TESIS

**EVALUACIÓN ESTRUCTURAL DEL COMPORTAMIENTO EN
CONDICIONES DE SERVICIO DEL PUENTE CACHIMAYO EN LA AV.
DE LA CULTURA, PRIMER PARADERO DE SAN SEBASTIÁN - CUSCO**

**PARA OPTAR EL TÍTULO PROFESIONAL
DE INGENIERO CIVIL**

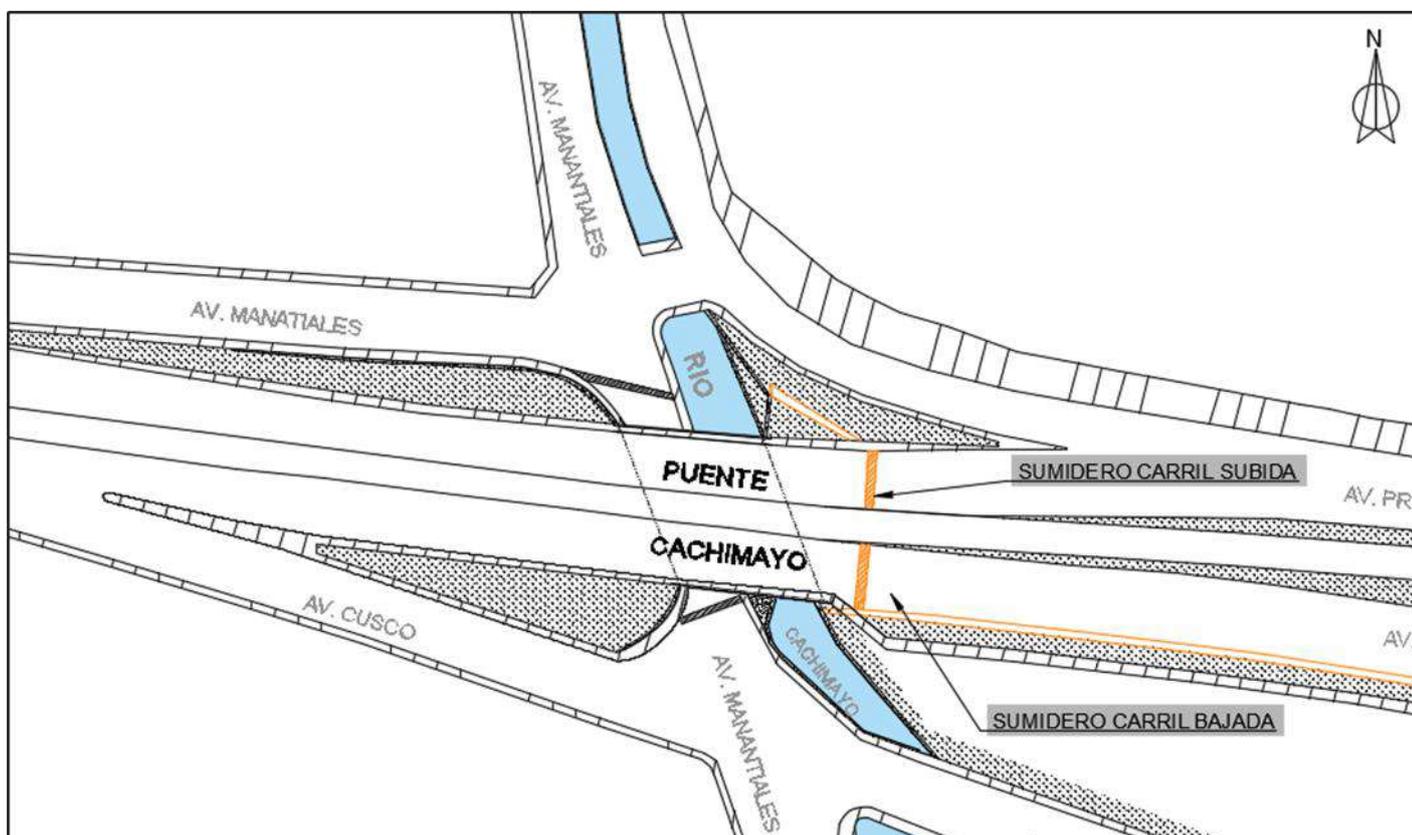
Ubicación de sumideros tipo canal con rejilla metálica

Actualmente los sistemas de drenaje de ambos carriles se encuentran en malas condiciones debido a la proliferación y la acumulación de residuos sólidos, lo cual indica una falta de mantenimiento prolongada.

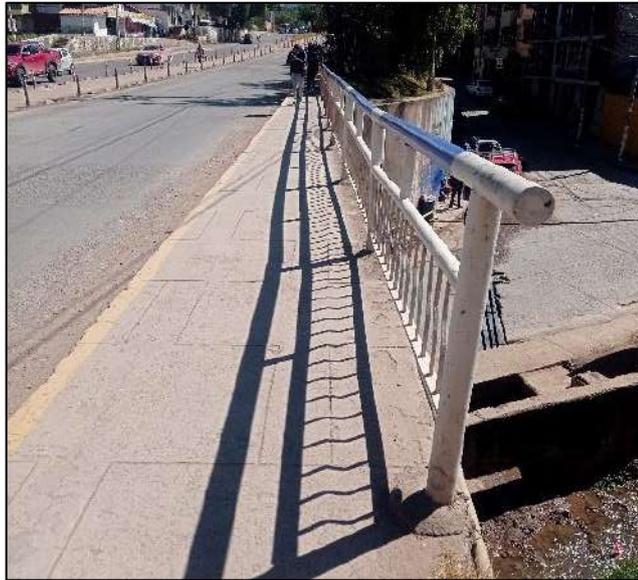
Patología 2: falta de verticalidad en baranda

Grado de daño: los daños encontrados en las barandas son mínimos, se tiene para este elemento una calificación de grado de daño **GD=0**.

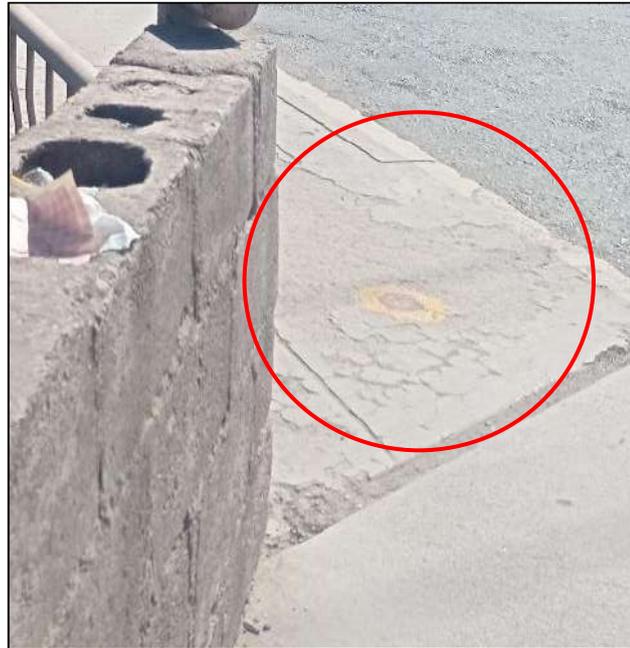
Patología 4: peladuras en acera

Grado de daño: los daños encontrados en este elemento son mínimos, se tiene para este elemento una calificación de grado de daño **GD=0**.

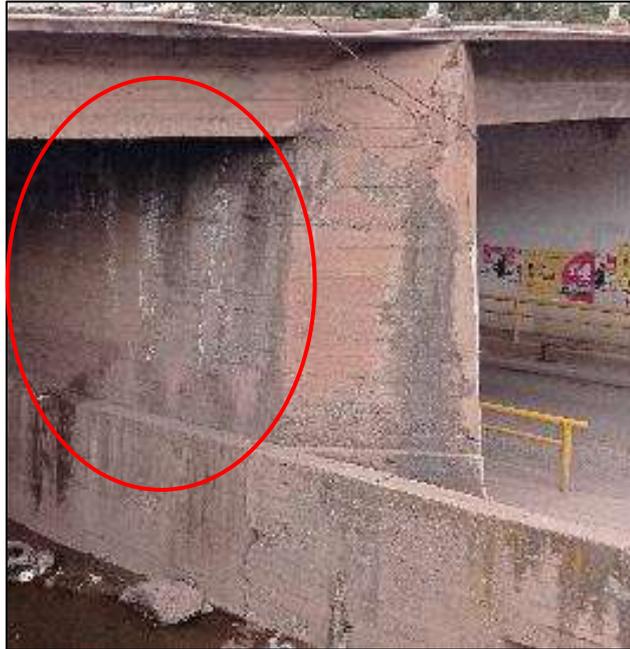
Patología 1: infiltración y eflorescencia en pilar central

Grado de daño: los daños encontrados en este elemento, son daños que afectan la durabilidad y que podrían llegar a causar daños de tipo estructural si no son corregidos. Se tiene para este elemento una calificación de grado de daño **GD=1**.

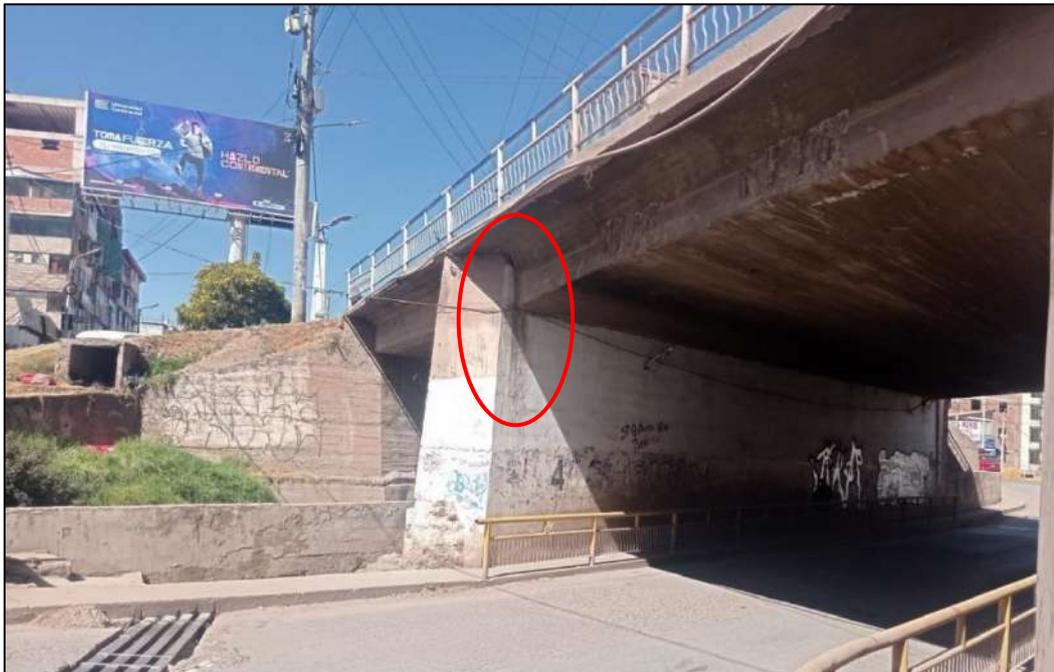
Figura 39

Patología 2: infiltración en pilar central

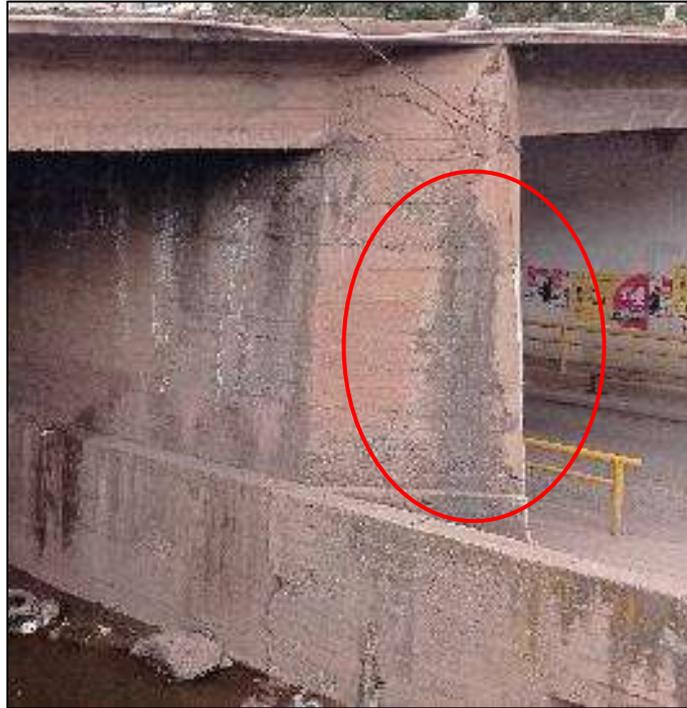
Figura 40

Patología 3: peladuras en pilar central

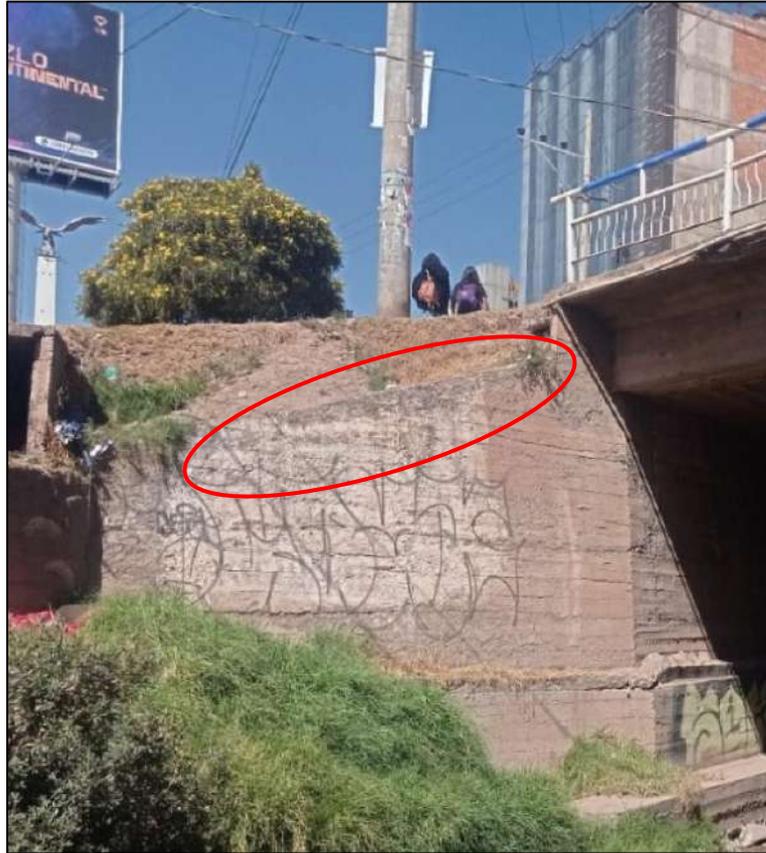
Patología 2: infiltración en aleta del estribo derecho

Grado de daño: los daños encontrados en este elemento, son daños que afectan la durabilidad y que podrían llegar a causar daños de tipo estructural si no son corregidos. Se tiene para este elemento una calificación de grado de daño **GD=1**.

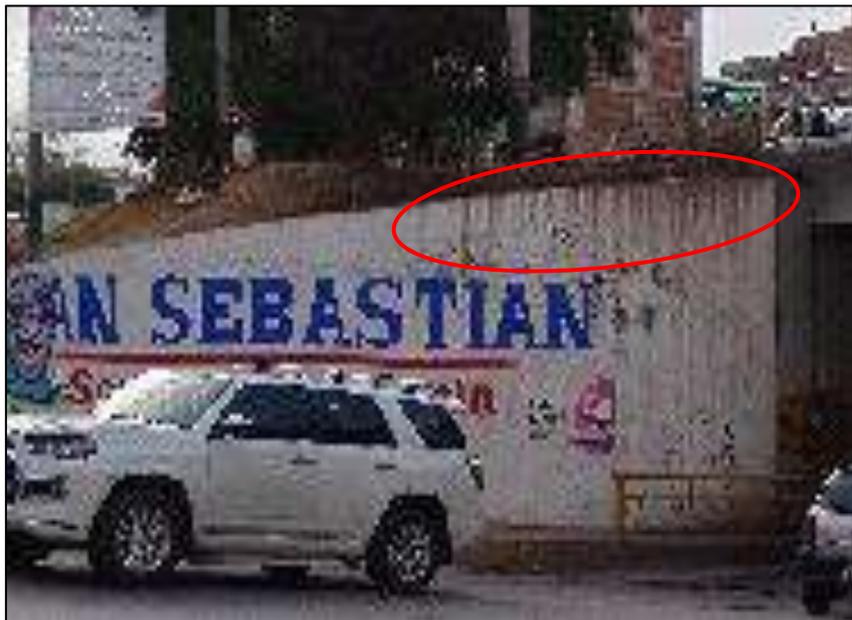
Figura 43

Patología 3: infiltración en aleta del estribo izquierdo

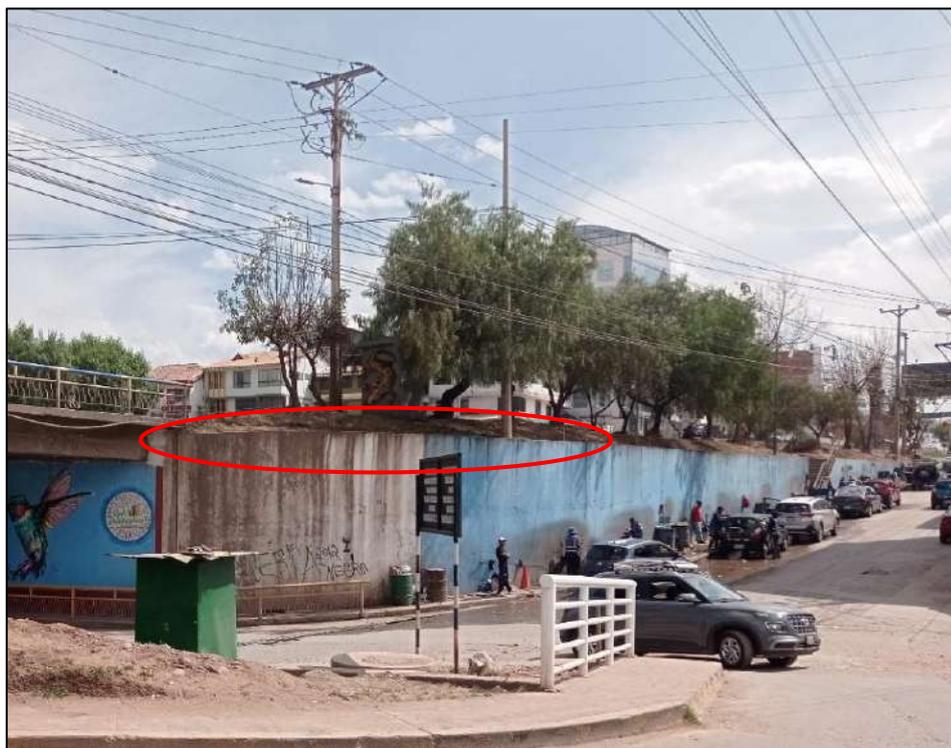
Figura 44

Patología 4: infiltración en aleta del estribo izquierdo

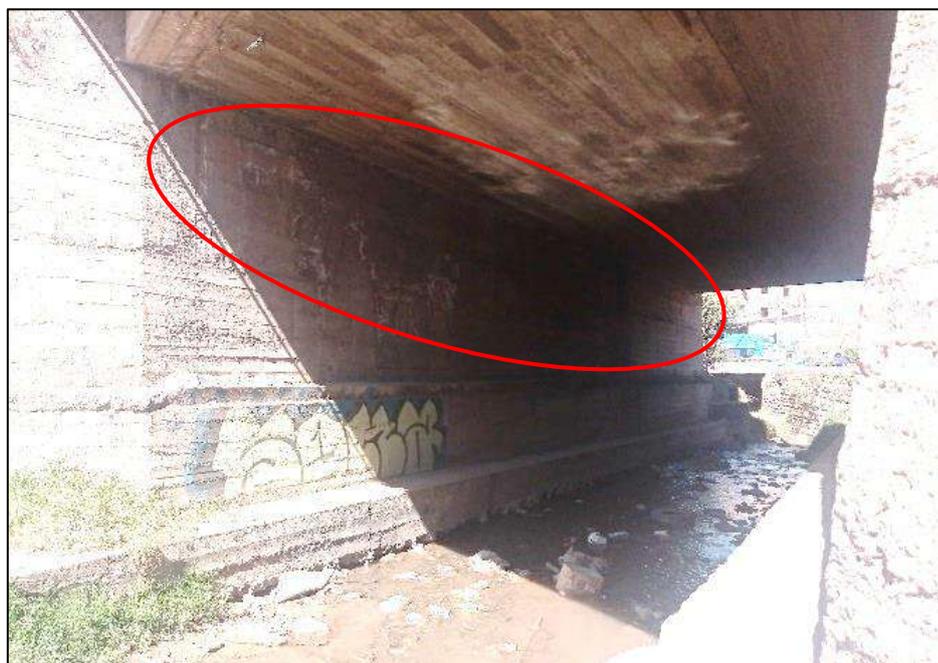
Patología 1: infiltración y eflorescencia en estribo derecho

Grado de daño: los daños encontrados en los estribos afectan la durabilidad y funcionalidad y tienden a incrementar la exposición al daño, se tiene para este elemento una calificación de grado de daño **GD=1**.

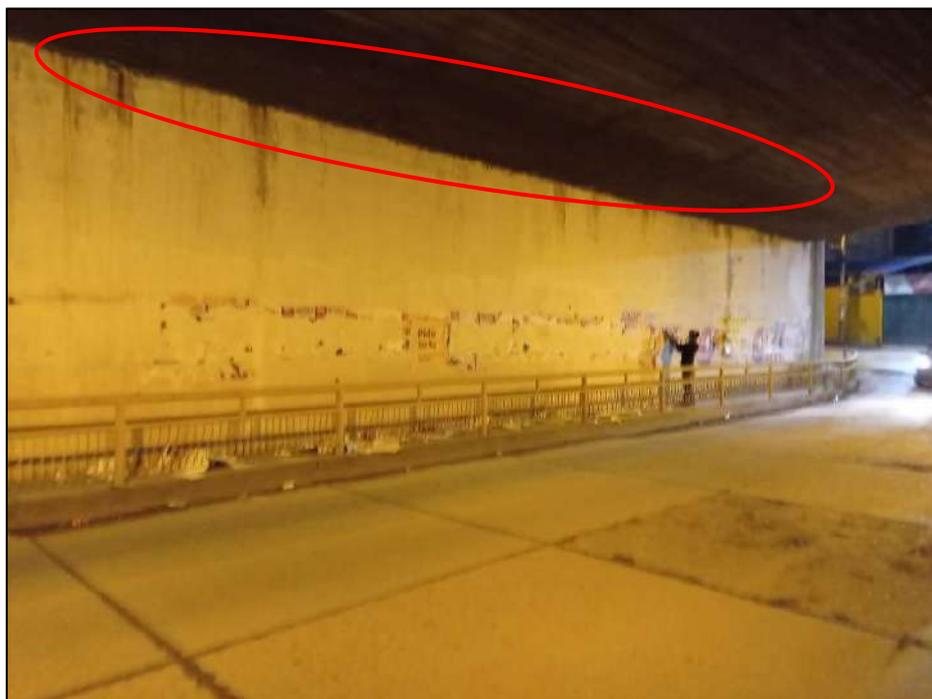
Figura 46

Patología 2: infiltración en estribo izquierdo

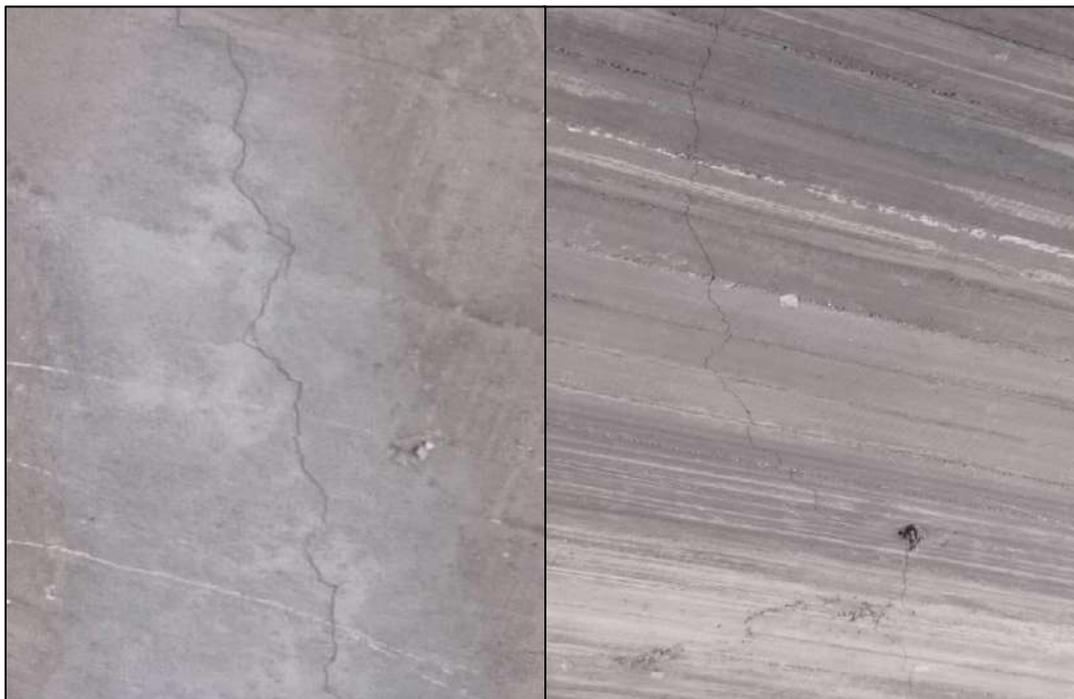
Patología 1: fisuras bajo tablero losa

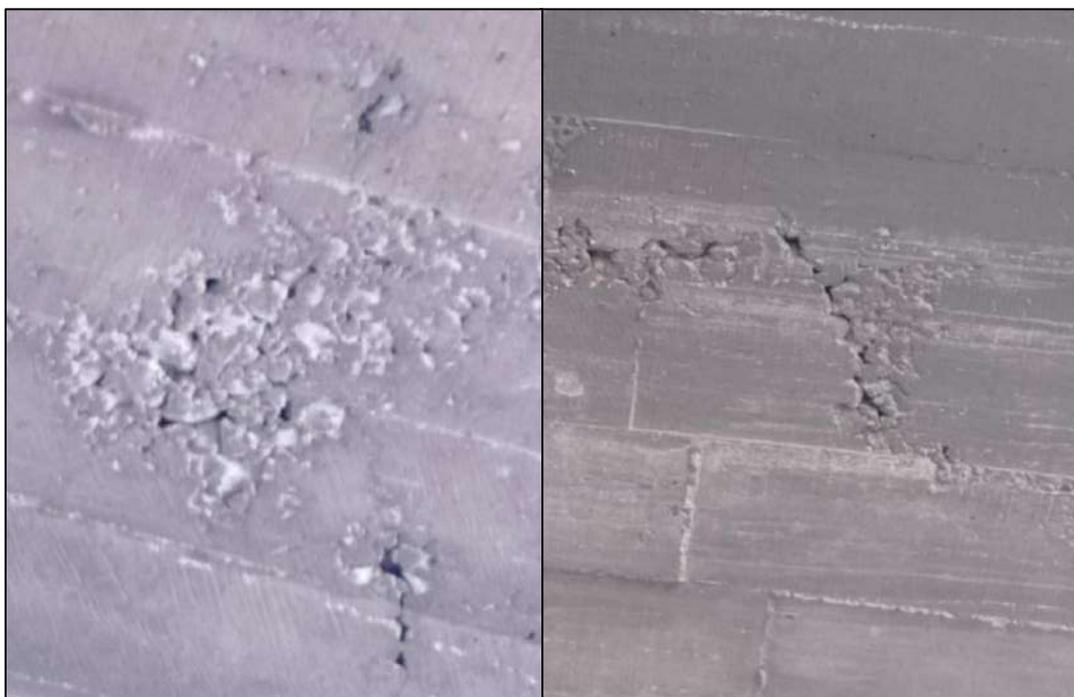
Figura 48

Patología 2: peladuras bajo tablero losa

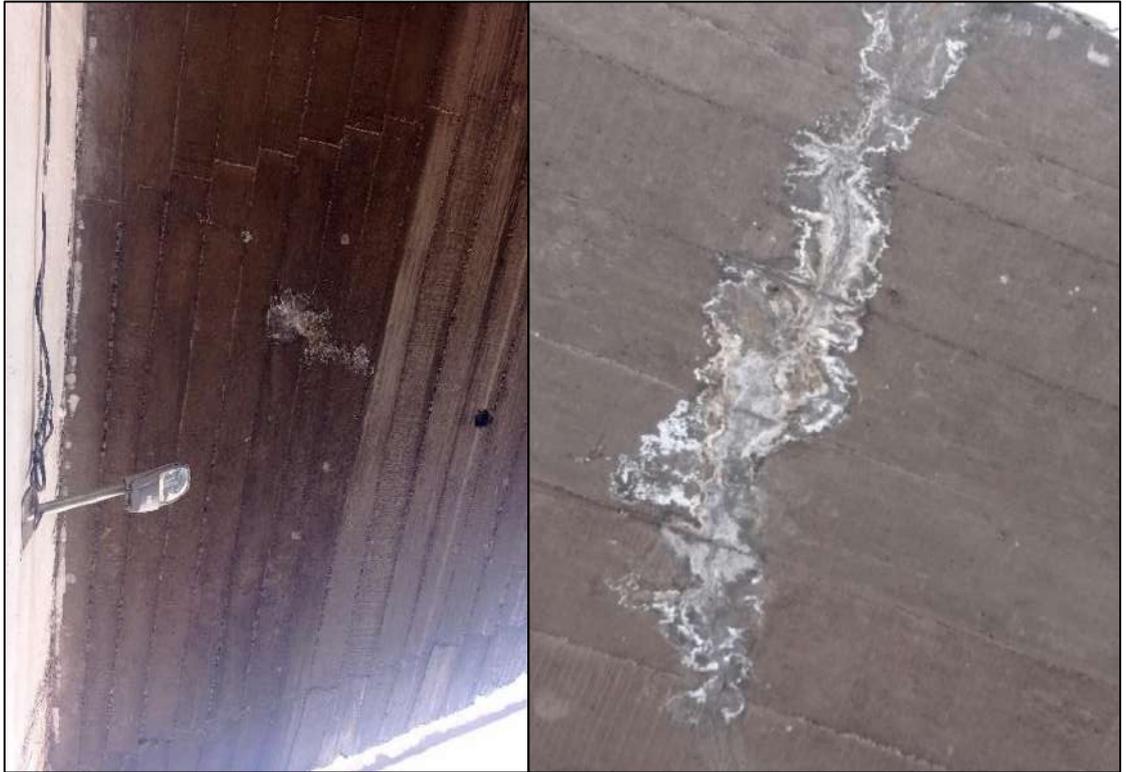
Figura 49

Patología 3: eflorescencias bajo tablero losa

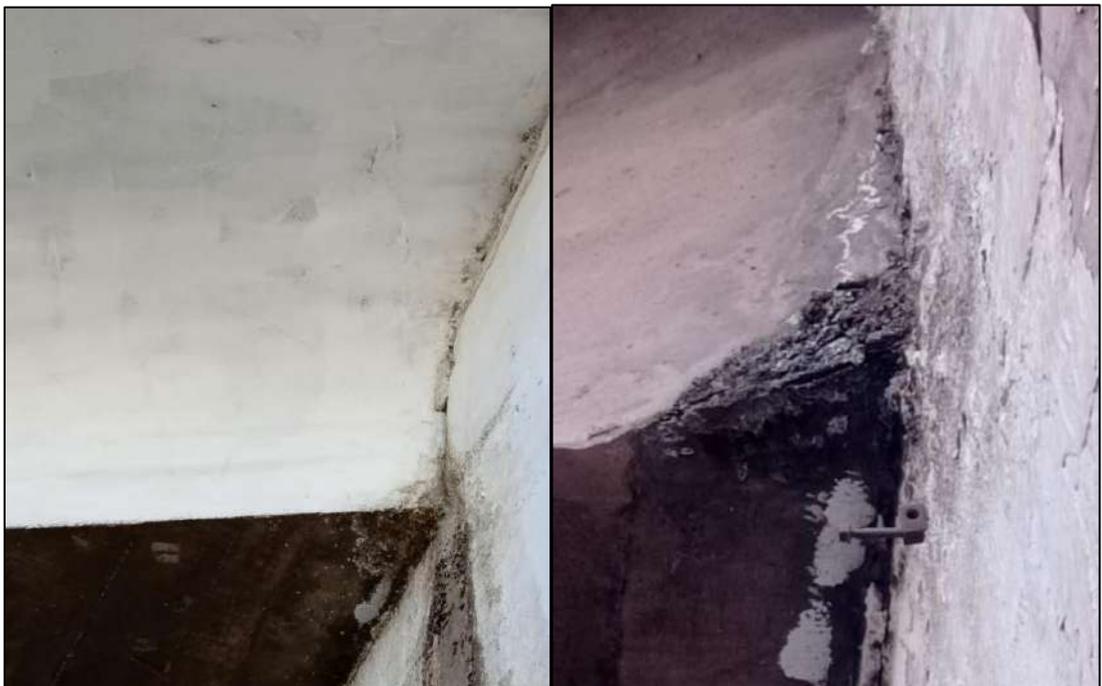
Figura 50

Patología 4: infiltración bajo tablero losa

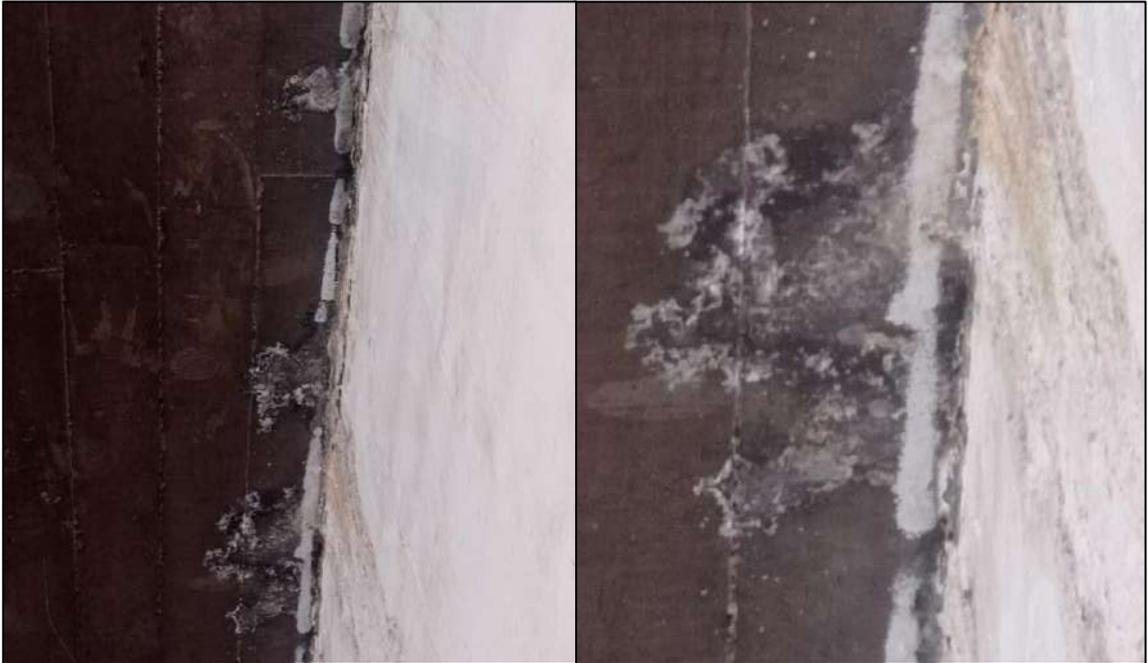
Figura 51

Patología 5: infiltración y eflorescencia bajo tablero losa

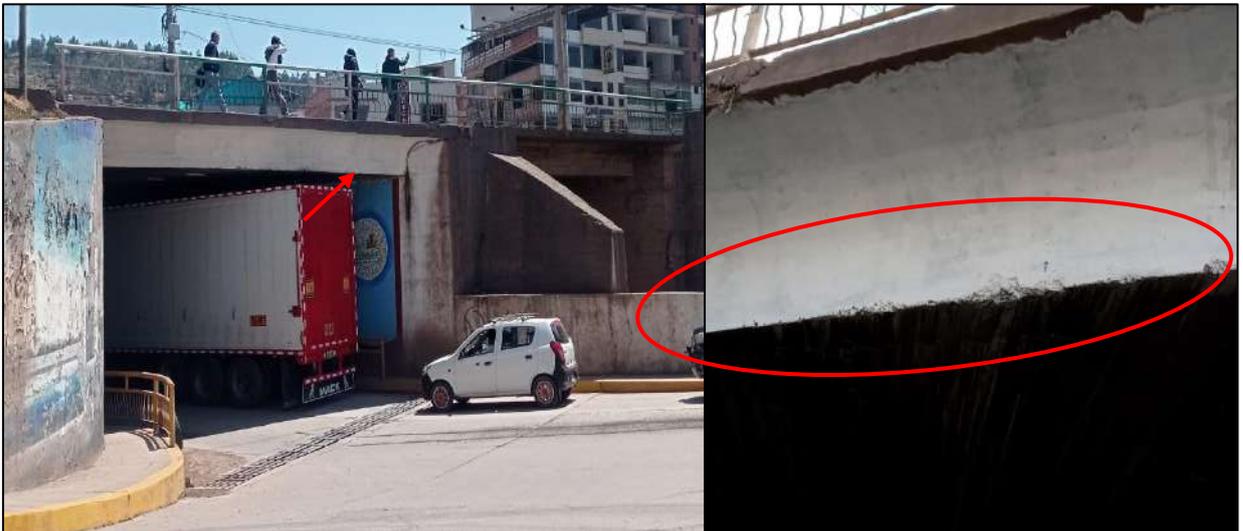
Figura 52

Patología 6: impacto bajo tablero losa

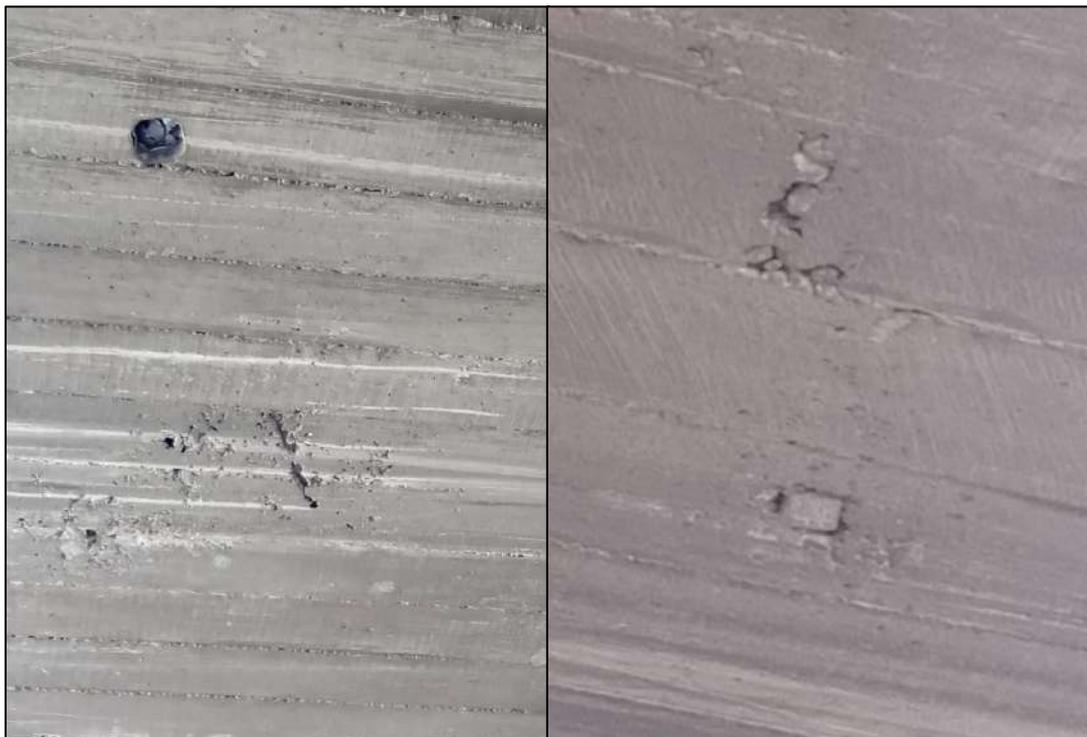
Figura 53

Patología 7: hormigueros o cangrejera bajo tablero losa

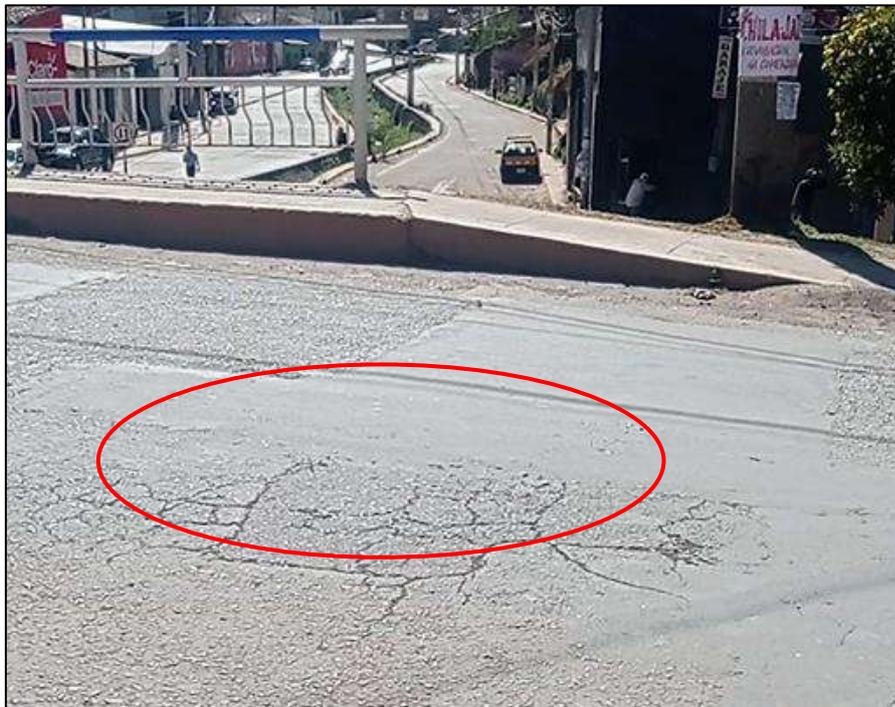
Patología 2: piel de cocodrilo en carpeta de rodadura

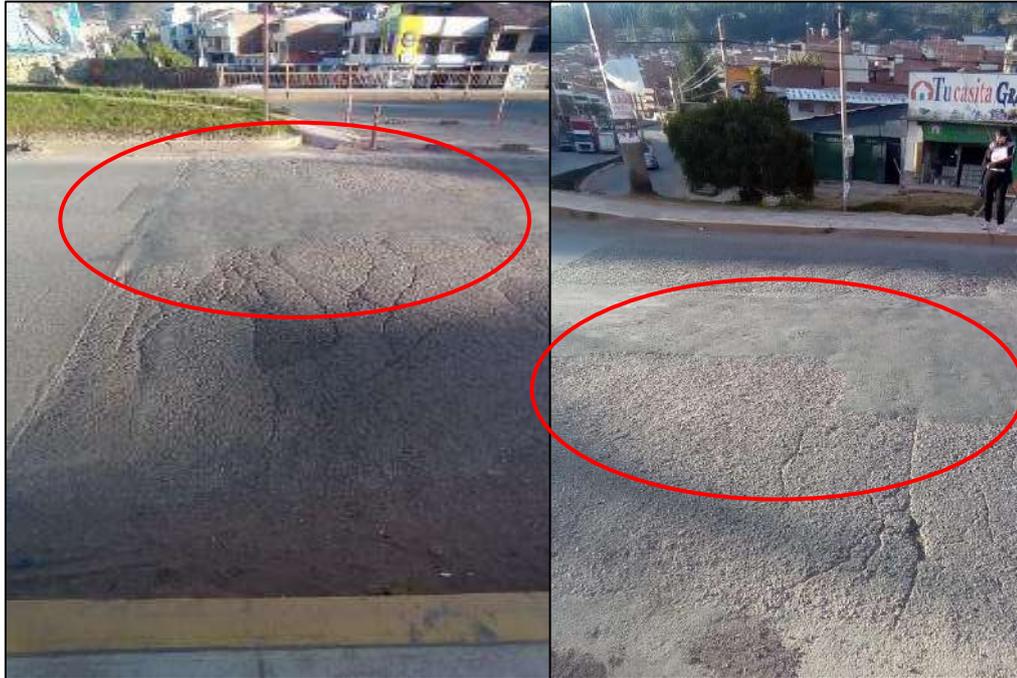
Figura 56*Patología 3: parchado o bacheado en carpeta de rodadura*

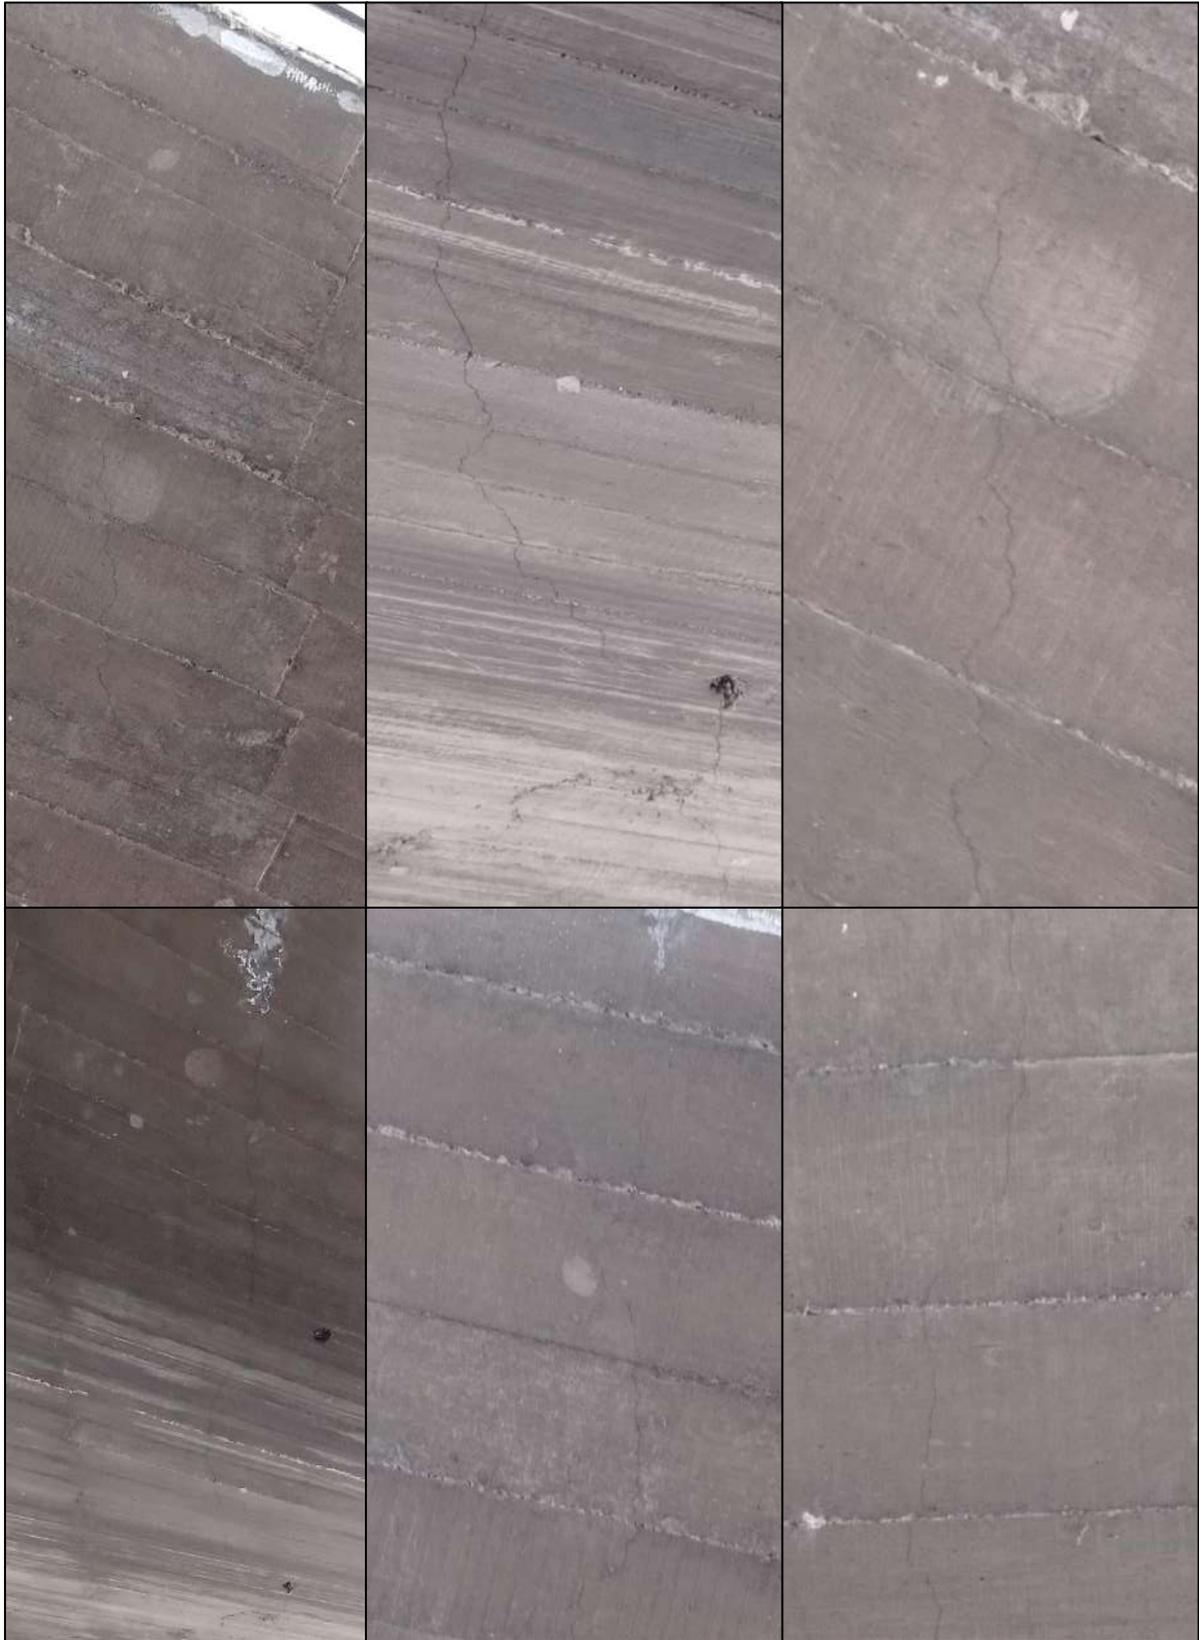
Fisuras en el fondo de la losa
