UNIVERSIDAD NACIONAL DE SAN ANTONIO ABAD DEL CUSCO
FACULTAD DE ARQUITECTURA E INGENIERÍA CIVIL
ESCUELA PROFESIONAL DE INGENIERÍA CIVIL

**“EVALUACIÓN DE LA VULNERABILIDAD
SÍSMICA EN LOS EDIFICIOS DE LA ESCUELA
PROFESIONAL DE INGENIERÍA CIVIL DE LA
UNIVERSIDAD NACIONAL DE SAN ANTONIO
ABAD DEL CUSCO, DISTRITO CUSCO, 2018”**

Tesis para optar el Título de Ingeniero Civil, presentado por:

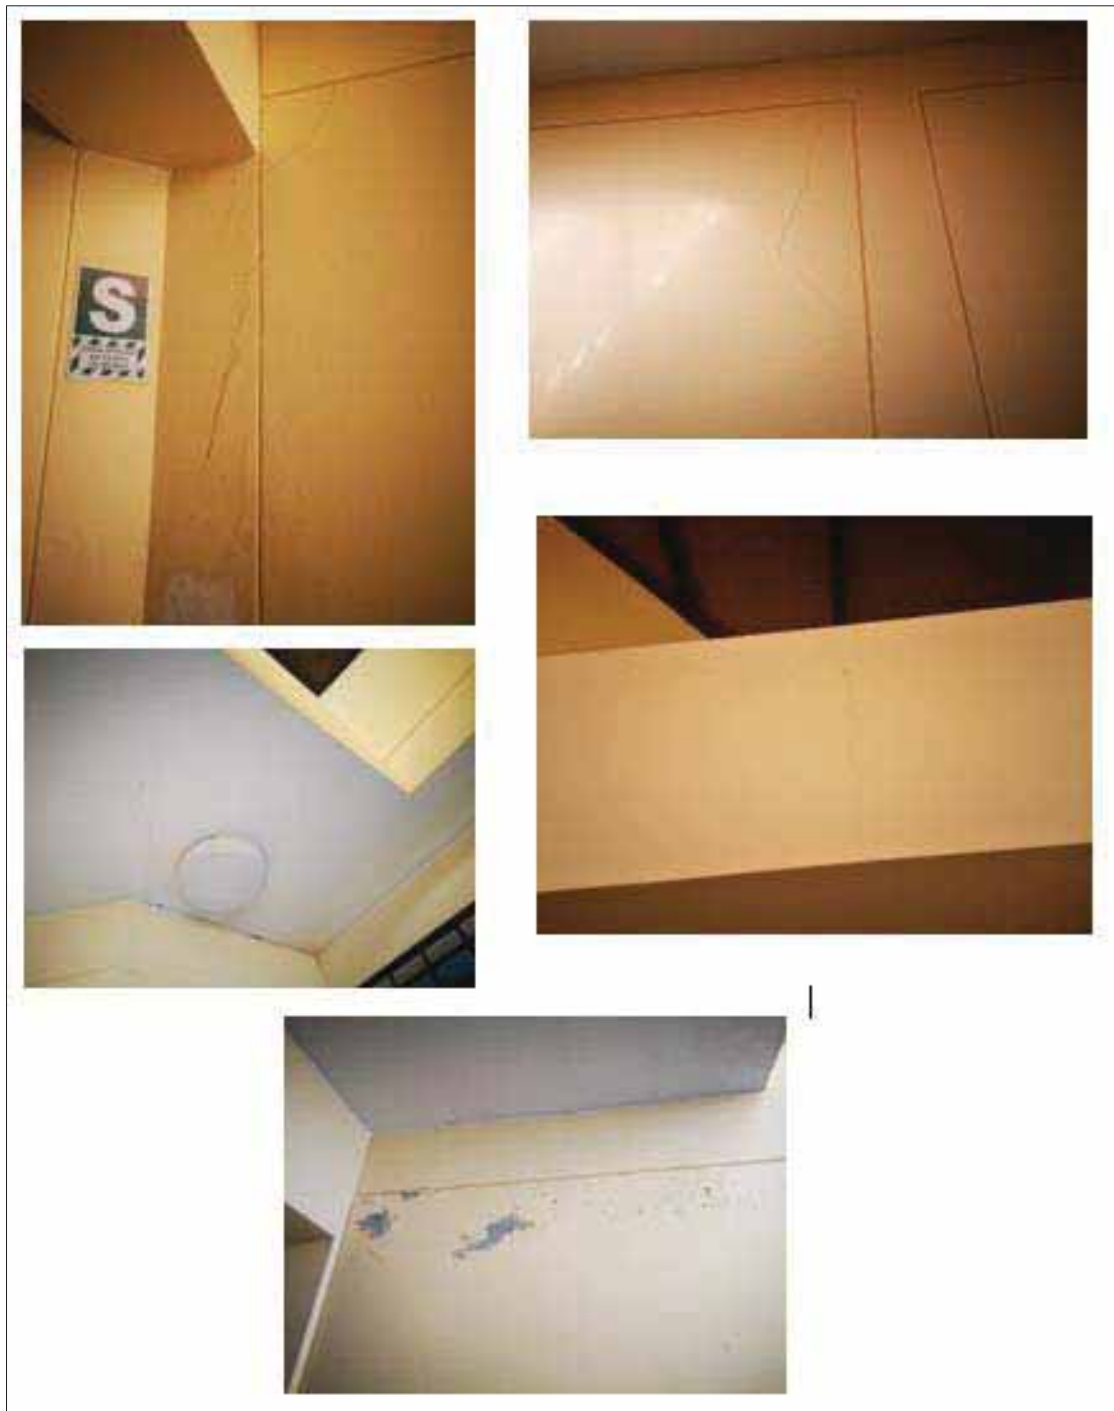
Se logra apreciar fisuras en todos elementos estructurales de los últimos niveles de la edificación.

Figura 52. Fisuras presentes en los elementos estructurales en los últimos niveles

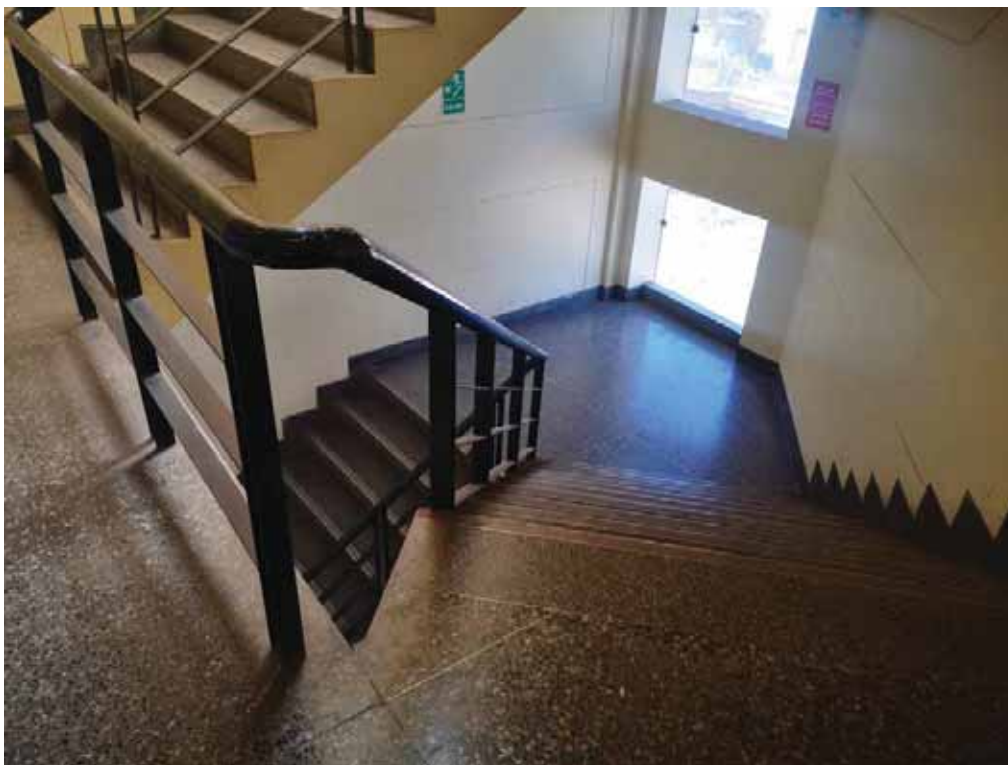
La única abertura en el diafragma es debido a la escalera y esta al costado del muro estructural.

Figura 53. Apertura en el diafragma por presencia de escalera

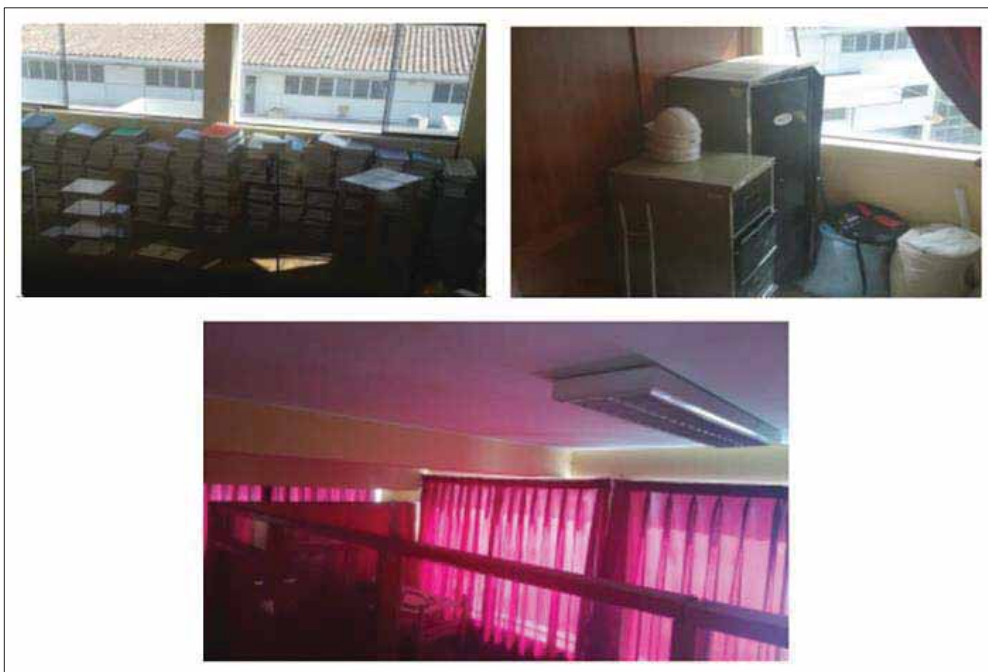
Estantes con papeles encima con peligro a caerse ante un movimiento sísmico. Así como estantes que no están debidamente anclados.

Figura 56. Mobiliario sin anclaje.

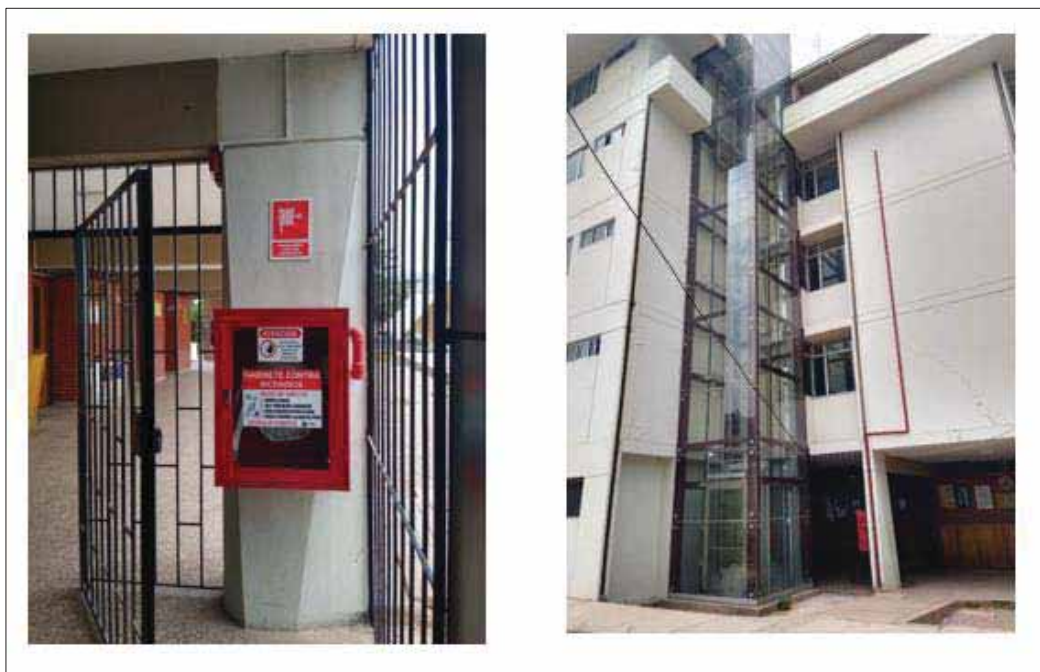
Figura 64. Tubería contra incendio correctamente anclada y moderna al igual que la estructura del ascensor

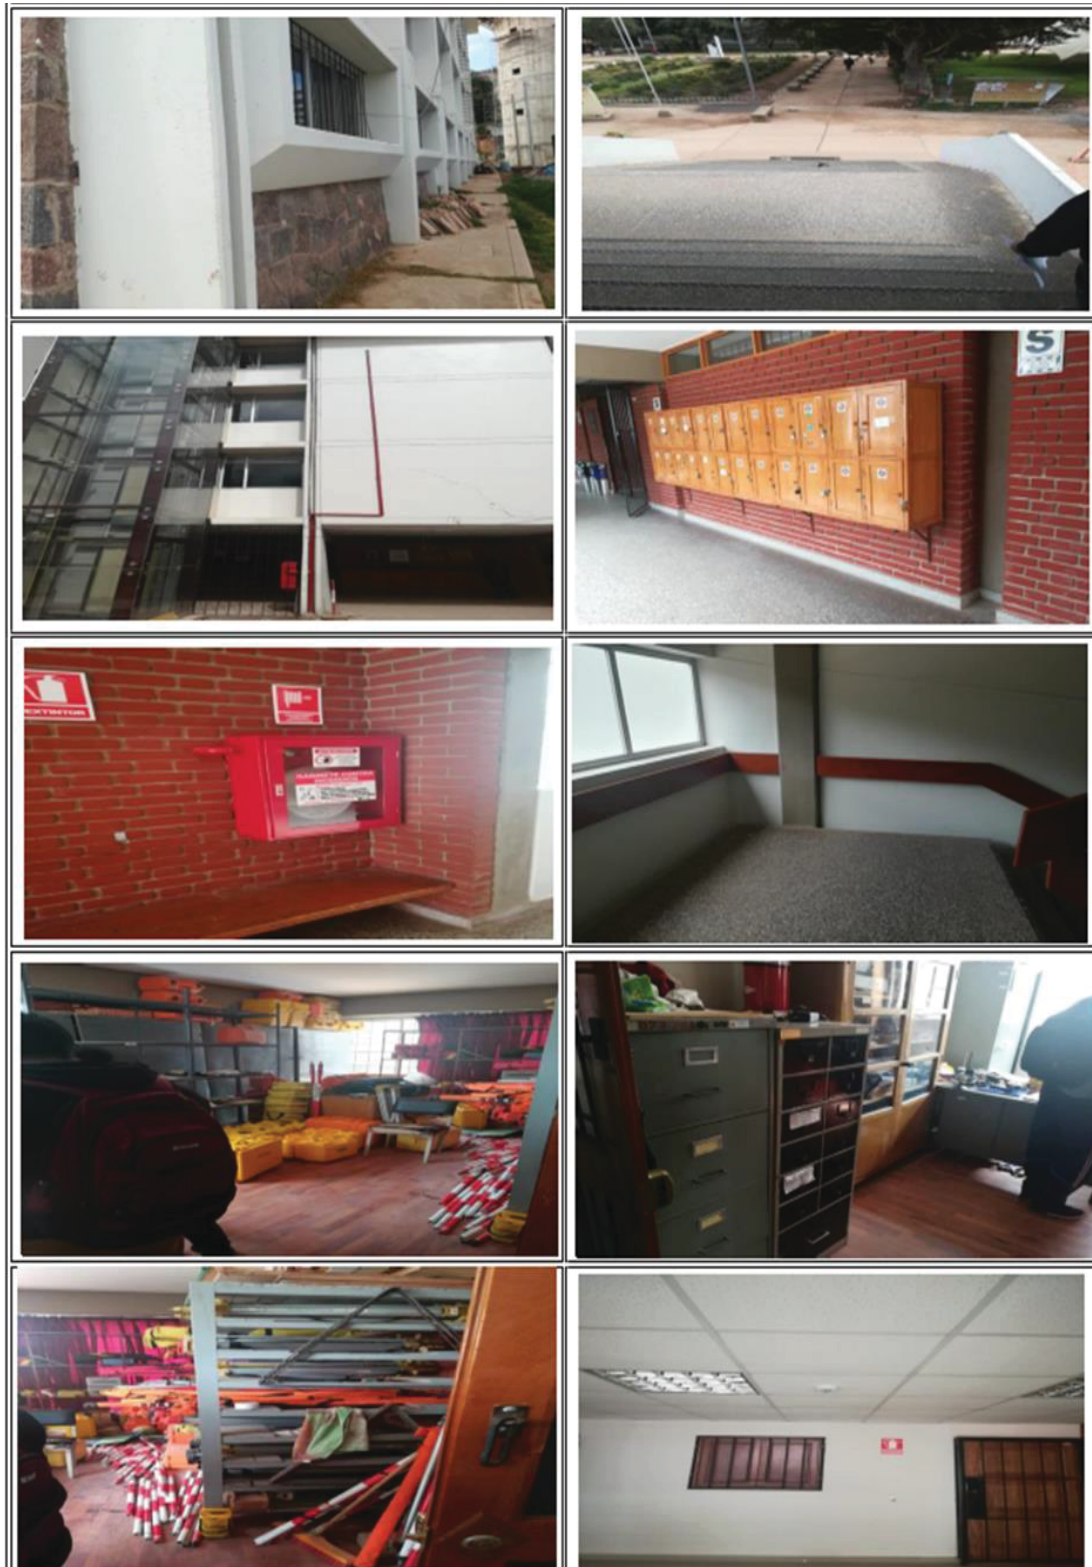
Figura 65. Estado de los componentes No Estructurales

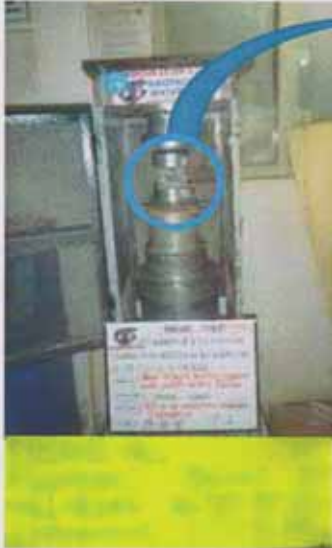
Modo de falla
Cono y corte

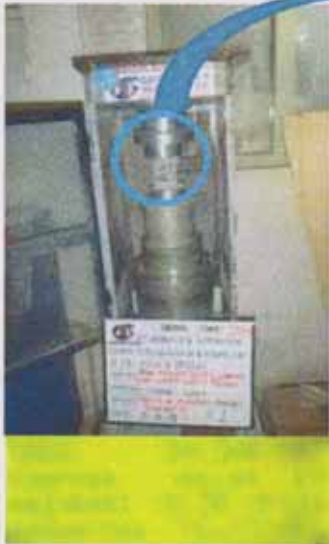
Modo de falla
Cono y corte

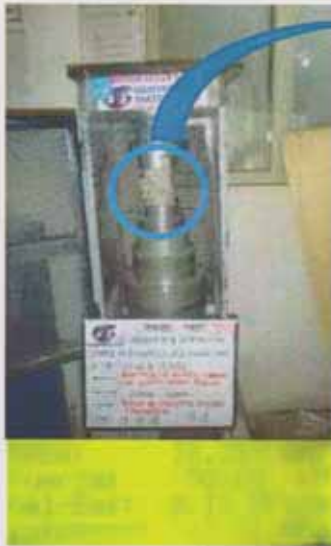
Modo de falla
Cono y corte

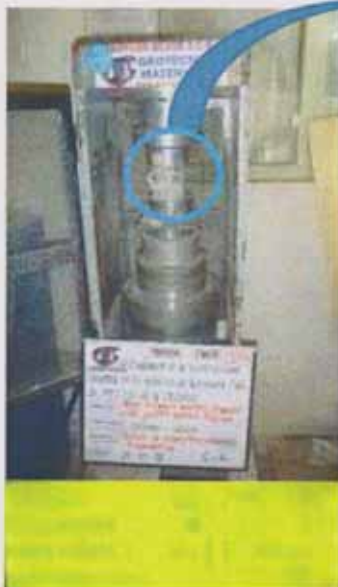
Modo de falla
Cono y corte

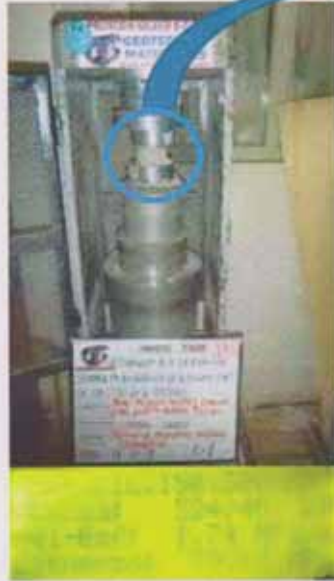
Modo de falla
Corte

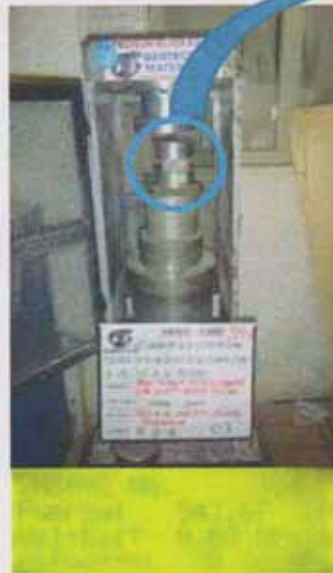
Modo de falla
Cono y corte
