**UNIVERSIDAD NACIONAL DE SAN ANTONIO ABAB DEL CUSCO
FACULTAD DE DERECHO Y CIENCIAS SOCIALES
ESCUELA PROFESIONAL DE ARQUEOLOGÍA**

**IDENTIFICACION DE LITOPATOLOGÍAS DE LOS PARAMENTOS
EXTERNOS PREHISPANICOS EN LA CALLE CONQUISTA - CUSCO
2019**

TOMO I

**CUSCO- PERU
2021**

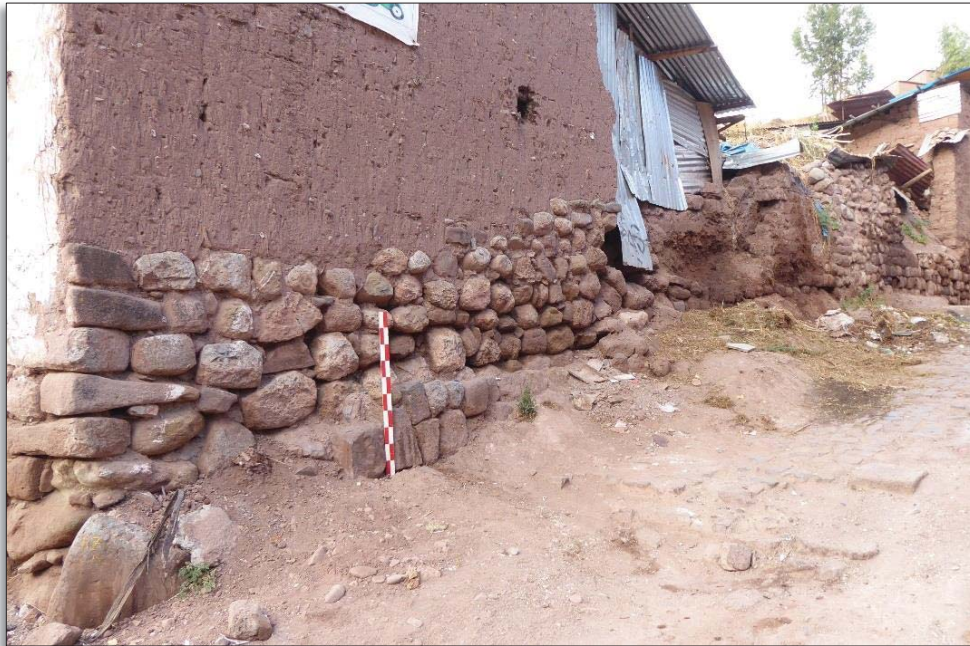
Vista del Segmento A-1. Paramento margen Izquierda

Este segmento presenta lesiones físicas, dentro de este la humedad por filtración, visualizándose en la zona inferior del paramento, debido a las salpicaduras de lluvias y la dirección del viento que en ocasiones caen directamente sobre los líticos; así mismo se registra humedad proveniente del interior de la vivienda N° 753. Dentro de las erosiones se tiene registradas alveolizaciones en calizas, exfoliaciones principalmente en areniscas, arenización, costras terreas ocasionadas por el lavado diferencial del adobe.

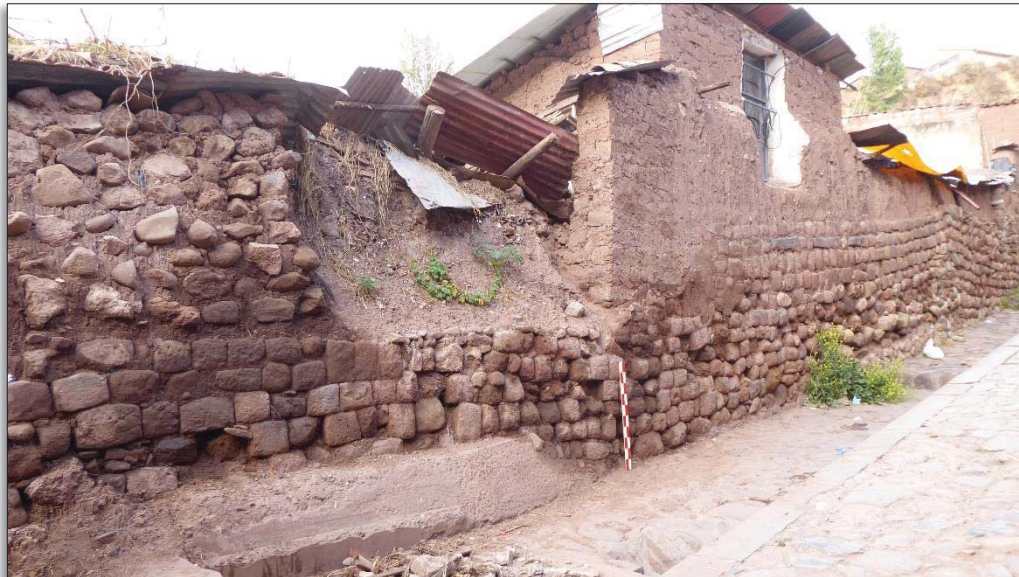
Vista del Segmento A-2. Paramento Margen Izquierda

Las lesiones físicas son los que generan en este segmento mayor porcentaje de daños presentando así, filtraciones en gran parte del segmento, exfoliaciones en andesitas, arenización y costras terreas por lavado diferencial del adobe, siendo afectadas las 3 hileras superiores del paramento; seguido de lesiones mecánicas con fragmentaciones, fracturas y craquelados; del mismo modo la lesiones químicas se muestran por la presencia de plantas vasculares herbáceas como el kikuyo y enmugrecimiento por acabado constructivo. (Ver tabla 5; Figura 22; Tomo II Anexo N° 02: Plano de elevación PMI – SEG. A-2)

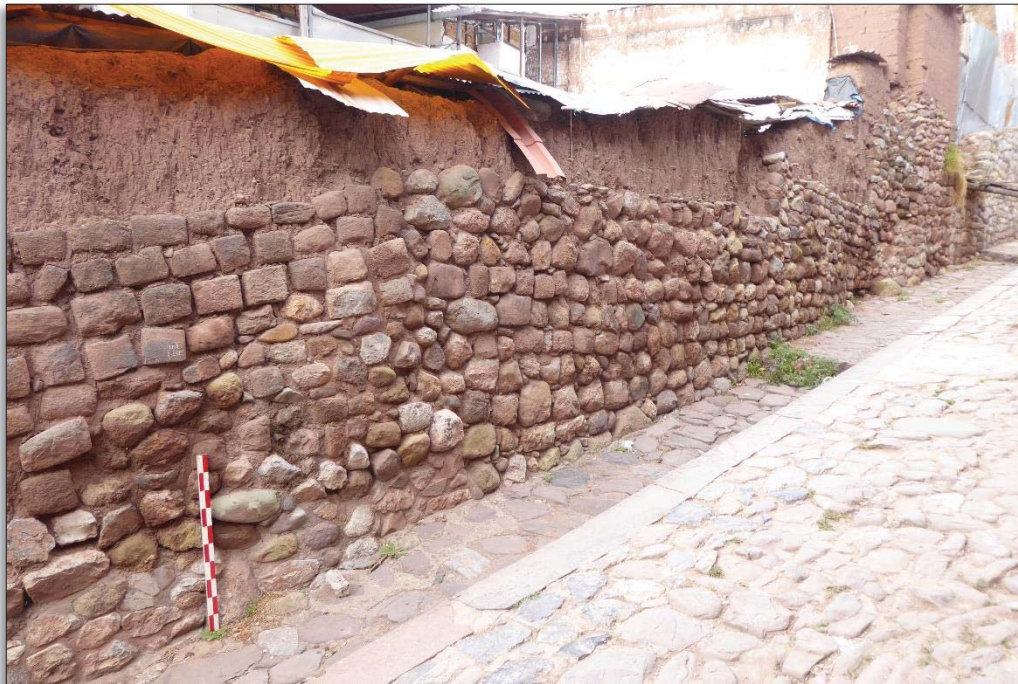
Vista del Segmento A-3. Paramento Margen Izquierda

Las lesiones físicas son las que se presentan en mayor porcentaje, donde se observan humedad por capilaridad como por filtración, ampollas, alveolizaciones, exfoliaciones y acumulación de costra terrea en los materiales líticos de la zona superior del paramento. De igual manera se registraron lesiones mecánicas como fragmentación, fractura y fisura seguido de las lesiones químicas, registrándose bioalteración por plantas vasculares herbáceas y

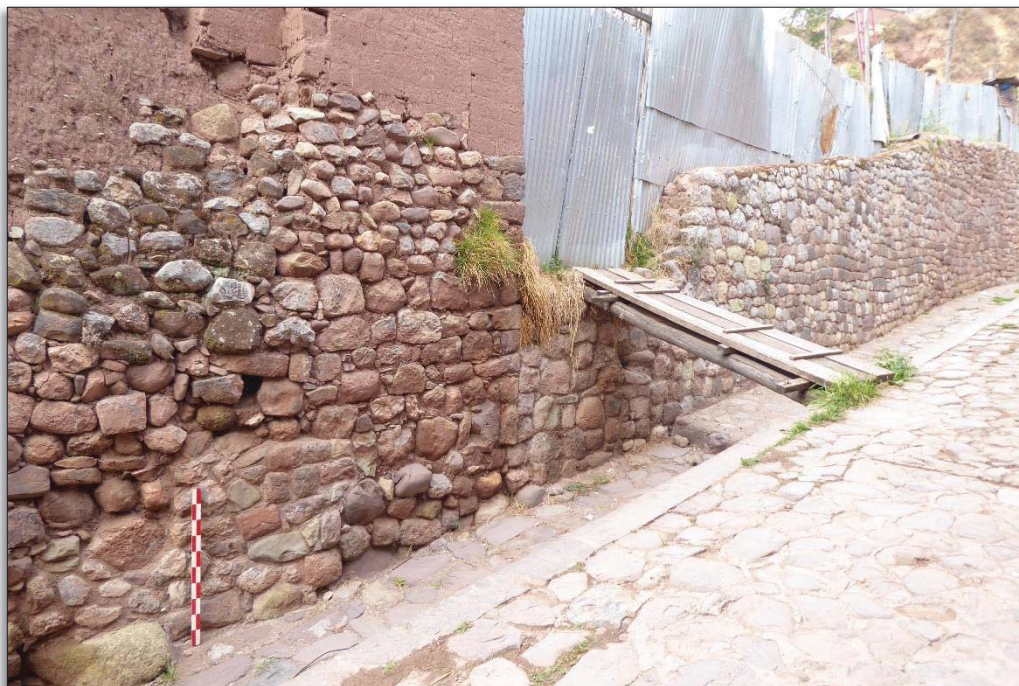
Vista del Segmento A-4. Paramento Margen Izquierda

En este segmento las lesiones físicas tienen mayor incidencia, debido a la exteriorización de humedad por filtración proveniente del inmueble 753 y humedad capilar, así

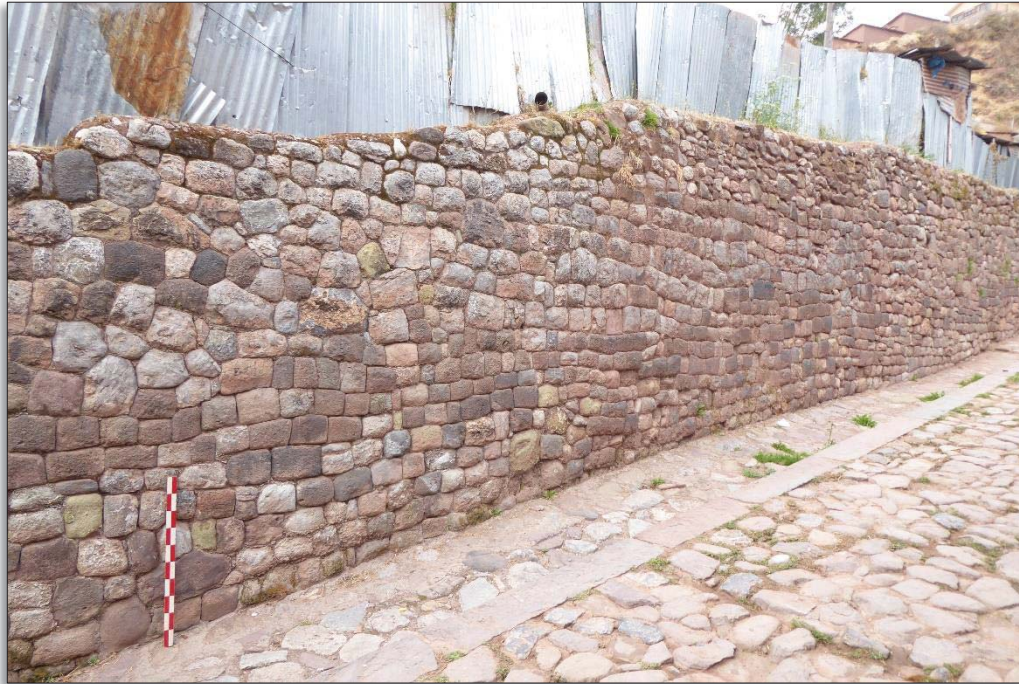
Vista Segmento A-5. Paramento Margen Izquierda

Las lesiones físicas en este segmento, son los que generan mayor porcentaje de daños registrándose humedad por capilaridad y filtración siendo más afectado en época de lluvia, debido a la ausencia de cubertina, así mismo se registra ampollas principalmente en dioritas, exfoliación debido a la insolación y cambios bruscos de temperatura y acumulación de costra terrea. Del mismo modo las lesiones mecánicas se manifiestan por la existencia de deformaciones, fragmentación, fractura y fisura así como dentro del grupo de las lesiones químicas se tiene eflorescencias salinas y bioalteración por el crecimiento de plantas no vasculares como los musgos principalmente en morteros y plantas vasculares herbáceas entre las juntas e insectos. (Ver tabla 8; Figura 28; Tomo II Anexo N° 05: Plano de elevación PMI – SEG. A-5)

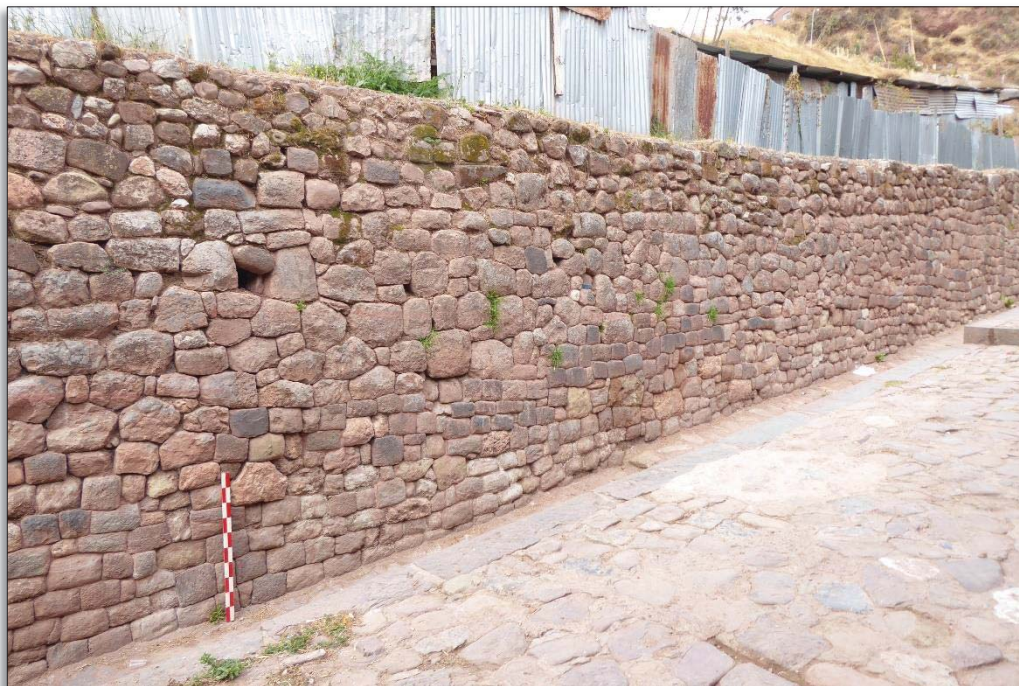
Vista del Segmento A-6. Paramento Margen Izquierda

Dentro de las lesiones físicas los que generan mayor daño al paramento son la humedad por capilaridad y filtración afectando con mayor incidencia en época de lluvia, debido a la ausencia de cubertinas, así mismo se registra ampollas en dioritas, exfoliación, arenización y acumulación de costras terreas. En cuanto a las lesiones mecánicas se tiene registrado

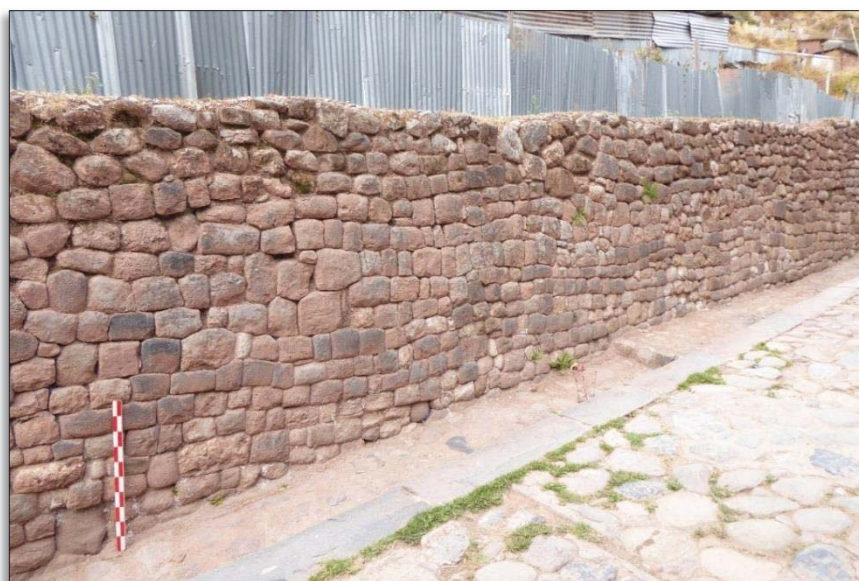
Figura 31*Vista del Segmento A-7. Paramento Margen Izquierda*

Las lesiones físicas están conformadas por humedad tanto capilar como por filtración afectando mayormente en épocas de lluvia; del mismo modo, se pueden visualizar ampollas, exfoliaciones de superficies líticas en un estado de deterioro avanzado, siendo las dioritas y calizas de la zona inferior del paramento las más afectadas; de igual forma se observa una paulatina arenización y costras terreas en algunos líticos. Así mismo el segmento es afectado por lesiones químicas, observándose en mayor porcentaje eflorescencias, producto del arreste de sales provenientes de la parte posterior del paramento el cual distorsiona la estética con una coloración blanquecina en la zona inferior de este; se considera también las lesiones causadas por el crecimiento de plantas de líquenes, plantas vasculares y no vasculares y la presencia de animales como insectos. (Ver tabla 10; Figura 32; Tomo II Anexo N° 07: Plano de elevación PMI – SEG. A-7)

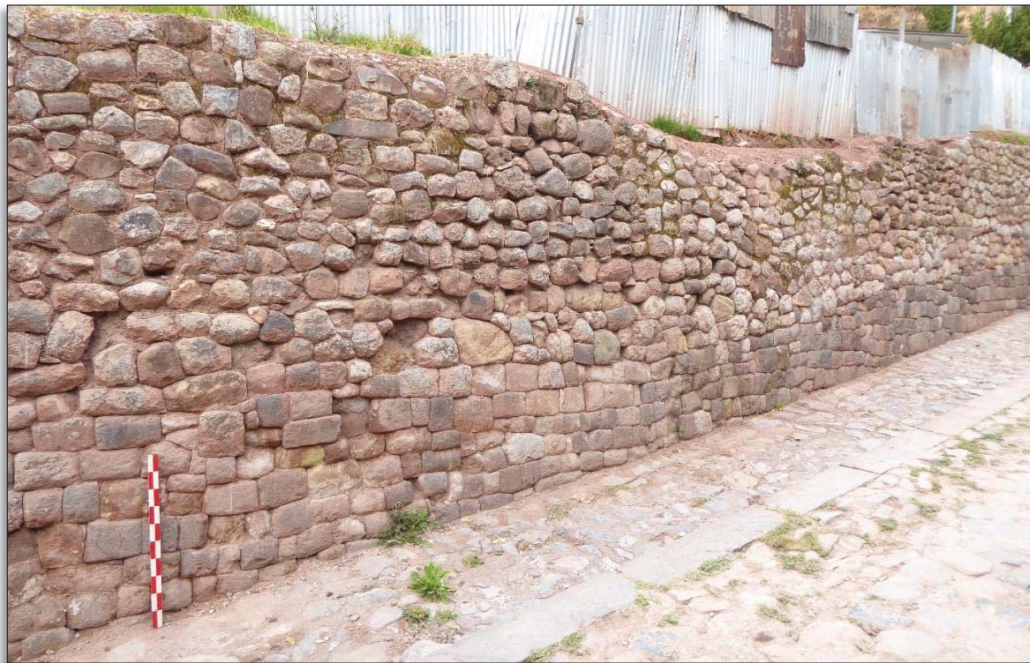
Vista del Segmento A-10. Paramento Margen Izquierda

Gran parte del deterioro registrado en este segmento, lo conforman las lesiones físicas presentando humedad por capilaridad y por filtración; seguido de ampollas, exfoliaciones, y arenizaciones; así mismo, se registra acumulaciones de costras terreas producto del lavado diferencial provenientes de los morteros superiores; dentro de las lesiones mecánicas se registraron fragmentaciones, fracturas y fisuras en una mínima cantidad. Respecto a las lesiones químicas, se tiene registrado eflorescencias y bioalteración con el crecimiento de plantas vasculares que en mayor medida aparecen en la zona superior del paramento, llegando en ocasiones a cubrir gran parte del segmento; así mismo, se tiene las plantas no vasculares las cuales se desarrollan entre las juntas y superficies de algunos elementos líticos. (Ver tabla 13; Figura 38; Tomo II Anexo N° 10: Plano de elevación PMI – SEG. A-10)

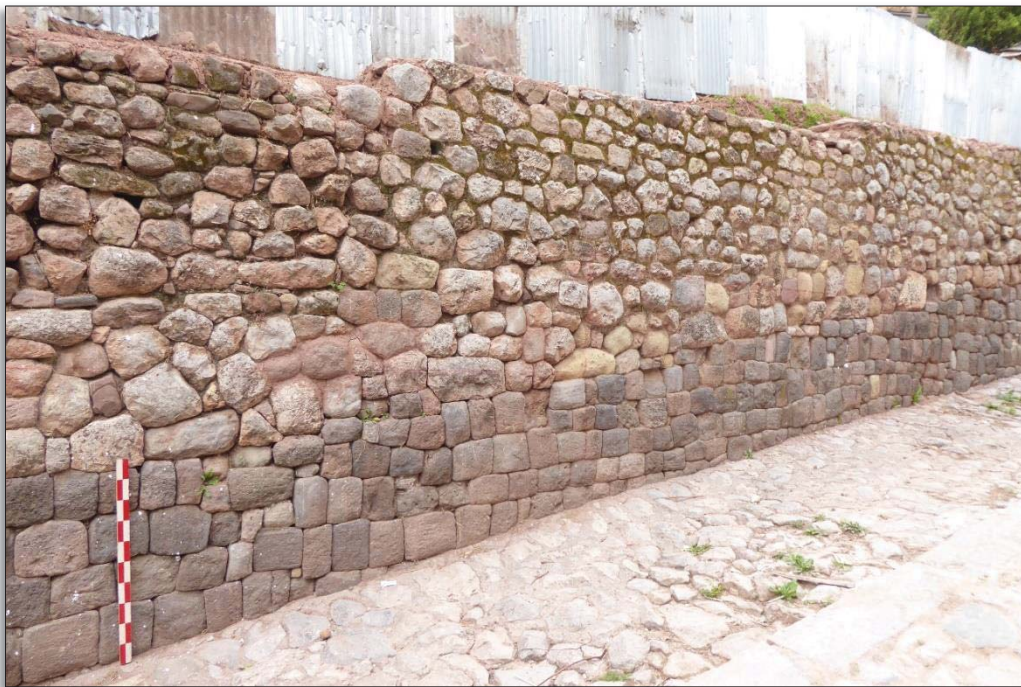
Vista del Segmento A-11. Paramento Margen Izquierda

Las lesiones más visibles en la superficie de los elementos líticos son las del tipo físico, manifestándose en la aparición de humedad por capilaridad, esto debido a la existencia del encauzamiento de agua; así mismo, se registra humedad por filtración ocasionada por la caída de agua de lluvia, teniendo mayor incidencia durante los meses de octubre a marzo agravándose

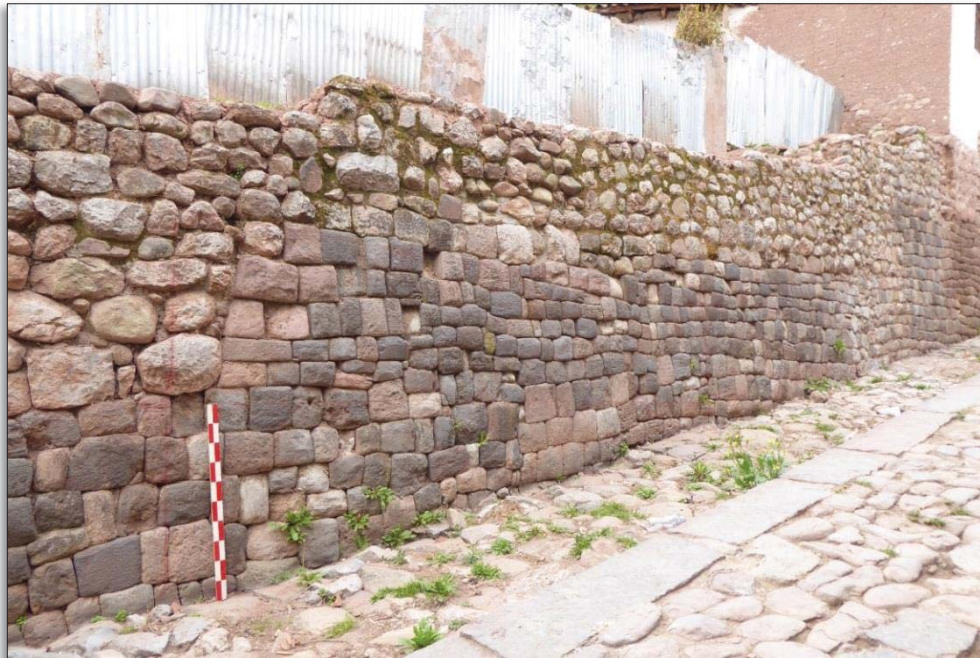
Vista del Segmento A-13. Paramento Margen Izquierda

Gran parte del deterioro registrado en este segmento, lo conforman las lesiones físicas presentando humedad por capilaridad y por filtración, seguido de ampollas en andesitas, alveolización en caliza, exfoliaciones en andesitas, arenización en andesitas y acanaladura en andesita; así mismo, se registran fracturas que por su característica se agrupa dentro de las lesiones mecánicas. En la superficie del segmento se puede observar eflorescencia de sales de coloración blanquecina, enmugrecimiento por grasa y bioalteración en la zona superior del paramento, el cual llega a cubrir en su totalidad la cabecera de muro principalmente en época

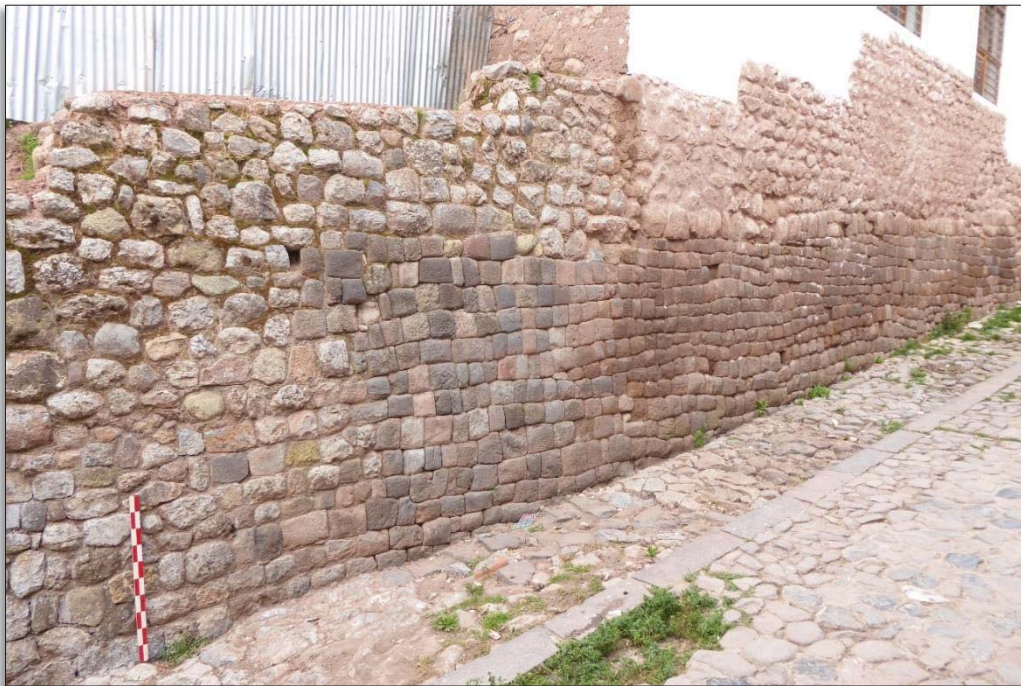
Vista del Segmento A-14. Paramento Margen Izquierda

En la superficie del paramento se evidencia lesiones físicas registrándose humedad por filtración; así mismo, se observa ampollas en dioritas, exfoliación en andesitas y arenización en andesita, caliza y arenisca; de igual manera, se observa lesiones mecánicas registrándose fracturas mayormente en andesita. En la zona media del paramento se puede visualizar lesiones químicas, registrándose formaciones de eflorescencia de sales sobre la superficie de andesitas; así mismo, se registra enmugrecimiento por grasa en la superficie de andesitas y acabado constructivo, como consecuencia del mantenimiento realizado en la fachada del inmueble 246; de igual forma se registra bioalteración visualizándose algas-hongos, crecimiento de musgos entre las juntas, así como la presencia de animales menores como insectos. (Ver tabla 17; Figura 46; Tomo II Anexo N° 14: Plano de elevación PMI – SEG. A-14)

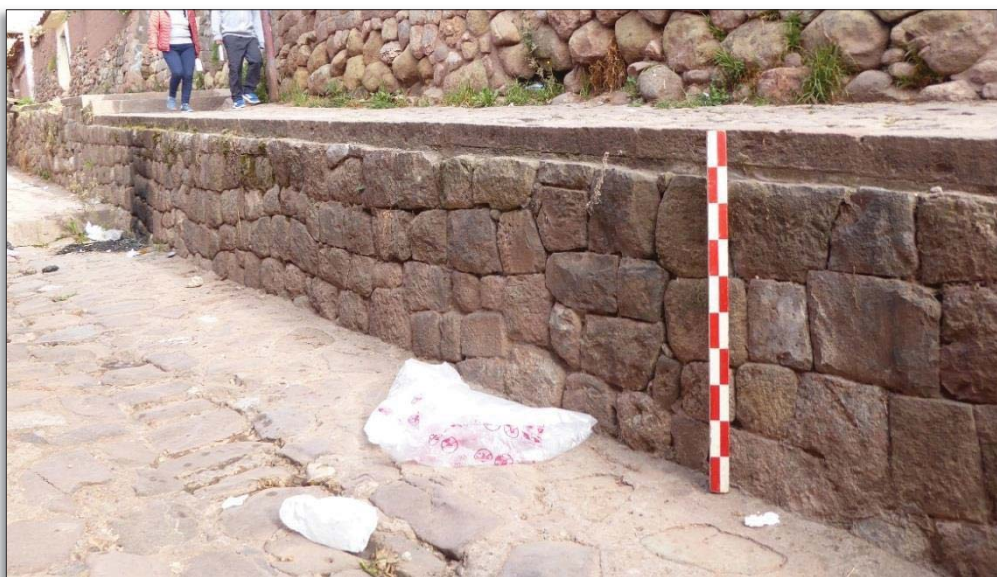
Figura 55*Vista del Segmento B-2. Paramento Central*

Dentro de las lesiones físicas se evidencia humedad por capilaridad y humedad por filtración, este último tiene mayor incidencia debido a que el agua en época de lluvias provoca escorrentías las cuales discurren por la plataforma de camino peatonal para luego bajar por las superficies de los elementos líticos del Paramento Central, durante este proceso se transporta restos de arenilla las cuales son depositadas en la superficie de los elementos líticos, formando así las costras terreas; de igual manera, se registra exfoliaciones en andesitas y areniscas. Como consecuencia de las fuerzas mecánicas se evidencian fragmentación y fracturas en andesitas; y dentro de lesiones químicas se registra restos de hollín producto de quemas, así como, crecimiento de plantas vasculares herbáceas y no vasculares e insectos, quienes aprovechan las deposiciones de arenilla en la superficie de los elementos líticos. (Ver tabla 21; Figura 56; Tomo II Anexo N° 17: Plano de elevación PMI – SEG. B-2)

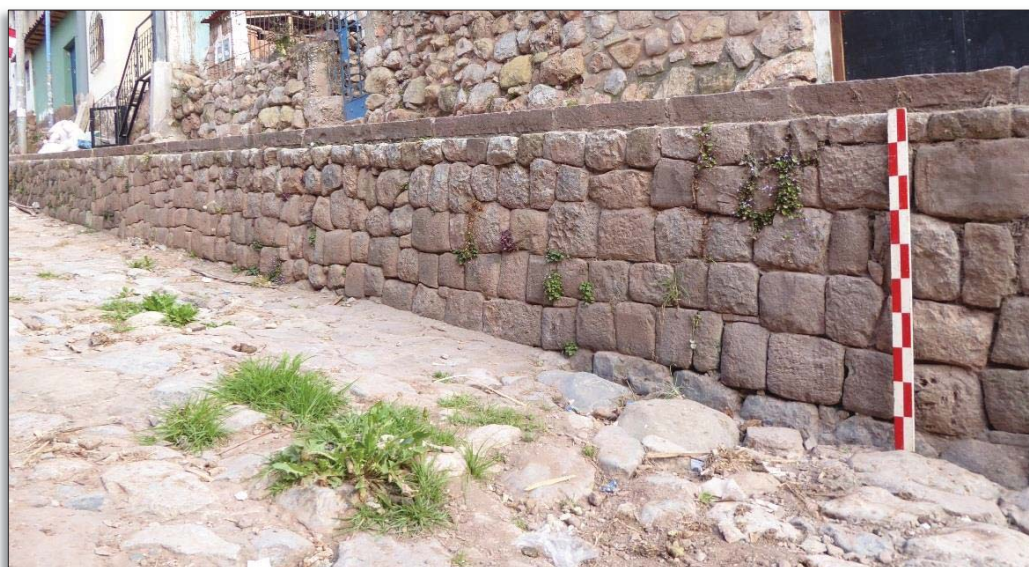
Figura 69*Vista del Segmento B-9. Paramento Central*

Dentro del grupo de lesiones físicas se registra humedad por capilaridad y humedad por filtración, las cuales son más visibles en temporada de lluvias; por otro lado se registra eflorescencias de sales en andesitas y bioalteración evidenciada con el crecimiento de plantas vasculares y no vasculares. (Ver tabla 28; Figura 70; Tomo II Anexo N°21: Plano de elevación PMI – SEG. B-9)

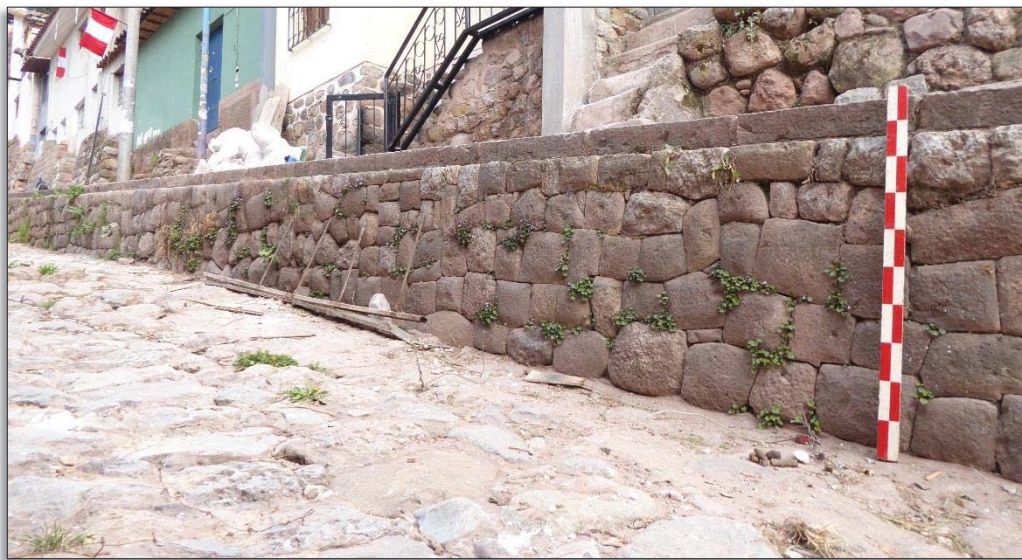
Vista del Segmento B-10. Paramento Central

En la superficie del segmento se reconoce lesiones físicas, identificándose humedad por capilaridad y humedad por filtración, siendo estos más notorios en época de lluvia; en cuanto a lesiones mecánicas se registran fragmentaciones en andesitas. Por otro lado dentro de las lesiones químicas se registra eflorescencia de sales en los bordes de los líticos y juntas de estos; así mismo, se registra bioalteración de plantas vasculares herbáceas principalmente las *tillandsia virescens* las cuales crecen entre las juntas cubriendo mayormente las superficies líticas y plantas no vasculares entre ellas musgos, así como algas y hongos. (Ver tabla 29; Figura 72; Tomo II Anexo N° 21: Plano de elevación PMI – SEG. B-10)

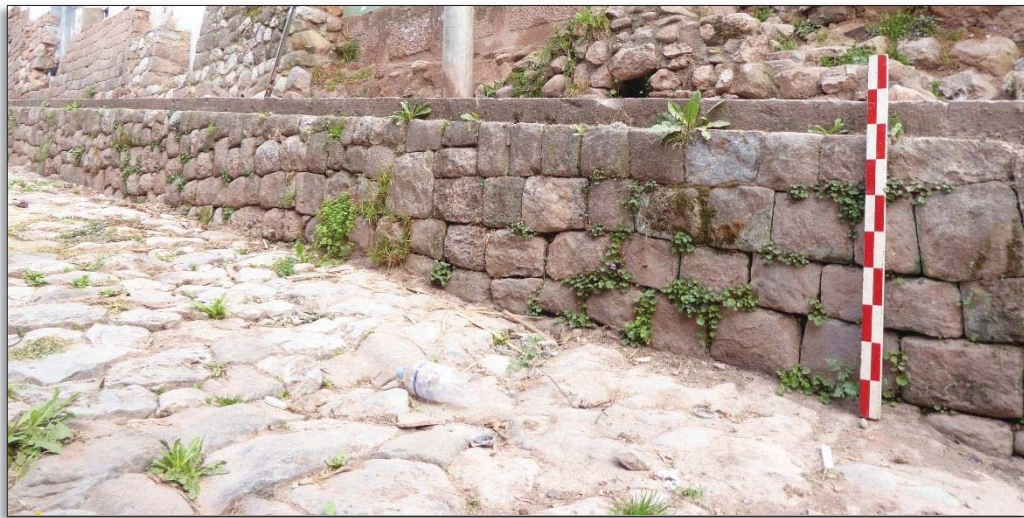
Vista del Segmento B-11. Paramento Central

En este segmento se aprecia lesiones físicas, registrándose humedad por capilaridad, humedad por filtración, alveolización y exfoliación; por otro lado, se registra lesiones químicas evidenciándose eflorescencias salinas de coloración blanquecina, así mismo, se registra bioalteración de plantas vasculares herbáceas en mayor porcentaje y plantas no vasculares como los musgos. (Ver tabla 30; Figura 74; Tomo II Anexo N° 22: Plano de elevación PMI – SEG. B-11)

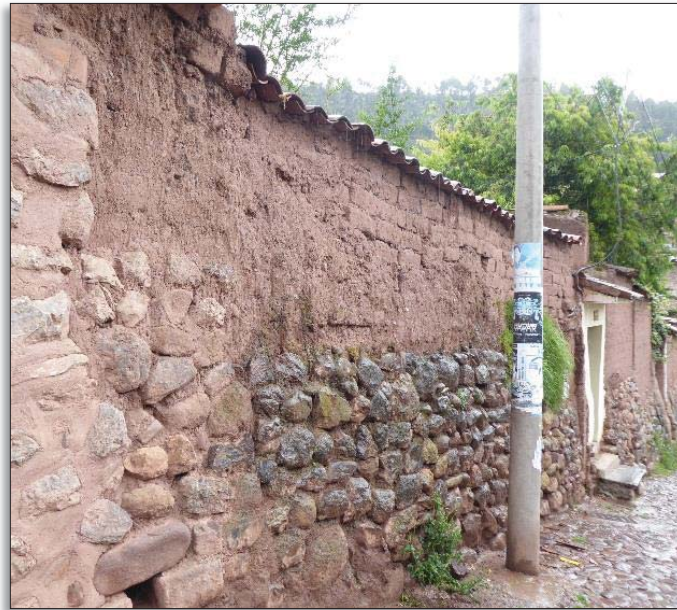
Figura 152*Humedad por Filtración. Paramento Margen Derecha*

Nota: Véase humedad por filtración en los elementos líticos del paramento, debido al goteo constante del tejado de vivienda en época de lluvias. Fuente: Propia (Ver Tomo II: P-30; Seg. C-7)

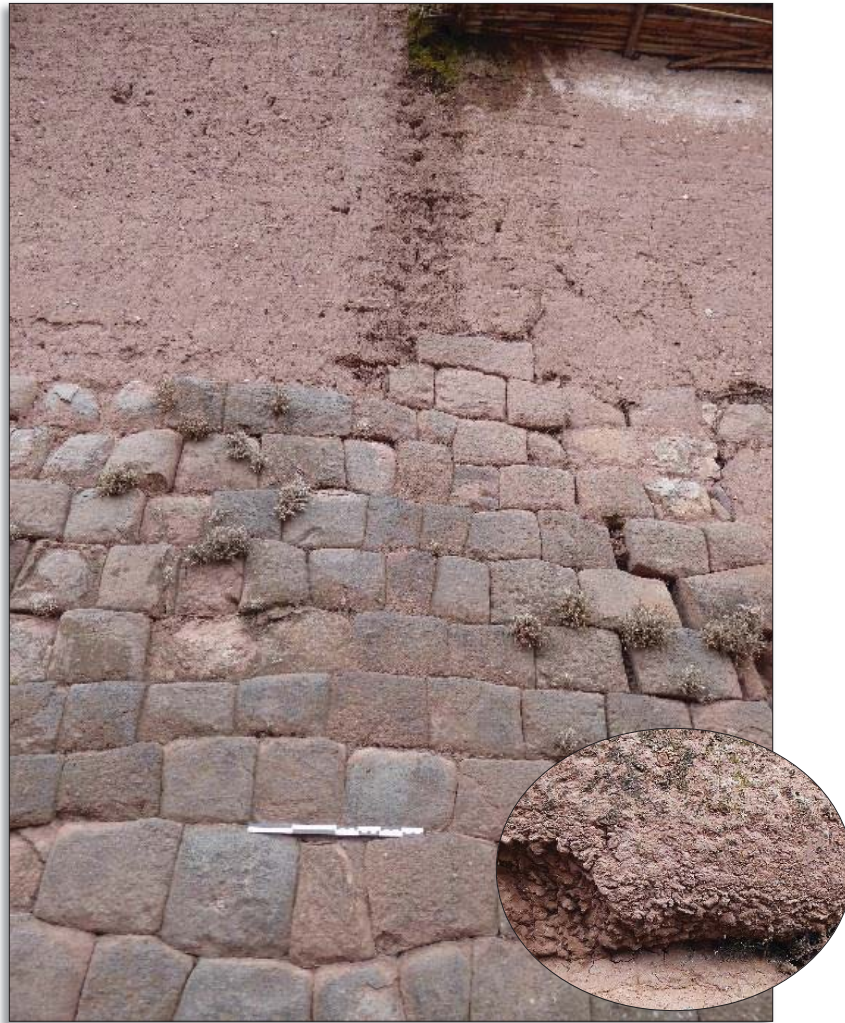
Figura 166*Costra Terrea. Paramento margen Derecha*

Nota: Obsérvese costras terreas adheridas a la base de las superficies líticas, ocasionado por el arrastre y deposición de minerales como resultado del lavado diferencial del adove. Fuente: Propia (Ver Tomo II: P-26; Seg. C-3)

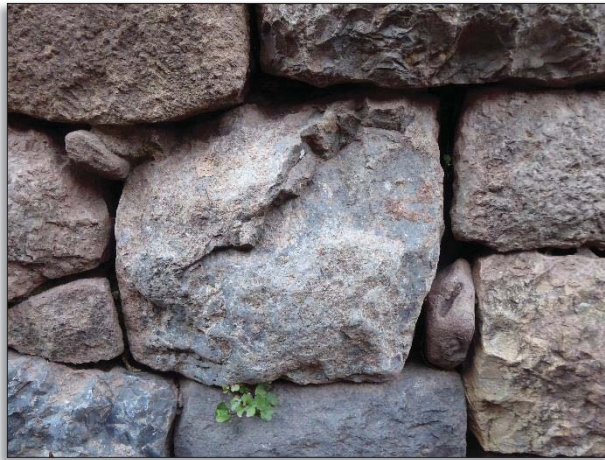
Figura 168*Fragmentación de elemento lítico Caliza*

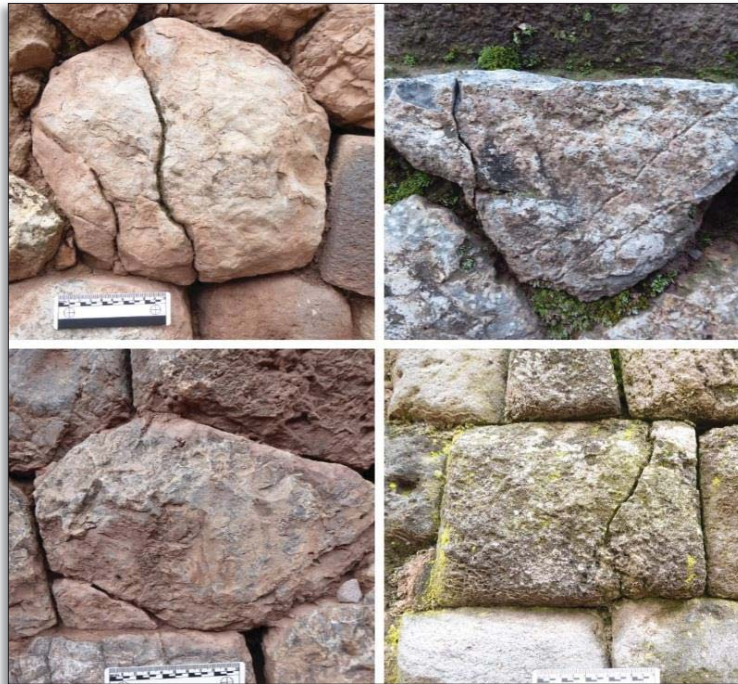
Figura 169*Fracturas de Elementos Líticos*

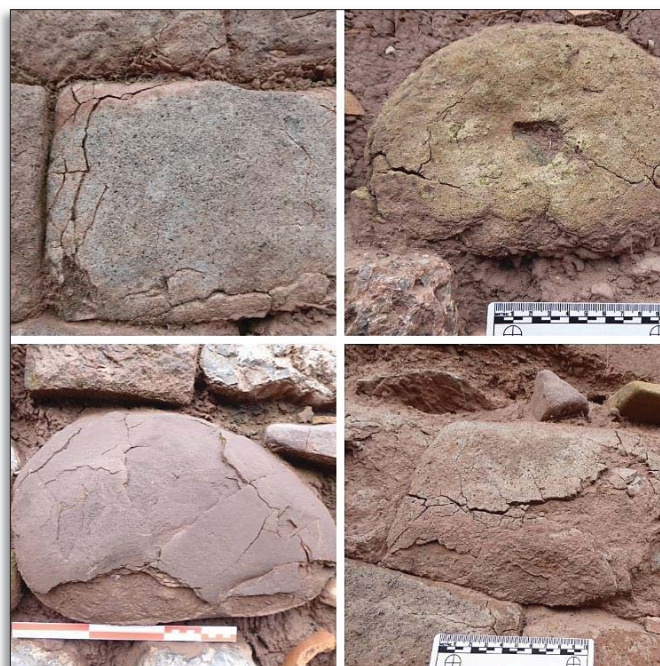
Figura 171*Craquelados de distintos elementos líticos*

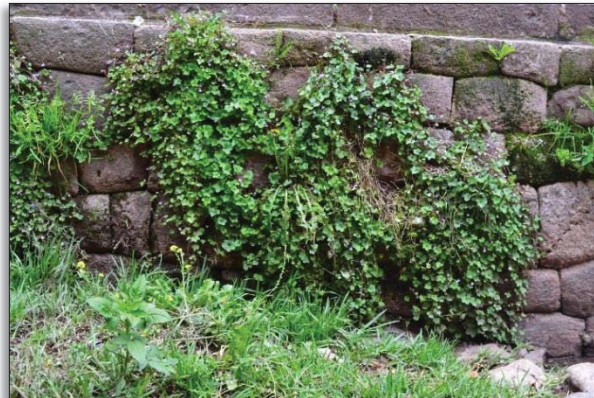
Crecimiento de Plantas Vasculares Herbáceas (palomilla de muro – cimbalaria muralis)

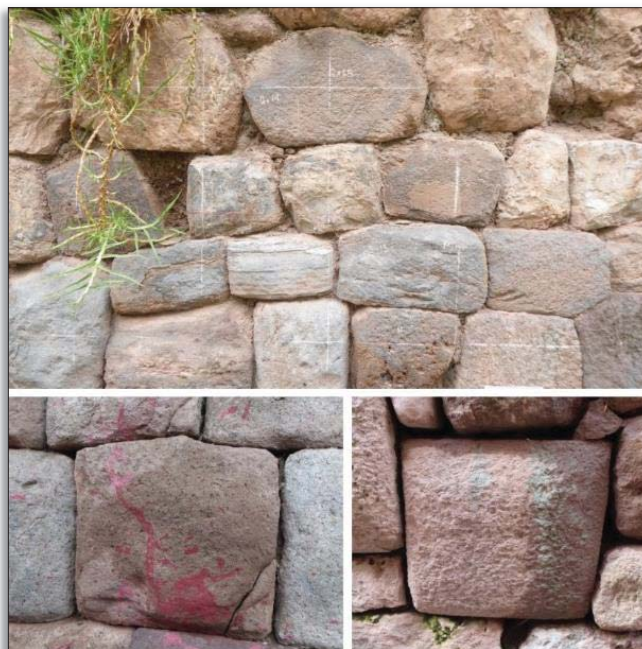
Restos de Acabados Constructivos
