**UNIVERSIDAD NACIONAL DE SAN ANTONIO ABAD DEL CUSCO**  
**FACULTAD DE INGENIERÍA CIVIL**  
**ESCUELA PROFESIONAL DE INGENIERÍA CIVIL**

**TESIS**

**EVALUACIÓN DE LAS EMISIONES DE DIÓXIDO DE CARBONO  
(CO<sub>2</sub>) GENERADAS POR LA PÉRDIDA DE LA SERVICIABILIDAD  
DEL PAVIMENTO EN LA AVENIDA LA CULTURA CUSCO – 2025**

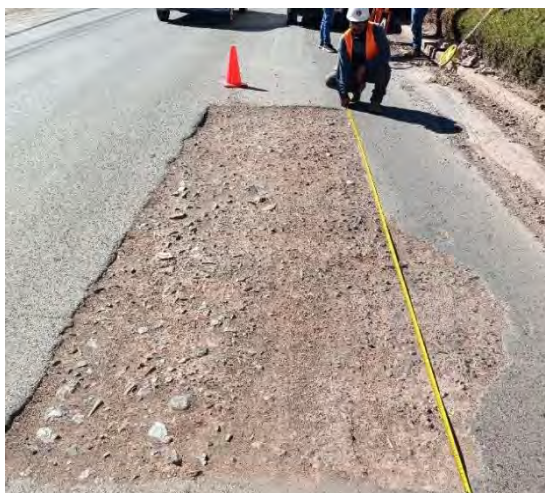
*Parqueo longitudinal de severidad media (M) con deterioro superficial en Pav. Flexible*

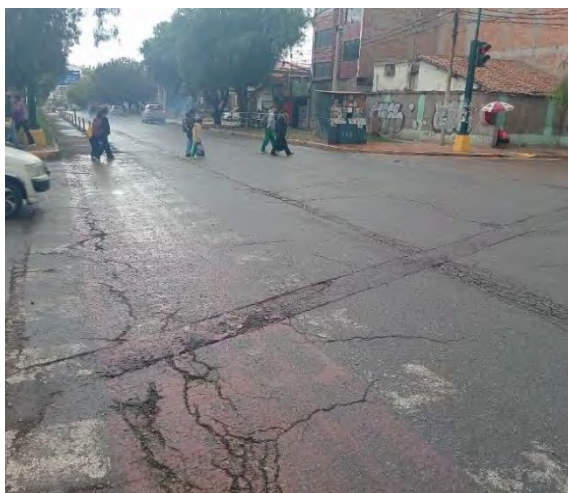
*Parqueo transversal de severidad baja (L) con fisuración superficial en Pav. Flexible*

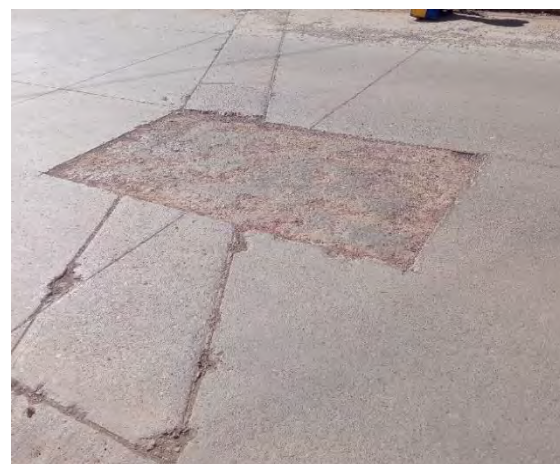
*Parqueo de severidad baja (L) con leve deterioro superficial en pavimento rígido.*

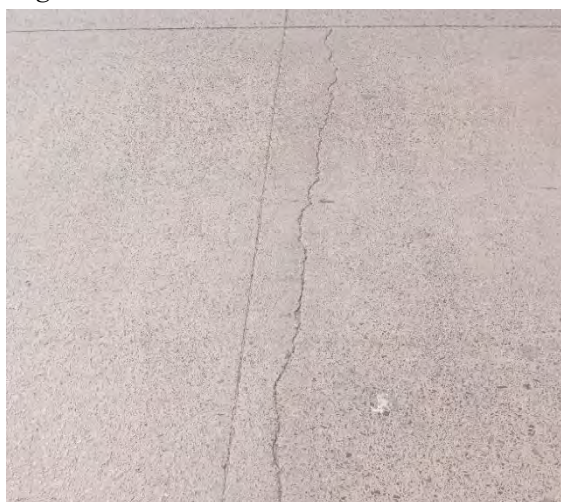
*Fisura transversal de severidad baja (L) con abertura fina en pavimento rígido.*

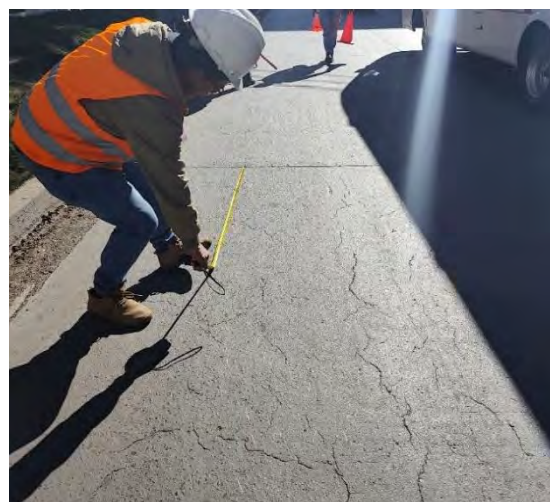
*Fisuración multidireccional de severidad baja (L) con abertura fina en pavimento rígido*

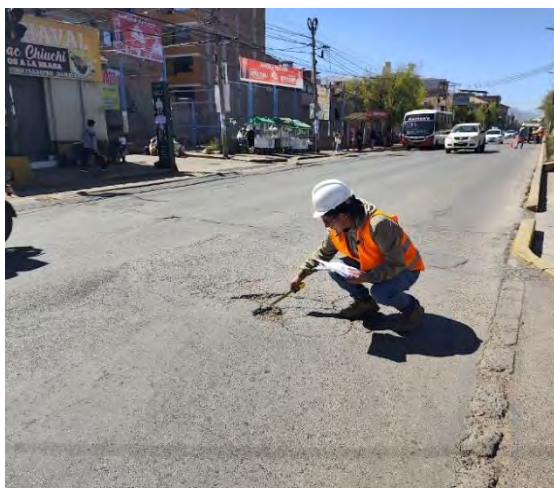
*Huecos de severidad baja (L) con leve pérdida de material en pavimento flexible.*

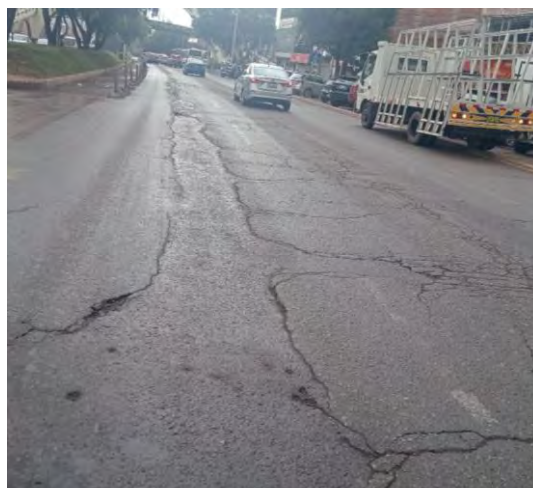
*Grietas de bloque de severidad media (M), con fisuración moderada en forma de*

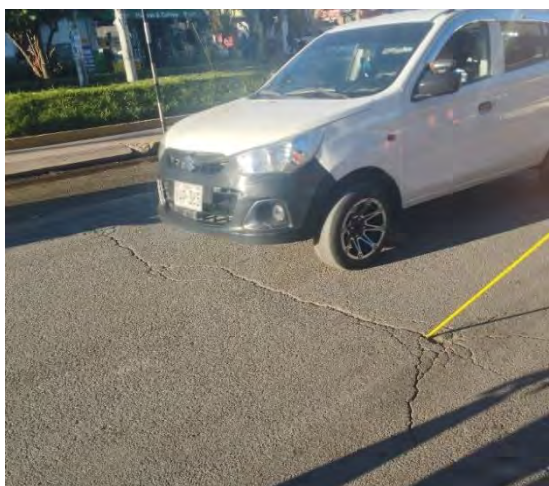
*Fisura transversal de severidad media (M) con abertura moderada en pavimento*

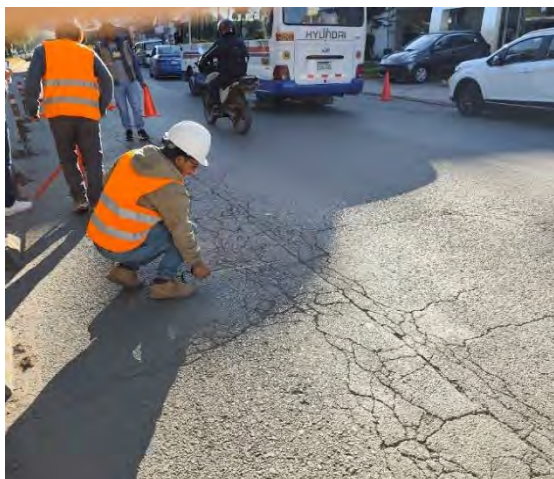
*Grietas de borde de severidad media (M), con fisuración moderada en el borde del pavimento*

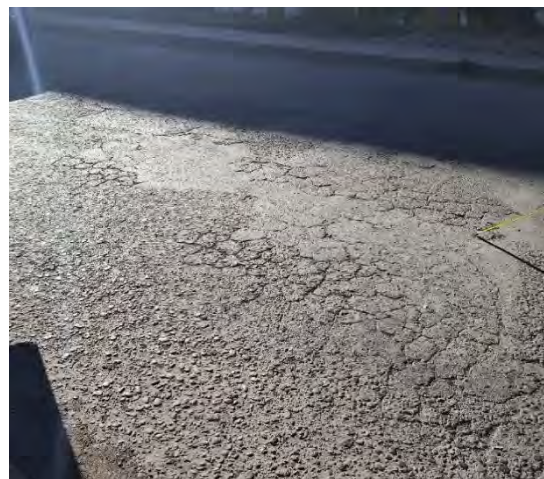
*Piel de cocodrilo de severidad alta (H), con fisuración severa y desintegración del pavimento*
