UNIVERSIDAD NACIONAL DE SAN ANTONIO ABAD DEL CUSCO

Tesis

**GEOMECÁNICA Y SU IMPLICANCIA EN LA INVESTIGACIÓN DE
DESPRENDIMIENTO DE ROCAS EN EL CX 1870 EMPRESA MINERA
HOCHSCHILD MINING COMPAÑÍA MINERA ARES U.O. PALLANCATA**

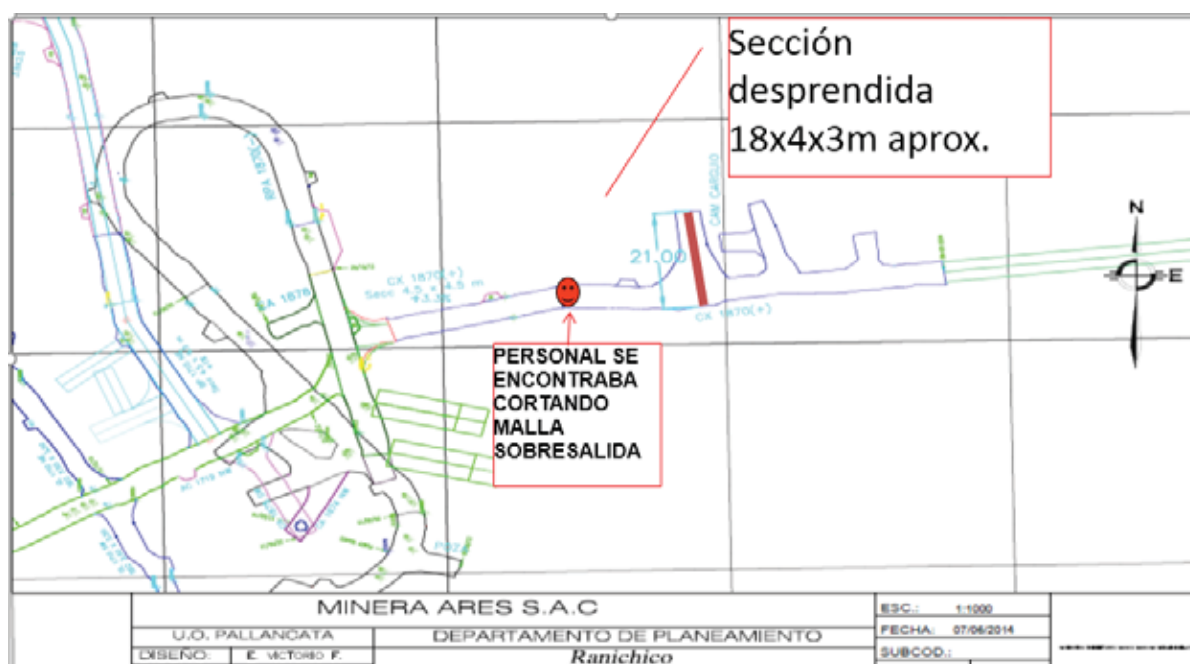
Figura 42: Plano de ubicación del incidente

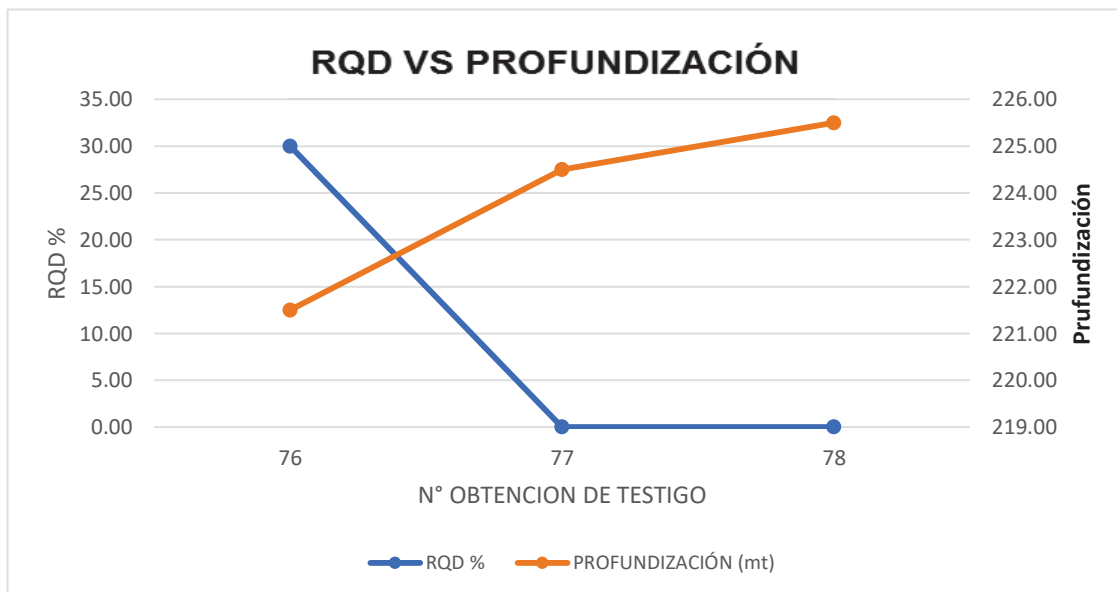
Figura 45: comportamiento del RQD en zona de derrumbe CX 1870

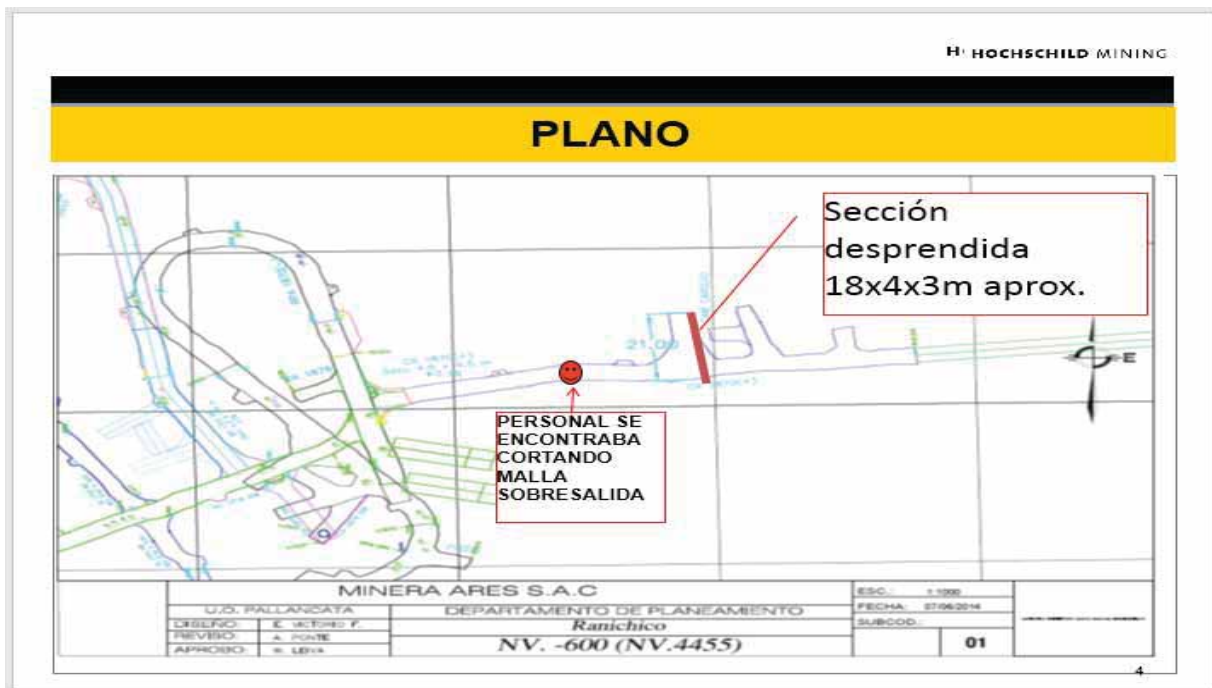
Figura 56: Plano de ubicación donde se desprendió la roca
Fuente: Elaboración propia

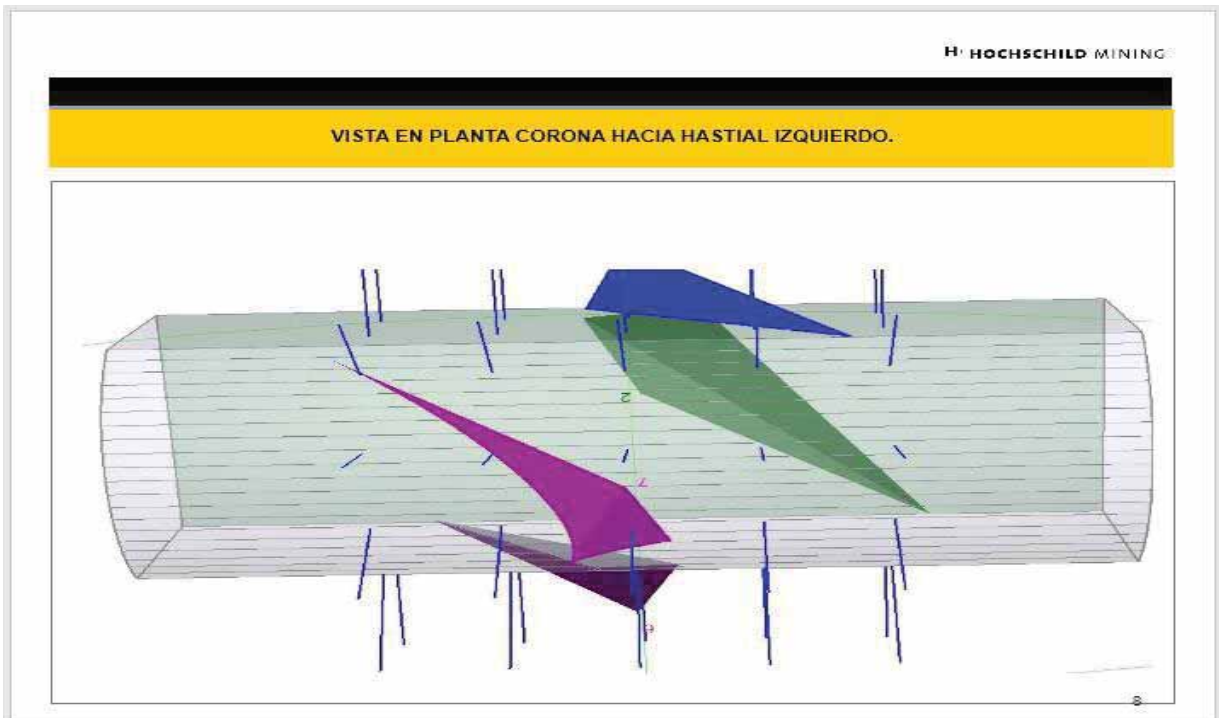
Figura 60: Estudio de la zona de desprendimiento de rocas, vista en planta corona hacia el hastial izquierdo
 Fuente: Elaboración propia

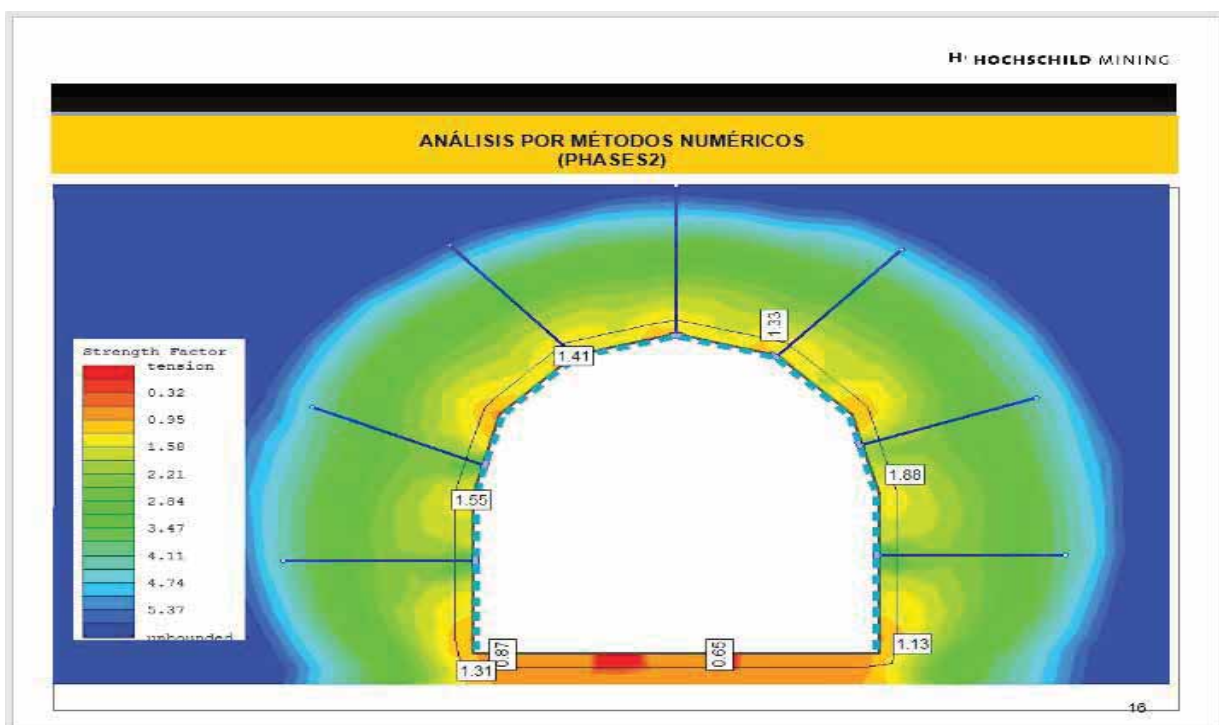
Figura 64: Análisis Por Métodos Numéricos (PHASE 2) con perno para el CX 1870

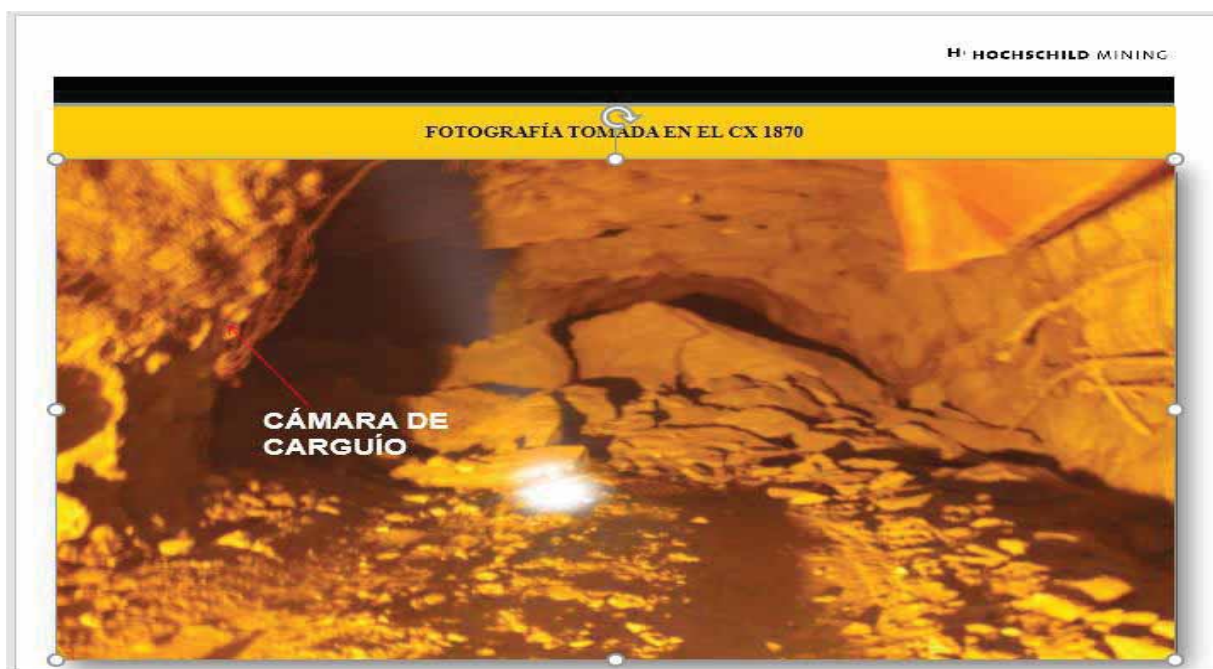
Teniendo como consecuencia el colapso con un colapso del maciso rocoso de una longitud de 3 x 4 x 18 mt, teniendo un daño considerable al proceso de construcción del CX 1870 y cierre definitivo de la labor.

Figura 66: Desprendimiento de rocas CX 1870

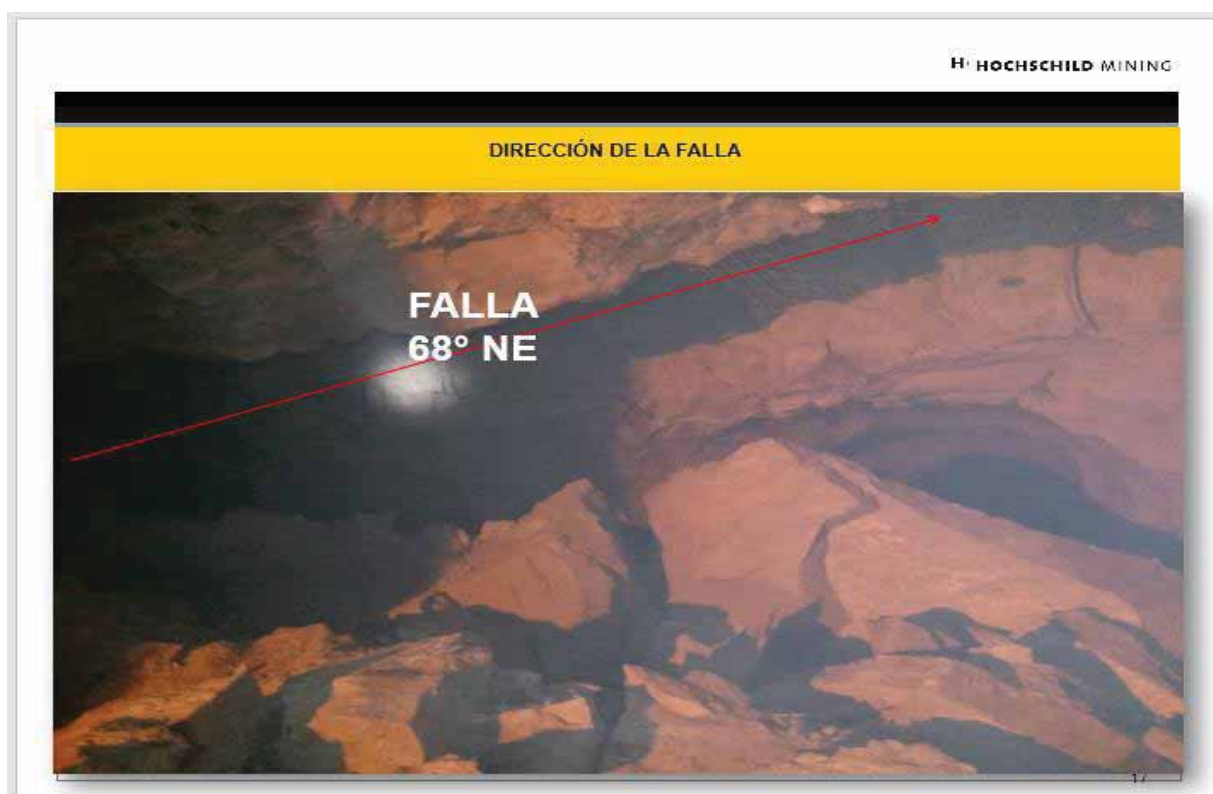
Figura 65: Dirección de falla en Z volquete

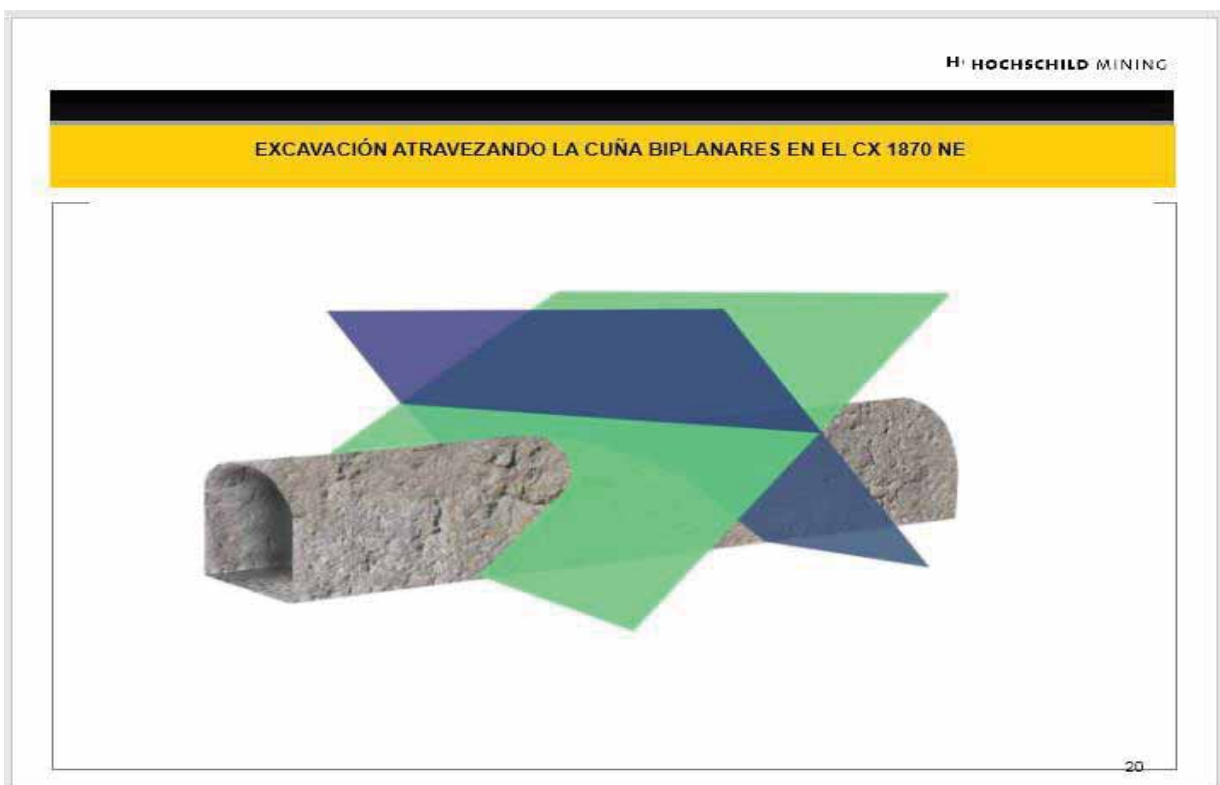
Figura 68: Excavación atravesando la cuña biplanares en el CX 1870
Fuente: Departamento de Geomecánica

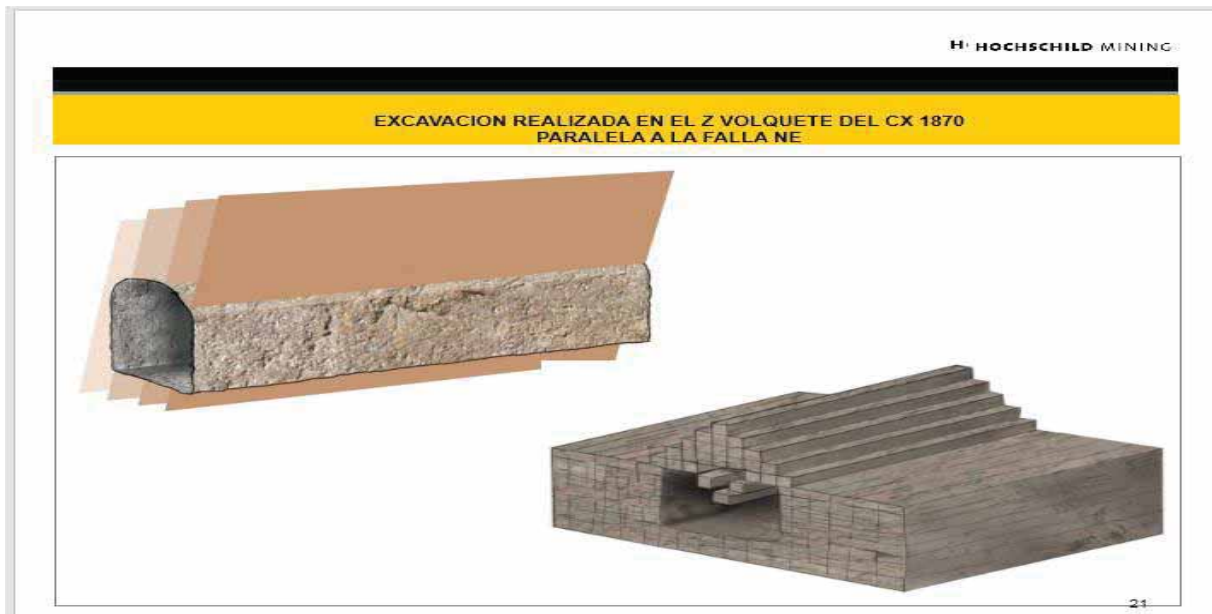
Figura 69: Excavación realizada en el Z volquete, paralela a la falla con dirección NE
Fuente: Departamento de Geomecánica
