UNIVERSIDAD NACIONAL DE SAN ANTONIO ABAD DEL CUSCO
FACULTAD DE CIENCIAS SOCIALES
ESCUELA PROFESIONAL DE ARQUEOLOGÍA

**“ESTUDIO DE LA ESTRUCTURA ARQUITECTONICA Y
ESTADO DE CONSERVACION DEL MONUMENTO HISTORICO
ARCO DE SANTA CLARA - CUSCO”**

CUSCO - PERU
2023

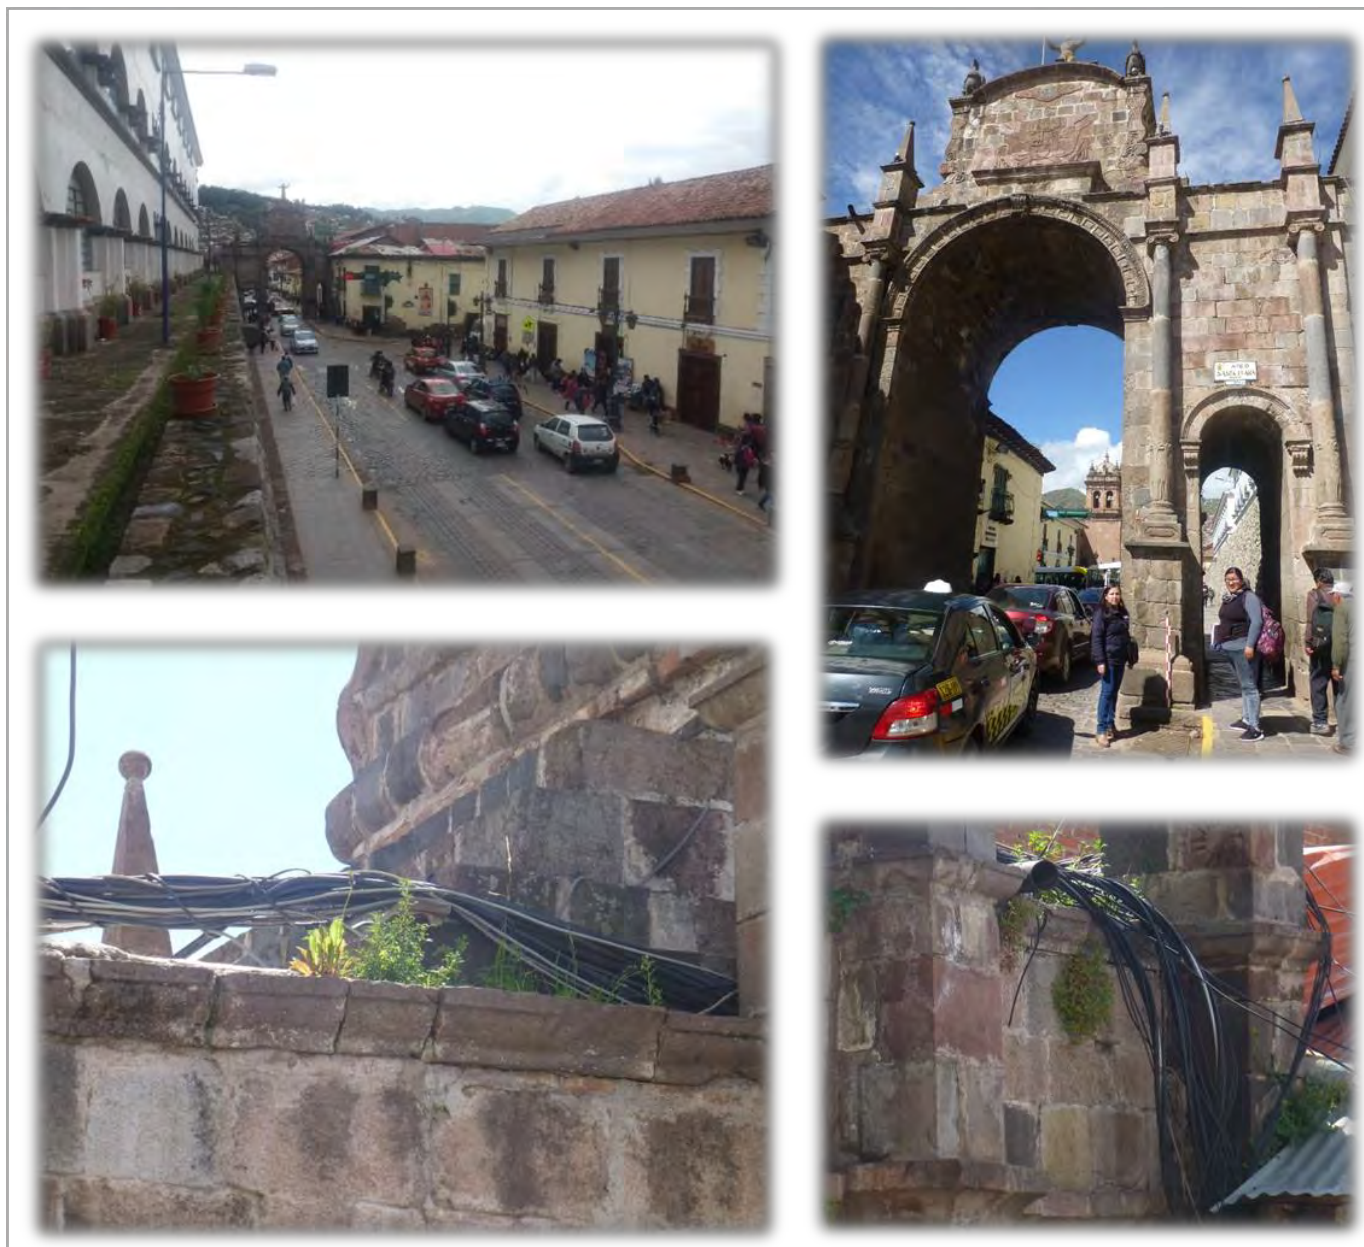
En el caso del Monumento Histórico Arco de Santa Clara el principal contaminante atmosférico es el smog causado por el constante y permanente tránsito vehicular, de igual forma y no menos importante es el tránsito peatonal por el área de estudio, distinto a la contaminación atmosférica también se evidencia el contaminante visual por el incontrolado cableado eléctrico sobre la estructura arquitectónica materia de estudio. (Véase figura 14)

Figura 14. *Tránsito vehicular, peatonal y cableado incontrolado.*

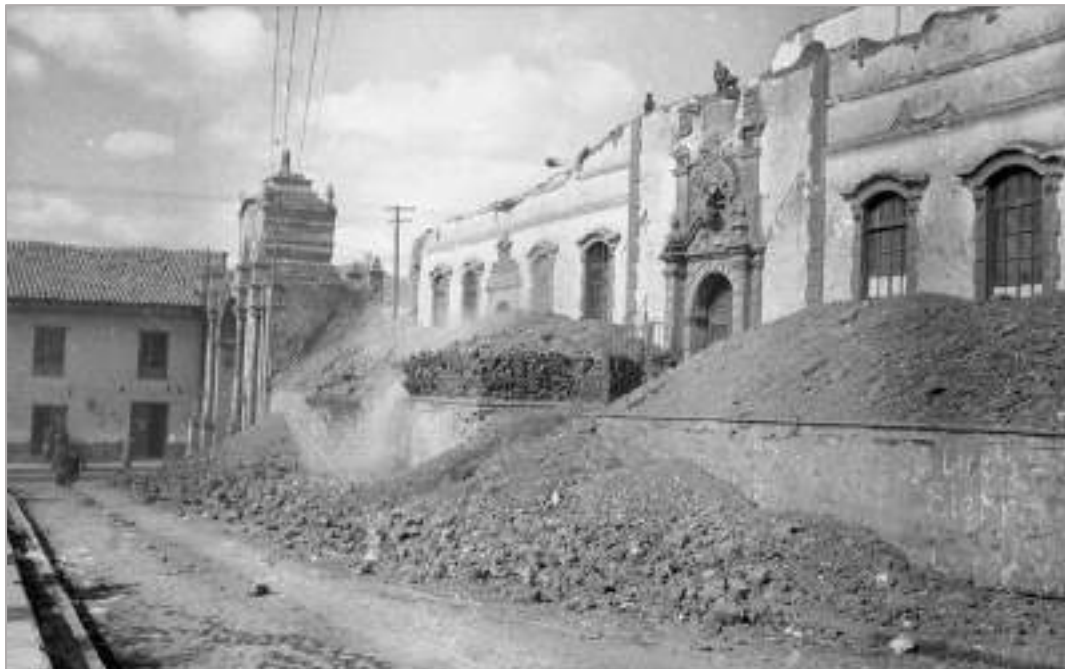
Figura 35. *El Arco de Santa Clara después del terremoto de 1950.*

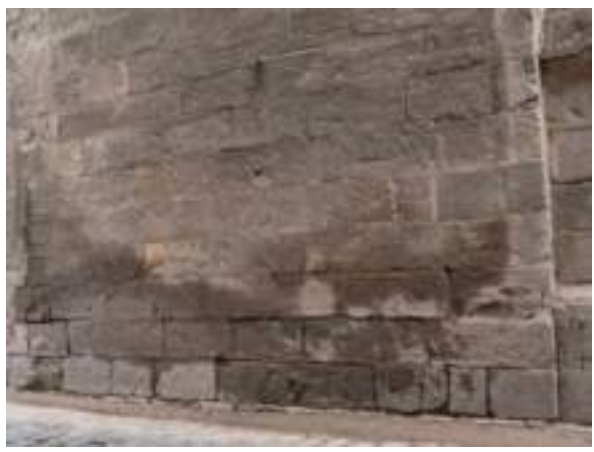
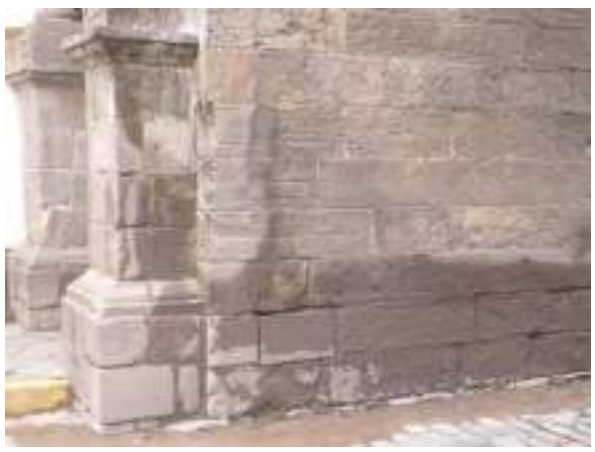
Humedad por Capilaridad

Muro de carga N° 01- interior del arco principal	Pedestal N° 02 y muro de carga N° 02
Humedad por Filtración

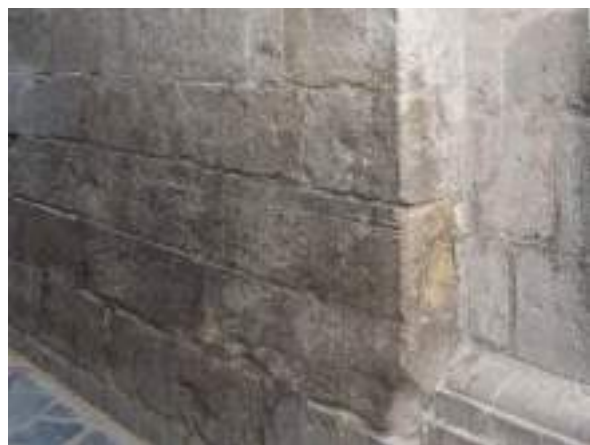
Enmugrecimiento

Interior del muro de carga N° 01

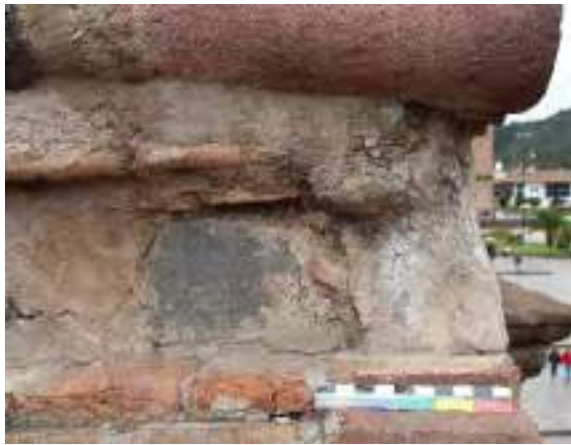
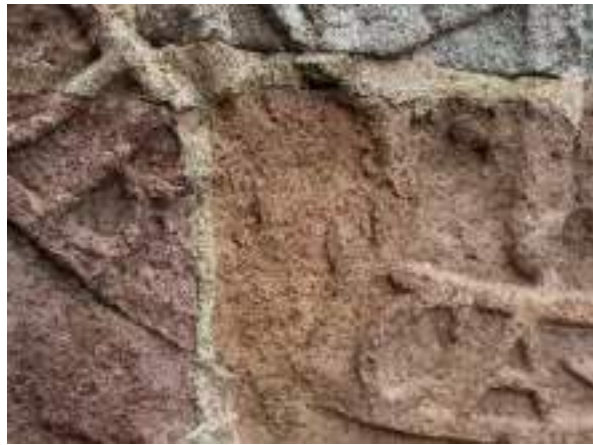
Meteorización o Intemperismo

Lateral derecho del muro de carga N° 02	Blasón de la confederación L. anterior

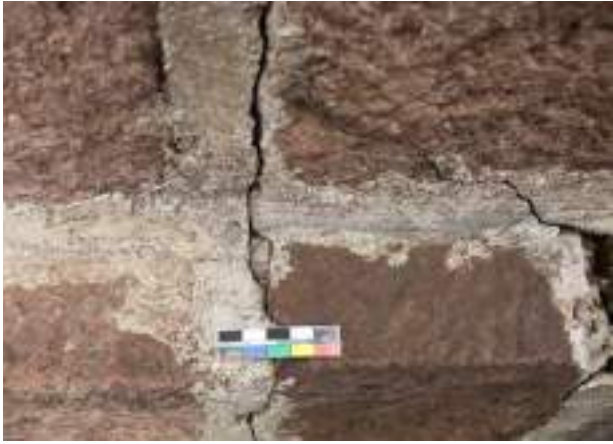
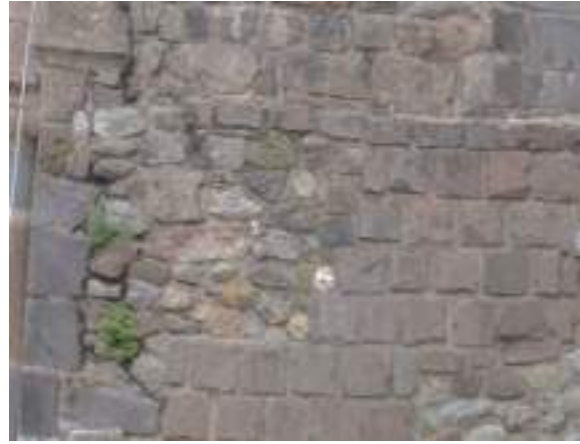
Fractura / Fractura Radial

Escalón del podio de la E. de La Libertad	Lateral izquierdo del contrafuerte

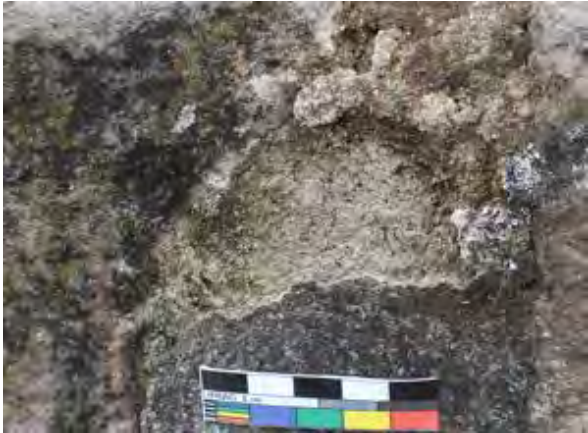
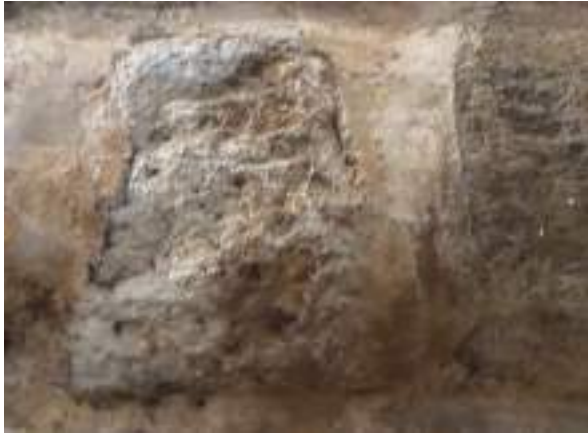
Ampollas

Primer peldaño del muro de carga N° 02	Lateral izquierdo del muro de carga N° 02
Estallidos

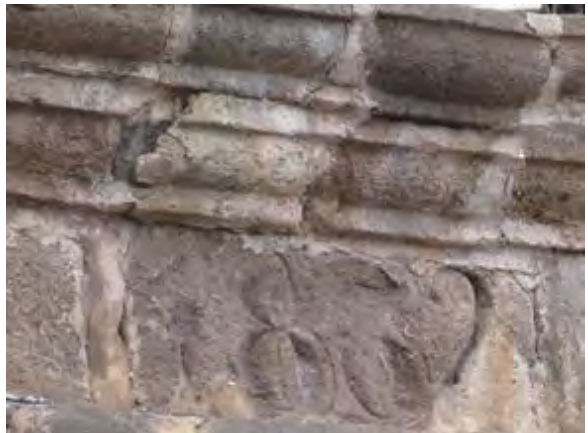
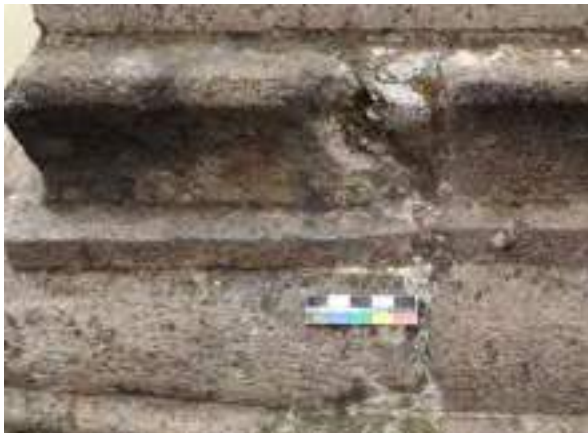
Cornisa del frontón – L. posterior	Base de la flama olímpica - L. posterior

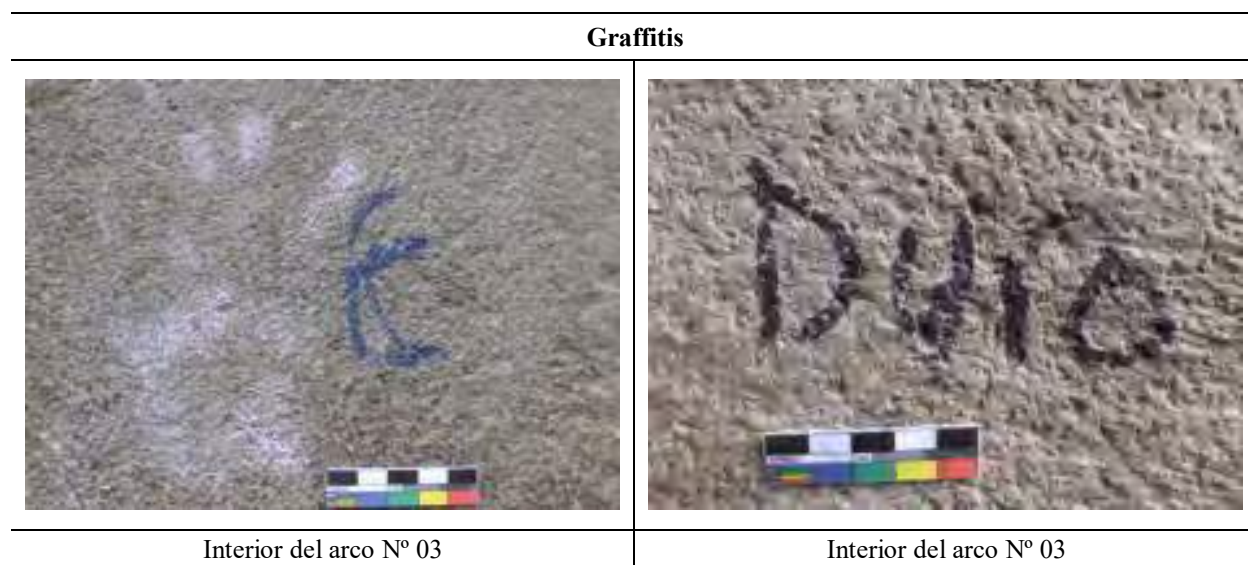
Lesiones químicas por depósitos

Graffiti

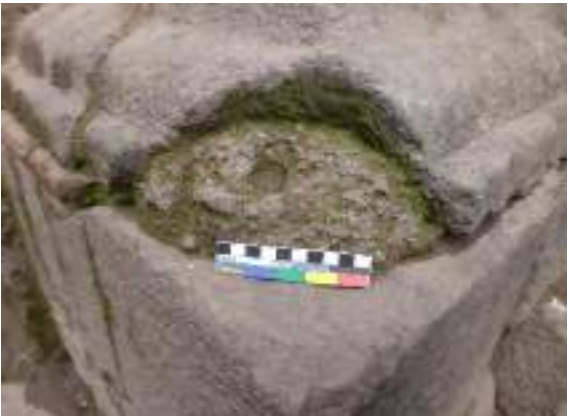
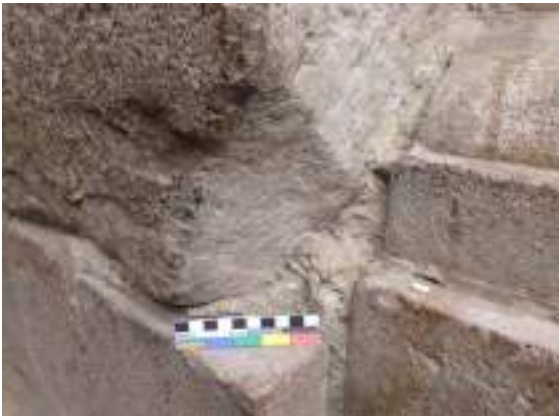
Transformaciones y Deformaciones

Dado o neto del pedestal N ^o 08 - L. posterior	Parte baja de la jamba 3 - L. anterior

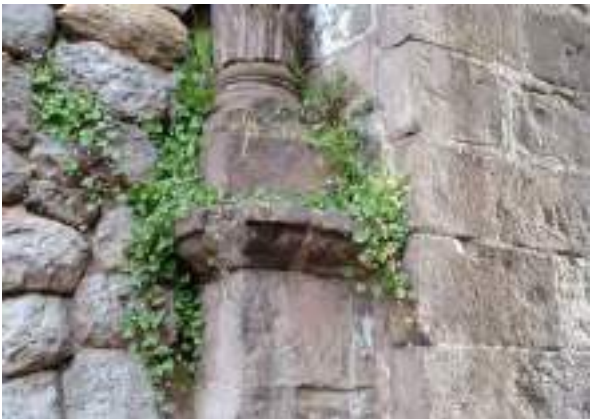
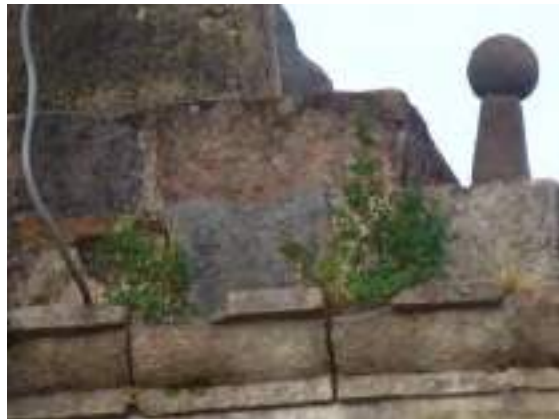
Plantas Herbáceas

Basa de la columna Nº 05 – L. posterior	Cornisa del entablamento – L. posterior

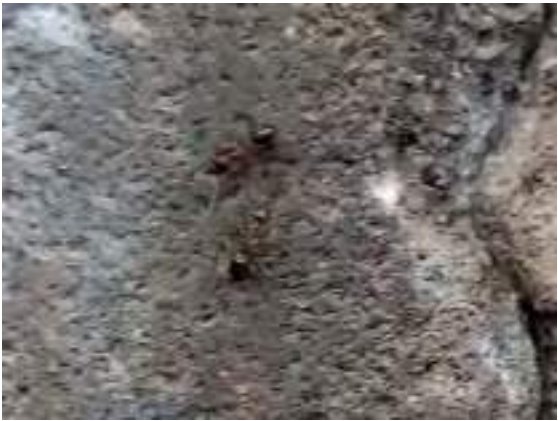
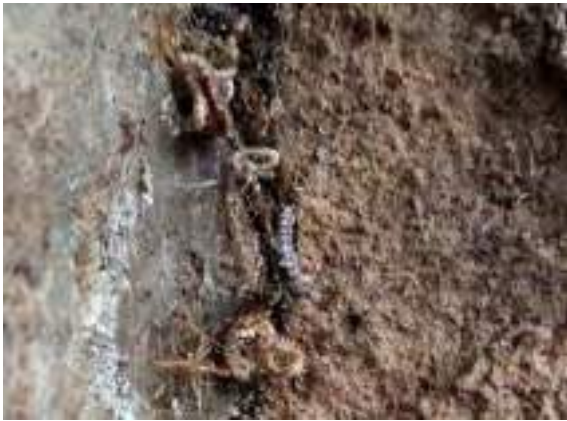
Insectos

Contrafuerte N° 01 L. anterior	Base de cornisa del pedestal N° 04
Arácnidos
