**UNIVERSIDAD NACIONAL DE SAN ANTONIO ABAD DEL CUSCO**  
**FACULTAD DE CIENCIAS BIOLÓGICAS**  
**ESCUELA PROFESIONAL DE BIOLOGÍA**

**CALIDAD DEL AGUA PARA CONSUMO HUMANO EN LOS  
SISTEMAS DE ABASTECIMIENTO DE LOS CENTROS POBLADOS  
JILANACA RANCHO Y COLLIRI GRANDE DISTRITO YANAOCA,  
CANAS - CUSCO**

**2024**

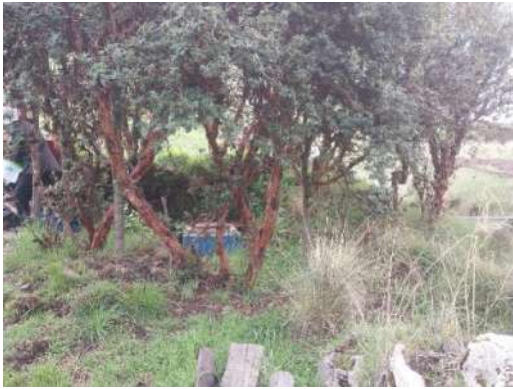
Figura 1 Captación Jilanaca Rancho

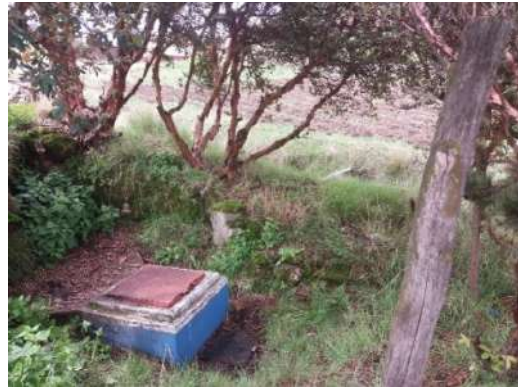
Figura 2 Captación Jilanaca Rancho

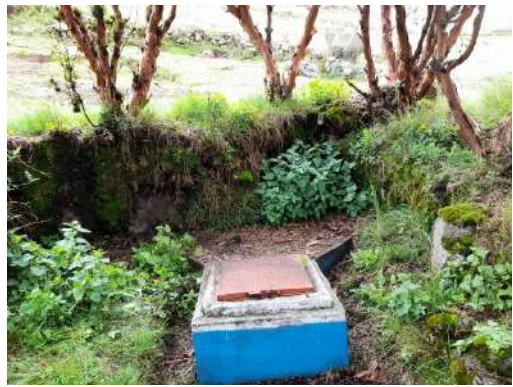
Figura 3 Cerco de protección captación Jilanaca Rancho

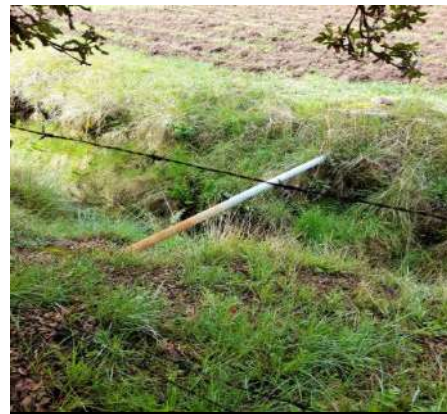
Figura 4 Línea de conducción Jilanaca Rancho

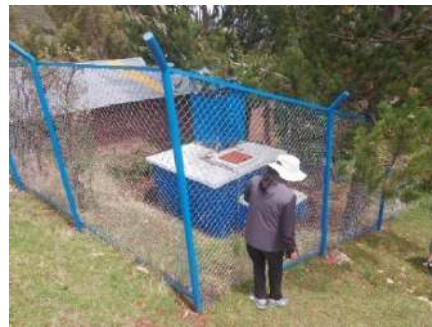
Figura 6 Reservorio Jilanaca Rancho
