**UNIVERSIDAD NACIONAL DE SAN ANTONIO ABAD DEL
CUSCO**

INFORME TÉCNICO

**OPTIMIZACIÓN Y MANTENIMIENTO DE LA RED HFC EN LA
CIUDAD DE CUSCO**

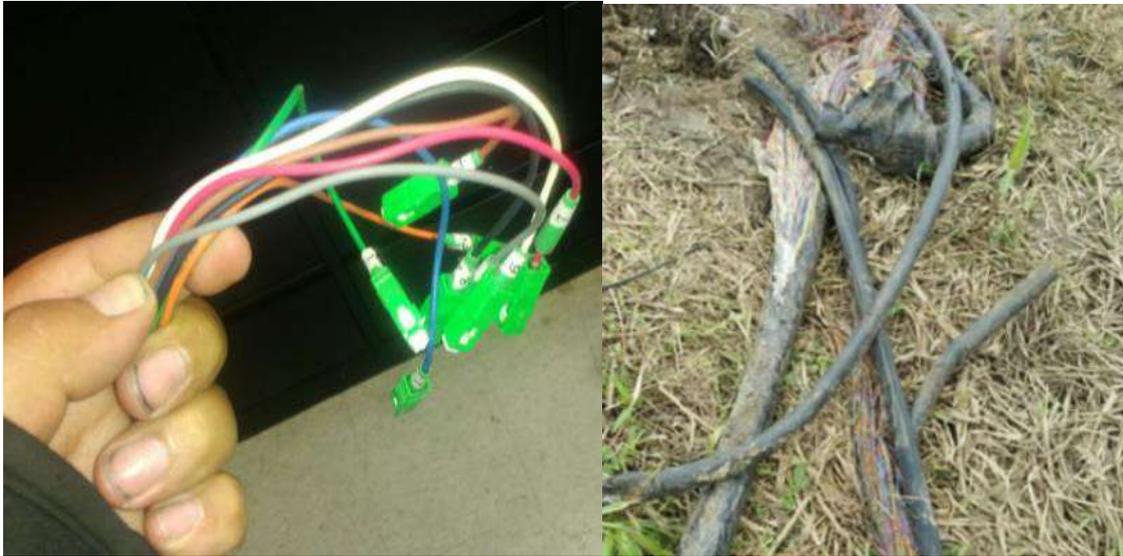
Llegado a la zona se revisaba el nodo y si estaba encendido, se media la potencia óptica en los módulos receptores (primario y secundario) con un multímetro en CC y si no tenía lectura de los valores, se volvía a medir con un power meter en los pigtails de fibra óptica (azul y gris) para corroborar la falta de señal, en caso de persistir se media con un OTDR para conocer la distancia aproximada de la caída de señal, localizando el punto de afectación de fibra óptica que puede ser por ruptura o por un doblez crítico, así como se puede ver en las figuras N° 77 y 78.

Figura N° 77: Ruptura de fibra óptica.

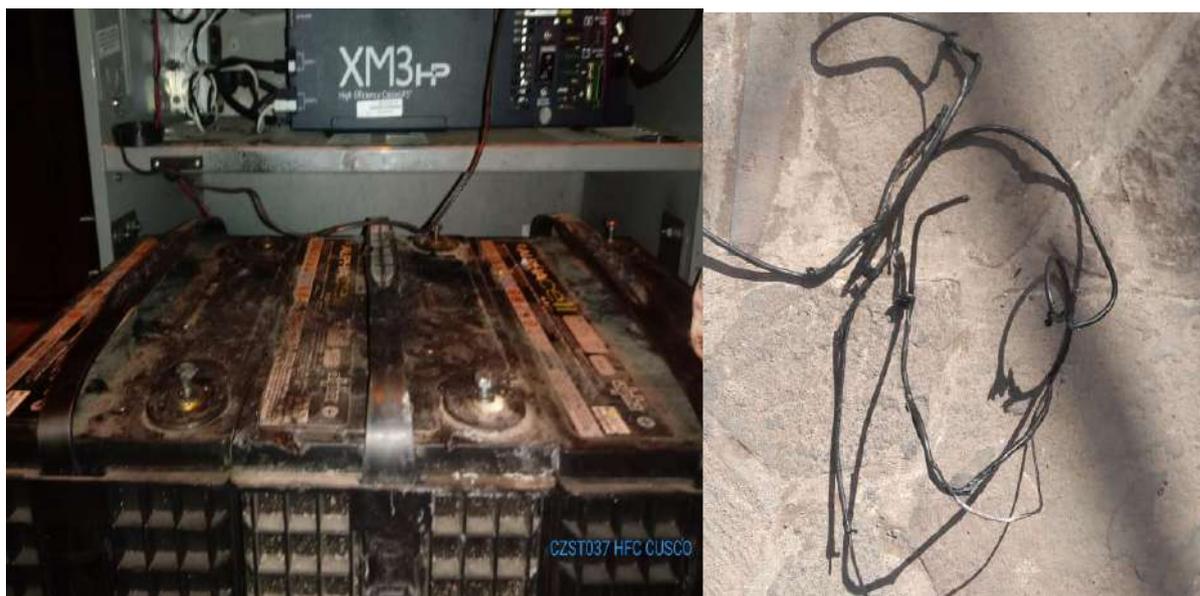
Figura N° 81: Cables de conexionado de baterías quemado por mal ajuste en los terminales.

Por lo que, se reemplazaban las baterías y los cables averiadas por otras nuevas, las baterías deberán tener las mismas características para evitar cualquier falla más adelante.

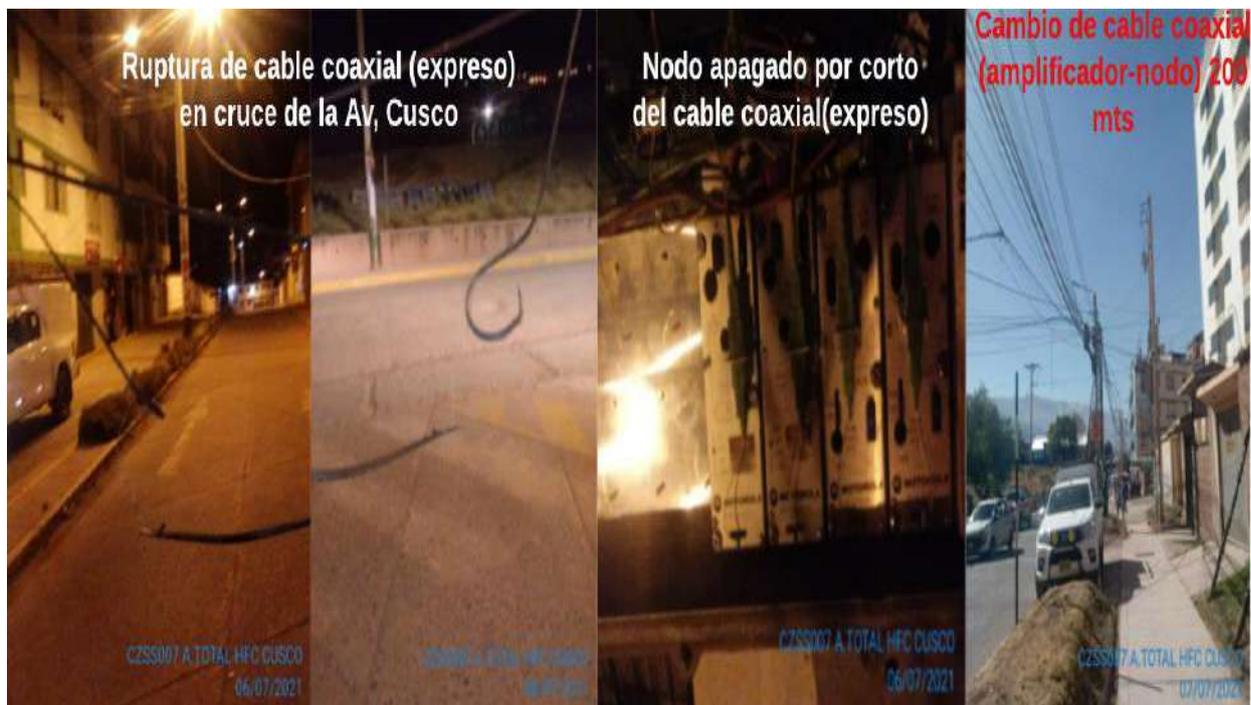
- **Cable coaxial (expreso) en corto**, daño físico en los cables, esto puede incluir cortes, roturas o daños causados por excavaciones, caídas de árboles, vandalismo u otros accidentes, afectando el cable expreso que esta energizado, así como en la figura N° 68. se puede visualizar cable coaxial dañado.

Figura N° 82: Ruptura de cable coaxial en el plano CZSS007

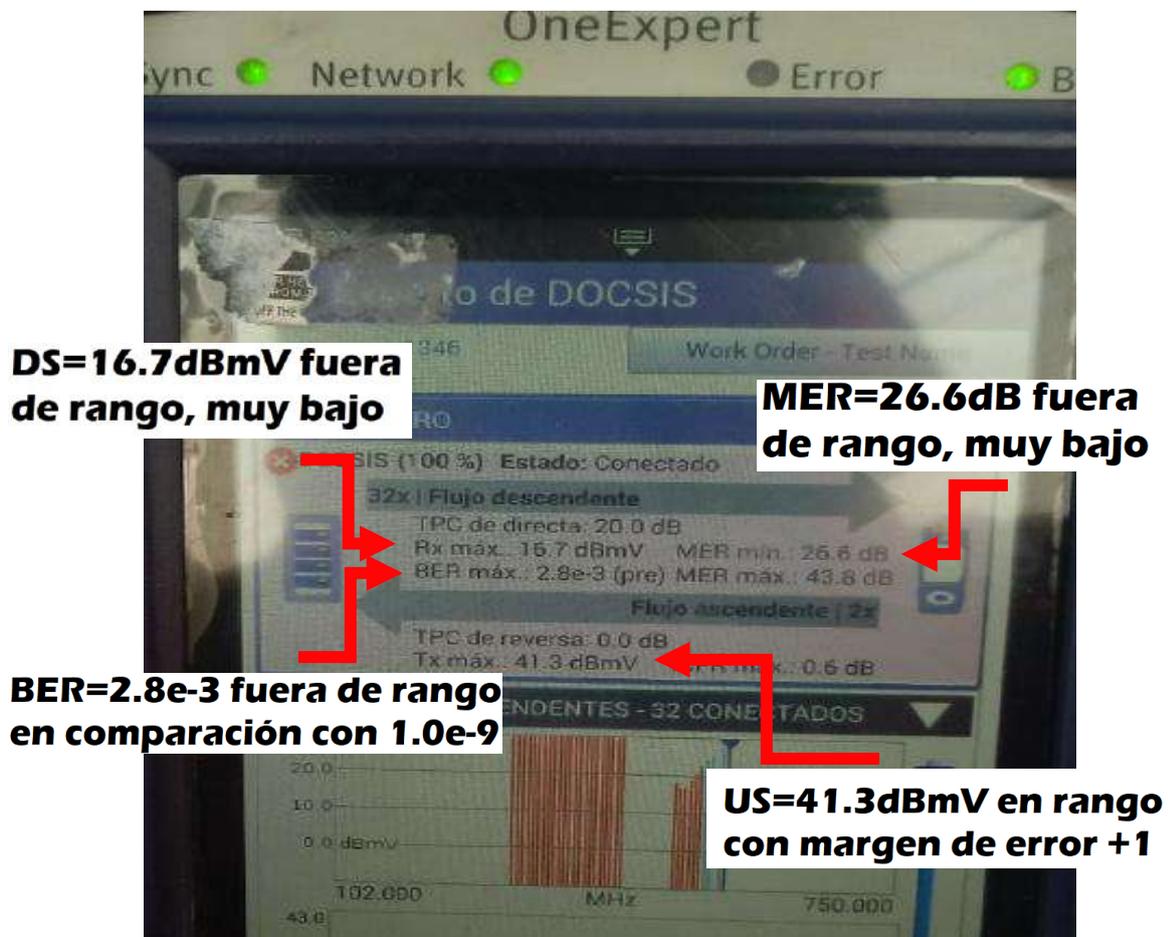
Figura N° 83: Medición de Docsis con parámetros fuera de rango

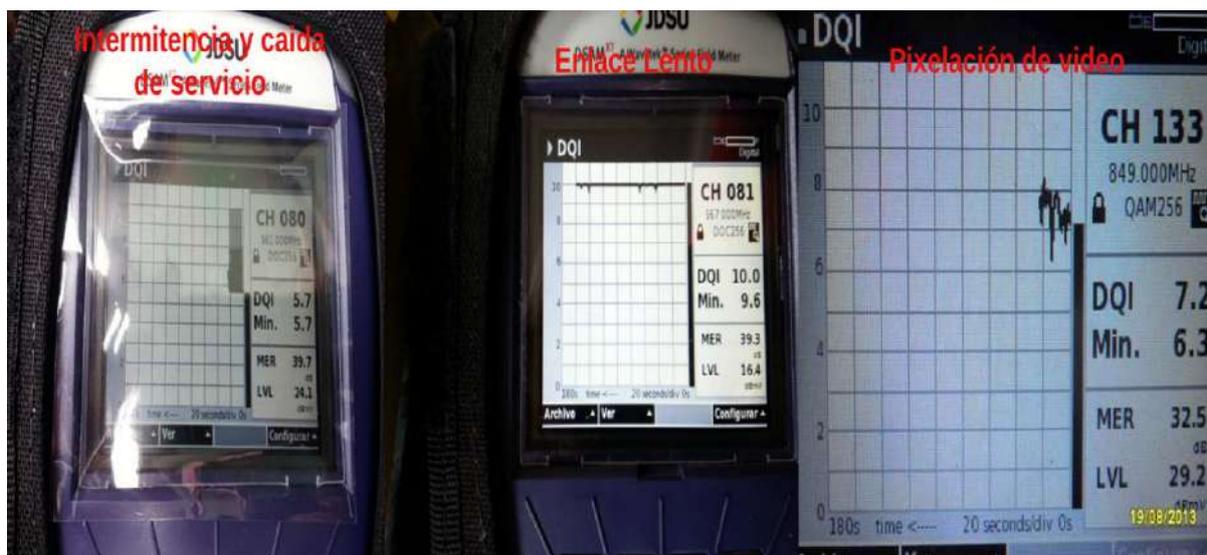
Figura N° 86: Mediciones de las variaciones del DQI.

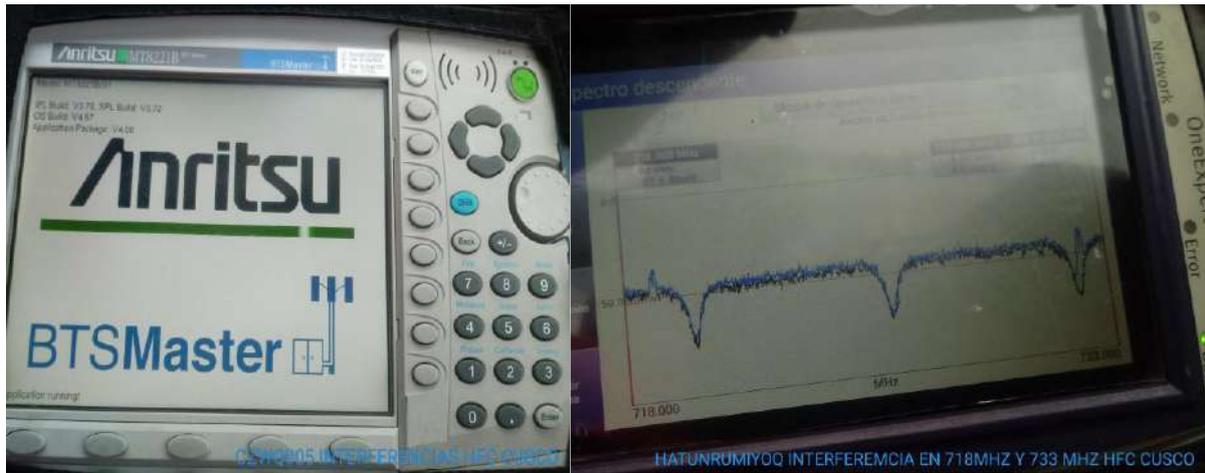
Figura N° 88: Interferencia de la señal RF

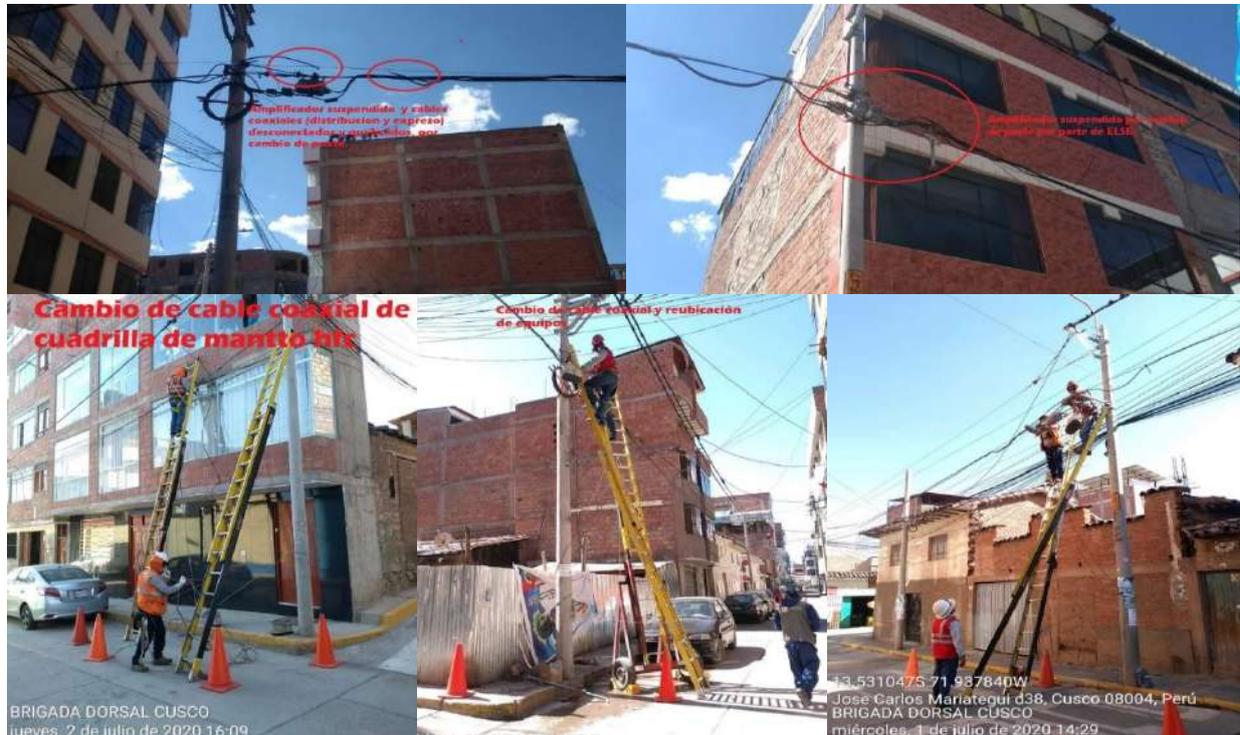
Figura N° 103: Trabajos correctivos: Cambio de cable coaxial, reconectorizado y reubicación de equipos activos y pasivos

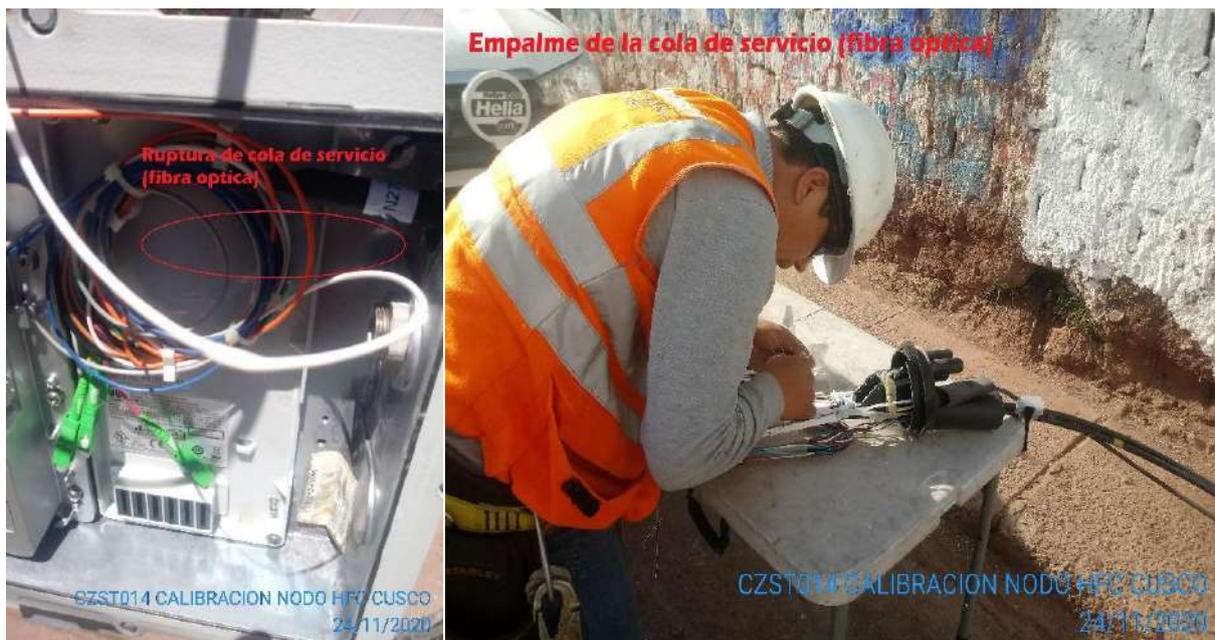
Figura N° 104: Avería total (ruptura de fibra óptica)

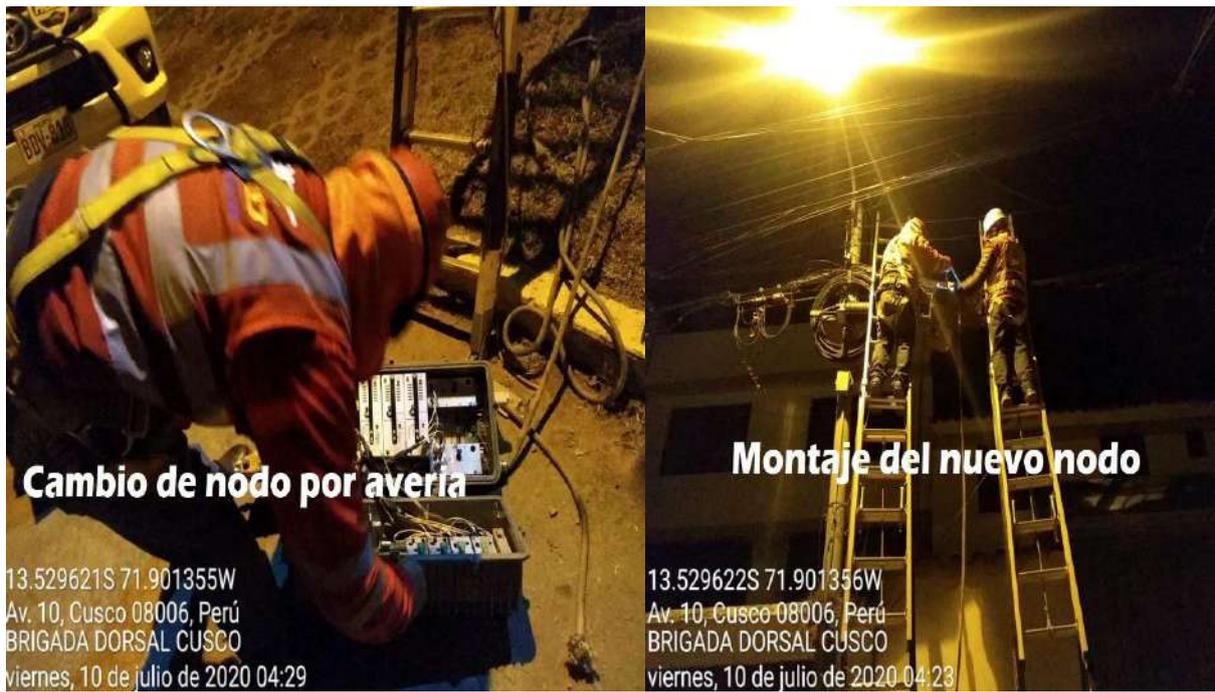
Figura N° 105: Cambio de nodo óptico

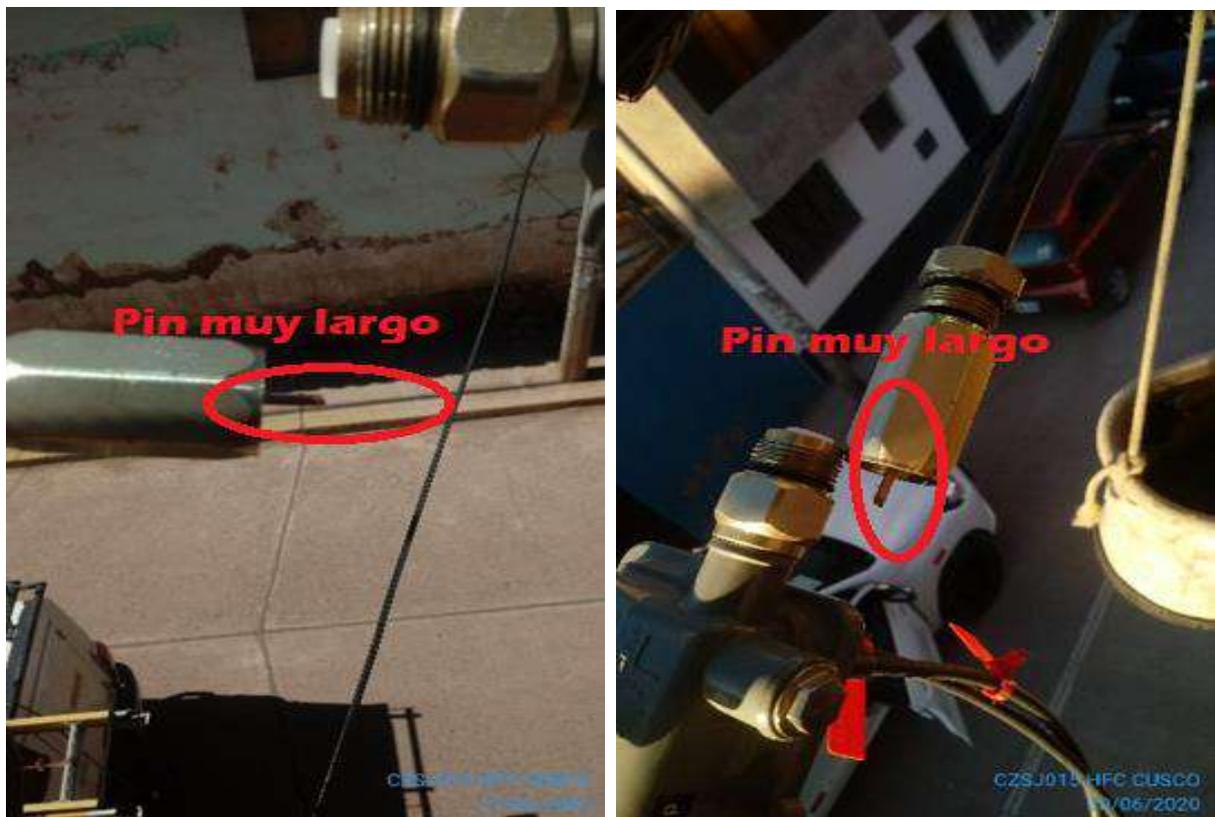
Figura N° 106: Corrección de pines en los conectorizados

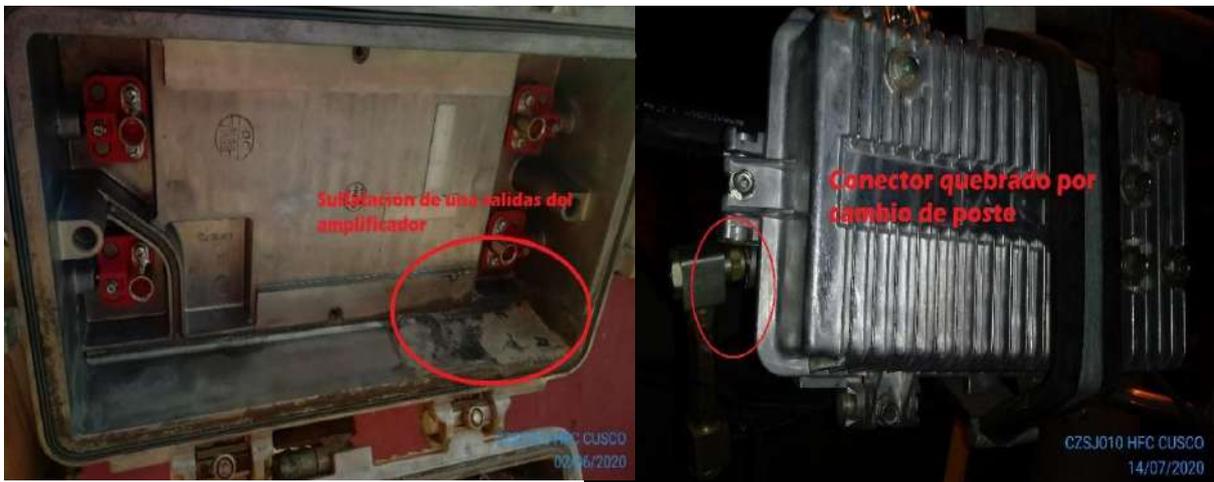
Figura N° 108: Corrección de ruido y avería parcial (ruptura de conector)

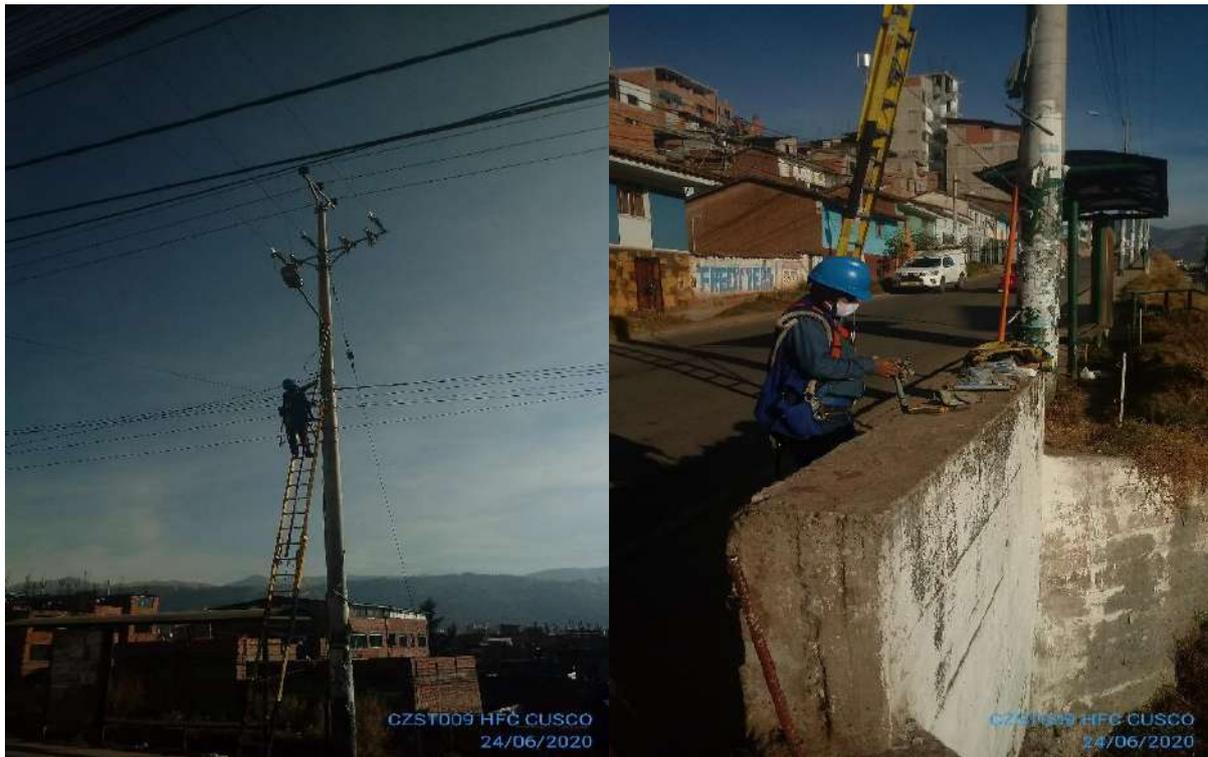
Figura N° 112: Corte de energía de MT

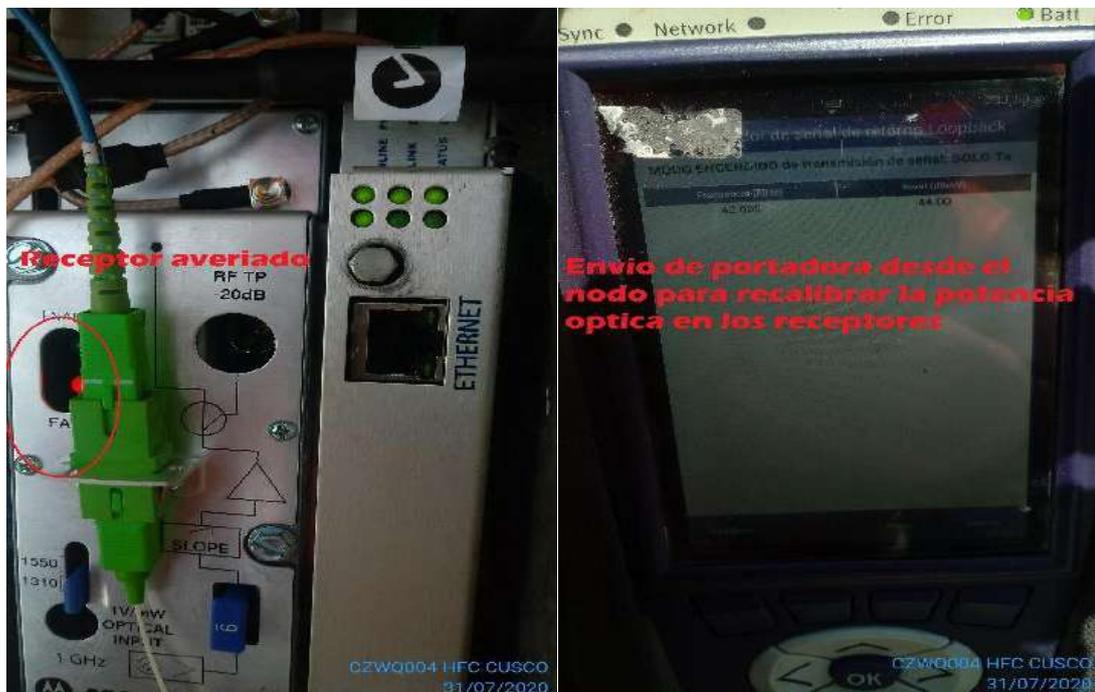
Figura N° 113: Receptores averiados por descarga eléctrica (fenómeno atmosférico)
