UNIVERSIDAD NACIONAL DE SAN ANTONIO ABAD DEL CUSCO

**ESTUDIO DE LAS CARACTERÍSTICAS ARQUITECTÓNICAS
DEL SITIO ARQUEOLÓGICO DE KULLKUNCHAYOQ -
DISTRITO Y PROVINCIA DE CALCA - CUSCO**

**PARA OPTAR AL TÍTULO PROFESIONAL DE
LICENCIADA EN ARQUEOLOGÍA**

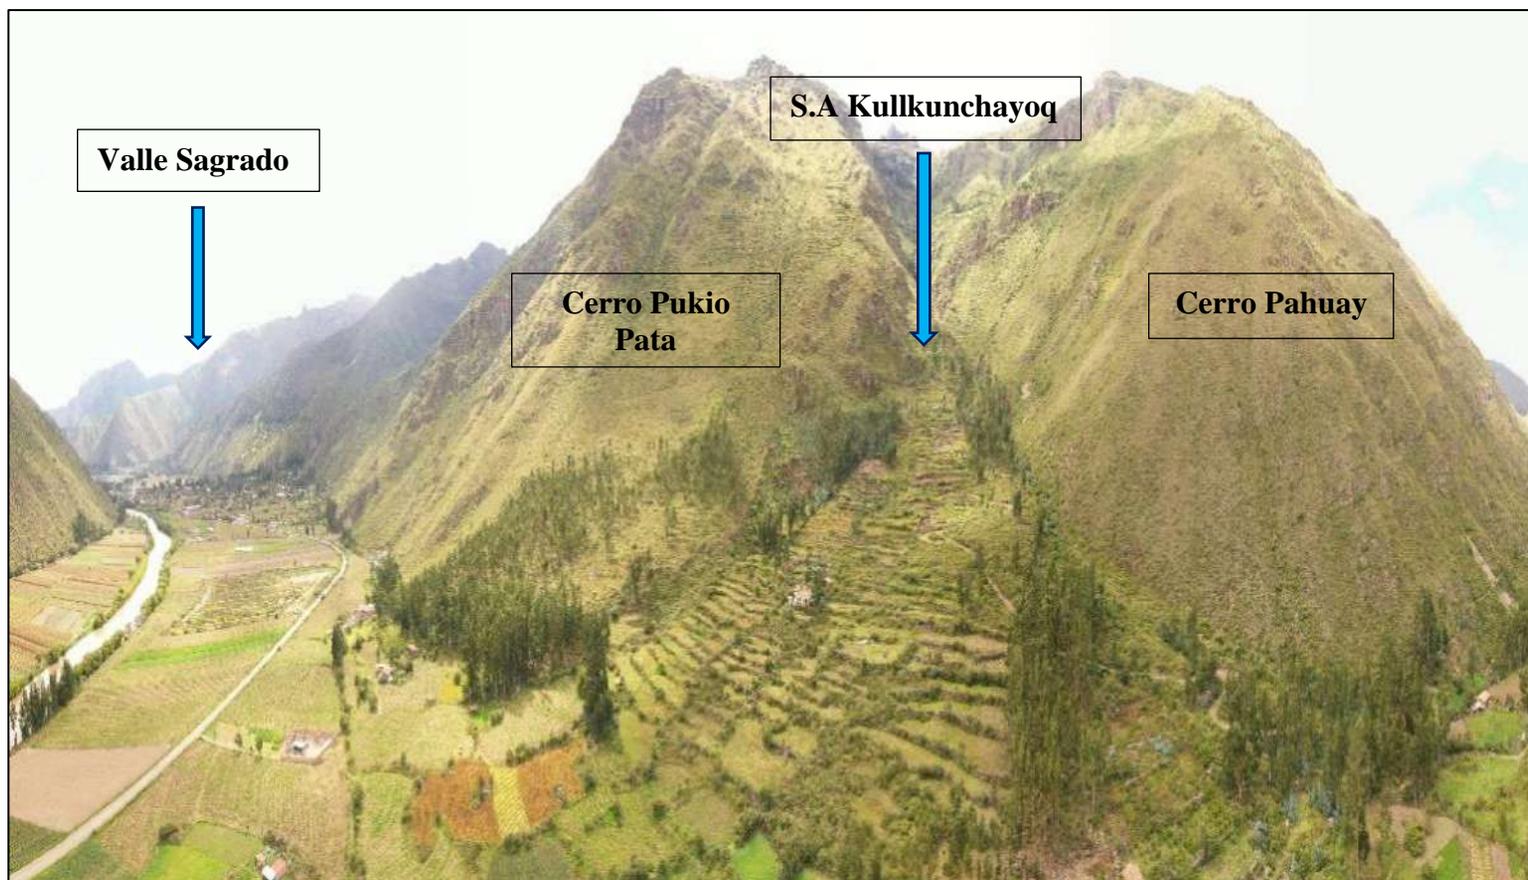
Figura 9

Vista panorámica del Sitio Arqueológico de Kullkunchayoq.

Nota: Se observa el cono aluvial que fue modificado, así como la presencia de roquedales, laderas, campos de cultivo.

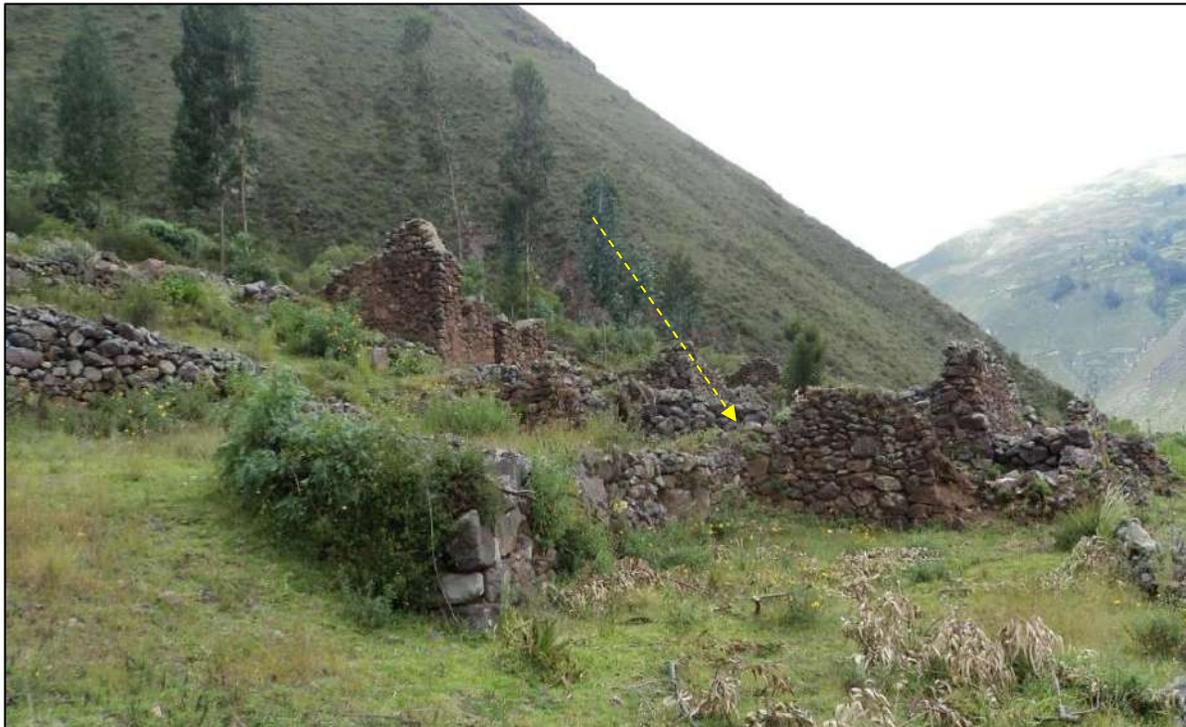
pasos de largo y treinta de ancho, trabajados en piedra y rellenos con tierra que la traían de lejos. Estos escalones los llamaron andenes, donde mandaban a sembrar productos para el consumo del pueblo.

Se observa como el MC-05 se encuentra adosado al muro del pasadizo.

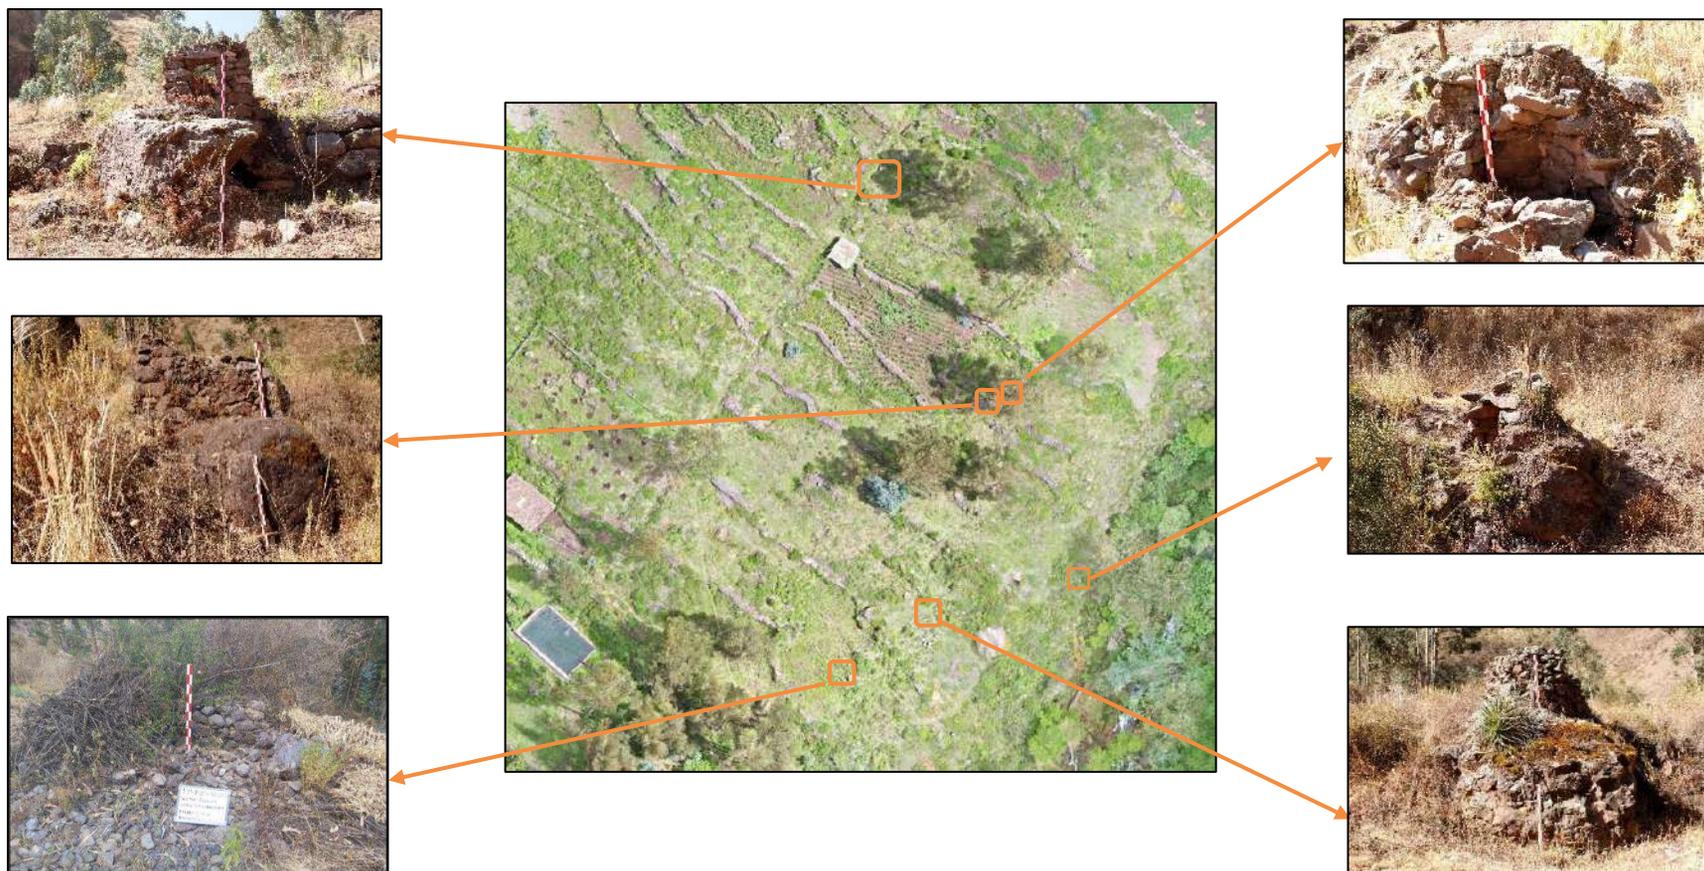
Figura 149

Vista de las estructuras del sub-sector A-II.

Nota. Véase la disposición de las estructuras funerarias sobre cantos erráticos.

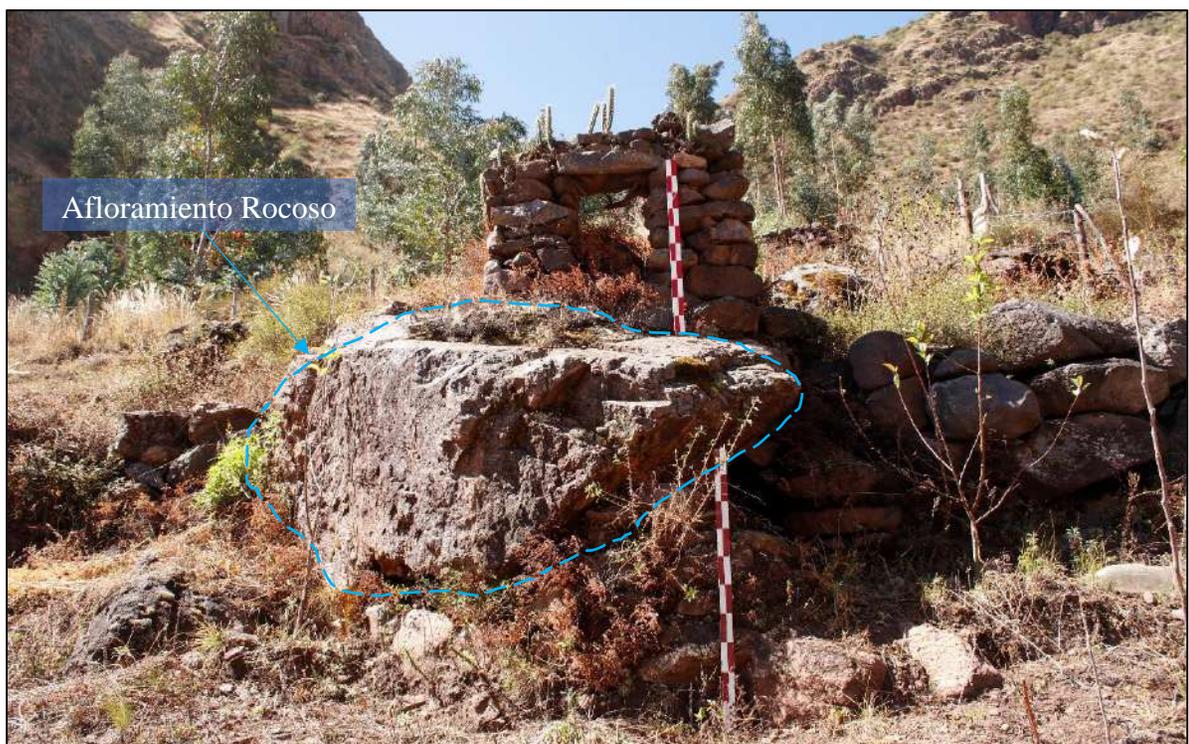
Vista frontal de la EF-CE-06, nótese los cantos erráticos.

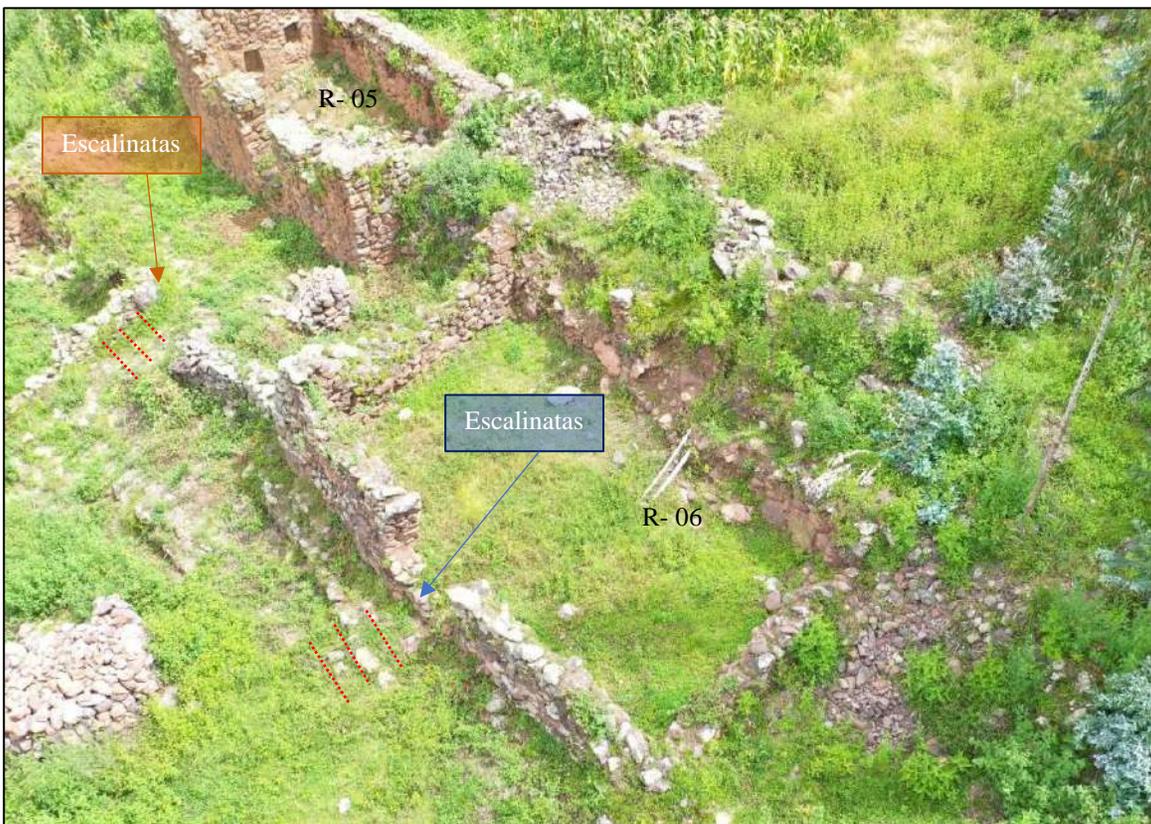
Se observa las escalinatas para el acceso al Recinto 06 y a la plataforma donde se encuentra el recinto 05.

Recinto N°	Presentan escalinatas	Huella	Contra Huella
R-01	No	-	-
R-02	No	-	-
R-03	No	-	-
R-04	Si	0.35 m a 0.45 m	0.20m a 25 m
R-05	No	-	-
R-06	Si	0.35 m a 0.45 m	0.22 m a 26 m
R-07	No	-	-
R-08	No	-	-
R-09	No	-	-
R-10	No	-	-
R-11	No	-	-
R-12	No	-	-
R-13	No	-	-
R-14	No	-	-
R-15	No	-	-
R-16	No	-	-
R-17	No	-	-
R-18	No	-	-

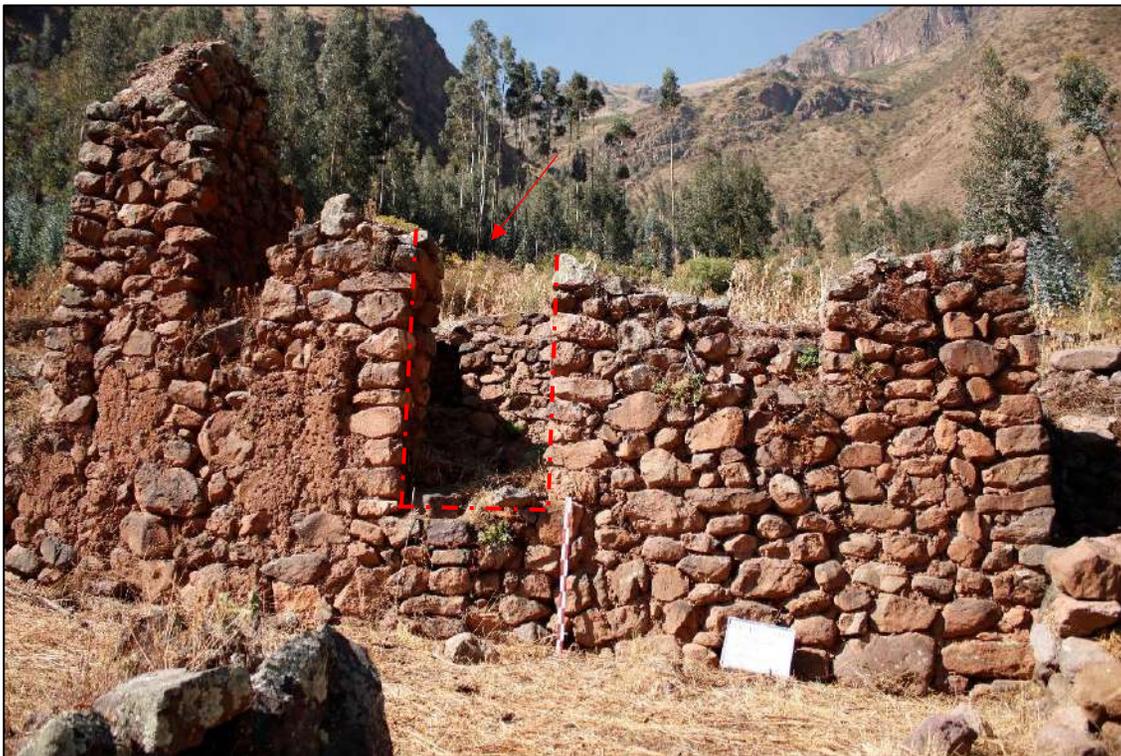
Véase el vano de acceso mejor conservado presente en el recinto 05.

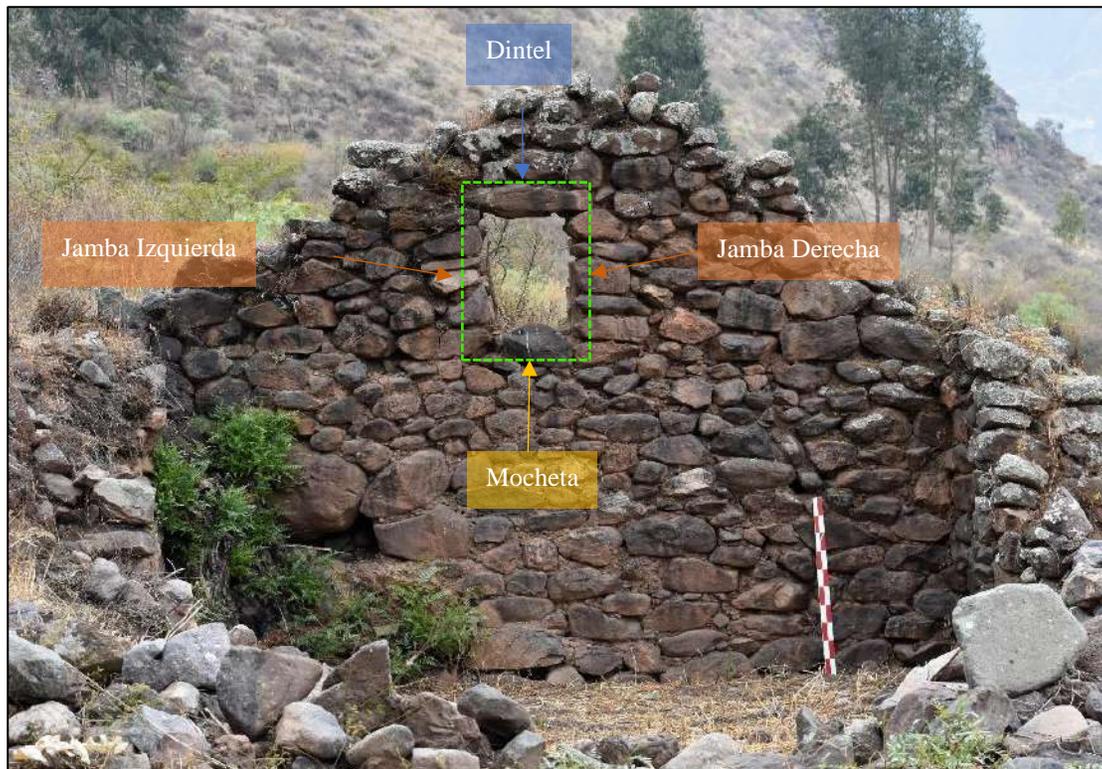
Véase ventana del recinto 09.

Nota. Ventana mejor conservada de forma rectangular, ubicada en el muro Sureste.

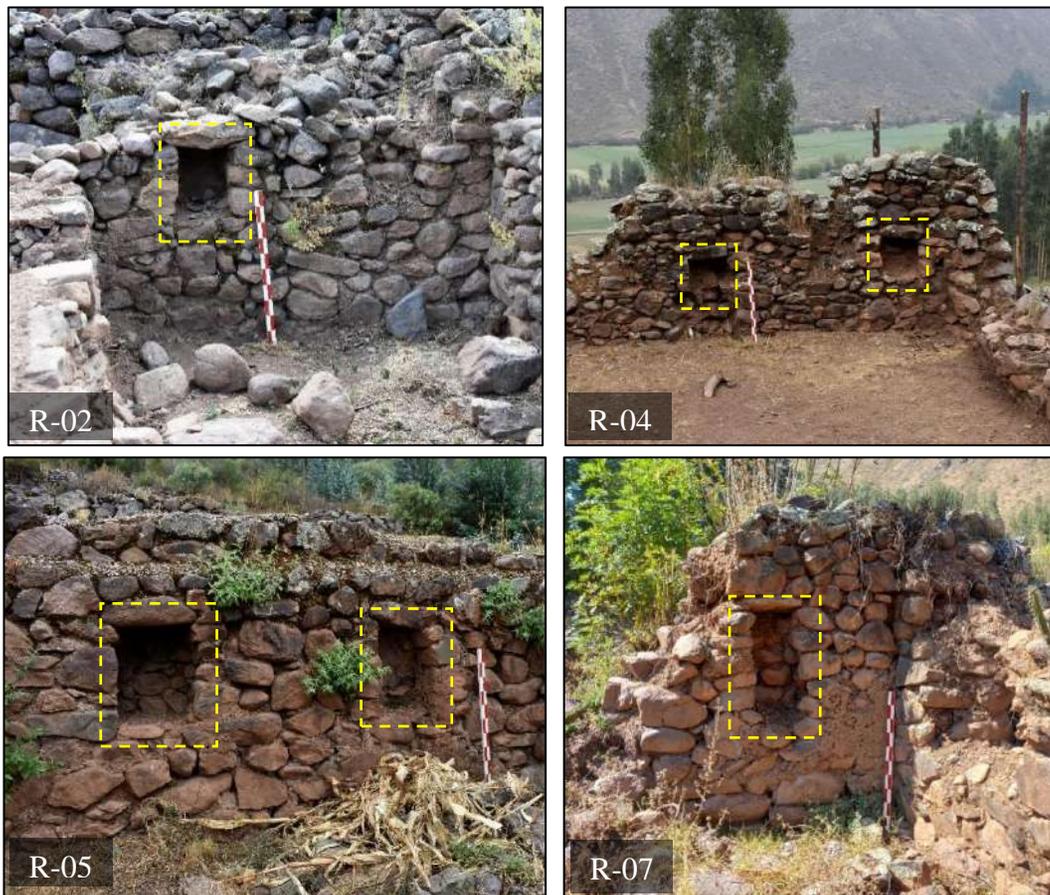
Véase los nichos mejor conservados en los recintos: R-02, R-04, R-05 y R-07.

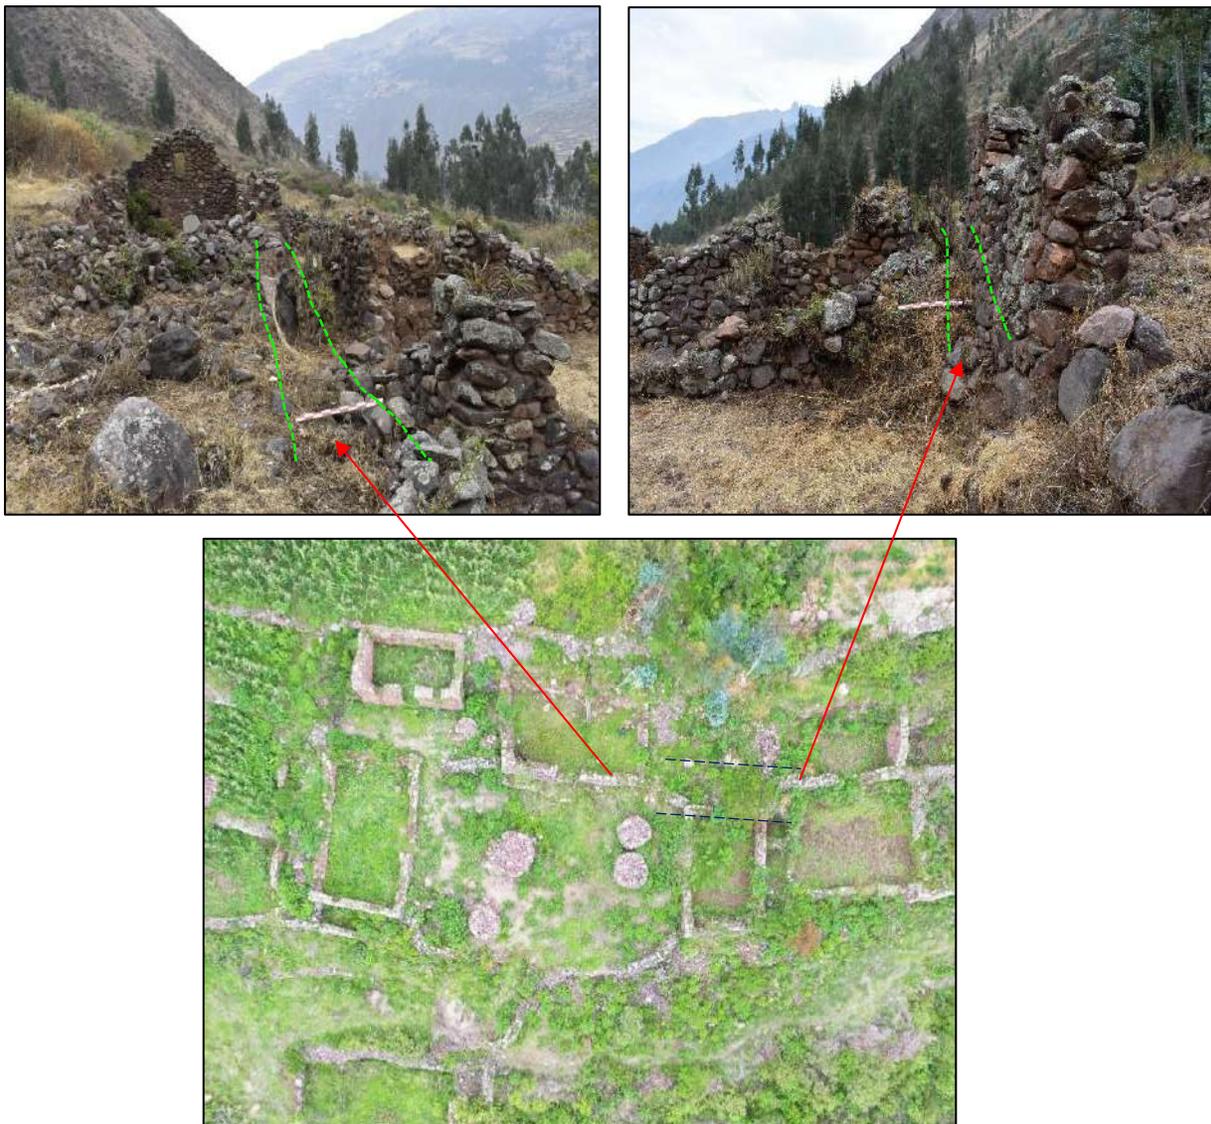
Vista en planta del pasadizo que conecta los espacios abiertos 1 y 2.

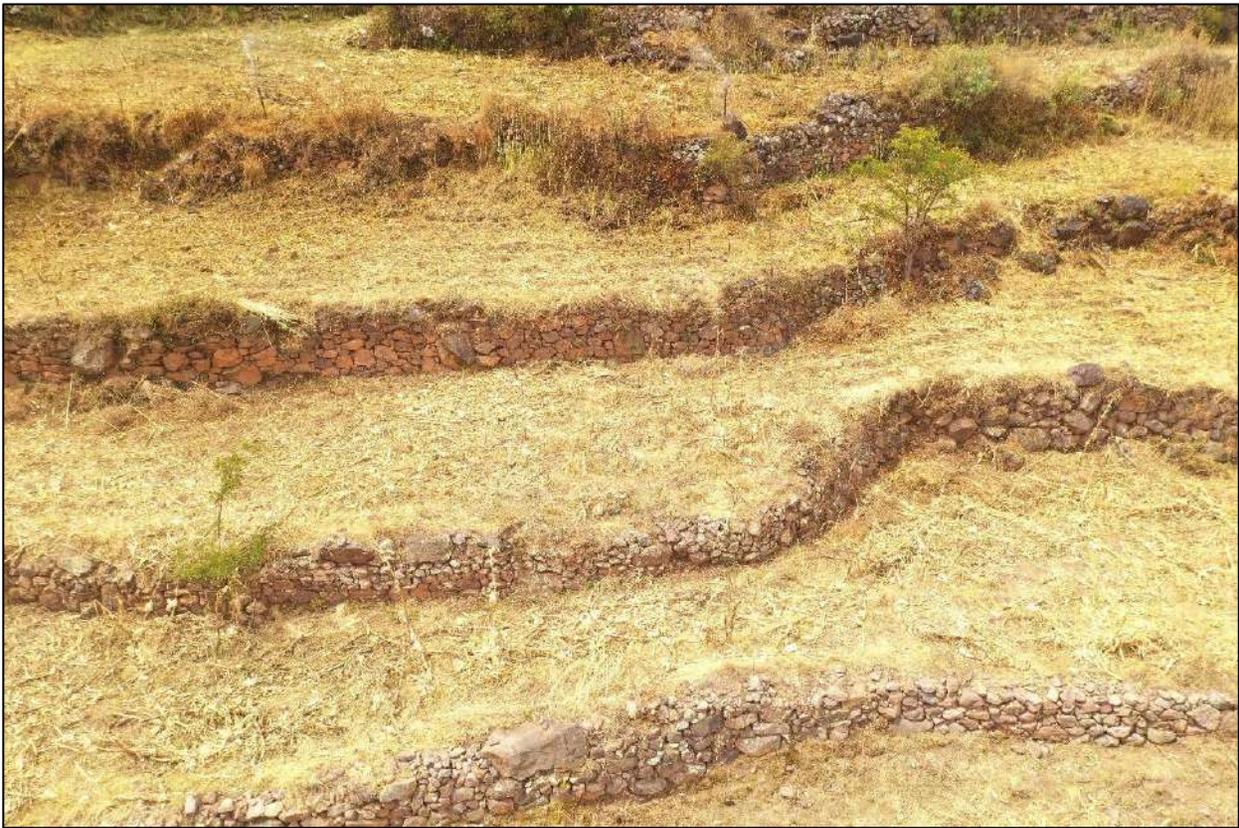
Véase el muro de Andén

Nota. Sé observa como el andén se adecua a la topografía del terreno.

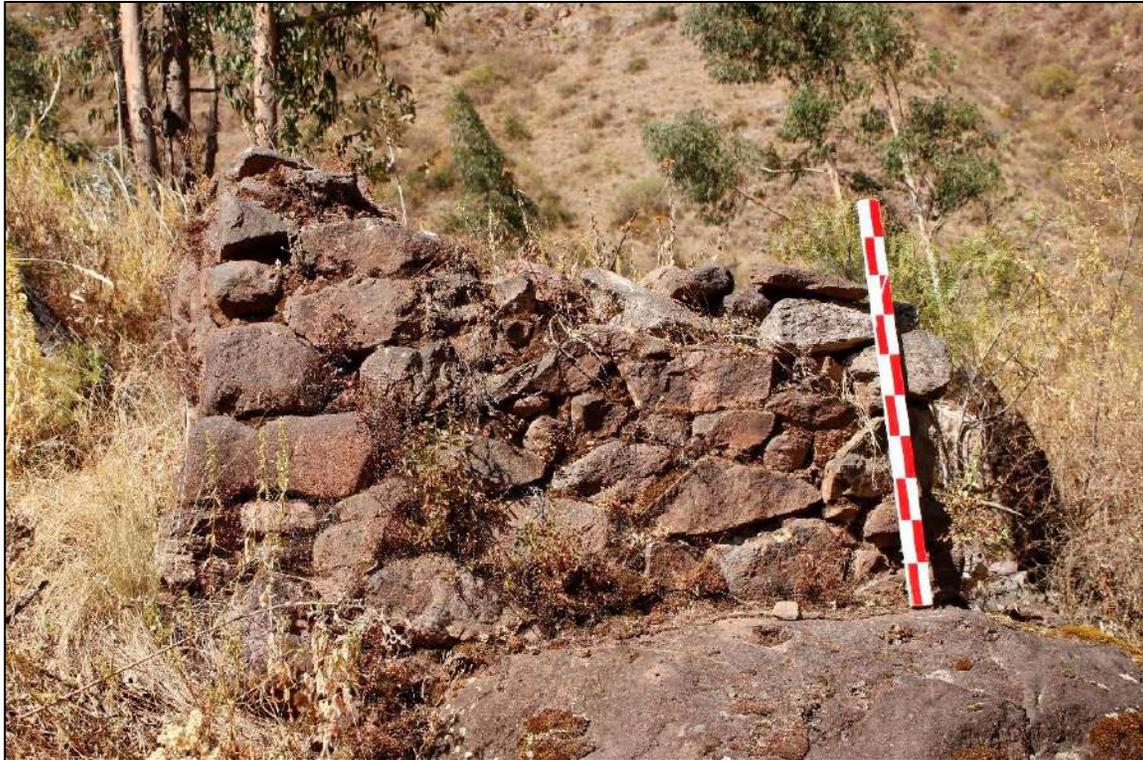
Vista del muro del Suroeste de la EF-AR-04

Nota. Se observa la mampostería ordinaria y presencia de mortero.

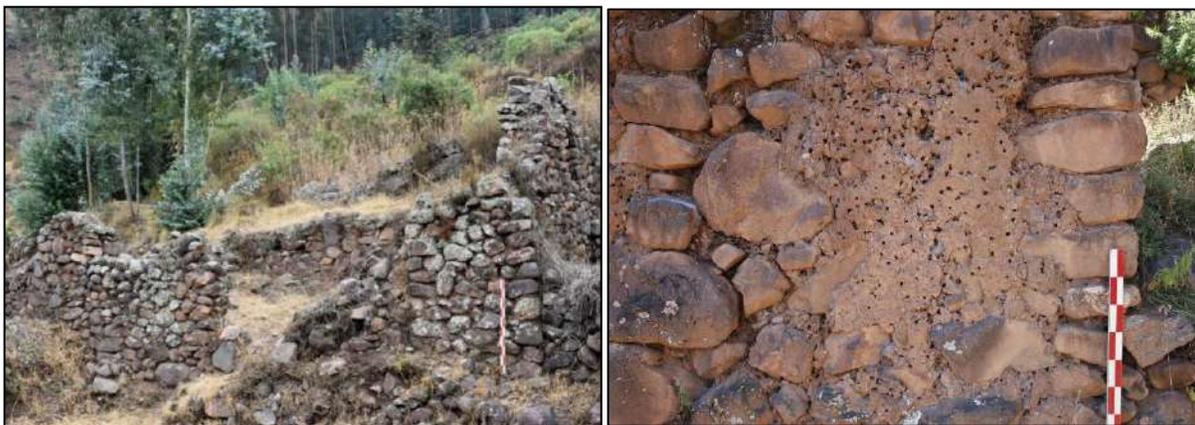
Recinto 09, evidencia de mampostería rustica, con piedras labradas y sin labrar, con unión de mortero color marrón rojizo.

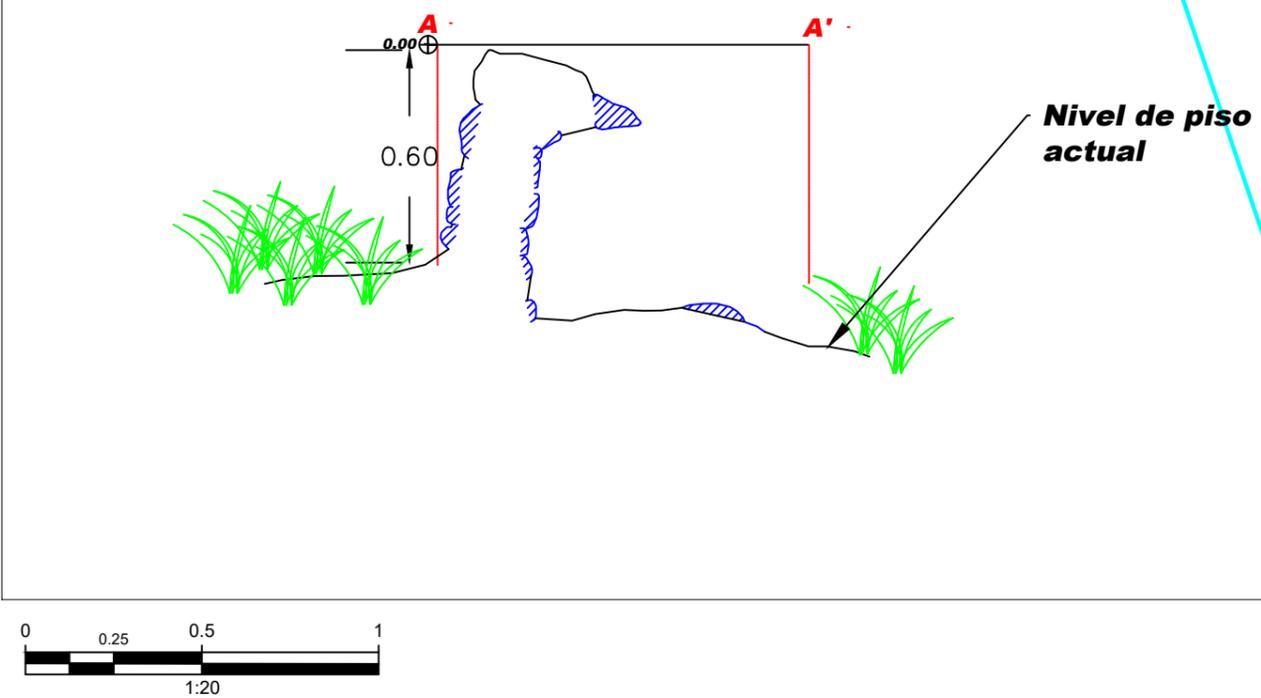
Plano de corte de la estructura funeraria 03

Estructura funeraria 03, construida sobre el afloramiento rocoso
