UNIVERSIDAD NACIONAL DE SAN ANTONIO ABAD DE CUSCO

**EVALUACION DE RIESGO GEOLOGICO POR FLUJO DE DETRITOS EN LA
QUEBRADA DE HUAYCHAUMARCA DEL DISTRITO DE VILCABAMBA,
PROVINCIA DE LA CONVENCION, DEPARTAMENTO DEL CUSCO 2023**

**PARA OPTAR AL TITULO PROFESIONAL
DE INGENIERO GEOLOGO**

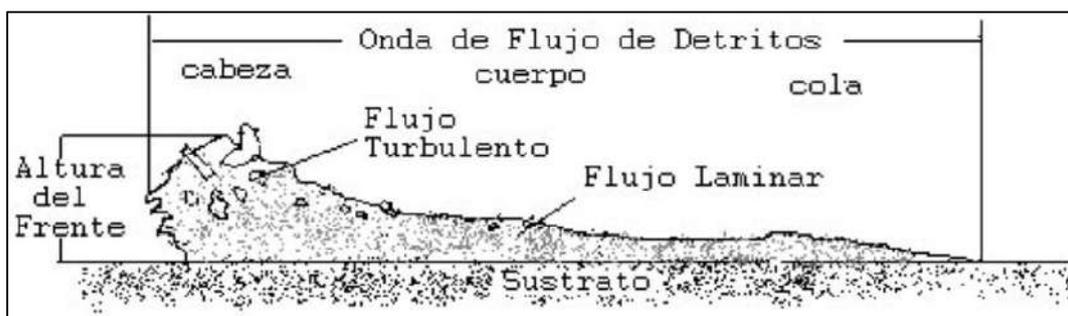
Figura 7. Estructura de flujo de detritos.

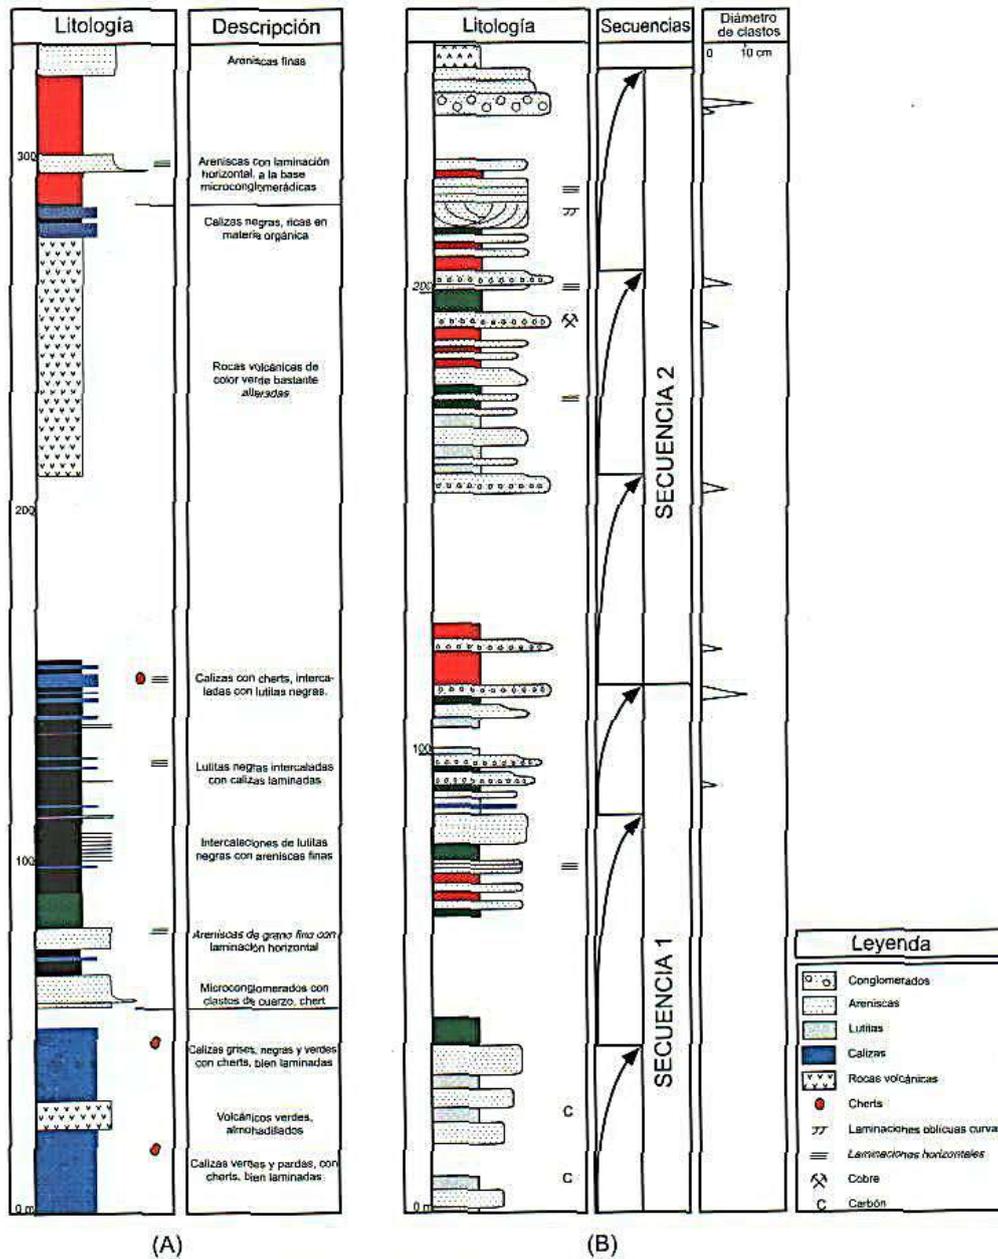
Figura 9. Columna estratigráfica del grupo Mitu, (A). Levantada en Apayhuana, cerca de cachora, (B). Levantada por ligarda (1989) al norte de curahuasi, en la carretera a la mina inquilpata.

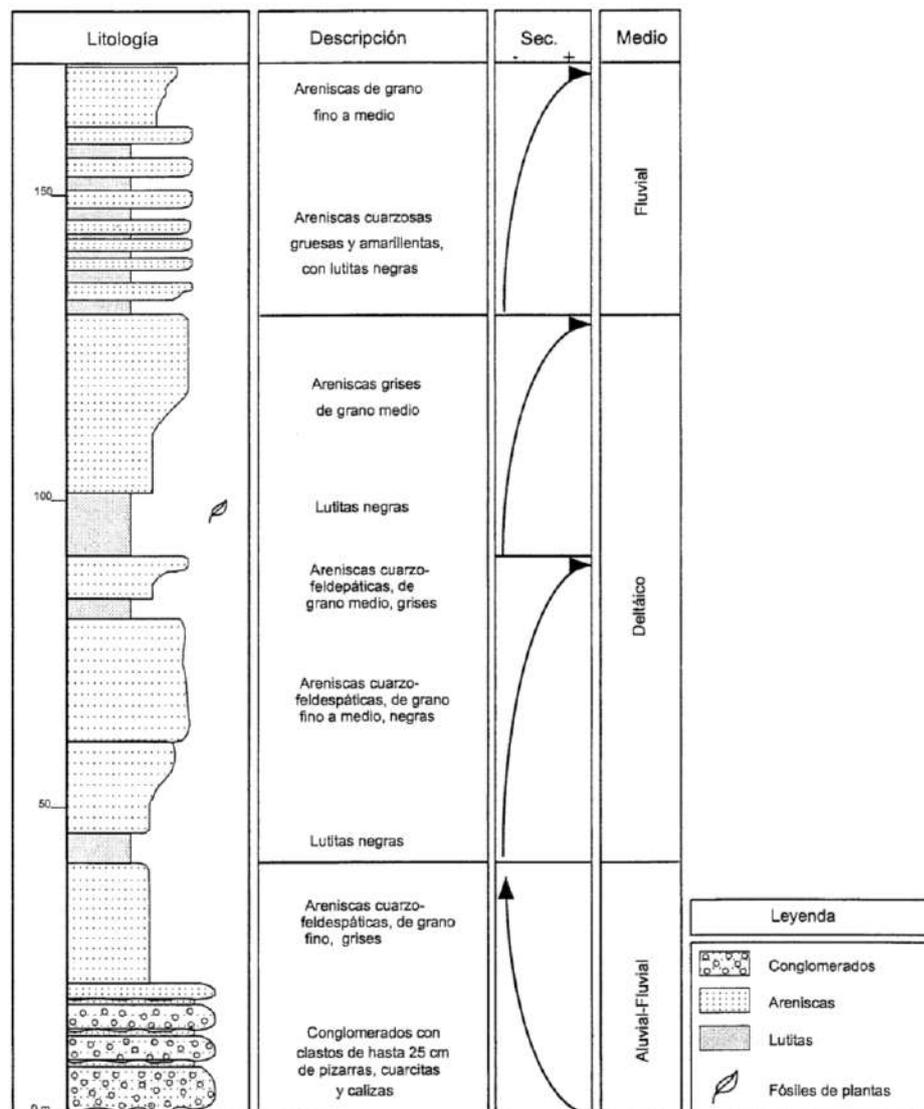
Figura 10. Columna estratigráfica del grupo Copacabana, levantada en añapay (Noroeste de Vilcabamba).

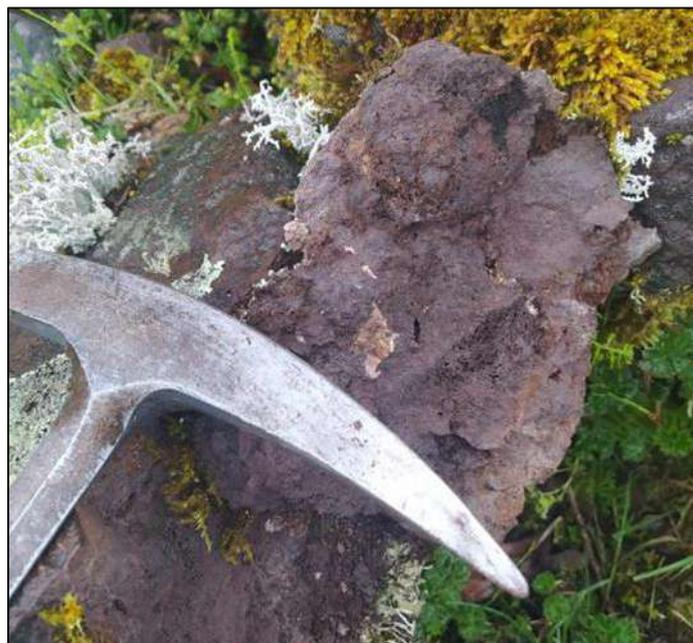
Fotografía 1. *Vista de tobas de ceniza moderadamente meteorizado, ubicado en la margen derecha de la quebrada Huaychaamarca.*

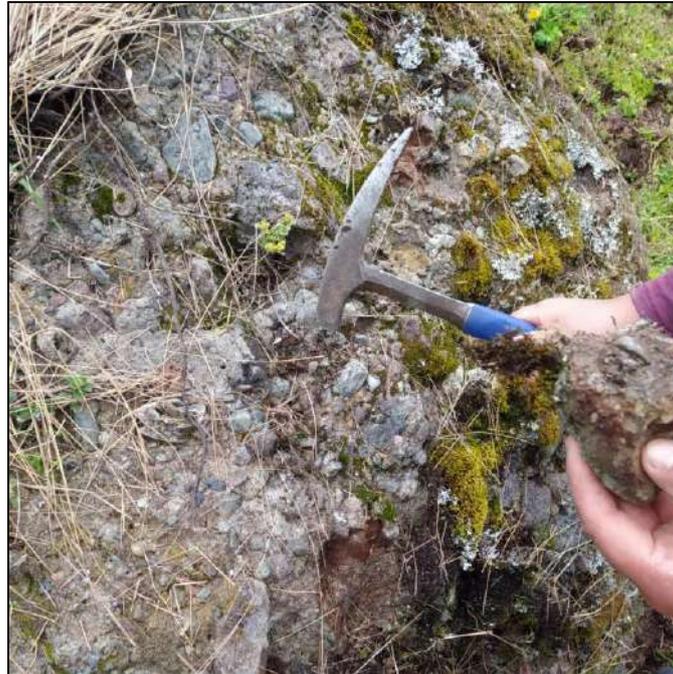
Fotografía 2. *Vista de conglomerados moderadamente meteorizado y ubicado en la margen izquierda de la quebrada Huaychaumarca.*

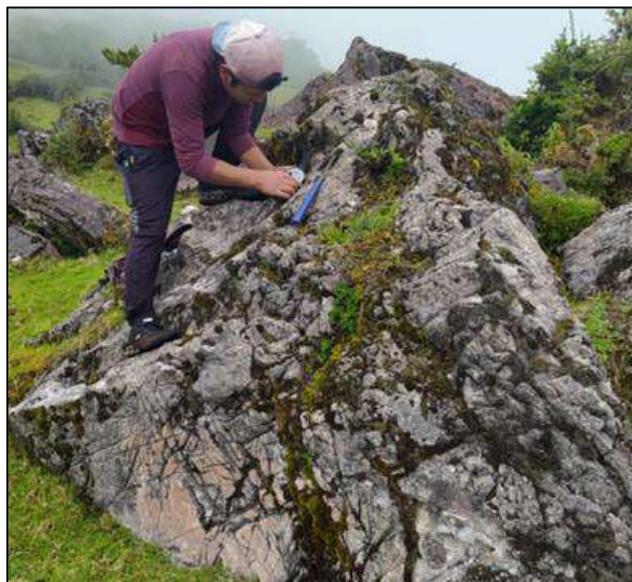
Fotografía 5. *Vista de afloramiento rocoso de areniscas cuarzo feldespáticas moderadamente meteorizado y muy fracturadas, ubicadas en la margen izquierda de la quebrada Huaychaamarca.*

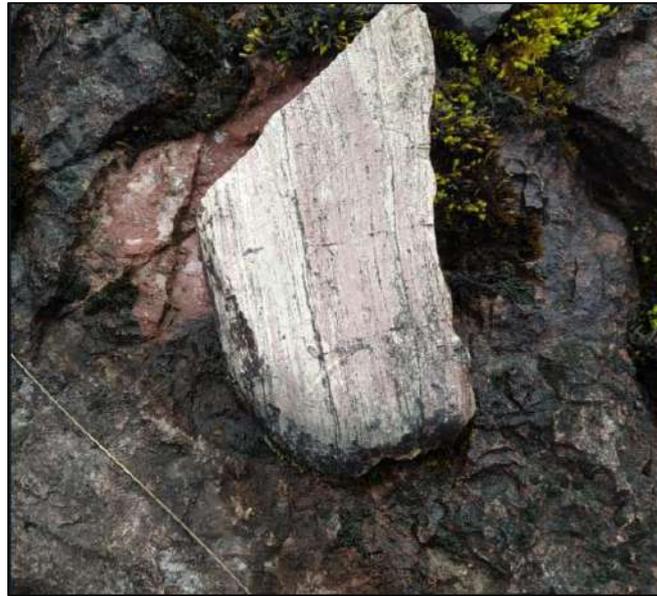
Fotografía 6. *Vista de afloramiento rocoso de areniscas cuarzo feldespáticas moderadamente meteorizado y muy fracturadas, ubicadas en la margen izquierda de la quebrada Huaychaumarca.*

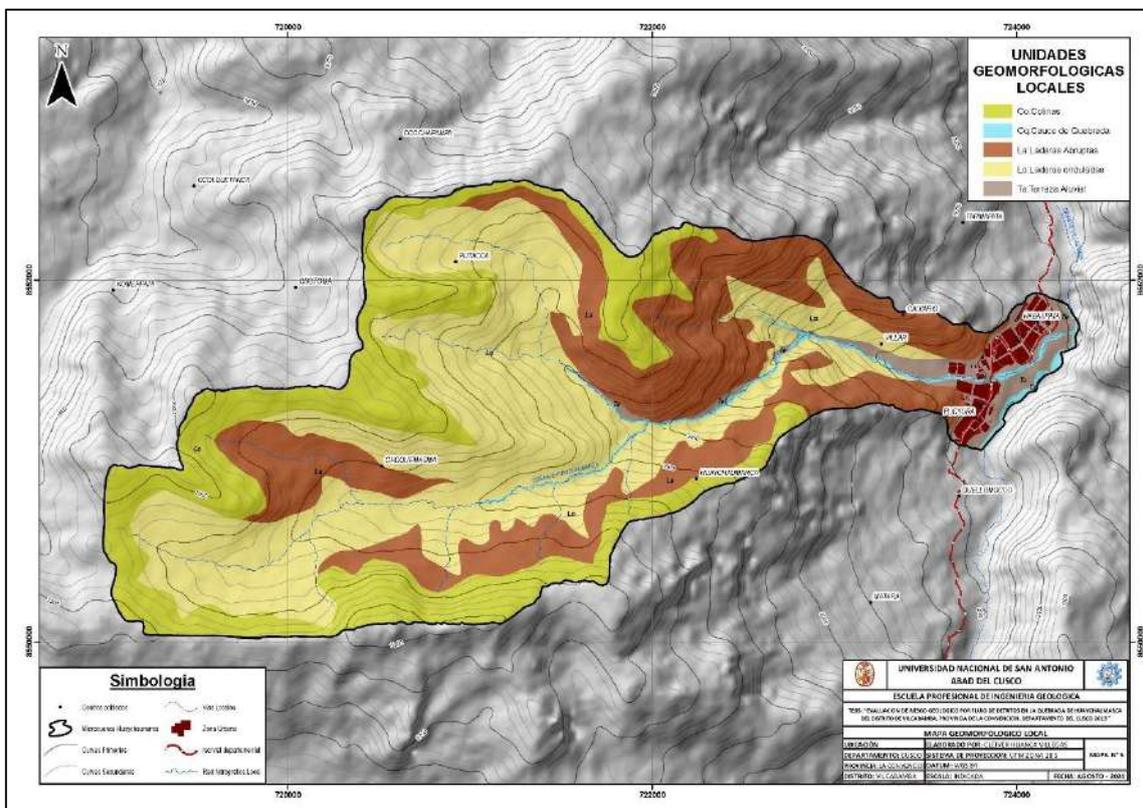
Figura 15. Mapa Geomorfológico Local de la quebrada Huaychaumarca.

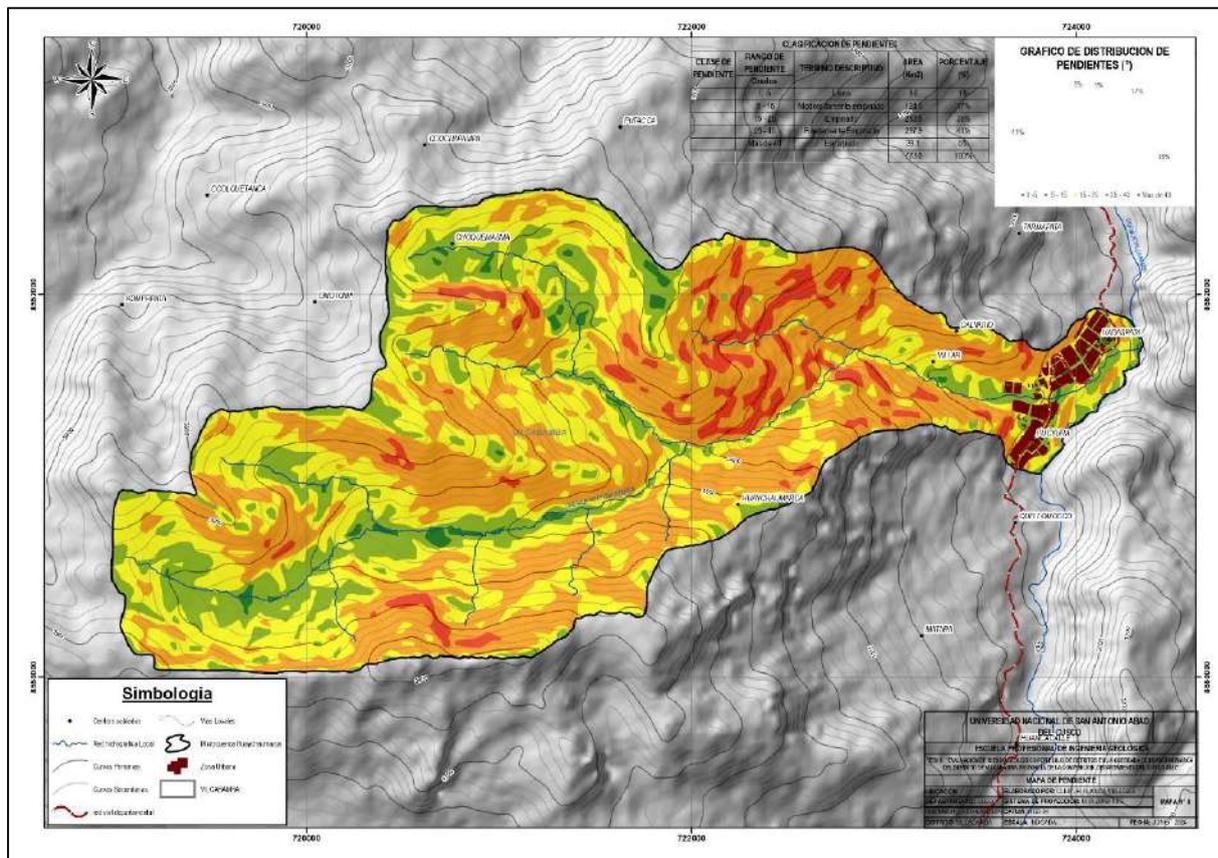
Figura 21. Mapa de pendiente de la Microcuenca de Huaychaumarca.

Las pendientes en nuestra zona de estudio, varían entre pendientes de un relieve llanos extensos, atravesado por quebradas anchas de fondo plano y poco profundas, la mayor parte del área de estudio se encuentra planicies y material cuaternario cuenta con pendientes bajas que no superan los 25° , y la zona de montañas en la parte norte y sur de la microcuenca tienen una predominancia de pendientes altas entre 25° a 40° , la zona más baja donde hay una profundización de cause de tiene pendiente mayor a 35° . en el mapa se muestra el mapa de pendientes que fue elaborado considerando el cuadro que determinó las morfologías características por cada clasificación de pendiente.

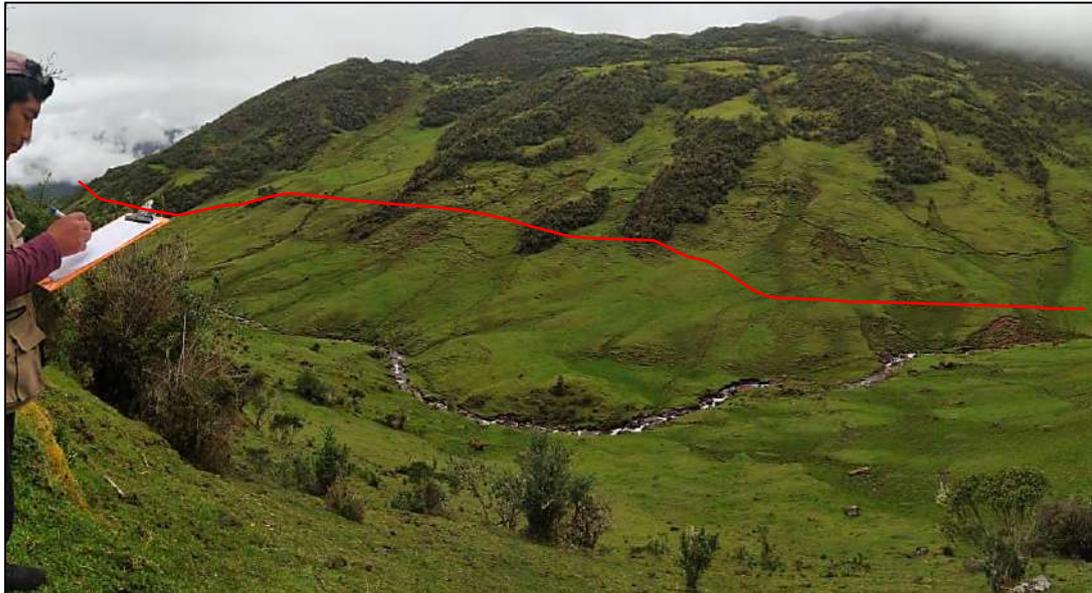
Fotografía 27. *Falla de tipo inversa en la parte media de la quebrada Huaychaamarca. Parte del sistema de fallas Ollantaytambo-Vilcabamba-Quimbiri.*

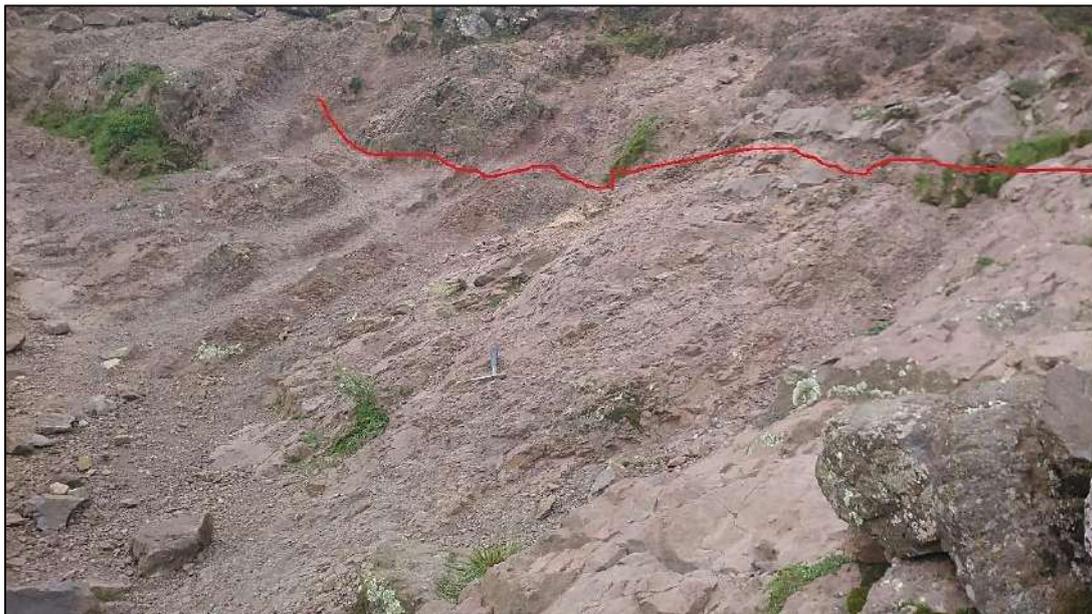
Fotografía 28. Vista de la falla geológica inversa en la cabecera del deslizamiento activo en la Quebrada Huaychaamarca. Parte del sistema de fallas Ollantaytambo-Vilcabamba-Quimbiri.

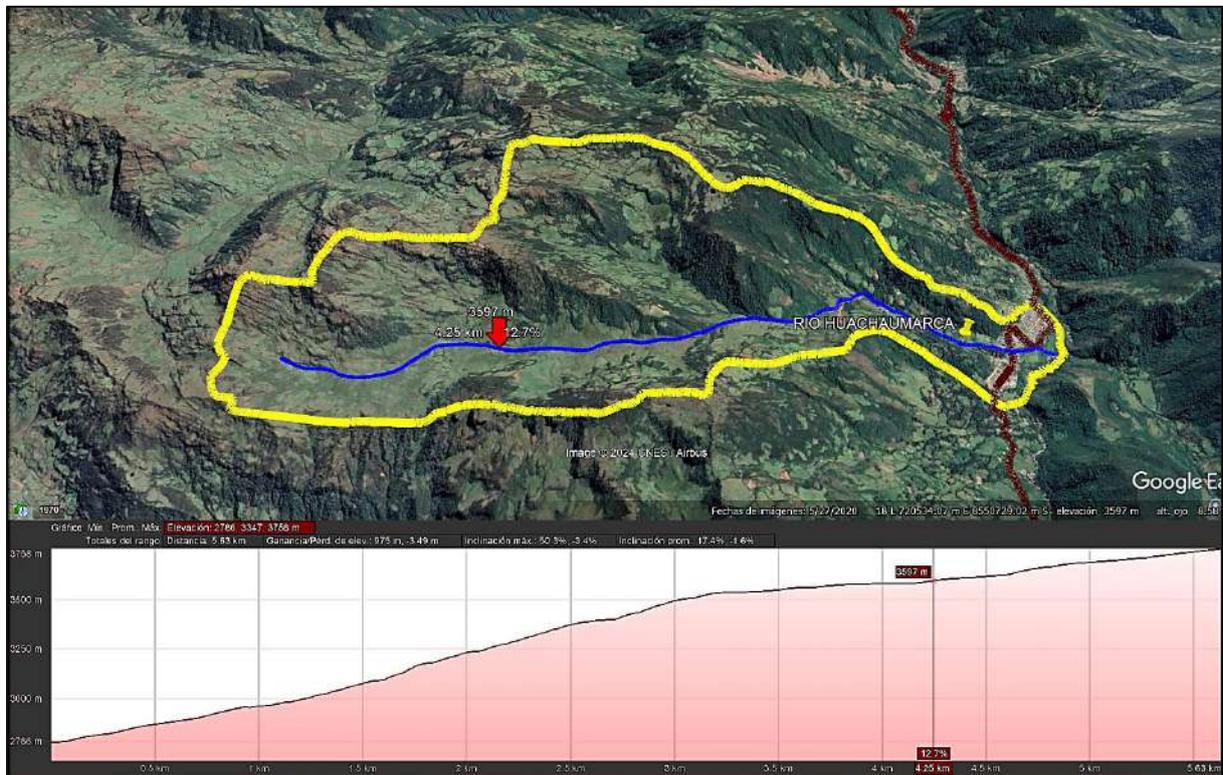
Figura 28. Perfil longitudinal del drenaje de huaychaumarca.

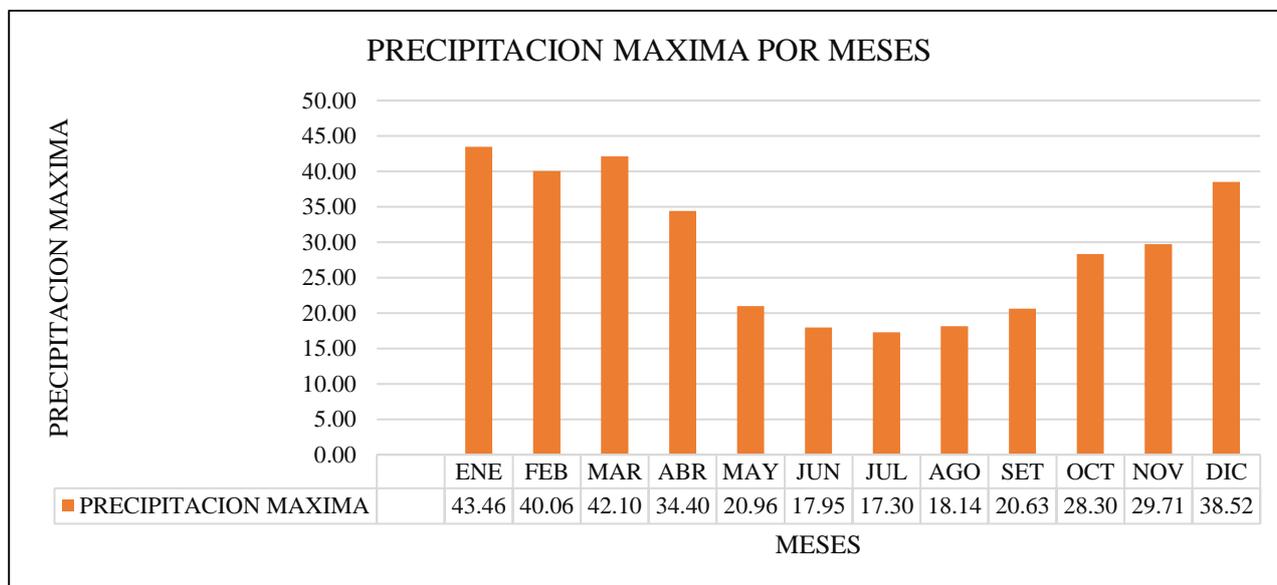
Gráfico 18. Histograma de precipitación máxima por meses estacion Machupicchu.

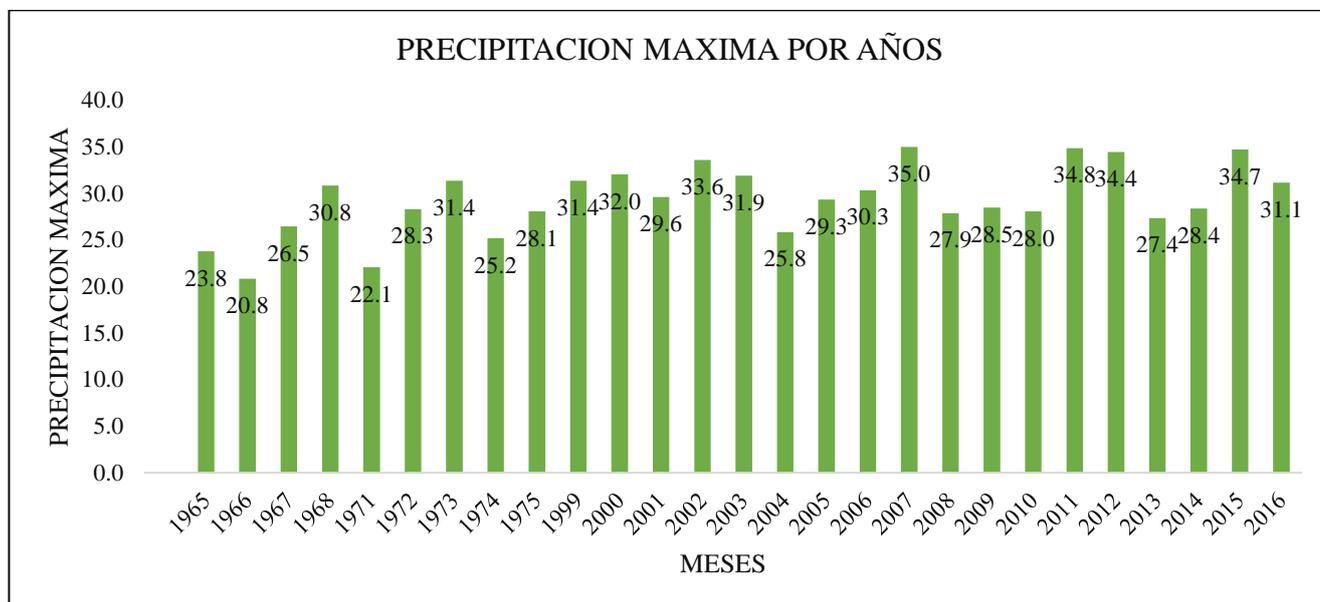
Gráfico 19. Histograma de precipitación máxima por años estacion Machupicchu.

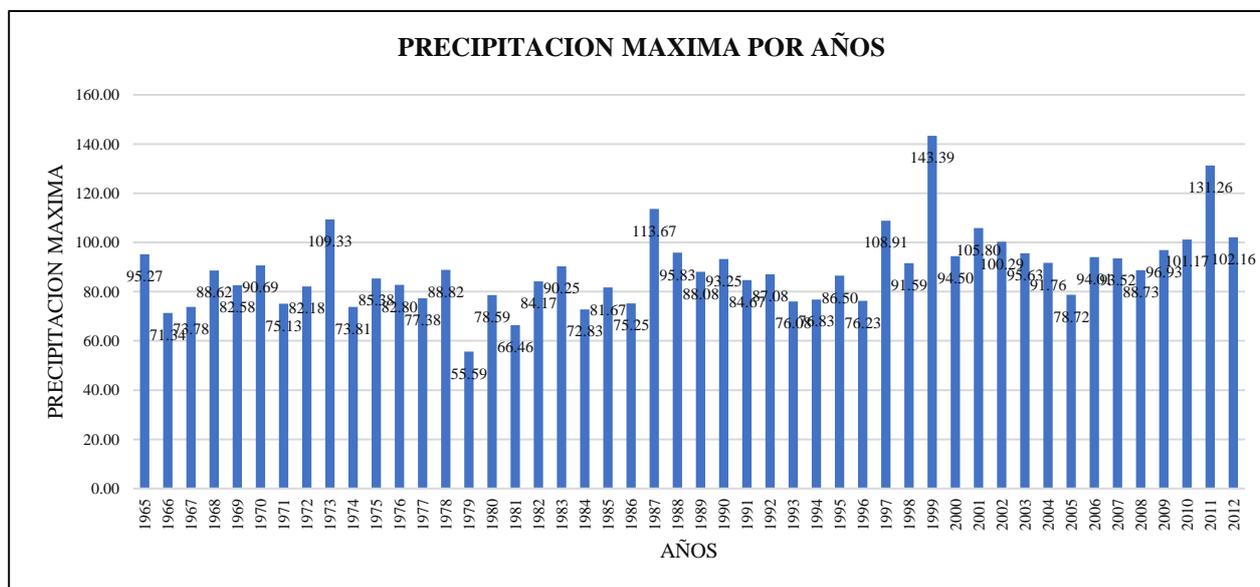
Gráfico 21. Histograma de precipitación máxima por años estacion Quillabamba.

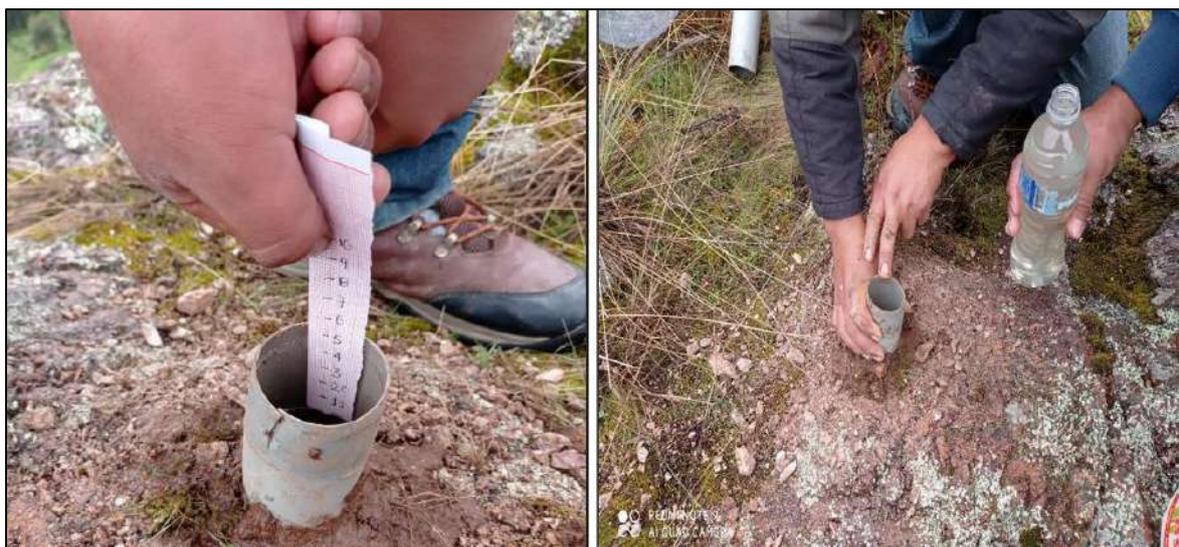
Fotografía 36. *Ensayo de permeabilidad en rocas areniscas alteradas.*

Tabla 45. *Datos de ensayos de permeabilidad en la formación Pachatusan.*

Forma. Geológica	Formación Pachatusan						
Descripción	Afloramiento de rocoso de cuarcita se encuentra en la superficie.						
Conductividad hidráulica: $K=Q/S$							
Donde:	$Q = \text{Caudal (cm}^3/\text{seg)}$, $S = \text{Sección (cm}^2)$						
Fecha de ensayo	13/09/2024		Hora de ensayo			10:40 a. m.	
Hora de ensayo	09:56:01						
Nro de Ensayo	Interv. Tiempo (min)	Descenso (cm)	V = AxDesc (cm ³)	Q (Infiltrado cm ³ /seg)	Q (Infiltrado lt/seg)	K (cm/seg)	K (m/día)
1	40	4	590.0688	0.245862	0.00024586	0.0016667	1.44

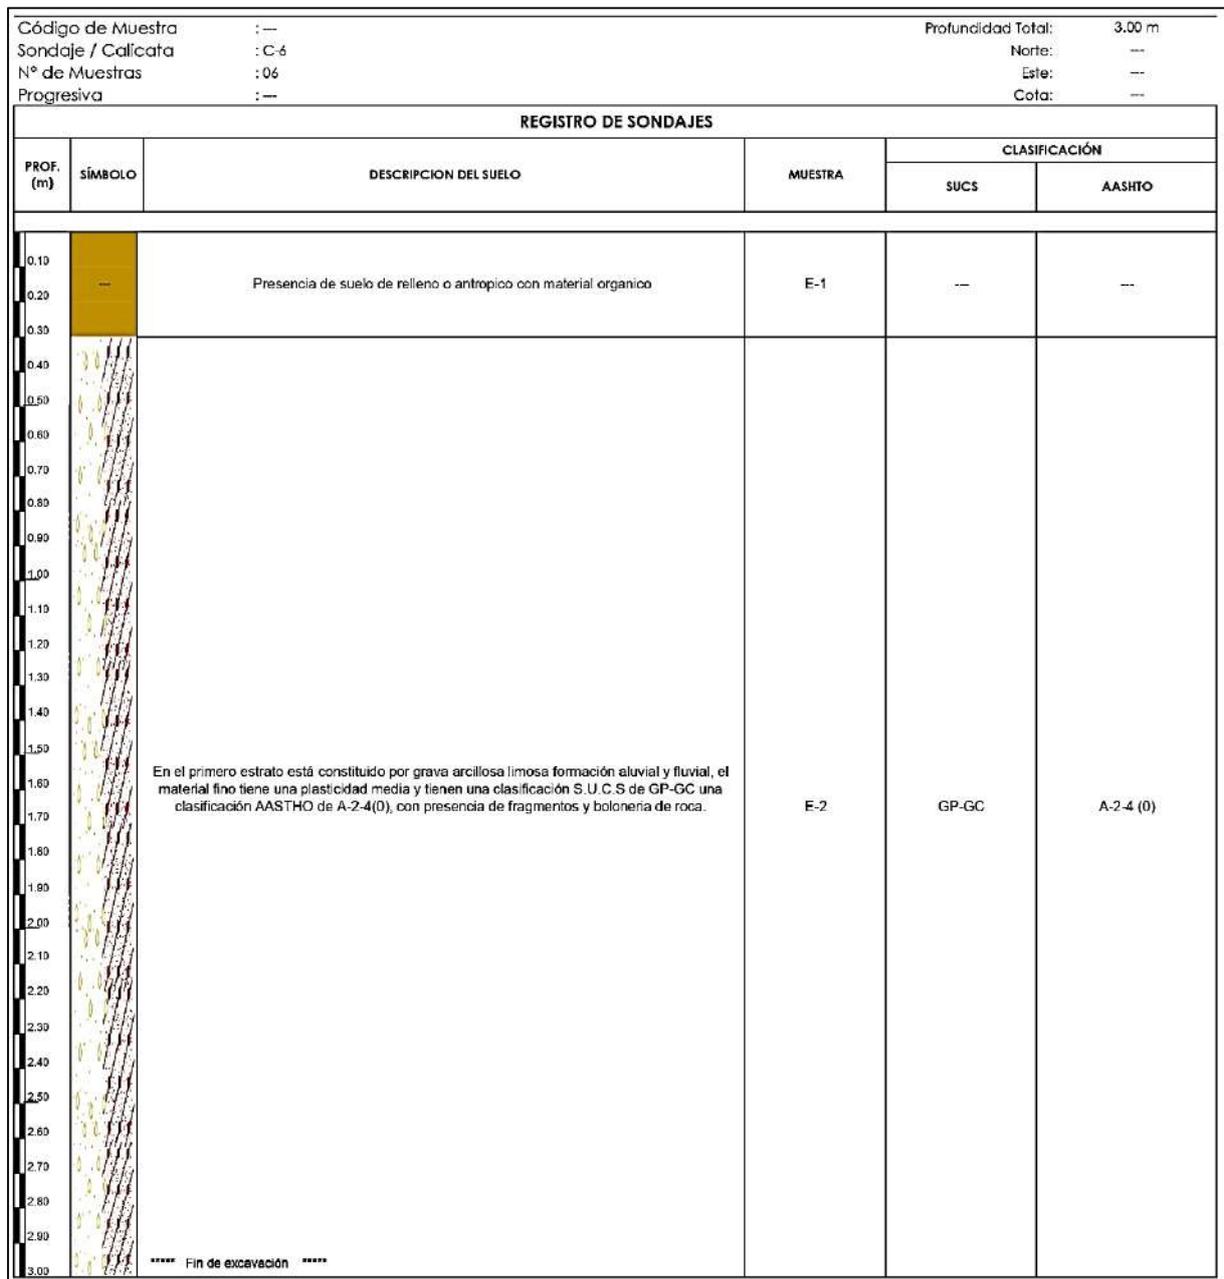
Figura 46. Perfil Estratigráfico de calicata 06.

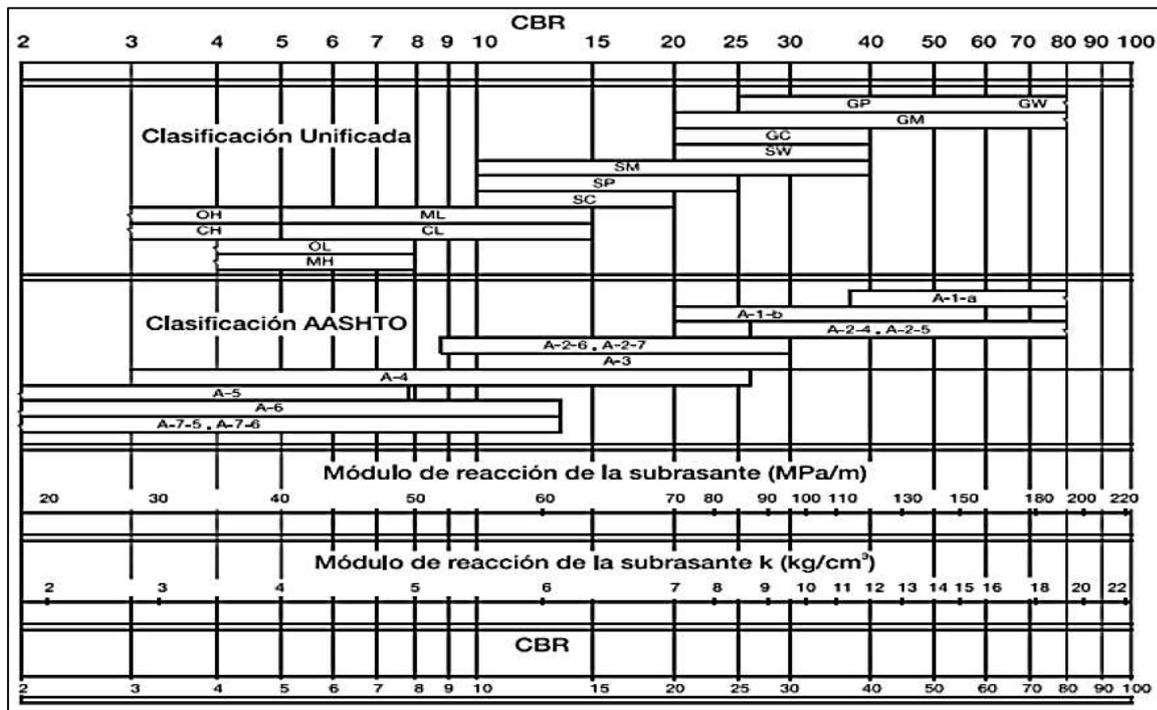
Figura 50. Correlación aproximada entre a clasificación de los suelos y CBR.

De acuerdo a la tabla anterior, y el tipo de suelo clasificado en la zona de estudio es GC-GM grava arcillosa limosa con arena de diferentes diámetros, tiene un CBR promedio de 20% mínimo a 80% máximo en las 06 calicatas.

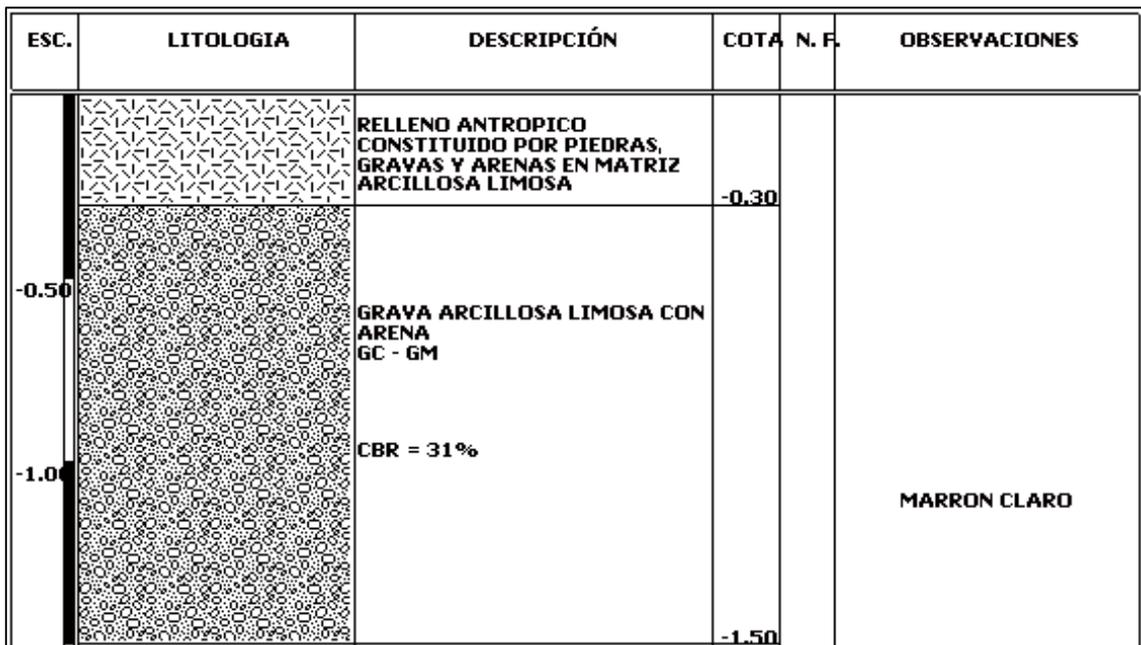
Figura 55. Perfil Estratigráfico de calicata 04.

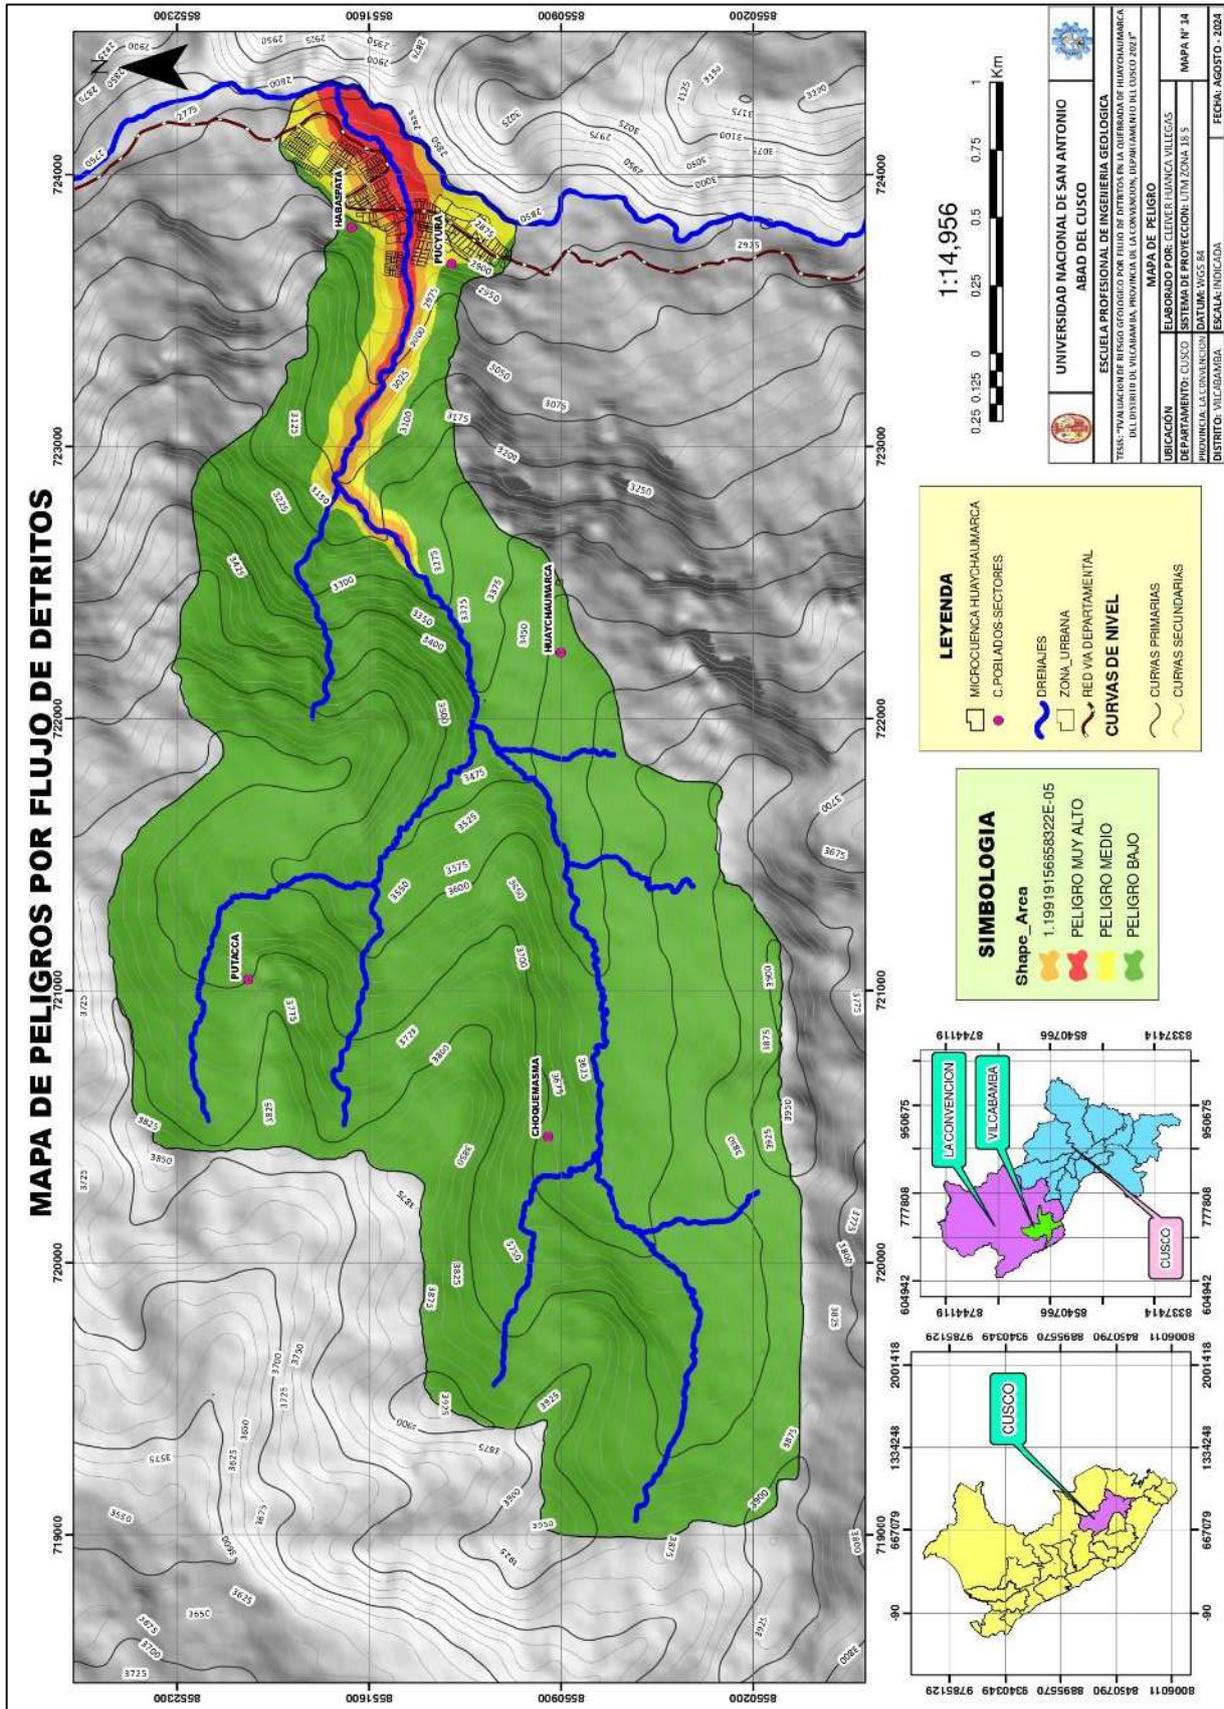
Figura 68. Mapa de Peligro por Flujo de detritos

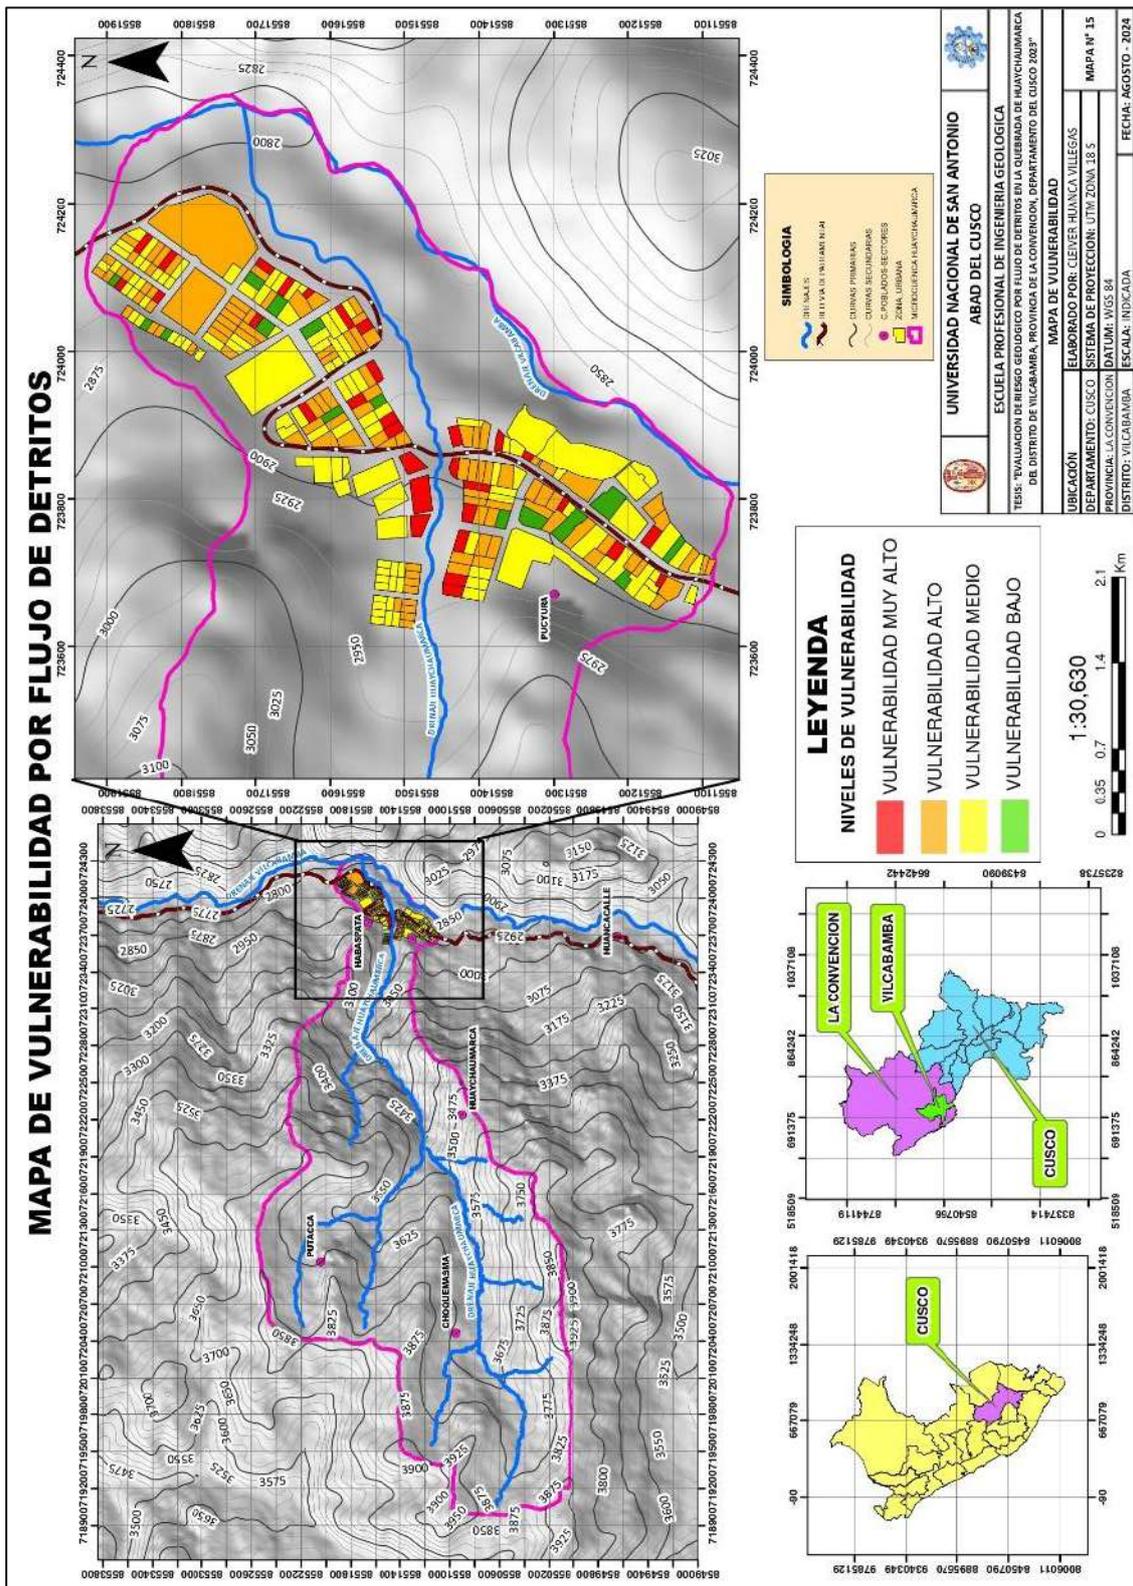
Figura 72. Mapa de vulnerabilidad por flujo de detritos

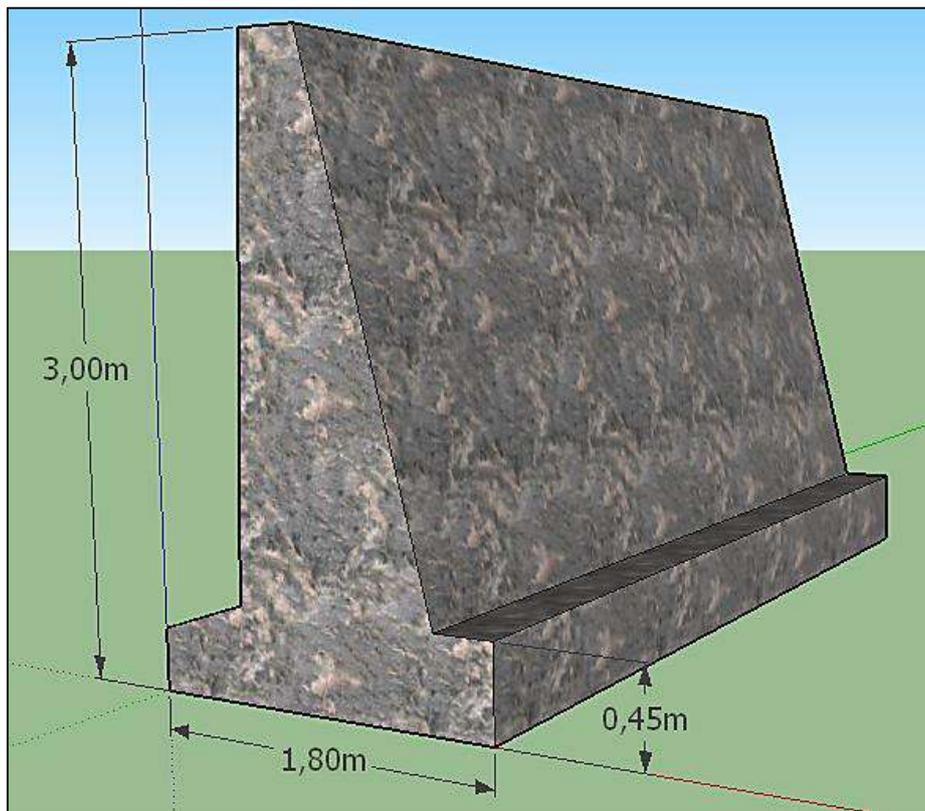
Figura 73. *Diseño de muro de gravedad.*
