**UNIVERSIDAD NACIONAL DE SAN ANTONIO ABAD DEL  
CUSCO  
FACULTAD DE CIENCIAS SOCIALES  
ESCUELA PROFESIONAL DE ARQUEOLOGÍA**

**TESIS**

**IDENTIFICACIÓN Y REGISTRO ARQUITECTÓNICO DEL SITIO  
ARQUEOLÓGICO DE CH'IRIPATA, DISTRITO DE COLQUEPATA -  
PROVINCIA DE PAUCARTAMBO - DEPARTAMENTO DE CUSCO - 2019**

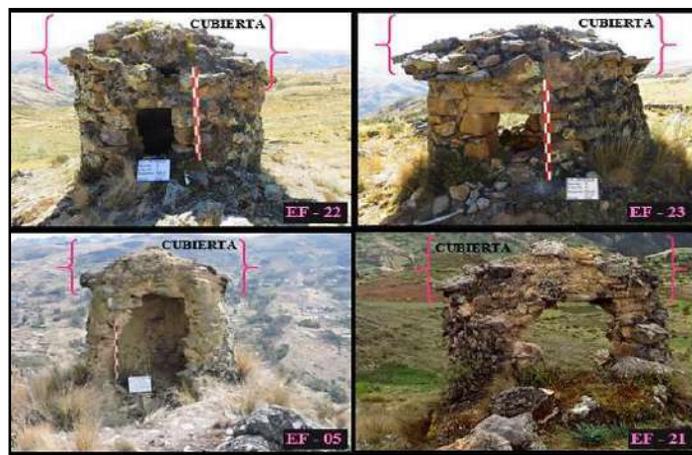
## Figura 4

*Sitio Arqueológico de Antaq'aqa*

*Nota.* Se observa las cubiertas y vanos de acceso en la estructura funeraria (I. Cajigas y M. Chauca, 2021).

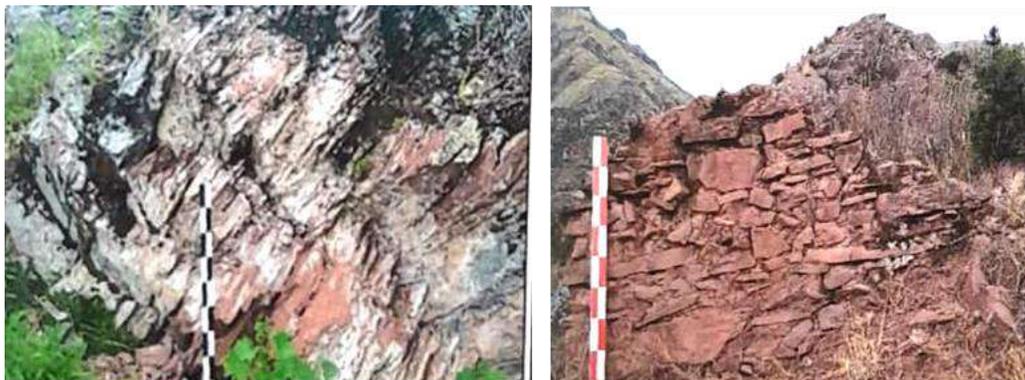
### **Figura 5**

*Sitio Arqueológico de Markakunka*

*Nota.* fotografía tomada en el sitio Arqueológico de Markakunka, donde se observa la cantera y mortero para unir los elementos líticos, tomado por (Pinares y Bravo, 2015).

La preparación del mortero se realizó combinando tierra y arcilla, lo que resultó en un mortero de tono marrón con pequeñas piedrecillas incrustadas. (p. 234) (véase *figura 5*).

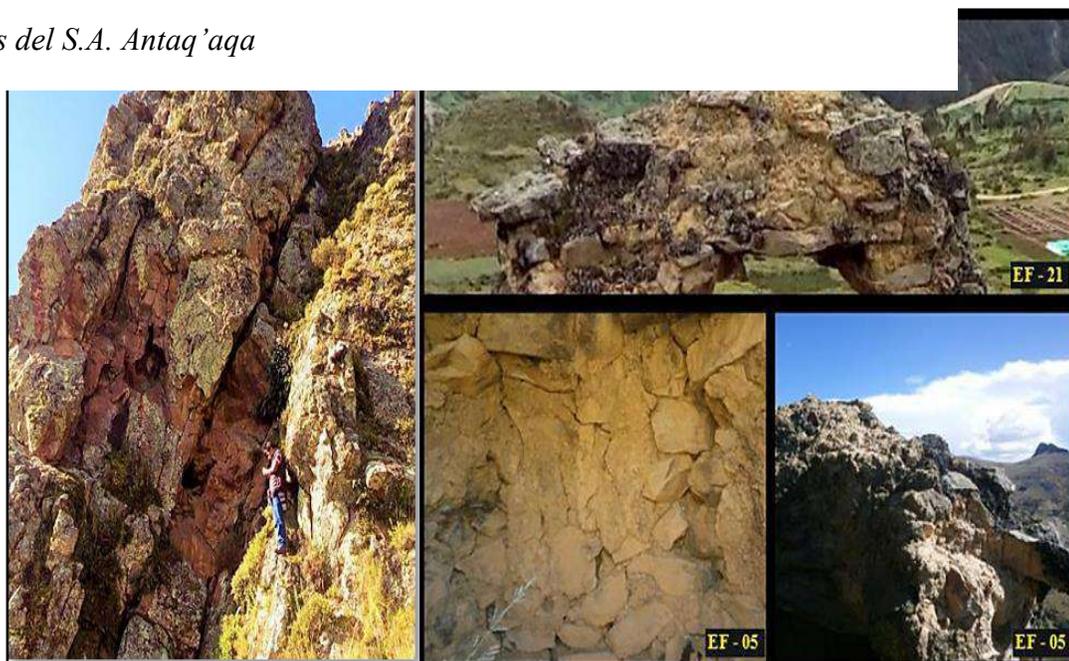
### Figura 6

*Canteras del S.A. Antaq'aqa*

*Nota.* Fotografías donde se observa la cantera y el mortero de barro registrados por (I. Cajigas y M. Chauca, 2021)

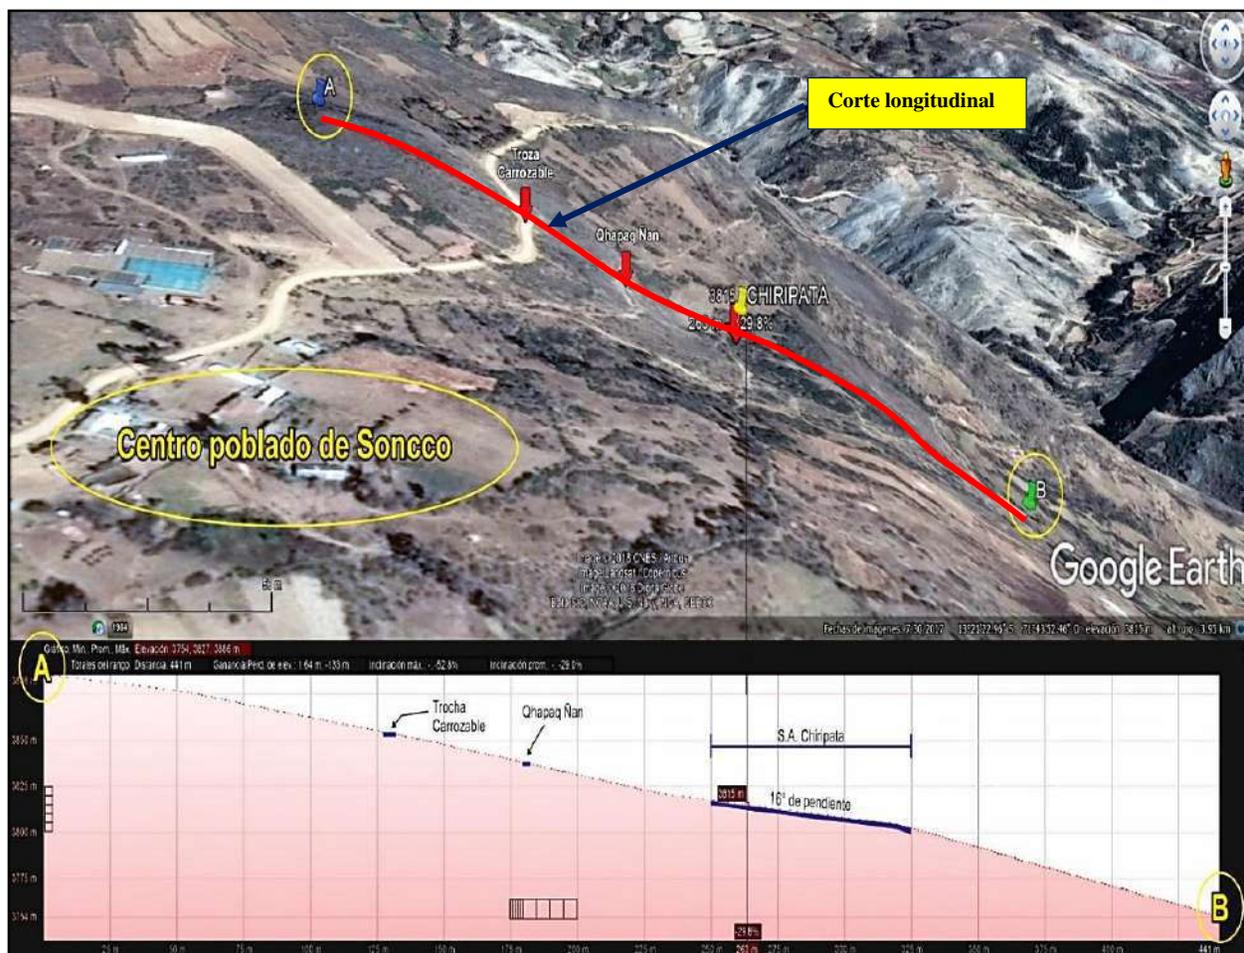
**Figura 15**

*Corte de perfil del sitio arqueológico de Ch'iripata*

*Nota.* Adaptado sobre imagen satelital Google Earth

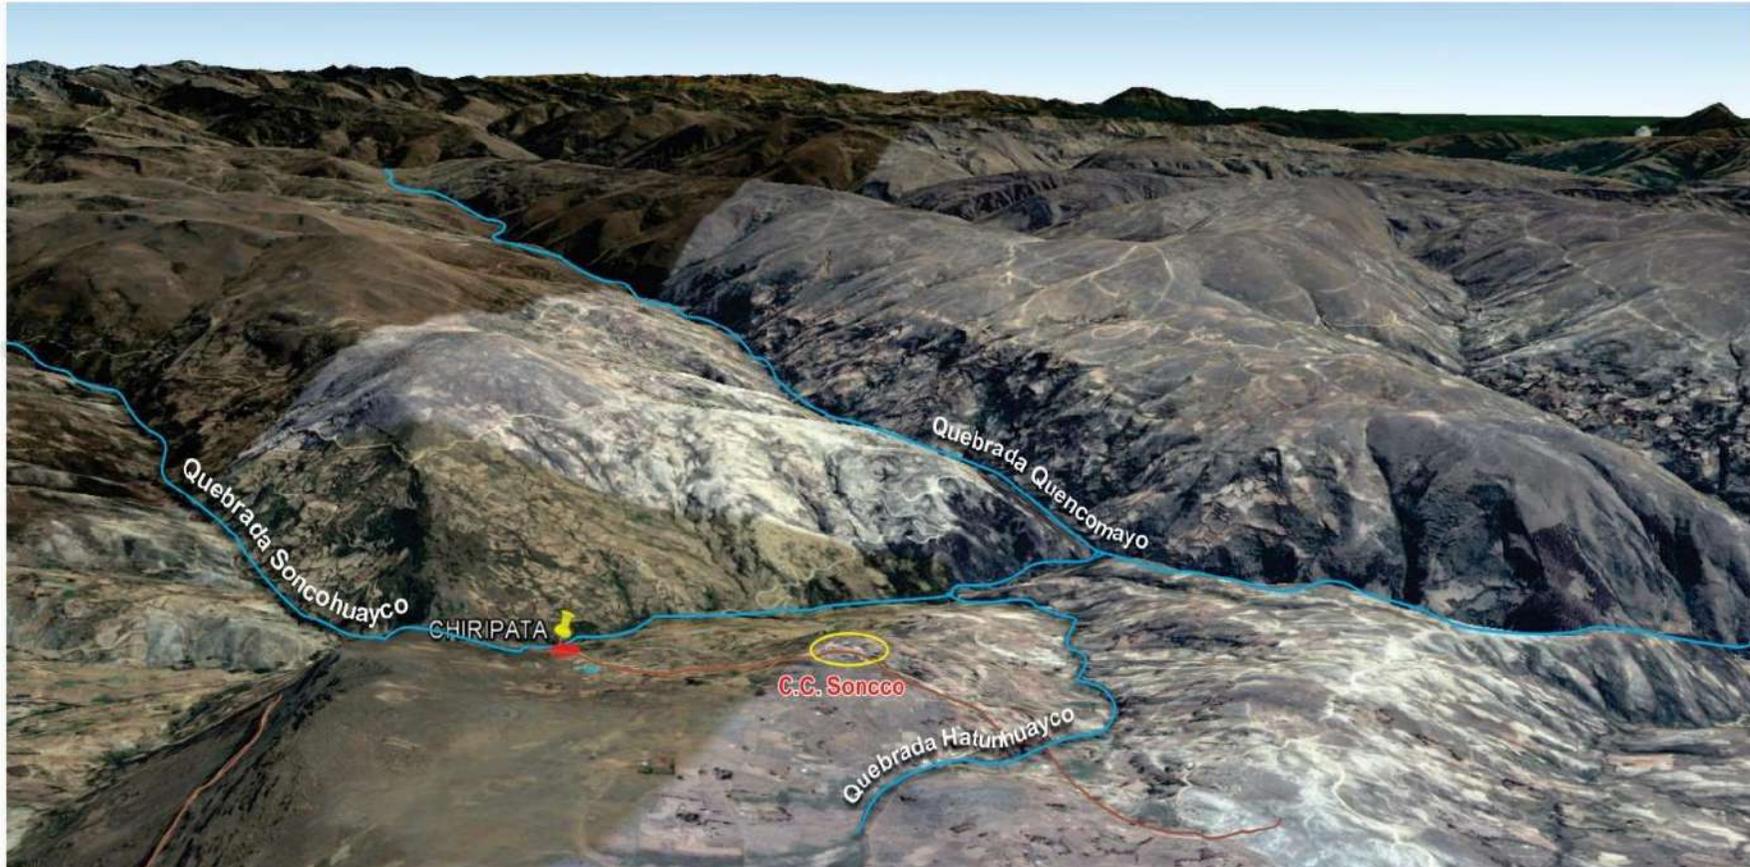
**Figura 20**

*Mapa de ubicación del sitio arqueológico de Ch'iripata y su distribución hídrica dentro del cuadrante 27s*

*Nota.* Modificado sobre la Vista satelital en perspectiva tomada del programa Google Earth, donde se muestra el sistema hídrico de Ch'iripata, así mismo también se puede evidenciar la ubicación estratégica de la zona de estudio respecto a los valles circundantes.

La quebrada de Soncohuayco pasa por el lado occidental del cerro Qolqeorcuna, en cuya pendiente se encuentra la zona de estudio; mientras que la quebrada de Hatunhuayco, baja del mismo cerro por su lado oriental, la cual se une en la parte baja del mismo cerro con la quebrada de Soncohuayco, la cual desemboca en la quebrada de Quencomayo. Por la quebrada de Soncohuayco, el recurso hídrico es constante durante todo el año, mientras que por la quebrada de Hatunhuayco el flujo hídrico es variado con respecto a las épocas de lluvia noviembre a marzo, mientras que el resto del año, se mantiene seco. (*Véase figura 20*).

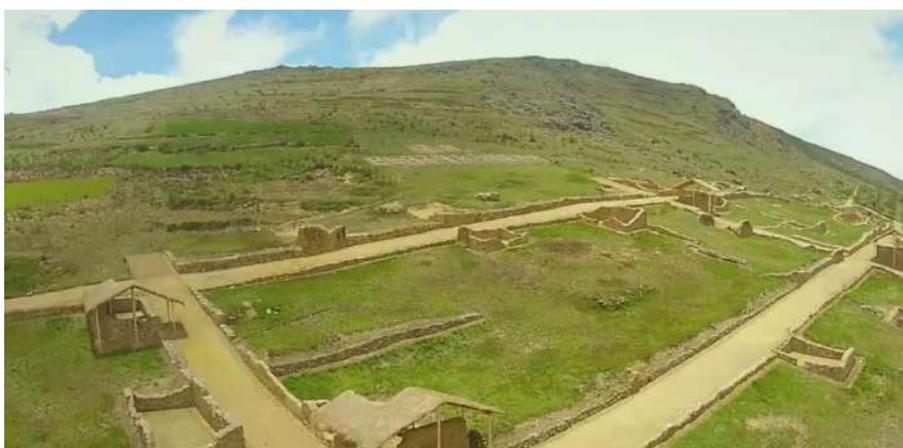
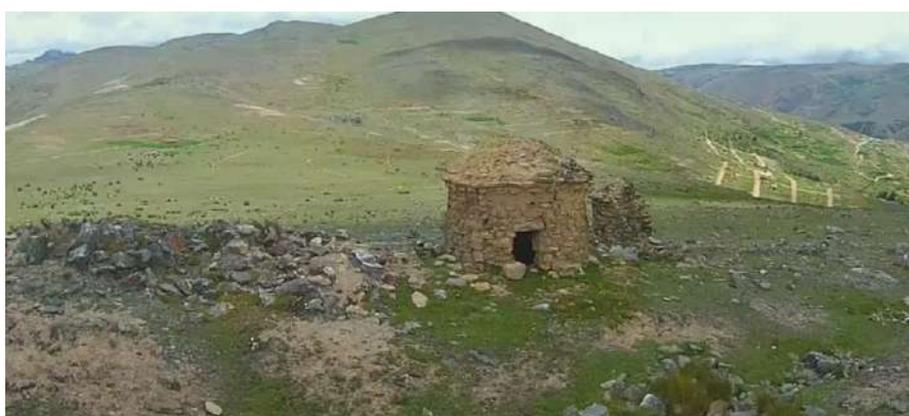
### Figura 30

#### *Plaza kancha*

*Nota.* Trazo urbano de Plazakancha, calles horizontales y verticales

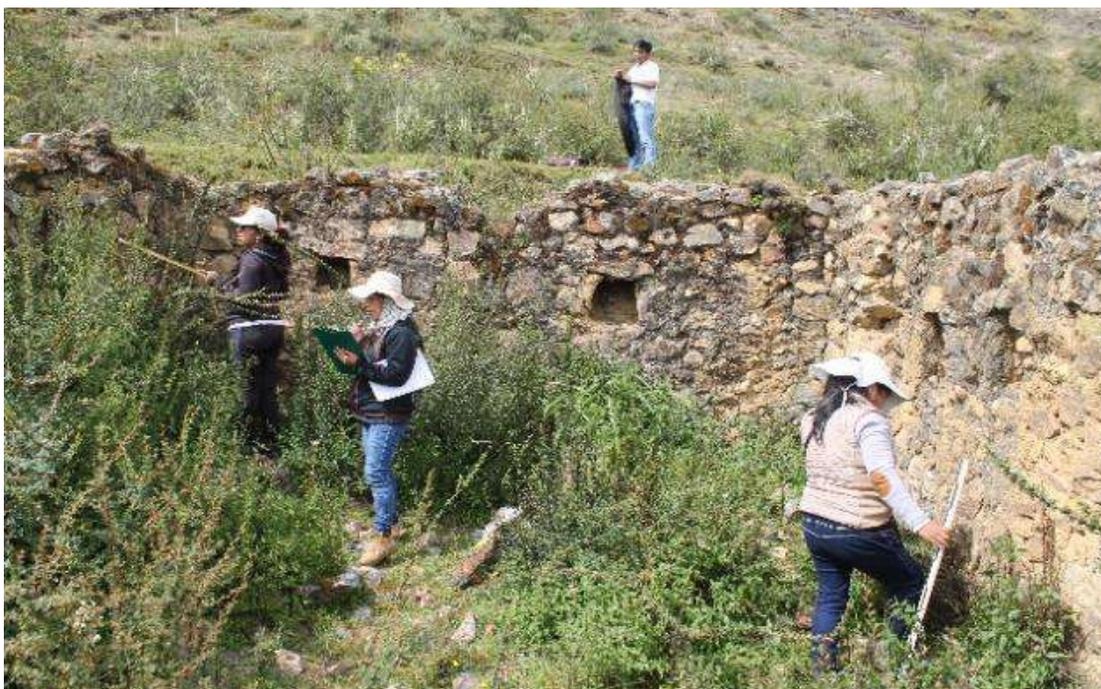
### **Figura 31**

*Registro grafico de la estructura de la arquitectura del S.A de Ch'iripata.*

*Nota.* Fotografía de la estructura arquitectónica (ER-5)

El objetivo de este registro y a través del procedimiento establecido nos permitió registrar cada uno de los recintos de cada uno de los sectores, mediante; planos de planta, corte y elevación. En forma paralela estos registros fueron sistematizados a través del programa de computadora AutoCAD. (Véase figura 31)

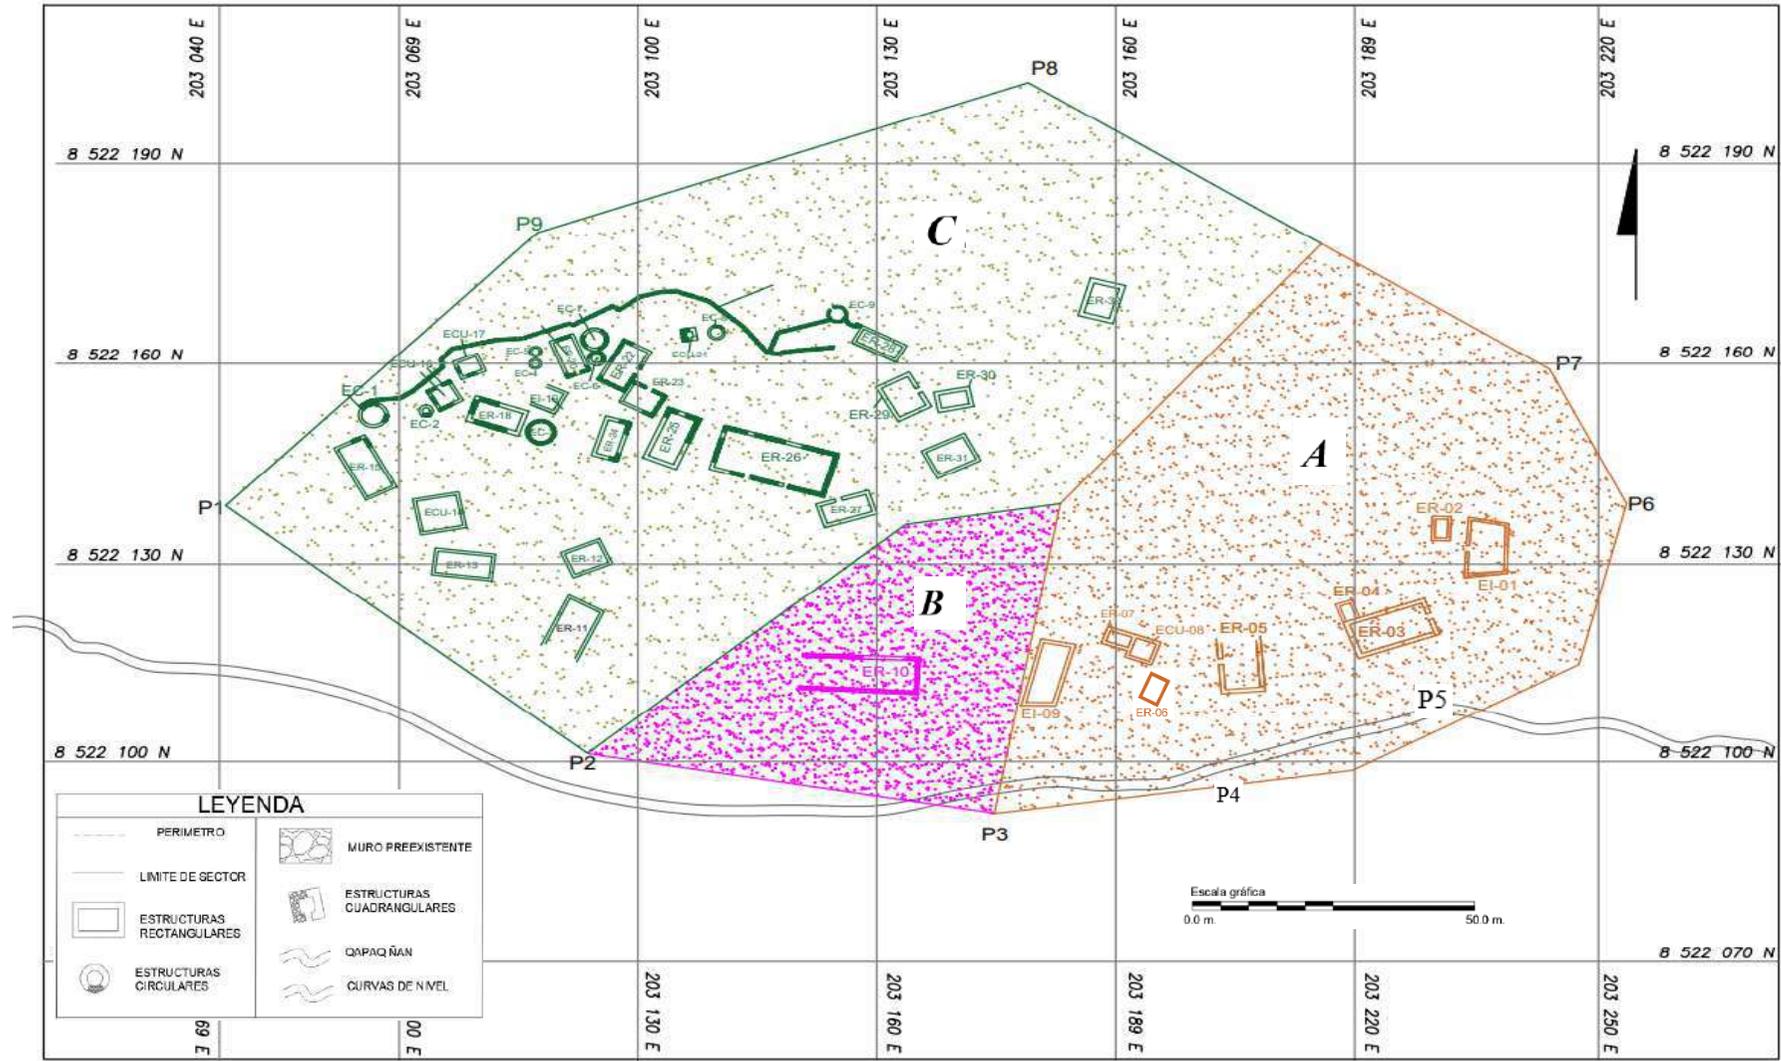
Figura 32

Plano de los 3 sectores del S.A. Ch'iripata

Se llevó a cabo la división del sitio arqueológico de Ch'iripata en tres sectores, teniendo en cuenta su ubicación y topografía del área. El objetivo principal de esta sectorización es explicar y registrar las estructuras arquitectónicas existente en el lugar. Los sectores se determinaron en función de las particularidades de cada área, que abarcan aspectos como la estructura, el tamaño, los materiales, los acabados y la morfología de las construcciones. (Véase *Tabla 8 y 9*) y (*Ver figura 32*).

La codificación numérica de las estructuras arquitectónicas inició en el sector A o de ocupación, por su fácil identificación, presenta 09 estructuras arquitectónicas; luego el sector B, presenta una estructura rectangular de 3 muros en pie (ER-10), ubicada en medio de los dos sectores A y B (*véase figura 32*); posteriormente el sector C, con 31 estructuras arquitectónicas entre ellas rectangulares, cuadrangulares, irregular y estructuras circulares que no muestran un orden o alineamiento ni dimensión determinada. (*Véase Tabla 12*).

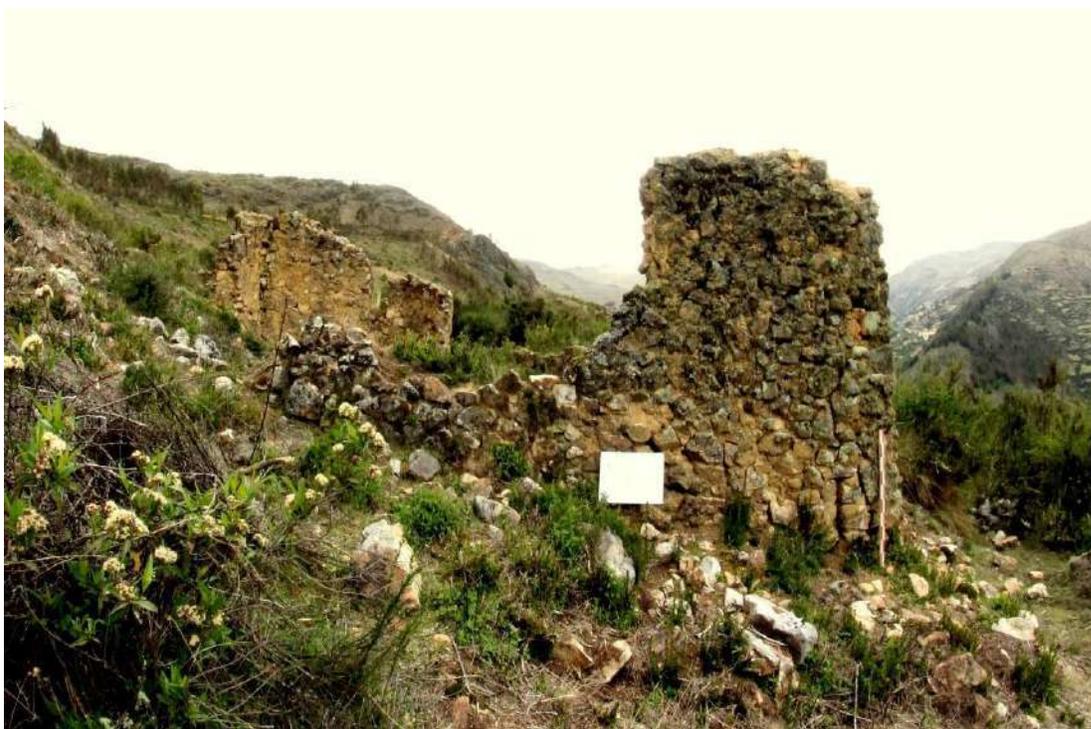
### **Figura 36**

*Vista fotográfica de la estructura irregular - 1 sector "A"*

tiene una forma rectangular irregular que, de diseño asimétrico, definida por la disposición de 4 muros que aún se mantienen en pie, sus dimensiones son variadas 8.20m a 9.80 m de ancho promedio y por 10.20m a 11.90m de largo, con una altura máxima de 2.88 m. y una altura mínima de 0.60 metros. (Véase figura 36).

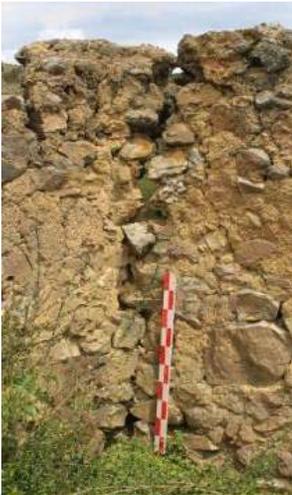
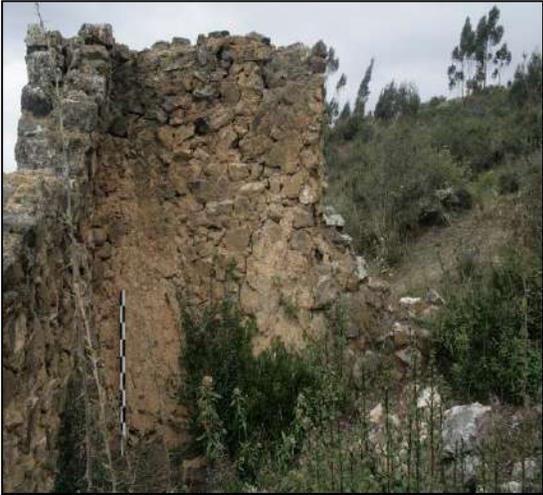
### Figura 37

#### *Muros Interiores de la Estructura 01*

<p><i>Nota.</i> Vista interna del MLD y MF, donde muestra una fisura por el mal estado de conservación.</p>	<p><i>Nota.</i> Vista interna de la unión del MP y MLI caracterizada por tener mayor altura original de la estructura.</p>

**Muros.** Como se ve en la figura 37 y 38, está compuesta por:

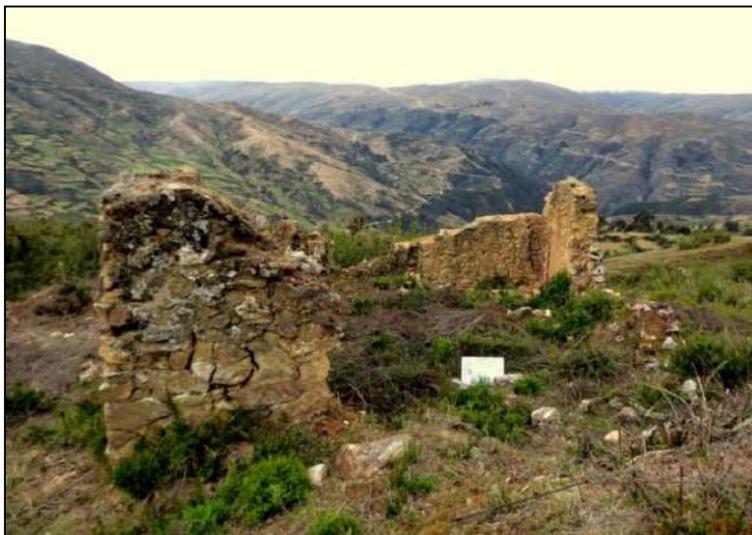
**Figura 38***Muros exteriores de la Estructura 01*

*Nota.* Vista externa del MLD, se muestra el colapso y el estado de conservación.

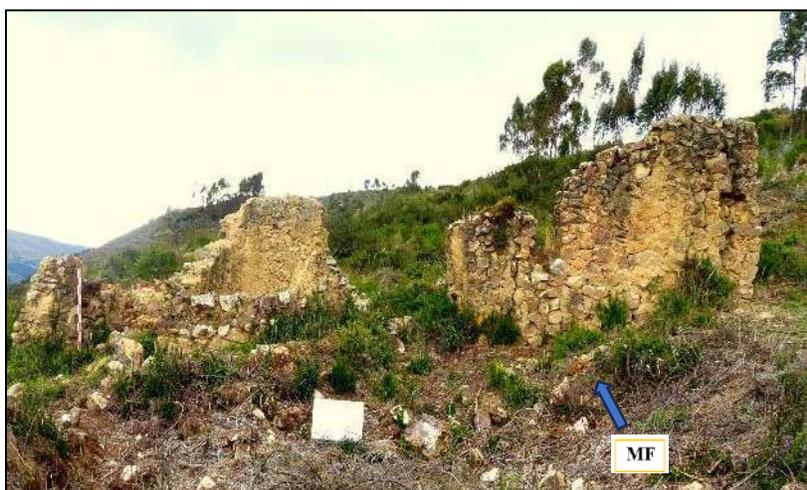
**Figura 39***Vista de vano de acceso E- 01*

**Vano de Acceso.** - Tiene una orientación oeste, ubicada en la parte media del MF, se conserva una parte del vano puesto que la otra parte no se evidencia por el colapso que presenta, tiene una altura 1.20m tomada desde la superficie, con un ancho de 0.60m. (Véase figura 39).

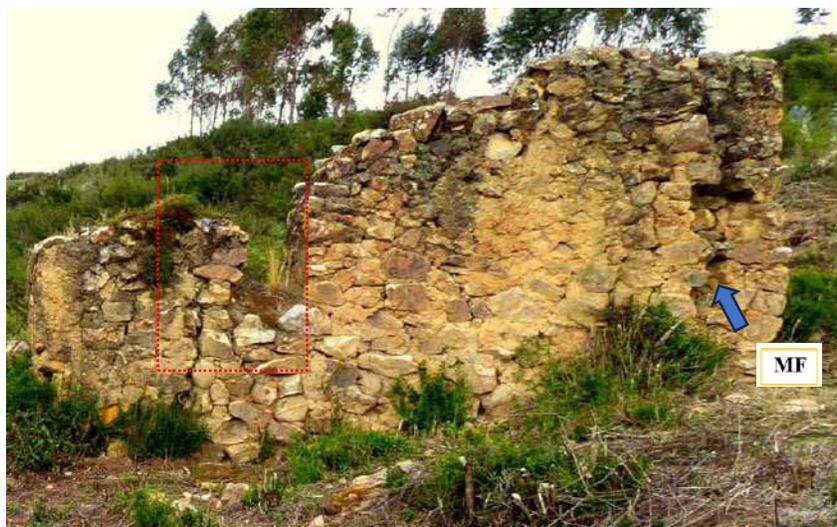
### Figura 40

*Vista de ventana en la estructura 01*

**Ventana:** Ubicada en el MF de la estructura a una altura de nivel de superficie de 0.60m, con una altura lateral máxima de 0.70m y mínima de 0.50m y ancho de base de 0.30m prolongándose de manera ligeramente trapezoidal terminando en 0.25m. (Véase figura 40).

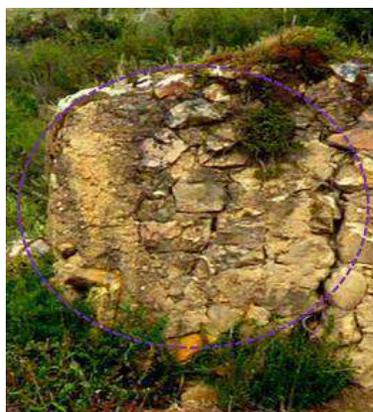
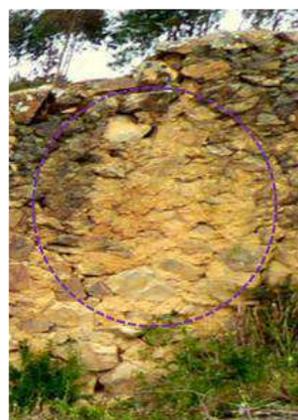
### Figura 41

*Revoque interno y externo en el muro E -01*

*Nota. Muro externo*

*Nota. Muro interno*

**Acabados:** Los revestimientos visibles están principalmente en muros que se mantienen en pie, tanto en el interior y exterior de la estructura, presenta un revoque de barro con un espesor de 0.05m de color amarillento. (Véase figura 41)

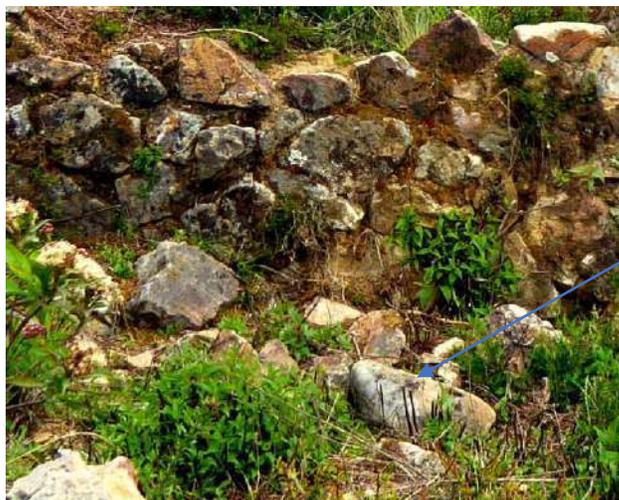
### Figura 42

#### *Muro Externo de la Estructura 01*

Elementos líticos  
sueltos

*Nota.* Imagen fotográfica que muestra la presencia de agentes naturales.

El material constructivo utilizado es de piedra arenisca de diferentes tamaños que varían entre los 0.20m x 0.45m, dispuestos unos sobre otros unidos con mortero de tierra propio de la zona de color amarillento con inclusiones de piedrecillas, con un espesor de junta de aproximadamente de 0.05m a 0.10m. Se observa agentes naturales como musgos y hongos impregnados en los muros en pie y en los elementos líticos, que se encuentran esparcidos y sueltos en superficie por toda la estructura de dimensiones variadas posiblemente producto del colapso del muro. (Véase figura 42).

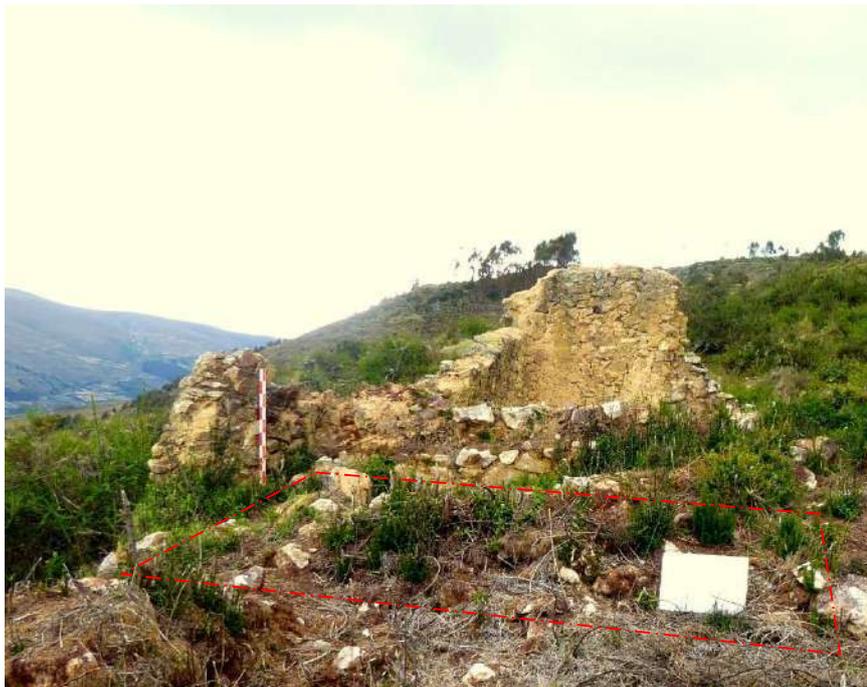
#### Figura 44

*Vista panorámica E -2*

La estructura arquitectónica N° 02 está ubicada en las coordenadas UTM E 207380.419, N 8522309, a una altitud de 3840 m.s.n.m, construida sobre una superficie relativamente plana que se adaptó a la topografía del terreno, se encuentra a una distancia de 1.00 m de la estructura irregular (ER-1). Esta estructura tiene una forma rectangular con ángulos internos definidos, definida por la disposición de 2 muros que aún se mantienen en pie (*Véase figura 44*). Sus dimensiones son 3.60 m de ancho por 4.70 m de largo, con una altura máxima de 1.05 m. y una altura mínima de 0.60 m. con un ancho de muro 0.65m.

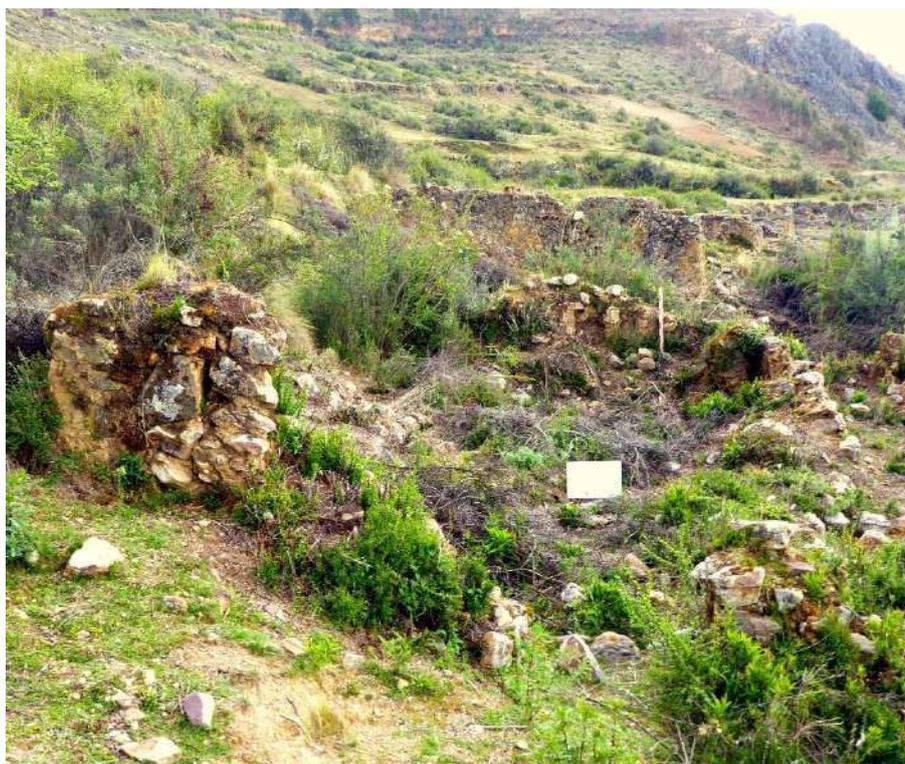
#### **Figura 47**

*Vista panorámica de la E-03. del sector "A"*

*Nota.* Fotografía tomada mostrando el estado de conservación.

La estructura arquitectónica N° 03 está ubicada en las coordenadas UTM E 207368.31, N 8522297.03, a una altitud de 3841 m.s.n.m. construida sobre una superficie relativamente plana, se adaptó a la topografía del terreno, se encuentra de manera contigua con la ER-4. Esta estructura tiene una forma rectangular definida por la disposición de 3 muros que aún se mantienen en pie (*Véase figura 47*) Sus medidas internas son 6.00 m de ancho por 11.00m de largo, con una altura máxima de 0.90 m. y una altura mínima de 0.40 metros.

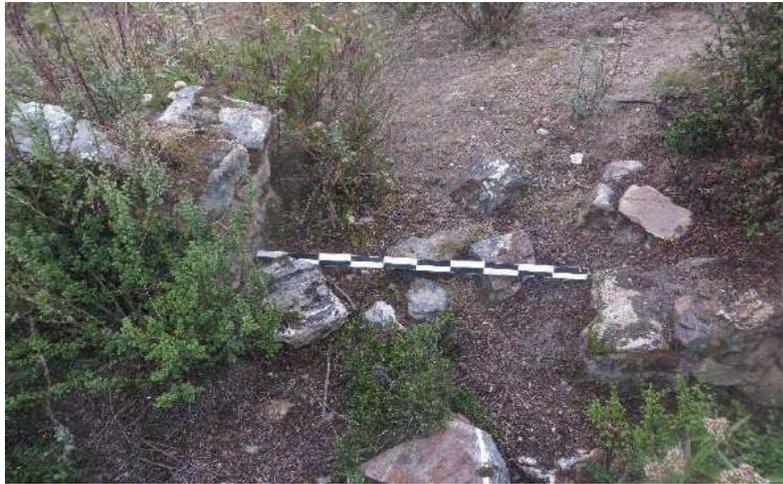
**Figura 48**

*Vista de vano de acceso en la Estructura 03*

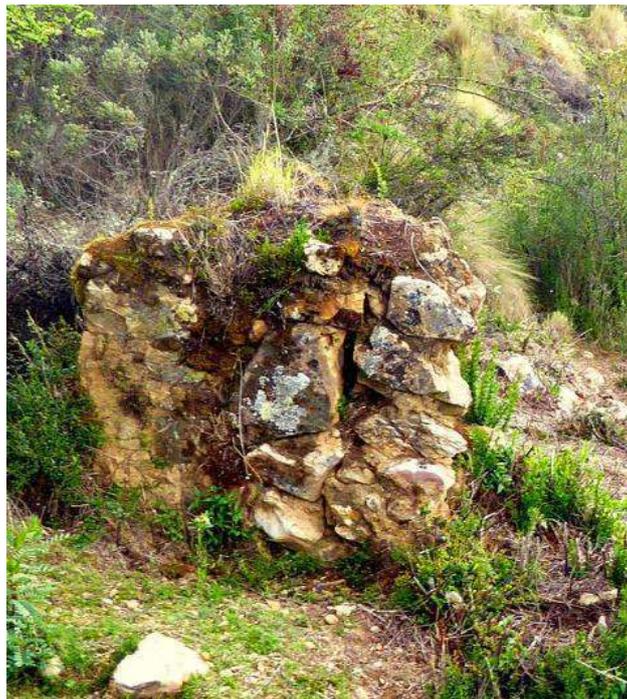
**Figura 49**

*Revoque en el muro externo de la E- 03.*

**Acabados.** – Estas solo se observan en los muros que se mantiene en pie, se encuentra en la parte externa de la estructura del MP, presenta un revoque de barro con un espesor de 0.04m de color amarillento. (*Véase figura 49*)

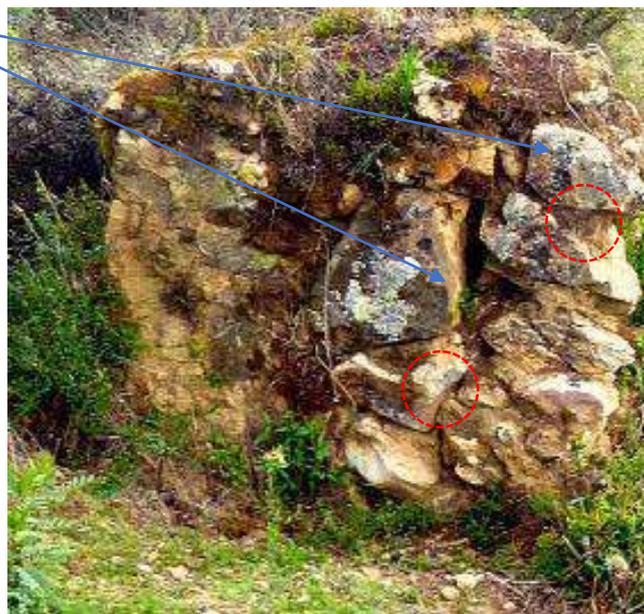
*Material empleado en la estructura se observa las juntas de elementos*

Juntas

La técnica constructiva se empleó mampostería ordinaria y rústica hecha a base de líticos semi canteados, asentados sobre una superficie relativamente plana, tiene la morfología rectangular.

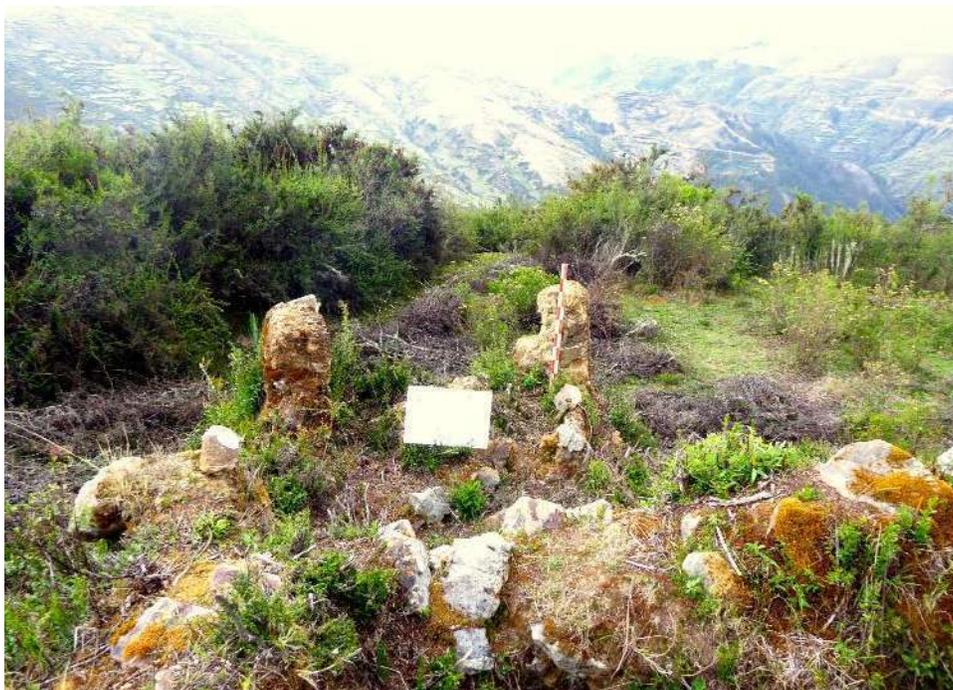
#### **Figura 52**

*Vista fotográfica de la estructura rectangular 04 del Sector "A"*

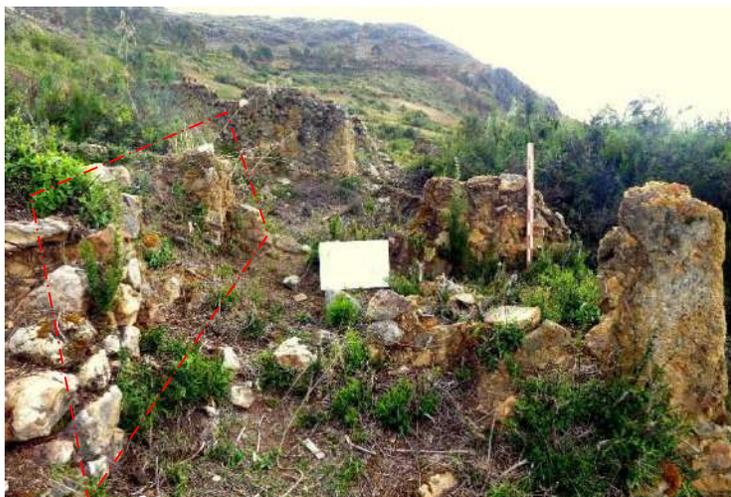
#### Figura 53

*Vista panorámica de la estructura mostrando el Muro en Pie Presente en La Estructura*

Muro  
compartido

**Muros.** Como se ve en la figura 53, con una altura máxima de 1.00 m y altura mínima de 0.30m con un ancho de muro que varía entre 0.50m y 0.60m. Debido a que no presenta vano de acceso definido por el colapso y otros agentes antrópicos y biológicos, no se pudo definir la ubicación de los muros (MF, MP, MLD, MLI). Algo resaltante de esta estructura es la presencia de muro compartido ubicado en el (MLD) de la estructura 3.

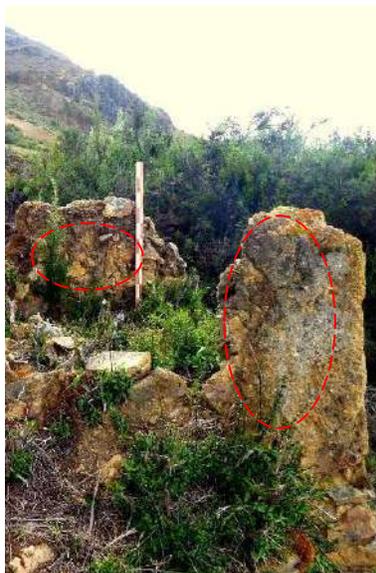
**Figura 54**

*Presencia de revoque en la estructura rectangular 04 del sector "A"*

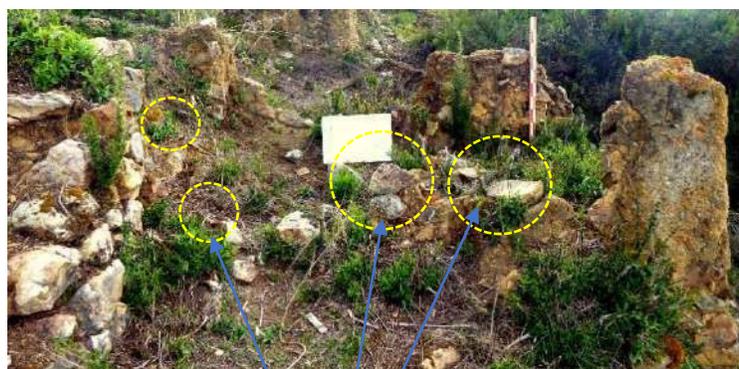
**Figura 55**

Se observa agentes naturales como musgos y hongos impregnados en los muros en pie y en los elementos líticos, que se encuentran esparcidos y sueltos en superficie por toda la estructura de dimensiones variadas posiblemente producto del colapso del muro. (Véase figura 55).

*Presencia de elementos líticos sueltos en la estructura - 04 del sector "A"*

Elementos líticos  
sueltos

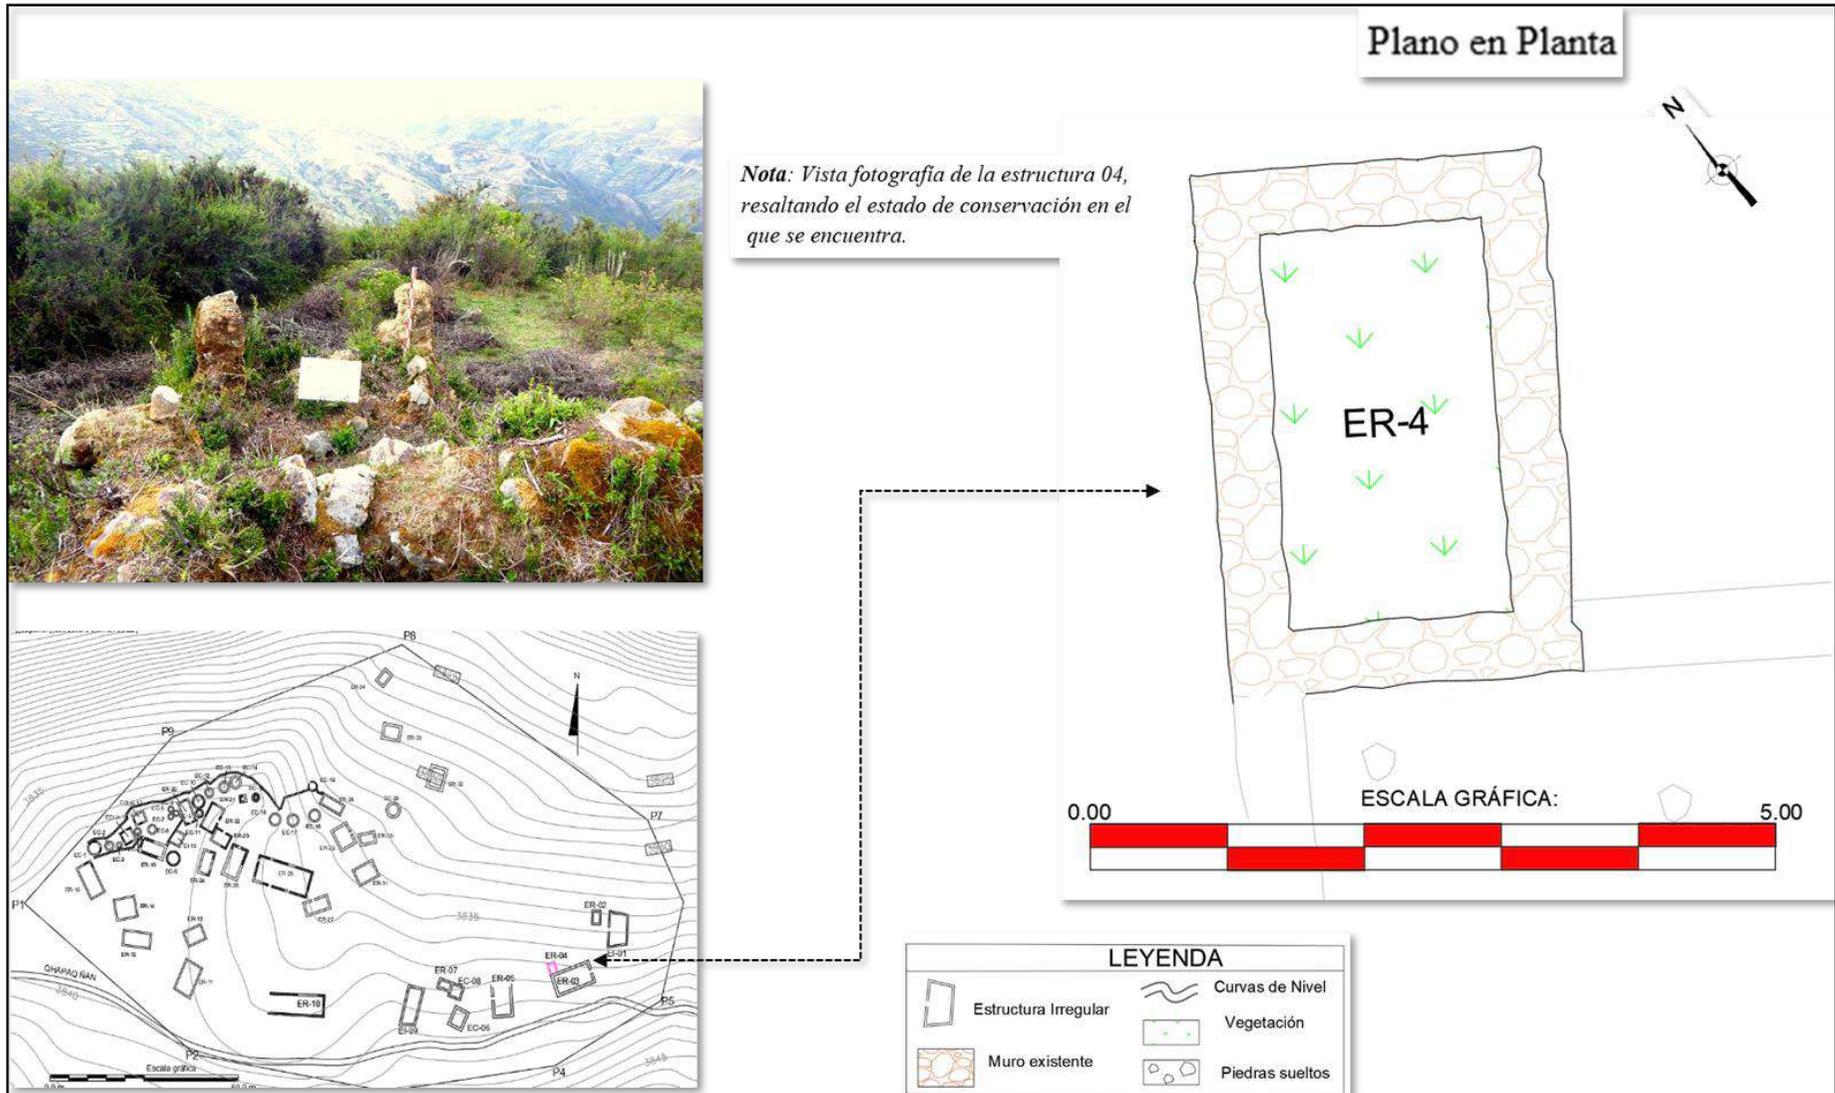
Plano de planta estructura 04 – sector A

La estructura arquitectónica N° 04 está ubicada en las coordenadas UTM E 207363.028, N 8522300.01, a una altitud de 3840 m.s.n.m, construida sobre una superficie relativamente plano que se adaptó a la topografía del terreno, se encuentra dispuesto compartiendo muro con la ER-3. Esta estructura tiene una forma rectangular definida por la disposición de 4 esquinas que aún se mantienen en pie (*Véase figura 52*). Sus dimensiones son 3.20 m de largo por 1.80 m de ancho, con una altura máxima de 1.00 m. y una altura mínima de 0.30 metros.

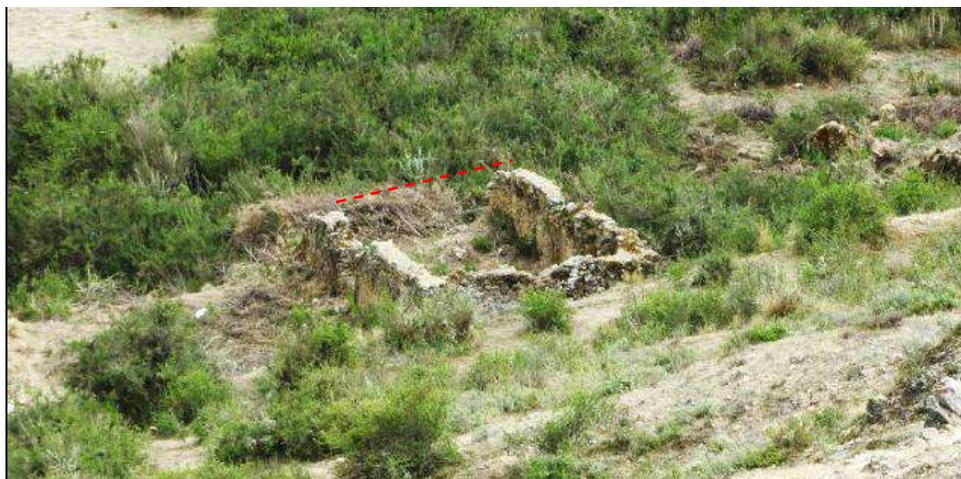
#### **Figura 57**

*Vista fotográfica de la estructura rectangular - 05 del Sector "A"*

**Muros.** Como se ve en la figura 57. Esta estructura presenta una ligera inclinación promedio de 0.07m, está compuesta por:

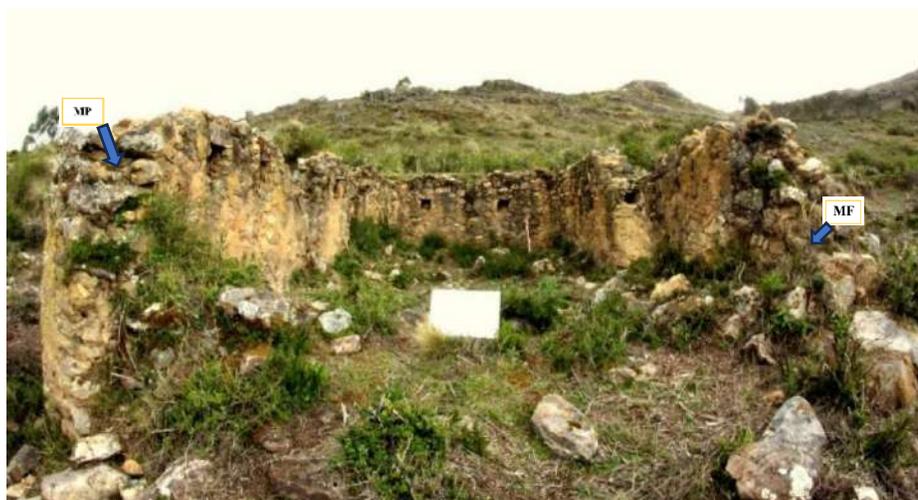
### Figura 58

tomadas desde la superficie y un ancho de muro promedio de 0.60m. en esta estructura se observa la presencia de una ventana y un nicho (*Véase figura 58*).

*Elementos funcionales primarios (muros) E- 05 del sector "A".*

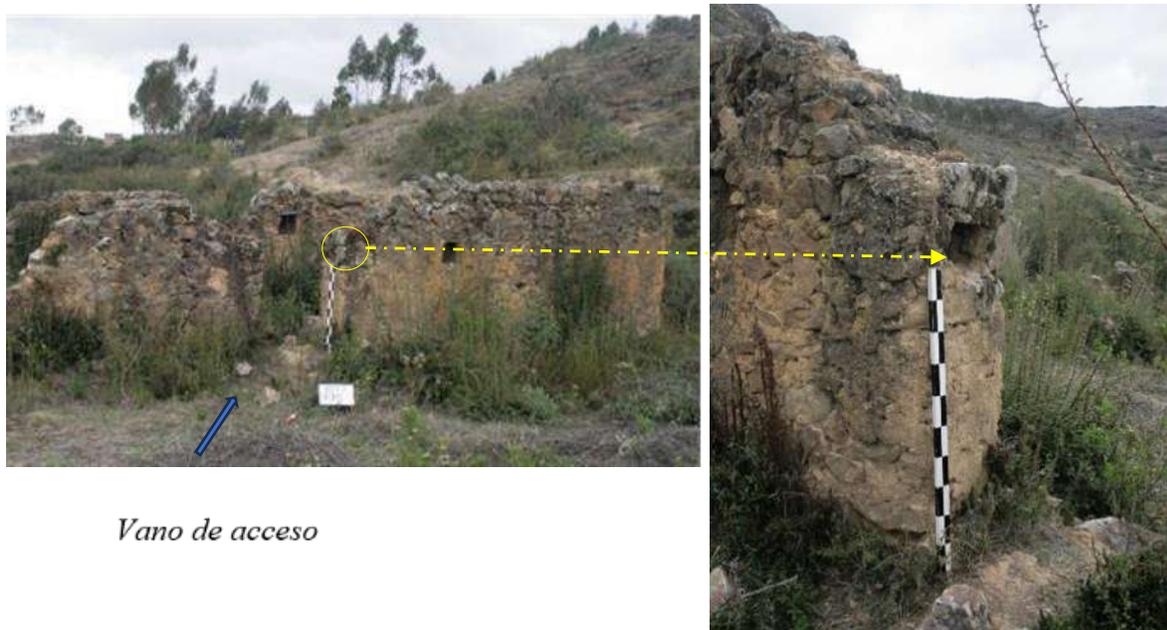
### Figura 59

**Vano de acceso.** De forma trapezoidal, ubicada en el MF, con una altura máxima de 1.25 y mínima de 1.00, con un ancho de 1.00m, se observa que tiene una jamba (lado izquierdo y derecho). Pudiéndose apreciar en la parte derecha con una dimensión de 0.18m. x 0.20m y una profundidad de 0.70m a una altura de 1.00m tomada desde la superficie. Con orientación hacia el oeste (*Véase figura 59*).

*Vista de vano de acceso en la estructura 05 del sector A*

**Nota.** Imágenes fotográficas que muestra la presencia de vano de acceso con presencia de un espacio abierto presente en la jamba derecha.

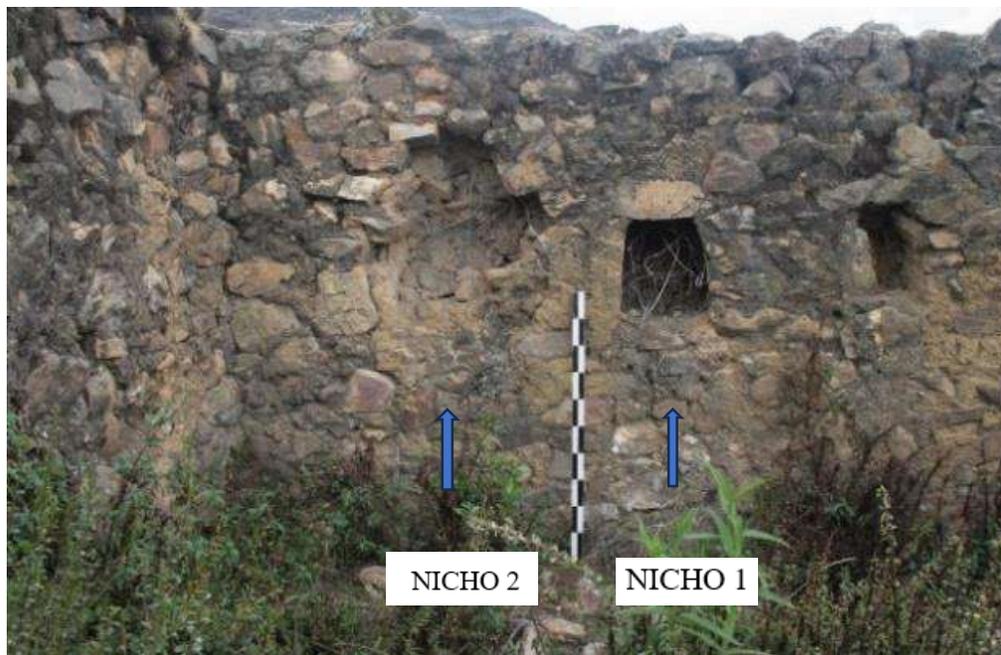
**Figura 62**

**MF.** Se identificó dos nichos, de medidas que promedian entre 0.30m de altura y 0.25m de ancho y una profundidad de 0.30m, cuyo dintel consta de una sola laja de piedra de 0.20m; las jambas miden aproximadamente 0.26m. El segundo presenta deterioro el cual nos impide definir la forma y dimensiones del nicho puesto que se encuentra al mismo nivel del nicho anterior descrito y por tener la apariencia de un agujero. (Véase figura 62)

*Elemento funcional secundario (Nichos) de la estructura - 05 del sector A*

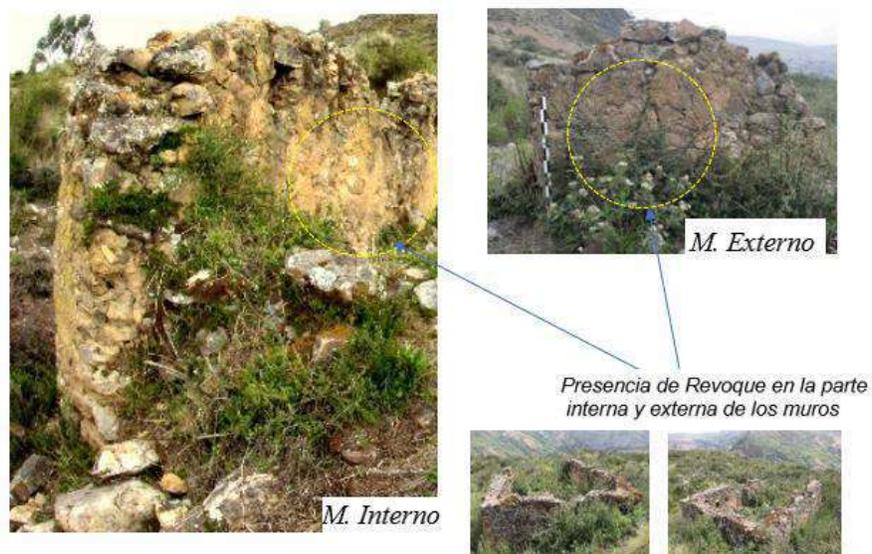
## Figura 65

**Acabados.** Se observan en los muros que se mantiene en pie (MF, MP, MLD), ubicada en la parte interna y externa de la estructura, presenta un revoque de barro con un espesor que varía entre 0.05m a 0.08m de color amarillento con incrustaciones de piedrecillas pequeñas. (Véase figura 65 y 66).

*Revoque en el muro interno y externo de la estructura 05*

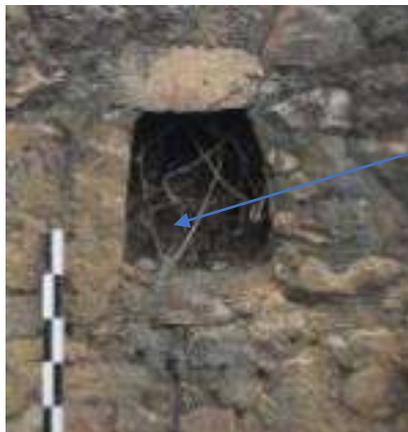
**Figura 66**

*(Revoque) en el nicho del muro interno (MF) de la estructura 05*

Presencia de revoque  
interno en los nichos
