**UNIVERSIDAD NACIONAL DE SAN ANTONIO ABAD DEL  
CUSCO  
FACULTAD DE CIENCIAS SOCIALES  
ESCUELA PROFESIONAL DE ARQUEOLOGÍA**

**TESIS**

**IDENTIFICACIÓN Y REGISTRO ARQUITECTÓNICO DEL SITIO  
ARQUEOLÓGICO DE CH'IRIPATA, DISTRITO DE COLQUEPATA -  
PROVINCIA DE PAUCARTAMBO - DEPARTAMENTO DE CUSCO - 2019**

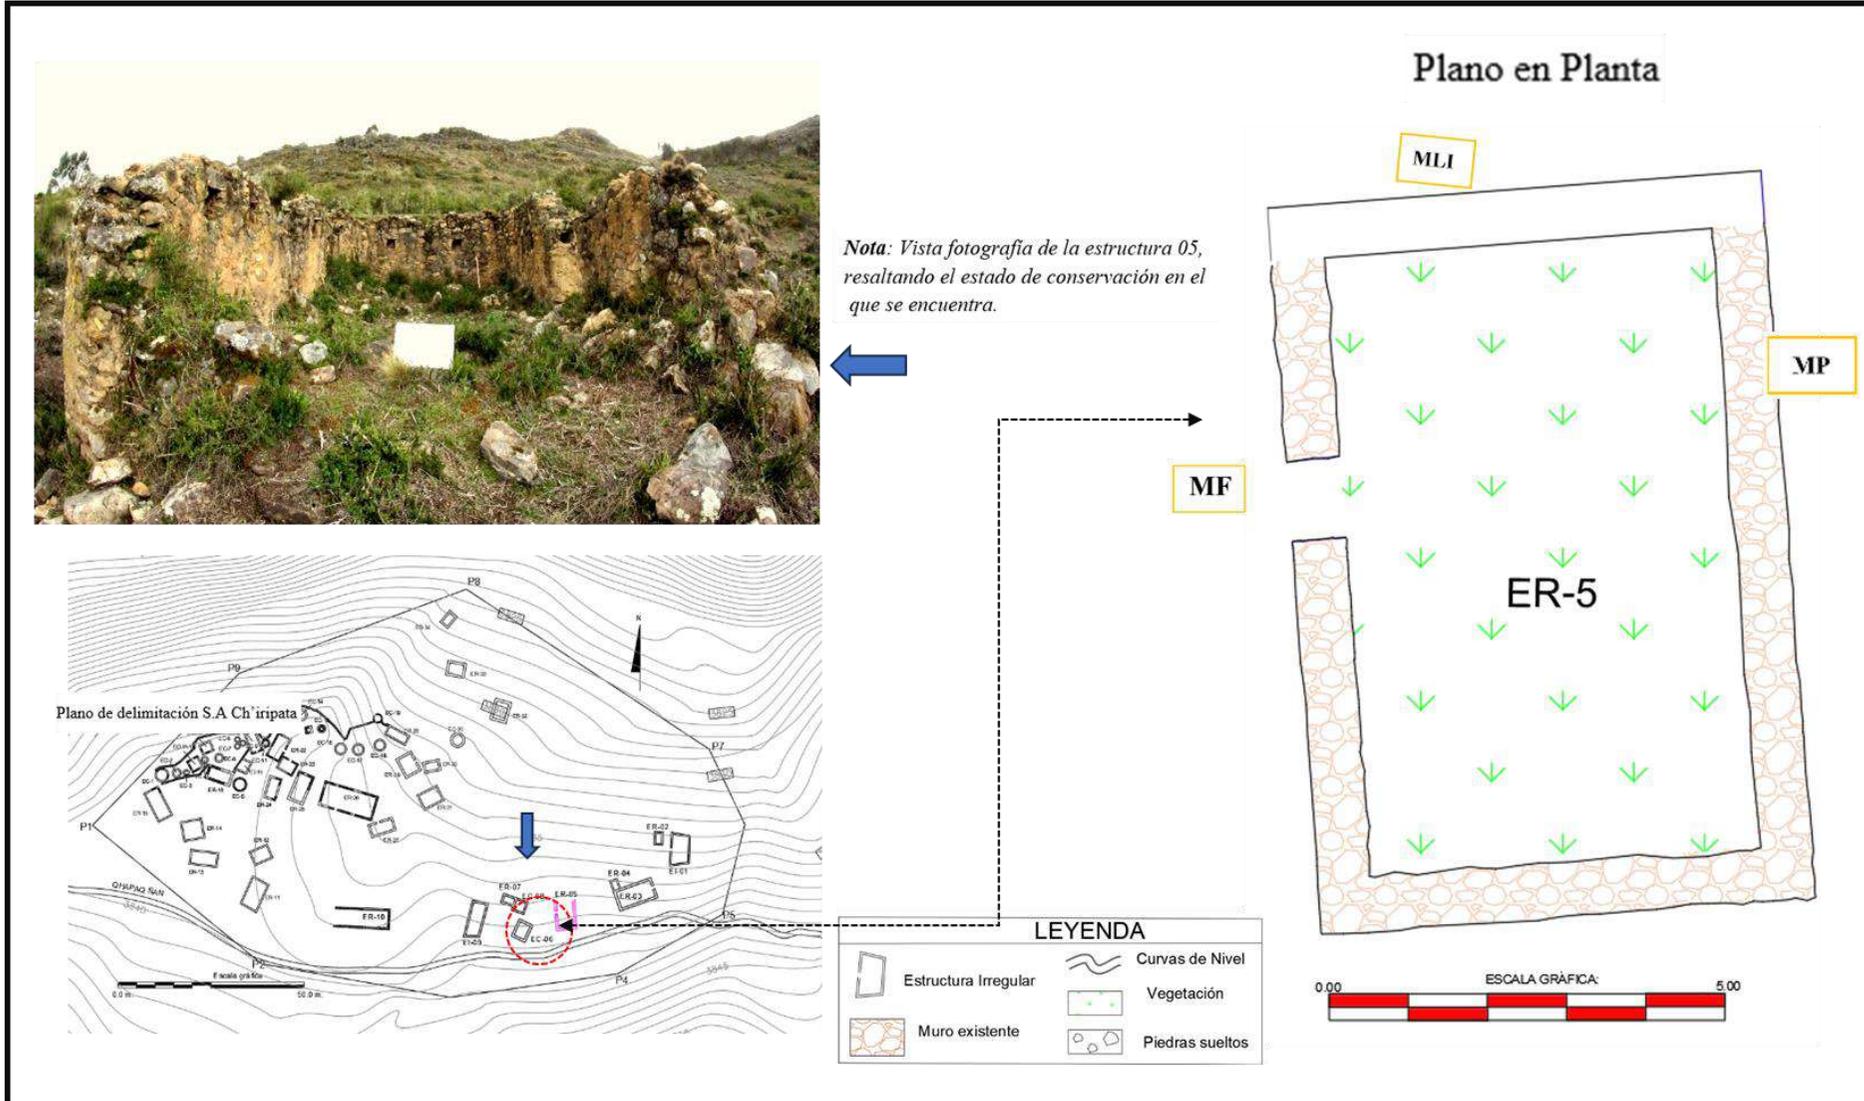
Plano de Planta Estructura 05 – Sector A

La estructura arquitectónica N° 05 está en las coordenadas UTM E 207349.887, N 8522292.01, a una altitud de 3841 m.s.n.m, construida en una terraza que se adaptó a la topografía del lugar, se encuentra a una distancia promedio de 3.30m de la ER-4. Esta estructura tiene una forma rectangular definida por la disposición de 3 muros que aún se mantienen en pie (MF, MP, MLD). Sus dimensiones son 4.20 m de ancho y 7.90m de largo, con una altura máxima de 1.95 m. y una altura mínima de 1.20 m. metros. (Véase figura 57).

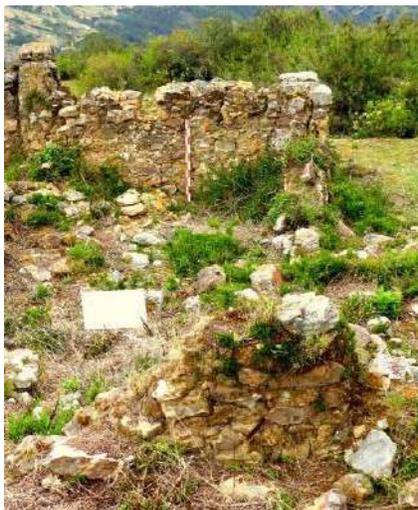
### **Figura 70**

**MF.** Debido al deterioro presenta solo un pequeño tramo de muro de 2.30m con una altura máxima de 1.05 m y mínima de 0.70 m tomadas desde la superficie y un ancho de muro promedio de 0.65m, esta estructura presenta vano de acceso.

*Elemento funcional primario (muro) de la ECU - 06*

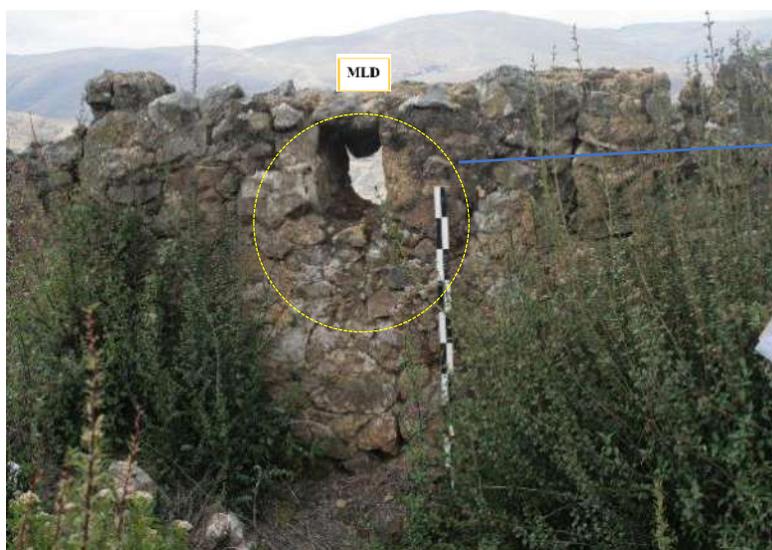
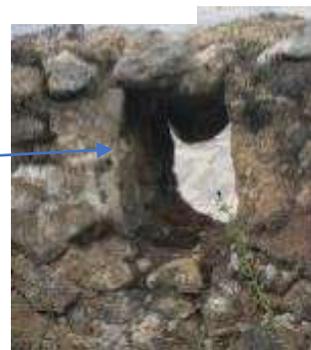
## Figura 72

*Vista de ventana de la Estructura 06*

*Nota: Vista interna del MLD, se muestra la presencia de ventana presente en el muro.*

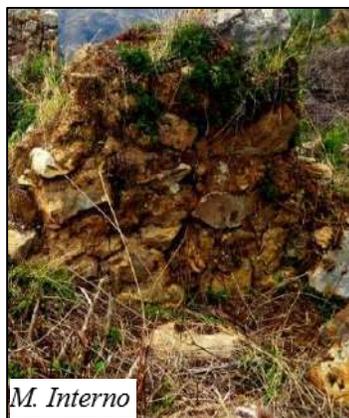
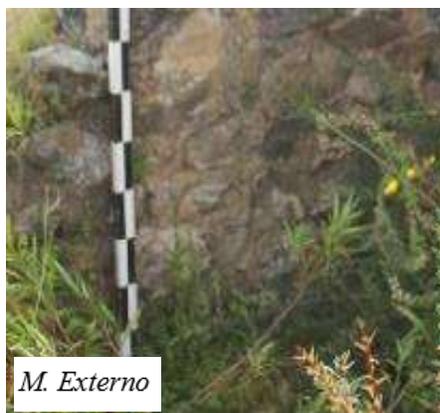
## Figura 73

**Acabados:** Los acabados presentes en esta estructura pertenece a los muros que se mantiene en pie, se encuentra en la parte interna y externa de la estructura, presenta un revoque de barro con un espesor de 0.05m de color amarillento con incrustaciones de piedrecillas (Véase figura 73).

*Vista de revoque de la estructura 06*

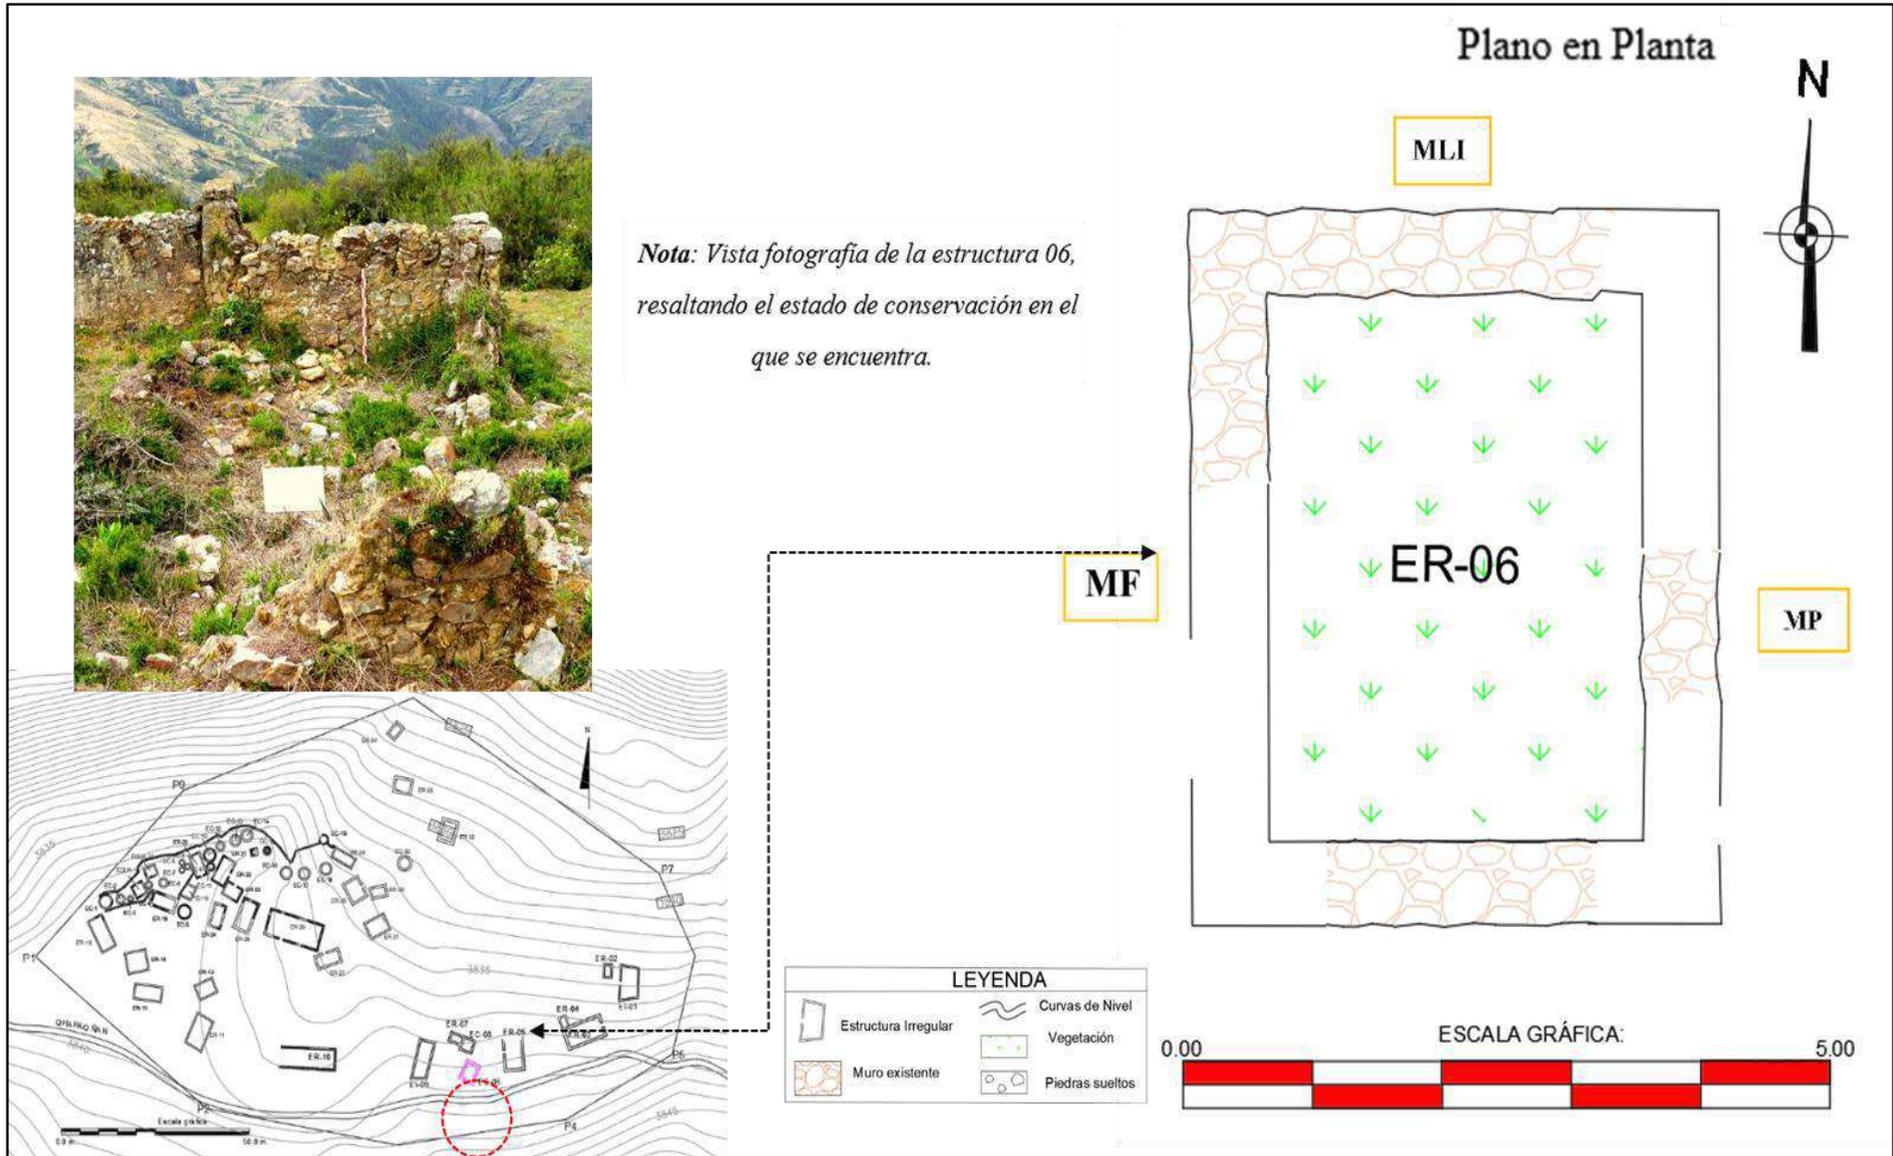
Plano de planta estructura 06 – sector A

Está ubicada en las coordenadas UTM E 207339.368, N 8522288.46, a una altitud de 3842 m.s.n.m, construida sobre una superficie relativamente plana que se adaptó a la topografía del terreno. De forma cuadrangular, definida por la disposición de 3 muros que aún se mantienen en pie en regular estado de conservación. Sus dimensiones son 2.50 m de ancho por 4.50 m de largo, con una altura máxima de 1.20 m. y una altura mínima de 0.20 metros. (Véase figura 69).

**MP.** Este tramo no evidencia muro en pie solo montículos de elementos líticos sueltos dispuestos por todo el tramo debido al deterioro que presenta.

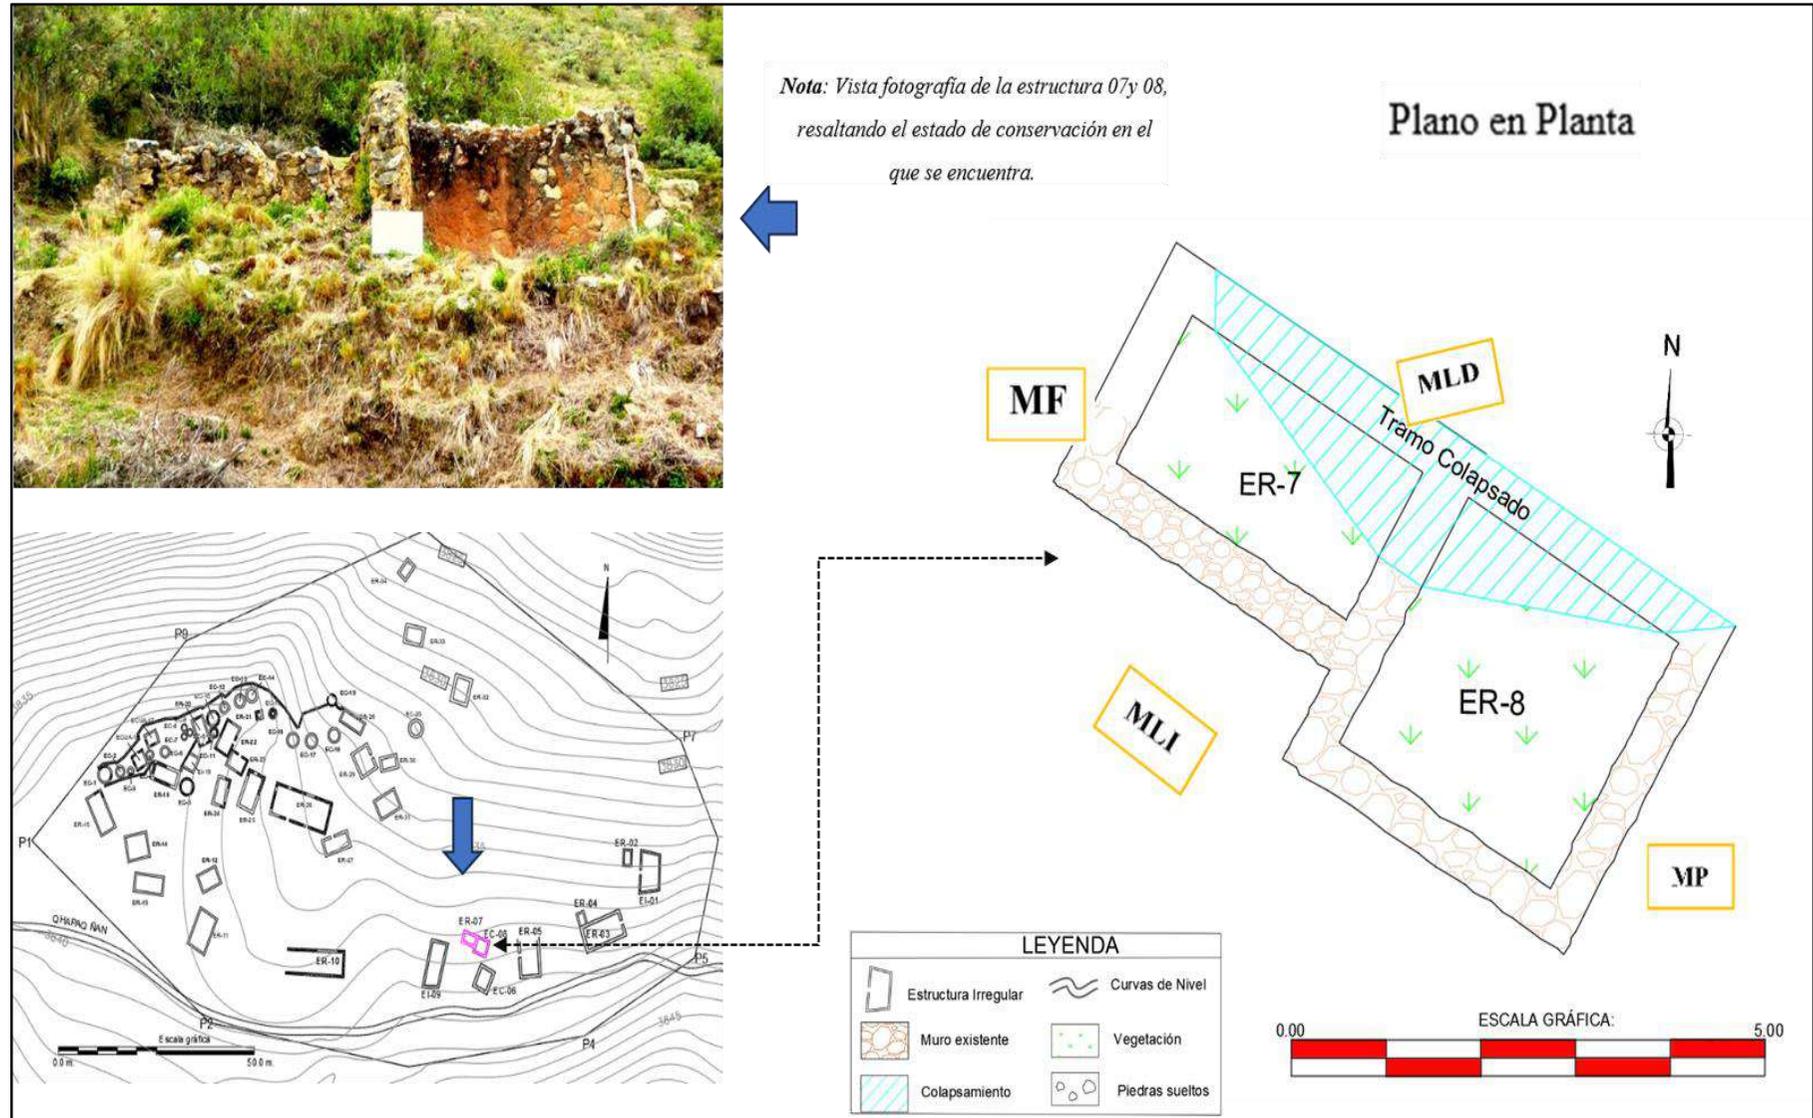
Plano de Planta Estructura 07-08 – Sector A

La estructura arquitectónica N° 07 y 08 está ubicada en las coordenadas UTM E 207337.91, N 8522295.37, a una altitud de 3840 m.s.n.m, construida sobre una superficie relativamente plana que se adaptó a la topografía del terreno. Esta estructura 07 tiene una forma rectangular de medidas largo 4.40m x 2.50m de ancho y la estructura 08 es de forma cuadrangular de medidas, largo 3.50m ancho 3.50m, ambas estructuras comparten un muro en común.

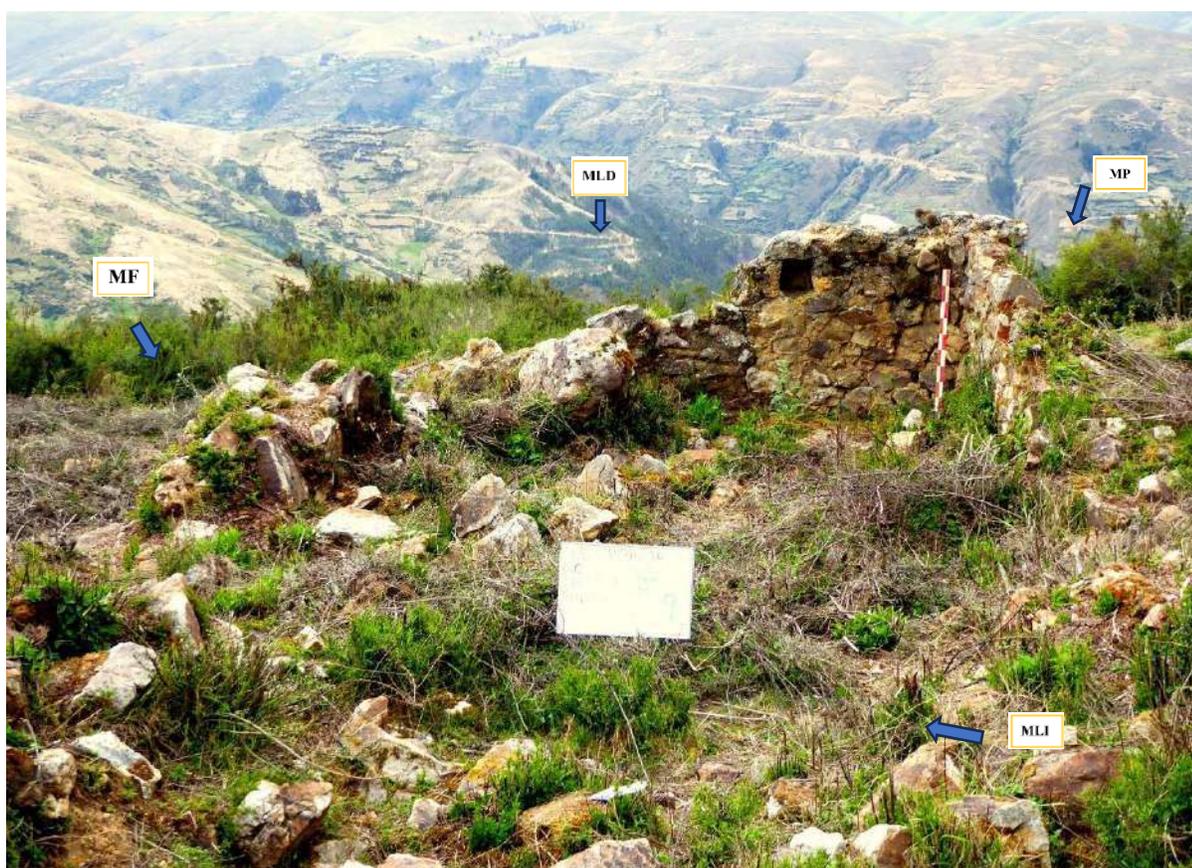
### Figura 78

**Muros.** Se encuentran en mal estado de deterioro, la mayor parte de sus muros están colapsados, se puede identificar 2 pequeños tramos del muro (MP, MLD) y los dos muros restantes se encuentran a nivel de piso, que presenta una ligera inclinación promedio de 0.05m hacia el interior, compuesta por:

**MLI** No se pudo evidenciar muro debido al estado de deterioro por lo cual se encuentra a nivel de piso, asociado a elementos líticos sueltos.

*Estructura irregular - 09 del Sector "A"*

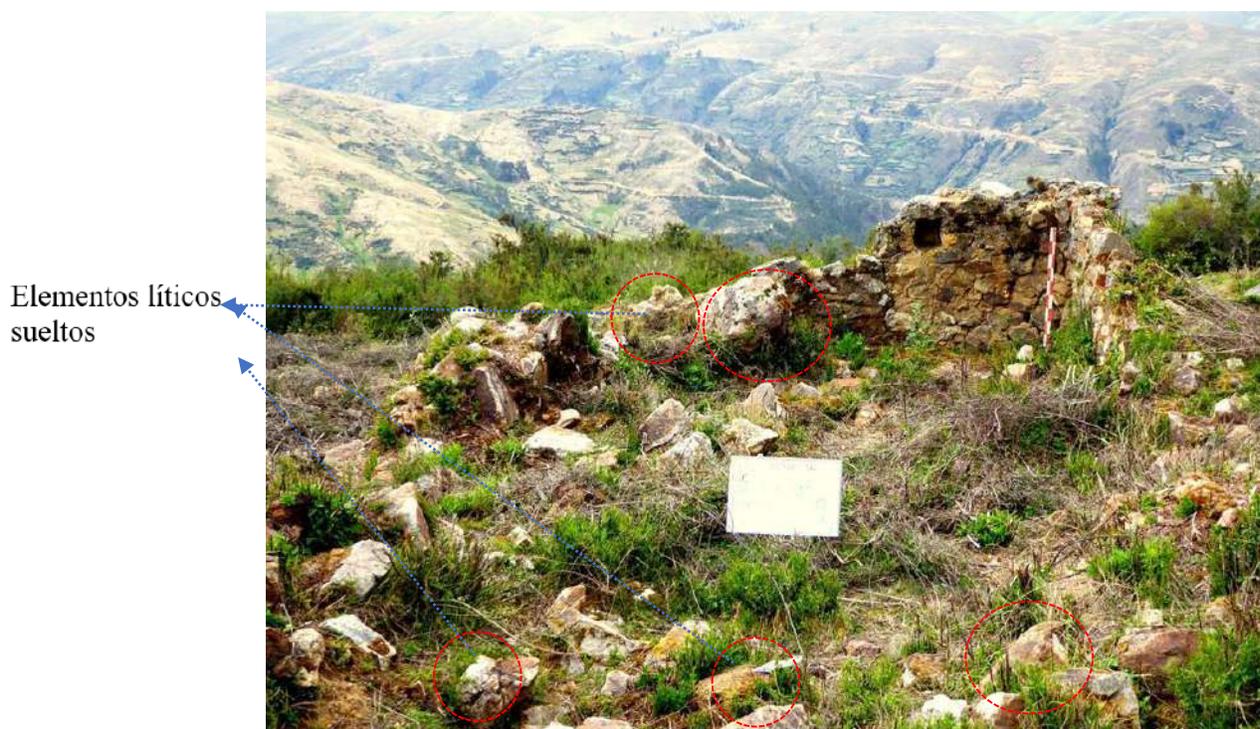
### Figura 82

*Vista panorámica de los elementos líticos sueltos de la estructura 09*

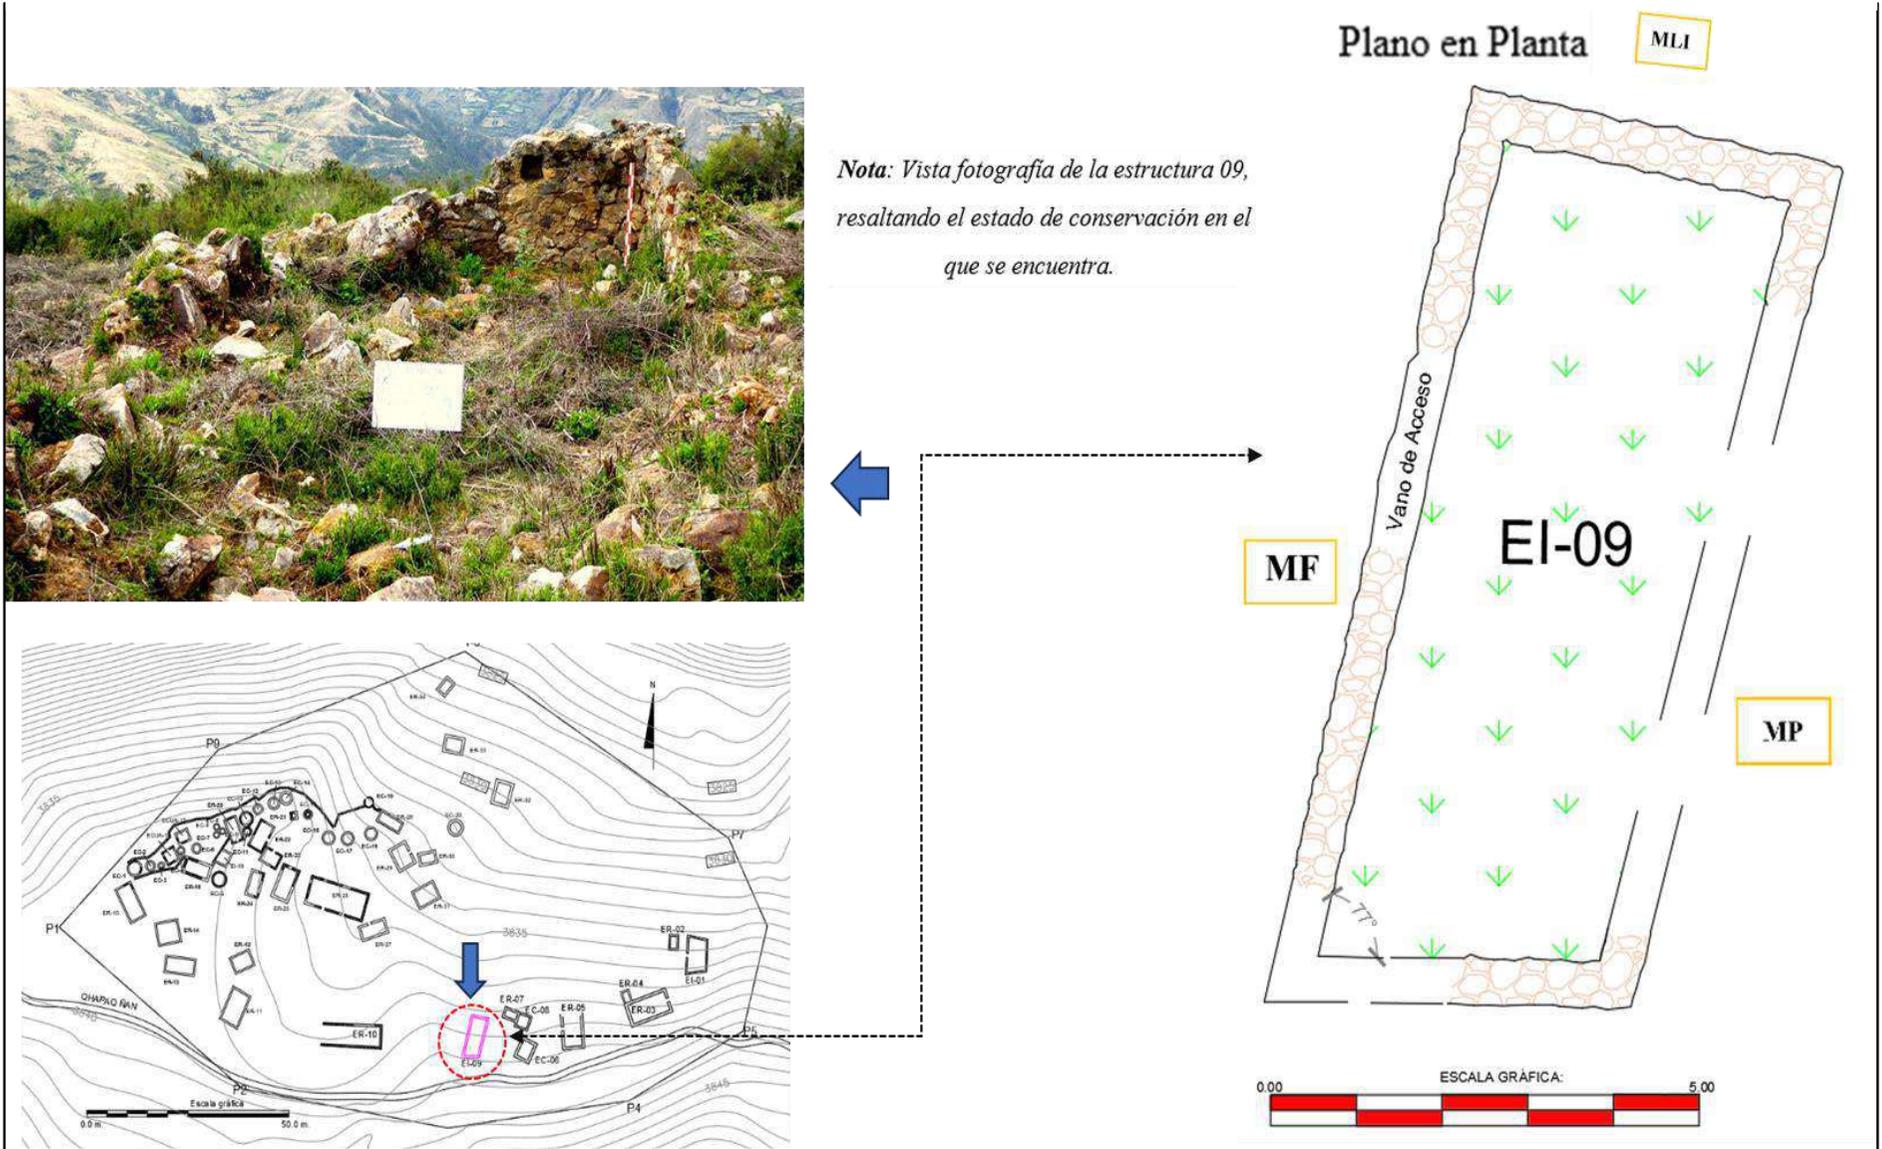
Plano de planta estructura 09 – Sector A

Esta estructura está ubicada en las coordenadas UTM E 207326.822, N 8522291.77, a una altitud de 3841 m.s.n.m, construida sobre una superficie relativamente plana que se adaptó a la topografía del terreno. Esta estructura tiene una forma irregular que, de diseño asimétrico, definida por la disposición de 2 muros que aún se mantienen en pie (*Véase figura 78*). Sus dimensiones son variadas debido a su morfología no definida con un largo que varía entre 10.00m a 11.10m y un ancho variable entre 3.80m a 4.08 m, con una altura máxima de 1.30 m. y una altura mínima de 0.60 metros con un ancho de muro de 0.70m.

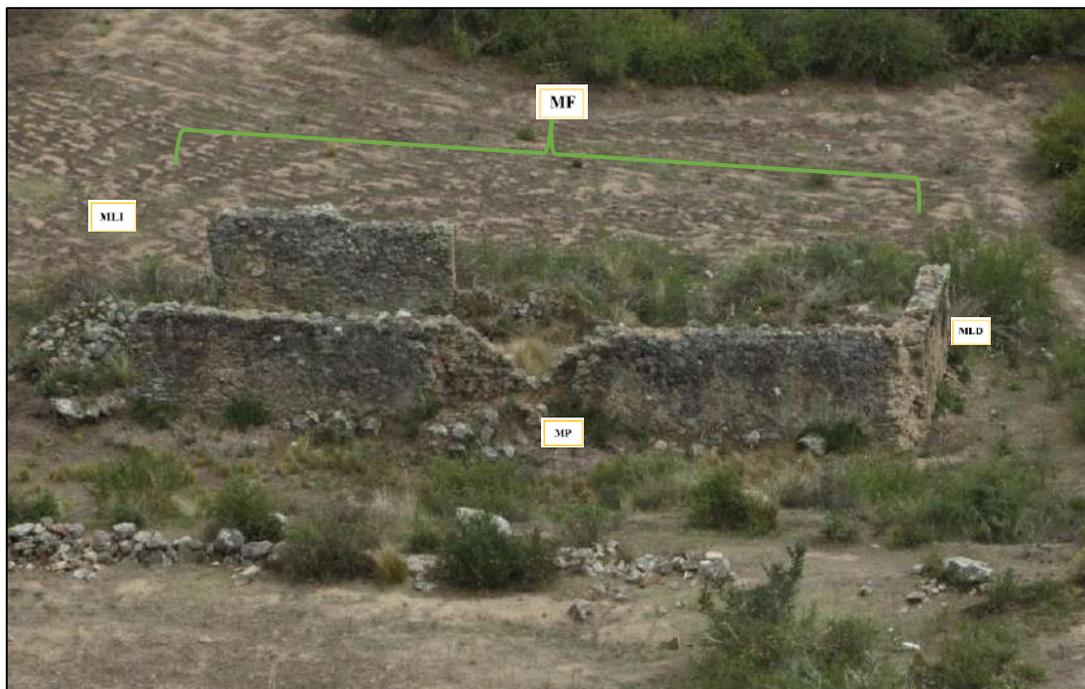
### Figura 86

*Vista panorámica de la Estructura 10*

**Muros.** Como se observa en la figura 86. Este muro está compuesto por:

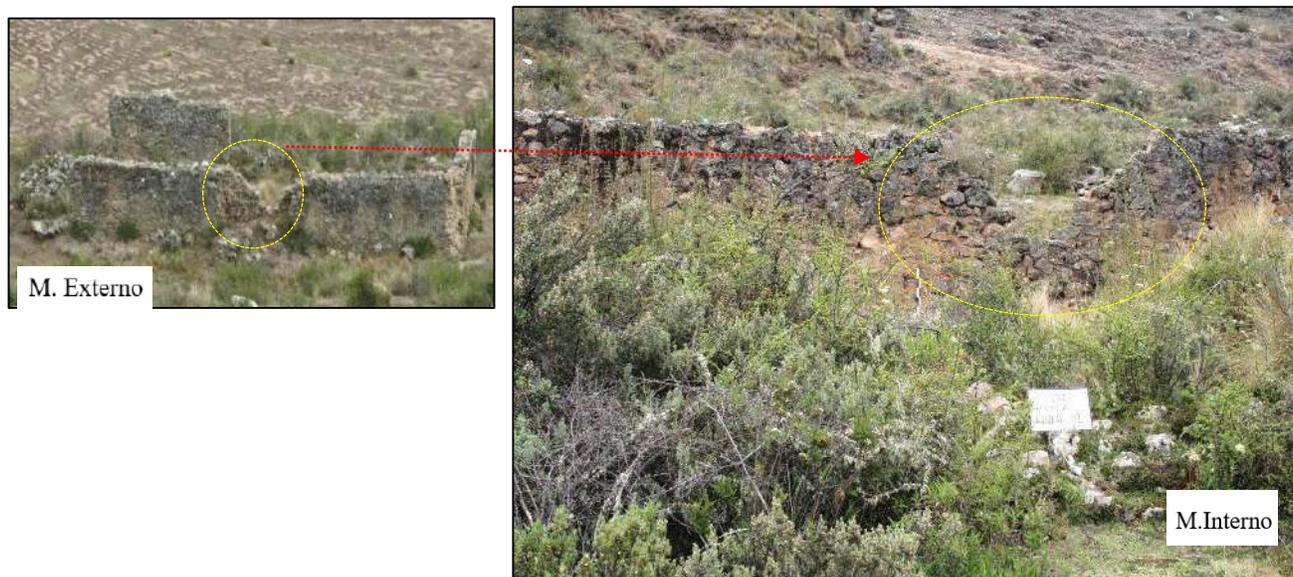
**Figura 88***Muro Externo de la Estructura 10*

**MP.** Tiene un largo de 15.08m con una altura máxima de 2.50m y mínima 1.10m. tomadas desde la superficie, con un ancho de muro promedio de 0.60m. Se caracteriza por presentar muro en todo el tramo con un colapso de muro presente en la parte media, (Véase figura 88). Se identificó incrustaciones de piedras sobresalientes (pachillas o ripios). (Véase figura 89).

*Nota.* -Vista de colapso del muro.

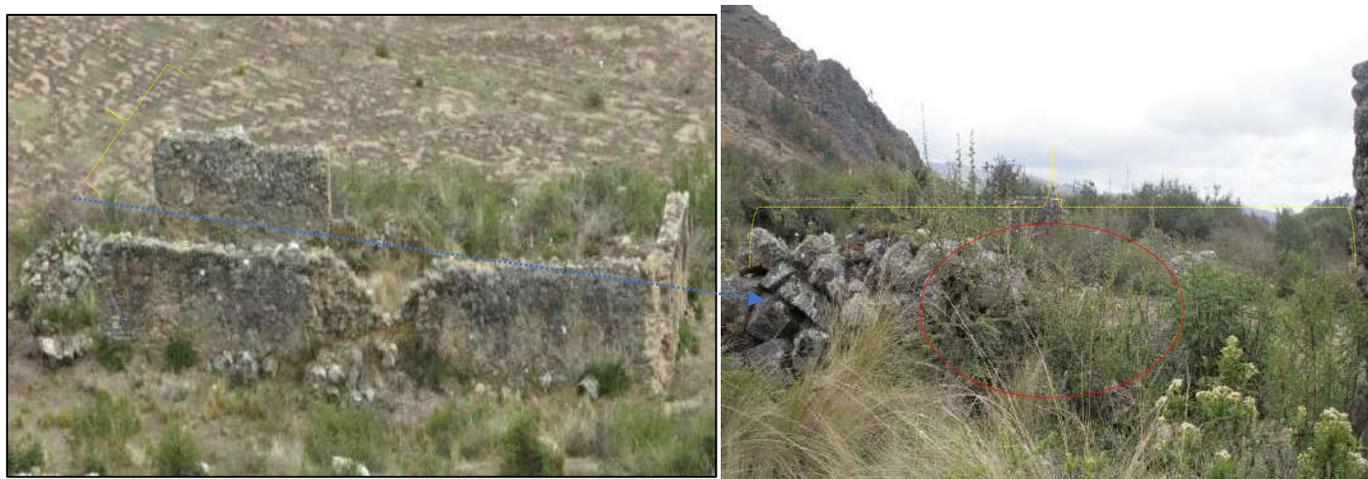
### Figura 90

*Vista del MLI- estructura 10. sector B*

**Nota.** Ausencia de muro, asociado con montículo de elementos líticos.

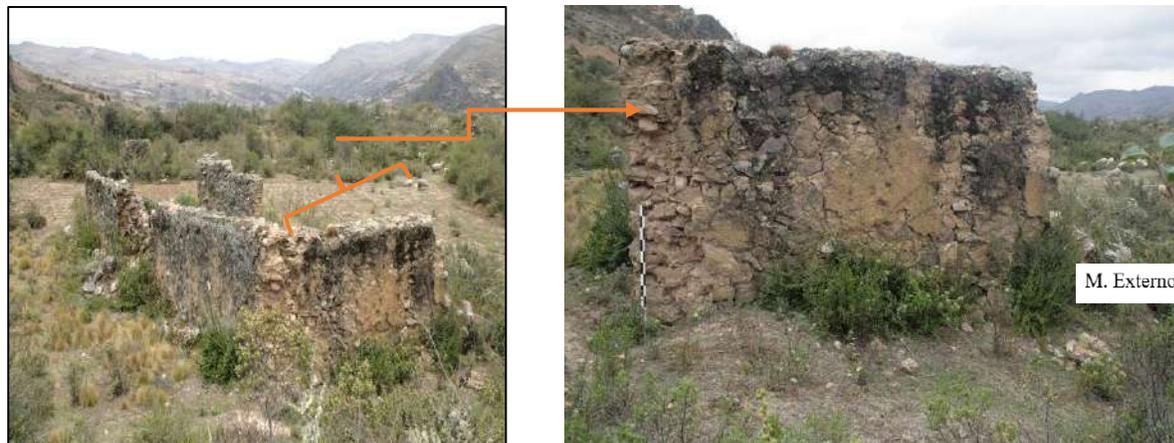
## Figura 91

*Muros internos de la E- 10*

*Nota.* Fotografías mostrando el estado de conservación del muro

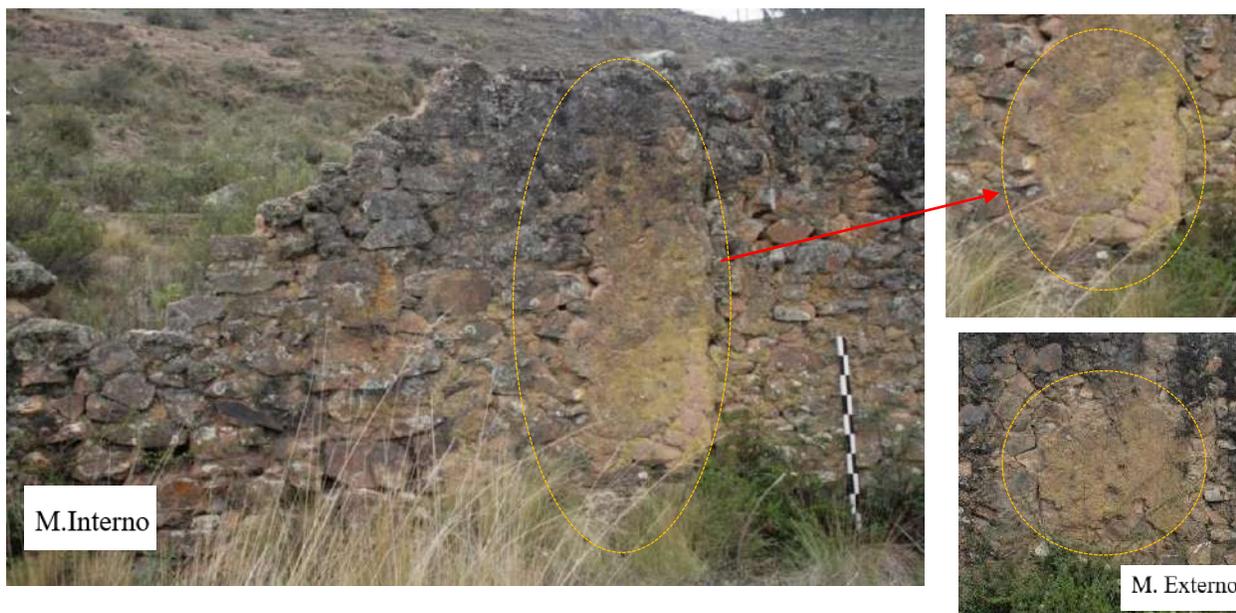
### Figura 93

*Revoque en el muro interno y externo de la E- 10*

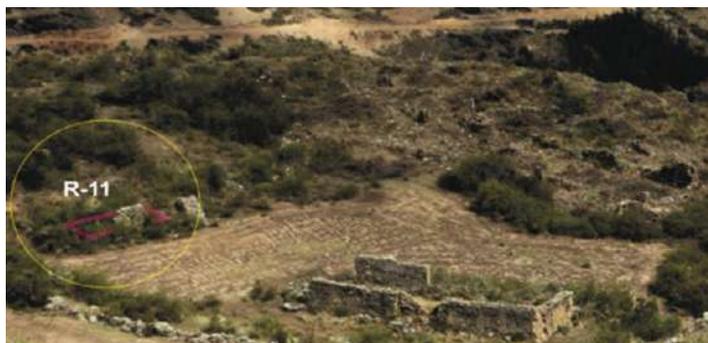
*Estructura 11 - sector C*

**Muros.** Como se ve en la figura 98, presenta una inclinación promedio de 0.10m, por su estado de conservación solo se evidencia una pequeña parte del muro con una altura máxima de 2.00m. y mínima de 0.50 m con un ancho de muro aproximado de 0.50m ya que el resto se encuentra a nivel de piso y en deterioro.

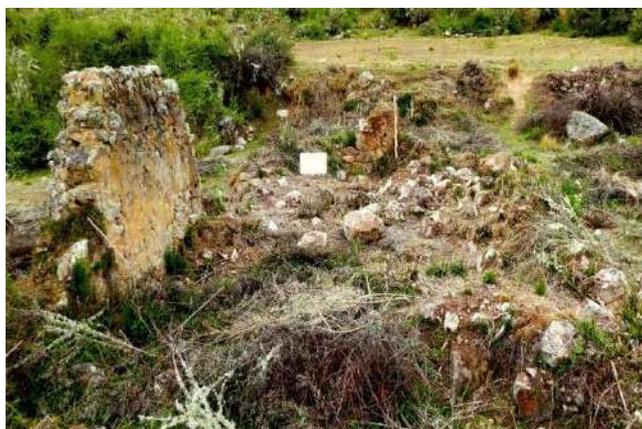
**Figura 98**

*Elementos funcionales primarios (muros) de la estructura 11 - sector C*

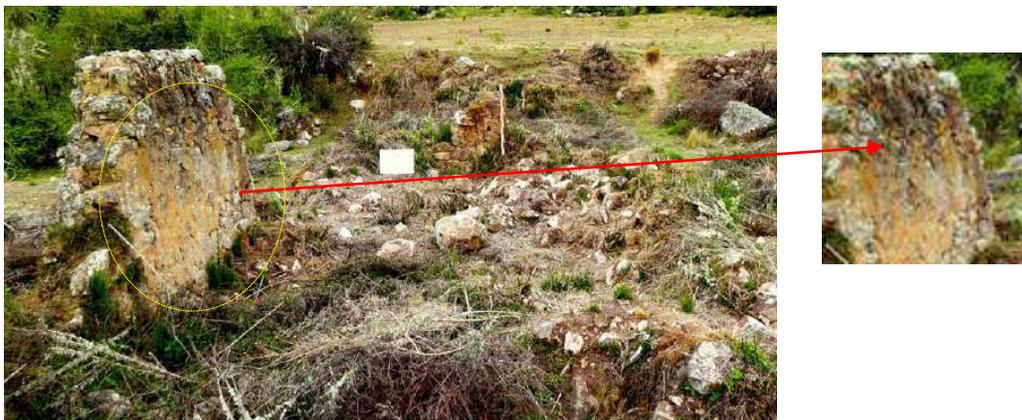
### Figura 99

**Acabados:** Se observa restos de revoque presentes en muros que se mantiene en pie, que se encuentra en el interior y exterior, con un espesor de 0.04m de color amarillento. (Véase figura 99)

*Restos de revoque en el muro interno y externo de la E -11*

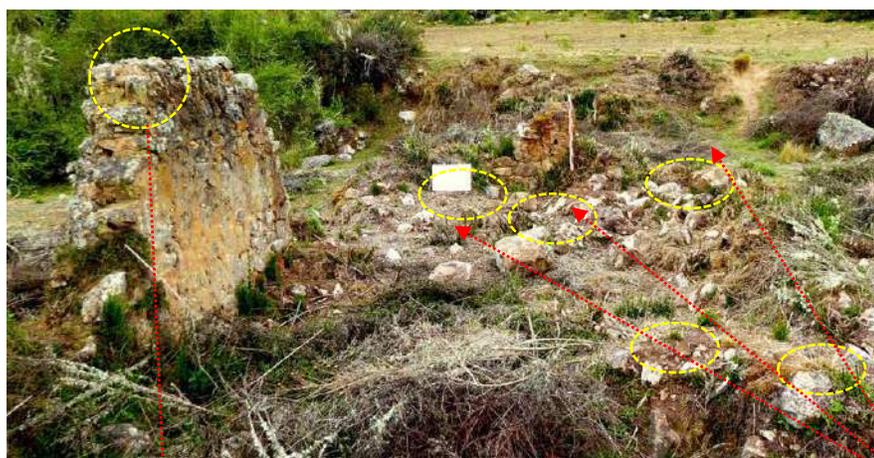
### Figura 100

Se observa agentes naturales como musgos y hongos impregnados en el muro en pie y en los elementos líticos, que se encuentran esparcidos y sueltos en superficie por toda la estructura de dimensiones variadas posiblemente producto del colapso del muro. (Véase figura 100).

*Materiales y técnicas constructivas en la estructura -11*

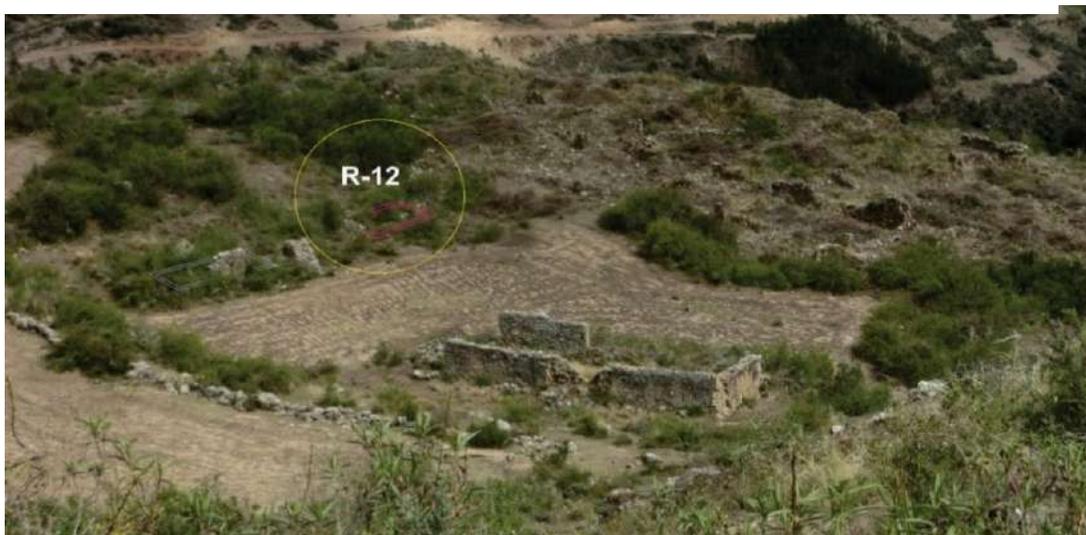
*Estructura 12 - Sector C.*

**Muros.** Como se ve en la figura 103, presenta una inclinación promedio de 0.15m, por su estado de conservación solo se evidencia una pequeña parte del muro con una altura máxima de 1.50m. y mínima de 0.50 m con un ancho de muro aproximado de 0.60m ya que el resto se encuentra a nivel de piso y en estado de deterioro.

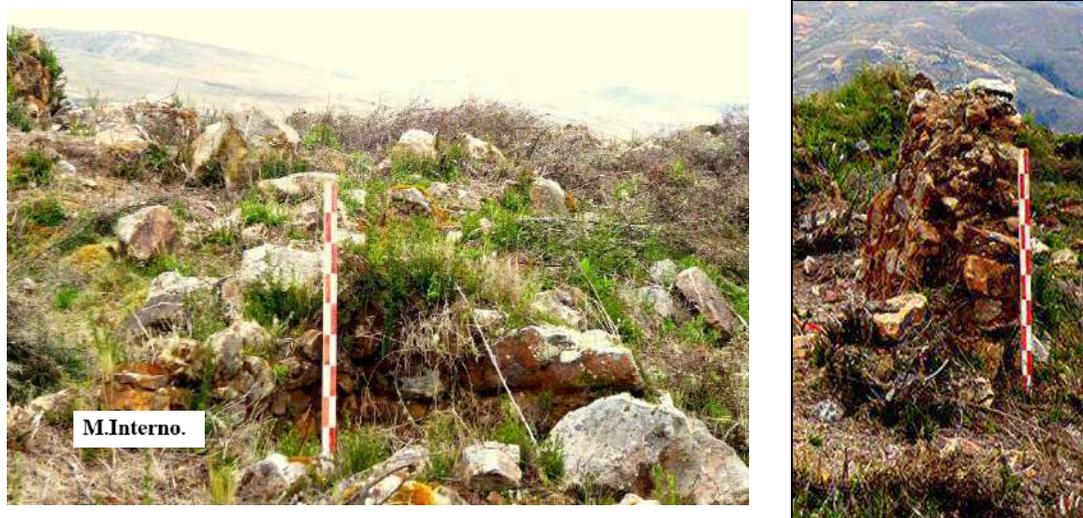
**Figura 103**

*Elementos funcionales primarios (muro) de la E- 11 - sector C.*

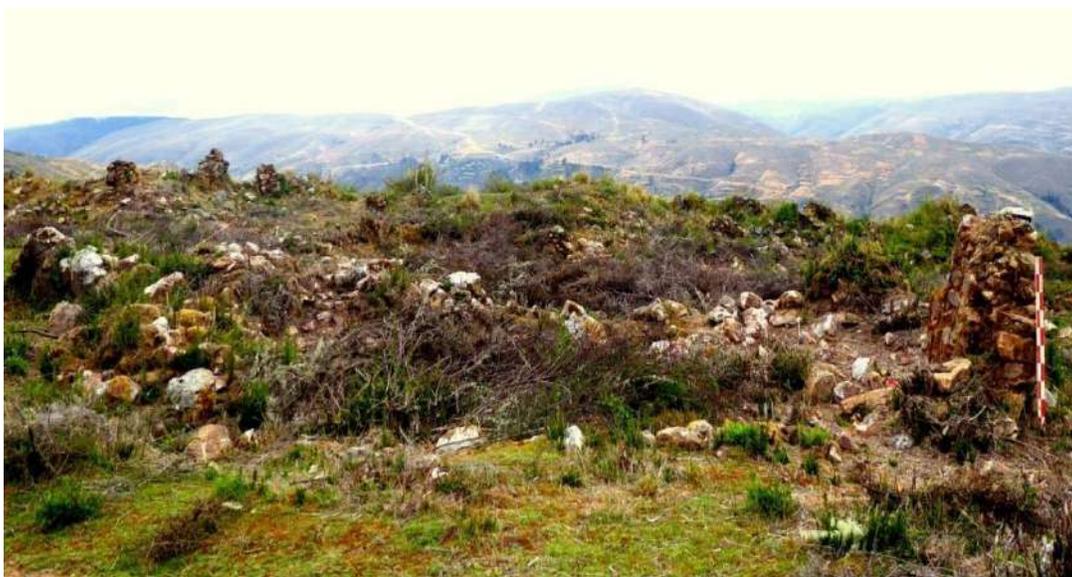
### Figura 105

Se observa agentes naturales como musgos y hongos impregnados en el muro en pie y en los elementos líticos, que se encuentran esparcidos y sueltos en superficie por toda la estructura de dimensiones variadas posiblemente producto del colapso del muro. (Véase figura 105).

*Materiales y técnicas constructivas en la Estructura -12*

*Nota.* Presencia de elementos líticos esparcido por toda la estructura

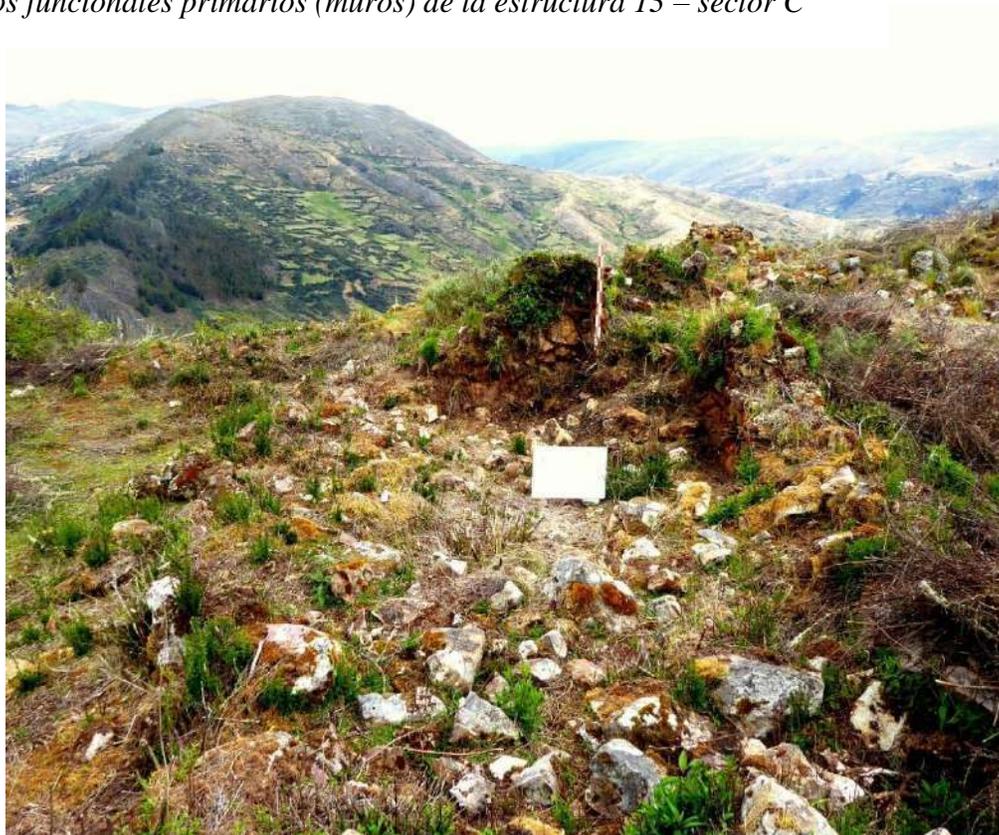
#### **Figura 107**

**Muros.** Como se ve en la figura 107, no presenta inclinación, por su estado de conservación solo se evidencia una pequeña parte del muro con una altura máxima de 0.80m. y mínima de 0.50 m con un ancho de muro aproximado de 0.40m ya que el resto se encuentra a nivel de piso y en estado de deterioro.

*Elementos funcionales primarios (muros) de la estructura 13 – sector C*

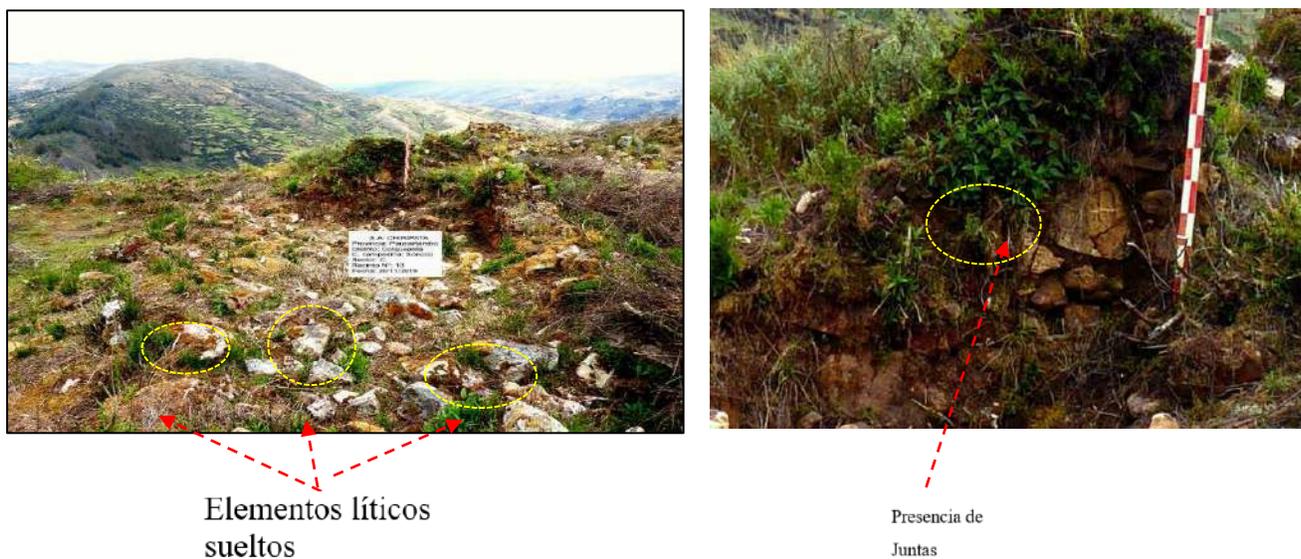
### Figura 108

Se observa agentes naturales como musgos y hongos impregnados en el muro en pie y en los elementos líticos, que se encuentran esparcidos y sueltos en superficie por toda la estructura de dimensiones variadas posiblemente producto del colapso del muro. (Véase figura 108).

*Materiales y técnicas constructivas en la Estructura -13.*

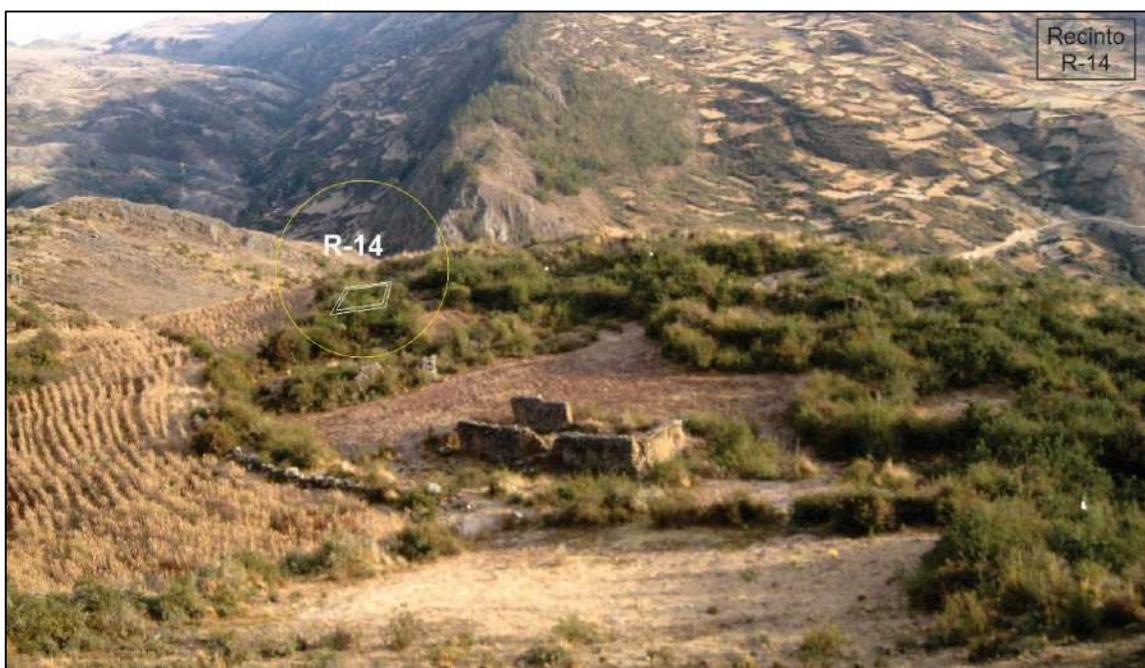
Vista panorámica de la E- 14 - Sector C.

**Muros.** Como se ve en la figura 111, por su estado de conservación solo se evidencia una pequeña una pequeña parte del muro a nivel de cimentación con una altura máxima de 0.50m. y mínima de 0.30 m con un ancho de muro aproximado de 0.40m, el resto se encuentra a nivel de piso y en estado de deterioro.
