**UNIVERSIDAD NACIONAL DE SAN ANTONIO ABAD DEL  
CUSCO  
FACULTAD DE CIENCIAS SOCIALES  
ESCUELA PROFESIONAL DE ARQUEOLOGÍA**

**TESIS**

**IDENTIFICACIÓN Y REGISTRO ARQUITECTÓNICO DEL SITIO  
ARQUEOLÓGICO DE CH'IRIPATA, DISTRITO DE COLQUEPATA -  
PROVINCIA DE PAUCARTAMBO - DEPARTAMENTO DE CUSCO - 2019**

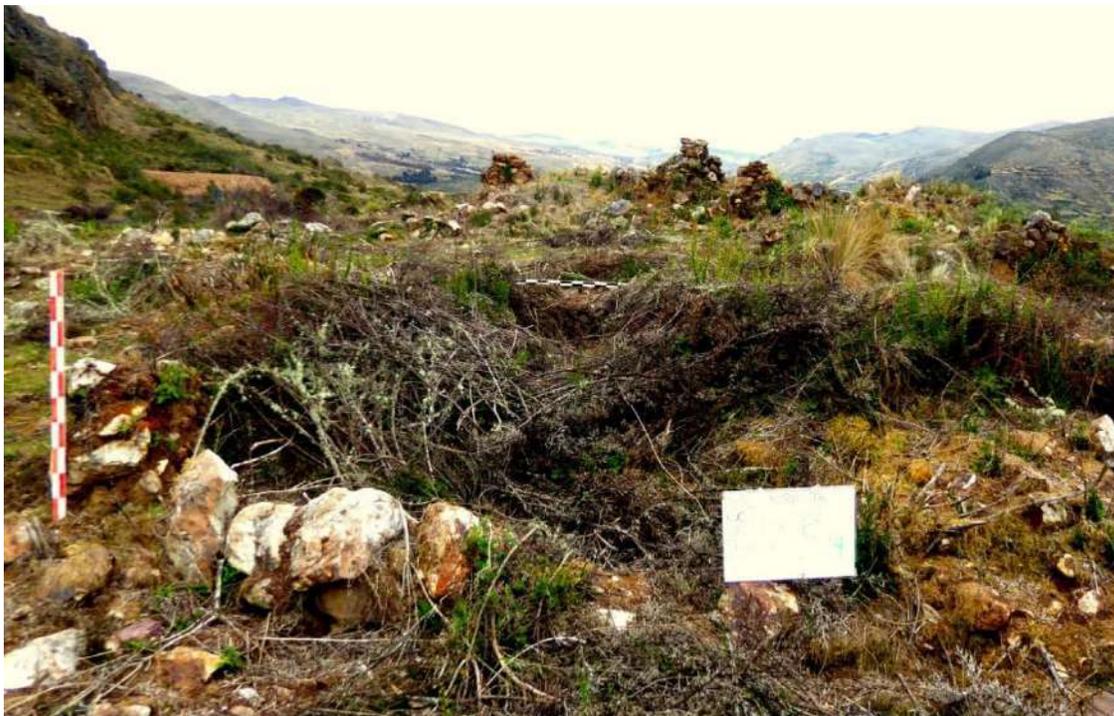
**Figura 111**

**Muros.** Como se ve en la figura 111, por su estado de conservación solo se evidencia una pequeña una pequeña parte del muro a nivel de cimentación con una altura máxima de 0.50m. y mínima de 0.30 m con un ancho de muro aproximado de 0.40m, el resto se encuentra a nivel de piso y en estado de deterioro.

*Elementos funcionales primarios (muros) de la estructura 14 – Sector-C.*

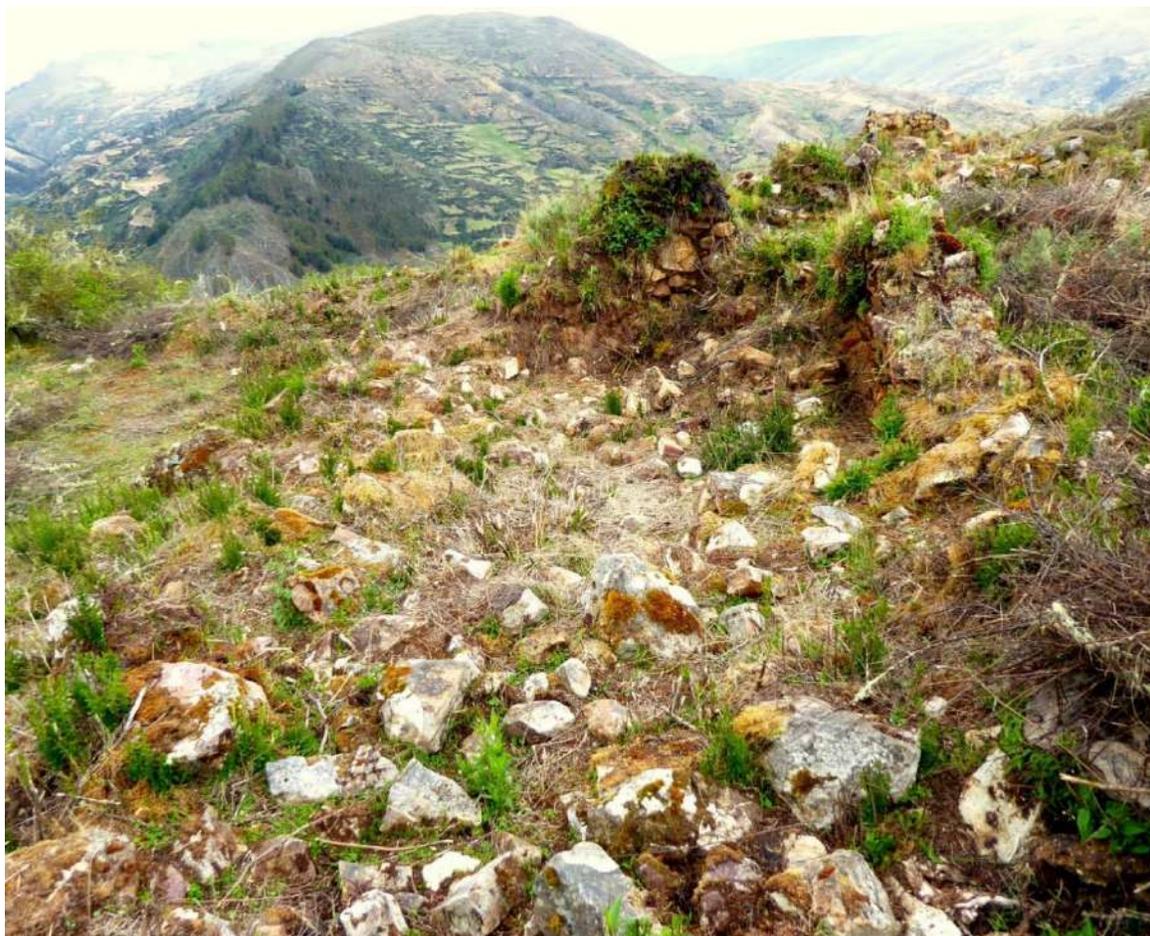
#### **Figura 113**

*Vista panorámica de la Estructura 15 - Sector C*

**Muros.** Como se ve en la figura 113, solo se observa dos pequeños tramos de muro de una altura máxima de 0.80m y altura mínima de 0.30m. con un ancho de 0.40m.

**Acabados.** -Se observan restos de revoque de barro presentes en los muros internos con un espesor promedio de 0.03m, cubierta de musgos y líquenes que contribuyen a su deterioro.

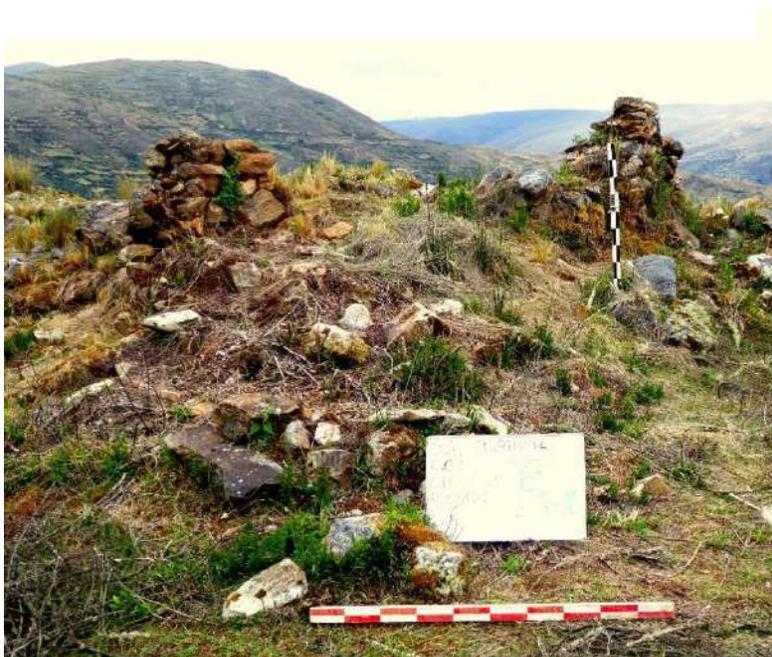
*Vista panorámica de la E- 16 - Sector C.*

**Muros.** Como se ve en la figura 115, esta estructura se encuentra en mal estado de conservación, solo se evidencia dos tramos pequeños del muro con una altura máxima de 1.00m. y mínima de 0.50 m con un ancho de muro aproximado de 0.40m ya que el resto se encuentra a nivel de piso y en estado de deterioro.

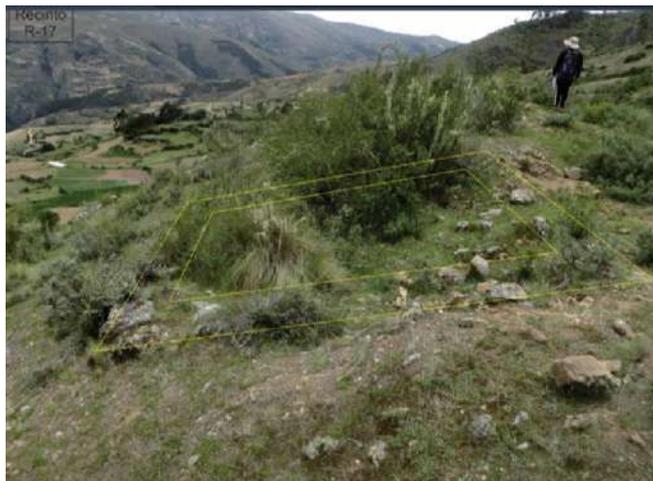
*Vista panorámica de la E- 17 - Sector C*

**Muros.** Como se ve en la figura 118, por su estado de conservación solo se evidencia una pequeña parte del muro con una altura máxima de 0.20m. y mínima nivel de piso, con un ancho de muro aproximado de 0.40m ya que el resto se encuentra a nivel de piso y en estado de deterioro.

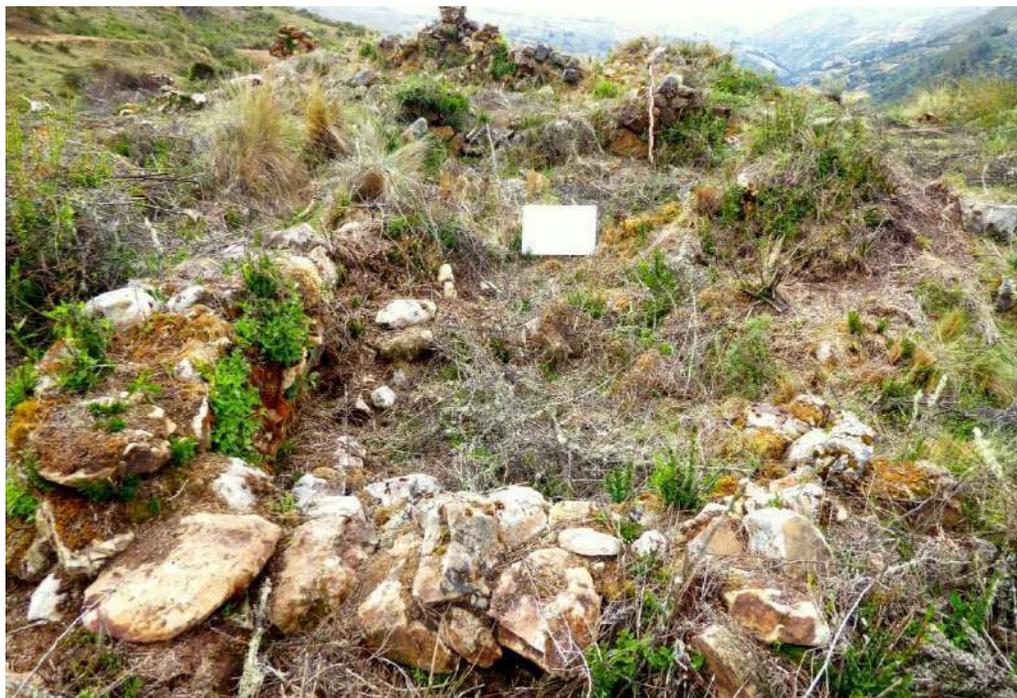
#### **Figura 120**

**Muros.** Por su estado de conservación solo se evidencia una pequeña parte del muro con una altura máxima de 0.90m. y mínima de 0.30 m con un ancho de muro aproximado de 0.50m ya que el resto se encuentra a nivel de piso y en estado de deterioro.

*Vista de la estructura 18 - sector C*

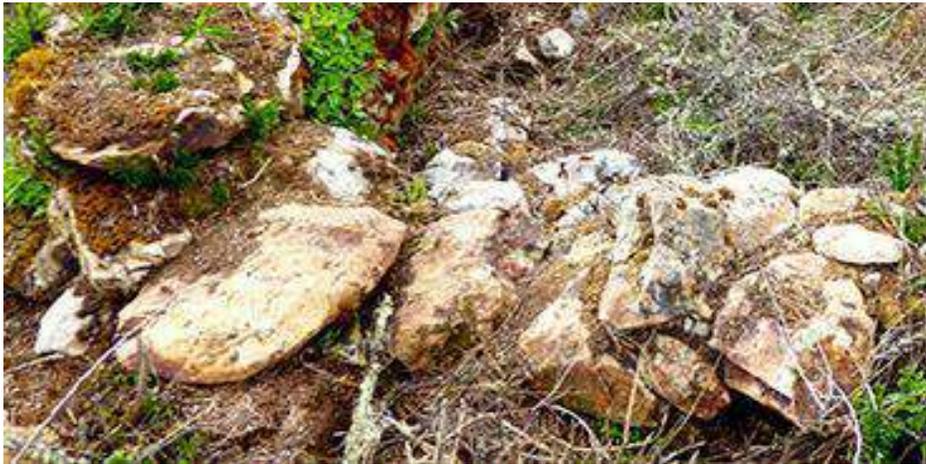
#### **Figura 121**

*Elementos líticos en la Estructura 18 - Sector C.*

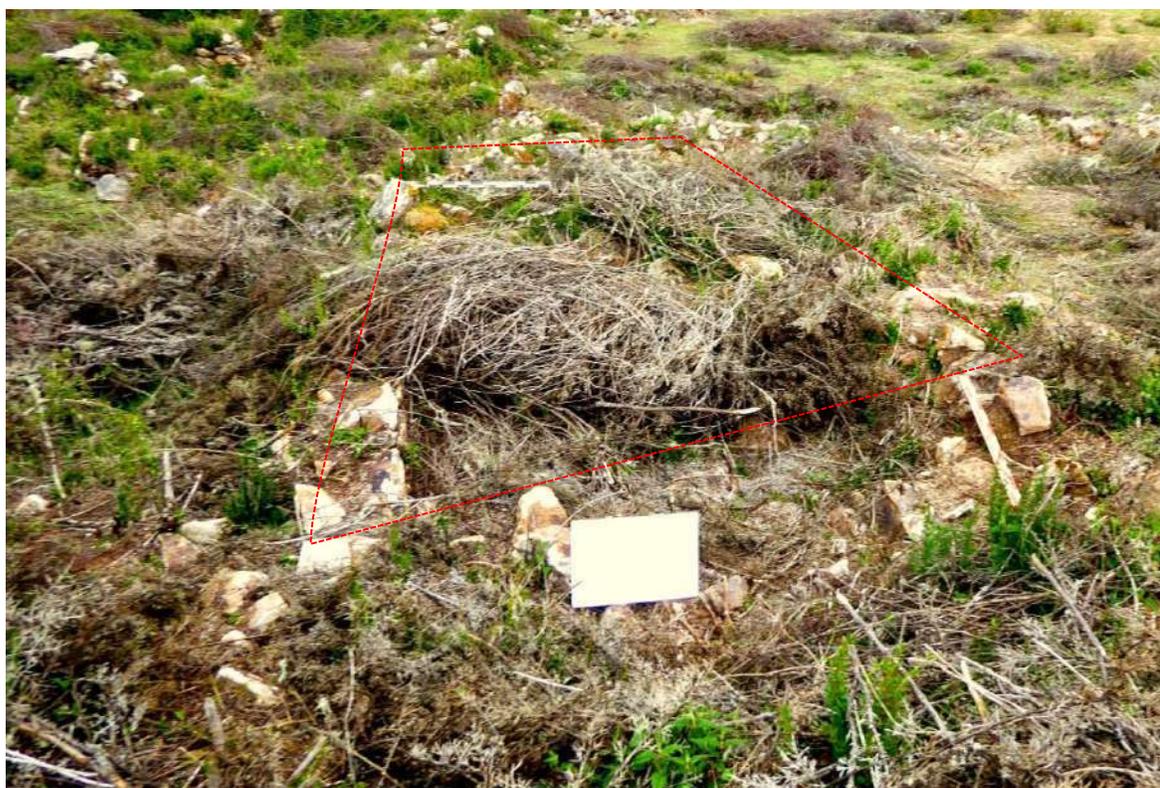
*Vista de la E- 19 - sector C*

**Muros.** Como se ve en la figura 123, no presenta una inclinación por su mal estado de conservación solo se evidencia una pequeña parte del muro con una altura máxima de 0.55m. y mínima de 0.20 m con un ancho de muro aproximado de 0.40m. El resto se encuentra a nivel de piso y en estado de deterioro.

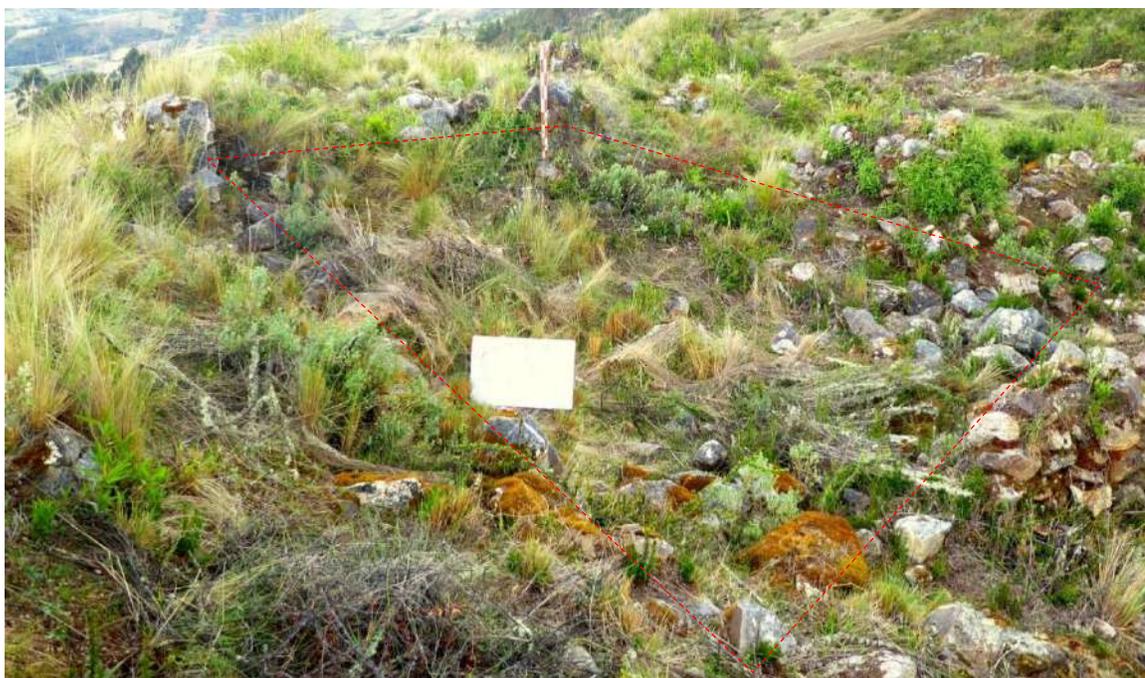
*Estructura 20 del sector - C*

**Muros.** Como se ve en la figura 125, por su estado de conservación se evidencian pequeños tramos de muro con una altura máxima de 0.80m. y mínima de 0.20 m con un ancho de muro aproximado de 0.50m ya que el resto se encuentra a nivel de piso y en estado de deterioro

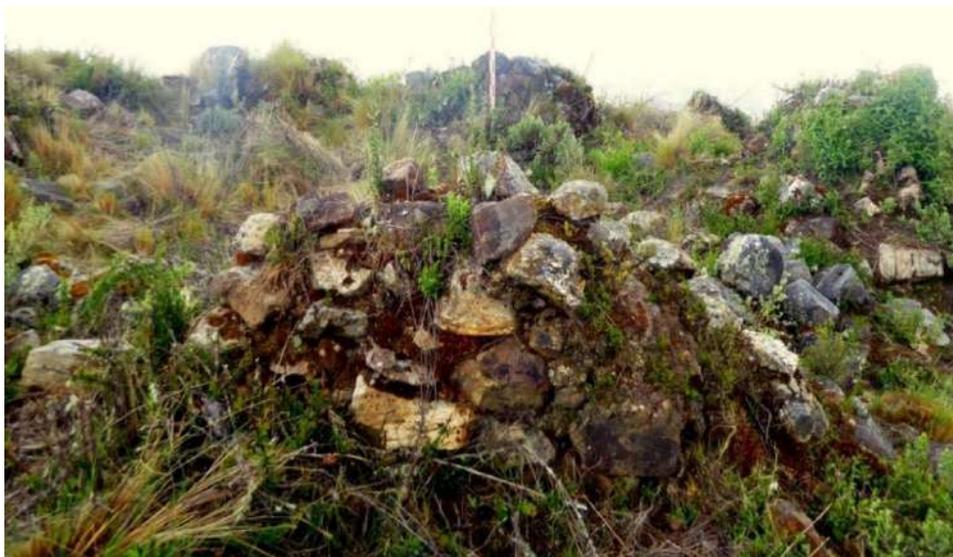
**Figura 126**

*Elementos funcionales primarios (muro) de la E- 20 del Sector - C*

Se observa agentes naturales como musgos y hongos impregnados en el muro en pie y en los elementos líticos, que se encuentran esparcidos y sueltos en superficie por toda la estructura de dimensiones variadas posiblemente producto del colapso del muro. (Véase figura 126).

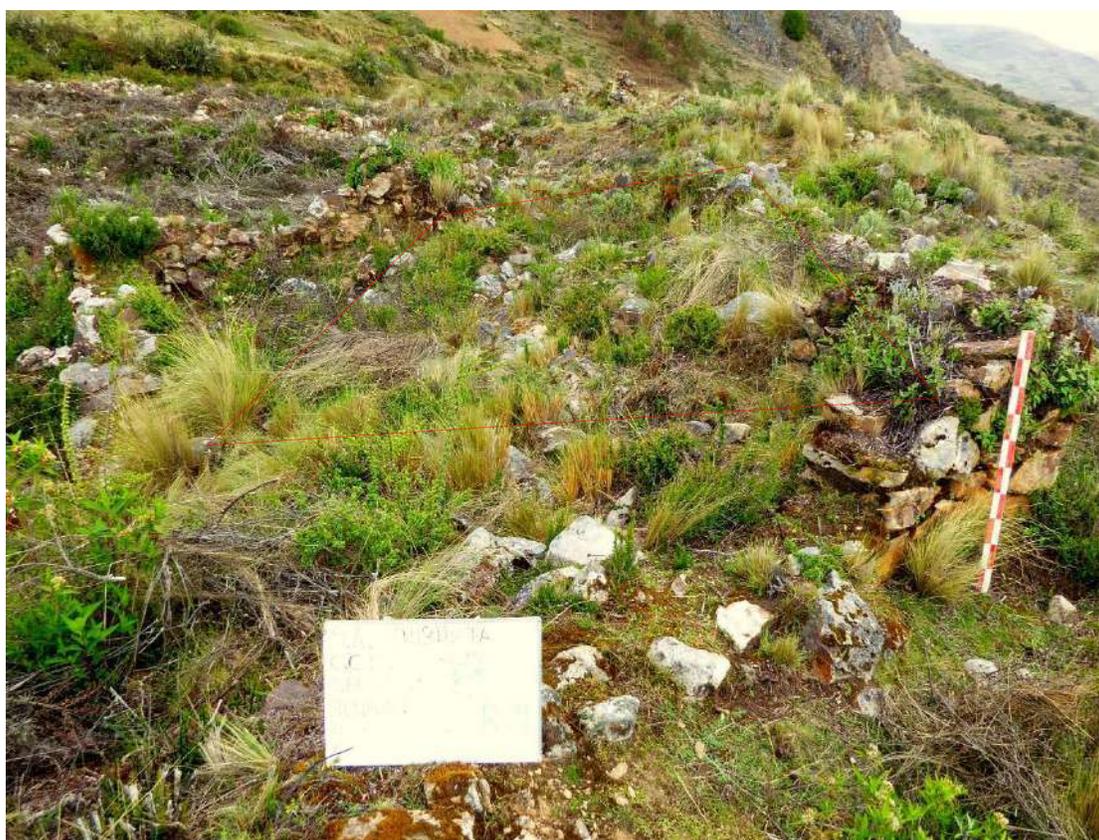
#### **Figura 128**

*Vista de la estructura 21 - sector C*

**Muros.** Como se ve en la figura 128, presenta una inclinación promedio de 0.10m, por su estado de conservación solo se evidencia una pequeña parte del muro con una altura máxima de

0.90m. y mínima de 0.50 m con un ancho de muro aproximado de 0.55m ya que el resto se encuentra a nivel de piso y en estado de deterioro.

Se observa agentes naturales como musgos y hongos impregnados en el muro en pie y en los elementos líticos, que se encuentran esparcidos y sueltos en superficie por toda la estructura de dimensiones variadas posiblemente producto del colapso del muro. (*Véase figura 128*).

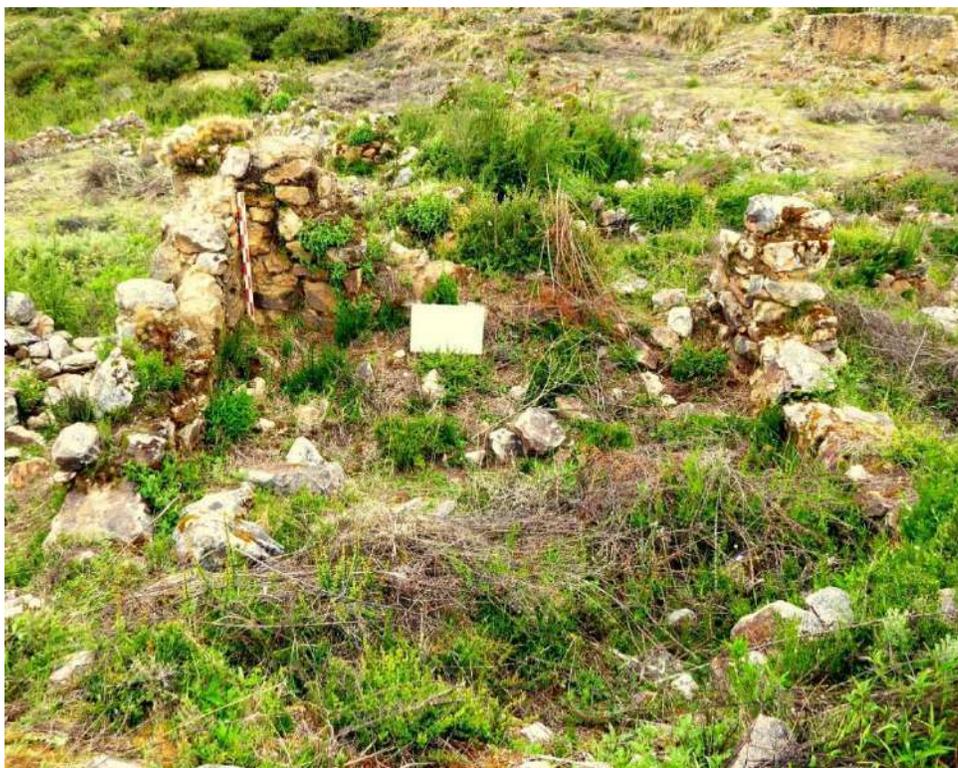
*Vista panorámica de la estructura 22 - sector C*

**Muros.** Como se ve en la figura 131, por su estado de conservación se evidencian pequeños tramos de muro con una altura máxima de 1.20m. y mínima de 0.80 m con un ancho de muro aproximado de 0.40m ya que el resto se encuentra a nivel de piso y en estado de deterioro.

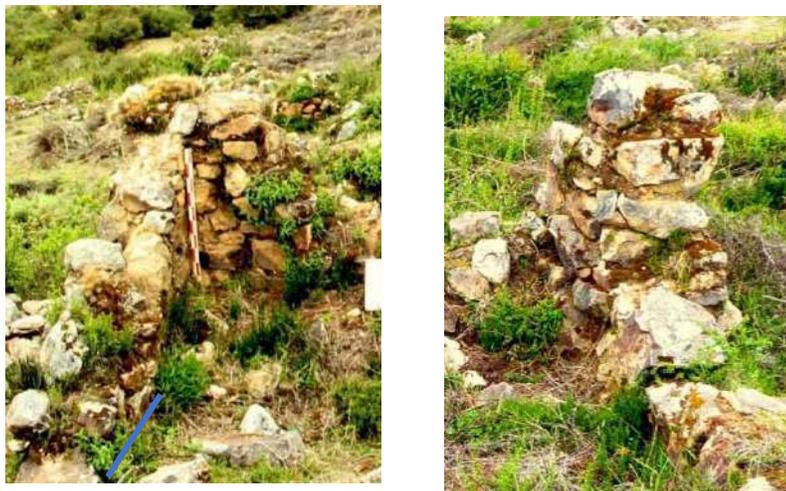
### Figura 131

*Elementos funcionales primarios (muro) de la estructura -22*

**Vano de acceso.** Ubicada en la parte media del MF, a nivel de piso de cimentación por el colapso que presenta, tiene un ancho de 0.90m, con orientación hacia el este y oeste (*Véase figura 131*).

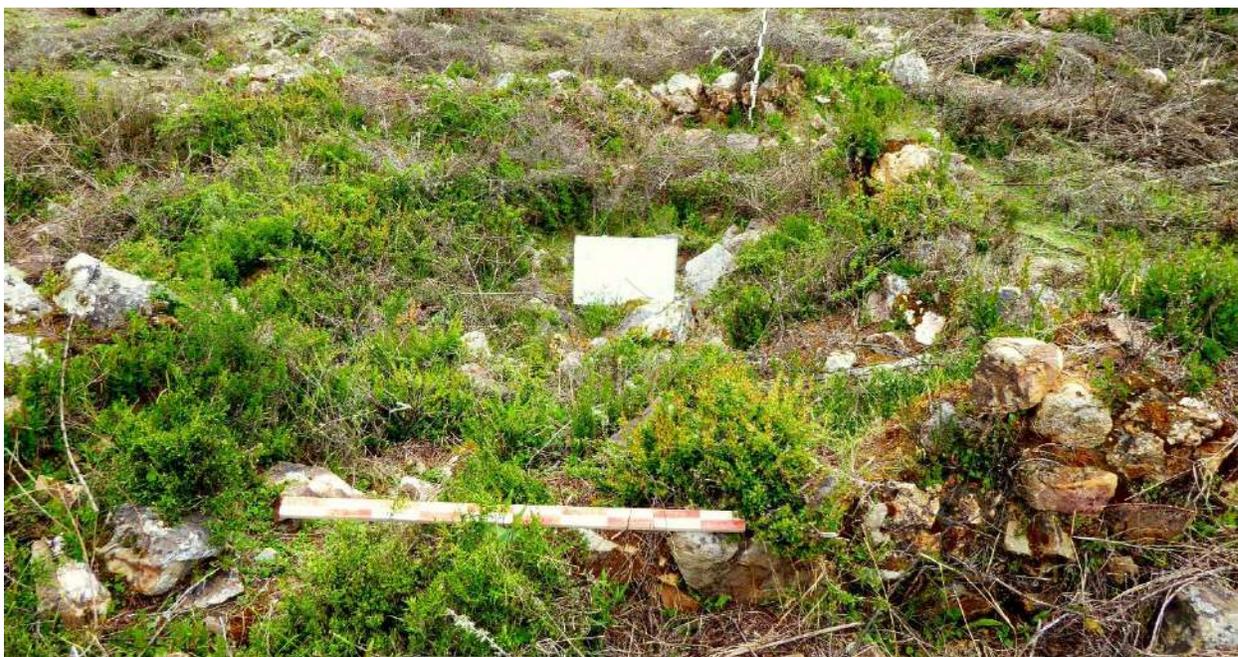
*Vista panorámica de la estructura 23 – Sector C*

**Muros.** Como se ve en la figura 134, por su estado de conservación se evidencian pequeños tramos de muro con una altura máxima de 0.60m. y mínima de 0.20 m con un ancho de muro aproximado de 0.50m ya que el resto se encuentra a nivel de piso y en estado de deterioro.

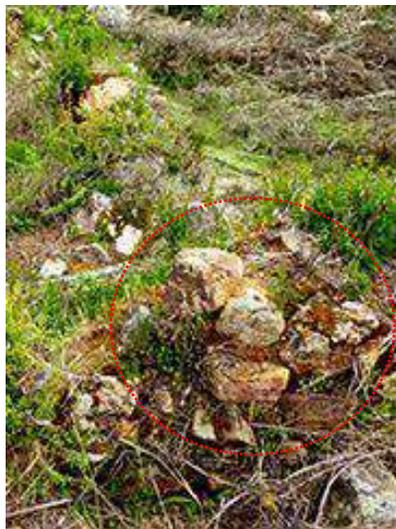
**Figura 134**

*Elementos funcionales primarios (muros) de la estructura 23 – sector C*

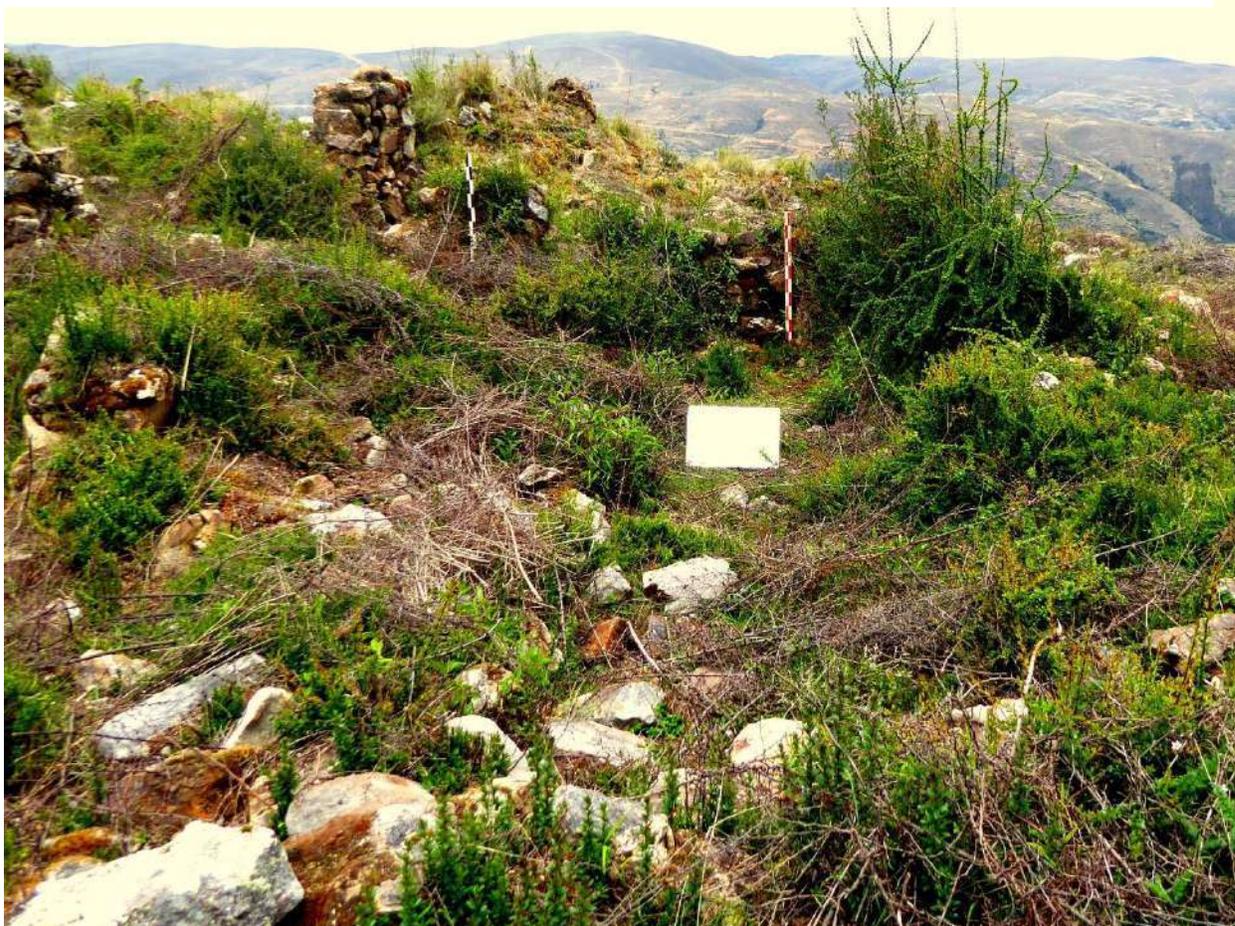
#### **Figura 136**

Está ubicada en las coordenadas UTM: 207273.047E –8522327.10 N, con una altitud: 3839 m.s.n.m., esta estructura presenta una planta rectangular de 6.20 m. de largo y 3.60 m de ancho (Ver figura 136) ubicado sobre una superficie relativamente plana.

*Vista panorámica de la estructura 24 - sector C*

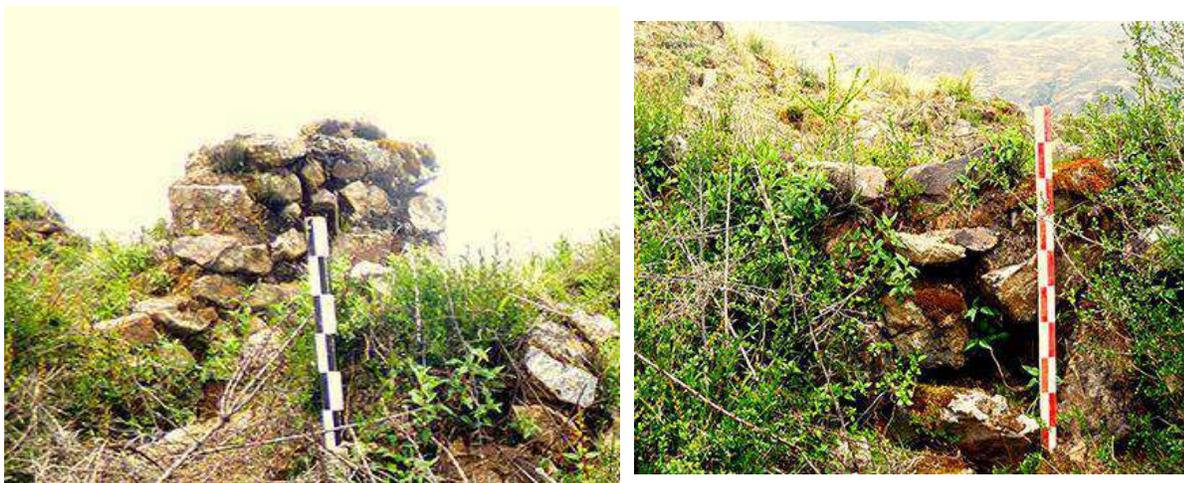
### **Figura 137**

**Muros.** Como se ve en la figura 137, presenta una inclinación promedio de 0.07m, por su estado de conservación solo se evidencia pequeños tramos del muro con una altura máxima de

1.20m. y mínima de 0.90 m con un ancho de muro aproximado de 0.60m, algunos de los elementos líticos se encuentran a nivel de piso y en estado de deterioro.

*Elementos funcionales primarios (muros) de la estructura 24 – sector C*

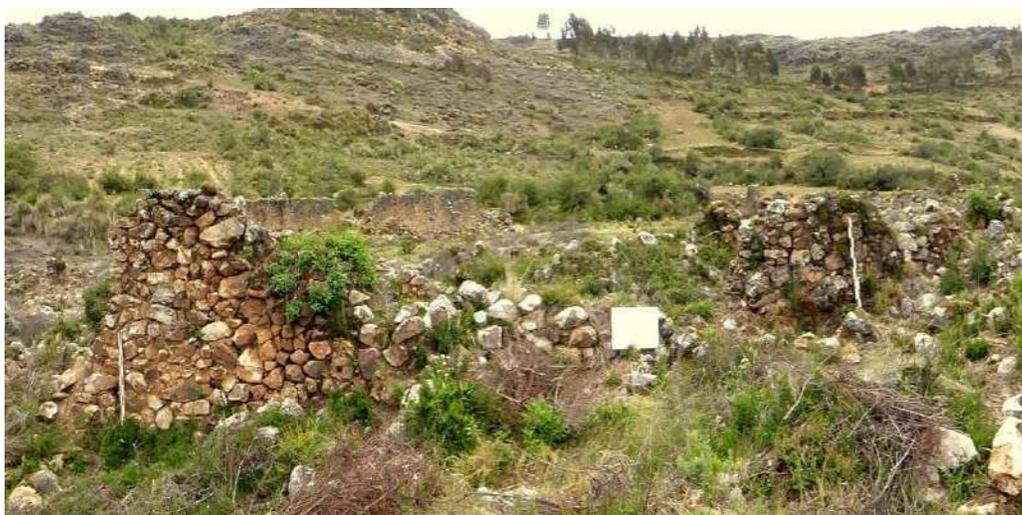
*Estructura 25 - sector C*

**Muros.** Como se ve en la figura 140, presenta una inclinación promedio de 0.10m, por su estado de conservación solo se evidencian pequeñas partes del muro con una altura máxima de 2.05m. y mínima de 1.15 m con un ancho de muro aproximado de 0.40m ya que el resto se encuentra a nivel de piso y en estado de deterioro.

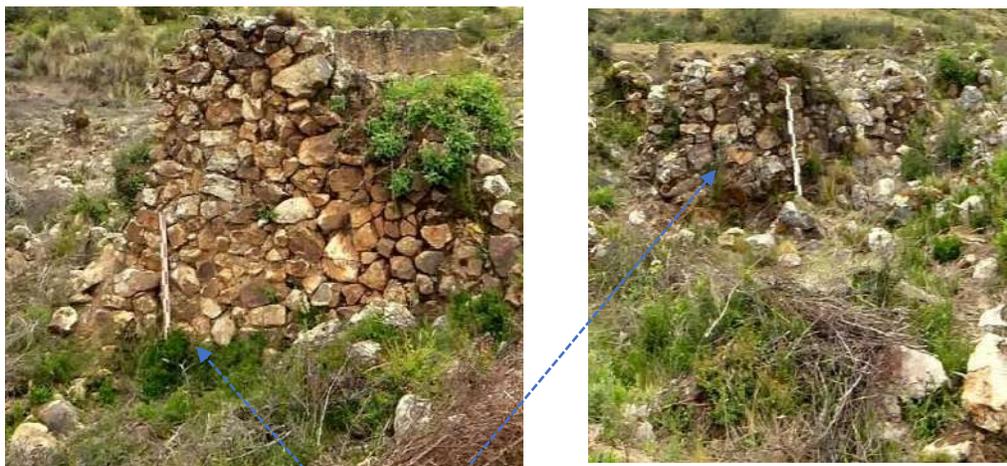
**Figura 140**

*Elementos funcionales primarios (muros) de la estructura 25 - sector C*

Presencia de juntas entre los elementos líticos

Se observa agentes naturales y antrópicos en los muros en pie. En los elementos líticos sueltos que se encuentran esparcidos en la superficie, producto del colapso del muro. (*Véase figura 140*).

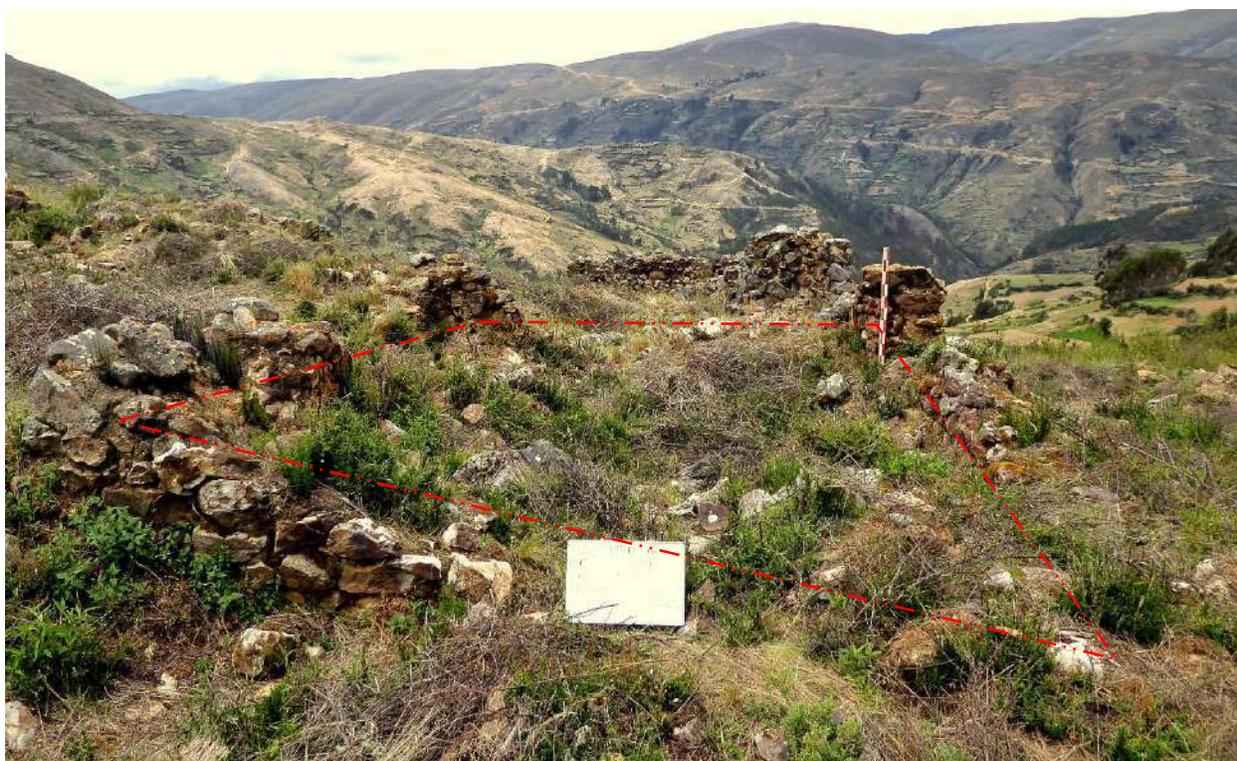
#### **Figura 142**

Está ubicada en las coordenadas UTM: 207293E – 8522323.87N, con una altitud: 3837 m.s.n.m. presenta planta rectangular de 14.10m. de largo y 6.80 m de ancho (*ver figura 142*) ubicado una superficie relativamente plana.

*Estructura 26 - sector C*

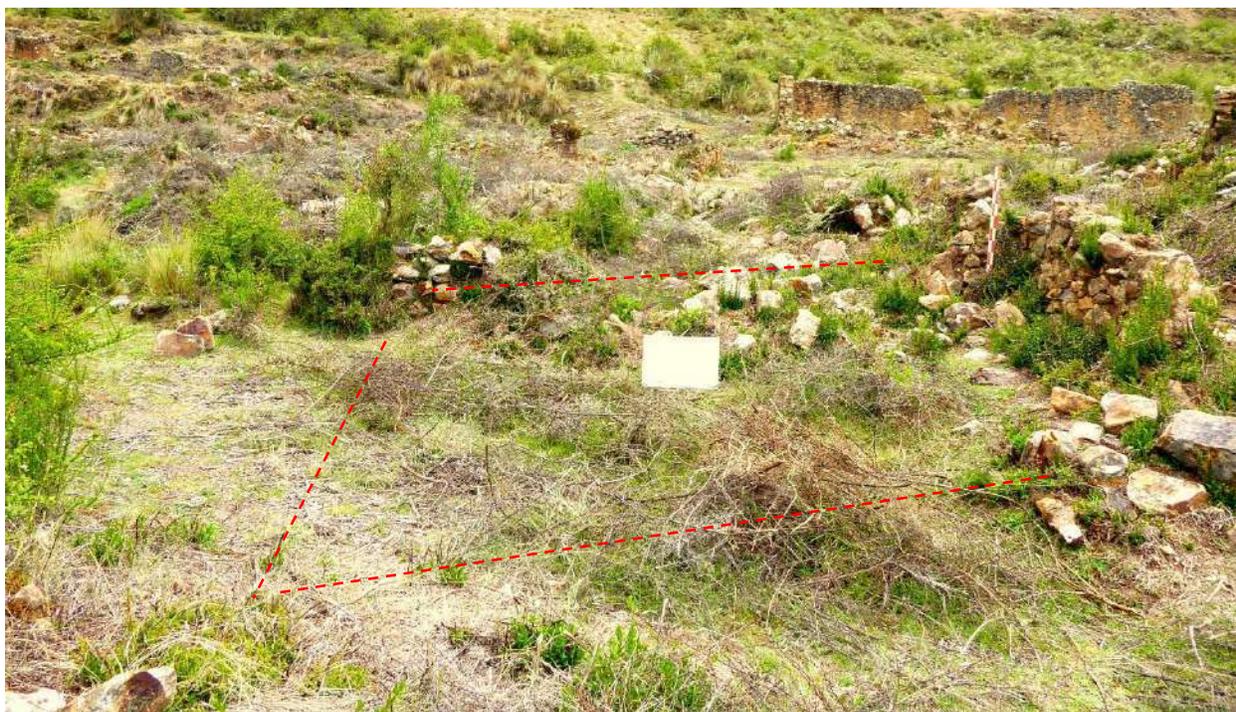
#### **Figura 145**

Está ubicada en las coordenadas UTM: 207293E – 8522323.87N, con una altitud: 3837 m.s.n.m. esta estructura presenta una planta rectangular de 5.00m. de largo y 3.00 m de ancho (*ver figura 145*) ubicado al lado suroeste de la ER-10.

*Vista panorámica E- 27 - sector C*

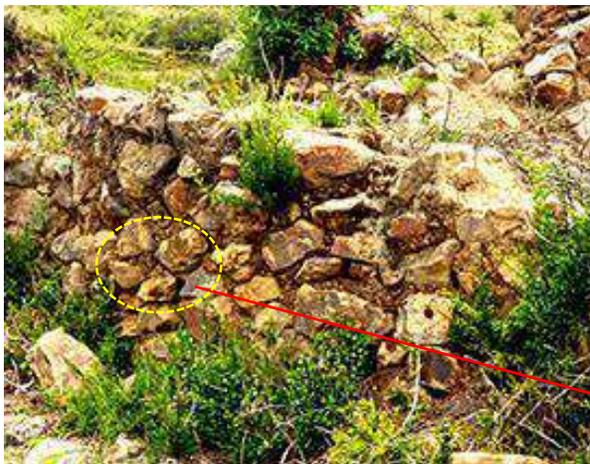
**Figura 146**

**Muros.** Como se observa la estructura se encuentra en mal estado de conservación debido a que solo presenta pequeños tramos de muro que nos dan indicio de la forma de la estructura, con una altura máxima de 0.75m. y mínima de 0.20 m con un ancho de muro aproximado de 0.50m. (*Véase figura 146*).

*Elementos funcionales primarios (muros) de la estructura 27 - sector C*

Presencia de juntas entre los elementos líticos.

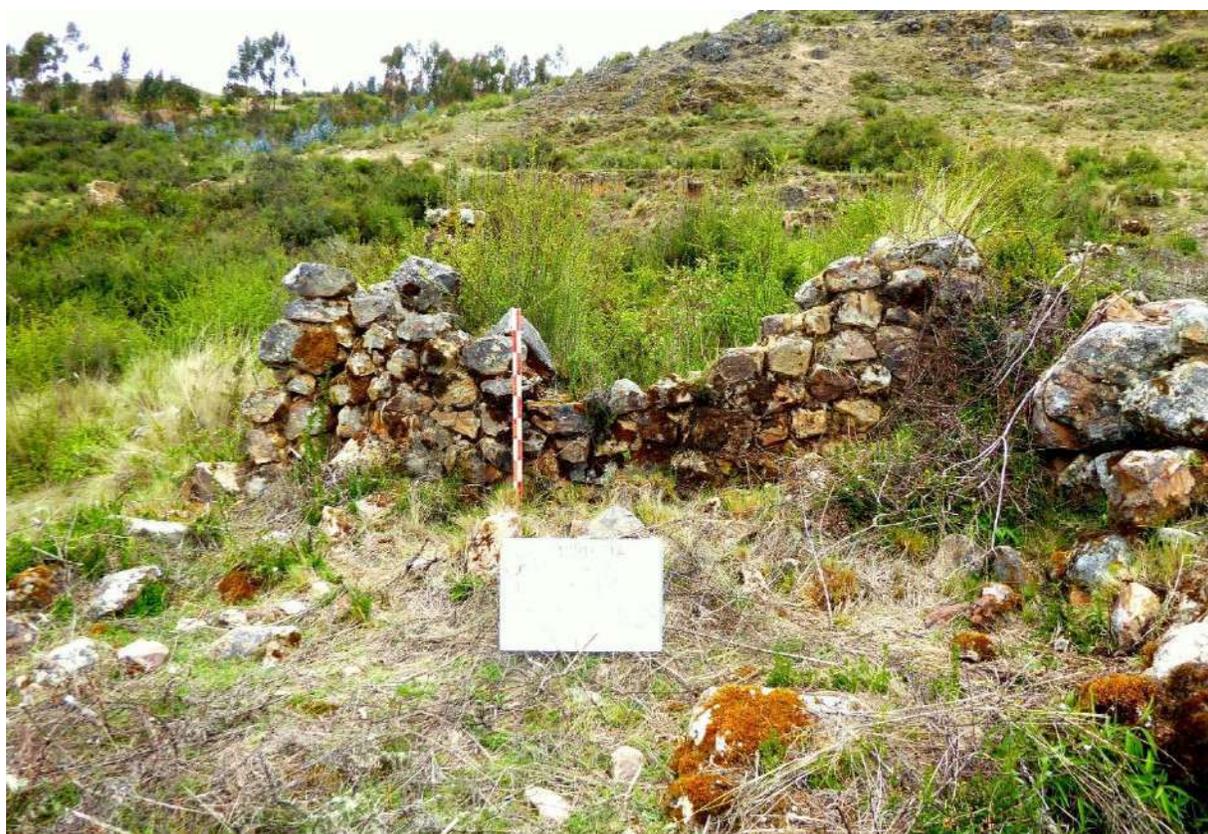
#### **Figura 148**

Está ubicada en las coordenadas UTM: 207339.368 E – 8522288.46N, con una altitud: 3842 m.s.n.m. de planta rectangular de medidas 5.00m. de largo y 3.80m de ancho (*ver figura 148*) ubicado sobre una superficie relativamente plana.

*Vista panorámica de la estructura 28 - sector C*

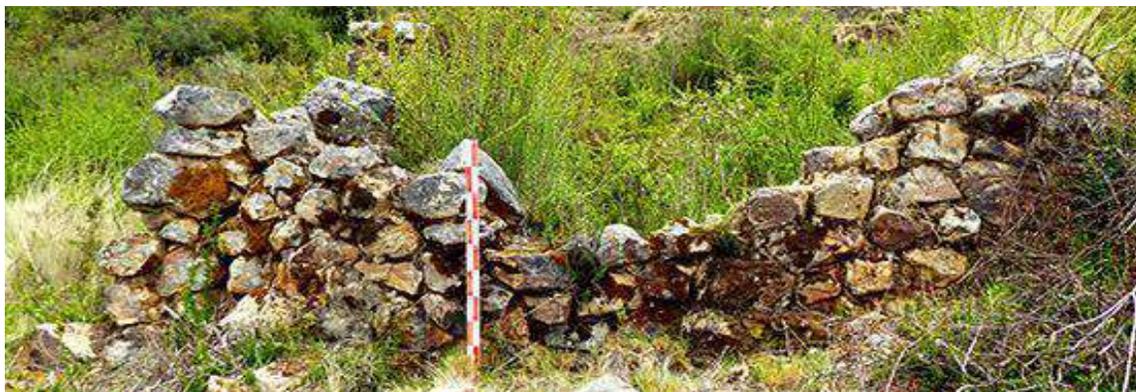
**Figura 149**

**Muros.** Como se ve en la figura 149, presenta una inclinación promedio de 0.05m, por su estado de conservación solo se evidencia una pequeña parte del muro con una altura máxima de 1.20m. y mínima de 0.50 m con un ancho de muro aproximado de 0.55m.

*Elementos funcionales primarios (muros) de la estructura 28 – sector*

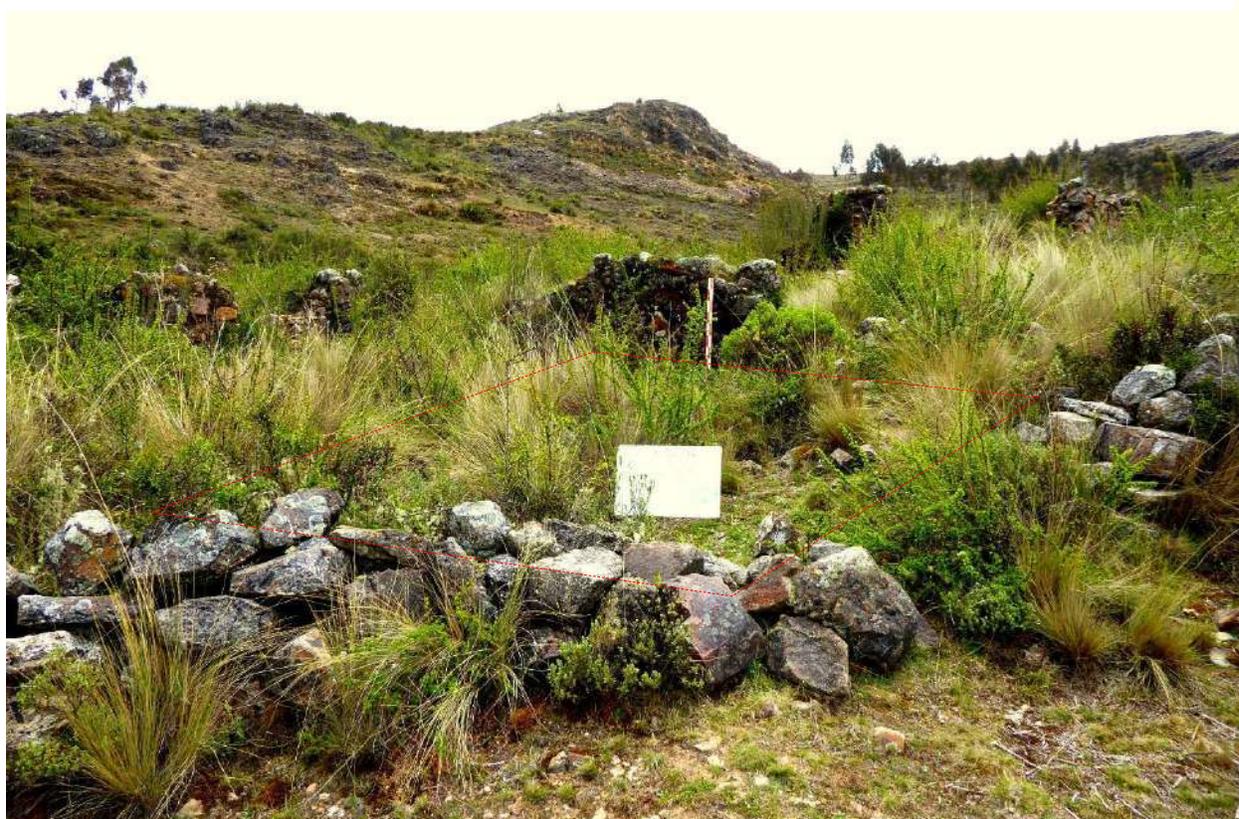
#### **Figura 151**

Está ubicada en las coordenadas UTM: 207339.368 E – 8522288.46N, con una altitud: 3842 m.s.n.m. de planta rectangular de medidas, 5.00m. de largo y 4.00 m, sobre una superficie relativamente plana. (Véase figura 151).

*Estructura 29 - sector C*

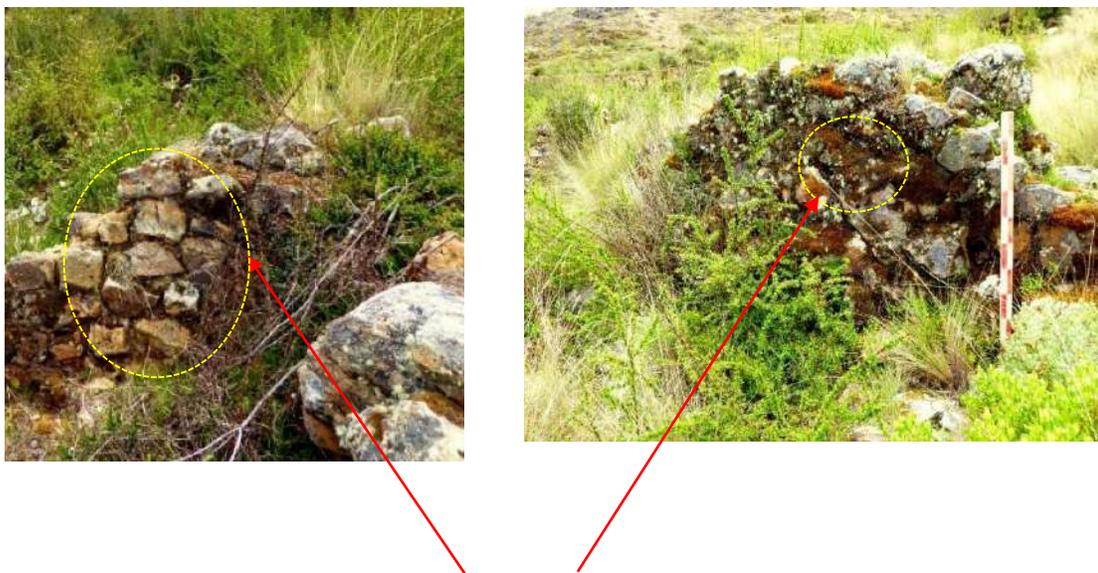
**Figura 152**

**Muros.** por su estado de conservación solo se evidencia una pequeña parte del muro con una altura máxima de 1.20m. y mínima de 0.70 m con un ancho de muro aproximado de 0.60m ya que el resto se encuentra a nivel de piso y en estado de deterioro. (Véase figura 152)

*Elementos funcionales primarios (muros) de la estructura 29 – sector-C*

Presencia de juntas entre los elementos líticos de la estructura

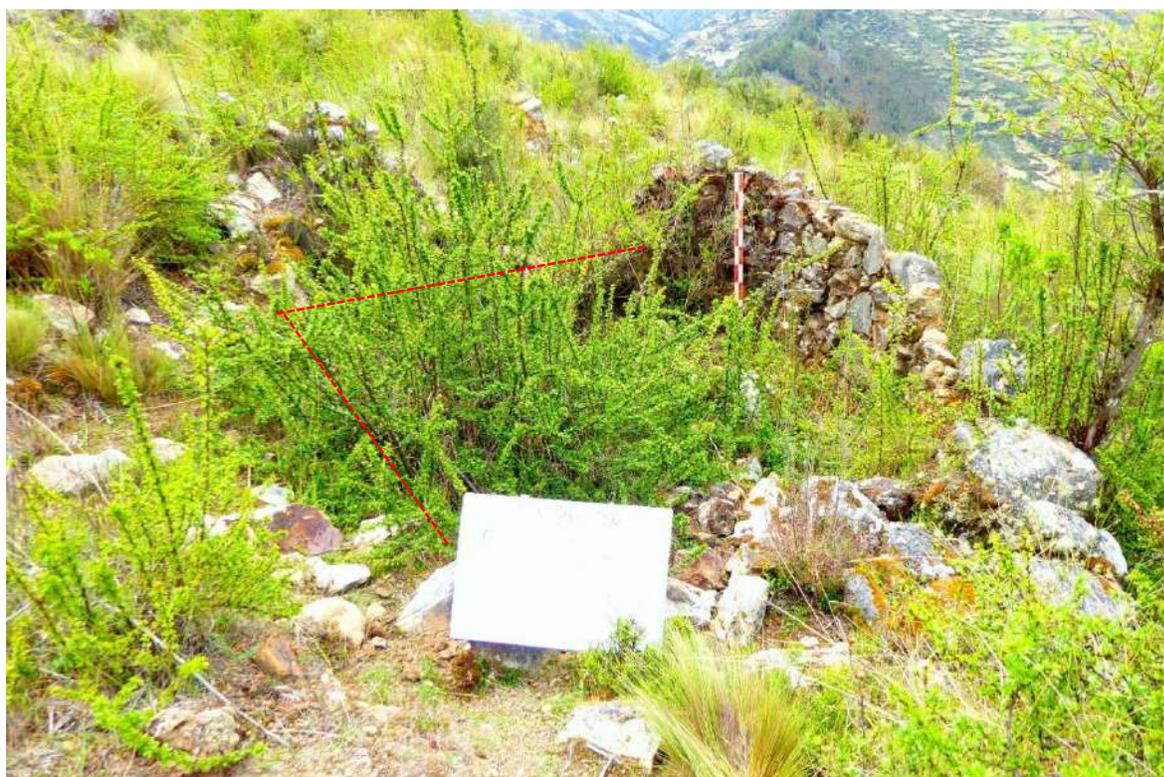
#### **Figura 154**

Está ubicada en las coordenadas UTM: 207293E – 8522323.87N, con una altitud: 3837 m.s.n.m. de planta rectangular de medidas 4.30m. de largo y 2.50 m de ancho (*ver figura 154*) ubicado sobre una superficie relativamente plana.

*Vista panorámica de la estructura 30 - sector C.*

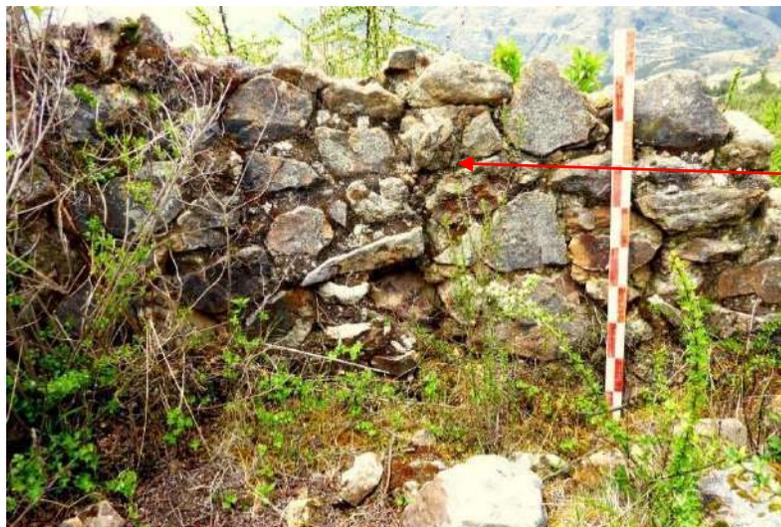
**Figura 155**

**Muros.** Como se ve en la figura 155, presenta una inclinación promedio de 0.04m, por su estado de conservación solo se evidencia una pequeña parte del muro con una altura máxima de 1.00m. y mínima de 0.90 m con un ancho de muro aproximado de 0.40m. Por su mal estado de conservación y excesiva vegetación en la estructura no se puede identificar vano de acceso.

*Elementos funcionales primarios (muros) de la E- 30*

Presencia de  
Juntas

Se observa agentes naturales como musgos y hongos impregnados en el muro en pie y en los elementos líticos, que se encuentran esparcidos y sueltos en superficie por toda la estructura de dimensiones variadas posiblemente producto del colapso del muro. (Véase figura 155)

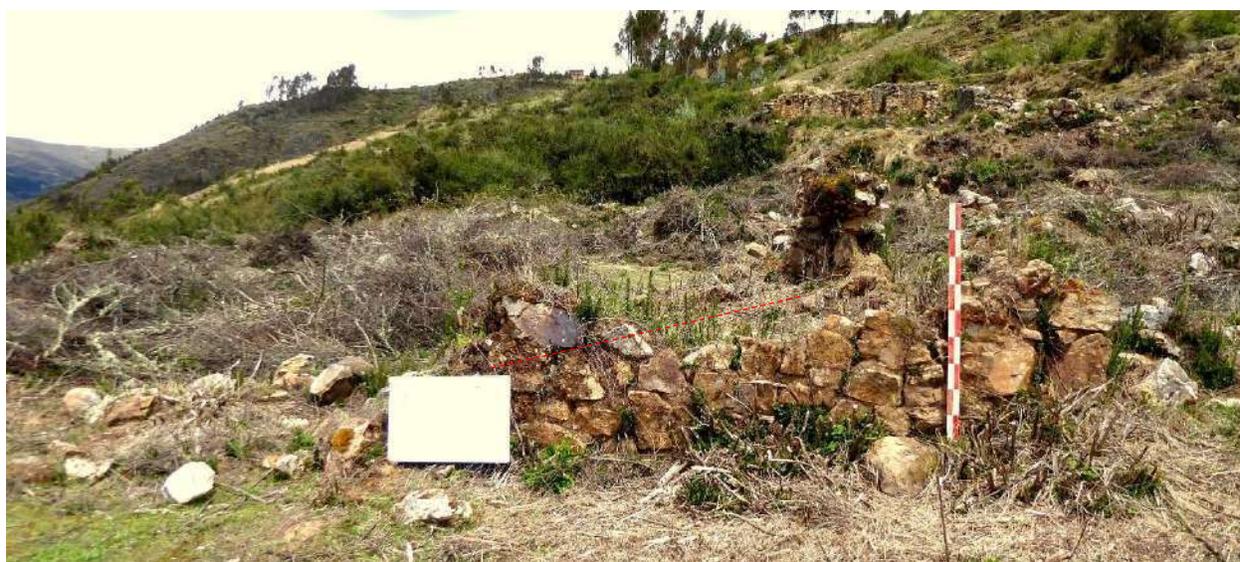
*Vista panorámica de la E- 31 - Sector C.*

**Muros.** Como se ve en la figura 157, presenta una inclinación promedio de 0.08m, por su estado de conservación solo se evidencia una pequeña parte del muro con una altura máxima de 0.80m. y mínima de 0.40 m con un ancho de muro aproximado de 0.55m, el resto se encuentra a nivel de piso y en estado de deterioro.

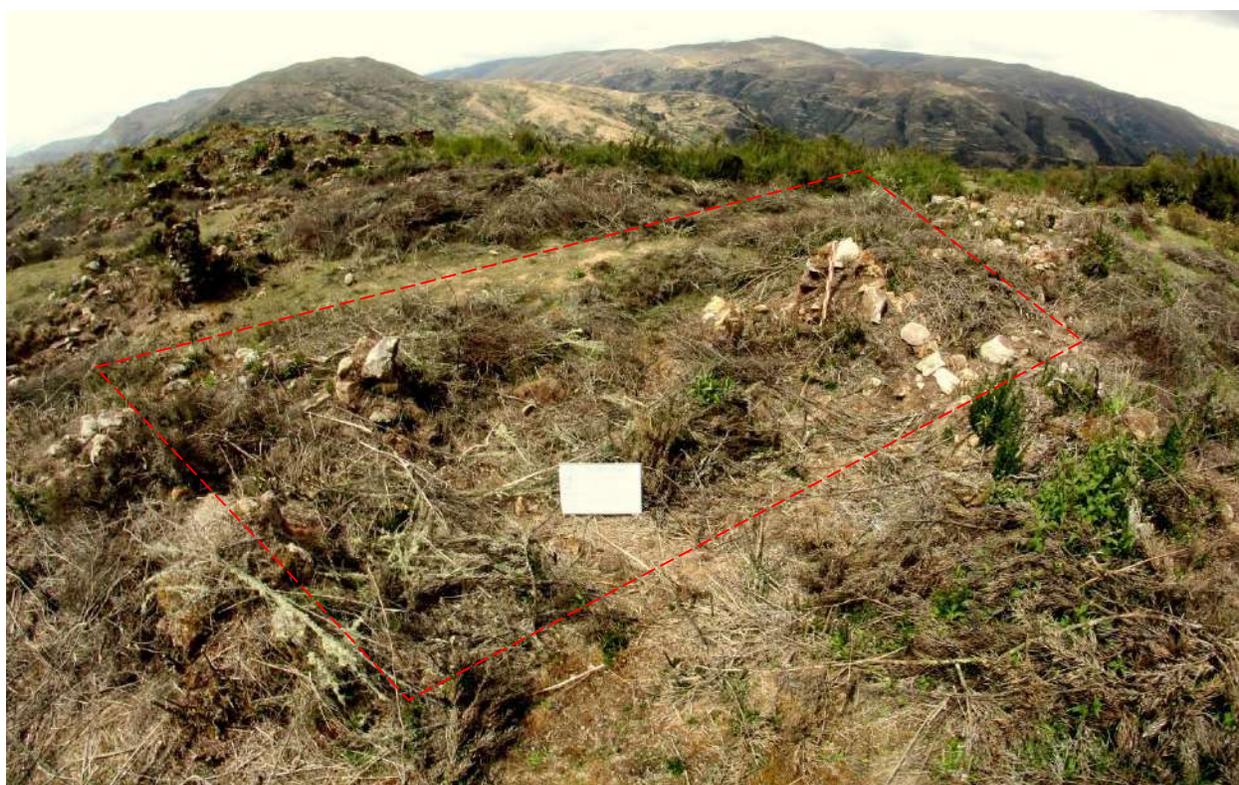
Vista panorámica de la estructura 32 - sector C

**Muros.** Como se ve en la figura 159, por su estado de conservación se evidencian pequeños tramos de muro con una altura máxima de 1.00m. y mínima de 0.20 m con un ancho de muro aproximado de 0.60m ya que el resto se encuentra a nivel de piso y en estado de deterioro.
