**UNIVERSIDAD NACIONAL DE SAN ANTONIO ABAD DEL  
CUSCO  
FACULTAD DE CIENCIAS SOCIALES  
ESCUELA PROFESIONAL DE ARQUEOLOGÍA**

**TESIS**

**IDENTIFICACIÓN Y REGISTRO ARQUITECTÓNICO DEL SITIO  
ARQUEOLÓGICO DE CH'IRIPATA, DISTRITO DE COLQUEPATA -  
PROVINCIA DE PAUCARTAMBO - DEPARTAMENTO DE CUSCO - 2019**

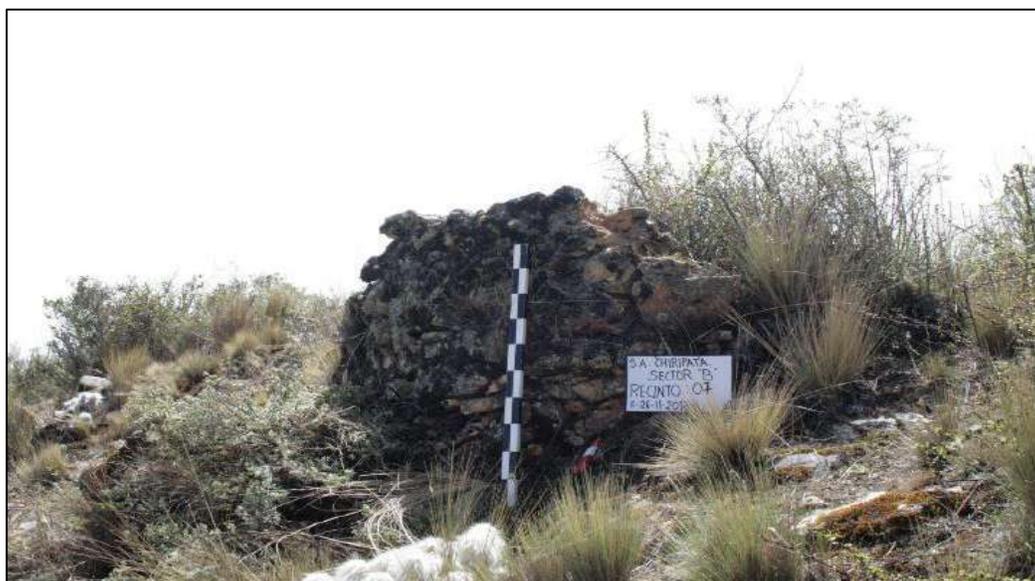
#### Figura 161

*Vista panorámica de la estructura circular 01 - sector C*

**Muros.** Como se ve en la figura 161, por su estado de conservación solo se evidencia una pequeña parte del muro con una altura máxima de 1.10m. y mínima de 0.60 m con un ancho de muro aproximado de 0.40m, el resto se encuentra a nivel de piso y en estado de deterioro, no presenta vano de acceso y otros elementos.

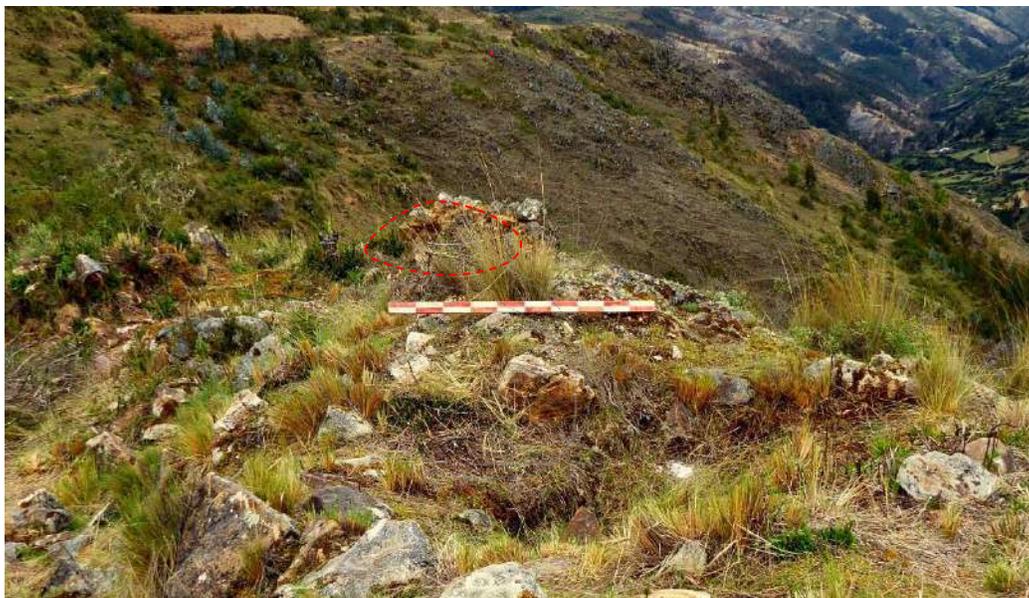
**Figura 162**

*Elementos funcionales primarios (muros) de la estructura circular 01 – sector-C*

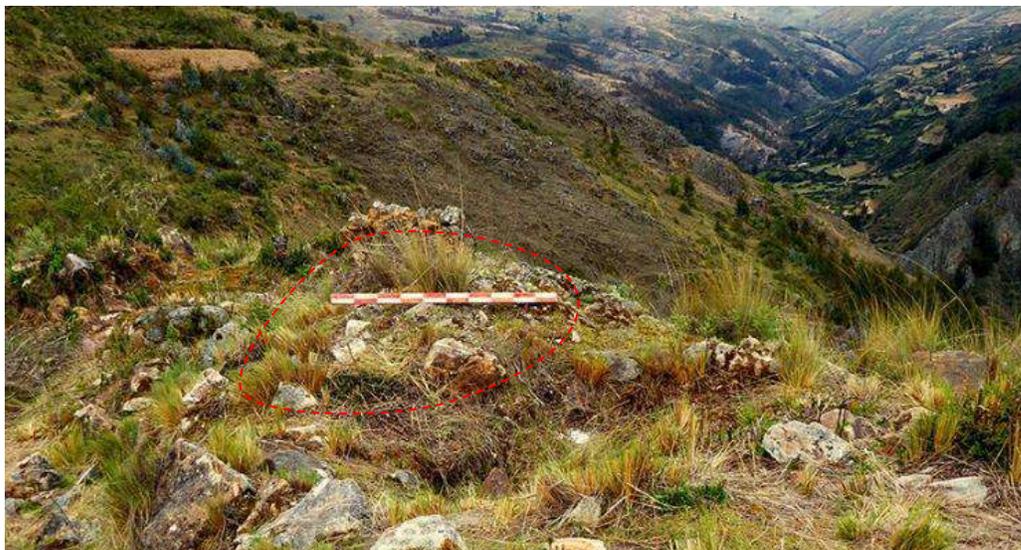
#### **Figura 165**

*Vista panorámica de la estructura circular 02 - sector C*

**Muros.** Como se ve en la figura 165, por su estado de conservación solo se evidencia elementos líticos sueltos que nos indican la forma de la estructura, no presenta vano de acceso y otros elementos.

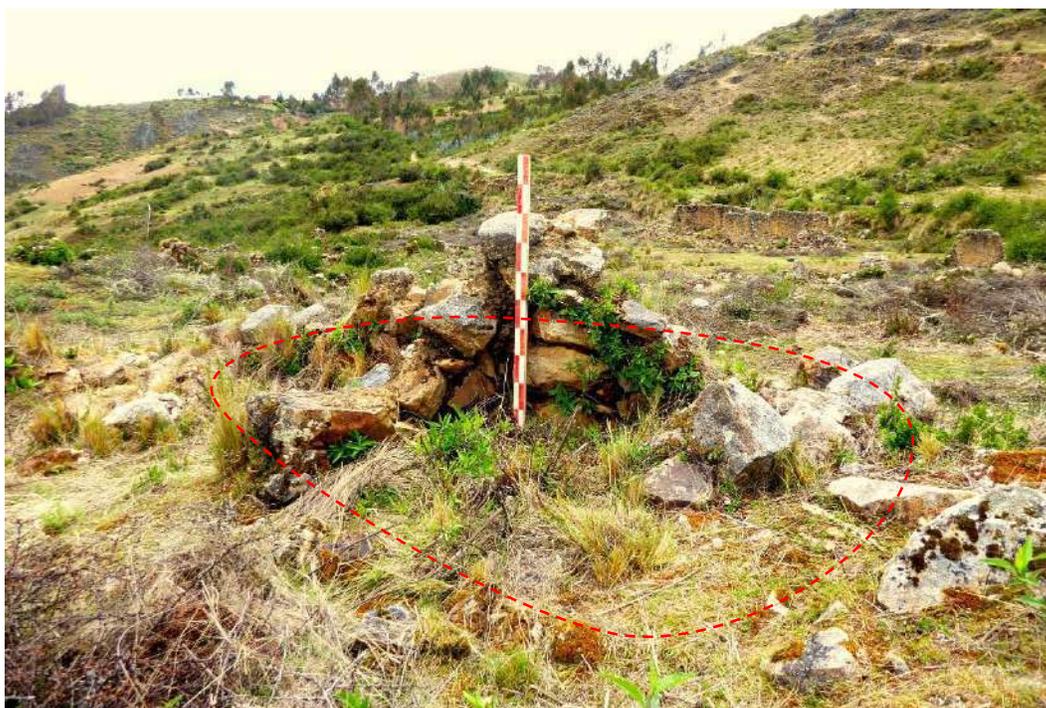
#### **Figura 167**

*Vista panorámica de la estructura circular G-03 - sector C*

**Muros.** Como se ve en la figura 167, por su estado de conservación solo se evidencia una pequeña parte del muro con una altura máxima de 0.80m. y mínima de 0.30 m con un ancho de muro aproximado de 0.30m, el resto se encuentra a nivel de piso y en estado de deterioro, no presenta vano de acceso y otros elementos.

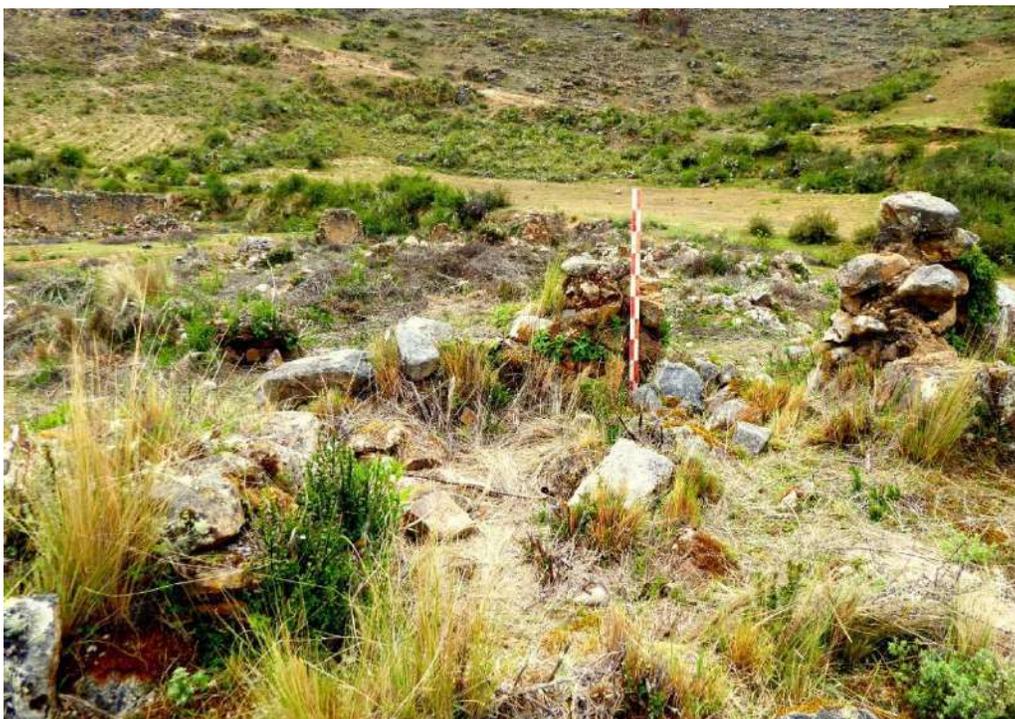
#### **Figura 169**

*Vista panorámica de la estructura circular p.- 04 - sector C*

**Muros.** Como se ve en la figura 169, por su estado de conservación solo presenta un pequeño tramo del muro con una altura máxima de 0.70m. y mínima de 0.30 m con un ancho de

muro aproximado de 0.40m, el resto se encuentra a nivel de piso y en estado de deterioro, no presenta vano de acceso y otros elementos.

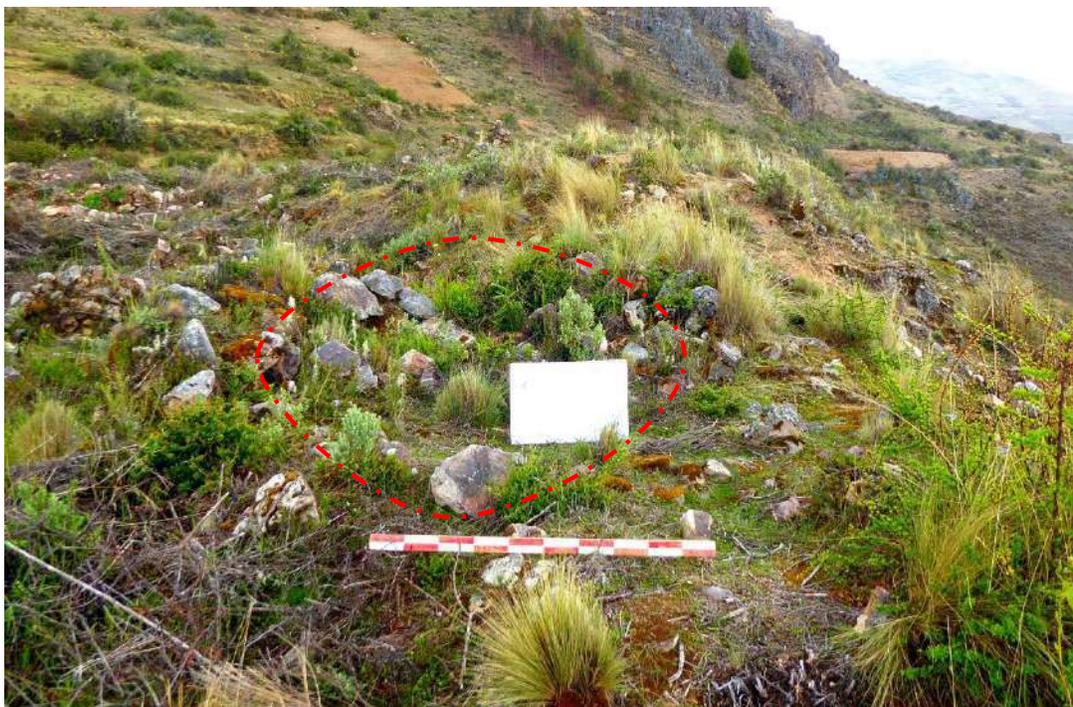
#### **Figura 171**

*Vista panorámica de la estructura circular P.-05 - sector C*

**Muros.** Como se ve en la figura 171, por su estado de conservación solo se evidencia elementos líticos sueltos adosados al afloramiento rocoso que nos dan indicio de una estructura circular, no presenta vano de acceso y otros elementos.

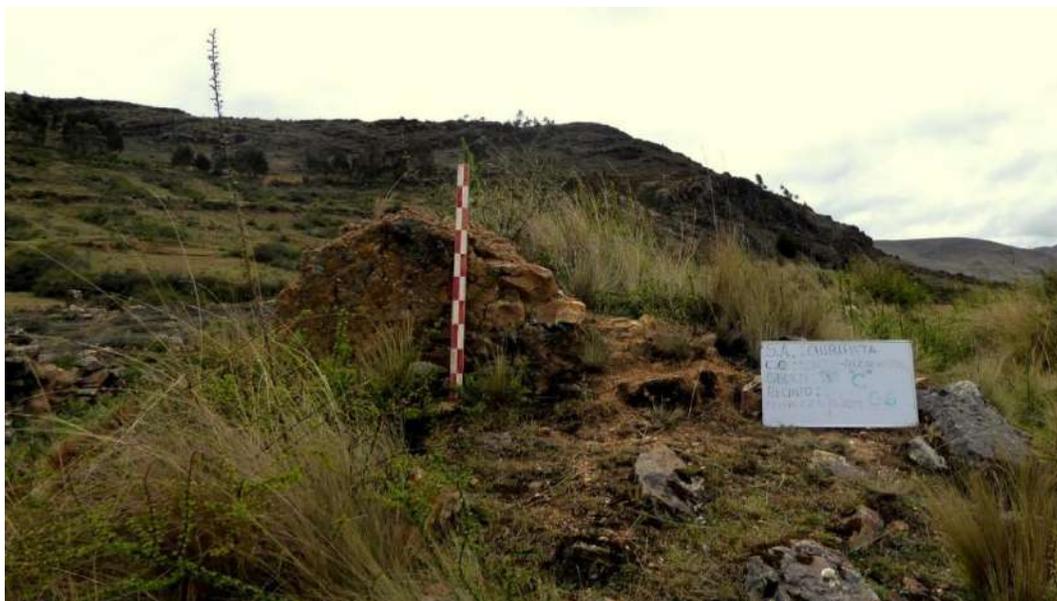
#### Figura 173

*Vista panorámica de la estructura circular M.-06 - sector C*

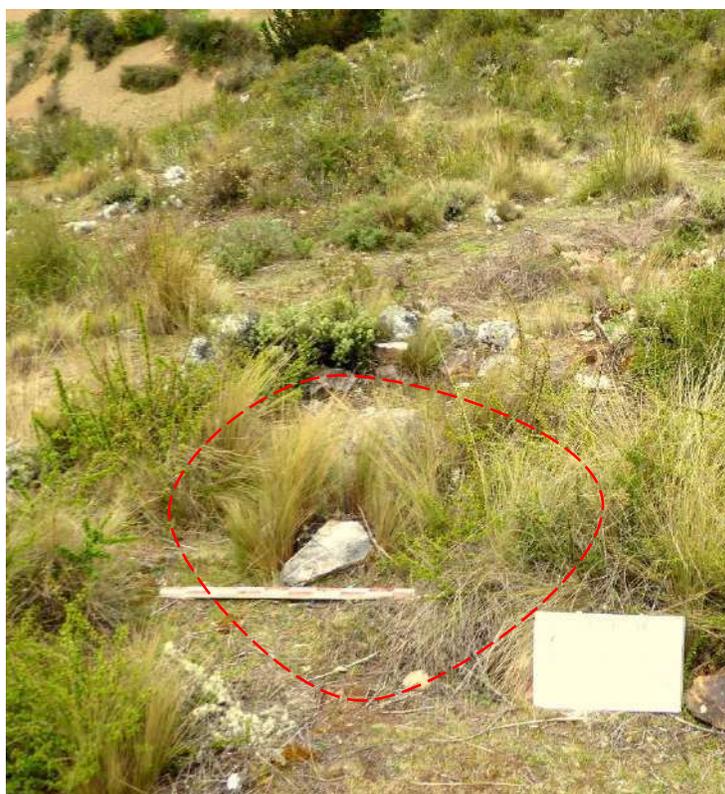
#### **Figura 176**

*Vista panorámica de la ECG-07- sector C*

**Muros.** Como se ve en la figura 176, por su estado de conservación solo se evidencia una parte de hilera del muro con una altura máxima de 0.30m. y mínima de 0.20 m con un ancho de

muro aproximado de 0.40m, el resto se encuentra a nivel de piso y en estado de deterioro, no presenta vano de acceso y otros elementos.

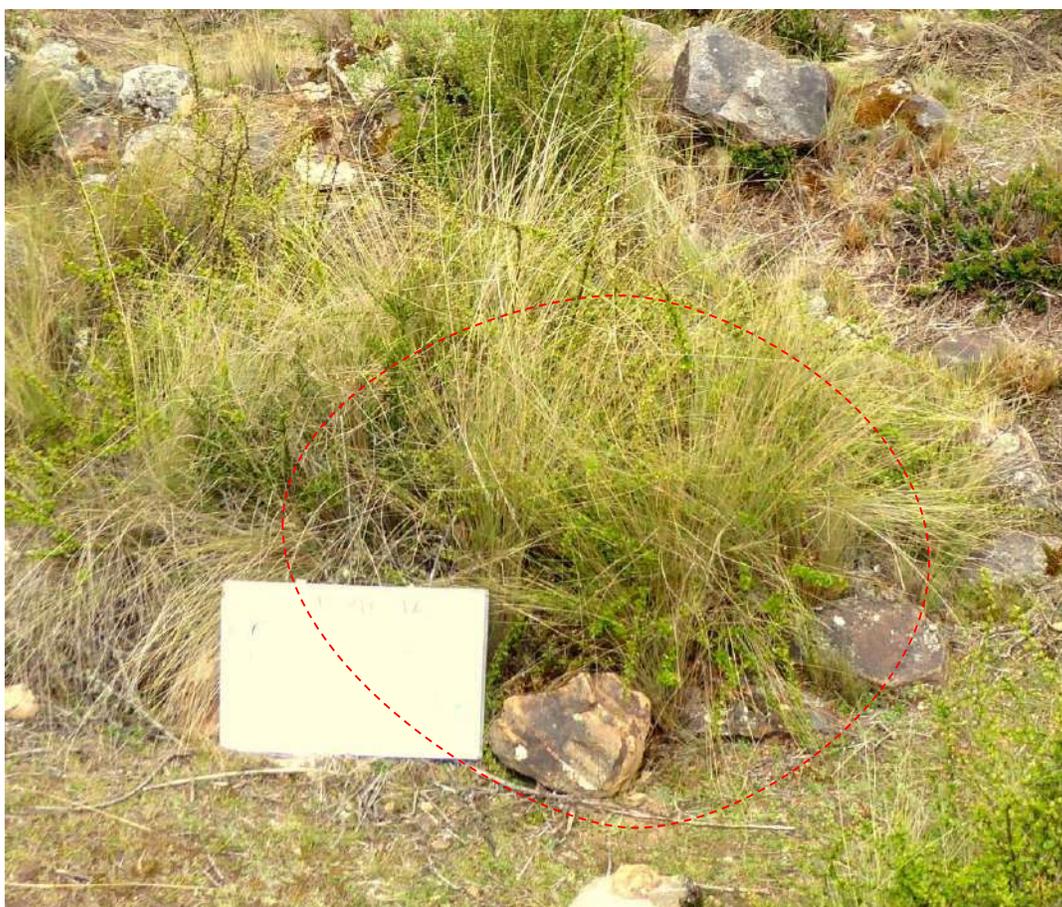
#### **Figura 178**

*Vista panorámica de la ECM- 08 del - sector C*

**Muros.** Como se ve en la figura 178, por su estado de conservación no presenta muro, vano de acceso y otros elementos, solo un alineamiento adosado al afloramiento rocoso que nos dio el indicio de la morfología y dimensión que presenta.

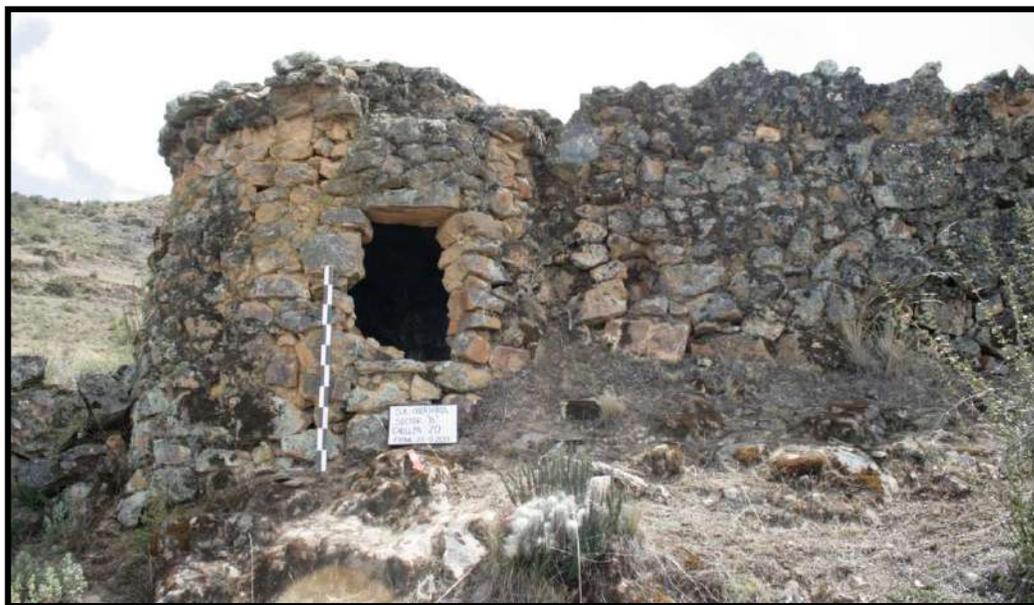
#### **Figura 180**

Está ubicada en las coordenadas UTM: 207301,485E – 8522345.77 N, con una altitud: 3834m.s.n.m. Esta estructura es de planta circular, presenta un diámetro 1.68 m. ubicado al borde de la pendiente que desciende de forma abrupta hacia la ladera, edificada sobre una formación rocosa y adosado al muro de contención, se caracteriza primero por presentar estructura arquitectónica circular en buen estado de conservación a diferencia de las estructuras presentes en el sector C, segundo por estar adosado al muro de contención. (*ver figura 180*)

*Vista panorámica de la ECM-09, Sector C*

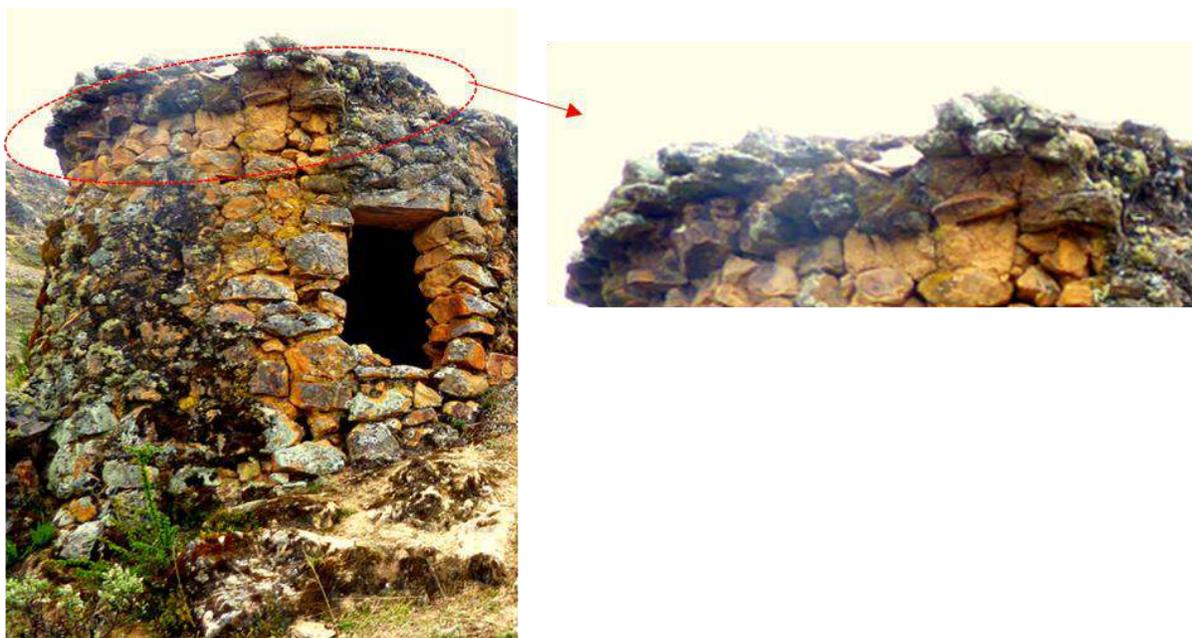
**Figura 184**

Como se ve en la figura 184, estas cornisas rodean la estructura circular y están compuestas por lajas de piedra que sobresalen del muro. Estas lajas tienen diferentes dimensiones, variando entre 0.20 y 0.15 metros en relación al muro. A partir de este nivel, las lajas están dispuestas de forma secuencial, avanzando progresivamente en cada hilada horizontal, lo que crea un efecto abovedado.

Presencia de cornisas ECM- 09 - sector C

*Nota.* Presencia de cornisa sobresaliente bordeando toda la estructura circular

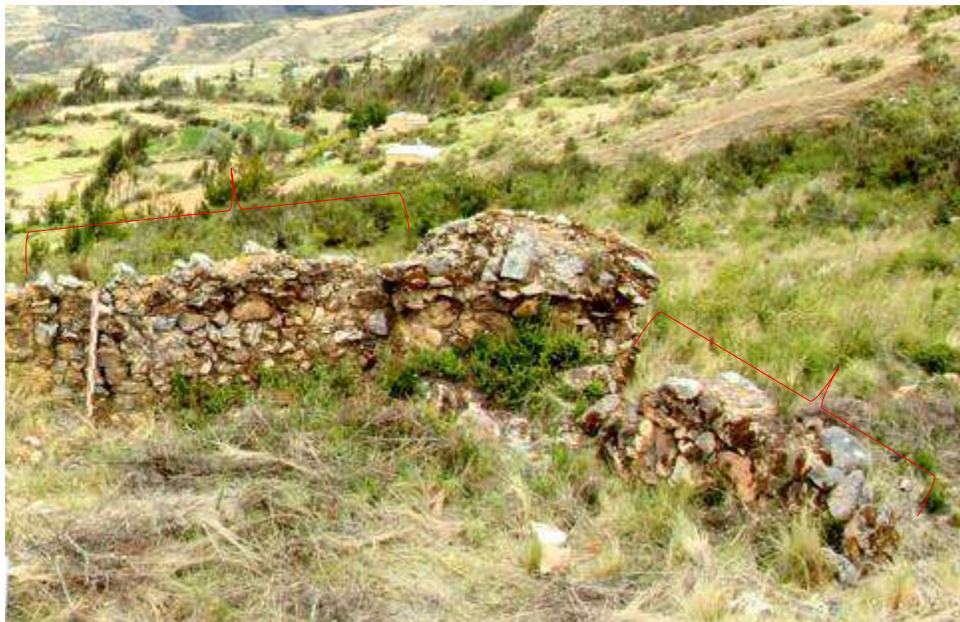
**Figura 187**

*Muro de contención adosado a la ECM- 09 - sector C*

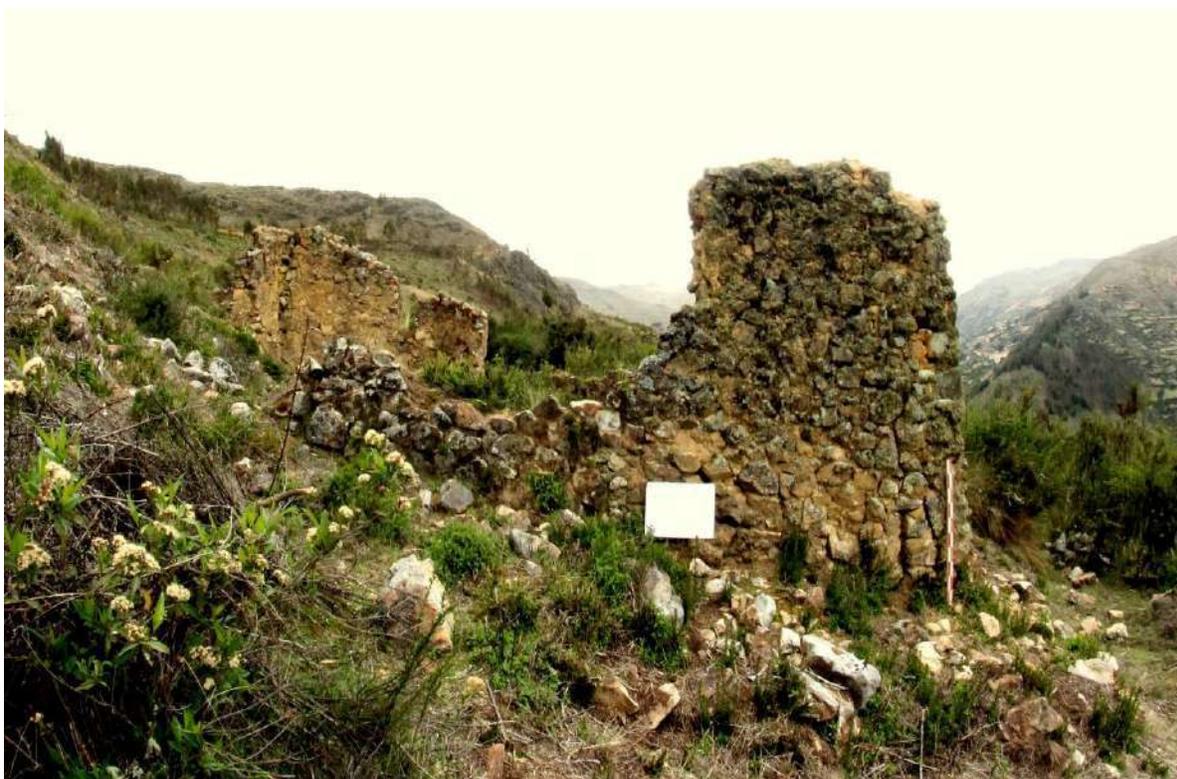
**Figura 189**

*Muro de Mampostería Ordinaria de La Estructura R-1*

*Nota.* Muro de mayor altura.

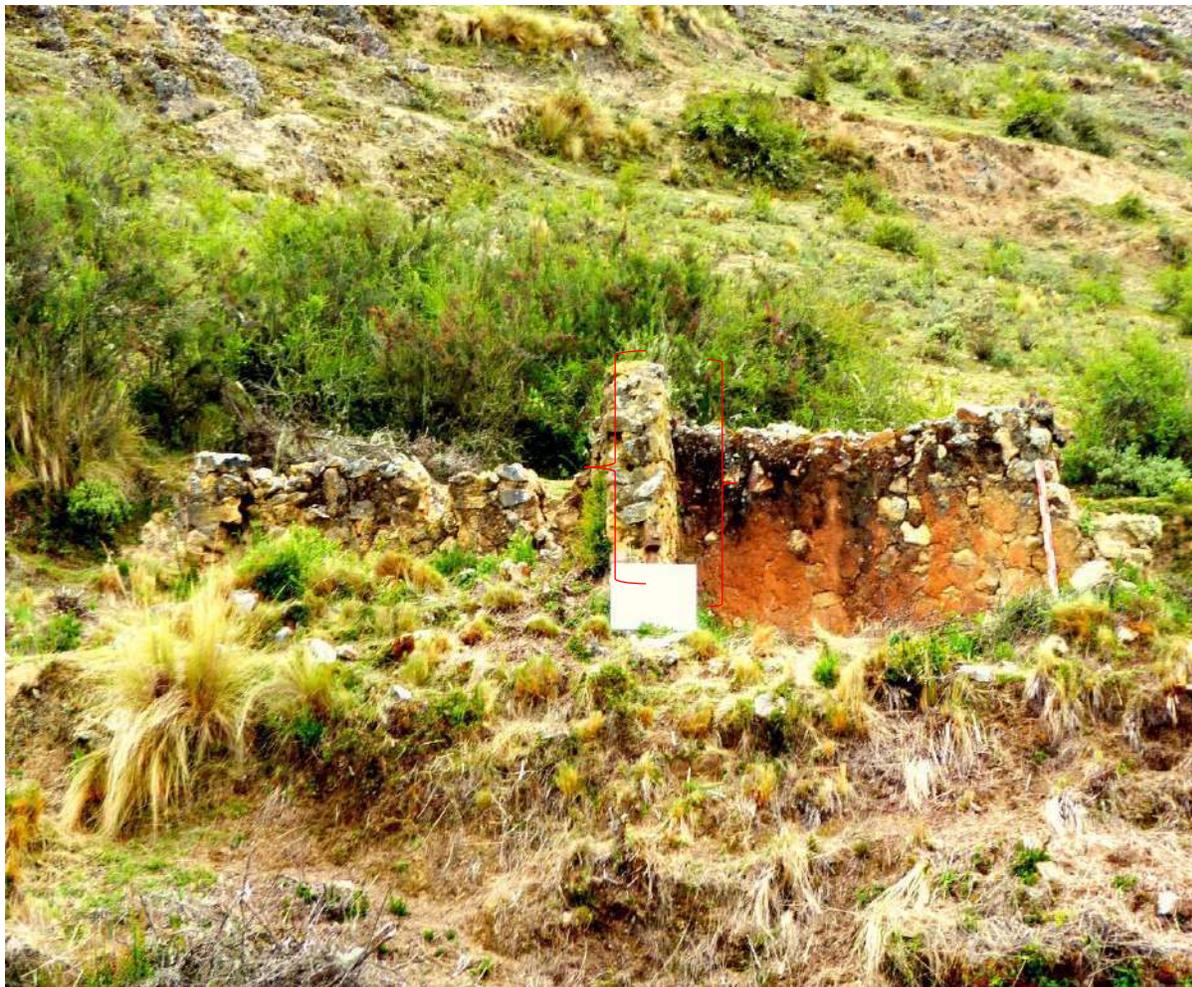
**Figura 190**

*Muro Compartido de la Estructura ER-07 y ECU-8.*

*Nota.* Muro de mampostería ordinaria de mayor altura.

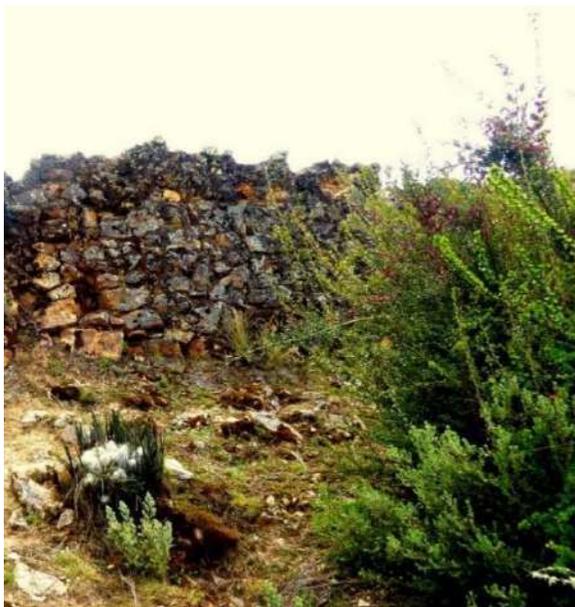
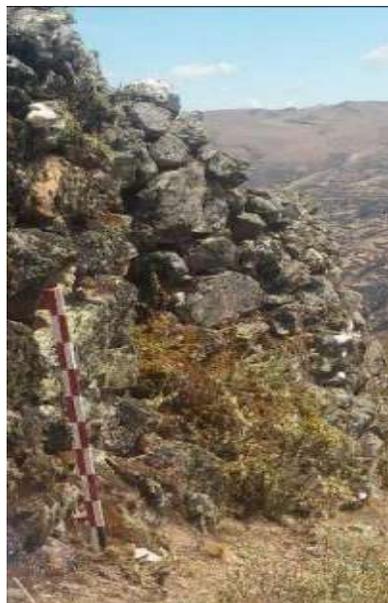
### Figura 192

*Fotografía del Muro de contención*

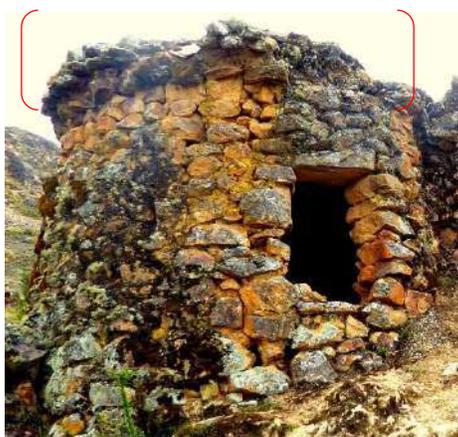
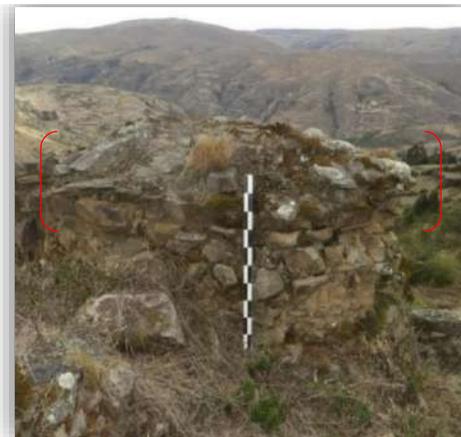
### **Figura 193**

De las 41 estructuras arquitectónicas que han sido registradas, se destaca una única estructura arquitectónica en el sector "C" con cornisa presente. Esta estructura, conocida como ECM- 09; presenta cornisa que consiste en lajas de piedra que sobresalen, que conforman la falsa bóveda de la estructura. Estas cornisas, que tienen un ancho aproximado de 0.15 a 0.20 m, se distribuyen alrededor de la cubierta de manera distintiva. (*Véase figura 193*).

*Presencia de cornisas alrededor de la cubierta en la estructura ECM-09*

*Nota. Presencia de cornisa.*

*Nota. Presencia de cubierta*

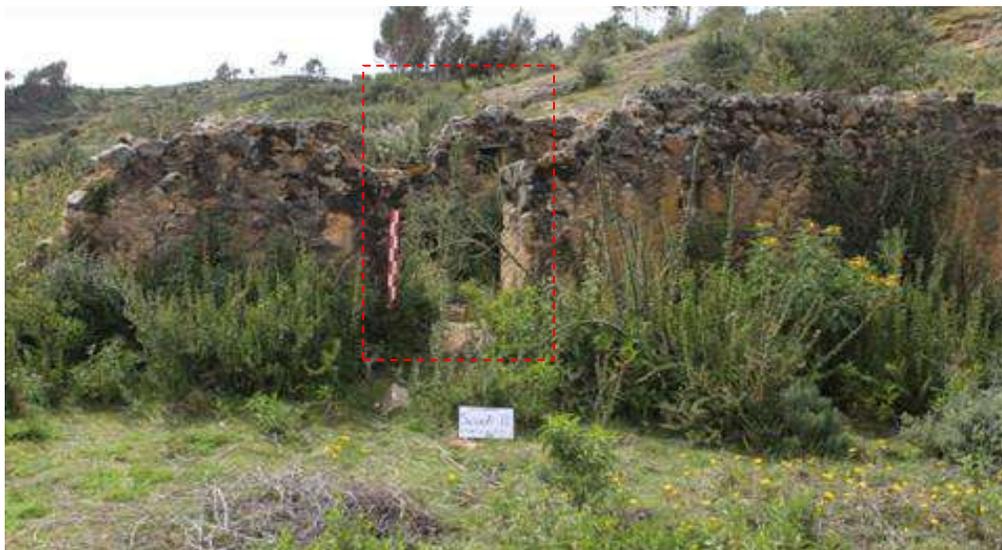
**Figura 194**

En este sector, se ha registrado un total de 05 estructuras arquitectónicas con vano de acceso (Véase tabla 30), con orientación variada en su mayoría dirigida hacia el Sector B, generalmente se ubican en la parte media de las estructuras (*Véase figura 194*), tienen un ancho promedio que oscila entre 0.45m. y 1.00m. Su forma probablemente es trapezoidal. Las partes laterales de estas aberturas, conocidas como jambas, presentan alturas que varían entre 0.60 m y 1.20m.

*Estructura N°- 5 Rectangular del sector "A" presenta vano de acceso*

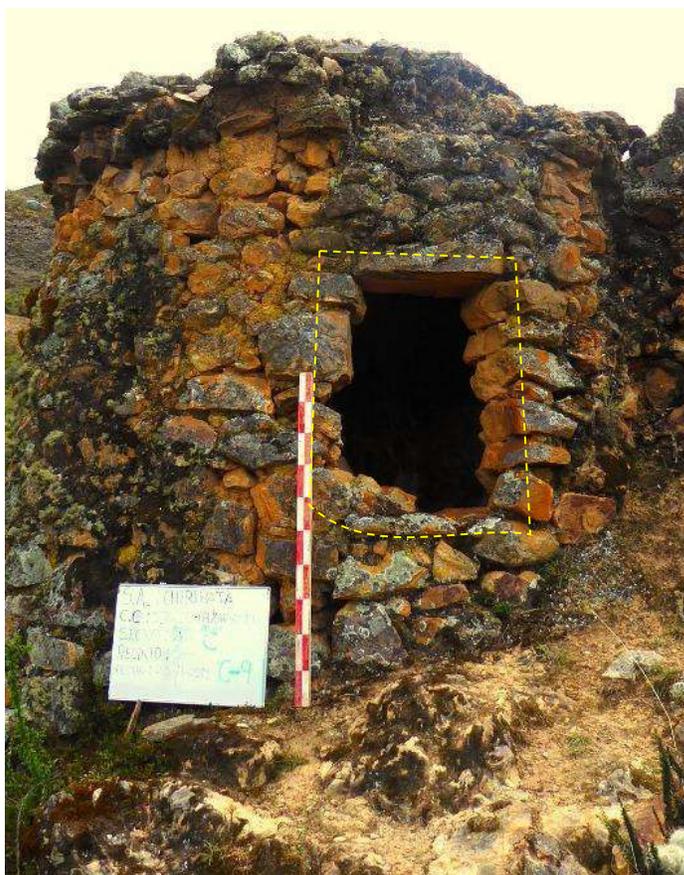
### **Figura 195**

De las 31 estructuras arquitectónicas registradas, se logró identificar 6 vanos de acceso, con orientación variada, 5 de ellas a nivel de piso (Ecu -16, Ecu-21, ER-22, ER-23, ER-26.), (Véase tabla 32 y 33), resaltando una estructura circular (ECM-09) (Véase figura 195), que cuenta con un vano de acceso definido, con un dintel de 0.45m. y umbral de 0.55m con un alto en promedio de 0.70m. (Véase tabla 34)

*Estructura arquitectónica (ECM-09) que presenta vano de acceso*

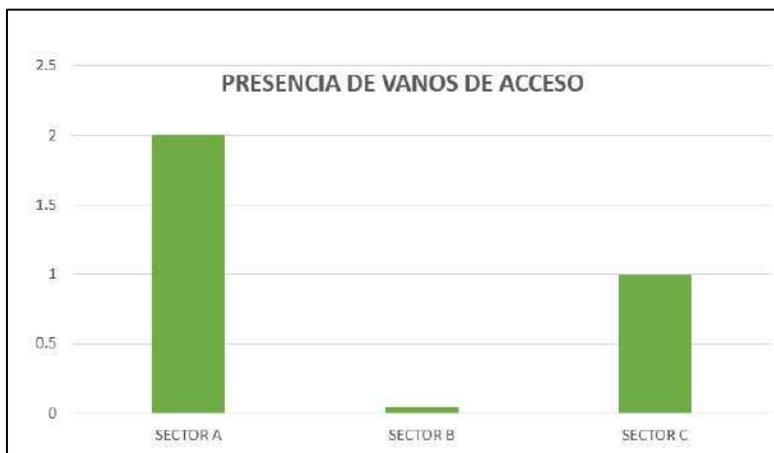
**Figura 196**

*Porcentaje que presentan Vanos en el sector A, B, C.*

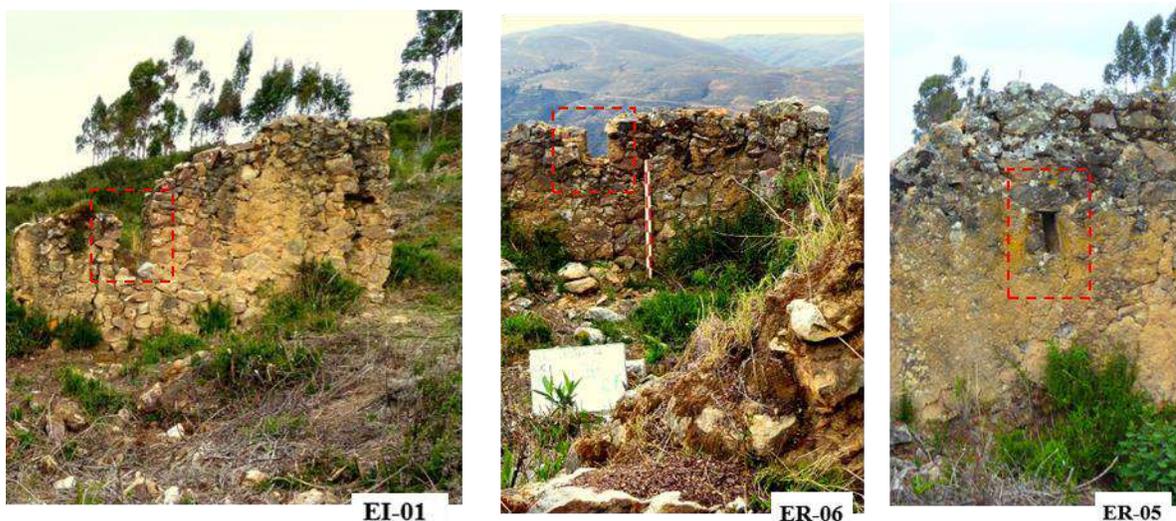
**Figura 197**

De las 41 estructuras arquitectónicas presentes en los sectores A, B, C; solo se identificó 03 estructuras que tienen ventana ubicadas en el sector “A” (EI-01, ER-05, ER-06) de forma trapezoidal que tiene una altura promedio de 0.30 a 0.50m y un ancho promedio de 0.25 a 0.45m. (Ver tabla 35).

*Estructuras que presentan ventana en el sector A*

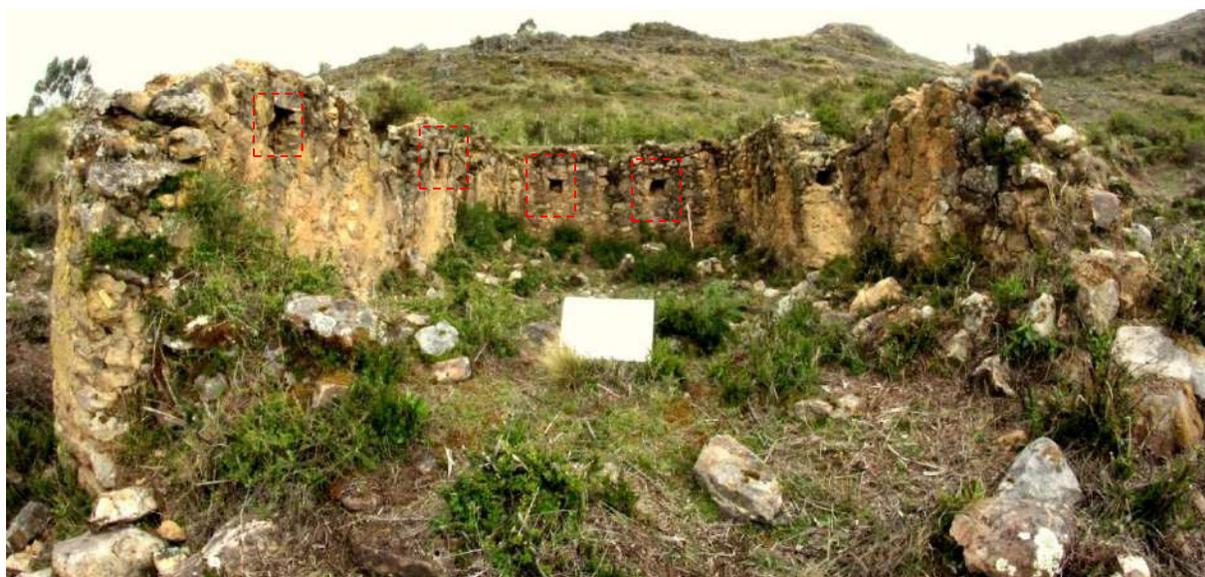
### Figura 198

De las 41 estructuras arquitectónicas presentes en los tres Sectores A, B, C se identificó nichos solo en el sector A (ER-5 y ER-9) ubicados en la parte interna de la estructura arquitectónica en un promedio de 1.00m de la superficie. se encuentran 8 nichos ubicados de forma casi equidistantes, siguiendo una secuencia lineal (*Véase figura 198 y 199*), 7 de ellos conservan su dintel siendo este un elemento lítico alargado de tipo arenisca. La altura de los nichos alcanza un promedio de 0.30 m de altura con un ancho promedio de 0.25 m y una profundidad promedio de

*Estructura N° 05, se observa presencia de nichos*

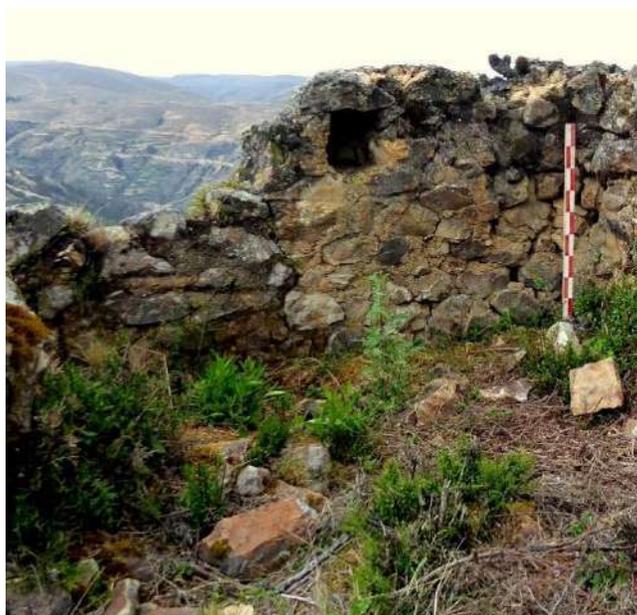
### Figura 199

*Estructura N° 9, se observa presencia de nicho*

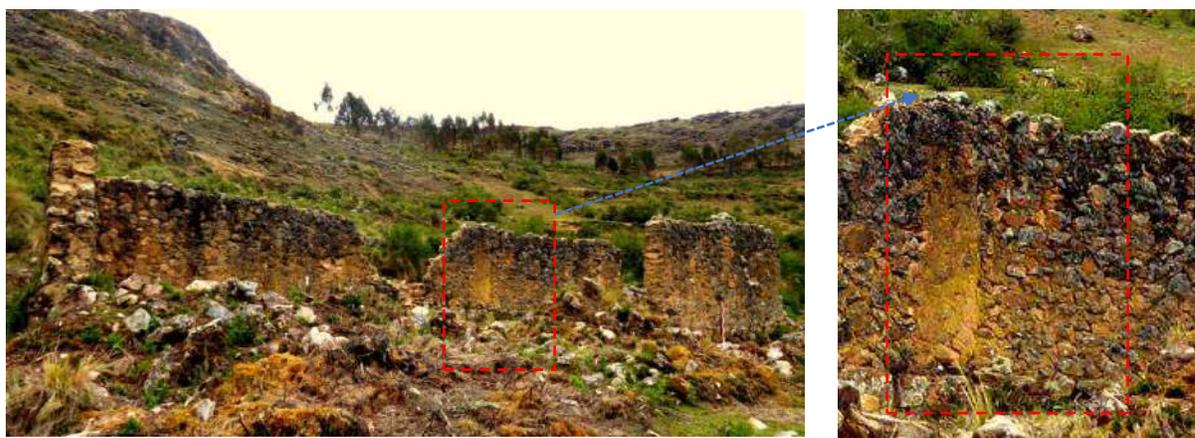
### Figura 200

interna y en menor cantidad en la parte externa (Véase tabla 39 y 40), todas estas estructuras se encuentran en proceso de deterioro.

*Estructura rectangular -10 del Sector B con presencia de revoque*

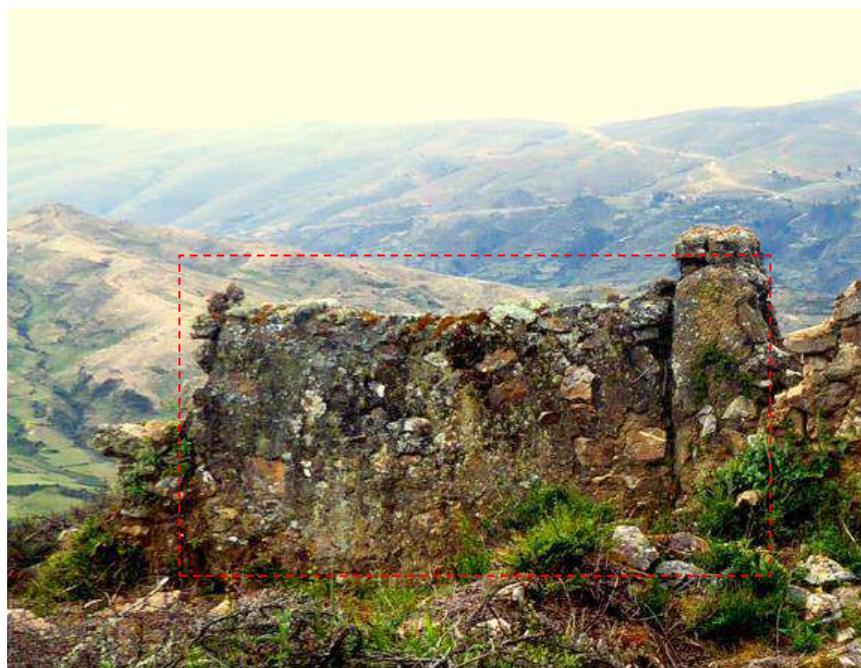
### Figura 201

*Estructura cuadrangular 08, del sector A presenta revoque*

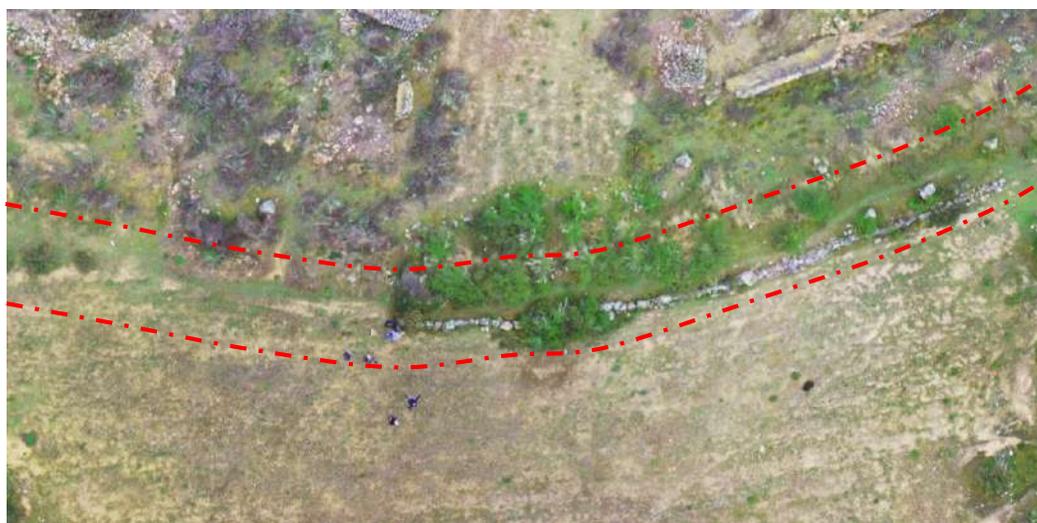
### **Figura 200**

Presencia del camino Qhapaq Ñan que conduce al Sitio Arqueológico de Ch'iripata

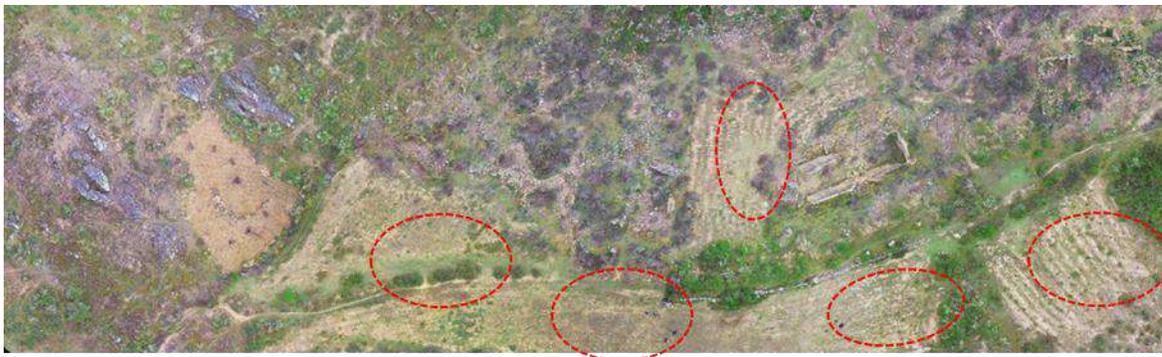
## Figura 201

*Presencia de campos de cultivo del S.A. Ch'iripata*

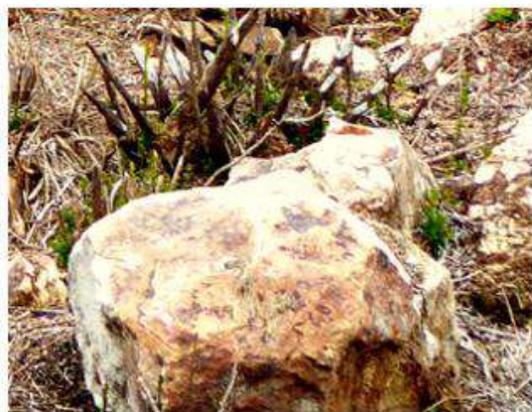
*Presencia de elementos líticos en las estructuras arquitectónicas*

Roca arenisca

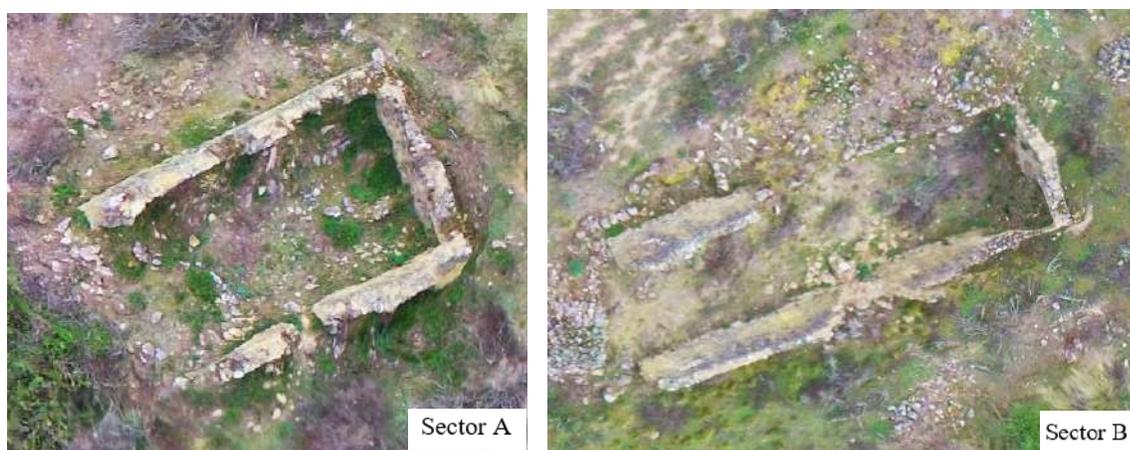
#### Figura 206

*Estructuras rectangulares (ER-05, ER-10) del Sitio Arqueológico de Ch'iripata*

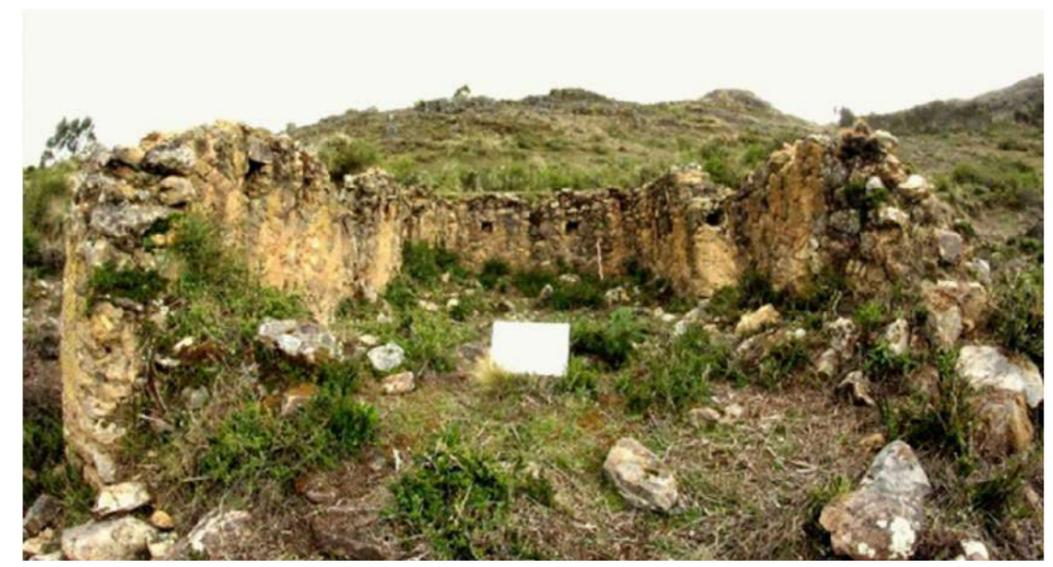
PLANO EN PLANTA

Vista Frontal .-observando la ausencia de muro lateral derecho ,así como nos muestra el estado de conservación de la estructura arquitectonica .
