**UNIVERSIDAD NACIONAL DE SAN ANTONIO ABAD DEL CUSCO**

**TESIS**

**EVALUACIÓN DE AGUAS RESIDUALES DOMÉSTICAS TRATADAS  
MEDIANTE LAGUNA DE OXIDACIÓN Y EFECTOS DEL VERTIMIENTO  
EN LA CALIDAD DEL AGUA DEL RÍO HATUN MAYO, LOCALIDAD DE  
POROY – CUSCO**

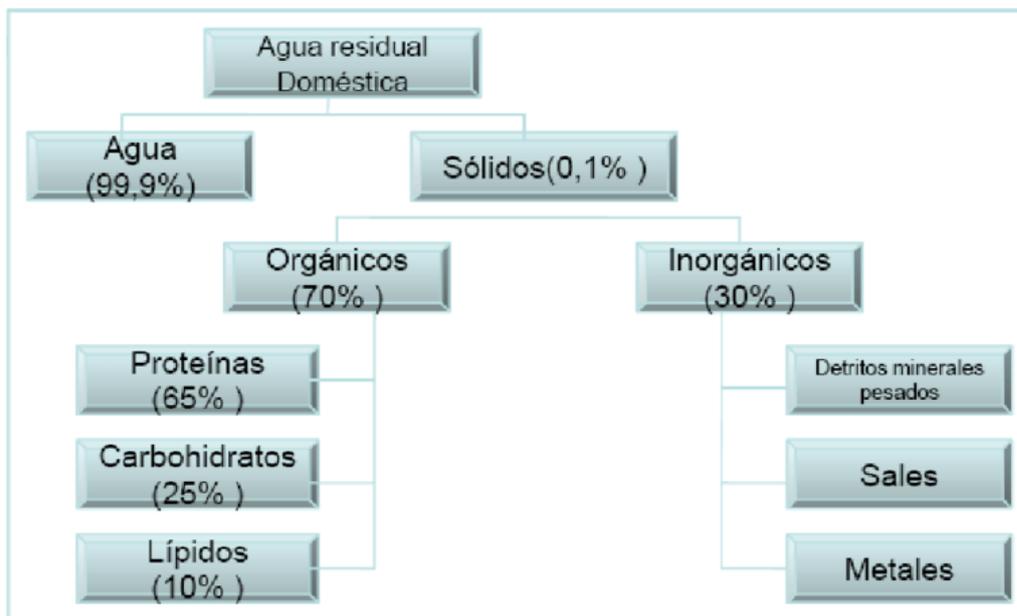
*Metales Diagrama de la composición de las aguas residuales*

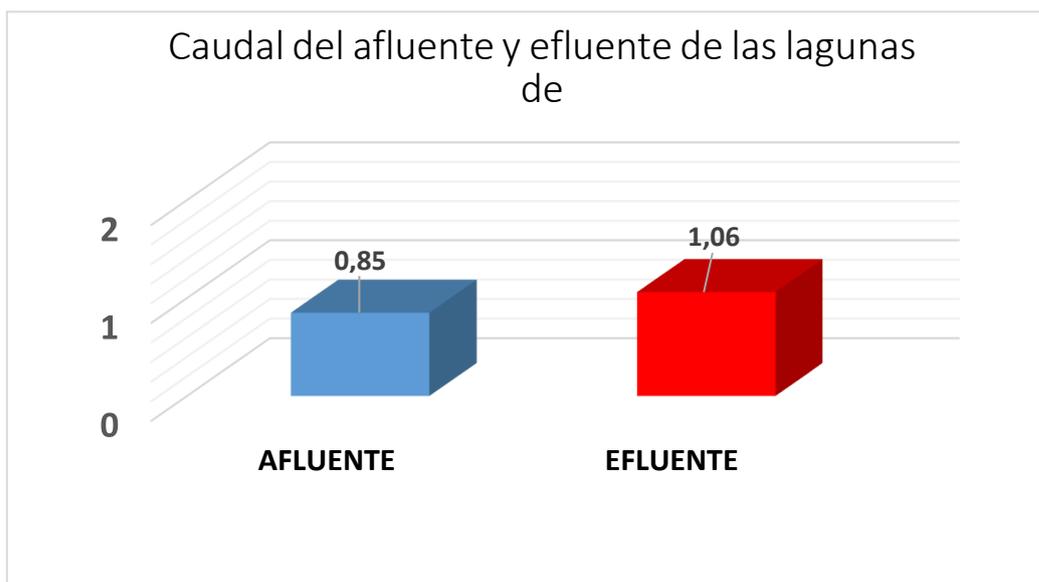
*Caudal las aguas residuales en el afluente y efluente ( $m^3/s$ )*

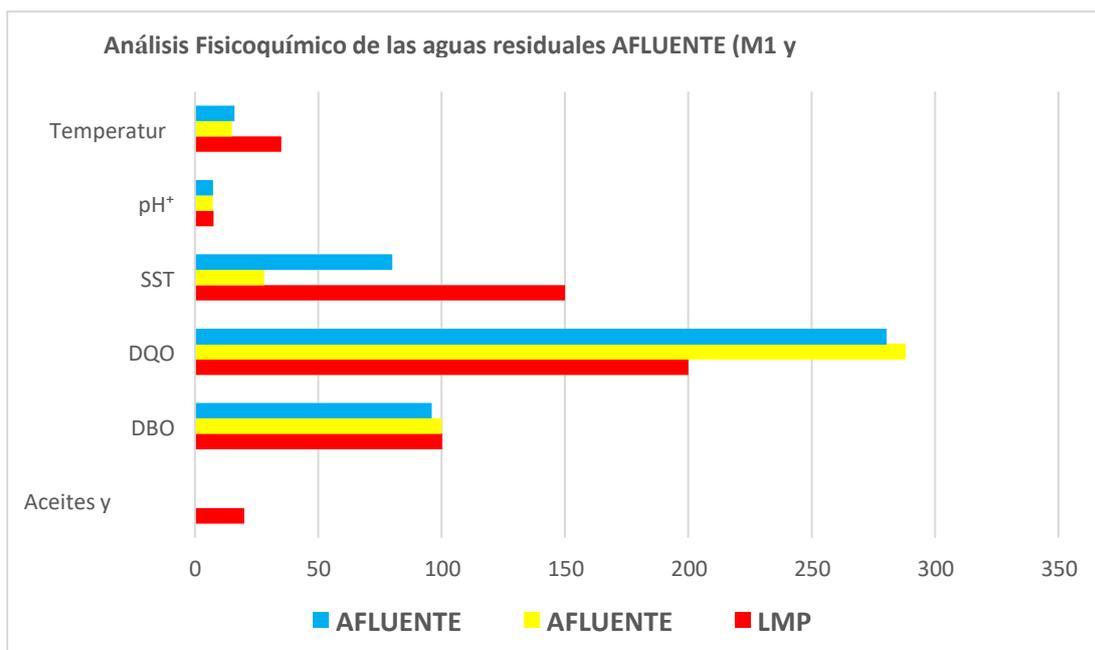
*Análisis fisicoquímico de las aguas residuales en el afluente 01 y 02*

Según los datos de la Tabla 16 y figura 07, respecto al análisis fisicoquímico de las aguas residuales domésticas, tanto en la M1 (laguna de oxidación 01) y M2 (laguna de

oxidación 02) los valores de aceites y grasas, DBO, TSS, temperatura y pH, se encuentran dentro de los LMP de acuerdo al D.S.003-20109-MINAM, sin embargo el valor de BQO en la M1 es de 280 mg/L y en la M2 288 mg/L respectivamente, cuyos valores superan los LMP, por lo tanto estas aguas requieren un pre tratamiento, antes de ingresar a los compartimientos de las lagunas de oxidación.

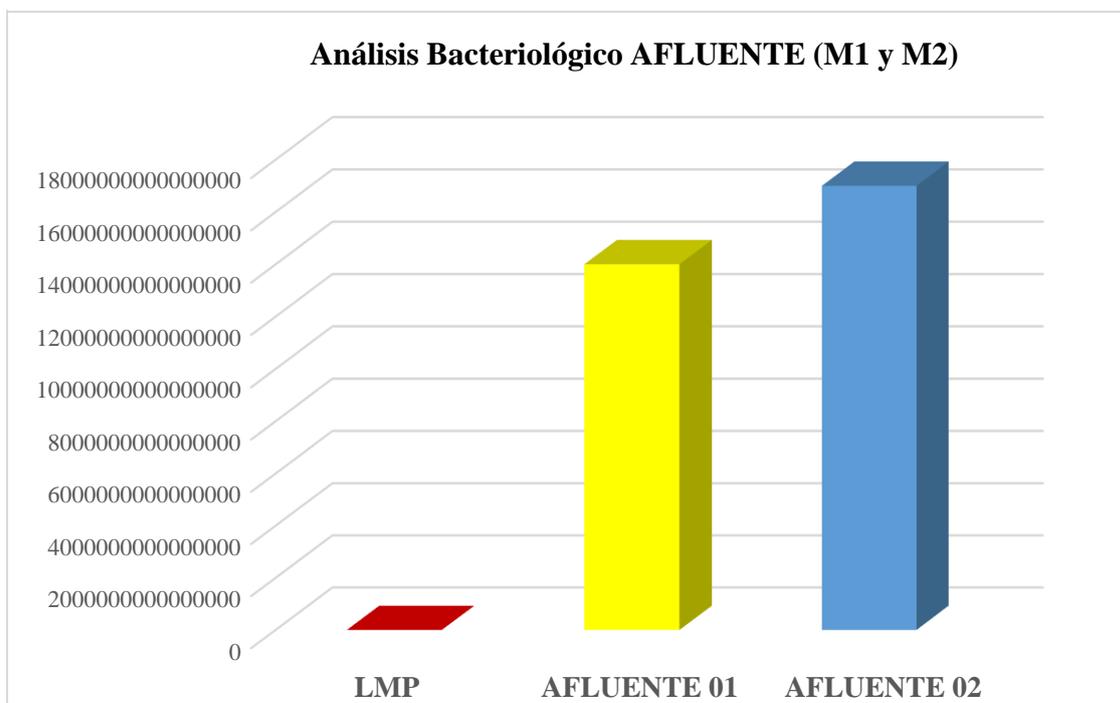
*Análisis bacteriológico de las aguas residuales en el afluente 01 y 02*

Según se observa en la Tabla 17 y figura 08, en los afluentes 1 y 2 (M1 y M2), provenientes de las aguas residuales domesticas que ingresan a las lagunas de oxidación,

según el análisis bacteriológico, los valores reportados de bacterias Coliformes termotolerantes alcanzan en la M1 a NMP  $14 \times 10^{15}$  y en la M2 a NMP  $17 \times 10^{15}$  superando en ambos casos el LMP estipulado por la normativa vigente en el D.S. N°003- 2010-MINAM, que es de 10 000 NMP, lo que indica que estas aguas requieren tratamiento para disminuir la carga bacteriana, caso contrario sería un grave peligro para la salud pública y el medio ambiente.

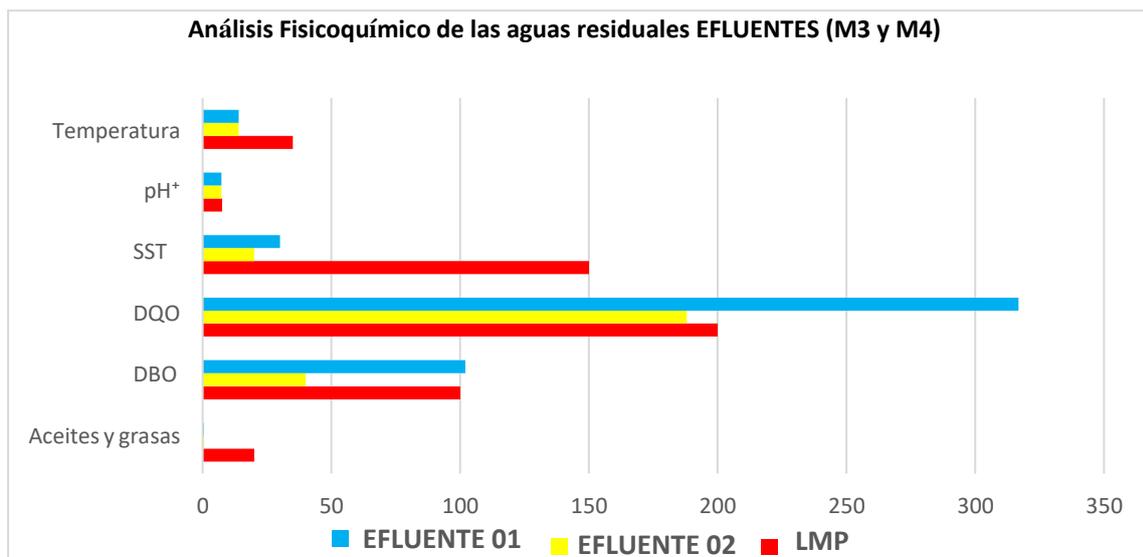
*Análisis fisicoquímico de las aguas residuales en el Efluente 01 y 02*

Según se observa en la Tabla 18 y figura 9 para la concentración de los efluentes M3 y M4, en el efluente M3 (laguna de oxidación 01) de las aguas residuales domesticas

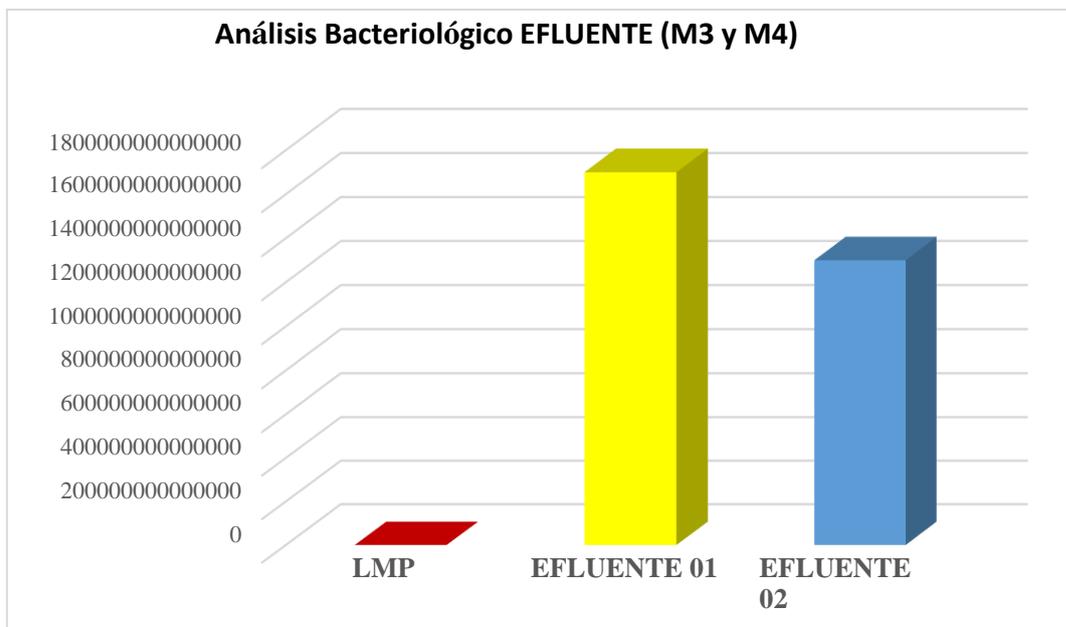
*Análisis bacteriológico de las aguas residuales en los efluentes*

Según se observa en la Tabla 19 y figura 10 la concentración del afluente y el respectivo resultado en los efluentes M3(laguna de oxidación 01) y M4(laguna de oxidación 02) de las aguas residuales domesticas tratadas mediante lagunas de oxidación, supera el LMP que estipula la normativa

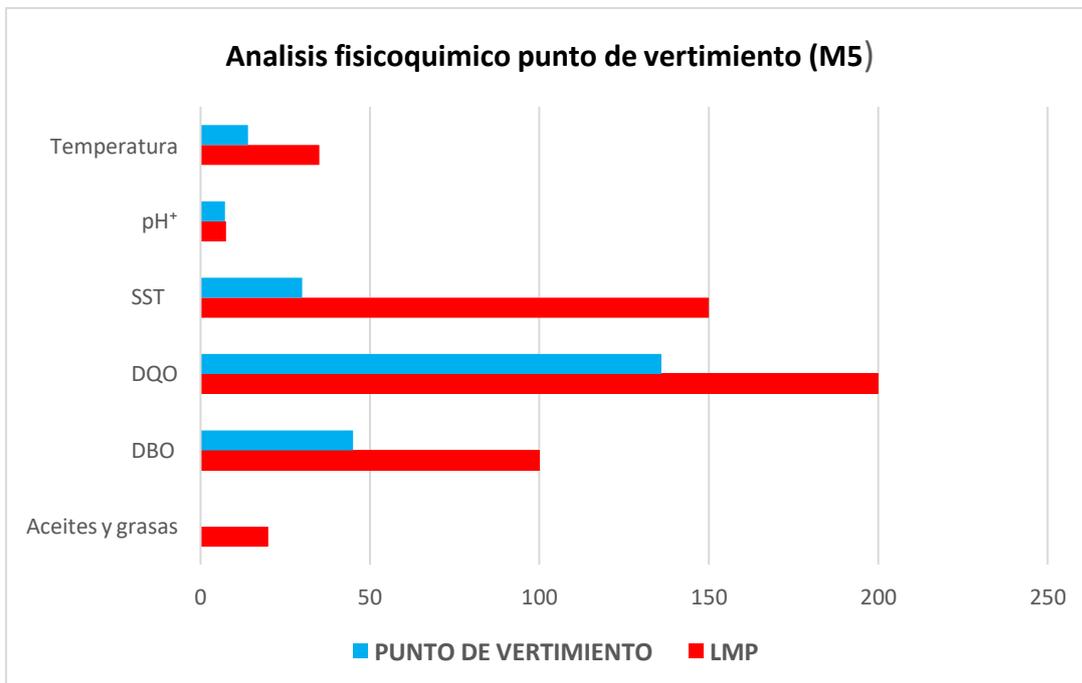
*Análisis fisicoquímico de las aguas residuales en el Punto de vertimiento*

Según se aprecia en laTabla 20 y figura 12, la concentración de los efluentes y los respectivos resultados en el punto de vertimiento M5 (laguna de oxidación 01 y 02) de las aguas residuales domesticatratadas mediante lagunas de oxidación, NO superan los LMP

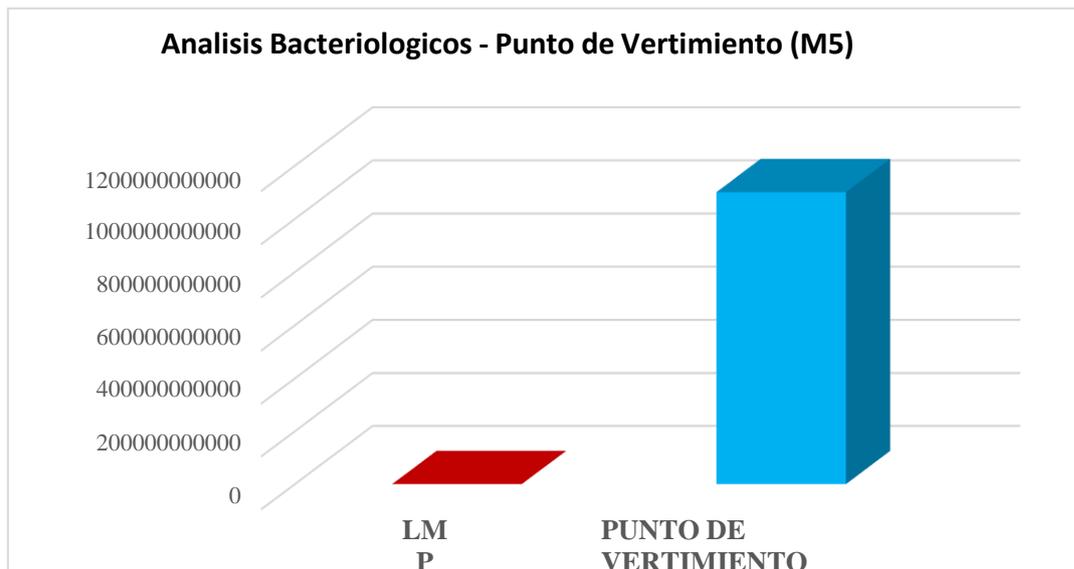
*Análisis Bacteriológico de las aguas residuales en el Punto de Vertimiento*

Según se observa en la Tabla 21 y figura 13 el valor obtenido para coliformes termotolerantes en el punto de vertimiento M5 de las aguas residuales domésticas tratadas mediante lagunas de oxidación, supera el LMP que estipula la normativa vigente en el D.S.

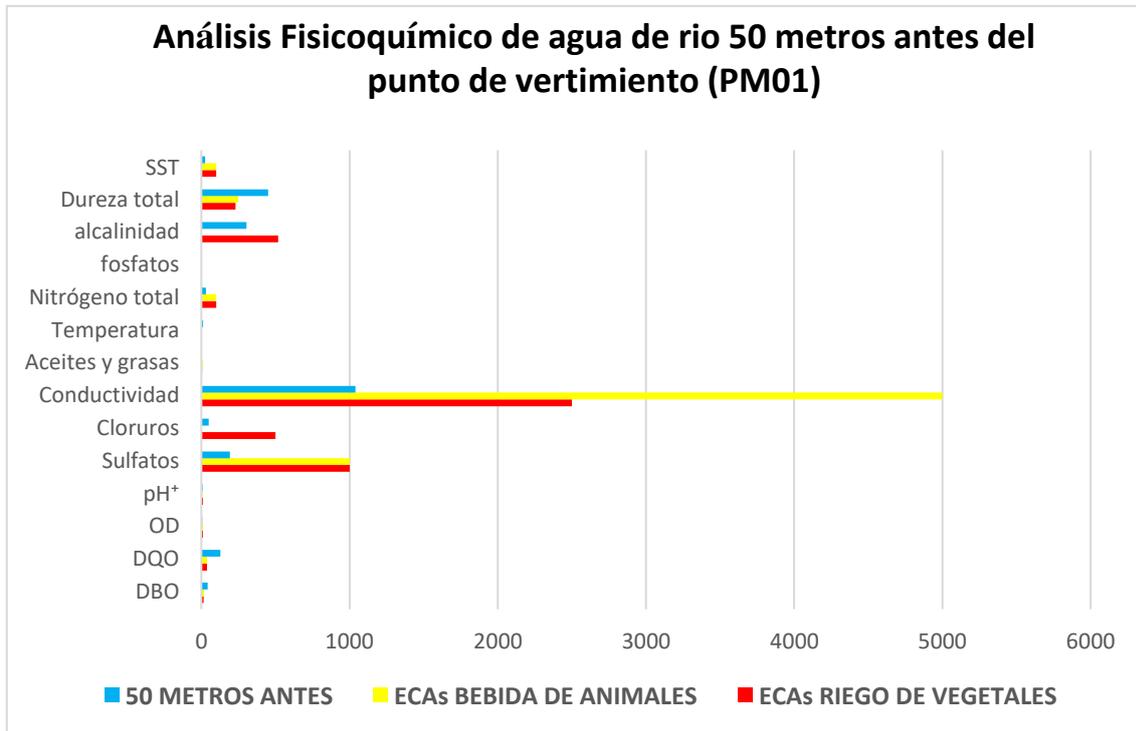
*Análisis fisicoquímico del agua de río Hatun Mayo antes del punto de vertimiento.*

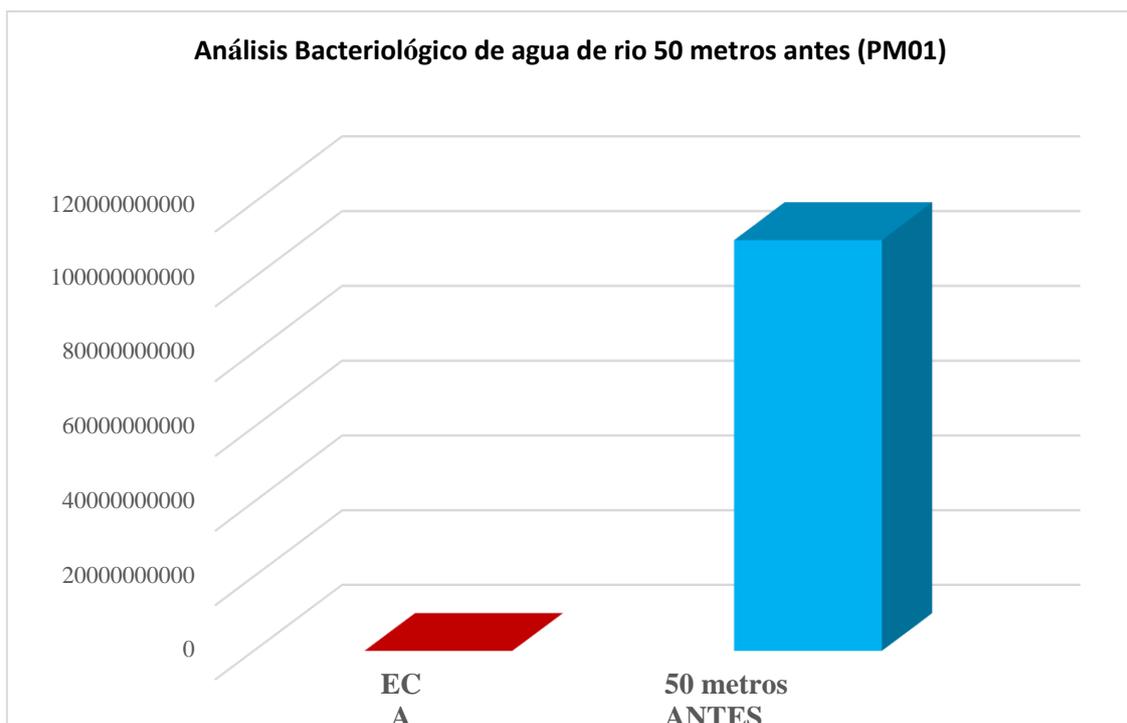
*Análisis bacteriológico de las aguas del río Hatun Mayo 50 metros antes del punto de vertimiento de aguas residuales*

En la Tabla 23 y figura 14 se muestra los análisis bacteriológicos de agua del río Hatun Mayo 50 metros antes (PM1) del punto de vertimiento de las aguas residuales en las lagunas de oxidación, se evidencia que en dicho punto donde se muestreó, la cantidad de coliformes termotolerantes supera de gran manera los Estándares de Calidad Ambiental (ECAs) que son normados por el D.S. N°004-2017-MINAM., el valor alcanza a  $11 \times 10^6$  NMP/100 ml, por lo cual bacteriológicamente se considera que las aguas del Río Hatun Mayo antes del punto de vertimiento SON NO APTAS para el riego de especies vegetales y bebida de animales, esto nos advierte la presencia de agentes externos con carga contaminante que desembocan en las aguas del río ya mencionado.

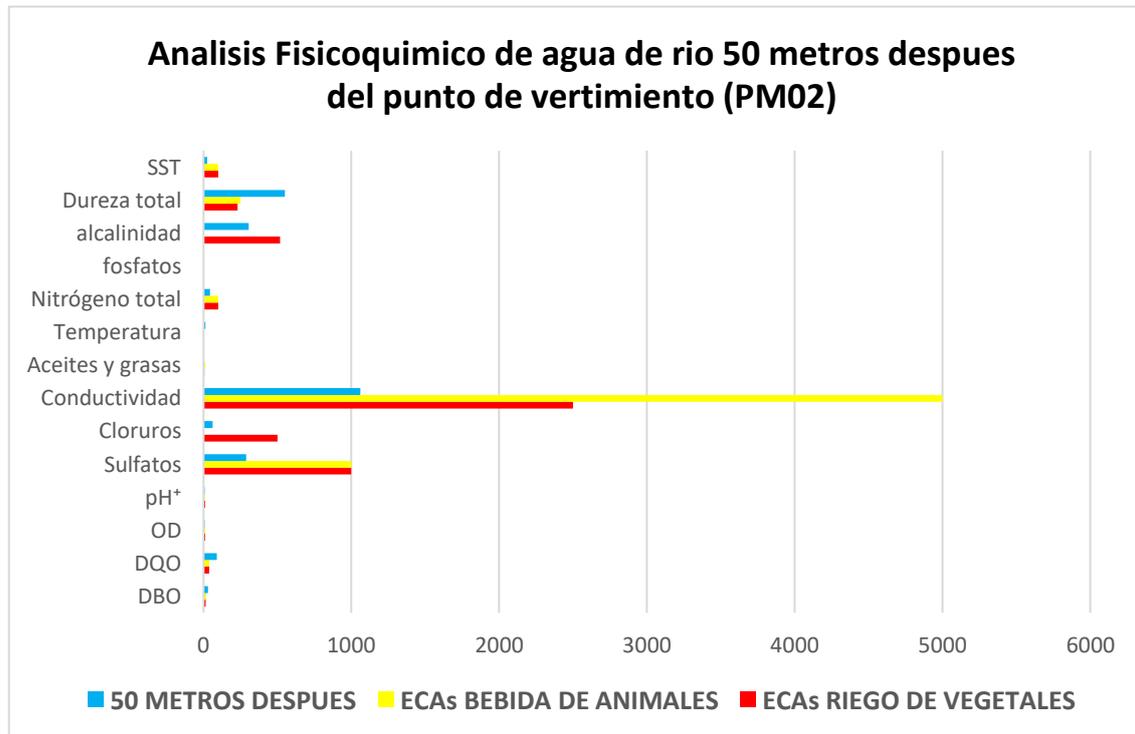
*Análisis Físicoquímico de las aguas del río Hatun Mayo 50 metros después del punto de vertimiento de aguas residuales*

En la Tabla 24 y figura 16 se observa que el Oxígeno Disuelto (7 mg/L), pH<sup>+</sup> (7.5), sulfatos (288 mg/L), cloruros (62.10 mg/L), conductividad eléctrica (1060 uS/cm), aceites y grasas (0.03 mg/L), nitrógeno total (43.40 mg/L), alcalinidad (305 mg/L) y solidos totales suspendidos (25 mg/L) se hallan dentro de los (ECAs ) Estándares de Calidad de Agua.

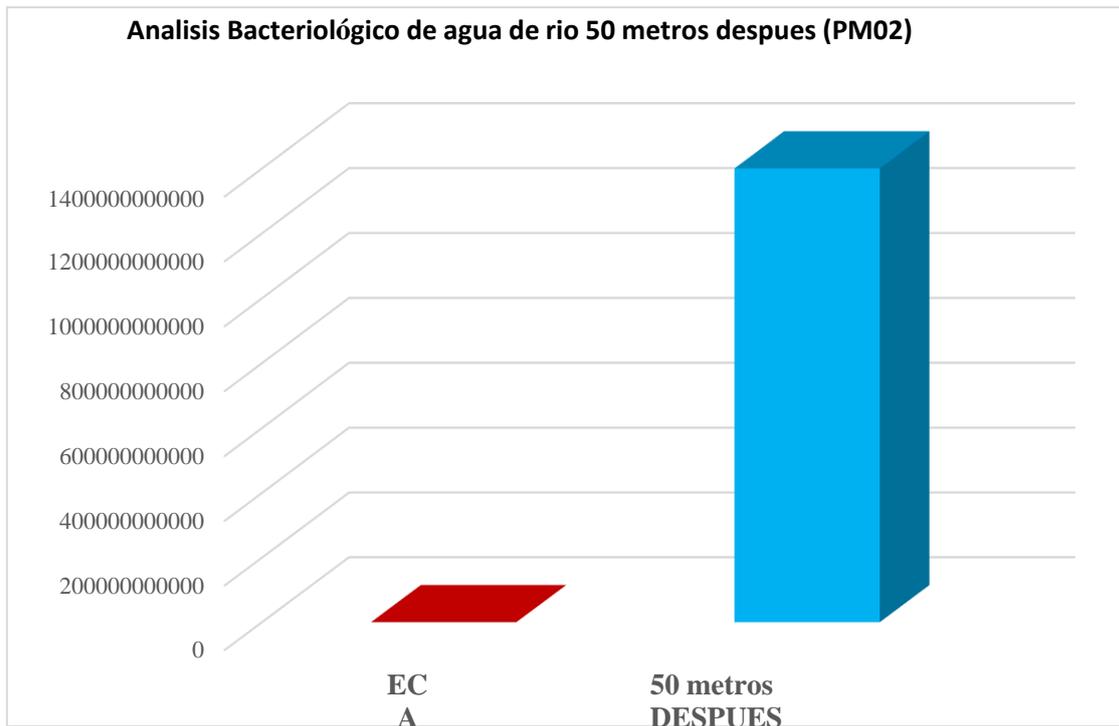
*Análisis Bacteriológico de las aguas del río Hatun Mayo 50 metros después del punto de vertimiento de aguas residuales*

En la Tabla 25 y figura 17 se muestra los análisis bacteriológicos de agua del río Hatun Mayo 30 metros después (PM2) del punto de vertimiento de las aguas residuales en las lagunas de oxidación, se evidencia que la cantidad de coliformes termotolerantes supera de gran manera los Estándares de Calidad Ambiental (ECAs) que son normados por el D.S. N°004-2017-MINAM., el valor alcanza a  $11 \times 10^6$  NMP/ 100 ml. Por lo tanto, bacteriológicamente se considera que las aguas del río Hatun Mayo después del punto de vertimiento SON NO APTAS para riego de especies vegetales y bebida de animales, esto nos indica que no existe un buen funcionamiento de las lagunas de oxidación de la localidad de Poroy.

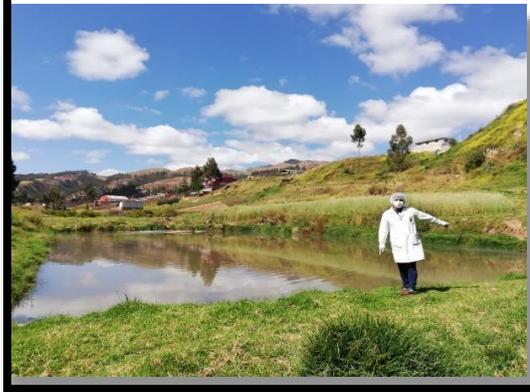
<p><b>FOTO 03 TERRENOS AGRICOLAS:</b> area de cultivo de ortalizas y pastoreo para los animales ganados que se encuentran al borde del río Hatun Mayo.</p>	<p><b>FOTO 04 LAGUNA DE OXIDACION 1:</b> georeferenciacion y toma de datos del area de estudio, reconocimiento del afluente y efluente.</p>

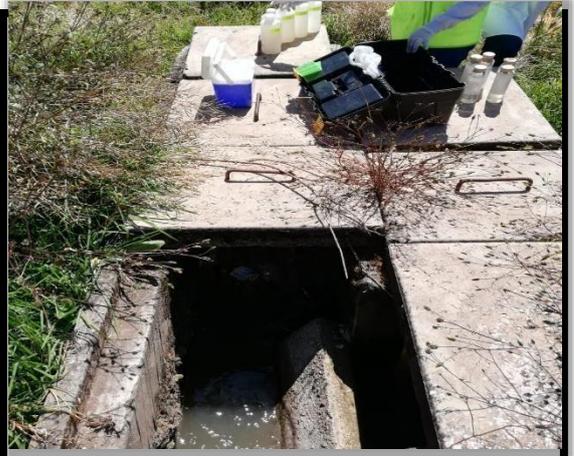
<p><b>FOTO 05 AFLUENTE 01:</b> del sistema de recoleccion de aguas residuales que llegan a las lagunas de oxidacion de la localidad de Poroy.</p>	<p><b>FOTO 06 LAGUNA DE OXIDACION 1:</b> georeferenciacion y toma de datos del area de estudio, reconocimiento del afluente y efluente.</p>

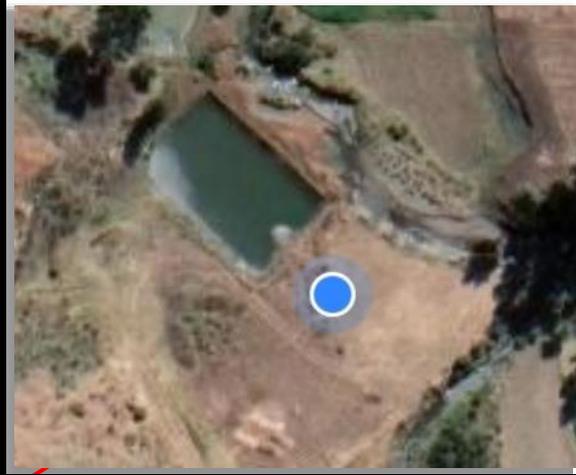
**FOTO 07 AFLUENTE 1:** área donde se tomó las muestras de agua residual para su análisis.

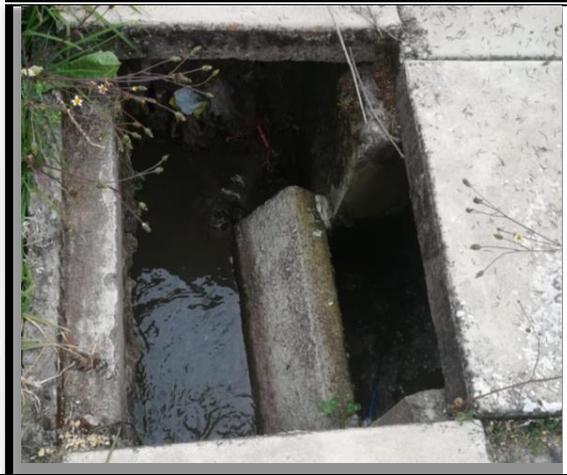
**FOTO 08 CAMARA DE INGRESO AFLUENTE 1:** área colapsada donde se hizo la toma de muestras de agua residual para su análisis.

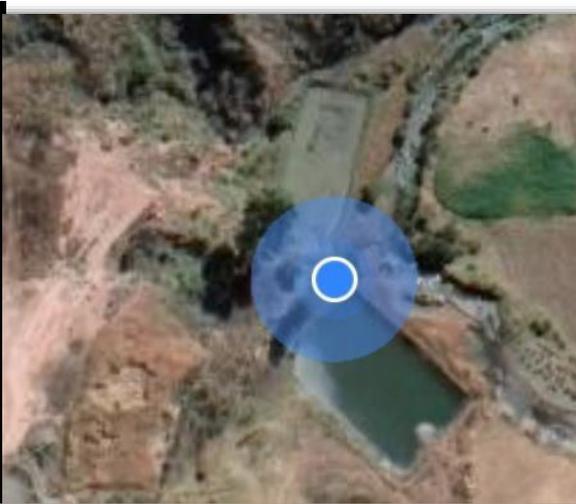
### b. Punto N°3 – Muestra 3 – Efluente 1

**FOTO 09 EFLUENTE 1:** área donde se tomó las muestras de agua residual para su análisis.

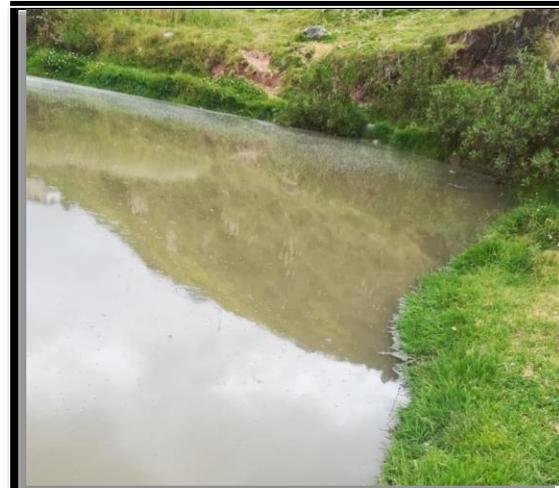
**FOTO 10 TUBERIA DE SALIDA EFLUENTE 1:** área colapsada donde se hizo la toma de muestras de agua residual para su análisis.

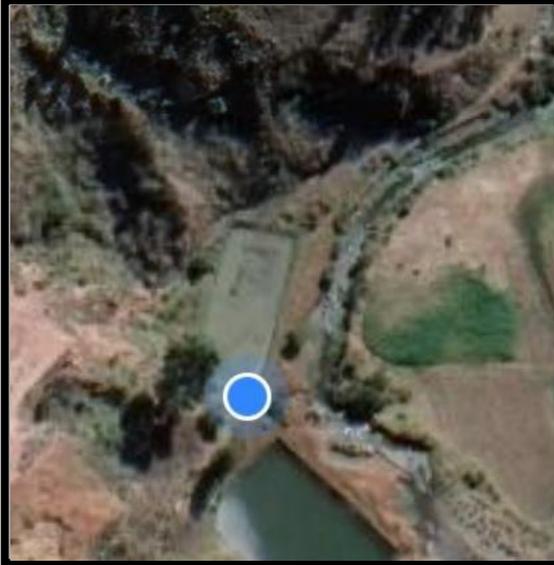
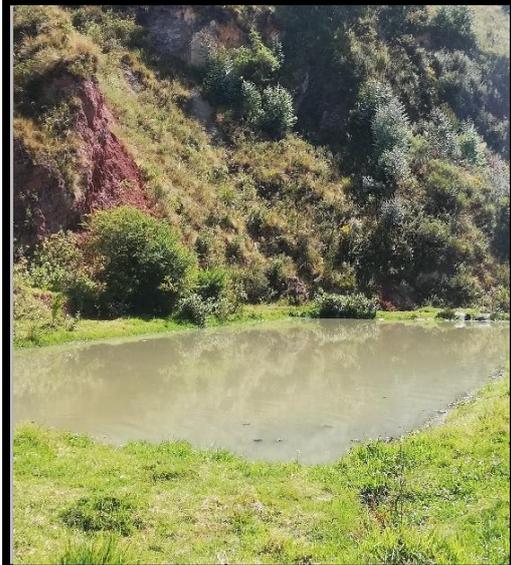
<p><b>FOTO 11 AFLUENTE 2:</b> área donde se tomó las muestras de agua residual para su análisis.</p>	<p><b>FOTO 12 TUBERIA DE INGRESO AFLUENTE 2:</b> área colapsada donde se hizo la toma de muestras de agua residual para su análisis.</p>

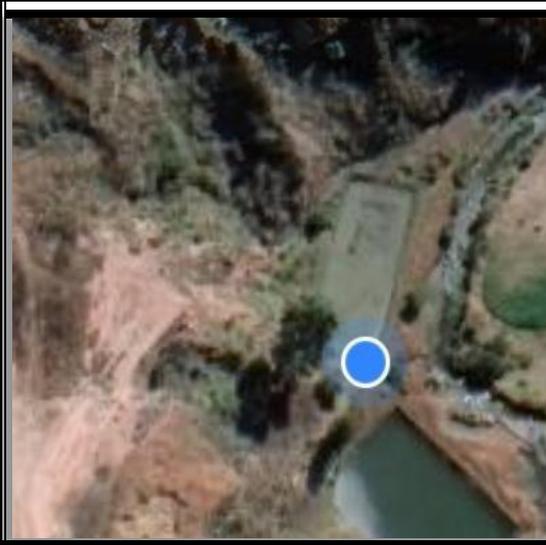
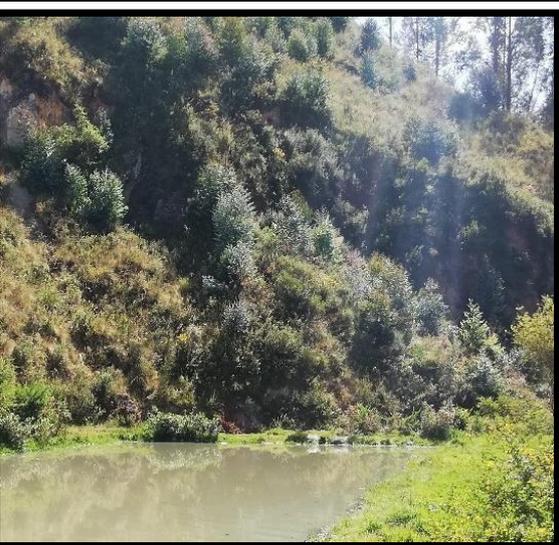
<p><b>FOTO 13 EFLUENTE 2:</b> área donde se tomó las muestras de agua residual para su análisis.</p>	<p><b>FOTO 14 TUBERIA DE SALIDA EFLUENTE 2:</b> área colapsada donde se hizo la toma de muestras de agua residual para su análisis.</p>

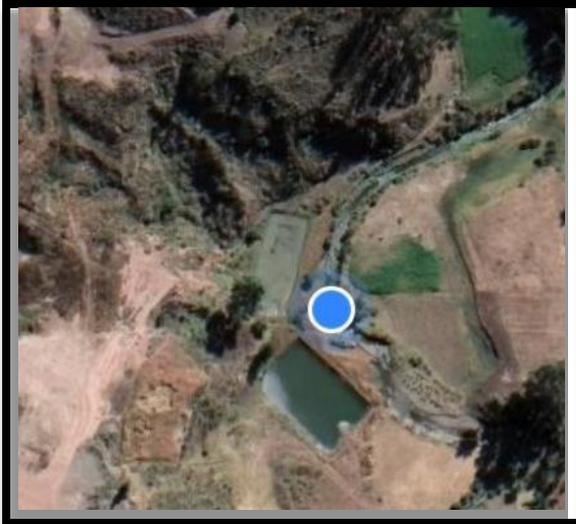
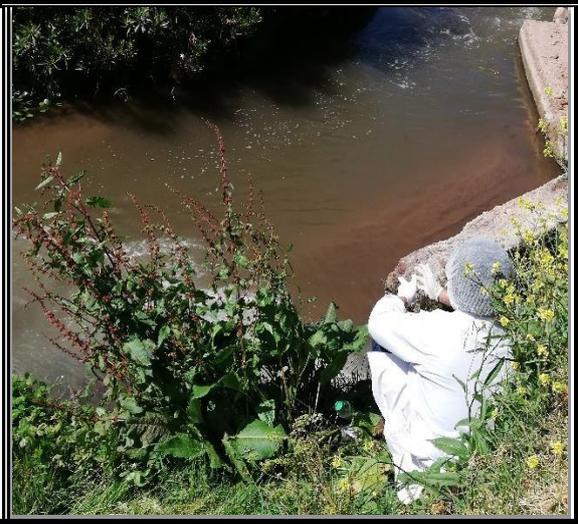
<p><b>FOTO 15 VERTIMIENTO:</b> área donde se tomó las muestras de agua residual para su análisis.</p>	<p><b>FOTO 16 TUBERIA DE SALIDA DEL VERTIMIENTO:</b> área colapsada donde se hizo la toma de muestras de agua residual para su análisis.</p>

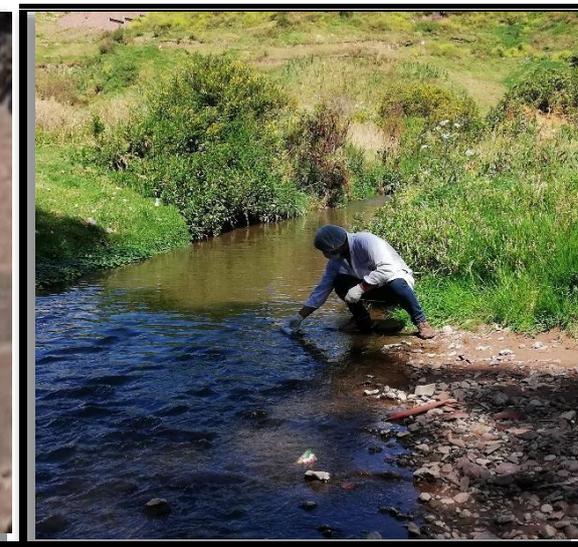
**f. Punto N°6 – Muestra 6 – 50m arriba**

<p><b>FOTO 17. 50 METROS ANTES:</b> área donde se tomó las muestras de agua de río para su análisis.</p>	<p><b>FOTO 18 AGUA DE RÍO 50 METROS ANTES DEL PUNTO DE VERTIMIENTO:</b> área colapsada donde se hizo la toma de muestras de agua residual para su análisis.</p>

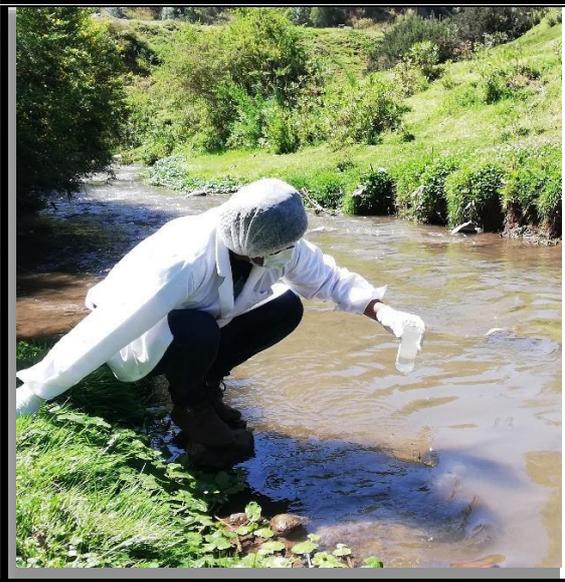
**FOTO 18 AGUA DE RÍO 50 METROS DESPUES DEL PUNTO DE VERTIMIENTO:** área colapsada donde se hizo la toma de muestras de agua residual para su análisis.

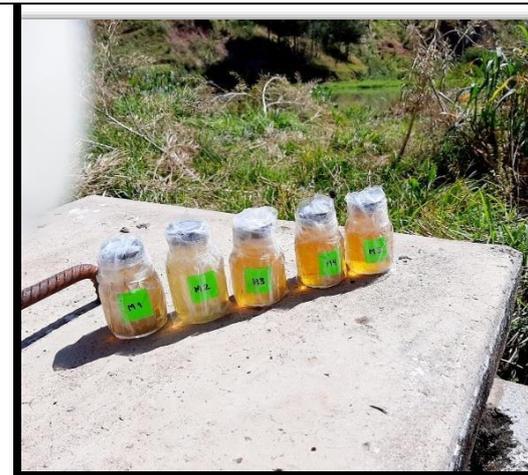
**FOTO 19 TOMA DE MUESTRA:** según la normativa se procedió a tomar las muestras bajo condiciones adecuadas en los recipientes.

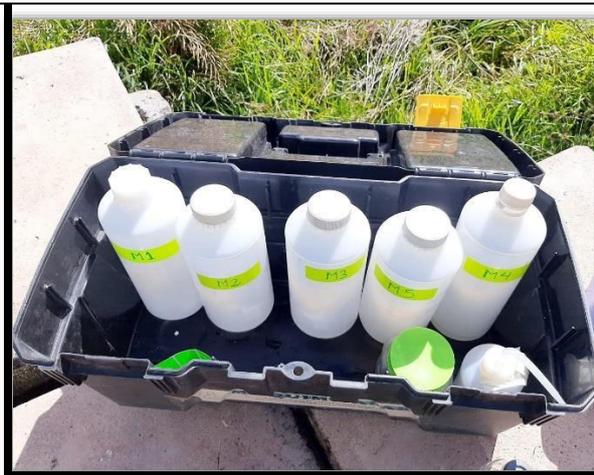
**FOTO 20 ROTULADO:** después de la toma de muestra se rotulo cada uno de los recipientes para tu traslado a los laboratorios y su posterior análisis.

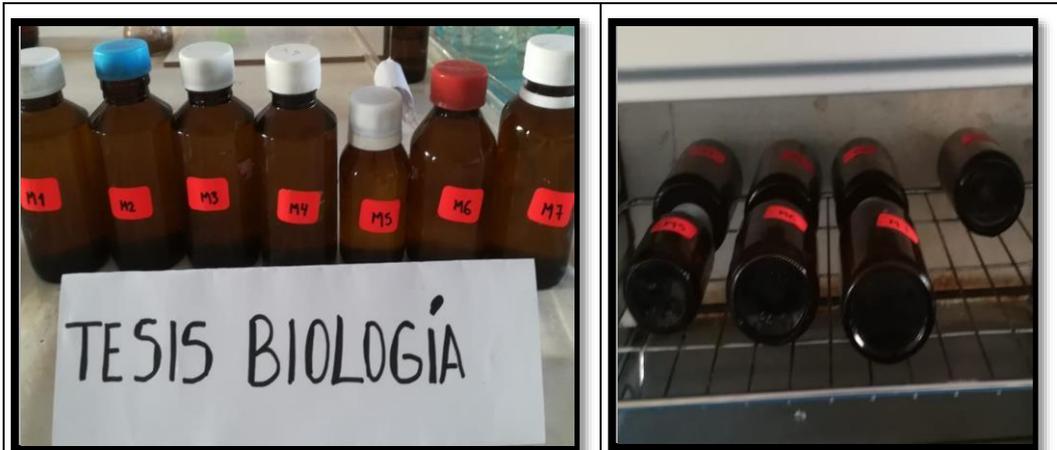
**FOTO 22 y 23 REFRIGERACION:** las muestras son acondicionadas a la temperatura adecuada para la determinación de demanda bioquímica de oxígeno.

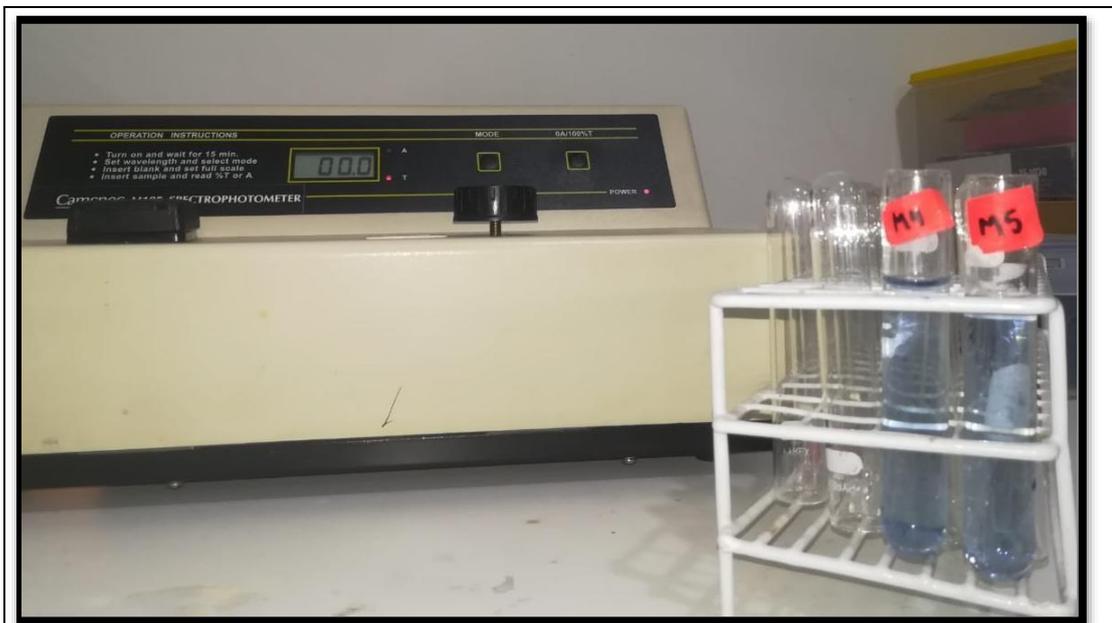
**FOTO 25 DETERMINACION DE FOSFATOS:** las muestras son sometidas al análisis y cuantificación de fosfatos para las muestras de agua de río .

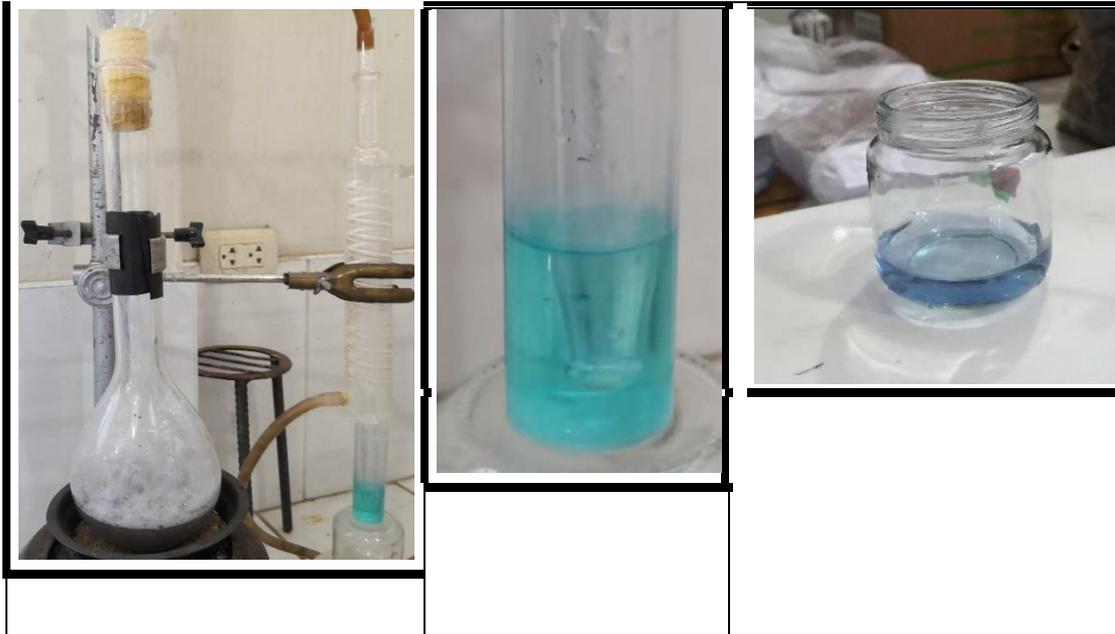
**FOTO 26, 27 y 28 DETERMINACION DE NITROGENO TOTAL:** las muestras son sometidas al análisis y cuantificación del nitrógeno total para las muestras de agua de río .

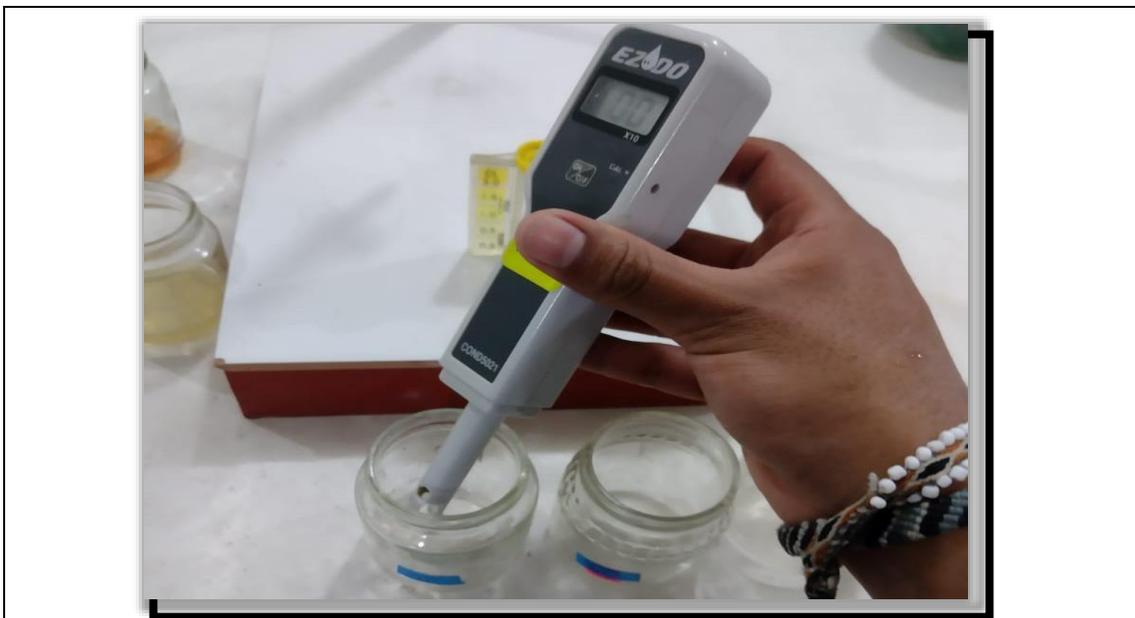
**FOTO 29 DETERMINACION DE CONDUCTIVIDAD ELECTRICA:** las muestras son sometidas al análisis y cuantificación de la conductividad eléctrica del agua de río .

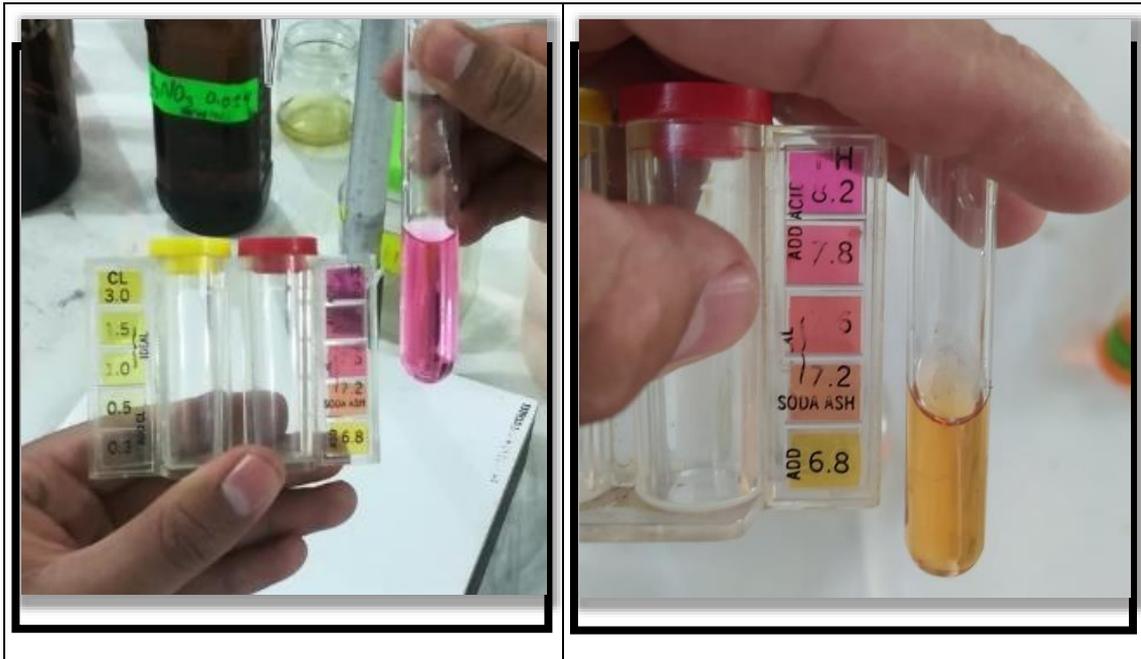
**FOTO 30 y 31 DETERMINACION DE pH:** las muestras son sometidas al análisis y medición del potencial de Hidrogeniones.

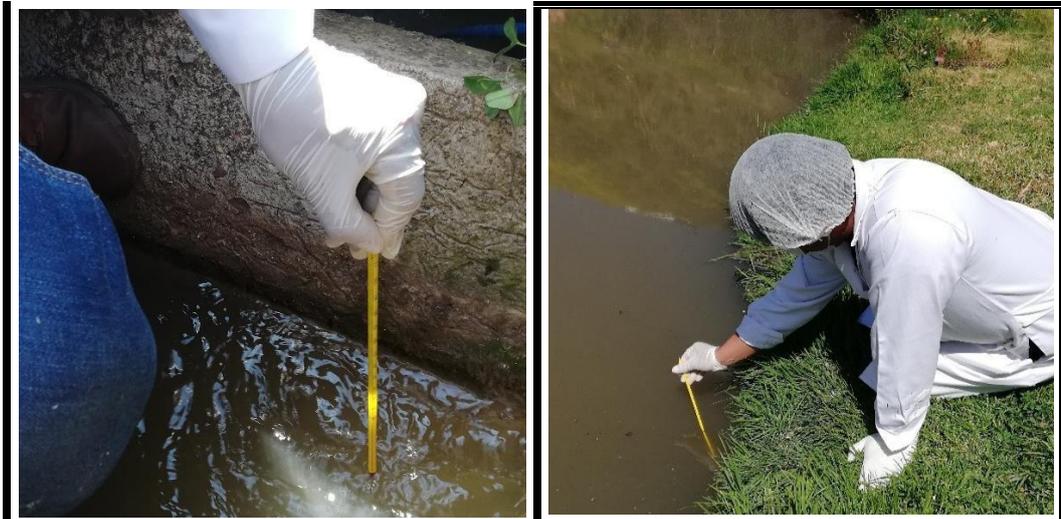
**FOTO 32 y 33 DETERMINACION DE LA TEMPERATURA:** la toma de temperatura es IN SITU tanto en las aguas residuales como en los puntos de muestreo del agua de río 50 metros antes y después del punto de vertimiento.

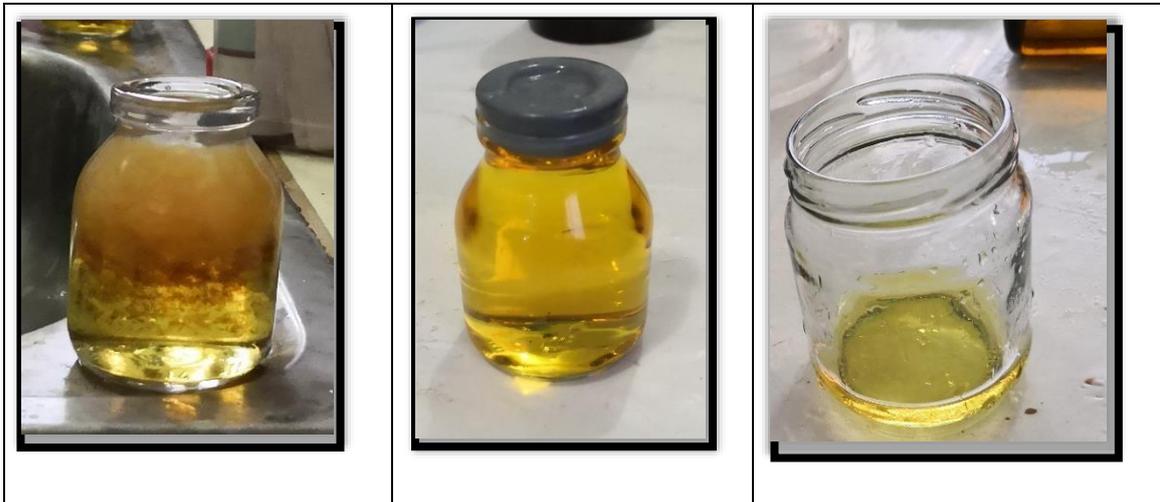
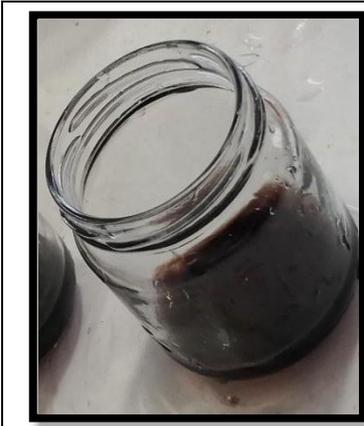
**FOTO 36, 37, 38 y 39 DETERMINACION DE OXIGENO DISUELTO:** las muestras son sometidas al análisis y cuantificación del oxígeno disuelto para las muestras llevadas al laboratorio .

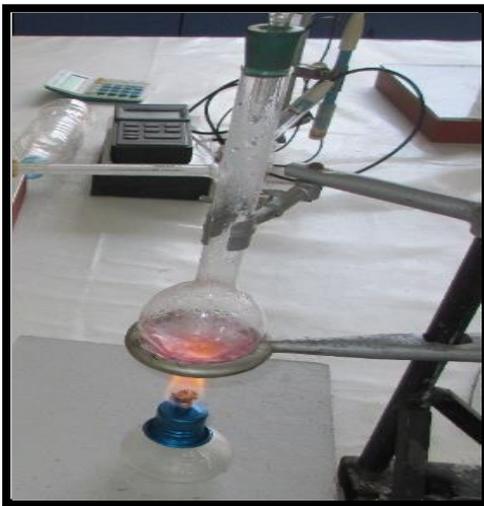
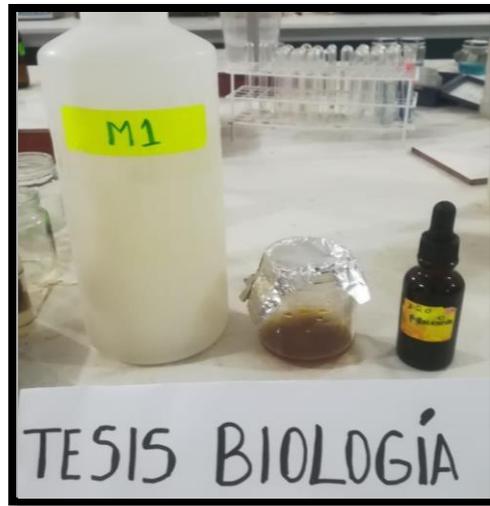
**FOTO 40 y 41 DETERMINACION DE DEMANDA QUIMICA DE OXIGENO:** las muestras son sometidas al análisis y cuantificación de la demanda química de oxígeno para las muestras llevadas al laboratorio .
