**FACULTAD DE INGENIERÍA CIVIL**

**TESIS**

**EVALUACIÓN DE LA SEGURIDAD OCUPACIONAL DE LOS TRABAJADORES SIN  
ASISTENCIA TÉCNICA, EN LAS EDIFICACIONES INFORMALES, EN LA CIUDAD  
DE CUSCO EN EL AÑO 2024**

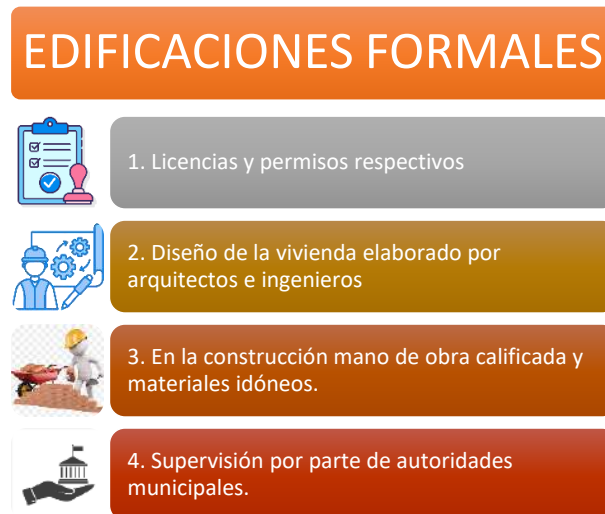
**Figura 10**

*Requisitos básicos para una construcción formal*

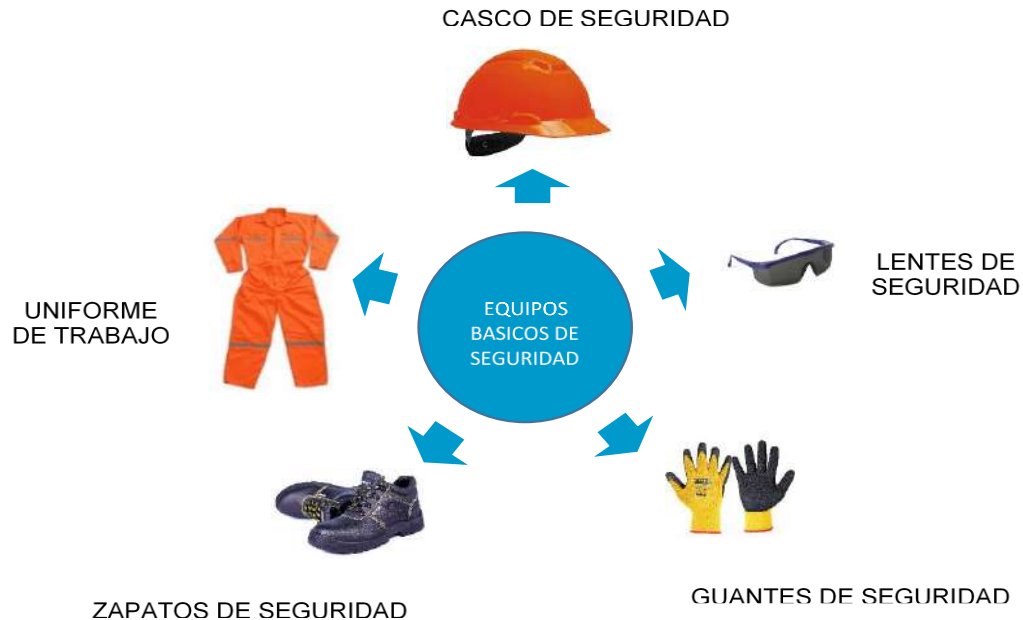
**Figura 11**

*Equipos básicos de seguridad según la Norma G.050*

- **Ropa de trabajo:** Debe ser adecuada a las actividades que se realicen y a las condiciones climáticas. En zonas lluviosas, es necesario proporcionar cobertores impermeables. En entornos con circulación vehicular o maquinaria en operación, se debe usar ropa con colores y elementos reflectantes que aumenten la visibilidad del trabajador, incluso si existen medidas de protección colectiva.

Por otro lado, la Norma G.050 establece que todo trabajador en una obra de construcción debe contar con el EPP correspondiente a los riesgos específicos de su labor. Los equipos deben cumplir con las Normas Técnicas Peruanas o, en su defecto, con estándares técnicos internacionales reconocidos. Además, es obligatorio que los trabajadores utilicen el EPP básico mientras se encuentren en la obra.

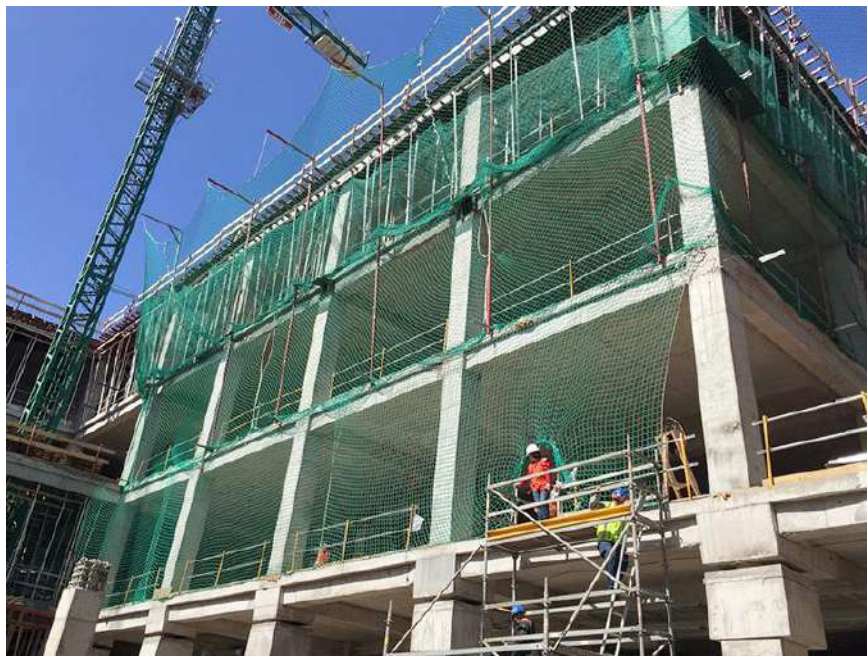
*Equipos de protección colectiva (EPC) en una edificación*

*Nota.* Tomada de El oficial (2019). protecciones colectivas para trabajadores de construcción. Se observa en la imagen redes de seguridad, mallas de seguridad y barandas de protección.

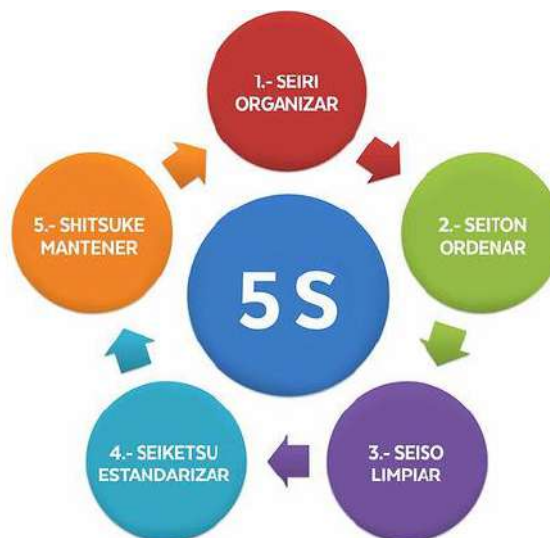
**Figura 14**

*Metodología de las 5S*

- 1. Seiri (Clasificar):** Identifica y elimina elementos innecesarios en el lugar de trabajo. Este paso previene riesgos asociados con el almacenamiento excesivo o desorganizado de materiales, reduciendo peligros de tropiezos y caídas.
- 2. Seiton (Ordenar):** Organiza los materiales y herramientas para que cada elemento tenga un lugar específico. Esto facilita el acceso rápido y seguro, disminuyendo el tiempo de búsqueda y los riesgos de accidentes.
- 3. Seiso (Limpiar):** Consiste en mantener el espacio limpio y en buen estado. La limpieza no solo mejora la apariencia del lugar de trabajo, sino que permite identificar anomalías

que podrían representar un peligro para los trabajadores, como fugas o desgastes en equipos.

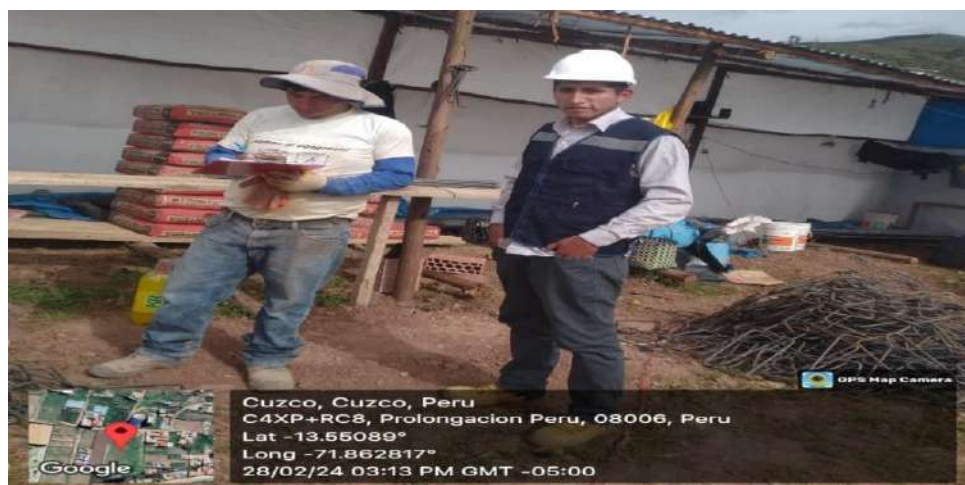
**FOTOGRAFÍA N°1.** Se aprecia la obra N°2 del distrito de San Jerónimo

**Nota.** Se aprecia la obra sin EPC. El trabajador se encuentra parcialmente con EPP: zapato, ropa de trabajo y guantes, en el Distrito de San Jerónimo.

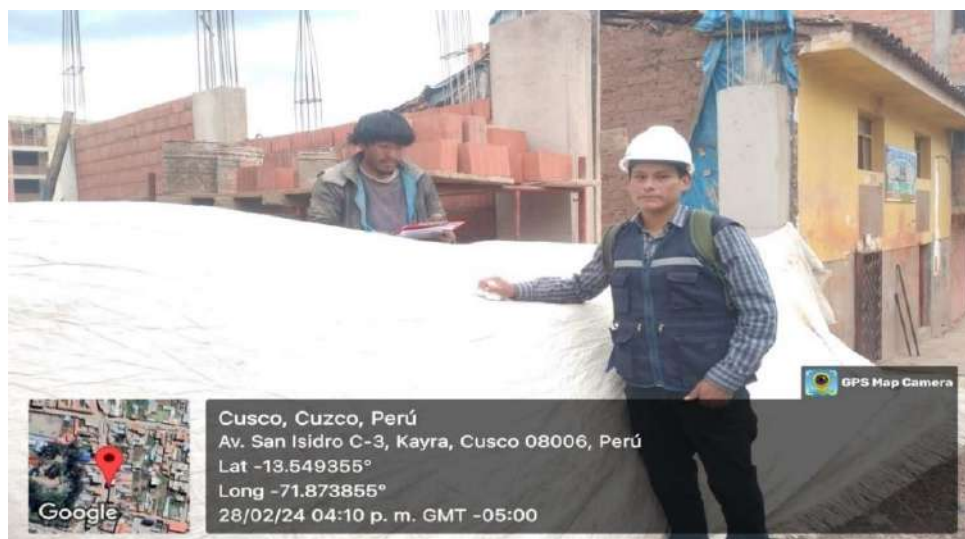
**FOTOGRAFÍA N°2.** Se aprecia la obra N°3 del distrito de San Jerónimo

**Nota.** Se aprecia la obra con delimitación de área de trabajo arpillera como EPC. El personal se encuentra sin EPP.

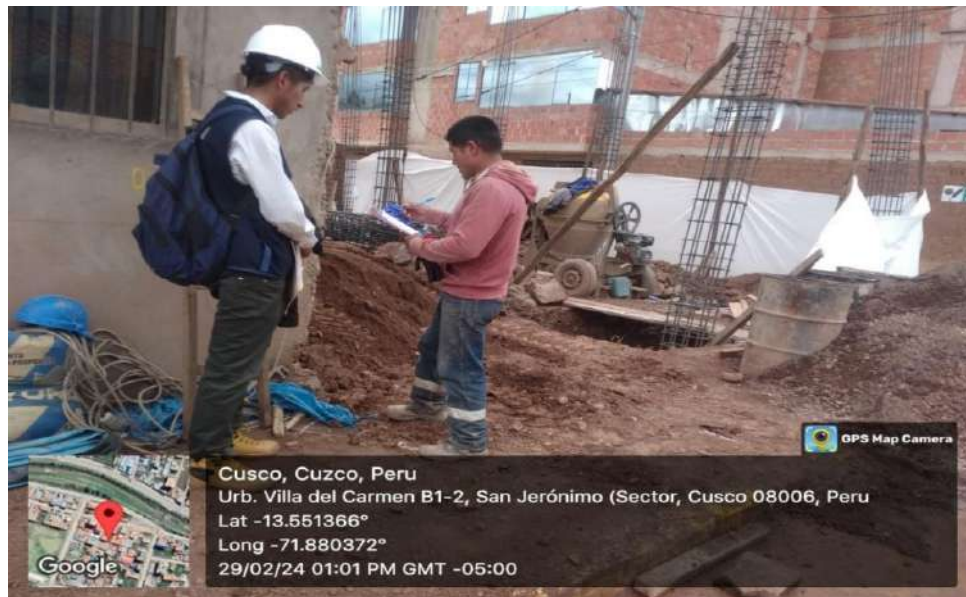
**FOTOGRAFÍA N°3.** Se aprecia la obra N°4 del distrito de San Jerónimo

**Nota.** Se aprecia la obra en un entorno de trabajo pésimo sin EPC. El trabajador se encuentra con EPP, solamente ropa de trabajo y zapato.

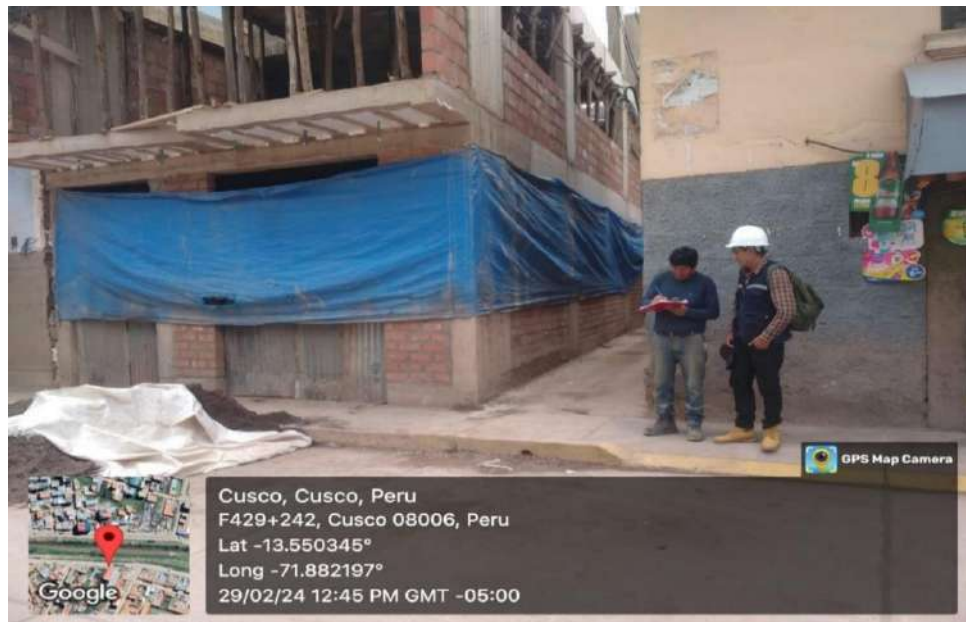
**FOTOGRAFÍA N°4.** Se aprecia la obra N°6 del distrito de San Jerónimo

**Nota.** Se aprecia la obra sin EPC. El trabajador se encuentra con EPP ropa de trabajo y zapato.

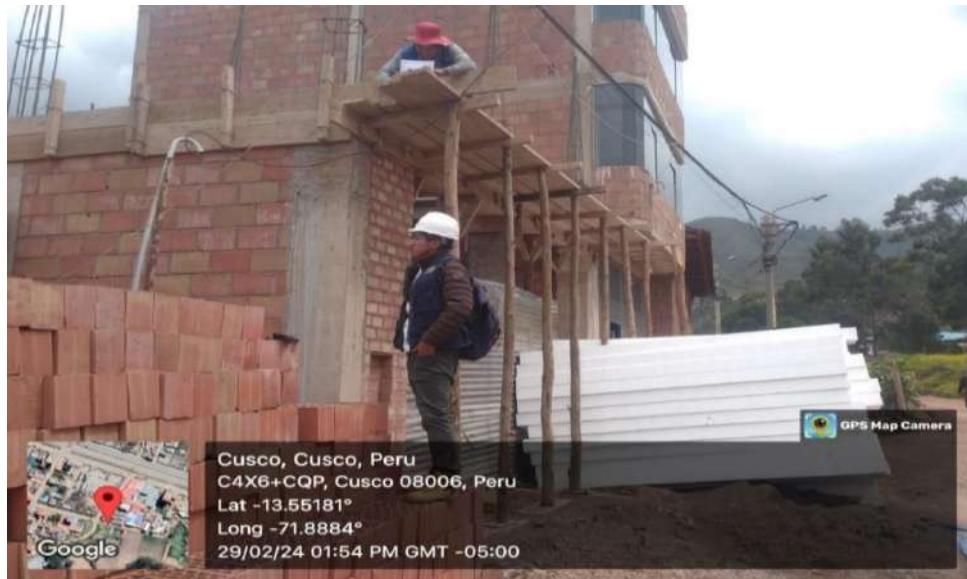
**FOTOGRAFÍA N°5.** Se aprecia la obra N°7 del distrito de San Jerónimo

**Nota.** Se aprecia la obra sin EPC. No cuenta con EPP, solo con ropa de trabajo.

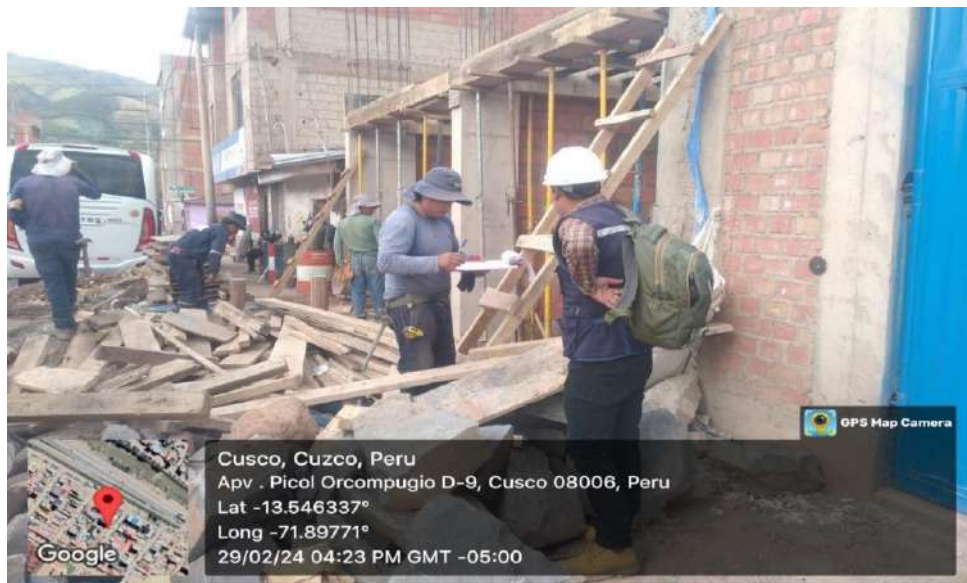
**FOTOGRAFÍA N°6.** Se aprecia la obra N°13 del distrito de San Jerónimo

**Nota.** Se aprecia la obra en un lugar de trabajo desordenado y sin EPC. Los trabajadores se encuentran con EPP, solo ropa de trabajo.

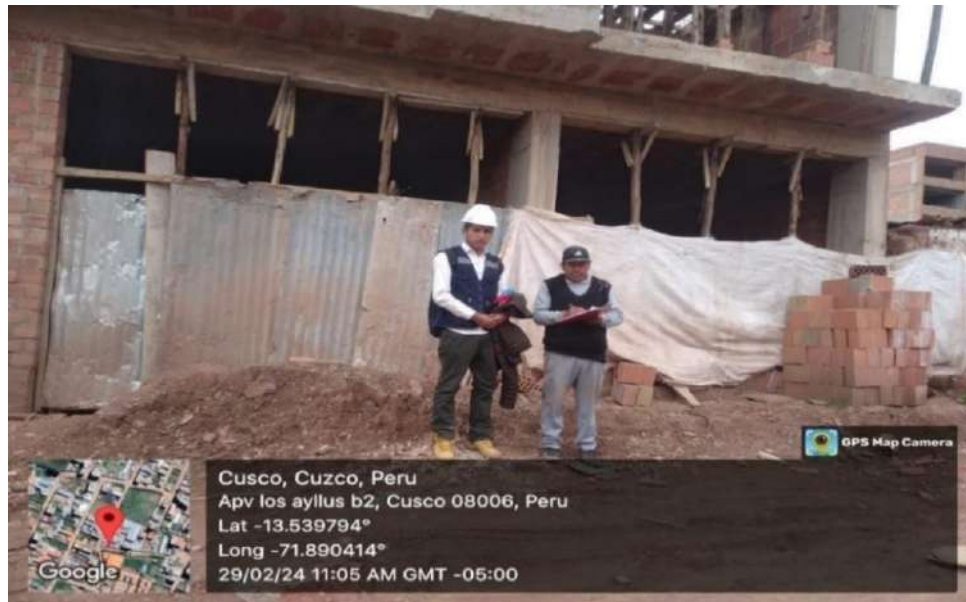
**FOTOGRAFÍA N°7.** Se aprecia la obra N°14 del distrito de San Jerónimo

**Nota.** Se aprecia la obra sin EPC. El trabajador se encuentra sin ningún.

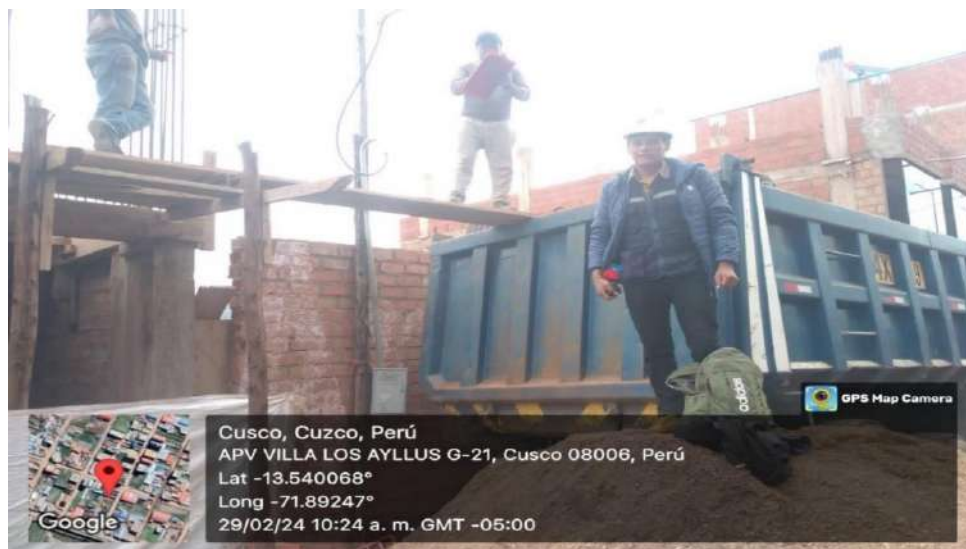
**FOTOGRAFÍA N°8.** Se aprecia la obra N°15 del distrito de San Jerónimo

**Nota.** Se aprecia la obra en condición inadecuada sin EPC. En la construcción se observa al trabajador sin EPP.

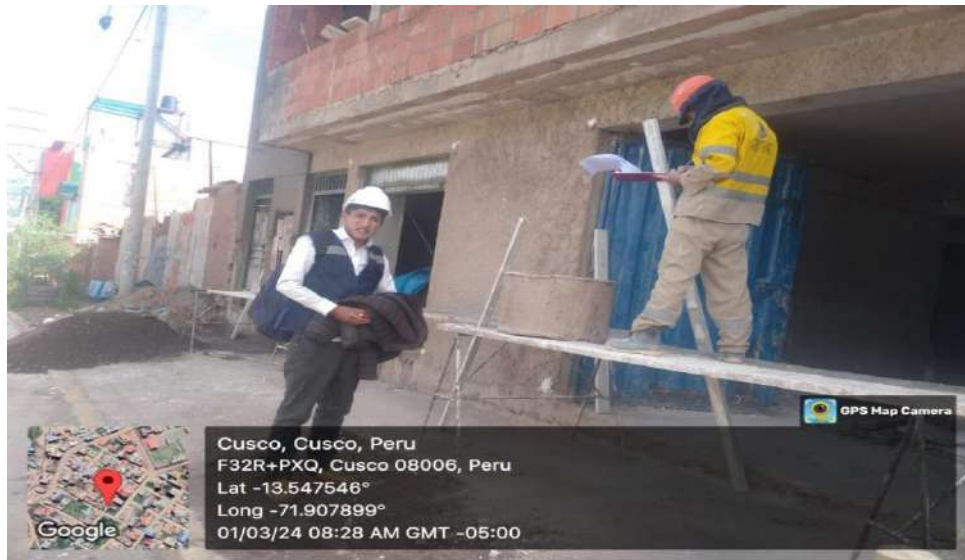
**FOTOGRAFÍA N°9.** Se aprecia la obra N°16 del distrito de San Jerónimo

**Nota.** Se aprecia la obra sin EPC. Se verifica que el trabajador cuenta con EPP básico.

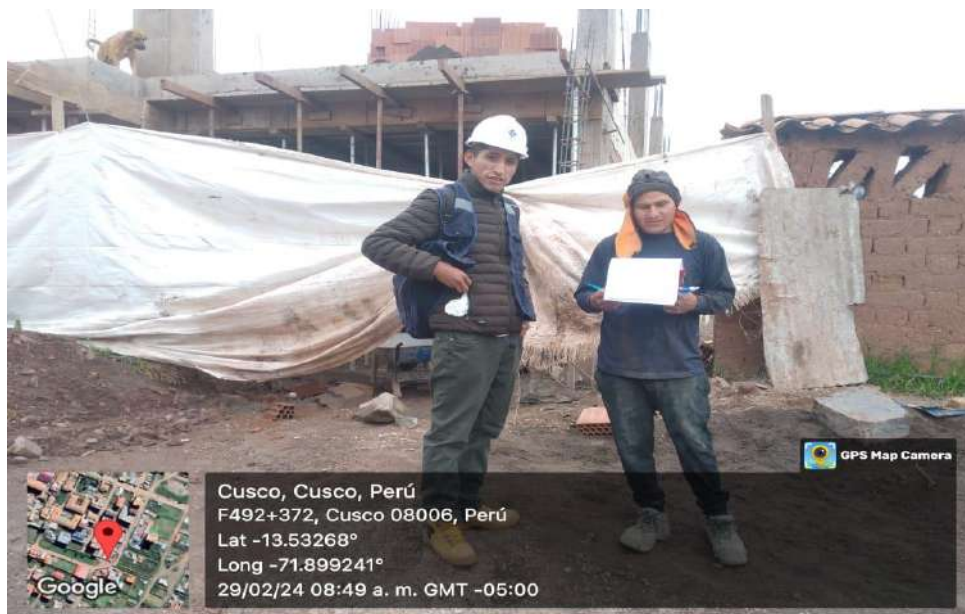
**FOTOGRAFÍA N°10.** Se aprecia la obra N°20 del distrito de San Jerónimo

**Nota.** Se aprecia la obra sin EPC. El trabajador está equipado con EPP, que incluye ropa de trabajo, casco y guantes.

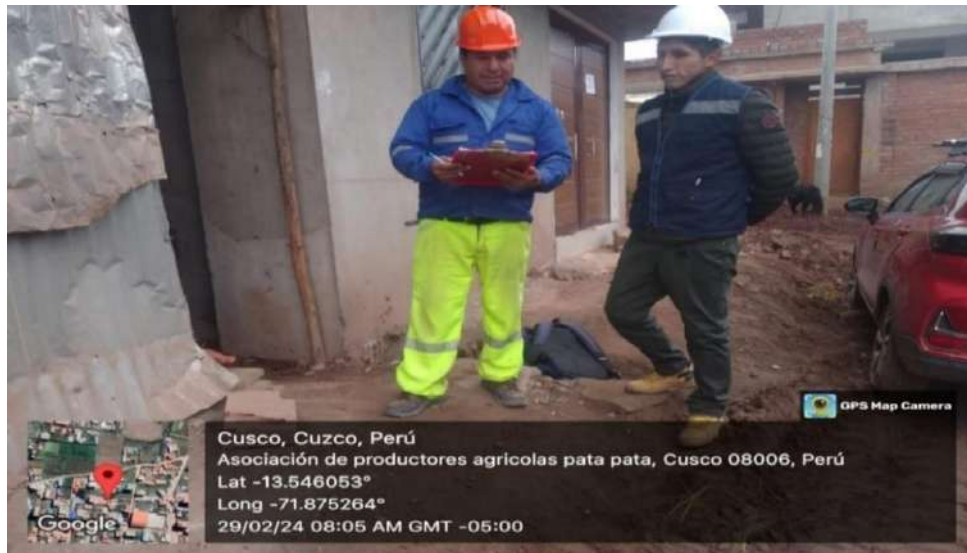
**FOTOGRAFÍA N°11.** Se aprecia la obra N°22 del distrito de San Jerónimo

**Nota.** Se aprecia la obra sin EPC. El trabajador está equipado con EPP, que incluye ropa de trabajo, casco, zapatos y guantes.

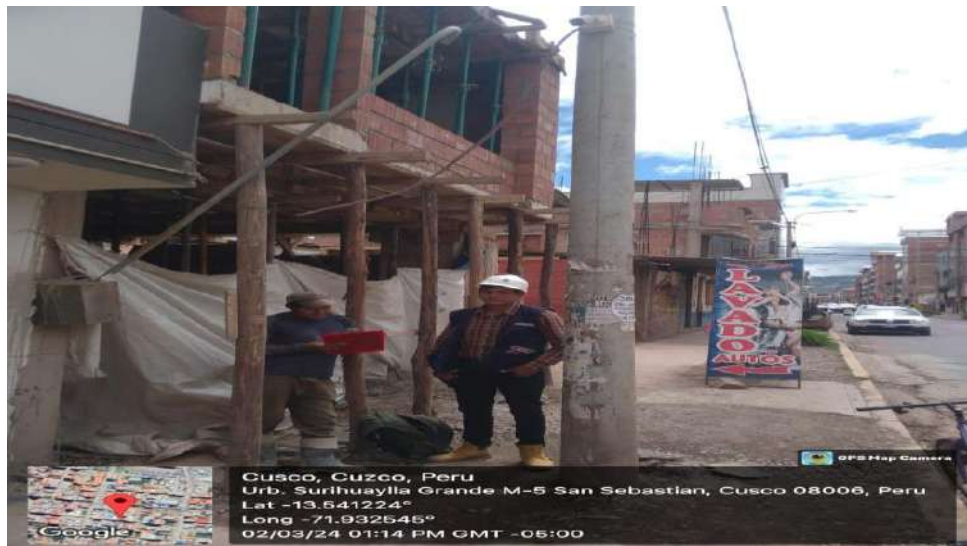
**FOTOGRAFÍA N°12.** Se aprecia la obra N°25 del distrito de San Sebastián

**Nota.** Se aprecia la obra sin EPC. Se observa al trabajador con ropa de trabajo como EPP.

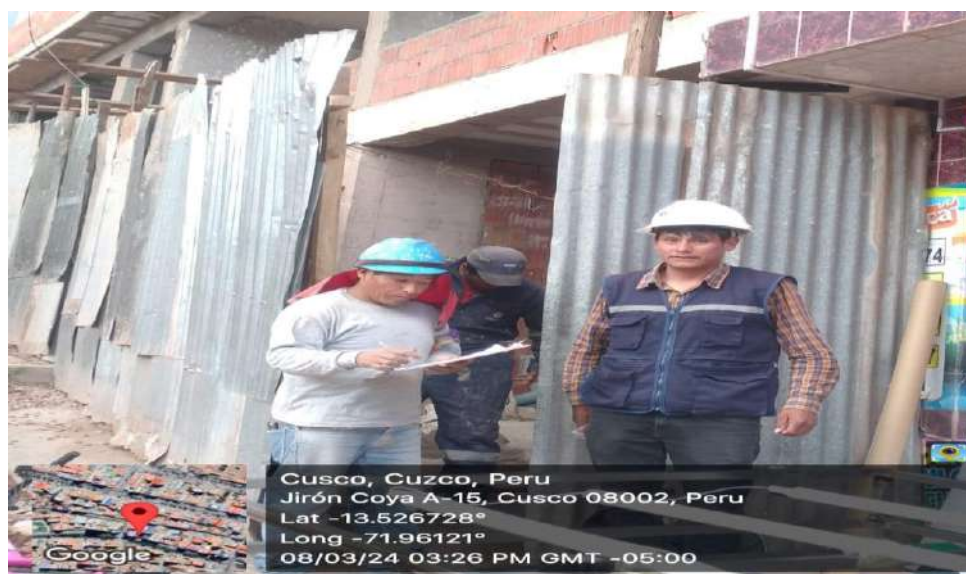
**FOTOGRAFÍA N°13.** Se aprecia la obra N°2 del distrito de San Sebastián

**Nota.** La obra está delimitada con calamina como EPC. El trabajador está equipado con EPP, incluyendo casco, ropa de trabajo, guantes y zapatos.

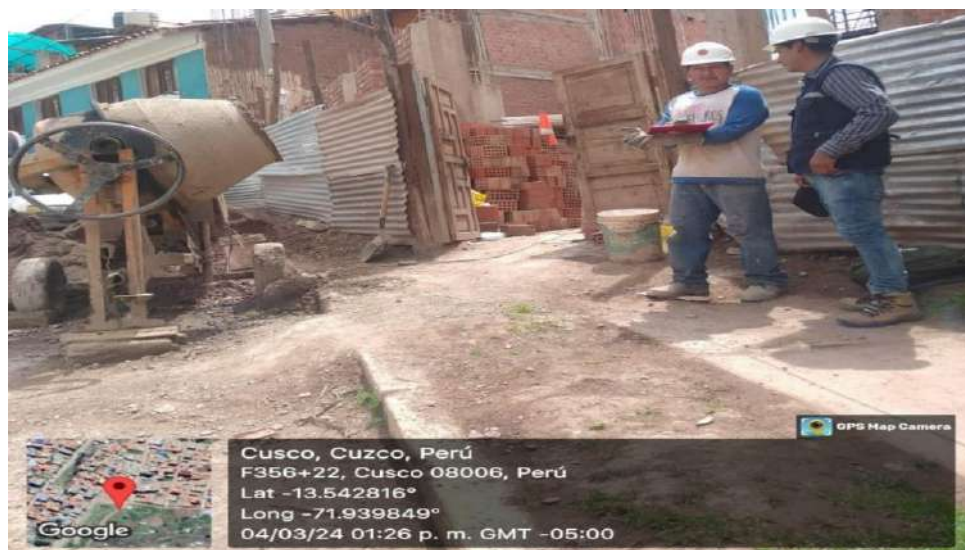
**FOTOGRAFÍA N°14.** Se aprecia la obra N°32 del distrito de San Sebastián

**Nota.** Se aprecia la obra delimitada con calamina como EPC. El trabajador cuenta con EPP: zapatos, casco, ropa de trabajo y guantes.

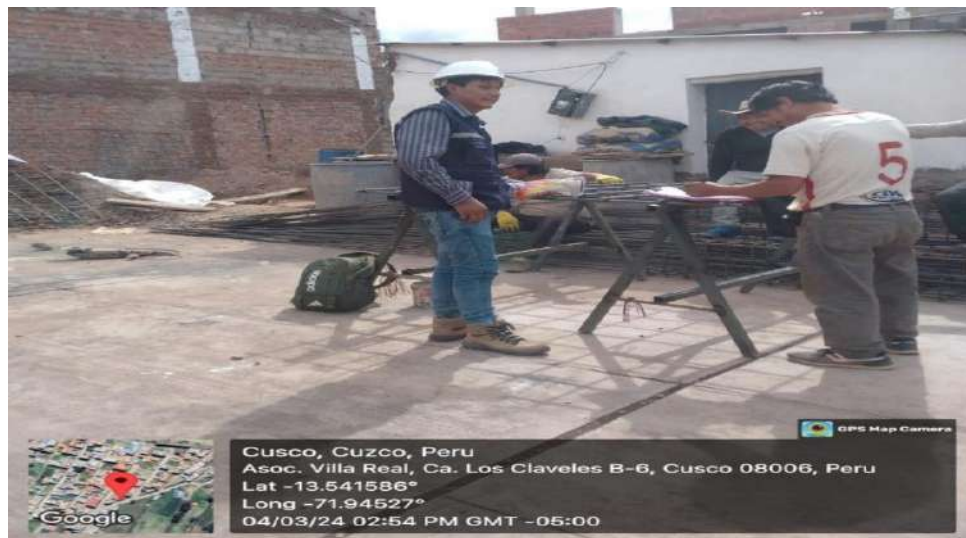
**FOTOGRAFÍA N°15.** Se aprecia la obra N°33 del distrito de San Sebastián

**Nota.** Se aprecia la obra sin EPC. El trabajador tiene solamente el pantalón como parte de los EPP básicos.

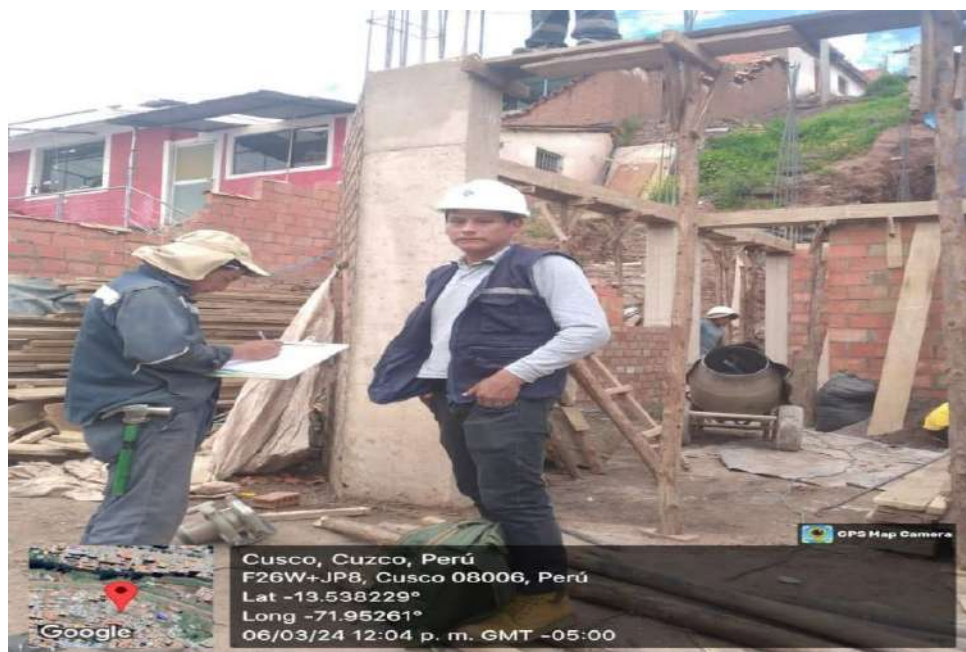
**FOTOGRAFÍA N°16.** Se aprecia la obra N°37 del distrito de San Sebastián

**Nota.** Se aprecia la obra en un entorno desordenado sin EPC. El trabajador cuenta con EPP: zapatos, ropa de trabajo y guantes.

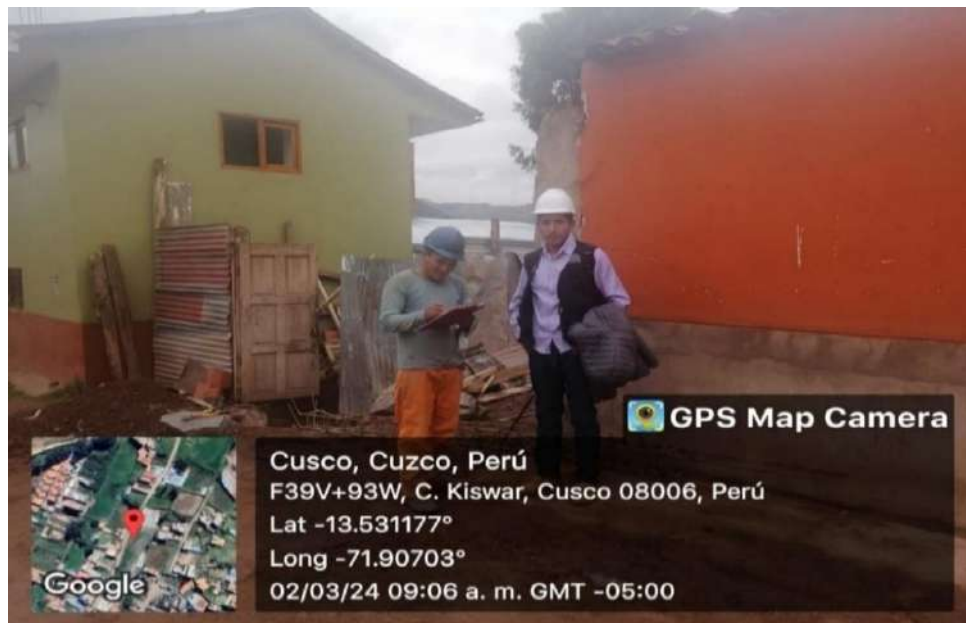
**FOTOGRAFÍA N°17.** Se aprecia la obra N°38 del distrito de San Sebastián

**Nota.** Se aprecia la obra en desorden sin EPC. El trabajador se muestra con EPP básicos.

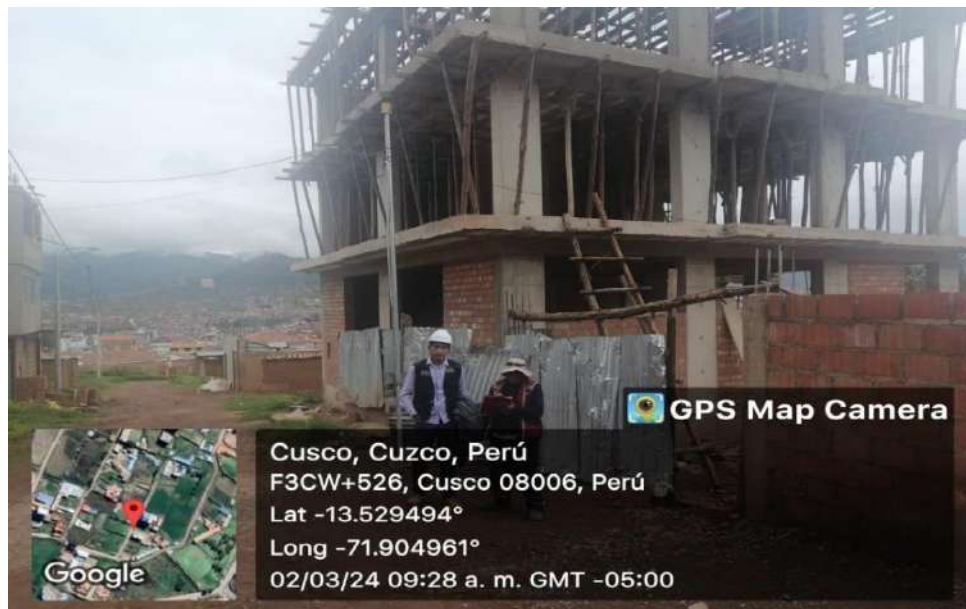
**FOTOGRAFÍA N°18.** Se aprecia la obra N°39 del distrito de San Sebastián

**Nota.** Se aprecia la obra sin EPC. Se verifica que el trabajador tiene ropa de trabajo de forma parcial.

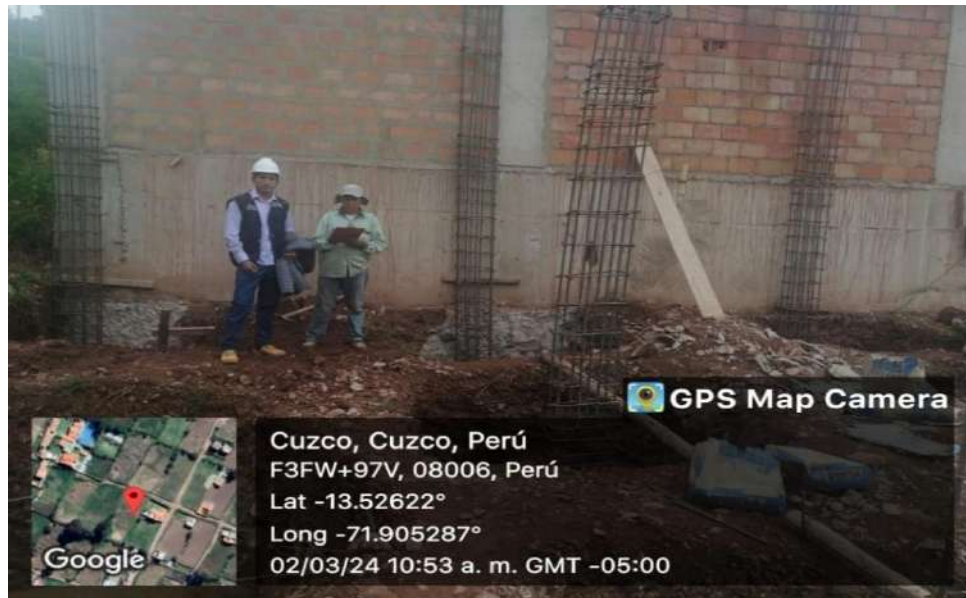
**FOTOGRAFÍA N°19.** Se aprecia la obra N°43 del distrito de San Sebastián

**Nota.** Se aprecia la obra sin EPC. Se verifica que el trabajador cuenta con ropa de trabajo como EPP.

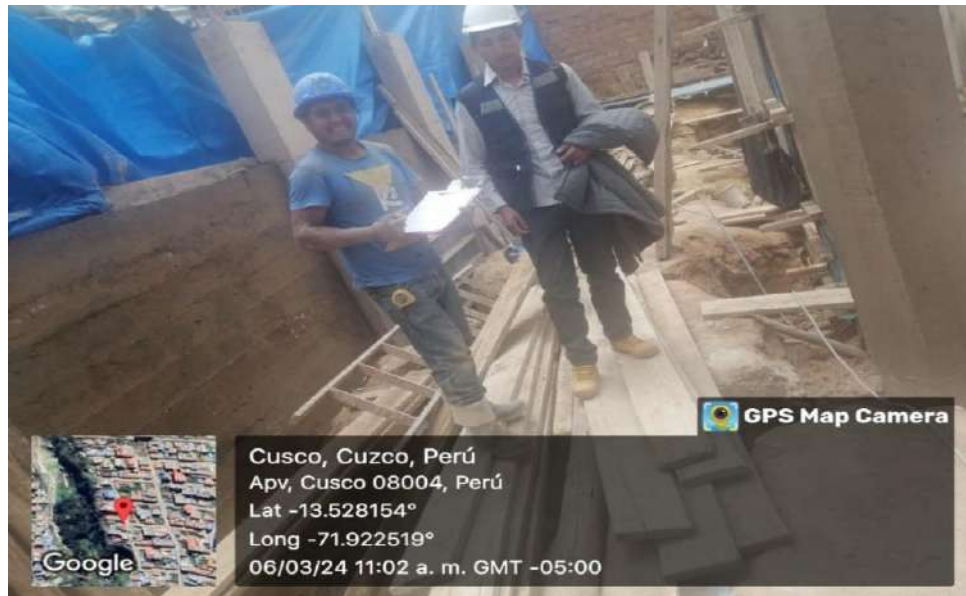
**FOTOGRAFÍA N°20.** Se aprecia la obra N°46 del distrito de San Sebastián

**Nota.** Se aprecia la obra en estado desordenado y sin EPC. Los EPP del trabajador son casco, pantalón y botas.

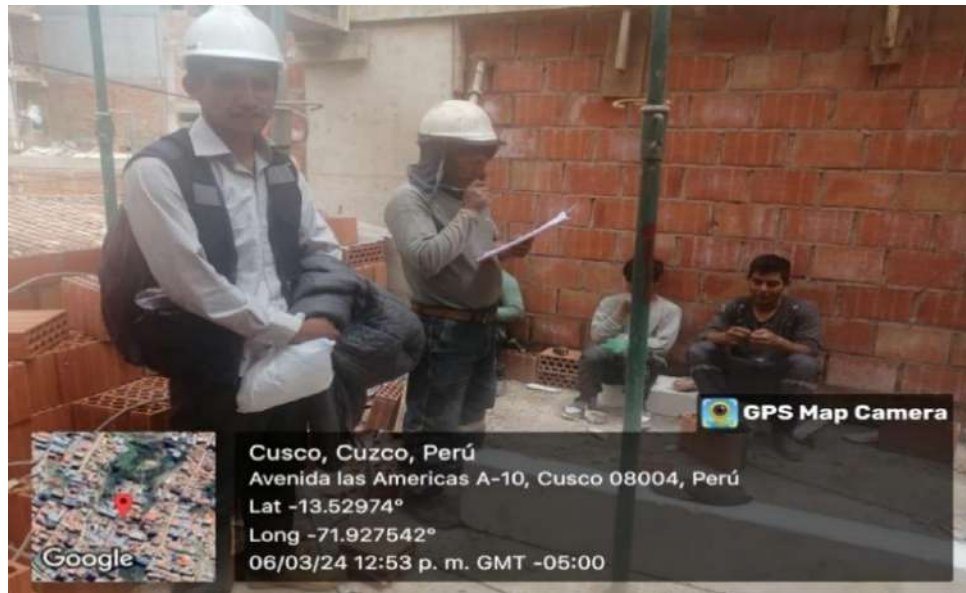
**FOTOGRAFÍA N°21.** Se aprecia la obra N°49 del distrito de San Sebastián

**Nota.** Se aprecia la obra sin EPC. Los EPP del trabajador son ropa de trabajo, casco y zapatos.

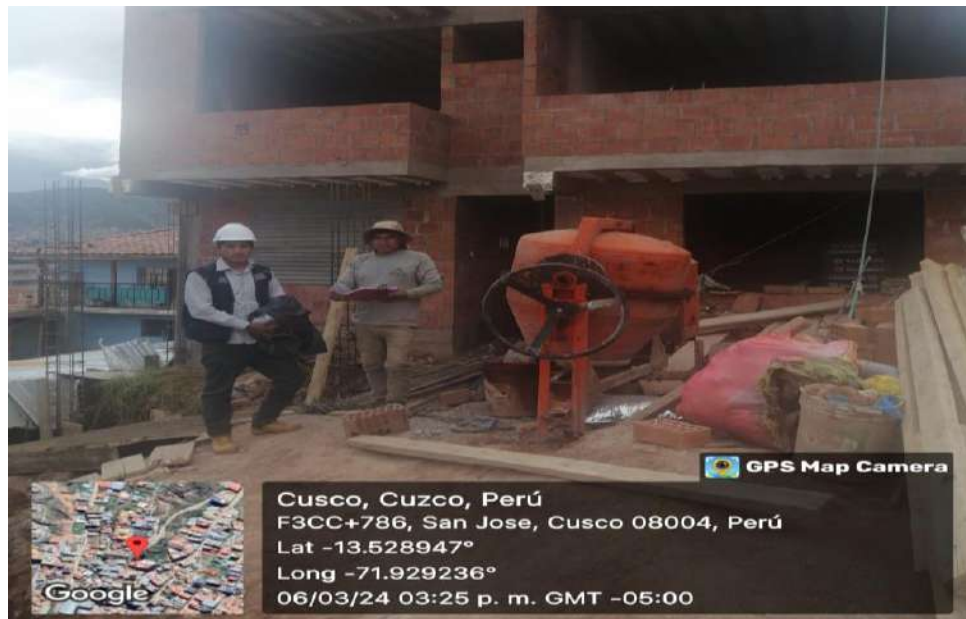
**FOTOGRAFÍA N°22.** Se aprecia la obra N°50 del distrito de San Sebastián

**Nota.** Se aprecia la obra sin EPC. El trabajador se encuentra solamente con ropa de trabajo como EPP.

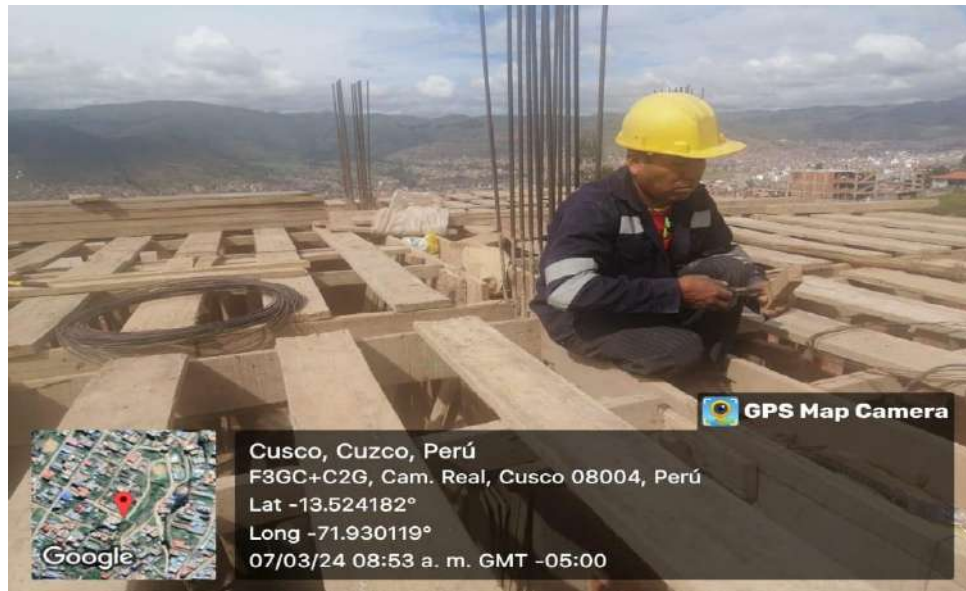
**FOTOGRAFÍA N°23.** Se aprecia la obra N°51 del distrito de San Sebastián

**Nota.** Se aprecia la obra sin EPC. Se observa al trabajador con EPP, como casco y ropa de trabajo.

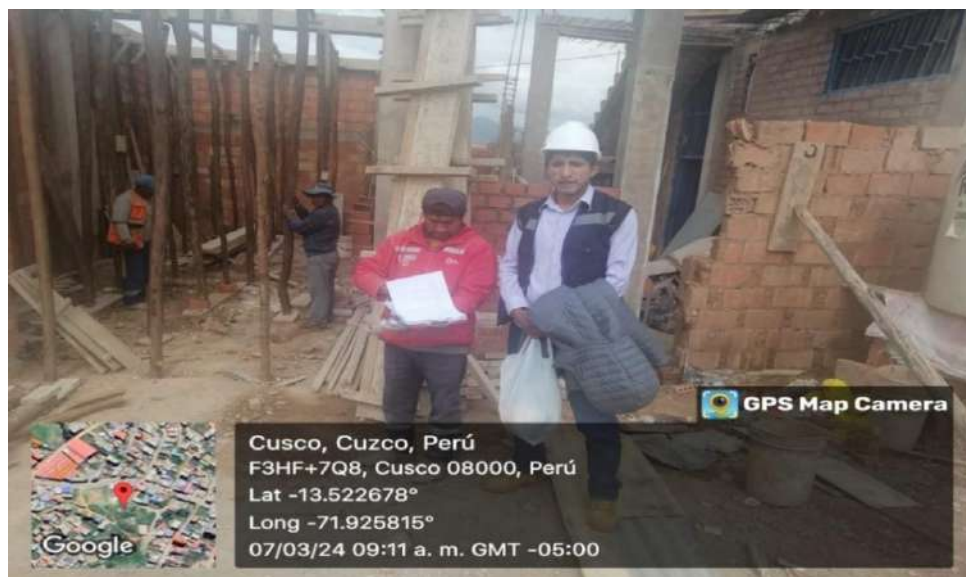
**FOTOGRAFÍA N°24.** Se aprecia la obra N°52 del distrito de San Sebastián

**Nota.** Se aprecia la obra sin EPC. Los EPP del trabajador son ropa de trabajo, guantes y zapatos.

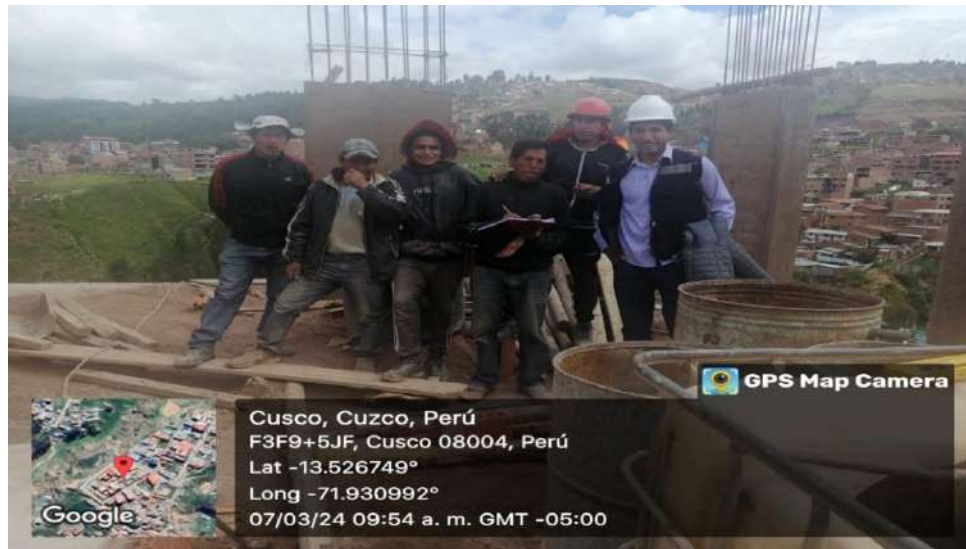
**FOTOGRAFÍA N°25.** Se aprecia la obra N°54 del distrito de San Sebastián

**Nota.** Se aprecia la obra en un ambiente de desorden sin EPC. Los trabajadores se encuentran con EPP de manera parcial.

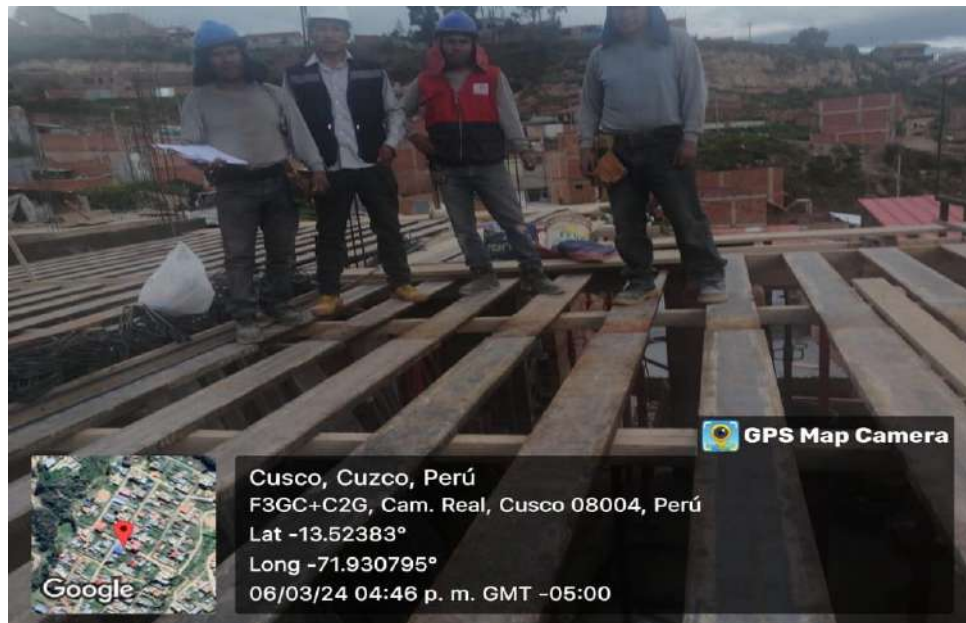
**FOTOGRAFÍA N°26.** Se aprecia la obra N°55 del distrito de San Sebastián

**Nota.** Se aprecia la obra sin EPC. Los trabajadores se encuentran con EPP: ropa de trabajo, casco, zapatos y cortavientos.

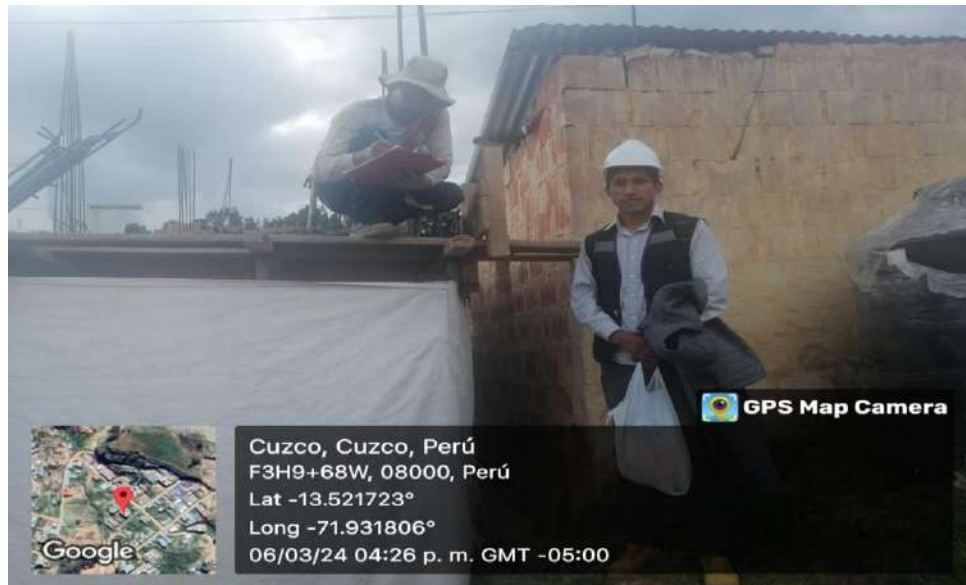
**FOTOGRAFÍA N°27.** Se aprecia la obra N°56 del distrito de San Sebastián

**Nota.** Se aprecia la obra delimitada con arpillera como EPC. El trabajador se encuentra con EPP: ropa de trabajo y zapatos.

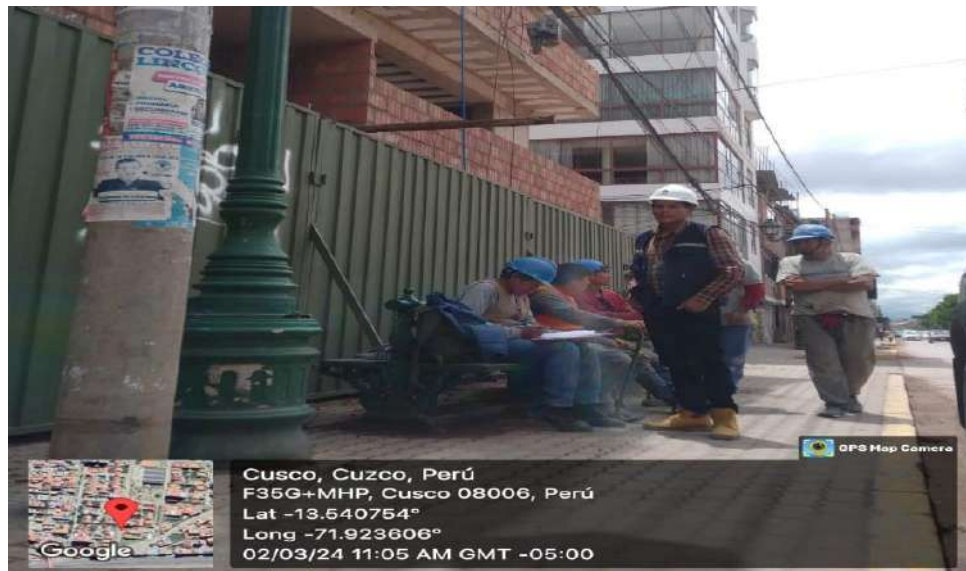
**FOTOGRAFÍA N°28.** Se aprecia la obra N°57 del distrito de Wánchaq

**Nota.** Se aprecia la obra con delimitación como EPC. Los trabajadores cumplen con los EPP básicos, como zapatos, guantes, ropa de trabajo y cascos.

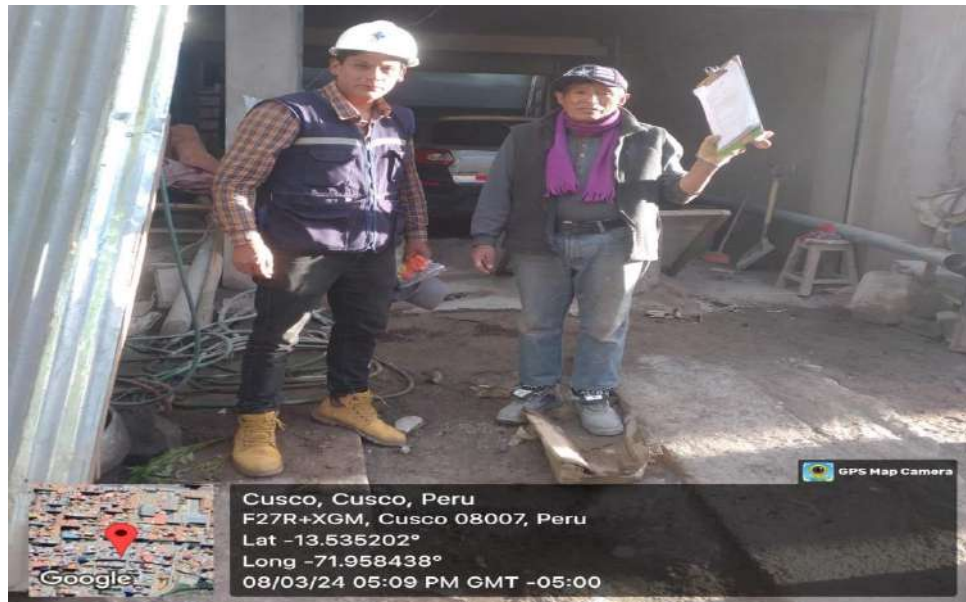
**FOTOGRAFÍA N°29.** Se aprecia la obra N°59 del distrito de Wánchaq

**Nota.** Se aprecia la obra sin EPC. El trabajador cumple con los EPP básicos, llevando solamente el pantalón y zapatos.

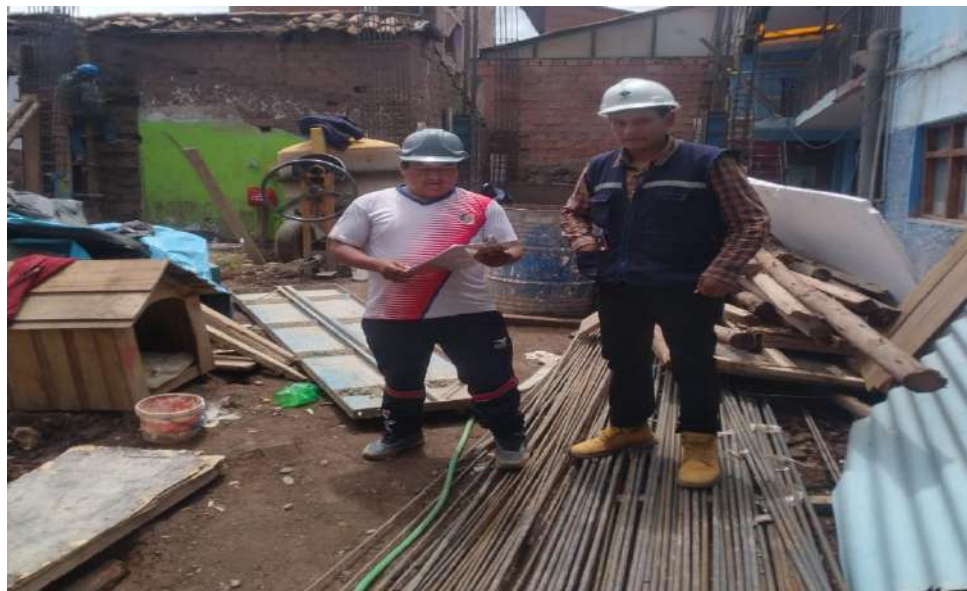
**FOTOGRAFÍA N°30.** Se aprecia la obra N°60 del distrito de Wánchaq

**Nota.** Se aprecia la obra en estado de desorden sin EPC. El trabajador se encuentra solamente con casco como EPP.

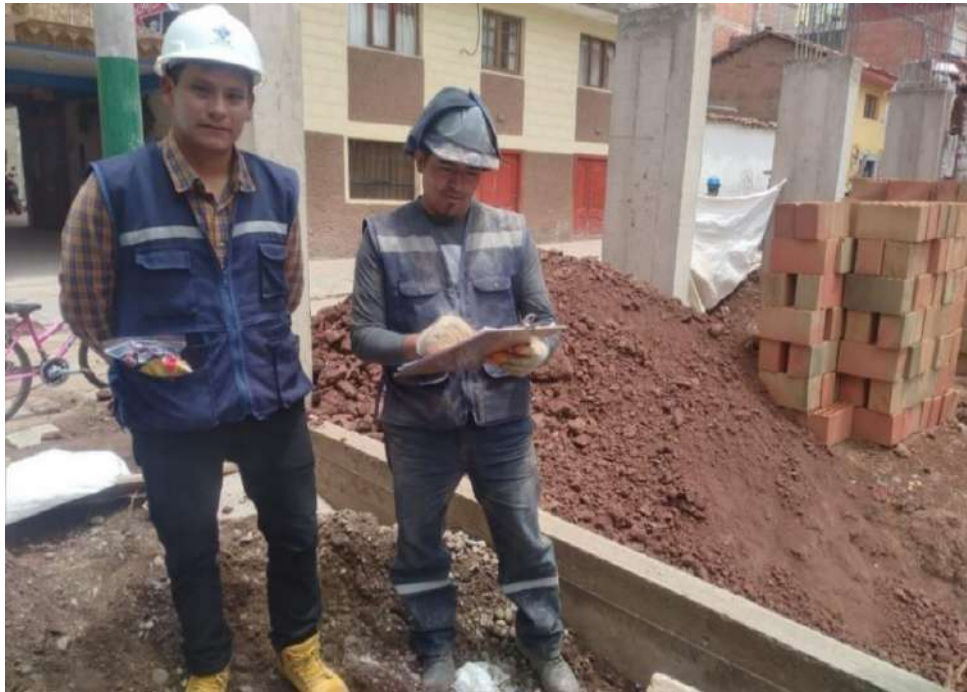
**FOTOGRAFÍA N°31.** Se aprecia la obra N°61 del distrito de Wánchaq

**Nota.** Se aprecia la obra sin EPC. Se observa al trabajador con EPP básicos completos.

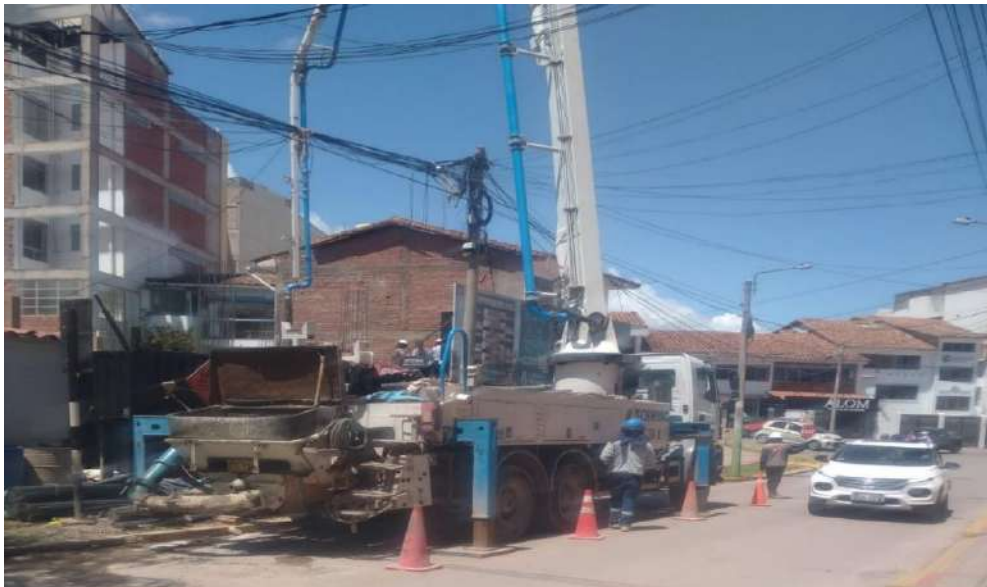
**FOTOGRAFÍA N°32.** Se aprecia la obra N°62 del distrito de Wánchaq

**Nota.** Se aprecia la obra sin EPC. El personal se encuentra con EPP básico.

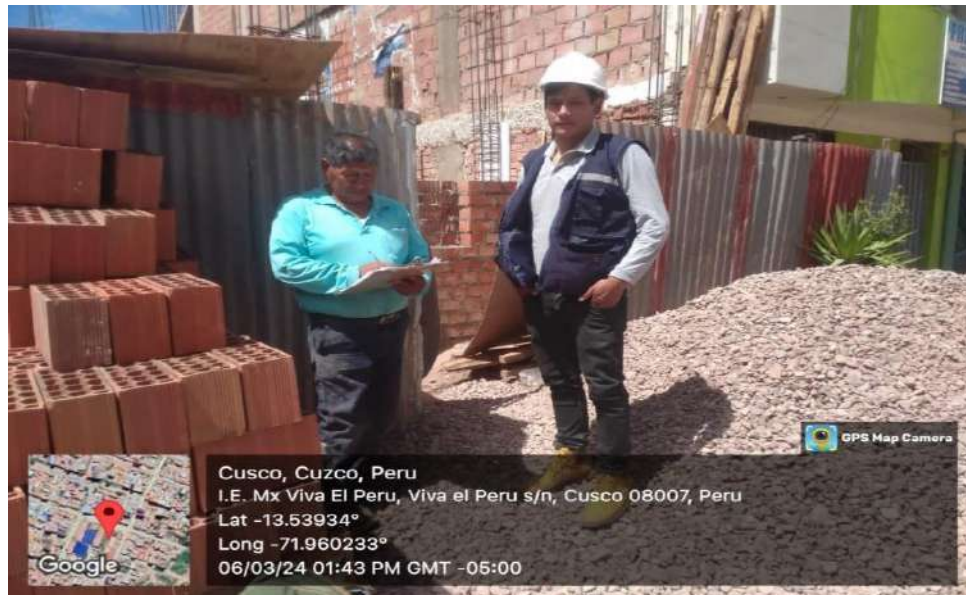
**FOTOGRAFÍA N°33.** Se aprecia la obra N°66 del distrito de Santiago

**Nota.** Se aprecia la obra sin EPC. Se observa al trabajador solamente con ropa de trabajo como EPP.
