**FACULTAD DE INGENIERÍA CIVIL**

**TESIS**

**EVALUACIÓN DE LA SEGURIDAD OCUPACIONAL DE LOS TRABAJADORES SIN  
ASISTENCIA TÉCNICA, EN LAS EDIFICACIONES INFORMALES, EN LA CIUDAD  
DE CUSCO EN EL AÑO 2024**

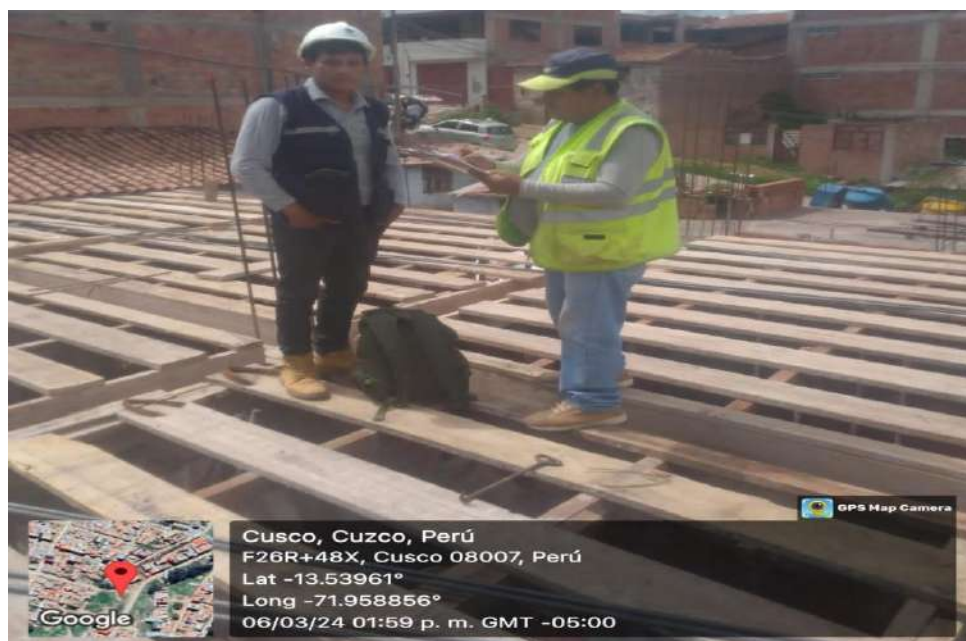
**FOTOGRAFÍA N°34.** Se aprecia la obra N°67 del distrito de Santiago

**Nota.** Se aprecia la obra sin EPC. El trabajador se encuentra solamente con ropa de trabajo.

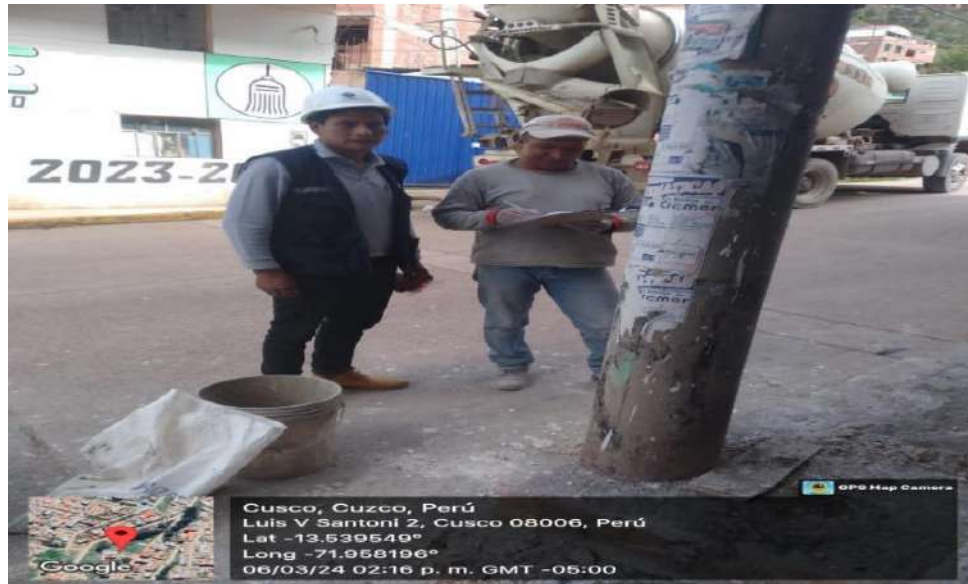
**FOTOGRAFÍA N°35.** Se aprecia la obra N°68 del distrito de Santiago

**Nota.** Se aprecia la obra delimitada con metal como EPC. El trabajador está con EPP: ropa de trabajo y zapatos.

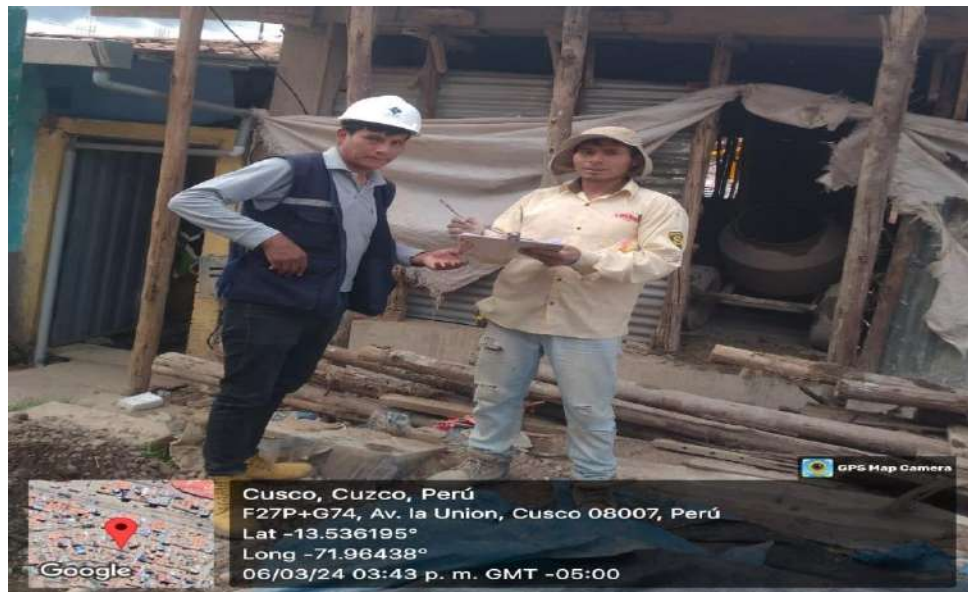
**FOTOGRAFÍA N°36.** Se aprecia la obra N°69 del distrito de Santiago

**Nota.** Se aprecia la obra en un ambiente de trabajo desordenado sin EPC. Se observa al trabajador con EPP: zapatos y ropa de trabajo.

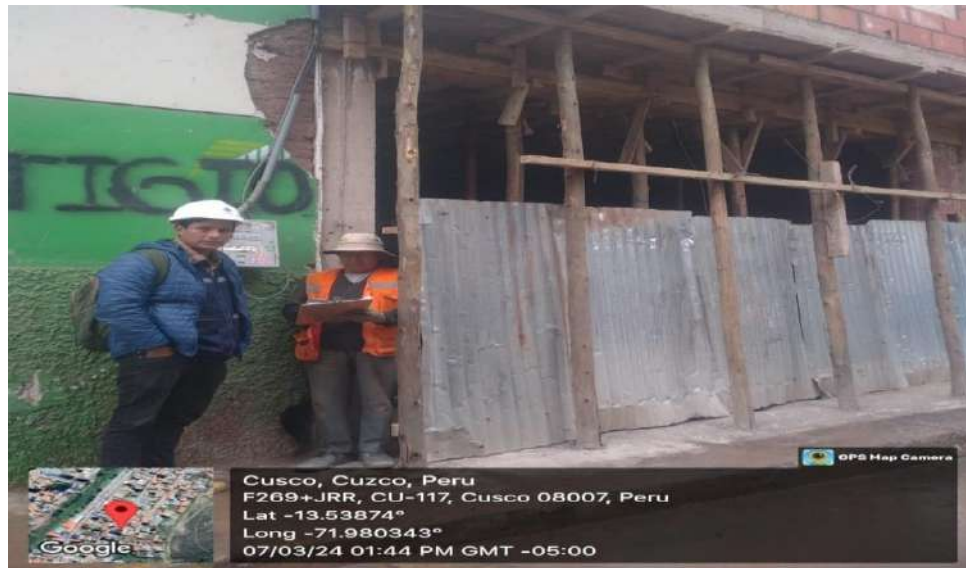
**FOTOGRAFÍA N°37.** Se aprecia la obra N°77 del distrito de Santiago

**Nota.** Se aprecia la obra vallada con calamina como EPC. Se observa al trabajador con ropa de trabajo y encofrado de madera.

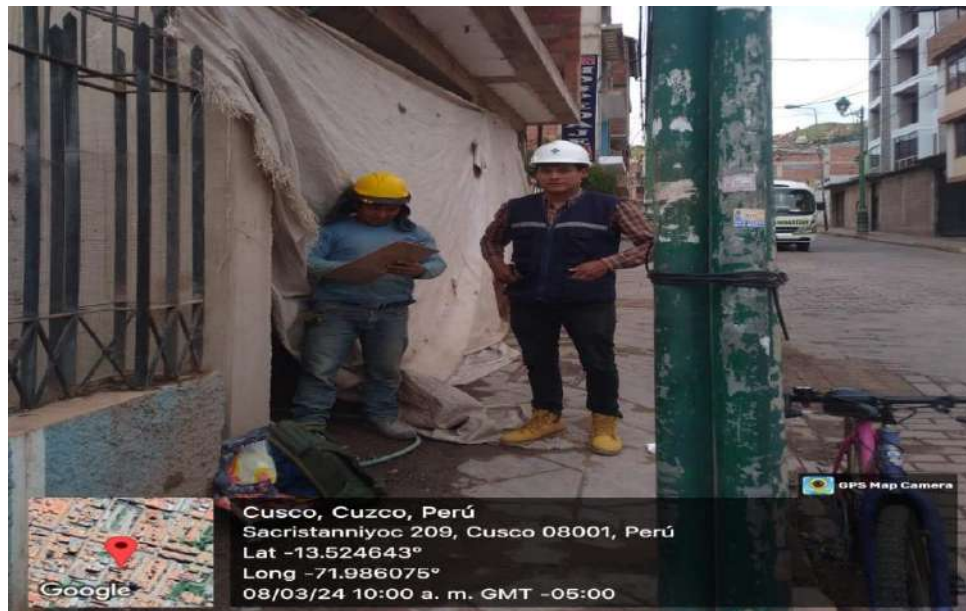
**FOTOGRAFÍA N°38.** Se aprecia la obra N°79 del distrito de Santiago

**Nota.** Se aprecia la obra delimitada con arpillera como EPC. El trabajador se encuentra con EPP: zapatos, ropa de trabajo, casco y guantes.

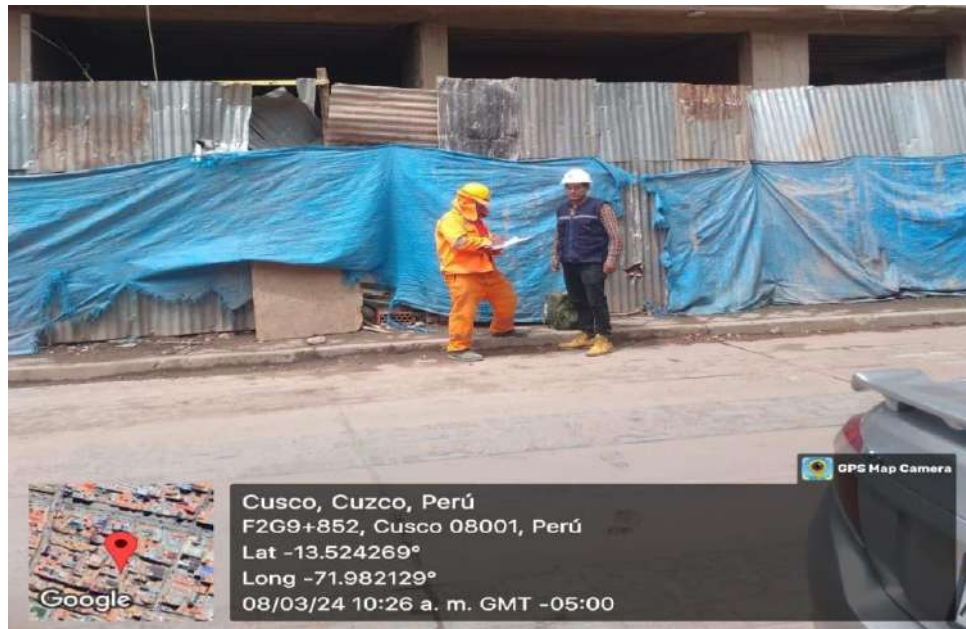
**FOTOGRAFÍA N°39.** Se aprecia la obra N°81 del distrito de Santiago

**Nota.** Se aprecia la obra delimitada con calamina como EPC. Se observa al trabajador con todos los EPP.

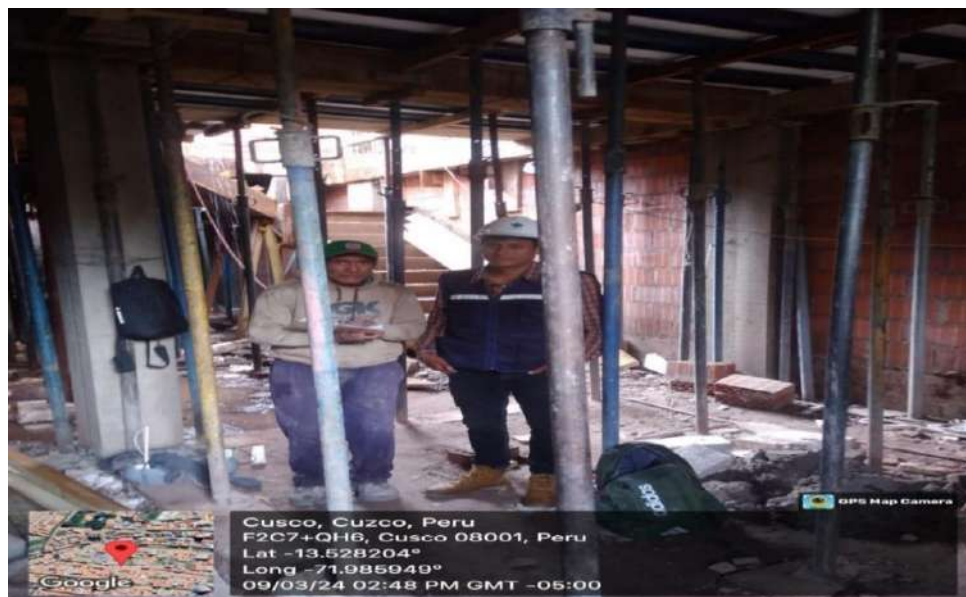
**FOTOGRAFÍA N°40.** Se aprecia la obra N°85 del distrito de Santiago

**Nota.** Se aprecia la obra sin EPC. Se observa al trabajador con EPP: zapatos y pantalón.

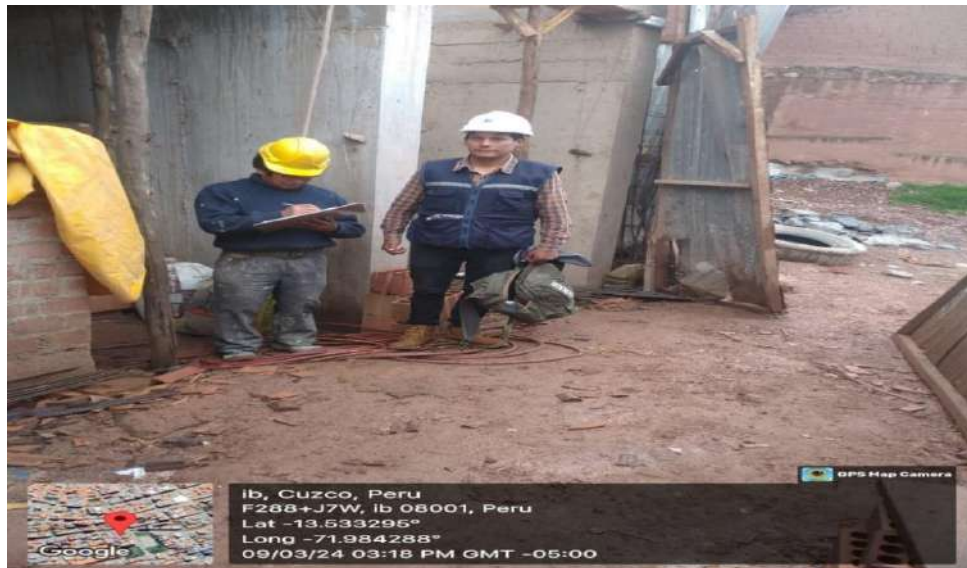
**FOTOGRAFÍA N°41.** Se aprecia la obra N°86 del distrito de Santiago

**Nota.** Se aprecia la obra en malas condiciones sin EPC. Se verifica al trabajador con ropa de trabajo, guantes y casco.

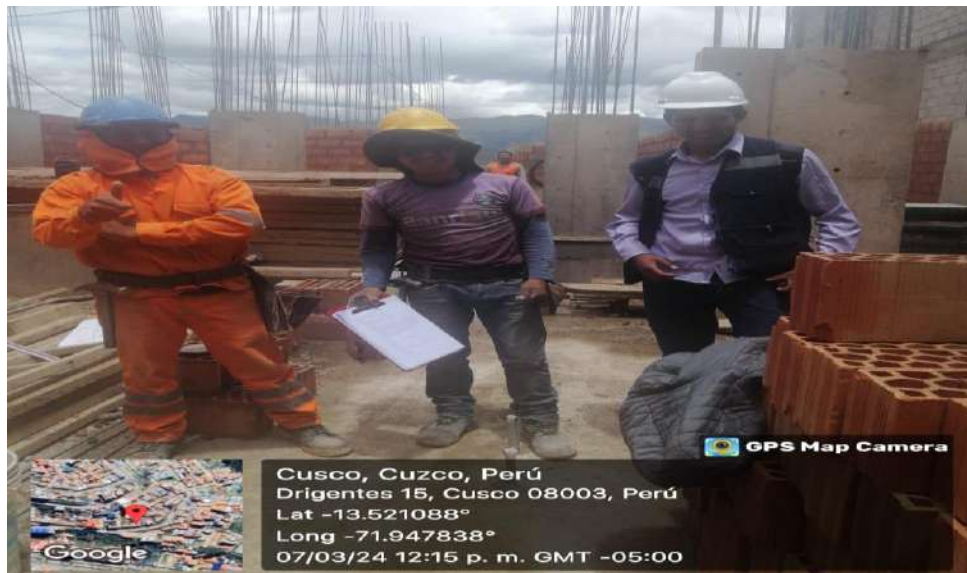
**FOTOGRAFÍA N°42.** Se aprecia la obra N°88 del distrito de Cusco

**Nota.** Se aprecia la obra sin EPC. Se observa a los trabajadores con EPP; uno de ellos está completamente equipado, y otro parcialmente.

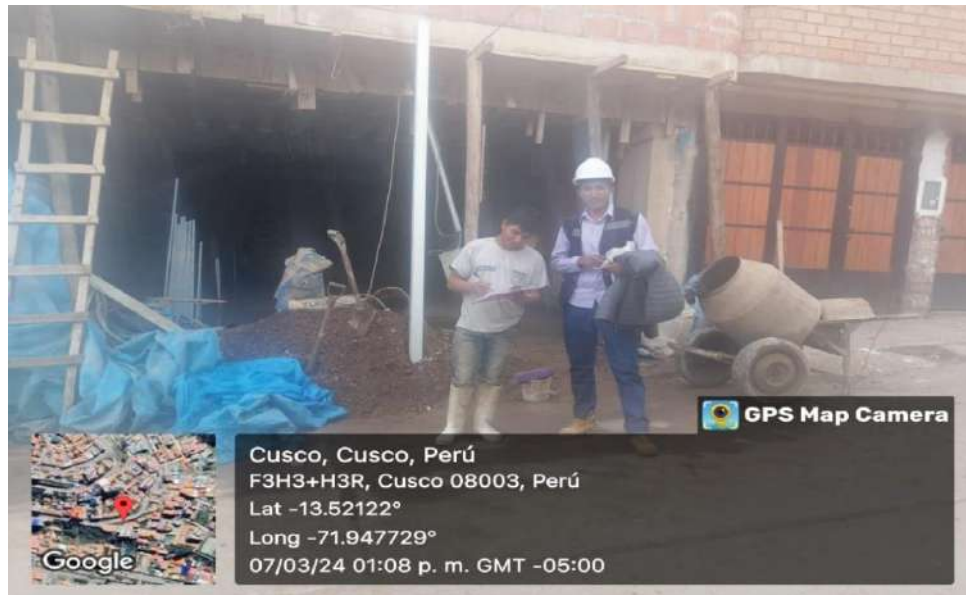
**FOTOGRAFÍA N°43.** Se aprecia la obra N°89 del distrito de Cusco

**Nota.** Se aprecia la obra en desorden sin EPC. Se observa al trabajador con botas y pantalón.

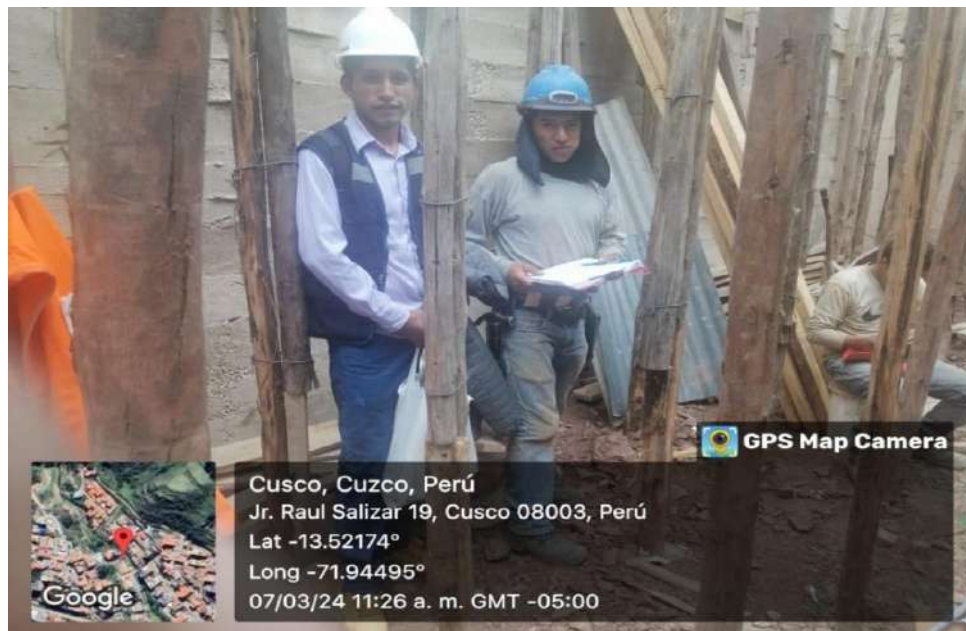
**FOTOGRAFÍA N°44.** Se aprecia la obra N°90 del distrito de Cusco

**Nota.** Se aprecia la obra sin EPC. Se verifica que el trabajador cuenta con EPP: zapatos, ropa de trabajo, casco y guantes.

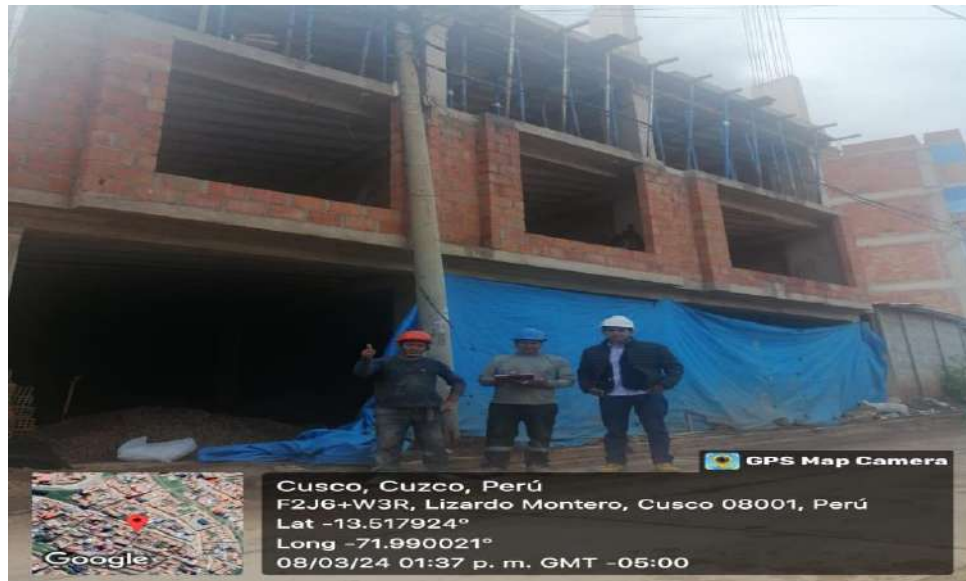
**FOTOGRAFÍA N°45.** Se aprecia la obra N°99 del distrito de Cusco

**Nota.** Se aprecia la obra sin EPC. Se observa a los trabajadores con EPP: ropa de trabajo, cascos y zapatos.

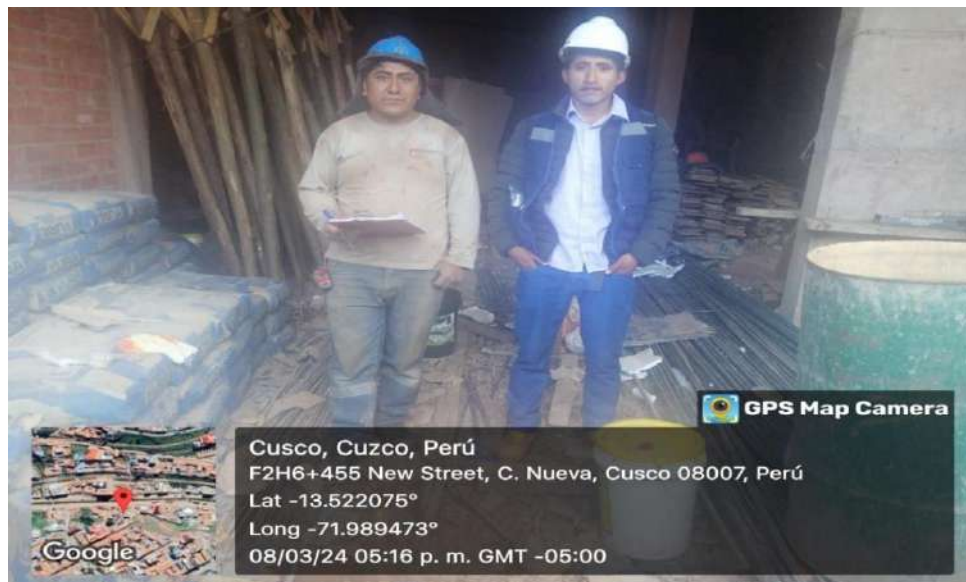
**FOTOGRAFÍA N°46.** Se aprecia la obra N°100 del distrito de Cusco

**Nota.** Se aprecia la obra en desorden sin EPC. Se observa al trabajador con EPP: ropa de trabajo, casco y guantes.

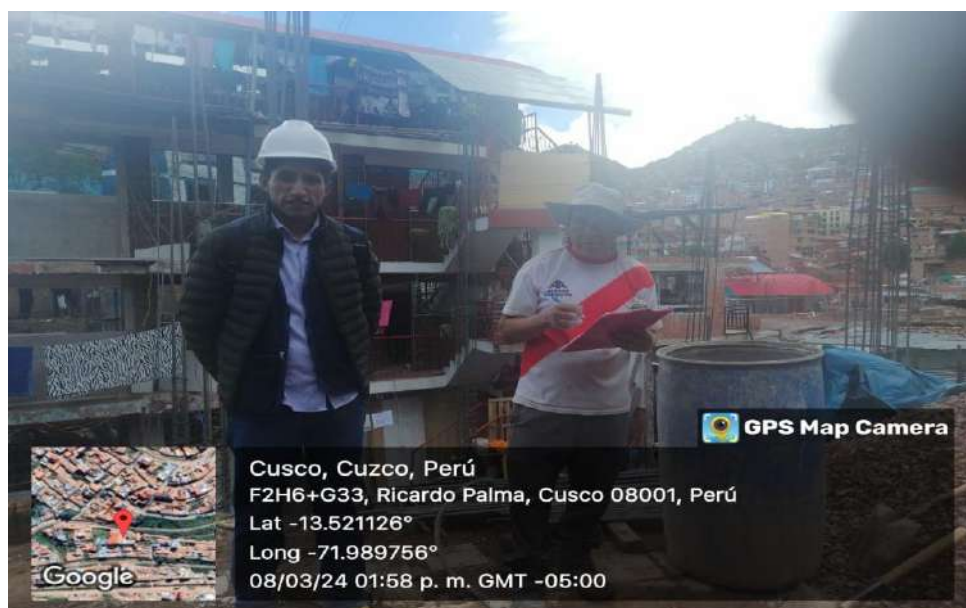
**FOTOGRAFÍA N°47.** Se aprecia la obra N°101 del distrito de Cusco

**Nota.** Se aprecia la obra en desorden sin EPC. Se verifica que el trabajador no tiene EPP.

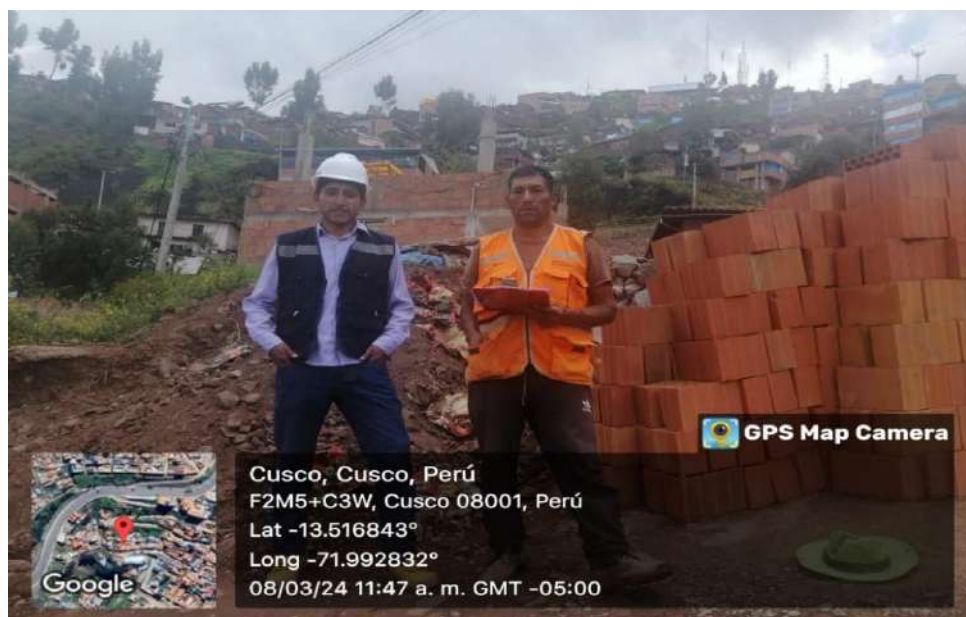
**FOTOGRAFÍA N°48.** Se aprecia la obra N°104 del distrito de Cusco

**Nota.** Se aprecia la obra sin EPC. Se verifica que el trabajador lleva chaleco con reflectores y que la camisa debe ser de manga larga.

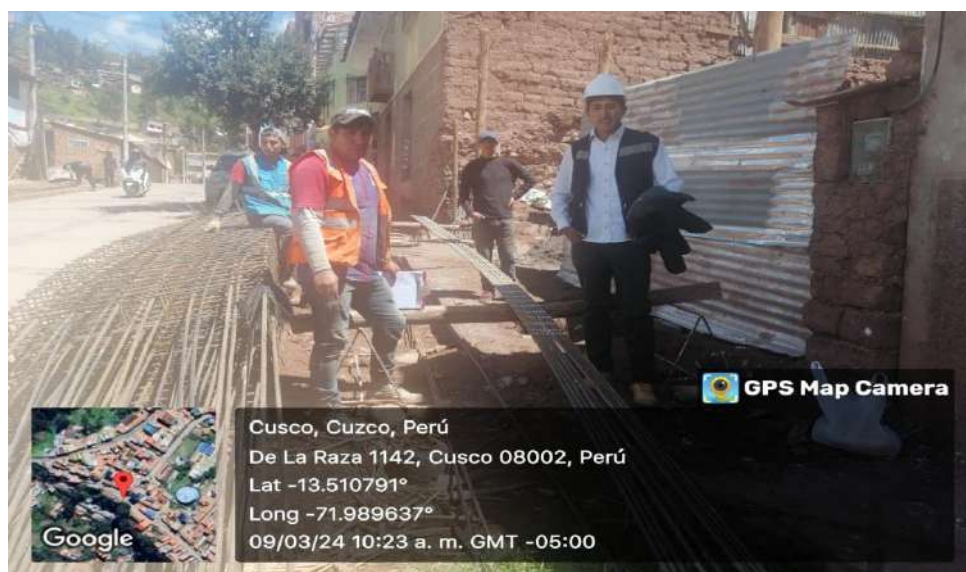
**Nota.** Se aprecia la obra sin EPC. Se observa a trabajadores parcialmente con EPP, como ropa de trabajo y zapatos.

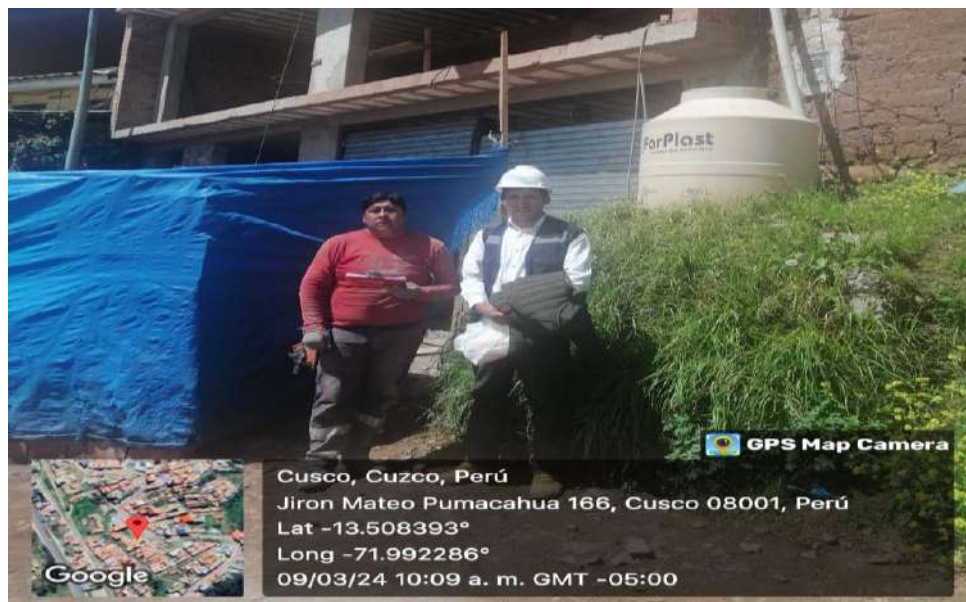
**Nota.** Se aprecia la obra delimitada con arpillera como EPC. Se observa al trabajador con ropa de trabajo y guantes como EPP.

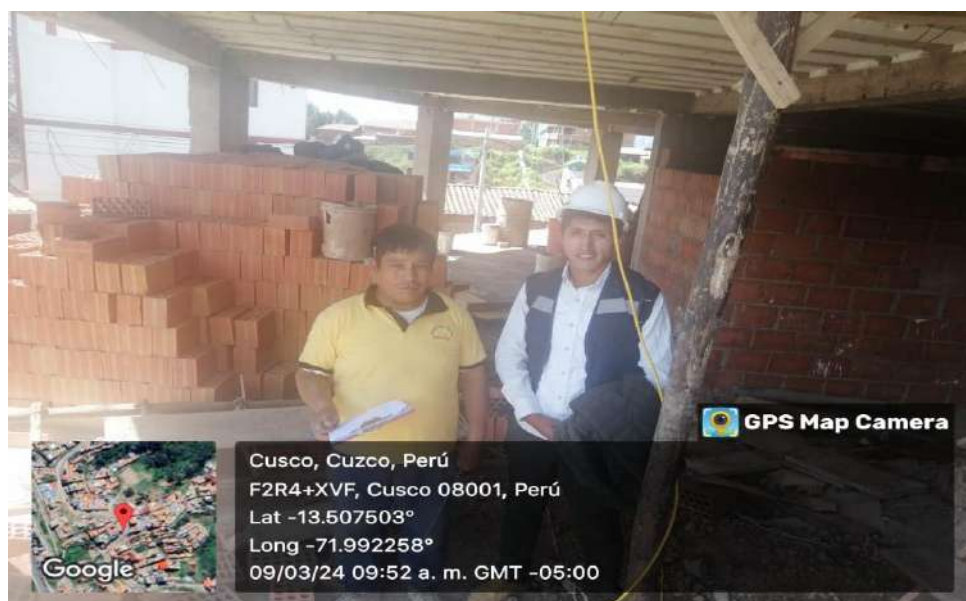
**Nota.** Se aprecia la obra sin EPC. Se observa al trabajador sin EPP.

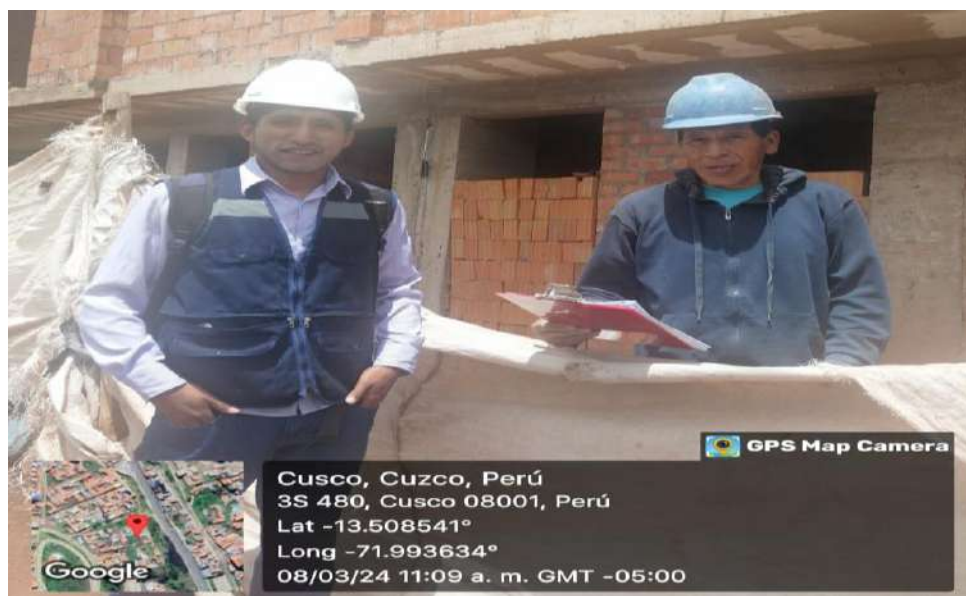
**Nota.** Se aprecia la obra delimitada con arpillera como EPC. Se observa al trabajador con casco y ropa de trabajo.

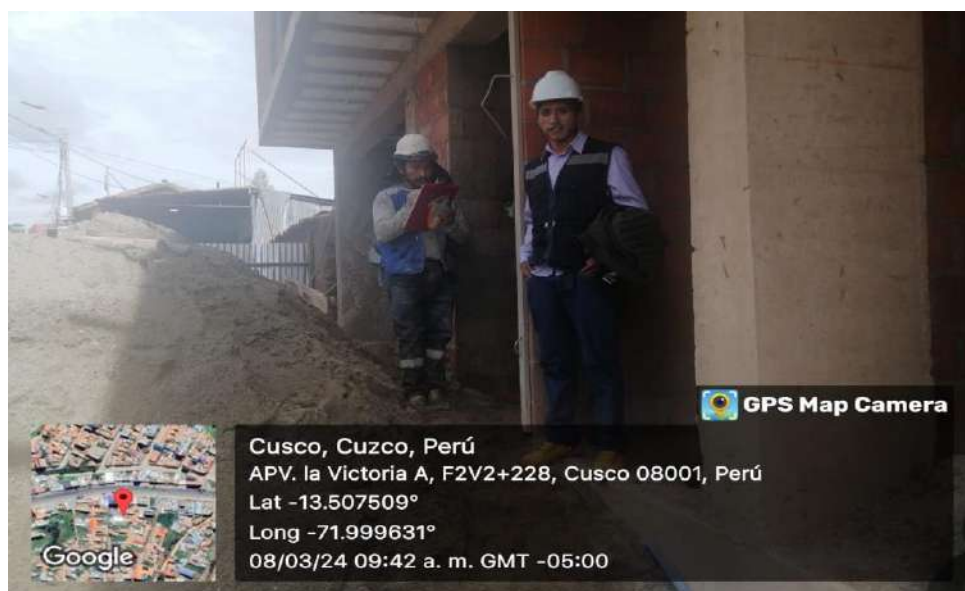
**Nota.** Se aprecia la obra sin EPC. Se observa al trabajador con EPP completo: casco, ropa de trabajo y guantes.

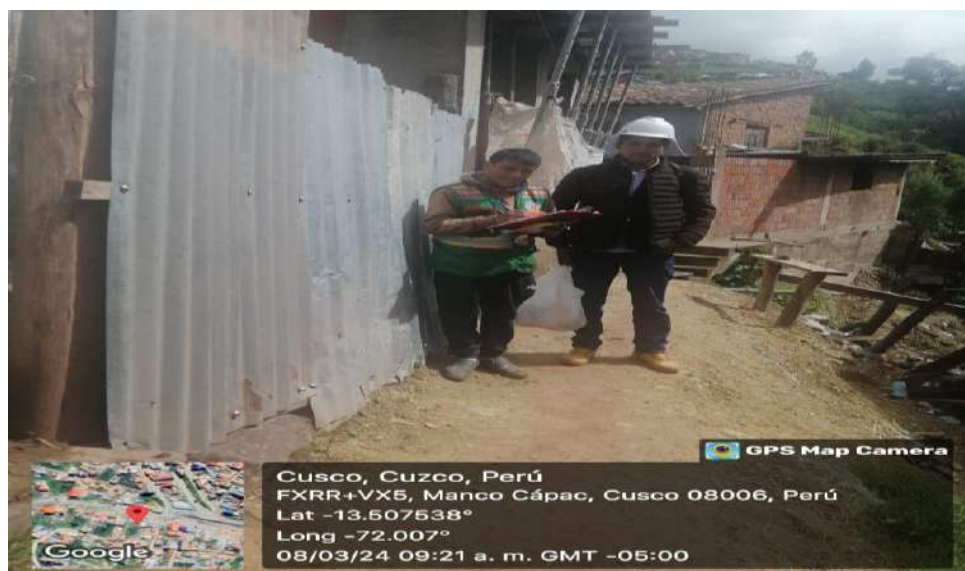
**Nota.** Se aprecia la obra vallada con calamina como EPC. Se verifica al trabajador con ropa de trabajo incompleta.

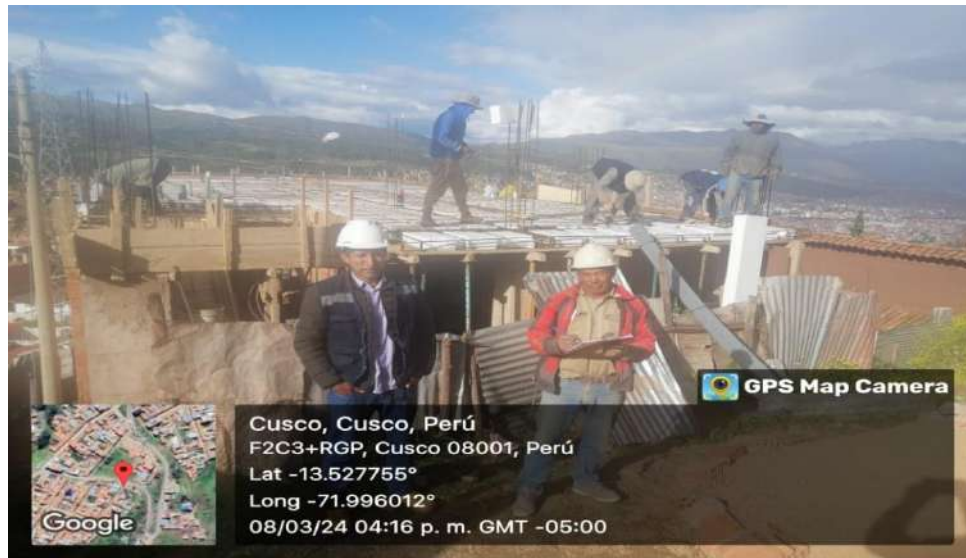
**Nota.** Se aprecia la obra y el ambiente en desorden sin EPC. Se observa al trabajador con ropa de trabajo y casco.
