**ARQUITECTURA DE LOS SITIOS ARQUEOLÓGICOS  
MARKHUYOQ Y ORGANO MOQO – ACOPIA – ACOMAYO 2023**

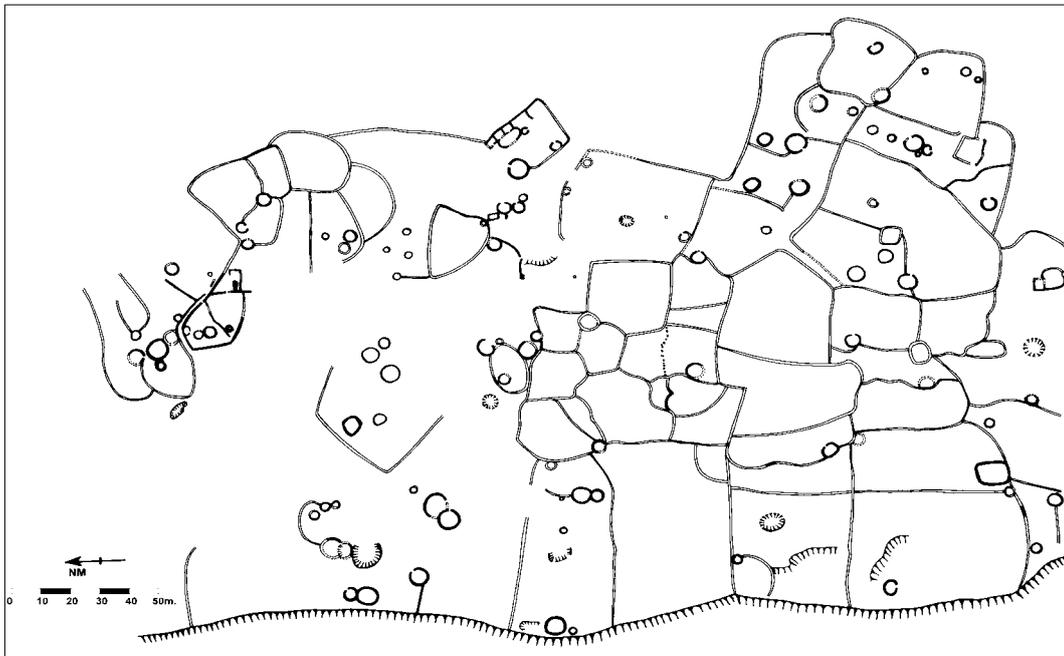
**Figura N° 1** Plano del sitio de Hankomarka (R 130), un sitio ubicado en las alturas y típico del Periodo Intermedio Tardío en la región de estudio (plano levantado en 1999).

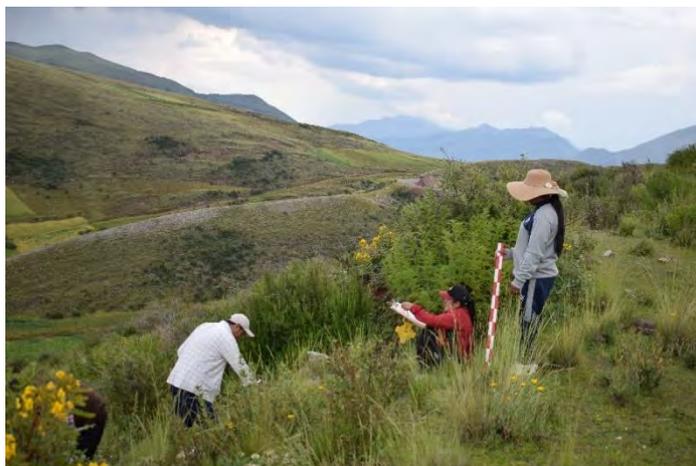
**Figura N° 21** *Proceso del registro escrito en el sitio arqueológico de Markhuyoq.*

**Registro escrito:** Para un registro preciso y exacto de la arquitectura, utilizamos tarjetas de registro arquitectónico. Las fichas se prepararon cuidadosamente para garantizar que se capturaba toda la información necesaria, siguiendo las directrices establecidas por Roger Ravines (1989) para documentar estructuras formadas principalmente por muros. La información registrada abarca diversos aspectos, como la ubicación, el tipo de estructura, la forma y el aspecto, las dimensiones, la orientación, el material de construcción, el tipo de aparejo, los vanos de acceso y los elementos arquitectónicos.

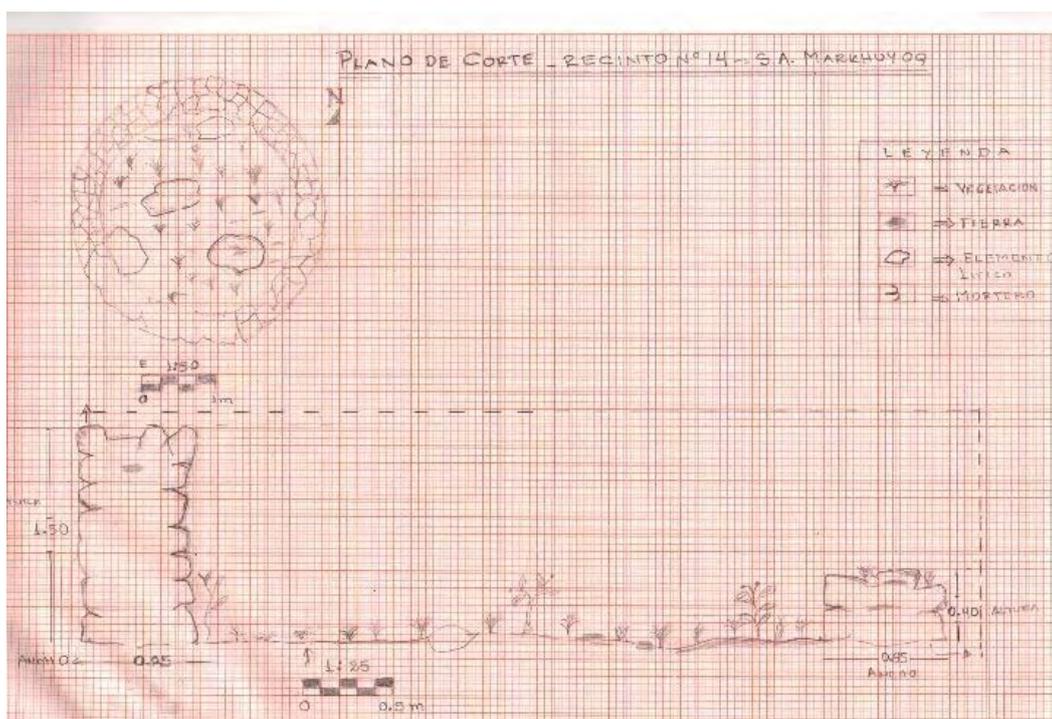
**Figura N° 22** Registro grafico en campo plano de planta y corte del recinto

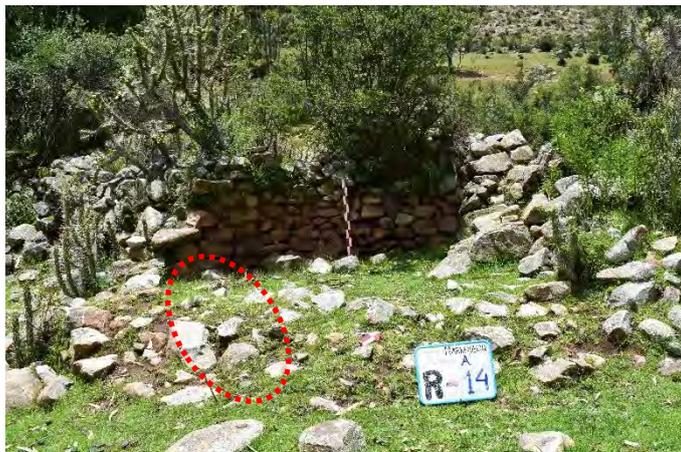
**Figura N° 26** *Vista panorámica de la estructura R-14, se observa la proyección de una hilada de piedra.*

El material de construcción utilizado en las estructuras circulares se compone de elementos líticos como esquisto, pizarra, cuarcita y arenisca. Estos elementos tienen un acabado preciso y están disponibles en diferentes tamaños, que suelen medir aproximadamente 0,45 m x 0,20 m. Se construyen con mortero de barro, lo que da lugar a una mampostería estándar.

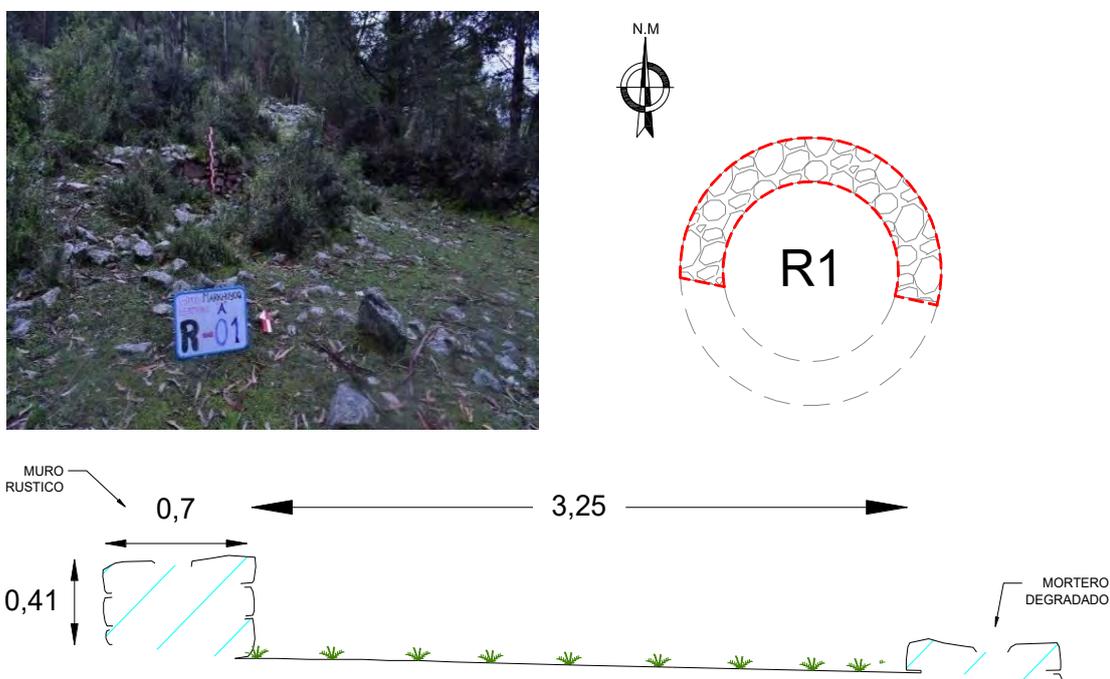
**Figura N° 27** Véase el estado de conservación del recinto R-01, cubierto de vegetación arbustiva; en el interior, registro gráfico de morfología circular y debajo, el registro gráfico de sección o corte.

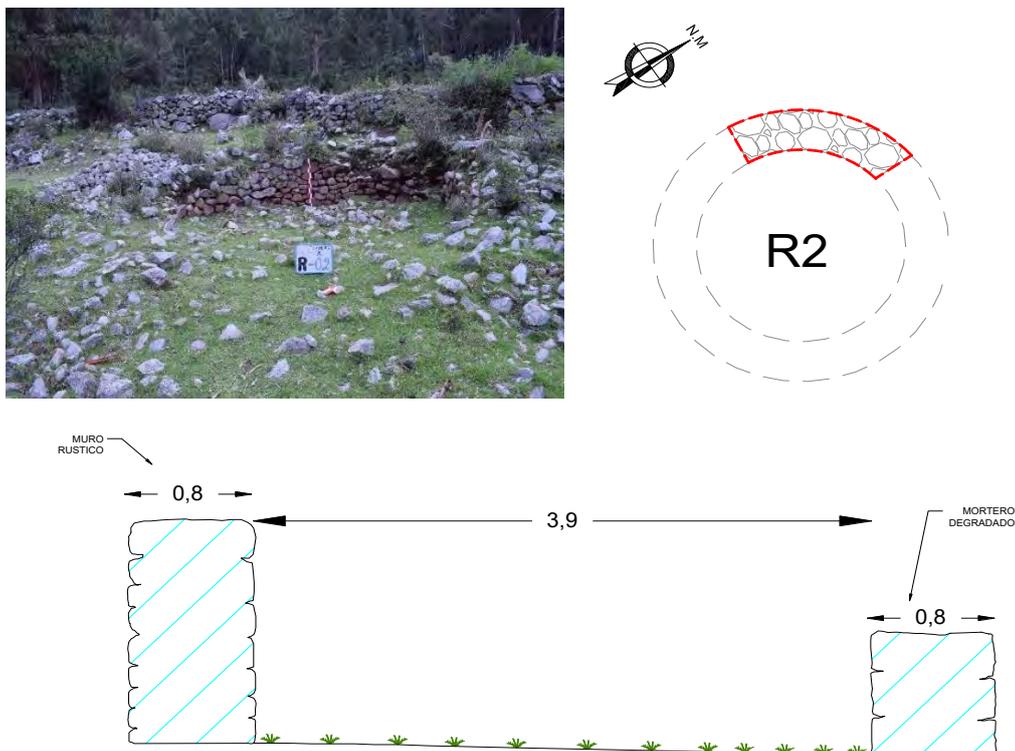
**Figura N° 28** Véase el estado de conservación del recinto R-02, elementos líticos diseminados en la parte interior, el registro grafico de morfología circular y debajo, el registro grafico de sección o corte

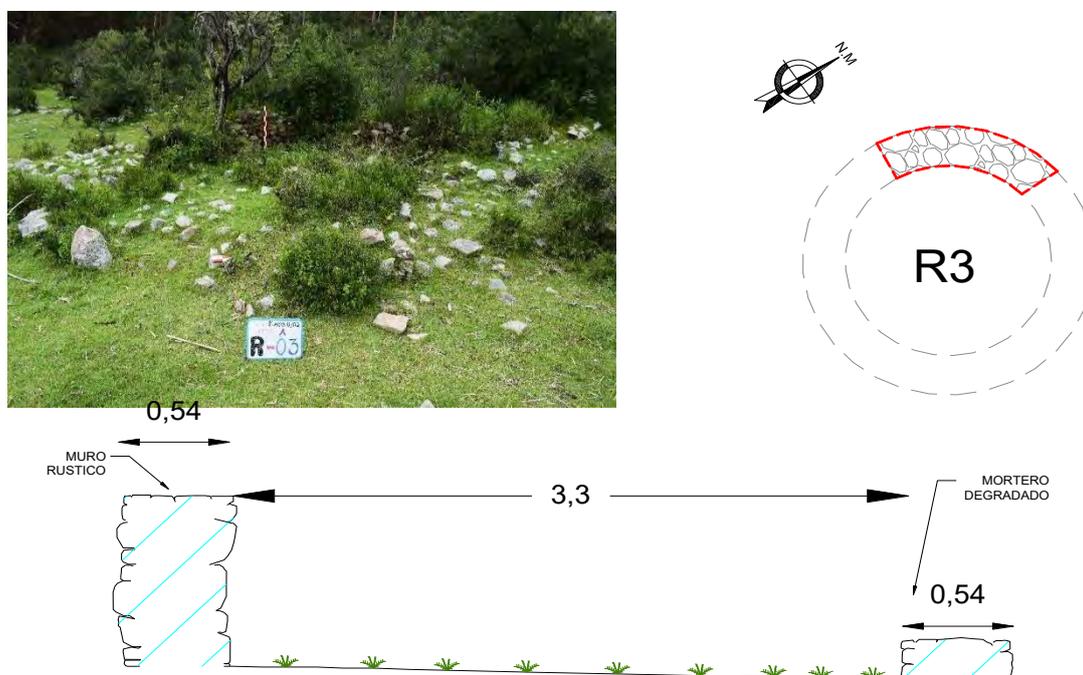
**Figura N° 29** Véase el estado de conservación del recinto R-03, cubierto de vegetación arbustiva; en la parte interior y elementos líticos diseminados, el registro grafico de morfología circular y debajo, el registro grafico de sección o corte.

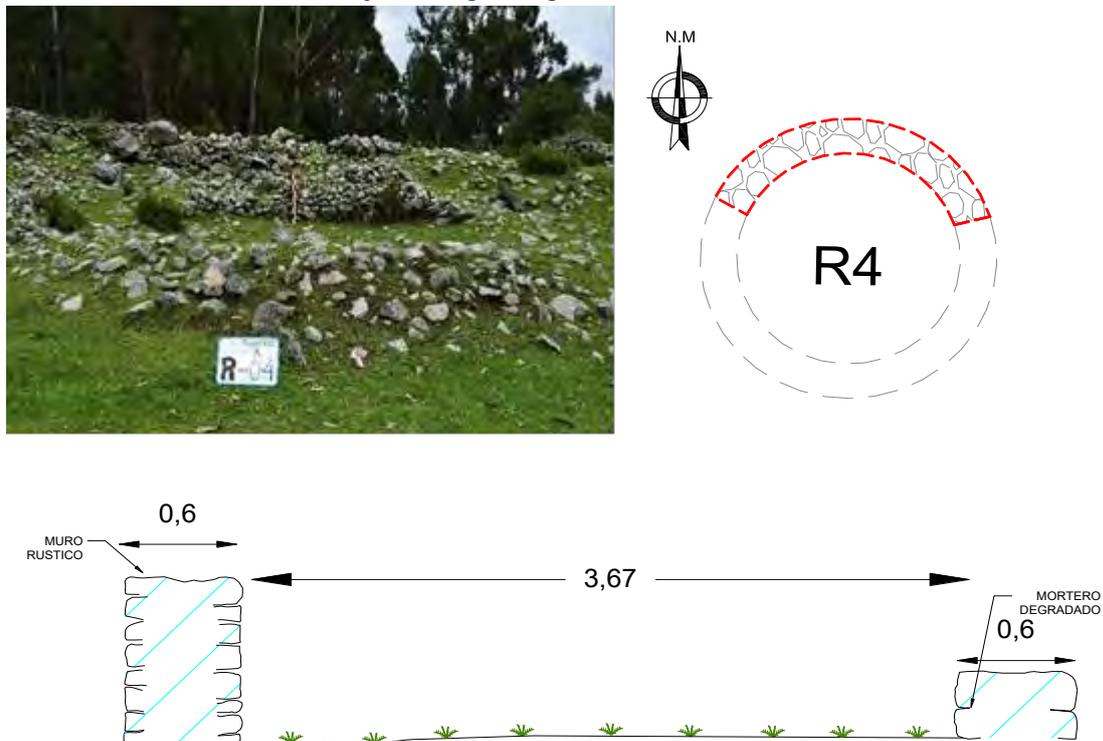
**Figura N° 30** Véase el estado de conservación del recinto R-04, cubierto de vegetación gramínea en el interior y exterior del recinto, el registro gráfico de morfología circular y debajo, el registro gráfico de sección o corte.

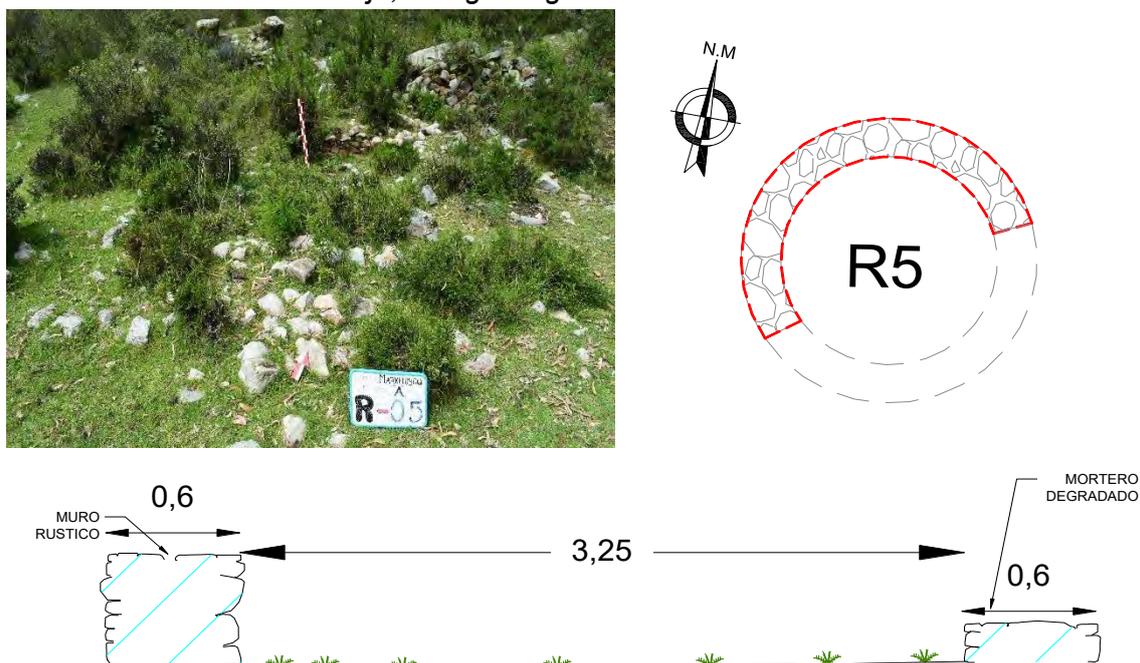
**Figura N° 31** Véase el estado de conservación del recinto R-05, cubierto de vegetación arbustiva al interior y exterior del recinto, el registro gráfico de morfología circular y debajo, el registro gráfico de sección o corte.

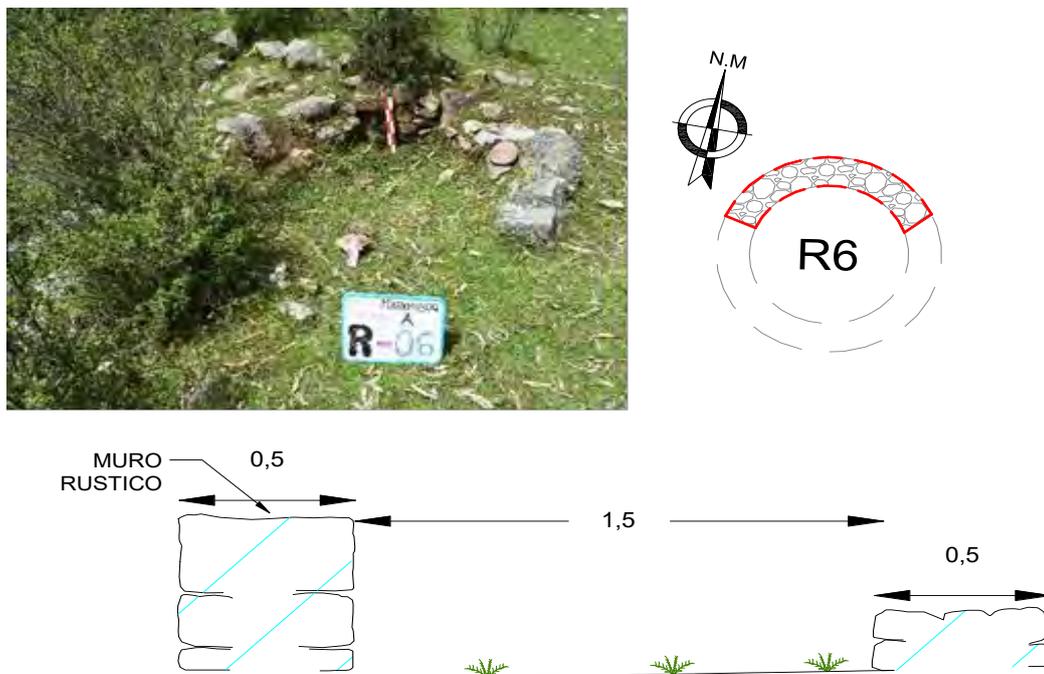
**Figura N° 32** Véase el estado de conservación del recinto R-06, cubierto de vegetación arbustiva; el lado izquierdo, el registro gráfico de morfología circular y debajo, el registro gráfico de sección o corte.

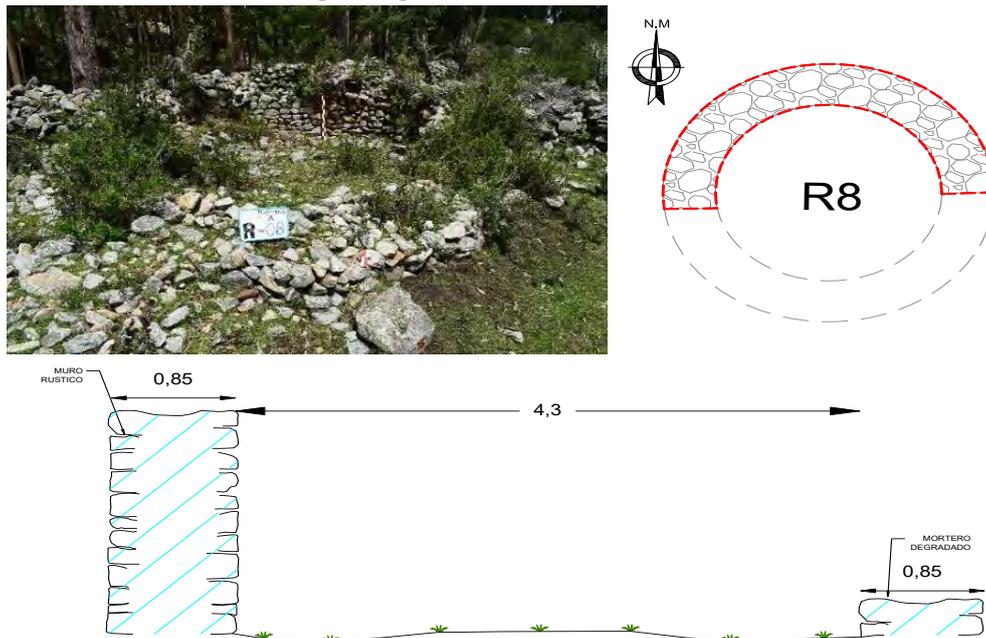
**Figura N° 34** Véase el estado de conservación del recinto R-08, cubierto de vegetación arbustiva; en el interior del recinto, el registro gráfico de morfología circular y debajo, el registro gráfico de sección o corte

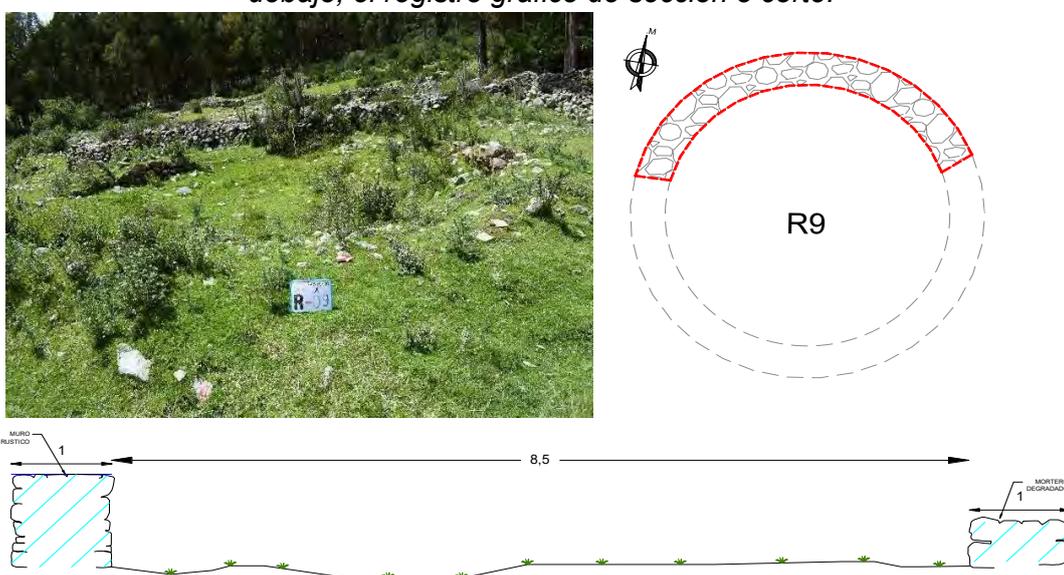
**Figura N° 35** Véase el estado de conservación del recinto R-09, cubierto de vegetación gramínea y arbustiva; en el interior del recinto, el registro gráfico de morfología circular y debajo, el registro gráfico de sección o corte.

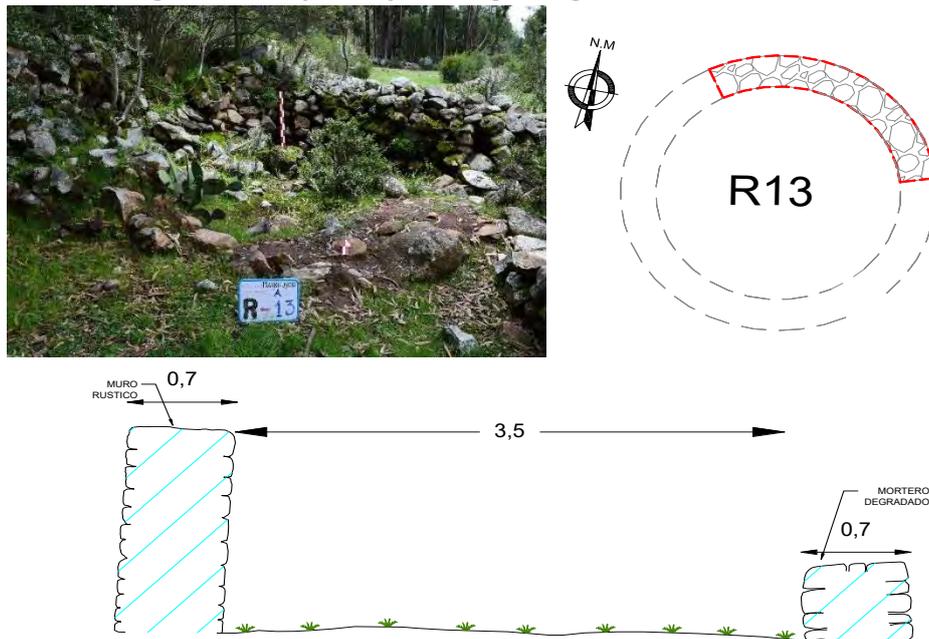
**Figura N° 39** Véase el estado de conservación del recinto R-13, vegetación gramínea, elementos líticos diseminados en el interior y exterior del recinto, el registro gráfico de morfología circular y debajo, el registro gráfico de sección o corte

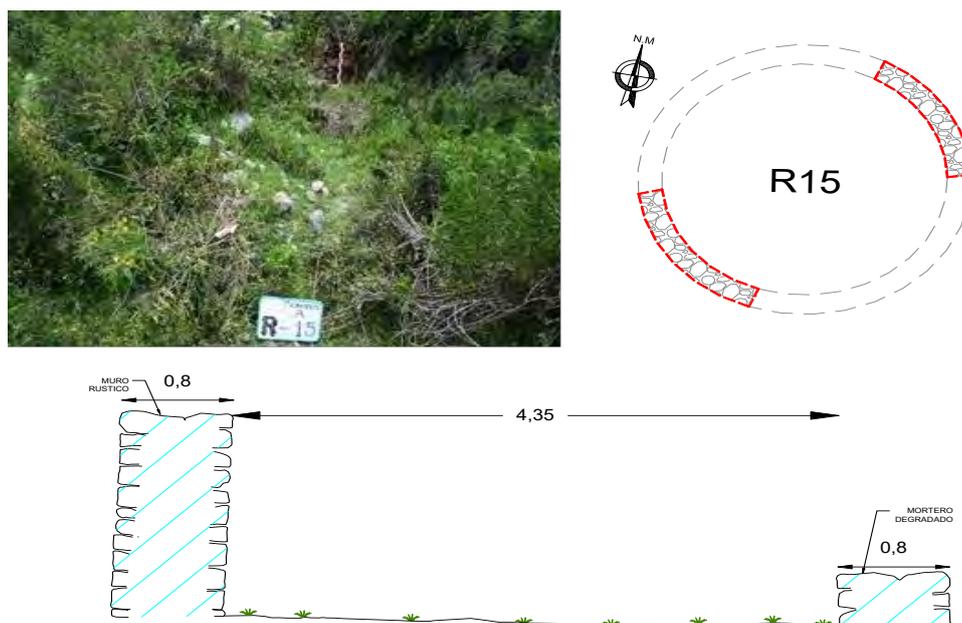
**Figura N° 41** Véase el estado de conservación del recinto R-15, cubierta de vegetación en el interior y exterior del recinto, el registro gráfico de morfología circular y debajo, el registro gráfico de sección o corte

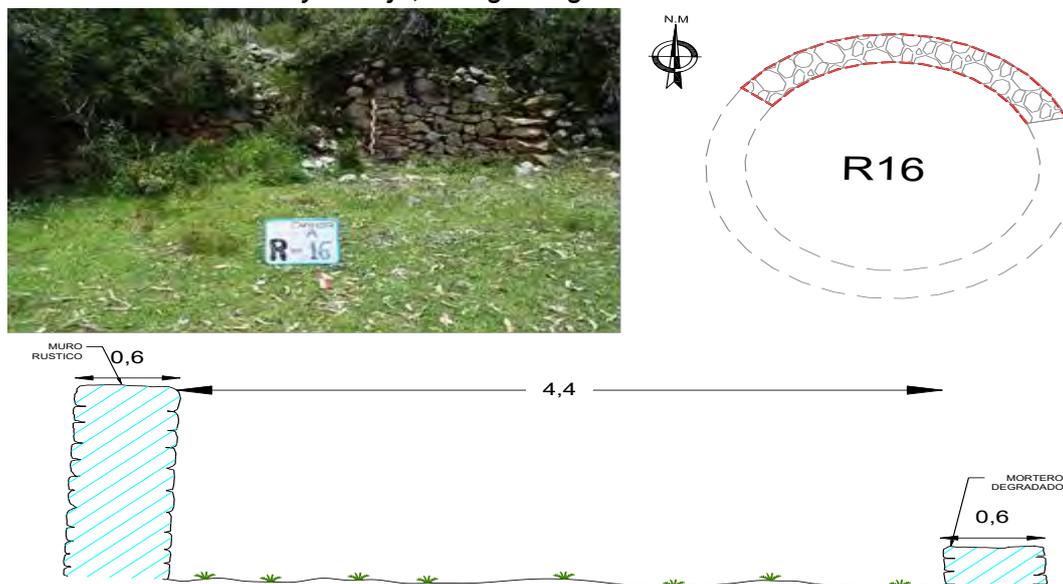
**Figura N° 42** Véase el estado de conservación del recinto R-16, cubierta de vegetación gramínea, interior y exterior del recinto, el registro gráfico de morfología circular y debajo, el registro gráfico de sección o corte

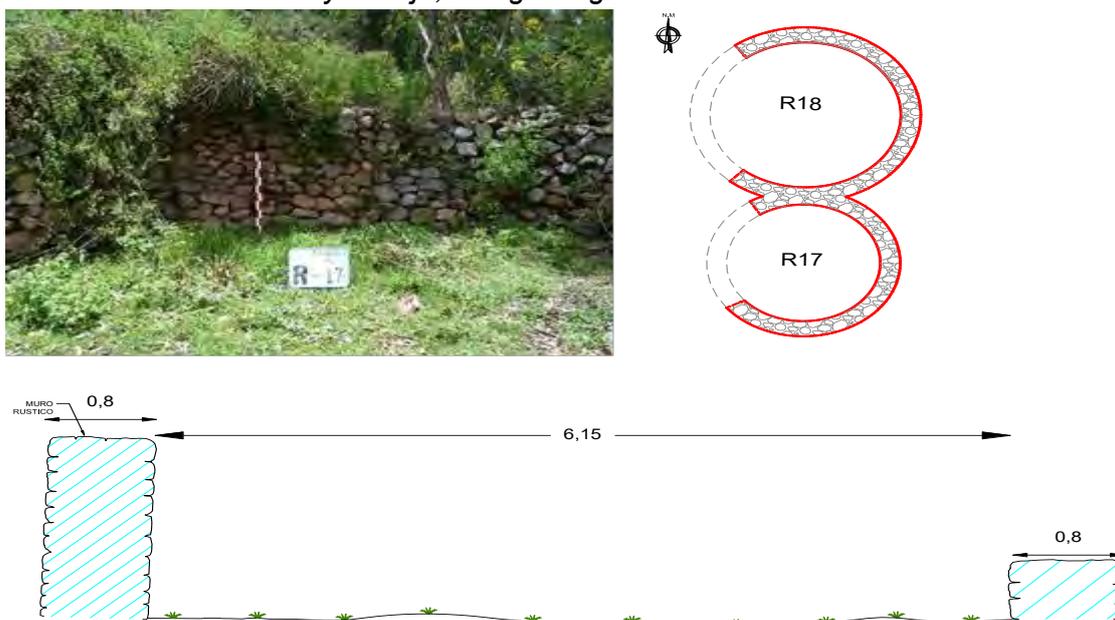
**Figura N° 43** Véase el estado de conservación del recinto R-17, cubierta de vegetación y gramínea, interior y exterior del recinto, el registro gráfico de morfología circular y debajo, el registro gráfico de sección o corte

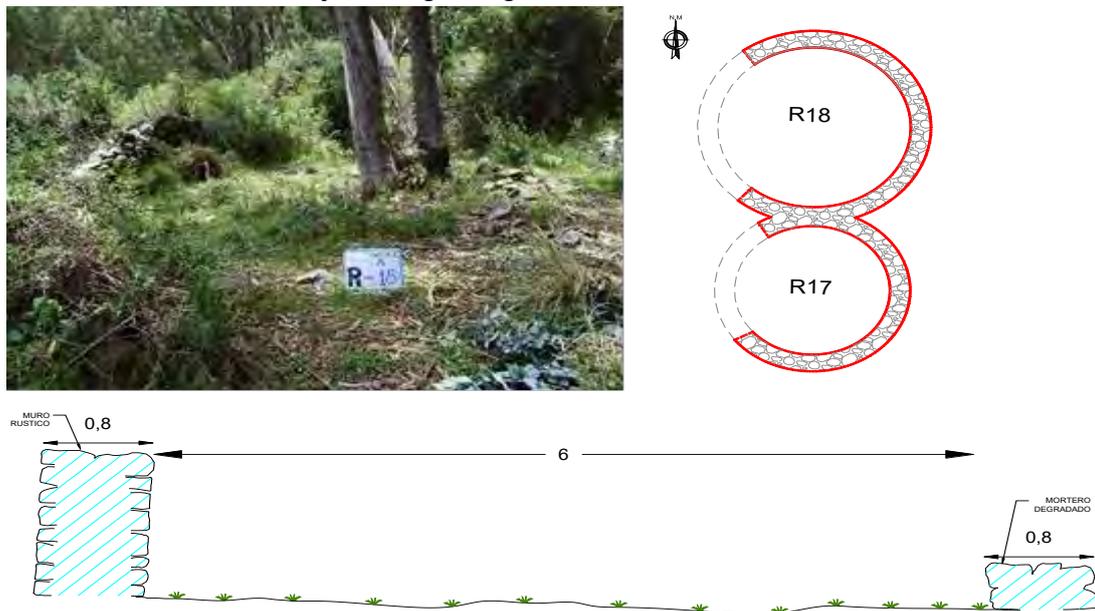
**Figura N° 44** Véase el estado de conservación del recinto R-18, cubierta de vegetación y árboles de eucalipto en el interior del recinto, el registro gráfico de morfología circular y debajo, el registro gráfico de sección o corte.

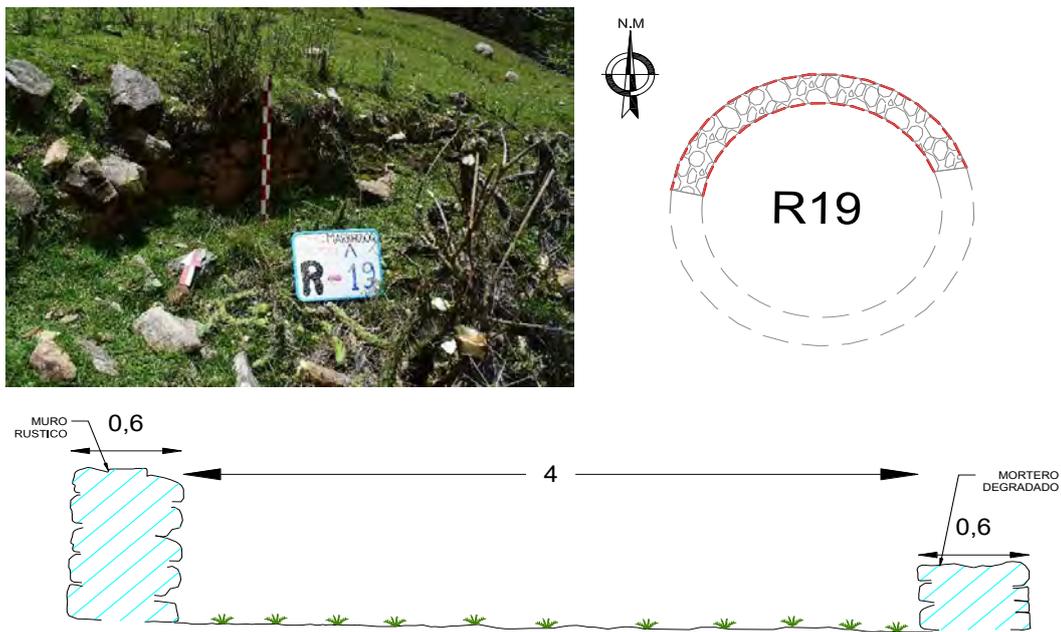
**Figura N° 45** Véase el estado de conservación del recinto R-19, cubierta de vegetación propia de la zona en el interior del recinto, el registro gráfico de morfología circular y debajo, el registro gráfico de sección o corte

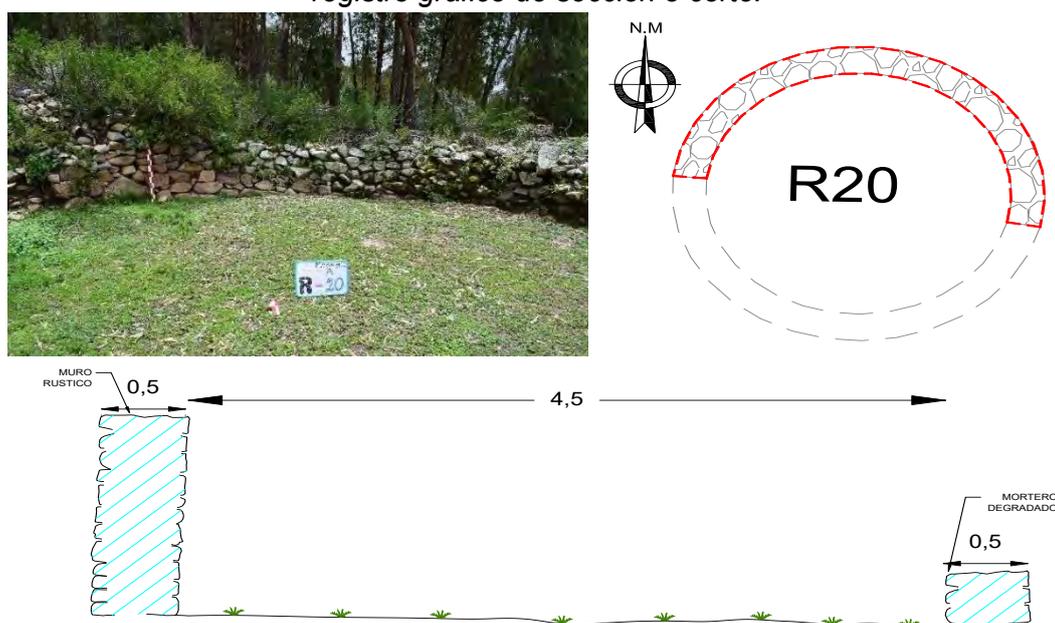
**Figura N° 46** Véase el estado de conservación del recinto R-20, cubierta de vegetación gramínea en el interior del recinto, el registro gráfico de morfología circular y debajo, el registro gráfico de sección o corte.

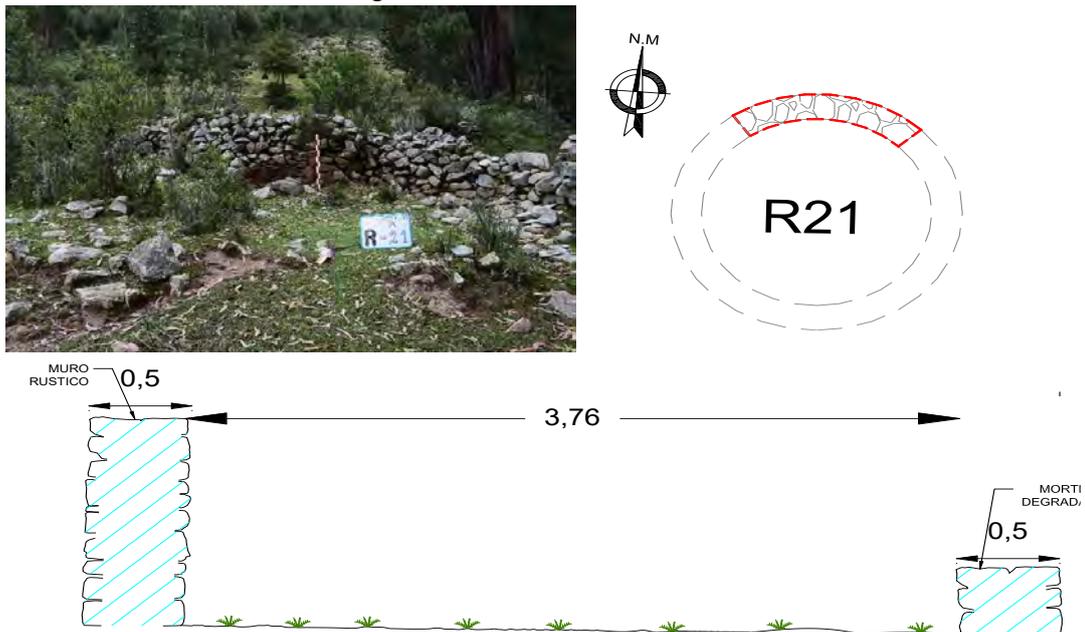
**Figura N° 47** Véase el estado de conservación del recinto R-21, vegetación arbustiva en el paramento de los muros, el registro gráfico de morfología circular y debajo, el registro gráfico de sección o corte.

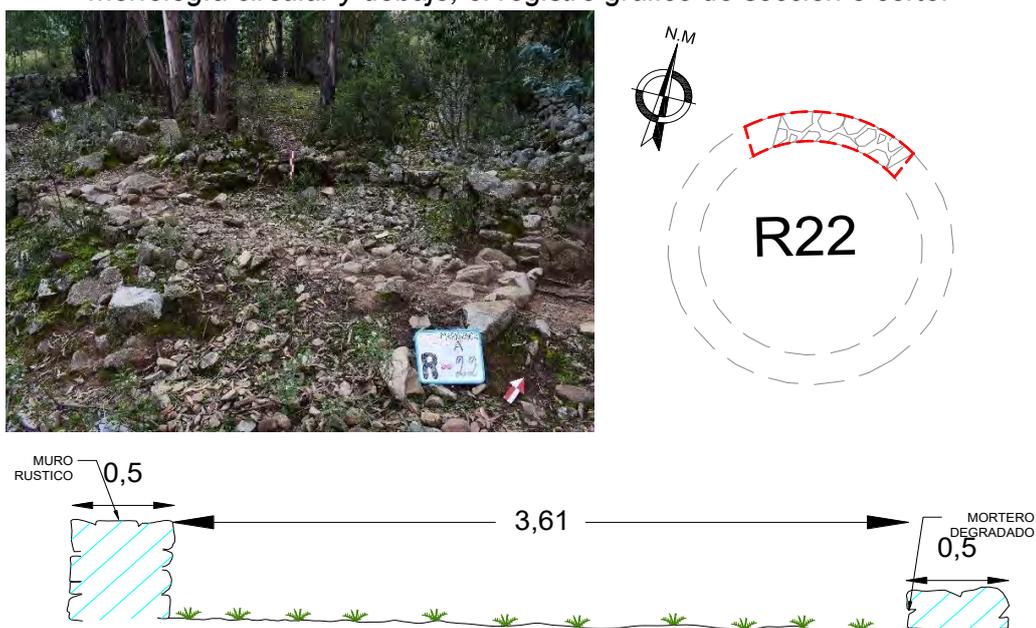
**Figura N° 48** Véase el estado de conservación del recinto R-22, vegetación arbustiva, elementos líticos diseminados en el interior y exterior del recinto, el registro gráfico de morfología circular y debajo, el registro gráfico de sección o corte.

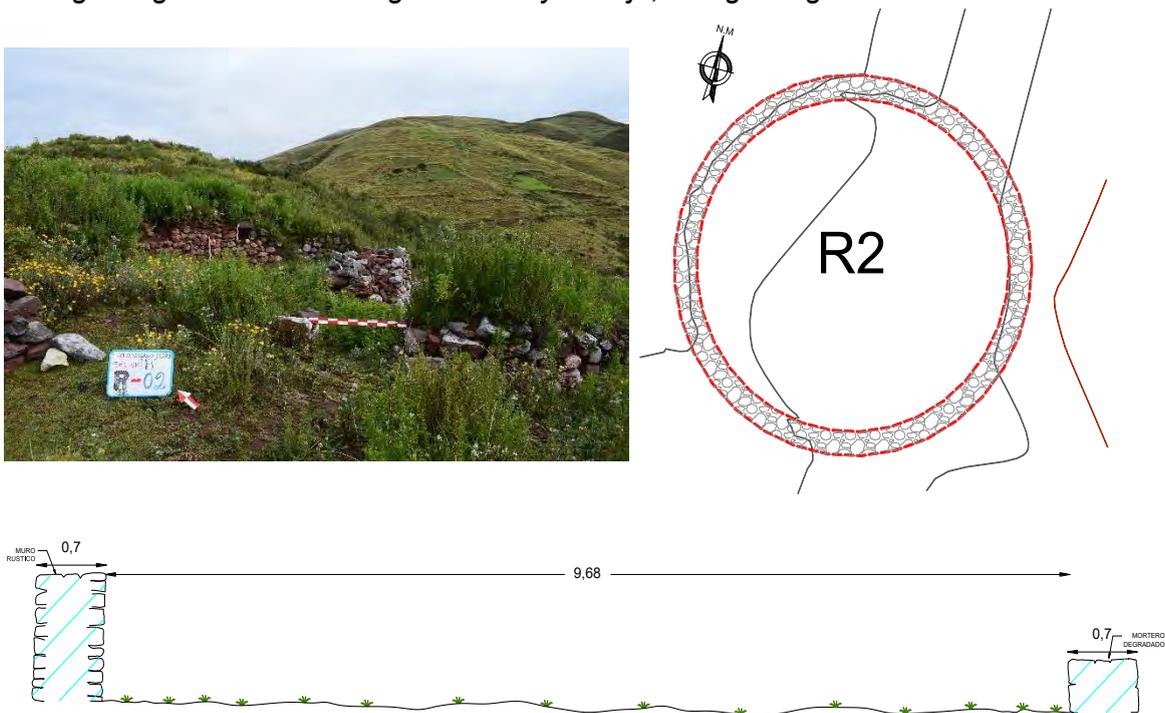
**Figura N° 51** Véase el estado de conservación del recinto R-2, vegetación arbustiva en el interior y exterior del recinto, un armado de muro seco en el interior del recinto, el registro gráfico de morfología circular y debajo, el registro gráfico de sección o corte

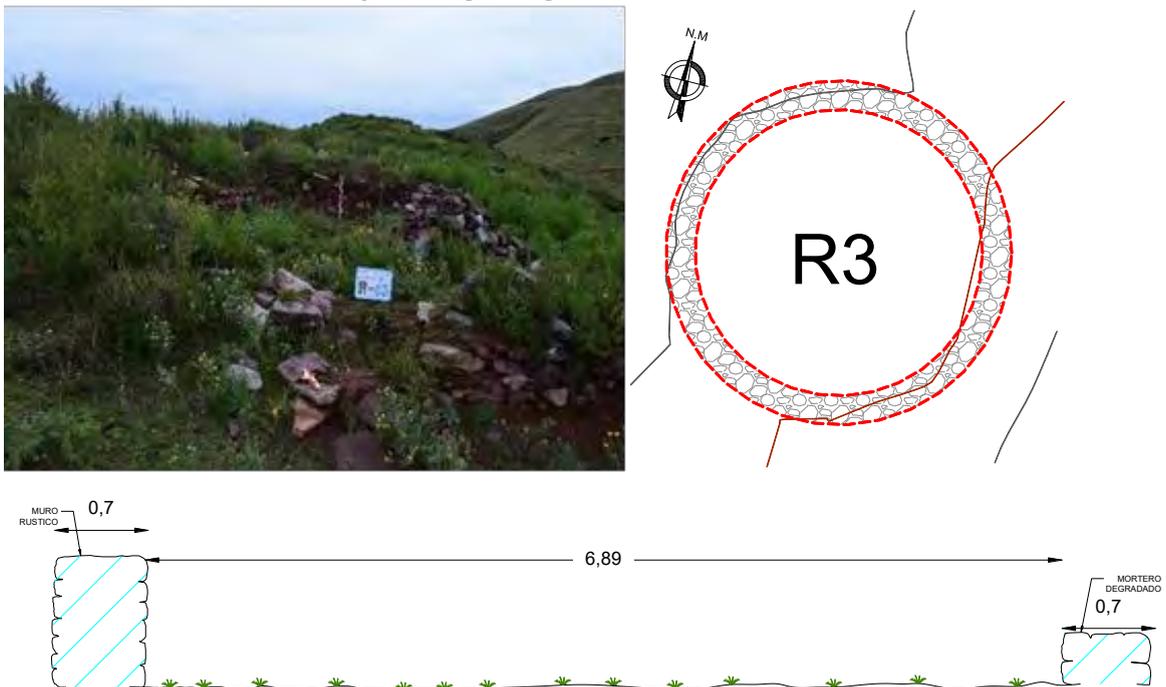
**Figura N° 52** Véase el estado de conservación del recinto R-3, vegetación arbustiva en la interior y exterior del recinto, litos colapsados, el registro gráfico de morfología circular y debajo, el registro gráfico de sección o corte

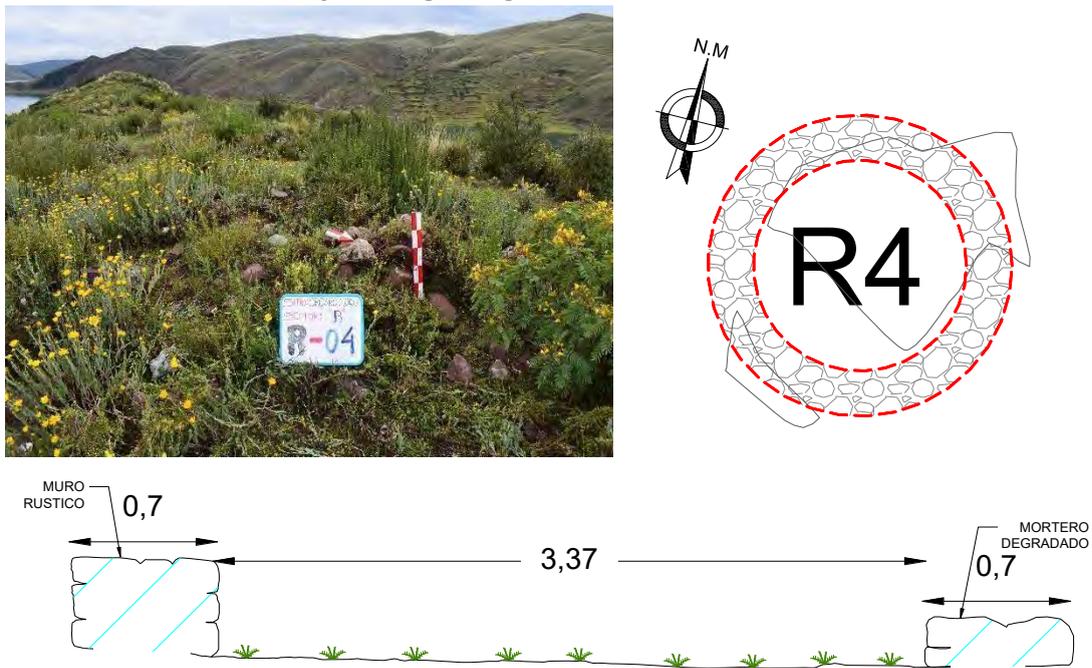
**Figura N° 53** Véase el estado de conservación del recinto R-4, vegetación arbustiva en la interior y exterior del recinto, litos colapsados, el registro gráfico de morfología circular y debajo, el registro gráfico de sección o corte.

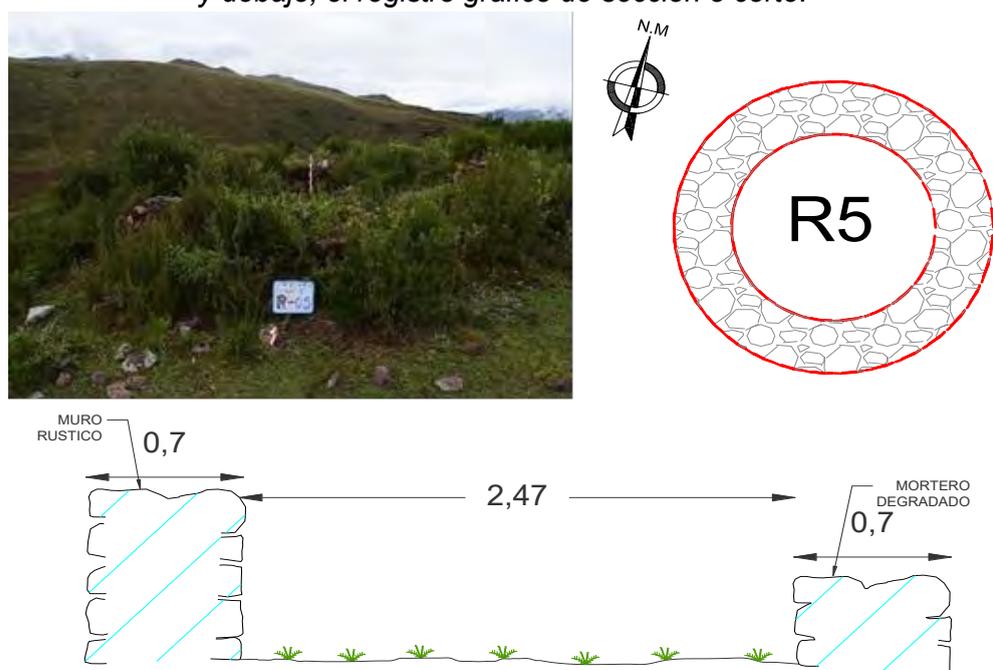
**Figura N° 54** Véase el estado de conservación del recinto R-5, vegetación arbustiva en el interior y exterior del recinto y litos colapsados, el registro gráfico de morfología circular y debajo, el registro gráfico de sección o corte.

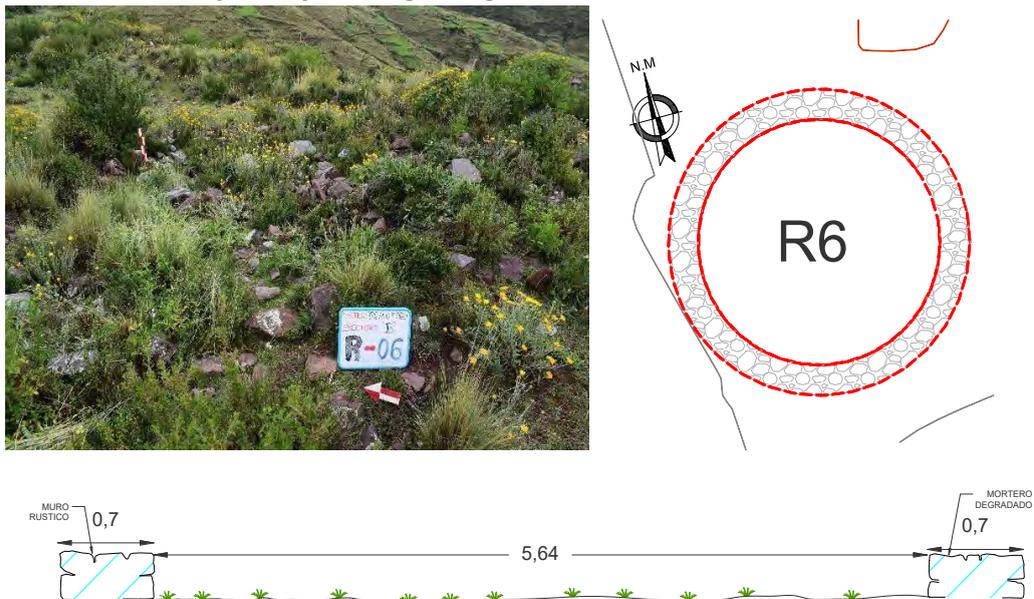
**Figura N° 55** Véase el estado de conservación del recinto R-6, vegetación arbustiva en el interior y exterior del recinto y litos colapsados, el registro gráfico de morfología circular y debajo, el registro gráfico de sección o corte.

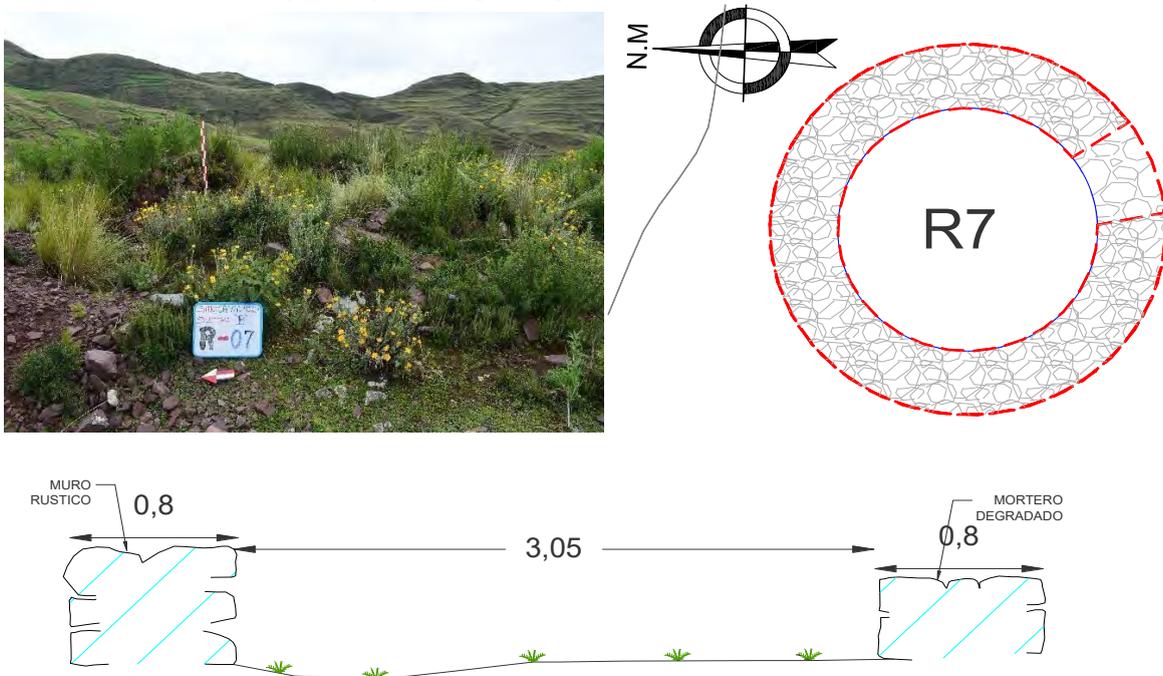
**Figura N° 56** Véase el estado de conservación del recinto R-7, vegetación arbustiva en el interior y exterior del recinto y litos colapsados, el registro gráfico de morfología circular y debajo, el registro gráfico de sección o corte.

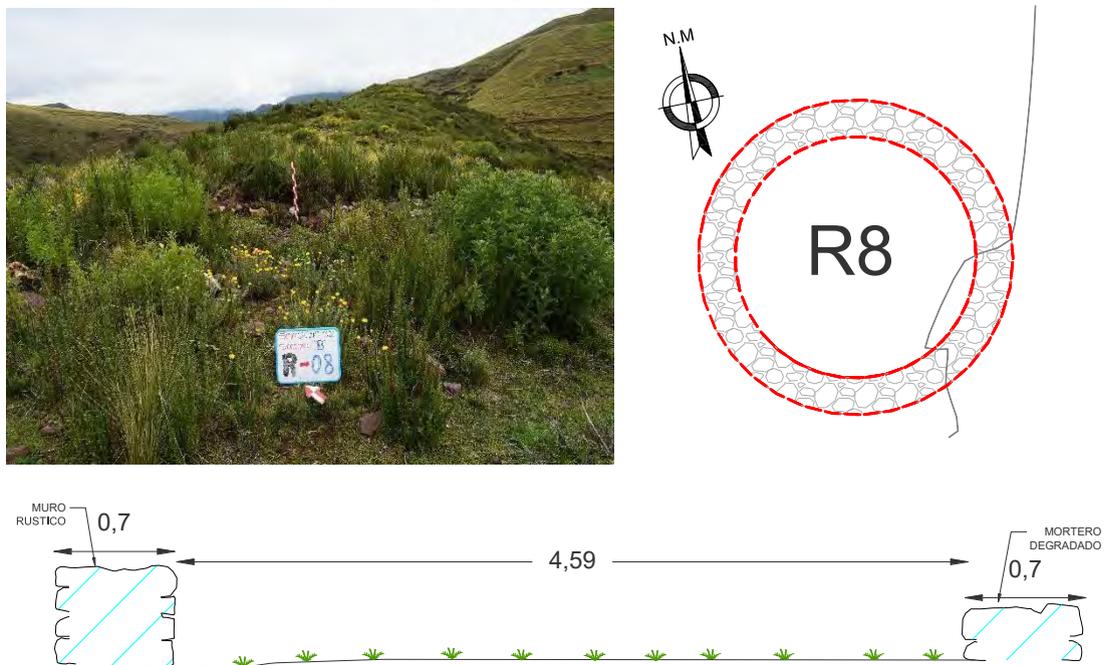
**Figura N° 57** Véase el estado de conservación del recinto R-8, cubierta de vegetación arbustiva en el interior y exterior del recinto, el registro gráfico de morfología circular y debajo, el registro gráfico de sección o corte.

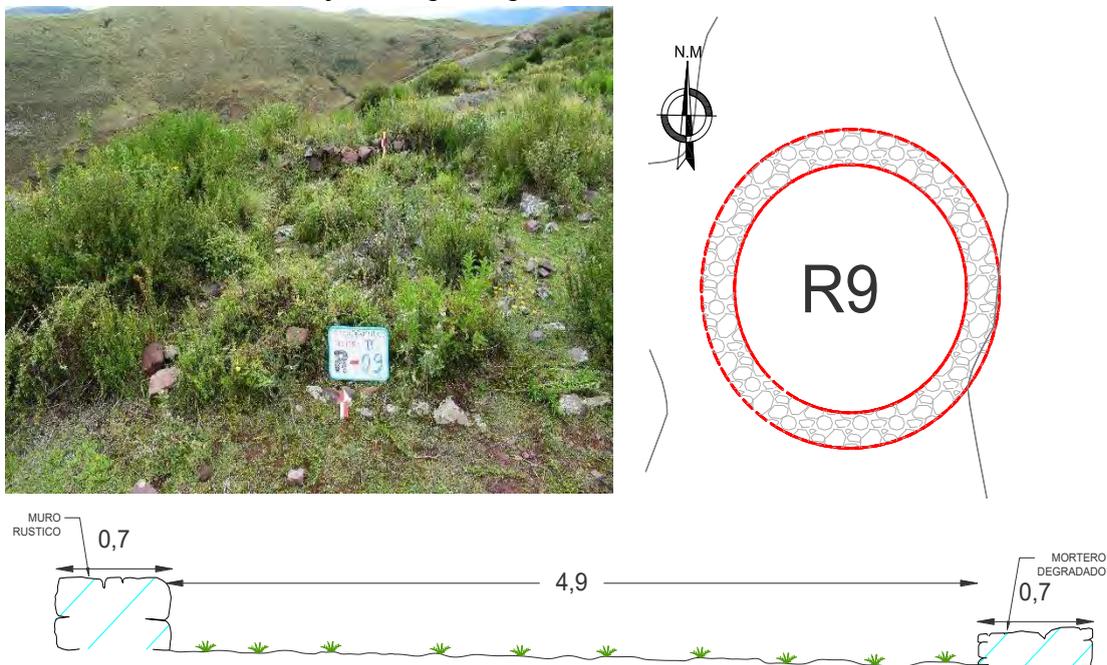
**Figura N° 58** Véase el estado de conservación del recinto R-9, cubierta de vegetación arbustiva en el interior y exterior del recinto, el registro gráfico de morfología circular y debajo, el registro gráfico de sección o corte.

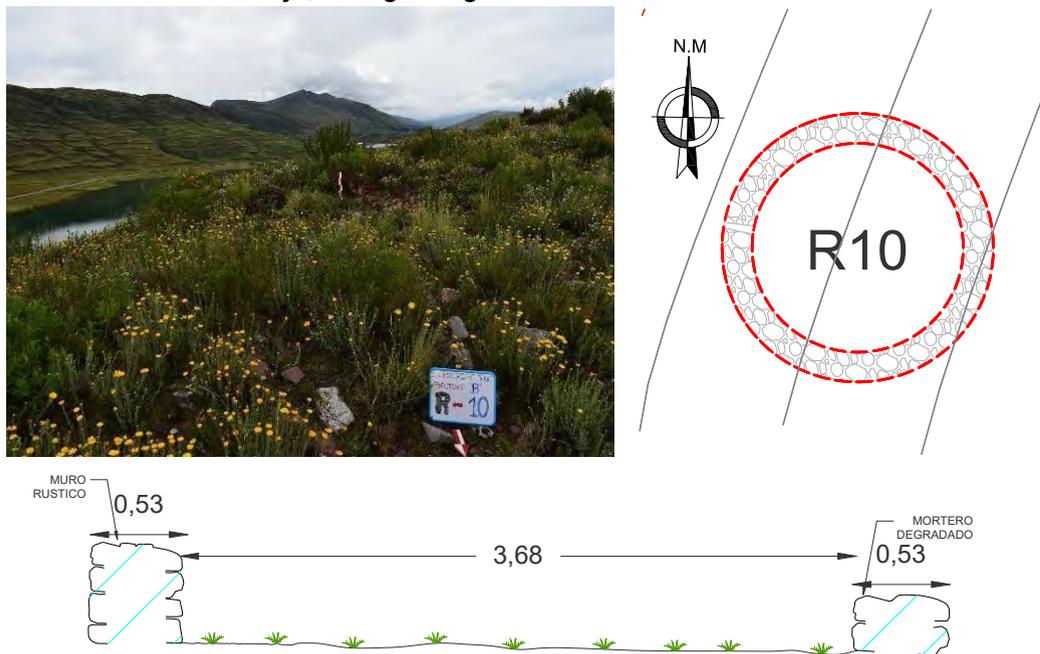
**Figura N° 59** Véase el estado de conservación del recinto R-10, cubierta de vegetación arbustiva en el interior y exterior del recinto, el registro gráfico de morfología circular y debajo, el registro gráfico de sección o corte.

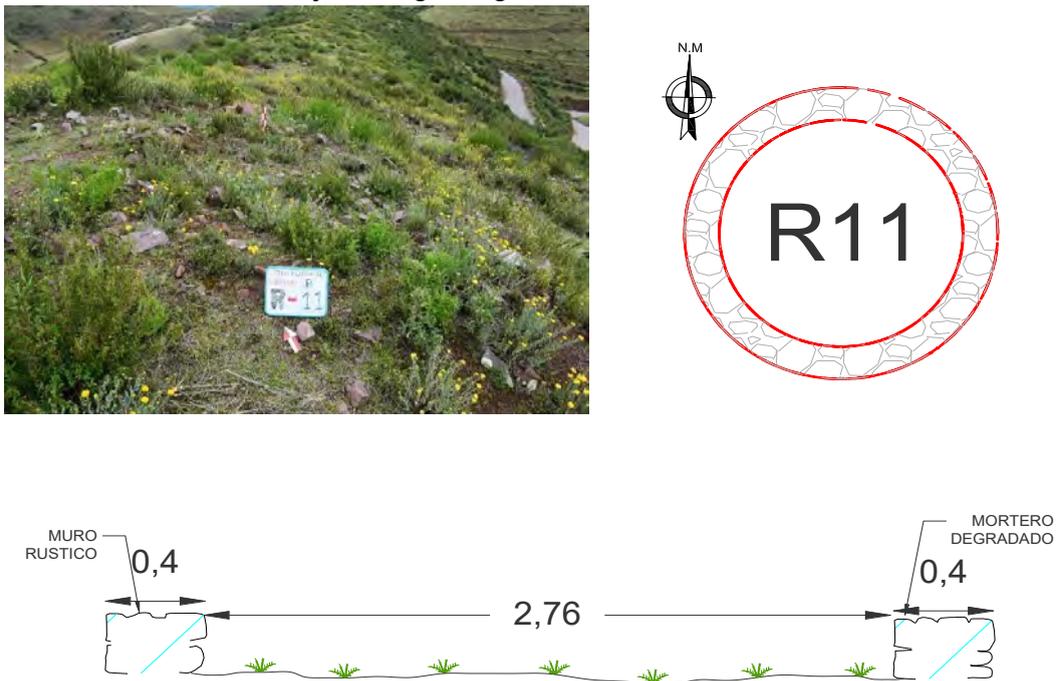
**Figura N° 60** Véase el estado de conservación del recinto R-11, cubierta de vegetación gramínea, en el interior y exterior del recinto, el registro gráfico de morfología circular y debajo, el registro gráfico de sección o corte
