**ARQUITECTURA DE LOS SITIOS ARQUEOLÓGICOS  
MARKHUYOQ Y ORGANO MOQO – ACOPIA – ACOMAYO 2023**

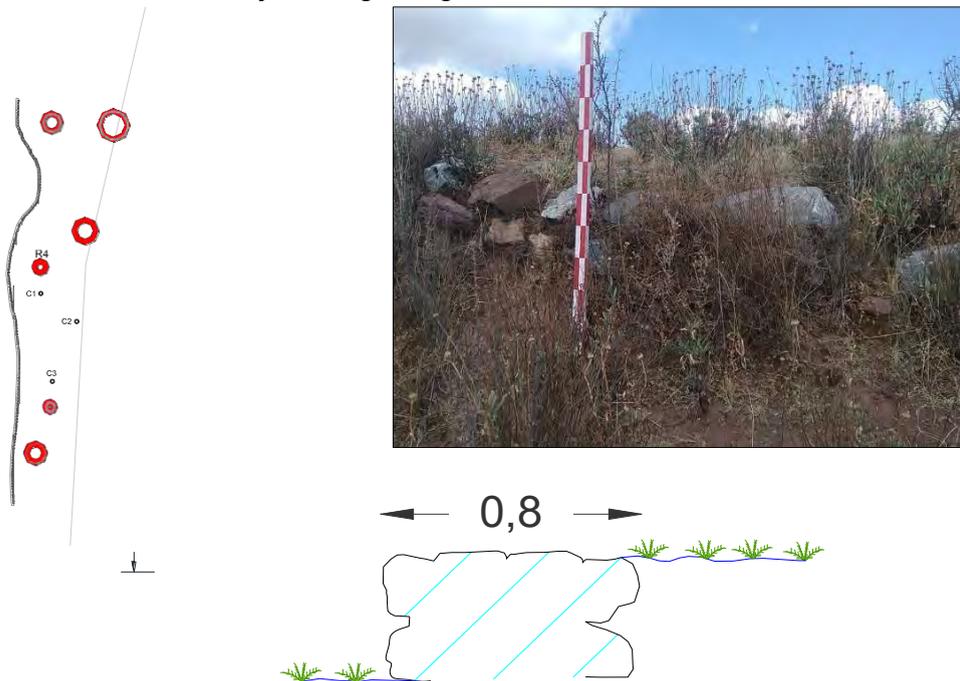
**Figura N° 61** Véase el estado de conservación del recinto MC-01, cubierta de vegetación gramínea, en el interior y exterior del muro, el registro gráfico de morfología rectangular y debajo, el registro gráfico de sección o corte.

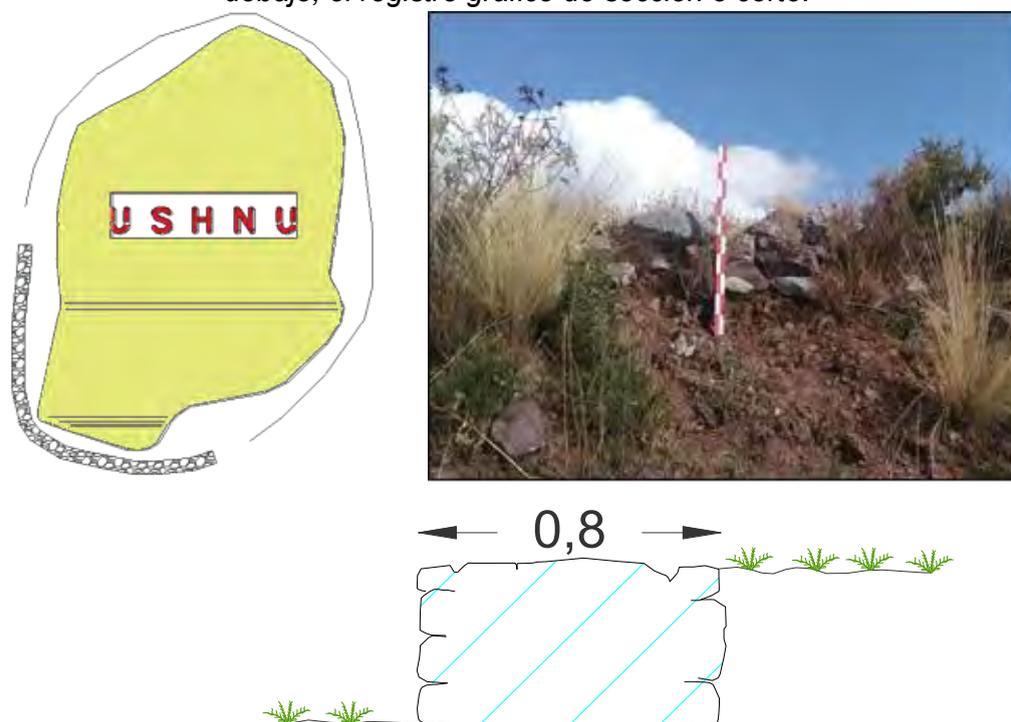
**Figura N° 62** Véase el estado de conservación del recinto MC-02, cubierta de vegetación gramínea, en el interior y exterior del muro, el registro gráfico de morfología rectangular y debajo, el registro gráfico de sección o corte.

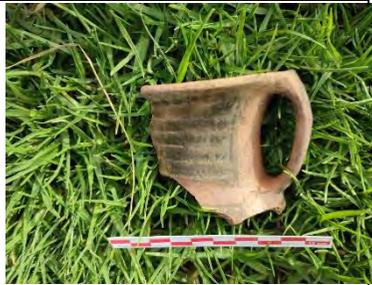
2	Jarra	Intermedio Tardío	Cerámica	1	Corresponde a un fragmento de cerámica, de borde evertido, labio redondeado, cuello corto, presenta un asa que va del borde al cuerpo, pintado con líneas gruesas horizontales de color negro.	Markhuyo q	26/06/2022

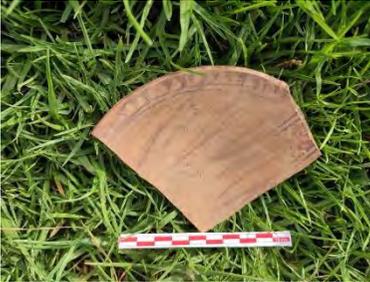
3	Plato	Intermedi o Tardío	Cerámica	1	Fragmento de cerámica, de borde expandido, labio recto, superficie interna cóncava, superficie externa convexa, decoración de triángulos, y líneas horizontales, pintada de color negro en la parte interior.	Markhuyo q	26/06/202 2

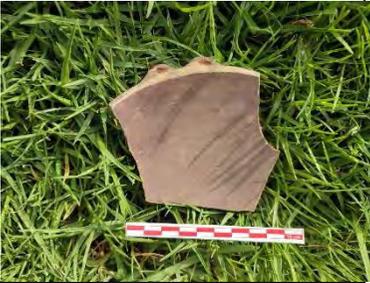
4	Plato	Intermedi o Tardío	Cerámica	1	Corresponde a un fragmento de plato de borde recto, labio plano, y un apéndice cola de pato en un extremo, pintado de color negro, en la parte interior, superficie interna cóncava, superficie externa convexa,	Markhuyo q	26/06/202 2

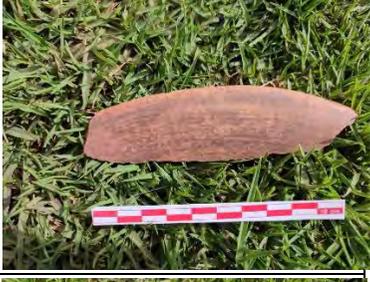
5	Plato	Horizonte Tardío	Cerámica	1	Fragmento de cerámica, de borde directo, labio redondeado, pintada de color negro en la parte exterior.	Organo Moqo	26/06/202 2

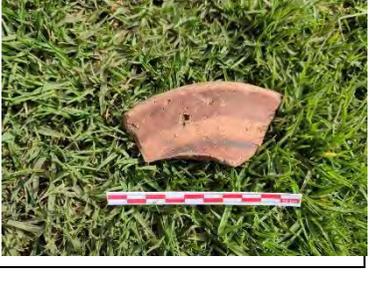
6	Cuenco	Horizonte Tardío	Cerámica	1	Corresponde a un fragmento de cuenco, borde evertido, labio redondeado, pinada con bandas horizontales de color rojo crema y negro.	Organo Moqo	26/06/202 2

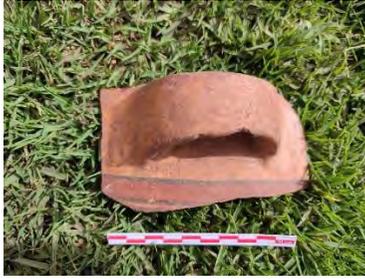
7	Olla	Intermedi o Tardío	Cerámica	1	Fragmento de cerámica, corresponde a una sección de cuerpo, con un asa cintada en posición horizontal, decoración pintada de color rojo y negro, con diseños geométricos, distribuidos en bandas horizontales.	Organo Moqo	26/06/202 2

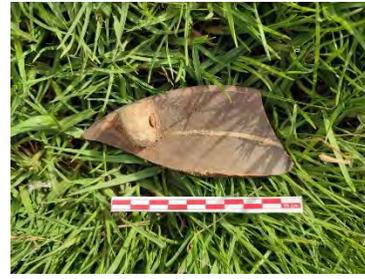
8	Aríbalo	Horizonte Tardío	Cerámica	1	Corresponde a un fragmento de cerámica, de borde evertido, labio redondeado, presenta una aplicación que va del borde al cuello, pintada de color negro con una línea horizontal delgada de color blanco.	Organo Moqo	26/06/202 2

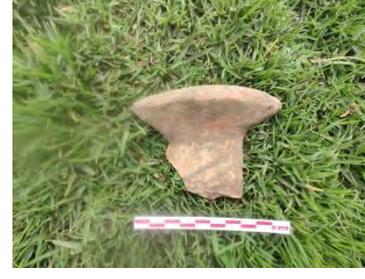
9	Aríbalo	Intermedi o Tardío	Cerámica	1	Corresponde a un fragmento de cerámica, de borde expandido, labio recto, cuello corto, pintado con líneas diagonales delgadas de color negro.	Markhuyo q	26/06/202 2

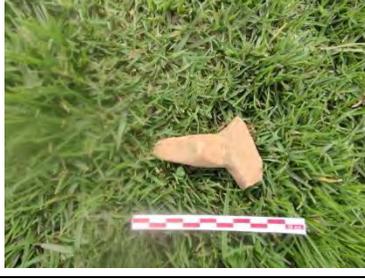
10	Plato	Intermedi o Tardío	Cerámica	1	Fragmento de cerámica, de borde directo, con labios redondeados y un apéndice con un asa de mango ornitomorfo,	Markhuyo q	26/06/202 2

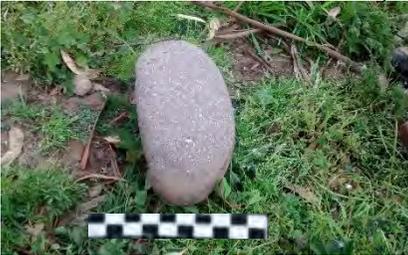
11	Pulidor	Intermedi o Tardío	Lítico	1	Artefacto denominado pulidor, cuerpo solido de forma ovoidal, presenta una superficie pulida, la superficie opuesta es plana con estrías propias de la formación natural, uno de los lados de mayor longitud presenta el borde	Markhuyo q	26/06/2022 2

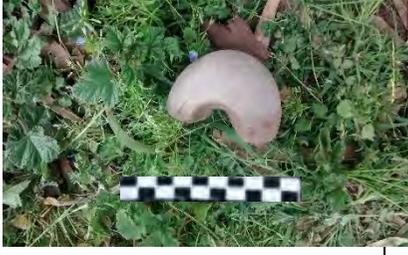
12	Cabeza de porra	Horizonte Tardío	Lítico	1	Cabeza de porra, de cuerpo sólido, circulo irregular, en la sección media presenta agujero pasador de corte tubular, de superficie porosa al tacto.	Organo Moqo	26/06/2022

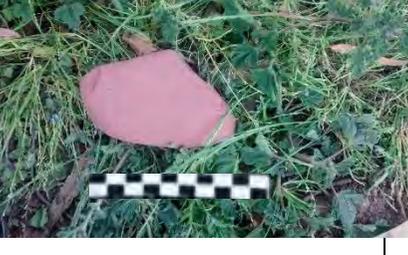
14	Pulidor	Intermedi o Tardío	Lítico	1	Artefacto denominado pulidor, cuerpo fragmentado a la mitad, presenta una superficie pulida, la superficie opuesta es plana, uno de los lados presenta el borde biselado y completamente pulido, viene hacer la sección activa del bien.	Markhuyo q	26/06/2022

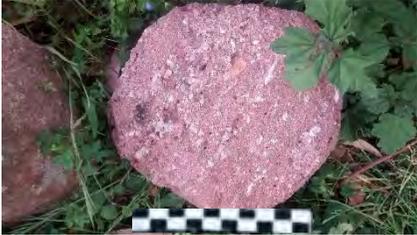
15	Percutor	Intermedio Tardío	Lítico	1	Percutor manufacturado en granito, cuerpo sólido de forma circular, la textura de la superficie áspera al tacto.	Organo Moqo	26/06/2022

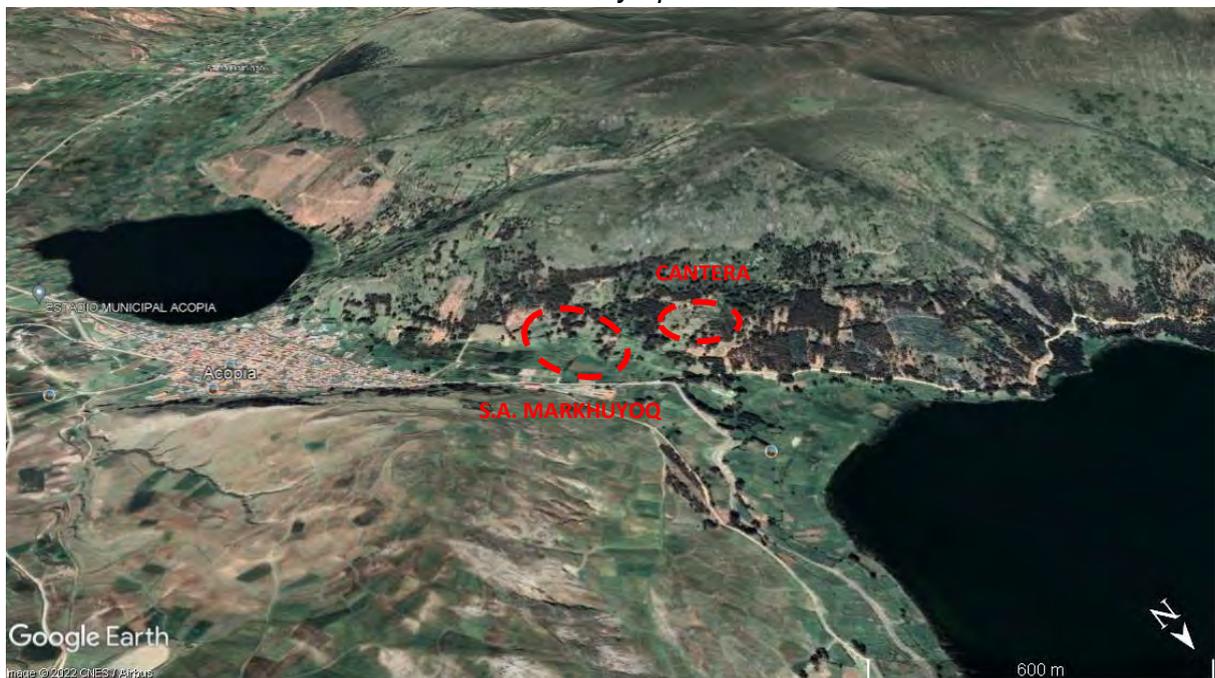
**Cantera.** El yacimiento para la extracción de materia prima para la construcción de los sitios arqueológicos de Markhuyoq y Organo Moqo, se encuentra en proximidades de cada sitio. Es así, que para Markhuyoq, se encuentra ubicado al sur del sitio arqueológico y a las faldas del cerro Llucha. Los bloques de líticos están constituidos principalmente por esquistos, pizarras, cuarcitas, areniscas y lutitas; de igual forma, se ha evidenciado líticos como el canto rodado en las construcciones de las viviendas prehispánicas. Las dimensiones de los líticos varían de tamaños. Aparentemente, los líticos fueron arrastrados desde las partes altas hacia inferior lugar donde se ubican los recintos o viviendas.

**Figura N° 68** Nótese, la ubicación de la cantera con referencia al sitio arqueológico de Markhuyoq.

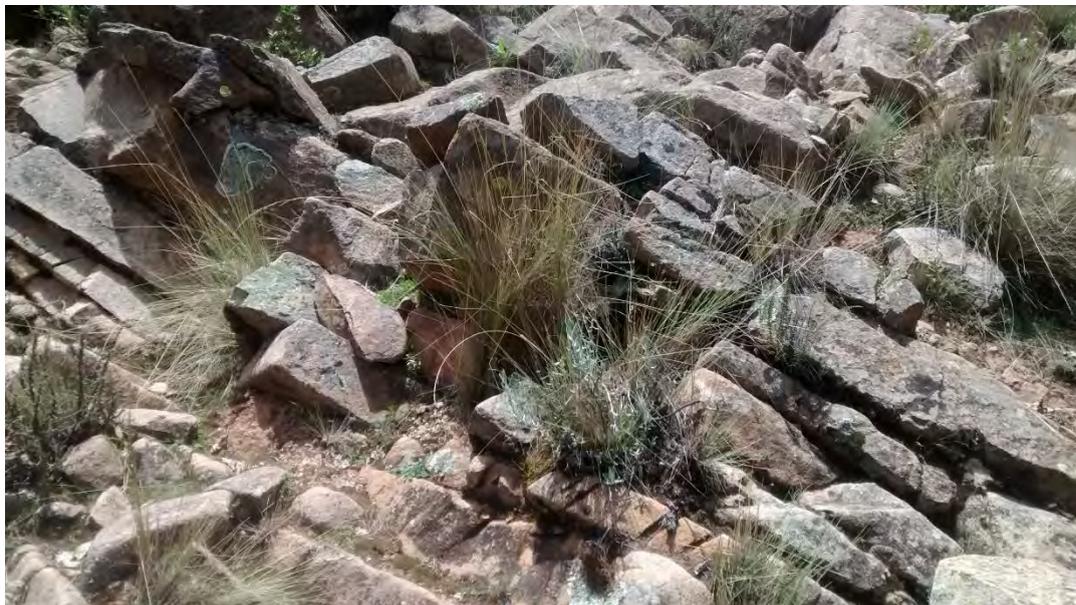
Aproximadamente a 700 metros de distancia al noroeste del sitio arqueológico. El material lítico corresponde areniscas con limolitas o lutitas. Las

areniscas son cuarzosas blanquecinas, las limolitas o lutitas son de color gris claro a oscuras.

**Figura N° 69** *Nótese la formación geológica de Markhuyoq, la extracción del material lítico fue extraído de este lugar para la construcción de sus viviendas y otros.*

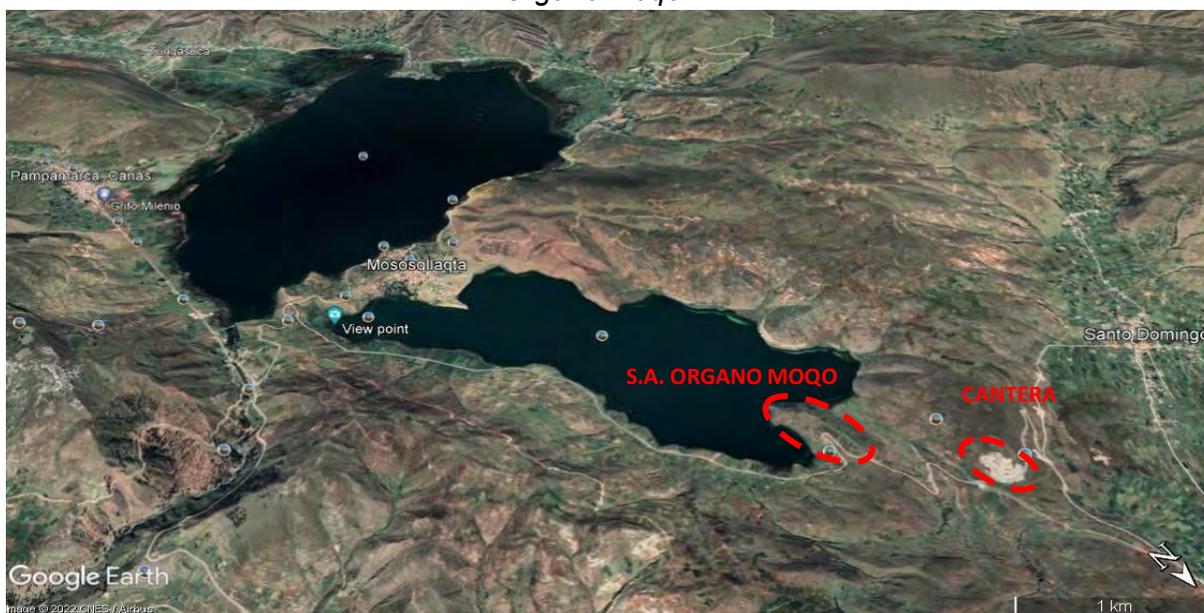
**Figura N° 70** *Véase la ubicación de la cantera que sirvió para la extracción de material lítico para la construcción de las estructuras arquitectónicas del sitio arqueológico de Organo Moqo.*

Los bloques de líticos extraídos de la cantera, fueron trasladados hasta el espacio donde fue emplazado el sitio arqueológico de Organo Moqo; los tamaños

por lo visto no fueron incómodo para ser llevado hasta el lugar, las dimensiones de los líticos fueron medianos y grandes y para completar los vacíos fueron utilizados líticos de dimensiones pequeños que se acomodaron como cuñas o trabas en los intersticios o juntas de las piedras.

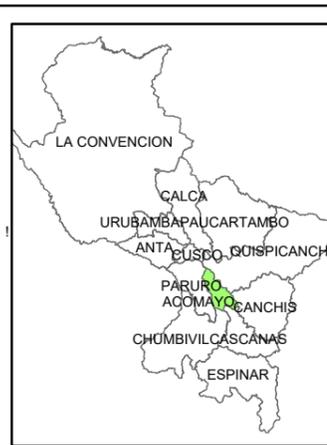
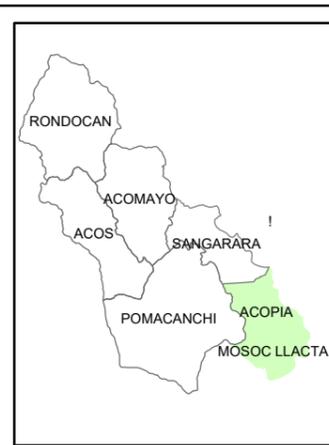
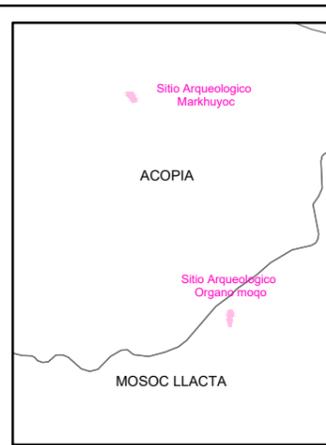
UNIVERSIDAD NACIONAL DE SAN ANTONIO ABAAD DEL CUSCO FACULTAD DE DERECHO Y CIENCIAS SOCIALES ESCUELA PROFESIONAL DE ARQUEOLOGIA			
TESIS: ARQUITECTURA DE LOS SITIOS ARQUEOLOGICOS MARKHUYOQ Y ORGANO MOQO- ACOPIA-ACOMAYO 2022			
MAPA:		GEOLOGICO	
PRESENTADO POR: Br. Arq'lgo. Fernando Cervantes Lovon Br. Arq'lga. Yola Mamani Condori			
ASESOR:		Mg. Alfredo Candia Gomez	
UBICACION: Departamento: Cusco Provincia: Acomayo Distrito: Acomayo-Mosocllacta	ESCALA: 1:25,000	FECHA: Mayo 2018	MAPA: <b>2</b>
SISTEMA: UTM - WGS84 Zona 19S

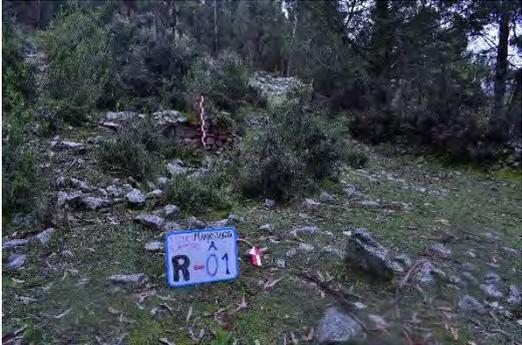
FICHA DE REGISTRO ARQUITECTÓNICO																
Nombre del S.A: Markhuyoc		Distrito: Acopia		Provincia: Acomayo		Departamento: Cusco										
Sector:		Subsector:		Comunidad:		Ficha N°: 01										
Recinto N°: 01	UTM: Este: 229954.195 Norte: 8444972.433 Altitud: 3719 msnm Zona: 19L															
ELEMENTOS FUNCIONALES																
PRIMARIOS																
PLANTA				MURO												
Morfología:		Circular		Altura máx.	0.41	Altura mín. 0.15										
Diámetro	Interior	Exterior	Mampostería	Ordinario	Paramentos											
	3.27m	4.87m.	Ancho de muro	0.80m.	N° Hilera	5 hiladas										
Cubierta	No presenta	Cimiento	Soterrado	Inclinación	1%	Cuñas:										
SECUNDARIOS																
Vano de Acceso		Ancho	Orientación	Acceso a:		Espacio libre										
				Jamba:												
Nichos	-	Ventanas	-	Escaleras	-	Otros										
ACABADOS																
Interior	No presenta			Exterior	No presenta											
TECNICAS DE CONTRUCCIÓN																
Acondicionamiento del Espacio Físico.				Construida sobre una ladera al pie del cerro Markhuyoc.												
Características Constructivas				Los muros son de mampostería ordinaria, edificado con piedras: tonalitas, granodioritas y granitos con andesinas sonadas, de tamaño mediano, de 0.25 m x 0.15 m y grandes 0.35 m x 0.20 m, de hiladas irregulares unidos con mortero de arcilla.												
MATERIALES DE CONSTRUCCIÓN																
Material lítico	Ígneas	granito	tonalita	Granodiorita	Otros:											
Mortero	Tierra arcillosa, de color rojizo, entremezclado con gravilla.															
Material cultural	Cerámica	X	lítico	-	Filación	Intermedio Tardío										
Estado de conservación	El recinto se encuentra en mal estado de conservación, cubierto por vegetación arbustiva propia de la zona, un 90% del muro del recinto se encuentra colapsado.															
FOTOGRAFÍA				CORTE

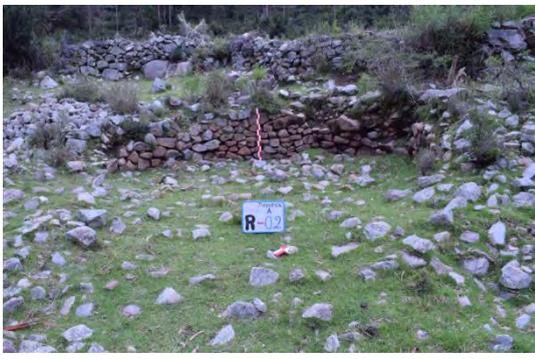
FICHA DE REGISTRO ARQUITECTÓNICO														
Nombre del S.A: Markhuyoc		Distrito: Acopia		Provincia: Acomayo		Departamento: Cusco								
Sector:		Subsector:		Comunidad:		Ficha N°: 02								
Recinto N°: 02	UTM: Este: 229924.033 Norte: 8444975.098 Altitud: 3722 msnm Zona: 19L													
ELEMENTOS FUNCIONALES														
PRIMARIOS														
PLANTA				MURO										
Morfología:		Circular		Altura máx.	1.30 m	Altura mín. 0.83 m								
Diámetro		Interior	Exterior	Mampostería	Ordinario	Paramentos								
		3.90m	5.52m	Ancho de muro	0.80m.	N° Hilera 6 hiladas								
Cubierta	No presenta	Cimiento	Soterrado	Inclinación	2%	Cuñas:								
SECUNDARIOS														
Vano de Acceso		Ancho	Orientación	Acceso a:	Espacio libre									
				Jamba:										
Nichos	-	Ventanas	-	Escaleras	-	Otros								
ACABADOS														
Interior	No presenta			Exterior	No presenta									
TECNICAS DE CONSTRUCCIÓN														
Acondicionamiento del Espacio Físico.				Emplazada sobre una ladera del cerro Markhuyoc.										
Características Constructivas				Los muros son de mampostería ordinaria, edificado con piedras: tonalitas, granodioritas y granitos con andesinas sonadas, de tamaño mediano de 0.20 m x 0.15 m y grandes 0.45 m x 0.20 m, de hiladas irregulares unidos con mortero de arcilla.										
MATERIALES DE CONSTRUCCIÓN														
Material lítico	Ígneas	granito	tonalita	Granodiorita	Otros:									
Mortero	Tierra arcillosa, de color rojizo, entremezclado con gravilla.													
Material cultural	Cerámica	X	lítico	-	Filiación	Intermedio Tardío								
Estado de conservación	El recinto se encuentra en mal estado de conservación, cubierto por vegetación arbustiva propia de la zona, un 90% del muro del recinto se encuentra colapsado.													
FOTOGRAFÍA				CORTE

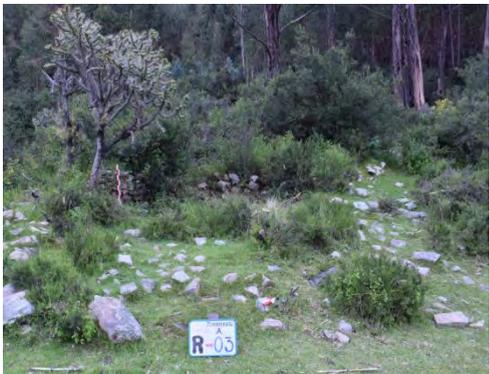
FICHA DE REGISTRO ARQUITECTÓNICO						
Nombre del S.A: Markhuyoq		Distrito: Acopia		Provincia: Acomayo		Departamento: Cusco
Sector:		Subsector:		Comunidad:		Ficha N°: 03
Recinto N°: 03	UTM: Este: 229889.985 Norte: 8444968.764 Altitud: 3738 msnm Zona: 19L					
ELEMENTOS FUNCIONALES						
PRIMARIOS						
PLANTA				MURO		
Morfología:		Circular		Altura máx.	3.30m.	Altura mín. 0.21 m
Diámetro		Interior	Exterior	Mampostería	Ordinario	Paramentos

3.30m	4.39m	Ancho de muro	0.54m.	N° Hilera 5 hiladas
Cubierta	No presenta	Cimiento	Soterrado	Inclinación	2%	Cuñas:
SECUNDARIOS						
Vano de Acceso		Ancho	Orientación	Acceso a:	Espacio libre	
				Jamba:		
Nichos	-	Ventanas	-	Escaleras	-	Otros
ACABADOS						
Interior	No presenta			Exterior	No presenta	
TECNICAS DE CONTRUCCION						
Acondicionamiento del Espacio Físico.				Construida sobre una ladera del cerro Markhuyoq.		
Características Constructivas				Los muros son de mampostería ordinaria, edificado con piedras: tonalitas, granodioritas y granitos con andesinas sonadas, de tamaño mediano, de 0.25 m x 0.15 m y grandes 0.35 m x 0.20 m, de hiladas irregulares unidos con mortero de arcilla.		
MATERIALES DE CONSTRUCCION						
Material lítico	Ígneas	granito	tonalita	Granodiorita	Otros:	
Mortero	Tierra arcillosa, de color rojizo, entremezclado con gravilla.					
Material cultural	Cerámica	lítico	-	Filiación	Intermedio Tardío

Estado de conservación	El recinto se encuentra en mal estado de conservación, cubierto por vegetación arbustiva propia de la zona, un 90% del muro del recinto se encuentra colapsado.					
FOTOGRAFÍA				PLANTA

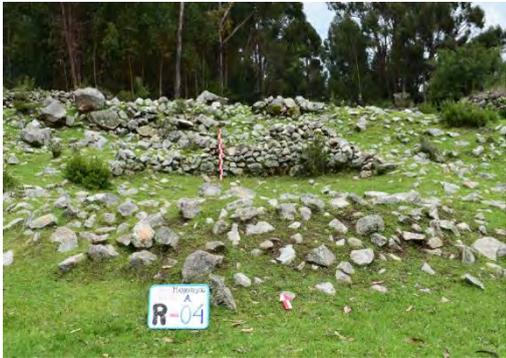
FICHA DE REGISTRO ARQUITECTÓNICO						
Nombre del S.A: Markhuyoq		Distrito: Acopia		Provincia: Acomayo		Departamento: Cusco
Sector:		Subsector:		Comunidad:		Ficha N°: 04
Recinto N°: 04	UTM: Este: 229927.824 Norte: 8444998.198 Altitud: 3723 msnm Zona: 19L					
ELEMENTOS FUNCIONALES						
PRIMARIOS						
PLANTA				MURO		
Morfología:		Circular		Altura máx.	0.90m.	Altura mín. 0.37m
Diámetro		Interior	Exterior	Mampostería	Ordinario	Paramentos

3.67m	4.87 m	Ancho de muro	0.60m.	N° Hilera 4 hiladas
Cubierta	No presenta	Cimiento	Soterrado	Inclinación	1%	Cuñas:
SECUNDARIOS						
Vano de Acceso		Ancho	Orientación	Acceso a:	Espacio libre	
				Jamba:		
Nichos	-	Ventanas	-	Escaleras	-	Otros
ACABADOS						
Interior	No presenta			Exterior		No presenta
TECNICAS DE CONTRUCCIÓN						
Acondicionamiento del Espacio Físico.				Emplazada sobre una ladera al pie del cerro Markhuyoq.		
Características Constructivas				Los muros son de mampostería ordinaria, edificado con piedras: tonalitas, granodioritas y granitos con andesinas sonadas, de tamaño mediano, de 0.25 m x 0.15 m y grandes 0.30 m x 0.15 m, de hiladas irregulares unidos con mortero de arcilla.		
MATERIALES DE CONSTRUCCIÓN						
Material lítico	Ígneas	granito	tonalita	Granodiorita	Otros:	
Mortero	Tierra arcillosa, de color rojizo, entremezclado con gravilla.					
Material cultural	Cerámica	X	lítico	-	Filiación	Intermedio Tardío

Estado de conservación	El recinto se encuentra en mal estado de conservación, cubierto por vegetación arbustiva propia de la zona, un 92% del muro del recinto se encuentra colapsado.					
FOTOGRAFÍA				PLANTA

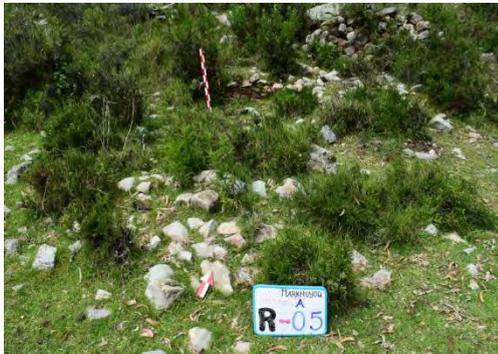
FICHA DE REGISTRO ARQUITECTÓNICO							
Nombre del S.A: Markhuyoq		Distrito: Acopia		Provincia: Acomayo		Departamento: Cusco	
Sector:	Subsector:		Comunidad:			Ficha N°:	05
Recinto N°:	05	UTM: Este: 229881.294 Norte: 8445006.902 Altitud: 3738 msnm Zona: 19L					
ELEMENTOS FUNCIONALES							
PRIMARIOS							
PLANTA			MURO				
Morfología:		Circular		Altura máx.	0.50m.	Altura mín.	0.19m
Diámetro	Interior	Exterior	Mampostería	Ordinario	Paramentos

3.25m	4.46m	Ancho de muro	0.60m.	N° Hilera	3 hiladas	
Cubierta	No presenta	Cimiento	Soterrado	Inclinación	1%	Cuñas:	
SECUNDARIOS							
Vano de Acceso		Ancho	Orientación	Acceso a:		Espacio libre	
				Jamba:			
Nichos	-	Ventanas	-	Escaleras	-	Otros	-
ACABADOS							
Interior	No presenta			Exterior		No presenta	
TECNICAS DE CONTRUCCIÓN							
Acondicionamiento del Espacio Físico.			Construida en la ladera del cerro Markhuyoq.				
Características Constructivas			Los muros son de mampostería ordinaria, edificado con piedras: tanalitas, granodioritas y granitos con andesinas sonadas, de tamaño mediano, de 0.20 m x 0.15 m y grandes 0.25 m x 0.15 m, de hiladas irregulares unidos con mortero de arcilla.				
MATERIALES DE CONSTRUCCIÓN							
Material lítico	Ígneas	granito	tonalita	Granodiorita	Otros:		
Mortero	Tierra arcillosa, de color rojizo, entremezclado con gravilla.						
Material cultural	Cerámica	lítico	-	Filiación	Intermedio Tardío

Estado de conservación	El recinto se encuentra en mal estado de conservación, cubierto por vegetación arbustiva propia de la zona, un 90% del muro del recinto se encuentra colapsado.						
FOTOGRAFÍA			CORTE

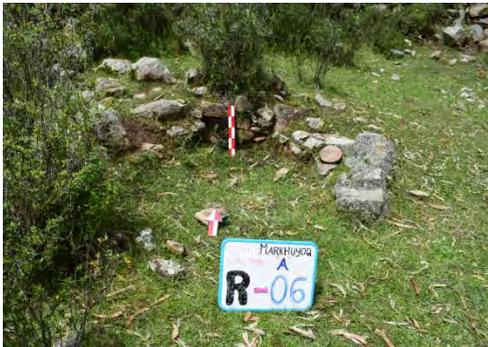
FICHA DE REGISTRO ARQUITECTÓNICO														
Nombre del S.A: Markhuyoq		Distrito: Acopia		Provincia: Acomayo		Departamento: Cusco								
Sector:	Subsector:		Comunidad:		Ficha N°:	06								
Recinto N°:	06	UTM: Este: 229865.747 Norte: 8445001.435 Altitud: 3741 msnm Zona: 19L												
ELEMENTOS FUNCIONALES														
PRIMARIOS														
PLANTA			MURO											
Morfología:		Circular		Altura máx.	0.60m.	Altura mín.	0.19m							
Diámetro	Interior	Exterior	Mampostería	Ordinario	Paramentos									
	1.44m	2.04m	Ancho de muro	0.50m.	N° Hilera	3 hiladas								
Cubierta	No presenta	Cimiento	Soterrado	Inclinación	1%	Cuñas:								
SECUNDARIOS														
Vano de Acceso		Ancho	Orientación	Acceso a:		Espacio libre								
				Jamba:										
Nichos	-	Ventanas	-	Escaleras	-	Otros	-							
ACABADOS														
Interior	No presenta			Exterior		No presenta								
TECNICAS DE CONTRUCCIÓN														
Acondionamiento del Espacio Físico.			Construida en la ladera del cerro Markhuyoq.											
Características Constructivas			Los muros son de mampostería ordinaria, edificado con piedras: tanalitas, granodioritas y granitos con andesinas sonadas, de tamaño mediano, de 0.20 m x 0.10 m y grandes 0.25 m x 0.15 m, de hiladas irregulares unidos con mortero de arcilla.											
MATERIALES DE CONSTRUCCIÓN														
Material lítico	Ígneas	granito	tonalita	Granodiorita	Otros:									
Mortero	Tierra arcillosa, de color rojizo, entremezclado con gravilla.													
Material cultural	Cerámica	lítico	-	Filiación	Intermedio Tardío									
Estado de conservación	El recinto se encuentra en mal estado de conservación, cubierto por vegetación arbustiva propia de la zona, un 99% del muro del recinto se encuentra colapsado.													
FOTOGRAFÍA			CORTE

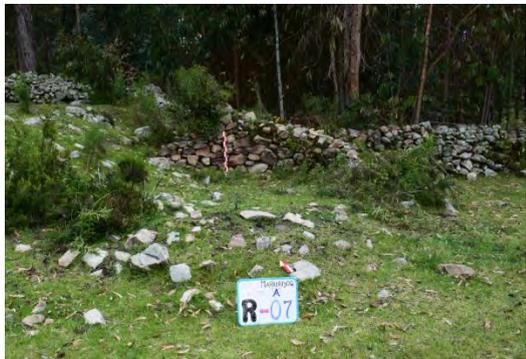
FICHA DE REGISTRO ARQUITECTÓNICO						
Nombre del S.A: Markhuyoq		Distrito: Acopia		Provincia: Acomayo		Departamento: Cusco
Sector:		Subsector:		Comunidad:		Ficha N°: 07
Recinto N°: 07	UTM: Este: 229890.272 Norte: 8445016.451 Altitud: 3732 msnm Zona: 19L					
ELEMENTOS FUNCIONALES						
PRIMARIOS						
PLANTA				MURO		
Morfología:		Circular		Altura máx.	1.50m.	Altura mín. 0.24m
Diámetro		Interior	Exterior	Mampostería	Ordinario	Paramentos

4.10m	5.70m	Ancho de muro	0.80m.	N° Hilera 8 hiladas
Cubierta	No presenta	Cimiento	Soterrado	Inclinación	1%	Cuñas:
SECUNDARIOS						
Vano de Acceso		Ancho	Orientación	Acceso a:		Espacio libre
				Jamba:		
Nichos	-	Ventanas	-	Escaleras	-	Otros
ACABADOS						
Interior	No presenta			Exterior		No presenta
TECNICAS DE CONSTRUCCIÓN						
Acondicionamiento del Espacio Físico.				Construida en la ladera del cerro Markhuyoq.		
Características Constructivas				Los muros son de mampostería ordinaria, edificado con piedras: tonalitas, granodioritas y granitos con andesinas sonadas, de tamaño mediano, de 0.25 m x 0.15 m y grandes 0.35 m x 0.20 m, de hiladas irregulares unidos con mortero de arcilla.		
MATERIALES DE CONSTRUCCIÓN						
Material lítico	Igneas	granito	tonalita	Granodiorita	Otros:	
Mortero	Tierra arcillosa, de color rojizo, entremezclado con gravilla.					
Material cultural	Cerámica	X	lítico	-	Filiación	Intermedio Tardío

Estado de conservación	El recinto se encuentra en mal estado de conservación, cubierto por vegetación arbustiva propia de la zona, un 950% del muro del recinto se encuentra colapsado.					
FOTOGRAFÍA				PLANTA

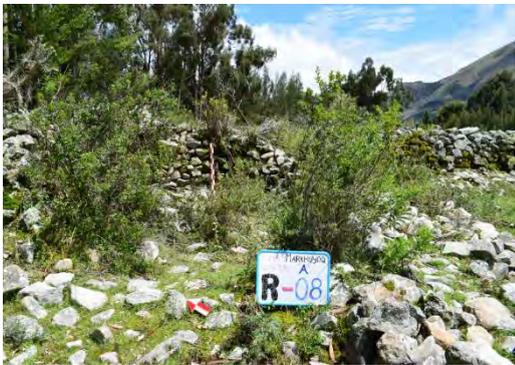
FICHA DE REGISTRO ARQUITECTÓNICO						
Nombre del S.A: Markhuyoq		Distrito: Acopia		Provincia: Acomayo		Departamento: Cusco
Sector:		Subsector:		Comunidad:		Ficha N°: 08
Recinto N°: 08	UTM: Este: 229898.151 Norte: 8445032.684 Altitud: 3727 msnm Zona: 19L					
ELEMENTOS FUNCIONALES						
PRIMARIOS						
PLANTA				MURO		
Morfología:		Circular		Altura máx.	2.00m.	Altura mín. 0.32m
Diámetro		Interior	Exterior	Mampostería	Ordinario	Paramentos

4.30m	6.31m	Ancho de muro	0.85m.	N° Hilera 8 hiladas
Cubierta	No presenta	Cimiento	Soterrado	Inclinación	2%	Cuñas:
SECUNDARIOS						
Vano de Acceso		Ancho	Orientación	Acceso a:	Espacio libre	
				Jamba:		
Nichos	-	Ventanas	-	Escaleras	-	Otros
ACABADOS						
Interior	No presenta			Exterior	No presenta	
TECNICAS DE CONSTRUCCIÓN						
Acondicionamiento del Espacio Físico.				Construida en la ladera del cerro Markhuyoq.		
Características Constructivas				Los muros son de mampostería ordinaria, edificado con piedras: tonalitas, granodioritas y granitos con andesinas sonadas, de tamaño mediano, de 0.25 m x 0.15 m y grandes 0.35 m x 0.20 m, de hiladas irregulares unidos con mortero de arcilla.		
MATERIALES DE CONSTRUCCIÓN						
Material lítico	Igneas	granito	tonalita	Granodiorita	Otros:	
Mortero	Tierra arcillosa, de color rojizo, entremezclado con gravilla.					
Material cultural	Cerámica	X	lítico	-	Filiación	Intermedio Tardío

Estado de conservación	El recinto se encuentra en mal estado de conservación, cubierto por vegetación arbustiva propia de la zona, un 90% del muro del recinto se encuentra colapsado.					
FOTOGRAFÍA				PLANTA

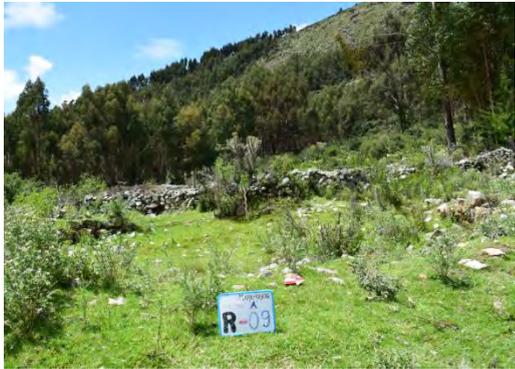
FICHA DE REGISTRO ARQUITECTÓNICO							
Nombre del S.A: Markhuyoq		Distrito: Acopia		Provincia: Acomayo		Departamento: Cusco	
Sector:	Subsector:		Comunidad:		Ficha N°:	09	
Recinto N°:	09	UTM: Este: 229909.412 Norte: 8445042.452 Altitud: 3725 msnm Zona: 19L					
ELEMENTOS FUNCIONALES							
PRIMARIOS							
PLANTA			MURO				
Morfología:		Circular		Altura máx.	1.00m.	Altura mín.	0.48m
Diámetro		Interior	Exterior	Mampostería	Ordinario	Paramentos

8.51m	10.61m	Ancho de muro	1.00m.	N° Hilera	6 hiladas
Cubierta	No presenta	Cimiento	Soterrado	Inclinación	1%	Cuñas:	
SECUNDARIOS							
Vano de Acceso		Ancho	Orientación	Acceso a:		Espacio libre	
				Este	Jamba:		
Nichos	-	Ventanas	-	Escaleras	-	Otros	-
ACABADOS							
Interior	No presenta			Exterior		No presenta	
TECNICAS DE CONTRUCCIÓN							
Acondicionamiento del Espacio Físico.			Construida en la ladera del cerro Markhuyoq.				
Características Constructivas			Los muros son de mampostería ordinaria, edificado con piedras: tonalitas, granodioritas y granitos con andesinas sonadas, de tamaño mediano, de 0.25 m x 0.15 m y grandes 0.35 m x 0.20 m, de hiladas irregulares unidos con mortero de arcilla.				
MATERIALES DE CONSTRUCCIÓN							
Material lítico	Ígneas	granito	tonalita	Granodiorita	Otros:		
Mortero	Tierra arcillosa, de color rojizo, entremezclado con gravilla.						
Material cultural	Cerámica	X	lítico	-	Filiación	Intermedio Tardío

Estado de conservación	El recinto se encuentra en mal estado de conservación, cubierto por vegetación arbustiva propia de la zona, un 90% del muro del recinto se encuentra colapsado.						
FOTOGRAFÍA			PLANTA

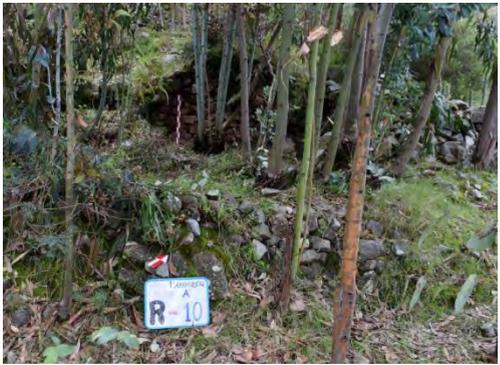
FICHA DE REGISTRO ARQUITECTÓNICO							
Nombre del S.A: Markhuyoq		Distrito: Acopia		Provincia: Acomayo		Departamento: Cusco	
Sector:	Subsector:		Comunidad:			Ficha N°:	10
Recinto N°:	10	UTM: Este: 229874.405 Norte: 8445039.832 Altitud: 3726 msnm Zona: 19L					
ELEMENTOS FUNCIONALES							
PRIMARIOS							
PLANTA				MURO			
Morfología:		Circular		Altura máx.	1.80m.	Altura mín.	0.55m
Diámetro	Interior	Exterior	Mampostería	Ordinario	Paramentos	02

4.98m	6.78m	Ancho de muro	1.00m.	N° Hilera	12 hiladas	
Cubierta	No presenta	Cimiento	Soterrado	Inclinación	2%	Cuñas:	
SECUNDARIOS							
Vano de Acceso		Ancho	Orientación	Acceso a:		Espacio libre	
				Jamba:			
Nichos	-	Ventanas	-	Escaleras	-	Otros	-
ACABADOS							
Interior	No presenta			Exterior		No presenta	
TECNICAS DE CONTRUCCIÓN							
Acondicionamiento del Espacio Físico.				Construida en la ladera del cerro Markhuyoq.			
Características Constructivas				Los muros son de mampostería ordinaria, edificado con piedras: tonalitas, granodioritas y granitos con andesinas sonadas, de tamaño mediano, de 0.25 m x 0.15 m y grandes 0.35 m x 0.20 m, de hiladas irregulares unidos con mortero de arcilla.			
MATERIALES DE CONSTRUCCIÓN							
Material lítico	Igneas	granito	tonalita	Granodiorita	Otros:		
Mortero	Tierra arcillosa, de color rojizo, entremezclado con gravilla.						
Material cultural	Cerámica	X	lítico	-	Filialción	Intermedio Tardío

Estado de conservación	El recinto se encuentra en mal estado de conservación, cubierto por vegetación arbustiva propia de la zona, un 90% del muro del recinto se encuentra colapsado.						
FOTOGRAFÍA				CORTE

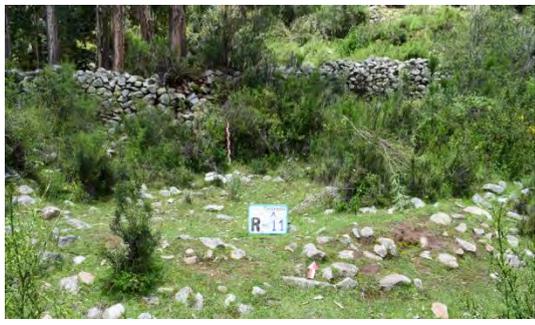
FICHA DE REGISTRO ARQUITECTÓNICO						
Nombre del S.A: Markhuyoq		Distrito: Acopia		Provincia: Acomayo		Departamento: Cusco
Sector:		Subsector:		Comunidad:		Ficha N°: 11
Recinto N°: 11	UTM: Este: 229888.914 Norte: 8445053.308 Altitud: 3728 msnm Zona: 19L					
ELEMENTOS FUNCIONALES						
PRIMARIOS						
PLANTA				MURO		
Morfología:		Circular		Altura máx.	1.00m.	Altura mín. 0.26m
Diámetro		Interior	Exterior	Mampostería	Ordinario	Paramentos

3.91m	5.53m	Ancho de muro	0.80m.	N° Hilera 10 hiladas
Cubierta	No presenta	Cimiento	Soterrado	Inclinación	2%	Cuñas:
SECUNDARIOS						
Vano de Acceso		Ancho	Orientación	Acceso a:		Espacio libre
				Jamba:		
Nichos	-	Ventanas	-	Escaleras	-	Otros
ACABADOS						
Interior	No presenta			Exterior		No presenta
TECNICAS DE CONTRUCCION						
Acondicionamiento del Espacio Físico.				Construida en la ladera del cerro Markhuyoq.		
Características Constructivas				Los muros son de mampostería ordinaria, edificado con piedras: tonalitas, granodioritas y granitos con andesinas, de tamaño mediano, de 0.25 m x 0.15 m y grandes 0.35 m x 0.20 m, de hiladas irregulares unidos con mortero de arcilla.		
MATERIALES DE CONSTRUCCION						
Material lítico	Ígneas	granito	tonalita	Granodiorita	Otros:	
Mortero	Tierra arcillosa, de color rojizo, entremezclado con gravilla.					
Material cultural	Cerámica	X	lítico	-	Filiación	Intermedio Tardío

Estado de conservación	El recinto se encuentra en mal estado de conservación, cubierto por vegetación arbustiva propia de la zona, un 92% del muro del recinto se encuentra colapsado.					
FOTOGRAFÍA				PLANTA

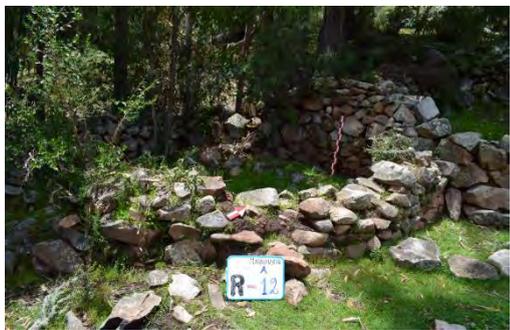
FICHA DE REGISTRO ARQUITECTÓNICO																	
Nombre del S.A: Markhuyoq		Distrito: Acopia		Provincia: Acomayo		Departamento: Cusco											
Sector:		Subsector:		Comunidad:		Ficha N°:	12										
Recinto N°:	12	UTM: Este: 229842.620 Norte: 8445052.392 Altitud: 3745 msnm Zona: 19L															
ELEMENTOS FUNCIONALES																	
PRIMARIOS																	
PLANTA				MURO													
Morfología:		Circular		Altura máx.		1.80m.	Altura mín.	0.40m									
Diámetro		Interior	Exterior	Mampostería		Ordinario	Paramentos										
		4.00m	7.46m	Ancho de muro		0.70m.	N° Hilera	12 hiladas									
Cubierta	No presenta	Cimiento	Soterrado	Inclinación		2%	Cuñas:										
SECUNDARIOS																	
Vano de Acceso		Ancho	Orientación		Acceso a:		Espacio libre										
						Jamba:											
Nichos	-	Ventanas	-	Escaleras	-	Otros	-										
ACABADOS																	
Interior		No presenta			Exterior		No presenta										
TECNICAS DE CONTRUCCIÓN																	
Acondicionamiento del Espacio Físico.				Construida en la ladera del cerro Markhuyoq.													
Características Constructivas				Los muros son de mampostería ordinaria, edificado con piedras: tanalitas, granodioritas y granitos con andesinas, de tamaño mediano, de 0.20 m x 0.15 m y grandes 0.40 m x 0.20 m, de hiladas irregulares unidos con mortero de arcilla.													
MATERIALES DE CONSTRUCCIÓN																	
Material lítico		Igneas	granito	tonalita	Granodiorita	Otros:											
Mortero		Tierra arcillosa, de color rojizo, entremezclado con gravilla.															
Material cultural		Cerámica	X	lítico	-	Filación	Intermedio Tardío										
Estado de conservación		El recinto se encuentra en mal estado de conservación, cubierto por vegetación arbustiva propia de la zona, un 80% del muro del recinto se encuentra colapsado.															
FOTOGRAFÍA				CORTE

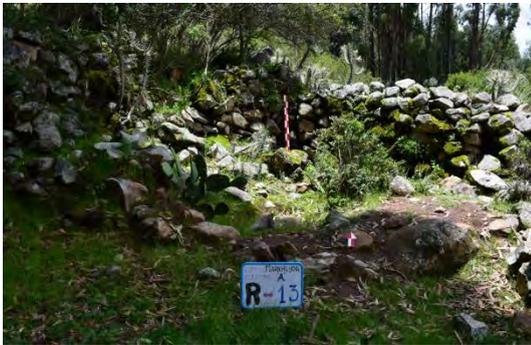
3.50m	6.22m	Ancho de muro	0.70m.	N° Hilera	6 hiladas
Cubierta	No presenta	Cimiento	Soterrado	Inclinación	2%	Cuñas:	
SECUNDARIOS							
Vano de Acceso		Ancho	Orientación	Acceso a:		Espacio libre	
				Jamba:			
Nichos	-	Ventanas	-	Escaleras	-	Otros	-
ACABADOS							
Interior	No presenta			Exterior		No presenta	
TECNICAS DE CONTRUCCION							
Acondicionamiento del Espacio Físico.				Construida en la ladera del cerro Markhuyoq.			
Características Constructivas				Los muros son de mampostería ordinaria, edificado con piedras: tonalitas, granodioritas y granitos con andesinas sonadas, de tamaño mediano, de 0.30 m x 0.15 m y grandes 0.45 m x 0.20 m, de hiladas irregulares unidos con mortero de arcilla.			
MATERIALES DE CONSTRUCCION							
Material lítico	Ígneas	granito	tonalita	Granodiorita	Otros:		
Mortero	Tierra arcillosa, de color rojizo, entremezclado con gravilla.						
Material cultural	Cerámica	lítico	-	Filiación	Intermedio Tardío

Estado de conservación	El recinto se encuentra en mal estado de conservación, cubierto por vegetación arbustiva propia de la zona, un 87% del muro del recinto se encuentra colapsado.						
FOTOGRAFÍA				CORTE

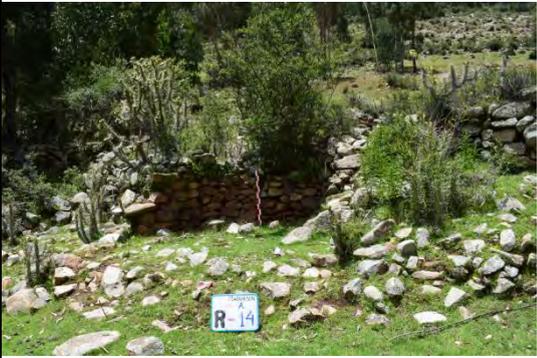
FICHA DE REGISTRO ARQUITECTÓNICO						
Nombre del S.A: Markhuyoq		Distrito: Acopia		Provincia: Acomayo		Departamento: Cusco
Sector:		Subsector:		Comunidad:		Ficha N°: 14
Recinto N°: 14	UTM: Este: 229839.374 Norte: 8445065.209 Altitud: 3743 msnm Zona: 19L					
ELEMENTOS FUNCIONALES						
PRIMARIOS						
PLANTA				MURO		
Morfología:		Circular		Altura máx.	1.50m.	Altura mín. 0.40m
Diámetro		Interior	Exterior	Mampostería	Ordinario	Paramentos

4.34m	5.97m	Ancho de muro	0.85m.	N° Hilera 7 hiladas
Cubierta	No presenta	Cimiento	Soterrado	Inclinación	2%	Cuñas:
SECUNDARIOS						
Vano de Acceso		Ancho	Orientación	Acceso a:		Espacio libre
				Jamba:		
Nichos	-	Ventanas	-	Escaleras	-	Otros
ACABADOS						
Interior	No presenta			Exterior		No presenta
TECNICAS DE CONTRUCCION						
Acondicionamiento del Espacio Físico.				Construida en la ladera del cerro Markhuyoq.		
Características Constructivas				Los muros son de mampostería ordinaria, edificado con piedras: tonalitas, granodioritas y granitos con andesinas sonadas, de tamaño mediano, de 0.20 m x 0.10 m y grandes 0.35 m x 0.20 m, de hiladas irregulares unidos con mortero de arcilla.		
MATERIALES DE CONSTRUCCION						
Material lítico	Ígneas	granito	tonalita	Granodiorita	Otros:	
Mortero	Tierra arcillosa, de color rojizo, entremezclado con gravilla.					
Material cultural	Cerámica	lítico	-	Filiación	Intermedio Tardío

Estado de conservación	El recinto se encuentra en mal estado de conservación, cubierto por vegetación arbustiva propia de la zona, un 85% del muro del recinto se encuentra colapsado.					
FOTOGRAFÍA				PLANTA

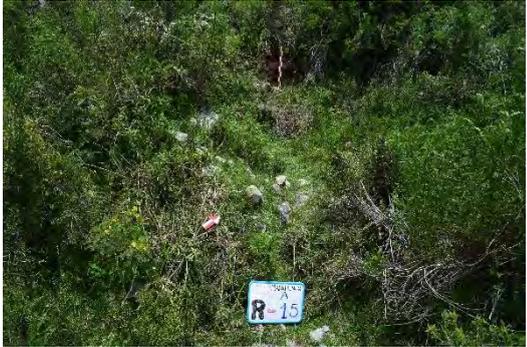
FICHA DE REGISTRO ARQUITECTÓNICO						
Nombre del S.A: Markhuyoq		Distrito: Acopia		Provincia: Acomayo		Departamento: Cusco
Sector:	Subsector:		Comunidad:		Ficha N°:	15
Recinto N°:	15	UTM: Este: 229887.009 Norte: 8445074.765 Altitud: 3725 msnm Zona: 19L				
ELEMENTOS FUNCIONALES						
PRIMARIOS						
PLANTA			MURO			
Morfología:	Circular		Altura máx.	1.80m.	Altura mín.	0.47m
Diámetro	Interior	Exterior	Mampostería	Ordinario	Paramentos

4.35m	7.82m	Ancho de muro	0.80m.	N° Hilera	10 hiladas
Cubierta	No presenta	Cimiento	Soterrado	Inclinación	2%	Cuñas:
SECUNDARIOS						
Vano de Acceso	Ancho	Orientación	Acceso a:		Espacio libre	
			Jamba:			
Nichos	-	Ventanas	-	Escaleras	-	Otros
ACABADOS						
Interior	No presenta			Exterior	No presenta	
TECNICAS DE CONTRUCCIÓN						
Acondicionamiento del Espacio Físico.			Construida en la ladera del cerro Markhuyoq.			
Características Constructivas			Los muros son de mampostería ordinaria, edificado con piedras: tonalitas, granodioritas y granitos con andesinas sonadas, de tamaño mediano, de 0.25 m x 0.15 m y grandes 0.35 m x 0.20 m, de hiladas irregulares unidos con mortero de arcilla.			
MATERIALES DE CONSTRUCCIÓN						
Material lítico	Ígneas	granito	tonalita	Granodiorita	Otros:	
Mortero	Tierra arcillosa, de color rojizo, entremezclado con gravilla.					
Material cultural	Cerámica	X	lítico	-	Filiación	Intermedio Tardío

Estado de conservación	El recinto se encuentra en mal estado de conservación, cubierto por vegetación arbustiva propia de la zona, un 95% del muro del recinto se encuentra colapsado.					
FOTOGRAFÍA			PLANTA

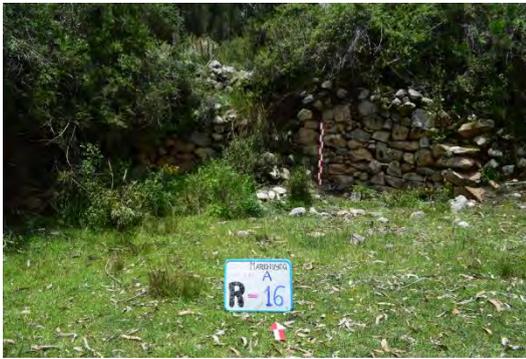
FICHA DE REGISTRO ARQUITECTÓNICO																	
Nombre del S.A: Markhuyoq		Distrito: Acopia		Provincia: Acomayo		Departamento: Cusco											
Sector:		Subsector:		Comunidad:		Ficha N°:	16										
Recinto N°:	16	UTM: Este: 229871.524 Norte: 8445080.647 Altitud: 3729 msnm Zona: 19L															
ELEMENTOS FUNCIONALES																	
PRIMARIOS																	
PLANTA				MURO													
Morfología:		Circular		Altura máx.		1.60m.	Altura mín. 0.31m										
Diámetro		Interior	Exterior	Mampostería		Ordinario	Paramentos										
		4.40m	7.57m	Ancho de muro		0.60m.	N° Hilera 8 hiladas										
Cubierta	No presenta	Cimiento	Soterrado	Inclinación		1%	Cuñas:										
SECUNDARIOS																	
Vano de Acceso		Ancho	Orientación		Acceso a:		Espacio libre										
						Jamba:											
Nichos	-	Ventanas	-	Escaleras	-	Otros	-										
ACABADOS																	
Interior		No presenta			Exterior		No presenta										
TECNICAS DE CONTRUCCIÓN																	
Acondionamiento del Espacio Físico.				Construida en la ladera del cerro Markhuyoq.													
Características Constructivas				Los muros son de mampostería ordinaria, edificado con piedras: tonalitas, granodioritas y granitos con andesinas, de tamaño mediano, de 0.15 m x 0.8 m y grandes 0.35 m x 0.20 m, de hiladas irregulares unidos con mortero de arcilla.													
MATERIALES DE CONSTRUCCIÓN																	
Material lítico		Ígneas	granito	tonalita	Granodiorita	Otros:											
Mortero		Tierra arcillosa, de color rojizo, entremezclado con gravilla.															
Material cultural Estado de conservación		Cerámica		lítico	-	Filiación	Intermedio Tardío										
		El recinto se encuentra en mal estado de conservación, cubierto por vegetación arbustiva propia de la zona, un 90% del muro del recinto se encuentra colapsado.															
FOTOGRAFÍA				PLANTA

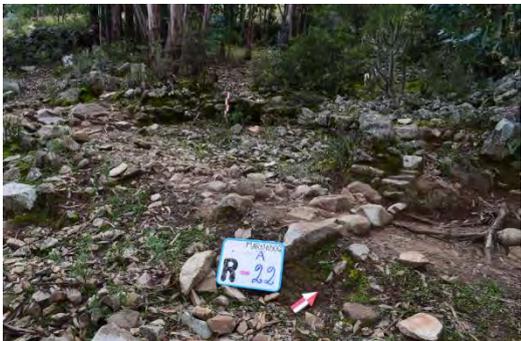
FICHA DE REGISTRO ARQUITECTÓNICO																
Nombre del S.A: Markhuyoq		Distrito: Acopia		Provincia: Acomayo		Departamento: Cusco										
Sector:		Subsector:		Comunidad:		Ficha N°: 22										
Recinto N°: 22	UTM: Este: 229799.372 Norte: 8445117.779 Altitud: 3761 msnm Zona: 19L															
ELEMENTOS FUNCIONALES																
PRIMARIOS																
PLANTA			MURO													
Morfología:		Circular		Altura máx.	0.50m.	Altura mín. 0.22m										
Diámetro		Interior	Exterior	Mampostería	Ordinario	Paramentos										
		3.61m	4.62m	Ancho de muro	0.50m.	N° Hilera	3 hiladas									
Cubierta	No presenta	Cimiento	Soterrado	Inclinación	1%	Cuñas:										
SECUNDARIOS																
Vano de Acceso		Ancho	Orientación	Acceso a:	Espacio libre											
				Jamba:												
Nichos	-	Ventanas	-	Escaleras	-	Otros	-									
ACABADOS																
Interior	No presenta			Exterior		No presenta										
TECNICAS DE CONTRUCCION																
Acondicionamiento del Espacio Físico.			Construida en la ladera del cerro Markhuyoq.													
Características Constructivas			Los muros son de mampostería ordinaria, edificado con piedras: tonalitas, granodioritas y granitos con andesinas sonadas, de tamaño mediano, de 0.20 m x 0.10 m y grandes 0.30 m x 0.15 m, de hiladas irregulares unidos con mortero de arcilla.													
MATERIALES DE CONSTRUCCION																
Material lítico	Ígneas	granito	tonalita	Granodiorita	Otros:											
Mortero	Tierra arcillosa, de color rojizo, entremezclado con gravilla.															
Material cultural	Cerámica	lítico	-	Filiación	Intermedio Tardío											
Estado de conservación	El recinto se encuentra en mal estado de conservación, cubierto por vegetación arbustiva propia de la zona, un 95% del muro del recinto se encuentra colapsado.															
FOTOGRAFÍA			PLANTA

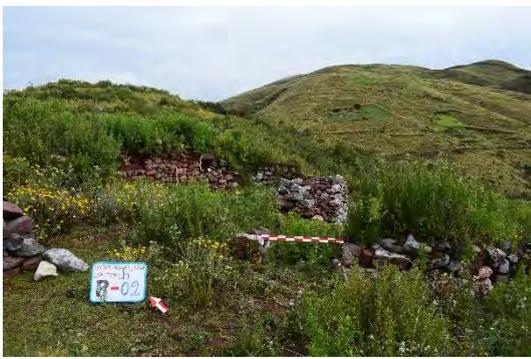
FICHA DE REGISTRO ARQUITECTÓNICO																
Nombre del S.A: Organo Moqo		Distrito: Acopia		Provincia: Acomayo		Departamento: Cusco										
Sector:		Subsector:		Comunidad:		Ficha N°: 25										
Recinto N°: 02	UTM: Este: 231734.207 Norte: 8440951.03 Altitud: 3826 msnm Zona: 19L															
ELEMENTOS FUNCIONALES																
PRIMARIOS																
PLANTA				MURO												
Morfología:		Circular		Altura máx.	1.20m	Altura mín. 0.51m										
Diámetro		Interior	Exterior	Mampostería	Ordinario	Paramentos										
		9.68m	11.07m	Ancho de muro	0.90m	N° Hilera 8 hiladas										
Cubierta	No presenta	Cimiento	Soterrado	Inclinación	2%	Cuñas:										
SECUNDARIOS																
Vano de Acceso		Ancho	Orientación	Acceso a:		Espacio libre										
		1.00m	Sur	Jamba:												
Nichos	X	Ventanas	-	Escaleras	-	Otros										
ACABADOS																
Interior	No presenta			Exterior		No presenta										
TECNICAS DE CONTRUCCION																
Acondicionamiento del Espacio Físico.				Construida en la cuchilla del cerro Organo Moqo.												
Características Constructivas				Los muros son de mampostería ordinaria, constituidos por arenisca, esquistos, pizarra y lutitas, de consistencia dura ligeramente canteados, de tamaño mediano, de 0.20 m x 0.10 m y grandes 0.30 m x 0.20 m, colocados a doble hilada, unidos con mortero de arcilla.												
MATERIALES DE CONSTRUCCION																
Material lítico	Sedimentaria	pizarras	Arenisca	esquistos	lutitas											
Mortero	Tierra arcillosa, de color rojizo, entremezclado con gravilla.															
Material cultural	Cerámica	X	lítico	-	Filiación	Intermedio Tardío										
Estado de conservación	El recinto se encuentra en mal estado de conservación, cubierto por vegetación arbustiva propia de la zona, un 80% del muro del recinto se encuentra colapsado.															
FOTOGRAFÍA				CORTE

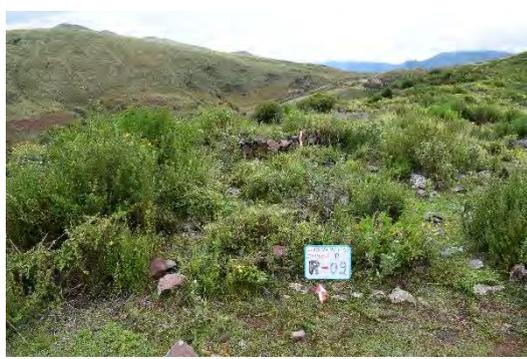
4.90m	6.31m	Ancho de muro	0.70m	N° Hilera 2 hiladas
Cubierta	No presenta	Cimiento	Soterrado	Inclinación	1%	Cuñas:
SECUNDARIOS						
Vano de Acceso		Ancho	Orientación	Acceso a:	Espacio libre	
				Jamba:		
Nichos	-	Ventanas	-	Escaleras	-	Otros
ACABADOS						
Interior	No presenta			Exterior	No presenta	
TECNICAS DE CONTRUCCION						
Acondicionamiento del Espacio Físico.				Construida en la cuchilla del cerro Organo Moqo.		
Características Constructivas				Los muros son de mampostería ordinaria, constituidos por arenisca, esquistos, pizarra y lutitas, de consistencia dura ligeramente canteados, de tamaño mediano, de 0.20 m x 0.10 m y grandes 0.30 m x 0.20 m, colocadas a doble hilada, con mortero de arcilla.		
MATERIALES DE CONSTRUCCION						
Material lítico	Sedimentaria	pizarras	Arenisca	esquistos	lutitas	
Mortero	Tierra arcillosa, de color rojizo, entremezclado con gravilla.					
Material cultural	Cerámica		lítico	-	Filiación	Intermedio Tardío

Estado de conservación	El recinto se encuentra en mal estado de conservación, cubierto por vegetación arbustiva propia de la zona, un 95% del muro del recinto se encuentra colapsado.					
FOTOGRAFÍA				CORTE

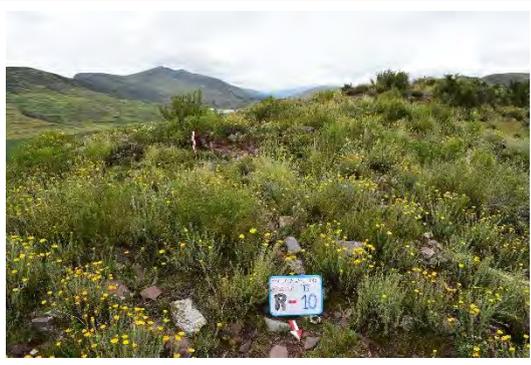
3.68m	4.73m	Ancho de muro	0.53m	N° Hilera 3 hiladas
Cubierta	No presenta	Cimiento	Soterrado	Inclinación	1%	Cuñas:
SECUNDARIOS						
Vano de Acceso		Ancho	Orientación	Acceso a:	Espacio libre	
				Jamba:		
Nichos	-	Ventanas	-	Escaleras	-	Otros
ACABADOS						
Interior	No presenta			Exterior	No presenta	
TECNICAS DE CONTRUCCION						
Acondicionamiento del Espacio Físico.				Construida en la cuchilla del cerro Organo Moqo.		
Características Constructivas				Los muros son de mampostería ordinaria, constituidos por arenisca, esquistos, pizarra y lutitas, de consistencia dura ligeramente canteados, de tamaño mediano, de 0.25 m x 0.10 m y grandes 0.30 m x 0.15 m, colocadas a doble hilada, con mortero de arcilla.		
MATERIALES DE CONSTRUCCION						
Material lítico	Sedimentaria	pizarras	Arenisca	esquistos	lutitas	
Mortero	Tierra arcillosa, de color rojizo, entremezclado con gravilla.					
Material cultural	Cerámica		lítico	-	Filiación	Intermedio Tardío

Estado de conservación	El recinto se encuentra en mal estado de conservación, cubierto por vegetación arbustiva propia de la zona, un 97% del muro del recinto se encuentra colapsado.					
FOTOGRAFÍA				CORTE

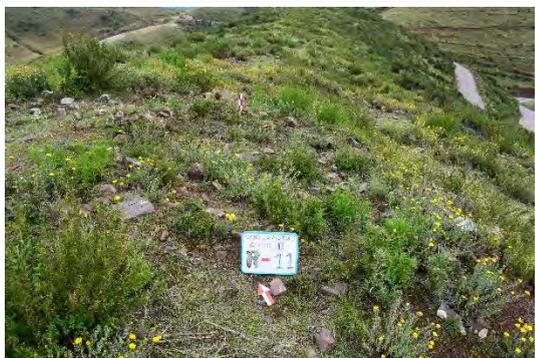
2.76m	3.55m	Ancho de muro		0.40m	N° Hilera 1 hilada
Cubierta	No presenta	Cimiento	Soterrado		Inclinación	1%	Cuñas:
SECUNDARIOS							
Vano de Acceso		Ancho	Orientación		Acceso a:		Espacio libre
						Jamba:	
Nichos	-	Ventanas	-	Escaleras	-	Otros	-
ACABADOS							
Interior	No presenta			Exterior		No presenta	
TECNICAS DE CONTRUCCIÓN							
Acondicionamiento del Espacio Físico.				Construida en la cuchilla del cerro Organo Moqo.			
Características Constructivas				Los muros son de mampostería ordinaria, constituidos por arenisca, esquistos, pizarra y lutitas, de consistencia dura ligeramente canteados, de tamaño mediano, de 0.20 m x 0.10 m y grandes 0.35 m x 0.20 m, colocadas a doble hilada, con mortero de arcilla.			
MATERIALES DE CONSTRUCCIÓN							
Material lítico	Sedimentaria	pizarras	Arenisca	esquistos	lutitas		
Mortero	Tierra arcillosa, de color rojizo, entremezclado con gravilla.						
Material cultural	Cerámica	X	lítico	-	Filiación	Intermedio Tardío

Estado de conservación	El recinto se encuentra en mal estado de conservación, cubierto por vegetación arbustiva propia de la zona, un 98% del muro del recinto se encuentra colapsado.						
FOTOGRAFÍA				CORTE

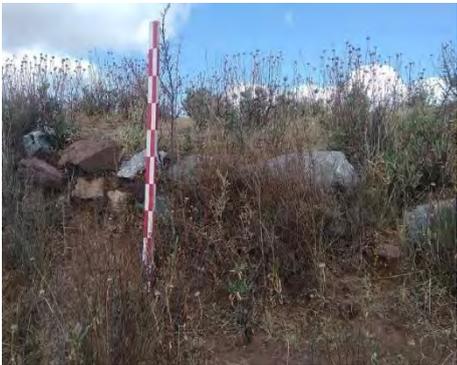
MATERIALES DE CONSTRUCCIÓN						
Material lítico	Sedimentaria	pizarras	Arenisca	esquistos	lutitas	
Mortero	Tierra arcillosa, de color rojizo, entremezclado con gravilla.					
Material cultural	Cerámica		lítico	-	Filiación	Intermedio Tardío
Estado de conservación	El recinto se encuentra en mal estado de conservación, cubierto por vegetación arbustiva propia de la zona, un 95% del muro del recinto se encuentra colapsado.					
FOTOGRAFÍA				CORTE

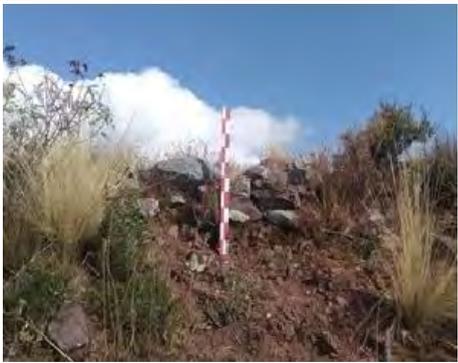
MATERIALES DE CONSTRUCCIÓN							
Material lítico	Sedimentaria	pizarras	Arenisca	esquistos	lutitas		
Mortero	Tierra arcillosa, de color rojizo, entremezclado con gravilla.						
Material cultural	Cerámica		lítico	-	Filiación	Intermedio Tardío	
Estado de conservación	El recinto se encuentra en mal estado de conservación, cubierto por vegetación arbustiva propia de la zona, un 95% del muro del recinto se encuentra colapsado.						
FOTOGRAFÍA				CORTE

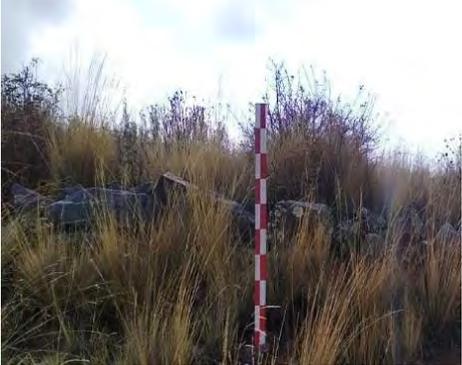
FICHA DE REGISTRO ARQUITECTÓNICO																
Nombre del S.A: Organo Moqo		Distrito: Acopia		Provincia: Acomayo		Departamento: Cusco										
Sector:		Subsector:		Comunidad:		Ficha N°: 37										
MURO N°: 03	UTM: Este: 232067.33 Norte: 8440728.09 Altitud: 3825 msnm Zona: 19L															
ELEMENTOS FUNCIONALES																
PRIMARIOS																
PLANTA			MURO													
Morfología:		rectangular		Altura máx.	0.28m	Altura mín. 0.25m										
Longitud:		52.00m		Mampostería	Ordinario	Paramentos										
				Ancho de muro		0.80m	N° Hilera	1 hilada								
Cubierta	No presenta	Cimiento	Soterrado	Inclinación	1%	Cuñas:										
SECUNDARIOS																
Vano de Acceso		Ancho	Orientación	Acceso a:		Espacio libre										
				Jamba:												
Nichos	-	Ventanas	-	Escaleras	-	Otros	-									
ACABADOS																
Interior	No presenta			Exterior		No presenta										
TECNICAS DE CONTRUCCION																
Acondicionamiento del Espacio Físico.				Construida en la cuchilla del cerro Organo Moqo.												
Características Constructivas				De mampostería ordinaria, constituido por arenisca, esquistos, pizarra y lutitas, de consistencia dura ligeramente canteados, de tamaño mediano, de 0.30 m x 0.15 m y grandes 0.50 m x 0.20 m, colocadas a doble hilada, con mortero de arcilla.												
MATERIALES DE CONSTRUCCION																
Material lítico	Sedimentaria	pizarras	Arenisca	esquistos	lutitas											
Mortero	Tierra arcillosa, de color rojizo, entremezclado con gravilla.															
Material cultural	Cerámica		lítico	-	Filiación	Intermedio Tardío										
Estado de conservación	El recinto se encuentra en mal estado de conservación, cubierto por vegetación arbustiva propia de la zona, un 95% del muro del recinto se encuentra colapsado.															
FOTOGRAFÍA				CORTE
