**ARQUITECTURA DE LOS SITIOS ARQUEOLÓGICOS  
MARKHUYOQ Y ORGANO MOQO – ACOPIA – ACOMAYO 2023**

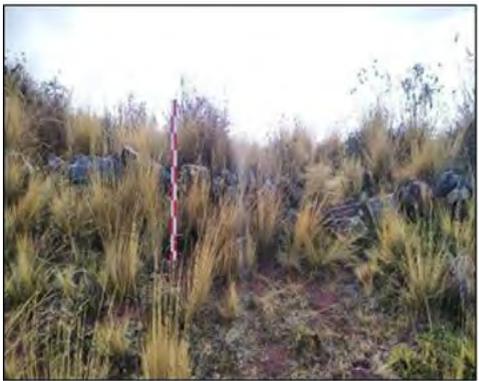
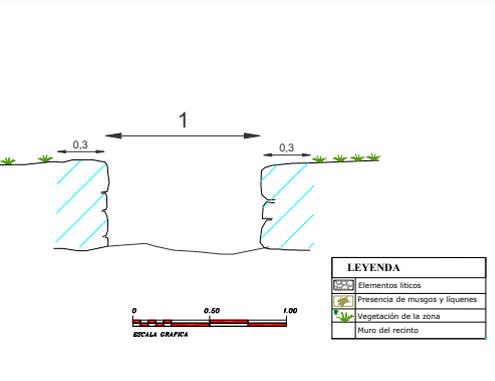
FOTOGRAFÍA				CORTE

Características Constructivas				Los muros del entorno del USHNU, esta construido del material lítico de caliza, arenisca, lutita, pizarras, esquistos, en cuanto a las técnicas de construcción fueron colocadas a doble hilada de manera irregular, el muro de contención presenta la mampostería rustica, con el estado de conservación mala por hallarse en proceso de cola pasamiento con elementos funcionales secundarios como escalinatas, posiblemente soterrados.			
MATERIALES DE CONSTRUCCIÓN							
Material lítico	Sedimentaria	Caliza	Areniscas	Lutitas	Otros: Pizarras y esquistos		
Mortero	Tierra arcillosa de color rojizo, entrelazados con arbustos, piedras pequeñas y pasto natural propias de la zona						
Material cultural	Cerámica	-	lítico	-	Filiación	Intermedio Tardío	
Estado de conservación	El recinto se encuentra en mal estado de conservación, debido a los factores de tiempo y cambios geológicos.

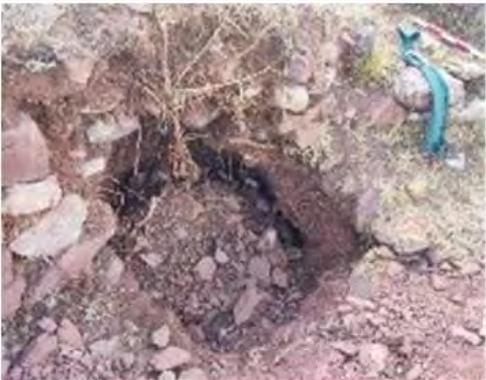
1.00 m.	1.60 m.	Ancho de muro	0.30 m.	N° Hilera	1 hilada
Cubierta	No presenta	Cimiento	Soterrado	Inclinación	-	Cuñas:	Tierra
SECUNDARIOS							
Vano de Acceso		Ancho	Orientación	Acceso a:		Espacio libre	
				Jamba:			
Nichos	-	Ventanas	-	Escaleras	-	Otros	-
ACABADOS							
Interior		No presenta		Exterior		No presenta	
TECNICAS DE CONTRUCCIÓN							
Acondicionamiento del Espacio Físico.				Construida en espacio plano en la parte superior del cerro de Organo Moqo, en la parte Sur del USHNU y los RECINTOS.			
Características Constructivas				Los muros de la Estructura Funeraria o Cista, son de mampostería ordinaria unidos con mortero de barro, construido con elementos líticos de granito, caliza, esquistos de tamaños variados colocados en una sola hilada de manera irregular, cabe indicar que la EF, se encuentra al nivel de la superficie en mal estado de conservación, completamente profanada y huaqueada.

MATERIALES DE CONSTRUCCIÓN							
Material lítico		Sedimentaria	Caliza	Areniscas	Granodiorita	Otros:	
Mortero		Tierra arcillosa de color rojizo, entrelazados con arbustos, piedras pequeñas y pasto natural de la zona.					
Material cultural		Cerámica	-	lítico	-	Filiación	Intermedio Tardío
Estado de conservación		El recinto se encuentra en mal estado de conservación, debido a los factores de tiempo y cambios geológicos y por otro lado la EF se encuentra completamente profanados y huaqueados como se muestra en la imagen					
FOTOGRAFÍA				CORTE

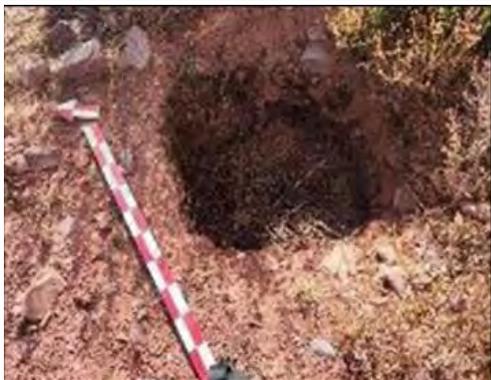
1.00 m.	1.60 m.	Ancho de muro	0.30 m.	N° Hilera	1 hilada
Cubierta	No presenta	Cimiento	Soterrado	Inclinación	-	Cuñas:	Tierra
SECUNDARIOS							
Vano de Acceso		Ancho	Orientación	Acceso a:		Espacio libre	
				Jamba:			
Nichos	-	Ventanas	-	Escaleras	-	Otros	-
ACABADOS							
Interior	No presenta			Exterior		No presenta	
TECNICAS DE CONTRUCCION							
Acondicionamiento del Espacio Físico.				Construida en la parte plana del cerro de Organo Moqo, en la parte superior al sur del USHNU y los RECINTOS.			
Características Constructivas				Los muros de la Estructura Funeraria o Cista, son de mampostería ordinaria unidos con mortero de barro, construido con elementos líticos de granito, caliza, esquistos de tamaños variados colocados en una sola hilada de manera irregular, cabe indicar que la EF, se encuentra al nivel de la superficie en mal estado de conservación, completamente profanada y huaqueada recientemente.

MATERIALES DE CONSTRUCCION							
Material lítico	Sedimentaria	Caliza	Areniscas	Granodiorita	Otros:		
Mortero	Tierra arcillosa de color rojizo, entrelazados con arbustos, piedras pequeñas y pasto natural de la zona.						
Material cultural	Cerámica	-	lítico	-	Filiación	Intermedio Tardío	
Estado de conservación	El recinto se encuentra en mal estado de conservación, debido a los factores de tiempo y cambios geológicos y por otro lado la EF se encuentra completamente profanados y huaqueados como se muestra en la imagen.						
FOTOGRAFÍA				CORTE

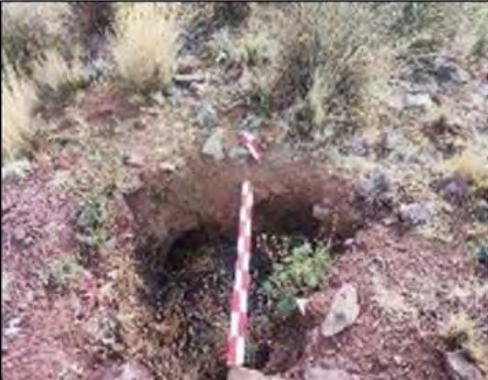
1.00 m.	1.60 m.	Ancho de muro	0.30 m.	N° Hilera	1 hilada
Cubierta	No presenta	Cimiento	Soterrado	Inclinación	-	Cuñas:	Tierra
SECUNDARIOS							
Vano de Acceso		Ancho	Orientación	Acceso a:		Espacio libre	
				Jamba:			
Nichos	-	Ventanas	-	Escaleras	-	Otros	-
ACABADOS							
Interior	No presenta			Exterior		No presenta	
TECNICAS DE CONTRUCCIÓN							
Acondicionamiento del Espacio Físico.				Construida en la parte plana del cerro de Organo Moqo, en la parte superior al sur del USHNU y los RECINTOS.			
Características Constructivas				Los muros de la Estructura Funeraria o Cista, son de mampostería ordinaria unidos con mortero de barro, construido con elementos líticos de granito, caliza, esquistos de tamaños variados colocados en una sola hilada de manera irregular, cabe indicar que la EF, se encuentra al nivel de la superficie en mal estado de conservación, completamente profanada y huaqueada recientemente.

MATERIALES DE CONSTRUCCIÓN							
Material lítico	Sedimentaria	Caliza	Areniscas	Granodiorita	Otros:		
Mortero	Tierra arcillosa de color rojizo, entrelazados con arbustos, piedras pequeñas y pasto natural de la zona.						
Material cultural	Cerámica	-	lítico	-	Filiación	Intermedio Tardío	
Estado de conservación	El recinto se encuentra en mal estado de conservación, debido a los factores de tiempo y cambios geológicos y por otro lado la EF se encuentra completamente profanados y huaqueados como se muestra en la imagen.						
FOTOGRAFÍA				CORTE
