UNIVERSIDAD NACIONAL DE SAN ANTONIO ABAD DEL CUSCO

TESIS

**ESTUDIO GEOLÓGICO Y GEOTÉCNICO PARA EL DISEÑO ESTRUCTURAL
DEL PAVIMENTO FLEXIBLE UTILIZANDO EL MÉTODO NAASRA, TRAMO
DV. RUINAS – CHAHUAYTIRE, (KM 06+720 AL KM 18+480). DISTRITO DE
PISAC, PROVINCIA DE CALCA DEL DEPARTAMENTO DEL CUSCO**

**PARA OPTAR TÍTULO PROFESIONAL
DE INGENIERO GEÓLOGO**

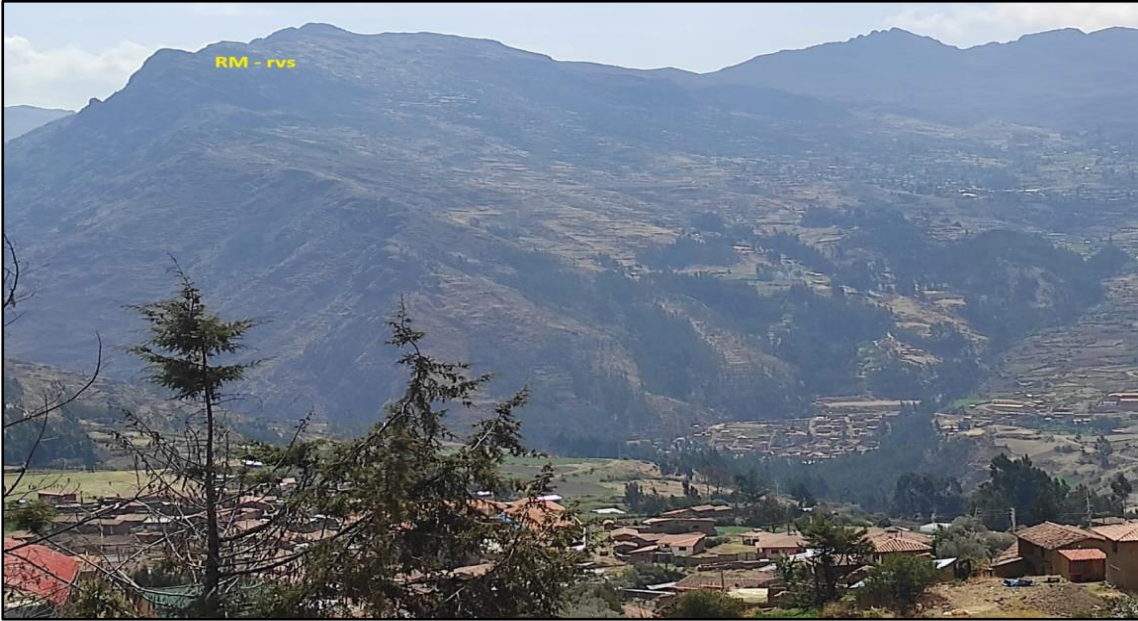
Cerro cruzqaqa, montaña moldeada en rocas vulcano sedimentarias perteneciente al grupo Mitu, vista tomada al oeste de la localidad de Cuyo Grande.

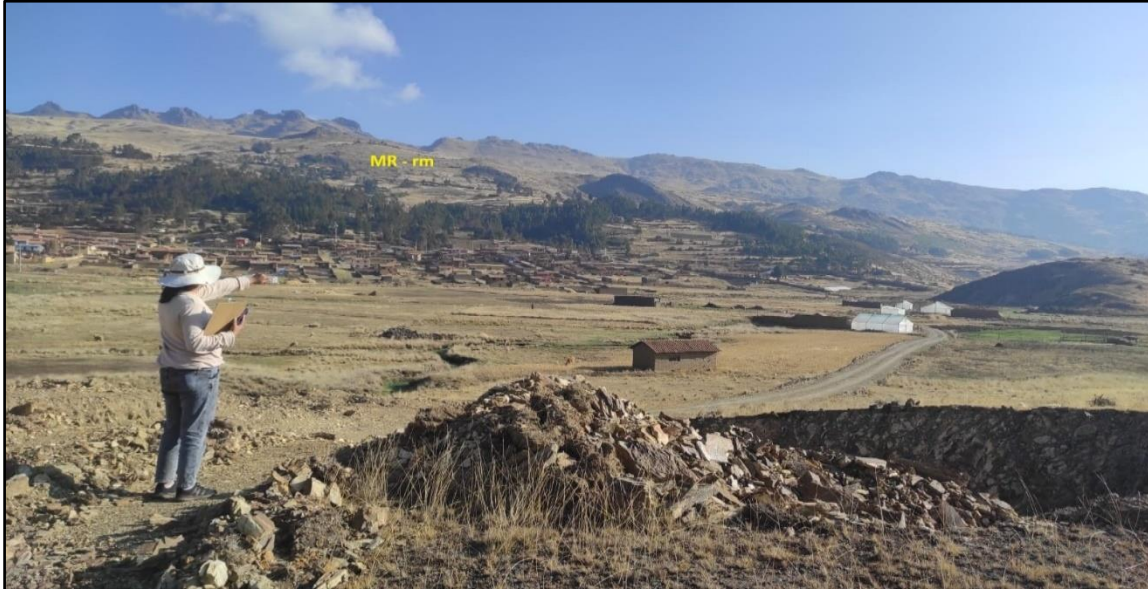
Montaña moldeada en rocas metamórficas pertenecientes a la formación Paucartambo, vista tomada al este de la localidad de chahuaytire.

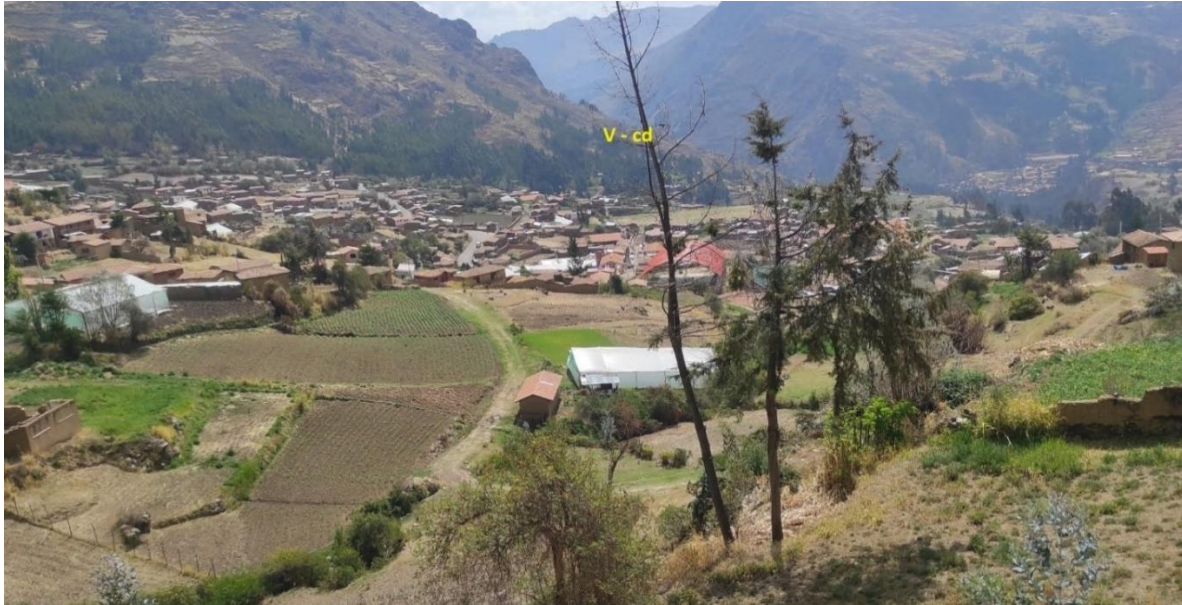
Vertiente Coluvio Deluvial, vista tomada hacia el sureste de la localidad de cuyo grande.

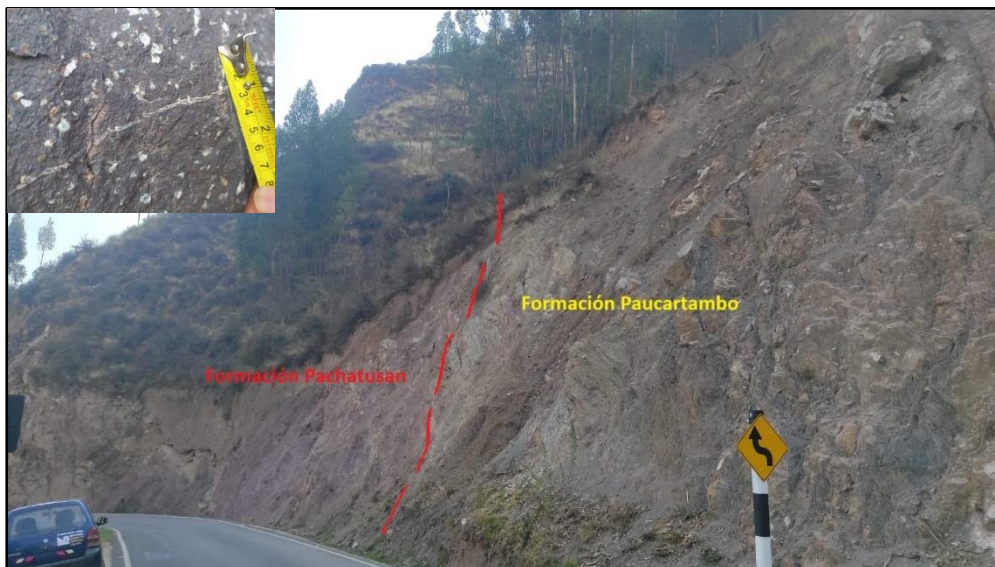
Contacto, entre la formación pachatusan en donde se aprecia las arenisca de color concho de vino y la formación Paucartambo con secuencias de rocas metamórficas de esquistos y pizarras km 09+560.

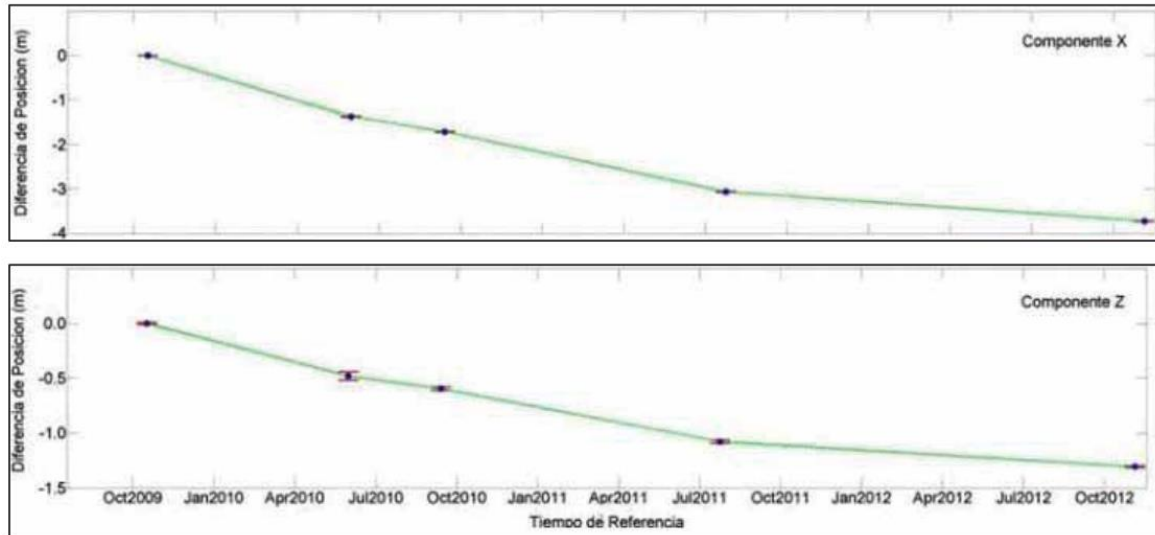
Desplazamiento del deslizamiento de Cuyo Chico en las componentes X y Z.

El deslizamiento producido por la falla Cuyo Chico no afectará ni influirá directamente en el tramo de la carretera Dv. Pisac- Chahuaytire, ya que se encuentra metros más abajo que intercepta con la vía Pisac - Ruinas. Se tienen que hacer estudios detallados de la falla para determinar periodos de posibles reactivaciones en ese sentido el movimiento de éste desencadenaría una serie de movimientos sísmicos que afectaran de manera directa al asfaltado y a las estructuras de la carretera, es necesario hacer los estudios ya que actualmente la vía está siendo afectada y con ello el turismo por ende la economía de población.

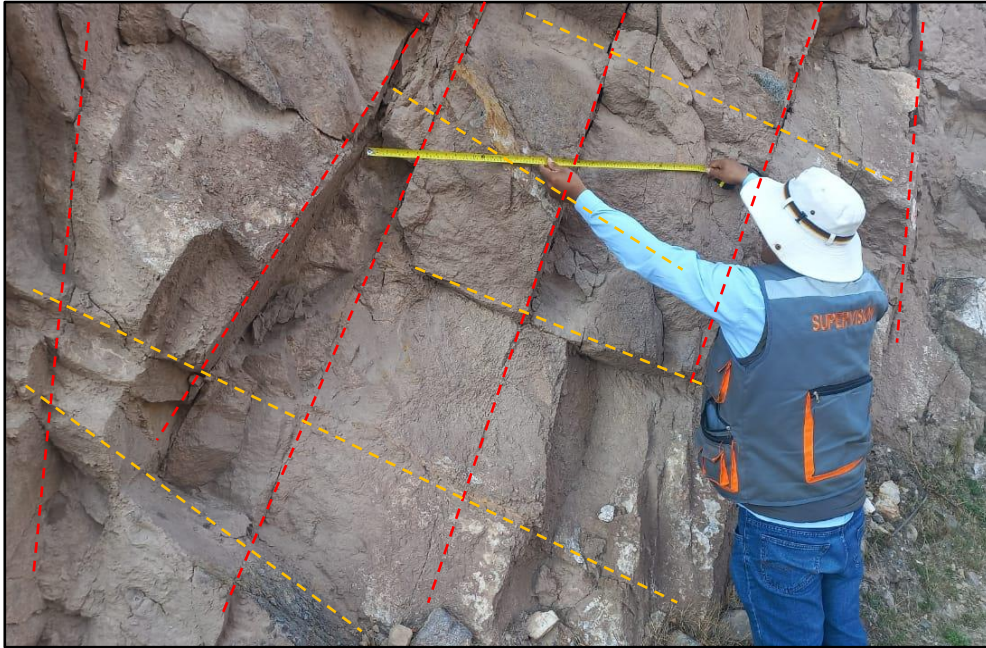
Vista de sistema de fracturamiento del macizo rocoso de Grupo Mitu.

El diaclasamiento y fracturamiento de los macizos rocosos aparecen en la superficie de la formación Pachatusan dentro del grupo Mitu, que son rocas vulcano sedimentarias, con formaciones por procesos de evolución tectónica, que se ha sometido en ambos flancos de la quebrada de chahuay, provocando una propagación de sistemas de fallas por fracturamiento de la corteza.

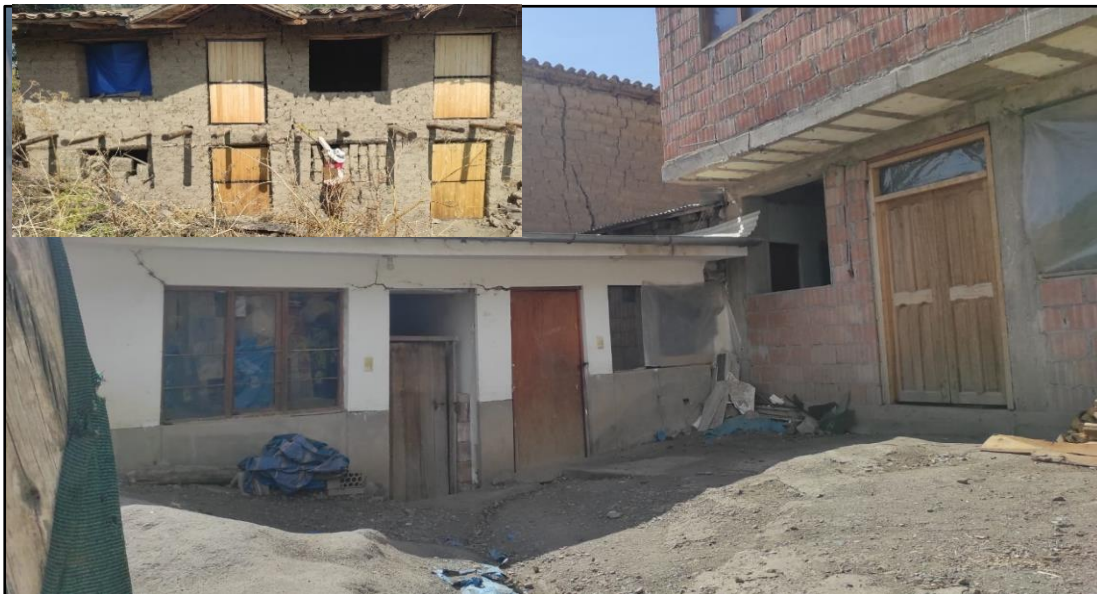
Vista de las grietas que se presentan en las viviendas de la localidad de Quello Quello, como consecuencia del deslizamiento que existe en la zona, progresiva 10+720.

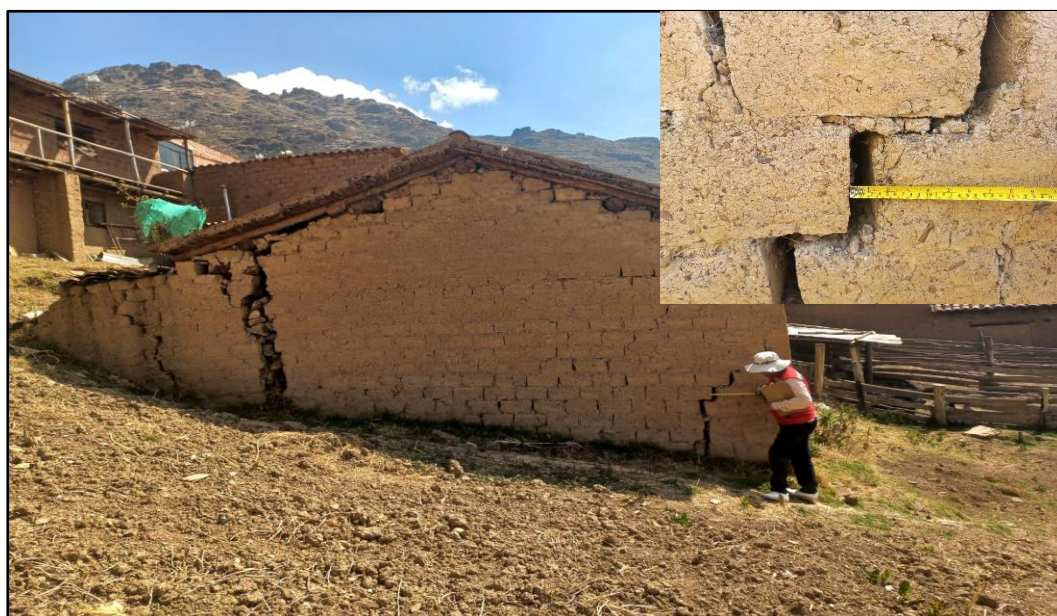
Figura 37

Vista de las grietas que se presentan en las viviendas de la localidad de Cuyo Grande, como consecuencia del deslizamiento que existe en la zona, progresiva Km 14+960.

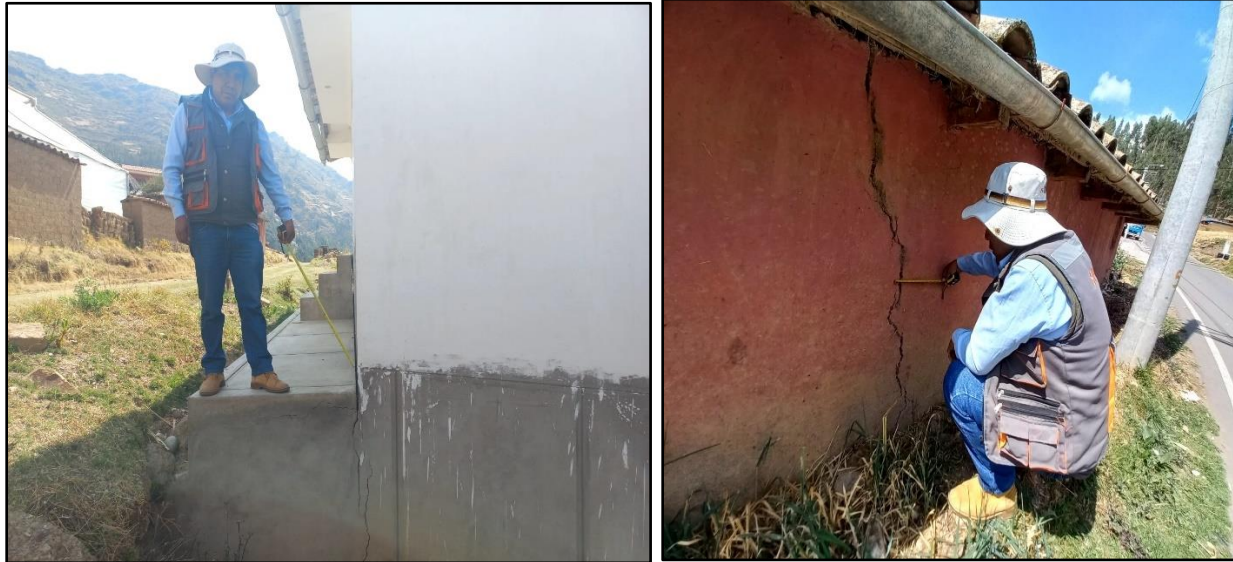
Figura 38

Vista de las grietas que se presentan en las viviendas de la localidad de Cuyo Grande, como consecuencia del deslizamiento que existe en la zona, en la progresiva Km15+220.

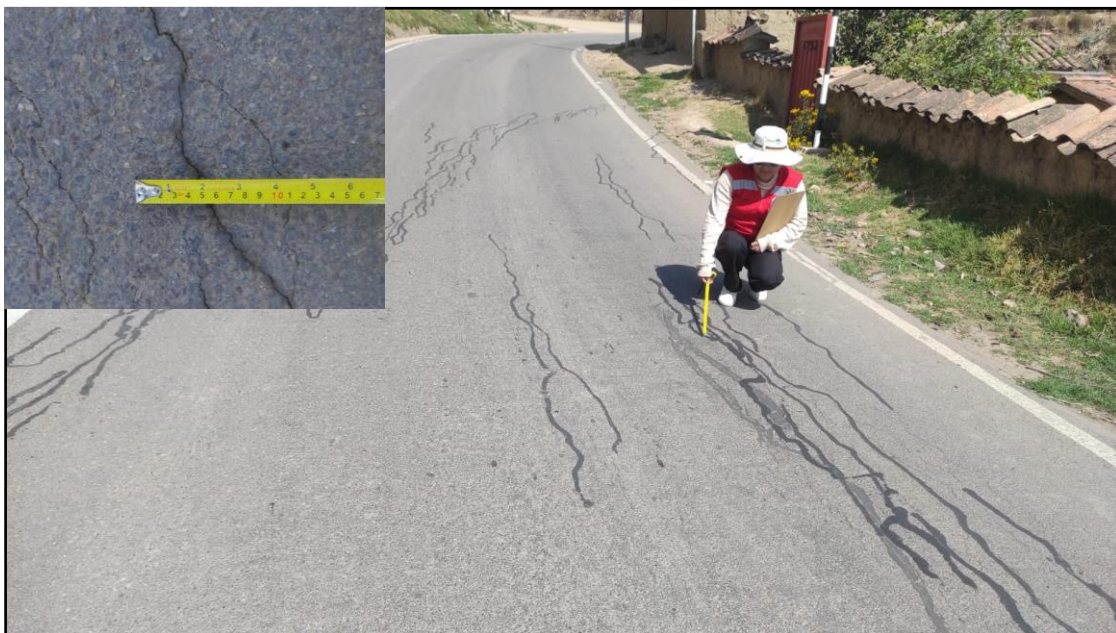
Figura 39

Vista de las fisuras que existe en las plataformas ubicadas en la localidad de Cuyo Grande, progresiva Km 13+860.

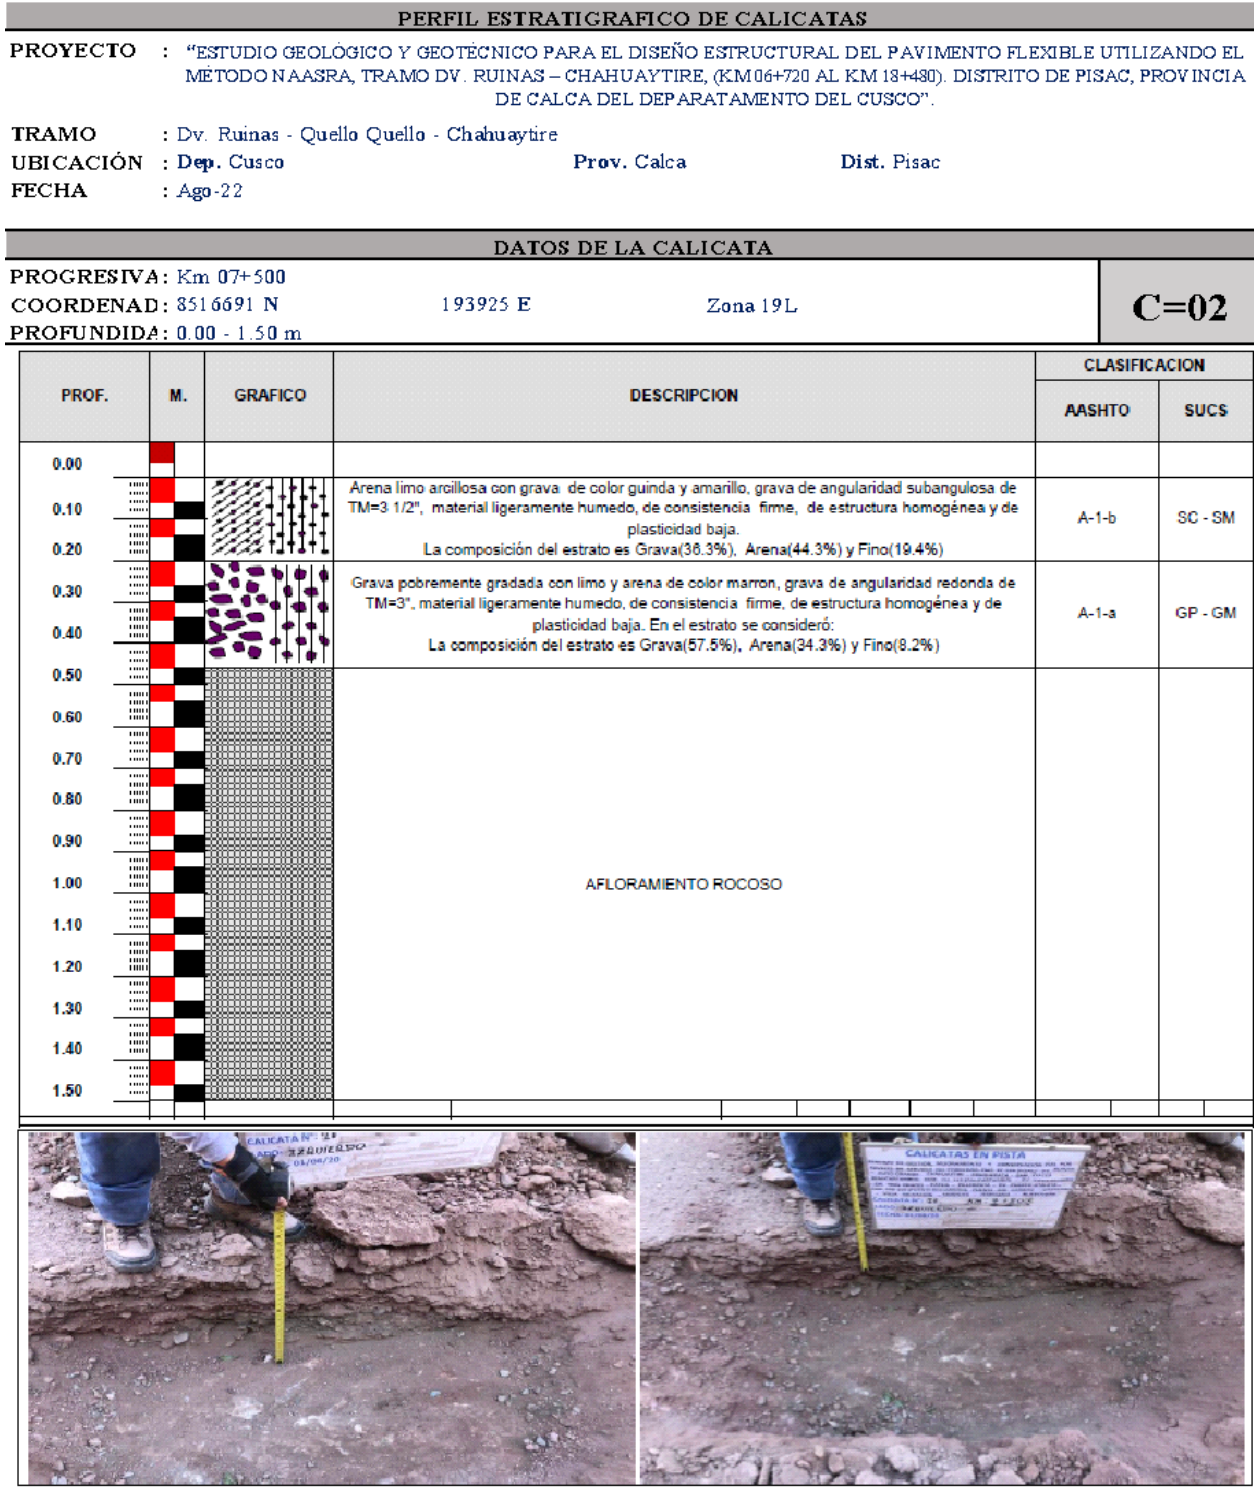
Figura 44

Columna estratigráfica de calicata N°02, km 07+500

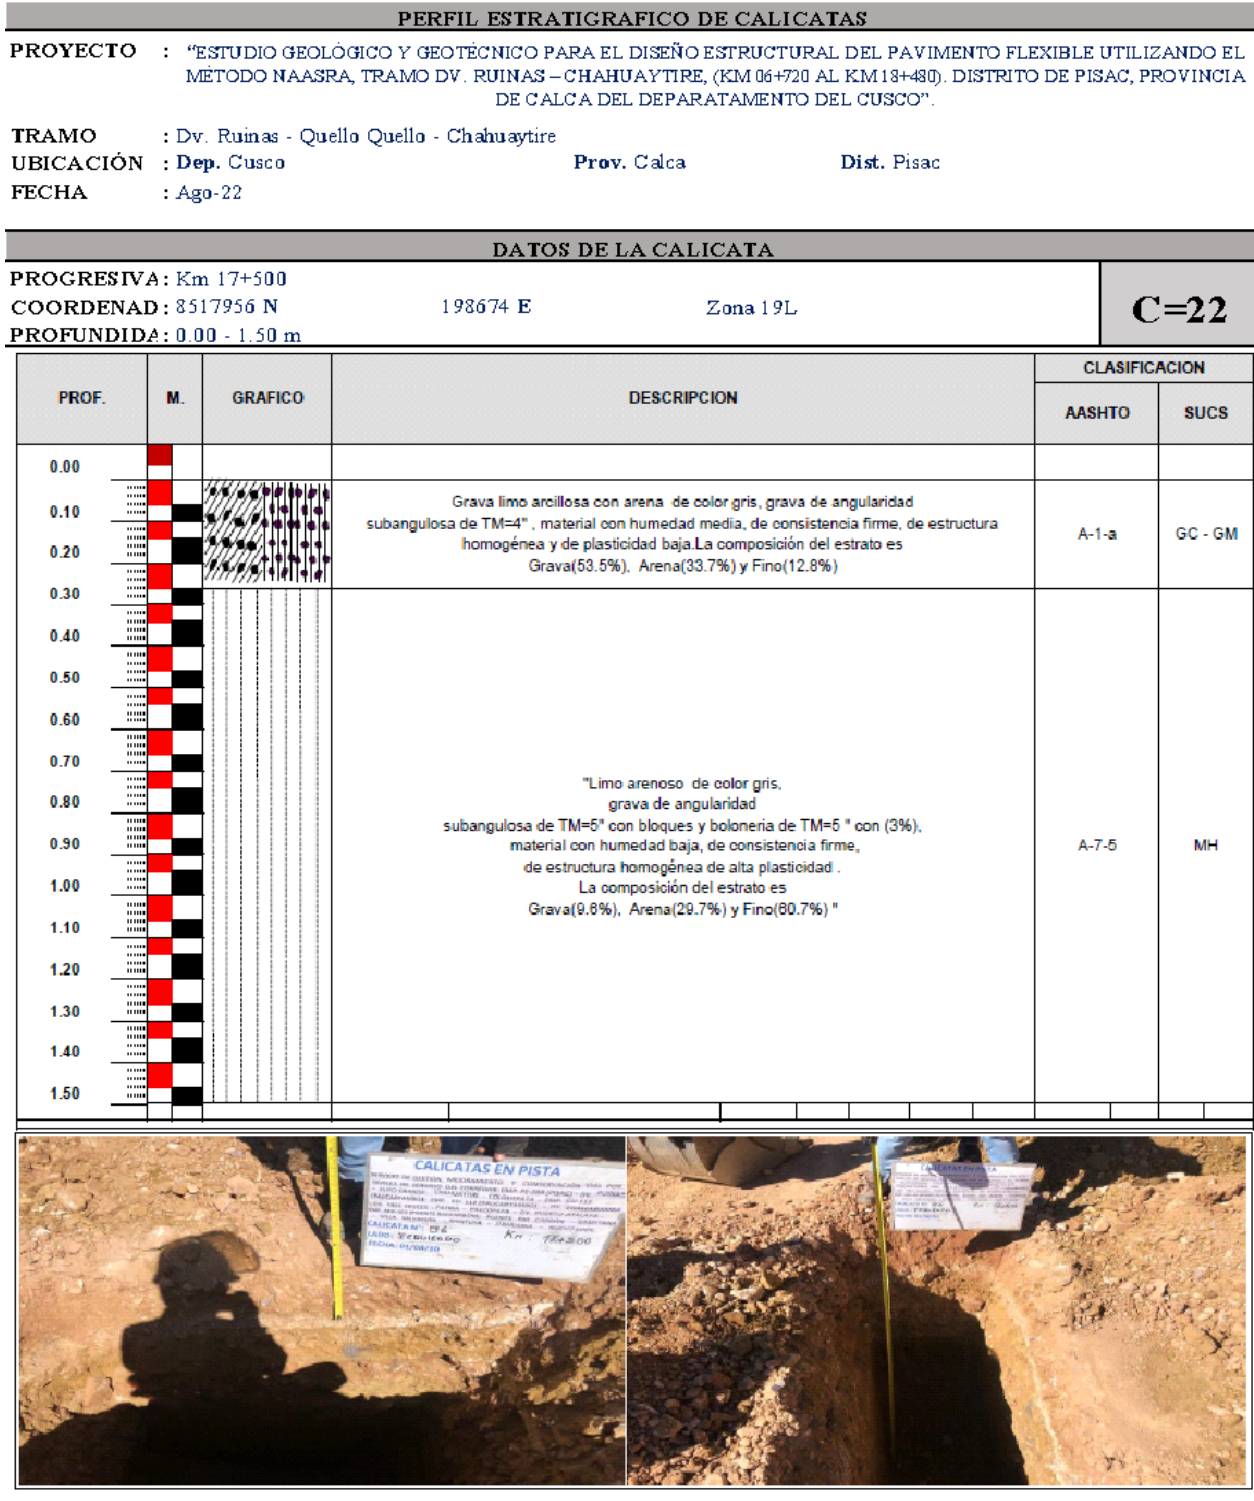
Figura 64

Columna estratigráfica de la calicata N° 22, km 17+500

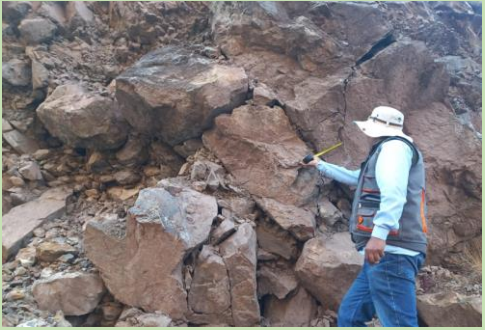
ESTACIÓN GEOMECANICA	Estación 2 - km 8+960	OBSERVACIONES		
		Estación 2, km 8+960 afloramiento de riolitas del grupo Mitu, con bastante fracturamiento por la falla regional.		
COORDENADAS	Norte:	8517709.39	Este:	194801.65
Parámetros de Clasificación		Clasificación		Puntuación

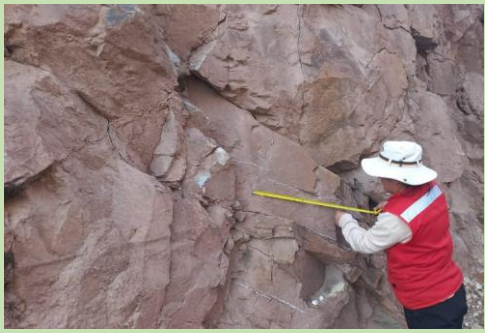
COORDENADAS	Norte: 8517537.71	Este: 194639.73	Estación 3, km 8+720 rocas riolíticas pertenecientes al grupo Mitu, cercanas a la falla regional.	
Parámetros de Clasificación			0	Puntuación

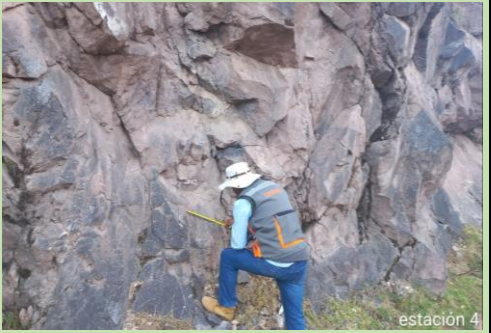
OBSERVACIONES	
ESTACIÓN GEOMECANICA	Estación 4- km 7+335	Estación 4, km 7+335 rocas riolíticas del grupo mitu con fracturamientos moderados y 4 familias de diaclasas, sin presencia de agua.	
COORDENADAS	Norte: 8516538.7	Este: 193801.18	
Parámetros de Clasificación		0	Puntuación

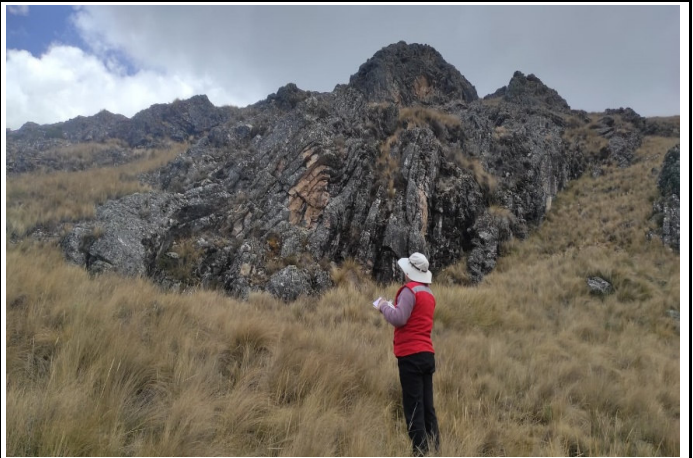
Fotografía 03: Identificación de falla regional, Chahuaytire
