**UNIVERSIDAD NACIONAL DE SAN ANTONIO ABAD DEL
CUSCO**

**FACULTAD DE CIENCIAS SOCIALES
ESCUELA PROFESIONAL DE ARQUEOLOGÍA**

**ESTUDIO DE LOS COMPONENTES ARQUITECTÓNICOS DEL SITIO
ARQUEOLÓGICO DE TRAPICHE EN LA COLONIA - DISTRITO
MARCAPATA, PROVINCIA QUISPICANCHI - CUSCO**

**PARA OPTAR AL TÍTULO PROFESIONAL DE
LICENCIADA EN ARQUEOLOGÍA**

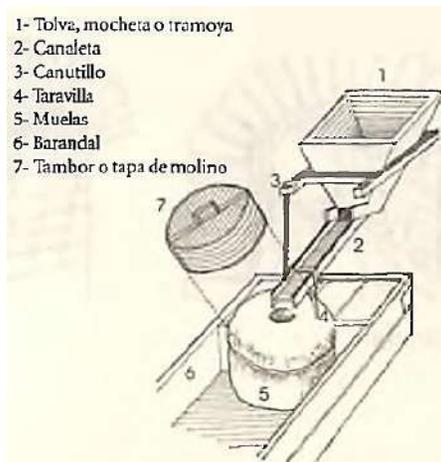
Figura 4

Esquema del sistema de molinería

Nota. Este sistema de molienda está en contacto entre las dos muelas. Tomado de A. Santizábal, 2004, p.113.

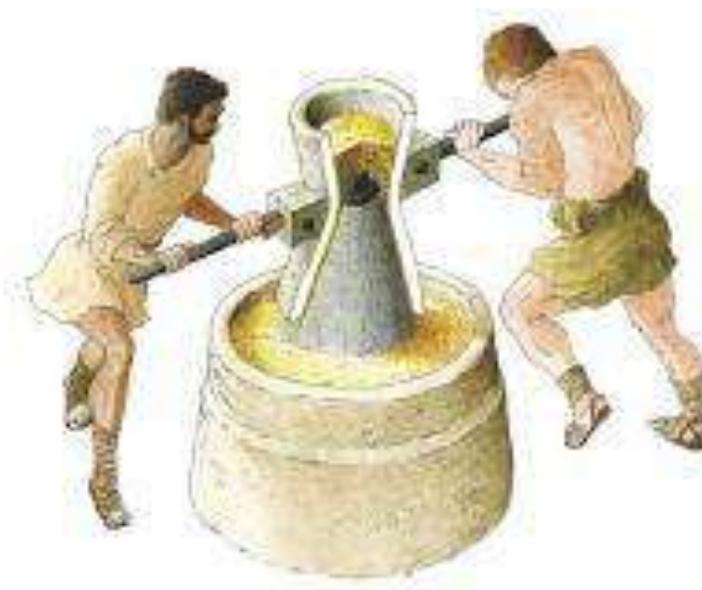
Figura 6

Molino de sangre de accionamiento humano rotativo

Nota. Al introducir esta nueva fuerza motora se notaron grandes aumentos en la producción. Tomado de Zamora, 2016. p.21.

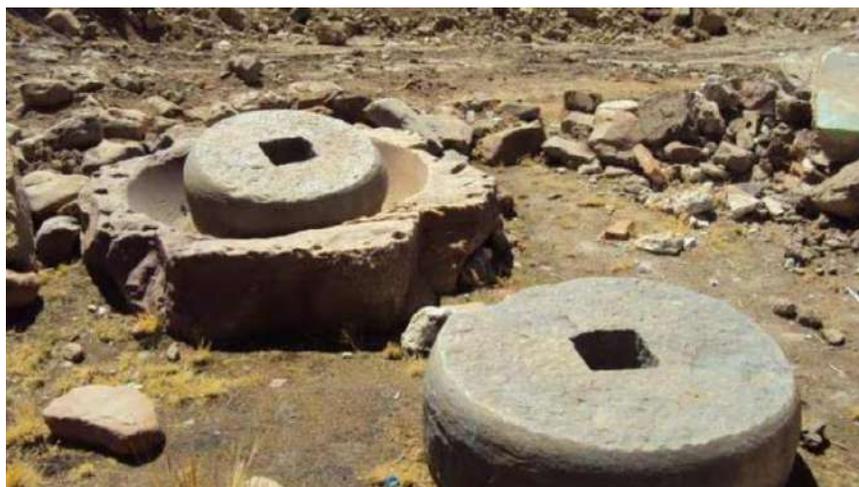
Figura 23

Trapiches: los molinos de piedra que sacan oro

Nota. Los trapiches de molienda de mineral que eran trabajados con la fuerza animal. Tomado de G. Vázquez, 2013, p. 1 - 11.

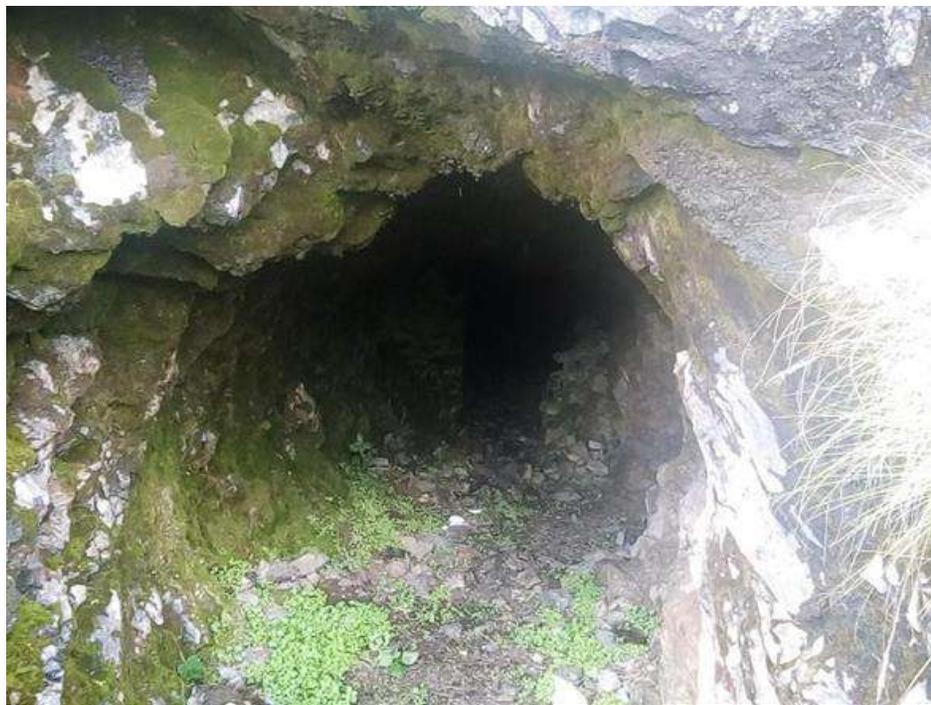
Figura 26

Antiguos labores mineras en el área de Marcapata

Nota. La evidencia de los trabajos mineros en socavón en el distrito de Marcapata, tomado del Abg. O. Roque, 2018.

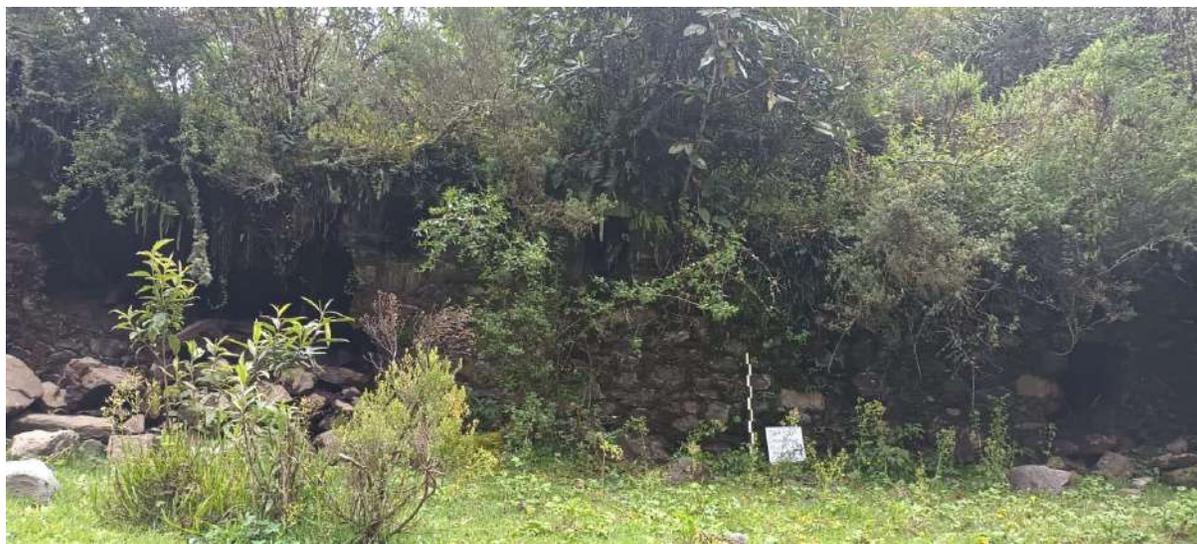
Figura 38

Vista del tambo de Quillqa Pukara cubierto por la vegetación

Nota. Este tambo tiene cuatro hornacinas ciegas.

El lugar consta de algunas construcciones que poseen diferentes características, siendo uno de las más resaltantes el muro de contención que a su vez es primoroso debido a la presencia de hornacinas ciegas, que hoy se resumen solo a 4 por el olvido en la que se encuentran, mide aprox. 16.5 m. de largo por 1.90 m. de alto. El ancho de su muro es de 1.10 m. siendo la parte superior la más abrupta por la presencia de arbustos cuyas raíces destruyen el muro. Se pueden apreciar en la parte inferior 3 pequeños orificios que al parecer eran de drenaje ya que este muro es de contención. Existen otros tres muros que forman parte de este Pukara, cuyas especies arbustivas existentes en sus muros no hacen permisible el acceso a ellas. En la parte superior se pueden evidenciar restos de recintos que al parecer fueron de forma circular siendo solamente uno más visible que el resto ya que se encuentran destruidas en su totalidad. (Instituto Nacional de Cultura Cusco, 2007, Bach. Arqlga. Frida Concepción Martínez Campo. p. 46)

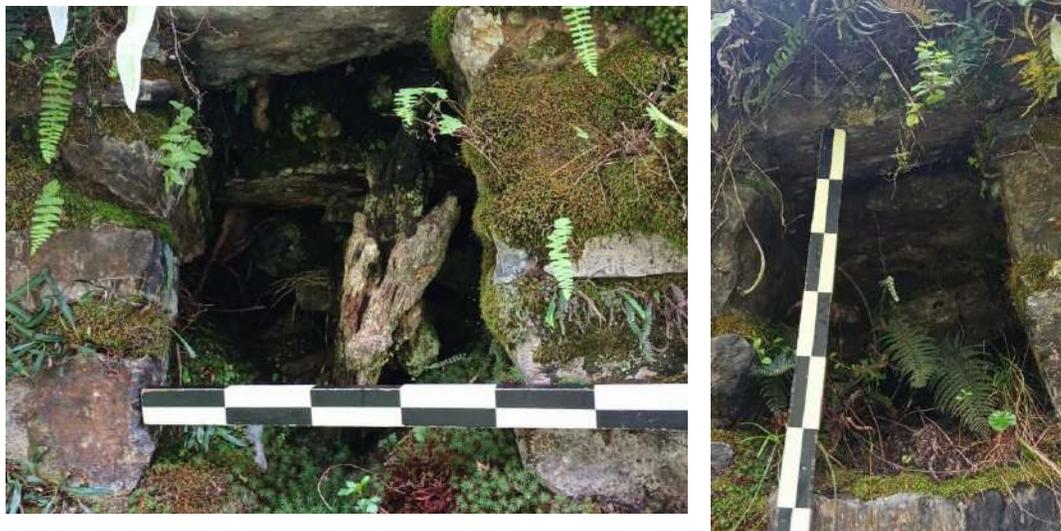
Figura 39

Las hornacinas del tambo de Quillqa Pukara

Nota. Al interior de las hornacinas se observan arbustos y raíces que destruyen el muro.

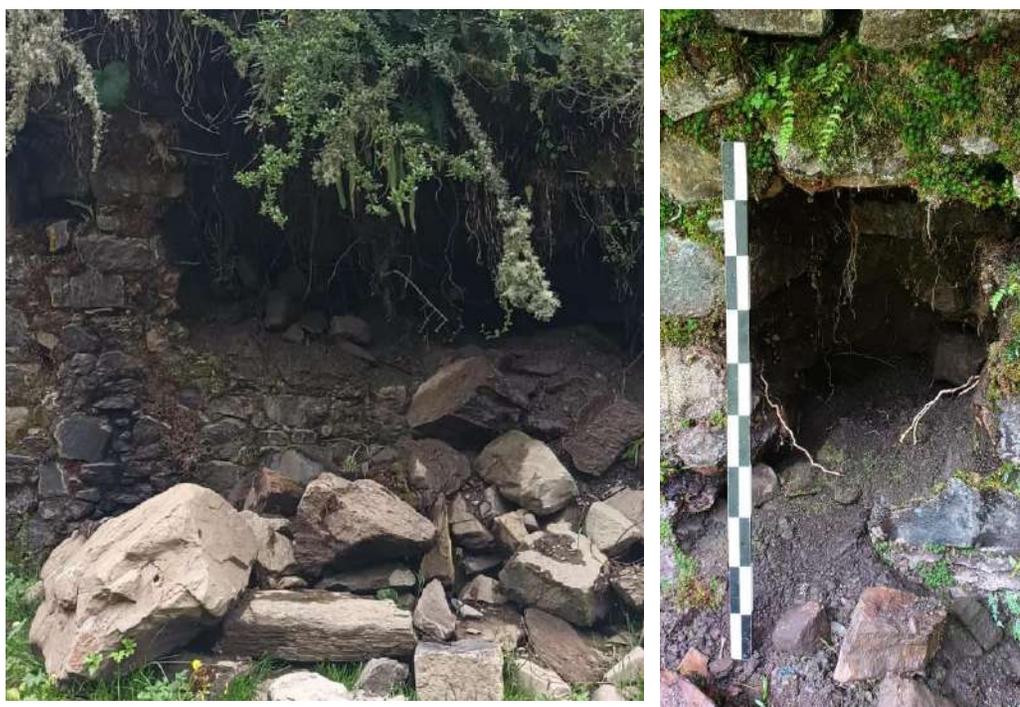
Figura 40

Perdida de elementos líticos del tambo de Quillqa Pukara

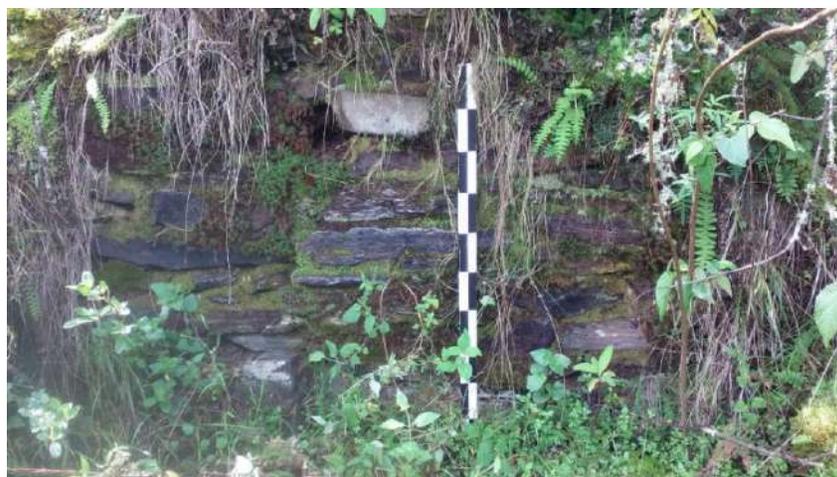
Figura 41

Los pobladores del distrito también lo conocemos como Quillqa Pukara Wayqo, se encuentra al pie del camino prehispánico. En la cima de este Pukara existen muros, donde la vegetación cubre en su mayoría. Hay estructuras que fueron huaqueadas y en algunos son reutilizados para que puedan realizar sus pagos a la pachamama (despachos).

Estructura arquitectónica en la cima de Quillqa Pukara

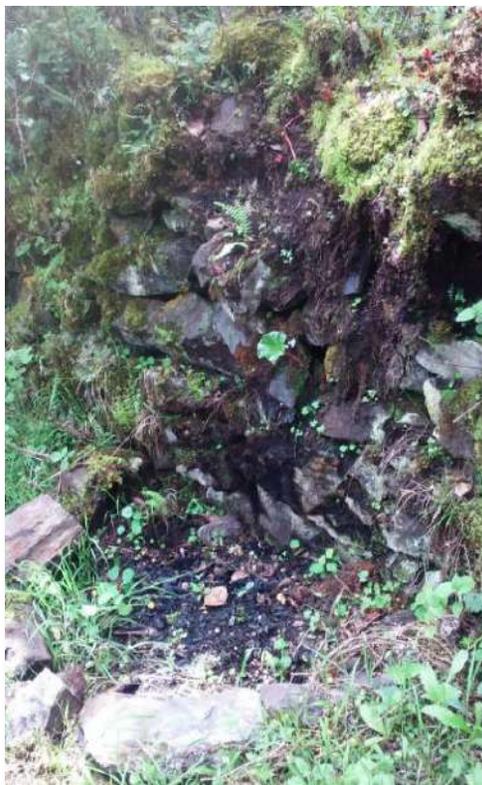
Figura 43

Estructura arquitectónica donde hacen pagos y ofrendas a la pachamama (despachos)

Nota. En esta estructura se evidencia restos de carbón.

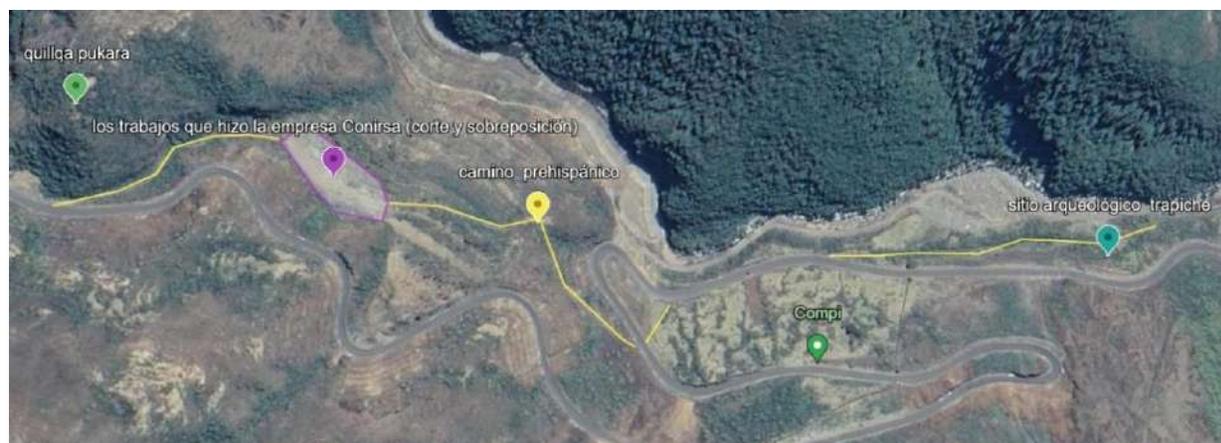
Figura 44

Camino prehispánico del sector Huayllayoc a Marcapata

Nota. Tramo del camino prehispánico que pasa por el Sitio Arqueológico de Trapiche. Fuente Google Earth.

El tramo del camino prehispánico que pasa por el sector II (Ingenio Minero) se encuentra dentro de las coordenadas UTM 284 650 E, 8 497 450 N (WGS-84, Zona 19S) a una altitud de 3054 m.s.n.m. con presencia de muros a lado derecho e izquierdo del camino. El estado de conservación es regular debido a que es utilizado por los pobladores de la zona y una parte del tramo del camino prehispánico está en mal estado de conservación por los trabajos que realizó la empresa CONIRSA, quien hizo los trabajos de corte y sobreposición del camino prehispánico debido a la construcción de la vía interoceánico sur tramo II Cusco - Puente Inambari.

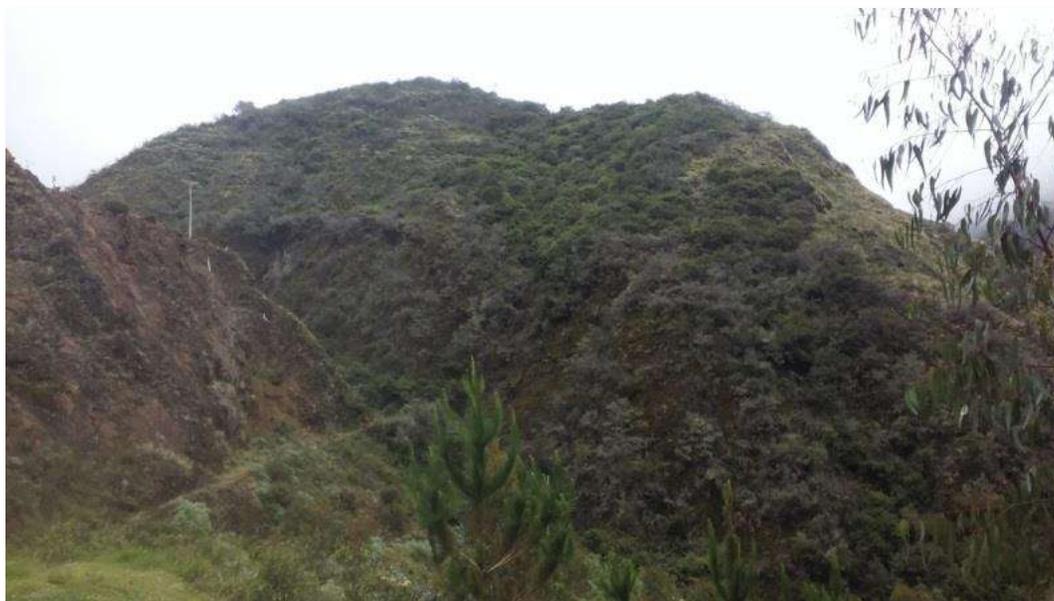
Figura 46

Tramo del camino prehispánico que desciende por las faldas del cerro de Quillqa Pukara

Nota. Este tramo del camino prehispánico es del sector de Huayllalloc a Marcapata.

En el tramo del camino prehispánico que desciende por las faldas del cerro Quillqa Pukara; este trayecto del camino prehispánico tiene como medida 1.50 m. de ancho. Los materiales utilizados en la construcción de este camino fueron tomados del medio en el que se encuentra, utilizando en gran parte la piedra arenisca.

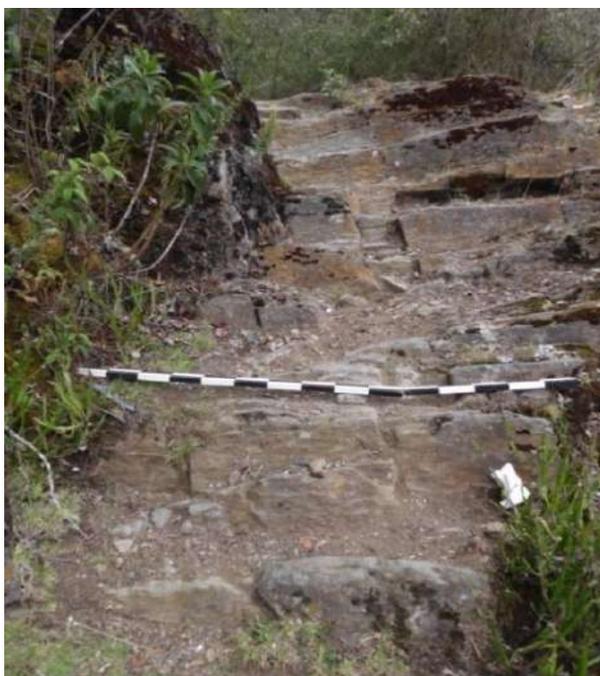
Figura 49

Escalinata tallada en piedra arenisca en el tramo del camino prehispánico

Nota. El ancho del camino de las escalinatas en el trayecto es de 1.5 m.

En el trayecto del camino prehispánico hay un tramo de 5 m. de largo con escalinatas en piedra arenisca (camino tallado en roca), el camino tiene la medida de 1.50 m. de ancho; esto varía en su recorrido.

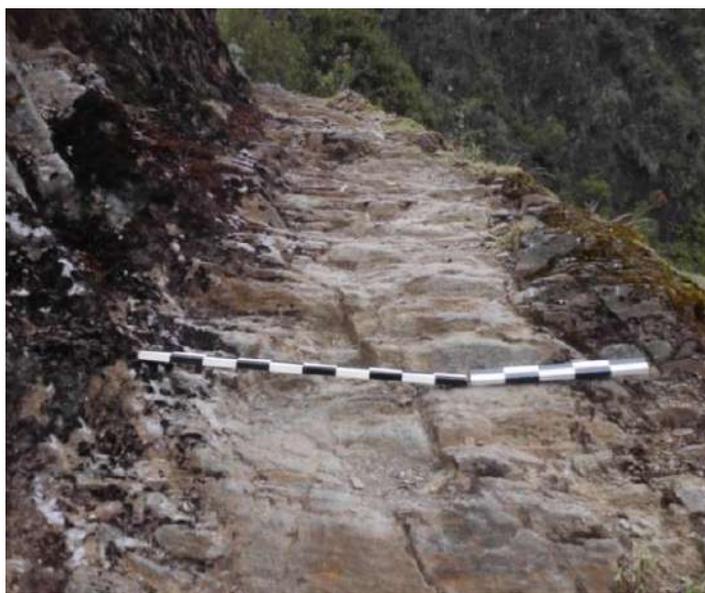
Figura 50

Tramo del camino prehispánico en piedra arenisca

Nota. El ancho del camino prehispánico en el trayecto es de 1.5 m.

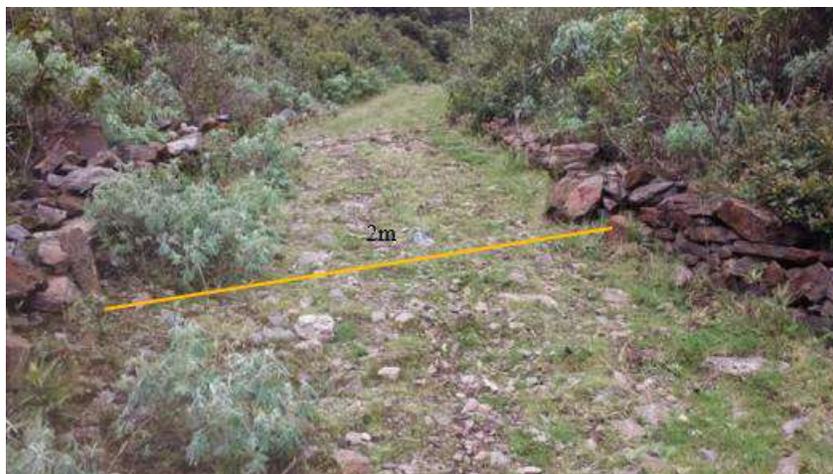
Figura 51

Tramo del camino prehispánico del sector de Acobamba

Nota. El ancho del camino prehispánico que parte de la explanada del sector de Acobamba tiene 2 m. de ancho, el tramo del camino está señalado por alineamiento de materiales líticos.

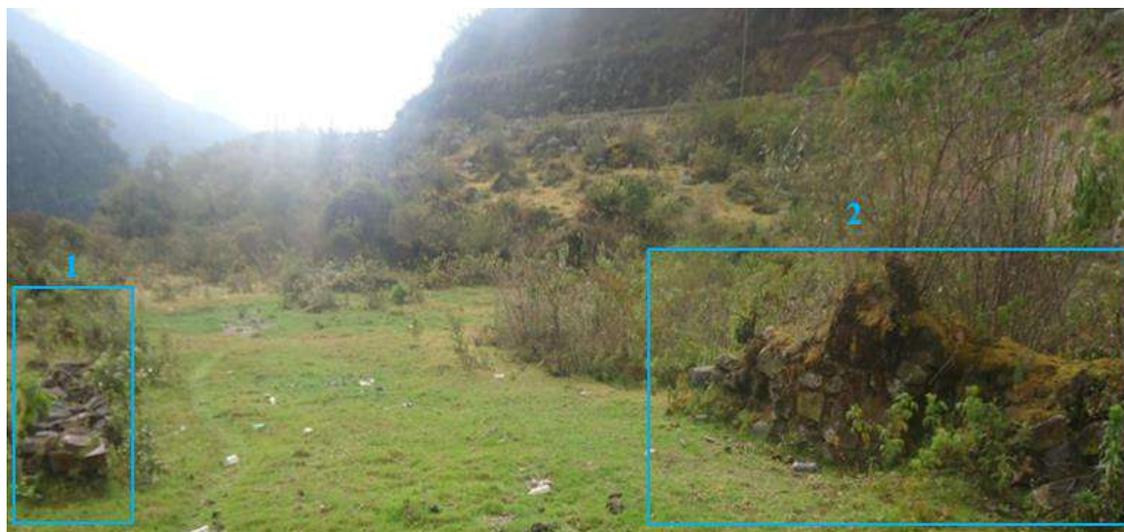
Figura 53

Tramo del camino prehispánico que pasa por el Sitio Arqueológico de Trapiche

Nota. Los dos muros que están ubicados en el tramo del camino prehispánico que pasa por el Sitio Arqueológico de Trapiche.

Este tramo del camino prehispánico tuvo algunos cambios en la colonia, por la morfología del terreno el tramo es más amplio debido a las grandes cantidades de animales de carga y arrieros. En la colonia, por este camino prehispánico se transportaban los minerales pulverizados del oro que se trabajaba en el trapiche de Marcapata y también para su traslado de la coca que tenía una producción considerable en las faldas del cerro Huahuallani de Marcapata; en la colonia la coca era llevado en cantidades mayores a las minas de Potosí (Bolivia).

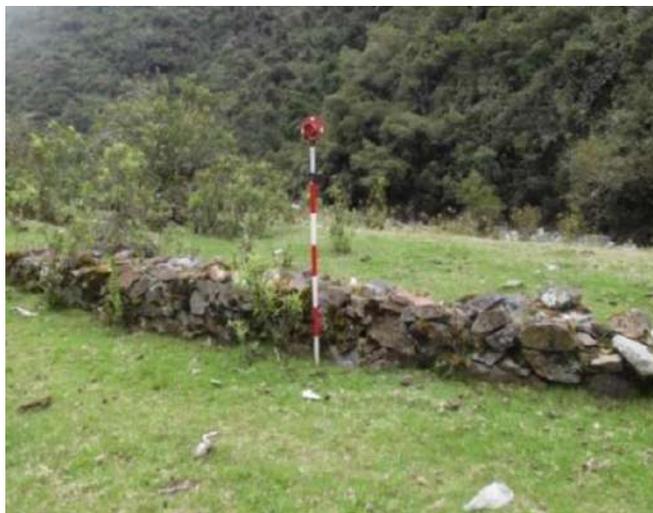
Muro 1 que está al Nor-Oeste del camino prehispánico

Nota. Este muro está ubicado al Nor-Oeste del Sitio Arqueológico de Trapiche.

En el tramo del camino prehispánico que pasa por el Sitio Arqueológico de Trapiche hay un muro que está al Nor-Oeste del camino prehispánico que tiene por medida 4 m. de largo con un ancho de muro de 0.90 m. y una altura de 0.50 m. de estilo rustico. Está ubicado al Nor-Oeste del Sitio Arqueológico de Trapiche en el distrito de Marcapata. (Ver figura 54)

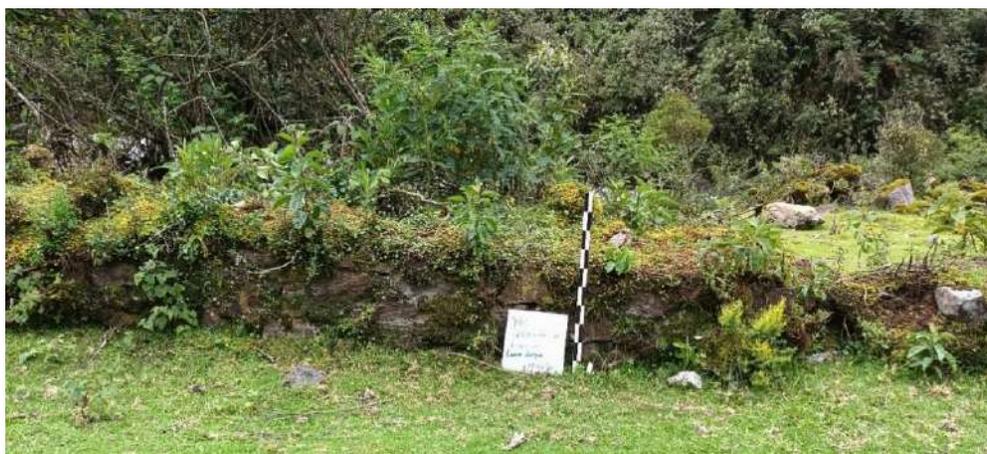
Figura 55

Muro 2 que está al Sur-Oeste del camino prehispánico

Nota. Este muro está ubicado al Nor-Oeste del Sitio Arqueológico de Trapiche.

El muro que está al Sur-Oeste del camino prehispánico tiene por medida 3 m. de largo con un ancho de muro de 0.50 m. y una altura de 0.70 m. unida con mortero, está cubierto por la vegetación y esto ocasiona su deterioro; está ubicado al Nor-Oeste del Sitio Arqueológico de Trapiche. (Ver figura 55)

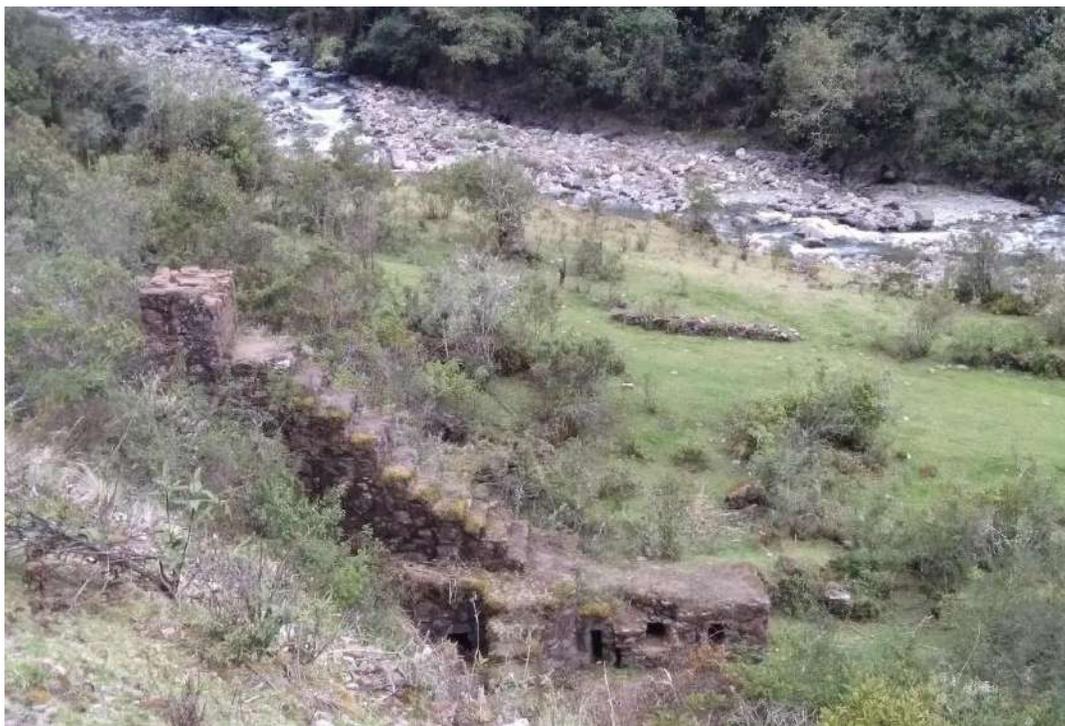
Vista de la estructura arquitectónica del molino hidráulico “trapiche”

Nota. En la estructura se aprecia las escaleras, ventanas y el espacio cuadrangular en la parte superior.

La ubicación de la estructura arquitectónica del molino hidráulico “trapiche” en la prospección arqueológica, está en la vertiente del río Ccachubamba con la explanada del sector de Acobamba (campo de cultivo de papa). Presenta ventanas distribuidos simétricamente, de forma cuadrangular en la parte inferior de la estructura arquitectónica tiene la medida de 0.47 m. de altura por 0.40 m. de ancho, 0.40 m. de altura por 0.67 m. de ancho y 0.50 m. de altura por 0.30 m. de ancho. Esta estructura se encuentra en mal estado de conservación debido a la densa vegetación que existe al interior y exterior de la estructura. (ver figura 59, 60 y 61)

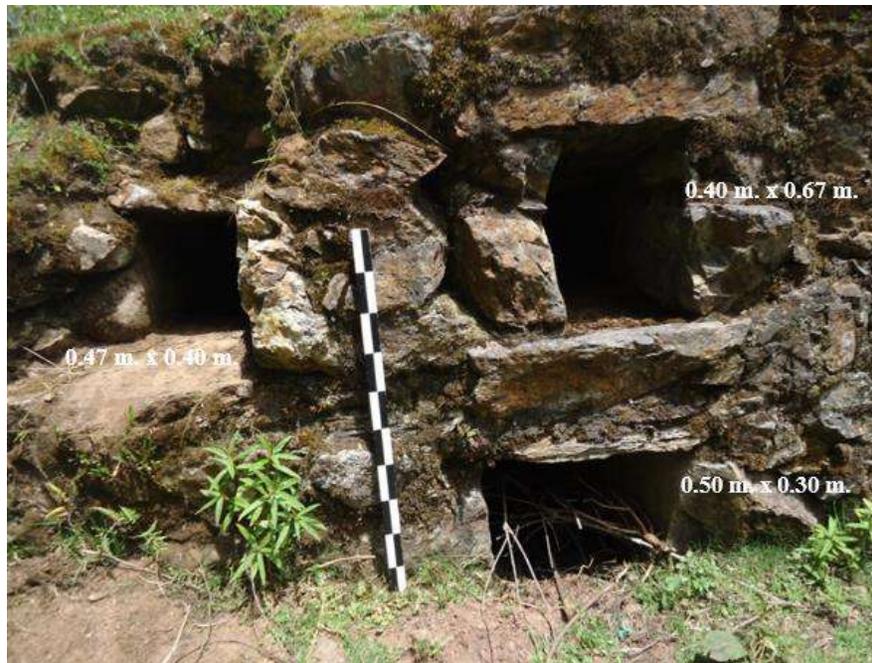
Figura 60

Las ventanas están ubicadas en la parte inferior de la estructura

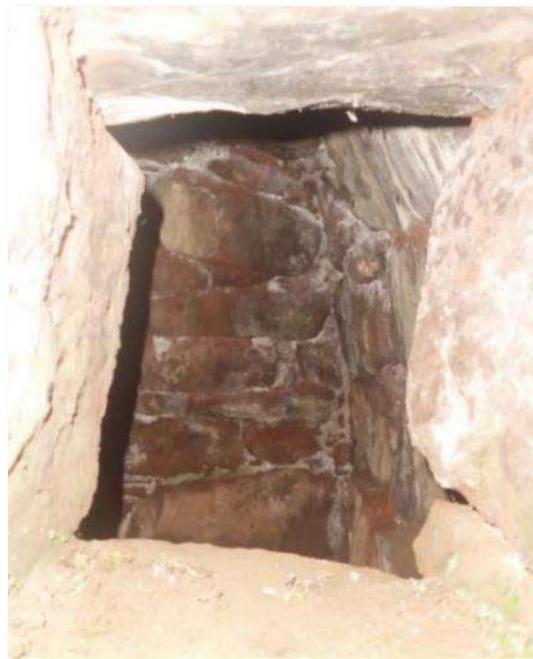
**Figura 61**

Interior de la ventana de la estructura arquitectónica del molino hidráulico “trapiche”

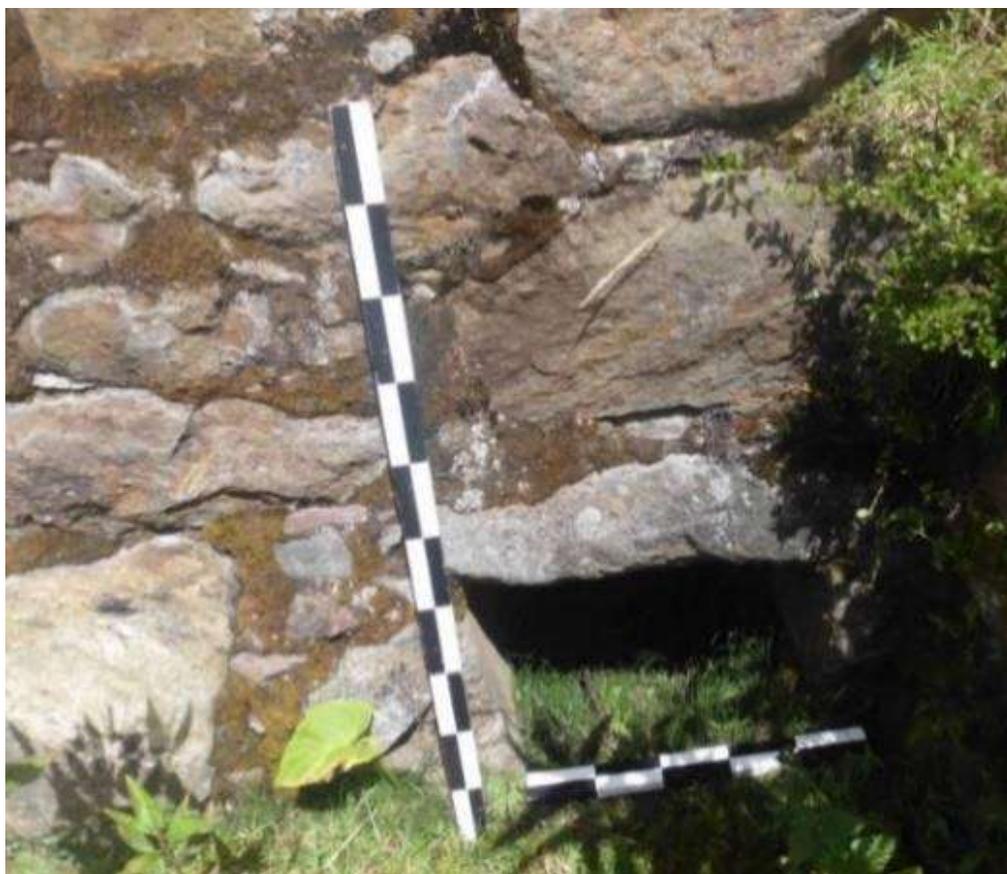
Canal en la parte inferior derecha de la estructura arquitectónica del molino hidráulico “trapiche”

Nota. El canal está en la parte frontal de la estructura.

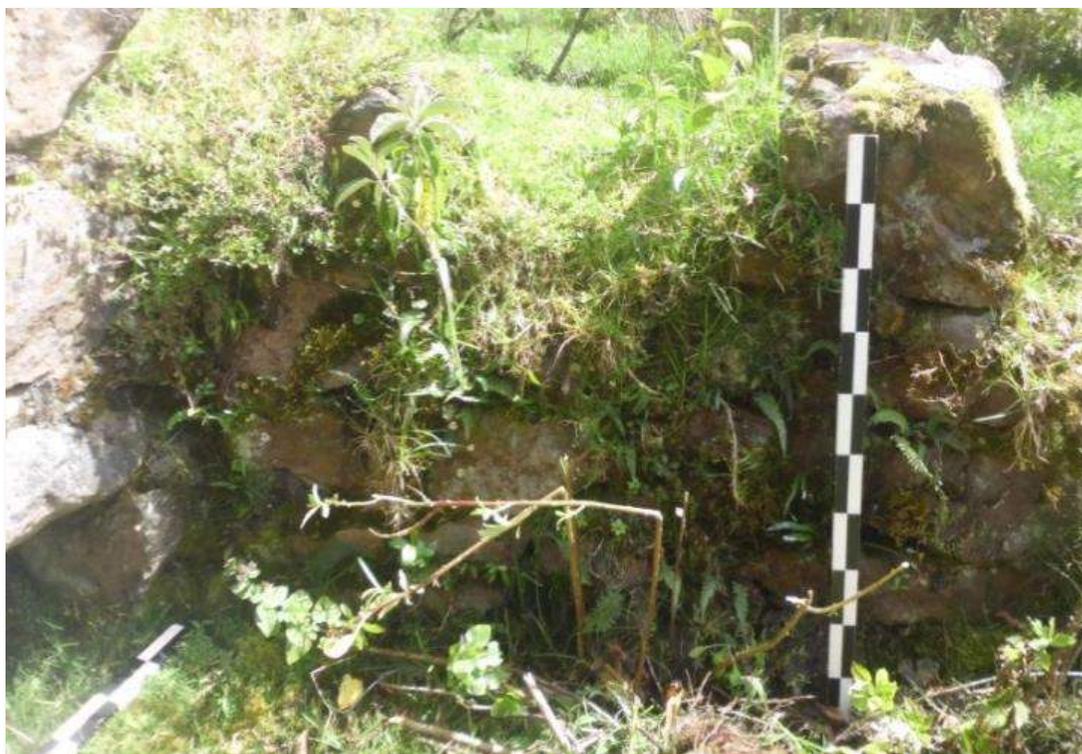
Muro al Nor-Este de la estructura arquitectónica del molino hidráulico “trapiche”

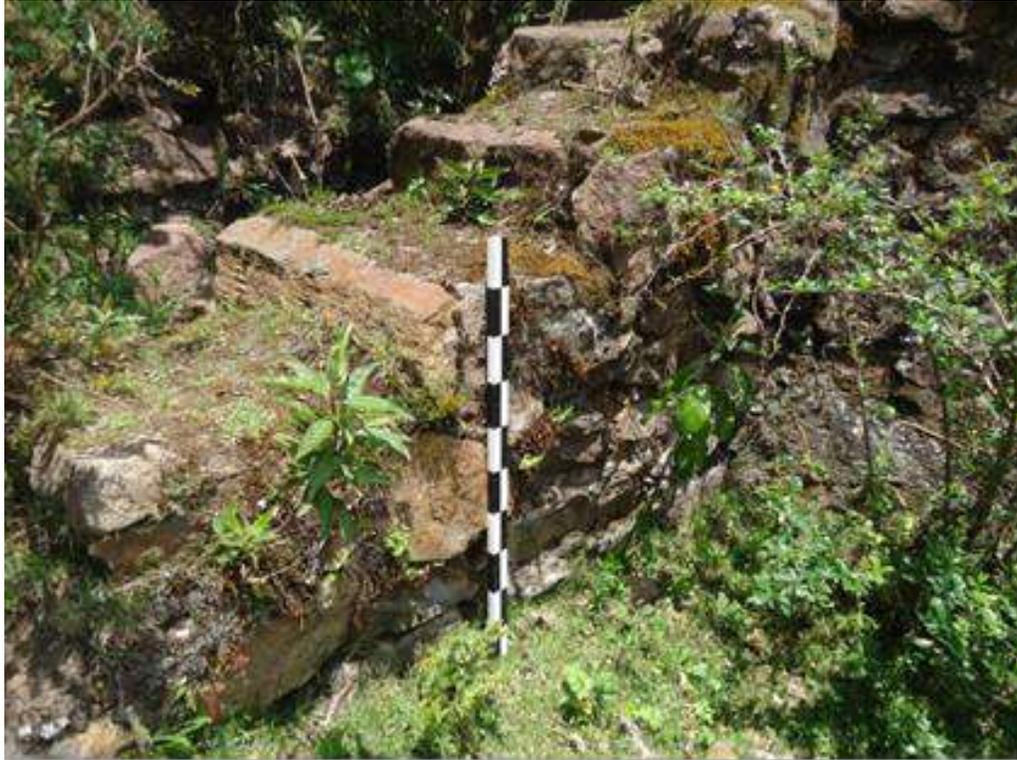
Las escaleras que están al Este donde están las ventanas de la estructura arquitectónica del molino hidráulico “trapiche”

La estructura arquitectónica del molino hidráulico, también lo conocemos como “trapiche” los pobladores del distrito de Marcapata; esta estructura cuenta con once escaleras en la parte frontal y en la parte superior hay un espacio cuadrangular que tiene un orificio con una profundidad aproximada de 2.93 m. de altura. (ver tabla 13 y figura 65, 66, 67, 68)

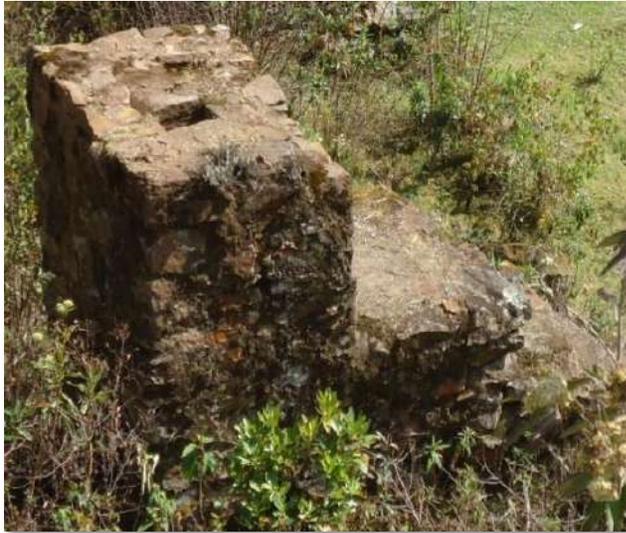
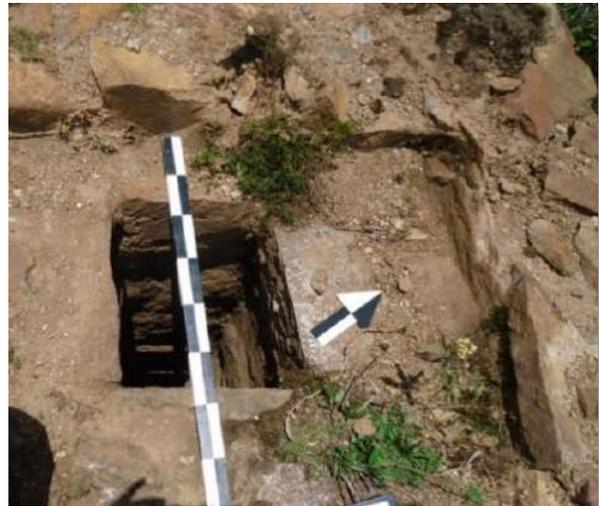
Figura 67

Vista de la escalera N° 11 con el espacio cuadrangular en la parte central

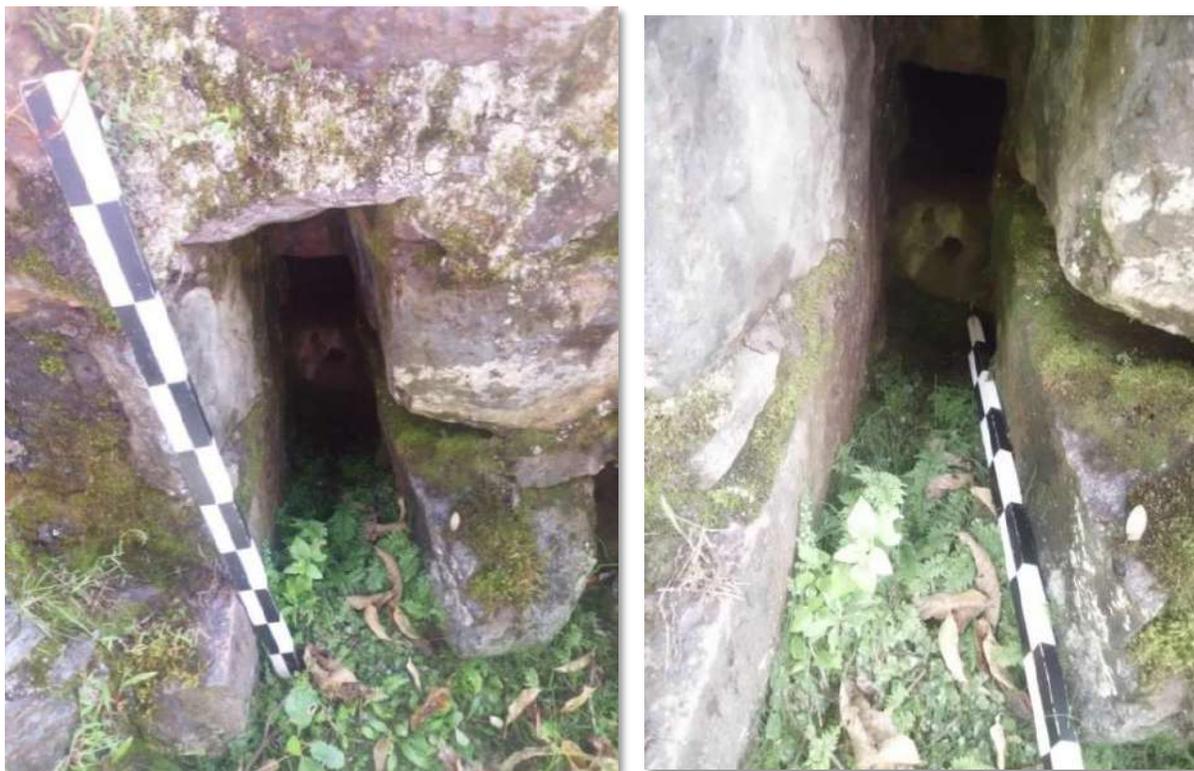
La incrustación del elemento lítico en la parte derecha de la estructura arquitectónica del molino hidráulico “trapiche”

Nota. Las ruedas del molino pudieron haber estado ubicadas en este espacio de la estructura arquitectónica del molino hidráulico “trapiche”.

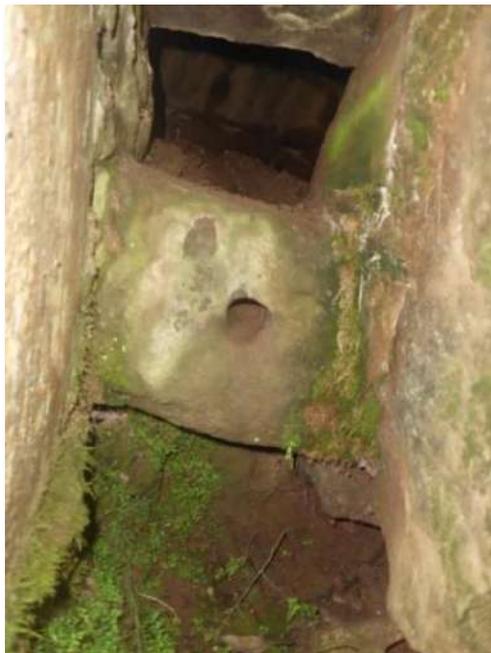
Figura 70

Elemento lítico incrustado en la estructura arquitectónica del molino hidráulico “trapiche” con un agujero al medio

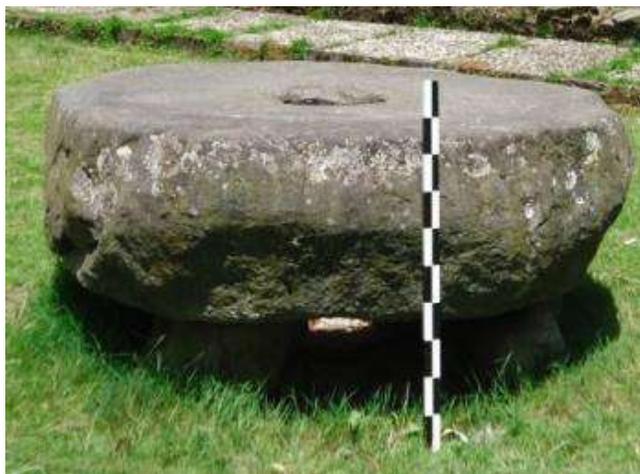
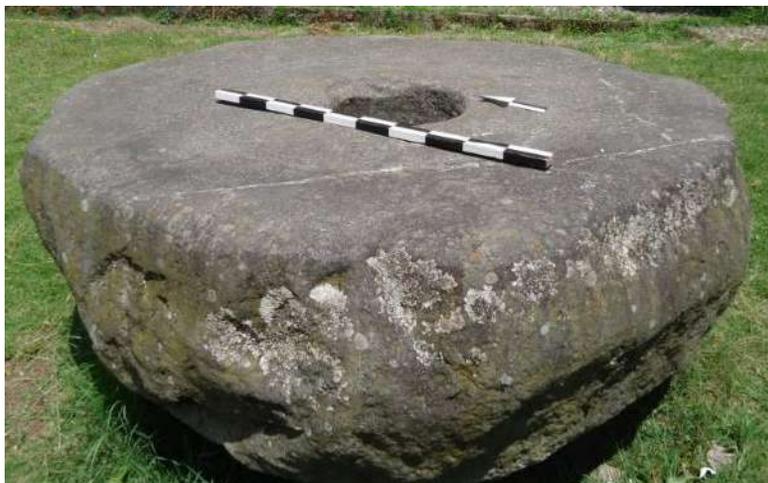
Figura 71

La rueda del molino fue llevado del Sitio Arqueológico de Trapiche al patio del templo de San Francisco de Asís

Nota. La rueda del molino estaba en el Sitio Arqueológico de Trapiche antes del fenómeno natural del mes de febrero de 1998.

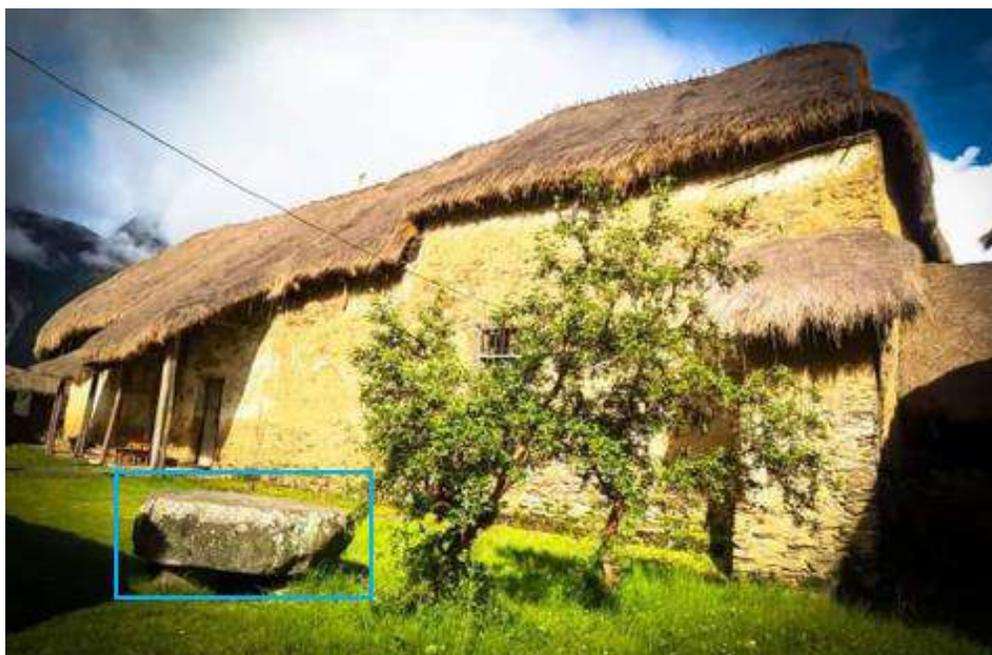
Figura 72

En el patio del Templo de San Francisco de Asís del distrito de Marcapata está la rueda del molino

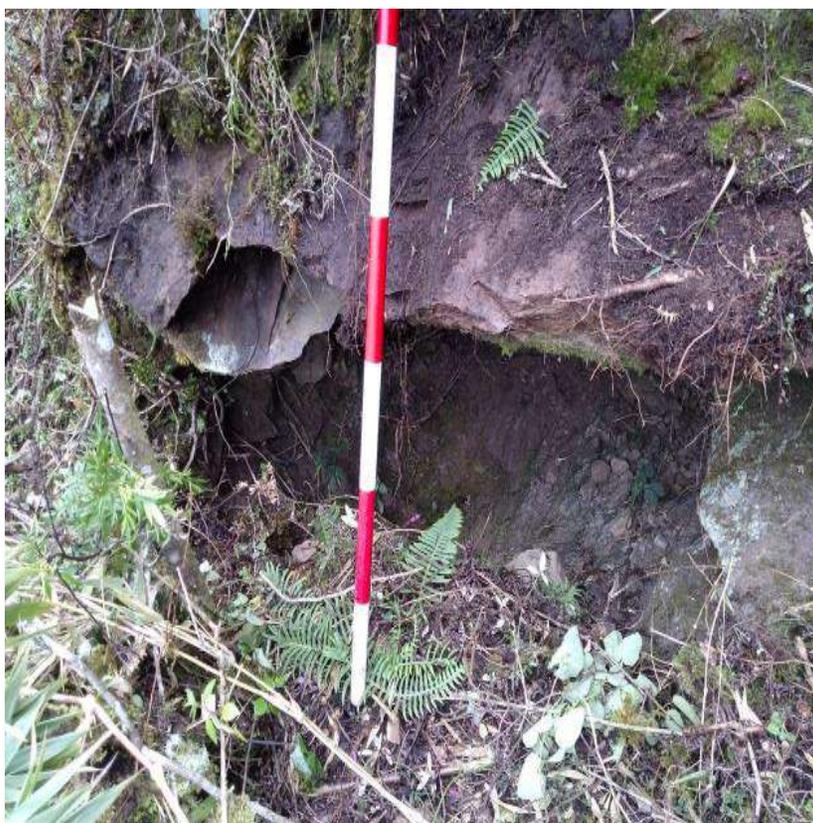
El espacio rectangular está ubicado al Sur-Oeste de la estructura arquitectónica del molino hidráulico “trapiche”

Al Sur-Oeste de la estructura arquitectónica del molino hidráulico “trapiche”, hay un espacio rectangular que tiene la medida de 0.65 m. de altura por 1.20 m. de ancho con una profundidad de 0.80 m. y dos canales que tiene las medidas de 0.80 m. de altura por 0.55 m. de ancho y 0.23 m. de altura por 0.12 m. de ancho. (ver figura 73, 74 y 75)

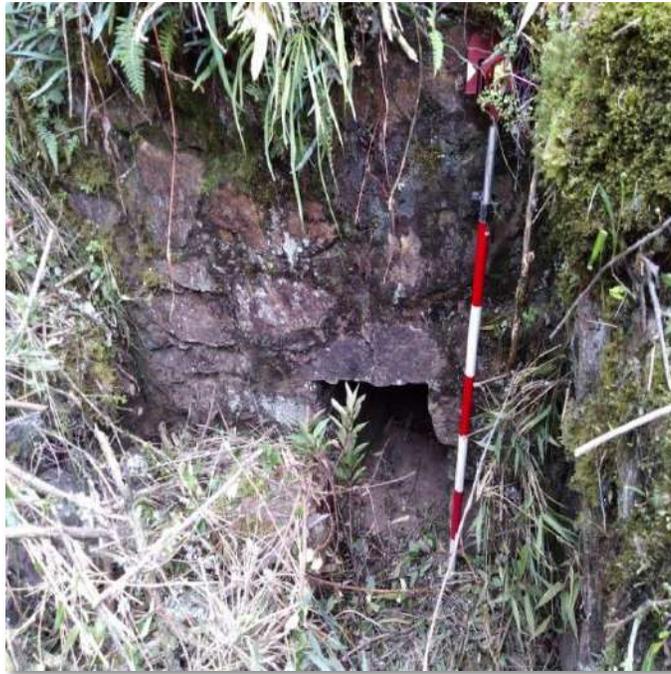
Figura 74

El canal tiene por medida 0.80 m. por 0.55 m.

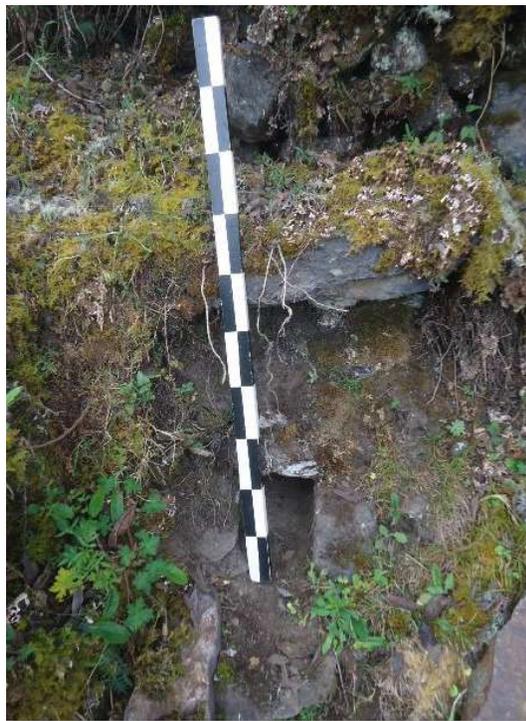
**Figura 75**

El canal tiene por medida 0.23 m. por 0.12 m.

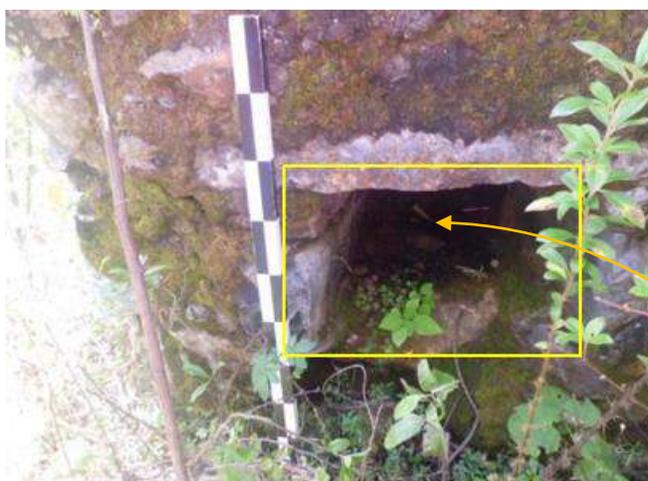
Figura 76

En la parte posterior de la estructura los dos espacios cuadrangulares uno superpuesto del otro

En la parte posterior de la estructura arquitectónica del molino hidráulico “trapiche”, hay dos espacios cuadrangulares uno superpuesto de la otra. El espacio cuadrangular que está a nivel de piso tiene la siguiente medida 0.45 m. de altura por 0.65 m. de ancho y la que se encuentra sobre ello tiene la siguiente medida 0.45 m. de altura por 0.65 m. de ancho. La incrustación del elemento lítico está a 1.20 m. al interior del segundo espacio cuadrangular. (ver figura 76 y 77)

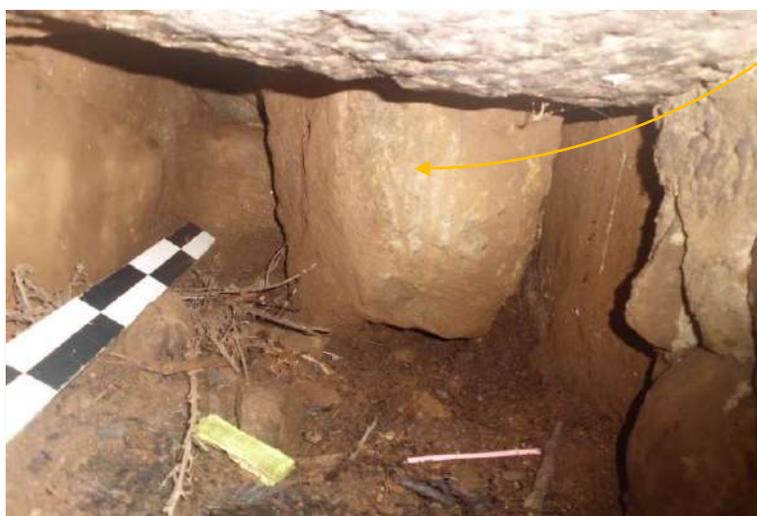
Figura 77

La incrustación del elemento lítico en el espacio cuadrangular

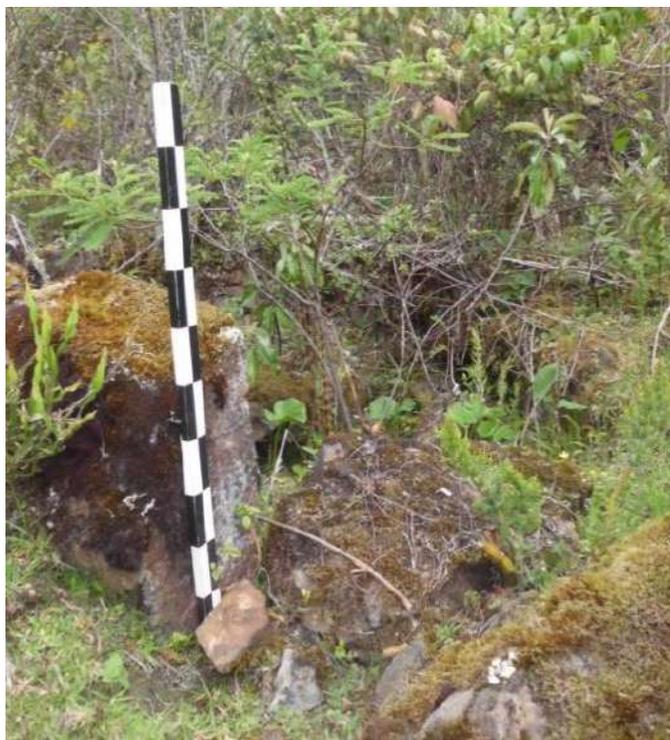
Figura 78

Estructura arquitectónica circular I

Nota. Esta estructura arquitectónica circular I se encuentra con pérdida de elementos líticos.

La estructura arquitectónica circular I está ubicada al Nor-Este de la estructura arquitectónica del molino hidráulico “trapiche”, dentro de las coordenadas UTM 284552.02 E, 8497474.90 N (WGS-84, Zona 19S) a una altitud de 3074 m.s.n.m., esta estructura tiene la siguiente medida 4.75 m. de largo por 0.79 m. de altura con un ancho de muro de 0.50 m. y su vano de acceso es 0.79 m., se encuentra cubierto de maleza y con pérdida de elementos líticos. (ver figura 78)

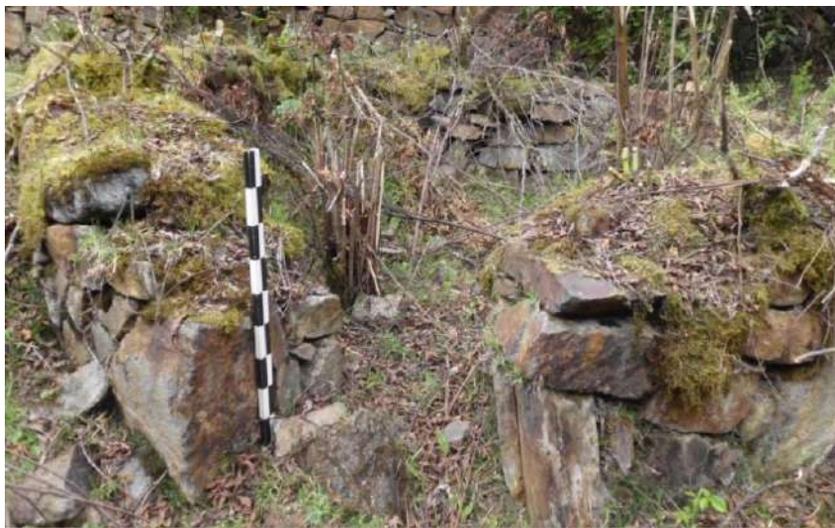
Figura 79

Estructura arquitectónica circular II

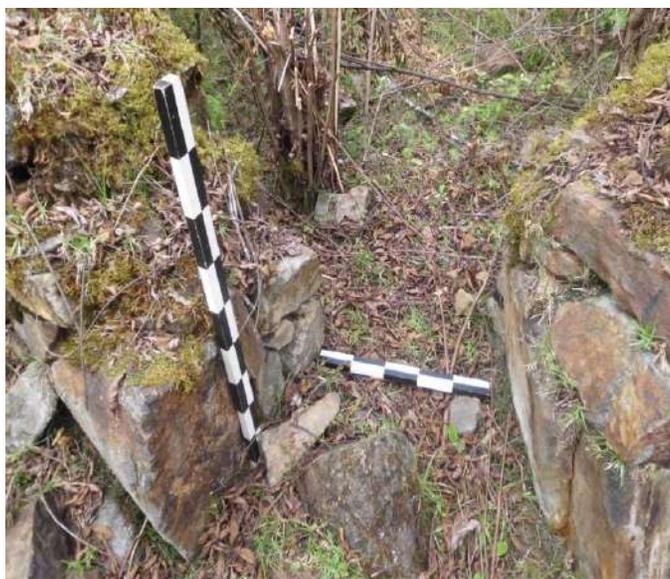
Figura 80

Vano de acceso de la estructura arquitectónica circular II

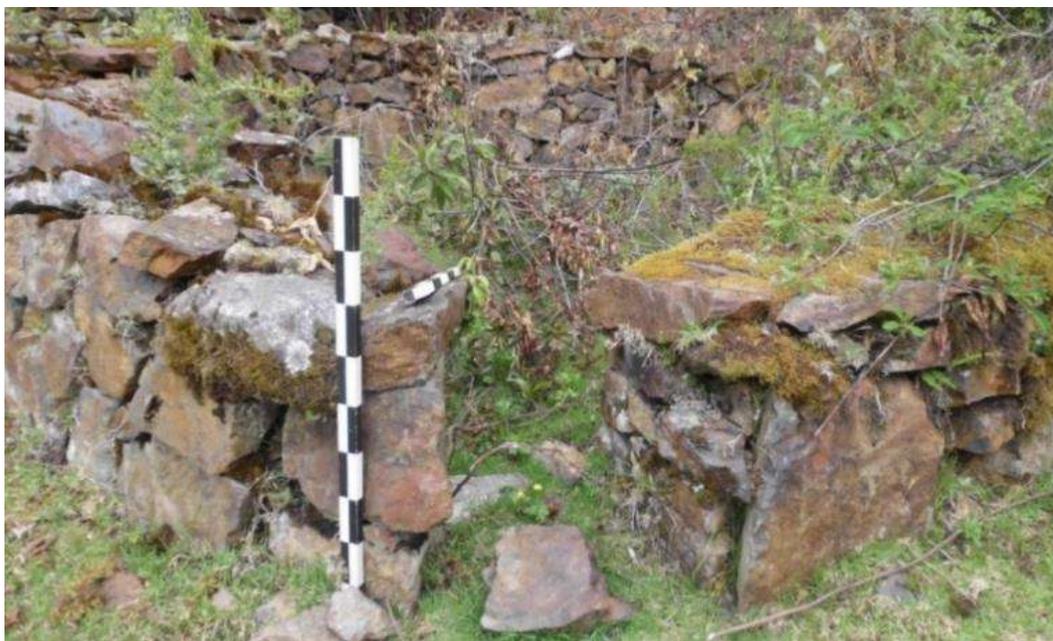
Figura 81

Estructura arquitectónica circular III

La estructura arquitectónica circular III está ubicada al Este de la estructura arquitectónica del molino hidráulico “trapiche” a continuación de la estructura arquitectónica circular II, dentro de las coordenadas UTM 284568.67 E, 8497459.28 N (WGS-84, Zona 19S) a una altitud de 3073 m.s.n.m., esta estructura tiene la siguiente medida 4.46 m. de largo por 0.83 m. de altura con un ancho de muro de 0.50 m. y su vano de acceso es de 0.62 m., al interior de esta estructura arquitectónica circular hay un espacio rectangular “ventana” que tiene por medida 0.50 m. de altura por 0.25 m. de largo. (ver figura 81 y 82)
