**UNIVERSIDAD NACIONAL DE SAN ANTONIO ABAD DEL
CUSCO**

**FACULTAD DE CIENCIAS SOCIALES
ESCUELA PROFESIONAL DE ARQUEOLOGÍA**

**ESTUDIO DE LOS COMPONENTES ARQUITECTÓNICOS DEL SITIO
ARQUEOLÓGICO DE TRAPICHE EN LA COLONIA - DISTRITO
MARCAPATA, PROVINCIA QUISPICANCHI - CUSCO**

**PARA OPTAR AL TÍTULO PROFESIONAL DE
LICENCIADA EN ARQUEOLOGÍA**

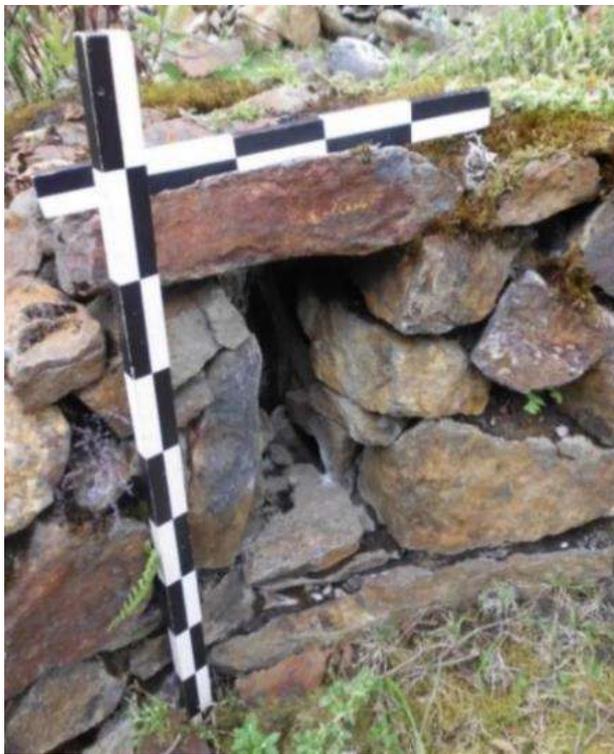
Figura 82

Espacio rectangular “ventana”

La estructura arquitectónica circular III está ubicada al Este de la estructura arquitectónica del molino hidráulico “trapiche” a continuación de la estructura arquitectónica circular II, dentro de las coordenadas UTM 284568.67 E, 8497459.28 N (WGS-84, Zona 19S) a una altitud de 3073 m.s.n.m., esta estructura tiene la siguiente medida 4.46 m. de largo por 0.83 m. de altura con un ancho de muro de 0.50 m. y su vano de acceso es de 0.62 m., al interior de esta estructura arquitectónica circular hay un espacio rectangular “ventana” que tiene por medida 0.50 m. de altura por 0.25 m. de largo. (ver figura 81 y 82)

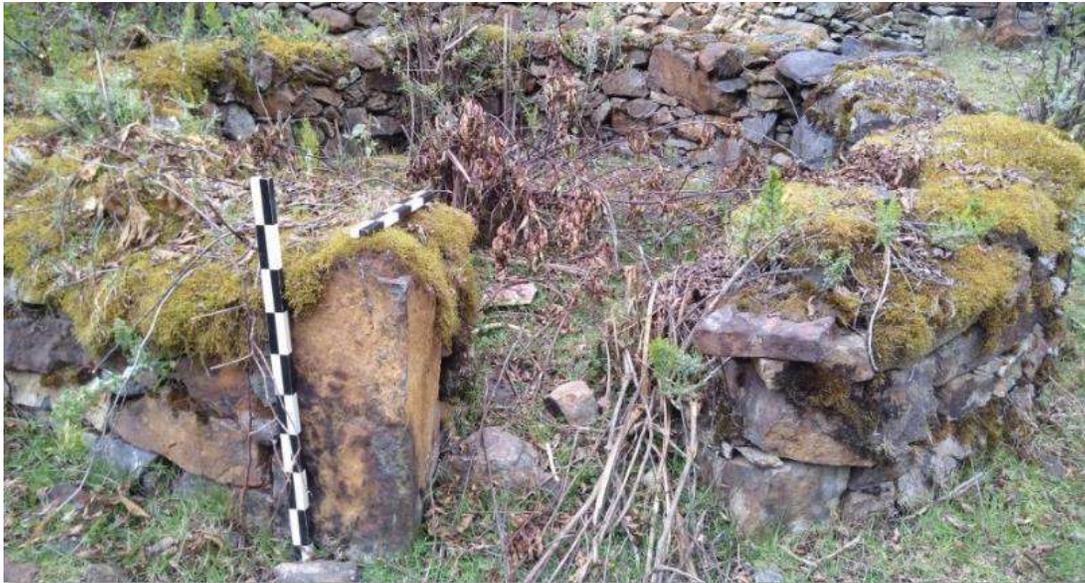
Figura 83

Estructura arquitectónica circular IV

La estructura arquitectónica circular IV está ubicado al Este de la estructura arquitectónica del molino hidráulico “trapiche” a continuación de la estructura arquitectónica circular III, dentro de las coordenadas UTM 284574.88 E, 8497457.25 N (WGS-84, Zona 19S) a una altitud de 3073 m.s.n.m., esta estructura tiene la siguiente medida 4.18 m. de largo por 0.78 m. de altura con un ancho de muro de 0.50 m. y su vano de acceso tiene la siguiente medida de 0.80 m. de altura por 0.50 m. de ancho. Al interior de esta estructura circular hay un espacio rectangular “ventana” que tiene por medida 0.35 m. de altura por 0.30 m. de largo; hay pérdida de elementos líticos y mortero. (ver figura 83 y 84)

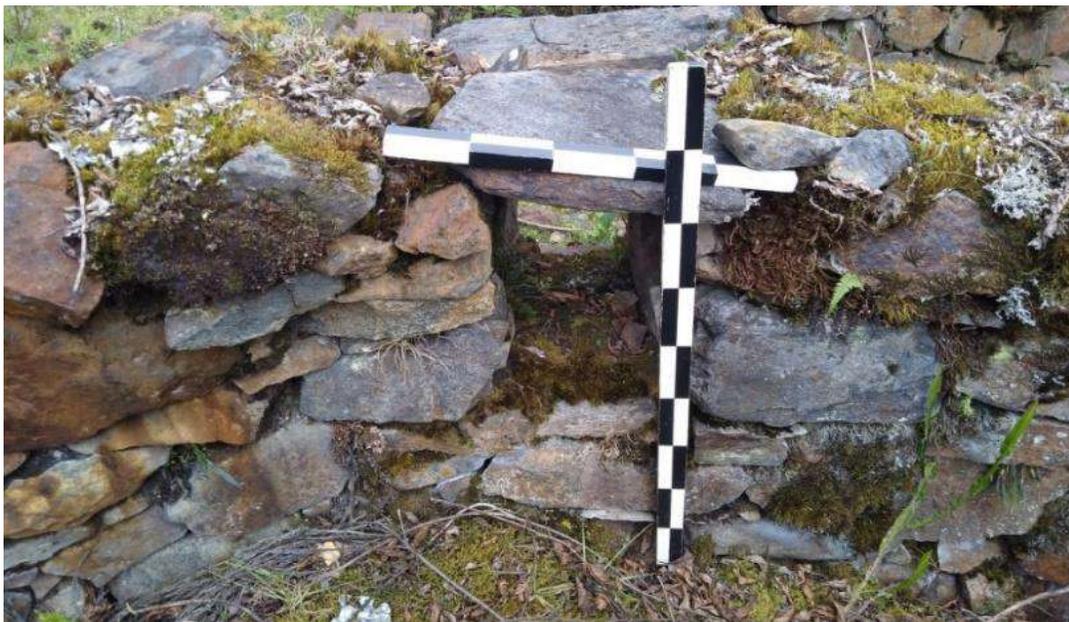
**Figura 84**

Espacio rectangular "ventana"

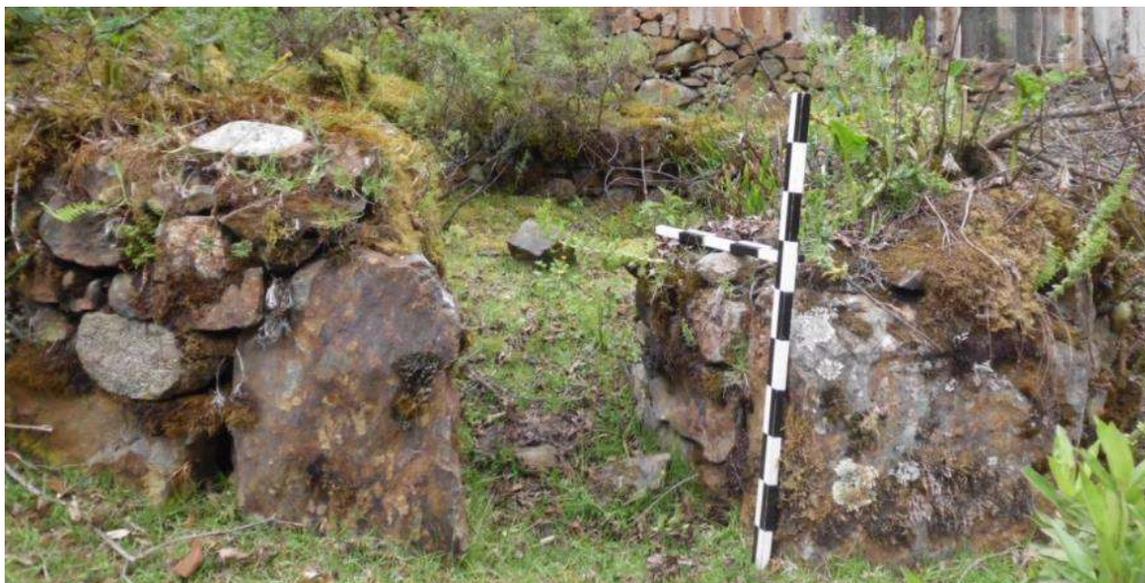
Figura 85

Estructura arquitectónica circular V

La estructura arquitectónica circular V está ubicada al Este de la estructura arquitectónica del molino hidráulico “trapiche” a continuación de la estructura arquitectónica circular IV, dentro de las coordenadas UTM 284585.87 E, 8497456.19 N (WGS-84, Zona 19S) a una altitud de 3073 m.s.n.m., esta estructura tiene la siguiente medida 4.41 m. de largo por 0.69 m. de altura con un ancho de muro de 0.50 m. y su vano de acceso tiene por medida 0.70 m. de altura por 0.50 m. de ancho. Esta estructura arquitectónica circular al interior tiene dos ventanas que tiene por medida 0.30 m. de altura por 0.30 m. de largo; hay pérdida de elementos líticos y mortero. (ver figura 85 y 86)

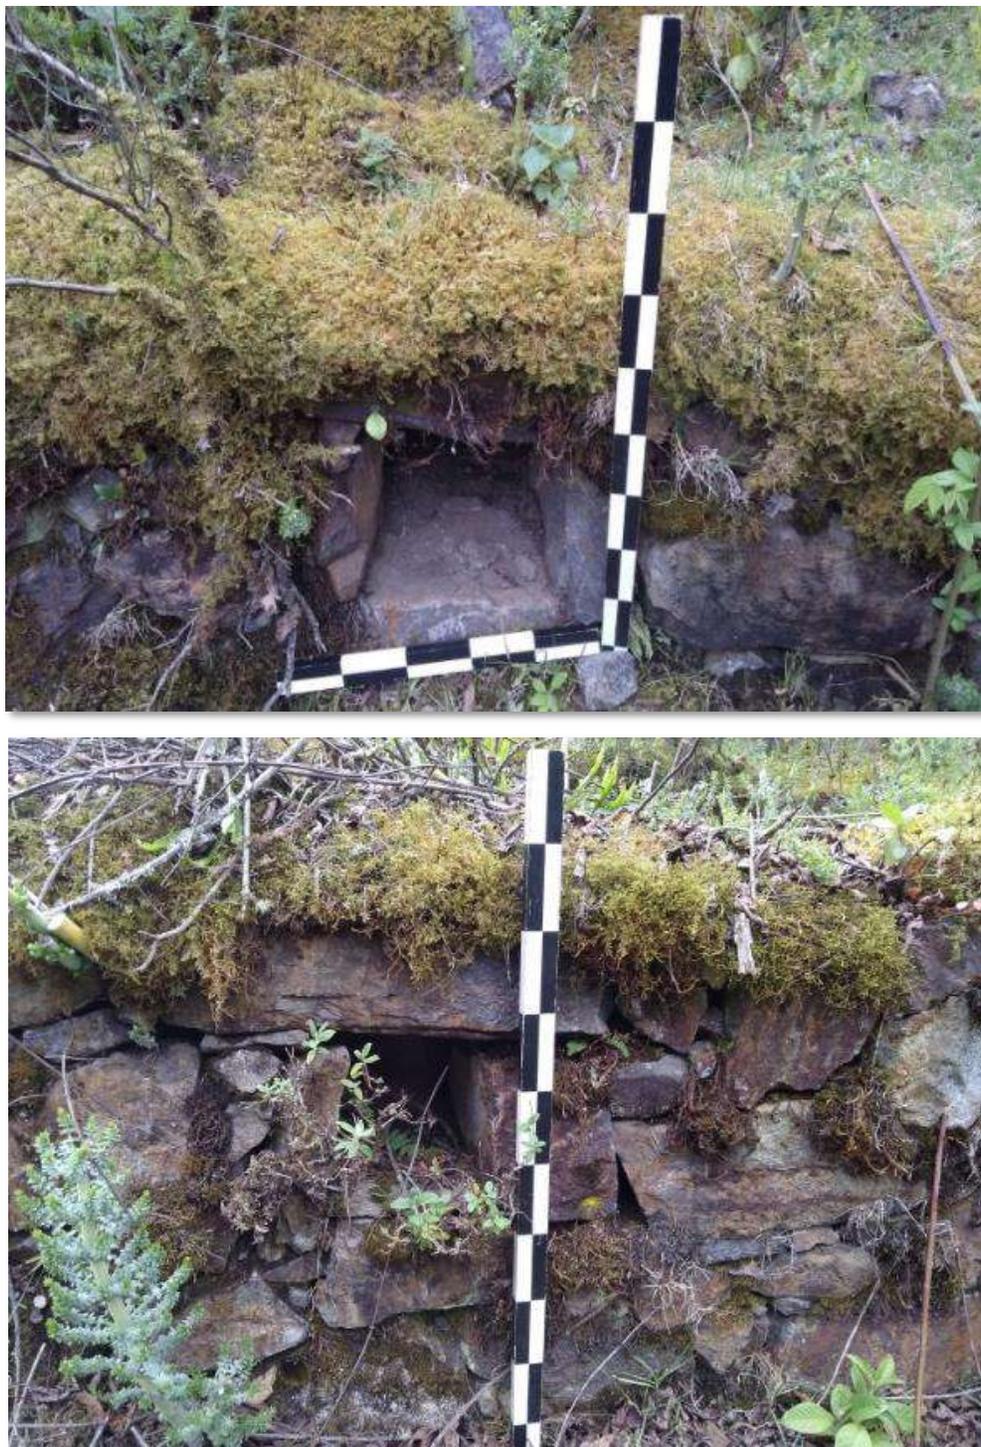
Las dos ventanas al interior de la estructura arquitectónica circular V

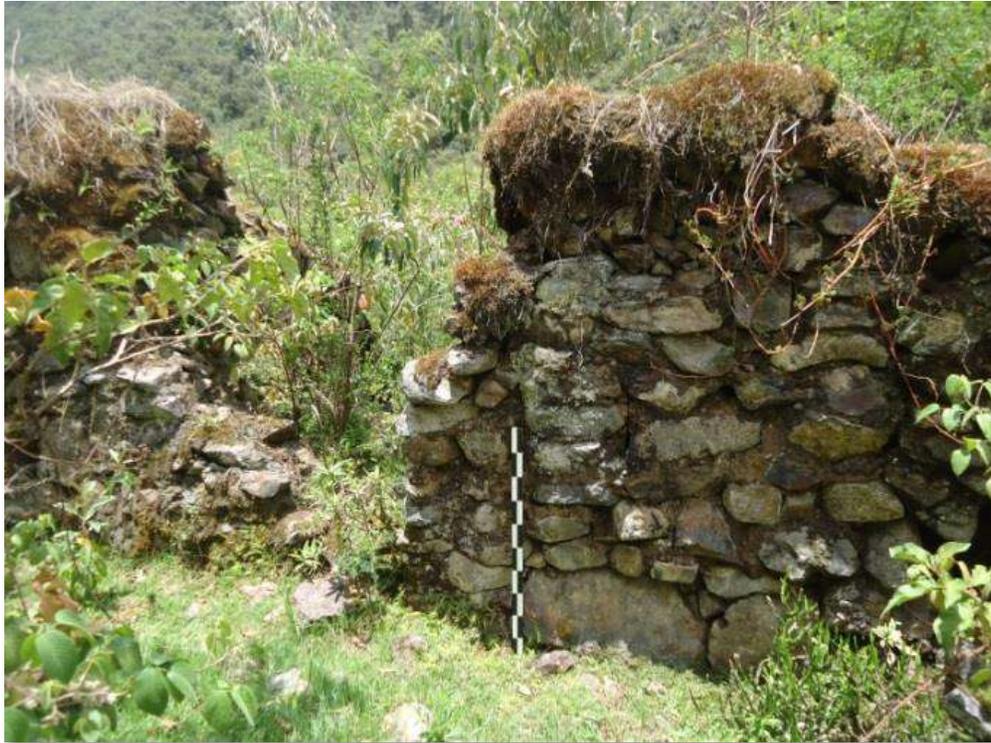
Figura 87

Vista de la parte frontal de la estructura arquitectónica rectangular “horno de fundición”

Nota. La densa vegetación al interior y exterior de la estructura.

DATOS GENERALES			
NOMBRE DEL SITIO: SITIO ARQUEOLOGICO DE TRAPICHE		N° DE REGISTRO: 3	
ELABORADO POR: Br. RAIZA R. PONCE CALLER		FECHA: 24/07/2023	
UBICACIÓN POLITICA:			
DEPARTAMENTO: CUSCO		PROVINCIA: QUISPICANCHI	
DISTRITO: MARCAPATA		CARTA: 28- u (Corani)	
COMUNIDAD: PUYCA	CASERIO: UPISPATA	VUELO:	N° FOTO: FIGURA 87,89,90 y 92.
UBICACIÓN GEOGRÁFICA:			
ALTITUD: 3073	msnm	AREA APROX.: 469.50	M2
LOCALIZACIÓN:			
QUEBRADA	VALLE	<input checked="" type="checkbox"/>	RIO
PLANICIE	ABRA		CONO ALUVIAL
LAGUNAS	CARRETERA		CAMINO
OTRAS REFERENCIAS			
ACCESIBILIDAD: VÍA ASFALTADA CUSCO - PUERTO MALDONADO			
SITIO ARQUEOLÓGICO			
TIPO DE SITIO IDENTIFICADO: ESTRUCTURA ARQUITECTÓNICA RECTANGULAR "HORNO DE FUNDICIÓN"			
CARACTERÍSTICAS ARQUITECTÓNICAS:			
ESTA ESTRUCTURA SE CARACTERIZA POR PRESENTAR VANO DE ACCESO Y UN ESPACIO EN FORMA DE ARCO CON TIERRA COCIDA .			
GRAFICO (VER PLANO): LAMINA N° PI - 03

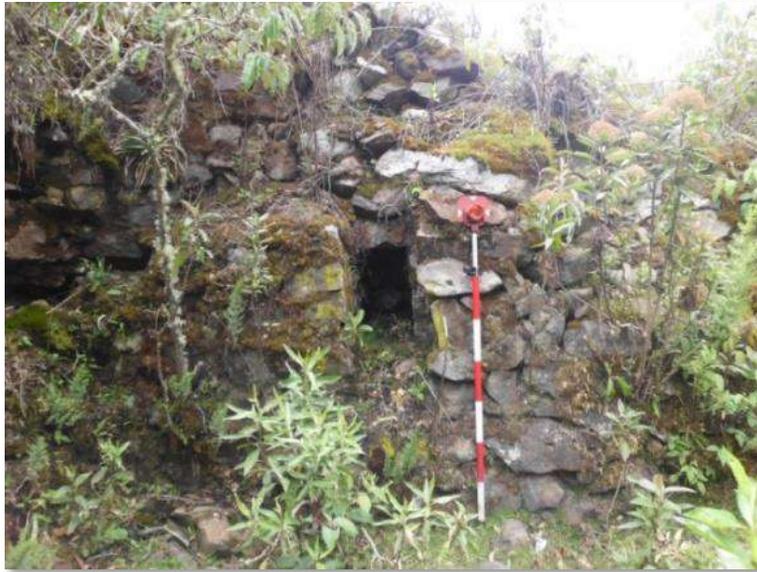
Figura 88

El muro posterior se encuentra a nivel de cimentación, al Oeste posee una altura de 1.30 m. y los muros de fachada y al Este no se definen por la abundante vegetación que cubre la estructura.

La parte posterior de la estructura arquitectónica rectangular “horno de fundición”

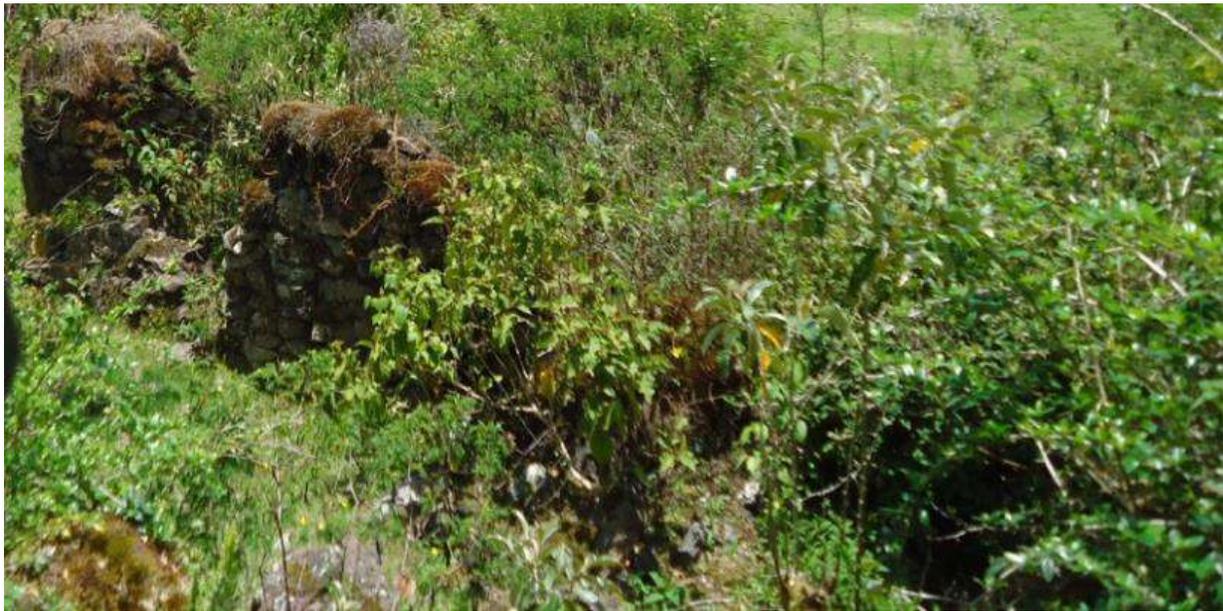
La densa vegetación que cubre la estructura arquitectónica rectangular “horno de fundición”

En la parte frontal de la estructura arquitectónica rectangular “horno de fundición” hay un espacio en forma de arco con tierra cocida, que tiene la siguiente mediada: 3.69 m. de base por 2.37 m. de altura.

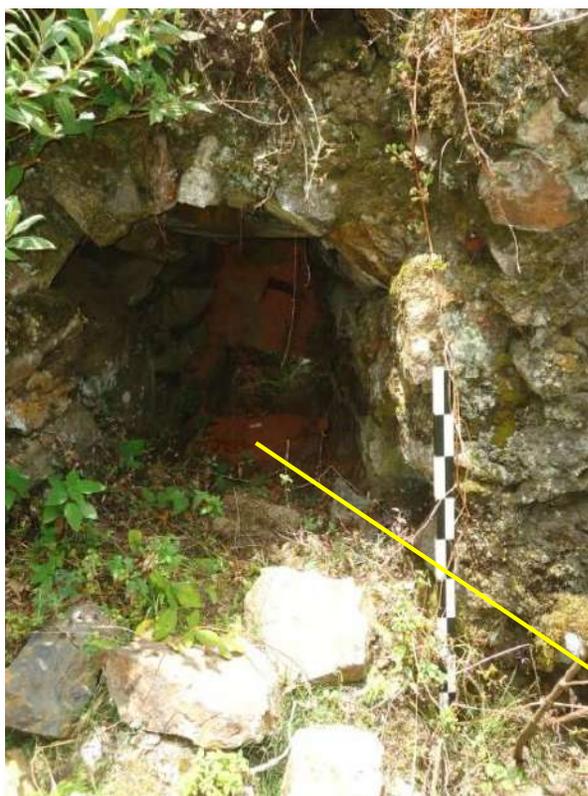
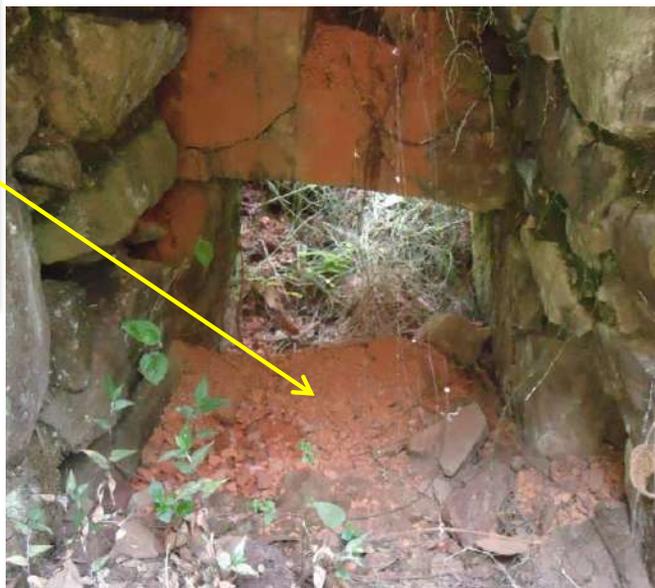
Figura 90

La estructura arquitectónica rectangular “horno de fundición” hay evidencia de tierra cocida.

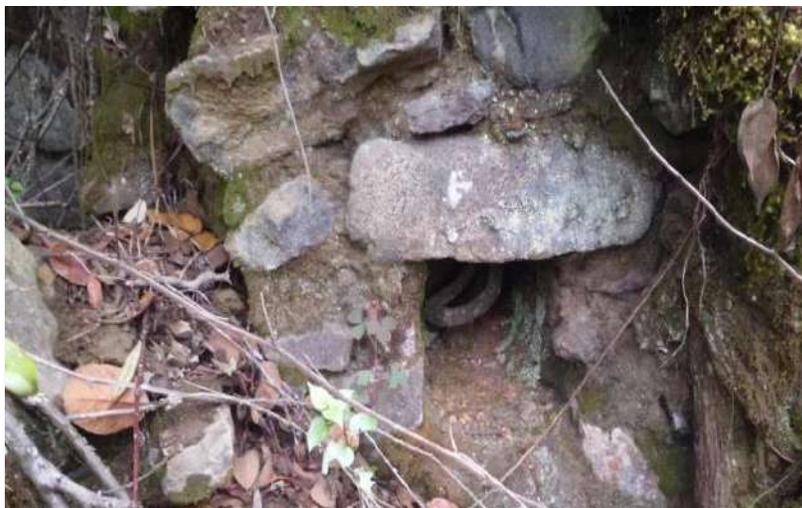
Figura 91

En la parte Sur-Este de la estructura arquitectónica rectangular “horno de fundición” hay una argolla que está entre la estructura. (ver Figura 91) Esta estructura rectangular está dividida en dos espacios y está unido a un muro que tiene por medida de 3.50 m. de largo por 1.50 m. de altura y con un ancho de muro de 0.65 m. que acompaña a esta estructura. (ver Figura 92)

Argolla incrustada en la estructura arquitectónica rectangular “horno de fundición”

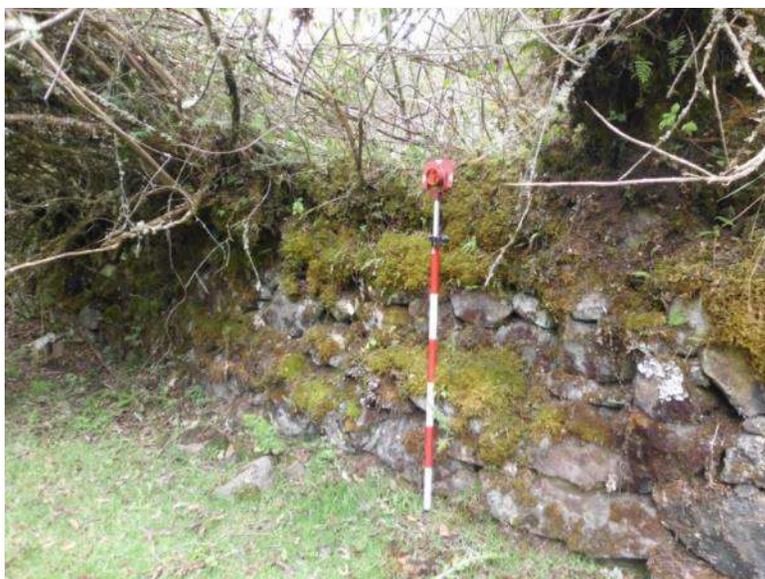
Figura 92

Un muro adosado a la estructura rectangular “horno de fundición”

TIESTOS		PIEDRAS	<input checked="" type="checkbox"/>	ORGANICOS		OTROS:	
FRECUENCIA DE INCLUSIONES							
ABUNDANTE		PARCIAL		RALO		EN PORCENTAJE: 30%	
VISTA DE FRENTE AL MURO							
FOTO N°:	FIGURA 92						
VISTA DE PERFIL DEL MURO							
FOTO N°							
MEDIDAS DE MURO:							
ANCHO:	0.60 M						
LONGITUD DEL MURO	3.50 M						
ALTURA MAXIMA	1.50 M						
ALTURA MINIMA	1.20 M						
TECNICA CONSTRUCTIVA							
UNA HILERA	<input checked="" type="checkbox"/>	DOS HIELAS		TRES HILERAS		CUATRO HILERAS	
CABEZA		DOBLE CABEZA		SOGA		DOBLE SOGA	
CANTO		DOBLE CANTO		CABEZA Y SOGA		OTROS	
TIPO DE APAREJO							
REGULAR		<input checked="" type="checkbox"/>		IRREGULAR			
DESCRIPCIÓN							
TIPO DE ROCA: CALIZA							
ESTADO DE CONSERVACIÓN:							
MALA (0-2)	<input checked="" type="checkbox"/>	REGULAR(3-5)		BUENA (6-8)		MUY BUENA (9-10)	
FACTORES DE DETERIORO EXTERNOS							
HUAYCOS	<input checked="" type="checkbox"/>	ALUVIONES		INUNDACIONES	<input checked="" type="checkbox"/>	DESBORDE DE RIO	<input checked="" type="checkbox"/>

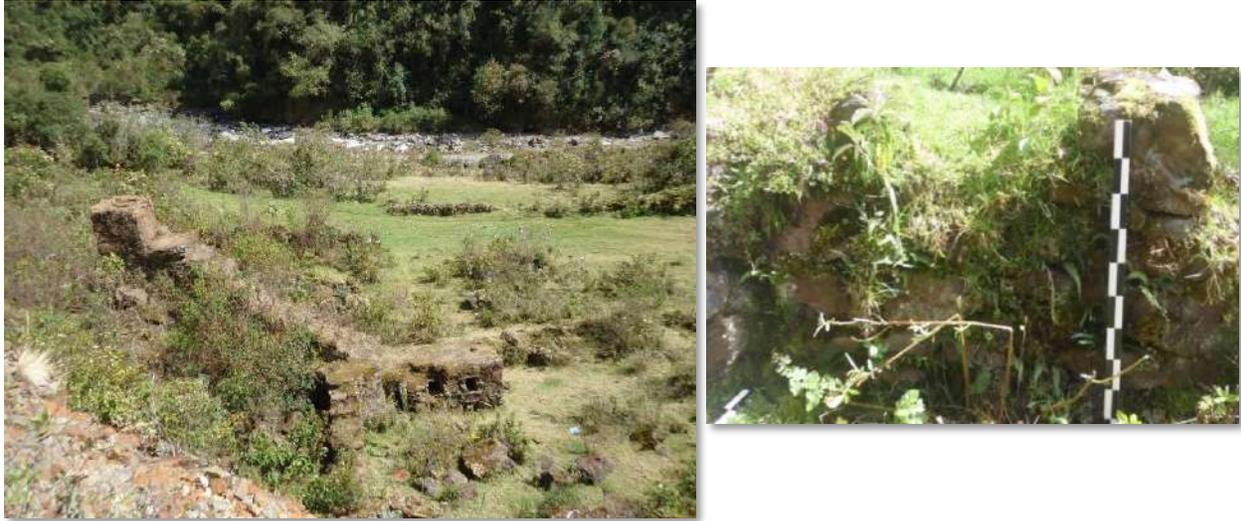
Figura 103

Muro de la estructura arquitectónica del molino hidráulico “trapiche”

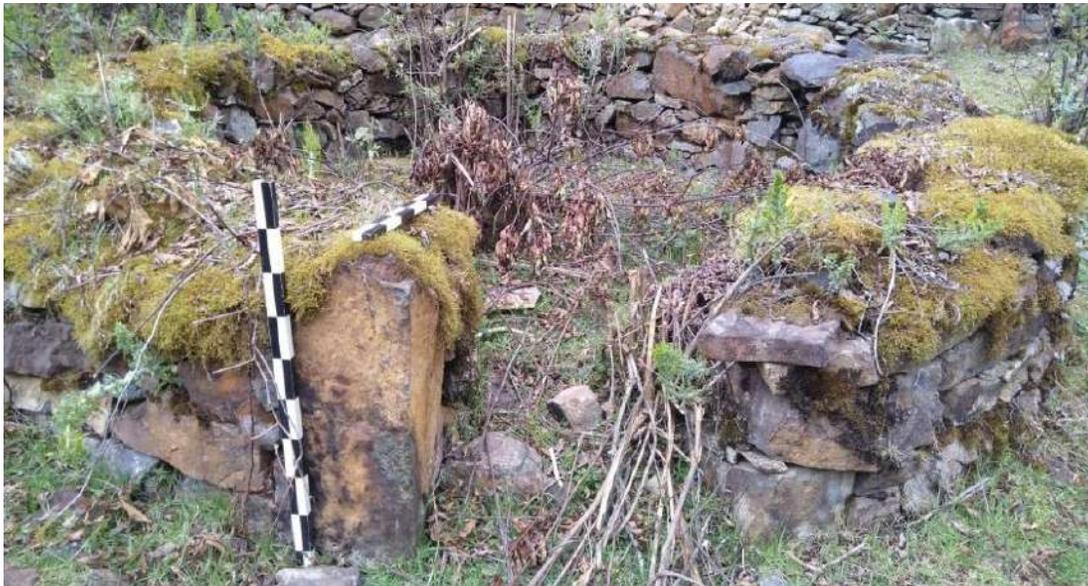
**Figura 104**

Vista del ancho del muro de la estructura arquitectónica circular IV

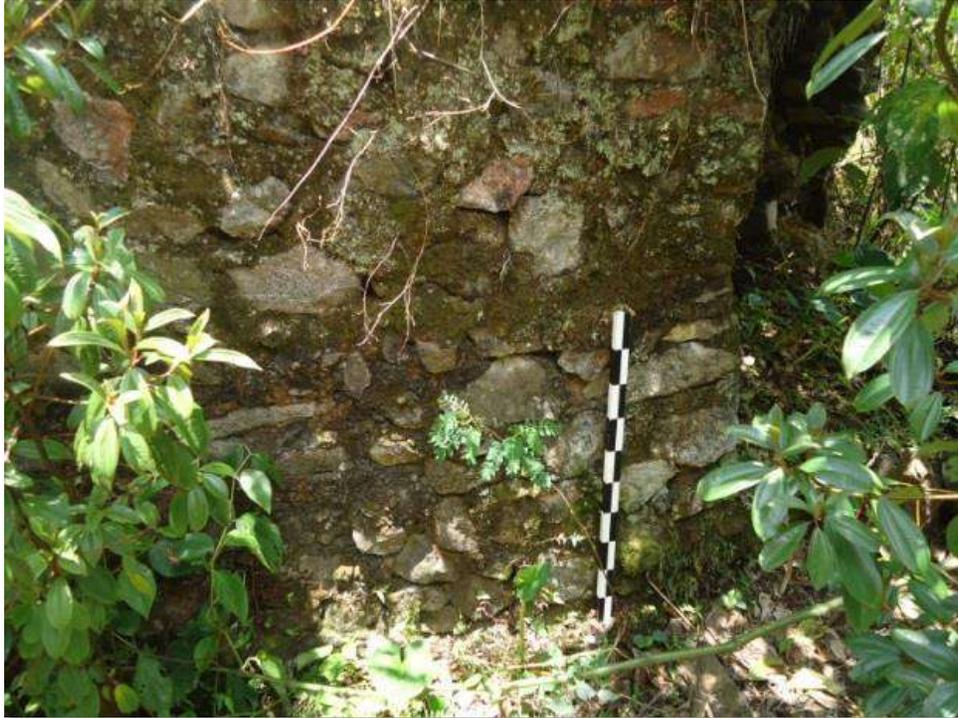
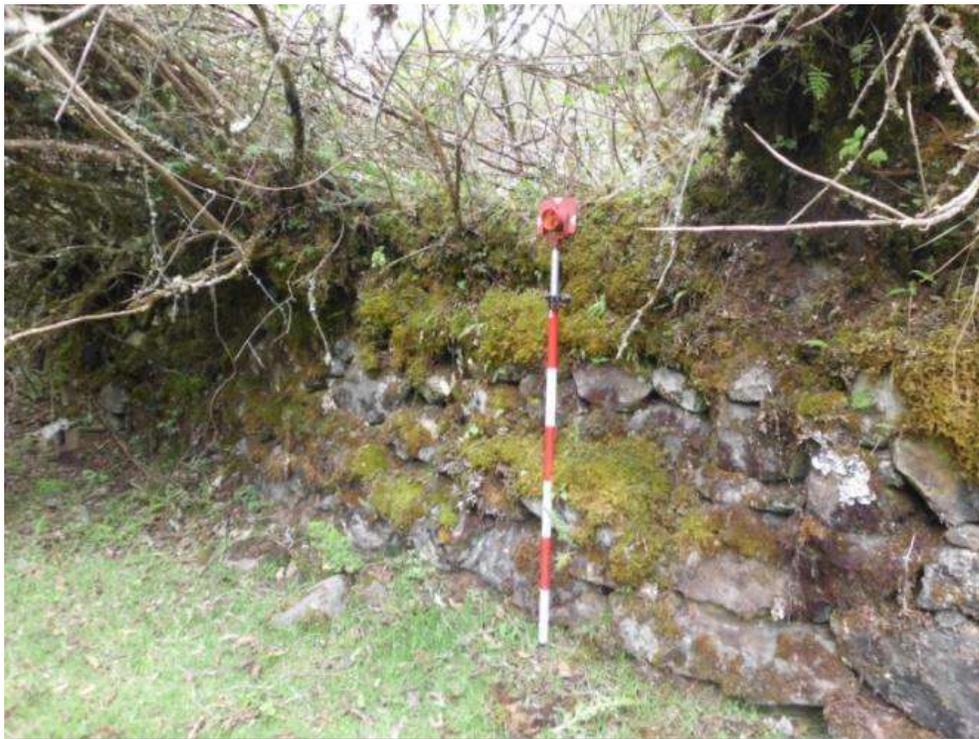
Figura 105

Muro de la estructura arquitectónica “horno de fundición”

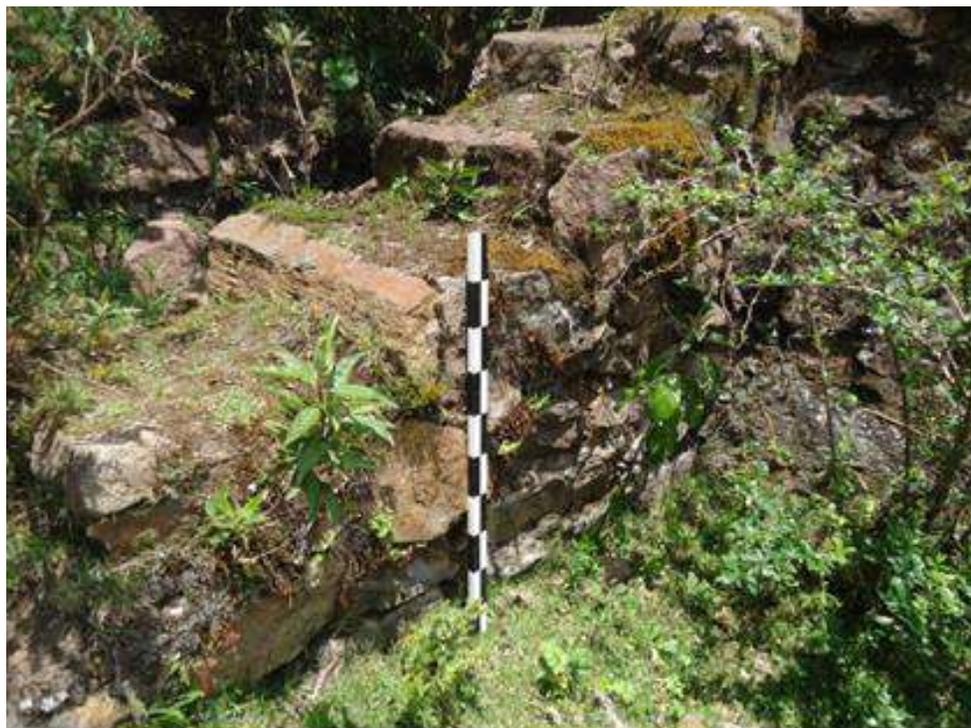
Las escaleras al Este de las ventanas de la estructura arquitectónica del molino hidráulico “trapiche”

Nota. Las escaleras están al Este de las ventanas de la estructura.

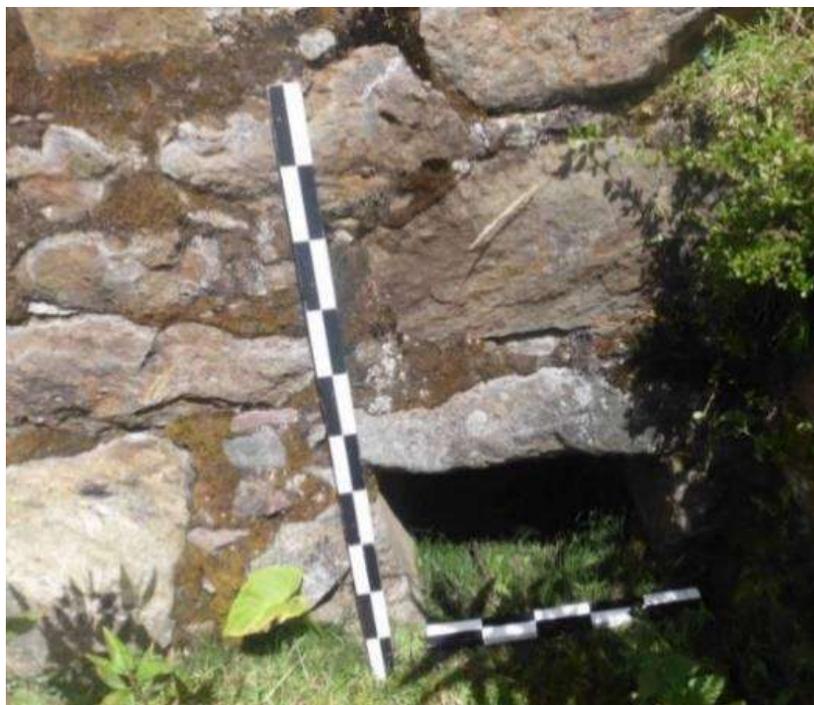
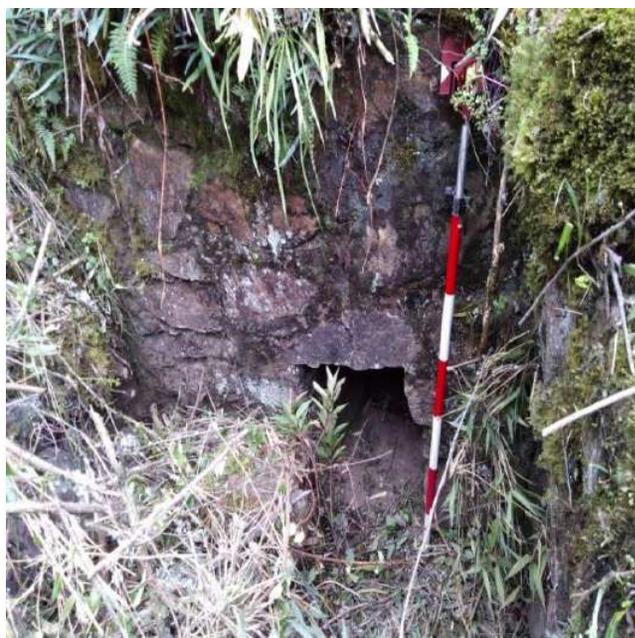
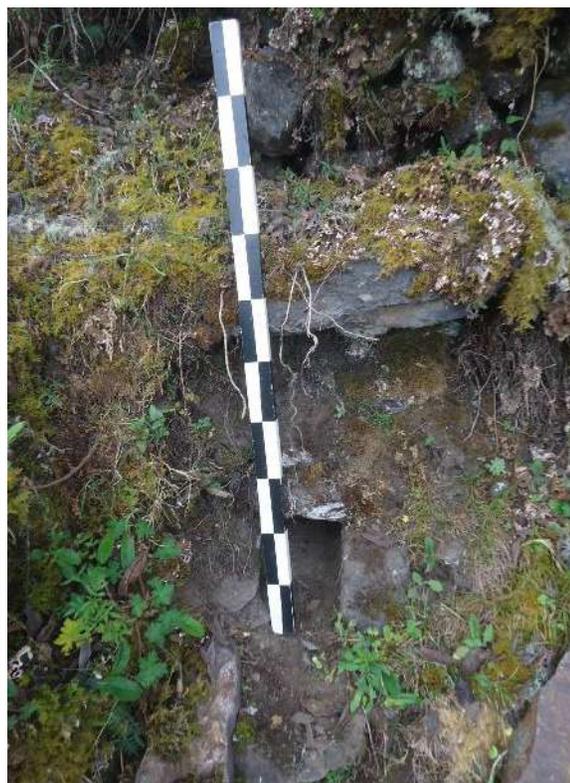
Figura 108

Canales en la estructura arquitectónica del molino hidráulico “trapiche”

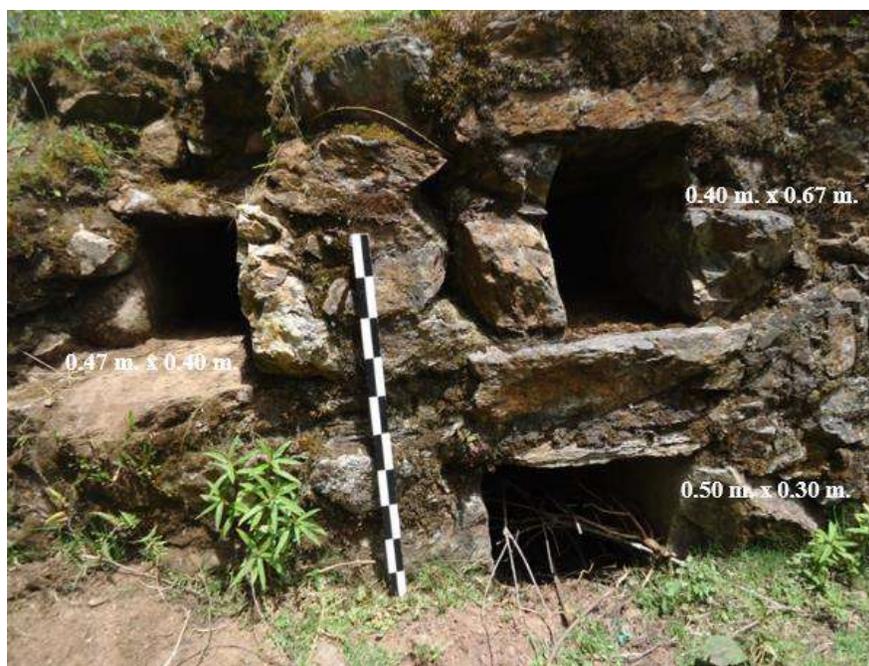
Figura 109

Ventanas en la estructura arquitectónica del molino hidráulico “trapiche”

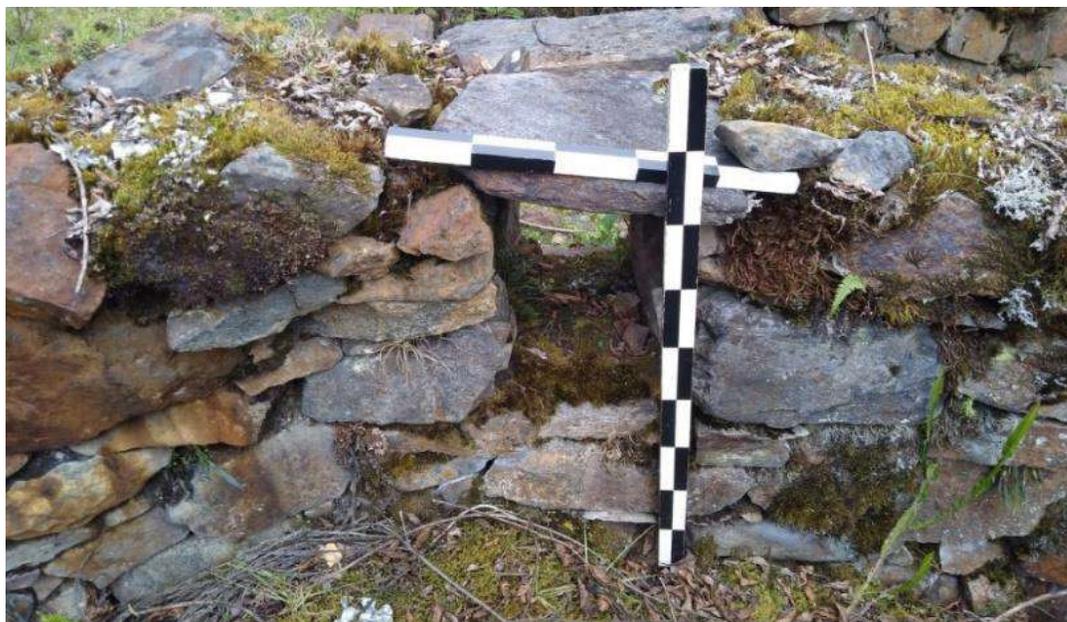
**Figura 110**

Ventanas en las estructuras arquitectónicas circulares “depósitos”

Nota. Ventana en la estructura arquitectónica circular IV.

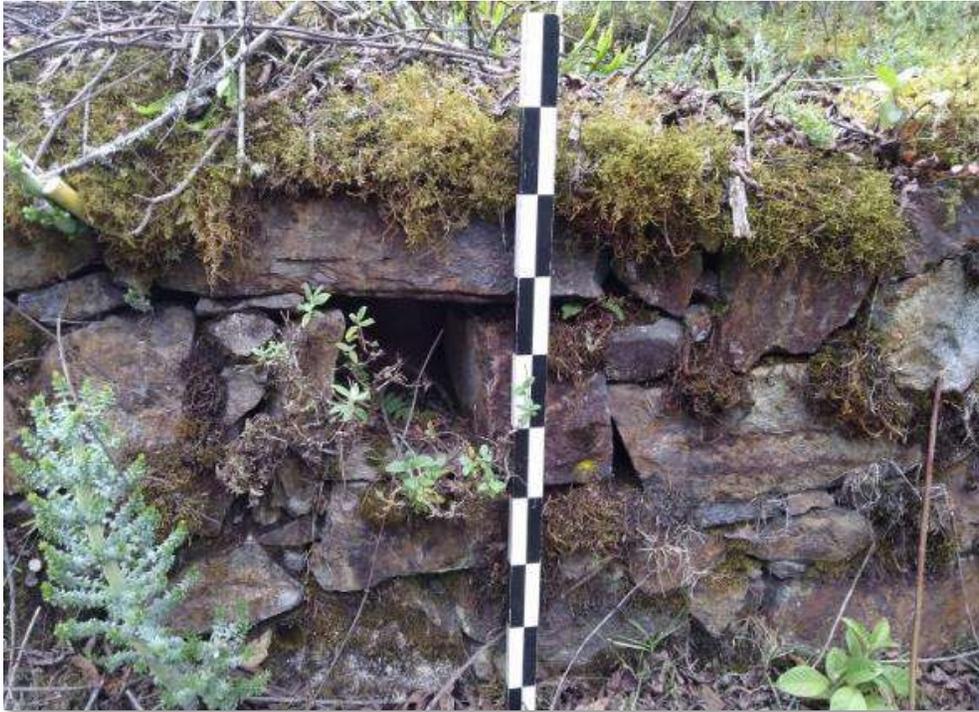
Nota. Ventana en la estructura arquitectónica circular V.

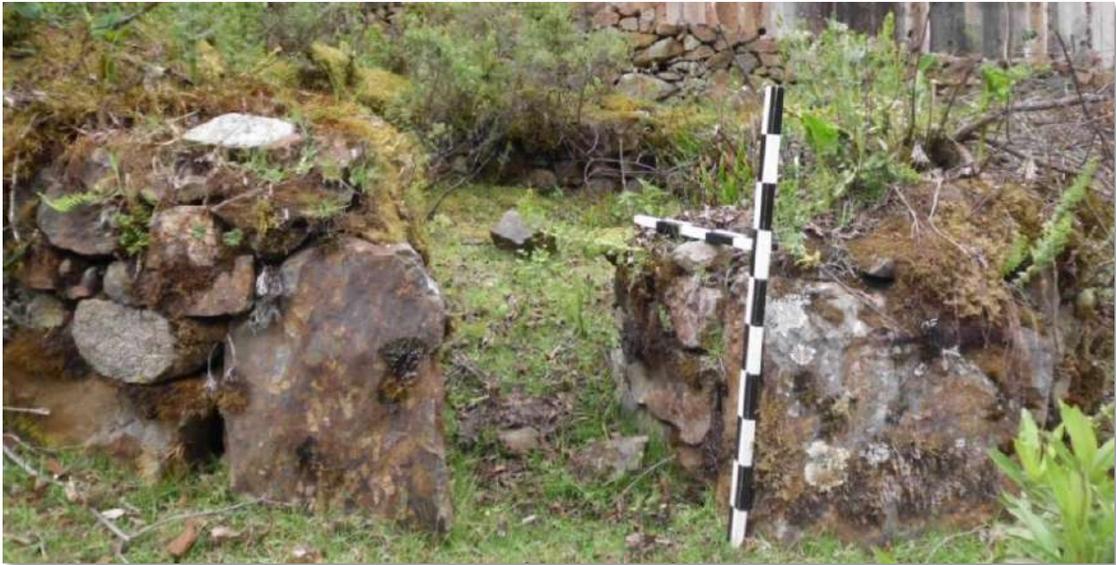
Figura 111

Vano de acceso de la estructura arquitectónica circular V

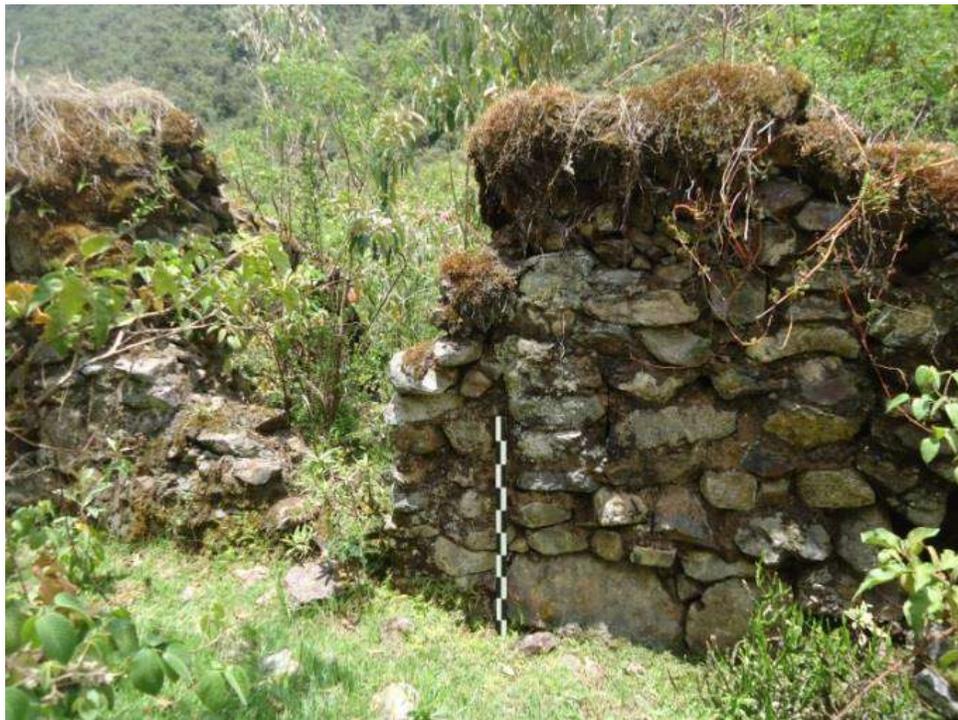
**Figura 112**

Vano de acceso de la estructura arquitectónica rectangular "horno de fundición"

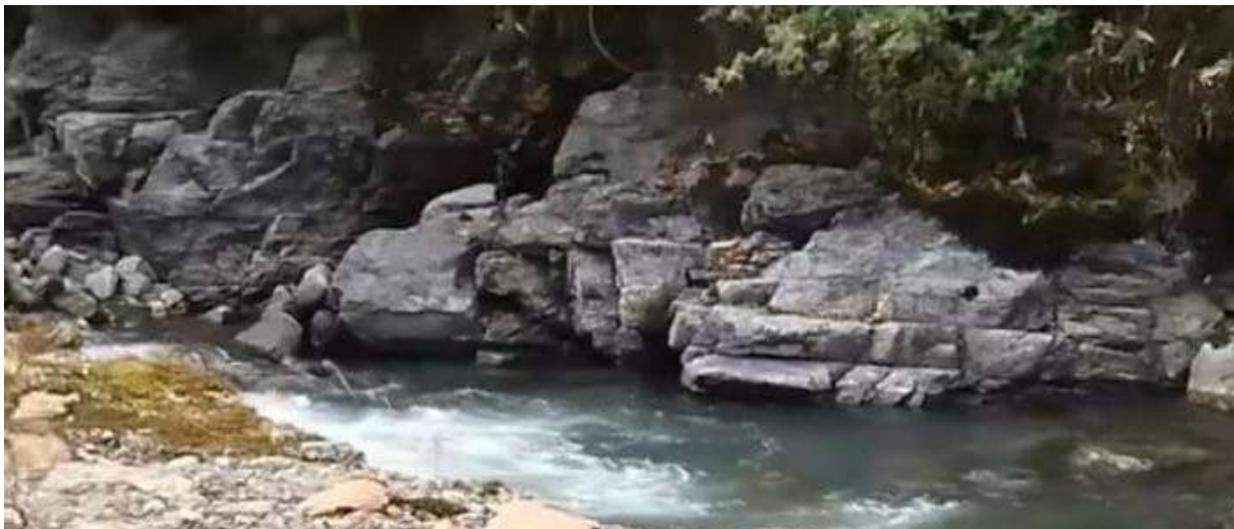
Figura 114

Las piedras utilizadas por los trabajadores del trapiche fueron la caliza y la arenisca. La caliza fue utilizada en los trabajos de las estructuras arquitectónicas (ver figura 114) y la arenisca en los trabajos de los tramos del camino prehispánico. (ver figura 115)

Piedra caliza en el rio Ccachubamba

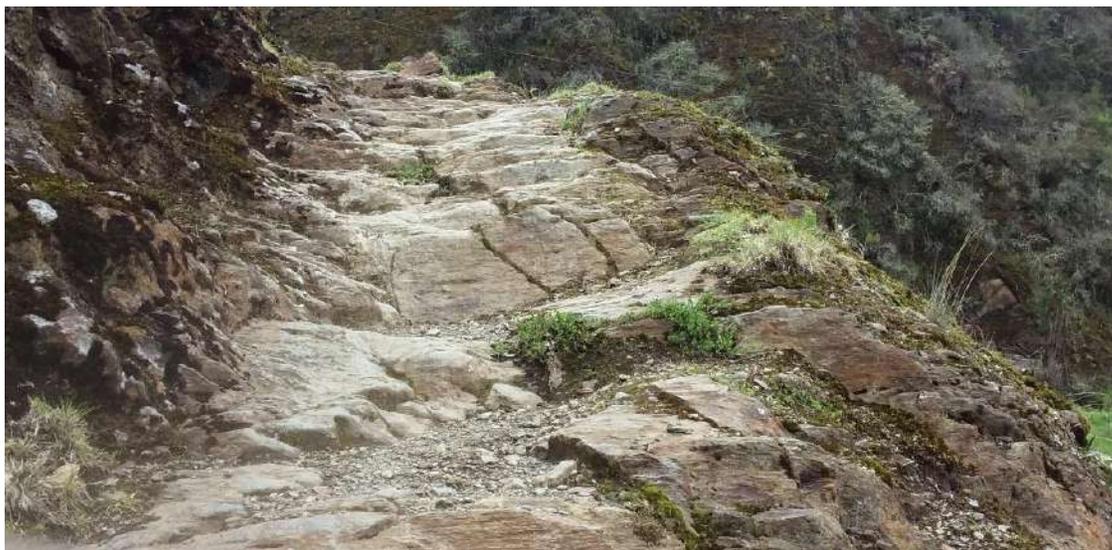
**Figura 115**

Piedra arenisca en el tramo del camino prehispánico

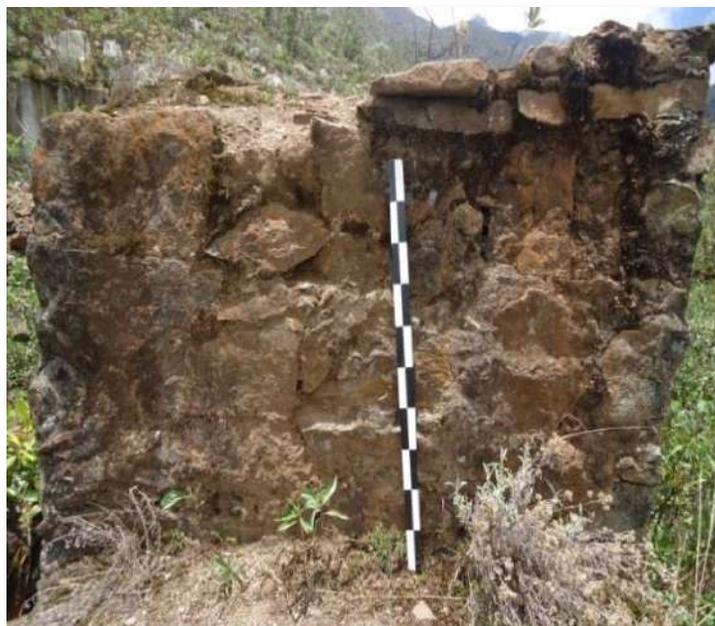
Se aprecia restos de enlucidos en las estructuras arquitectónicas

Las estructuras arquitectónicas del Sitio Arqueológico de Trapiche son de aparejo rustico y la forma de las estructuras arquitectónicas son en planta circular y rectangular; construidas con elementos líticos de diferentes tamaños y están unidas con mortero de barro de color marrón.

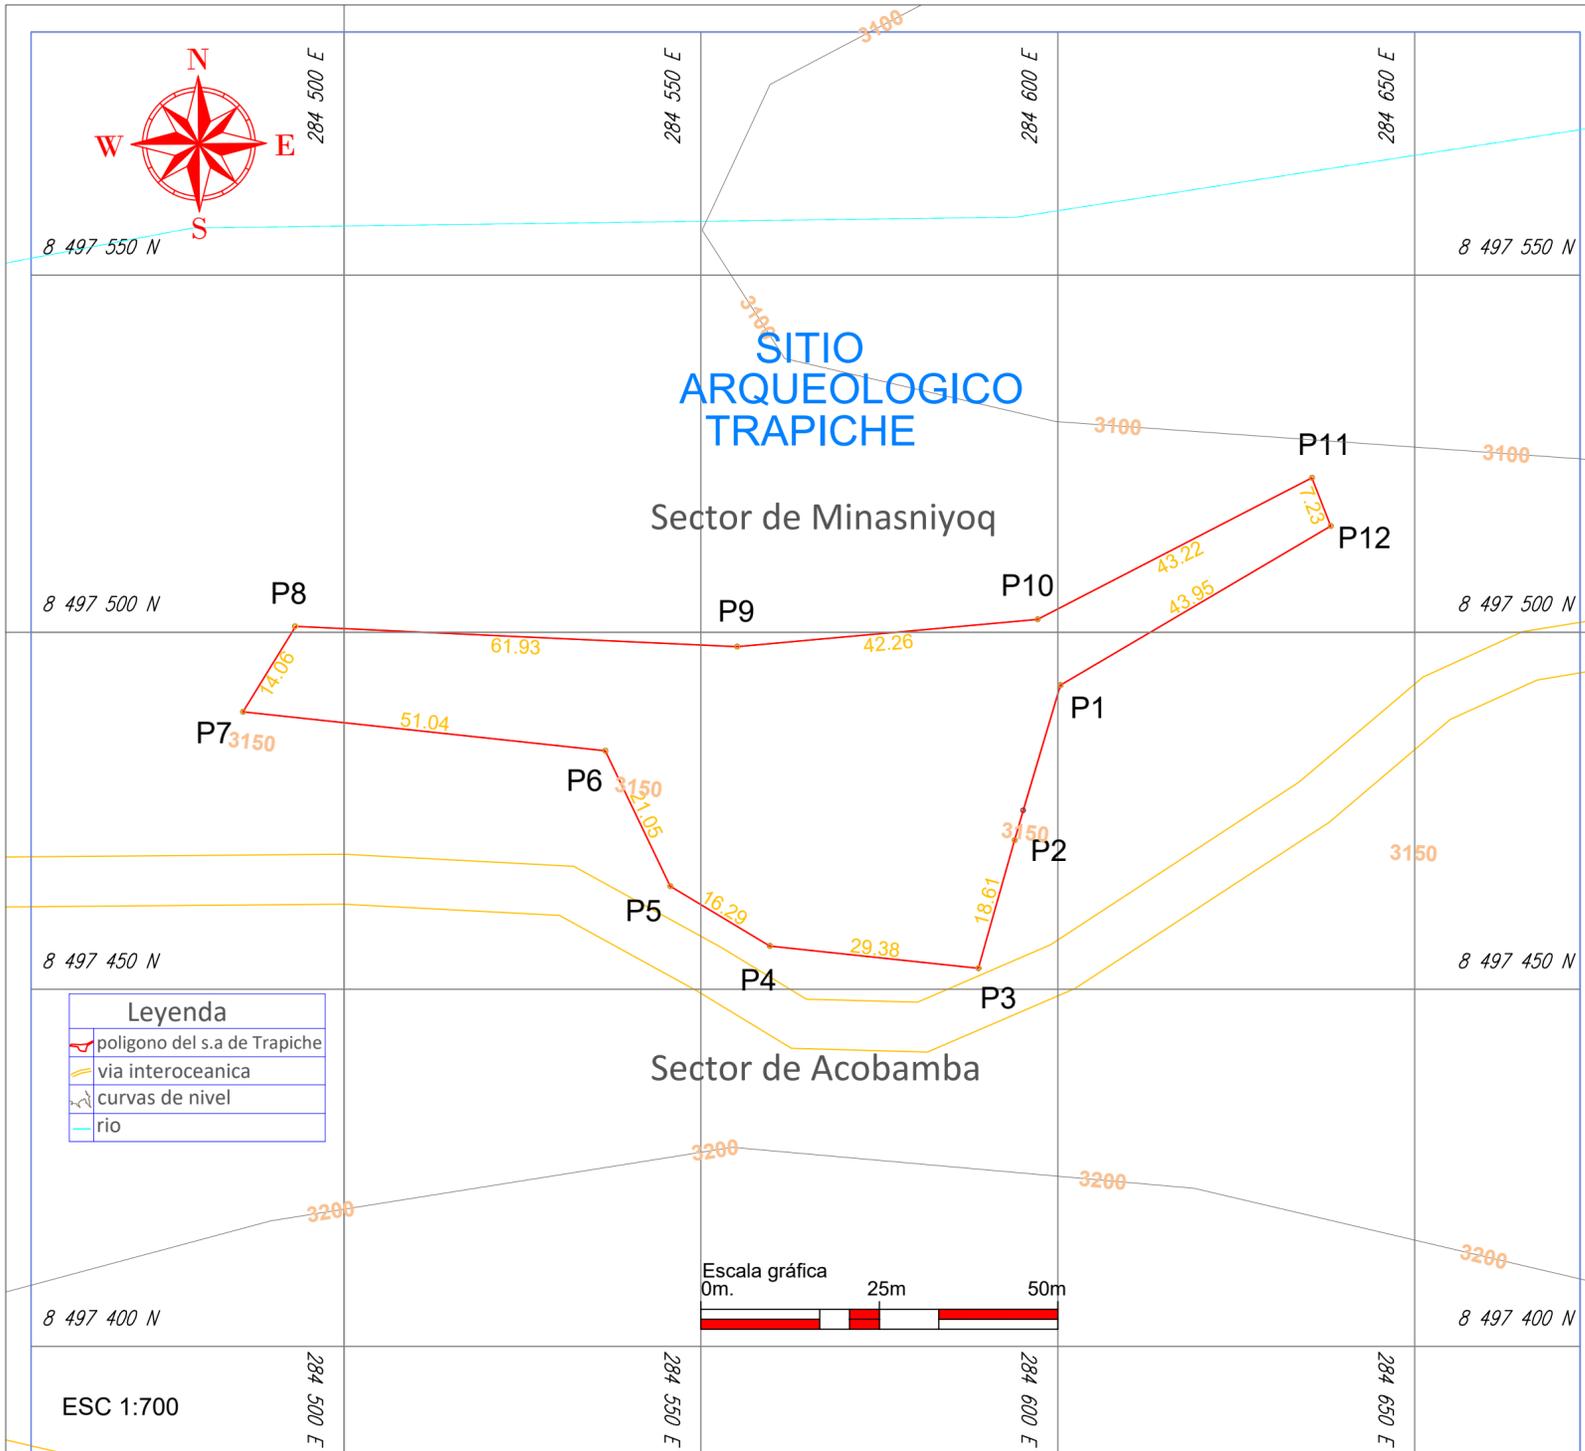
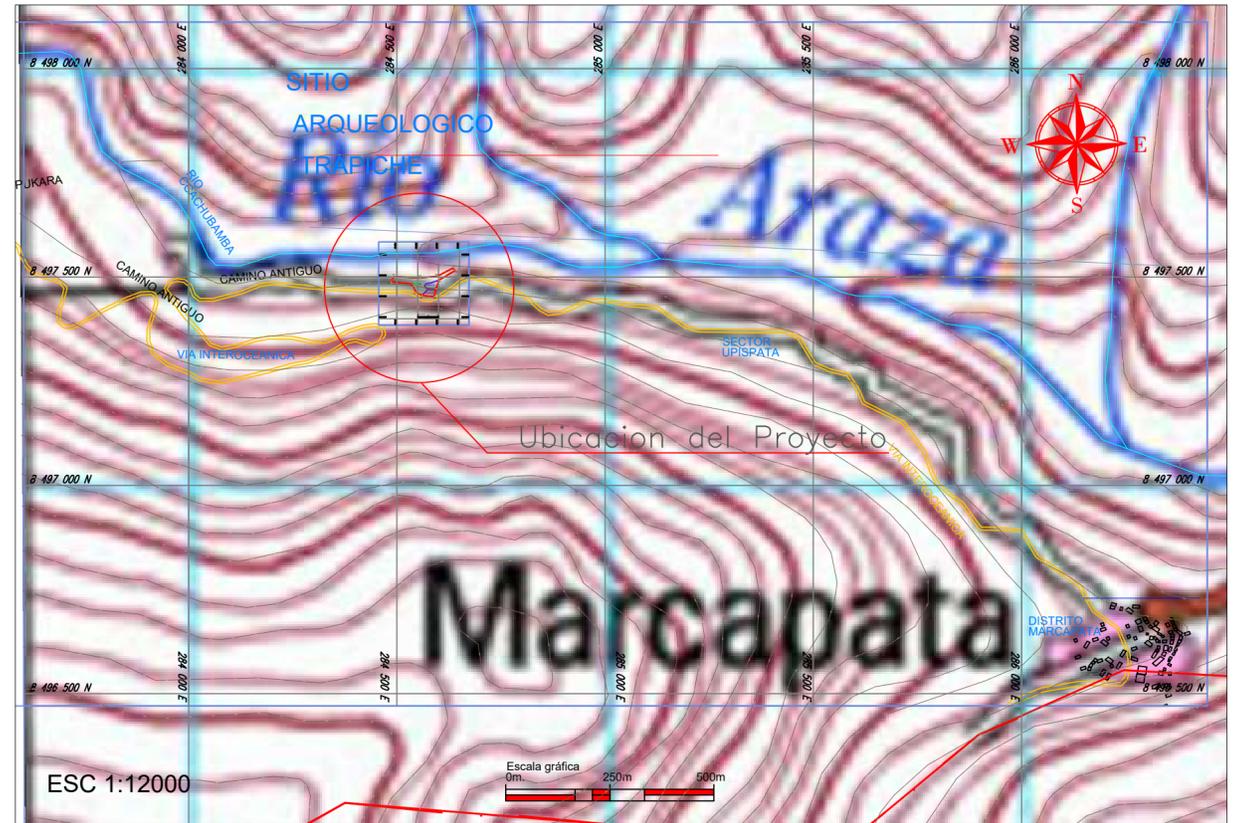
PLANO PERIMÉTRICO

CUADRO DE DATOS TECNICOS				
VERTICE	LADO	DISTANCIA	ESTE (X)	NORTE (Y)
P1.	P1 – P2	22.65	284600.3500	8497492.5900
P2.	P2 – P3	18.61	284593.9400	8497470.8600
P3.	P3 – P4	29.38	284588.8800	8497452.9500
P4.	P4 – P5	16.29	284559.6700	8497456.0600
P5.	P5 – P6	21.05	284545.6900	8497464.4300
P6.	P6 – P7	51.04	284536.6100	8497483.4200
P7.	P7 – P8	14.06	284485.8600	8497488.8600
P8.	P8 – P9	61.93	284493.1500	8497500.8400
P9.	P9 – P10	42.26	284555.0800	8497497.9900
P10.	P10 – P11	43.22	284597.1700	8497501.8100
P11.	P11 – P12	7.23	284635.5900	8497521.6100
P12.	P12 – P1	43.95	284638.2300	8497514.8800
ÁREA TOTAL:		3413.26 m ² (0.3413 ha.)		
PERIMETRO :		371.71 ml.
