UNIVERSIDAD NACIONAL DE SAN ANTONIO ABAD DEL CUSCO

**“ESTUDIO DE LAS ESTRUCTURAS ARQUITECTONICAS DEL
COMPLEJO ARQUEOLOGICO QUEBRADA DE LA VACA –
AREQUIPA – 2023”**

**PARA OPTAR AL TITULO PROFESIONAL DE
LICENCIADA EN ARQUEOLOGIA**

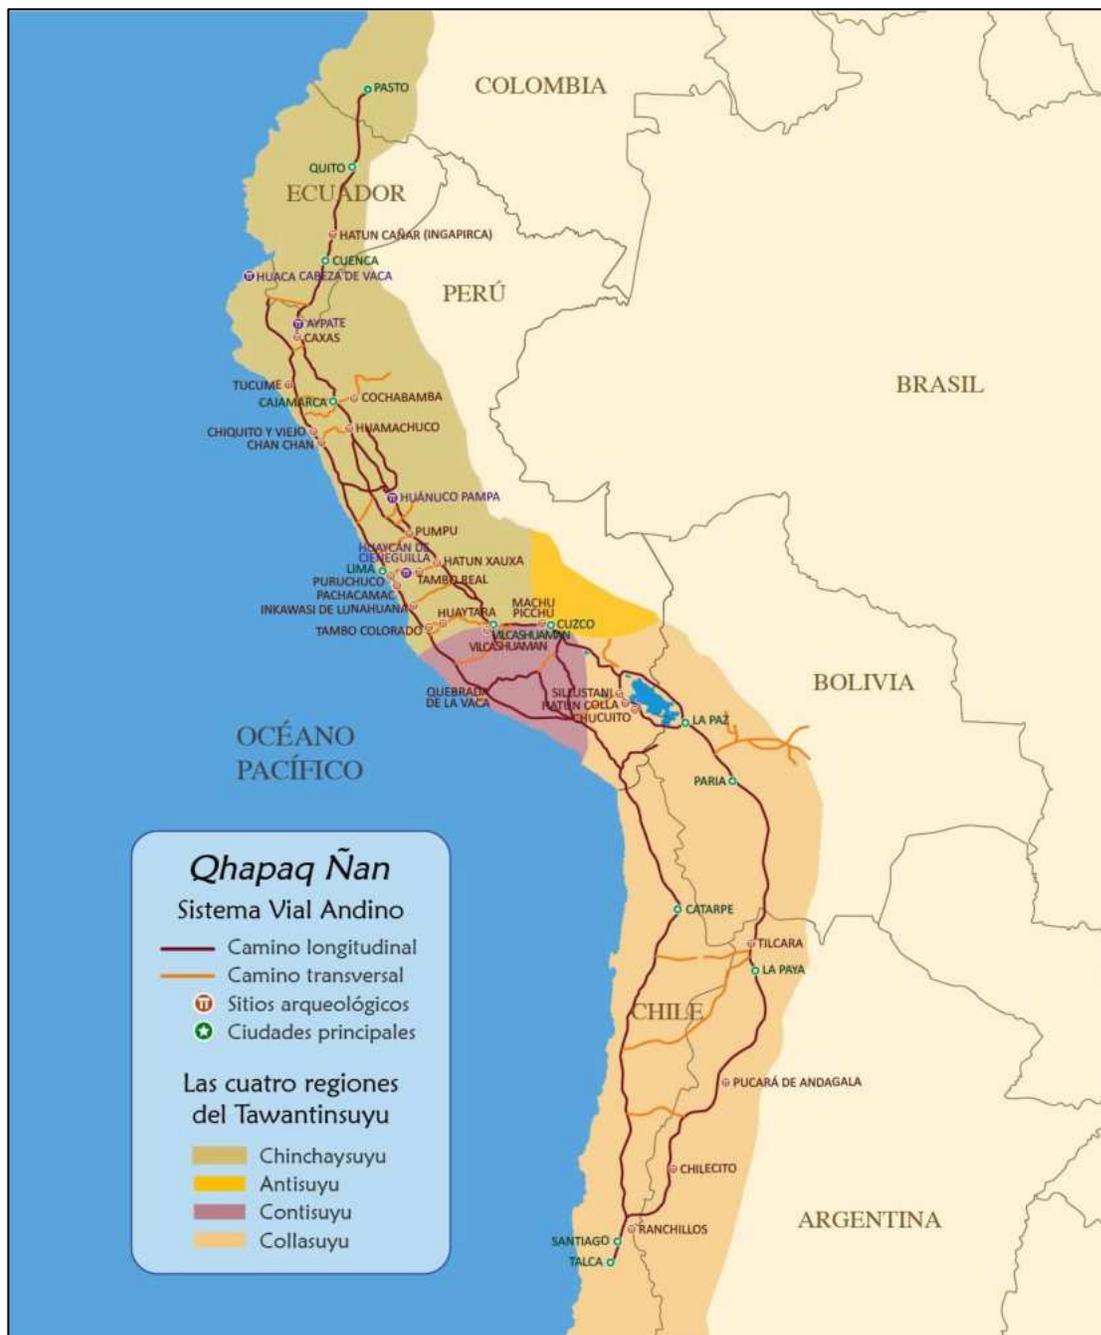
Figura 2

Mapa del Sistema Vial en el Tawantinsuyo

Nota. Mapa del Sistema Vial en el Tawantinsuyo en donde se muestra los caminos longitudinales y transversales que pasaron por nuestro sitio de estudio. (Redibujado de Hyslop 1992).

Apurímac por los lugares de La Calla y Tambopampa. Fue a través de estos caminos transversales y longitudinales (Figura 2) que se trasladaba productos de la costa a la sierra y a la selva y viceversamente, lo que generaba intercambios de productos.

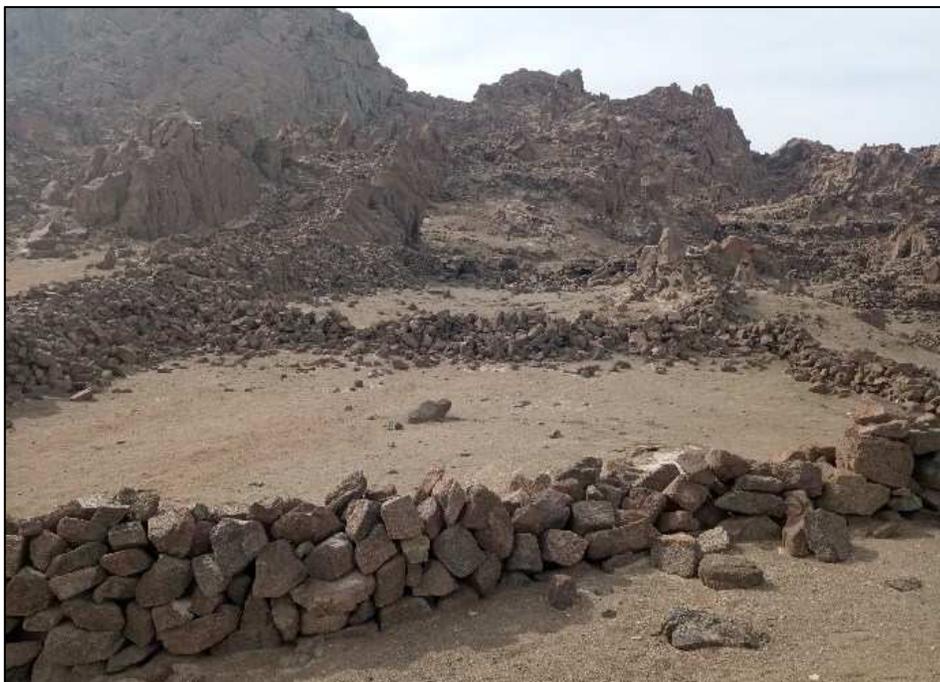
Figura 21

Estructura de planta rectangular en Quebrada Jihuay

En el sitio se puede evidenciar también construcciones a base de elementos líticos de planta rectangular (ver Figura 21) y circular, habitaciones con techos de falsa bóveda, torres funerarias correspondiente a chullpas de planta aproximadamente rectangular con esquinas redondeadas, muros adosados a los riscos (ver figura 22) y pits grandes y redondos pequeños sirvieron como tumbas (Trimborn, 1988, p. 65).

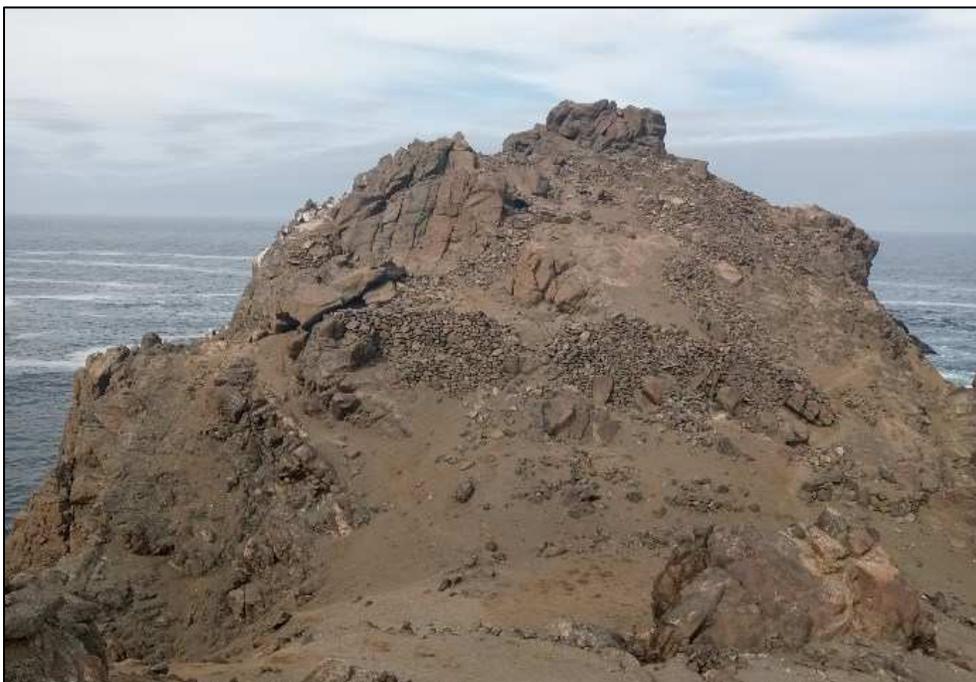
**Figura 22**

Muros en riscos en Quebrada Jihuay

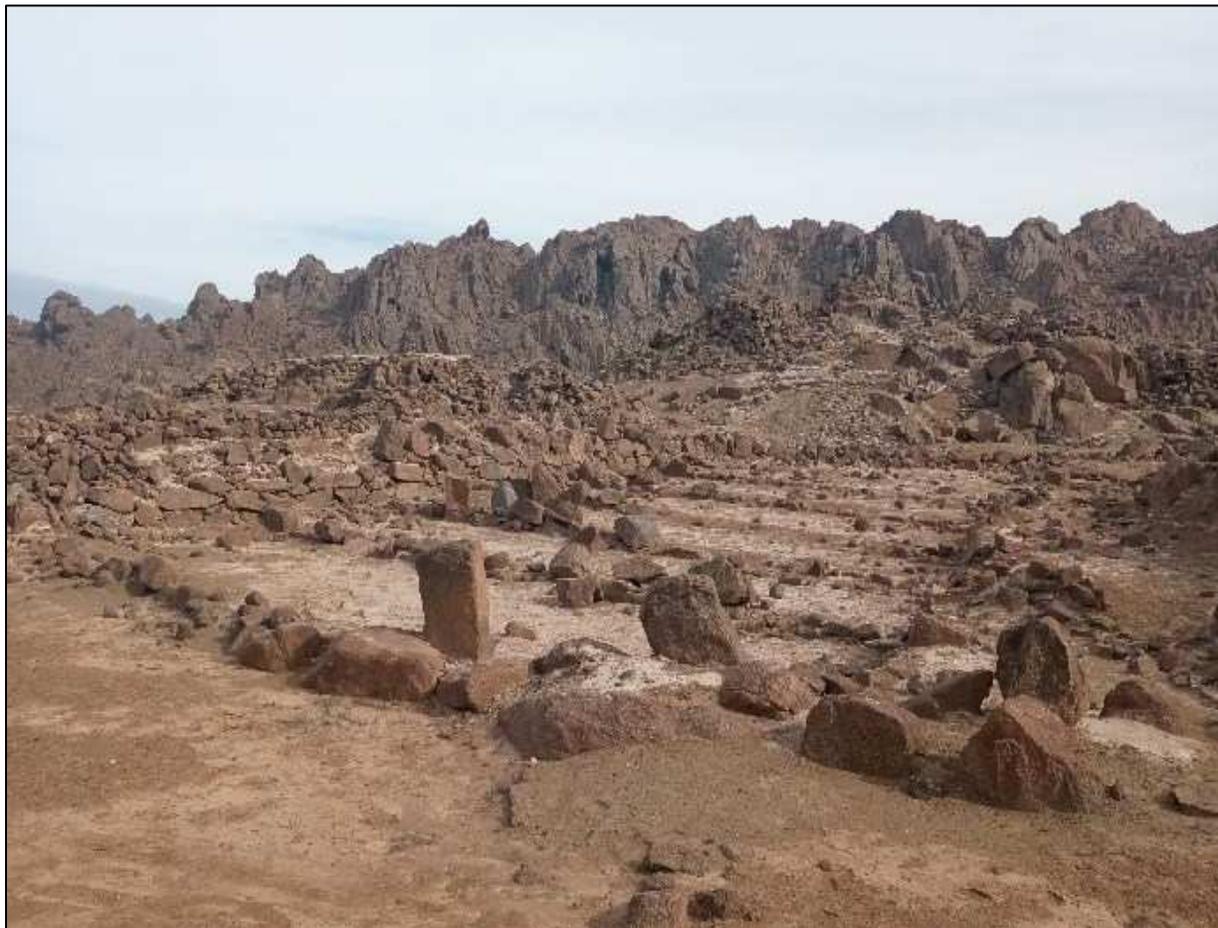
Figura 23

Andenería en Quebrada Jihuay

Cascajales son sus andenerías líticas, que cubren una extensión de 300 hectáreas aproximadamente y que constituyen un caso sin precedentes en el Sur del Perú. Lo más sorprendente es que dichos terraplenes llegan hasta las cercanías de la playa. A pesar de su destrucción, tanto por la mano del hombre como por los animales de Lomas, la mayor parte de estos terraplenes todavía están en perfectas condiciones, pero se nota que los vientos han cubierto la mayor parte de estos andenes con arena (pp. 57-58) (ver figura 23).

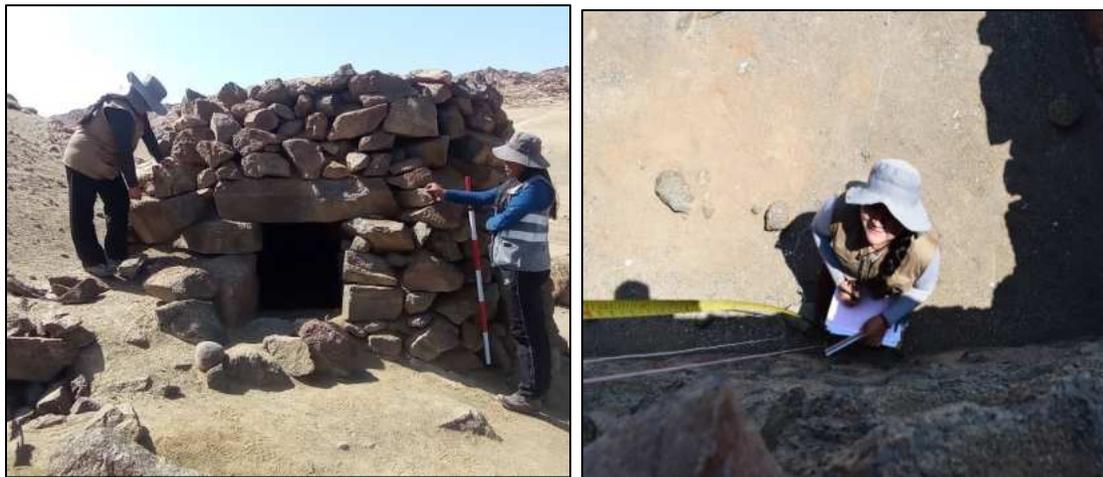
Figura 26

Registro grafico desarrollado en campo

Así mismo se realizaron dibujos de planta, corte y elevación en las estructuras mejor conservadas y en aquellas que muestran mayor relevancia en referencia a las características arquitectónicas (ver Figura 26), para lo cual se empleó materiales e instrumento como el papel milimetrado, lápiz portaminas, borrador, plomada, lienza, nivel aéreo, escalímetro y herramientas

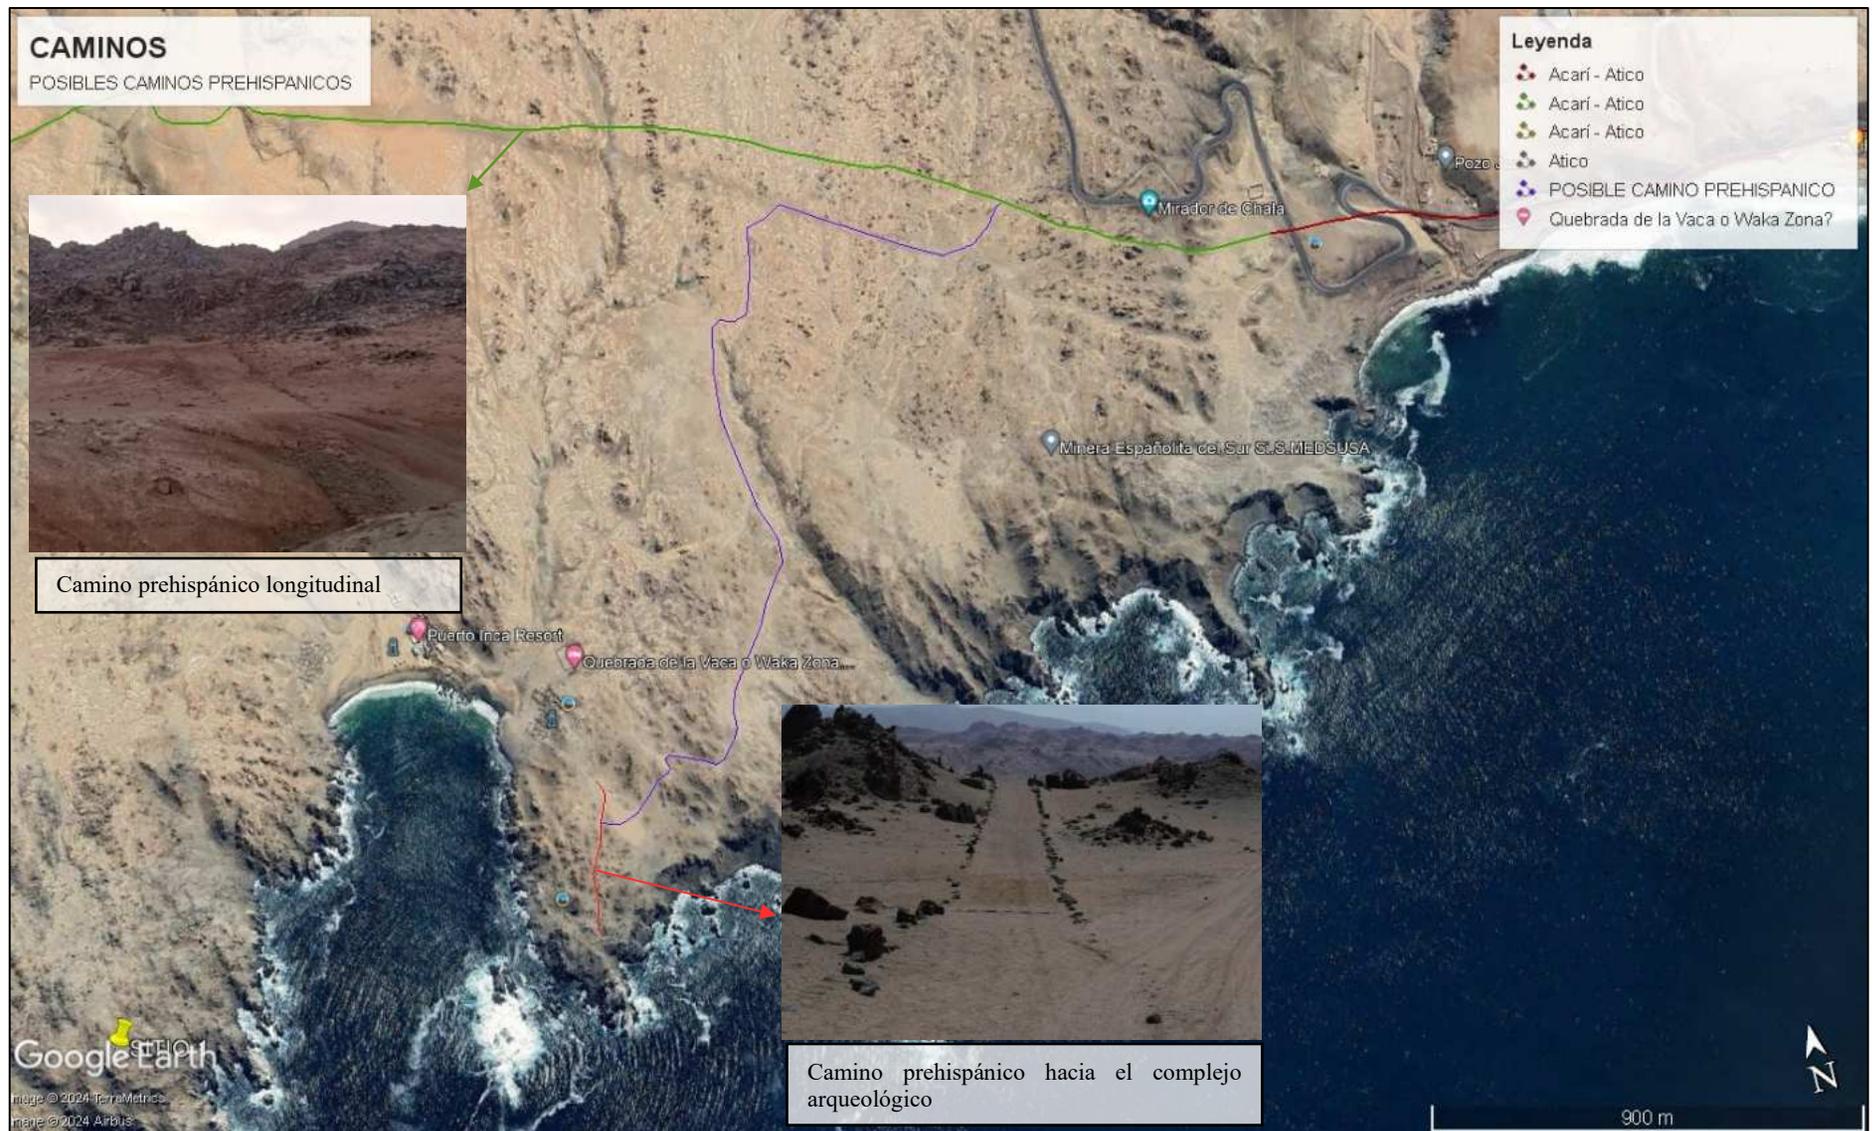
Caminos identificados durante el trabajo de campo

Se identifico también un camino (ver Figuras 30 al 35) cuya calzada tiene un ancho promedio de 2.75 m. la misma conecta el complejo con una plataforma de planta rectangular (ver Figuras del 36 al 39), donde se verifico escalinatas de 3 peldaños, del mismo modo el trazo de este camino continua (Figuras 40, 41 y 42) y lleva a un acantilado que a simple vista no presenta elementos funcionales, sin embargo, se identificó un muro de contención (Figura 43) y escalinatas que llegan hasta el lecho marino (Figura 44).

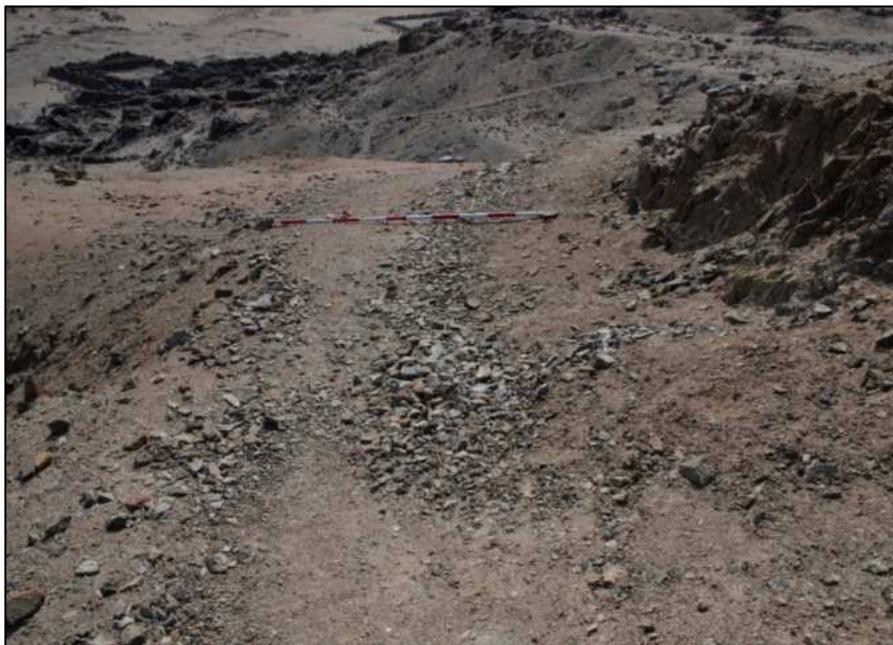
Figura 30

Inicio del camino que conecta el Complejo Arqueológico con una plataforma próximo al Océano Pacífico

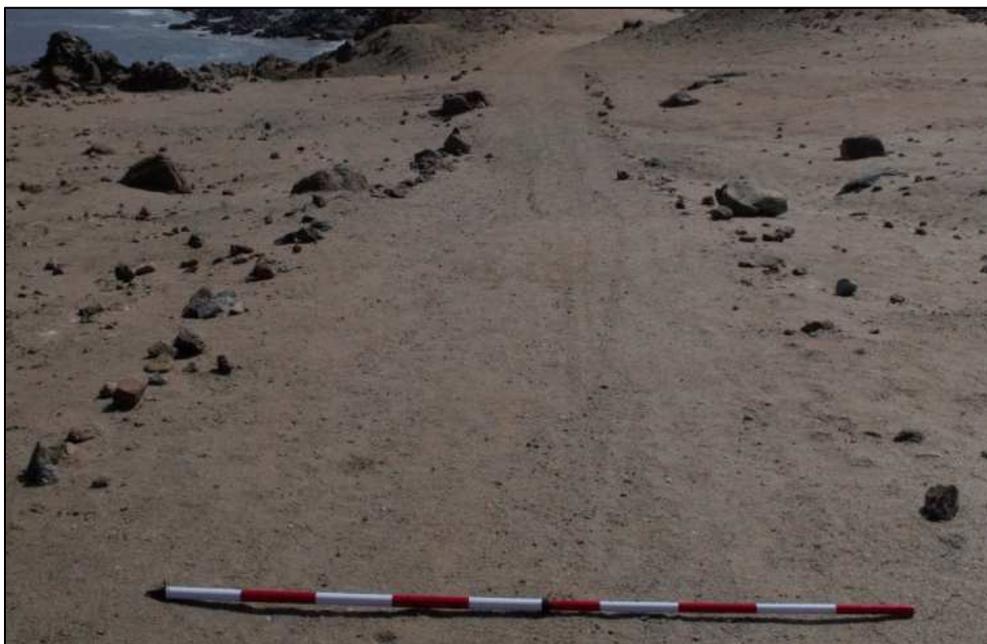
**Figura 31**

Fotografía que muestra la continuación del camino hacia la plataforma

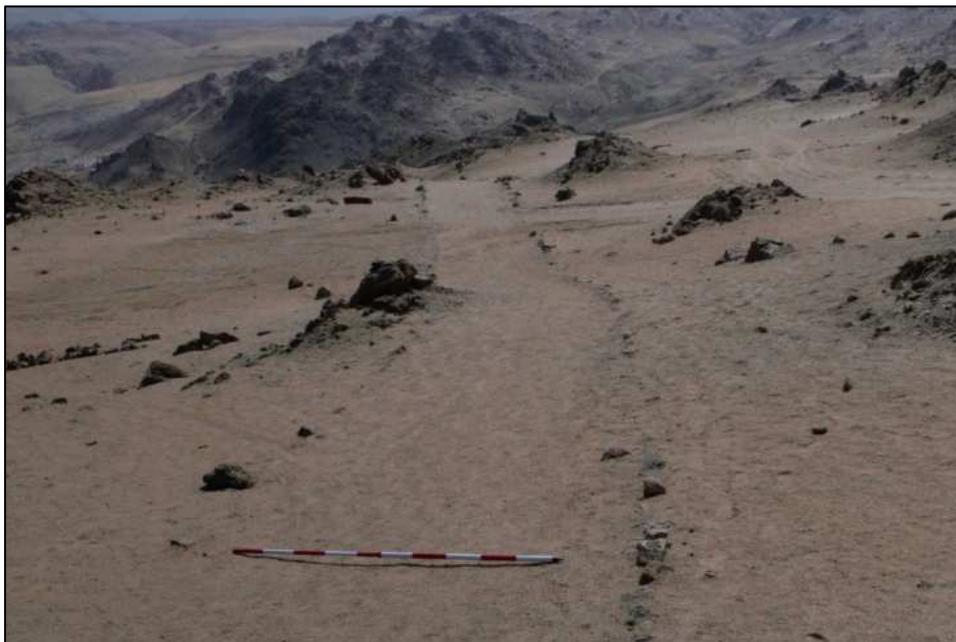
Figura 32

Continuación del camino donde se muestra la calzada y el alineamiento de piedras

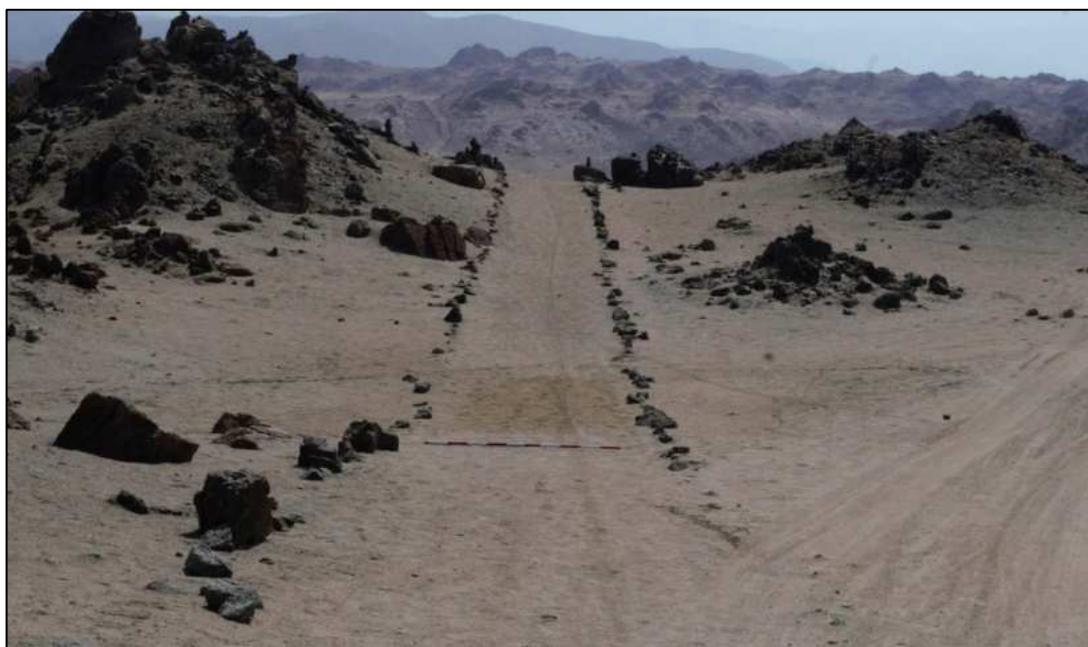
**Figura 33**

Fotografía que muestra el camino delimitado por el alineamiento de piedras

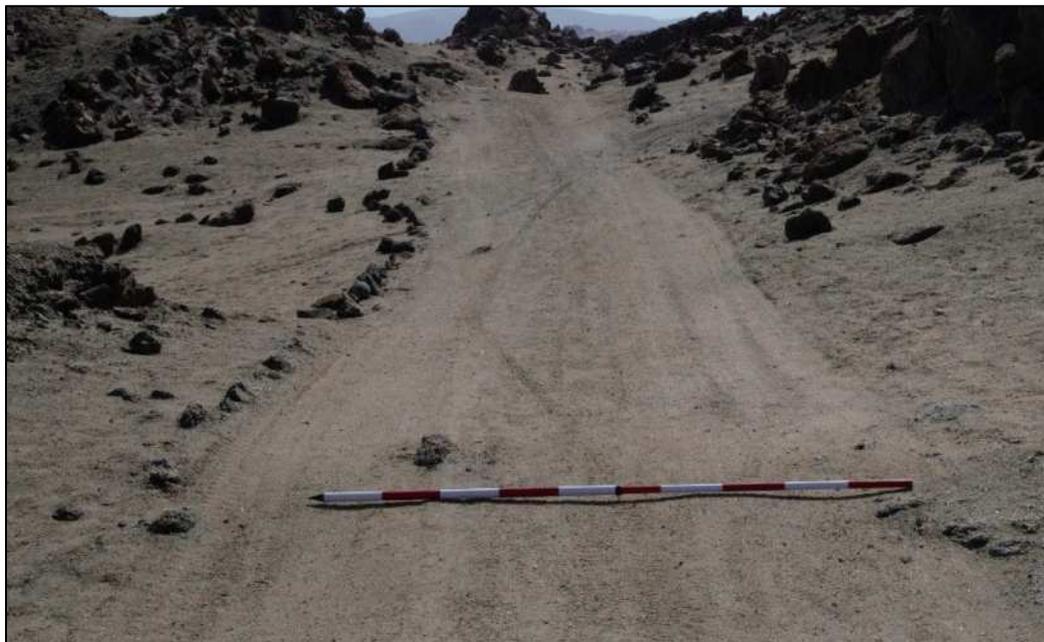
Figura 34

Calzada del camino y alineamiento de piedras en un solo extremo

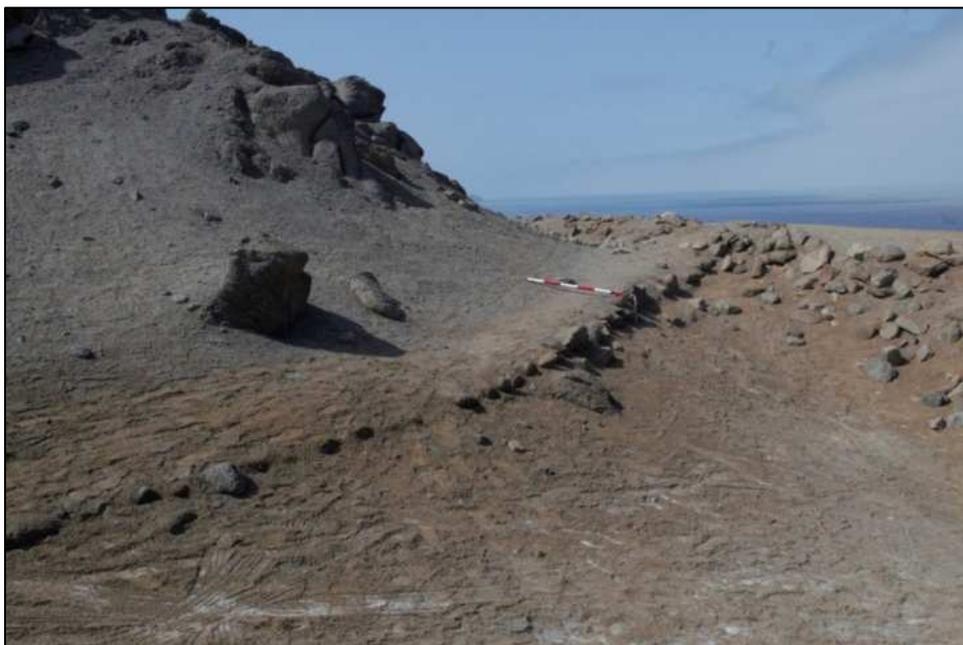
**Figura 35**

Fotografía que muestra la parte final del camino que conectaba el Complejo Arqueológico con las dos plataformas

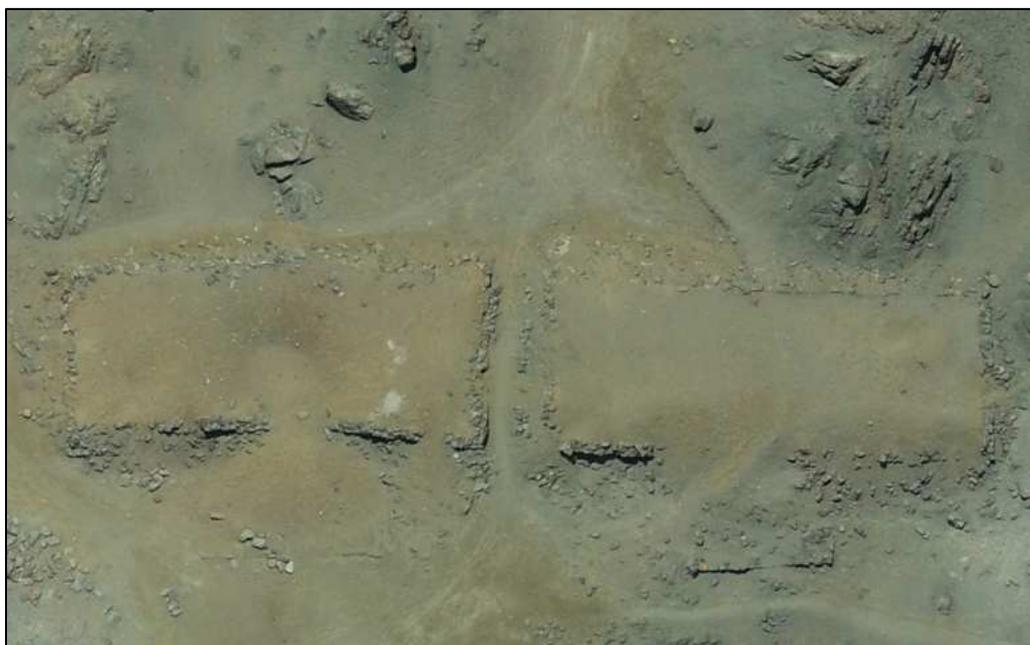
Figura 36

Vista en planta de las dos plataformas de forma rectangular

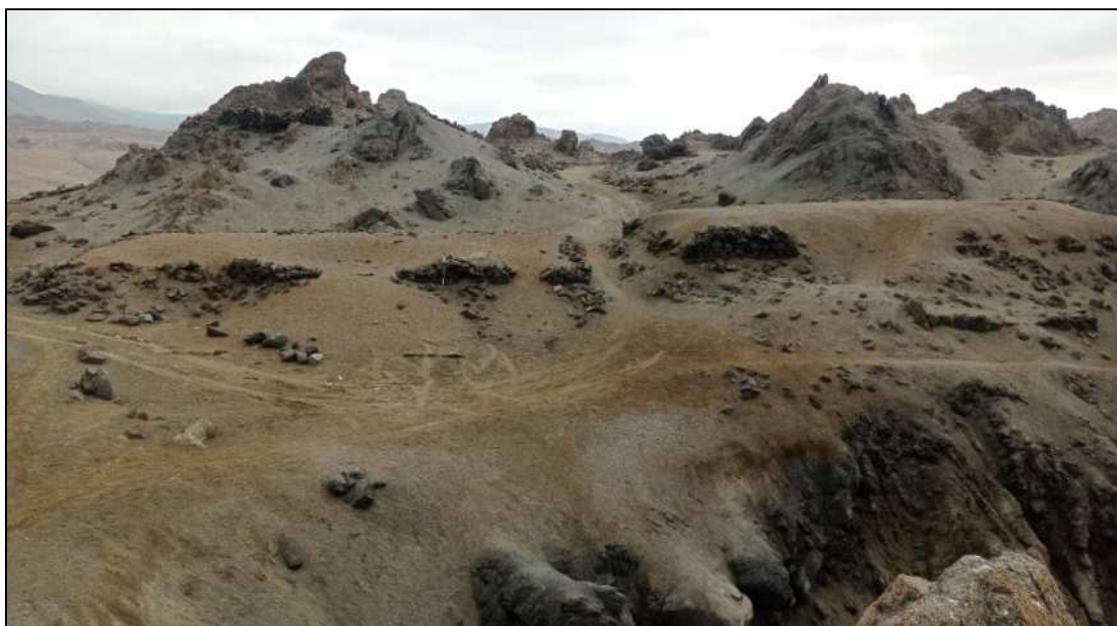
**Figura 37**

Vista frontal de las dos plataformas que se encuentran en mal estado de conservación

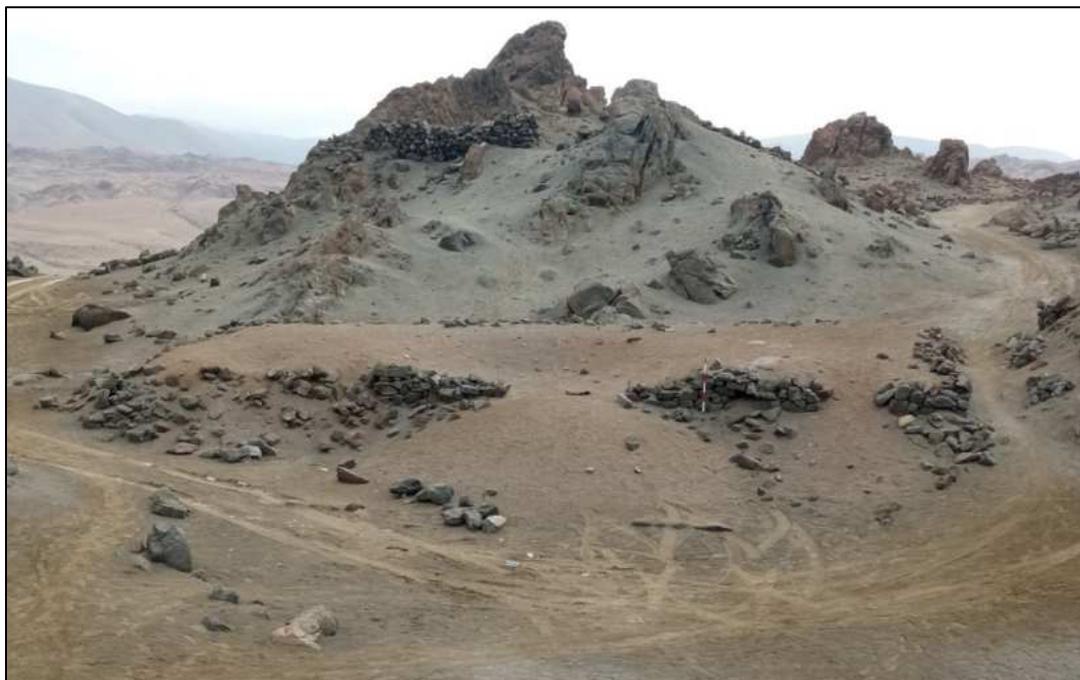
Figura 38

Plataforma del lado W que aún conserva segmentos del muro frontal

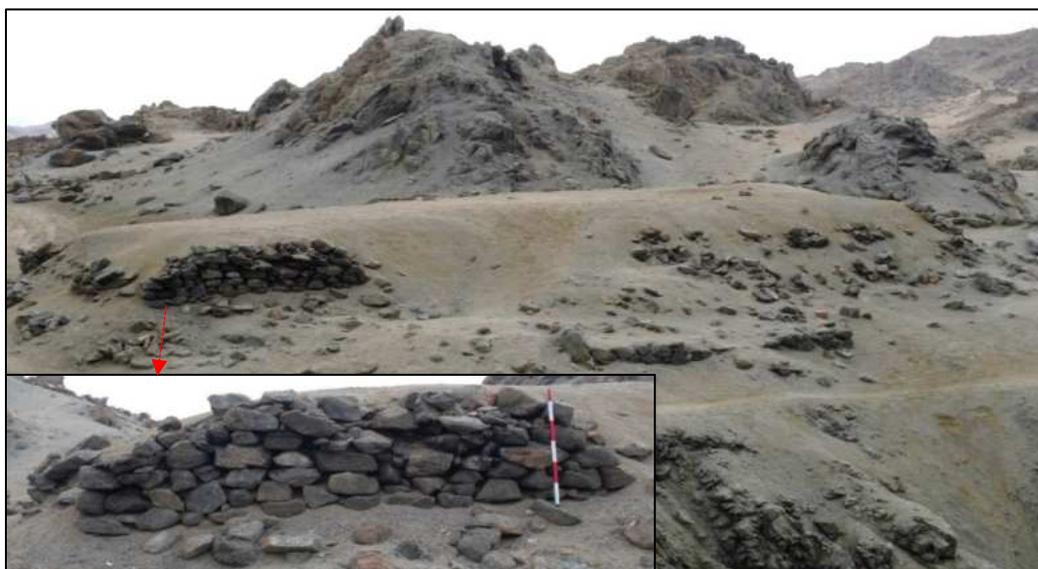
**Figura 39**

Plataforma del lado E que se encuentra colapsada en su totalidad, conservándose el muro del lado W

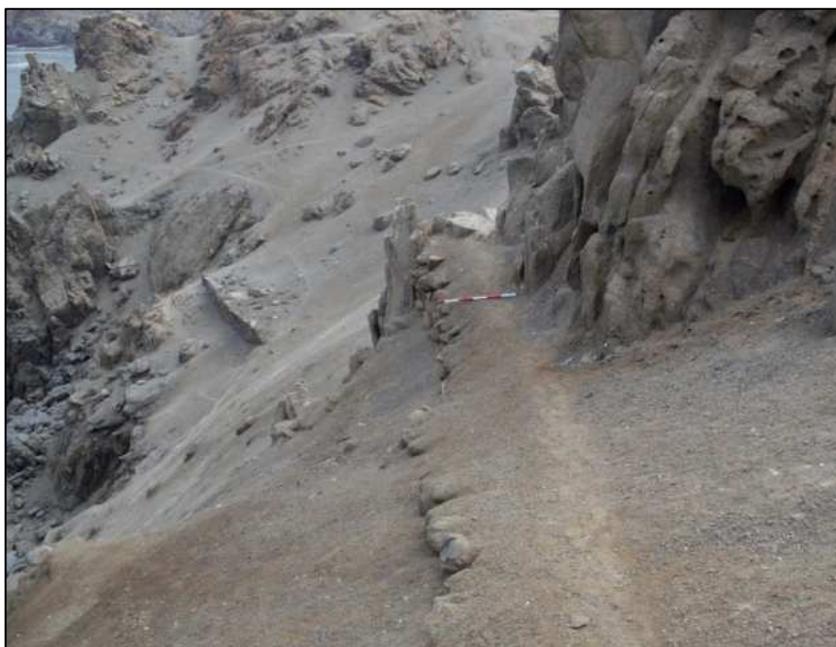
Figura 40

De las plataformas se puede ver el inicio de un sendero que lleva hacia la cima de afloramientos rocosos y desciende hacia el mar

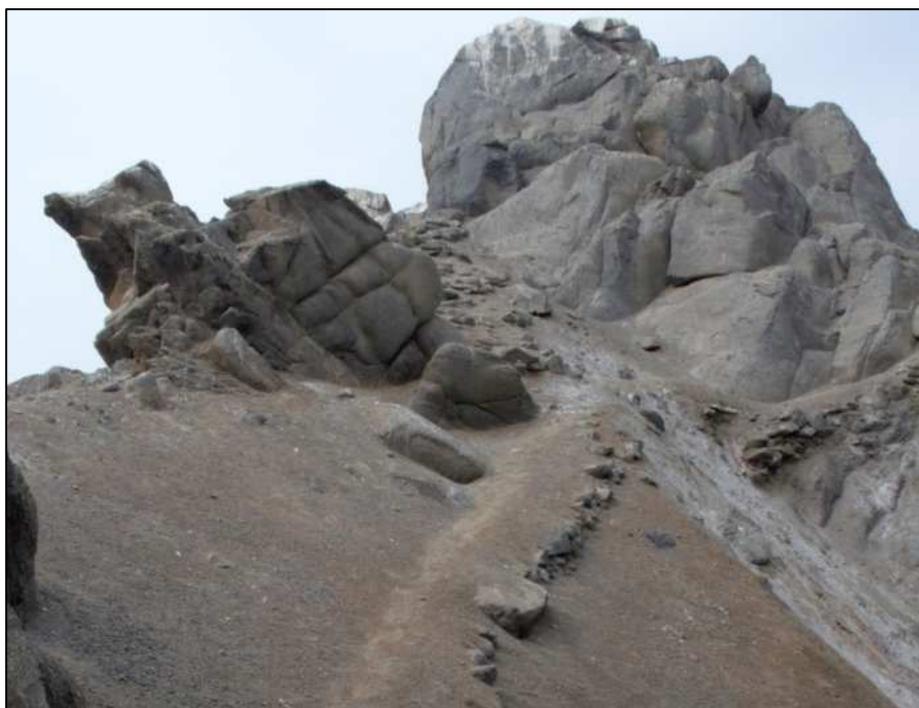
**Figura 41**

Fotografía que muestra el sendero que conlleva a un afloramiento rocoso

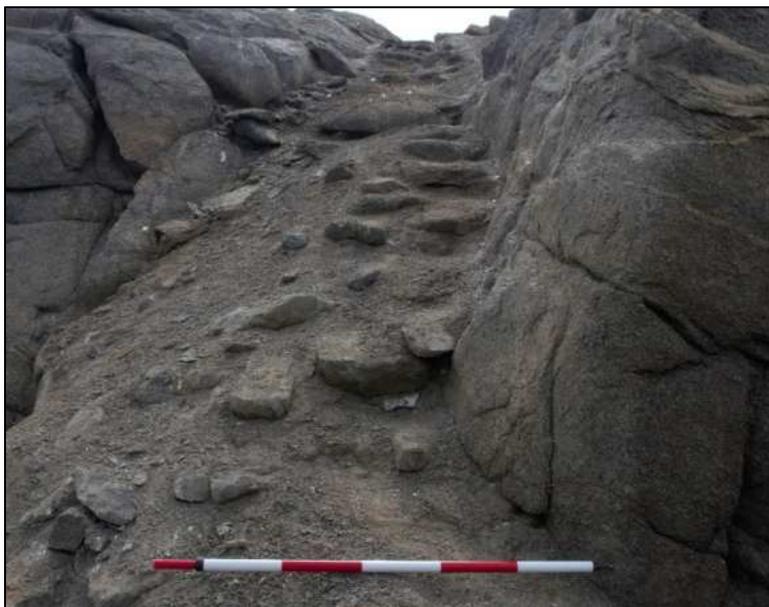
Figura 42

Escalinatas que empiezan a descender el afloramiento rocoso

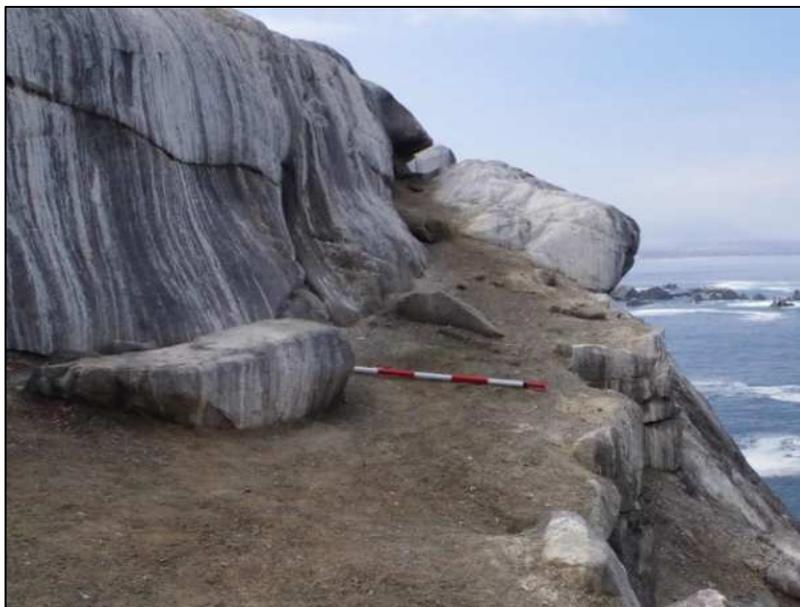
**Figura 43**

Muro de contención

Nota. Continuación del sendero en donde se puede ver la calzada y un muro de contención

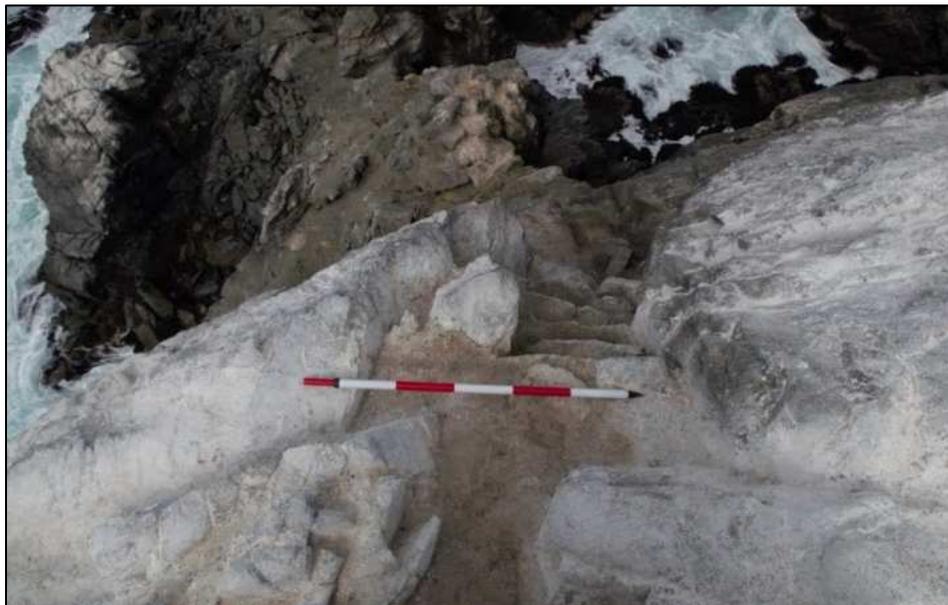
Figura 44

Escalinatas que descienden al lecho marino

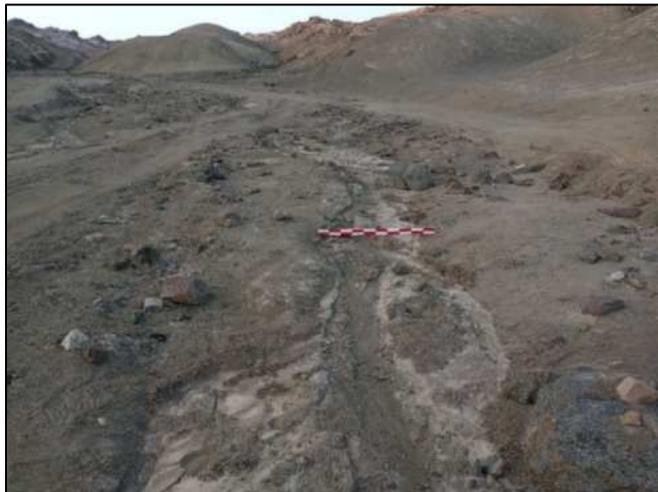
Fuentes de agua: no se tienen evidencias concretas de donde se pudo traer agua a quebrada de la vaca, sin embargo, según el testimonio de un pescador posiblemente el agua transcurría por la quebrada que desciende al océano pacífico. Y que actualmente se evidencia un posible cauce seco (ver Figura 45).

Figura 45*Cauce seco*

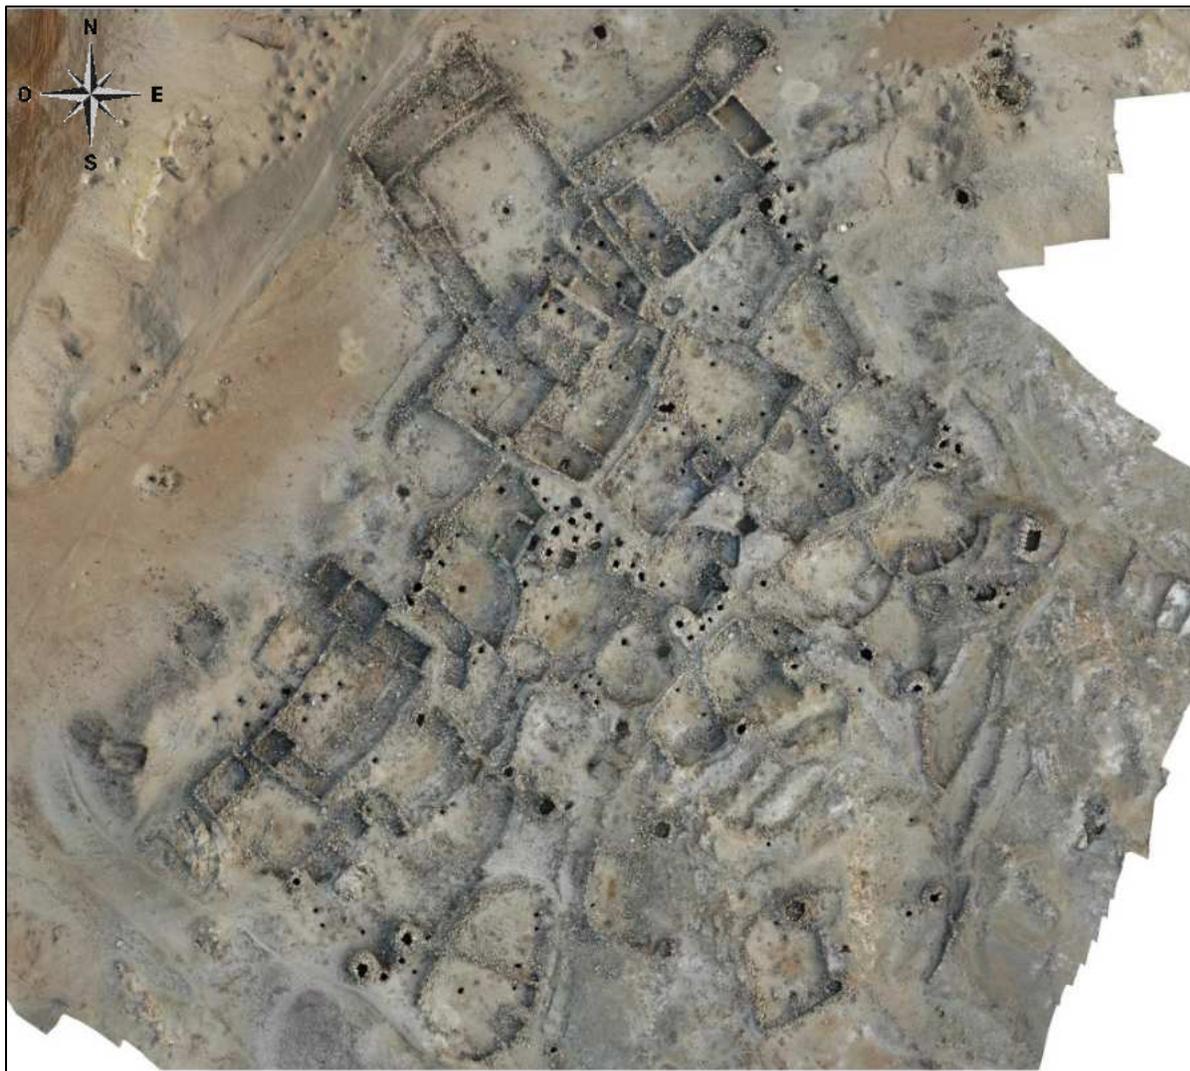
En este entender dentro de este sector se identificaron 31 agrupamientos (ver Anexos 05, plano 07 y Figuras 46 y 47), que se caracterizan por presentar un espacio abierto en cuyo alrededor existen construcciones de planta rectangular, circular y subterráneas, de los que tomo en cuenta a 8 agrupamientos como muestra, ya que se encontraban en regular estado de conservación y presentaban características arquitectónicas diferentes. En ese entender se describió los agrupamientos que conforman nuestra muestra, los cuales son los agrupamientos 1, 2, 4, 6, 7, 9, 12 y 18, los cuales fueron descritos de forma detallada por el mismo hecho que presentan características arquitectónicas particulares y cuyo estado de conservación es de regular a bueno.

Figura 46*Ortofoto del sector A*

Nota. Vista en planta (ortofoto) del sector A

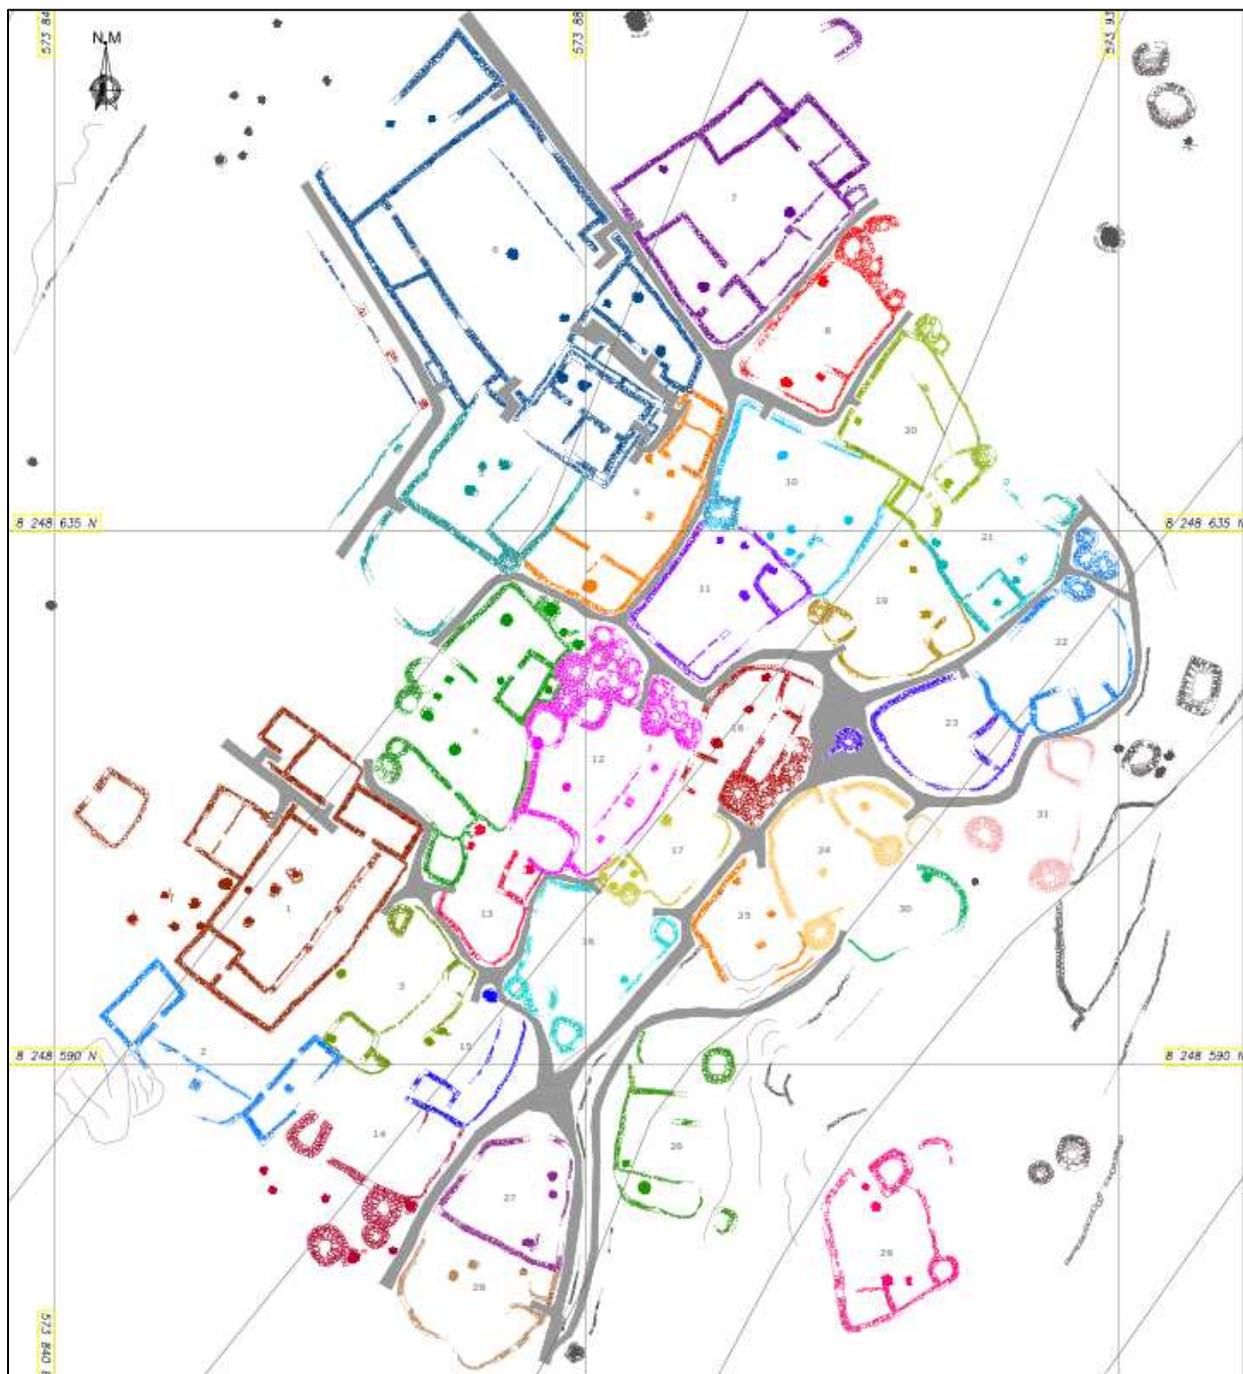
Figura 47*Planta del sector A*

Nota. Plano de planta del sector A, en donde se muestra los 31 agrupamientos (ver Anexos 05, plano 07)

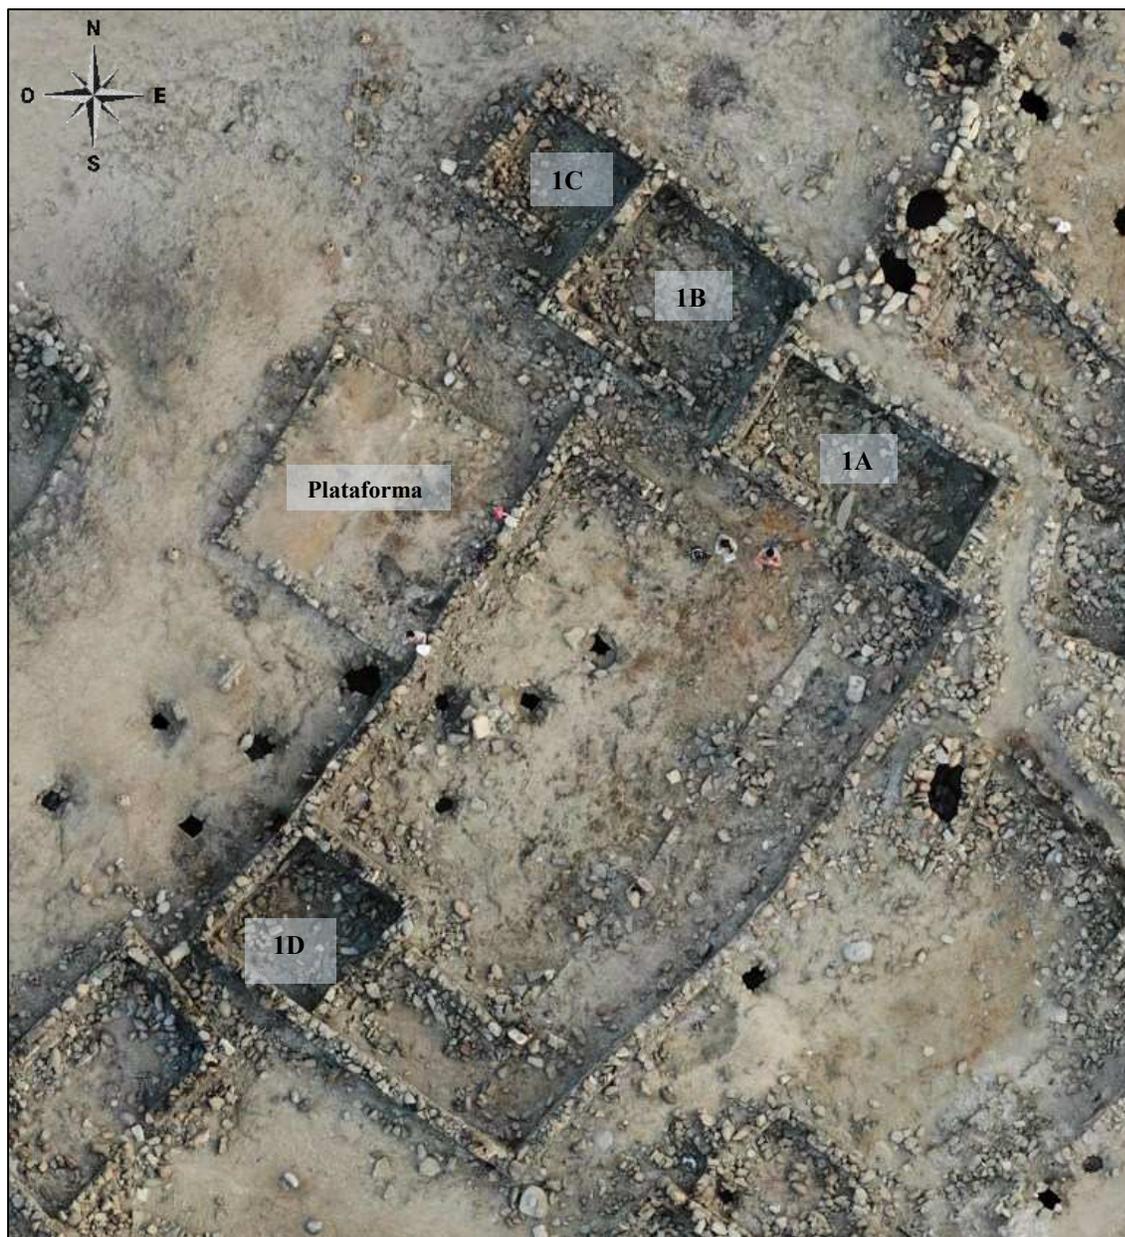
Figura 48

Vista de planta del agrupamiento 01
