UNIVERSIDAD NACIONAL DE SAN ANTONIO ABAD DEL CUSCO

**“ESTUDIO DE LAS ESTRUCTURAS ARQUITECTONICAS DEL
COMPLEJO ARQUEOLOGICO QUEBRADA DE LA VACA –
AREQUIPA – 2023”**

**PARA OPTAR AL TITULO PROFESIONAL DE
LICENCIADA EN ARQUEOLOGIA**

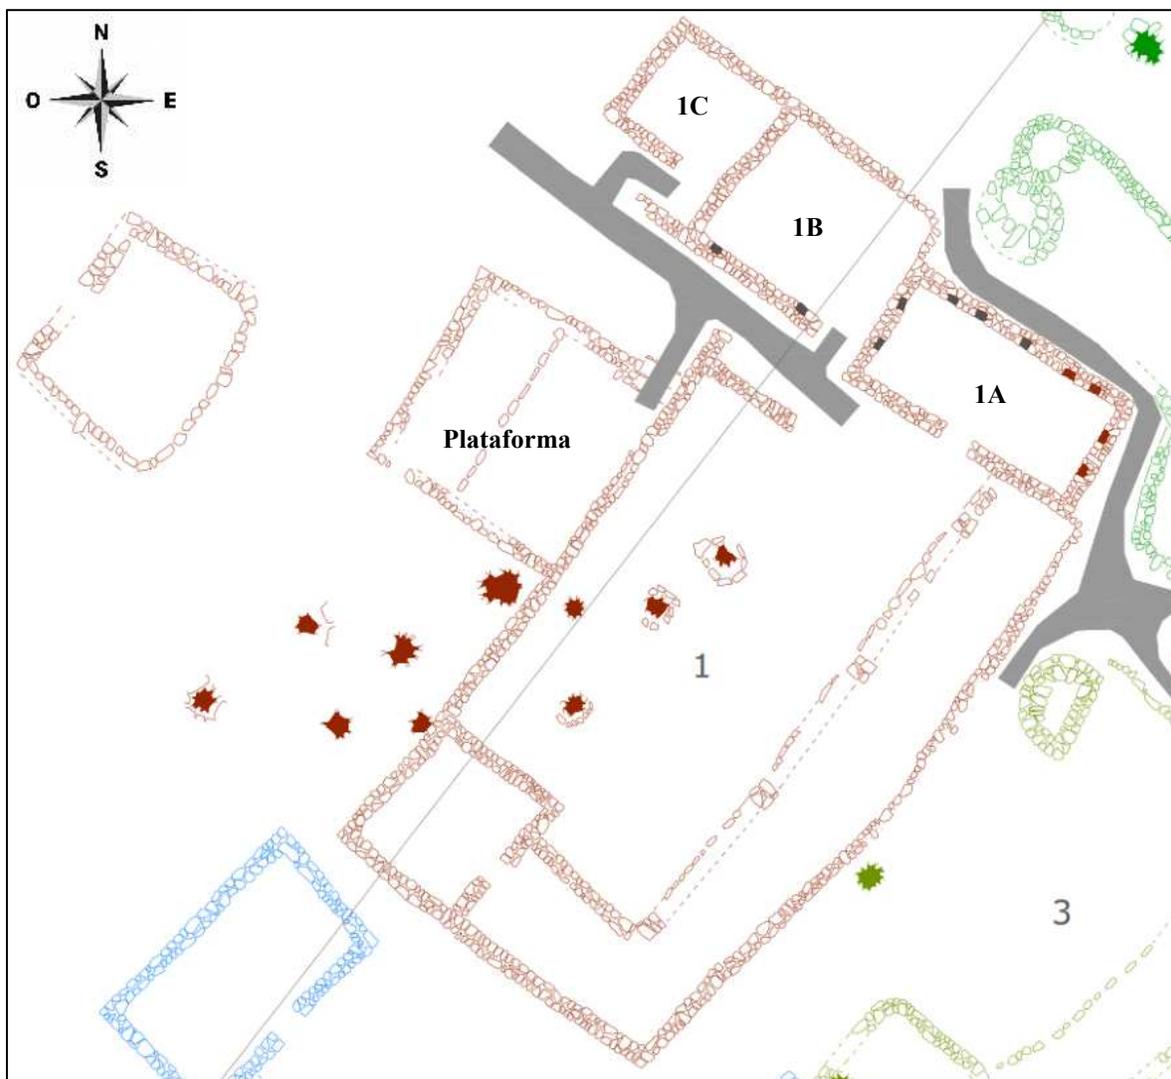
Figura 49*Plano de planta del agrupamiento 01*

Bloque 1A: Ubicado al lado N-E en referencia al punto central del espacio abierto, corresponde a una estructura doble lado a lado debido a que comparte el muro lateral izquierdo (LI) con el bloque 1B, presenta una planta rectangular cuyas dimensiones son de 7.04 m de largo por un ancho de 3.72 m. Su estado de conservación es de regular a bueno.

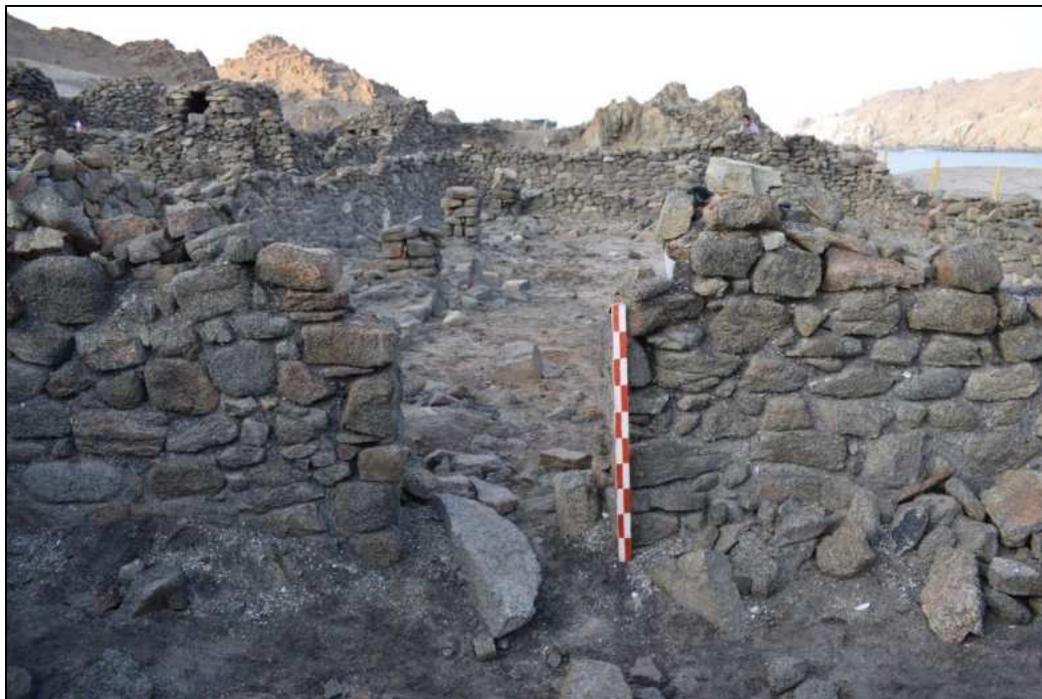
Figura 50

Vanos de acceso: Presenta un vano de acceso de tipo cerrado ubicado en el muro frontal orientado al espacio abierto (ver Figura 50), el ancho del vano es de 0.84 m y su altura es de 1 m.

Elemento secundario (vano de acceso)

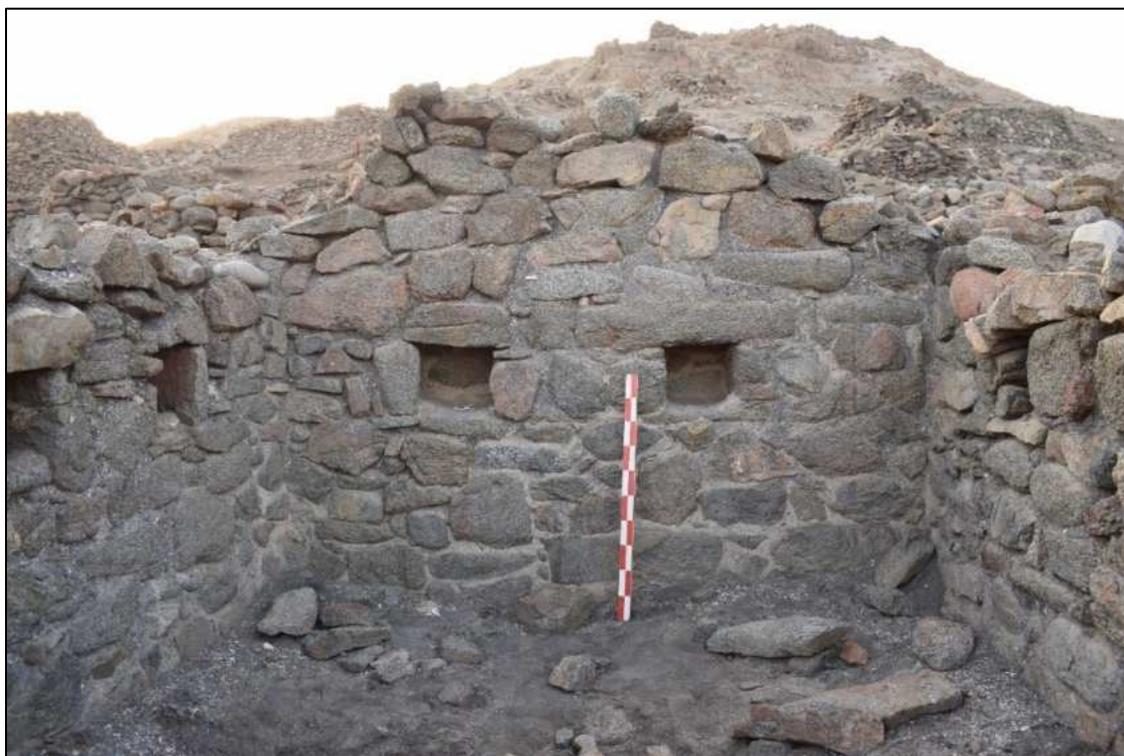
Figura 51

En el muro lateral derecho se evidencia dos nichos que están distribuidas de forma equidistante (ver Figura 51) al igual que en el muro lateral izquierdo (ver Figura 52), en el muro posterior se evidencia cinco nichos dispuestos de forma equidistante (ver Figura 53). Todos los nichos, a excepción de uno, conservan su dintel que corresponde a un lítico de una sola pieza, como se puede observar en el dibujo de elevación (ver Anexos 05, plano 08).

Elemento secundario (nichos) del muro LD

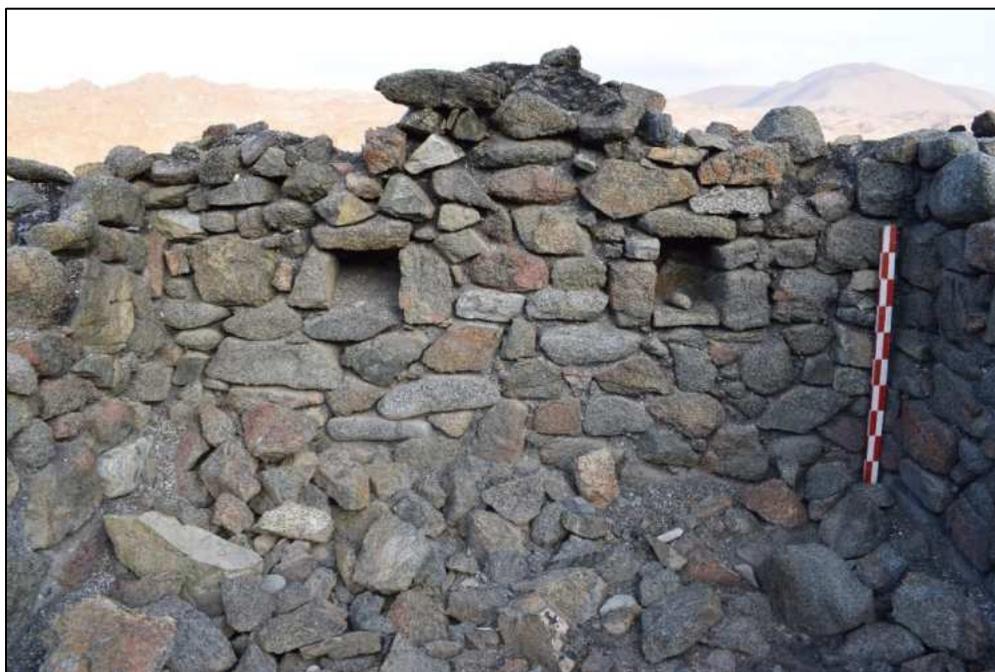
Figura 52

Elemento secundario (nichos) del muro LI

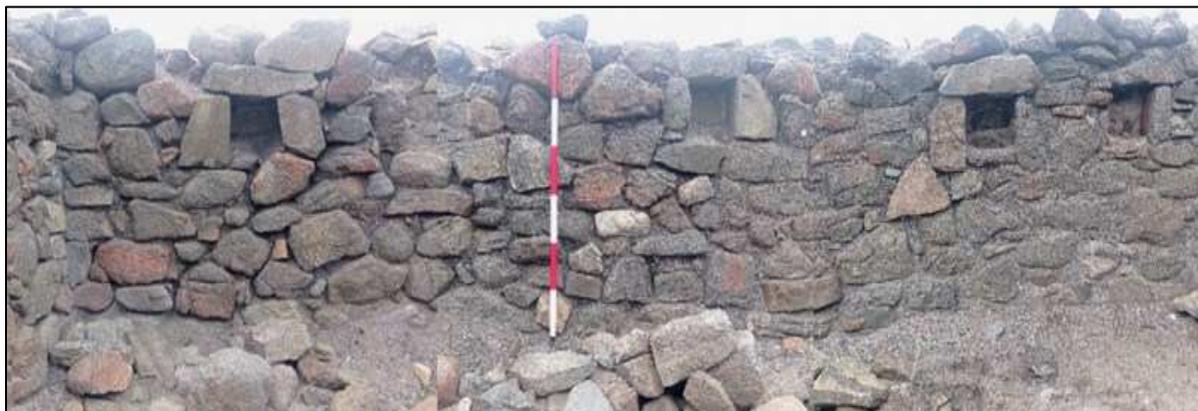
**Figura 53**

Elemento secundario (nichos) del muro posterior

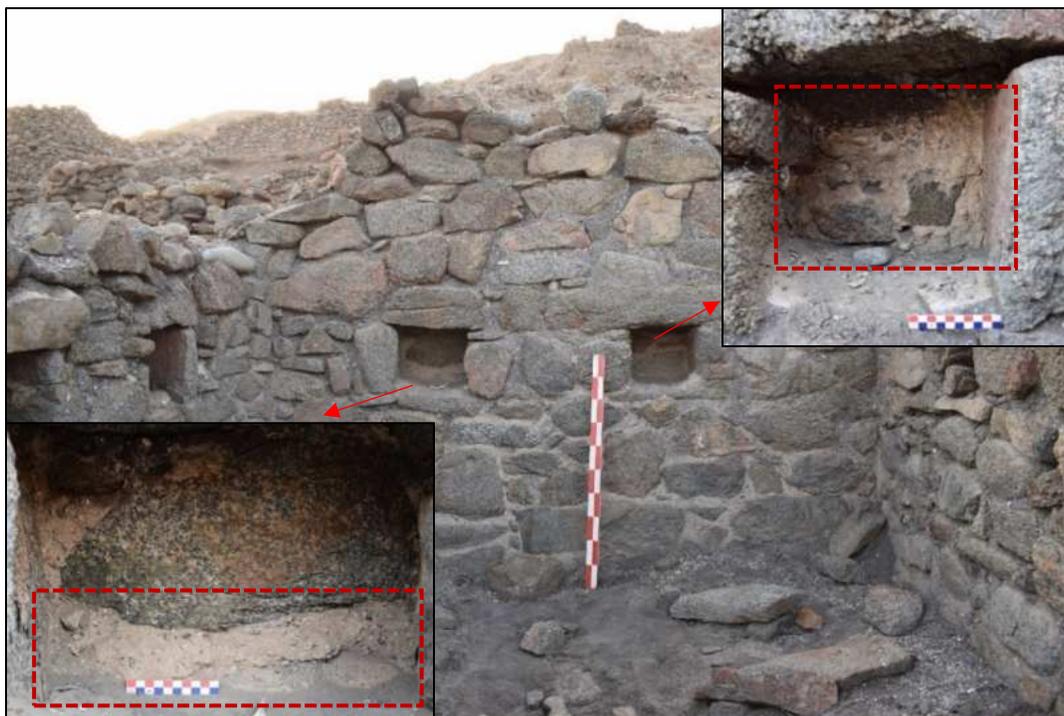
Figura 54

Acabados: La evidencia es escasa, sin embargo, corresponde a un revoque de color marrón claro que se encuentra al interior de las estructuras, exactamente en la parte baja de los paramentos y al interior de los nichos (ver Figura 54).

Acabado (revoque) al interior de las Nichos del muro LD

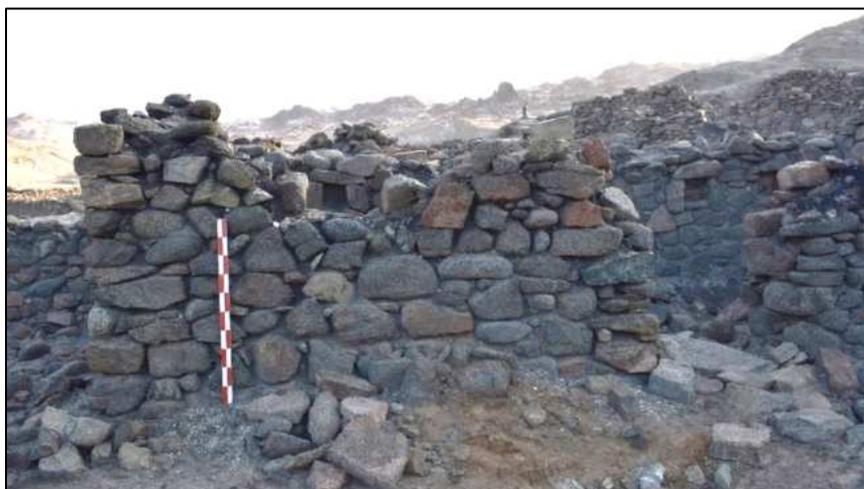
El paramento es de mampostería ordinaria (ver Figura 55) puesto que están hechos con mampuestos irregulares y de aparejo natural; los elementos líticos tienen un trabajo natural y desbastado, y están colocados horizontalmente unidos con piedras pequeñas. Los muros de la estructura son a doble hilera y están emplazados sobre una superficie plana.

Figura 55*Técnica de construcción*

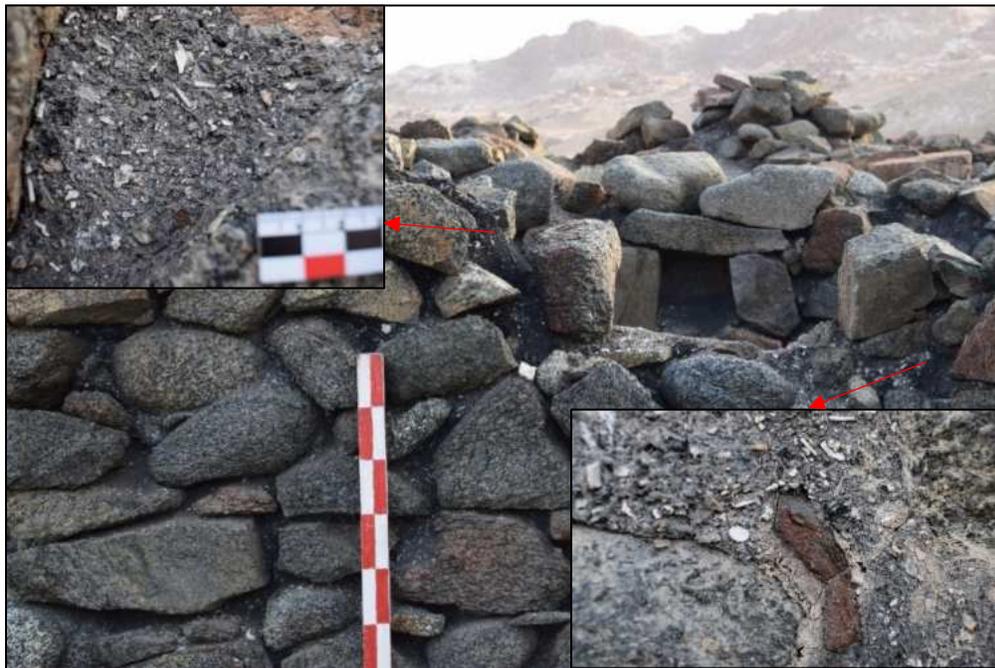
Figura 56

Para la unión de los elementos líticos se utilizó el mortero compuesto por diferentes elementos como: tierra de coloración oscura, limo, arena, material bioarqueológico, material malacológico fragmentado, fragmentos de cerámica y carbón (ver Figuras 56 y 57).

Material de construcción

Nota. Elemento lítico de tipo granodiorita y mortero en donde se evidencia fragmentos de cerámica y material malacológico fragmentado en cantidad.

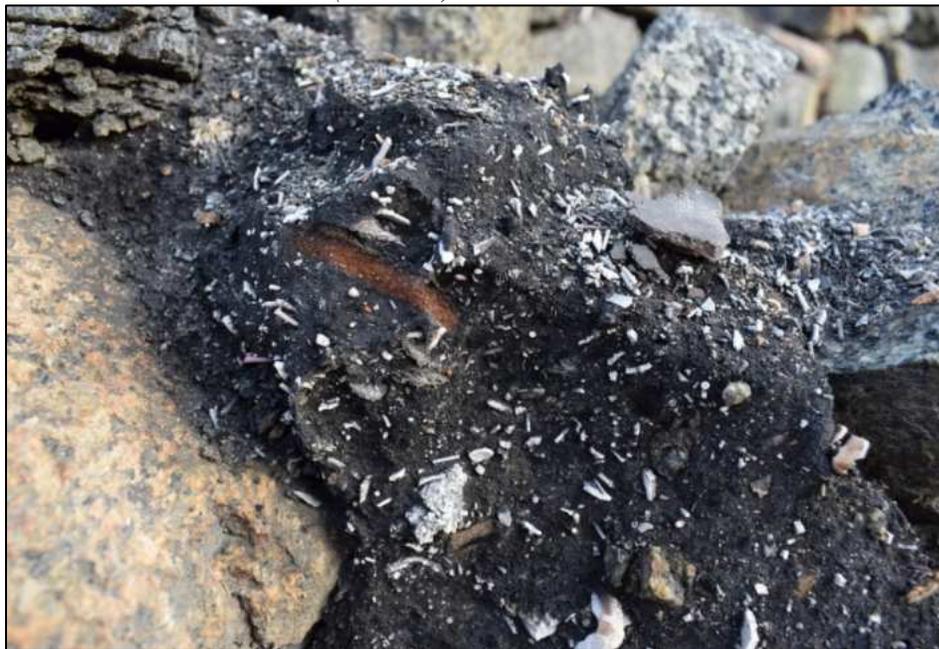
Figura 57

Material de construcción (mortero)

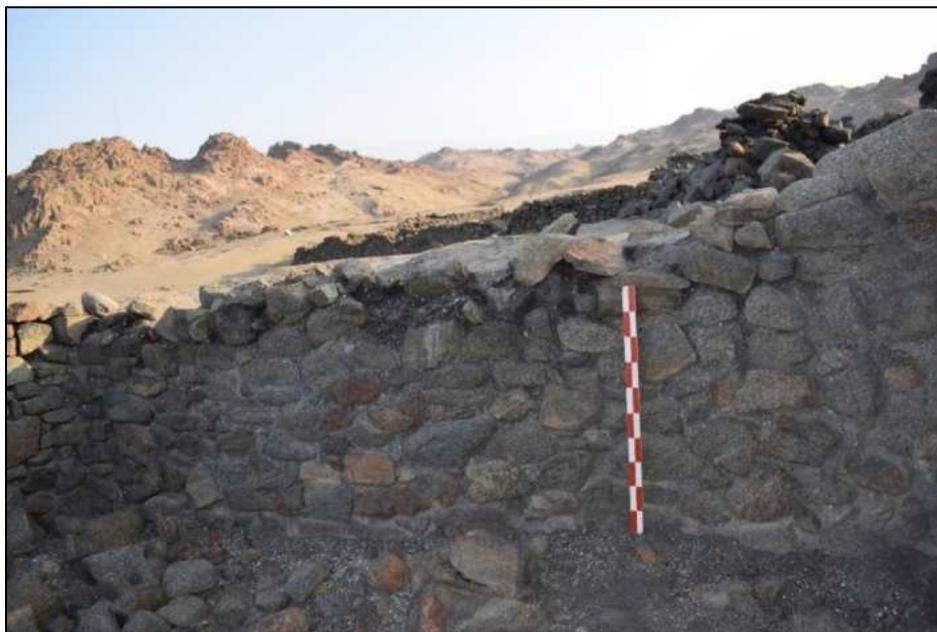
Figura 58

Muros: Se encuentra compuesto por cuatro muros: MF, MP, LD, LI como se muestra en las figuras 58 y 59, al tratarse de una estructura doble lado a lado comparte el muro LD con el bloque 1A, mientras que el muro LI es compartido con el bloque 1C. Su altura máxima es de 1.35 m y el ancho de muro va de 0.40 m a 0.54 m.

Muro posterior interno

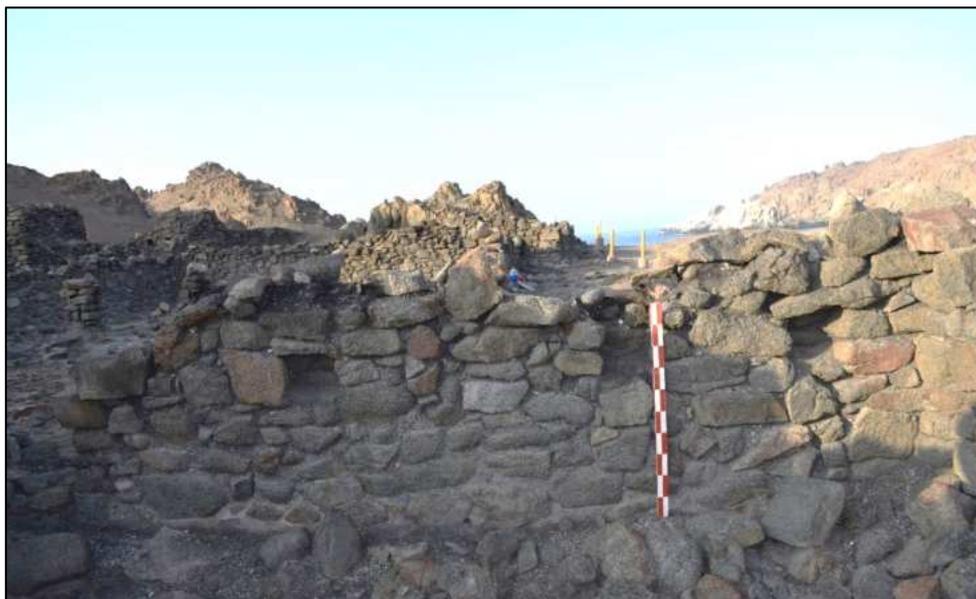
Figura 59

Muro frontal interno

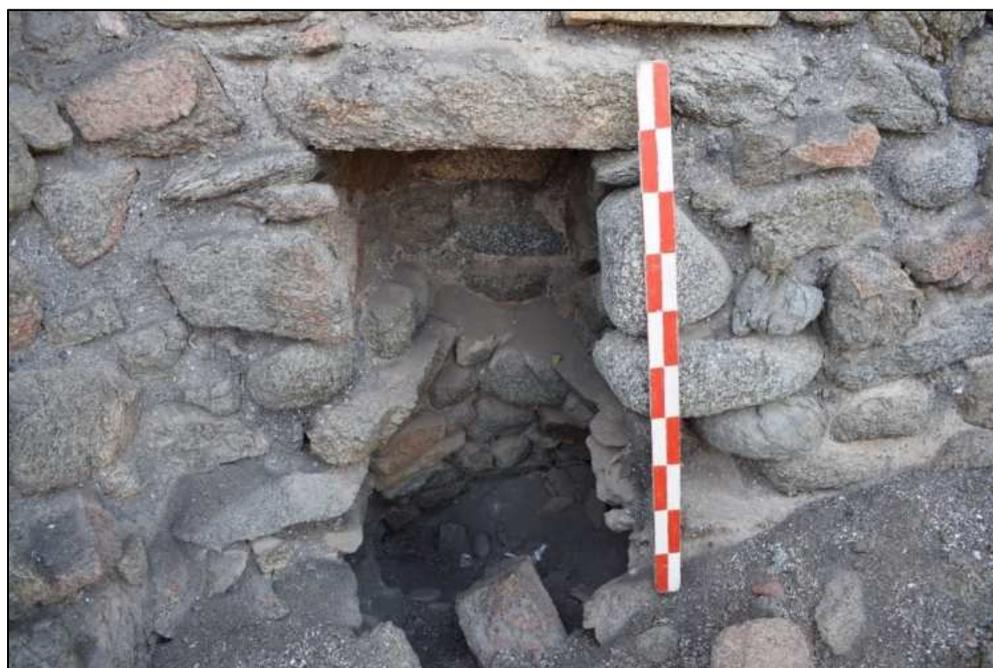
Figura 60

Algo en particular que se evidencio en el muro LD de la estructura es la presencia de una estructura subterránea de planta circular (ver Figura 60) que esta adosada al muro de dicho lateral.

Estructura subterránea en el muro LD

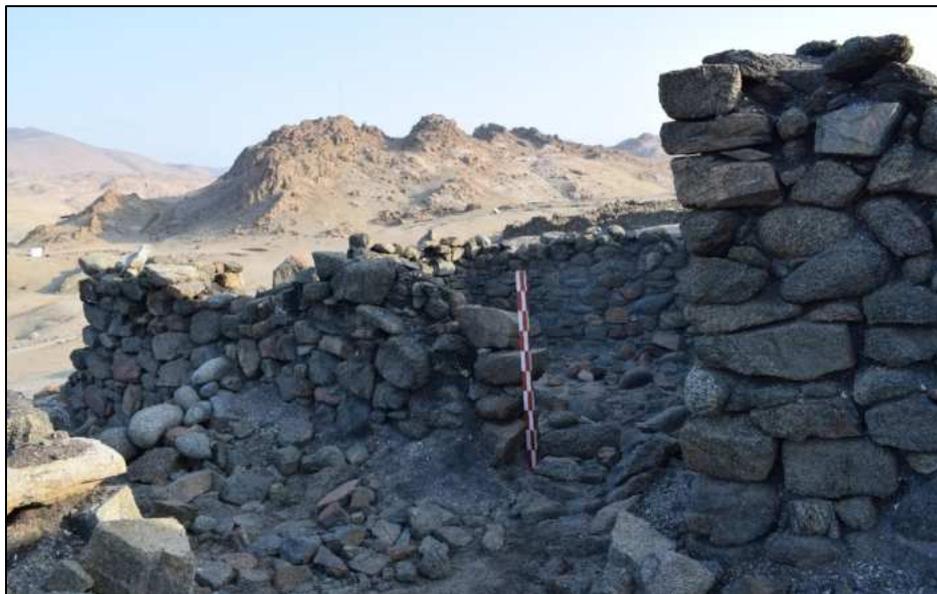
Figura 61

Vanos de acceso: Presenta un vano de acceso de tipo cerrado ubicado en el muro frontal orientado al espacio abierto (ver Figura 61), el ancho del vano es de 1.26 m y su altura es de 0.82 m.

Elemento secundario (vano de acceso)

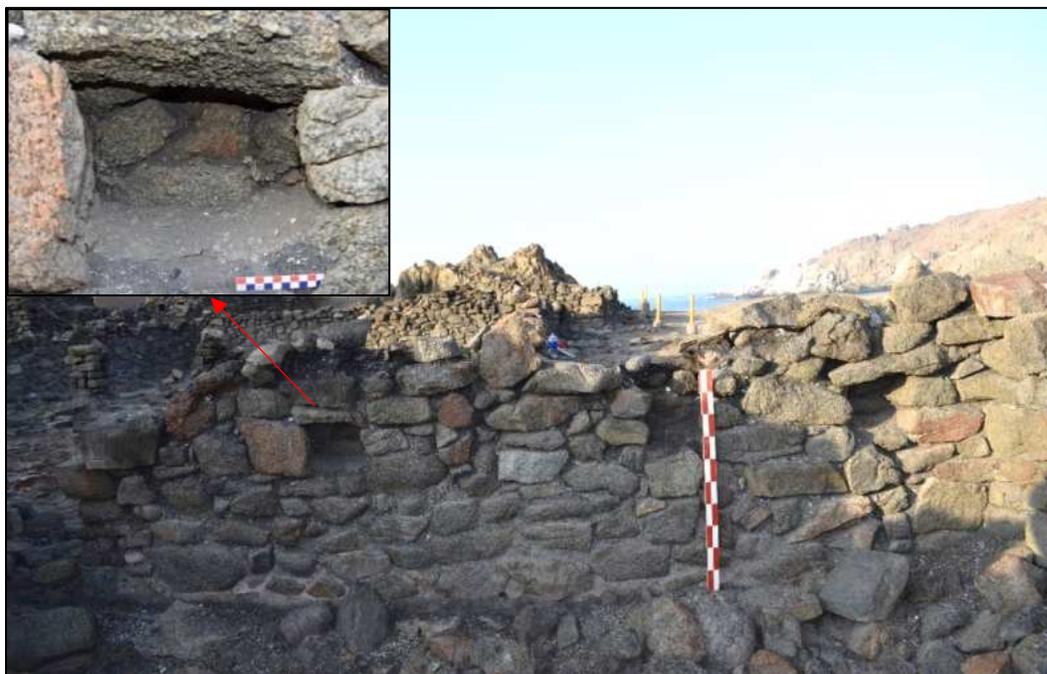
Figura 62

Nichos: Se identifico dos nichos tipo distribuidas de forma equidistante al interior del MF de la estructura (ver Figura 62), las mismas que presentan forma rectangular, sus medidas promedio son de 0.25 m de altura, 0.22 m de ancho de la base y una profundidad de 0.21 m. Ambos nichos conservan su dintel compuesto por una sola pieza lítica.

Elemento secundario (nichos)

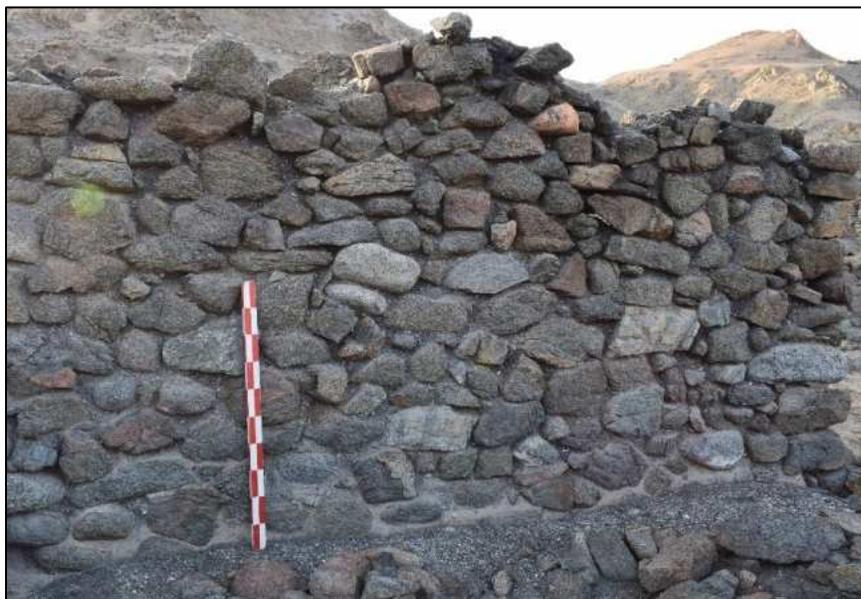
El paramento es de mampostería ordinaria (ver Figura 63) puesto que están hechos con mampuestos irregulares y de aparejo natural; los elementos líticos tienen un trabajo natural y desbastado, y están colocados horizontalmente unidos con piedras pequeñas. Los muros de la estructura son a doble hilera y están emplazados sobre una superficie plana.

Figura 63*Técnica de construcción*

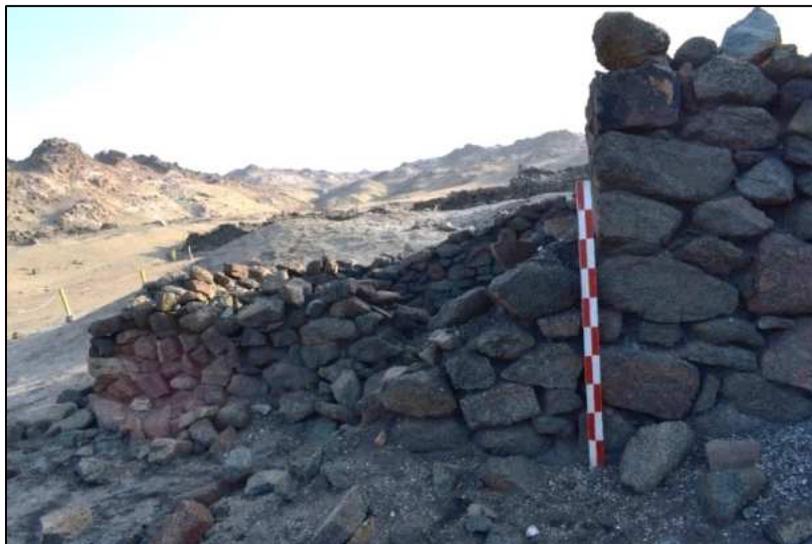
Figura 64

Muros: Se encuentra compuesto por cuatro muros: MF, MP, LD, LI como se muestra en la figura 64. Su altura máxima es de 1.30 m y el ancho de muro va de 0.39 m a 0.42 m.

Vista frontal

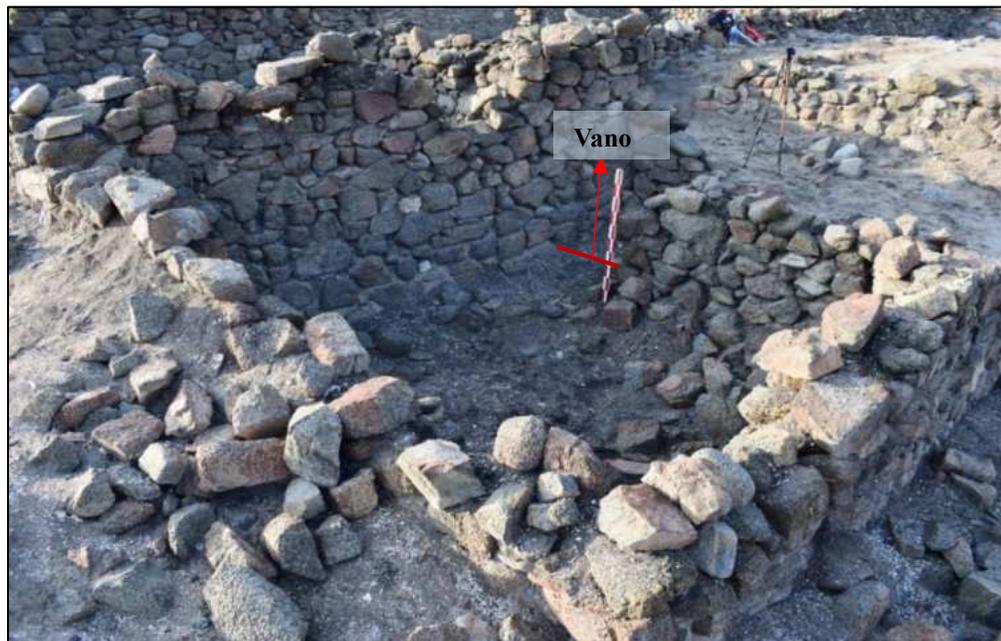
Figura 65

Vanos de acceso: Presenta un vano de acceso de tipo cerrado ubicado en el muro frontal orientado al vano de acceso del espacio abierto (ver Figura 65) y a la plataforma, el ancho del vano es de 1.11 m y su altura es de 0.78 m.

Vista general del bloque 1C y elemento secundario (vano de acceso)

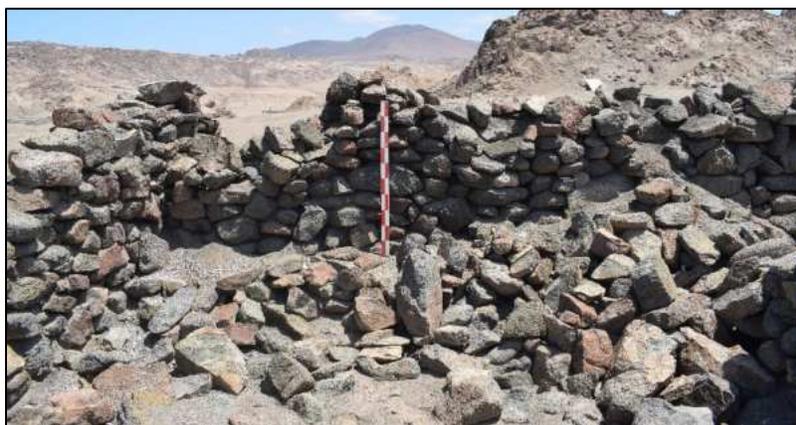
Figura 66

Bloque 1D: Ubicado al lado S-W en referencia al punto central del espacio abierto, corresponde a una estructura de tipo cerrado, adosado al muro perimétrico del espacio abierto, de planta cuadrangular (ver Figura 66) cuyas dimensiones son de 4.54 m de largo por un ancho de 4.08 m. Su estado de conservación es regular.

Vista general del bloque 1D

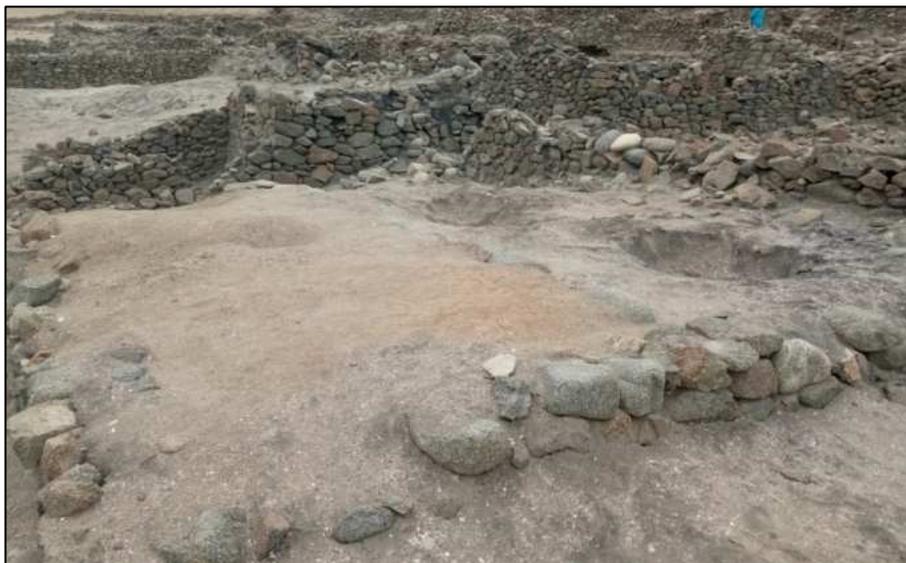
Figura 67

Plataforma: Ubicado al lado N-W en referencia al punto central del espacio abierto, se encuentra adosado al muro perimétrico del espacio abierto, presenta planta de forma cuadrangular (ver Figura 67) cuyas dimensiones son de 6.10 m de largo por un ancho de 6.11 m. Su estado de conservación es regular.

Vista general de la plataforma

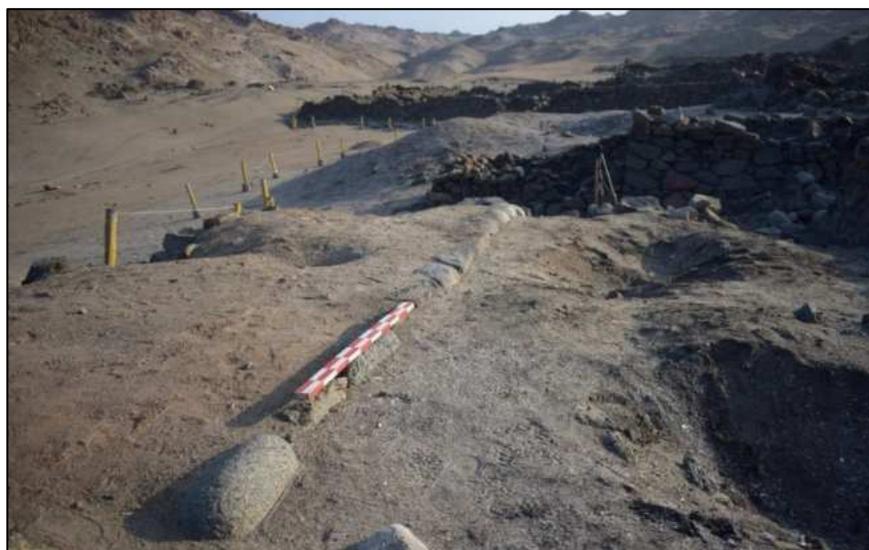
Figura 68

Muros: Se encuentra compuesto por tres muros: MF, LD, LI, presenta. Su altura máxima es de 0.85 m y el ancho de muro va de 0.41 m a 0.51 m. Presenta un alineamiento de elementos líticos en la superficie (ver Figura 68).

Alineamiento de elementos líticos

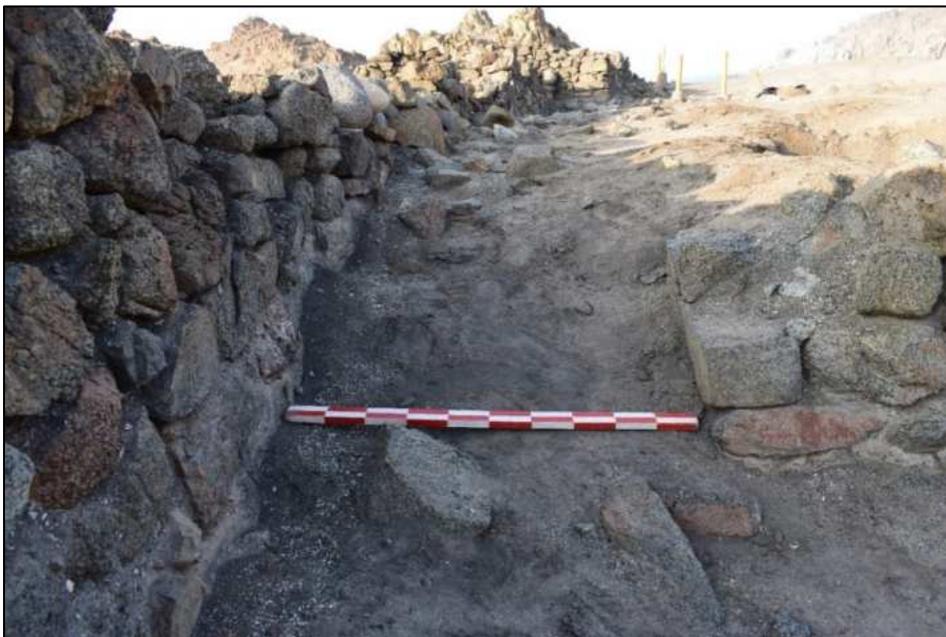
Figura 69*Escalinata*

Escalinata: Ubicado al lado N en referencia al punto central del espacio abierto, está compuesto por tres peldaños (ver Figuras 69 y 70) cuyo ancho promedio es 1 m.

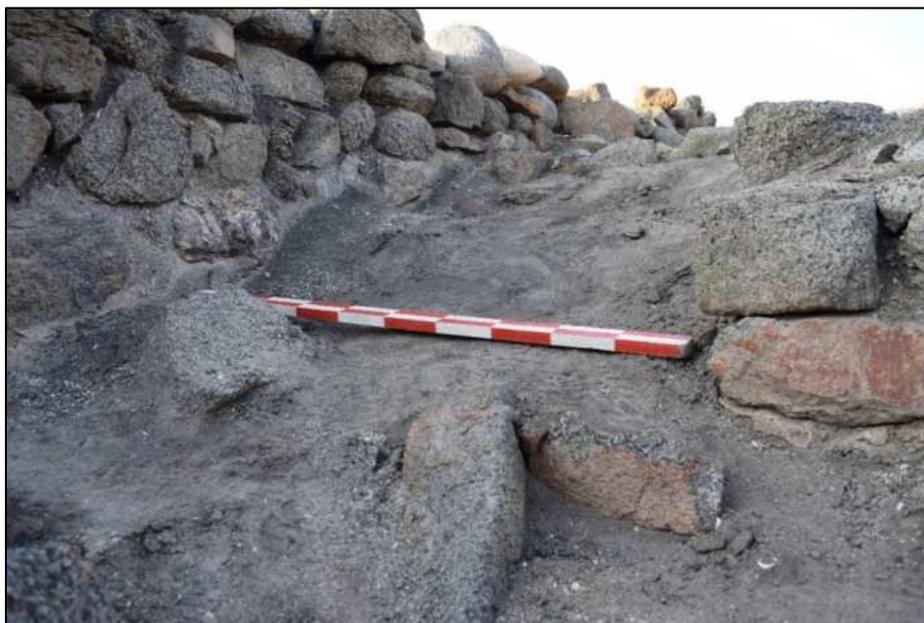
**Figura 70***Escalinata cubierta con arena*

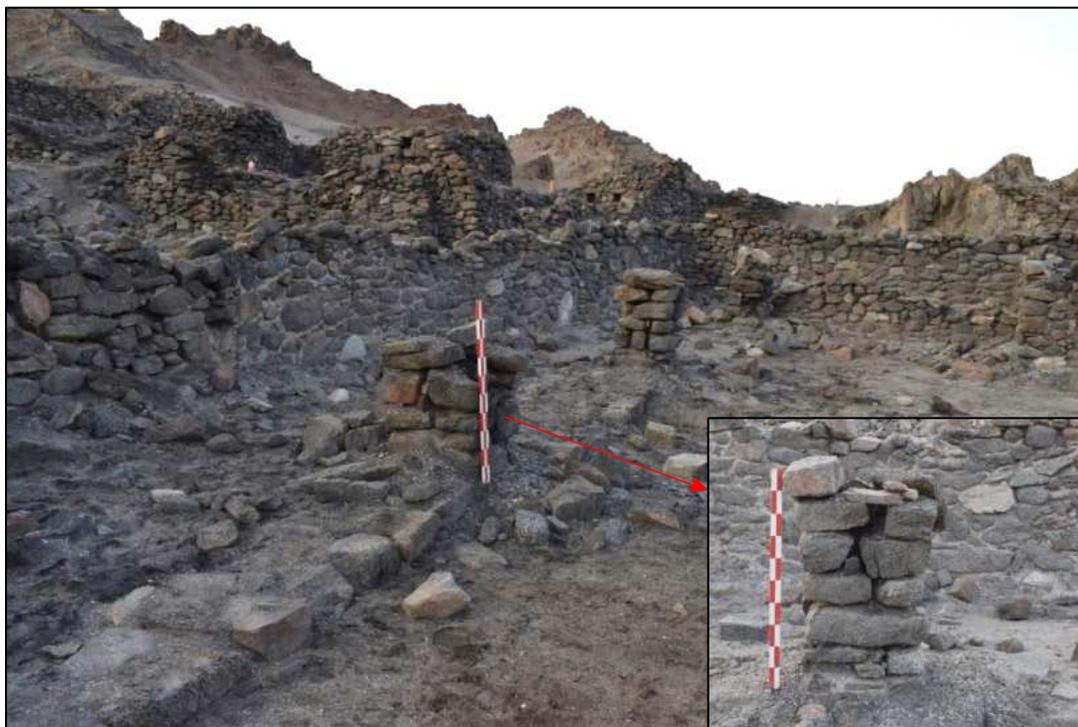
Al interior del espacio abierto, al lado S-E, se puede observar cuatro columnas dispuestas de forma lineal (ver Figuras 71 y 72) asociada a una plataforma baja que se proyecta de S a E (ver Figura 73), elementos que se muestran en el dibujo de corte longitudinal B-B' (ver Anexo 05, plano 08), las columnas presentan planta rectangular cuyas dimensiones son de 0.63 m de largo por un ancho de 0.58 m y una altura máxima de 1.03 m.

Figura 71*Columnas*

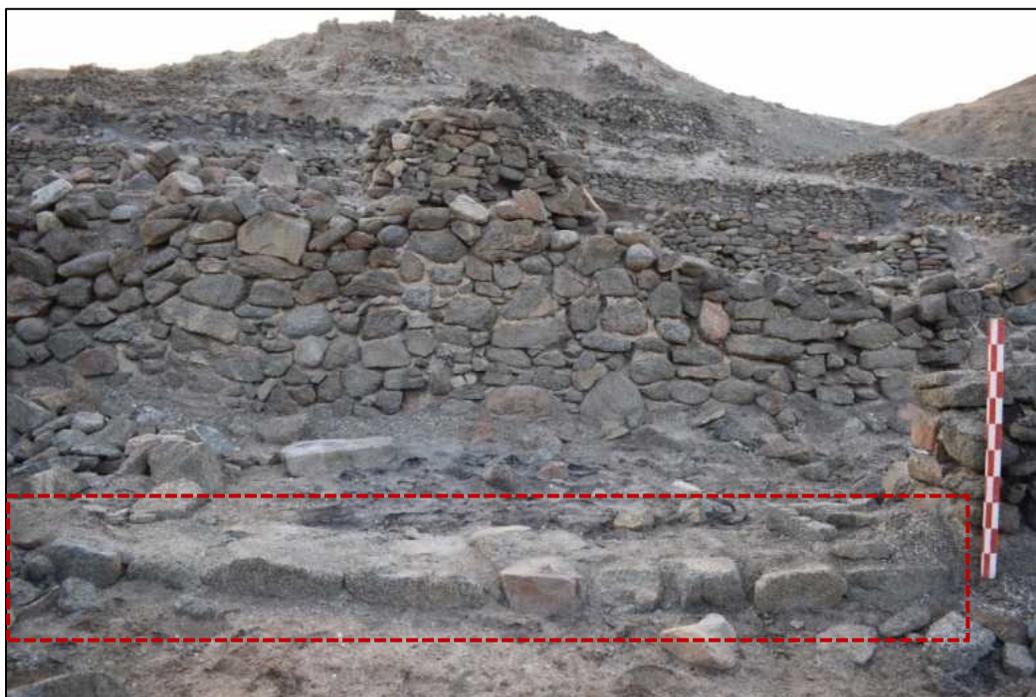
**Figura 72***Plataforma baja asociada a la columna*

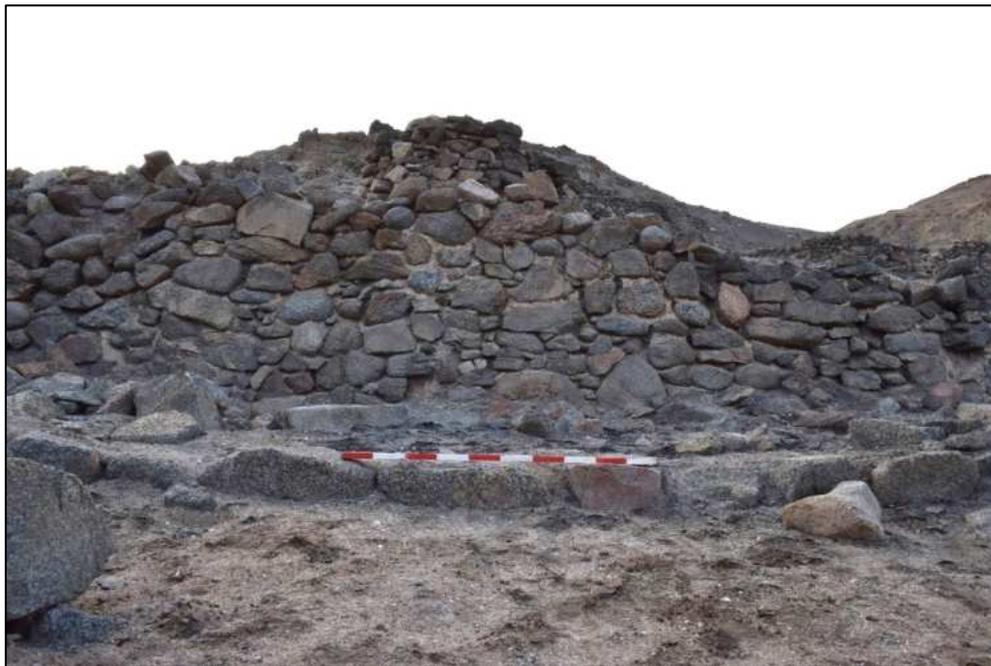
Figura 73

Plataforma baja ubicada al lado S-E

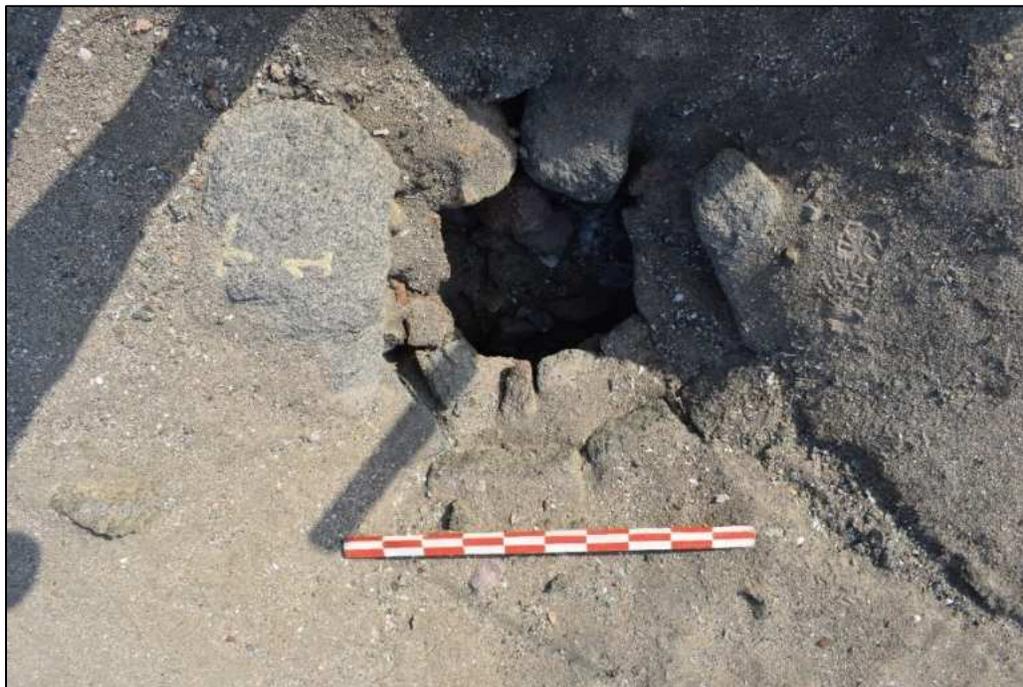
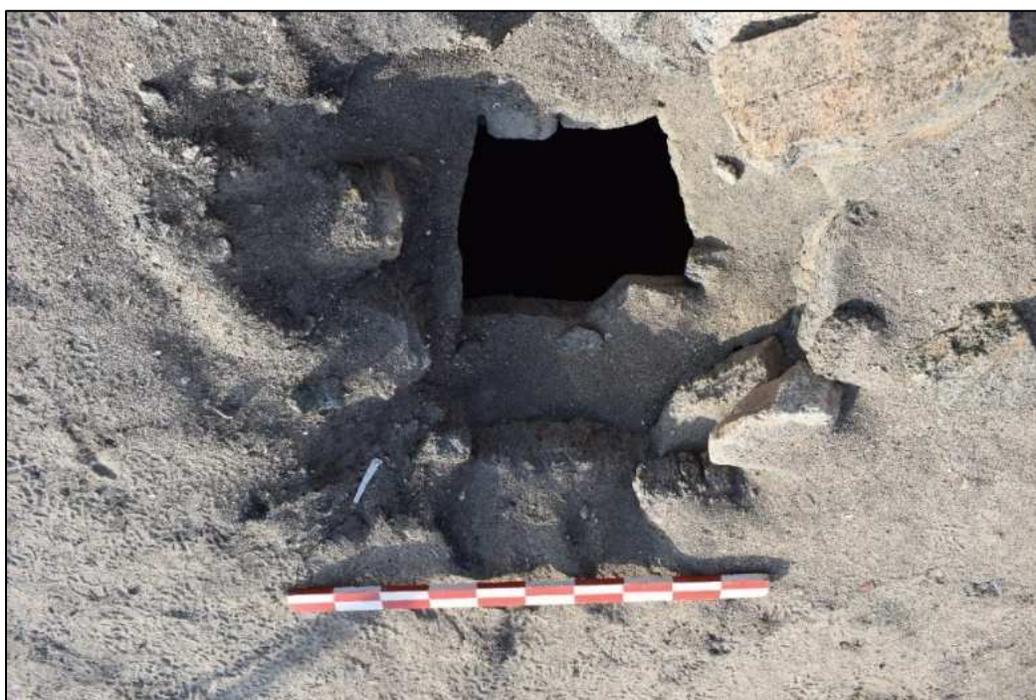
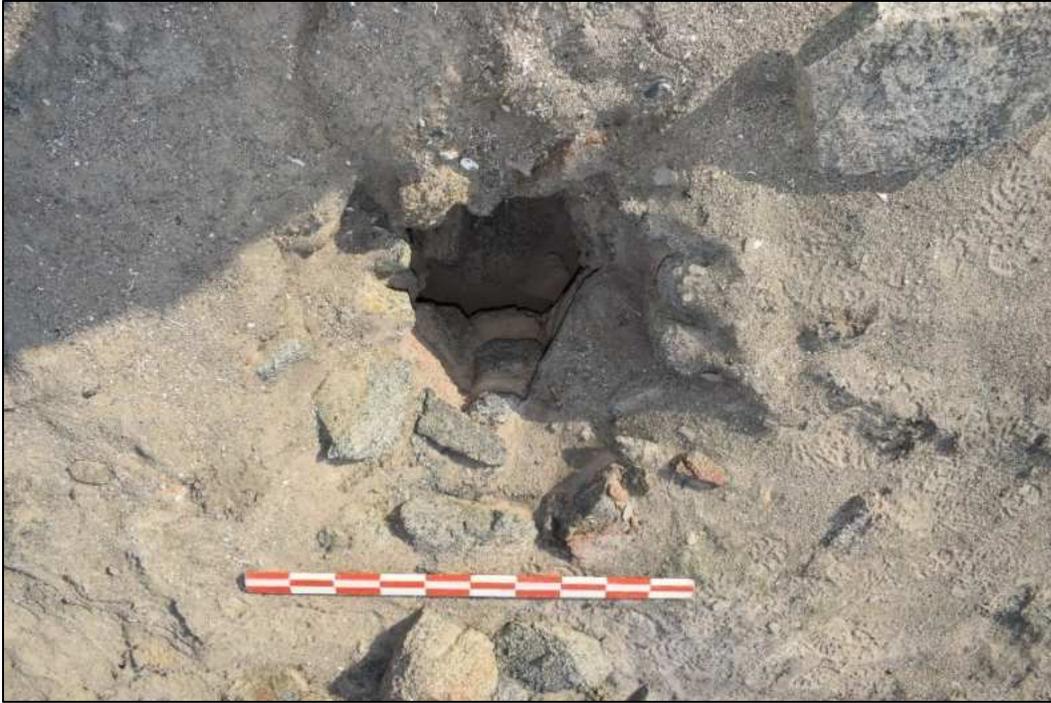
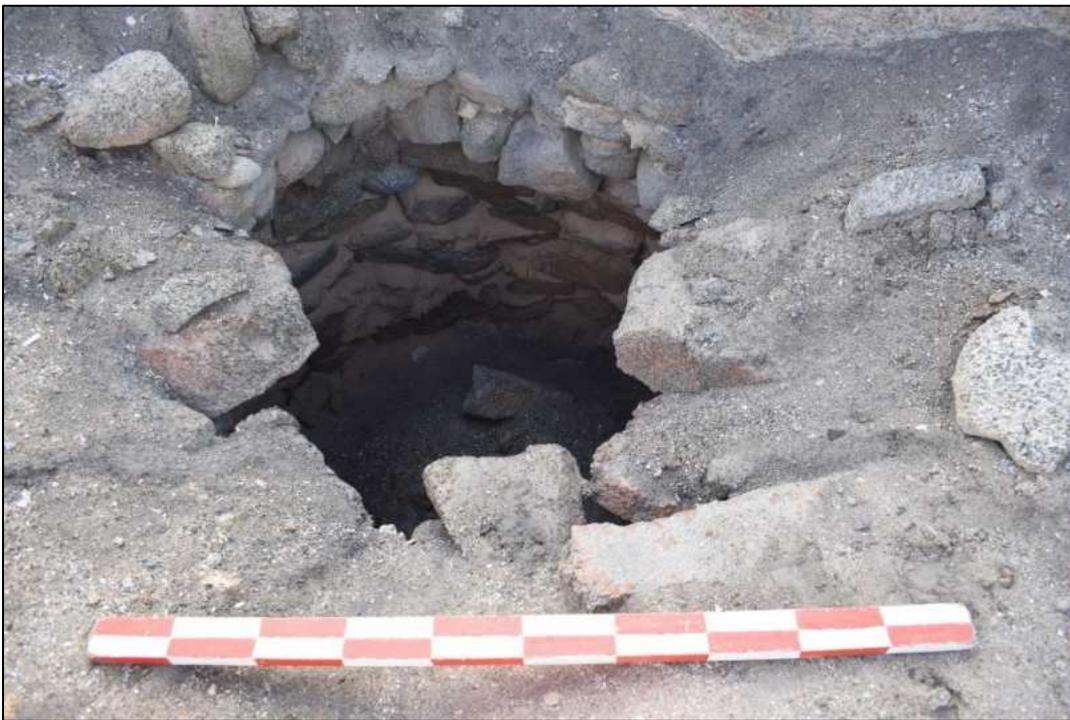
Tanto como al interior y exterior del espacio abierto se evidencio estructuras subterráneas (ver Figura 74), al interior se encuentran cuatro estructuras mientras que en el exterior se tiene seis, dichas estructuras subterráneas se caracterizan por presentar forma botelliforme, debido a que la superficie es de forma circular, en donde sobresalen algunos elementos líticos que pudieron haber servido para sostener la cobertura, mientras que la parte inferior de la estructura es más ensanchada y están construidas con elementos líticos de una sola cara, presentan una profundidad promedio de 1.65 m (ver plano de corte transversal A-A' en Anexo 05, plano 08). En la parte inferior de algunas estructuras se evidencia un revoque de color marrón claro (ver Figura 75), así como también se pueden observar elementos líticos que sobresalen del muro (ver Figura 76).

Figura 74*Estructuras subterráneas*

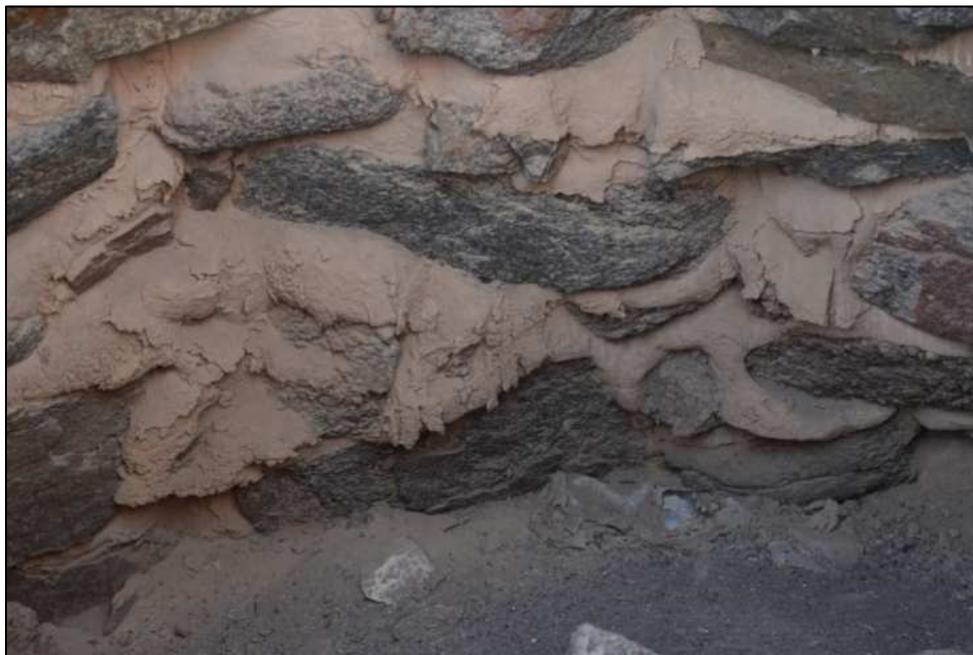
Figura 75

Revoque al interior de la estructura subterránea

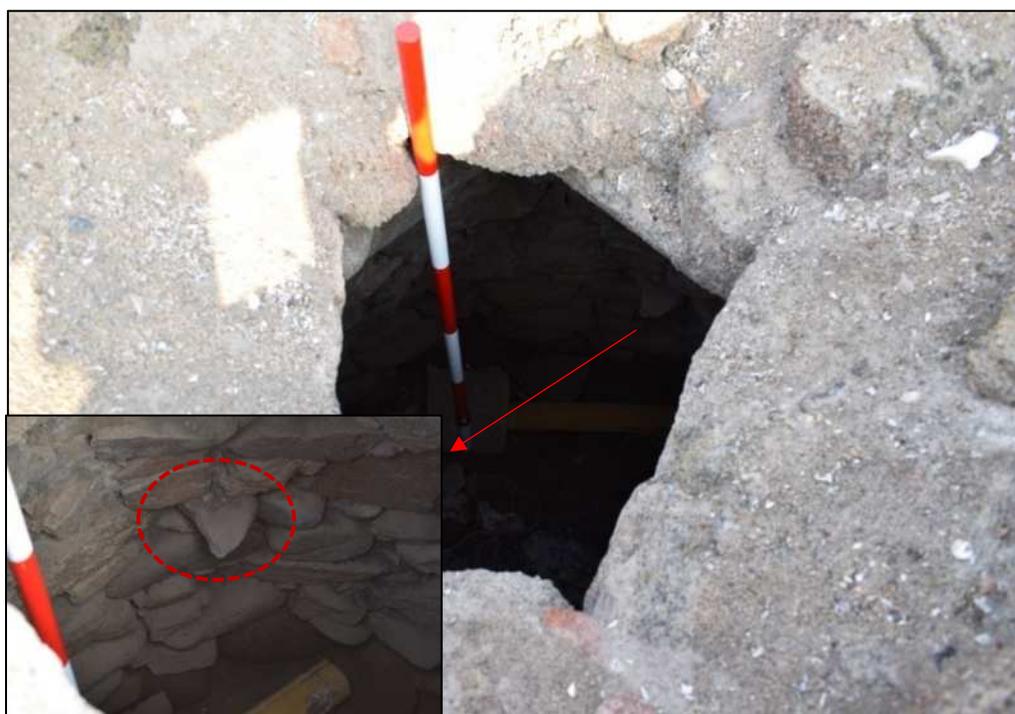
**Figura 76**

Voladizo al interior de la estructura subterránea

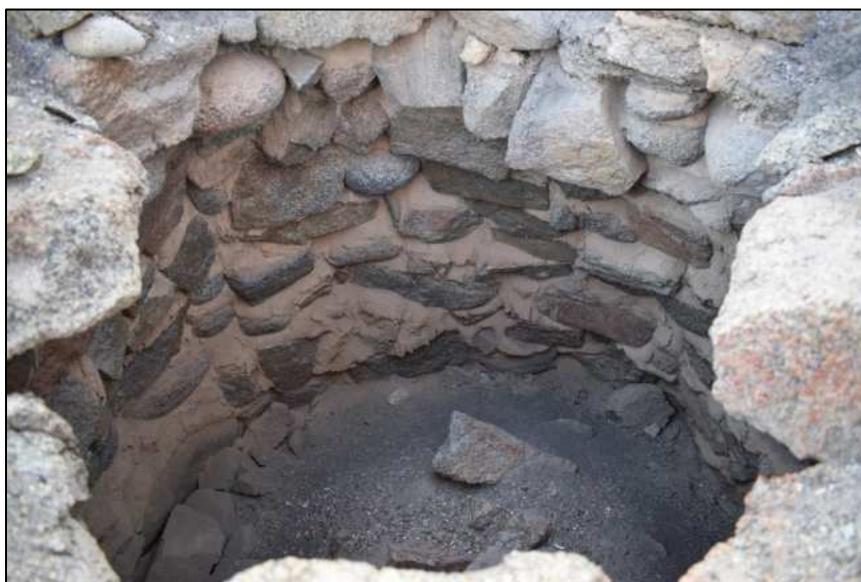
Figura 77

Las estructuras subterráneas presentan también mampostería ordinaria y son de una sola cara, están hechos con mampuestos irregulares y de aparejo natural; los elementos líticos tienen un trabajo natural y desbastado, y están colocados horizontalmente teniendo en cuenta la forma de la estructura (ver Figura 77).

Técnica de construcción y revoque
