UNIVERSIDAD NACIONAL DE SAN ANTONIO ABAD DEL CUSCO

**“ESTUDIO DE LAS ESTRUCTURAS ARQUITECTONICAS DEL
COMPLEJO ARQUEOLOGICO QUEBRADA DE LA VACA –
AREQUIPA – 2023”**

**PARA OPTAR AL TITULO PROFESIONAL DE
LICENCIADA EN ARQUEOLOGIA**

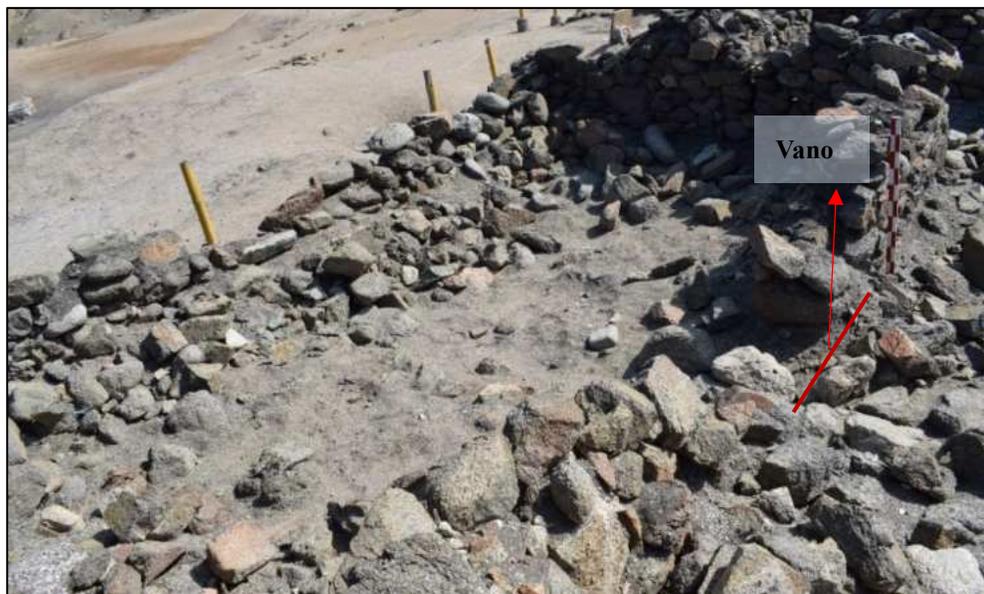
Bloque 2A: Ubicado al lado W en referencia al punto central del espacio abierto, corresponde a una estructura de tipo cerrado de planta rectangular (ver Figura 80) cuyas dimensiones son de 6.85 m de largo por un ancho de 4.00 m. Su estado de conservación es regular.

Figura 80*Vista general*

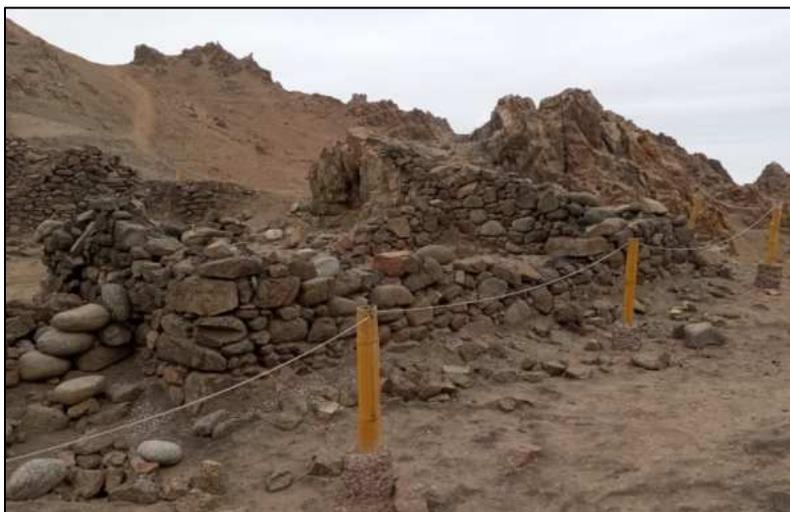
Muros: Dicha estructura se encuentra compuesto por cuatro muros: MF, MP, LD, LI como se muestra en la figura 81. La altura máxima que presenta el muro es de 1.13 m y el ancho de muro va de 0.40 m a 0.42 m.

Figura 81*Vista externa*

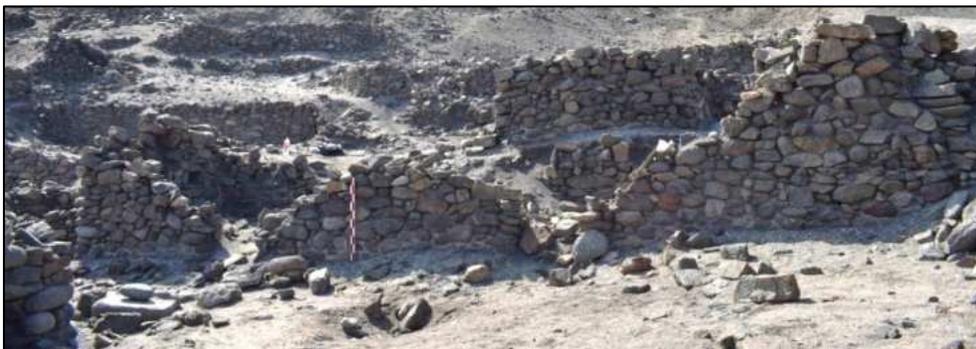
Figura 82

Vista frontal

Muros: Dicha estructura se encuentra compuesto por cuatro muros: MF, MP, LD, LI como se muestra en la figura 82. La altura máxima que presenta el muro es de 2.35 m y el ancho de muro va de 0.42 m a 0.46 m

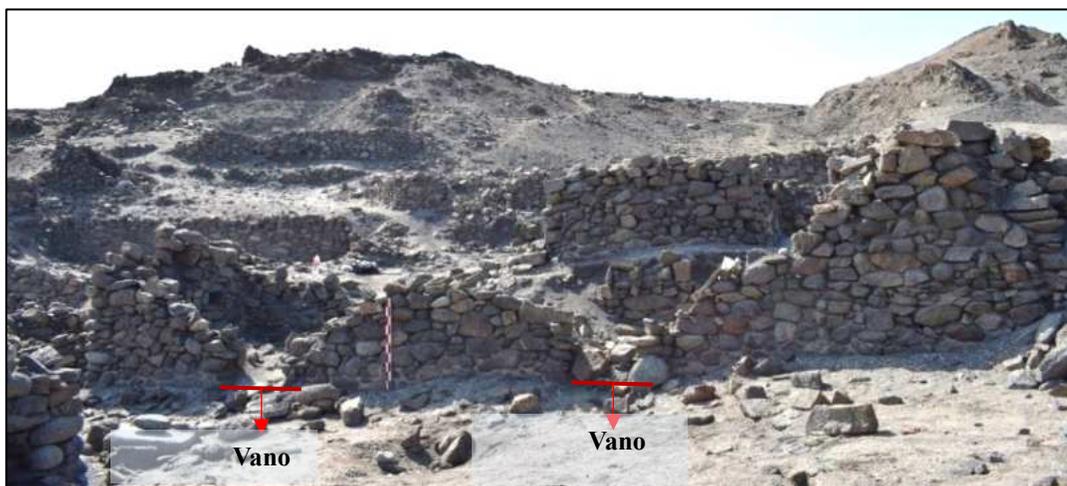
Figura 83

Vanos de acceso: Presenta dos vanos de acceso de tipo cerrado ubicado en el muro frontal orientado al espacio abierto (ver Figura 83), el ancho del vano es de 0.72 m y su altura es de 0.80 m.

Elemento secundario (vano de acceso)

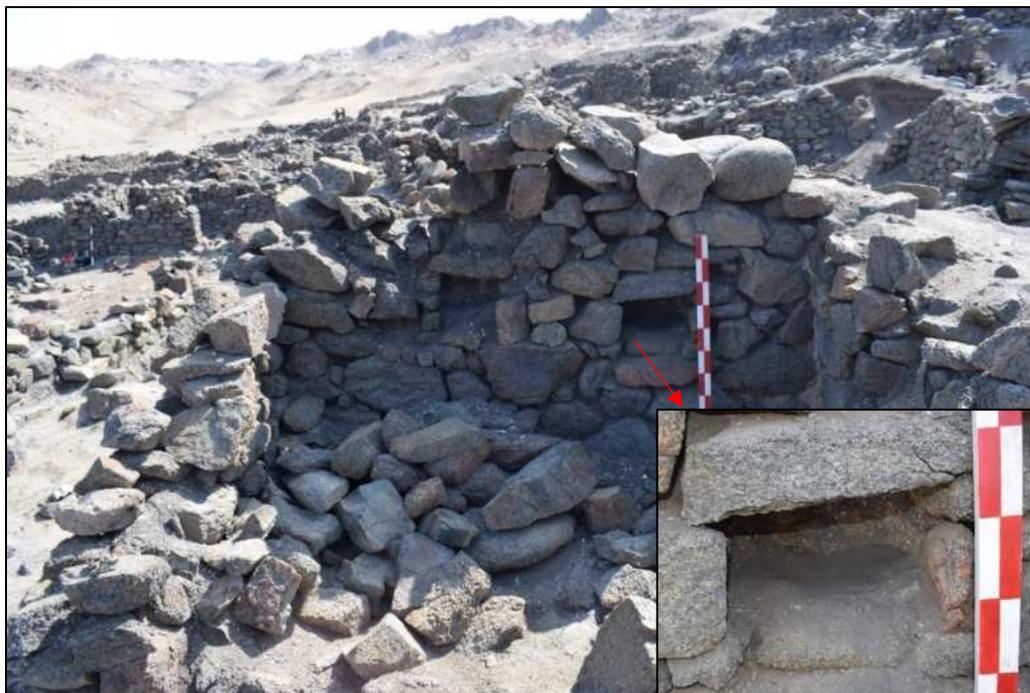
Figura 84

Nichos: Se identifico un total de cuatro nichos tipo al interior de la estructura, las mismas que presentan forma cuadrangular, sus medidas promedio son de 0.18 m de altura, 0.20 m de ancho de la base y una profundidad de 0.15 m.

En el muro LI se evidencia dos nichos que están distribuidas de forma equidistante (ver Figura 84), y los otros dos se encuentran en el muro LD también distribuidas de forma equidistante (ver Figura 85). Cada nicho conserva su dintel compuesto por una sola pieza lítica, como se observa en las figuras.

Elemento secundario (nichos) en el muro LI

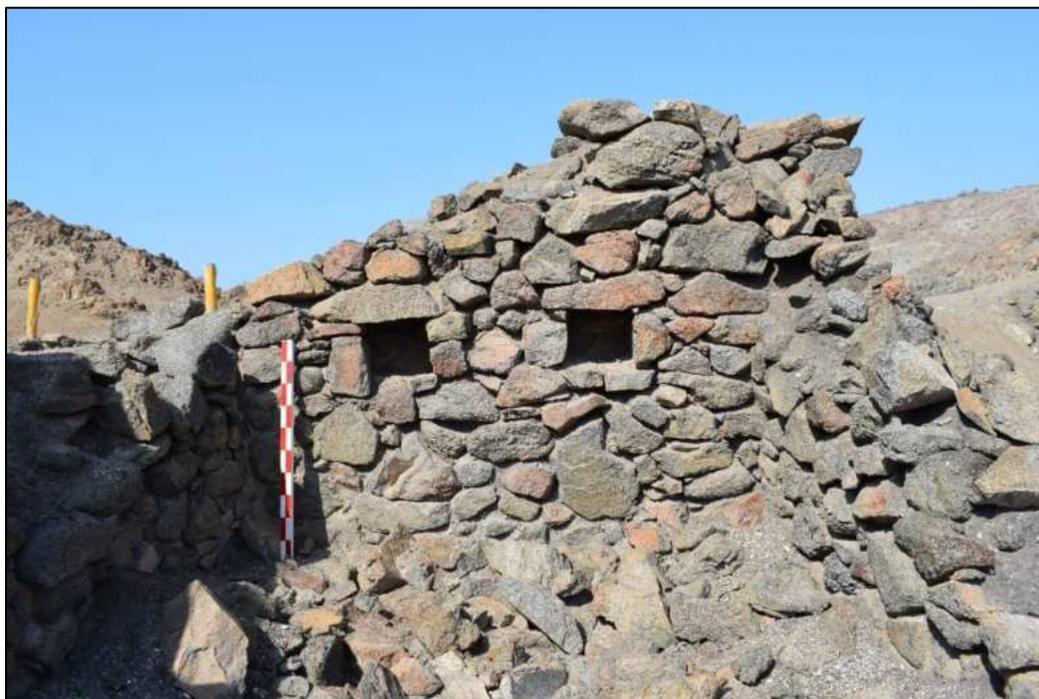
**Figura 85**

Elemento secundario (nichos) en el muro LD

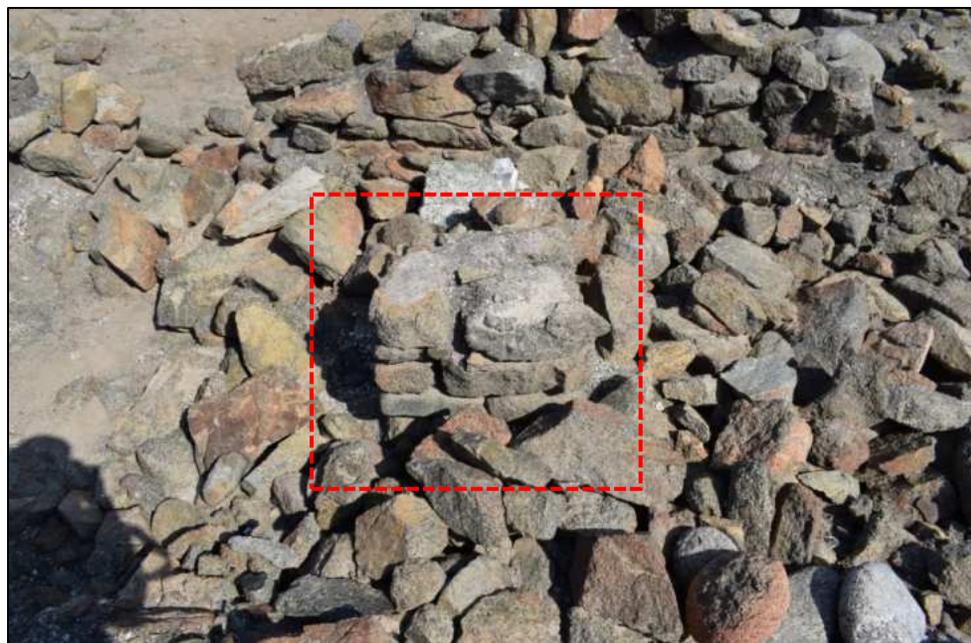
Figura 86

Columnas: Al interior de este bloque se encuentra una columna (ver Figura 86), ubicado en la parte central de la estructura, presenta forma cuadrangular cuyas dimensiones son de 0.57 m ancho por 0.65 m de largo y una altura de 0.58 m.

Columna

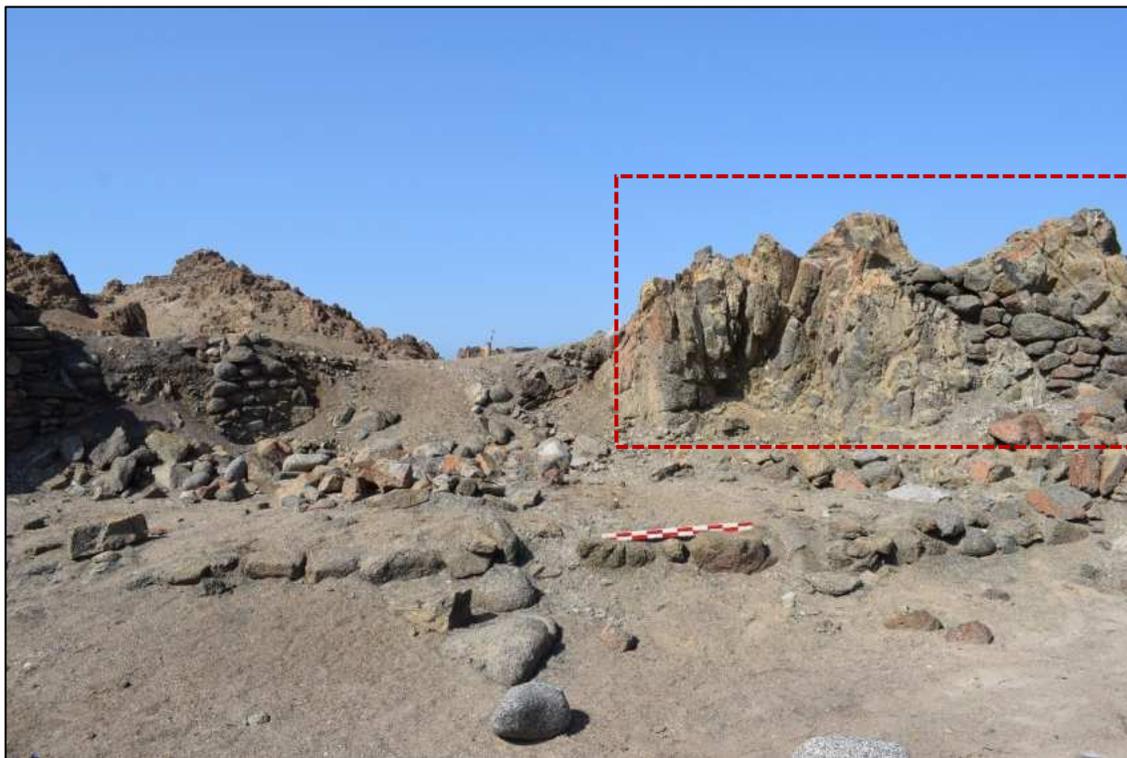
Figura 87

Espacio Abierto: De planta irregular con un vano de acceso ubicado al lado N-W en referencia al punto central de este espacio, el muro perimétrico del lado S-W esta adosado a un afloramiento rocoso y a su vez fue utilizado como muro de contención, posee una altura máxima de 0.90 m y el ancho de muro va de 0.60 m a 0.65 m. En su interior se puede evidenciar una columna colapsada en el lado S asociado a una plataforma baja que se proyecta del lado S-E al lado W (ver Figura 87), posee una altura promedio de 0.21 m y un largo de 8.90 m.

Plataforma baja

Nota. Se observa un afloramiento rocoso al que fue acondicionado el muro perimétrico del espacio abierto, del mismo modo se evidencia una plataforma baja

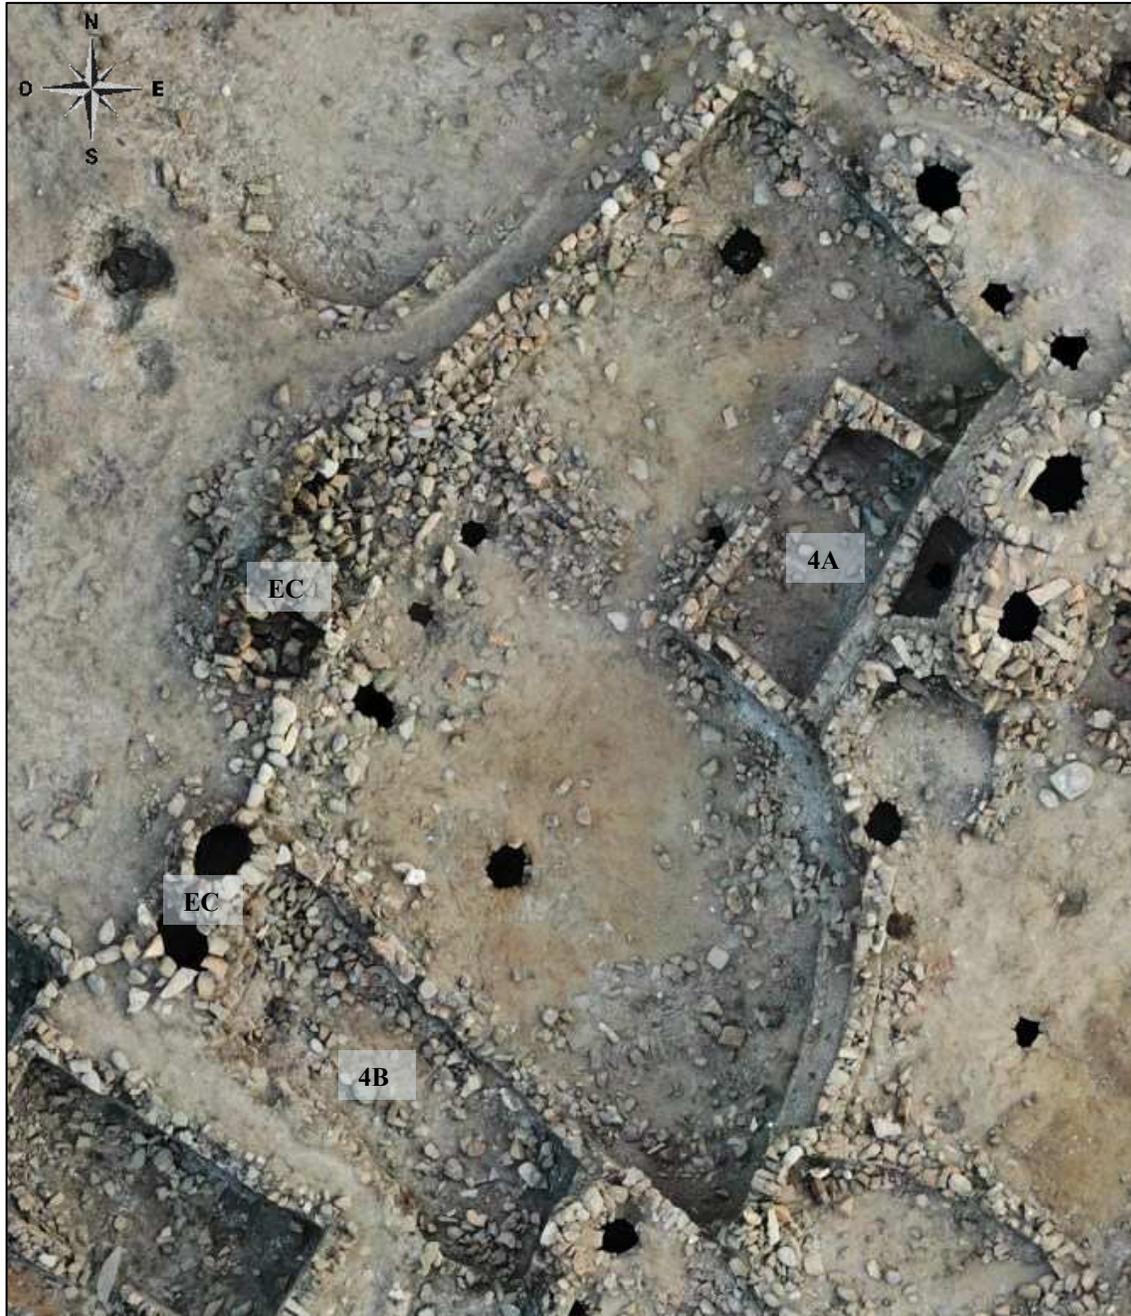
Agrupamiento 04: Ubicado en las coordenadas 573875.84 E/ 8248617.88 N a una altura 14 m.s.n.m. De planta irregular, de un nivel constructivo, elaborado con elementos líticos correspondientes a rocas ígneas. Se encuentra conformado por un espacio abierto y en su alrededor se evidencia 2 estructuras de planta rectangular y 4 estructuras de planta circular; tanto como al interior y exterior del espacio abierto se evidencian estructuras subterráneas (ver Figuras 88 y 89). A continuación, se describirá cada uno de los bloques que conforma este agrupamiento, tomando en consideración los elementos funcionales (primarios, secundarios, acabados e instalaciones y servicios), las técnicas constructivas y los materiales.

Figura 88*Planta del agrupamiento 04*

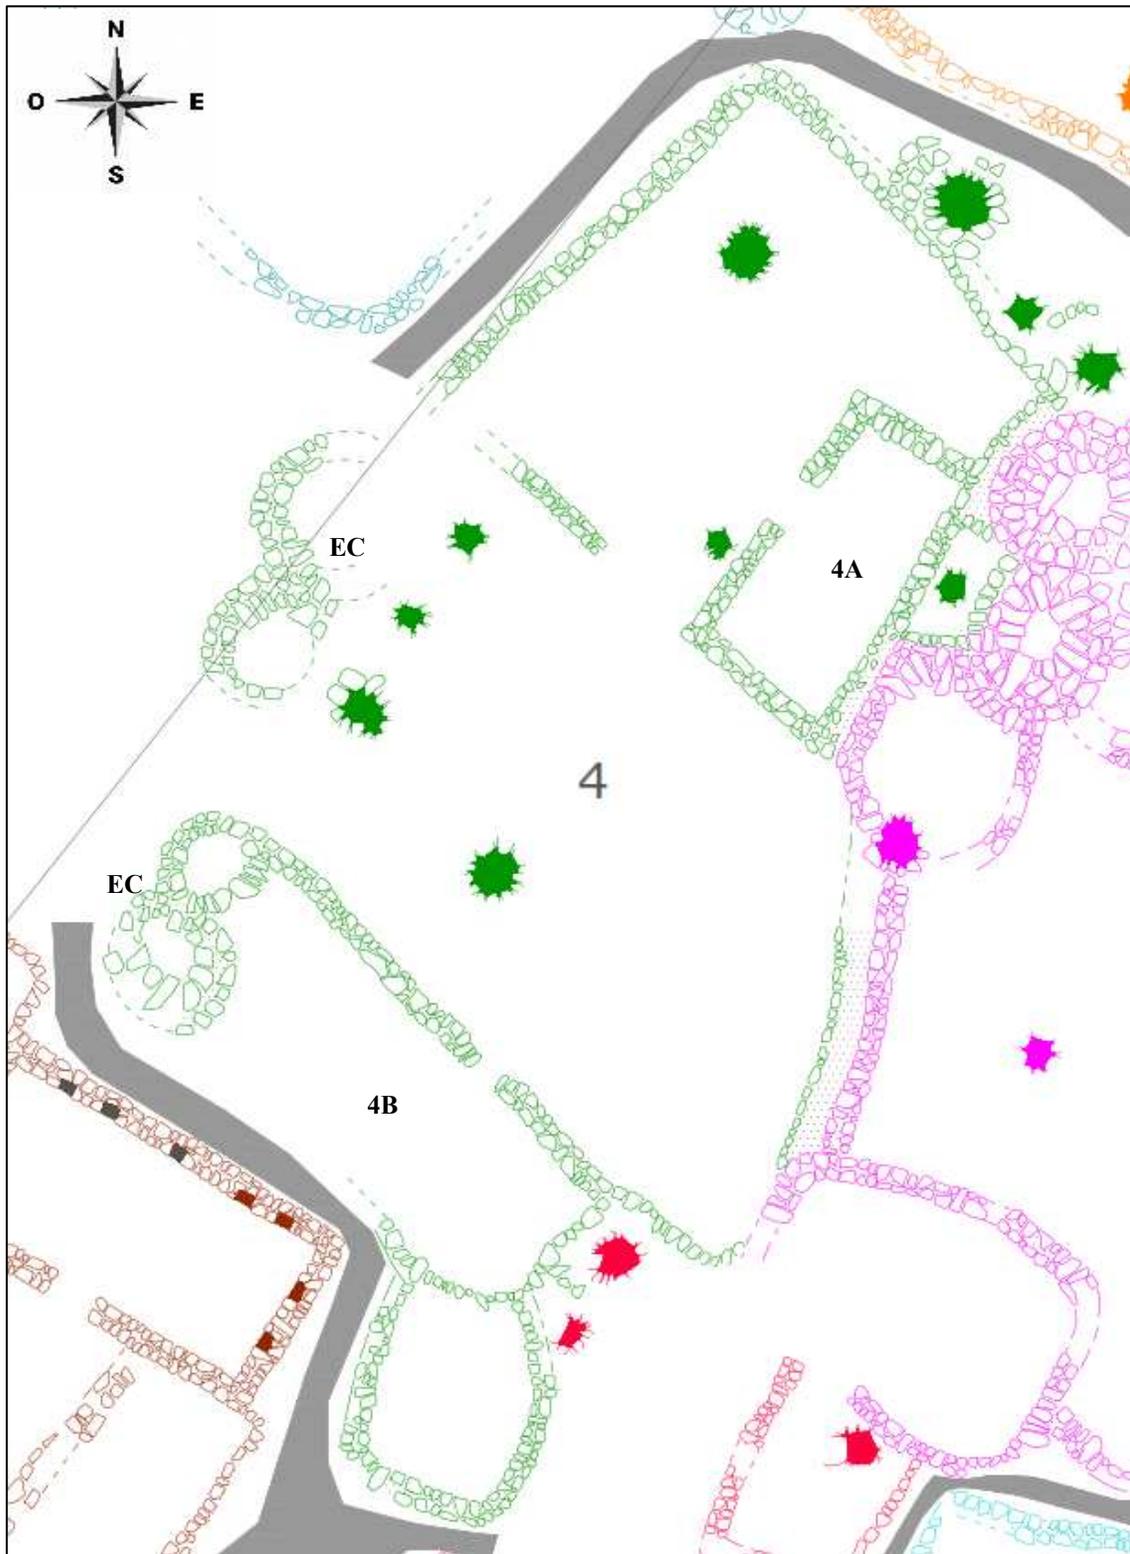
Figura 89*Plano de planta del agrupamiento 04*

Bloque 4A: Ubicado al lado E en referencia al punto central del espacio abierto, corresponde a una estructura de tipo cerrado de planta rectangular cuyas dimensiones son de 5.52 m de largo por un ancho de 3.17 m. Su estado de conservación es de regular a bueno (ver Figura 90).

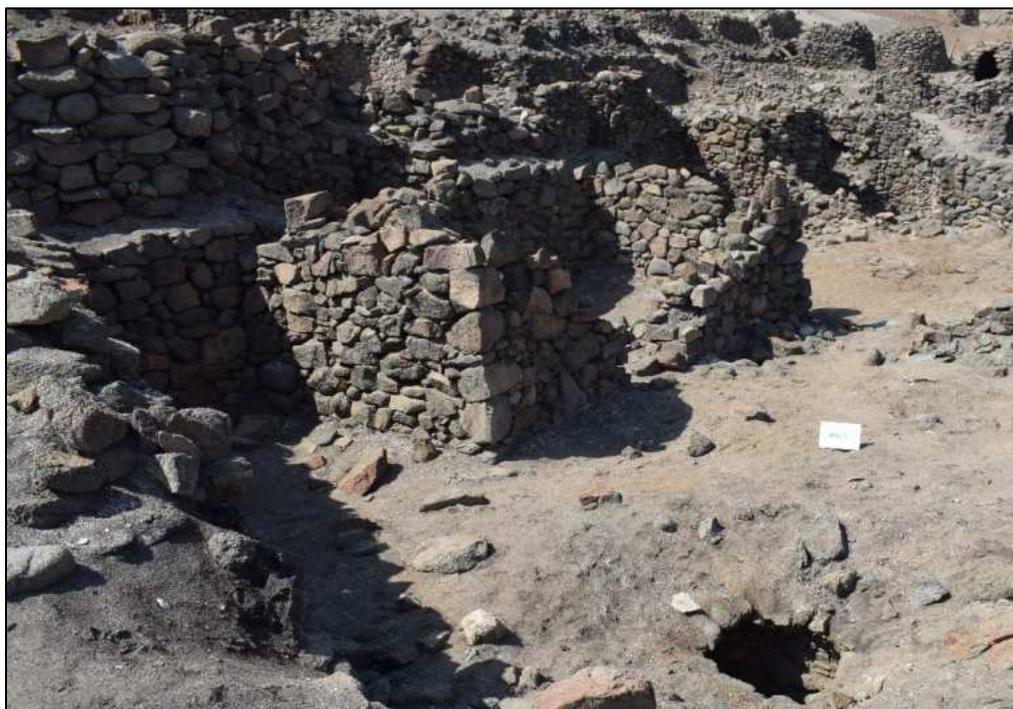
Figura 90

Vista general

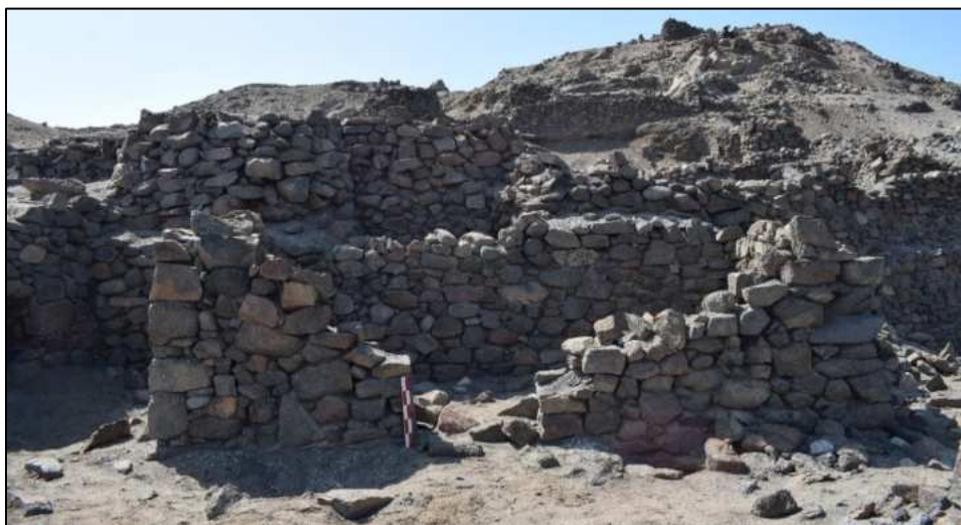
Muros: Dicha estructura se encuentra compuesto por cuatro muros: MF, MP, LD, LI como se muestra en la figura 91. La altura máxima que presenta el muro es de 1.75 m y el ancho de muro va de 0.42 m a 0.53 m.

Figura 91*Vista frontal*

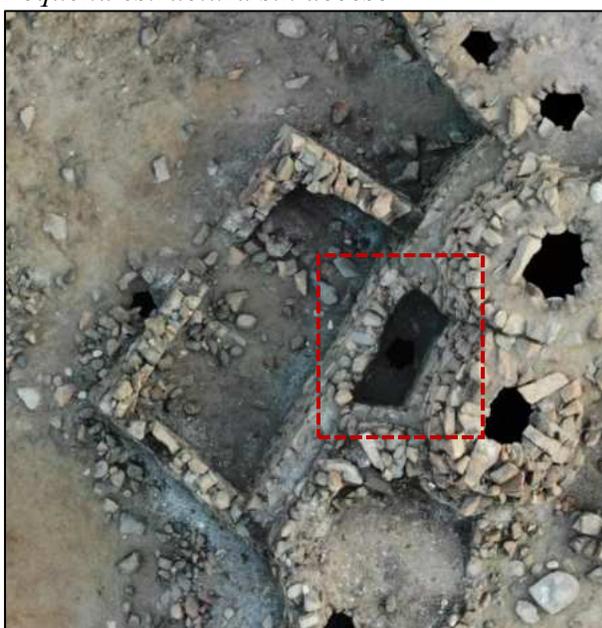
Algo peculiar que se evidencio en la parte externa del MP fue la presencia de una pequeña estructura rectangular sin acceso y en cuyo interior se encuentra una estructura subterránea (ver Figura 92 y 93), dicha estructura está encerrado por el muro posterior de este bloque y por los muros de las estructuras circulares del agrupamiento 12.

Figura 92*Pequeña estructura sin acceso*

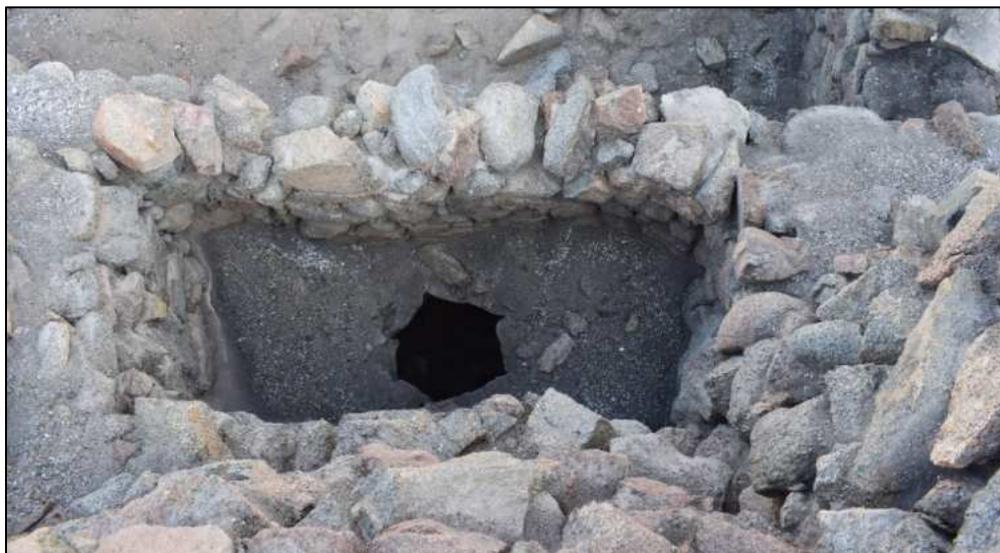
Figura 93

Vista de una estructura subterránea

Nota. Estructura subterránea encerrada en un espacio rectangular sin acceso.

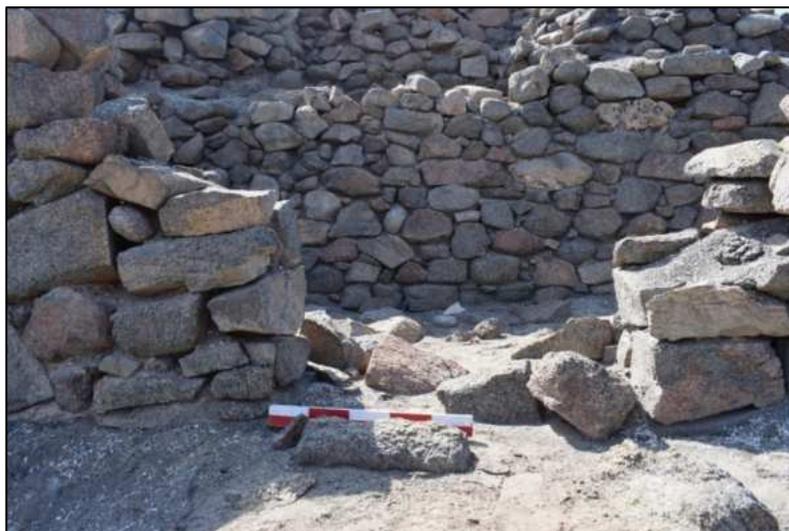
Figura 94

Vanos de acceso: Presenta un vano de acceso de tipo cerrado ubicado en el muro frontal orientado al espacio abierto (ver Figura 94), el ancho del vano es de 0.91 m y su altura es de 0.64 m.

Elemento secundario (vano de acceso)

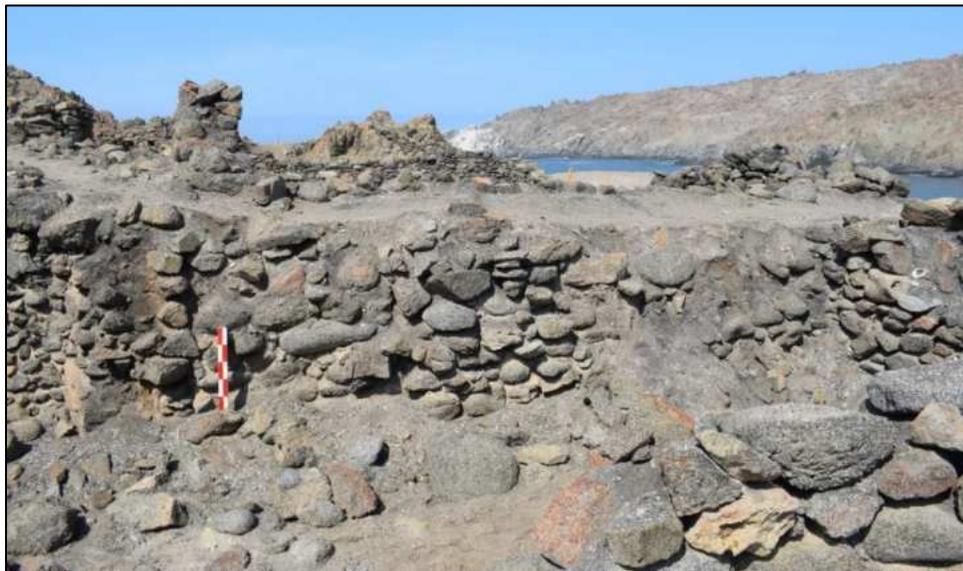
Figura 95

Muros: Dicha estructura se encuentra compuesto por tres muros: LI, MF y MP (ver Figura 95), la altura máxima que presenta el muro es de 1.05 m y el ancho va de 0.39 m a 0.42 m.

Vista posterior del muro

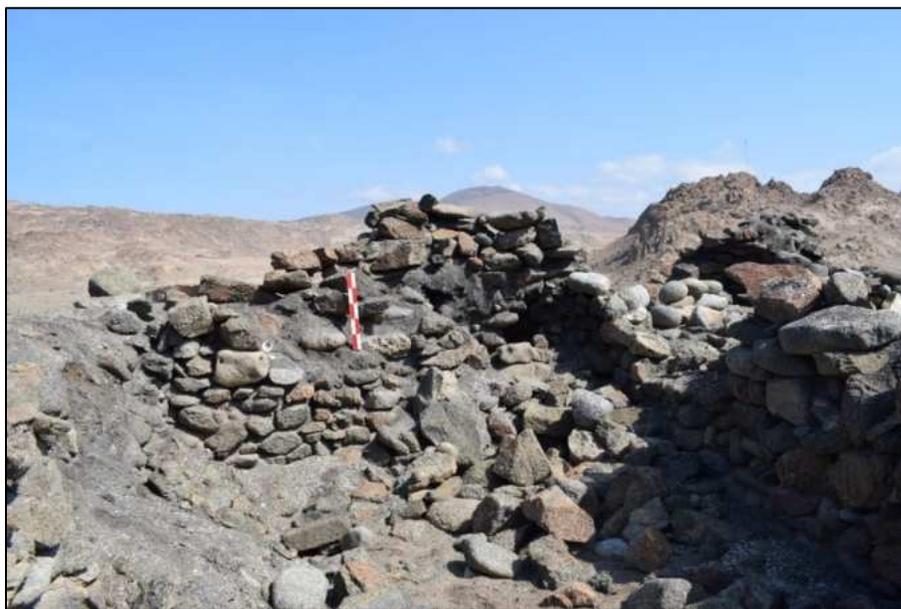
En el LD de la estructura se evidencia dos estructuras de planta circular (ver Figura 96 y 97) en mal estado de conservación, tienen un diámetro promedio de 2.30 m y una altura de 1.10 m.

Estructura circular colapsada ubicada en el muro LD del bloque 4B

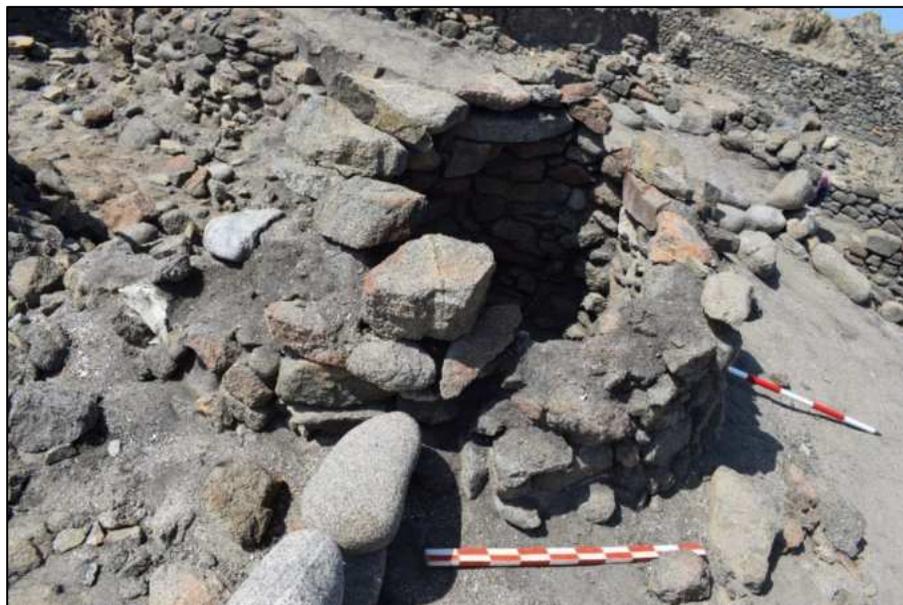
Figura 97

Estructura circular ubicada en el muro LD del bloque 4B

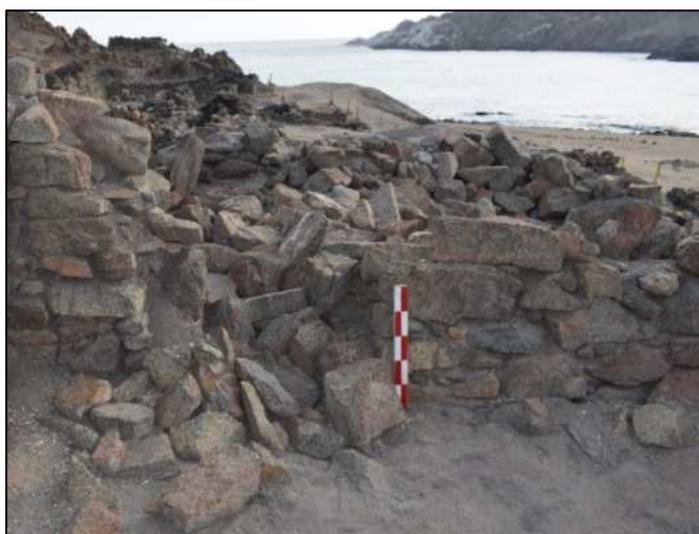
Figura 98

Vanos de acceso: Presenta un vano de acceso de tipo cerrado ubicado en el muro frontal orientado al espacio abierto (ver Figura 98), dicho vano se encuentra en mal estado de conservación.

Elemento secundario (vano de acceso)

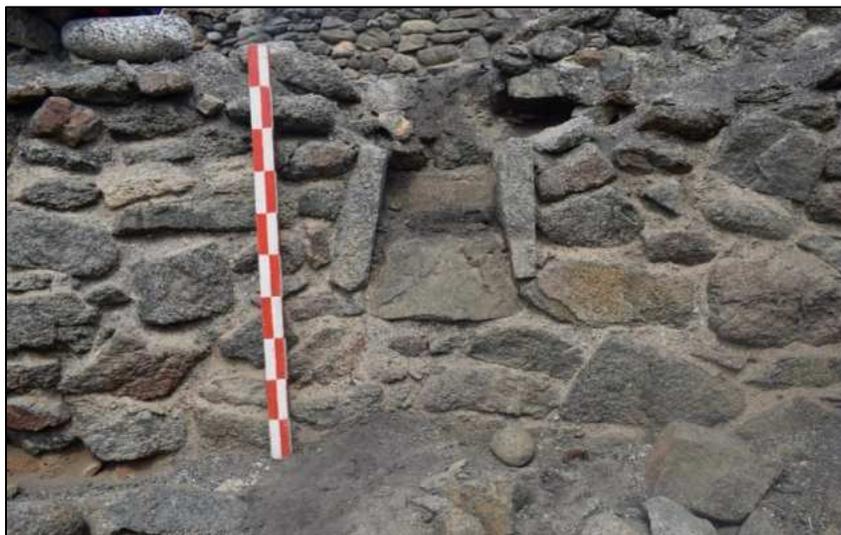
Figura 99

Nichos: Se identifico un solo nicho tipo al interior de la estructura en el muro LI (ver Figura 99), presenta forma trapezoidal que fue dispuesta con elementos líticos a manera de lajas en sus laterales, ya no se evidencia su dintel, sus medidas son de 0.38 m de altura, 0.34 m de ancho de la base y una profundidad de 0.24 m.

Elemento secundario (nichos)

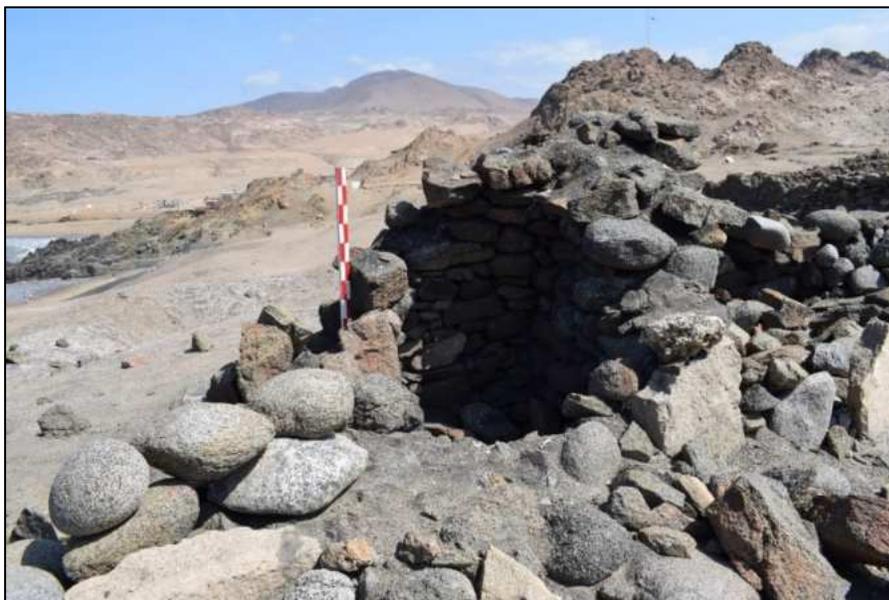
Figura 100

Estructuras circulares: Se evidencia dos estructuras de planta circular (ver Figura 100) ubicados al lado W en referencia al punto central del espacio abierto, están elaborados con elementos líticos de regular tamaño de tipo granito de coloración gris oscuro y unidos con mortero compuesto por diferentes elementos como: tierra de coloración oscura, limo, arena, material bioarqueológico, material malacológico fragmentado y fragmentos de cerámica., su estado de conservación es malo debido a que gran parte de la estructura se encuentra colapsada.

Estructura circular colapsada

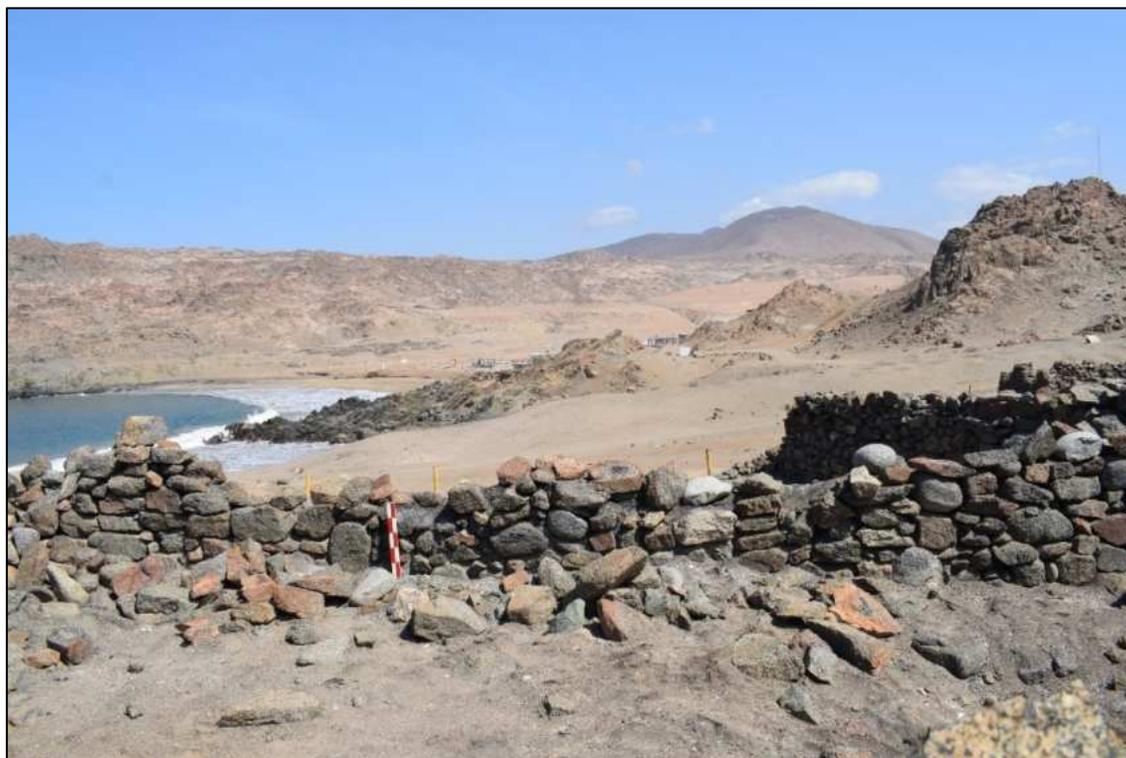
Figura 101

Espacio abierto: De planta irregular, el muro perimétrico de este espacio tiene una altura máxima de 1.76 m y el ancho de muro va de 0.40 m a 0.42 m (ver Figura 101).

Vista interior del muro perimétrico

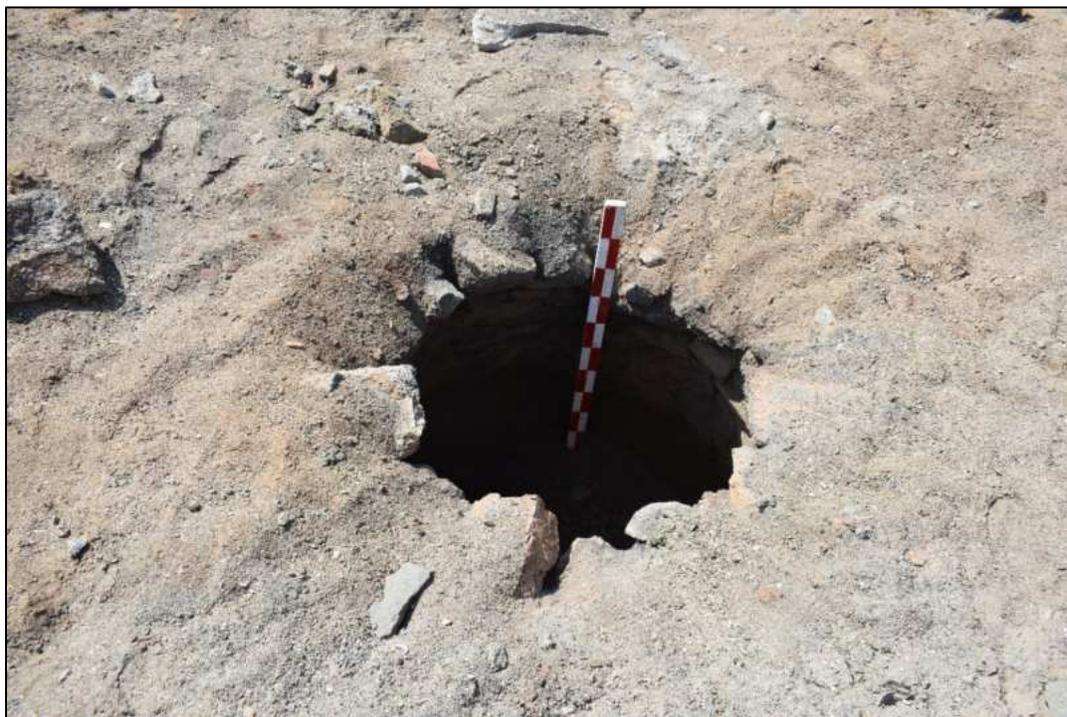
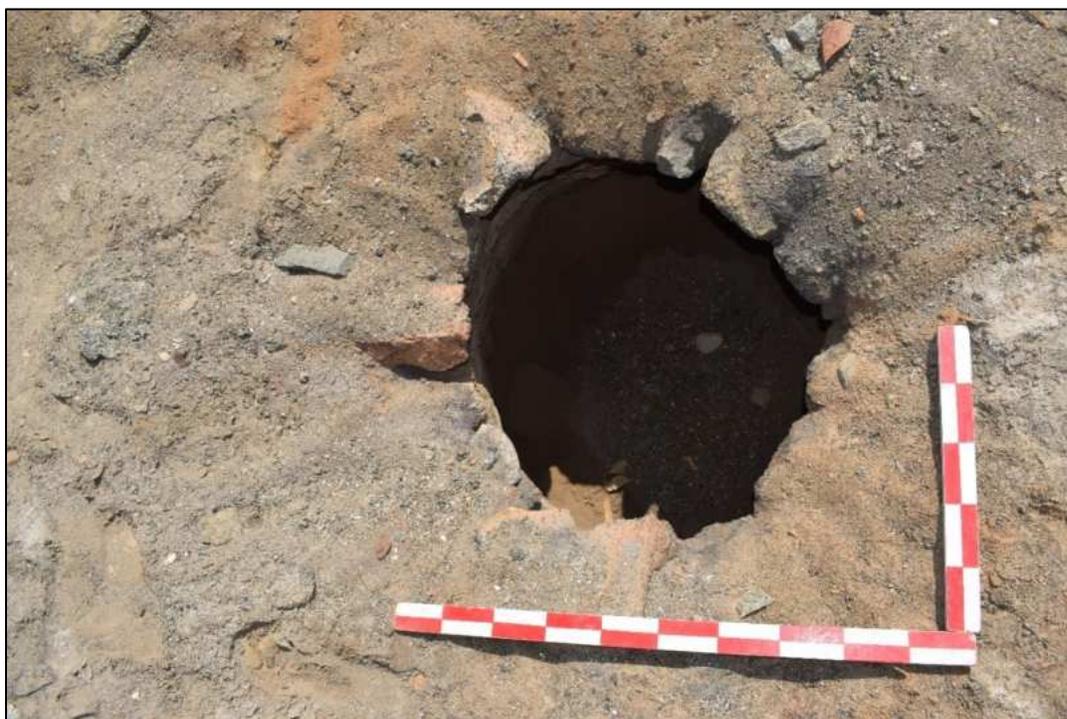
Figura 102

Tanto como al interior y exterior de la estructura abierta se puede evidenciar estructuras subterráneas, al interior se encuentran siete estructuras (ver Figura 102) mientras que en el exterior

se tiene tres (ver Figura 103), dichas estructuras subterráneas se caracterizan por presentar forma botelliforme, debido a que la superficie es de forma circular, en donde sobresalen algunos elementos líticos que pudieron haber servido para sostener la cobertura, mientras que la parte inferior de la estructura es más ensanchada y están construidas con elementos líticos de una sola cara (ver Figura 104), las estructuras subterráneas que se encuentran en el interior del espacio abierto presentan una profundidad promedio de 0.83 m , sin embargo las estructuras subterráneas que se encuentran en la parte exterior fueron adosadas al muro perimétrico del espacio abierto (ver Figura 105), poseen una profundidad promedio de 1.80 m (ver Figura 106) y se encuentran alledaño a la calle que está entre los agrupamientos 4 y 9 (ver Figura 107).

Estructuras subterráneas ubicadas al interior del espacio abierto

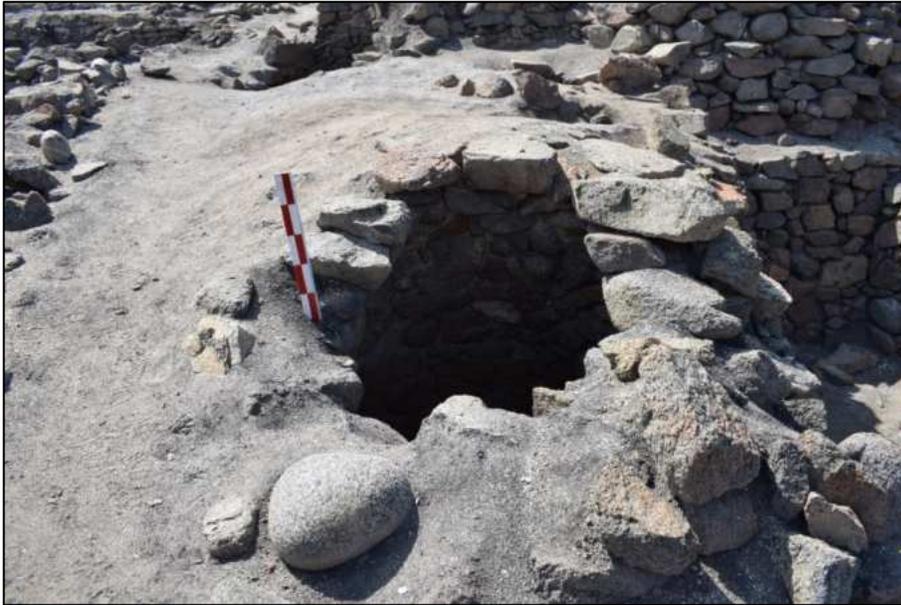
Figura 103

Estructura subterránea ubicada al exterior del espacio abierto

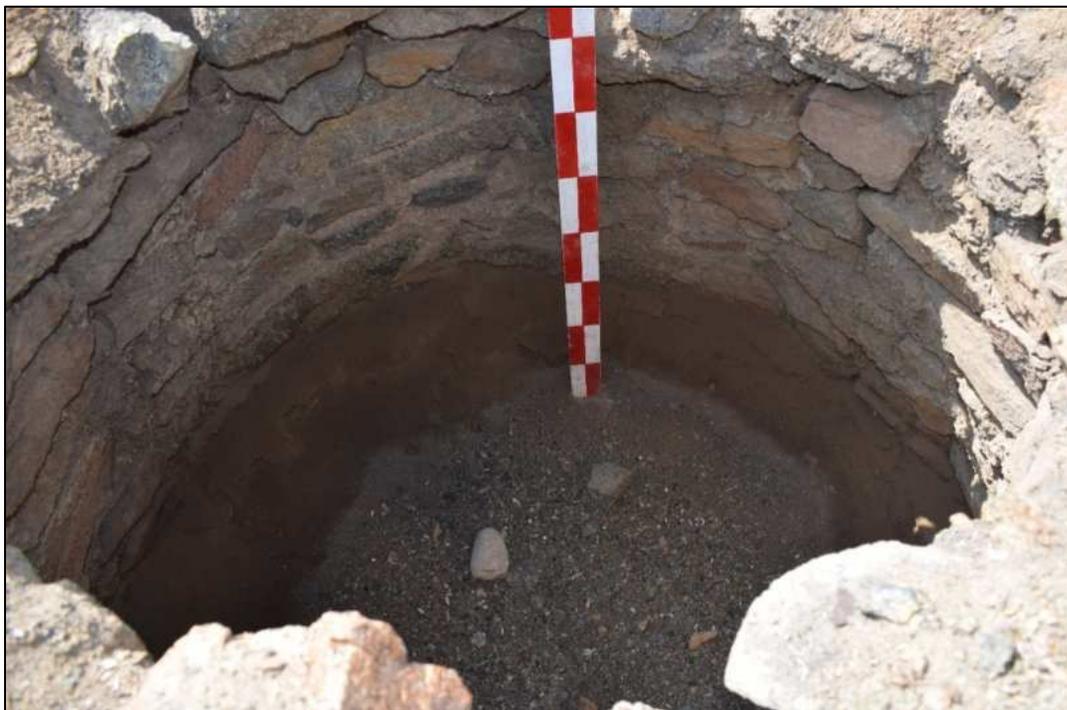
**Figura 104**

Interior de una estructura subterránea

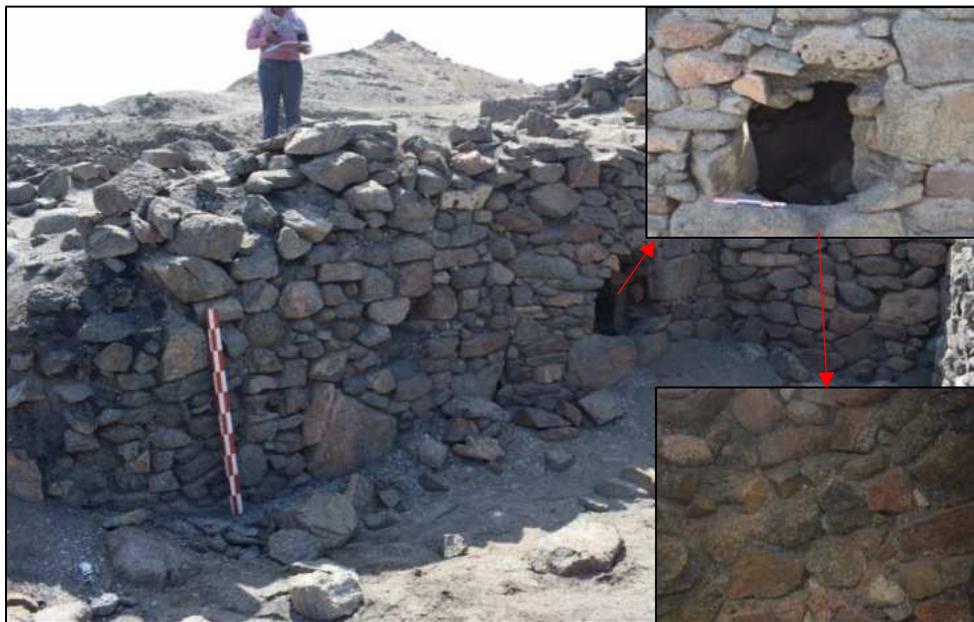
Figura 105*Estructura subterránea*

Nota: Vista del muro perimétrico del lado N-E del espacio abierto, en donde se aprecia que la estructura subterránea que se encuentra en el exterior fue adosada a este muro.

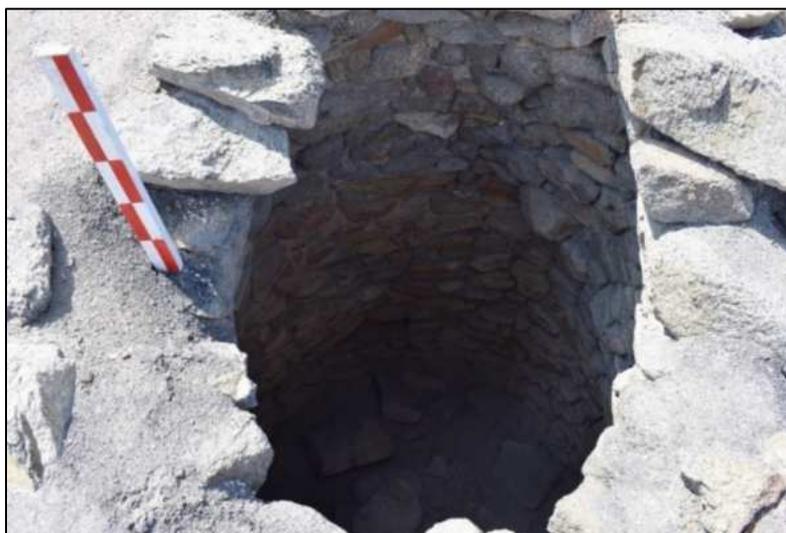
Figura 106*Estructura subterránea*

Nota. Vista interna de la estructura subterránea ubicada al exterior.

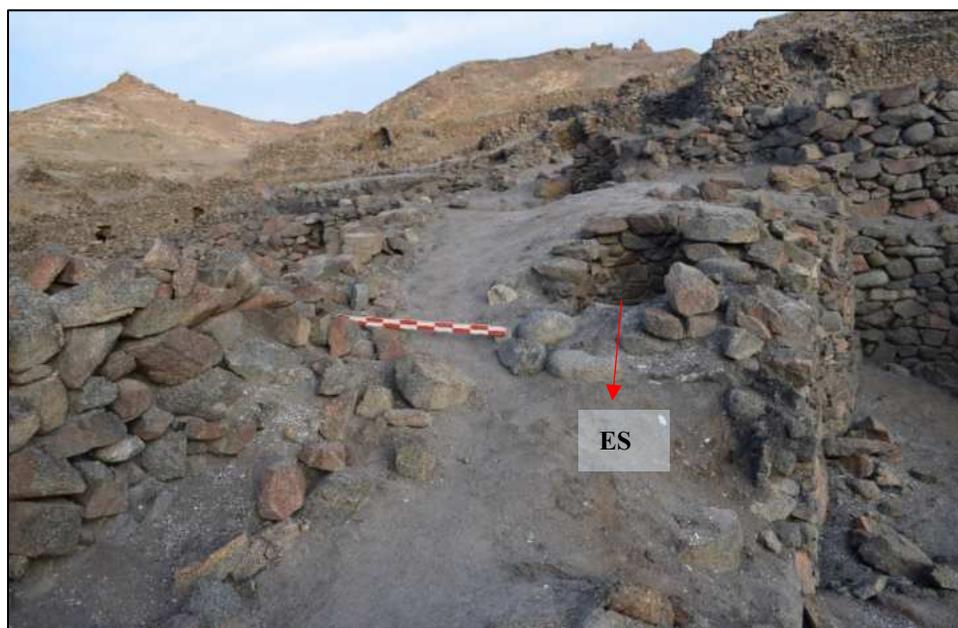
Figura 107

Camino o calle ubicada entre los agrupamientos 4 y 9

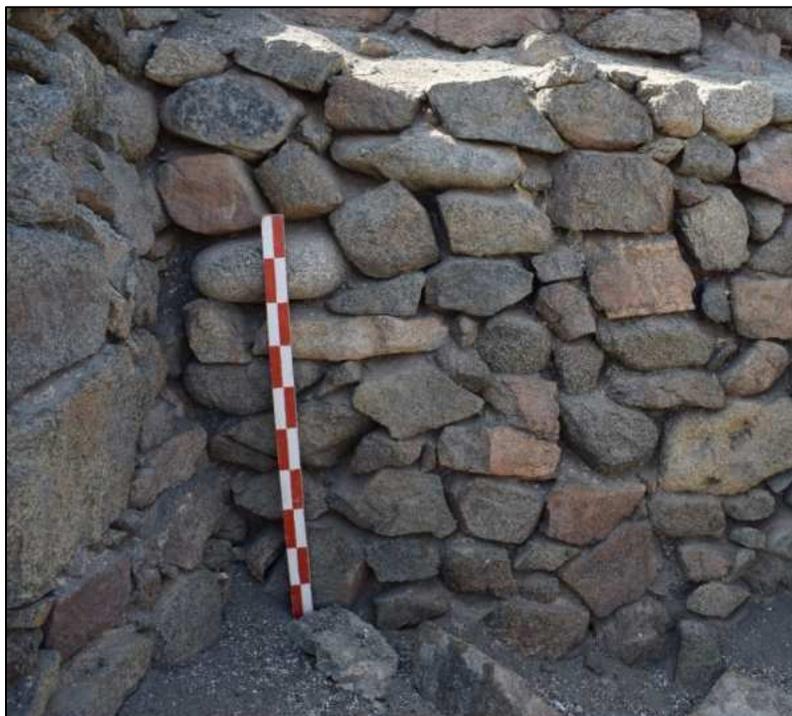
El paramento es de mampostería ordinaria (ver Figura 108) puesto que están hechos con mampuestos irregulares y de aparejo natural; los elementos líticos tienen un trabajo natural y desbastado, colocados horizontalmente y unidos con piedras pequeñas. Los muros son a doble hilera y están emplazados sobre una superficie plana. Las estructuras subterráneas presentan también mampostería ordinaria y son de una sola cara.

Figura 108*Técnica de construcción*
