UNIVERSIDAD NACIONAL DE SAN ANTONIO ABAD DEL CUSCO

**“ESTUDIO DE LAS ESTRUCTURAS ARQUITECTONICAS DEL
COMPLEJO ARQUEOLOGICO QUEBRADA DE LA VACA –
AREQUIPA – 2023”**

**PARA OPTAR AL TITULO PROFESIONAL DE
LICENCIADA EN ARQUEOLOGIA**

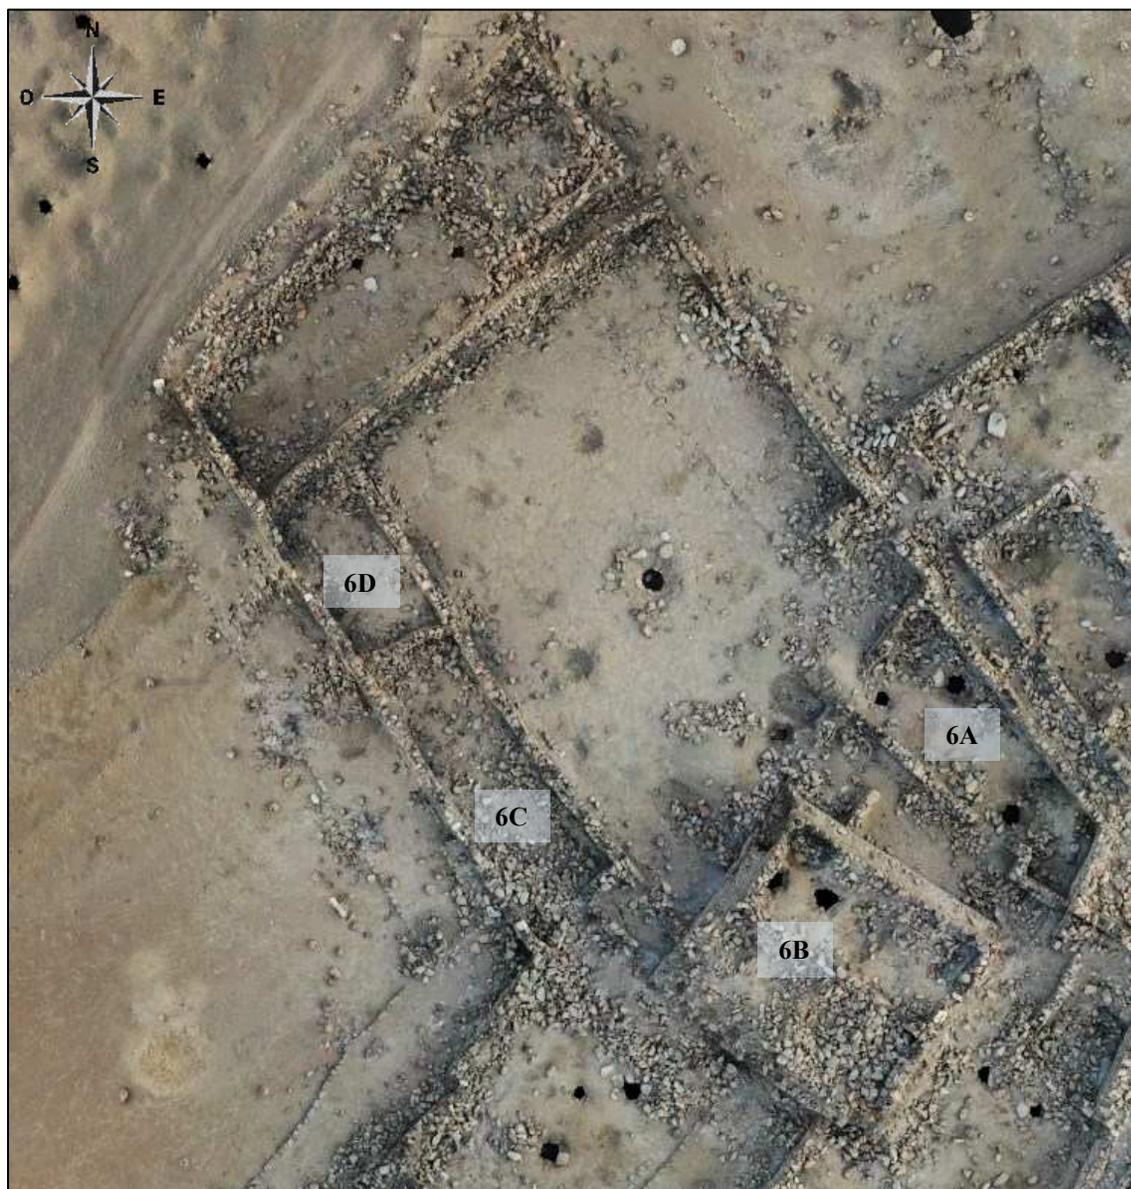
Agrupamiento 06: Ubicado en las coordenadas 573878.80 E/ 8248656.56 N a una altura 15 m.s.n.m. De planta irregular elaborados con elementos líticos correspondientes a rocas ígneas. Se encuentra conformado por tres estructuras de planta rectangular de un solo nivel constructivo y de una estructura de planta cuadrangular de dos niveles constructivos posiblemente, al interior del espacio abierto se evidencian estructuras subterráneas mientras que al exterior se evidencio columnas asociadas a una plataforma baja. A continuación, se describirá cada uno de los bloques que conforma este agrupamiento (ver Figura 109 y 110), tomando en consideración los elementos funcionales (primarios, secundarios, acabados e instalaciones y servicios), las técnicas y materiales constructivos.

Figura 109*Planta del agrupamiento 06*

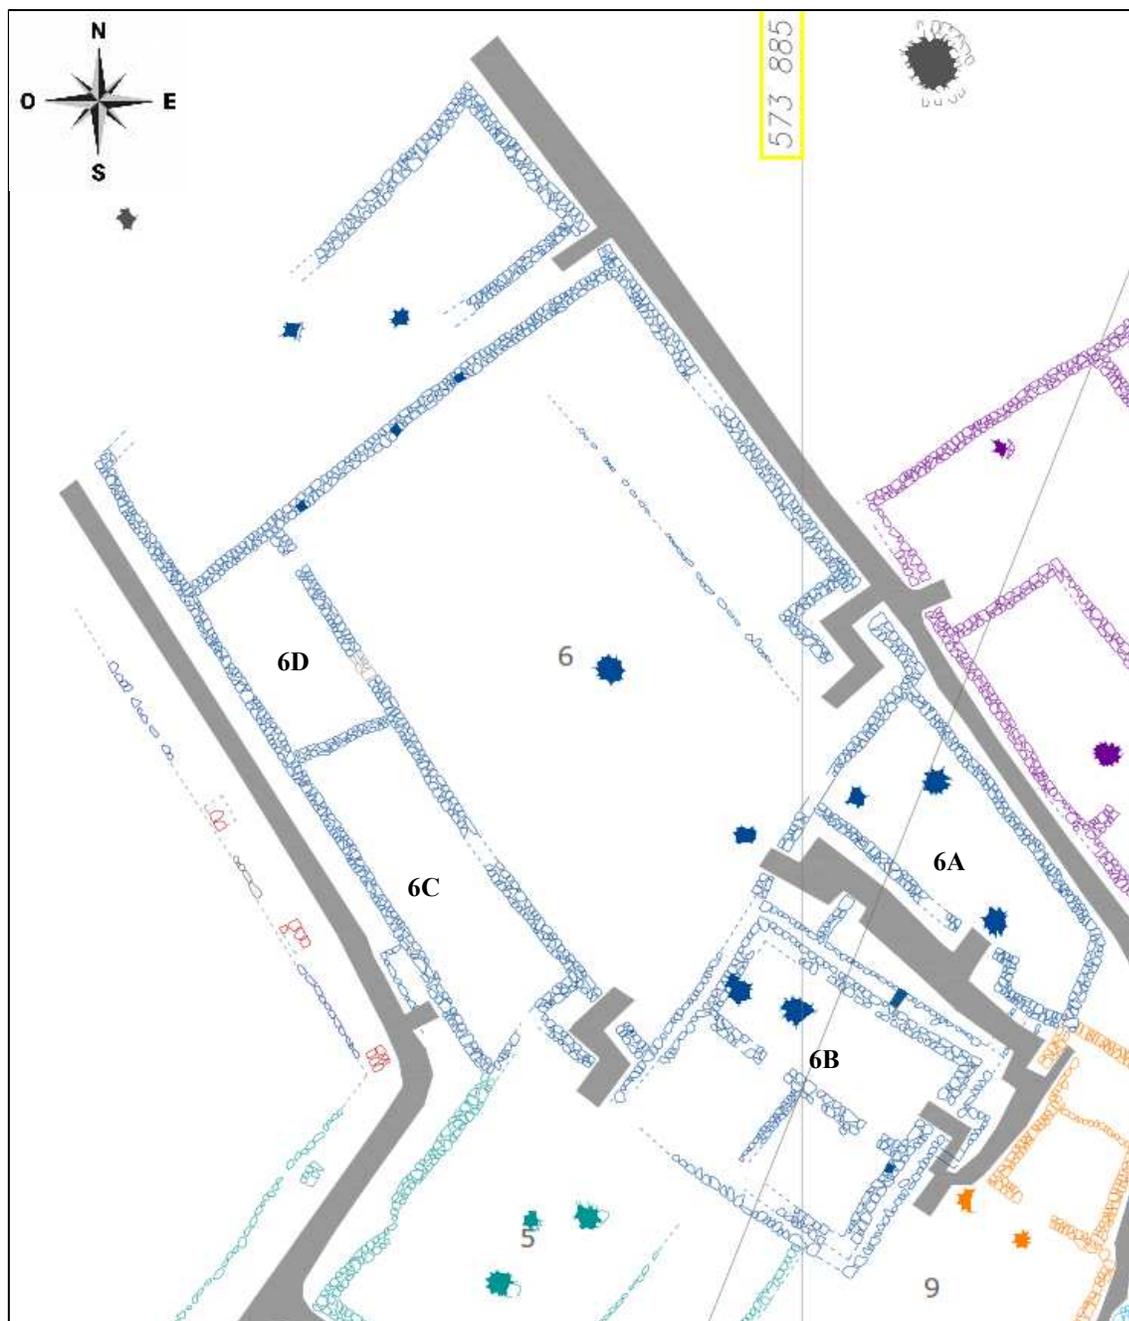
Figura 110*Plano de planta del agrupamiento 06*

Bloque 6A: Ubicado al lado E en referencia al punto central del espacio abierto, corresponde a una estructura de tipo cerrado de planta rectangular (ver Figura 111) cuyas dimensiones son de 10.90 m de largo por un ancho de 4.50 m. Su estado de conservación es regular.

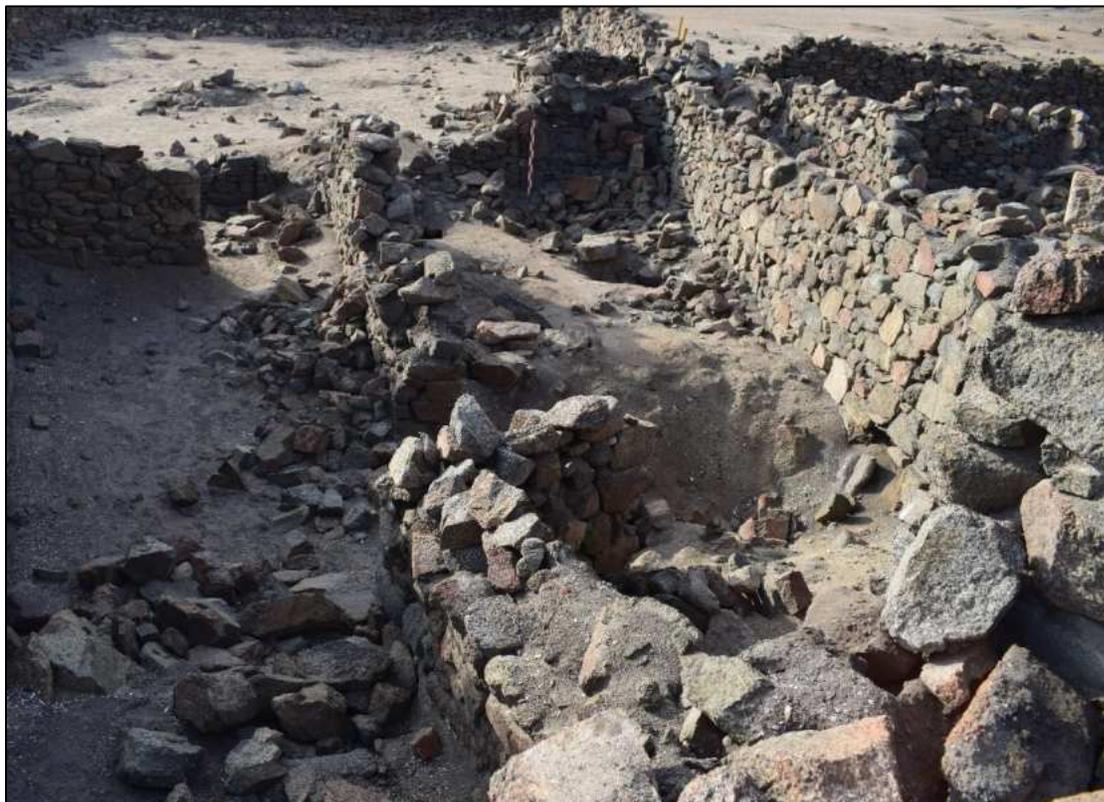
Figura 111

Vista general

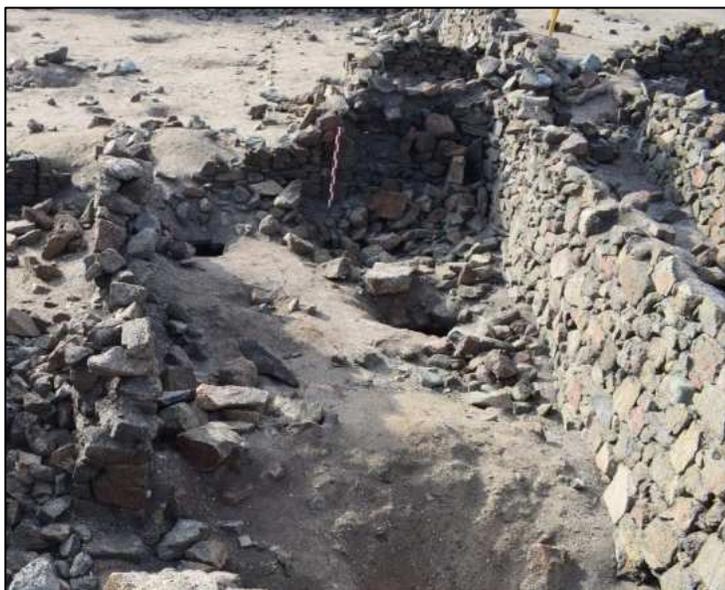
Muros: Dicha estructura se encuentra compuesto por cuatro muros: MF, MP, LD, LI como se muestra en la figura 112. La altura máxima que presenta el muro es de 1.30 m y el ancho de muro va de 0.44 m a 0.48 m

Figura 112*Vista interior*

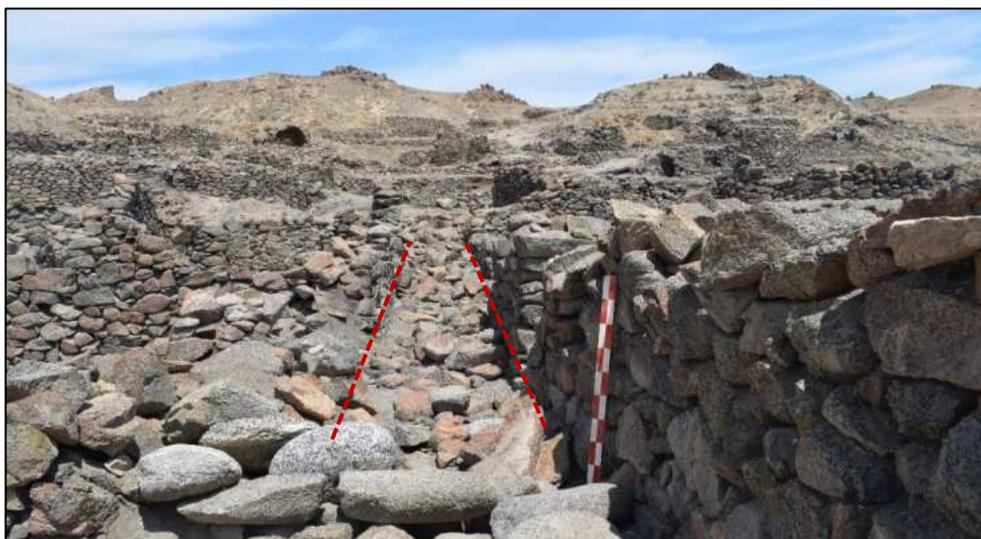
En la parte exterior del MP se puede evidenciar una calle que se encuentra entre los agrupamientos 6 y 7 (ver Figura 113).

Figura 113*Calle o camino*

Nota. Se muestra la proyección de la calle.

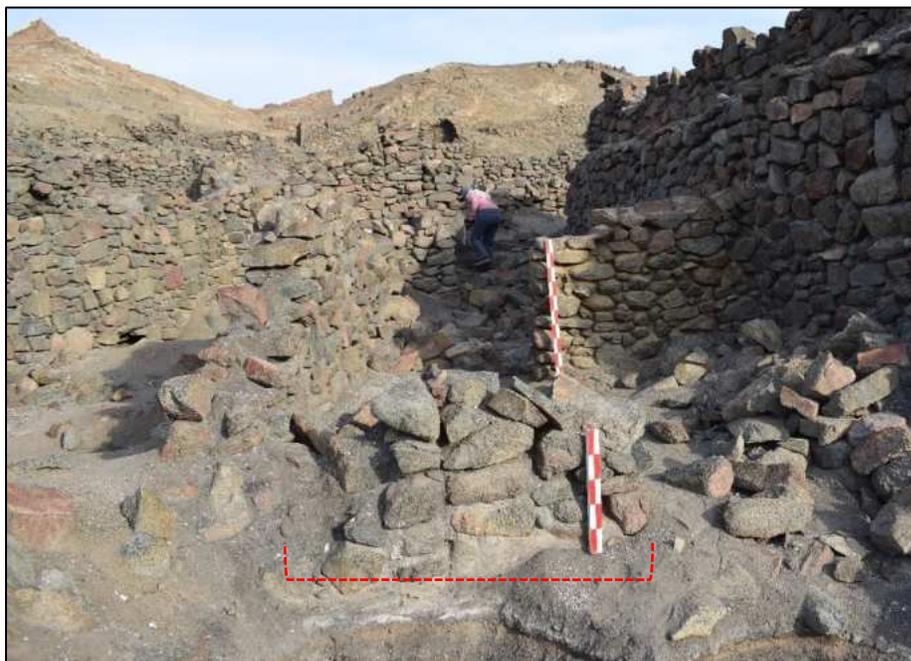
Figura 114

Adosado al MF se evidencio también un muro pequeño, lo que formaría parte del vano de acceso controlado (ver Figura 114).

Acceso controlado

Nota. Pequeño muro que se encuentra adosado al muro frontal del bloque 6A, lo que formaría parte también del vano de acceso controlado.

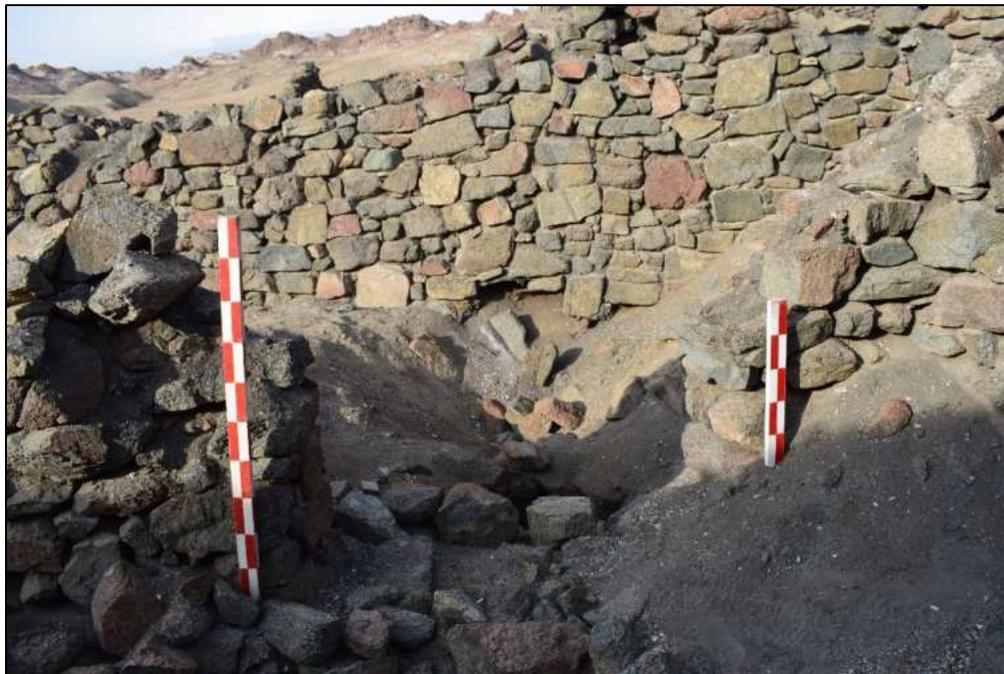
Figura 115

Vanos de acceso: Presenta un vano de acceso de tipo cerrado ubicado en el muro frontal orientado a un pasadizo (ver Figura 115) que se dirige hacia el espacio abierto, el ancho del vano es de 1.35 m y se encuentra en mal estado de conservación.

Elemento secundario (vano de acceso)

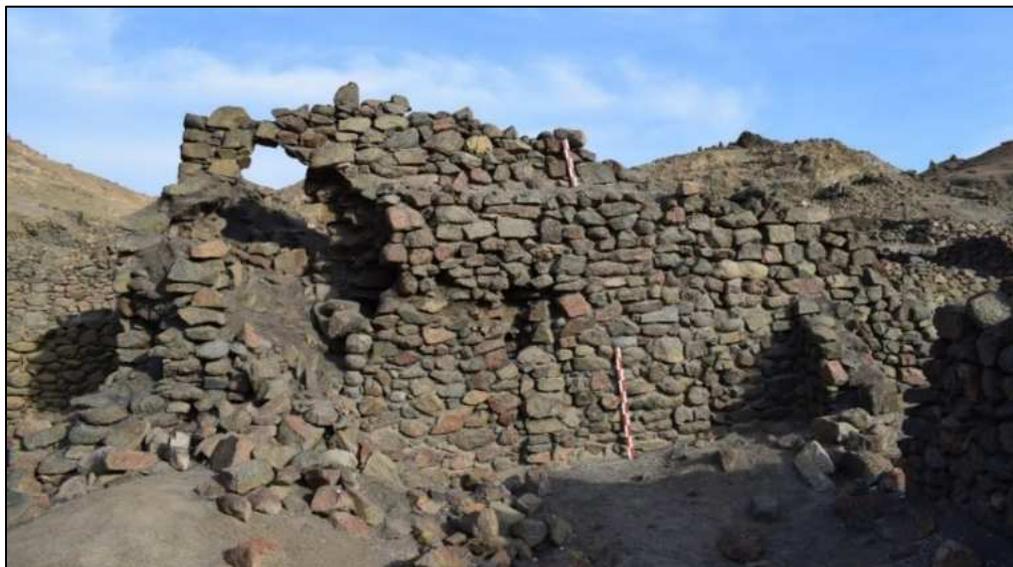
Figura 116

Bloque 6B: Ubicado al lado S-E en referencia al punto central del espacio abierto, corresponde posiblemente a una estructura de 2 niveles constructivos de planta rectangular (ver Figuras 116 al 119). Para un mejor entendimiento se describió las estructuras por niveles.

Vista frontal de la estructura de dos niveles

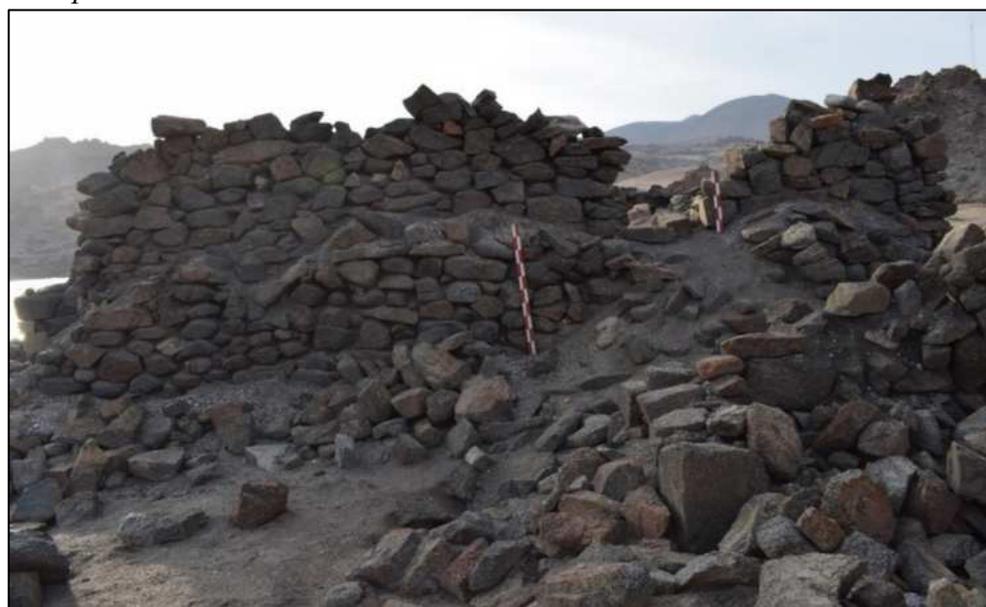
Figura 117

Vista posterior de la estructura de dos niveles

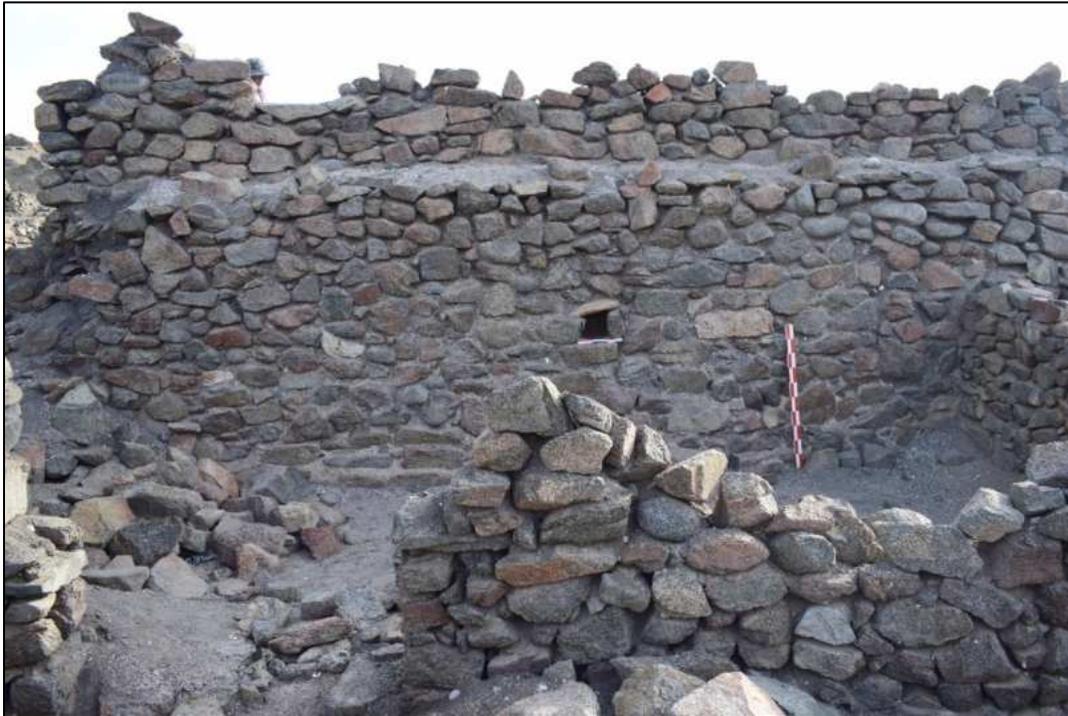
Figura 118

Vista del muro LI de la estructura de dos niveles

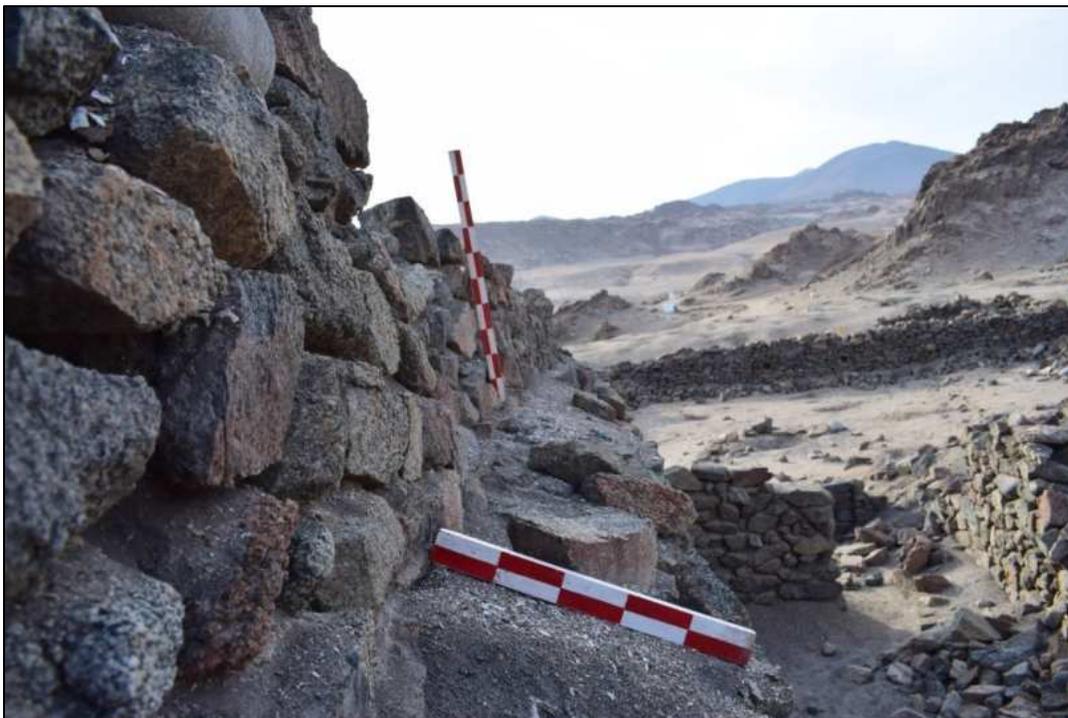
**Figura 119**

Vista del muro LI del segundo nivel

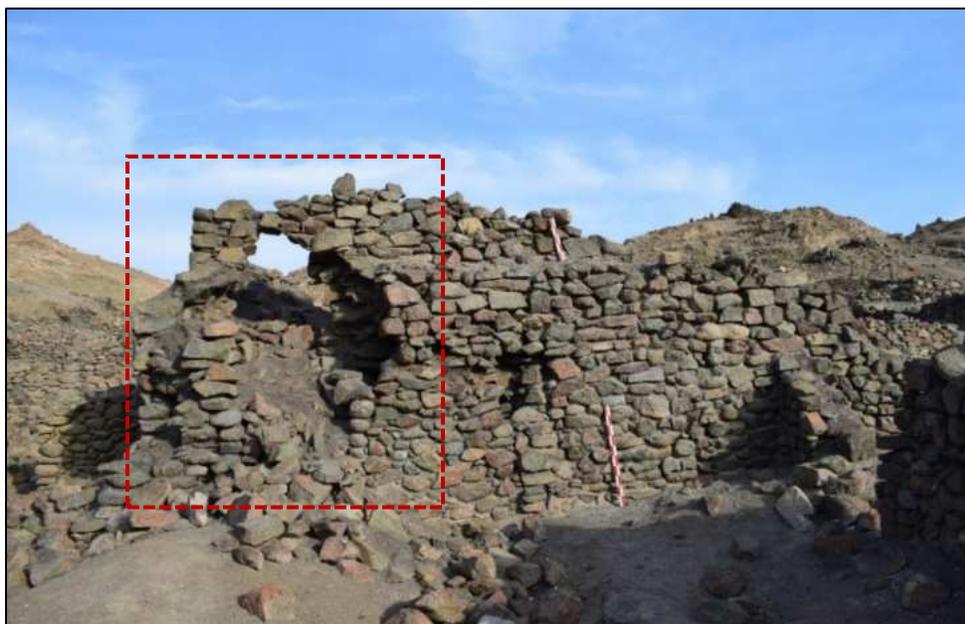
Figura 120

El muro frontal (ver Figura 120), en referencia al espacio abierto, presenta una altura de 2.30 m y al haber colapsado una parte de este muro se logró visualizar lo que hay al interior de la estructura, correspondería a estructuras de forma botelliforme correspondientes a posibles depósitos; adosado a este muro también se evidencio un muro pequeño que formaría parte del vano de acceso controlado (ver Figura 121).

Muro colapsado

Nota. Se observa el muro frontal cuya esquina izquierda se encuentra colapsada dejando un espacio por donde se pudo visualizar lo que hay al interior del primer nivel

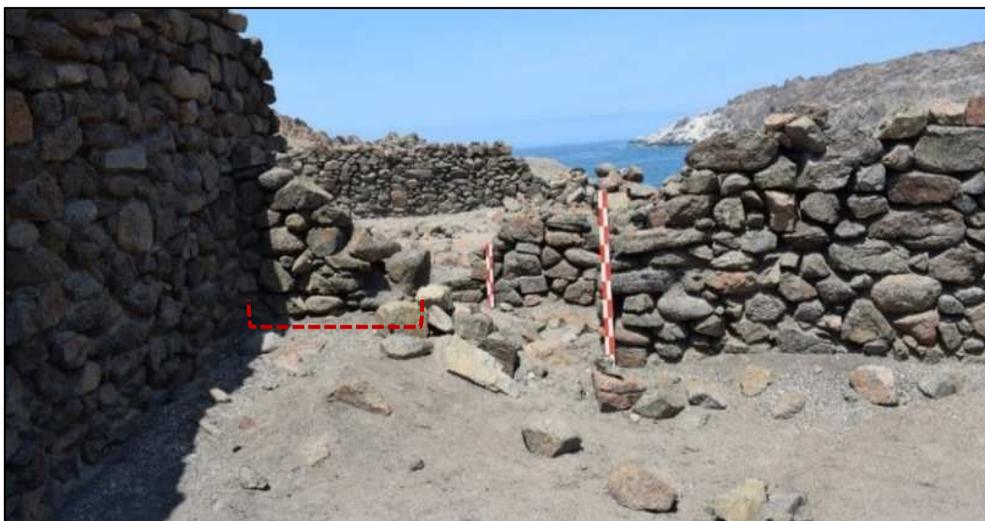
Figura 121*Vano de acceso controlado*

Nota. Pequeño muro que se encuentra adosado al muro frontal del primer nivel, lo que formaría parte también del vano de acceso controlado

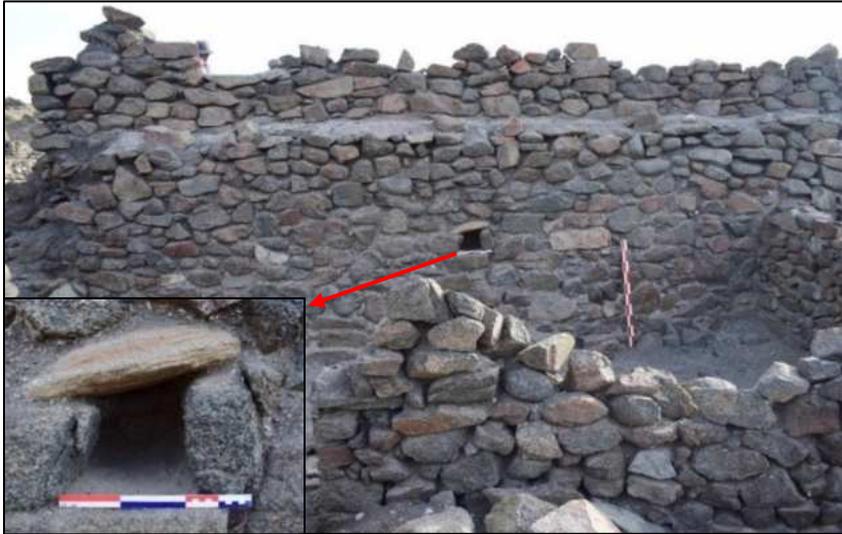
Figura 122

El muro LI tiene una altura de 2.05 m y se evidencio un posible ducto de ventilación de forma cuadrangular (ver Figura 122) cuyas dimensiones son de 0.22 m de largo por 0.23 de ancho; adosado a este muro se evidencio también un pequeño muro que formaría parte del vano de acceso controlado (ver Figura 123).

Posible ducto de ventilación

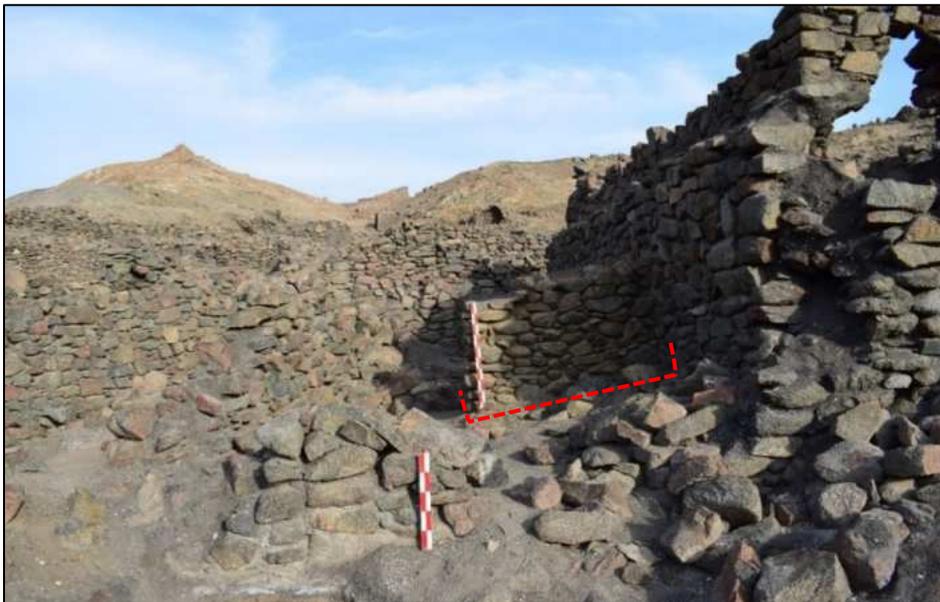
Vano de acceso controlado

Nota. Pequeño muro que se encuentra adosado al muro LI del primer nivel, lo que formaría parte también del vano de acceso controlado

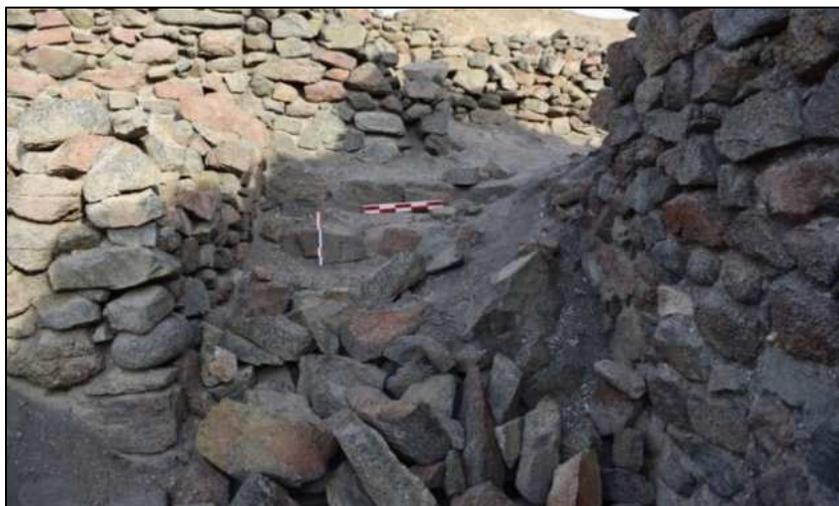
Asociado al muro LI se encontró una escalinata (ver Figura 124 y 125), de regular estado de conservación, puesto que colapso y solo se evidencio tres peldaños cuyo ancho es de 1.20 m (ver corte transversal F-F' en Anexo 05, plano 09); dicha escalinata daría acceso al muro posterior de este nivel.

Escalinata

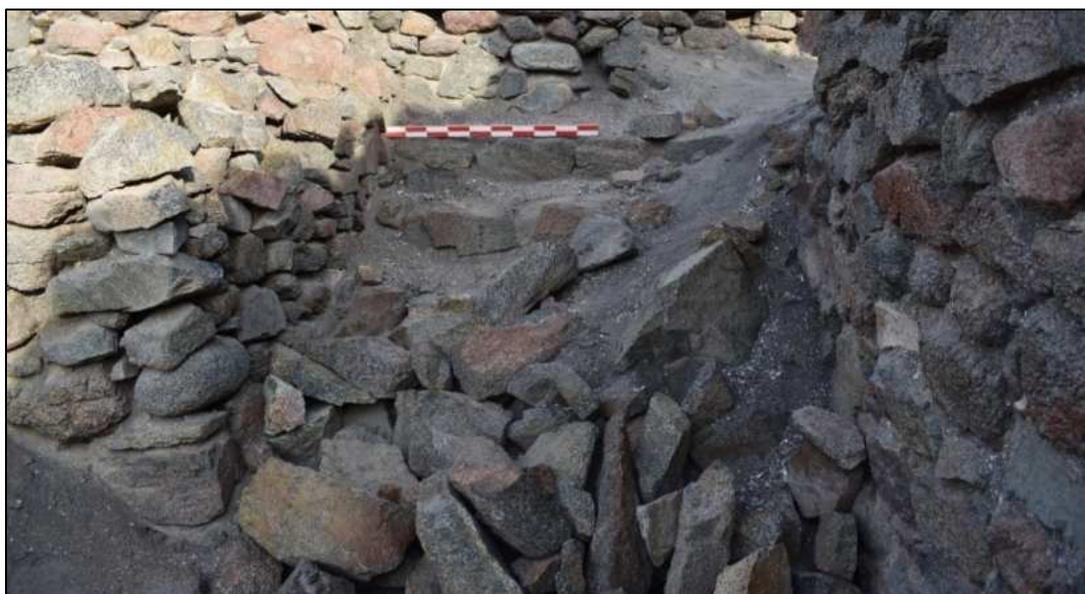
Escalinata cuya parte baja se encuentra colapsada

El muro posterior (MP) tiene una altura de 1.08 m, adosado a este muro se tiene una escalinata de tres peldaños que se encuentran colapsados y estaría dando acceso al segundo nivel (ver Figura 126).

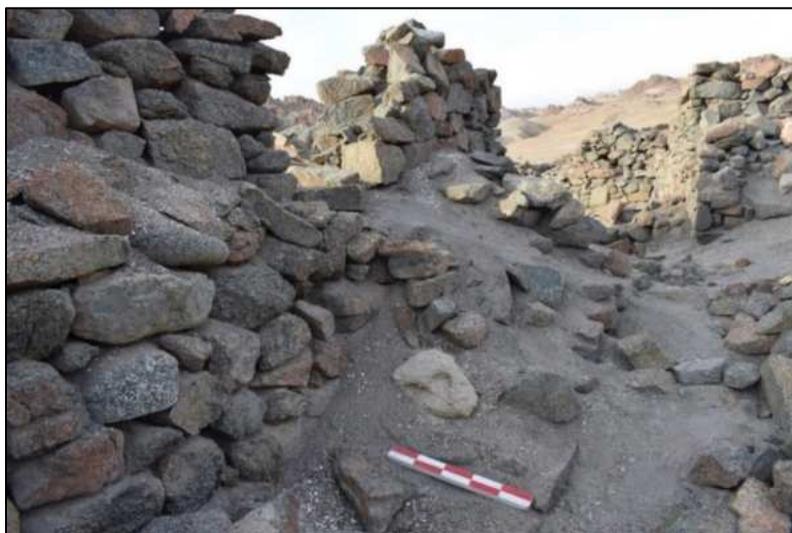
Figura 126

Escalinata que da acceso al segundo nivel

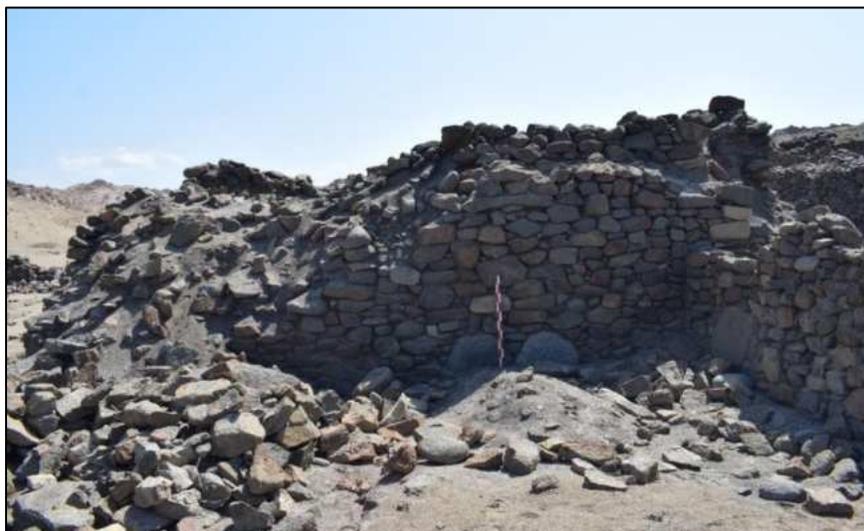
Figura 127

El muro LD (ver Figura 127) presenta una altura de 2.24 m y se encuentra colapsado una parte.

Vista del muro LD

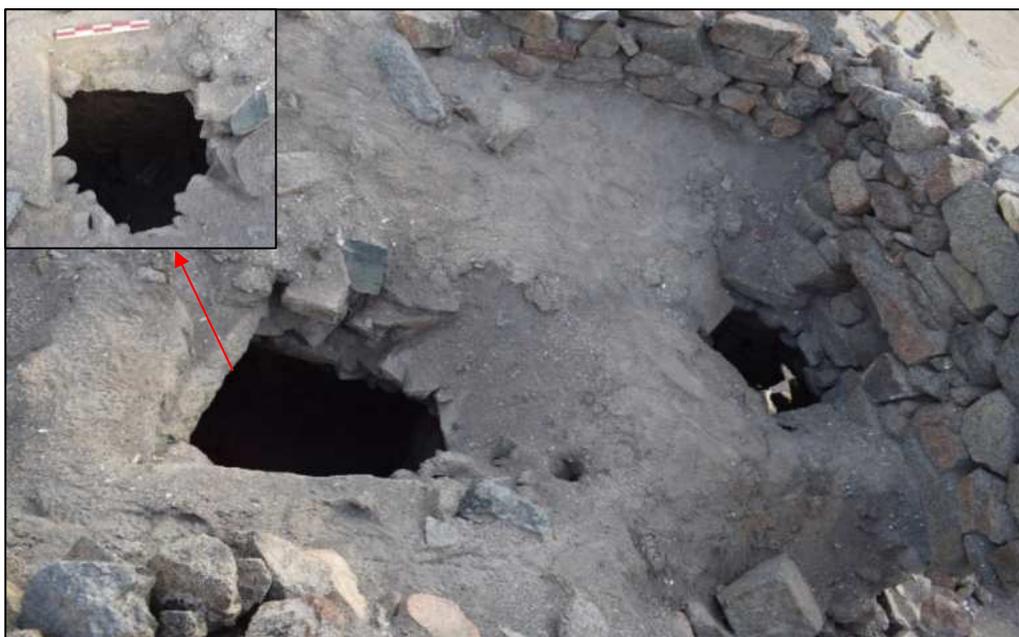
Figura 128

Estructuras subterráneas

Nota. Vista en planta de las estructuras subterráneas que se encuentran en el espacio libre del segundo nivel del bloque 6B

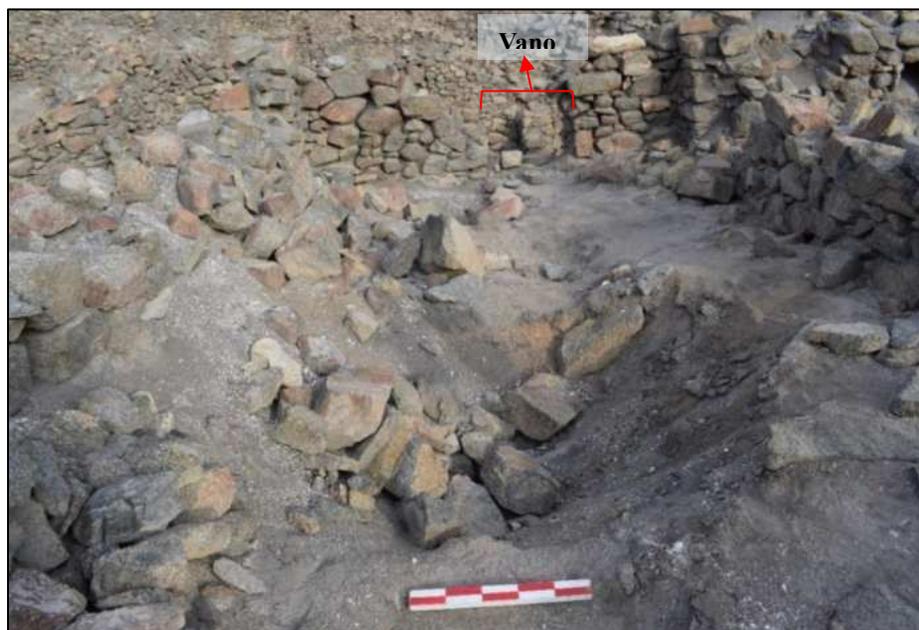
Figura 129

Vista interior de la estructura del segundo nivel

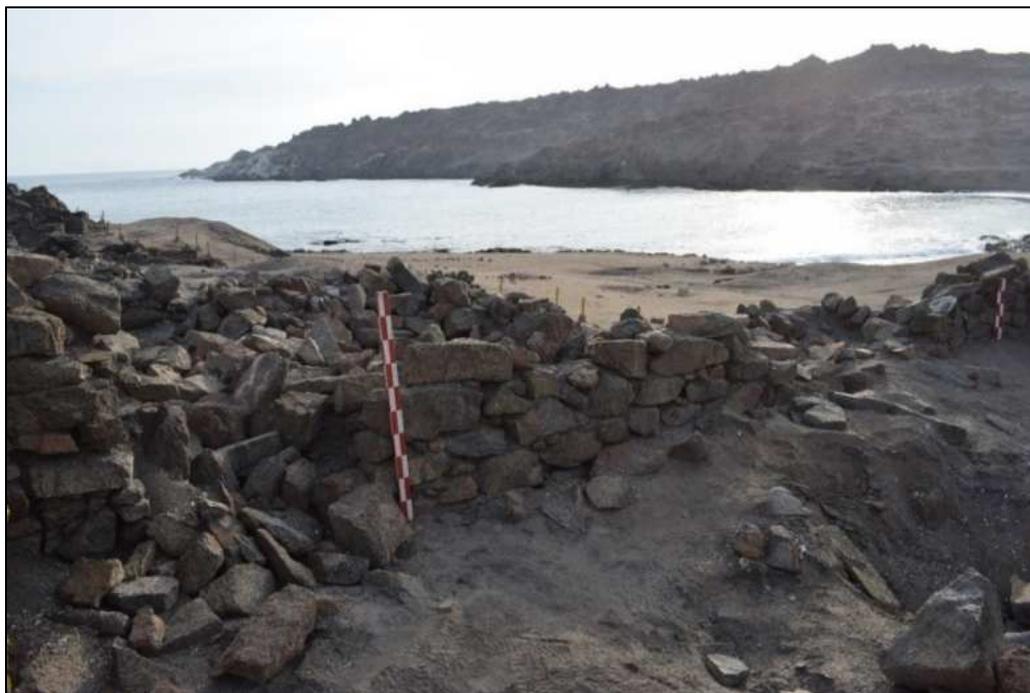
Figura 131

Las pequeñas estructuras que se encuentran en el segundo nivel corresponden al tipo doble lado a lado debido a que comparten el muro lateral (ver Figura 131), sin embargo, debido a factores naturales (movimientos sísmicos) dichas estructuras colapsaron en su totalidad, evidenciándose el muro más alto de 0.90 m y la posible presencia de dos vanos de acceso. En una de estas estructuras se tiene la presencia de una hornacina pequeña de forma cuadrangular (ver Figura 132) cuyas dimensiones son de 0.27 m ancho, 0.28 m de altura y 0.20 de profundidad.

Vista frontal de las estructuras que se encuentran en el segundo nivel

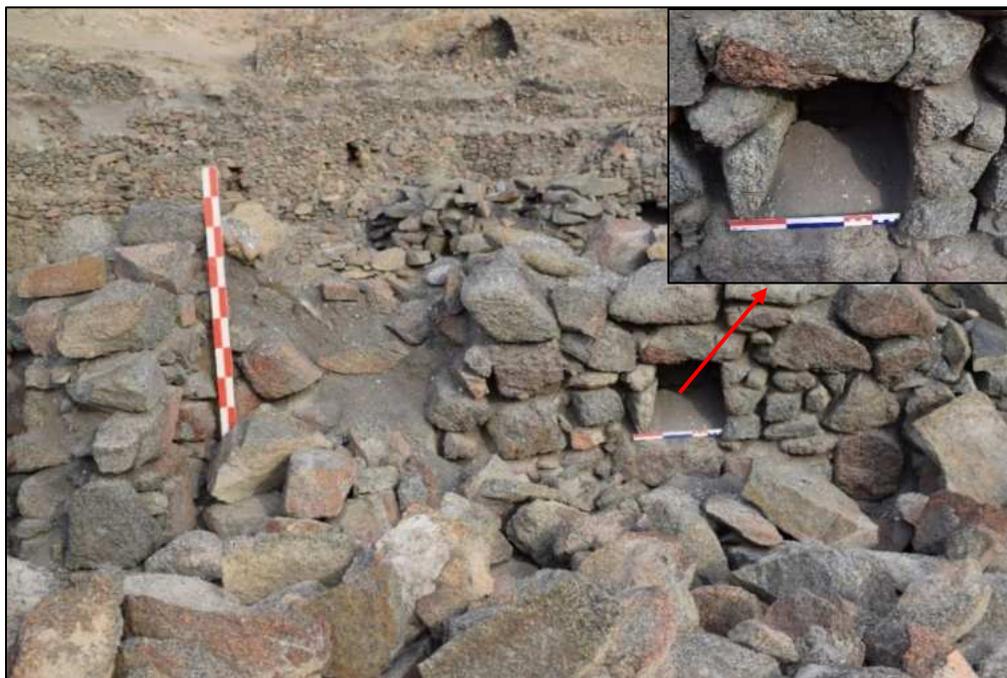
Figura 132

Nicho que se encuentran en el segundo nivel

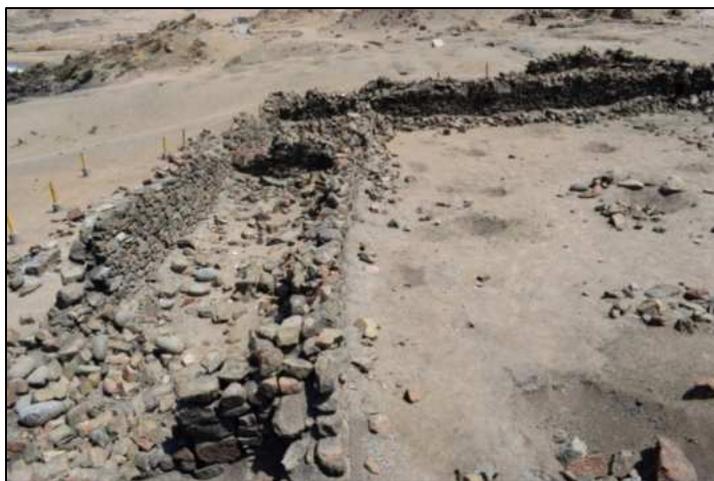
Figura 133

Bloque 6C: Ubicado al lado S-W en referencia al punto central del espacio abierto, corresponde a una estructura doble lado a lado debido a que comparte el muro LD con el bloque 6D, presenta una planta rectangular (ver Figura 133) cuyas dimensiones son de 11.50 m de largo por un ancho de 4.05 m. Su estado de conservación es malo.

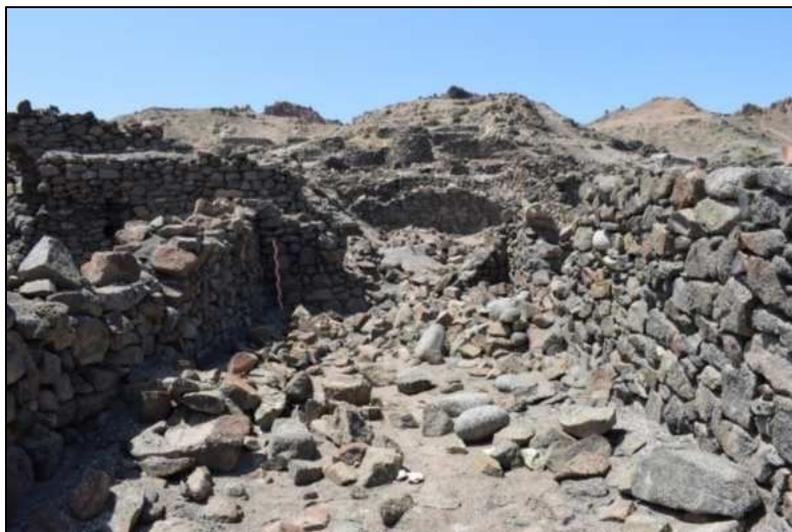
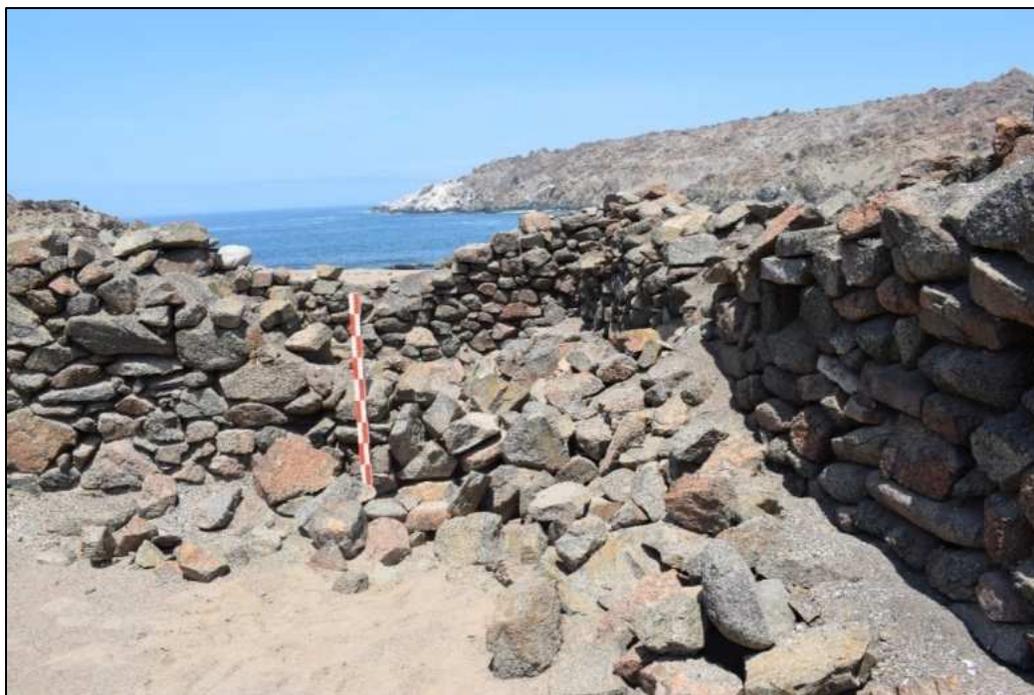
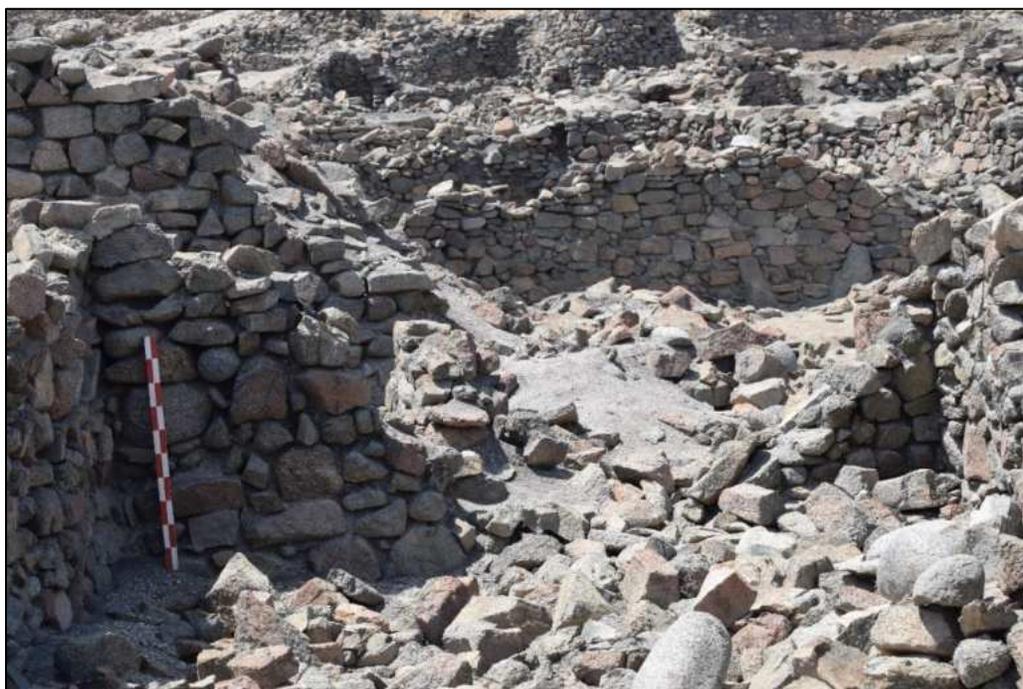
Muros: Dicha estructura se encuentra compuesto por cuatro muros: MF, MP, LD, LI como se muestra en las figuras 134, 135 y 136. La altura máxima que presenta el muro es de 1.55 m y el ancho de muro va de 0.48 m a 0.52 m. En la parte exterior del MP se evidencio una plataforma baja adosada al muro (ver Figura 137 y corte transversal E-E' en Anexo 05, plano 09), cuyas dimensiones son de 3.17 m de largo por 0.83 de ancho y una altura de 0.44 m.

Figura 134*Vista interna*

**Figura 135***Vista interna del muro LI*

Vista interna del muro LD

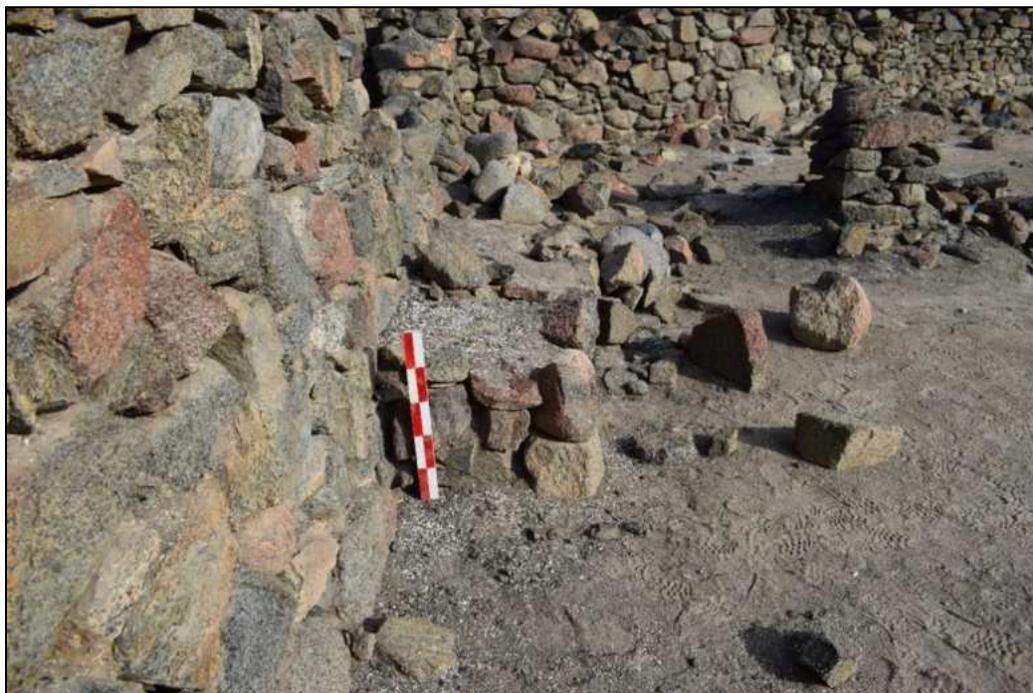
**Figura 137**

Plataforma en la parte externa del MP

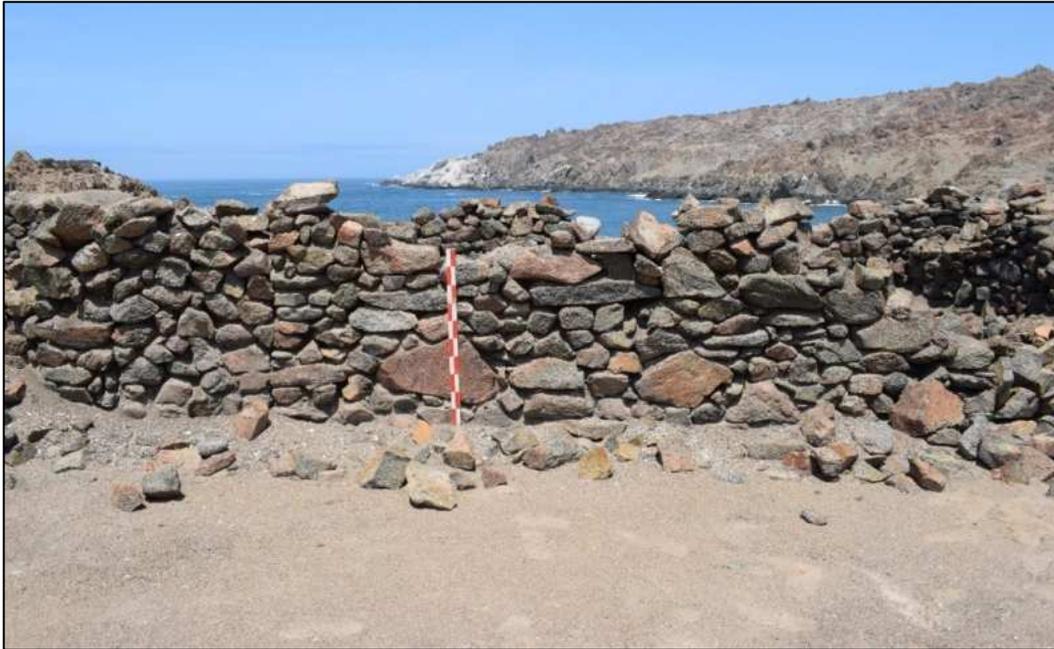
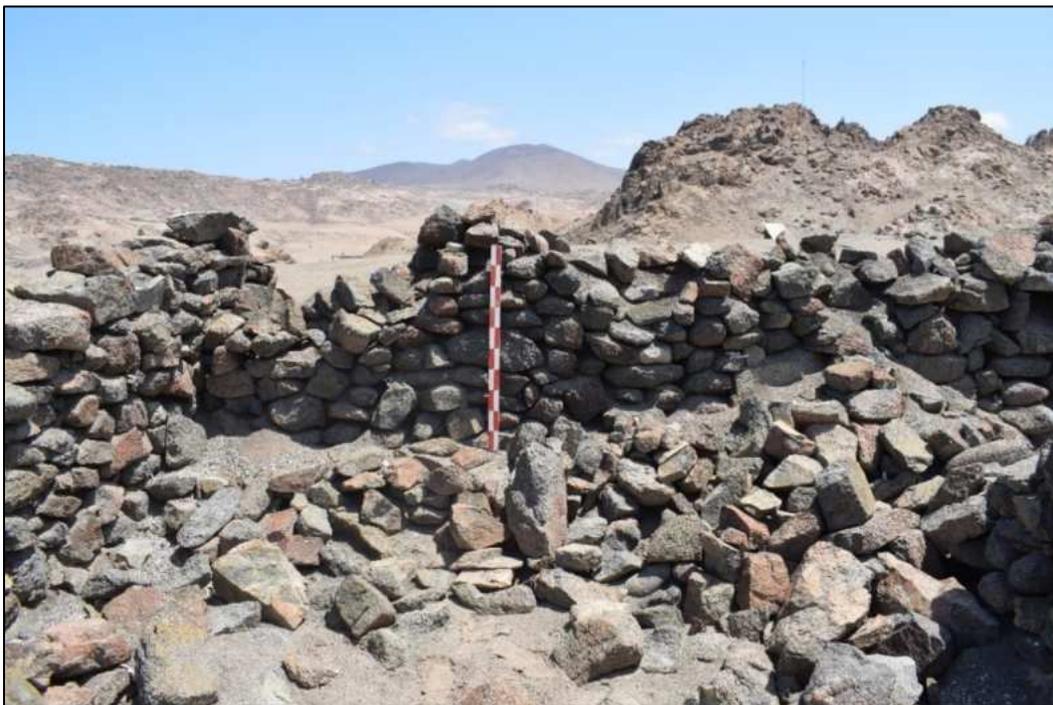
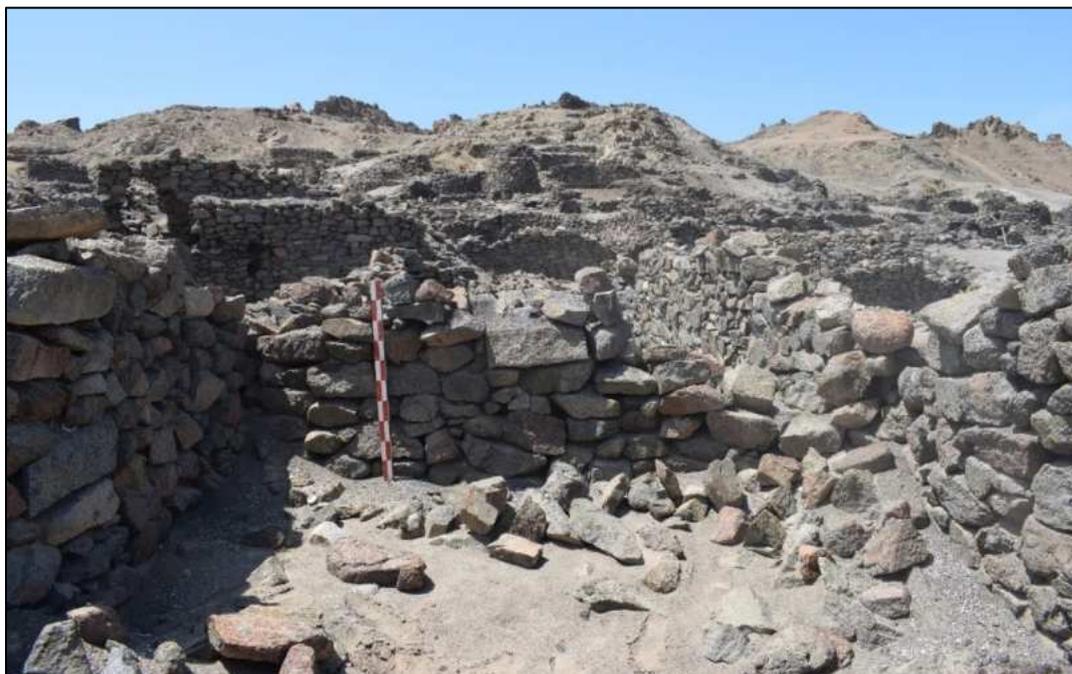
Muros: Dicha estructura se encuentra compuesto por cuatro muros: MF, MP, LD, LI como se muestra en las figuras 138, 139 y 140. La altura máxima que presenta el muro es de 1.20 m y el ancho de muro va de 0.43 m a 0.45 m.

Parte exterior del muro frontal

Vista interna del muro LD

Figura 140*Vista interna del muro LI*
