UNIVERSIDAD NACIONAL DE SAN ANTONIO ABAD DEL CUSCO

**“ESTUDIO DE LAS ESTRUCTURAS ARQUITECTONICAS DEL
COMPLEJO ARQUEOLOGICO QUEBRADA DE LA VACA –
AREQUIPA – 2023”**

**PARA OPTAR AL TITULO PROFESIONAL DE
LICENCIADA EN ARQUEOLOGIA**

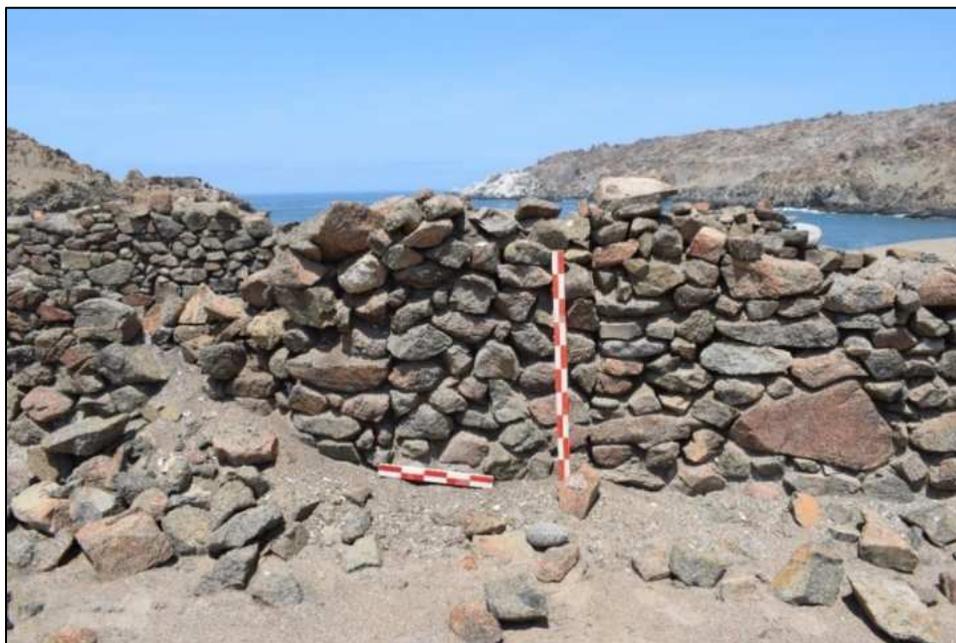
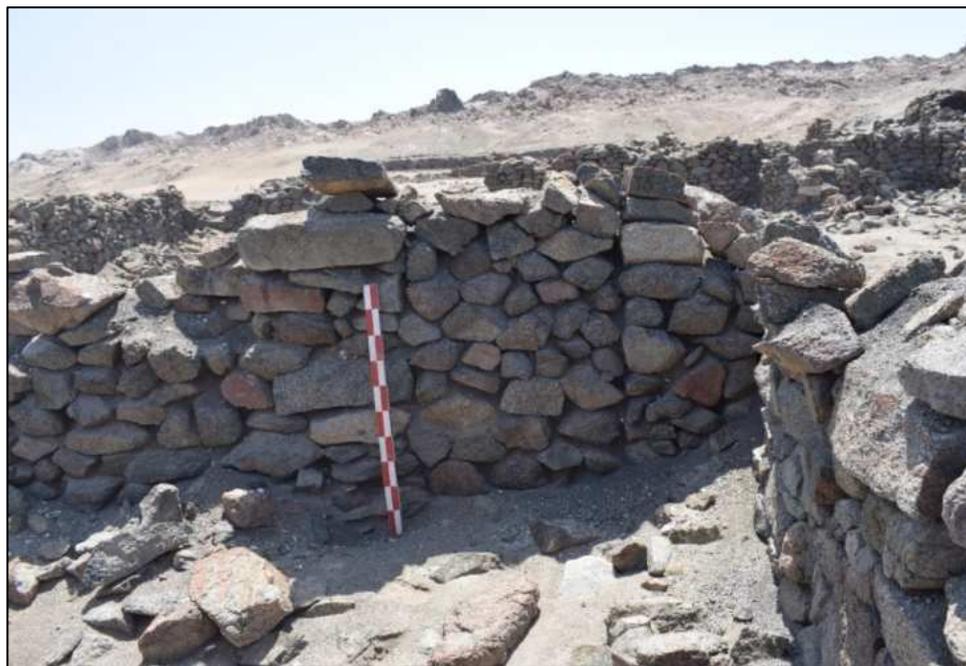
Figura 141

Se evidencio también un vano de acceso tapiado en el MF (ver Figura 141), cuyas dimensiones son: de 1.00 m ancho y 1.05 m de altura (ver plano de elevación en Anexo 05, plano 09).

Vista exterior e interior del vano de acceso tapiado

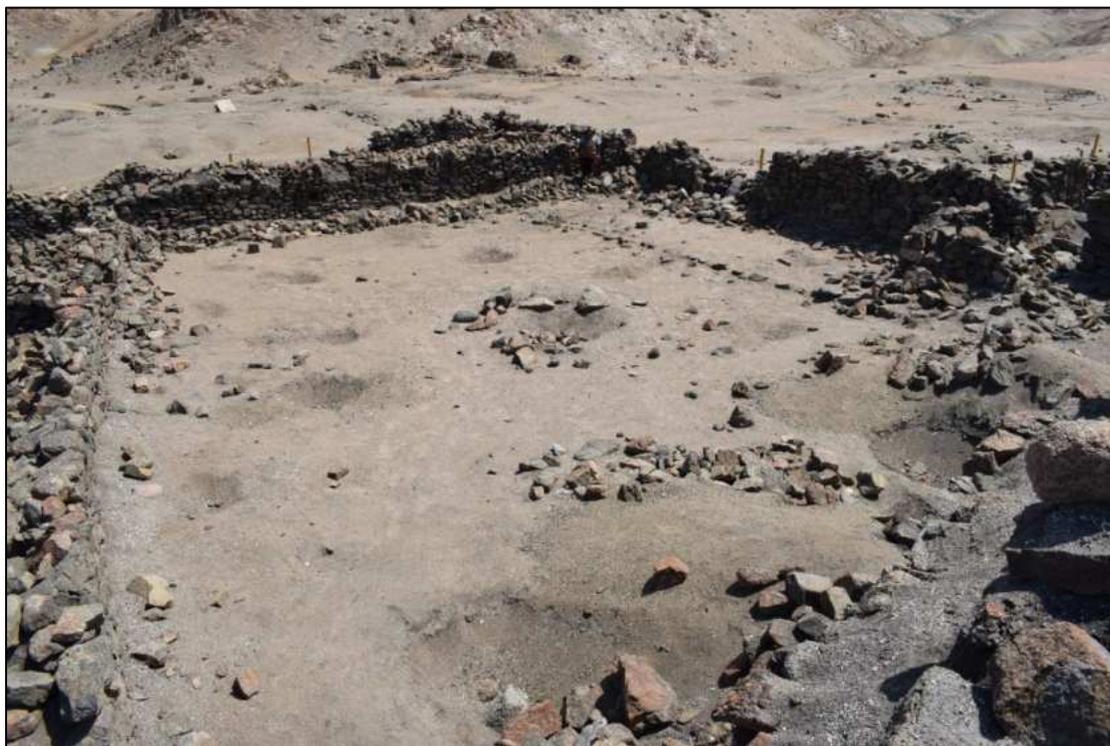
Espacio abierto: De planta irregular (ver Figura 142) con tres vanos de accesos controlados (termino referido por Kendall), puesto a que tiene una entrada en cada extremo (ver Figuras 144, 145 y 146). El muro perimétrico de este espacio tiene una altura máxima de 1.45 m, en el lado N-W en la parte interior se evidencia tres nichos pequeños distribuidas de forma equidistante de forma rectangular (ver Figura 143 y plano de elevación en Anexo 05, plano 09) cuyas medidas promedio son de 0.21 m de altura, 0.25 m de ancho en la base y una profundidad de 0.20 m; del mismo modo se observó osamenta incrustada en el muro (ver Figura 143) y próximo a los nichos.

Figura 142*Vista general*

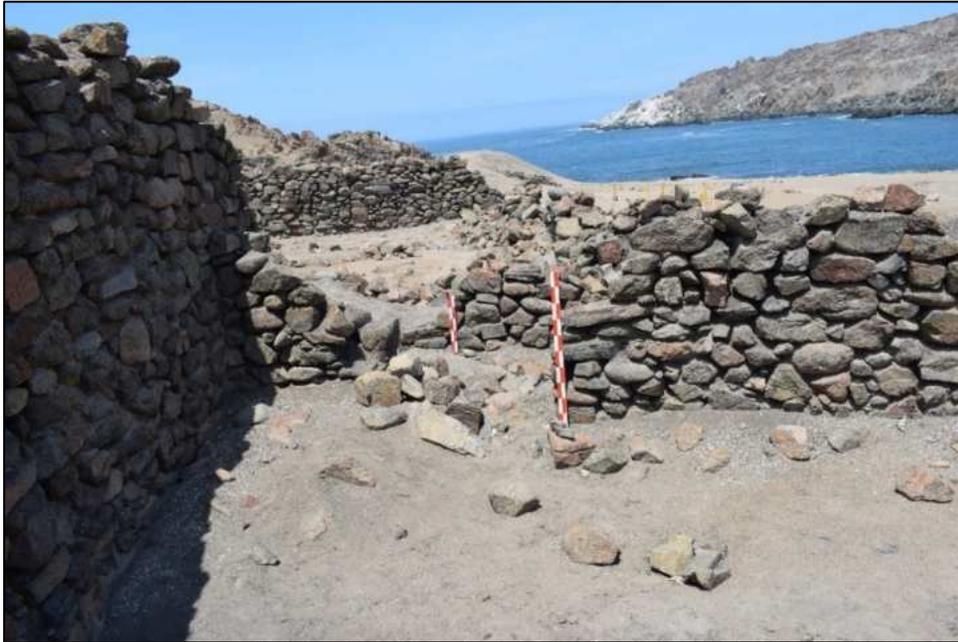
Figura 144

Vano de acceso controlado en el lado Sur

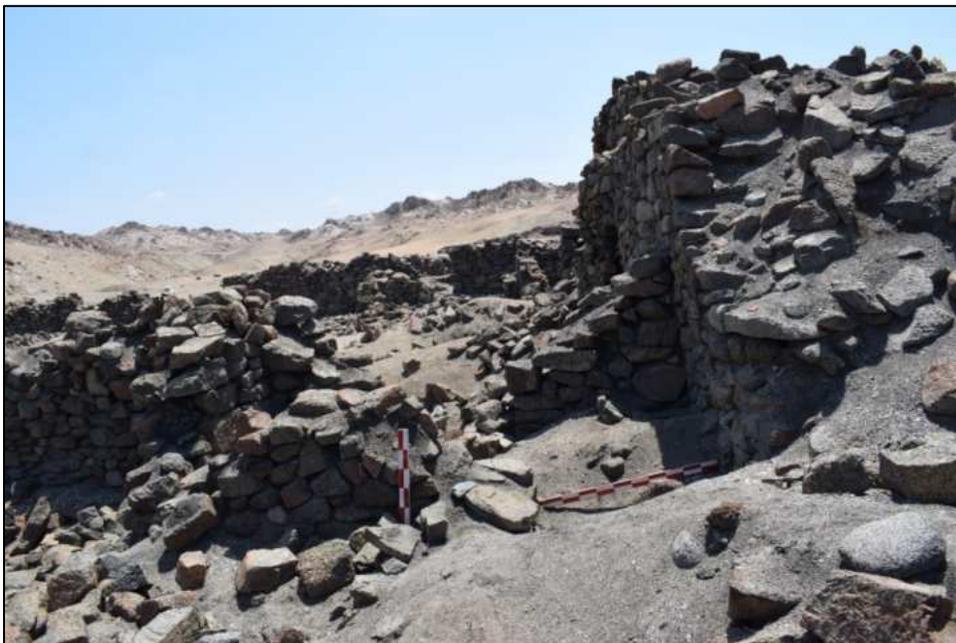
**Figura 145**

Vano de acceso controlado en el lado S-E

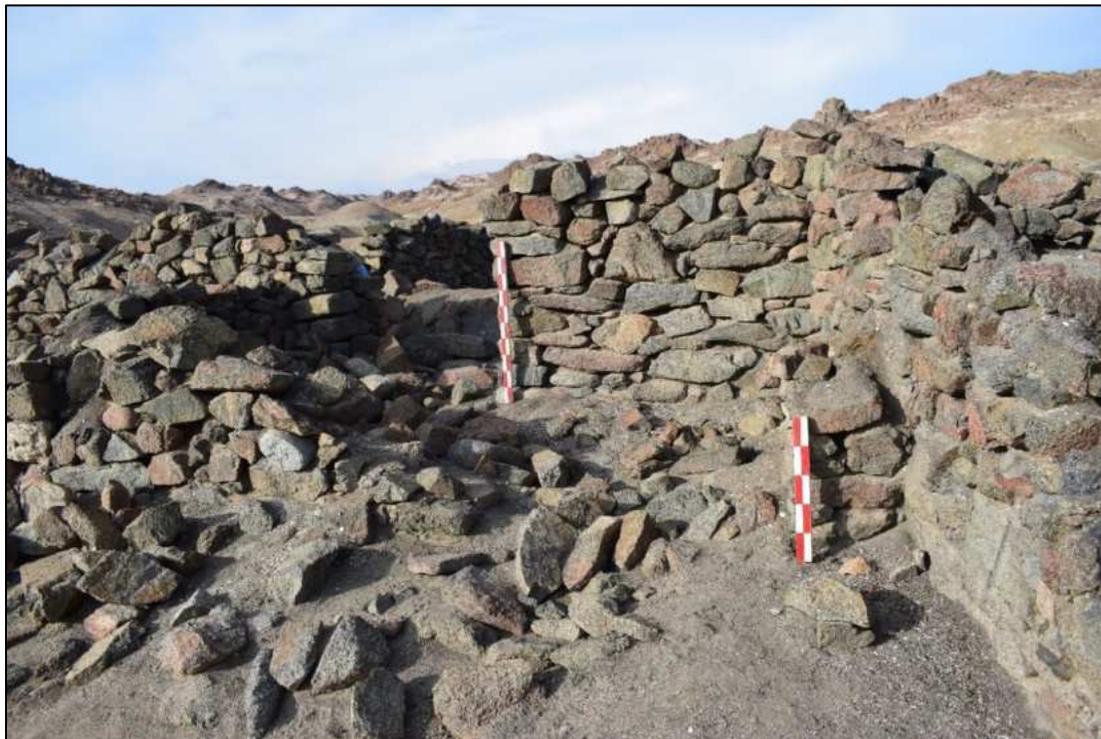
Figura 146

Vano de acceso controlado en el lado Este

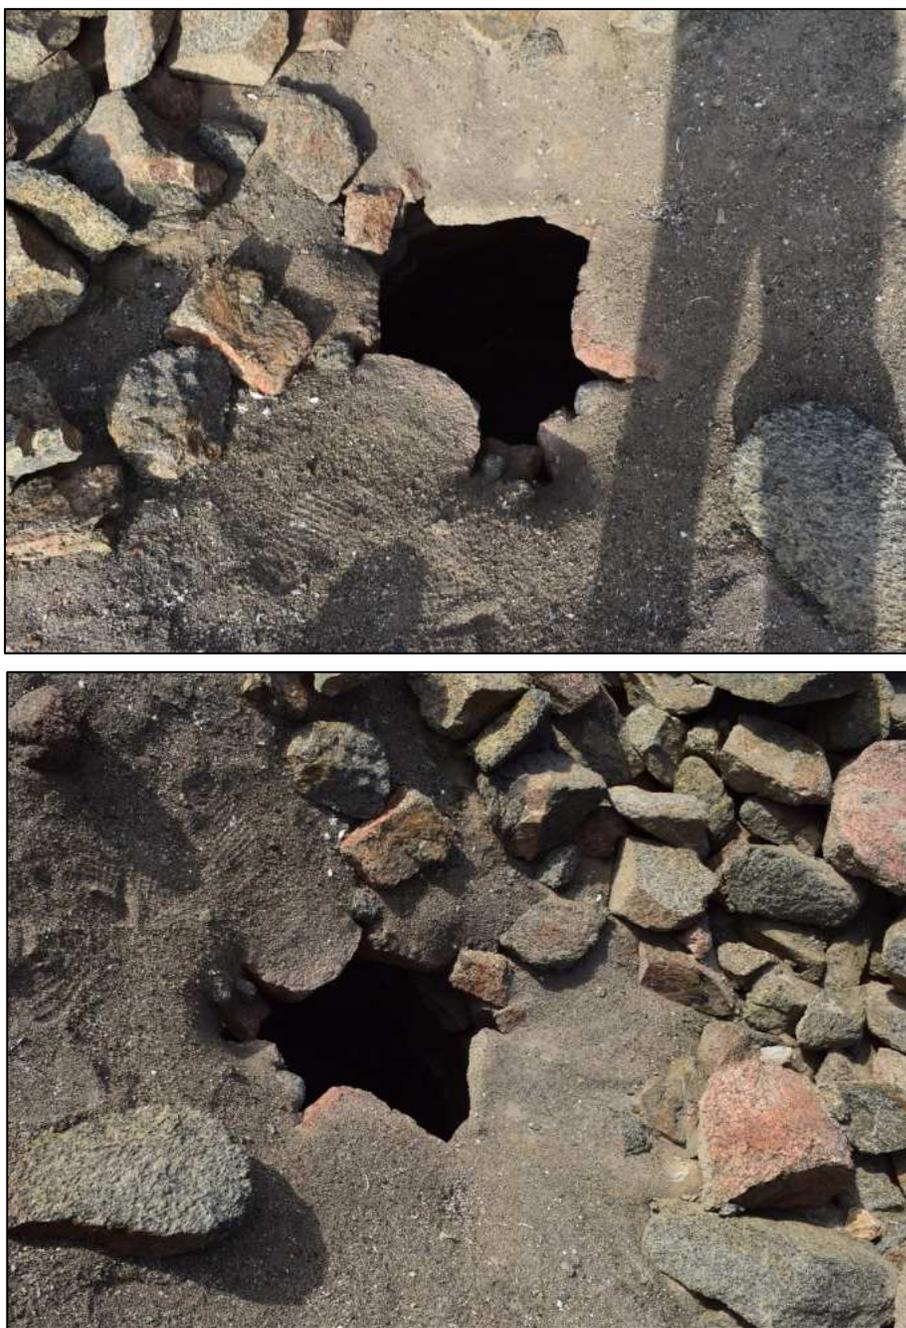
Dentro de este espacio abierto se evidencia también 2 estructuras subterráneas de forma botelliforme (ver Figura 147), debido a que la superficie es de forma circular, en donde sobresalen algunos elementos líticos que pudieron haber servido para sostener la cobertura, mientras que la parte interior de la estructura es más ensanchada y están construidas con elementos líticos de una sola cara, presentan una profundidad promedio de 1.10 m.

Figura 147*Estructuras subterráneas*

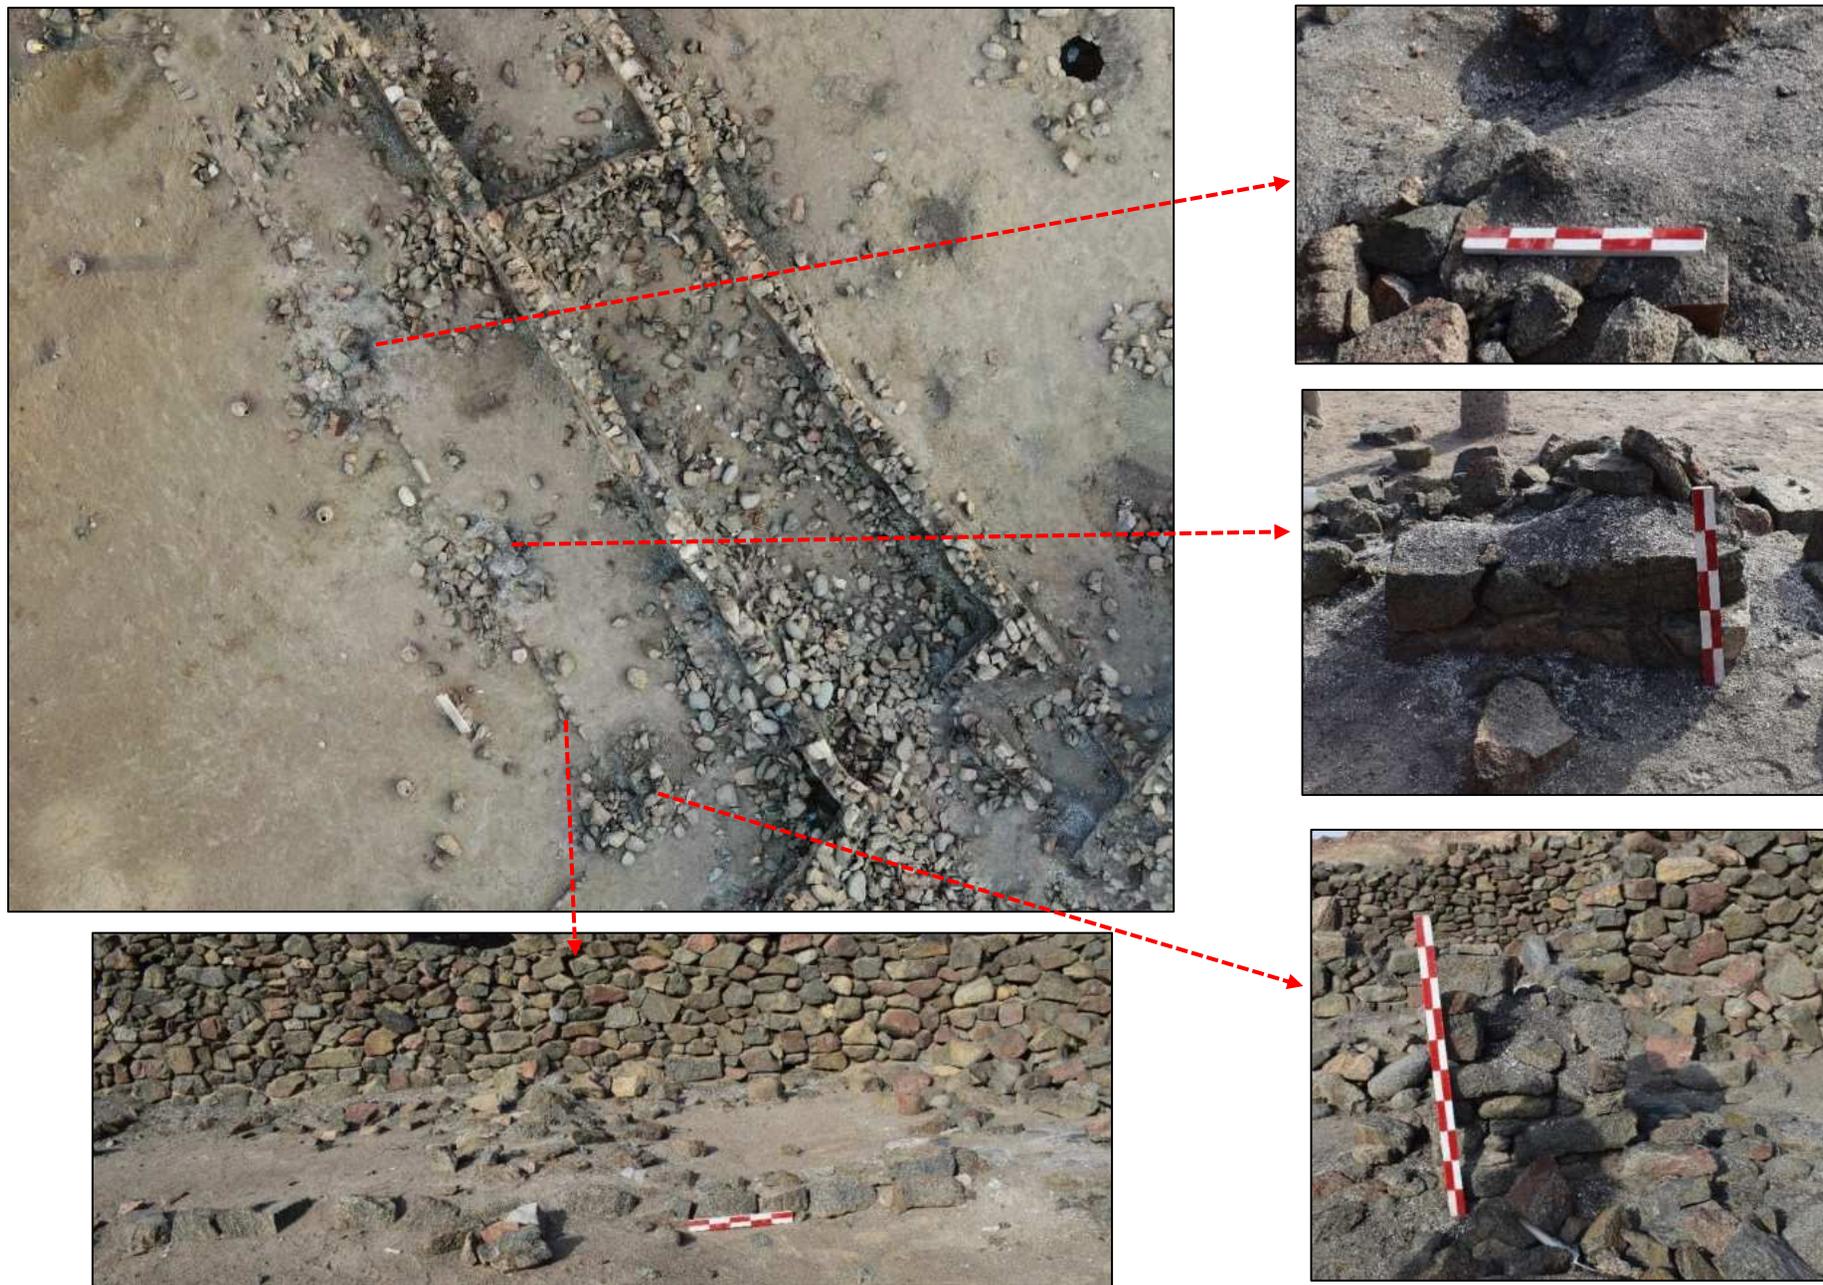
Columnas y plataforma baja

En la parte exterior del espacio abierto en el lado S-W, se evidencia 3 columnas de planta cuadrangular cuyas medidas son 0.56 m de ancho, 0.58 m de largo y una altura máxima de 0.92 m; asociada a estas columnas se encuentra una plataforma baja (ver Figura 148).

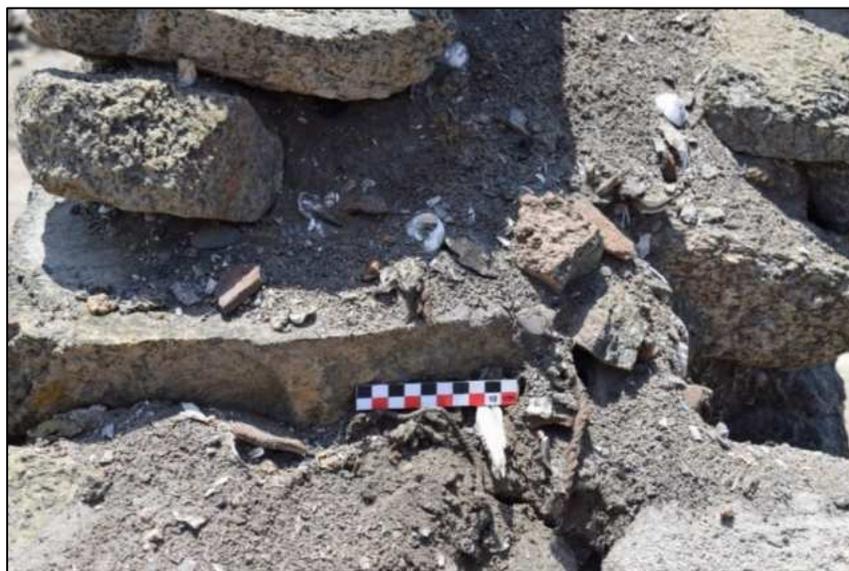
Figura 149

Para la unión de los elementos líticos se utilizó el mortero compuesto por diferentes elementos como: tierra de coloración oscura, limo, arena, material bioarqueológico, material malacológico fragmentado y fragmentos de cerámica (ver Figura 149).

Material de construcción (mortero)

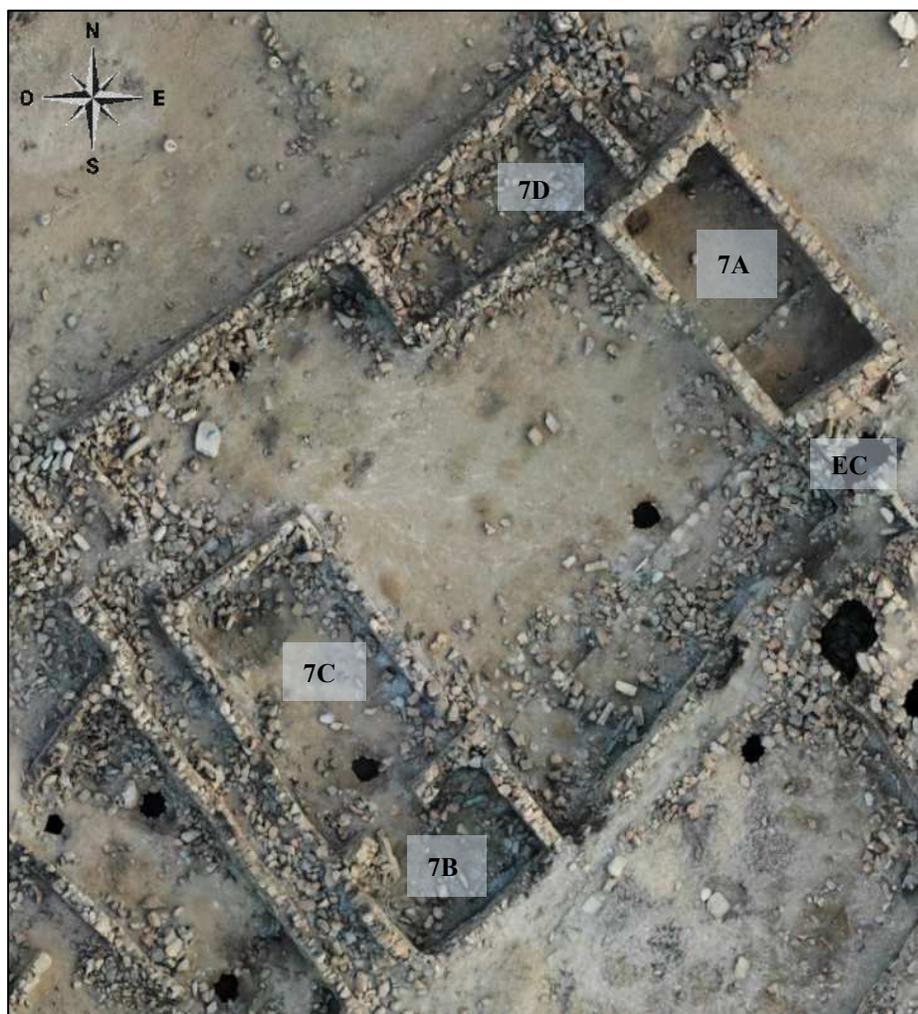
Figura 150

Agrupamiento 07: Ubicado en las coordenadas 573899.01 E/ 8248661.43 N a una altura 15 m.s.n.m. De planta irregular, de un nivel constructivo, elaborado con elementos líticos correspondientes a rocas ígneas. Se encuentra conformado por un espacio abierto y en su alrededor se evidencia 4 estructuras de planta rectangular, en el interior del espacio abierto se encuentran 2 estructuras subterráneas, así como 2 columnas asociadas a una plataforma baja. A continuación, se describirá cada uno de los bloques que conforma este agrupamiento (ver Figura 150, 151 y 152), tomando en consideración los elementos funcionales (primarios, secundarios, acabados e instalaciones y servicios), las técnicas y materiales constructivos.

Planta del agrupamiento 07

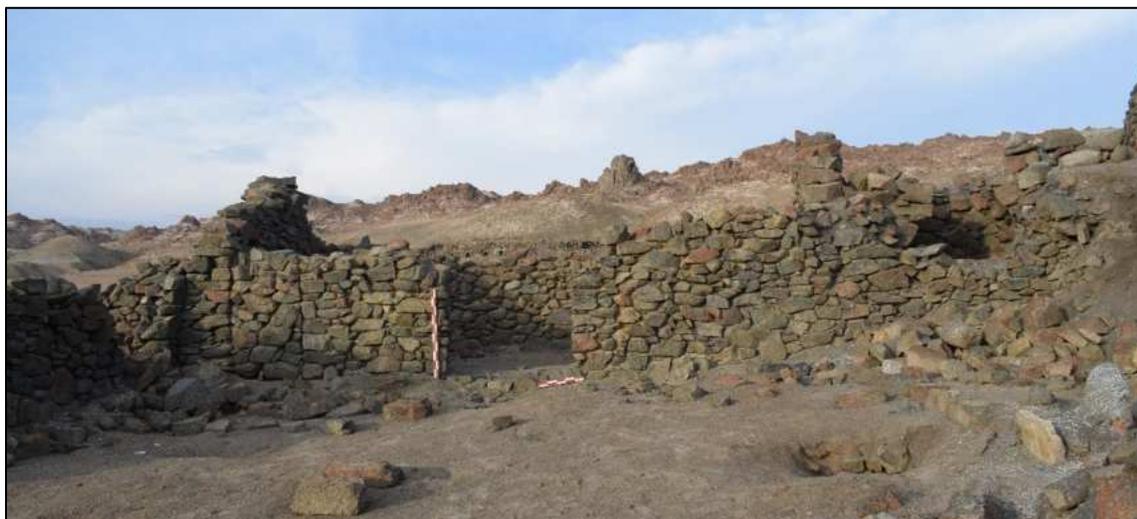
Figura 153

Bloque 7A: Ubicado al lado N-E en referencia al punto central del espacio abierto, corresponde a una estructura cerrada, de planta rectangular (ver Figura 153) cuyas dimensiones son de 7.85 m de largo por un ancho de 4.10 m. Su estado de conservación es bueno.

Vista frontal

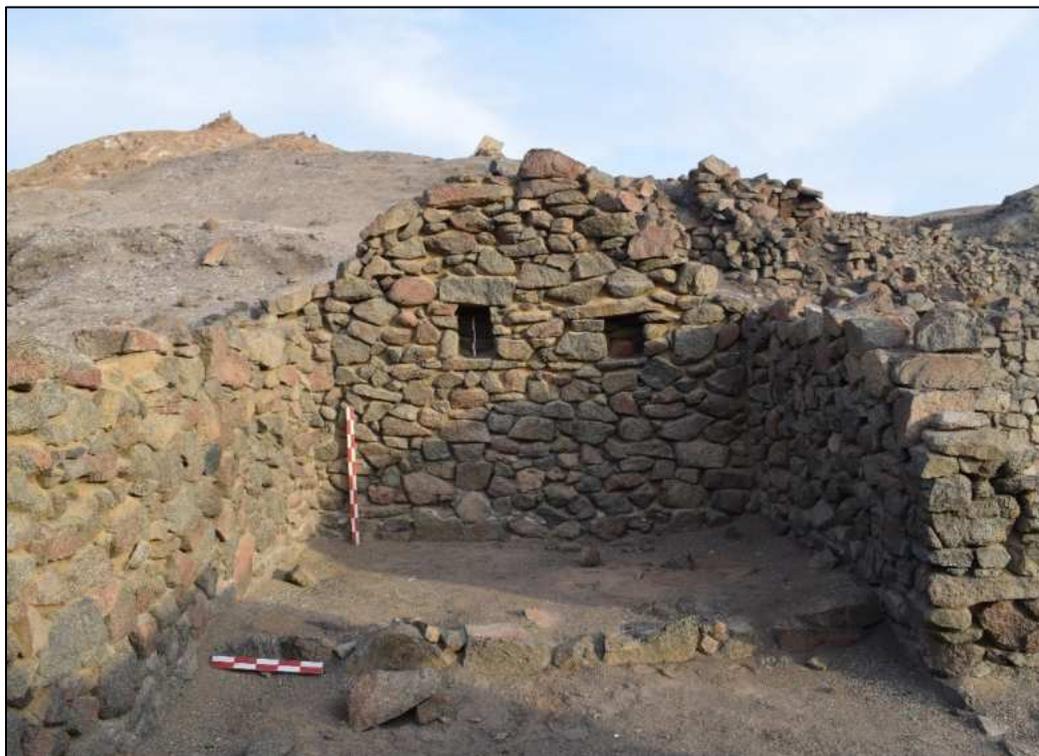
Figura 154

Muros: Dicha estructura se encuentra compuesto por cuatro muros: MF, MP, LD, LI como se muestra en las figuras 154 y 155. La altura máxima que presenta el muro es de 2.78 m y el ancho de muro va de 0.47 m a 0.50 m.

Vista del muro LD

Nota. Muro LD en donde se puede evidenciar aun el hastial de la estructura, así como dos nichos

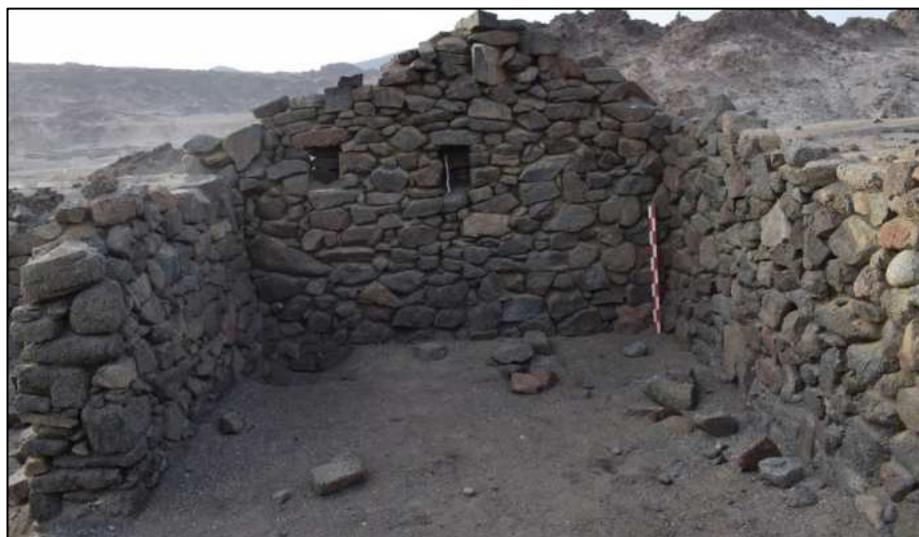
Figura 155*Vista del muro LI*

Nota. Muro LI en donde se puede evidenciar el hastial de la estructura y dos nichos.

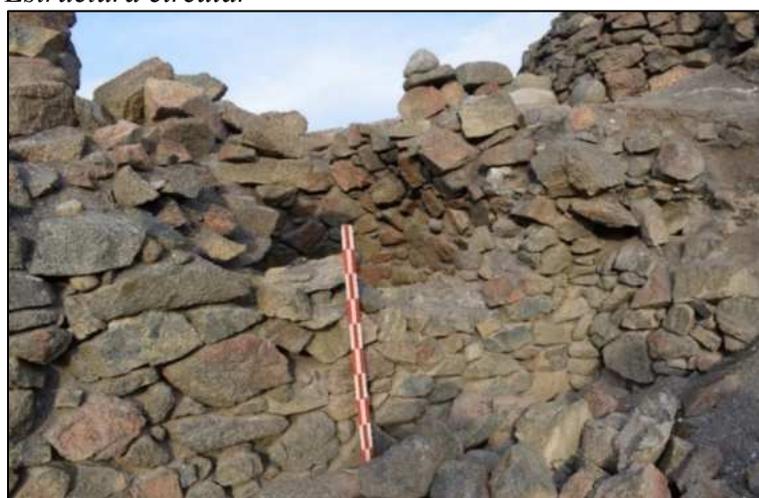
Asociado al muro LD se observa una estructura de planta circular (ver Figura 156) elaborado con elementos líticos de regular tamaño de tipo diorita de color gris y unidos con mortero compuesto por diferentes elementos como: tierra de coloración oscura, limo, arena y material malacológico fragmentado, cuyo diámetro es de 1.95 m y tiene una altura de 1.36 m. Su estado de conservación es malo, debido a que se encuentra colapsado.

Figura 156*Estructura circular*

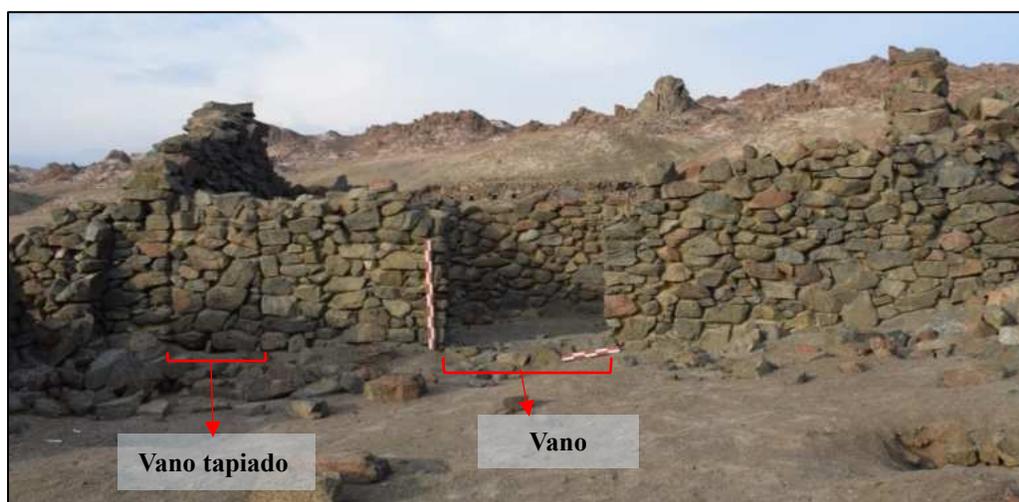
Figura 157

Vanos de acceso: Presenta un vano de acceso de tipo cerrado ubicado en el muro frontal orientado al espacio abierto (ver Figura 157), el ancho del vano es de 1.30 m y su altura es de 1.21 m. Así mismo se evidencio un vano de acceso tapiado ubicado en el MF (ver Figura 158), cuyas dimensiones son de 0.85 m de largo por 0.41 m de ancho y una altura de 1.56 m (ver plano de elevación en Anexo 05, plano 10).

Elemento secundario (vano de acceso)

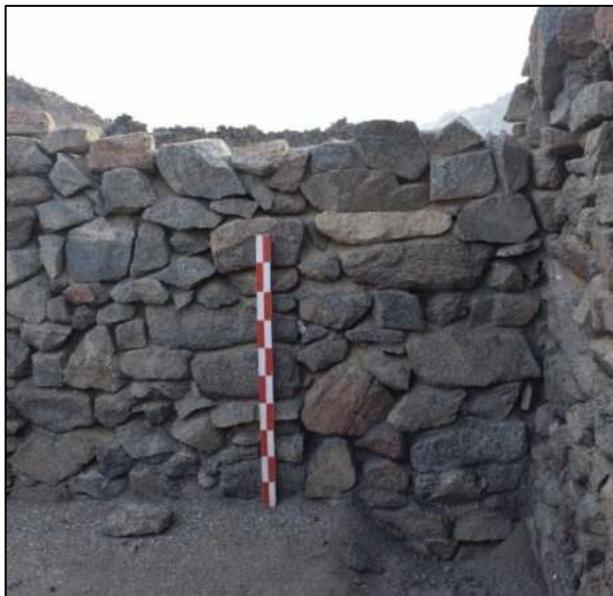
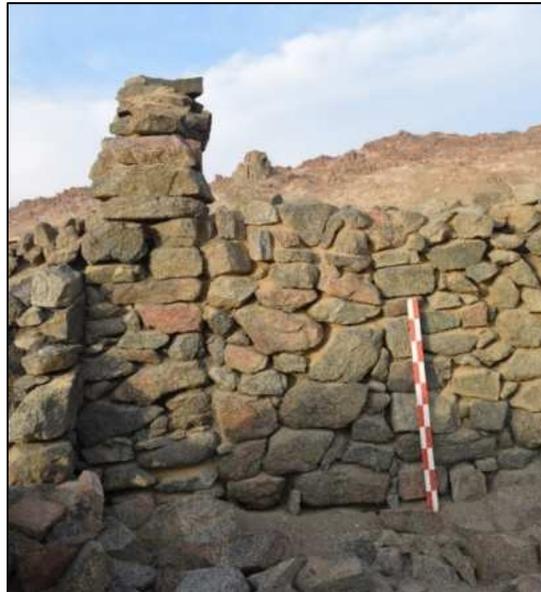
Figura 158*Vista interna y exterior del vano tapiado*

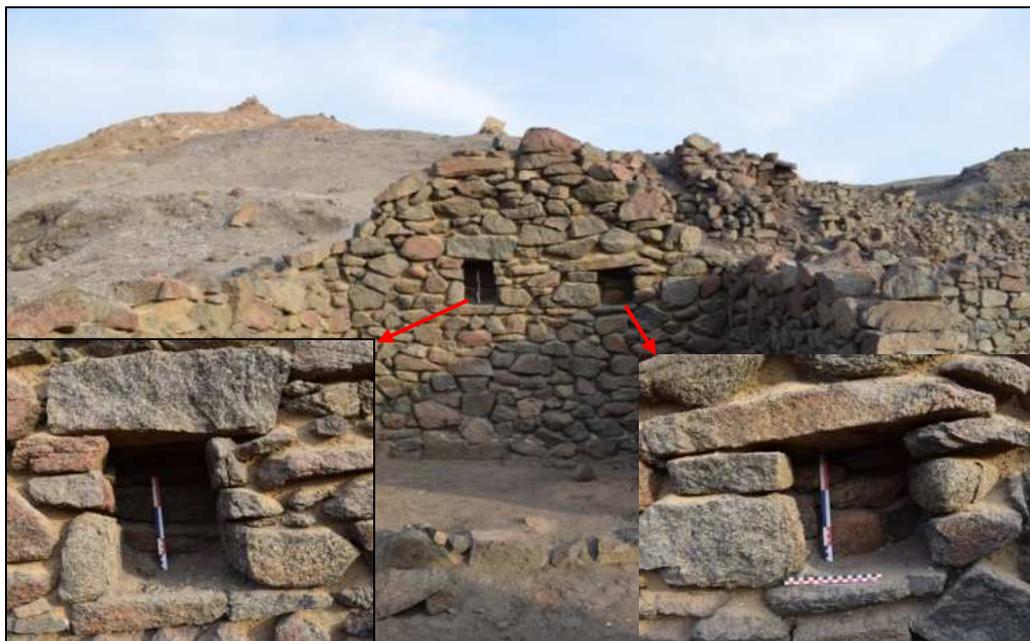
Figura 159

Nichos: Se identifico un total de cuatro nichos tipo distribuidas de forma equidistante al interior de la estructura, presentan forma rectangular cuyas medidas promedio son de 0.35 m de altura, 0.29 m de ancho de la base y una profundidad de 0.25 m (ver plano de elevación en Anexo 05, plano 10).

En el muro lateral derecho se observa dos nichos dispuestos de forma equidistante (ver Figura 159) al igual que en el muro lateral izquierdo (ver Figura 160). Cada nicho conserva su dintel compuesto por una sola pieza lítica, como se observa en las figuras.

Elemento secundario (nichos) en el muro LD

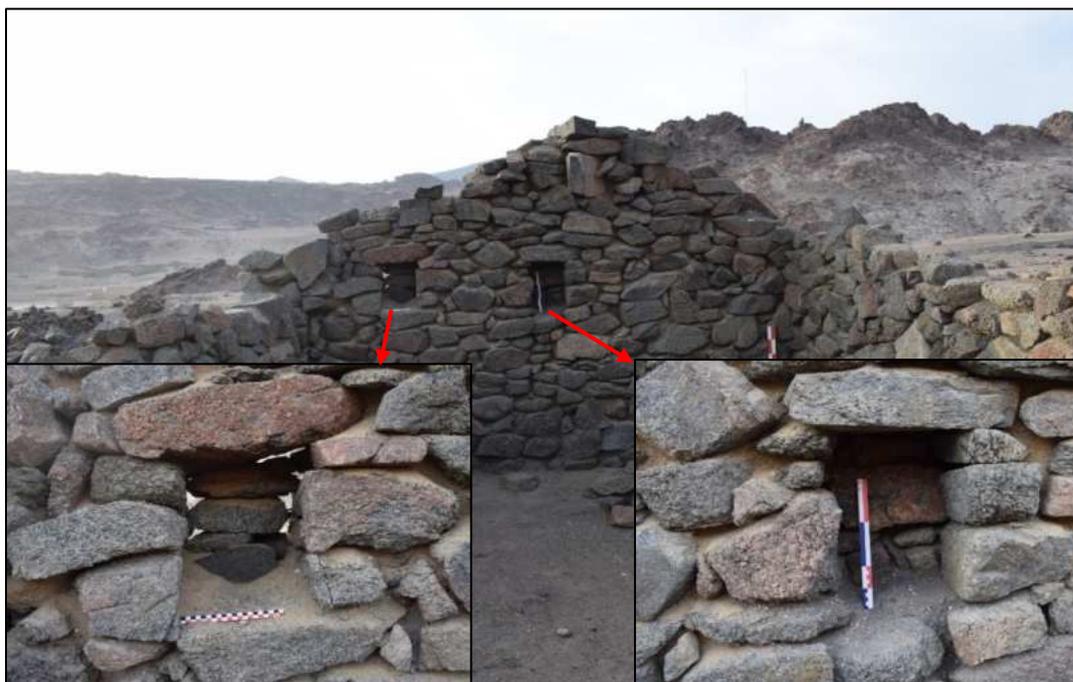
**Figura 160**

Elemento secundario (nichos) en el muro LI

Nota. Elementos secundarios (Nichos) ubicadas al interior del muro LI

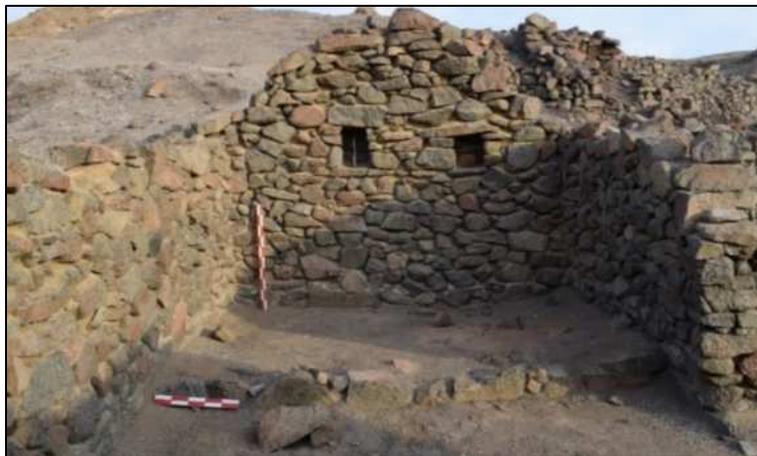
Figura 161

Plataforma: En el interior de este bloque se evidencio una plataforma baja orientada de forma transversal en el lado derecho de la estructura (ver Figura 161), cuyas dimensiones son de 3.10 m de largo y 0.30 m de altura.

Plataforma baja

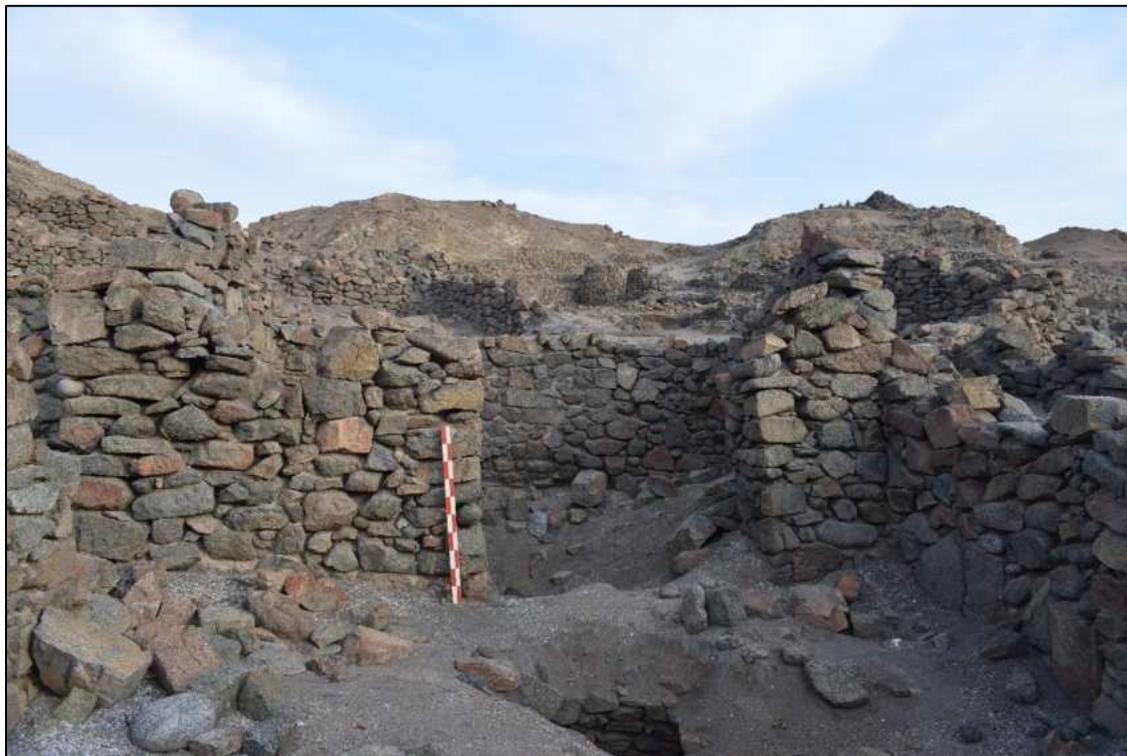
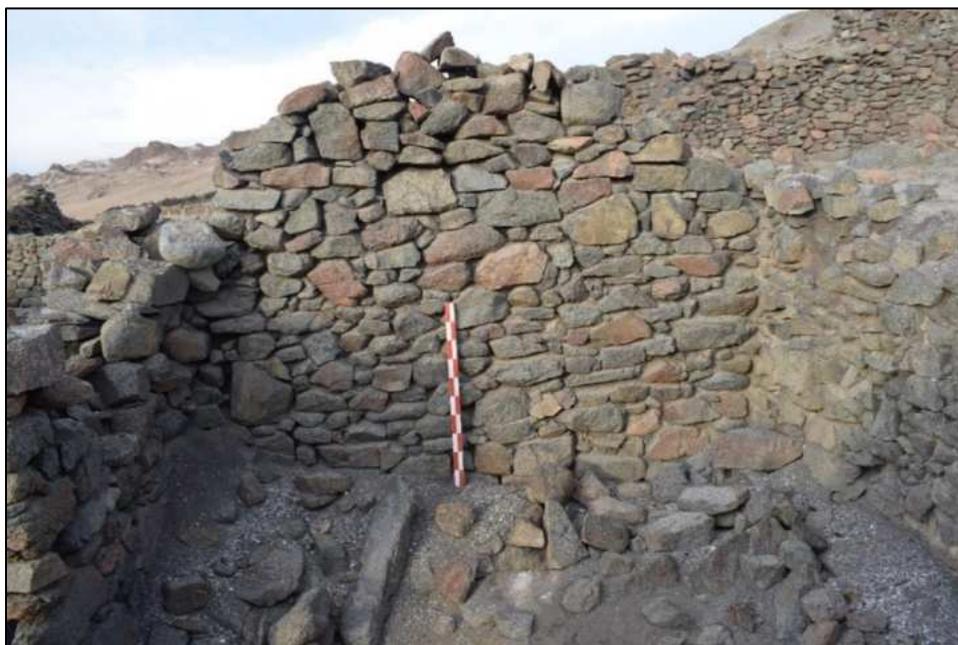
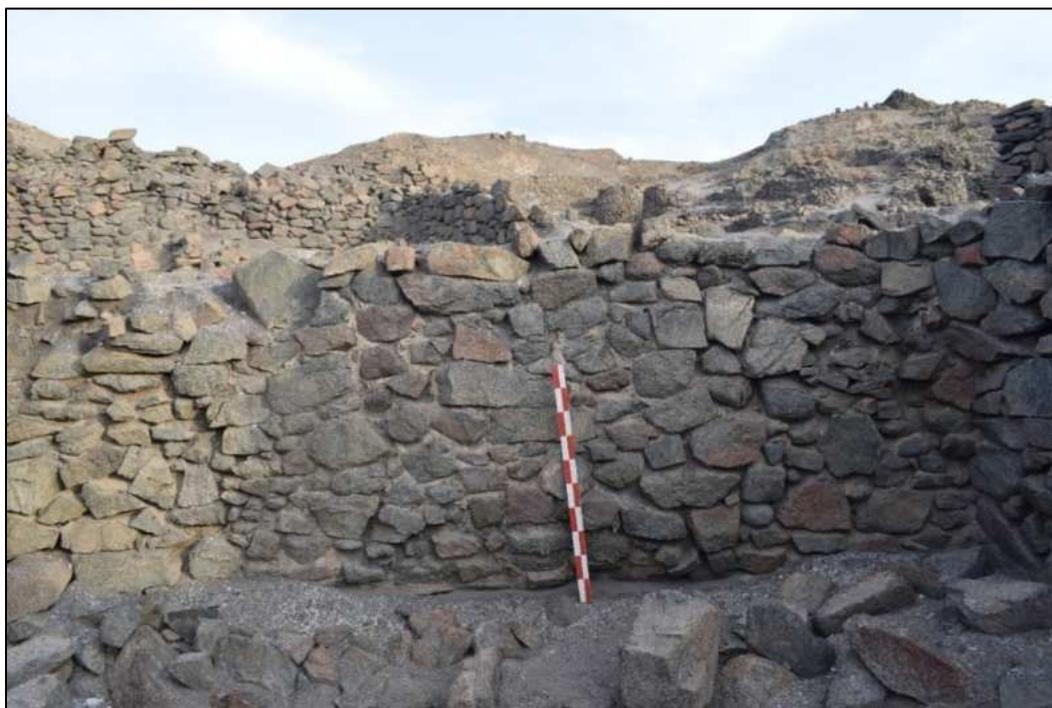
Vista frontal

Muros: Dicha estructura se encuentra compuesto por cuatro muros: MF, MP, LD, LI como se muestra en las figuras 162, 163 y 164. La altura máxima que presenta el muro es de 2.35 m y el ancho de muro va de 0.47 m a 0.52 m.

Figura 163*Vista del muro LI*

**Figura 164***Vista posterior*

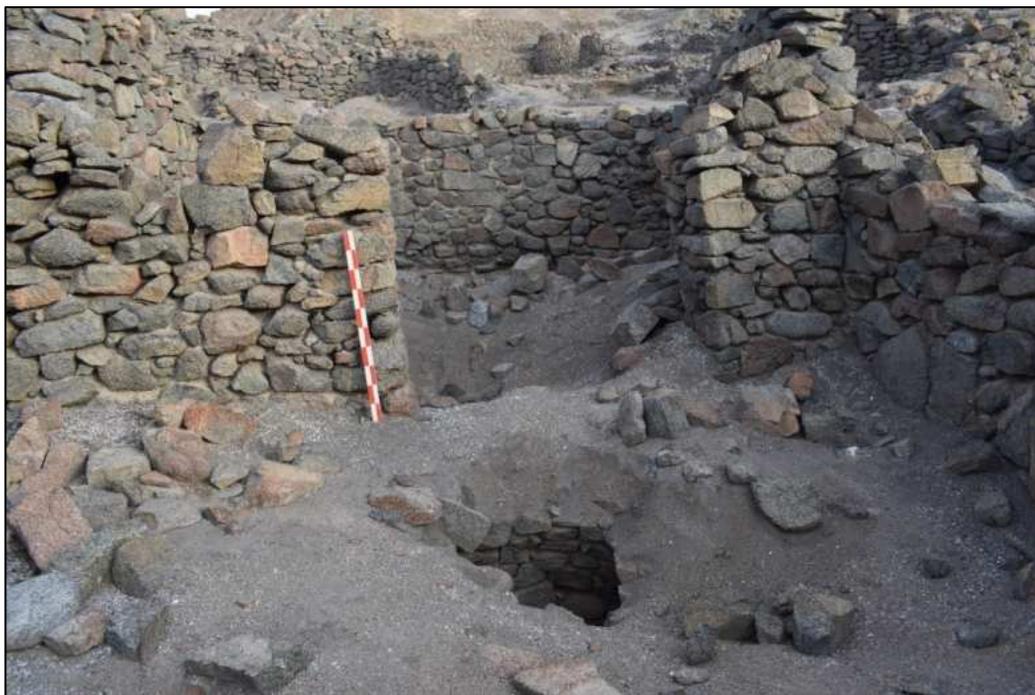
Figura 165

Vanos de acceso: Presenta un vano de acceso de tipo cerrado ubicado en el muro frontal (ver Figura 165), el ancho del vano es de 1.63 m y su altura es de 1.60 m.

Elemento secundario (vano de acceso)

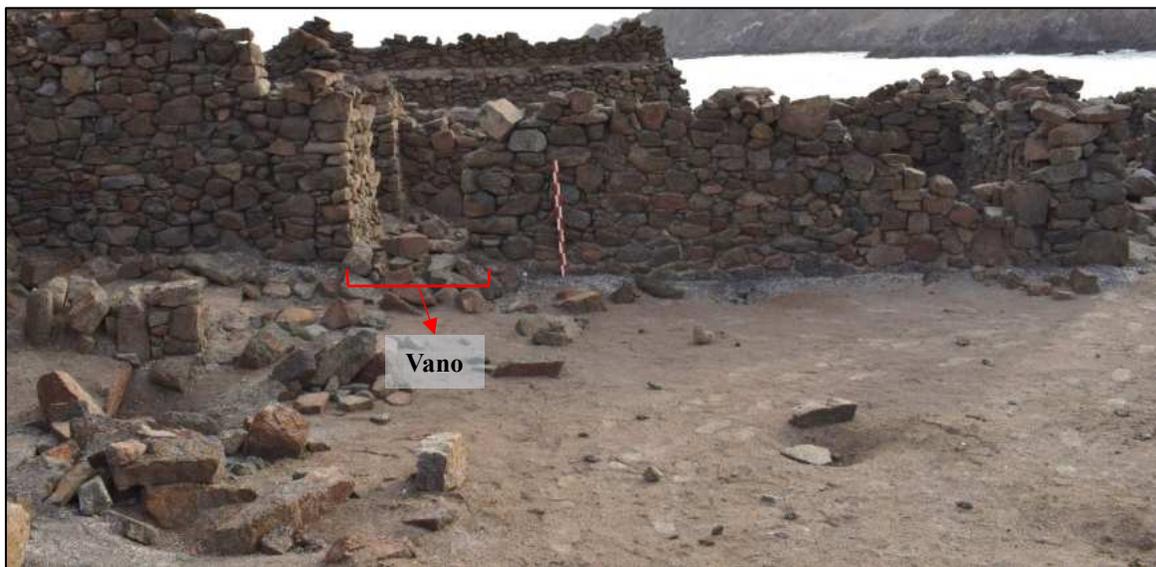
Figura 166

Muros: Dicha estructura se encuentra compuesta por tres muros: MF, MP, LD como se muestra en la figura 166. La altura máxima que presenta el muro es de 1.60 m y el ancho de muro va de 0.48 m a 0.51 m.

Muro frontal

Vanos de acceso: Presenta un vano de acceso de tipo cerrado ubicado en el muro frontal (ver Figura 166), el ancho del vano es de 1.12 m y su altura es de 1.10 m.

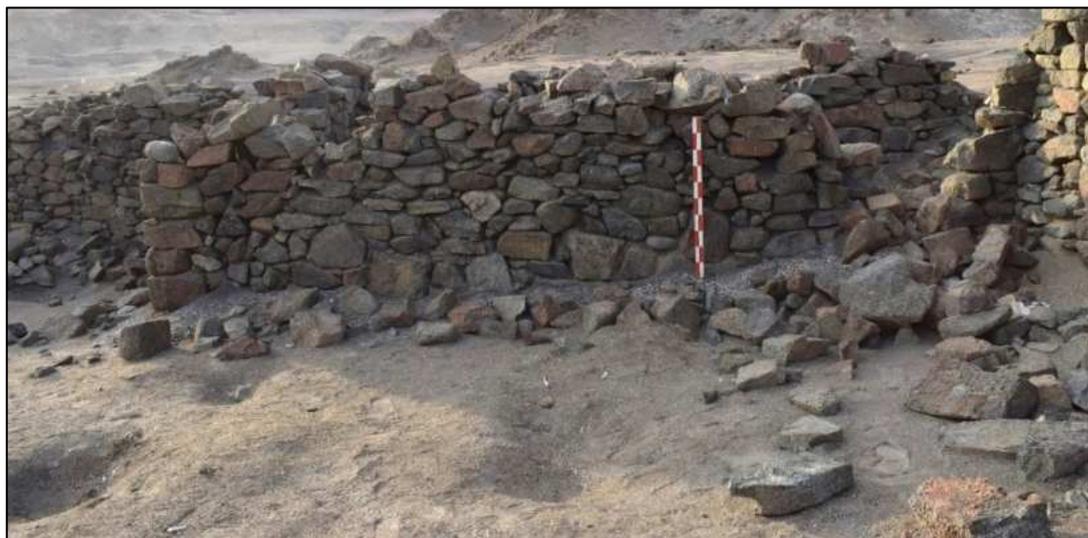
Figura 167*Vista frontal*

Muros: Dicha estructura se encuentra compuesto por cuatro muros: MF, MP, LD, LI como se muestra en las figuras 167 y 168. La altura máxima que presenta el muro es de 1.27 m y el ancho de muro va de 0.50 m a 0.57 m.

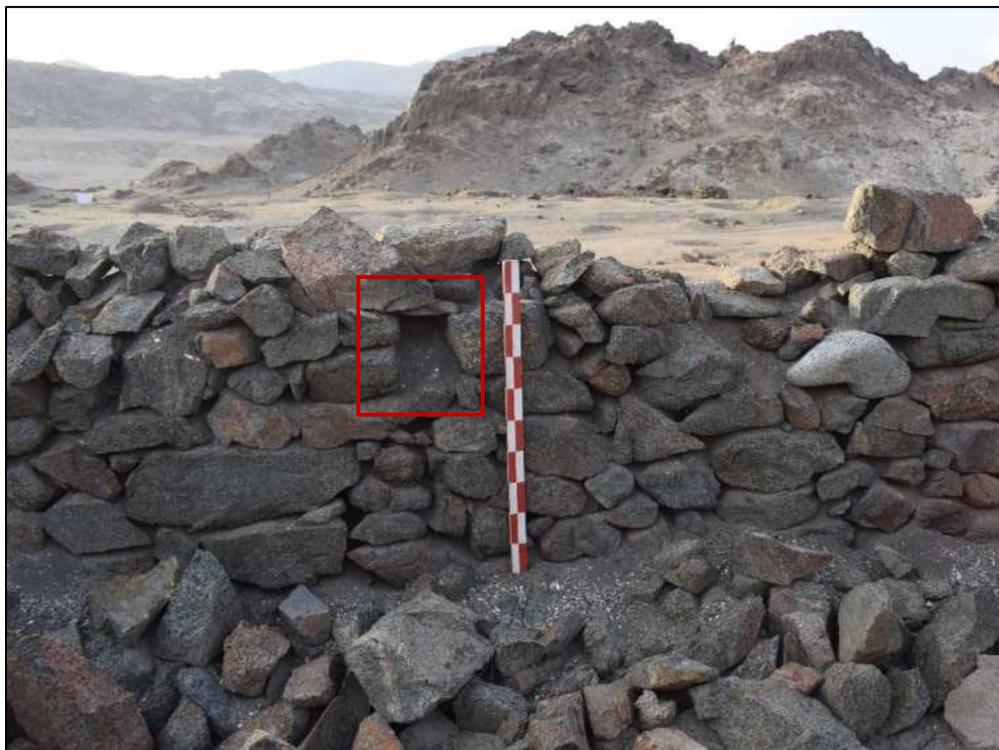
Figura 169

Nichos: Se identifico un nicho tipo en el interior del MP de la estructura, presenta forma rectangular (ver Figura 169), sus medidas promedio son de 0.24 m de altura, 0.18 m de ancho de la base y una profundidad de 0.15 m.

Elemento secundario (nichos)

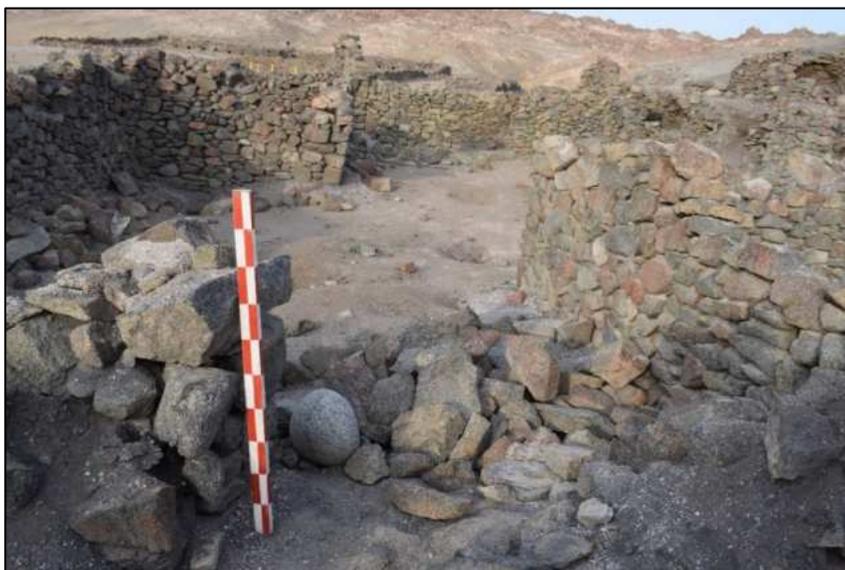
Figura 170

Espacio abierto: De planta irregular con un vano de acceso (ver Figuras 170, 171), el muro perimétrico de este espacio tiene una altura máxima es de 1.90 m y el ancho de muro va de 0.52 m a 0.54 m. Al interior del espacio abierto, al lado S-E, se puede observar dos columnas (ver Figura 172) dispuestas de forma lineal asociada a una plataforma baja que se proyecta de S a E (ver Figura 173), las columnas presentan planta rectangular cuyas dimensiones son de 0.68 m de largo por un ancho de 0.52 m y altura máxima de 0.48 m.

Vano de acceso al agrupamiento 7

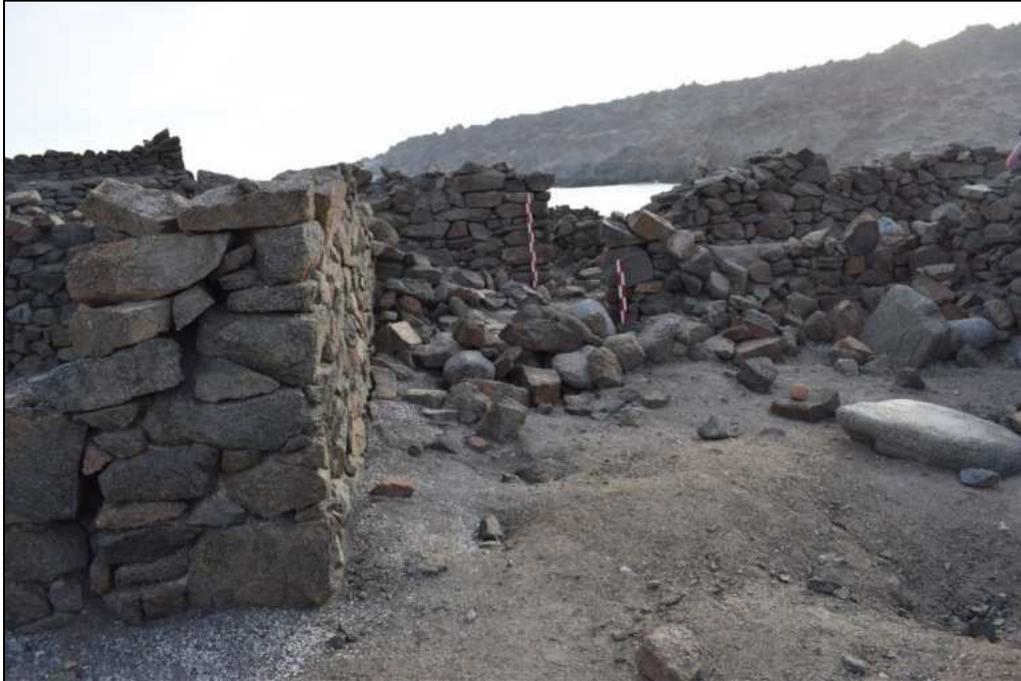
Figura 171

Vano del espacio abierto del agrupamiento 7 y al fondo se ve el vano de acceso controlado del agrupamiento 6
