UNIVERSIDAD NACIONAL DE SAN ANTONIO ABAD DEL CUSCO

**“ESTUDIO DE LAS ESTRUCTURAS ARQUITECTONICAS DEL
COMPLEJO ARQUEOLOGICO QUEBRADA DE LA VACA –
AREQUIPA – 2023”**

**PARA OPTAR AL TITULO PROFESIONAL DE
LICENCIADA EN ARQUEOLOGIA**

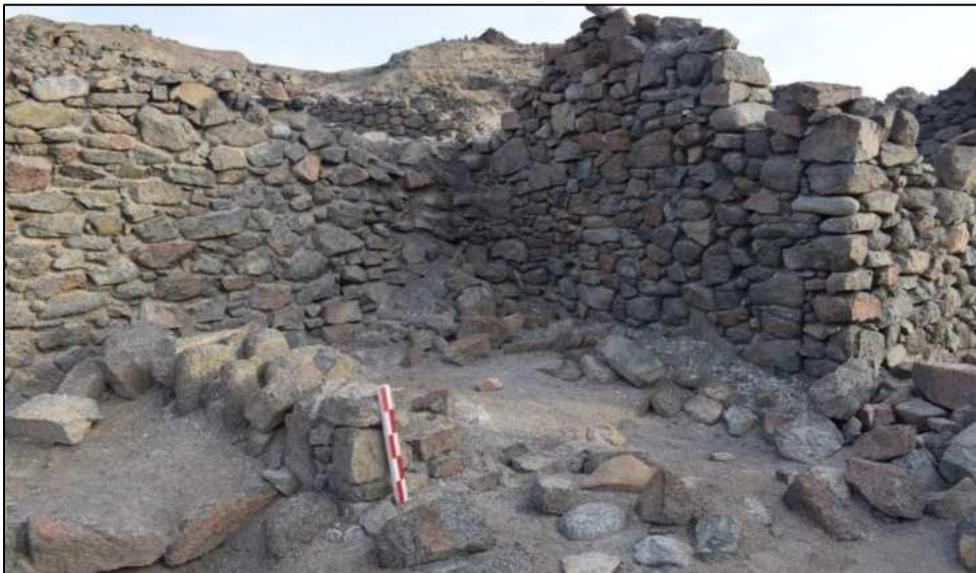
**Figura 172**

Espacio abierto: De planta irregular con un vano de acceso (ver Figuras 170, 171), el muro perimétrico de este espacio tiene una altura máxima es de 1.90 m y el ancho de muro va de 0.52 m a 0.54 m. Al interior del espacio abierto, al lado S-E, se puede observar dos columnas (ver Figura 172) dispuestas de forma lineal asociada a una plataforma baja que se proyecta de S a E (ver Figura 173), las columnas presentan planta rectangular cuyas dimensiones son de 0.68 m de largo por un ancho de 0.52 m y altura máxima de 0.48 m.

Columna colapsada

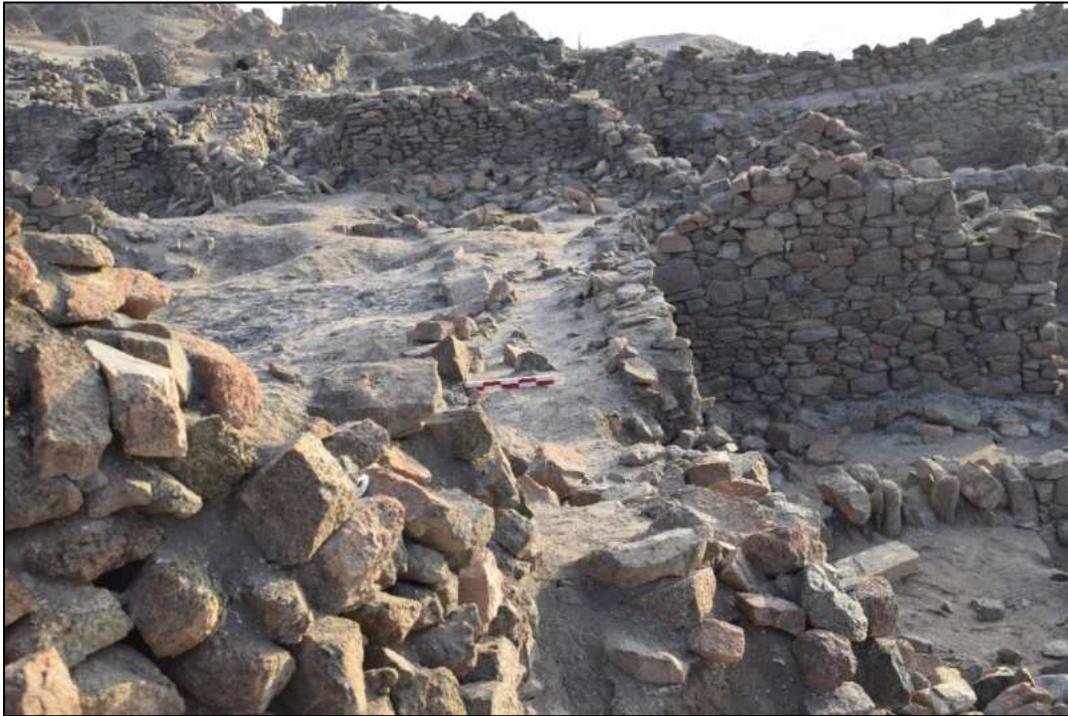
Figura 174

El muro perimétrico de lado S-E del espacio abierto es a la vez un muro de contención, debido a que formo parte de la calle que se ubica entre los agrupamientos 7 y 8 (ver Figura 174). Algo en particular que se evidencio en este muro fue que, debido al colapso se los elementos líticos se observó material de relleno, en donde pudimos evidenciar fragmentos de cerámica en cantidad, plumas, material malacológico, material orgánico como mazorcas de maíz, tallos y cuerdas (ver Figura 175).

Calle o camino ubicado en los agrupamientos 7 y 8

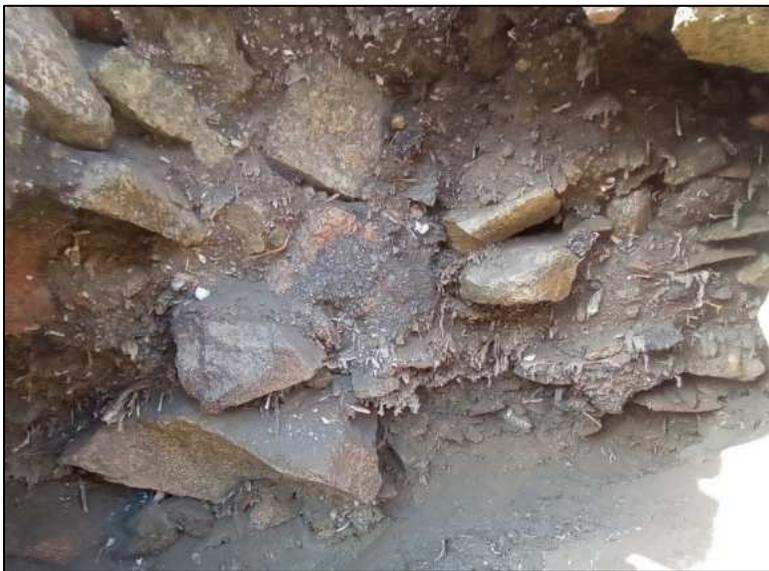
Figura 175

Núcleo de muro

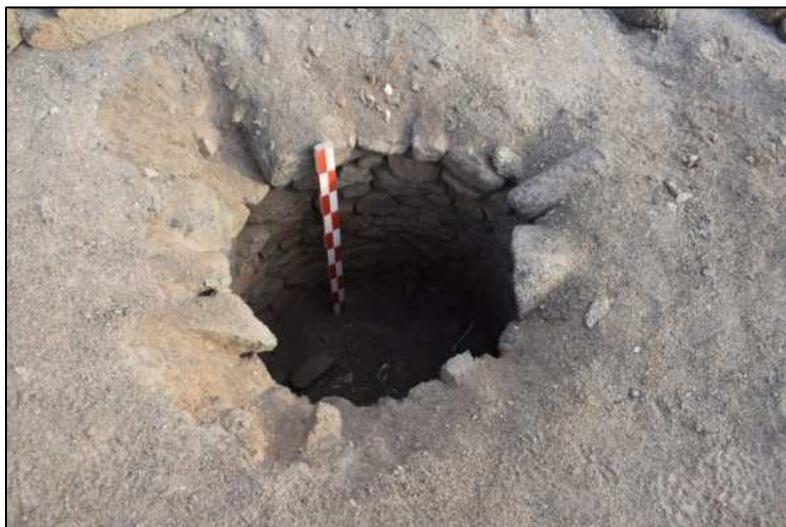
Figura 176

Al interior del espacio abierto se evidencio 2 estructuras subterráneas de forma circular (ver Figura 176), cuyo diámetro es de 1.05 m y una profundidad promedio de 1.00 m.

Estructura subterránea

El paramento es de mampostería ordinaria puesto que están hechos con mampuestos irregulares y de aparejo natural; los elementos líticos tienen un trabajo natural y desbastado, colocados horizontalmente y unidos con piedras pequeñas. Los muros son a doble hilera y están emplazados sobre una superficie plana. Las estructuras subterráneas presentan también mampostería ordinaria y son de una sola cara.

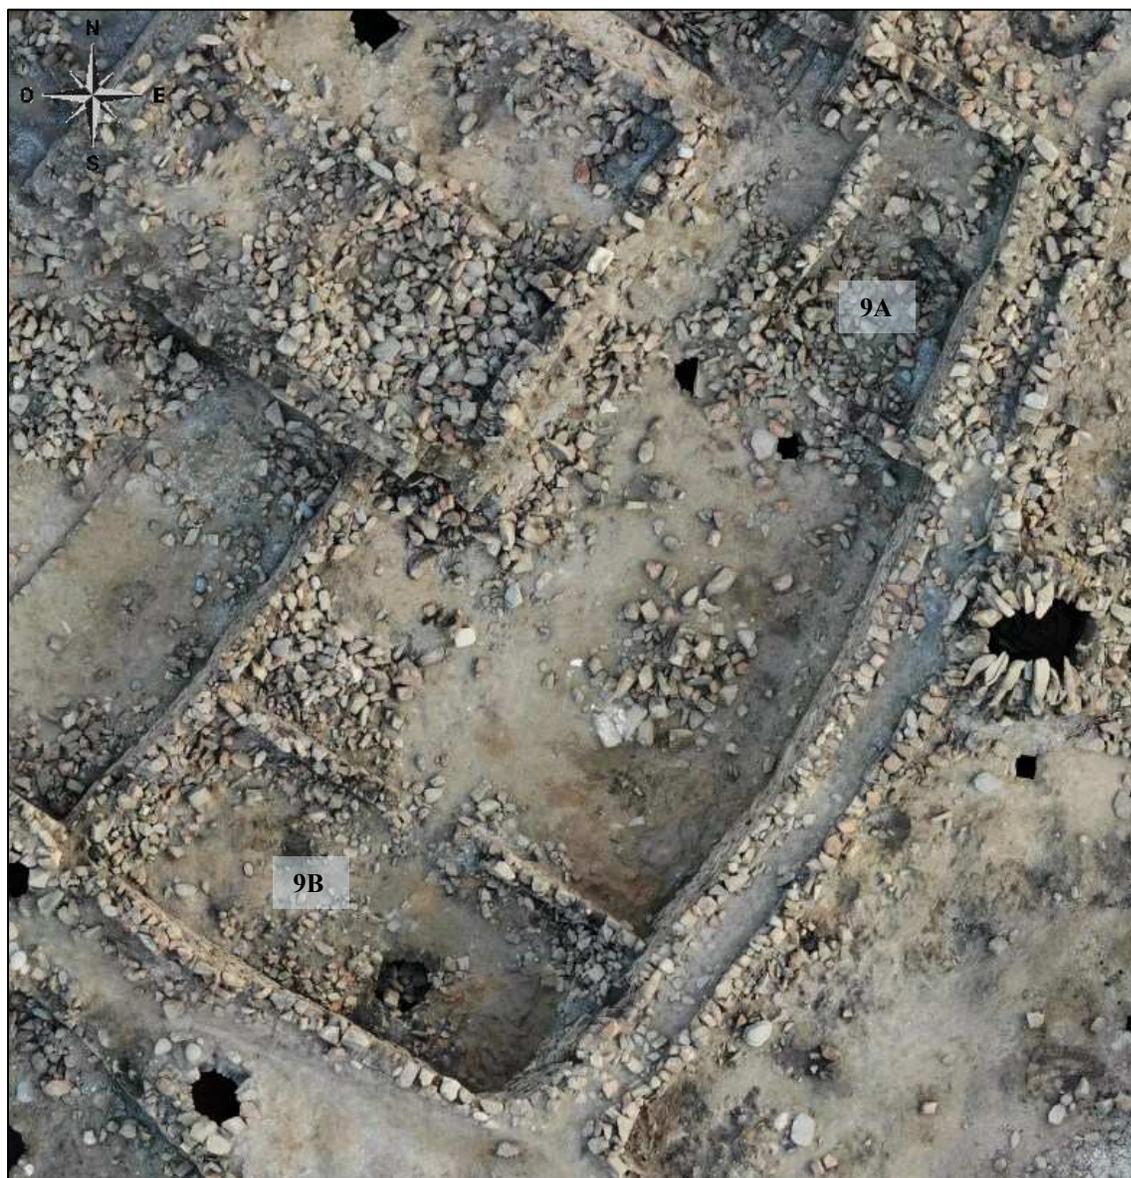
Figura 177*Planta del agrupamiento 9*

Agrupamiento 09: Ubicado en las coordenadas 573887.02 E/ 8248633.82 N a una altura de 17 m.s.n.m. De planta irregular, de un solo nivel constructivo, elaborado con elementos líticos correspondientes a rocas ígneas. Se encuentra conformado por un espacio abierto y en su alrededor se evidencia 2 estructuras de planta rectangular, en el interior del espacio abierto se encuentran 2 estructuras subterráneas, así como 1 columna. A continuación, se describirá cada uno de los bloques que conforma este agrupamiento (ver Figuras 177 y 178), tomando en consideración los elementos funcionales (primarios, secundarios, acabados e instalaciones y servicios), las técnicas y materiales constructivos.

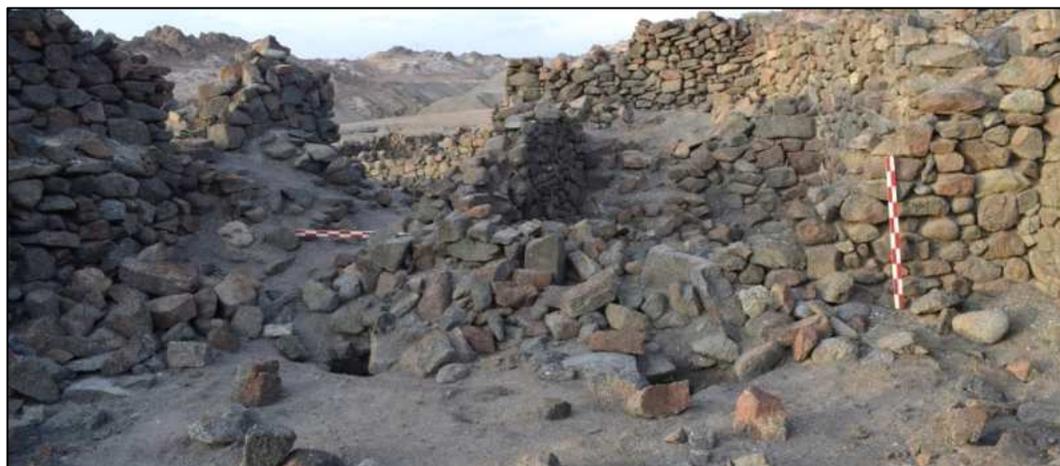
Figura 180

Bloque 9A: Ubicado al lado N-E en referencia al punto central del espacio abierto, corresponde a una estructura de tipo cerrado de planta rectangular y presenta un muro de compartimiento en la parte interior de la estructura, las dimensiones de la estructura son de 6.30 m de largo por un ancho de 3.54 m. Su estado de conservación es de regular.

Vista frontal

Muros: Dicha estructura se encuentra compuesto por cuatro muros: MF, MP, LD, LI como se muestra en la figura 180. La altura máxima que presenta el muro es de 1.85 m y el ancho de muro va de 0.40 m a 0.43 m.

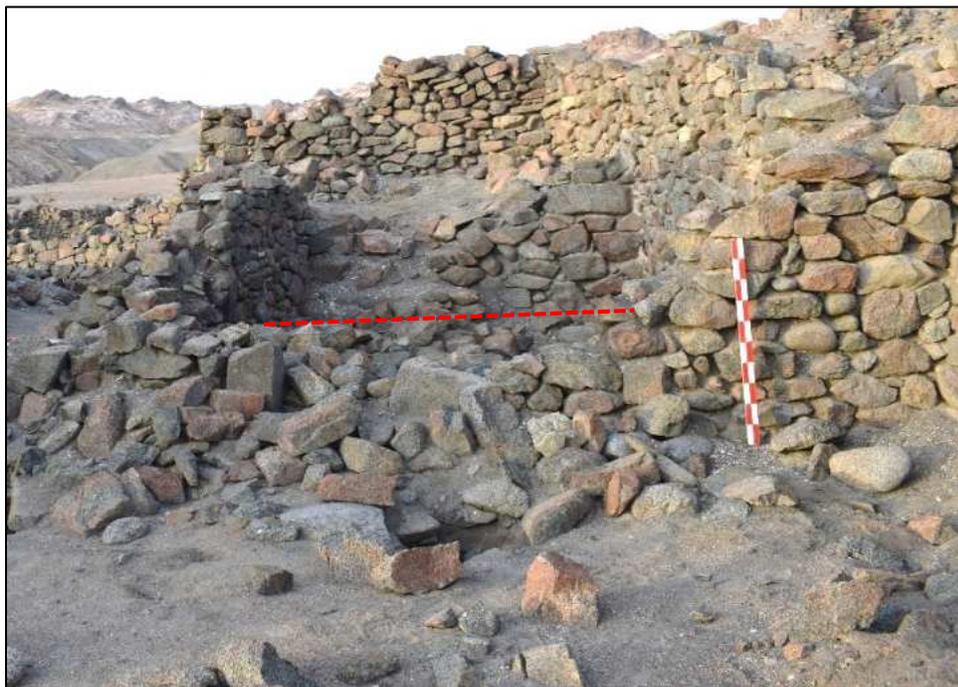
Figura 181

El muro de compartimiento (ver Figura 181) que se evidencia en esta estructura está orientado de forma transversal, cuyas dimensiones son de 2.50 m de largo y 1.10 m de altura, se encuentra en mal estado de conservación debido a que colapso una parte.

Muro de compartimiento

Nota. Fotografía donde se muestra el muro de compartimiento (línea roja), se muestra también el vano de acceso colapsado

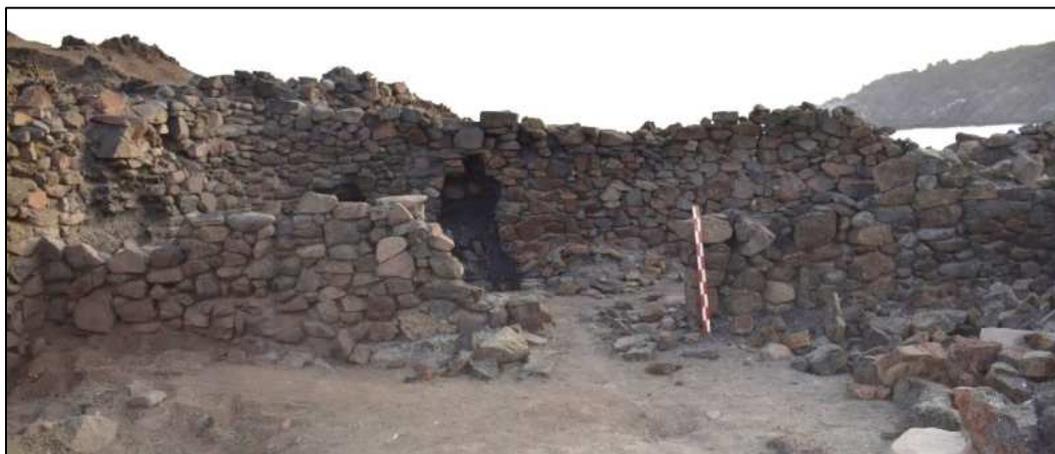
Figura 182

Muros: Dicha estructura se encuentra compuesto por cuatro muros: MF, MP, LD, LI como se muestra en la figura 182. La altura máxima que presenta el muro es de 1.60 m y el ancho de muro va de 0.34 m a 0.38 m.

Vista frontal

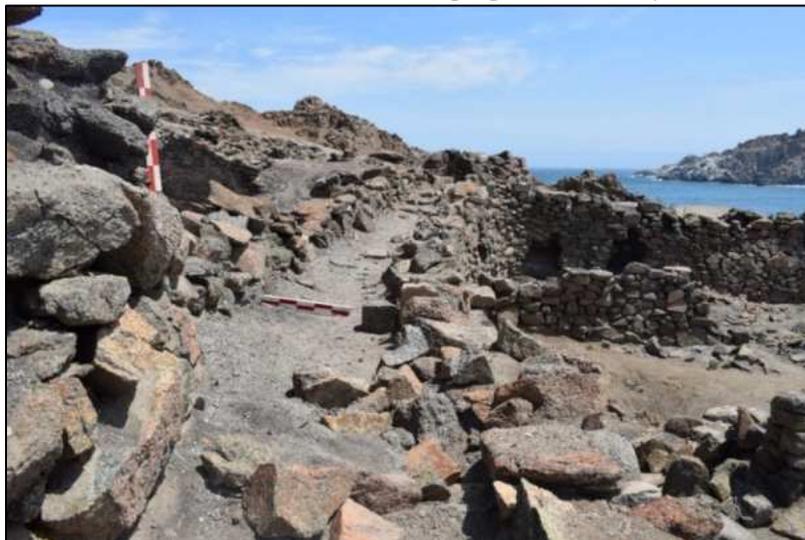
Figura 183

Tanto el muro LI como el MP fueron a su vez un muro de contención, en cuya parte exterior se evidencia una calle ubicada entre los agrupamientos 4, 9 y 11 (ver Figura 183).

Camino o calle ubicada entre los agrupamientos 9 y 11

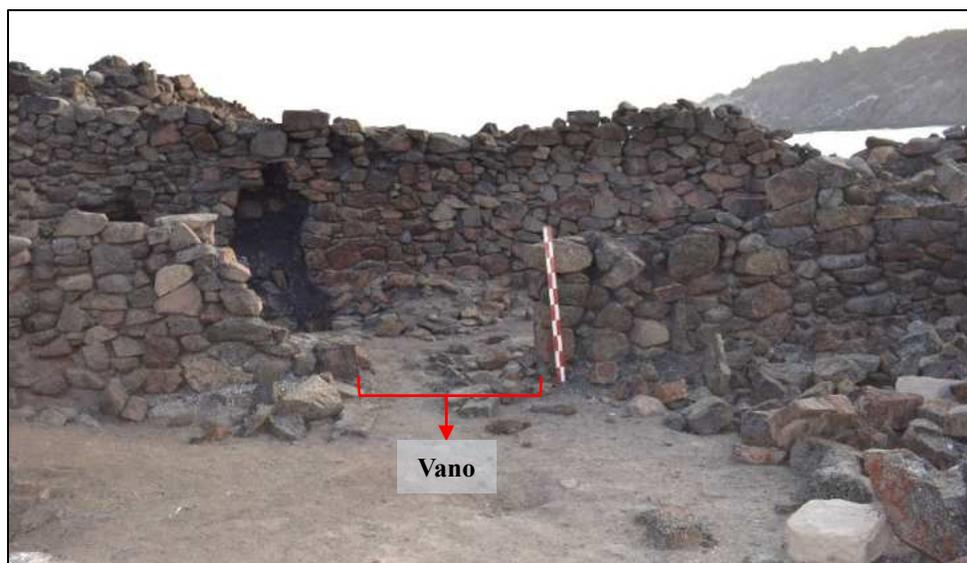
Figura 184

Vanos de acceso: Presento un vano de acceso ubicado en el muro frontal y está orientado al espacio abierto (ver Figura 184), presenta una altura de 0.90 m y un ancho de 1.13 m.

Elemento secundario (vano de acceso)

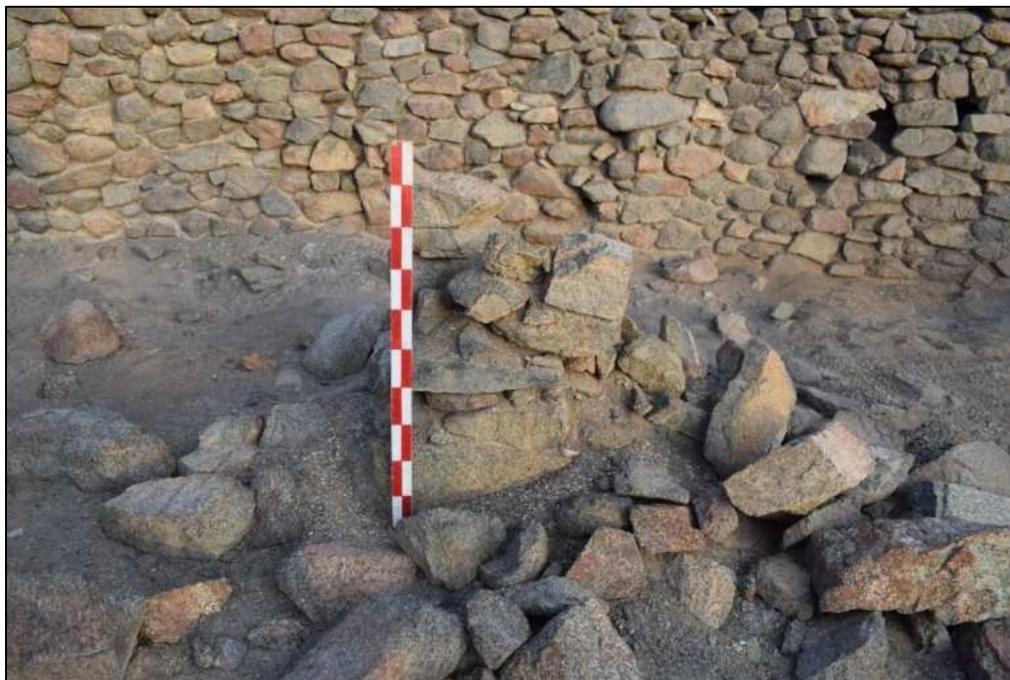
Figura 185

Espacio abierto: De planta irregular con un vano de acceso que se da por el agrupamiento 6, el muro perimétrico de este espacio tiene una altura máxima es de 1.60 m y el ancho de muro va de 0.50 m a 0.54 m. Al interior del espacio abierto, al lado E, se evidencio una columna de forma cuadrangular (ver Figura 185) en mal estado de conservación, debido a que colapso, cuyas dimensiones son de 0.63 m de largo por 0.60 m de ancho y una altura de 0.94 m.

Columna

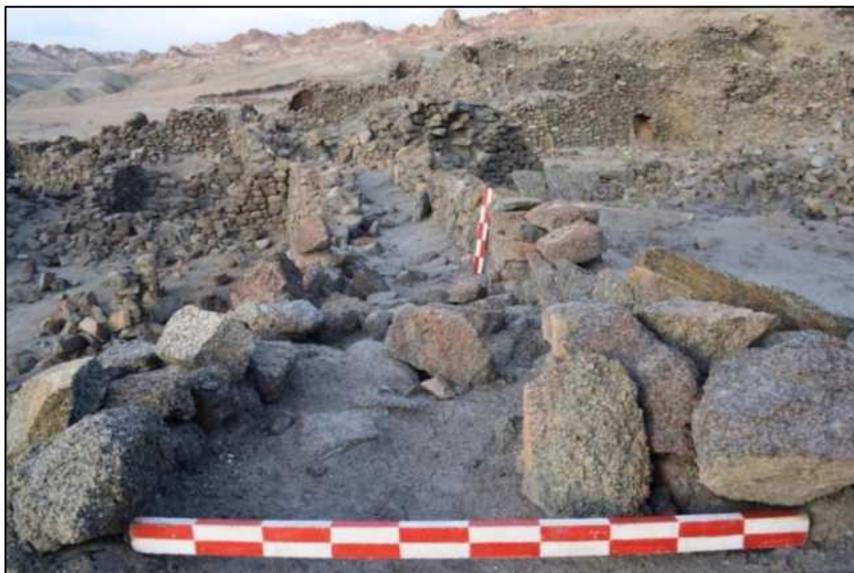
Figura 186

El muro perimétrico de lado S-E del espacio abierto es a la vez un muro de contención, debido a que formo parte de la calle que se ubica entre los agrupamientos 9 y 11 (ver Figura 186).

Camino o calle ubicada entre los agrupamientos 9 y 11

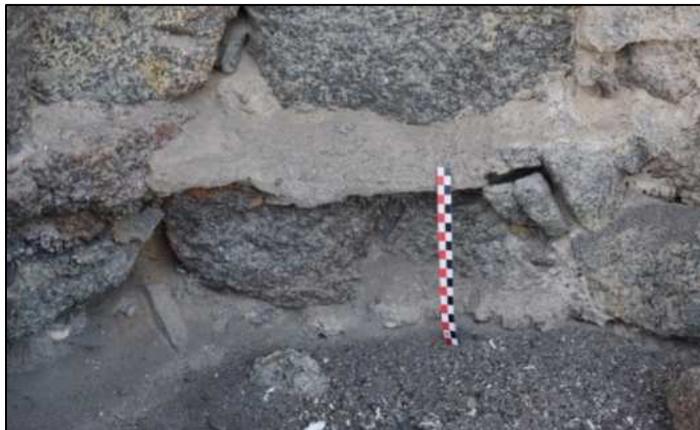
Figura 187

Acabados: Se evidencio en la parte interna del muro S-E del espacio abierto, la evidencia es escasa, sin embargo, corresponde a un revoque de color marrón claro que se encuentra en la parte baja del muro (ver Figura 187).

Revoque

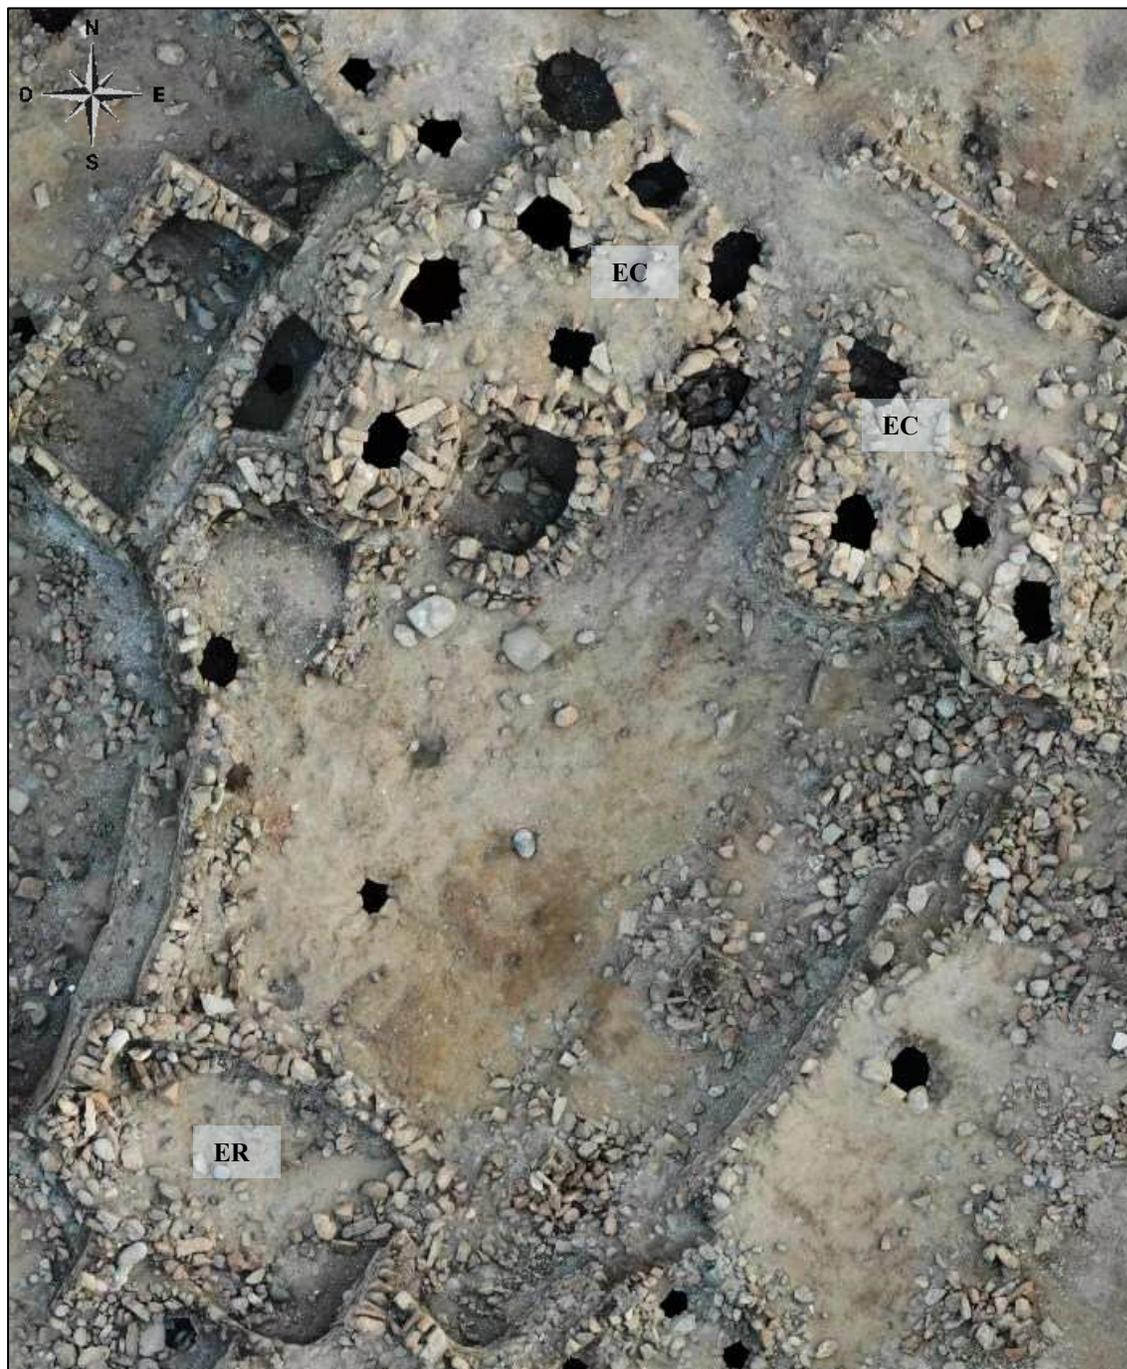
Figura 188

Agrupamiento 12: Ubicado en las coordenadas 573886.38 E/ 8248613.73 N a una altura de 18 m.s.n.m. De planta irregular, de un solo nivel constructivo, elaborado con elementos líticos correspondientes a rocas ígneas. Se encuentra conformado por un espacio abierto y en su alrededor se evidencia 1 estructura de planta rectangular y estructuras circulares. En el interior del espacio abierto se encuentra 1 estructura subterránea, así como 3 columnas dispuestas de forma lineal. A continuación, se describirá cada uno de los bloques que conforma este agrupamiento (ver Figuras 188 y 189), tomando en consideración los elementos funcionales (primarios, secundarios, acabados e instalaciones y servicios), las técnicas y materiales constructivos.

Planta del agrupamiento 12

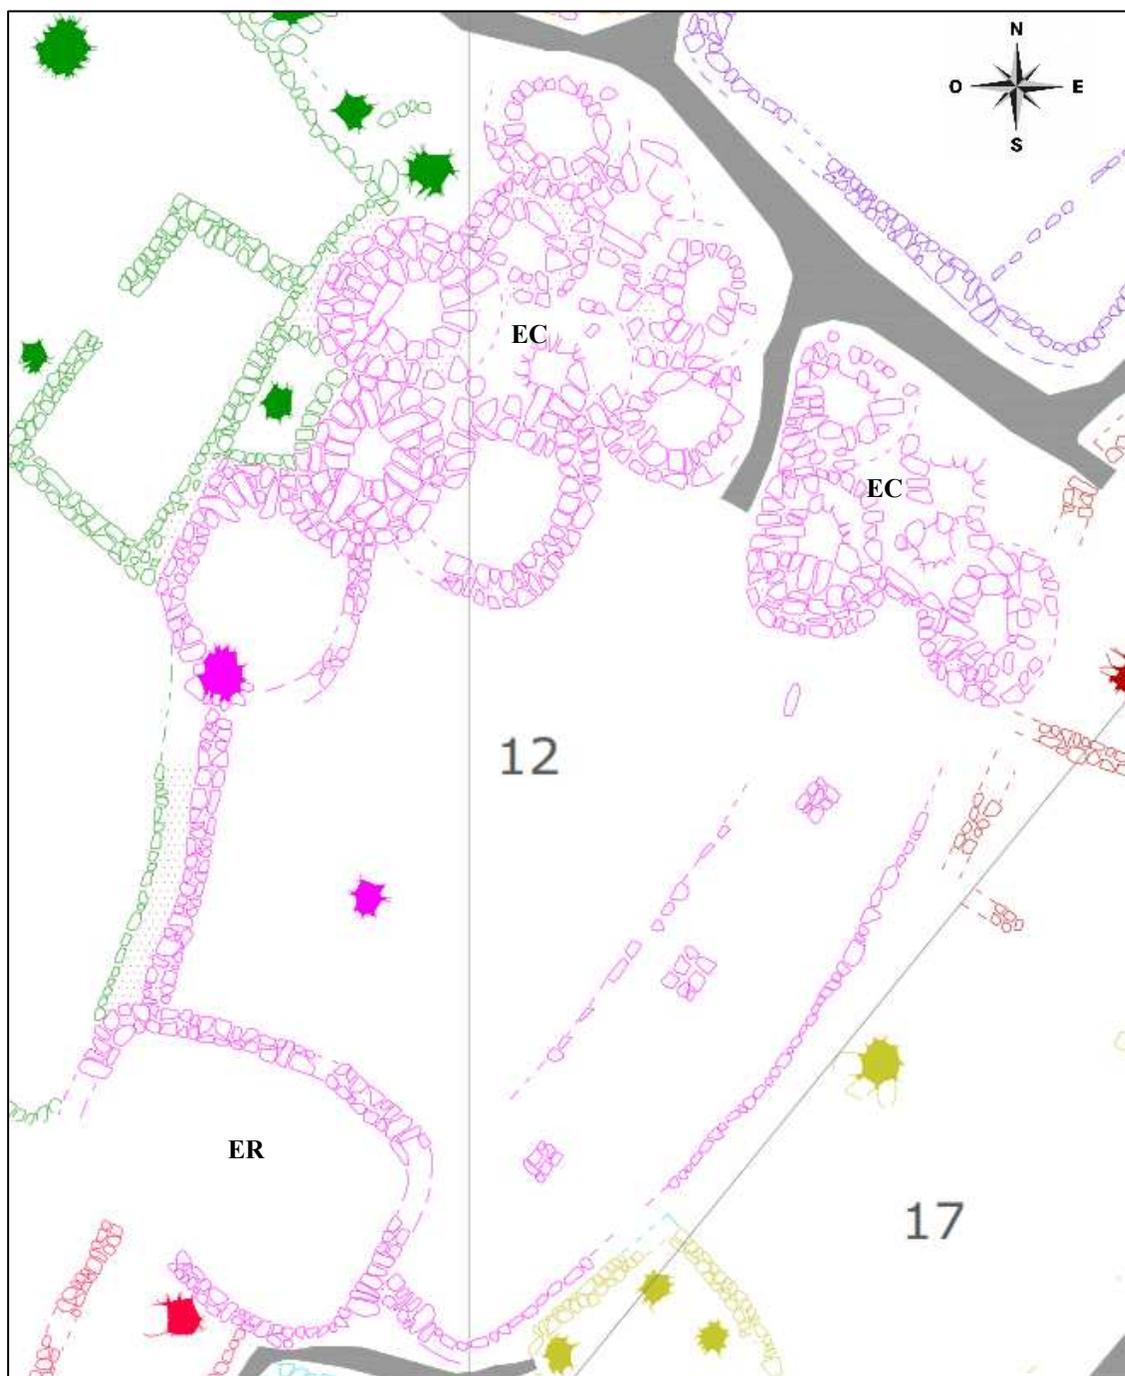
Figura 189*Plano de planta del agrupamiento 12*

Estructuras de planta circular: En este agrupamiento se evidencio una gran cantidad de estructuras circulares ubicadas en el lado N-W y N-E en referencia al punto central del espacio abierto, están dispuestas al lado de la calle que se ubica entre los agrupamientos 11 y 12, existen en total 14 estructuras las que están situadas en dos partes y a la vez están divididas por el vano de acceso del espacio abierto.

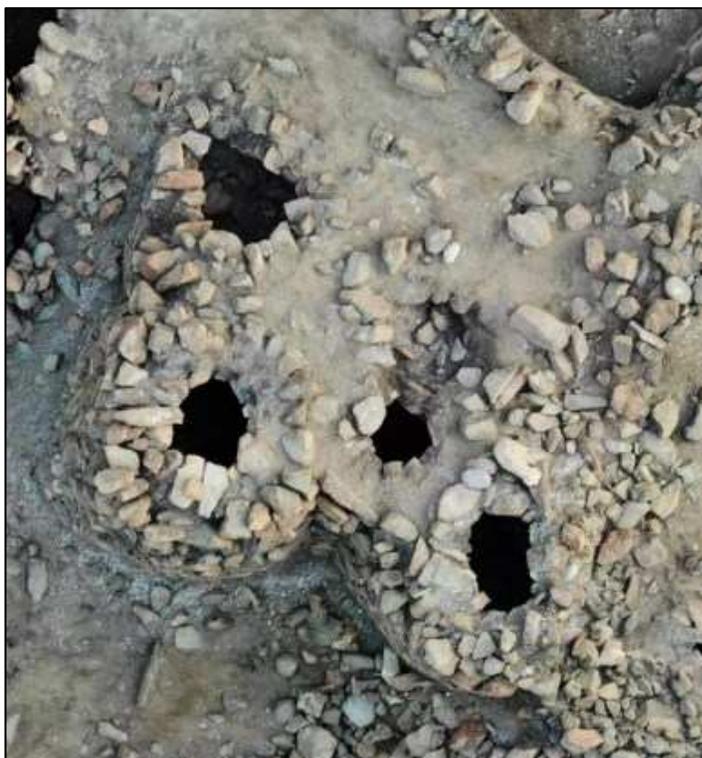
Figura 190

En la parte superior en referencia al vano del espacio abierto se encuentran cinco estructuras adosadas unas a las otras (ver Figuras 190 y 191), cuyas dimensiones del más grande es de 2.50 m de diámetro y una profundidad de 2.30 m, y el más pequeño presenta un diámetro de 1.80 m y una profundidad de 1.20 m. Se puede evidenciar gran cantidad de material malacológico dentro de las estructuras.

Ortofoto de las 5 estructuras circulares

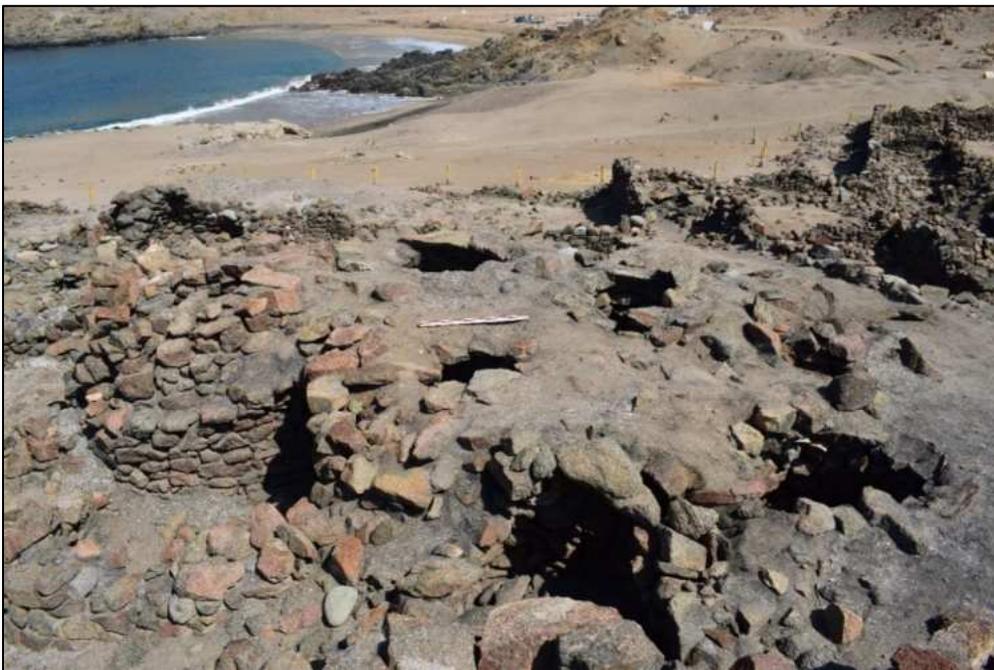
**Figura 193**

En la parte inferior en referencia al vano del espacio abierto se evidencio un total de 9 estructuras adosadas unas a las otras (ver Figura 192 y 193) , el diámetro de la estructura más grande es de 2.60 m y del más pequeño es de 1.50 m, todas las estructuras alcanzan una profundidad máxima de 2.50 m. Se puede evidenciar gran cantidad de material malacológico dentro de las estructuras (ver Figura 194).

Vista general de las estructuras circulares

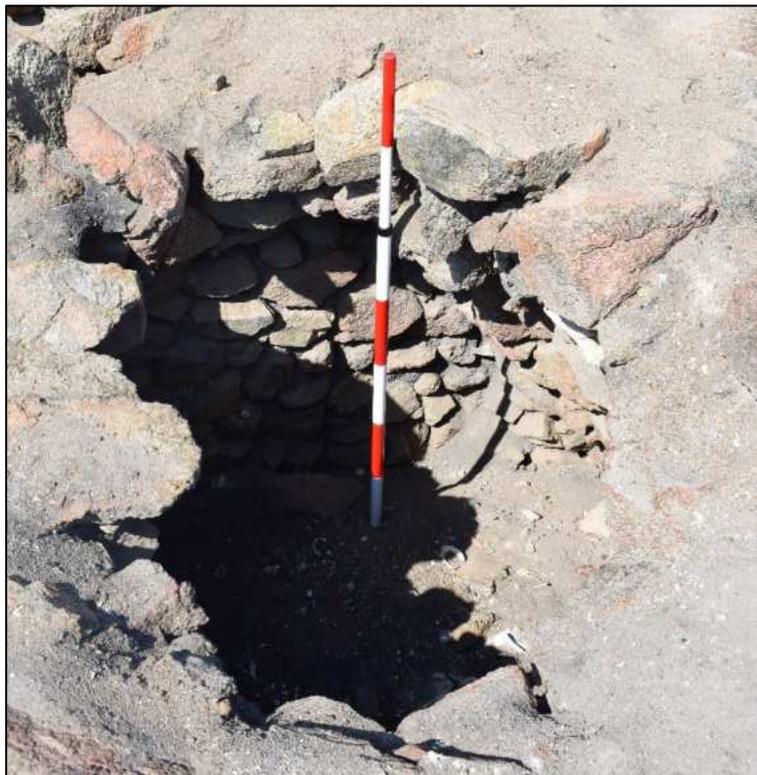
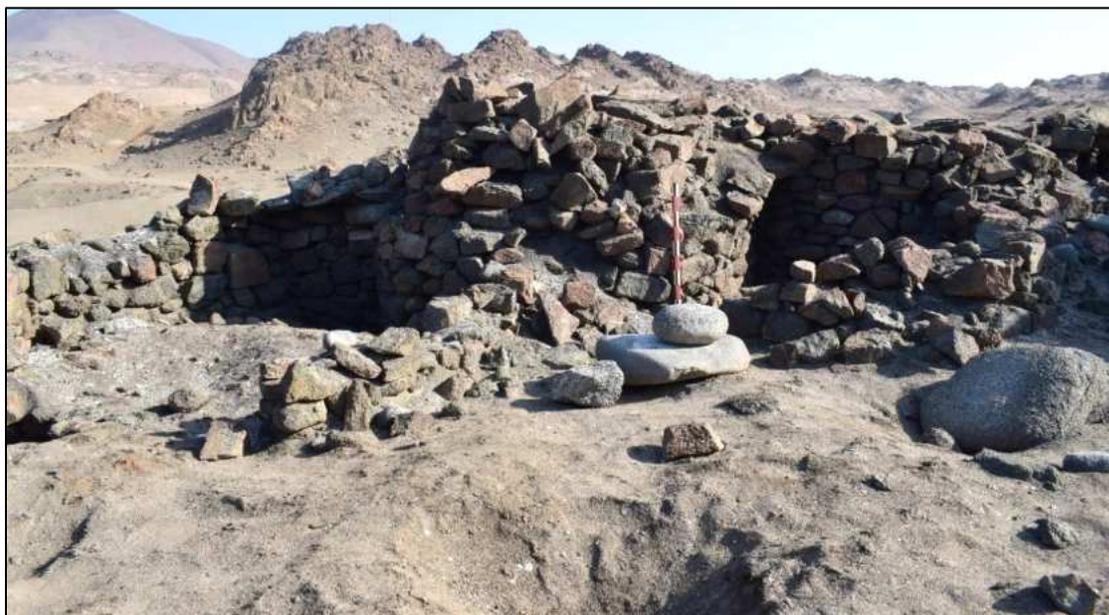
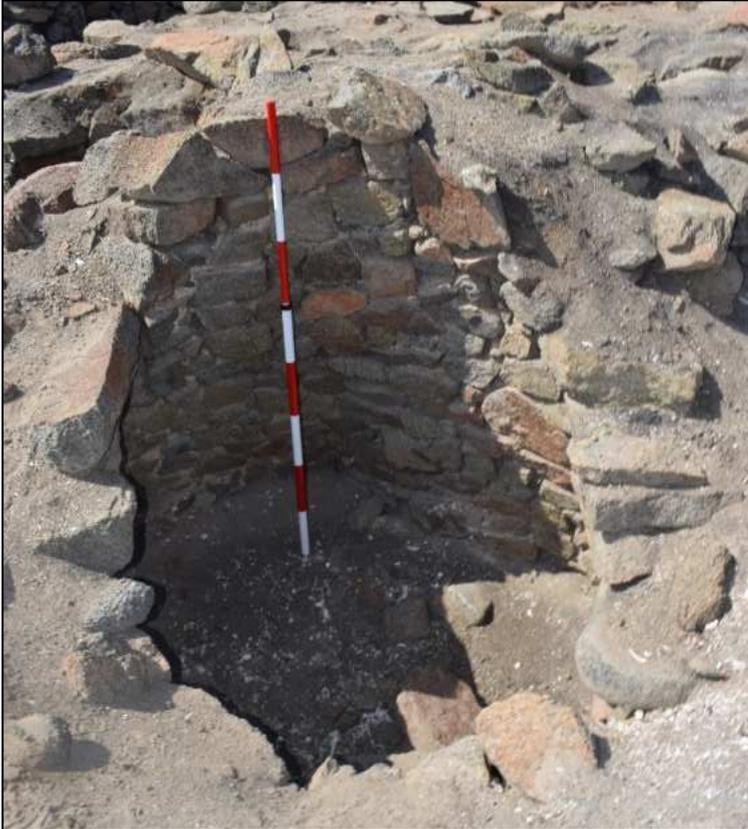
Figura 194

Interior de las estructuras circulares

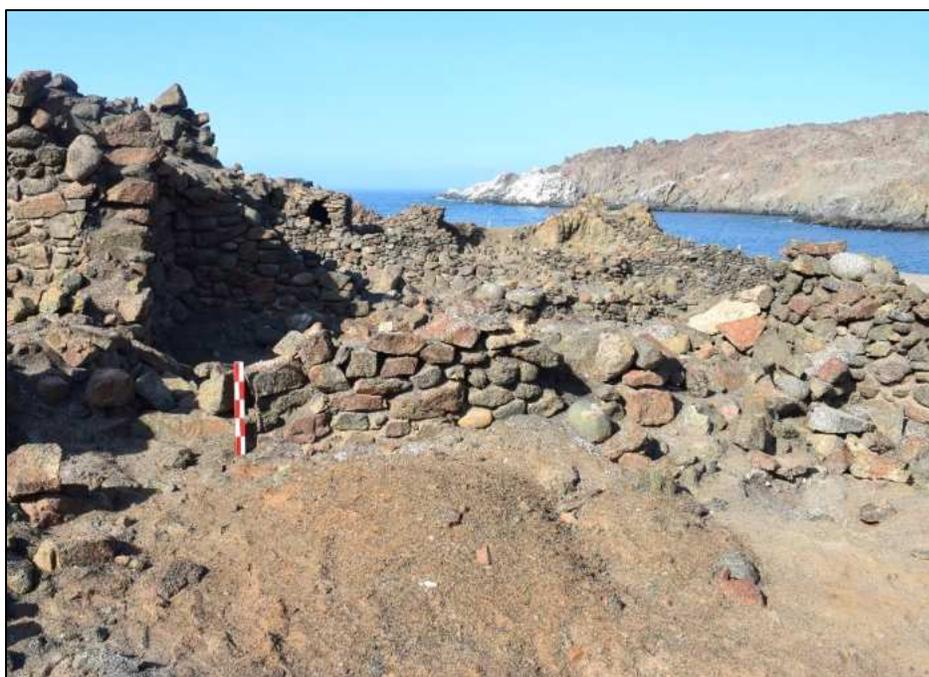
Figura 195

Estructura rectangular: Ubicado al lado S-W en referencia al punto central del espacio abierto, corresponde a una estructura de tipo cerrado de planta rectangular cuyas esquinas son redondeadas (ver Figura 195), sus dimensiones son de 6.20 m de largo por un ancho de 4.67 m. Su estado de conservación es malo, debido a que se encuentra colapsada.

Estructura rectangular

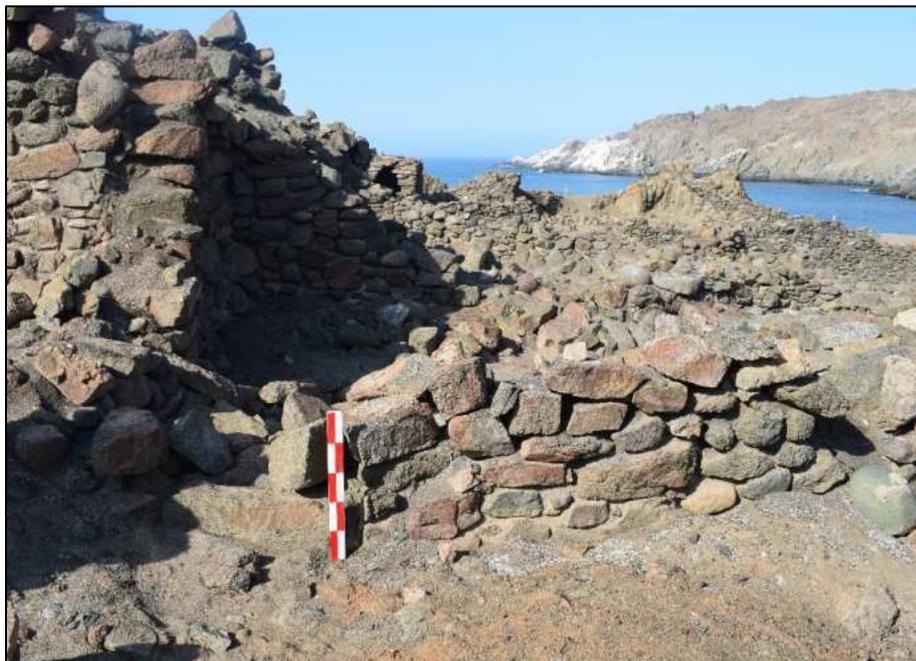
Figura 196

Vanos de acceso: Presento un vano de acceso ubicado en el muro frontal y está orientado al espacio abierto (ver Figura 196), presenta una altura de 0.50 m y un ancho de 0.70 m.

Elemento secundario (vano de acceso)

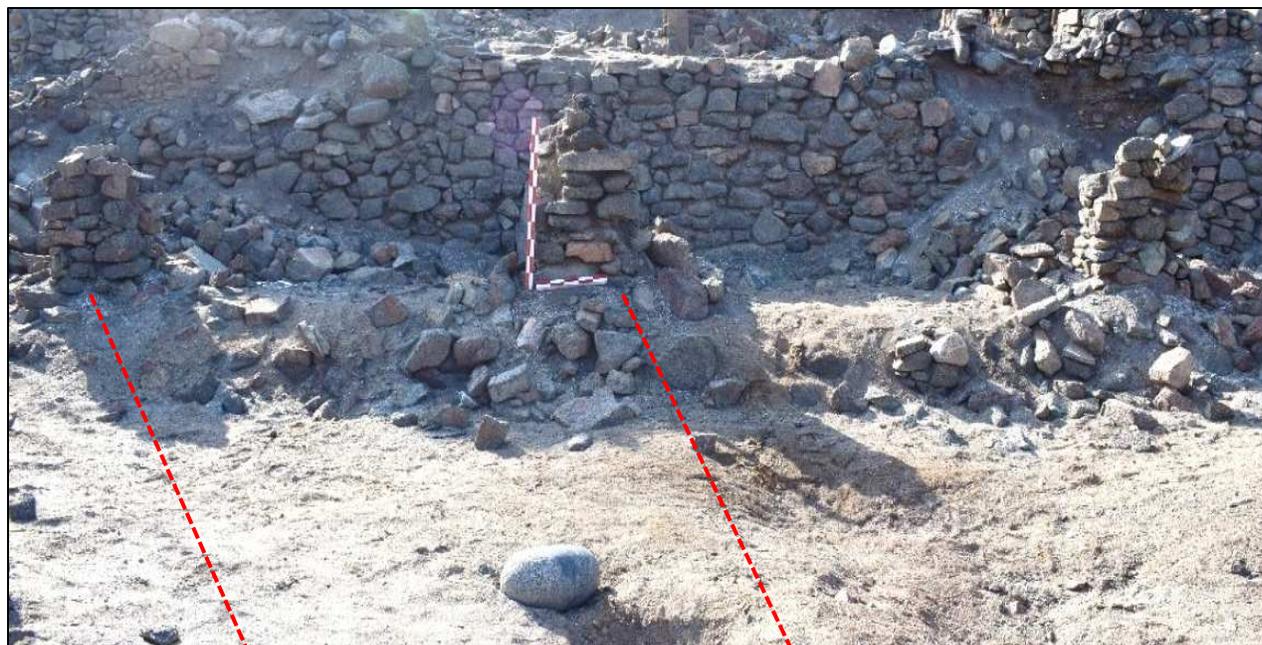
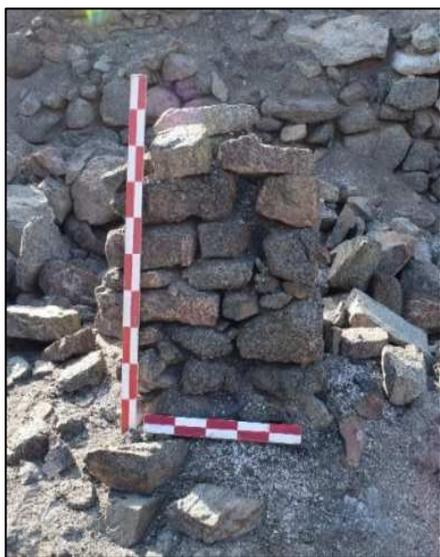
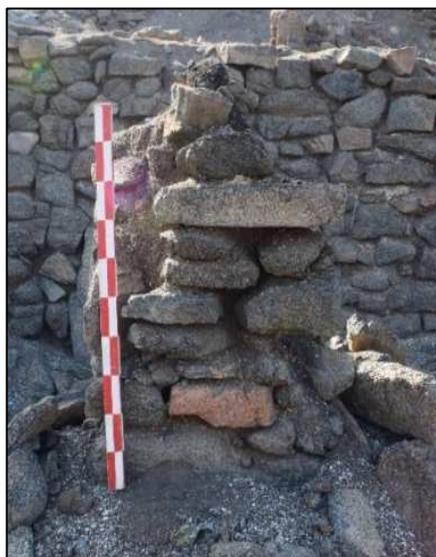
Figura 197

Espacio abierto: De planta irregular con un vano de acceso en el lado N, el muro perimétrico de este espacio tiene una altura máxima es de 1.40 m y el ancho de muro va de 0.43 m a 0.46 m. Al interior del espacio abierto, al lado S-E se evidencio tres columnas dispuestas de forma lineal de planta rectangular (ver Figura 197) cuyas dimensiones son de 0.68 m de largo por un ancho de 0.56 m y altura máxima de 1.05 m.

Columns

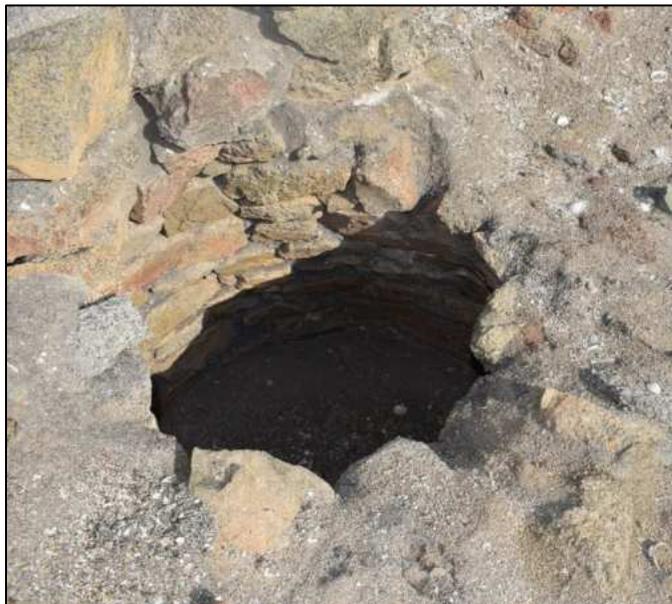
Figura 198*Estructura subterránea*

Al interior de este espacio abierto se evidencio una estructura subterránea (ver Figura 198) cuya profundidad es de 0.96 m.

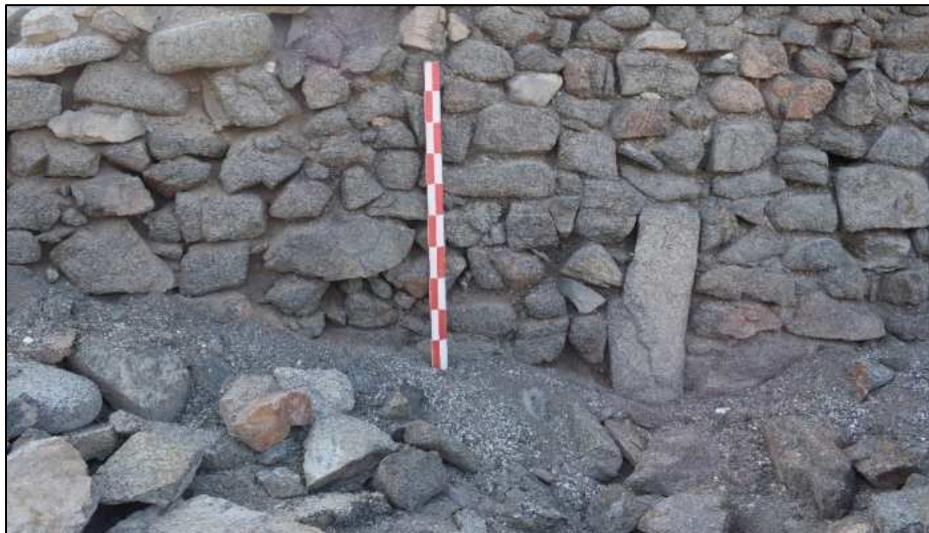
Figura 199*Técnica de construcción*

El paramento es de mampostería ordinaria (ver Figura 199) puesto que están hechos con mampuestos irregulares y de aparejo natural; los elementos líticos tienen un trabajo natural y desbastado, colocados horizontalmente y unidos con piedras pequeñas. Los muros son a doble hilera y están emplazados sobre una superficie plana. Las estructuras subterráneas presentan también mampostería ordinaria y son de una sola cara.

Para la unión de los elementos líticos se utilizó el mortero compuesto por diferentes elementos como: tierra de coloración oscura, limo, arena, material bioarqueológico y material malacológico fragmentado.

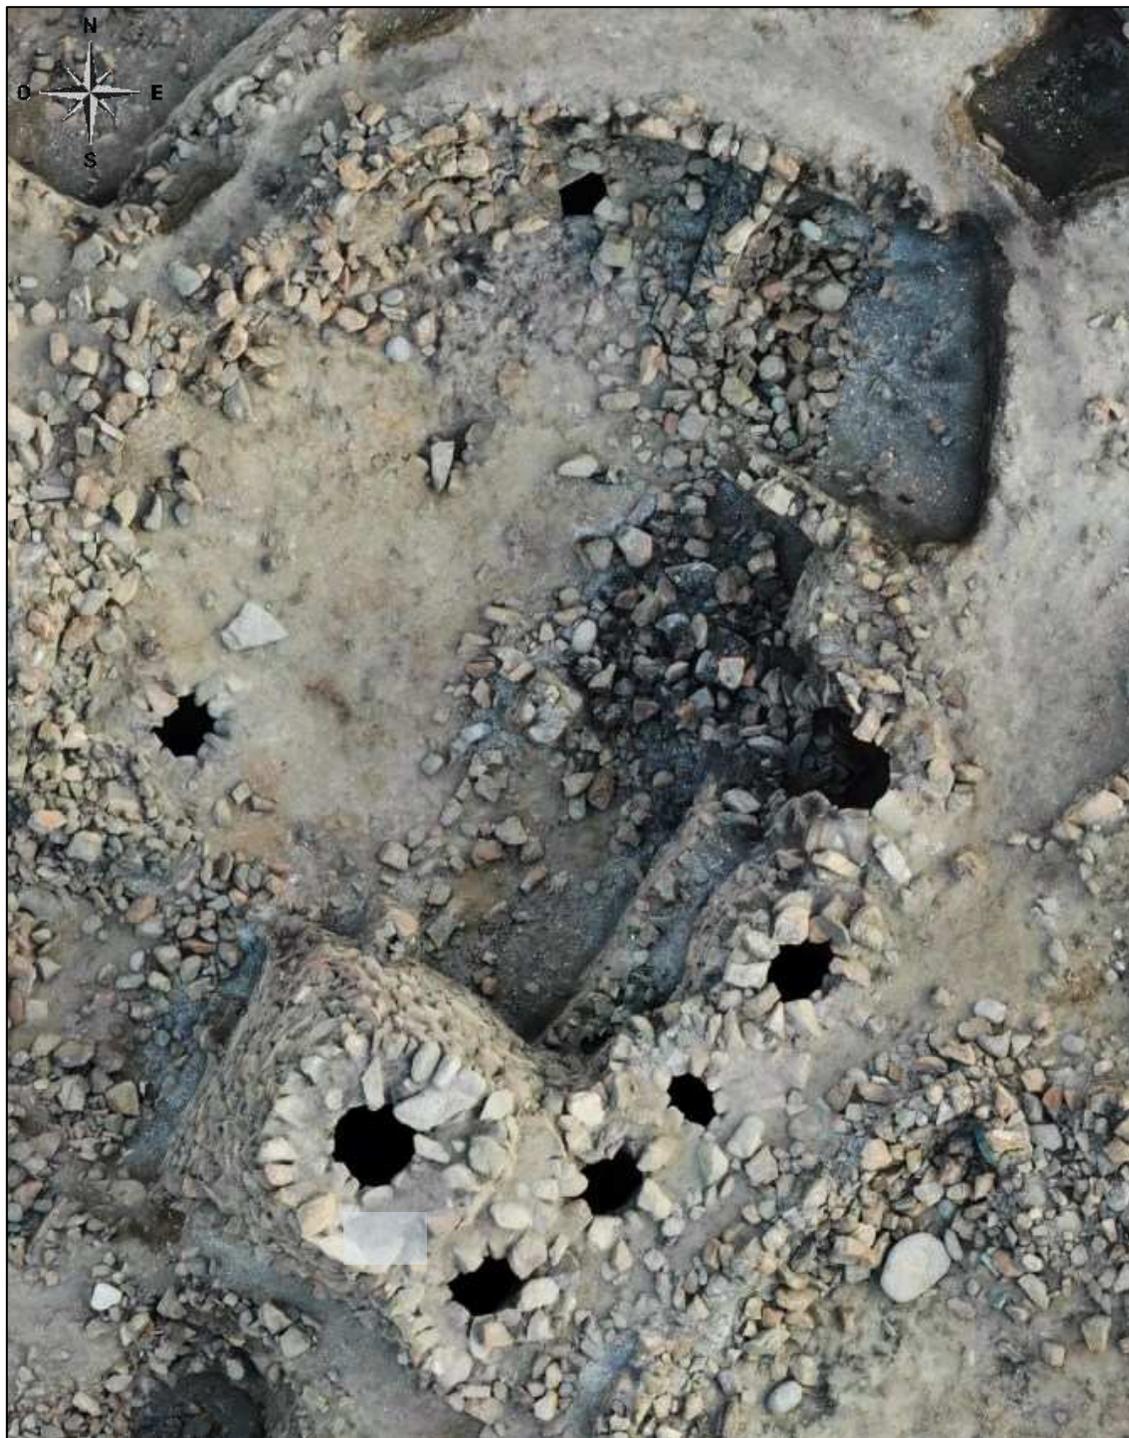
Figura 200

Agrupamiento 18: Ubicado en las coordenadas 573898.62 E/ 8248617.02 N a una cultura de 18 m.s.n.m. De planta irregular, de un solo nivel constructivo, elaborado con elementos líticos correspondientes a rocas ígneas. Se encuentra conformado por un espacio abierto y en su alrededor se evidencia 1 estructura de planta rectangular y 1 estructura de planta circular, en el interior del espacio abierto se encuentran 3 estructuras subterráneas, así como 2 columnas y en el exterior se evidencia 4 estructuras subterráneas de planta circular. A continuación, se describirá cada uno de los bloques que conforma este agrupamiento (ver Figuras 200 y 201), tomando en consideración los elementos funcionales (primarios, secundarios, acabados e instalaciones y servicios), las técnicas y materiales de construcción.

Planta del agrupamiento 18
