UNIVERSIDAD NACIONAL DE SAN ANTONIO ABAD DEL CUSCO

**“ESTUDIO DE LAS ESTRUCTURAS ARQUITECTONICAS DEL
COMPLEJO ARQUEOLOGICO QUEBRADA DE LA VACA –
AREQUIPA – 2023”**

**PARA OPTAR AL TITULO PROFESIONAL DE
LICENCIADA EN ARQUEOLOGIA**

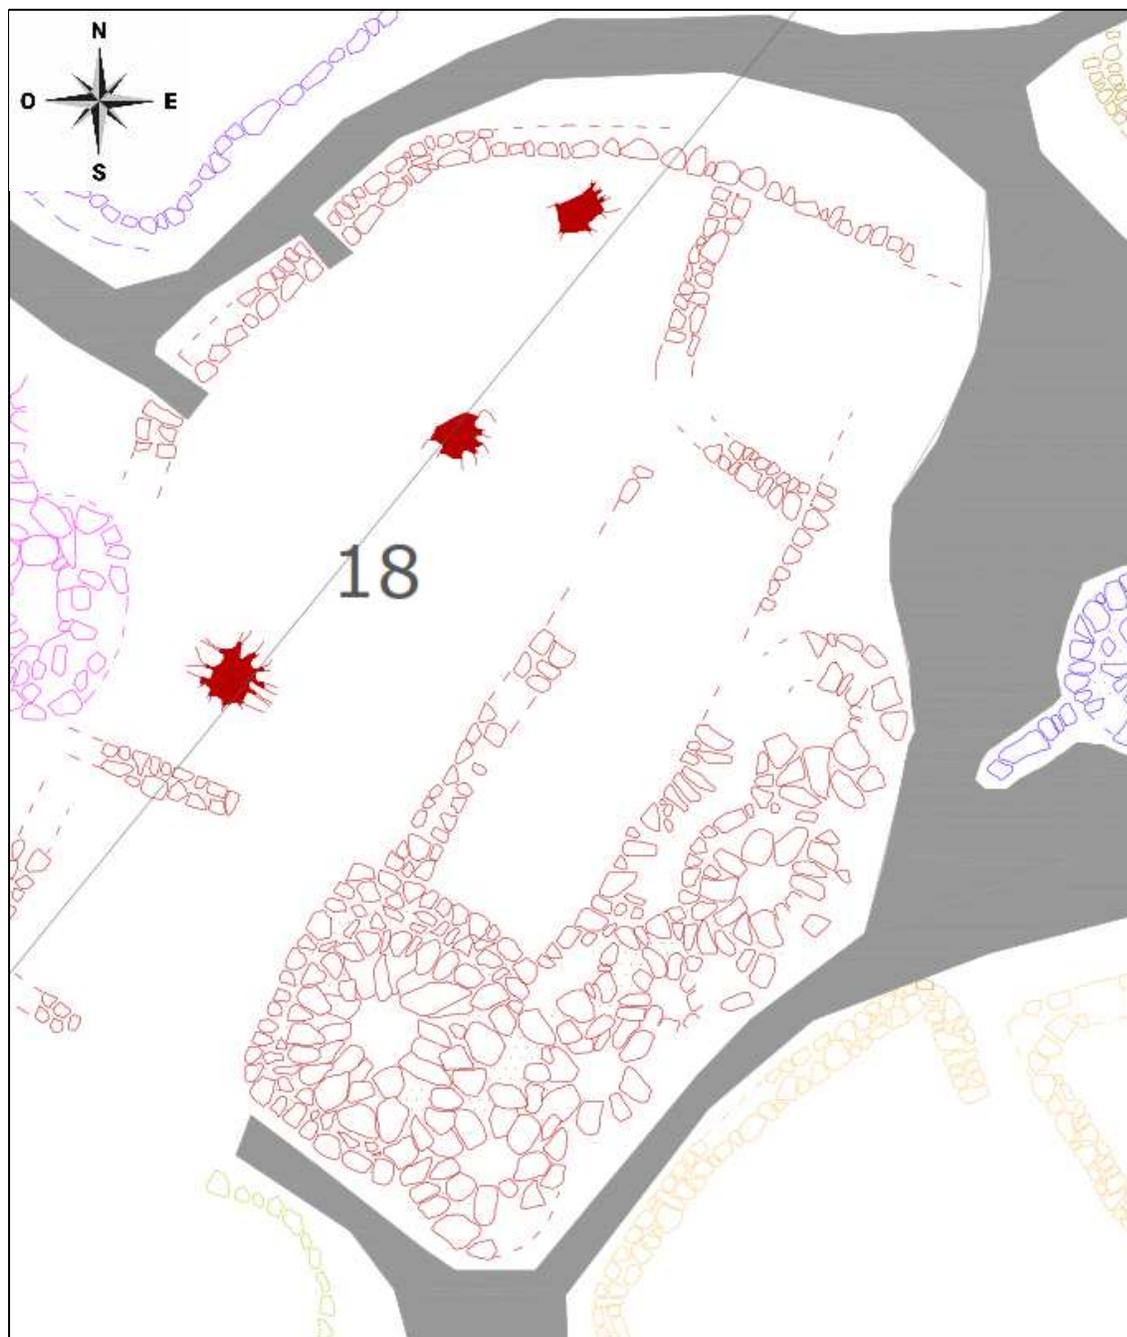
Plano de planta del agrupamiento 18

Estructura de planta circular: Ubicado al lado S en referencia al punto central del espacio abierto, corresponde a una estructura circular a manera de torre (ver Figuras 202 y 203), alcanzando una altura de 4.00 m y un diámetro de 3.30 m. Su estado de conservación es de regular a bueno.

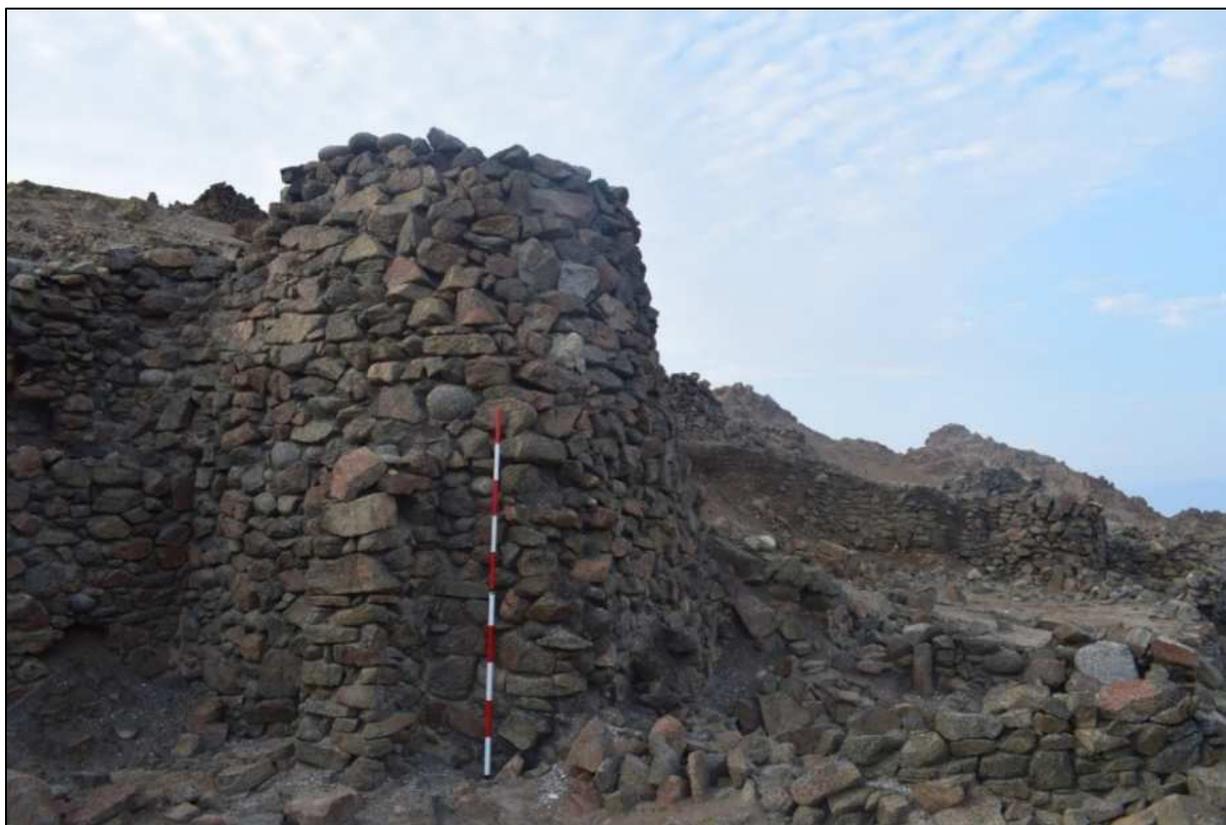
Figura 202

Estructura de planta circular

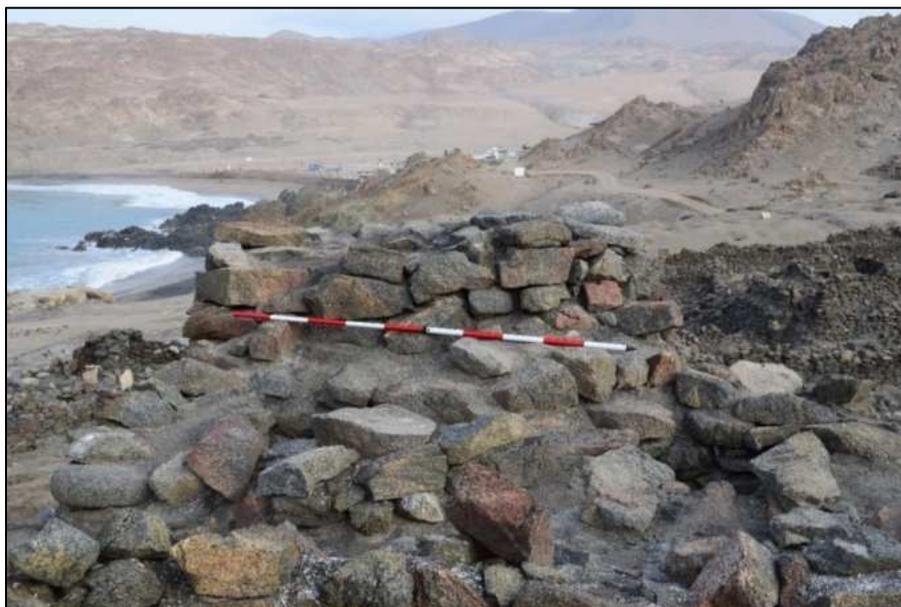
Figura 203

Parte superior de la estructura de planta circular

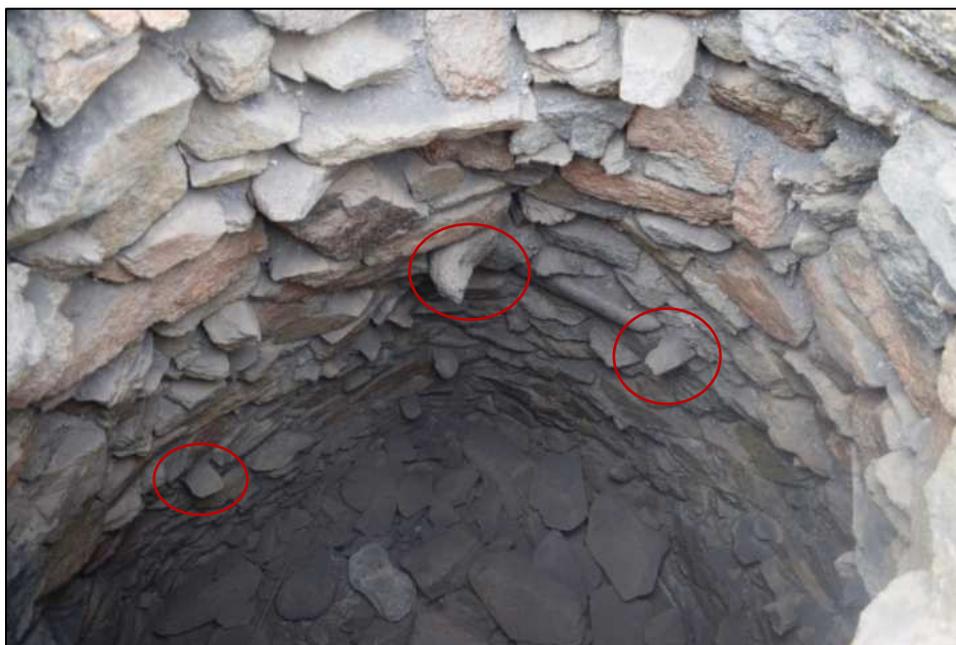
**Figura 204**

Al interior de la estructura se puede evidenciar observar elementos líticos que sobresalen del muro (ver Figura 204 y corte longitudinal H-H' en Anexo 05, plano 11).

Vista interior de la estructura circular

Nota. Se puede observar elementos líticos que sobresalen del muro

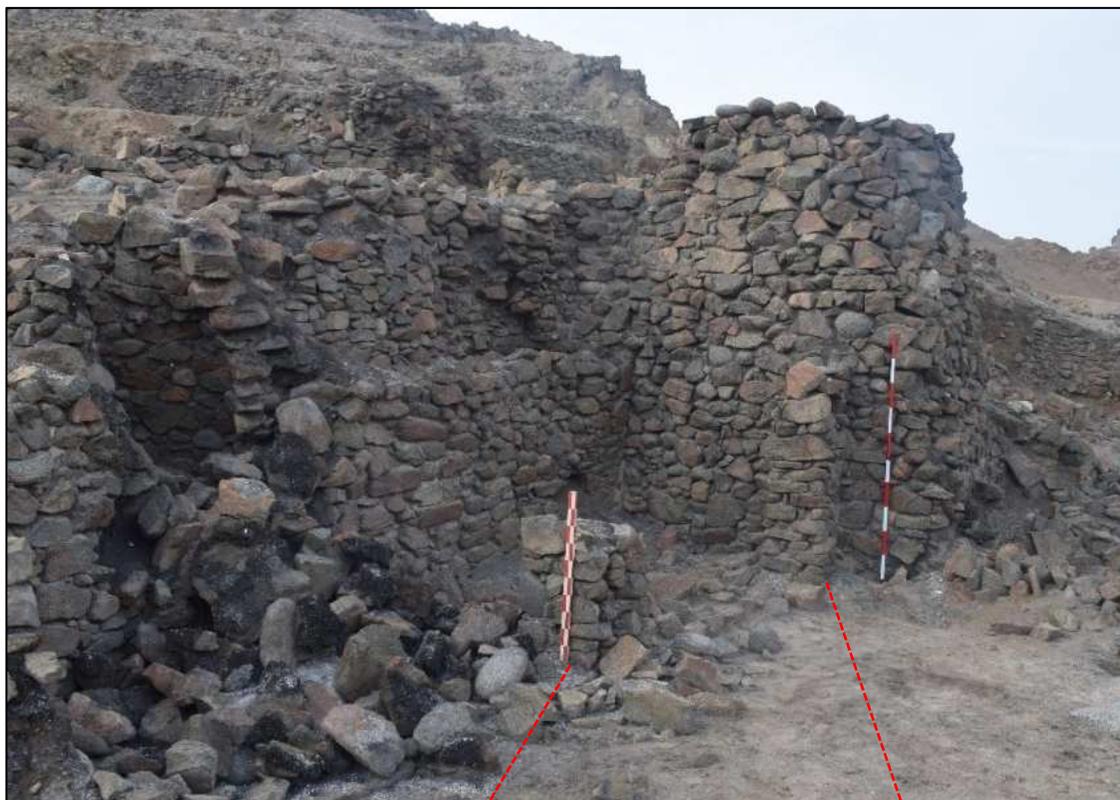
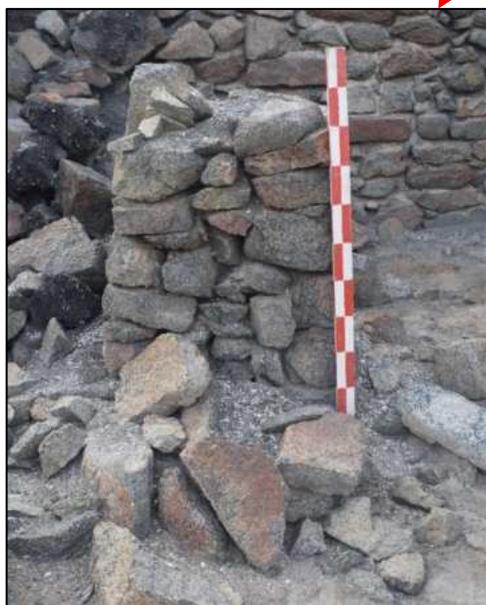
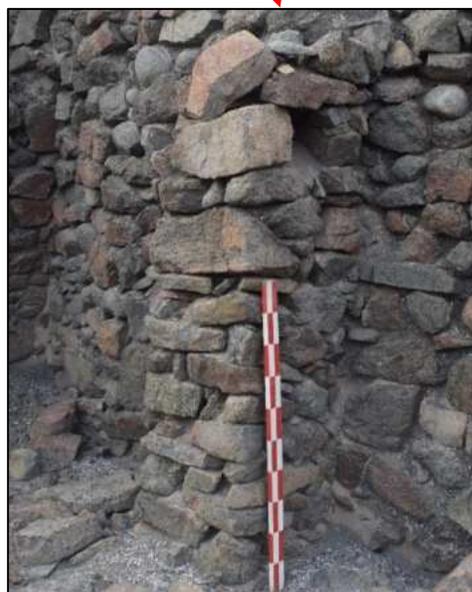
Figura 205*Columnas*

Espacio abierto: De planta irregular con un vano de acceso, el muro perimétrico de este espacio tiene una altura máxima es de 1.62 m y el ancho de muro va de 0.44 m a 0.47 m. Al interior del espacio abierto, al lado S-E se evidenció dos columnas (ver Figura 205) dispuestas de forma lineal asociada a una plataforma baja que se proyecta de S a E (ver Figura 206), las columnas presentan planta rectangular cuyas dimensiones de 0.64 m de largo por 0.53 m de ancho y una altura máxima de 1.82 m.

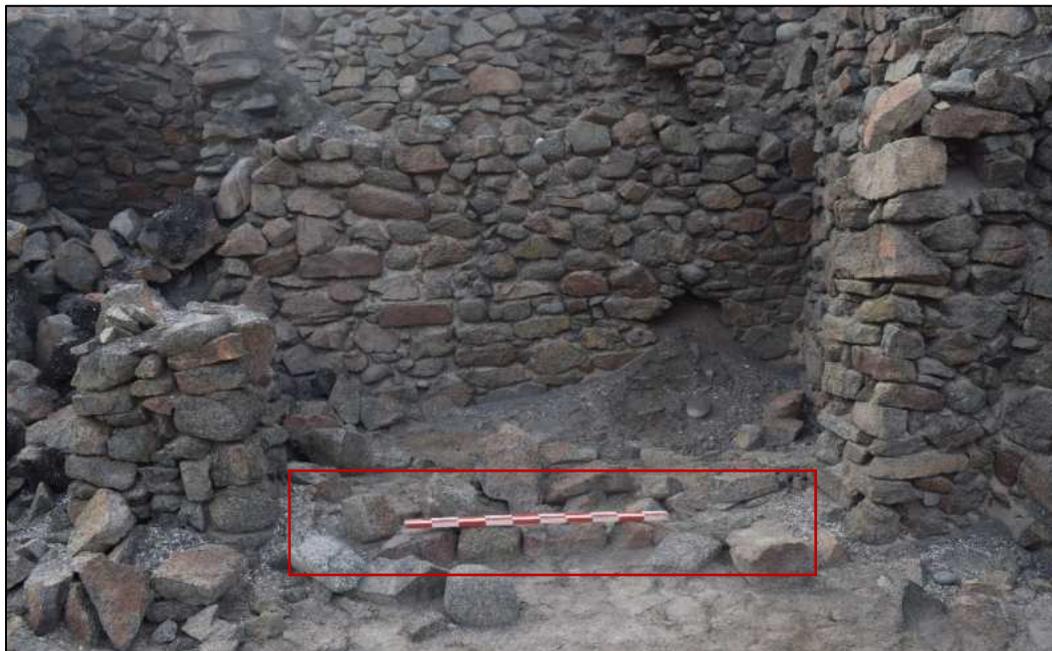
Figura 206

Plataforma ubicada al lado S-E, asociada a las columnas

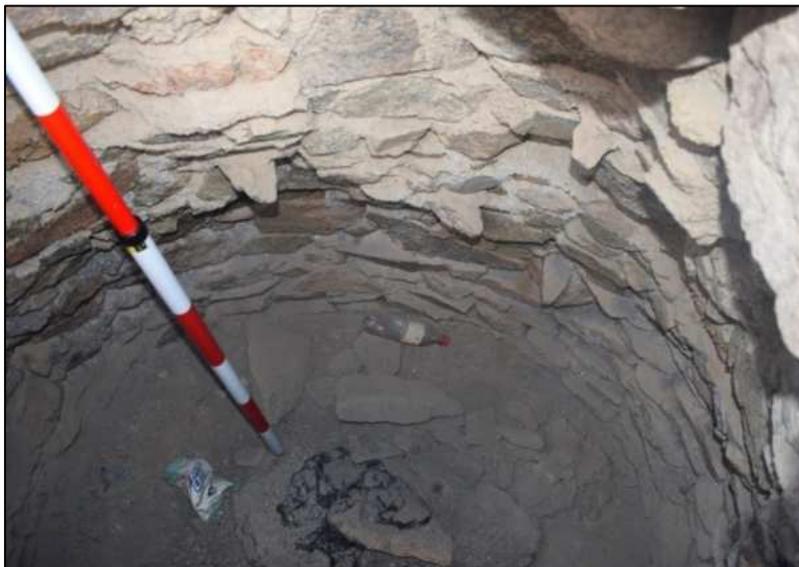
Figura 207

Al interior del espacio abierto se evidencio 3 estructuras subterráneas de forma circular (ver Figura 207), cuyo diámetro promedio es de 0.98 m y una profundidad de 1.40 m.

Estructuras subterráneas

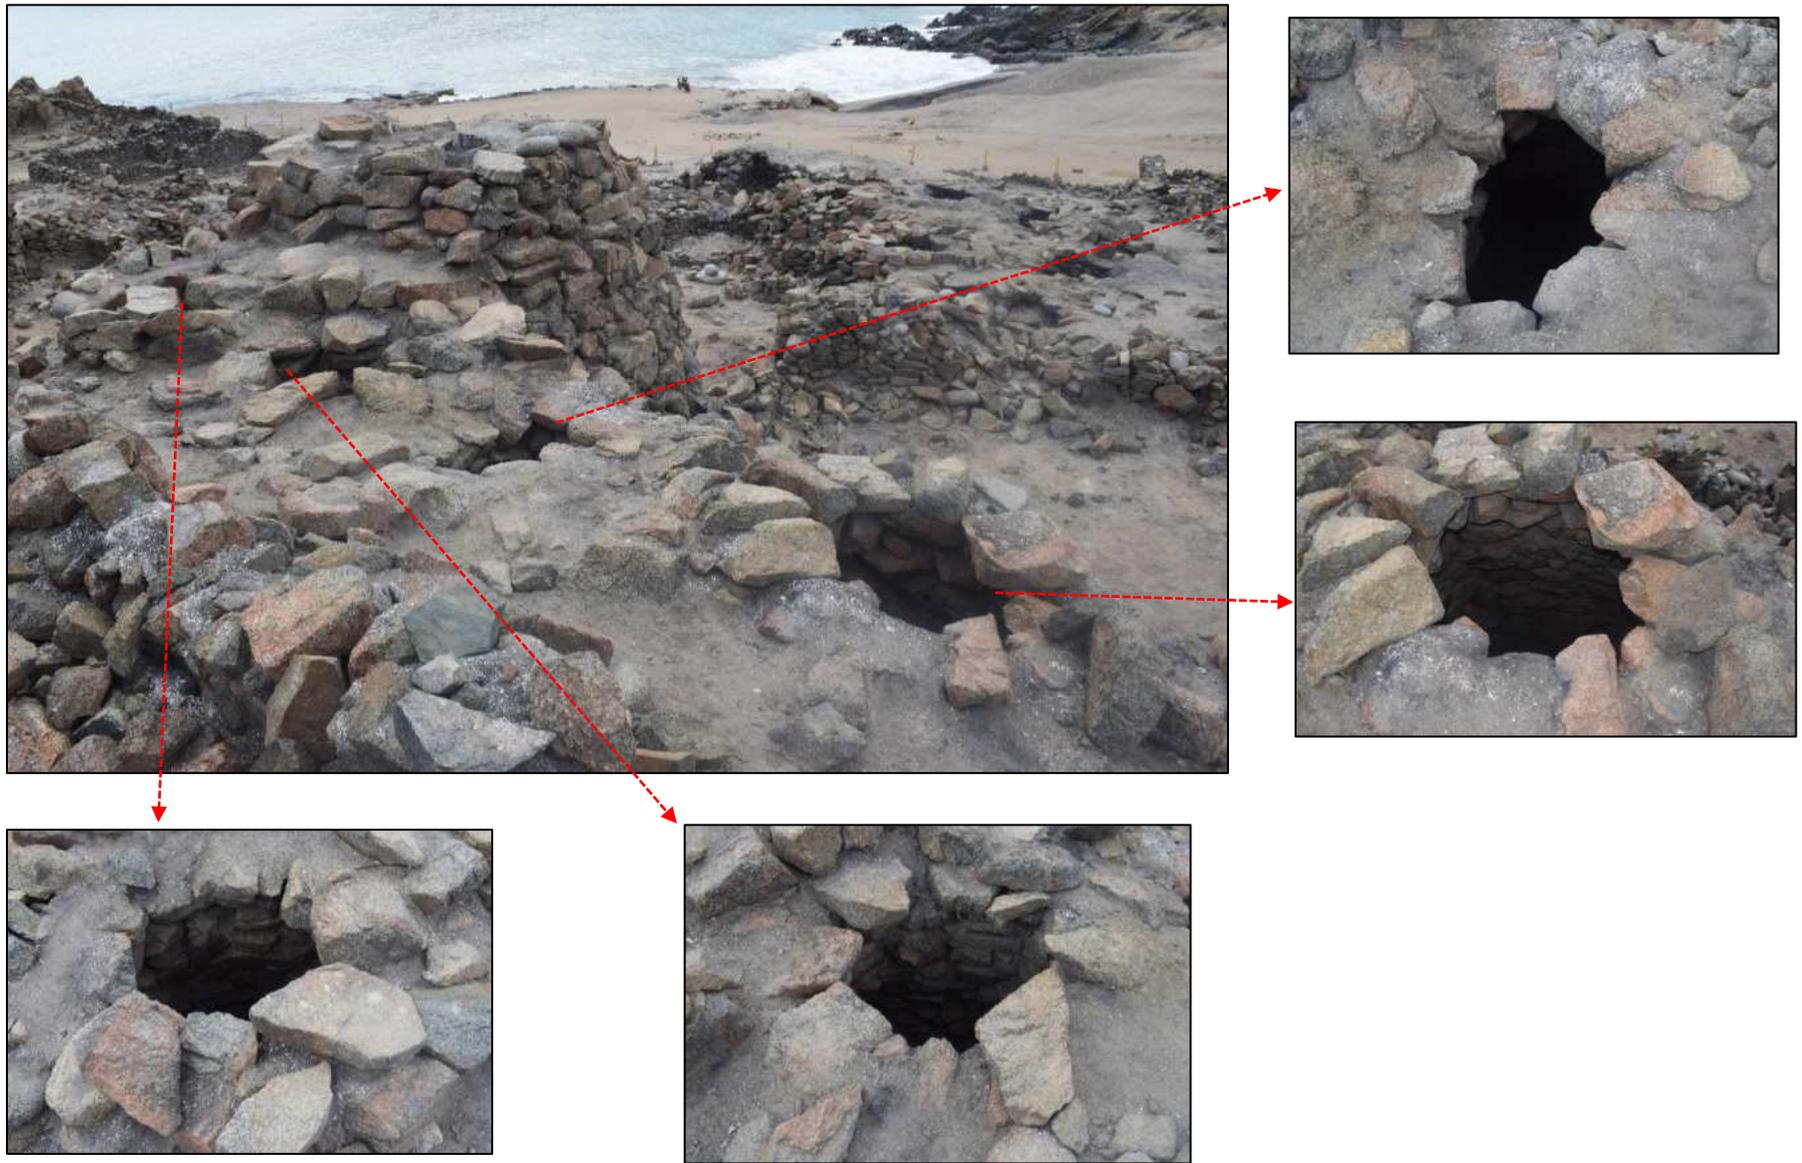
Al lado S-E del muro perimétrico se evidencio 4 estructuras semi subterráneas (ver Figura 208), las mismas que están superpuestas encima del muro perimétrico del espacio abierto (ver Figura 209) observándose solo el muro frontal que da al espacio abierto, mientras que el muro posterior no se ve debido a que fue relleno para la calle que se encuentra entre los agrupamientos 17 y 23 (ver corte transversal I-I' en Anexo 05, plano 11). Dichas estructuras semi subterráneas presentan un diámetro promedio de 2.00 m y una profundidad de 1.90 m.

Figura 208 *Estructuras subterráneas que fueron superpuestas al muro perimétrico del espacio abierto*

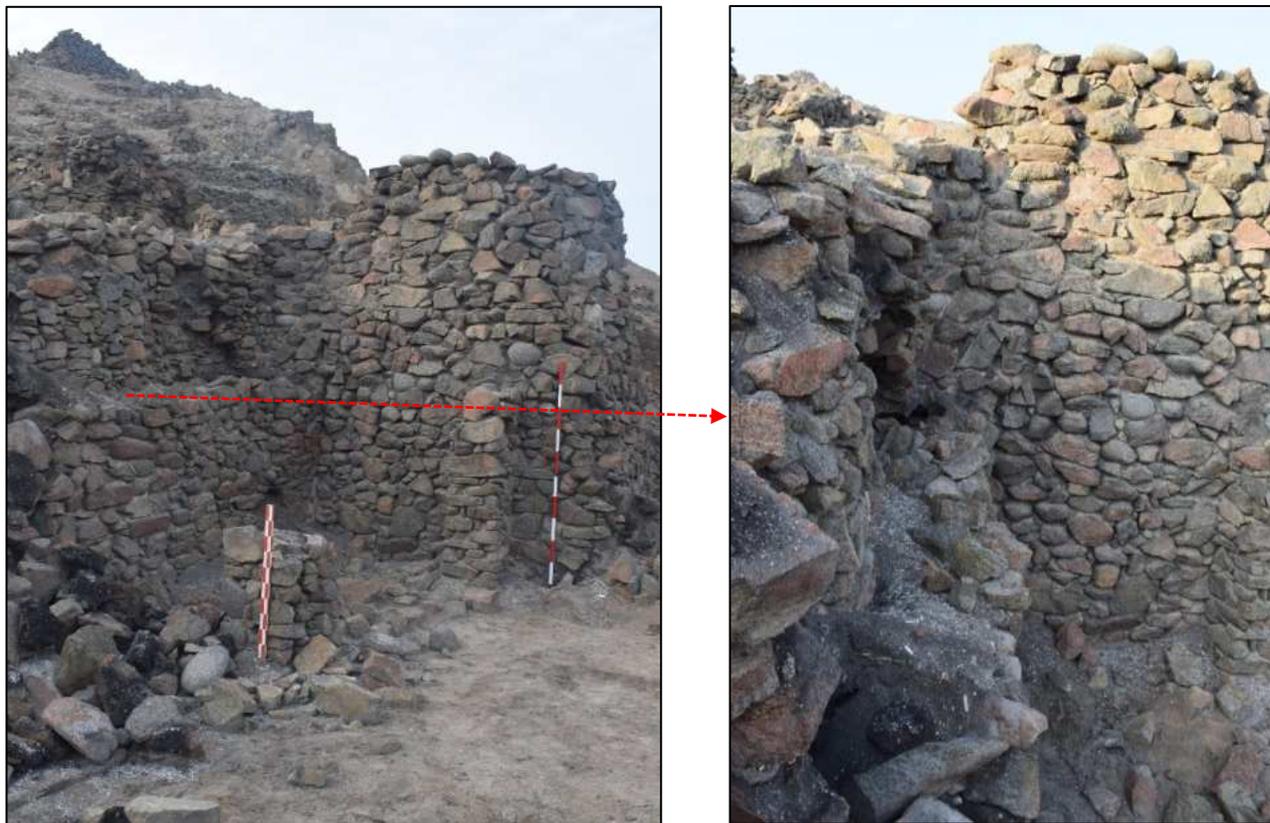
Figura 209

Superposición de las estructuras subterráneas al muro perimétrico del espacio abierto

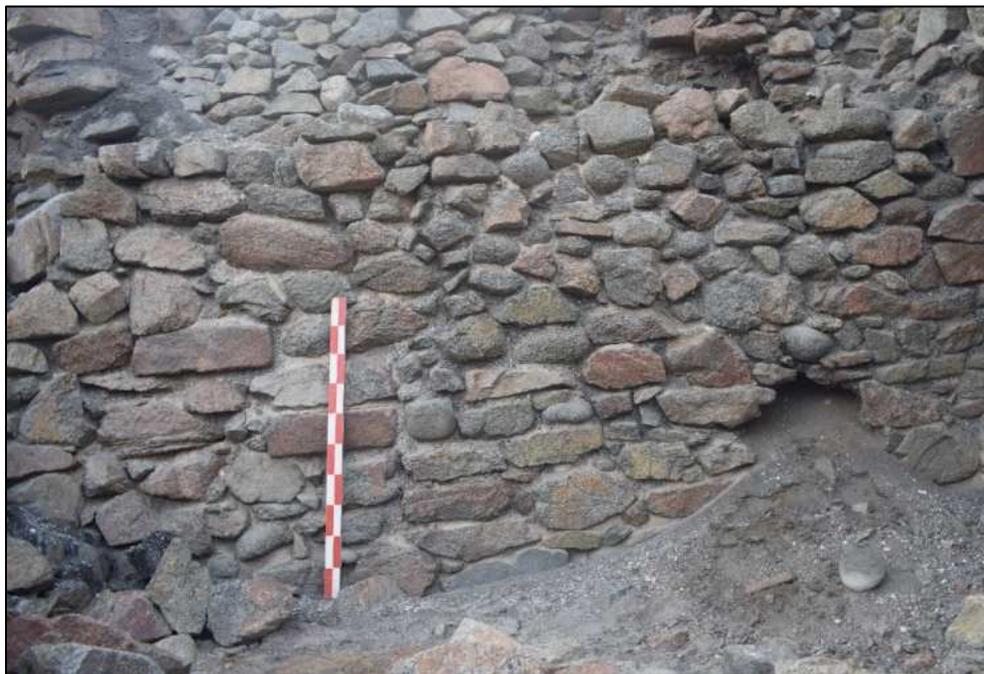
El paramento es de mampostería ordinaria (ver Figura 210) puesto que están hechos con mampuestos irregulares y de aparejo natural; los elementos líticos tienen un trabajo natural y desbastado, colocados horizontalmente y unidos con piedras pequeñas. Los muros son a doble hilera y están emplazados sobre una superficie plana. Las estructuras subterráneas presentan también mampostería ordinaria y son de una sola cara.

Figura 210*Técnica de construcción*

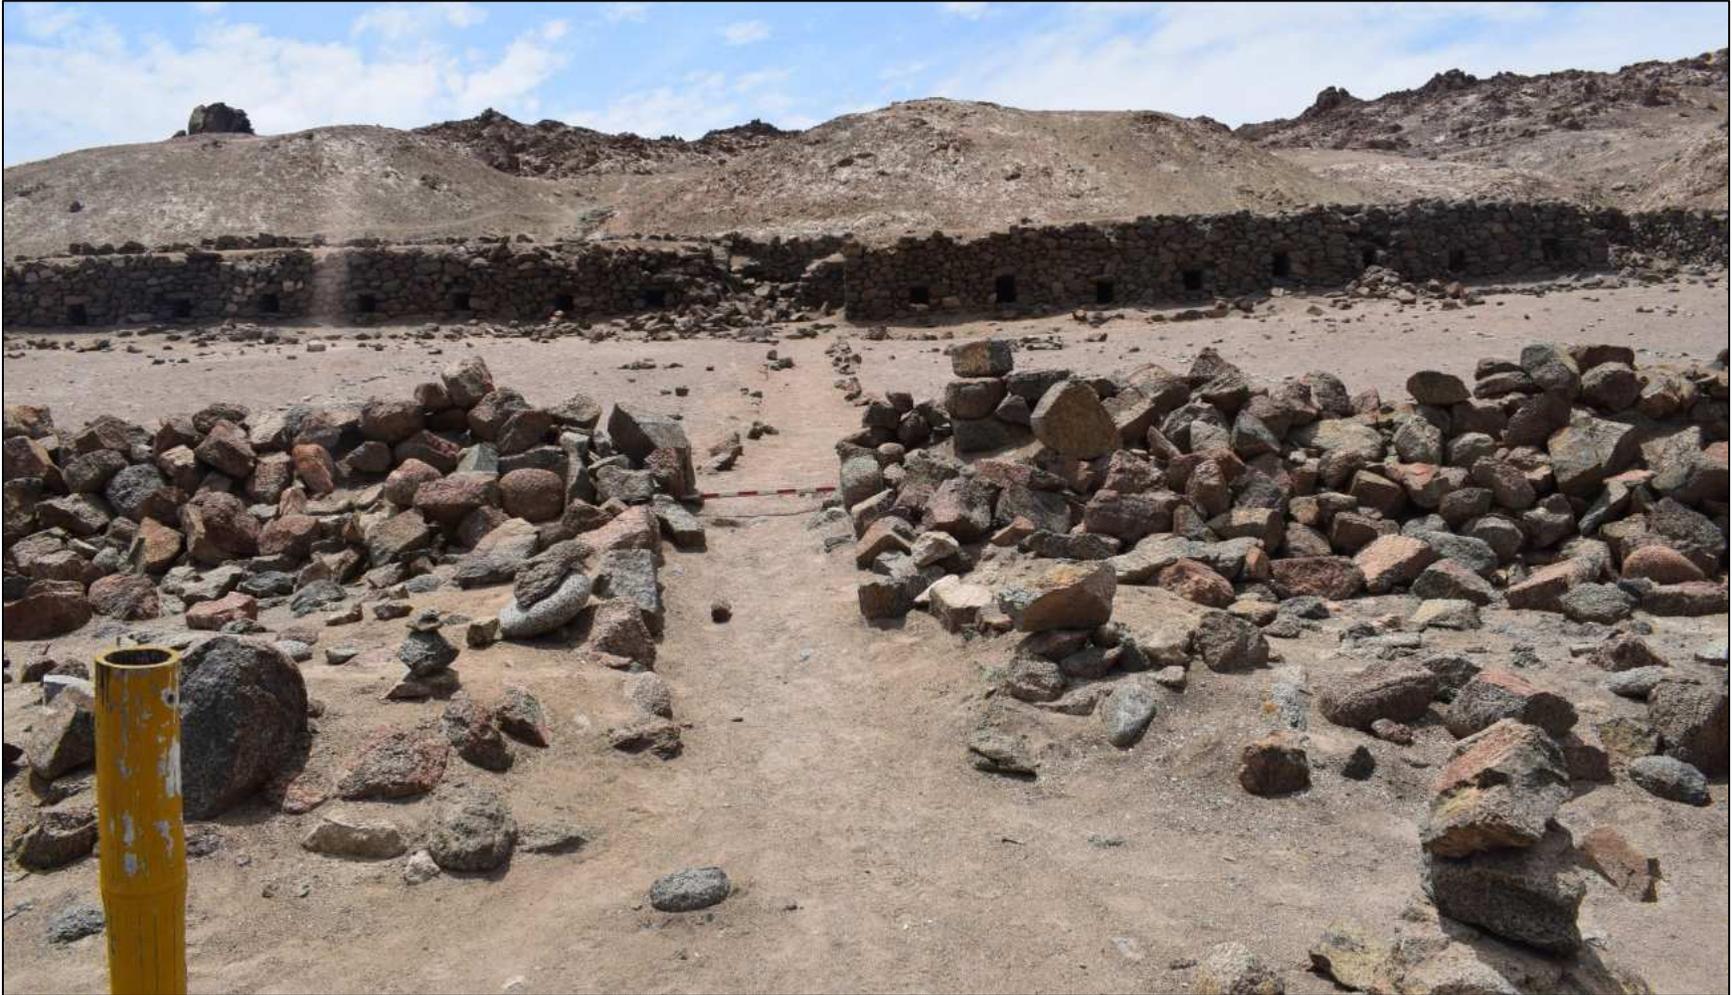
Figura 215 *Elemento secundario (vano de acceso)*

Vanos de acceso: Presenta un vano de acceso que daría entrada a la estructura que se encuentra en la parte posterior (ver Figura 215), el ancho del vano es de 0.81 m y su altura es de 0.50 m.

Nota. Nótese también la cimentación de las dos pequeñas estructuras ubicadas en la parte frontal.

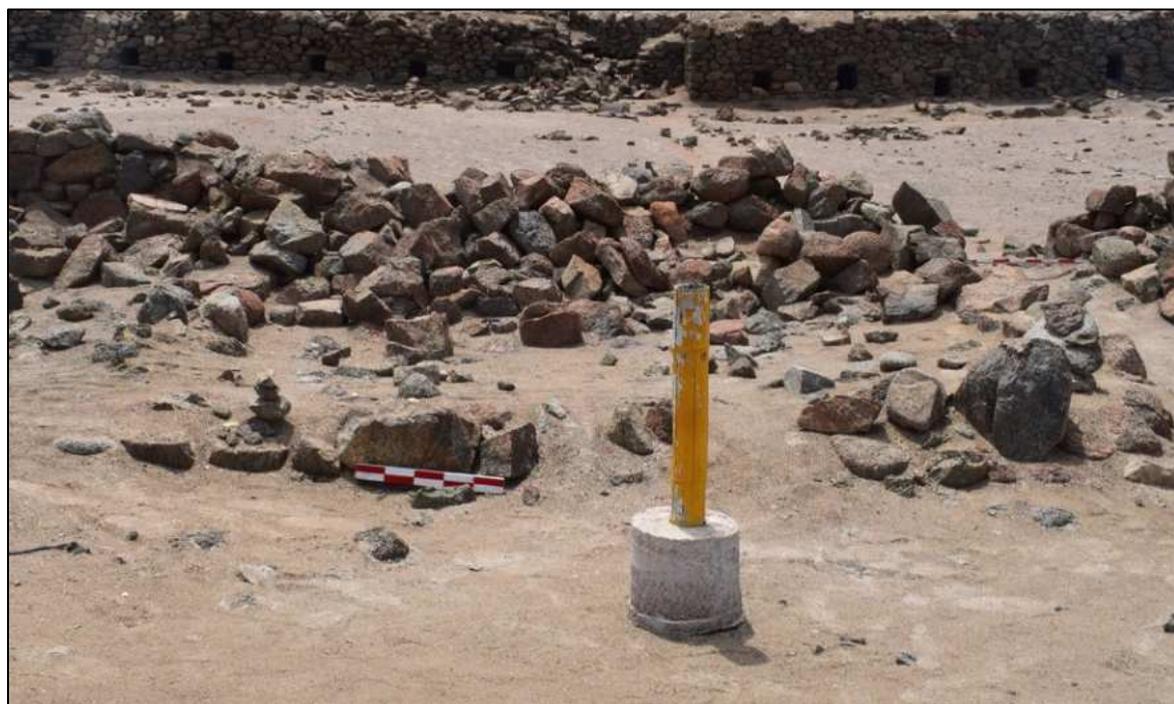
Figura 216

En el muro frontal se pudo evidenciar 2 posibles estructuras adosadas al muro frontal y que se encuentran una a cada lado en referencia al vano de acceso, sin embargo, evidencia de estas estructuras solo es la cimentación (ver Figuras 216 y 217).

Cimentación de la estructura del lado izquierdo

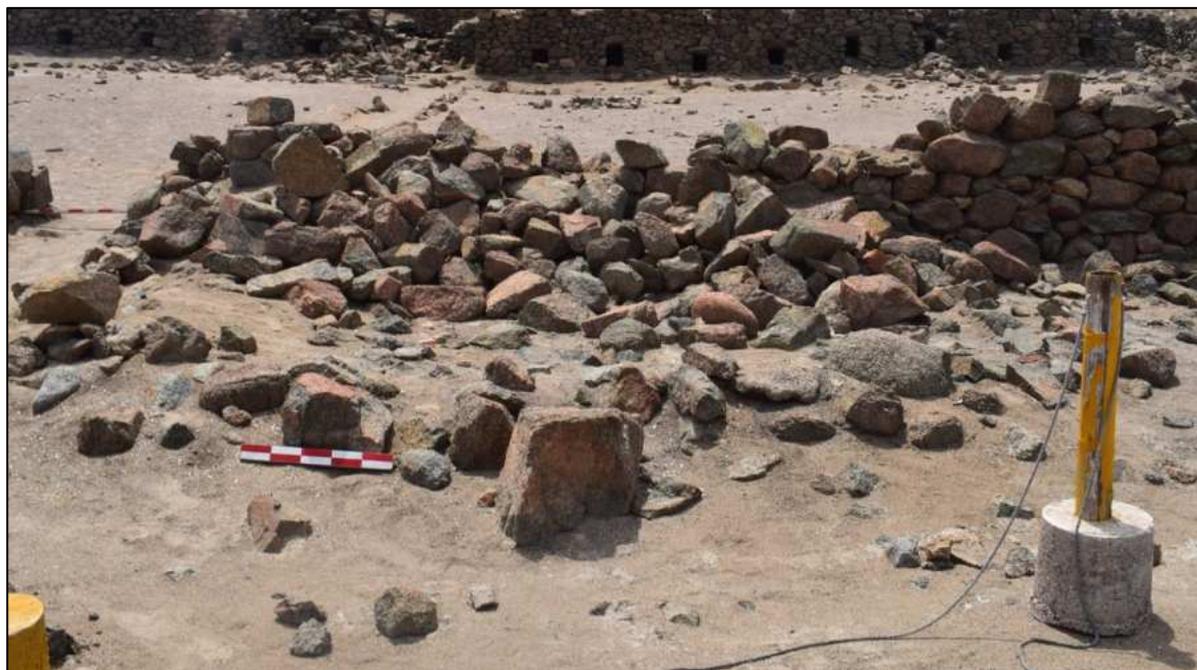
**Figura 217**

Cimentación de la estructura del lado derecho

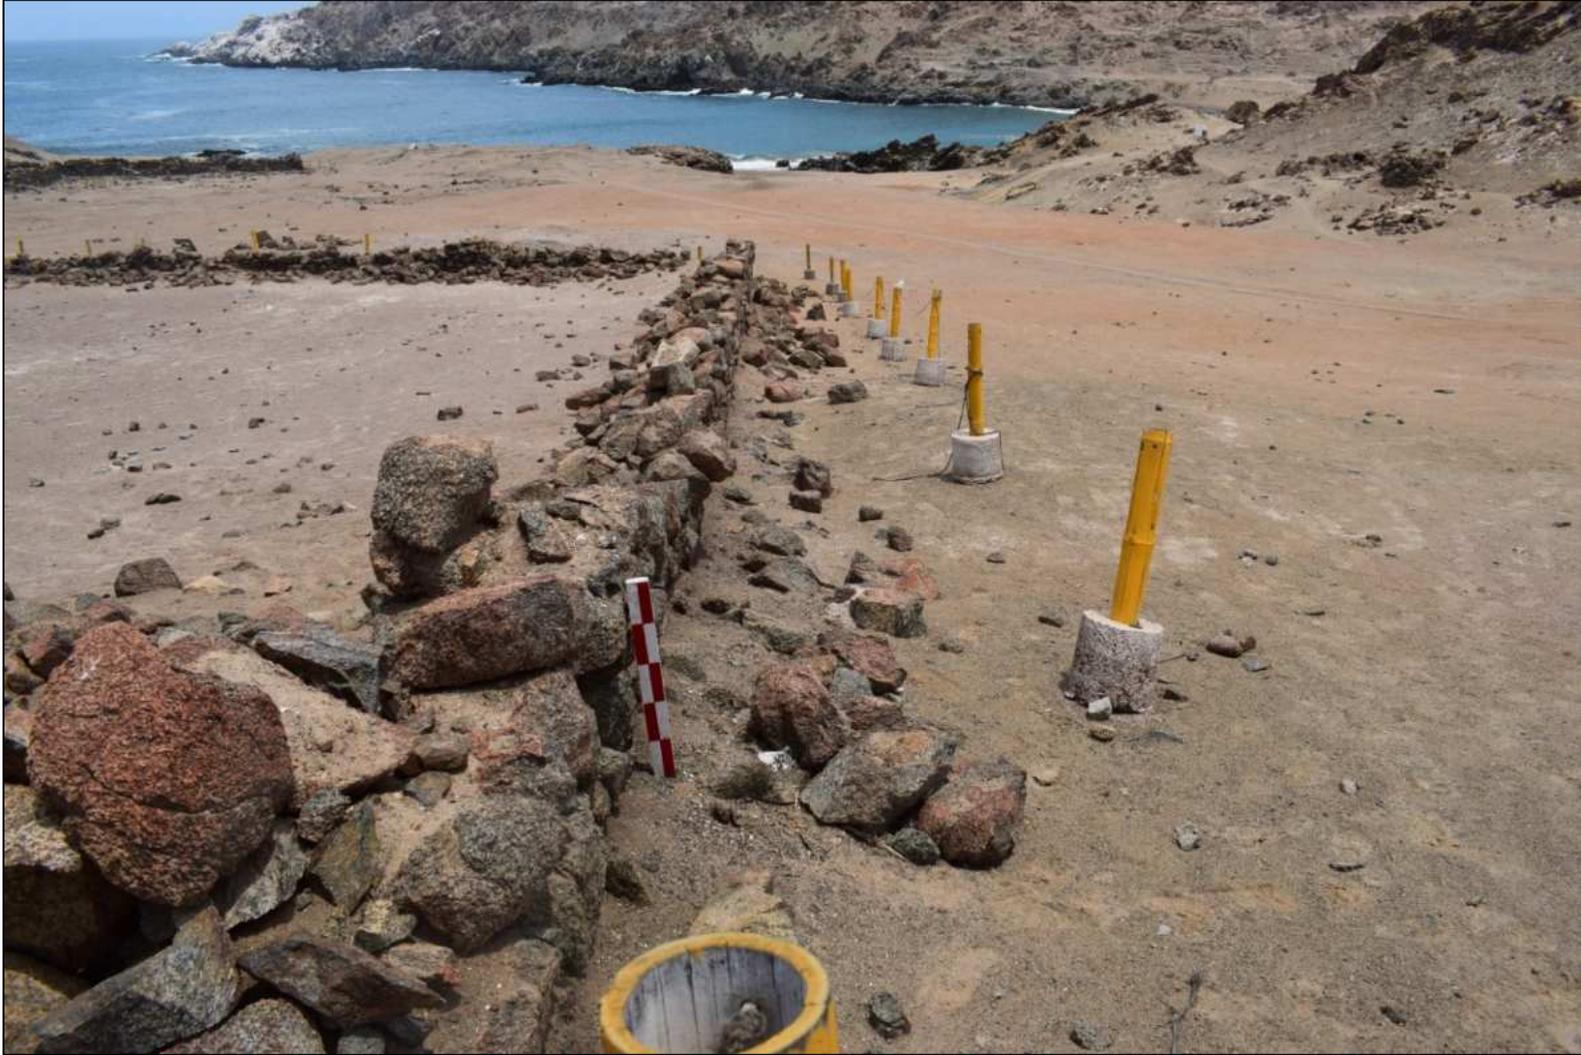
Muros: Dicha estructura que correspondería al muro perimétrico de la otra estructura que se encuentra a su interior y se encuentra compuesto por cuatro muros: LI alcanzando una altura máxima de 0.60 m (ver Figura 218), MP con una altura máxima es de 1.64 m (ver Figura 219), MF con una altura máxima de 1.40 m (ver Figura 220) y LD cuya altura máxima es de 1.10 m y. El ancho de muro va de 0.56 m a 0.62 m

Figura 218 *Muro lateral izquierdo de la estructura 01*

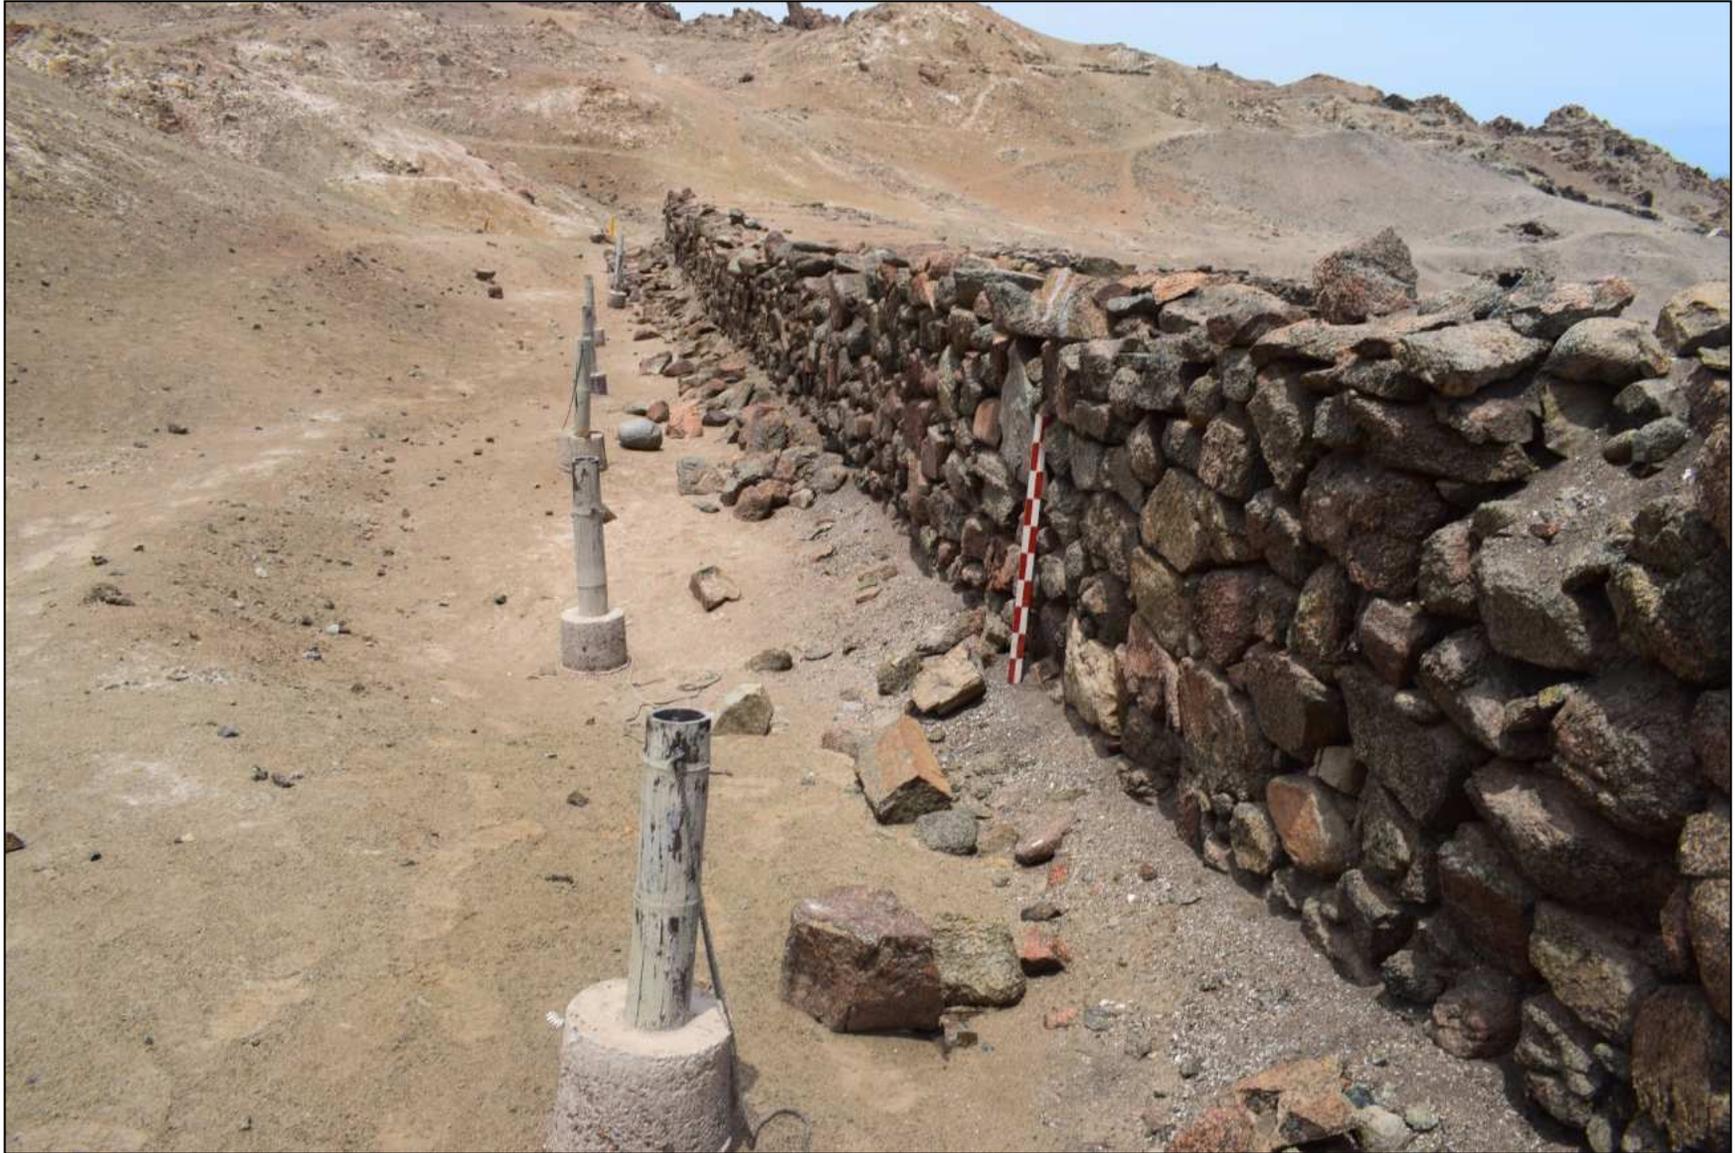
Figura 219 *Muro posterior de la estructura 01*

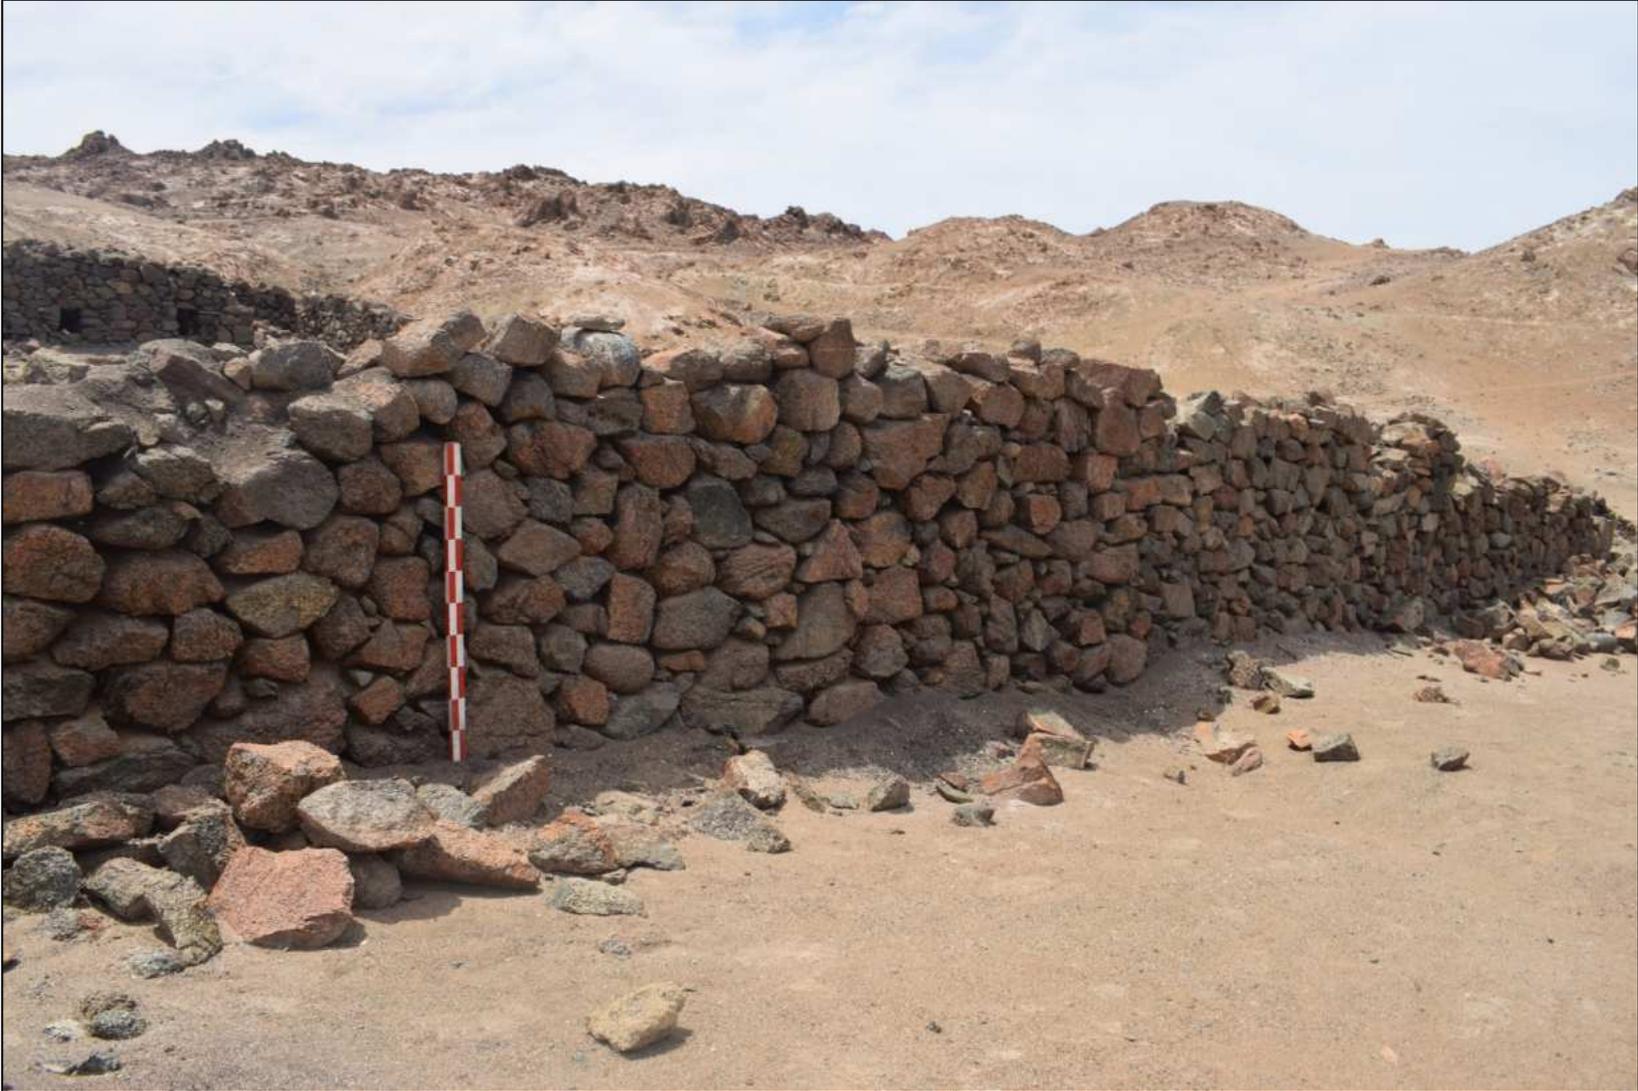
Figura 220 *Muro frontal de la estructura 01*

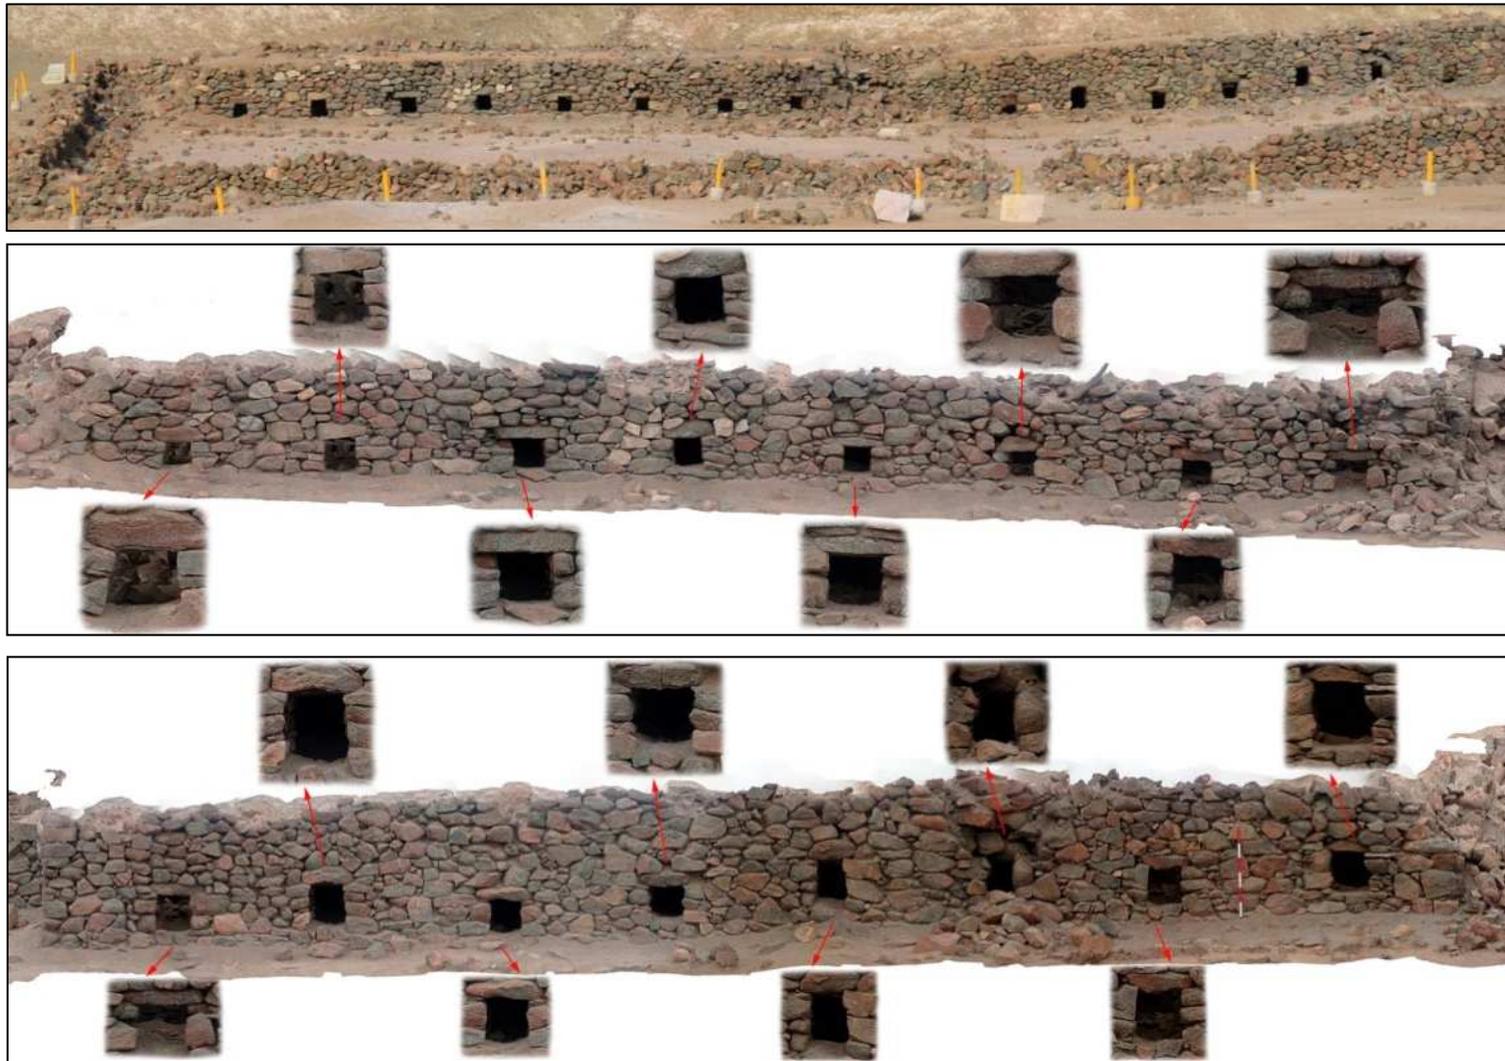
Figura 221 *Muro frontal*

Nota. Se evidencia 16 aperturas en el muro, los cuales corresponderían a posibles vanos de acceso o ductos de ventilación. Se puede observar también en la parte central una pequeña estructura que no sigue el alineamiento.
