UNIVERSIDAD NACIONAL DE SAN ANTONIO ABAD DEL CUSCO

**“ESTUDIO DE LAS ESTRUCTURAS ARQUITECTONICAS DEL
COMPLEJO ARQUEOLOGICO QUEBRADA DE LA VACA –
AREQUIPA – 2023”**

**PARA OPTAR AL TITULO PROFESIONAL DE
LICENCIADA EN ARQUEOLOGIA**

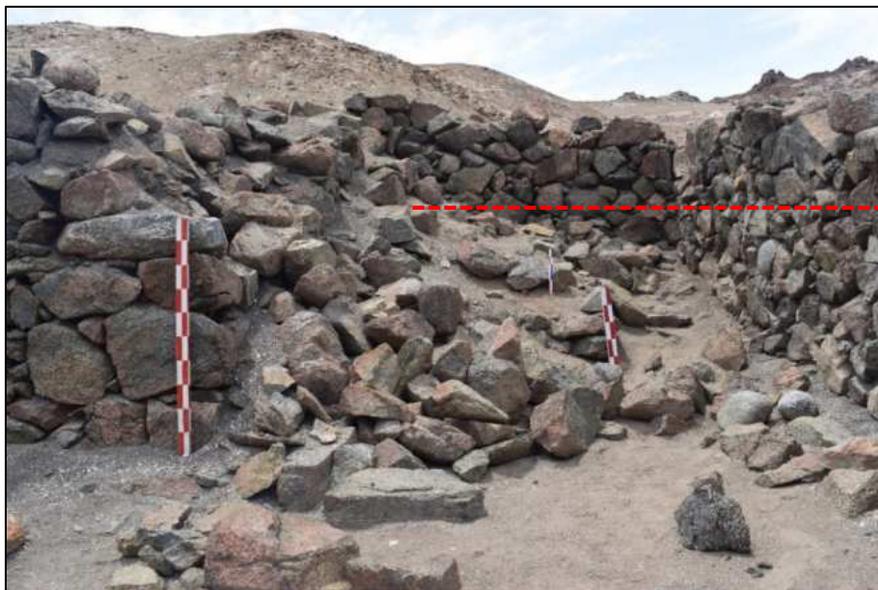
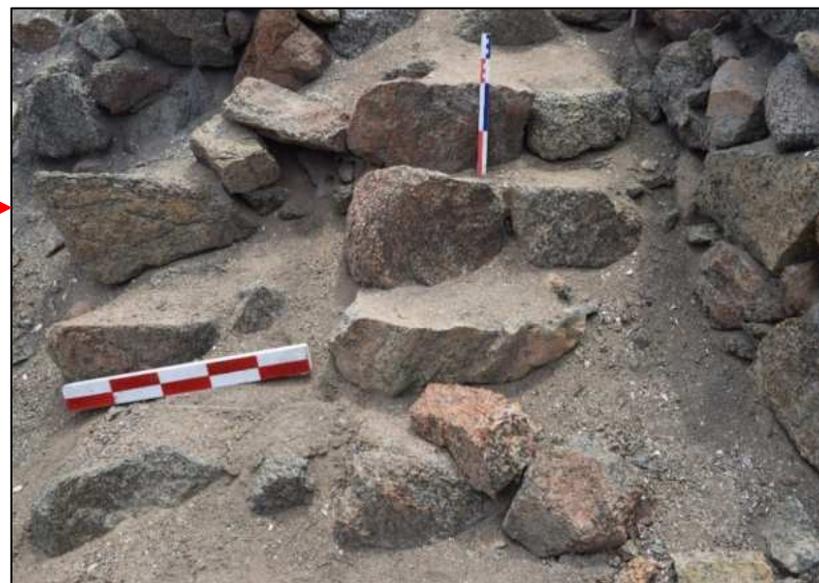
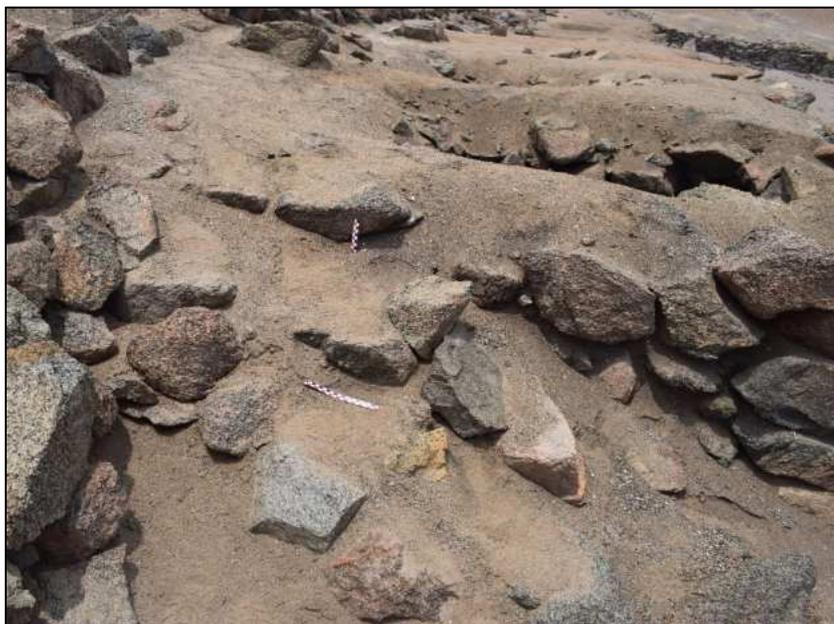
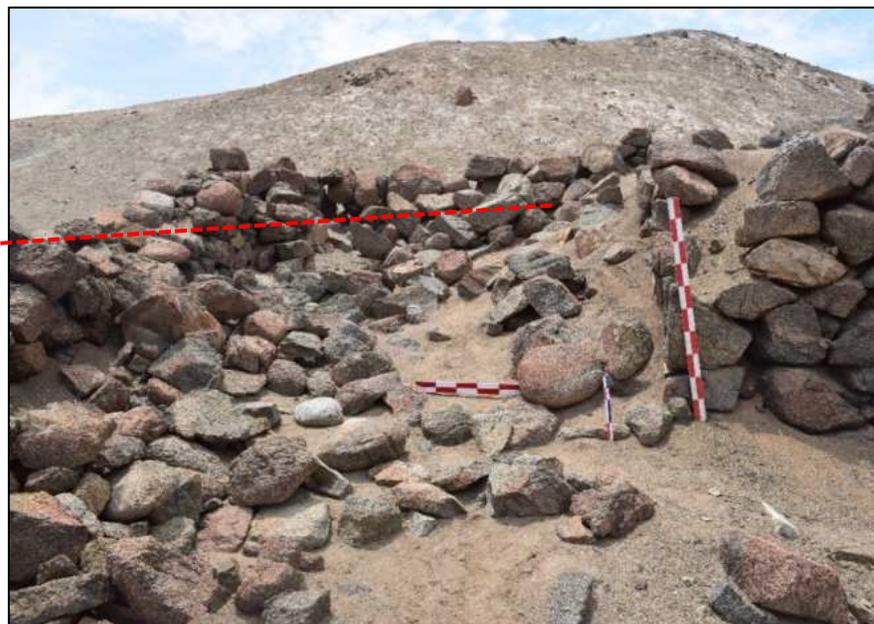
Escalinata: Se encuentra ubicado en ambos muros laterales de la estructura (ver Figura 224), en el LD se puede evidenciar una escalinata conformado por 06 peldaños mientras que en el LI solo se evidencia 03 peldaños, el ancho promedio de los peldaños es de 1.05 m y una altura de 0.25 m (ver cortes longitudinales J-J' y K-K' en Anexo 05, plano 12).

Escalinatas presentes en ambos muros laterales, los cuales dan acceso a la cubierta de la estructura

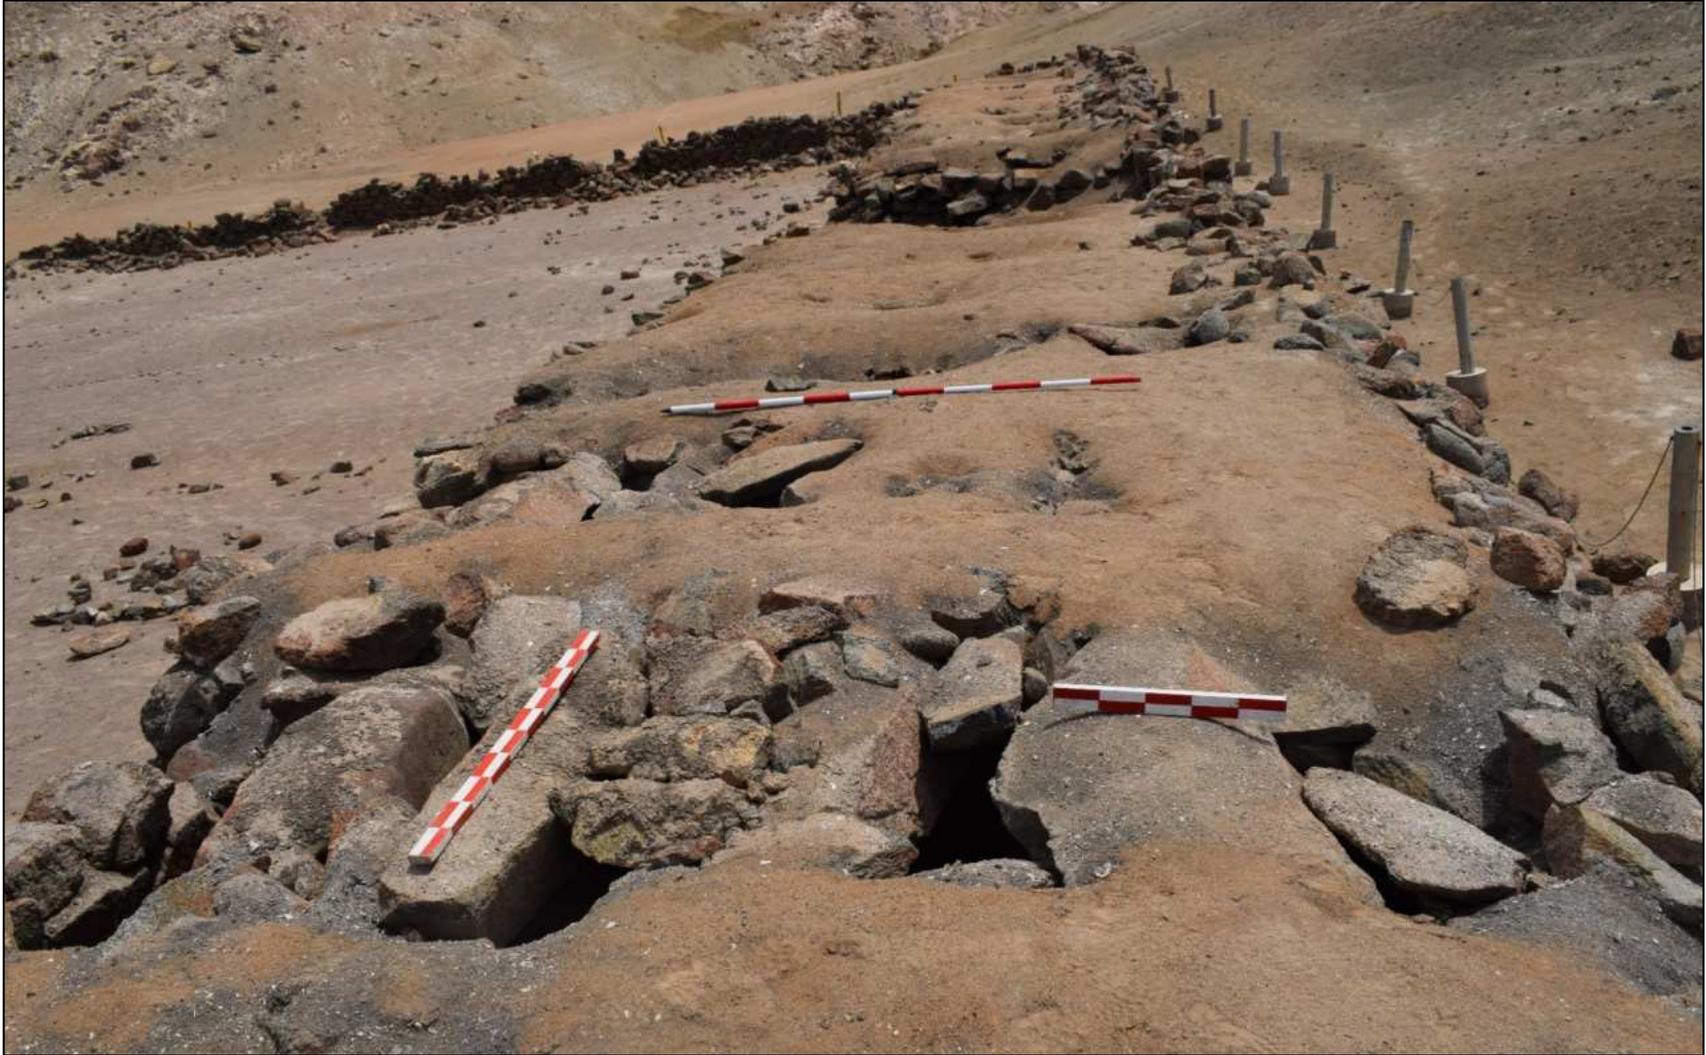
Figura 225

Cubierta: Presenta una cubierta pesada (ver Figura 225), denominada así por Engel en 1978 (referido así en el libro de Ravines) que se caracterizan por ser una cubierta plana compuesto por lajas o bloques de piedra (ver Figuras 227, 228 y 229). En esta estructura se puede evidenciar una cubierta pesada que está compuesto por lajas de piedra de gran tamaño, registrándose la más

Elemento primario (cubierta)

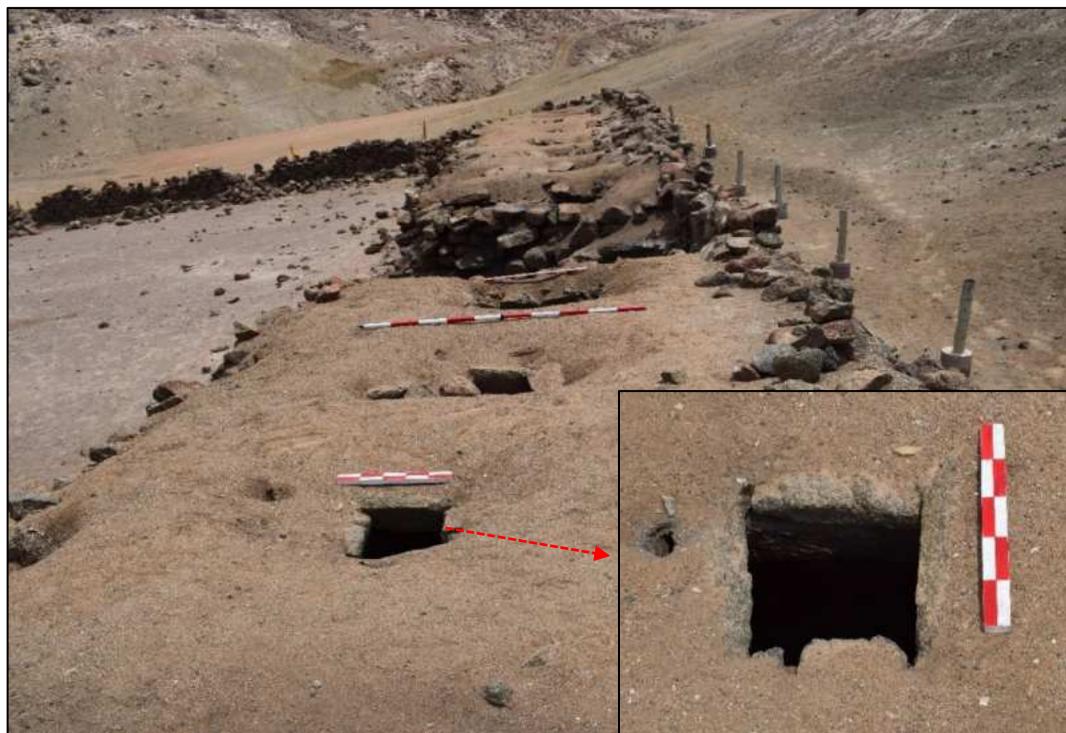
Figura 226

grande de 1.48 m de largo por 0.45 m de ancho; si bien es cierto al encontrarse en total 17 estructuras pequeñas de forma rectangular en su interior, cada una ellas presenta una cubierta pesada, en donde sobresale las hiladas superiores que sirvieron para sostener las lajas de piedra para posteriormente ser cubiertas con una capa de tierra y arena, cabe indicar que en la cubierta de dos depósitos se evidencia una pequeña abertura de forma cuadrangular (ver Figura 226), que según Trimborn pudieron haber servido para depositar productos mediante canastillas.

Pequeña abertura de forma cuadrangular dejada en la cubierta

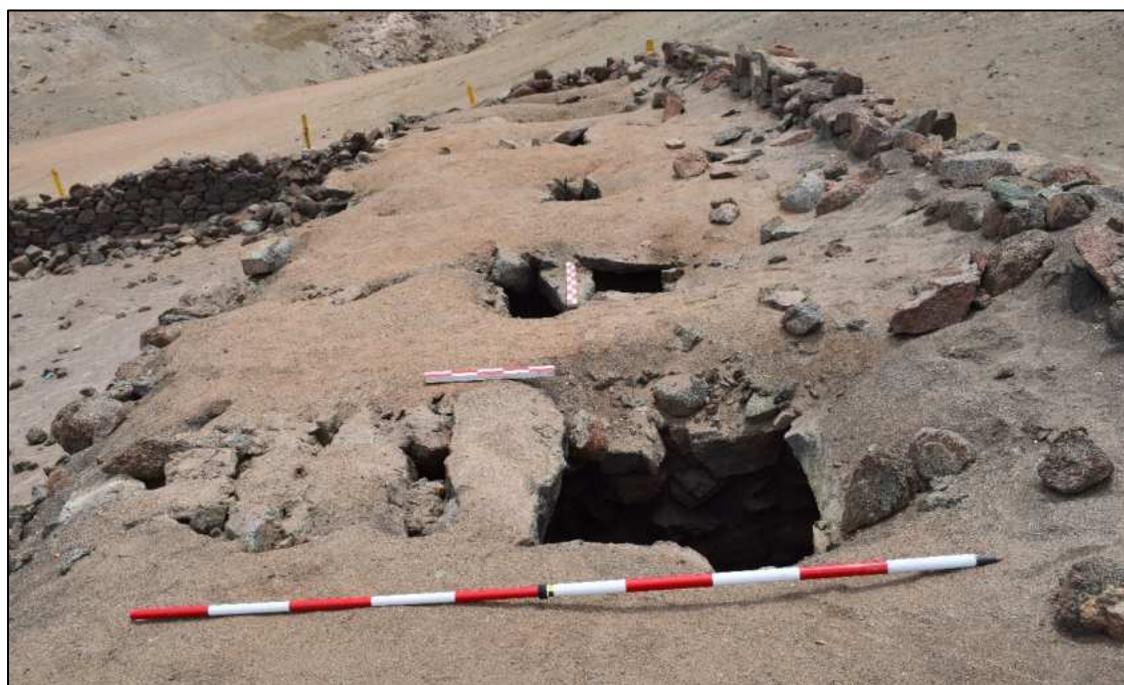
**Figura 227**

Cubierta donde se observa las lajas de piedra dispuestas de forma horizontal

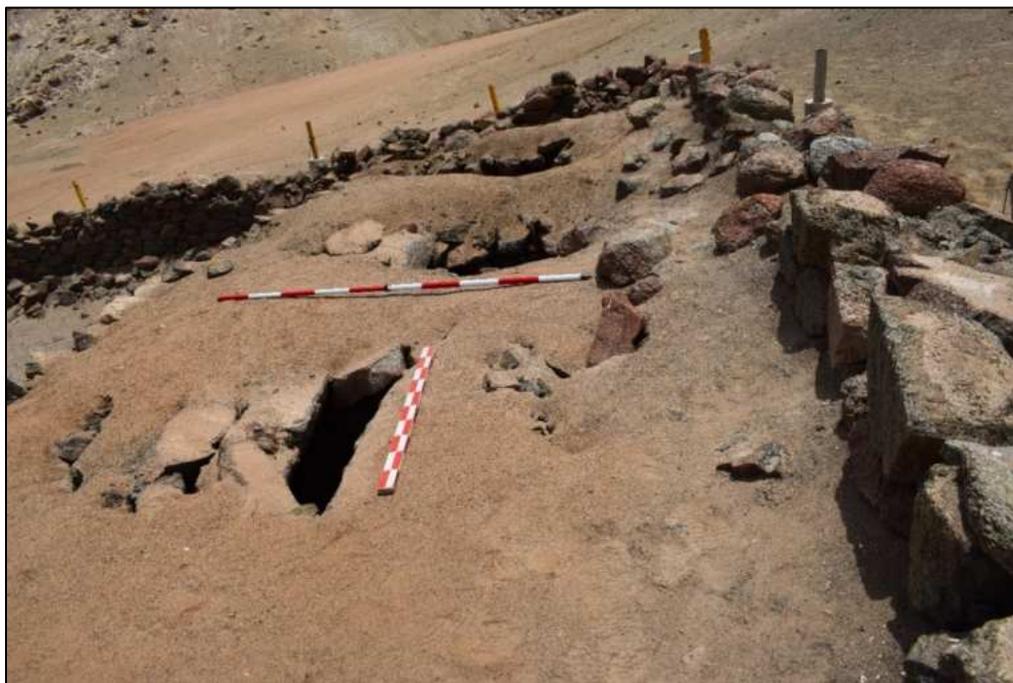
Figura 228

Cubierta donde se observa las lajas de piedra

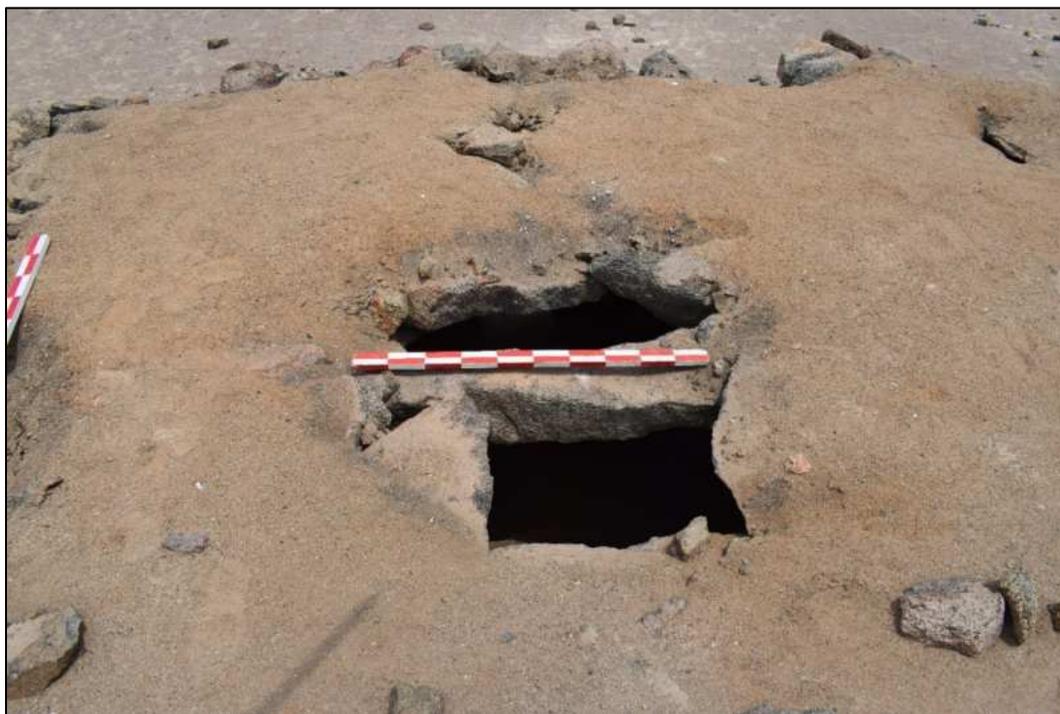
**Figura 229**

Cubierta donde se observa las lajas de piedra

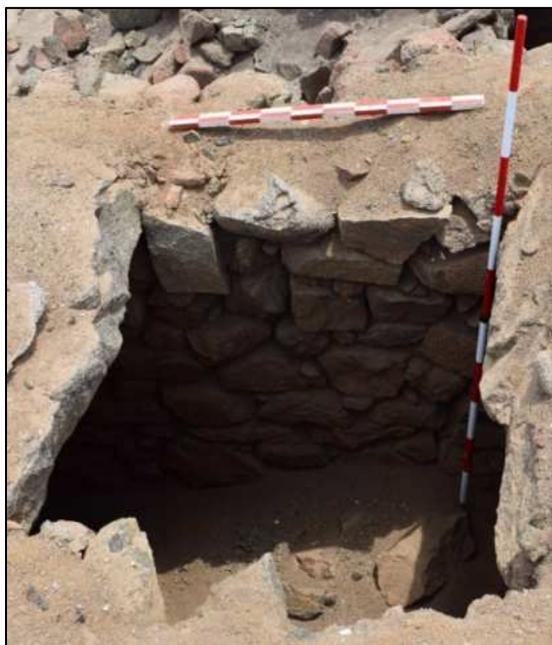
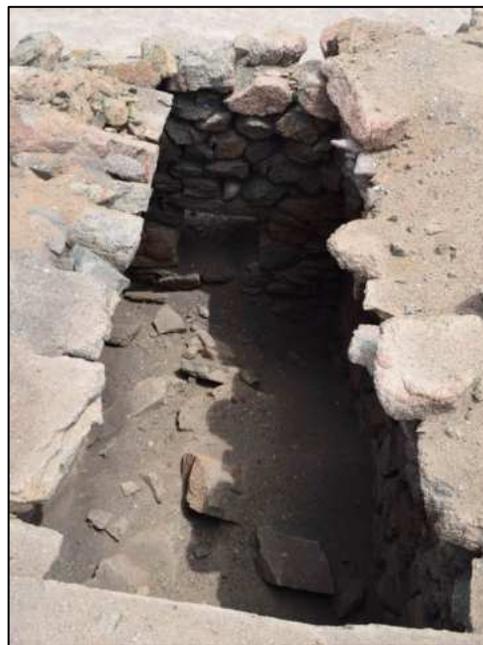
Figura 230

Interior de las estructuras (posibles depósitos)

Nota. Se caracteriza por presentar forma rectangular, nótese también la hilada superior que sobresale al exterior para sostener las lajas de piedra.

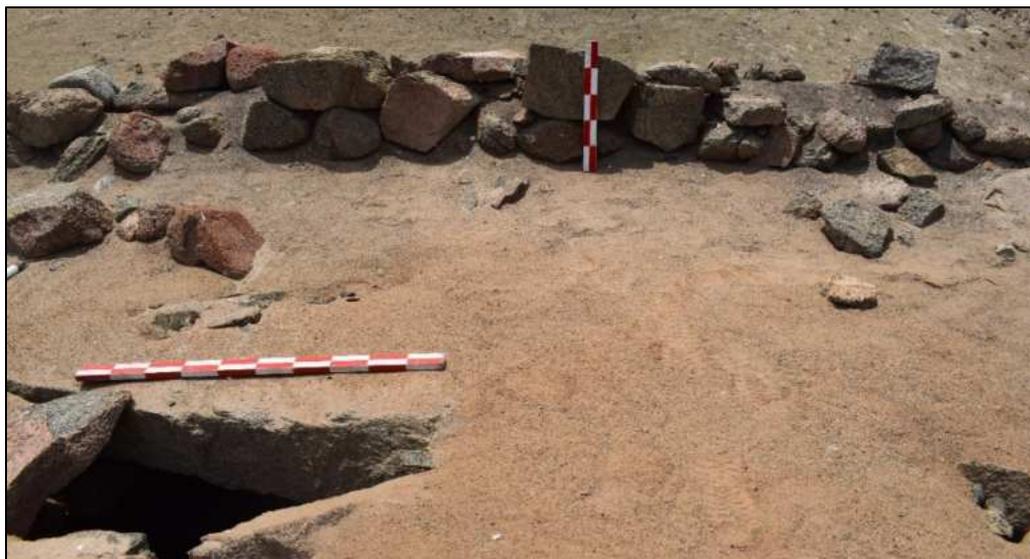
Figura 231

Fotografía que muestra el muro posterior que sobresale un poco en referencia a la cubierta

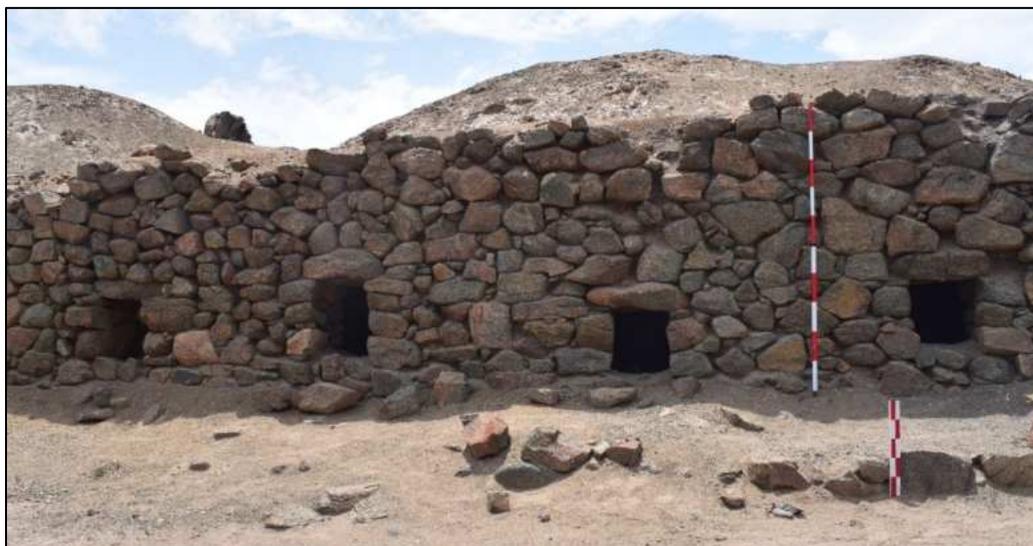
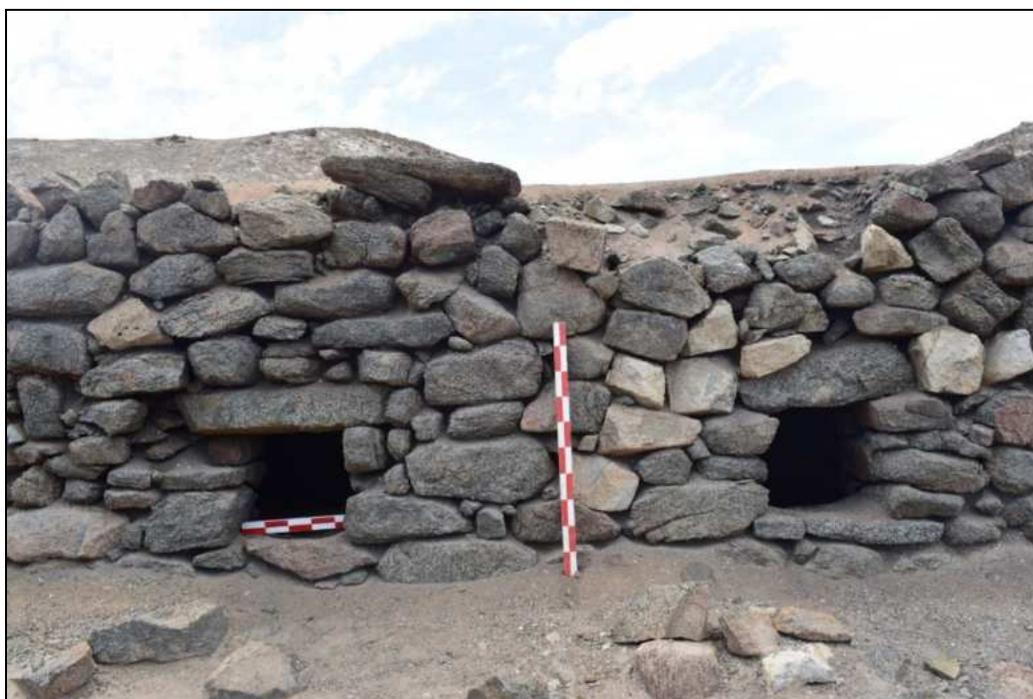
Figura 232

Posibles vanos de acceso o ductos de ventilación que presentan forma trapezoidal y rectangular

Vanos de acceso (posible): Se encuentra ubicado en el muro frontal, en donde se evidencia 16 aberturas correspondientes a cada una de las 16 estructuras (ver Figura 221 y plano de elevación en Anexo 05, plano 12); aunque algunos como Trimborn refieren que pudieron haber sido también ductos de ventilación de cada depósito, estas aberturas presentan forma rectangular y trapezoidal que en su mayoría presentan su dintel y umbral (ver Figura 232), las que son de forma trapezoidal sus dimensiones promedio son de 0.45 m en la base menor, 0.57 m en la base mayor y una altura de 0.50 m, mientras que los de la forma rectangular tienen 0.41 m de ancho por una altura de 0.48 m.

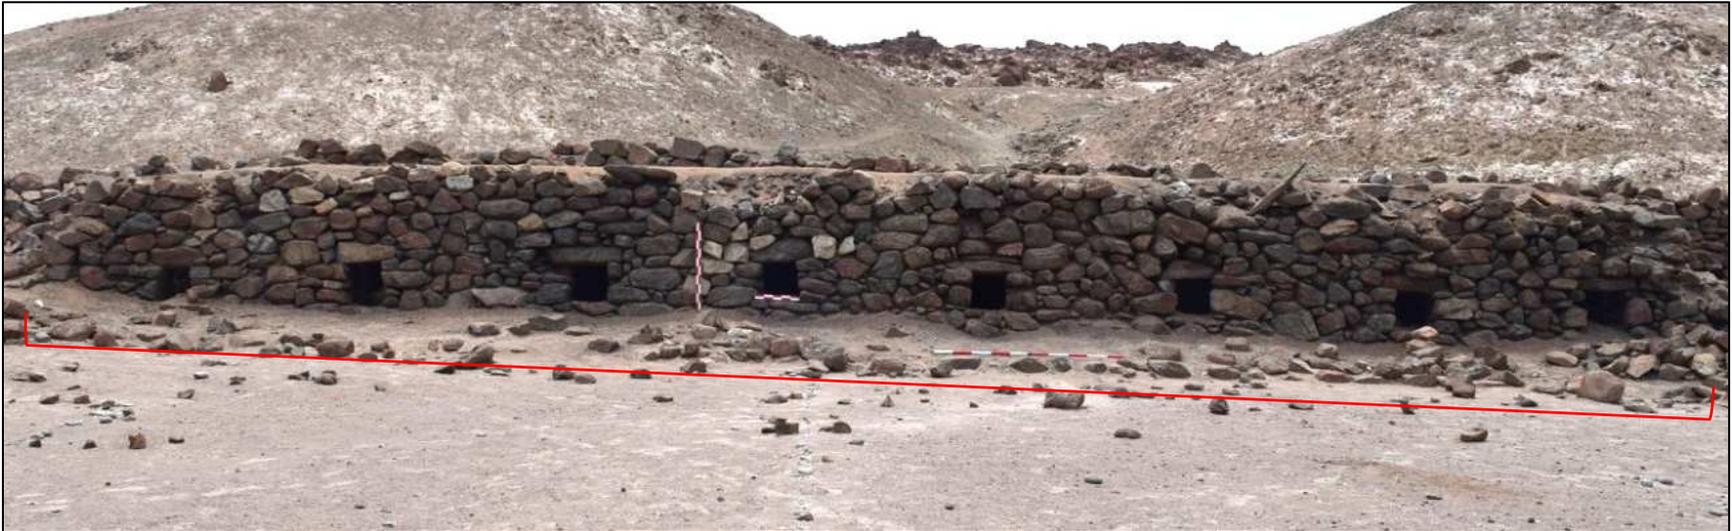
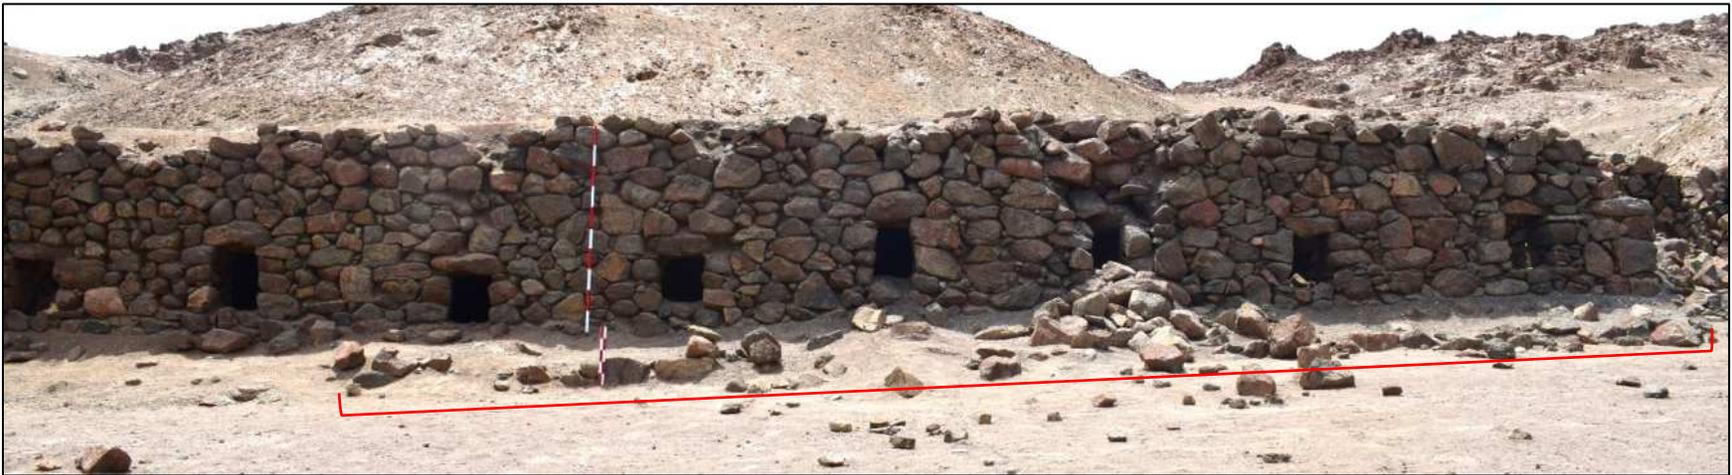
Figura 233

Plataforma: Al frente de esta estructura rectangular se puede evidenciar una plataforma baja de 34.10 m de largo por una altura de 0.20 m y se encuentra orientada de forma transversal (ver Figura 233).

Plataforma baja ubicada al frente de la estructura y se encuentra proyectada en todo el muro frontal

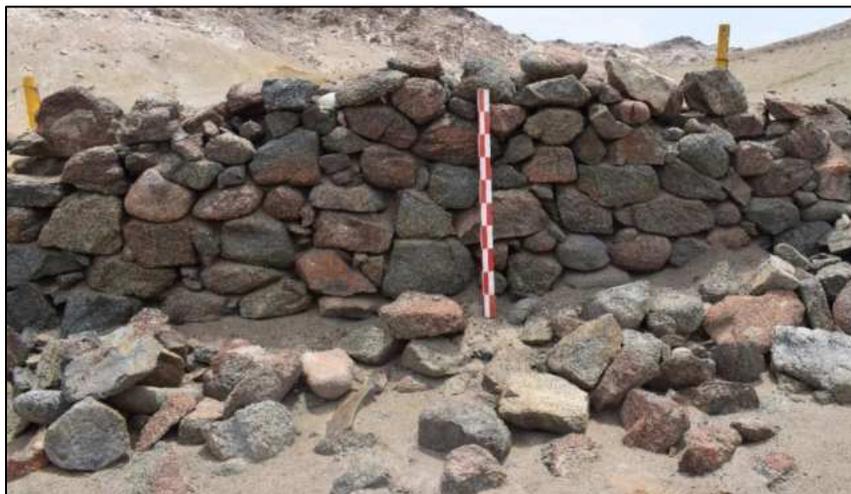
Figura 234

El paramento es de mampostería ordinaria, puesto que están hechos con mampuestos irregulares y de aparejo natural, los elementos líticos presentan trabajo natural y desbastado, y están asentados sin seguir ningún orden (ver Figuras 234 y 235).

Técnica de construcción correspondiente a la estructura 01

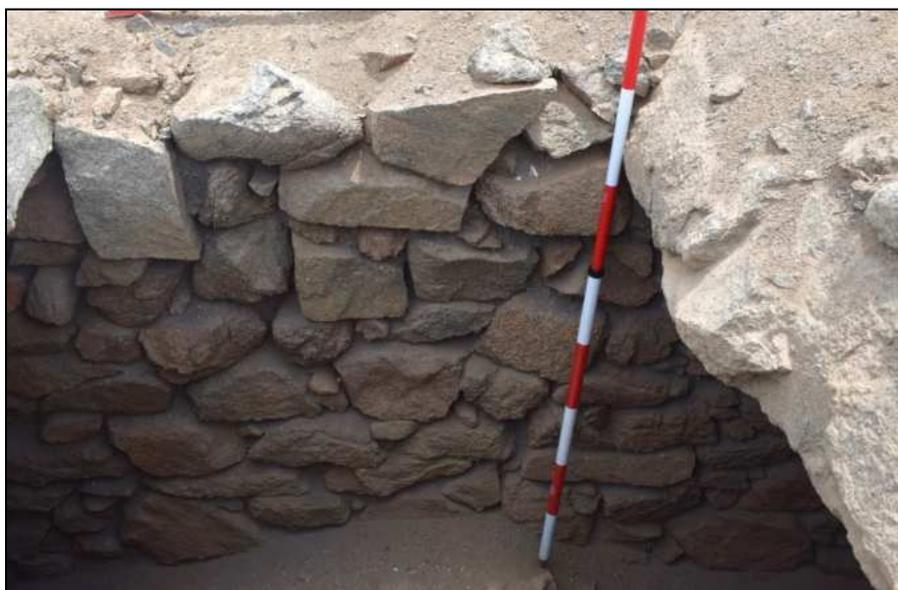
Figura 235

Técnica de construcción correspondiente al interior de los posibles depósitos

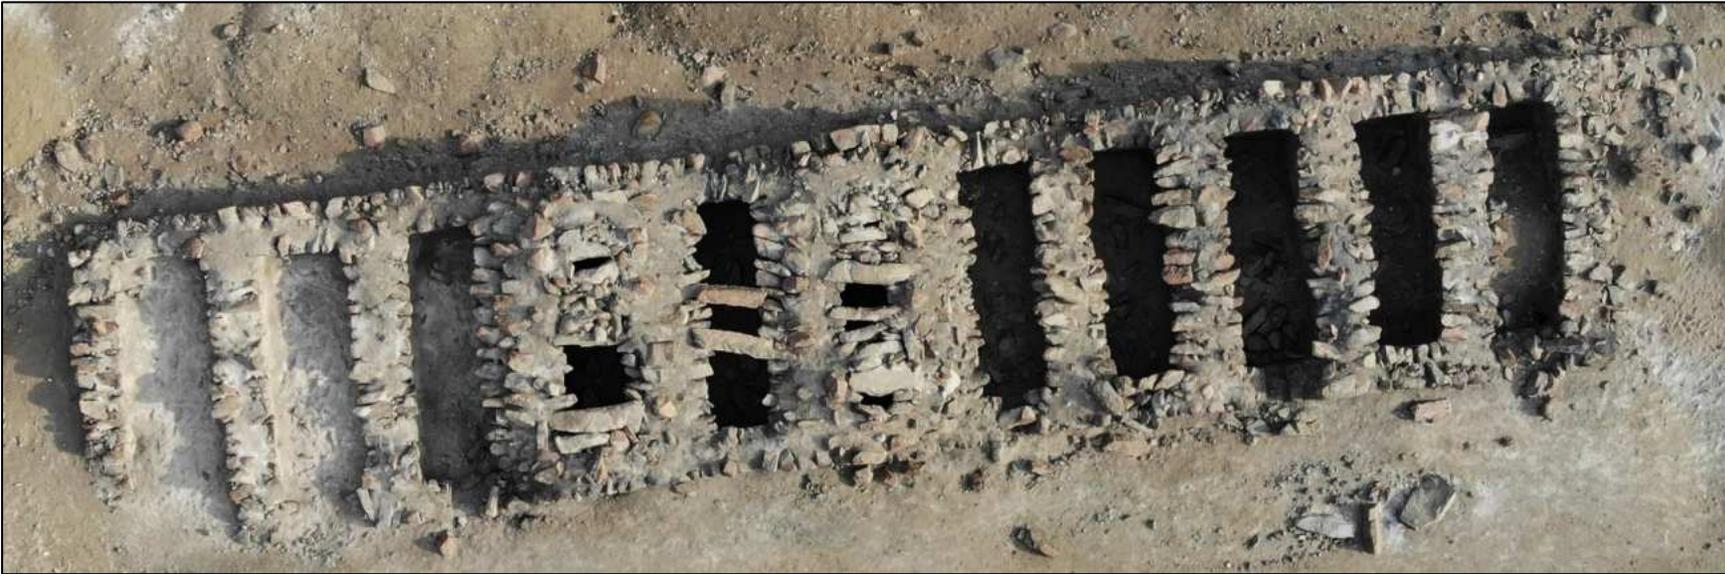
Figura 236

Estructura 02: Ubicado en las coordenadas 18 L 573962.03 E/ 8248691.60 N a una altura de 23 m.s.n.m, corresponde a una estructura de planta rectangular (ver Figura 236) que se encuentra emplazada de forma vertical sobre una ligera pendiente, cuyas dimensiones son de 5.80 m de ancho por un largo de 29.50 m. Al interior de esta estructura se evidencia 12 estructuras de forma rectangular cuyas dimensiones promedio de cada uno son de 2.50 m de ancho por 4.70 m de largo, dichas estructuras comparten el muro lateral en la parte interior y corresponderían a depósitos, según Trimborn. Su estado de conservación es regular (ver Figuras del 238 al 241).

Vista en planta (ortofoto) de la estructura 02 en donde se puede evidenciar también la cubierta

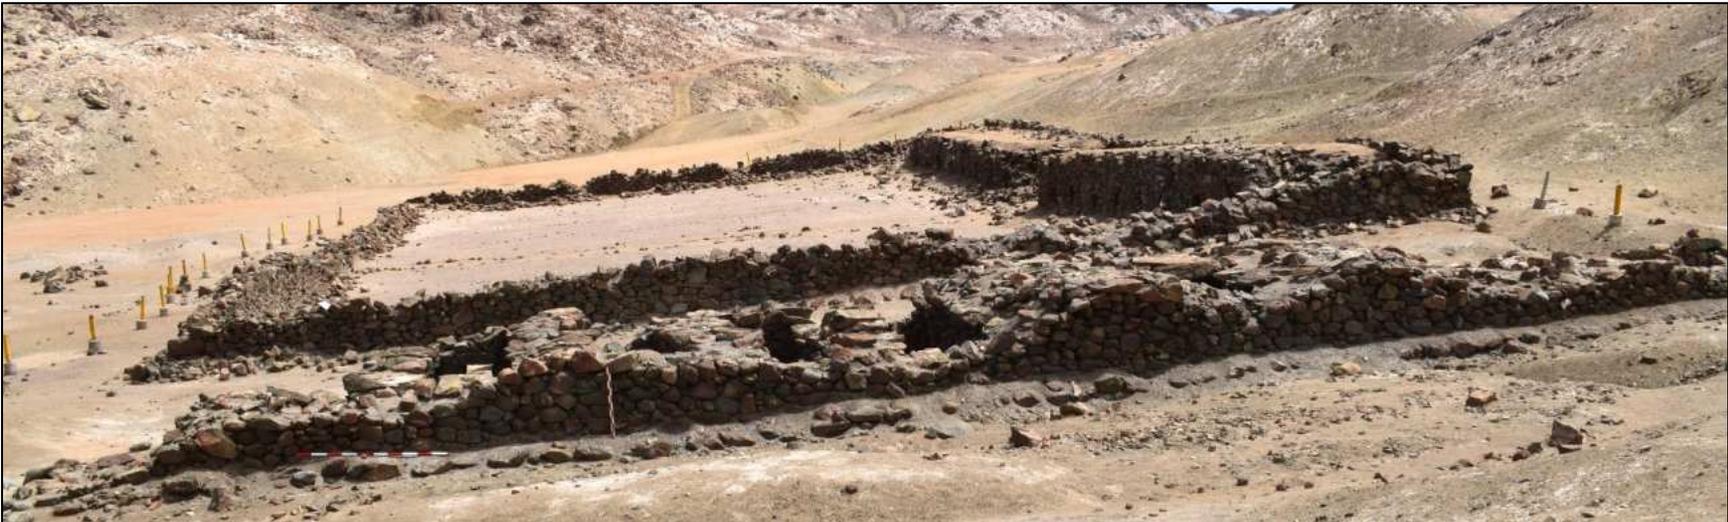
**Figura 237**

Muros: Se encuentra compuesto por cuatro muros: MF cuya altura máxima es de 1.24 m, MP con una altura máxima de 1.60 m (ver Figura 237), LD alcanzando una altura máxima de 0.84 m y LI con una altura máxima de 1.10 m. El ancho de muro va de 0.67 m a 0.80 m.

En el muro frontal (MF) se puede evidenciar 6 aperturas a manera de vanos de acceso que a la vez pudieron ser ductos de ventilación de cada depósito. En el muro posterior (MP) se evidencia una plataforma baja proyectada de forma vertical (ver Figura 237).

Muro posterior de la estructura 02, en donde se evidencia también la plataforma baja

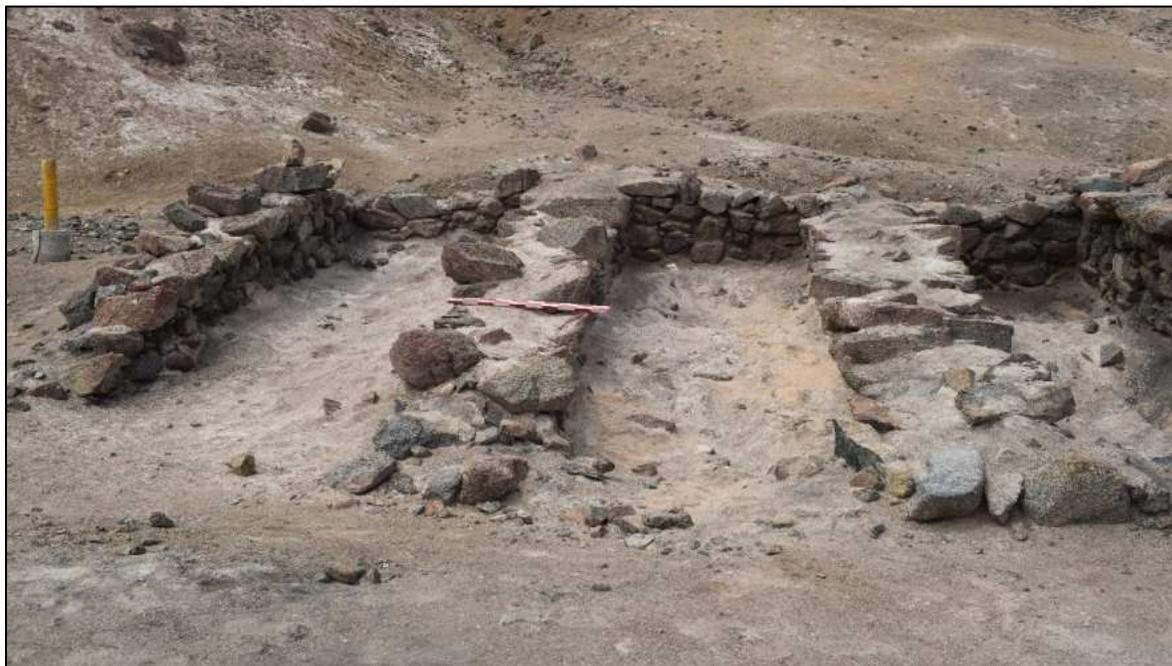
Figura 238

Vista interior de los depósitos que conforman la estructura 02

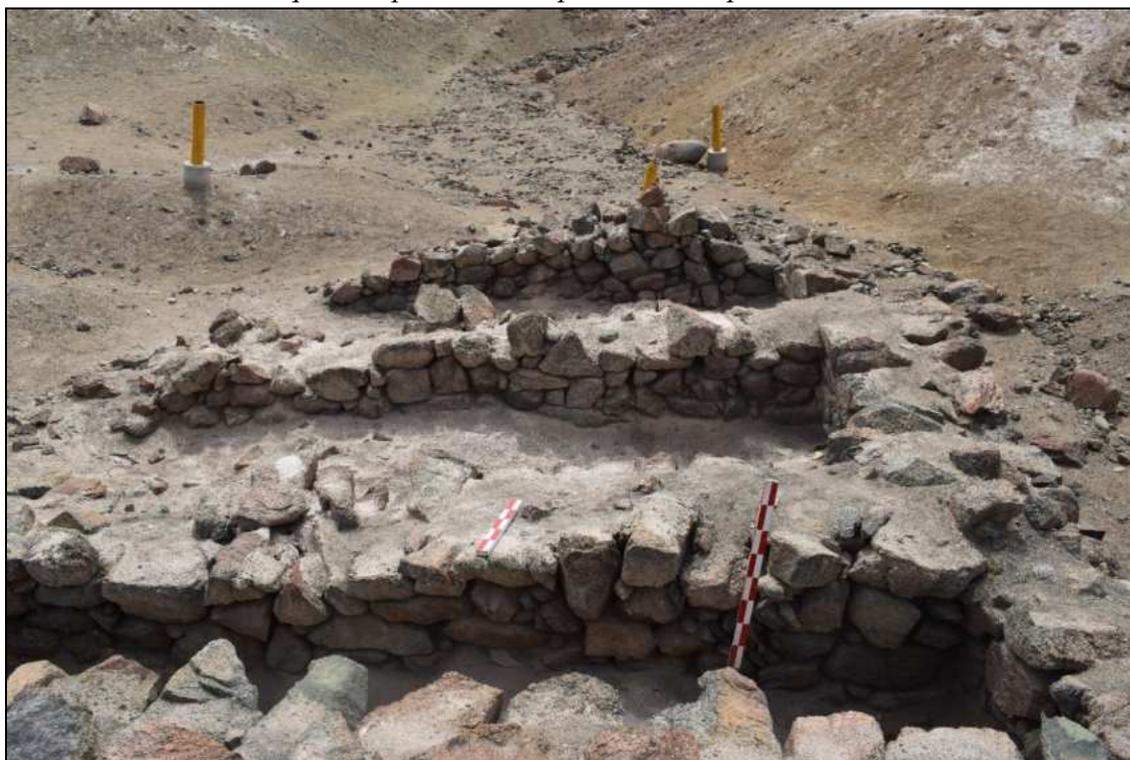
**Figura 239**

Vista del muro lateral que comparten los depósitos en la parte interior

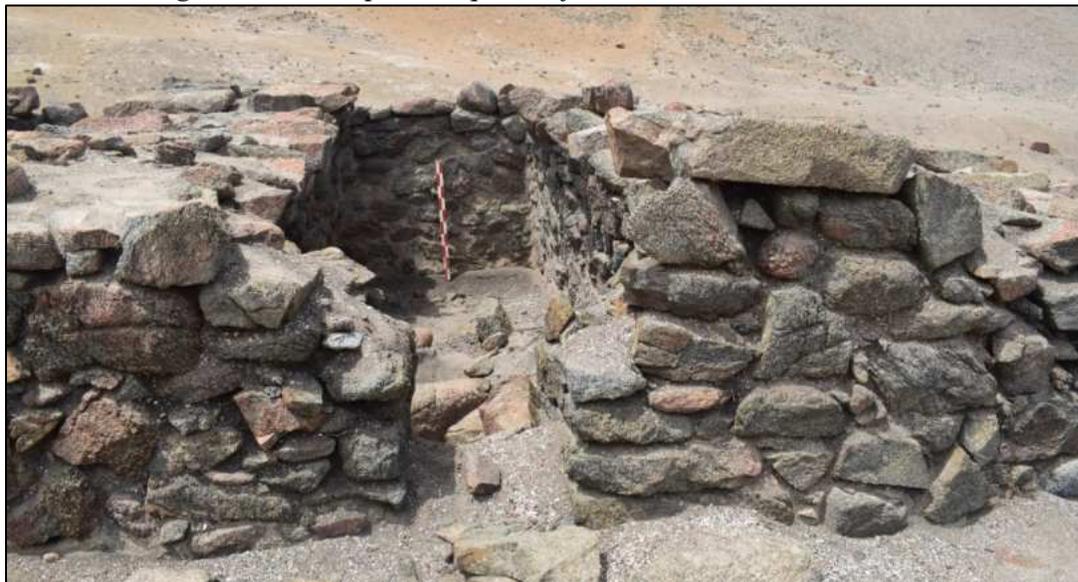
Figura 240

Forma rectangular de los depósitos que conforman la estructura 02

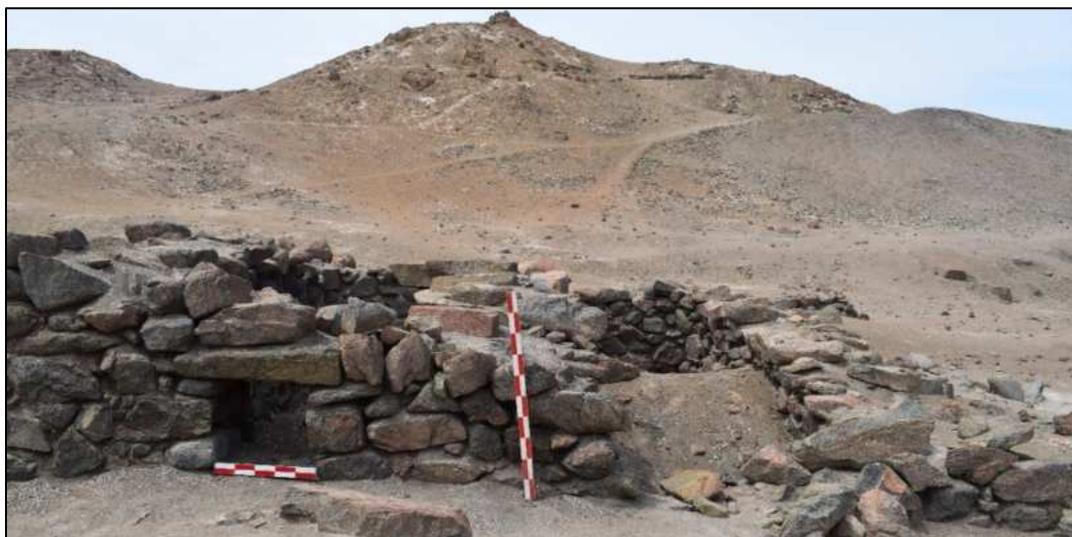
**Figura 241**

Se puede observar dos depósitos, uno de ellos aún conserva su posible vano o ducto

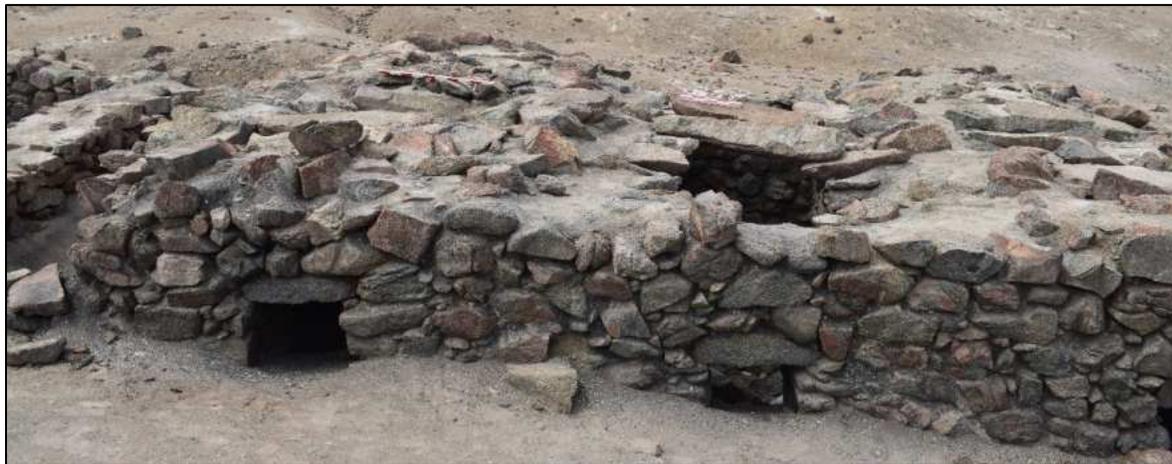
Figura 242

Cubierta de los depósitos 05 y 06, se muestra también los posibles vanos o ductos

Cubierta: Presenta una cubierta pesada, denominada así por Engel en 1978 (referido así en el libro de Ravines) que se caracterizan por ser una cubierta plana compuesto por lajas o bloques de piedra (ver Figuras 242, 243 y 244). En esta estructura se puede evidenciar una cubierta pesada que se evidencia en los depósitos 04, 05 y 06, contando de arriba hacia abajo, y está compuesto

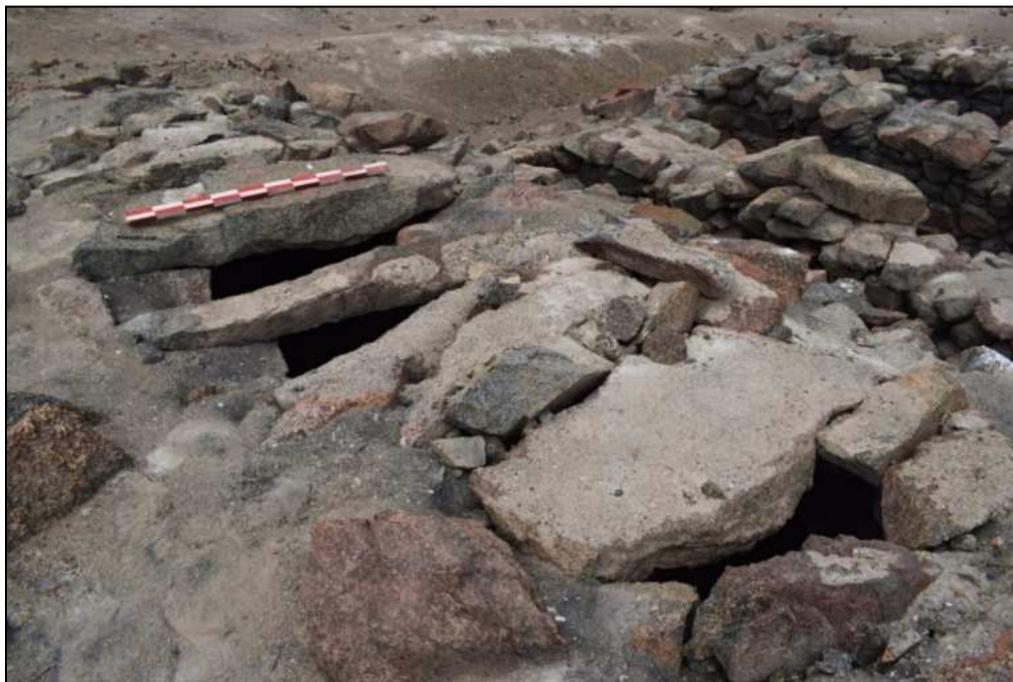
Figura 243

Cubierta compuesta por lajas de piedra

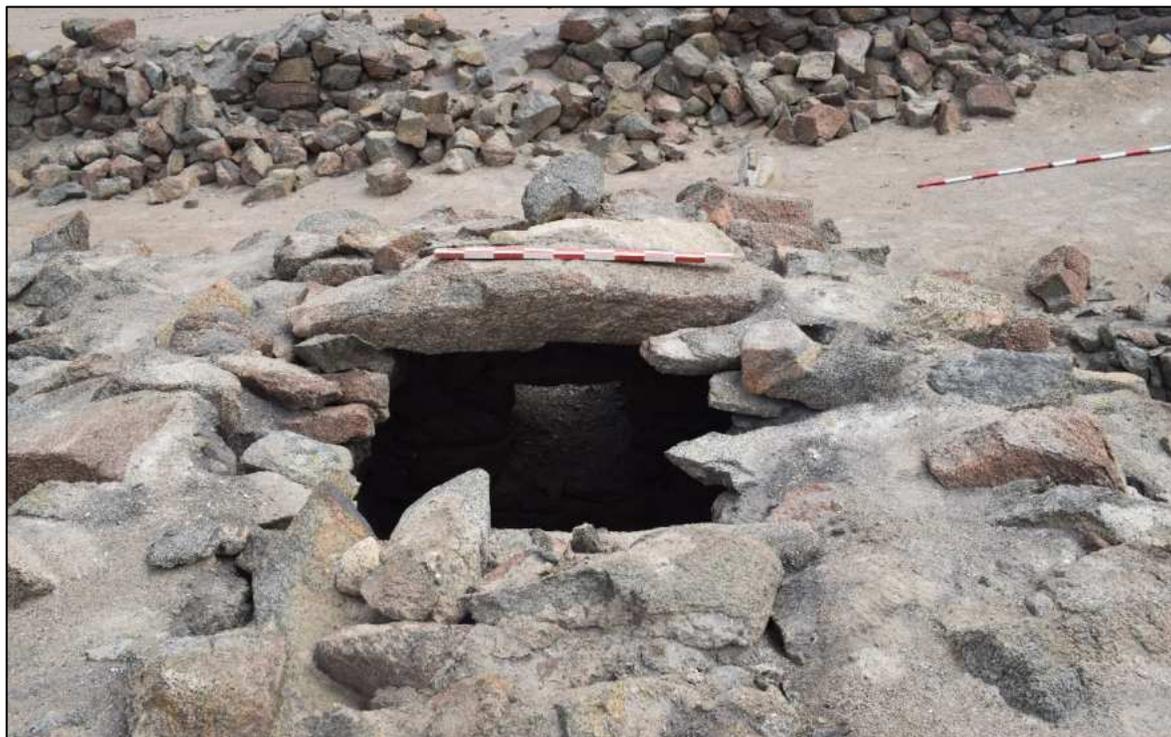
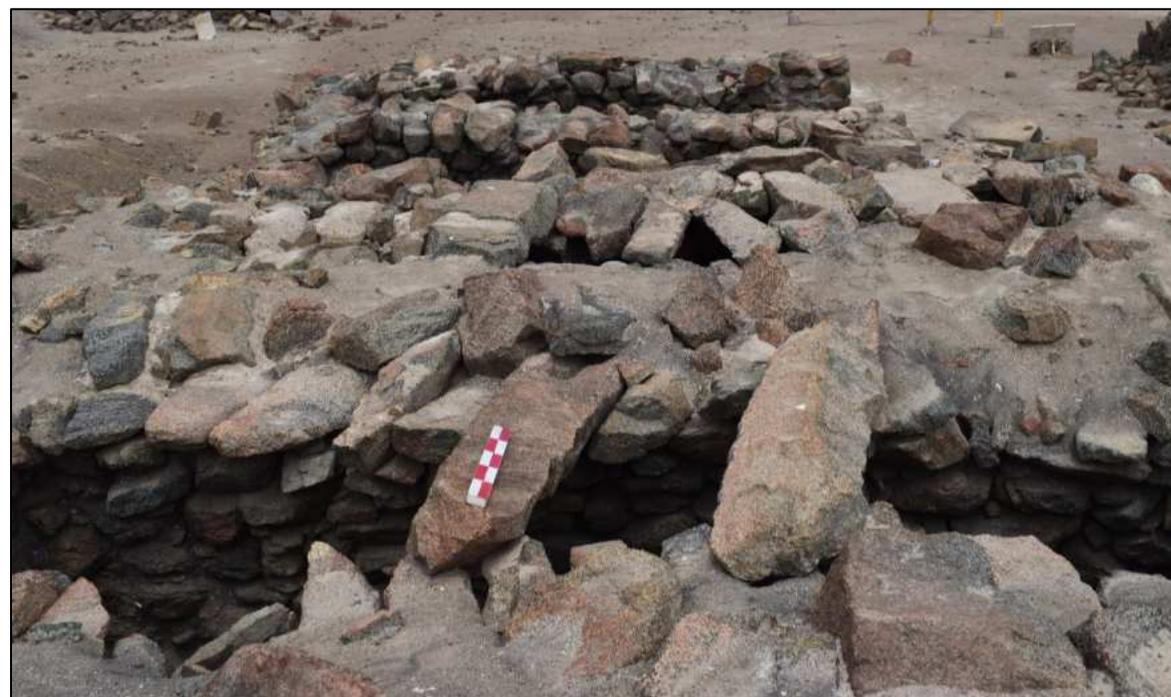
Figura 244

Cubierta compuesta por lajas o bloques de piedra dispuestas de forma horizontal

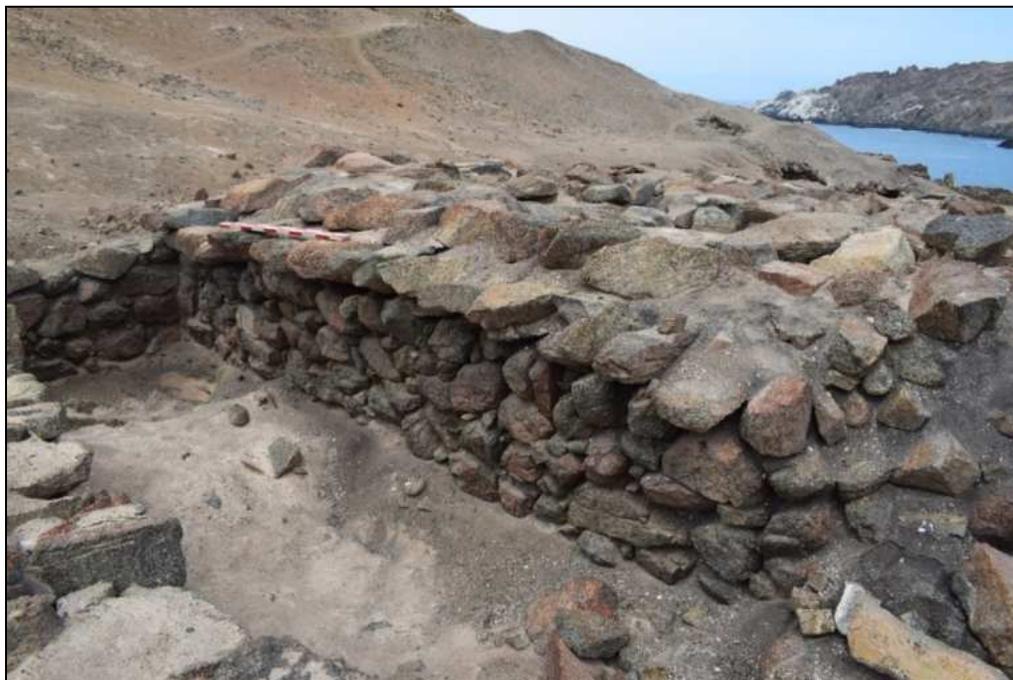
Figura 245

Fotografía que muestra la hilada superior, la misma que sobresale para colocar las lajas de piedra

por lajas de piedra de gran tamaño, registrándose la más grande de 1.84 m de largo por 0.37 m de ancho, estas lajas yacen sobre las hiladas superiores que sobresalen del muro (ver Figuras 245 y 246).

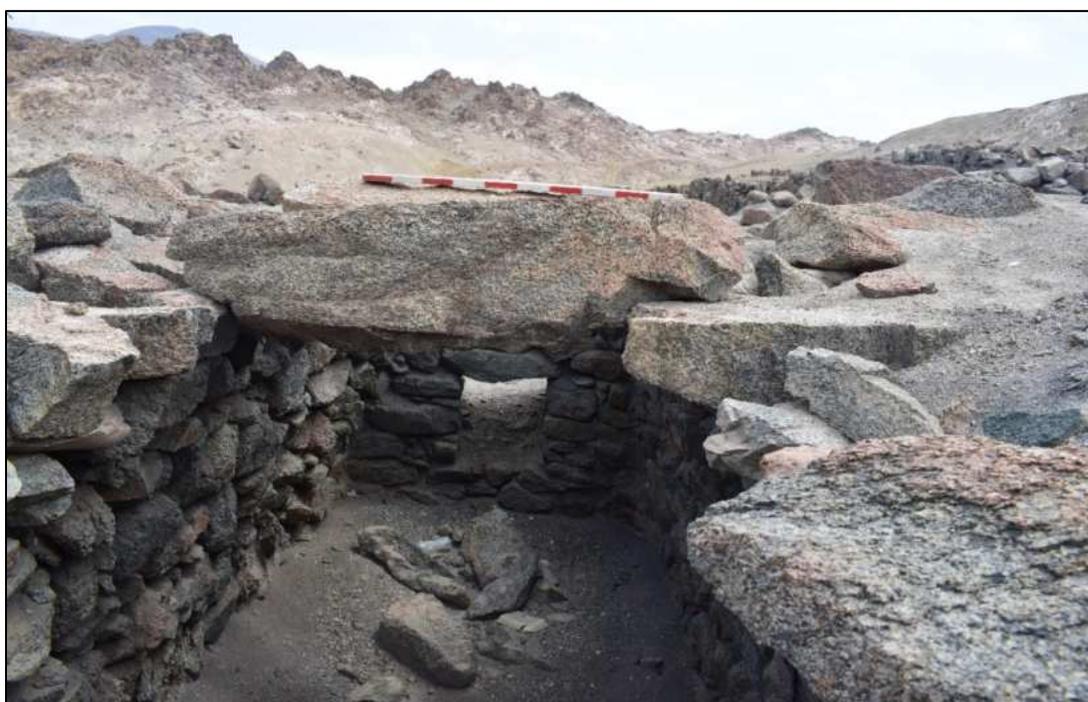
**Figura 246**

Se observa como yacen las lajas sobre la hilada superior
