UNIVERSIDAD NACIONAL DE SAN ANTONIO ABAD DEL CUSCO

**“ESTUDIO DE LAS ESTRUCTURAS ARQUITECTONICAS DEL
COMPLEJO ARQUEOLOGICO QUEBRADA DE LA VACA –
AREQUIPA – 2023”**

**PARA OPTAR AL TITULO PROFESIONAL DE
LICENCIADA EN ARQUEOLOGIA**

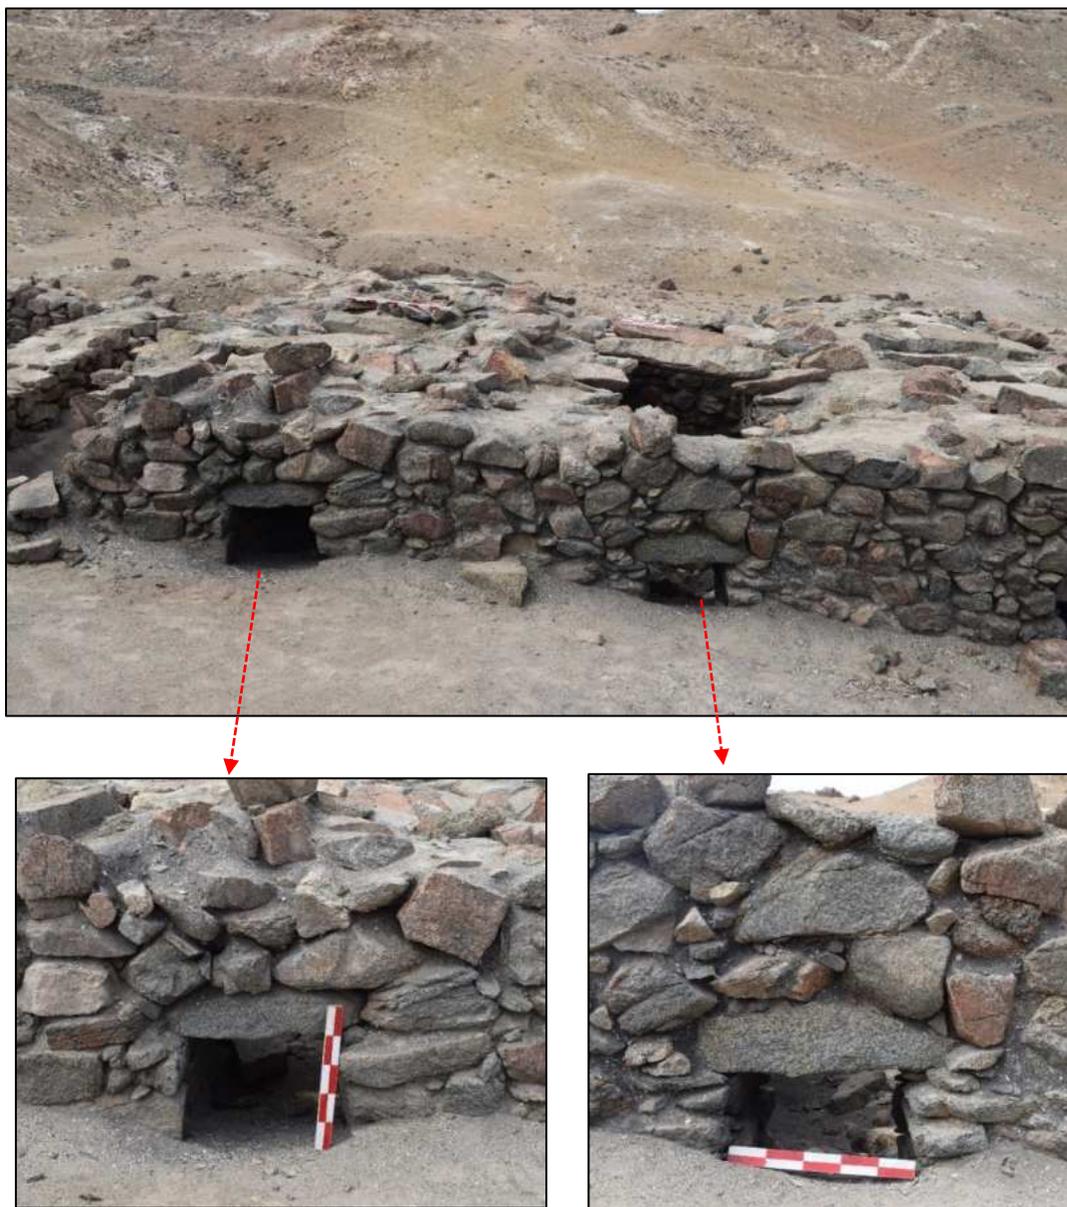
Figura 247

Posibles vanos o ductos de ventilación de forma rectangular

Vanos de acceso (posible): Se encuentra ubicado en el muro frontal, en donde se evidencia 6 aberturas (ver Figuras 247 y 248) correspondientes a los depósitos; aunque Trimborn refiere que pudieron haber sido también ductos de ventilación de cada depósito, dichas aberturas presentan forma rectangular cuyas dimensiones promedio son de 0.40 m de ancho por una altura de 0.50 m.

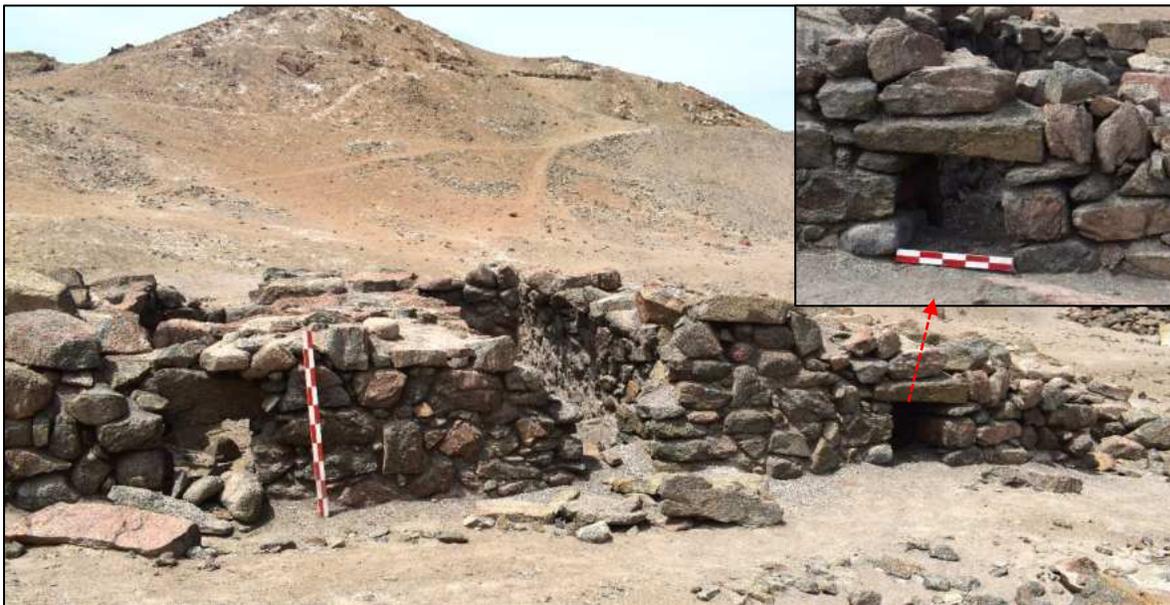
Figura 248

Posibles vanos o ductos de ventilación que se encuentran colapsadas

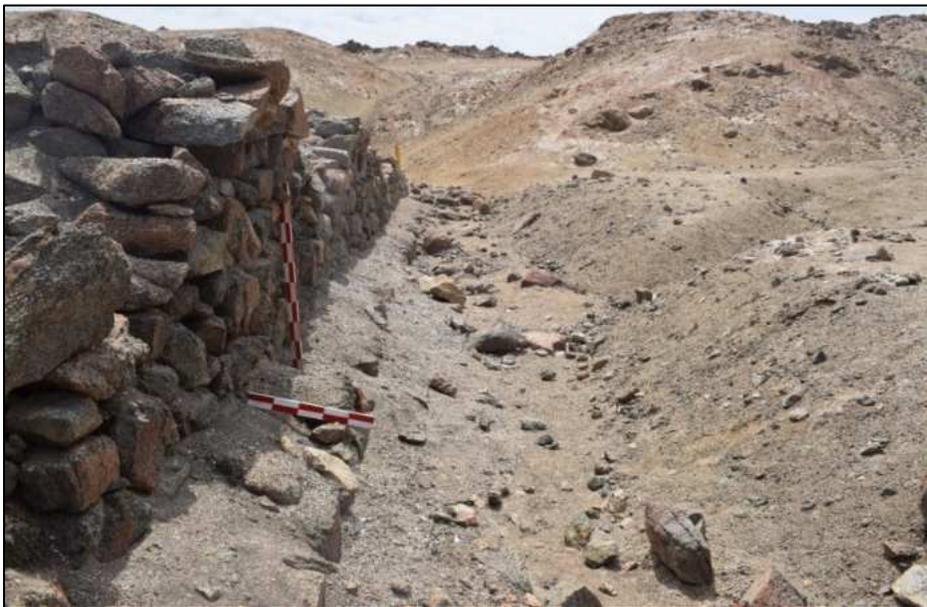
Figura 249

Plataforma baja ubicada en la parte posterior del MP

Plataforma: En la parte posterior del MP se puede evidenciar una plataforma baja de 27.10 m de largo por una altura de 0.18 m y se encuentra orientada de forma vertical (Figura 249).

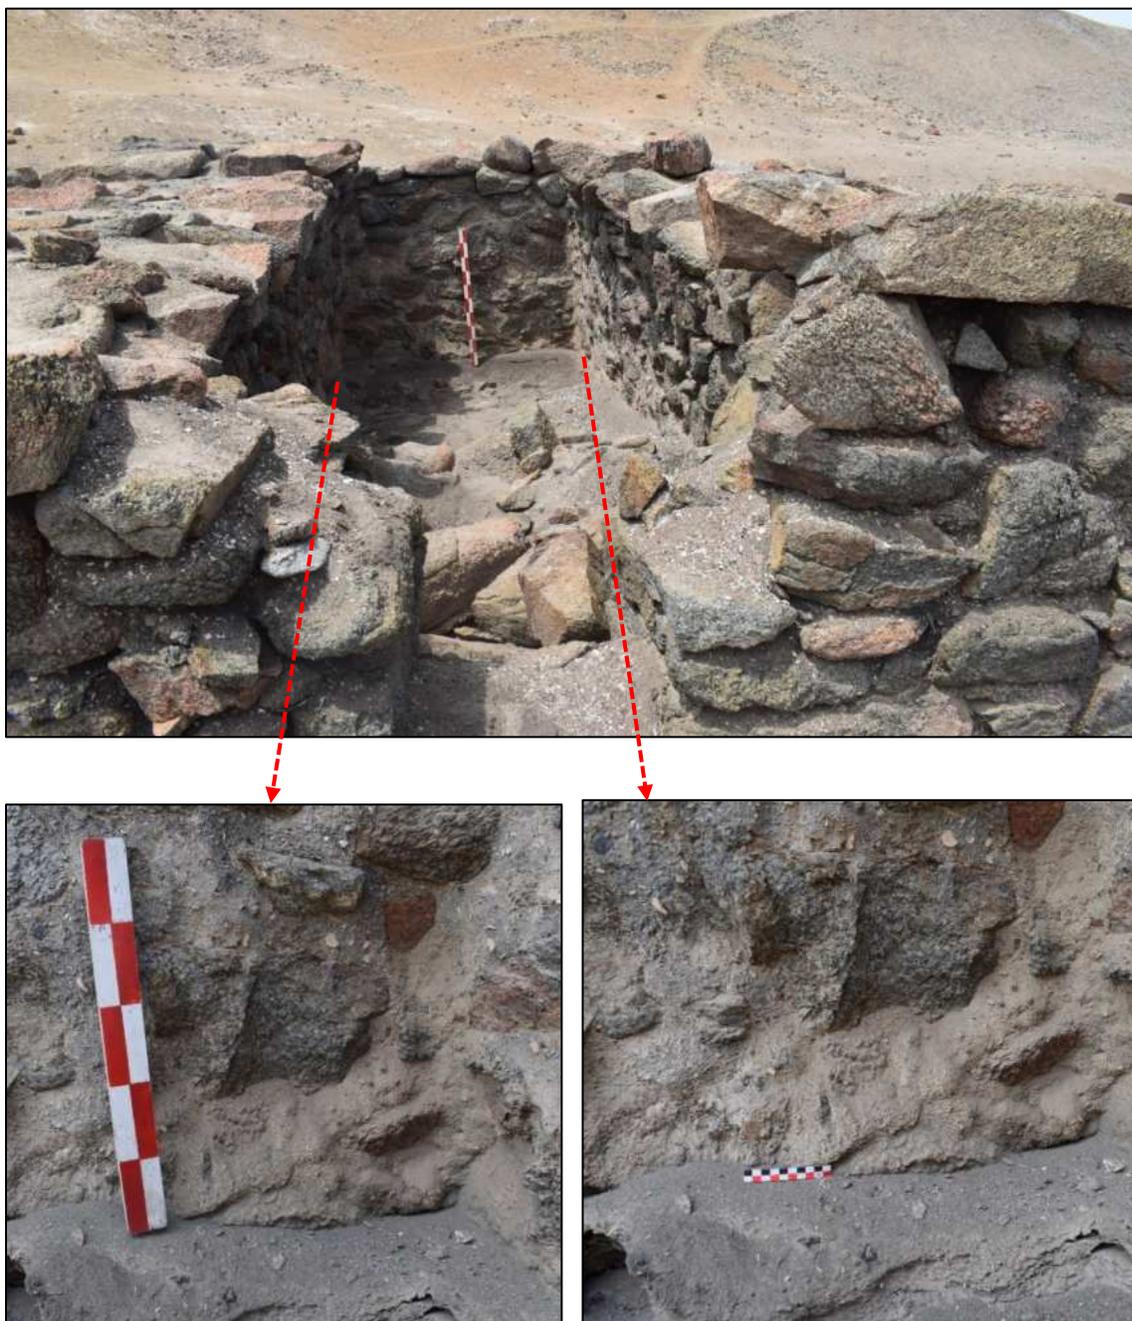
Figura 250

Acabados (revoque) ubicado en la parte baja del muro interior

Acabados: La evidencia es escasa, sin embargo, corresponde a un revoque de color marrón claro que se encuentra al interior de los depósitos (ver Figuras 250 y 251), evidenciándose mayor evidencia en el depósito 12 en el muro interno, con predominancia en la parte baja.

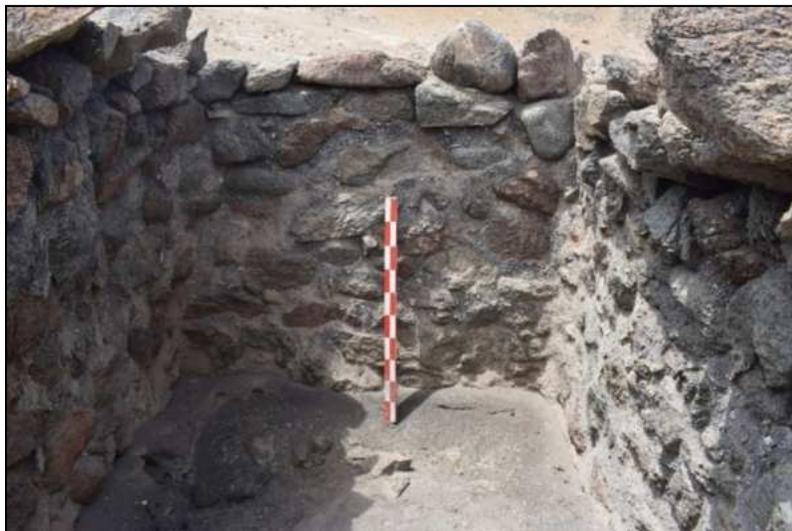
Figura 251

Se puede observar el acabado, evidenciándose de mejor manera en la parte baja del muro

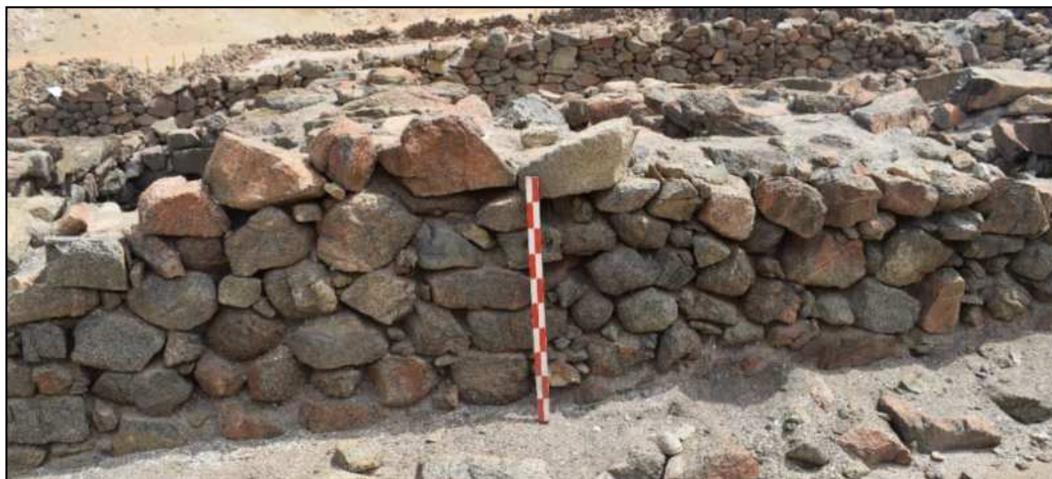
Figura 252

Técnica de construcción de la estructura 02

El paramento es de mampostería ordinaria (ver Figura 252), puesto que están hechos con mampuestos irregulares y de aparejo natural, los elementos líticos presentan trabajo natural y desbastado, y están asentados sin seguir ningún orden.

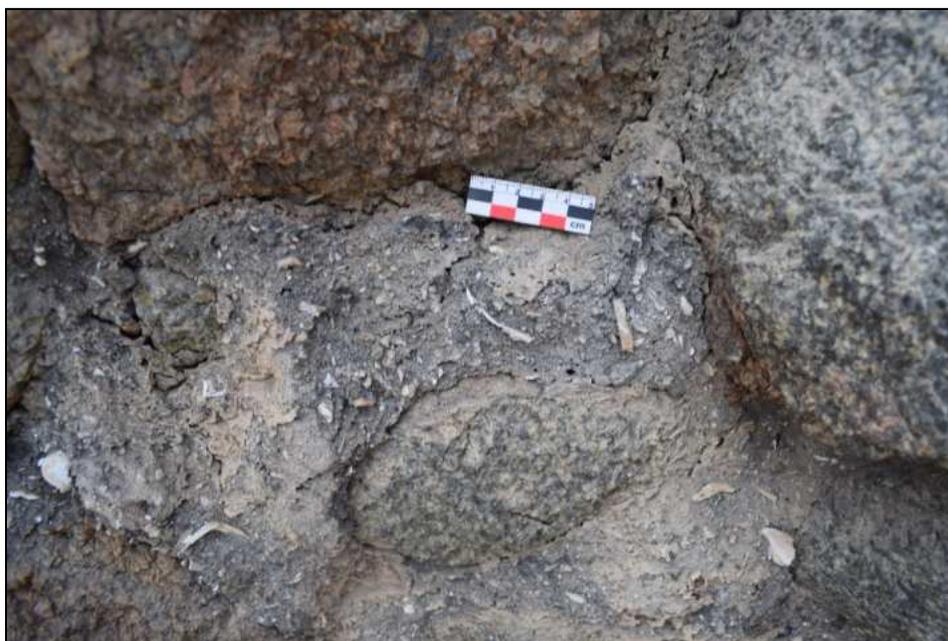
Figura 253

Material malacológico en el mortero

Para la unión de los elementos líticos se utilizó el mortero compuesto por diferentes elementos como: tierra de coloración oscura con inclusiones de arena y material malacológico fragmentado (ver Figura 253).

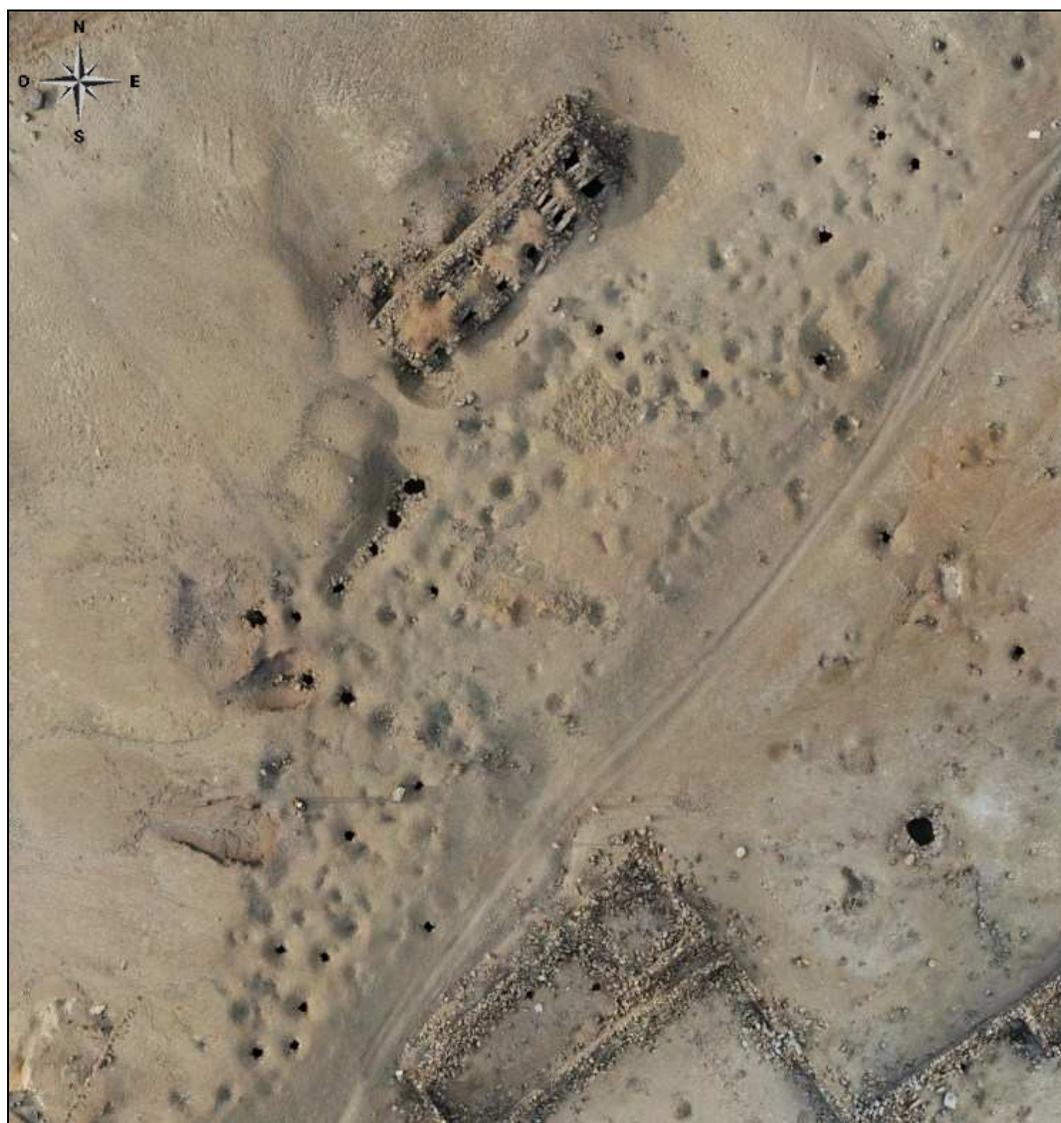
Figura 254

Vista en planta (ortofoto) del sector C

Ubicado en el lado Sur y S-W del área de estudio, en las coordenadas 18L 573868.95 E/ 8248701.20 N, a una altura que fluctúa entre los 14 m.s.n.m. a 20 m.s.n.m, el mismo que está conformado por 01 estructura de planta rectangular en cuyo interior se encuentra 06 cámaras semi subterráneas, así mismo se tienen estructuras subterráneas dispuestas de forma lineal frente a la estructura rectangular (ver Figuras 254 y 255).

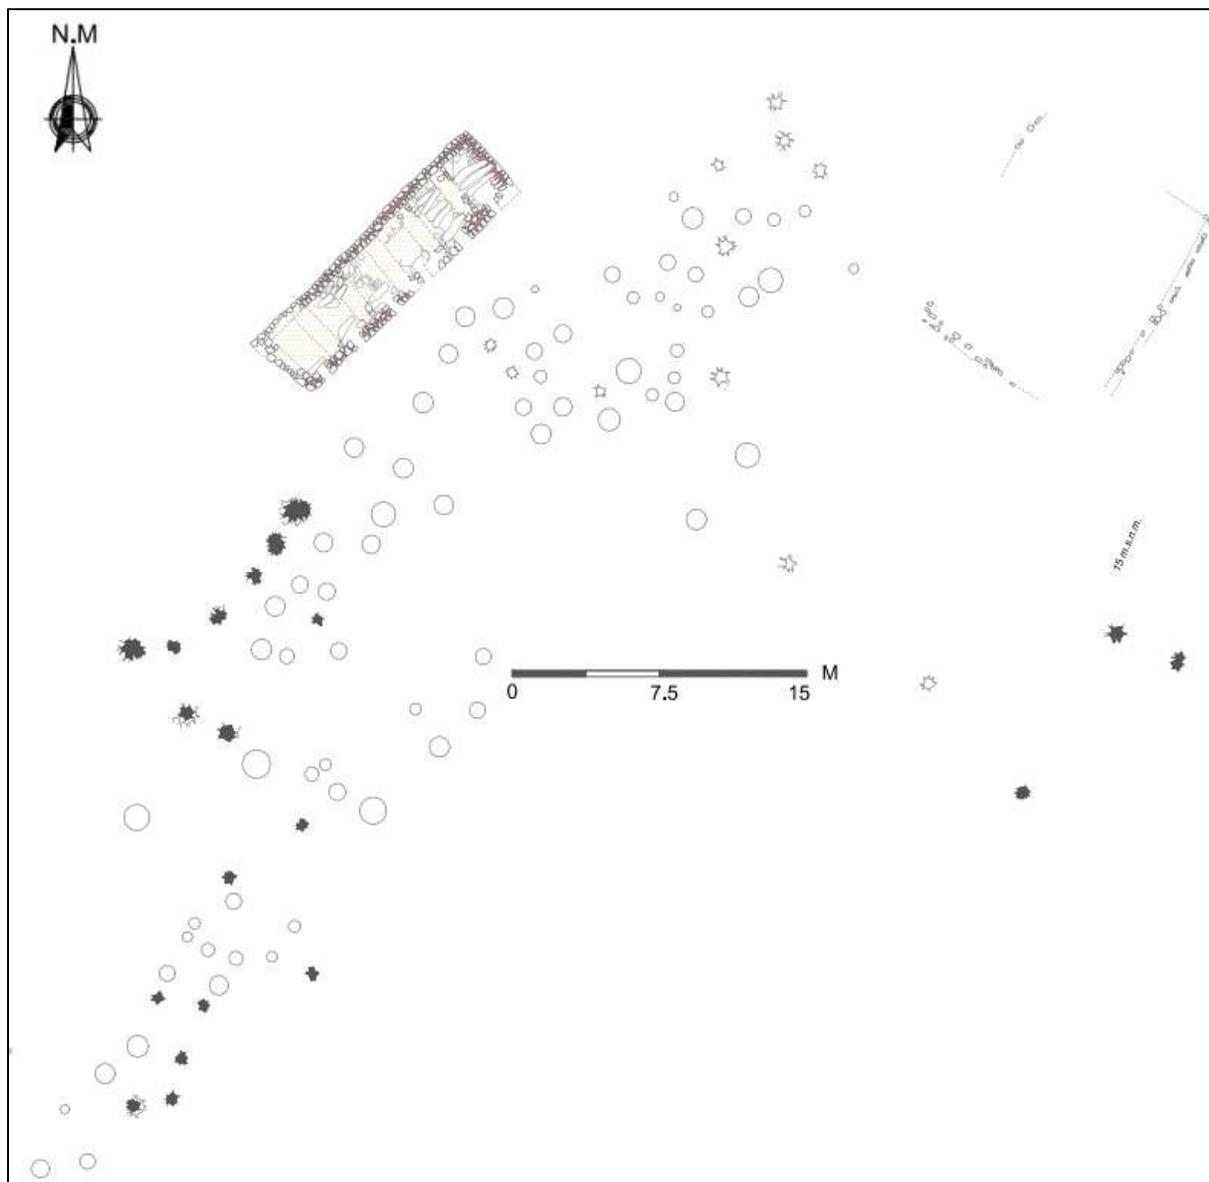
Figura 255*Plano de planta de sector C*

Estructura 01: Ubicado en las coordenadas 18 L 573841.83 E/ 8248761.88 N a una altura de 17 m.s.n.m, corresponde a una estructura semisubterránea de planta rectangular que se encuentra emplazada sobre una pendiente (ver Figura 256), al borde de un sedimento fluvial; cuyas dimensiones son de 4.25 m de ancho por un largo de 15.40 m. Al interior de esta estructura se evidencia 6 cámaras semi subterráneas de forma rectangular. Su estado de conservación es regular.

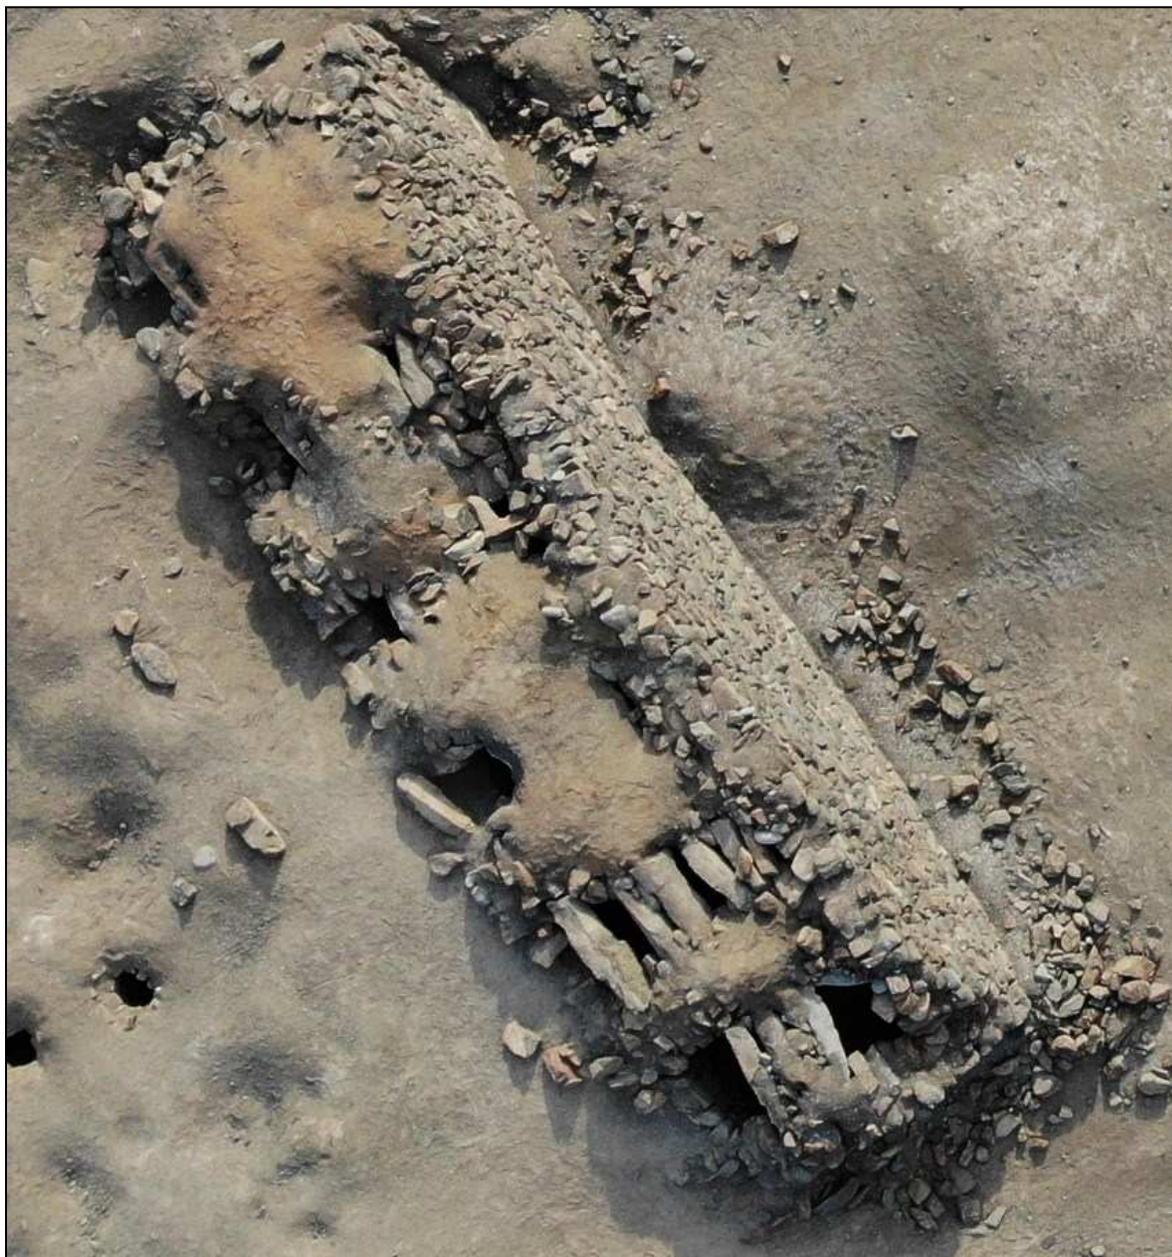
Foto en planta que muestra la estructura rectangular, conformado por 6 cámaras semi subterráneas

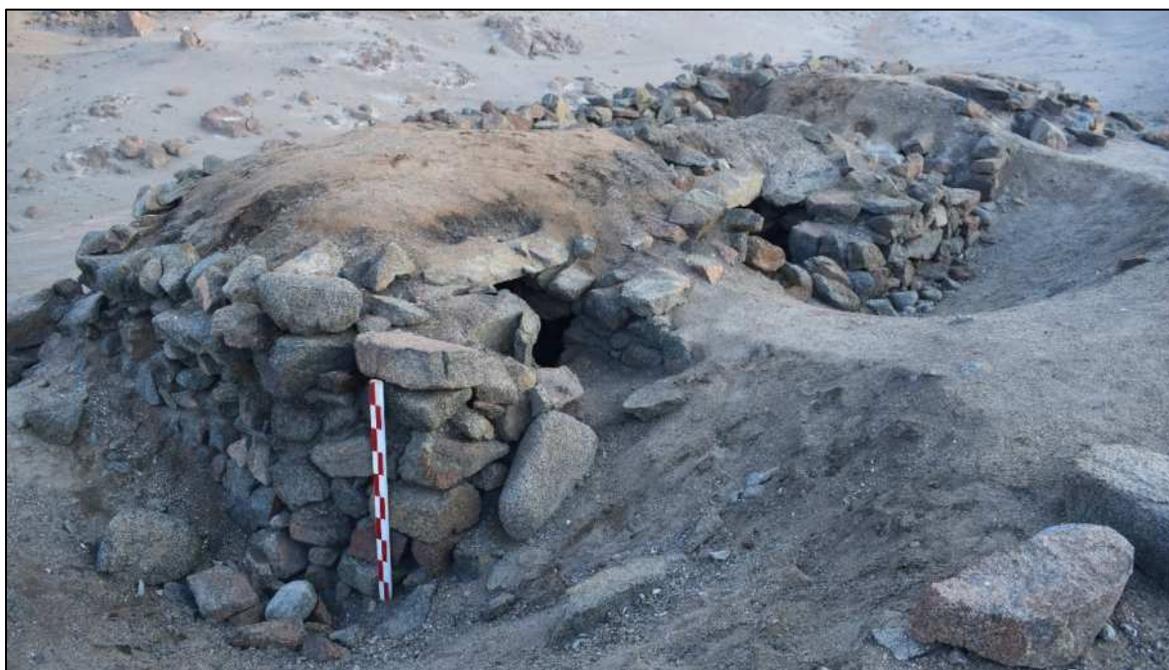
Figura 257

Muro lateral izquierdo de la estructura semi subterránea

Muros: Dicha estructura se encuentra compuesto por cuatro muros: MF alcanzando una altura máxima de 0.80 m, MP cuya altura máxima es de 2.75 m, LD cuya altura máxima es de 1.60 m, LI con una altura máxima de 1.74 m (ver Figura 257). Su inclinación a un metro de altura del MP es de 5° hacia el interior.

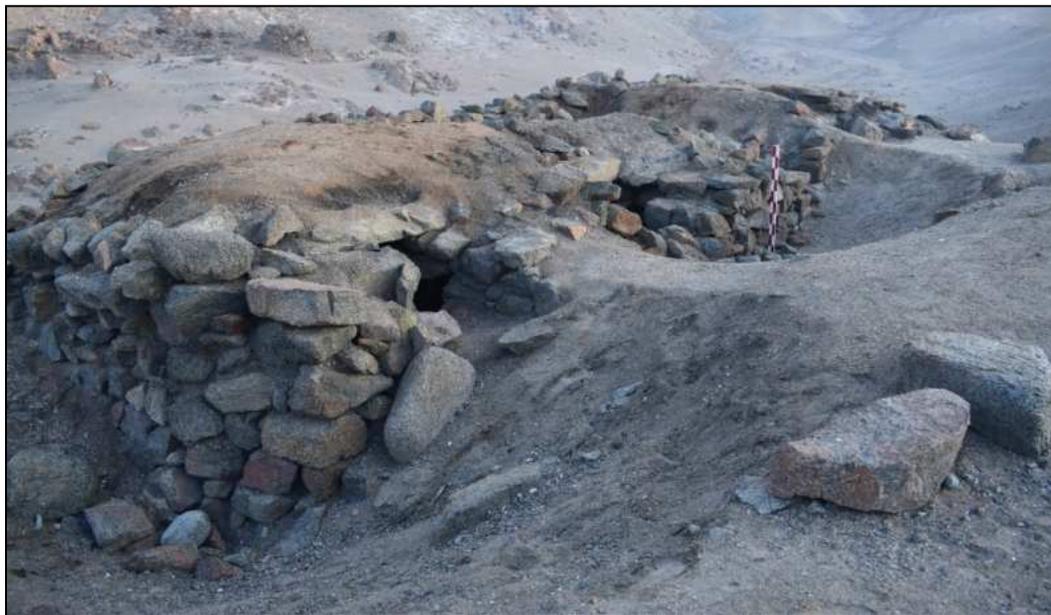
Figura 258

Muro frontal en donde se evidencia los posibles vanos de acceso de las cámaras semi subterráneas del lado izquierdo

En el MF se evidencia 6 aperturas que posiblemente fueron los vanos de acceso a las seis cámaras semi subterráneas presentes al interior de la estructura rectangular (ver Figuras 258 y 259).

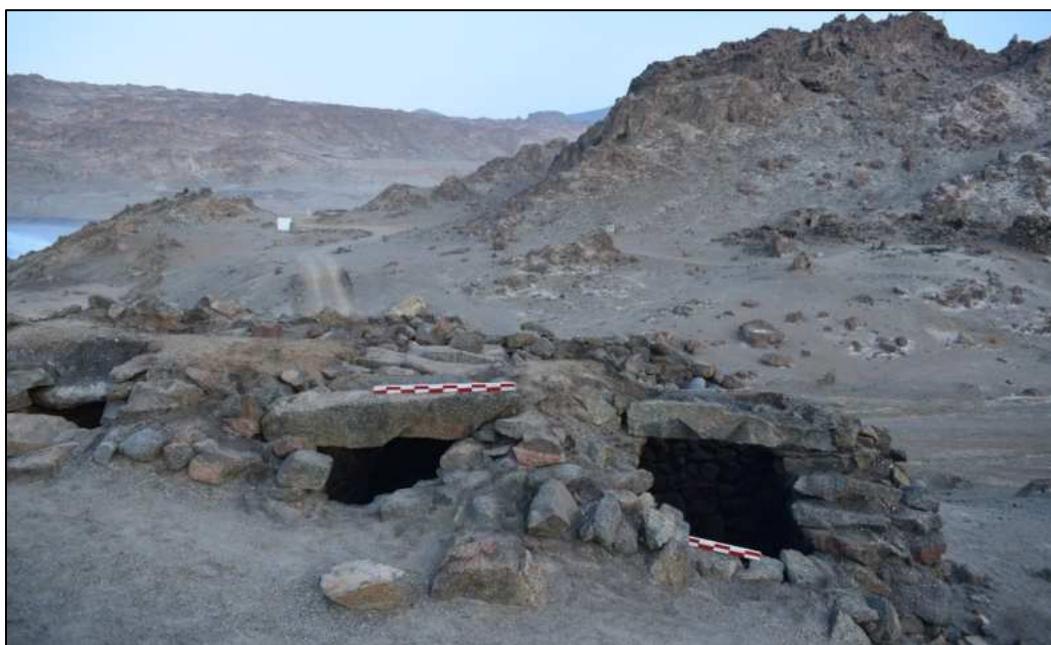
**Figura 259**

Muro frontal en donde se evidencia los posibles vanos de acceso de las cámaras semi subterráneas del lado derecho

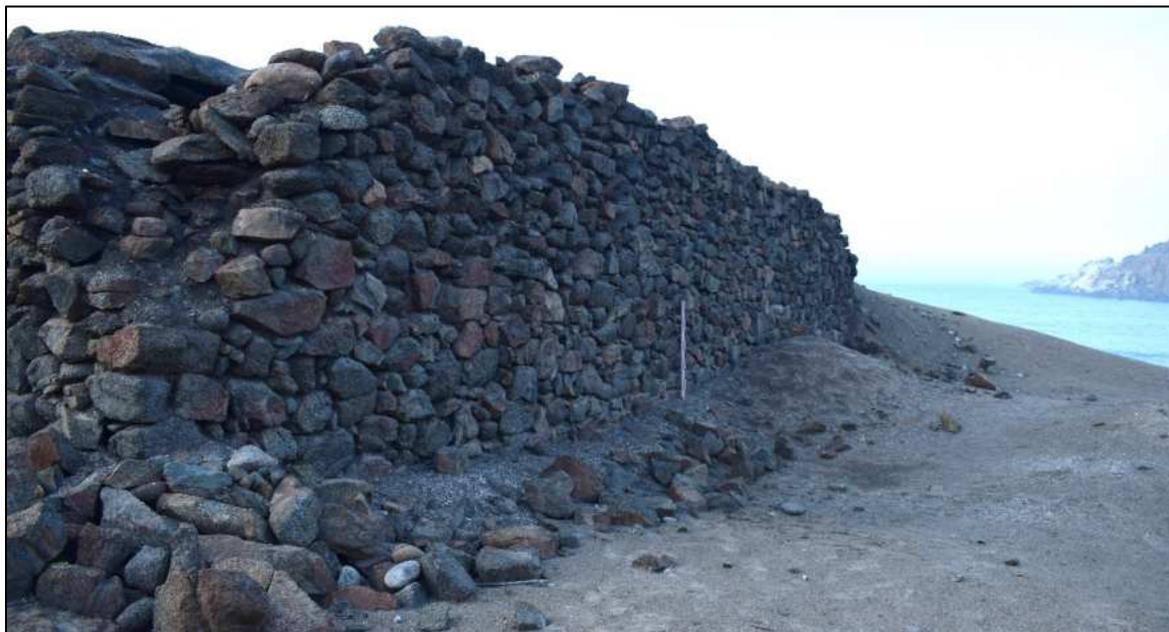
Figura 260

Muro posterior de la estructura rectangular

El MP es el de mayor altura (ver Figuras 260 y 261), puesto que para su construcción se tuvo que cortar el sedimento fluvial, lo cual lo hace más prominente.

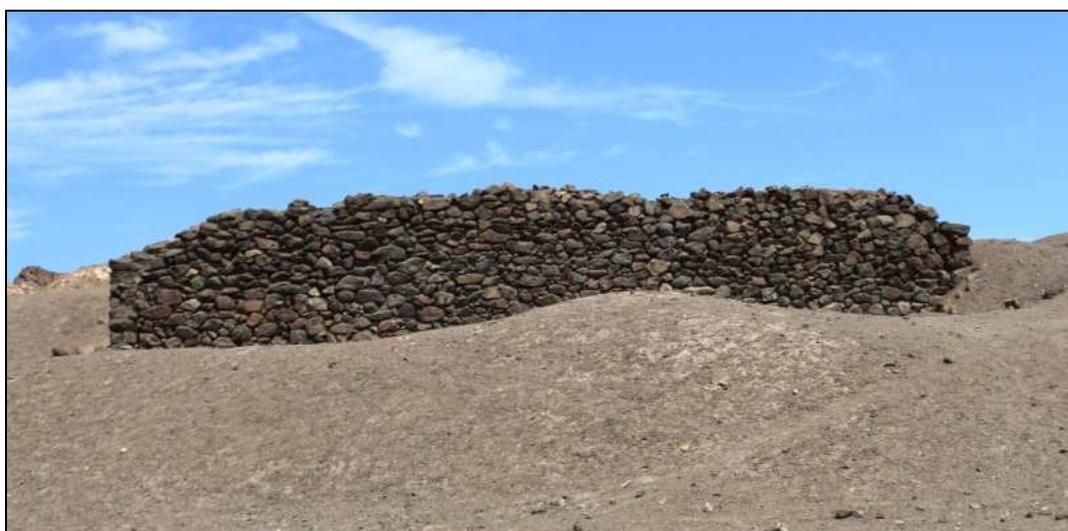
Figura 261

Muro posterior de la estructura rectangular

Nota. Se observa el corte que realizaron en el sedimento fluvial.

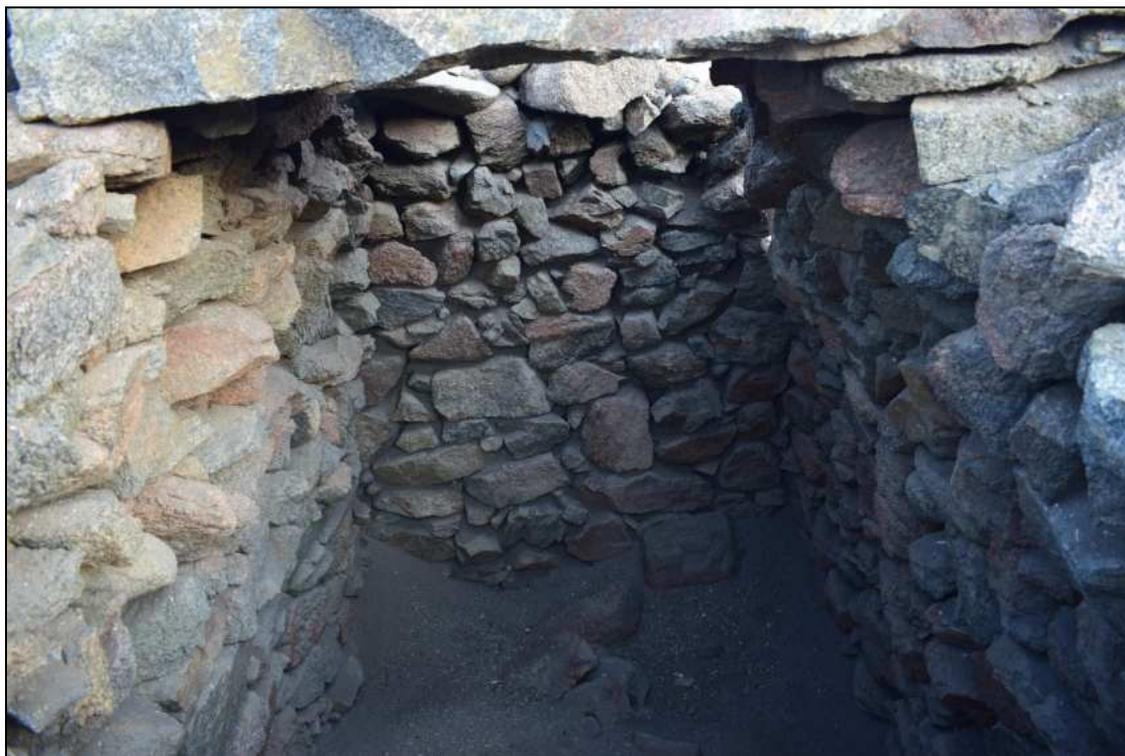
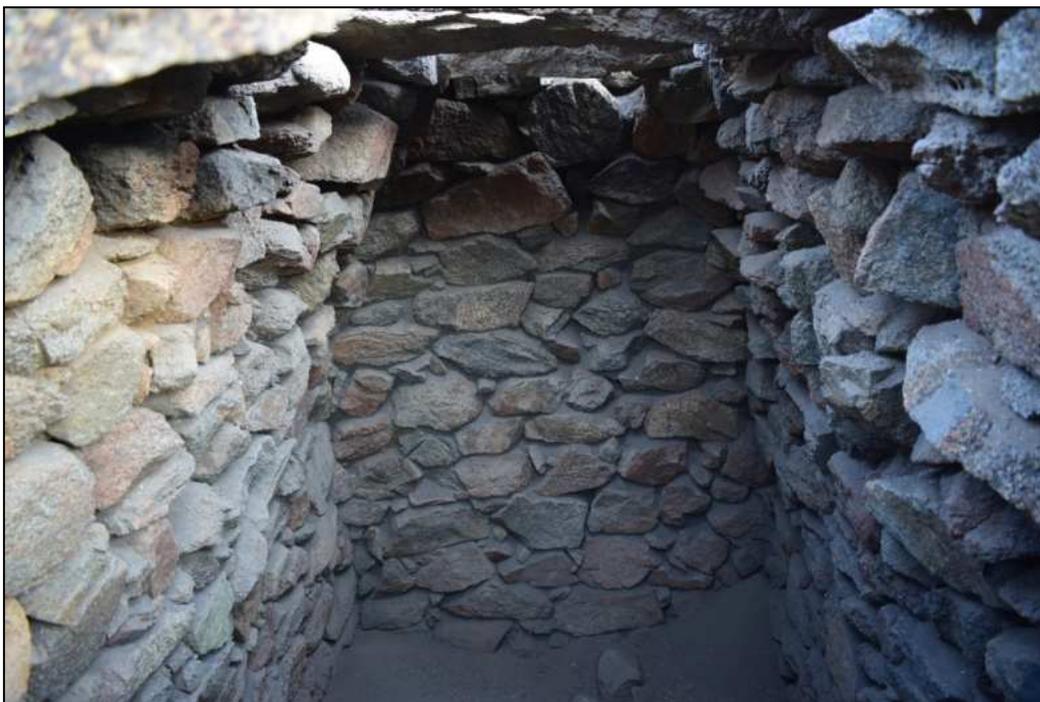
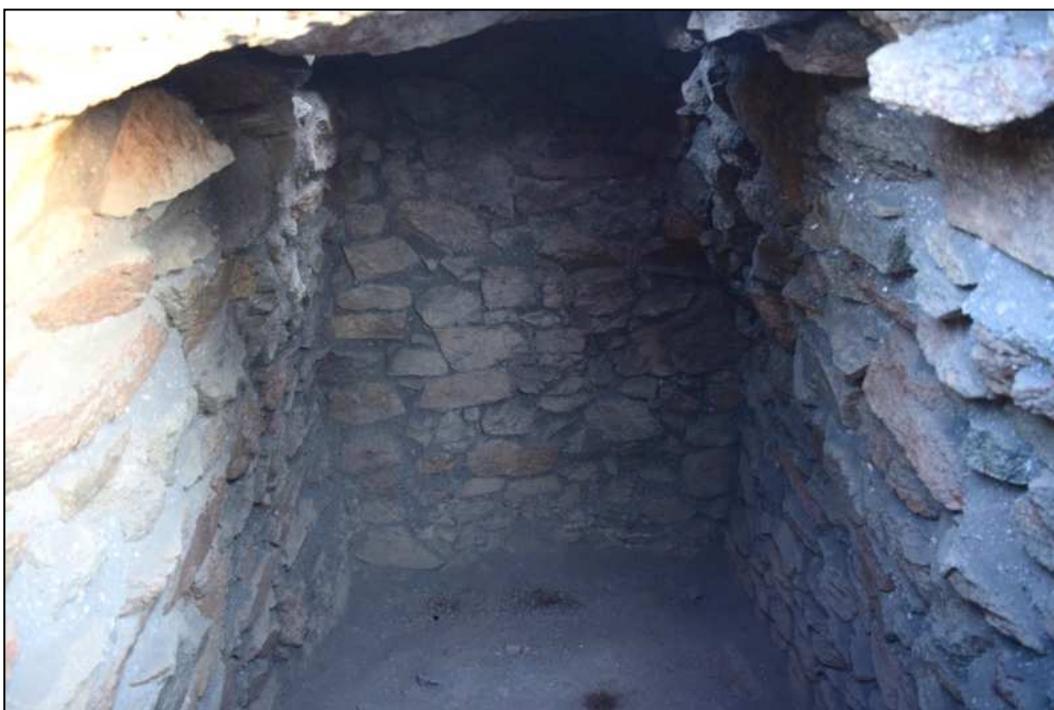
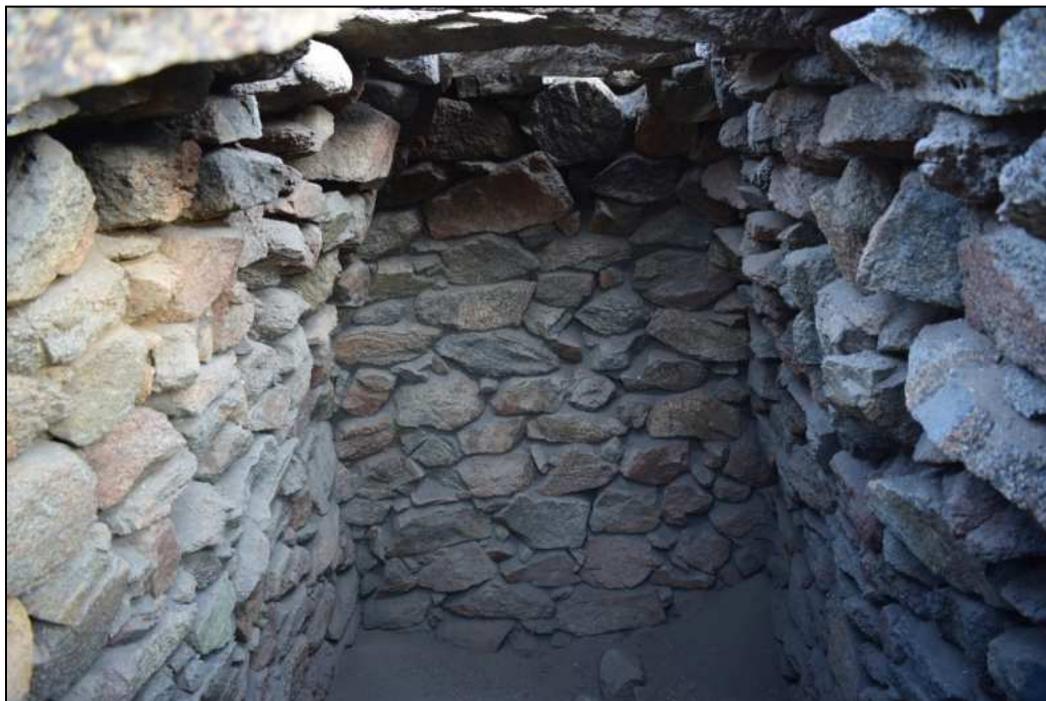
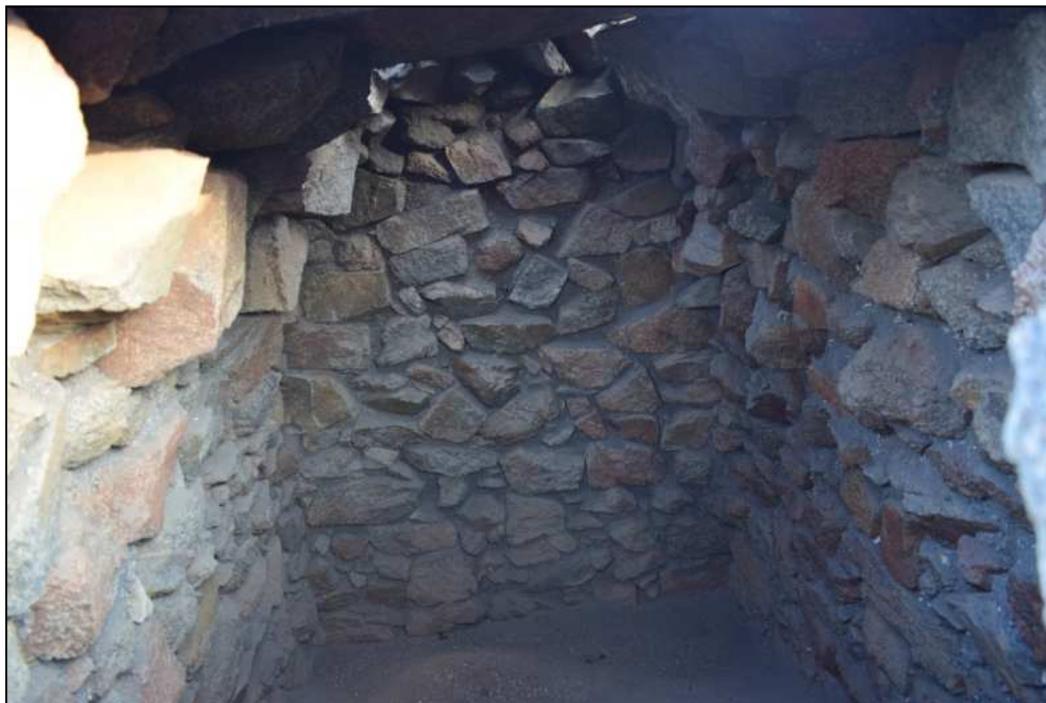
Interior de la cámara 01

Figura 263*Interior de la cámara 02*

**Figura 264***Interior de la cámara 03*

Figura 265*Interior de la cámara 04*

**Figura 266***Interior de la cámara 05*

Como se mencionó al inicio, al interior de la estructura rectangular se evidencio 6 cámaras semi subterráneas de forma rectangular (ver Figuras 262 al 267), dichas cámaras comparten el muro lateral en la parte interior, mientras que en la parte frontal están sus posibles vanos de acceso de forma rectangular. Así mismo cada cámara presenta una cubierta a manera de falsa bóveda, en donde sobresale las hiladas superiores que sirvieron para sostener las lajas de piedra para posteriormente ser cubiertas con una capa de tierra y arena quedando así un techo a manera de cúpula (ver corte transversal N-N' y corte longitudinal O-O' en Anexo 05, plano 13).

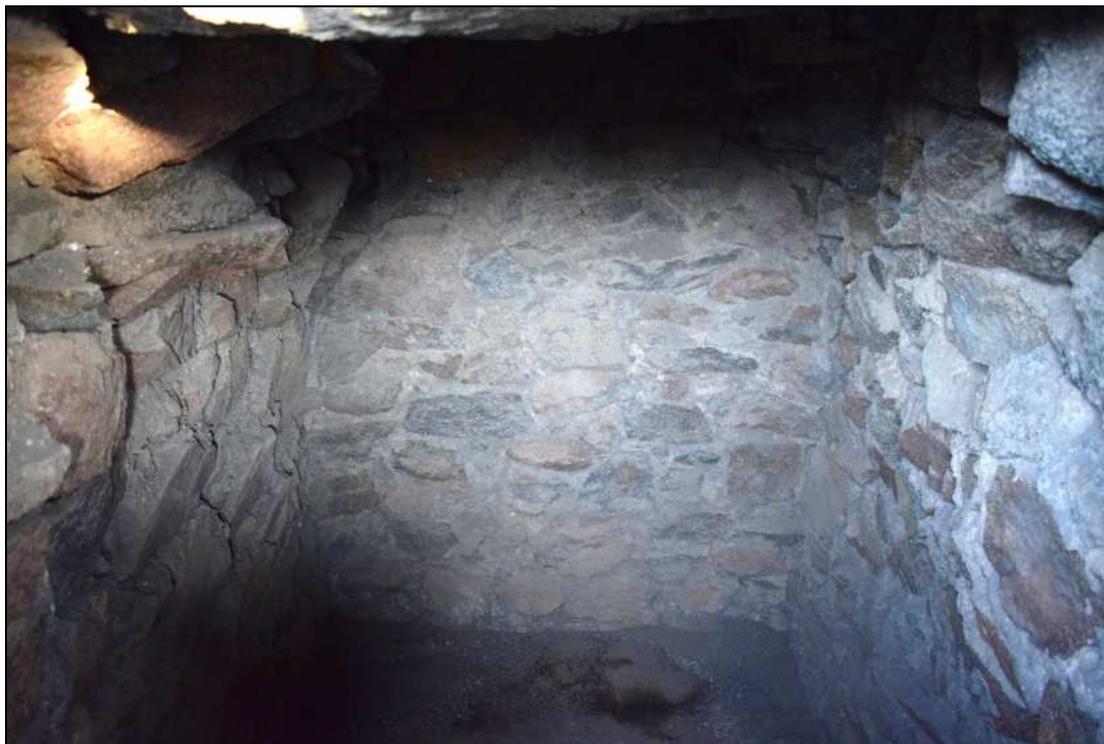
Figura 267

Interior de la cámara 06, en cuyo muro posterior se muestra un revoque

Acabados: La evidencia es escasa, sin embargo, corresponde a un revoque de color marrón oscuro que se encuentra al interior del muro posterior de la cámara 06 (ver Figura 267), evidenciándose con predominancia en la parte baja.

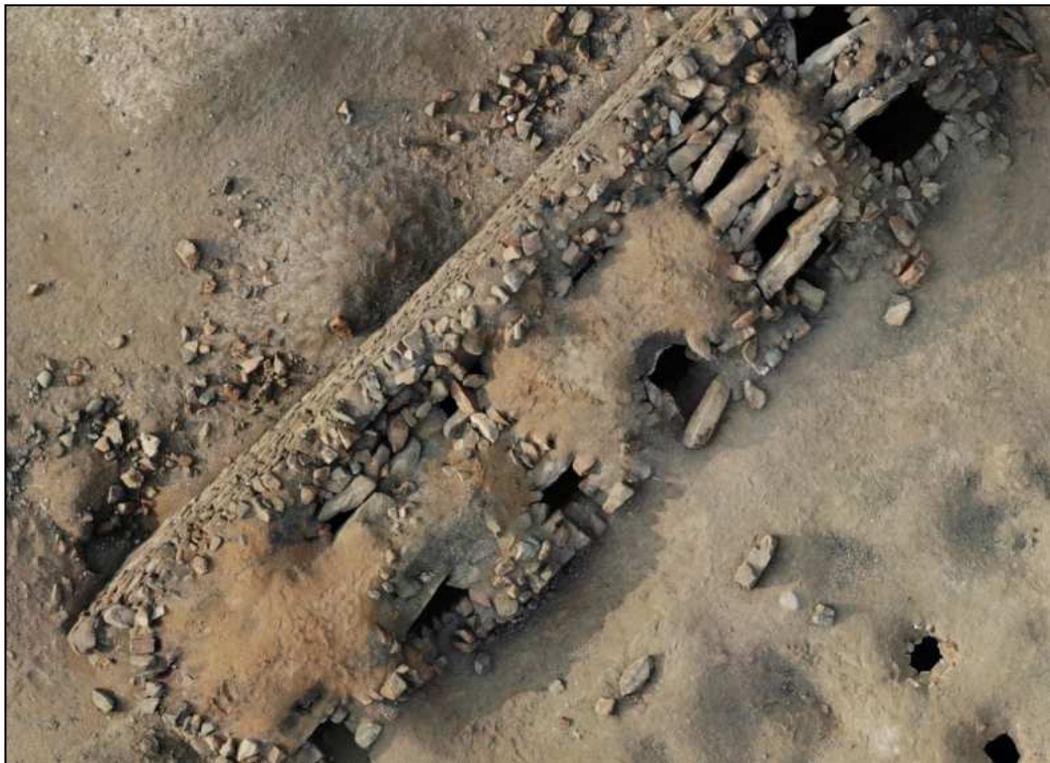
Figura 268

Cubierta de las cámaras, algunas de ellas muestran las lajas de piedra

Cubierta: Presenta una cubierta pesada (ver Figura 268), denominada así por Engel en 1978 (referido así en el libro de Ravines) que se caracterizan por ser una cubierta plana compuesto por lajas o bloques de piedra (ver Figura 269). En esta estructura se puede evidenciar una cubierta pesada que está compuesto por lajas de piedra de gran tamaño, si bien es cierto al encontrarse 6 cámaras en su interior cada una ellas presenta una cubierta, en donde sobresale las hiladas superiores que sirvieron para sostener las lajas de piedra para posteriormente ser cubiertas con tierra y arena, evidenciándose en campo las lajas de piedra de las cámaras 1, 2 y 5 contando desde el lado derecho hacia el lado izquierdo, mientras que de las demás cámaras su cubierta se encuentra intacta (ver plano de planta en Anexo 05, plano 13).

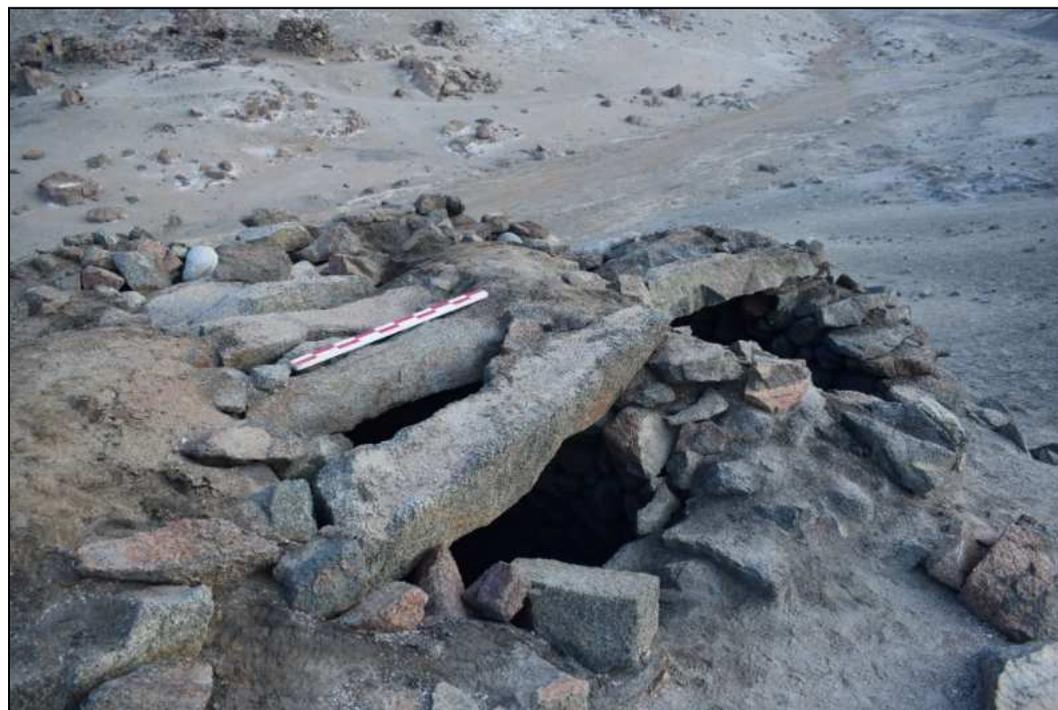
**Figura 269**

Lajas o bloques de piedra de gran tamaño que formaron parte de la cubierta

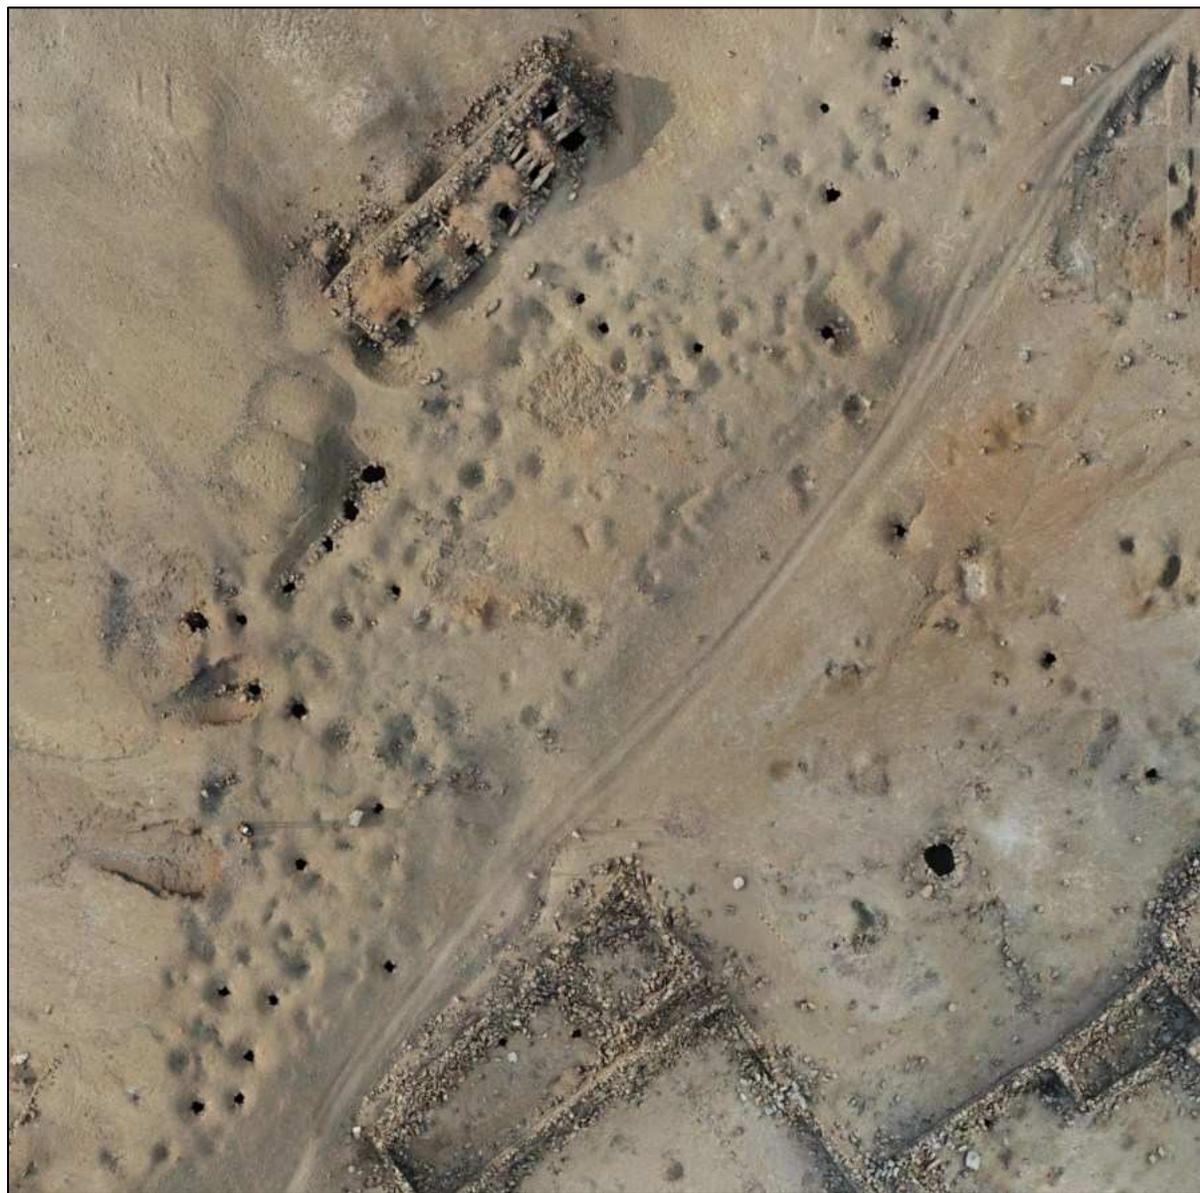
Figura 270

Vista en planta donde se evidencia las estructuras subterráneas

Estructuras subterráneas: Se encuentran ubicadas en la parte frontal de la estructura rectangular (ver Figuras 270 y 275), al parecer toda esa área estuvo conformada por estructuras subterráneas dispuestas en forma lineal tanto como horizontal y verticalmente (ver Figura 271),
