UNIVERSIDAD NACIONAL DE SAN ANTONIO ABAD DEL CUSCO

**“ESTUDIO DE LAS ESTRUCTURAS ARQUITECTONICAS DEL
COMPLEJO ARQUEOLOGICO QUEBRADA DE LA VACA –
AREQUIPA – 2023”**

**PARA OPTAR AL TITULO PROFESIONAL DE
LICENCIADA EN ARQUEOLOGIA**

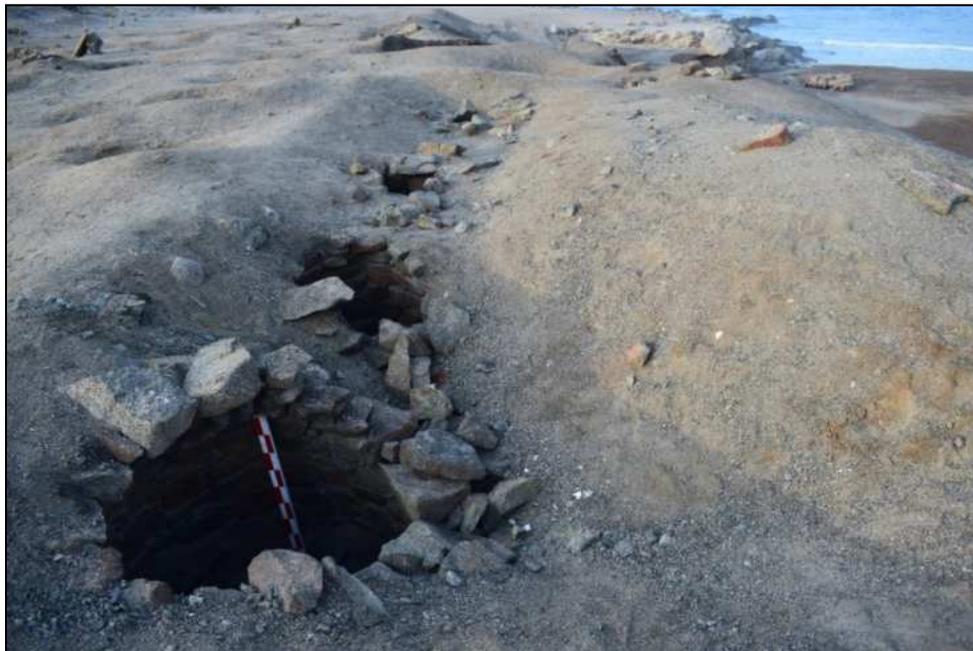
Figura 271

Fotografía donde se muestra las estructuras subterráneas dispuesta de forma lineal

Estructuras subterráneas: Se encuentran ubicadas en la parte frontal de la estructura rectangular (ver Figuras 270 y 275), al parecer toda esa área estuvo conformada por estructuras subterráneas dispuestas en forma lineal tanto como horizontal y verticalmente (ver Figura 271),

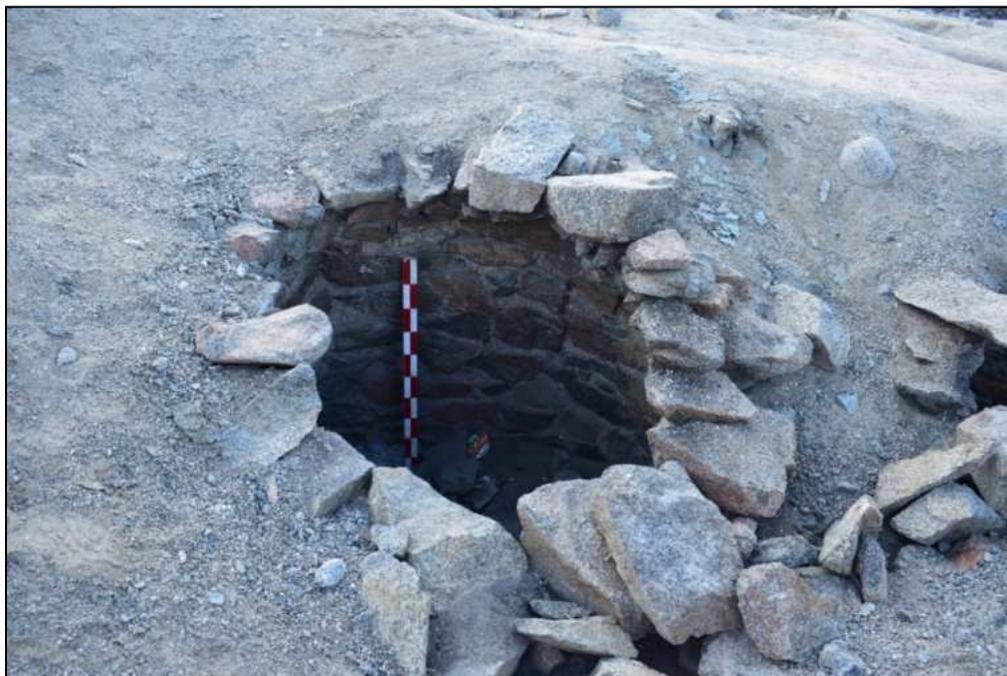
**Figura 272**

Superficie de la estructura subterránea

Nota. Se observa la última hilada que sobresale del muro

Estas estructuras subterráneas se caracterizan por presentar forma botelliforme, debido a que la superficie es de forma circular estrecha, en donde sobresalen algunos elementos líticos que pudieron haber servido para sostener la cobertura (ver Figura 272), mientras que la parte inferior de la estructura es más ensanchada y están construidas con elementos líticos de una sola cara (ver Figura 273), presentan un diámetro promedio de 1.66 m y profundidad promedio de 1.35 m. En la parte inferior de algunas estructuras se evidencia un revoque de color marrón claro, así como también se pueden observar elementos líticos que sobresalen del muro (ver Figura 274).

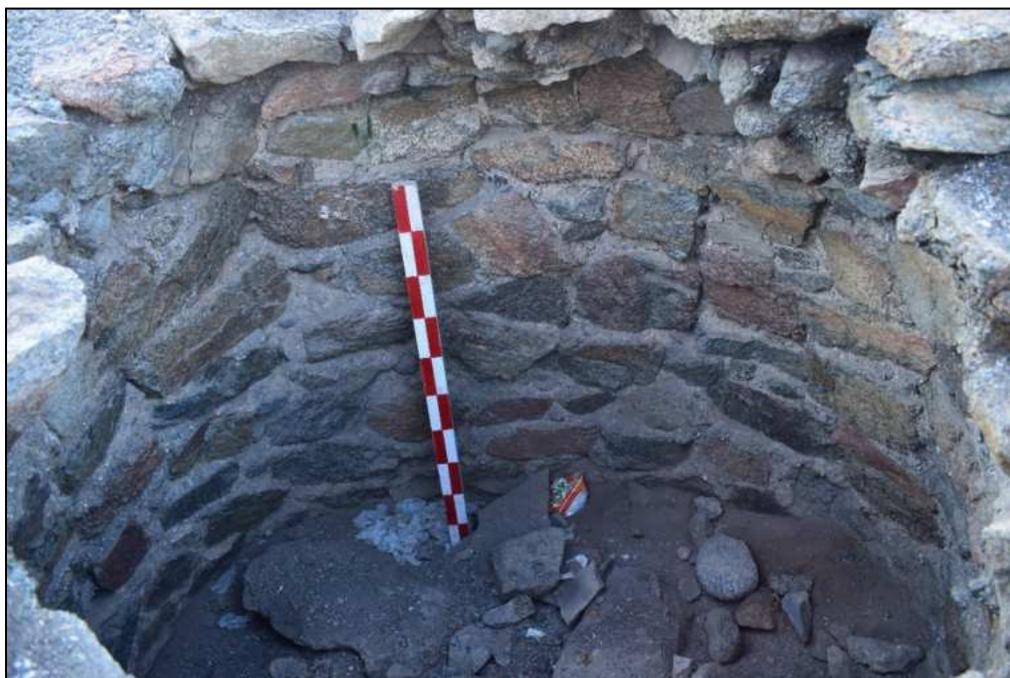
Figura 273

Parte interna de la estructura subterránea

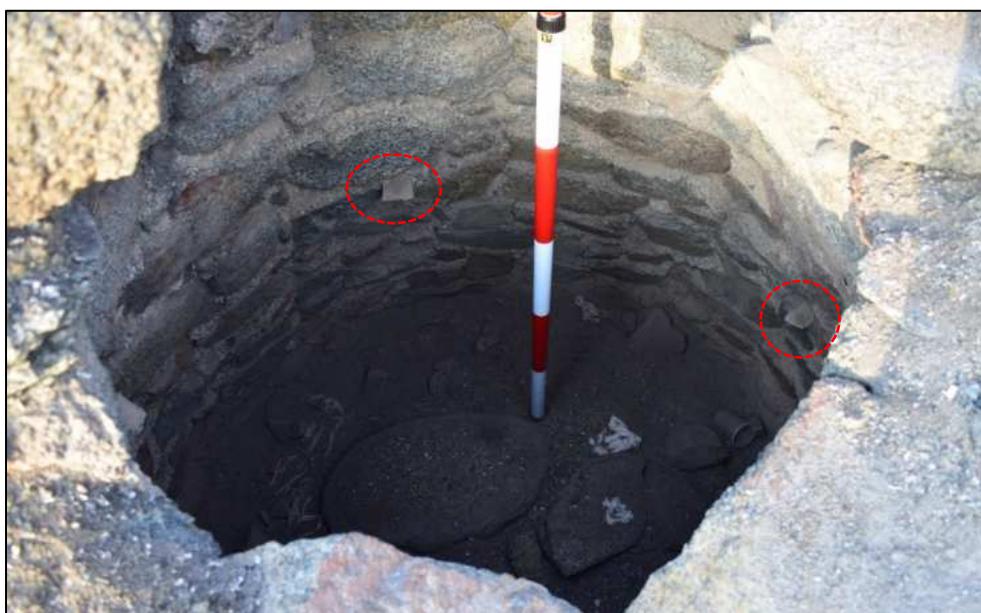
**Figura 274**

Pequeños elementos líticos que sobresalen del muro

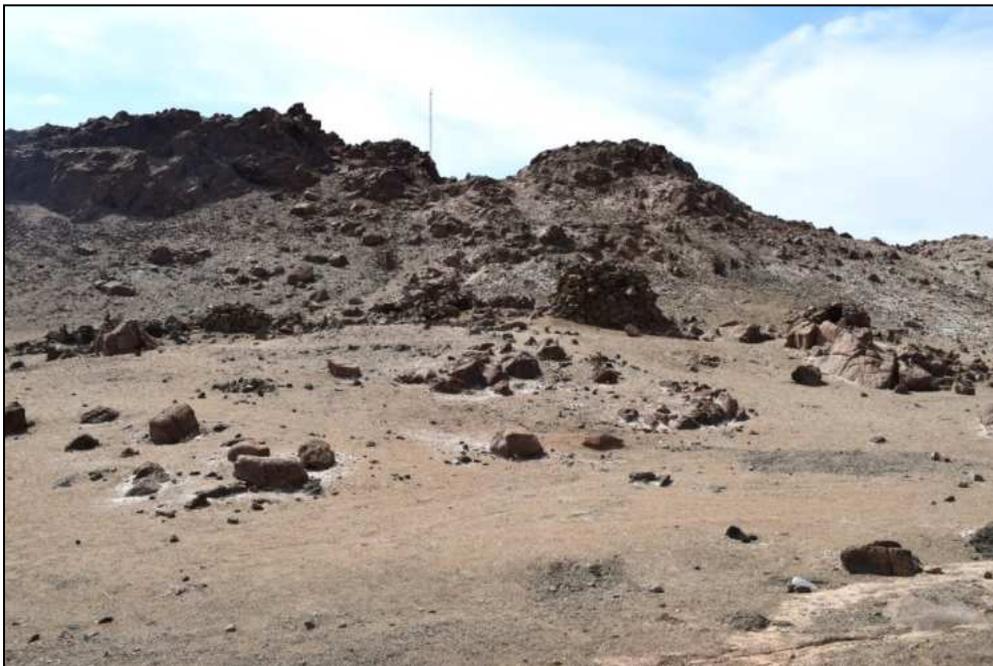
Figura 276

Vista general del sector D

Ubicado en el lado N-W del área de estudio, en las coordenadas 18L 573866.31 E/ 8248709.87 N, la altura fluctúa entre 14 m.s.n.m. a 20 m.s.n.m. Dicho sector corresponde a estructuras funerarias (ver Figuras 276, 277 y 278) que se caracteriza por presentar planta de forma circular y por presentar cubierta pesada, ante ello Ravines en su libro titulado “Arqueología Práctica” en el apartado sobre los elementos funcionales primarios refiere que las cubiertas pesadas (denominadas así por Engel en 1978) se caracterizan por ser lajas o bloques de piedra y que son cubiertas planas y de falsa bóveda.

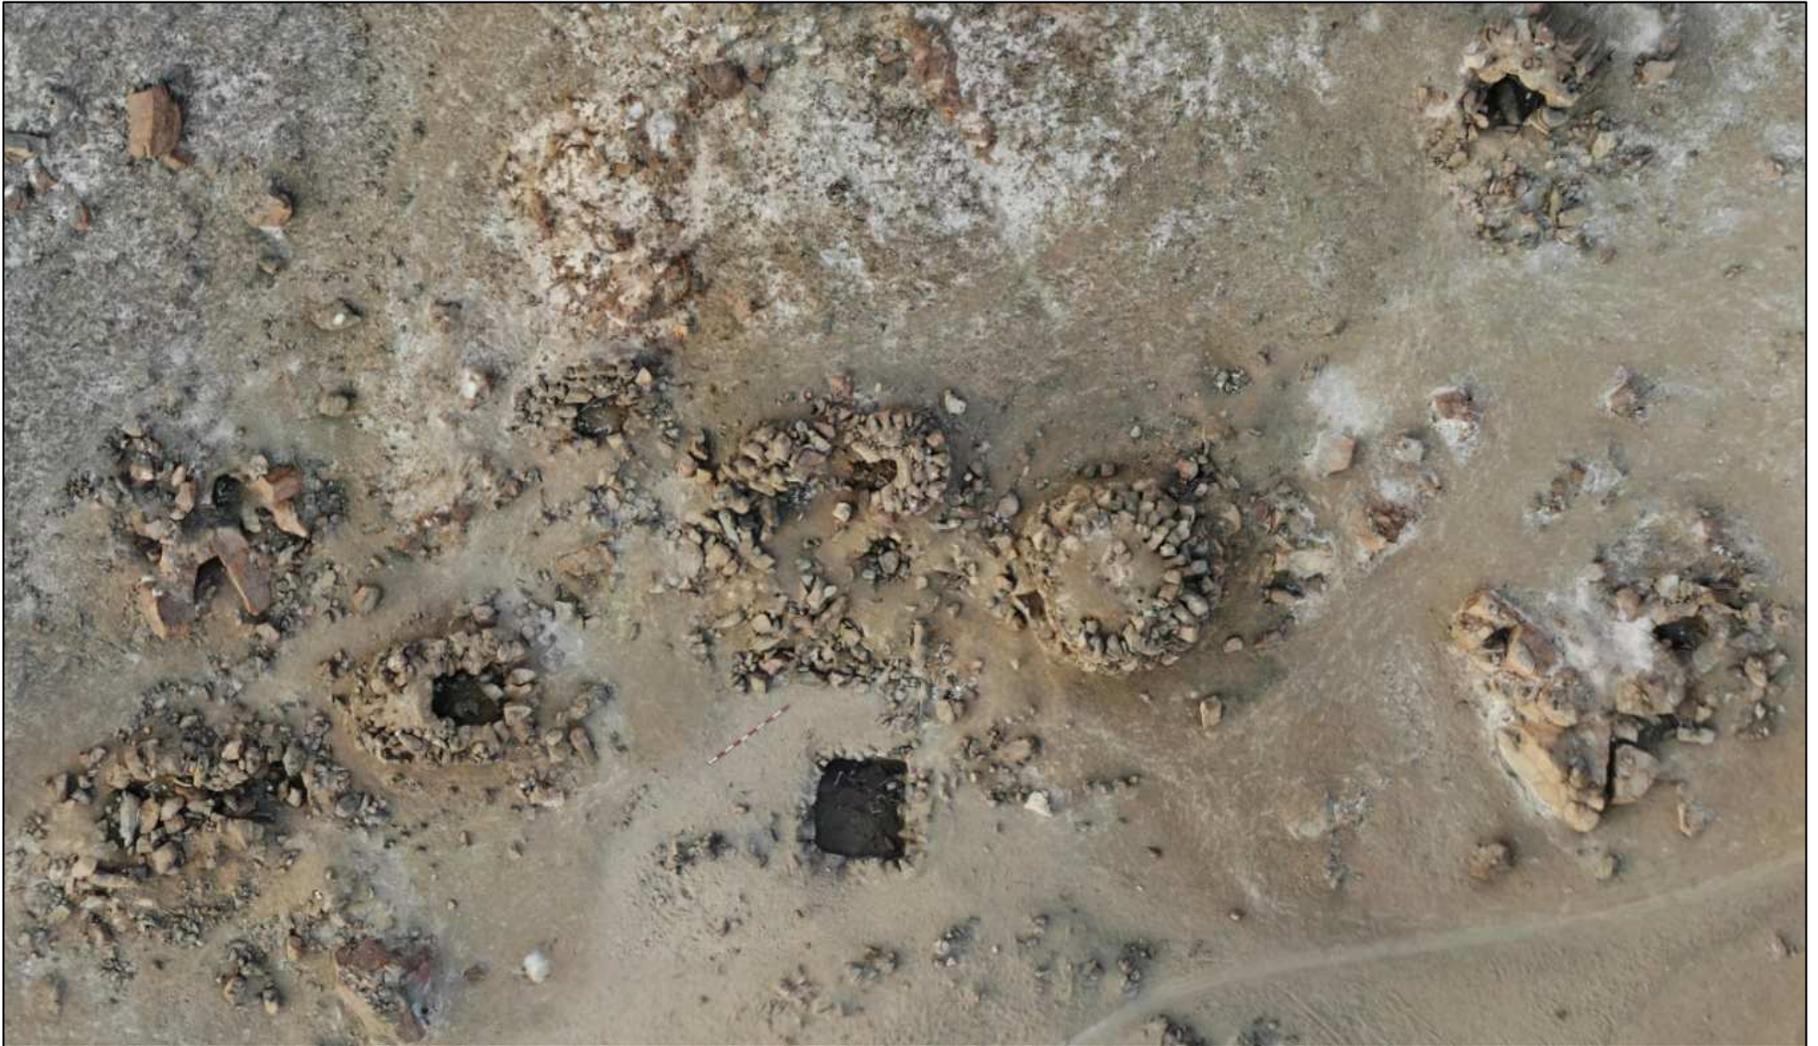
Figura 277

Vista en planta (ortofoto) del sector D

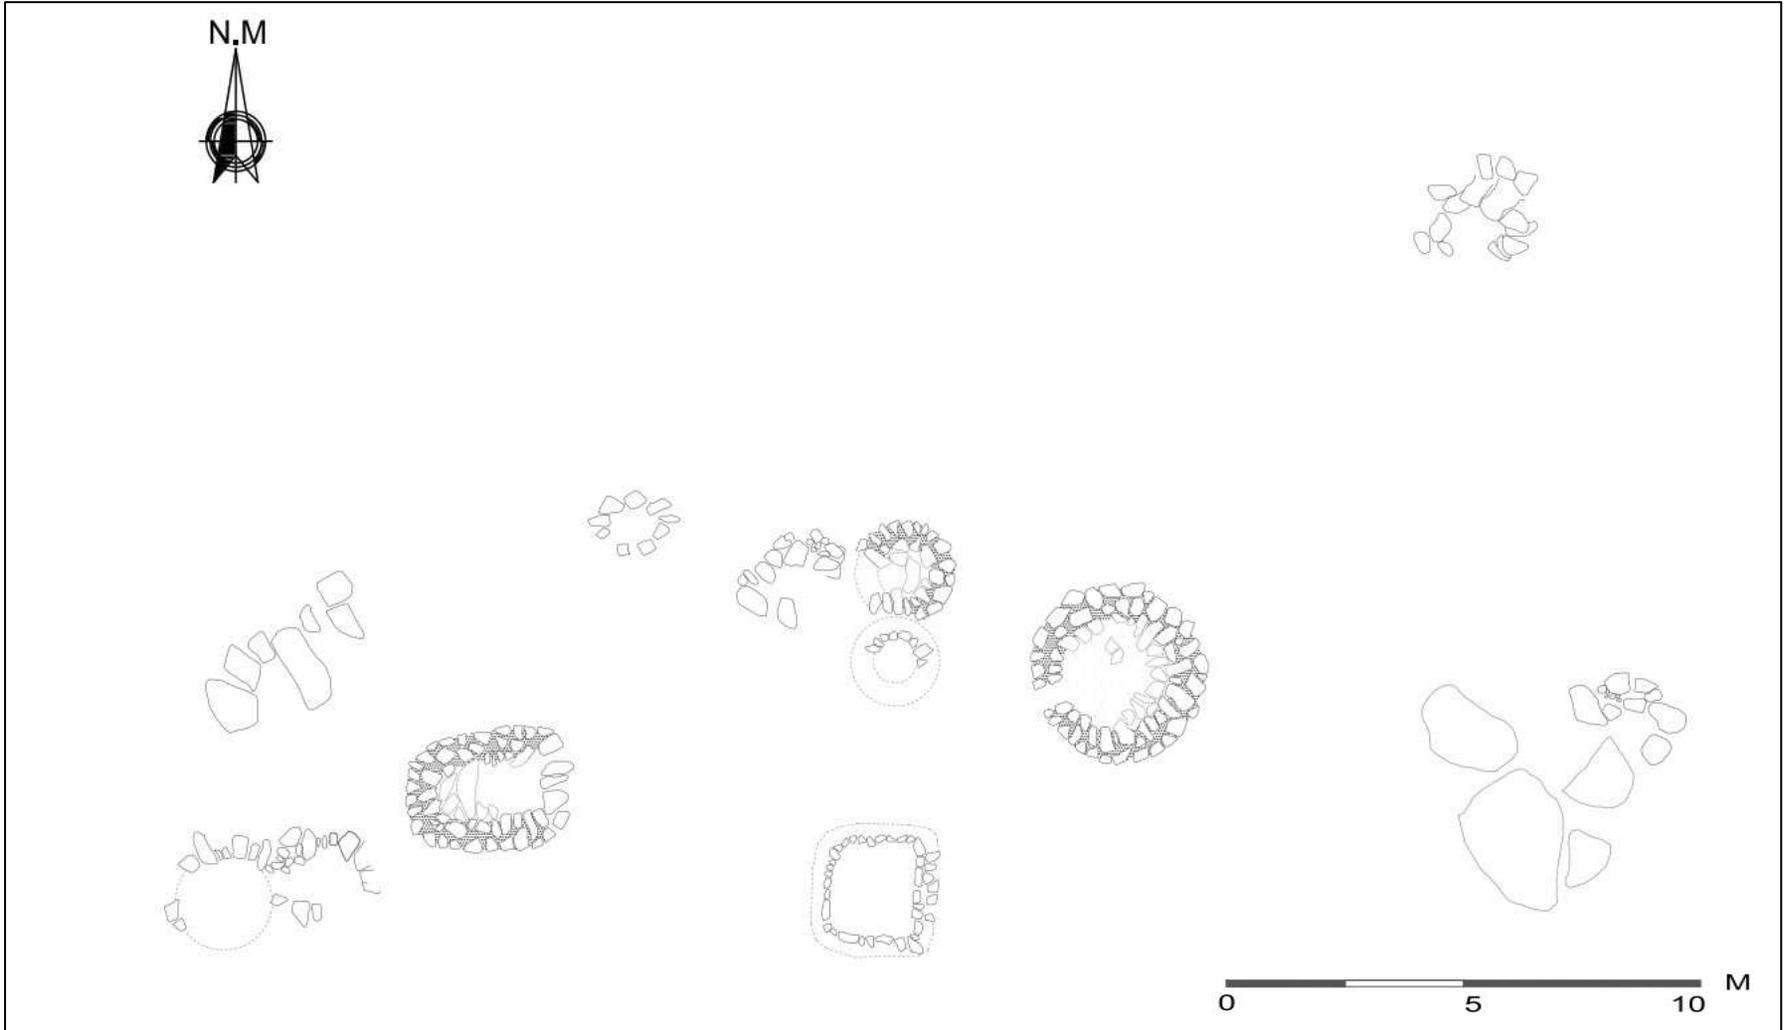
Figura 278*Plano de planta del sector D*

Estructura 01: Ubicado en las coordenadas 573859.47 E/ 8248772.90 N a una altura de 23 m.s.n.m, corresponde a una estructura de planta circular que se encuentra emplazada sobre una ligera pendiente (ver Figura 279), cuyas dimensiones son: 2.48 m de diámetro y una altura máxima de 1.20 m. La estructura se encuentra en mal estado de conservación puesto que se encuentra colapsada, sin embargo, aún mantiene parte de su cubierta.

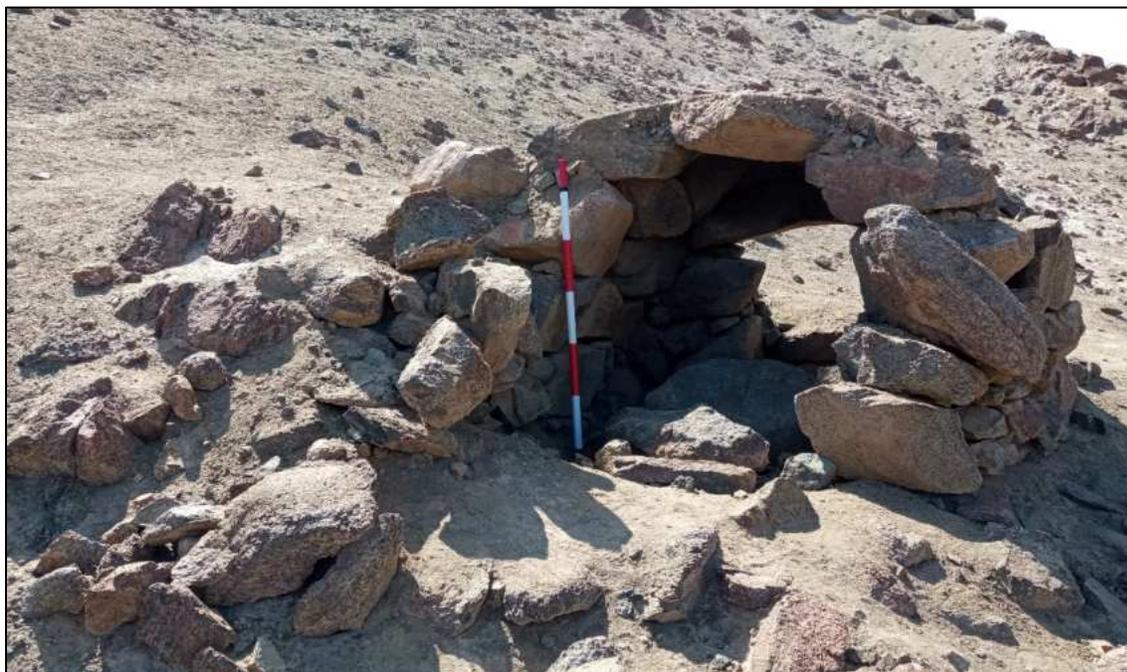
Figura 279

Vista frontal de la estructura funeraria 01

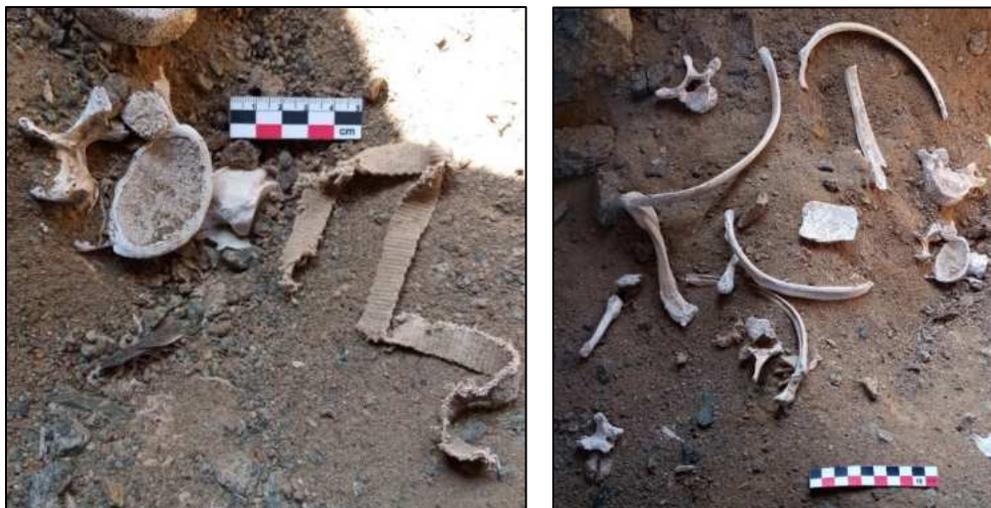
Figura 280

Material de osamenta humana y textil hallados al interior de la estructura

Al interior de la estructura funeraria se evidencio como asociado material de osamenta humana y textil (ver Figuras 280 y 281), que fueron distorsionados producto del huaqueo.

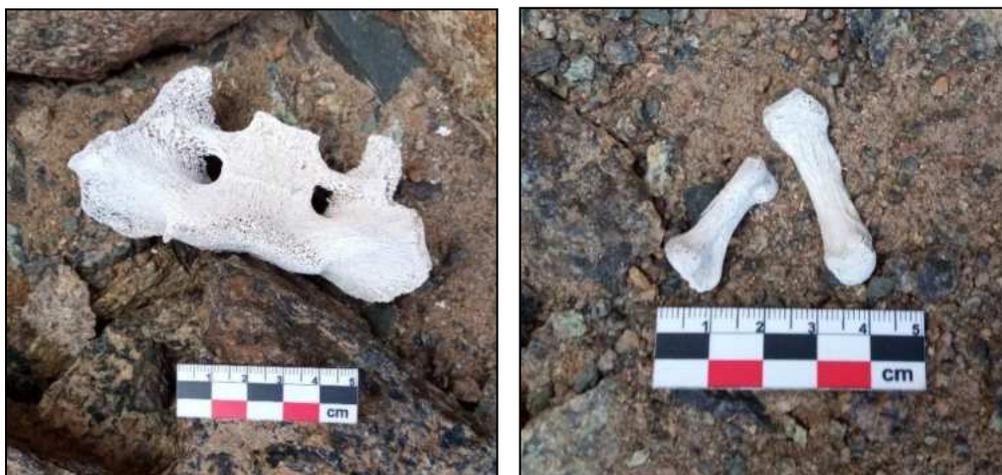
**Figura 281**

Material de osamenta humana hallados al interior de la estructura

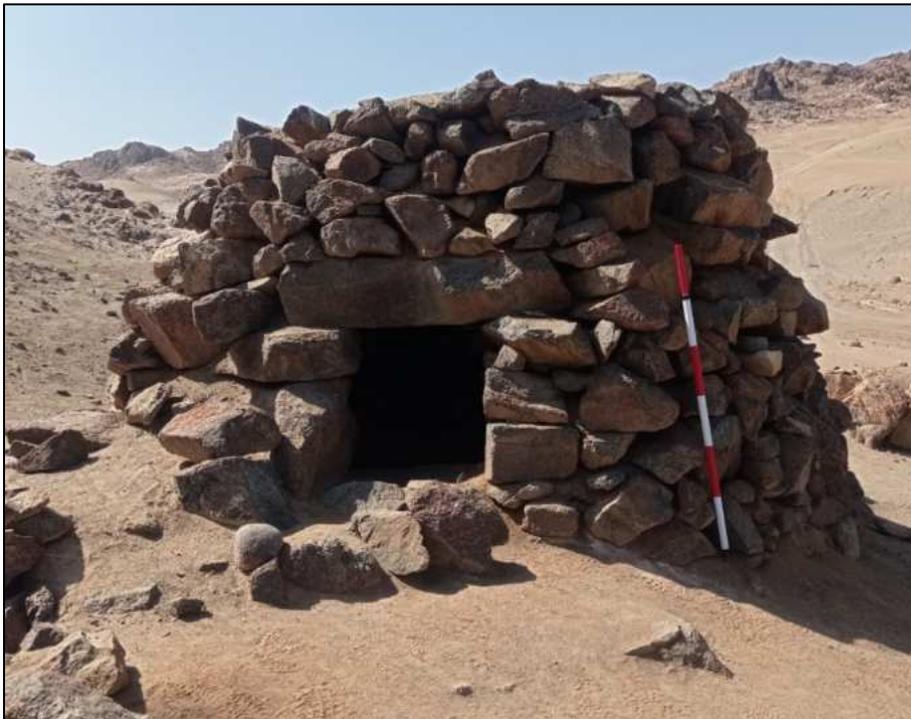
Figura 282

Estructura 02: Ubicado en las coordenadas 573851.83 E/ 8248764.31 N a una altura de 22 m.s.n.m, corresponde a una estructura de planta circular que se encuentra emplazada sobre una ligera pendiente (ver Figura 282), cuyas dimensiones son: 3.80 m de diámetro, una altura máxima de 2.10 m y a un metro de altura presenta una inclinación de 19° hacia el interior. Dicha estructura es la única que se encuentra completa.

Vista frontal de la estructura 02

Dicho sector corresponde a arquitectura funeraria, debido a la gran cantidad de evidencia de osamenta humana asociada a textilera, se puede evidenciar estructuras de planta circular a manera de chullpas (ver Tabla 19), encontrándose una intacta cuya altura máxima es de 2.10 m (ver Figura 307) y su inclinación por metro es de 0.19 m hacia el interior. Los paramentos están compuestos por elementos líticos que corresponden a las rocas ígneas de tipo: granito, diorita, granodiorita y dacita, el trabajo de los elementos líticos fue natural y desbastado en algunos casos, siendo su mampostería de tipo ordinario.

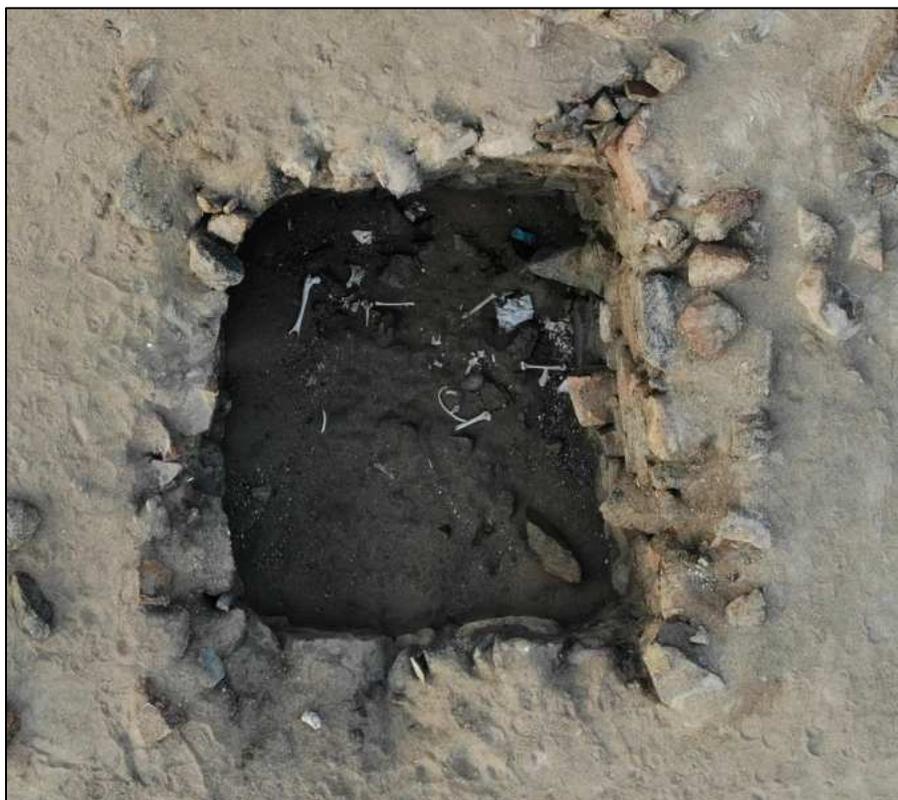
Figura 284

Estructura 03: Ubicado en las coordenadas 573846.71 E/ 8248759.10 N a una altura de 22 m.s.n.m, corresponde a una estructura de planta cuadrangular subterránea cuyas esquinas interiores son ligeramente redondeadas (ver Figura 284), dicha estructura es atípica en este sector, puesto que es el único en su tipo. Sus dimensiones son: 2.75 m de largo por 2.74 m de ancho y una profundidad de 1.60 m (ver Figura 284).

Vista en planta de la estructura subterránea

Nota. Se puede evidenciar material de osamenta humana en su interior.

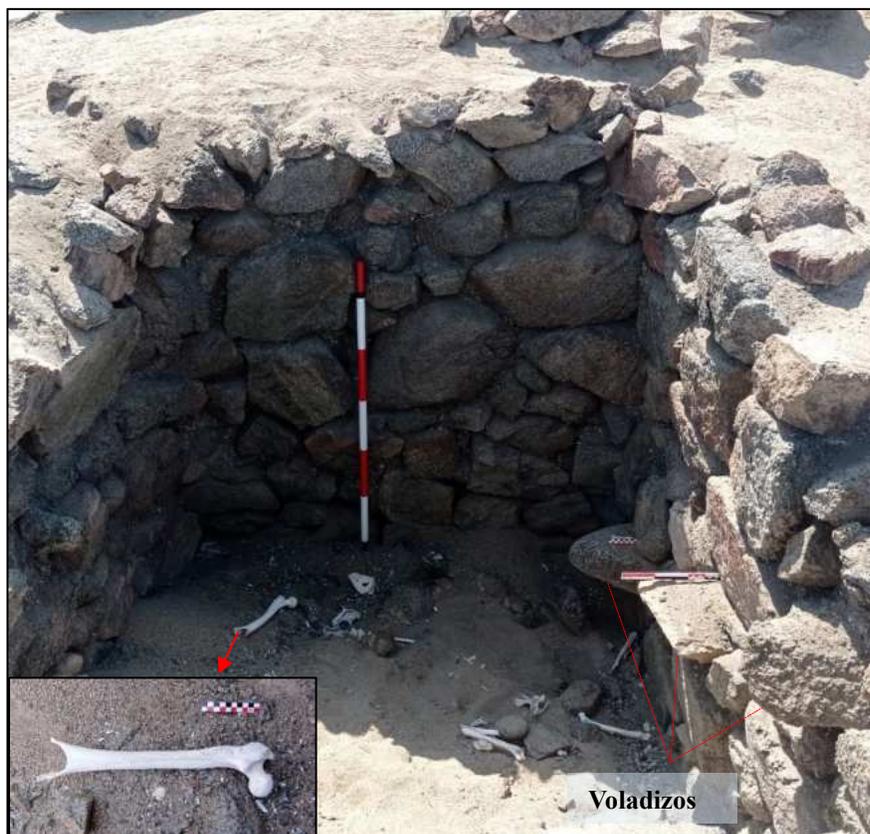
Figura 285

Dicha estructura está construida con elementos líticos de una sola cara y presenta 3 losas en voladizo (referido así por Kendall) en el muro Este (ver Figura 285), lo cual habría servido para el acceso a la parte interna.

Fotografía donde se muestra las 3 losas en voladizo y material de osamenta humana

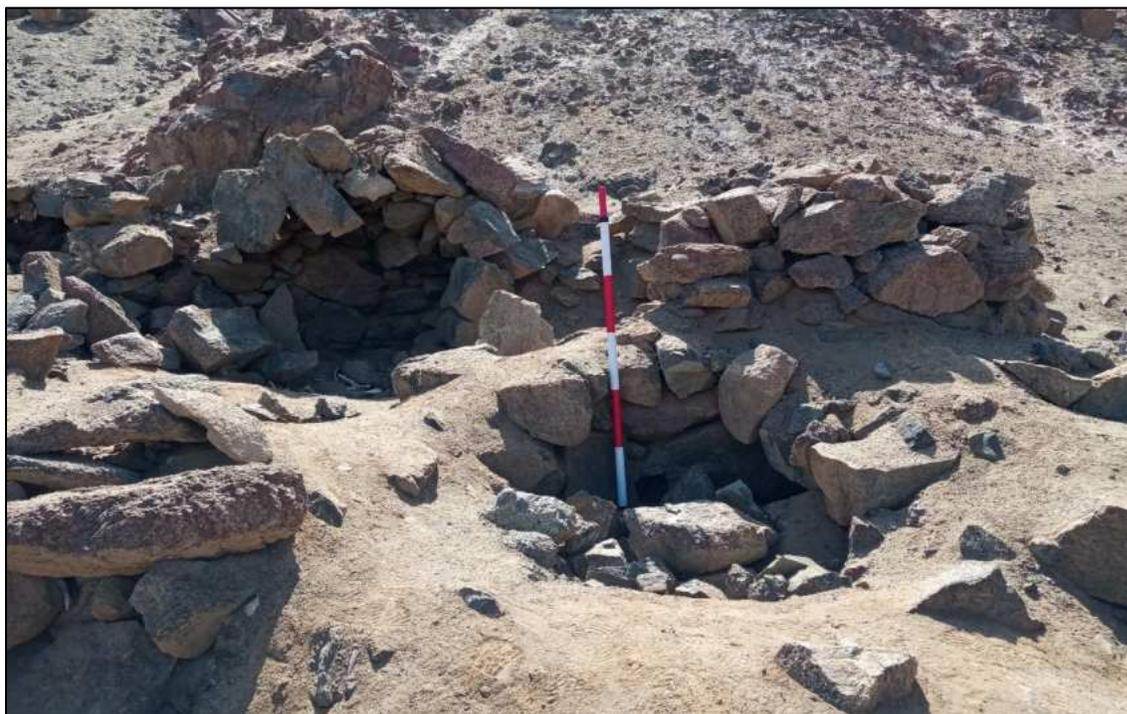
Figura 286

Estructura 04: Ubicado en las coordenadas 573847.27 E/ 8248762.01 N a una altura de 22 m.s.n.m, corresponde a una estructura de planta circular que se encuentra emplazada sobre una ligera pendiente aledaña a las estructuras 5 y 6 (ver Figura 286), sus dimensiones son: 1.94 m de diámetro y una altura máxima de 0.25 m. La estructura se encuentra en mal estado de conservación puesto que se encuentra colapsada casi en su totalidad.

La mampostería es de tipo ordinario y aparejo irregular, puesto que los elementos líticos fueron colocados horizontalmente de forma no uniforme. Se utilizaron elementos líticos de regular a gran tamaño de tipo granodiorita (roca ígnea intrusiva o plutónica) de grano medio a grueso y de coloración gris y anaranjado, los mismos que fueron unidos con mortero de tierra de coloración oscura con inclusiones de arena.

Estructuras funerarias 04, 05 y 06

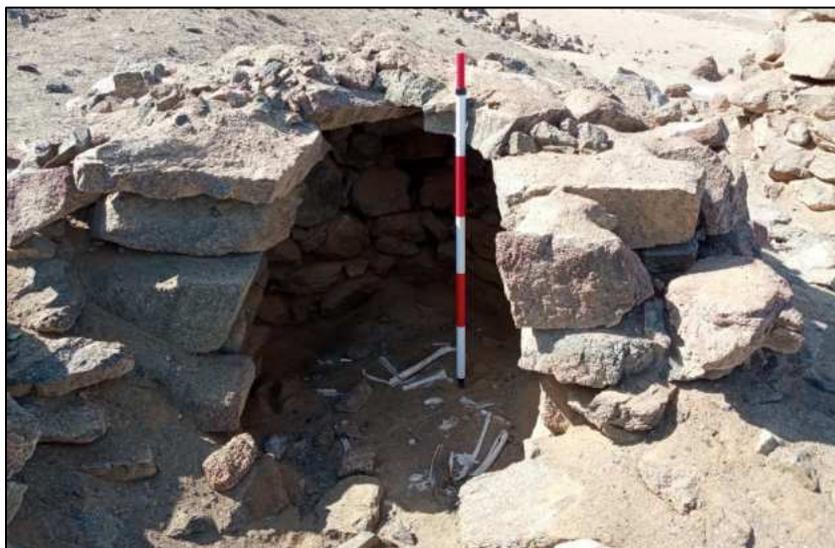
Figura 287

Estructura 05: Ubicado en las coordenadas 573846.23 E/ 8248762.22 N a una altura de 22 m.s.n.m, corresponde a una estructura de planta circular (ver Figura 287) que se encuentra emplazada sobre una ligera pendiente aledaña a las estructuras 4 y 6, sus dimensiones son: 2.24 m de diámetro y una altura máxima de 0.94 m. La estructura se encuentra en regular estado de conservación.

La mampostería es de tipo ordinario y aparejo irregular, puesto que los elementos líticos fueron colocados horizontalmente de forma no uniforme. Se utilizaron elementos líticos de regular a gran tamaño de tipo granito, de grano medio a grueso y de coloración gris, los mismos que fueron unidos con mortero de tierra de color marrón con inclusiones de arena.

Vista frontal de la estructura funeraria 05

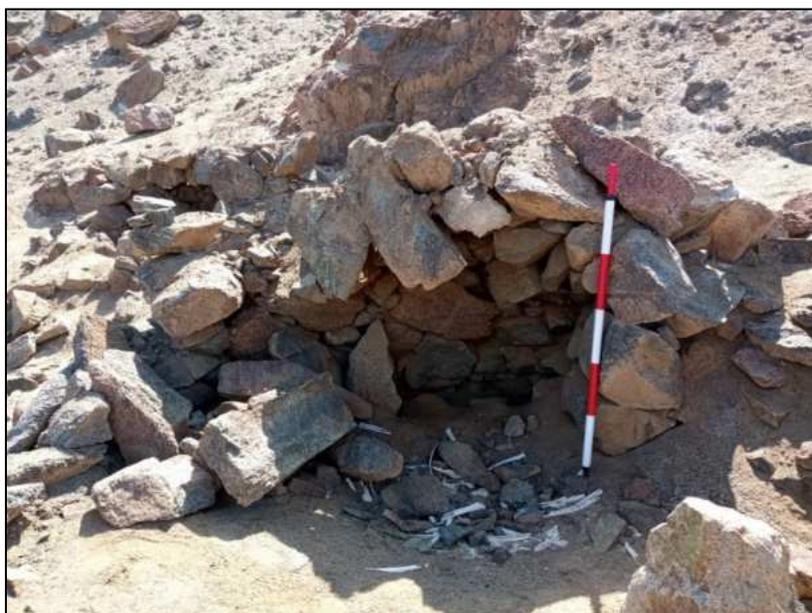
Figura 289

Estructura 06: Ubicado en las coordenadas 573844.97 E/ 8248762.24 N a una altura de 22 m.s.n.m, corresponde a una estructura de planta circular que se encuentra emplazada sobre una ligera pendiente aledaña a las estructuras 4 y 5, sus dimensiones son: 2.20 m de diámetro y una altura máxima de 1.25 m. La estructura se encuentra en mal estado de conservación puesto que se encuentra colapsada casi en su totalidad (ver Figura 289).

La mampostería es de tipo ordinario y aparejo irregular, puesto que los elementos líticos fueron colocados horizontalmente de forma no uniforme. Se utilizaron elementos líticos de regular a gran tamaño de tipo granodiorita de coloración gris oscuro y rojizo, los mismos que fueron unidos con mortero de tierra de color marrón con inclusiones de arena y material malacológico fragmentado.

Estructura colapsada, al interior se evidencia material de osamenta humana

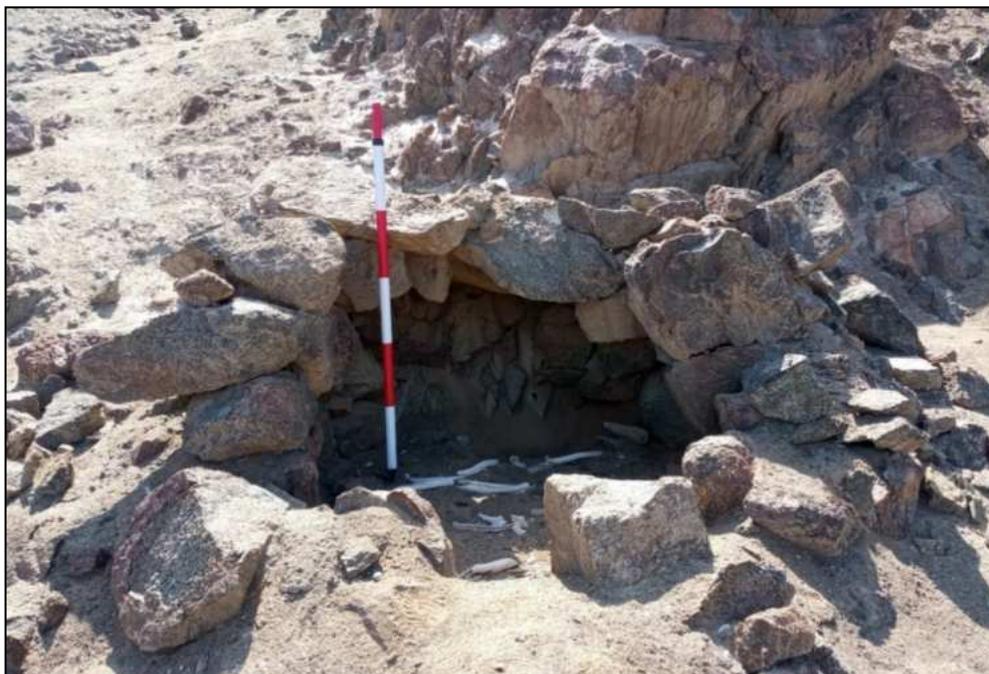
Figura 290

Estructura 07: Ubicado en las coordenadas 573843.80 E/ 8248761.91 N a una altura de 22 m.s.n.m, corresponde a una estructura de planta circular que se encuentra emplazada sobre una ligera pendiente, cuyas dimensiones son: 1.97 m de diámetro y una altura máxima de 0.82 m. La estructura se encuentra en mal estado de conservación puesto que se encuentra colapsada casi en su totalidad (ver Figura 290).

La mampostería es de tipo ordinario y aparejo irregular, puesto que los elementos líticos fueron colocados horizontalmente de forma no uniforme. Se utilizaron elementos líticos de regular a gran tamaño de tipo diorita, es una roca ígnea intrusiva o plutónica de grano medio a grueso y de coloración gris, los mismos que fueron unidos con mortero de tierra de color marrón oscuro con inclusiones de arena.

Estructura colapsada, al interior se evidencia material de osamenta humana

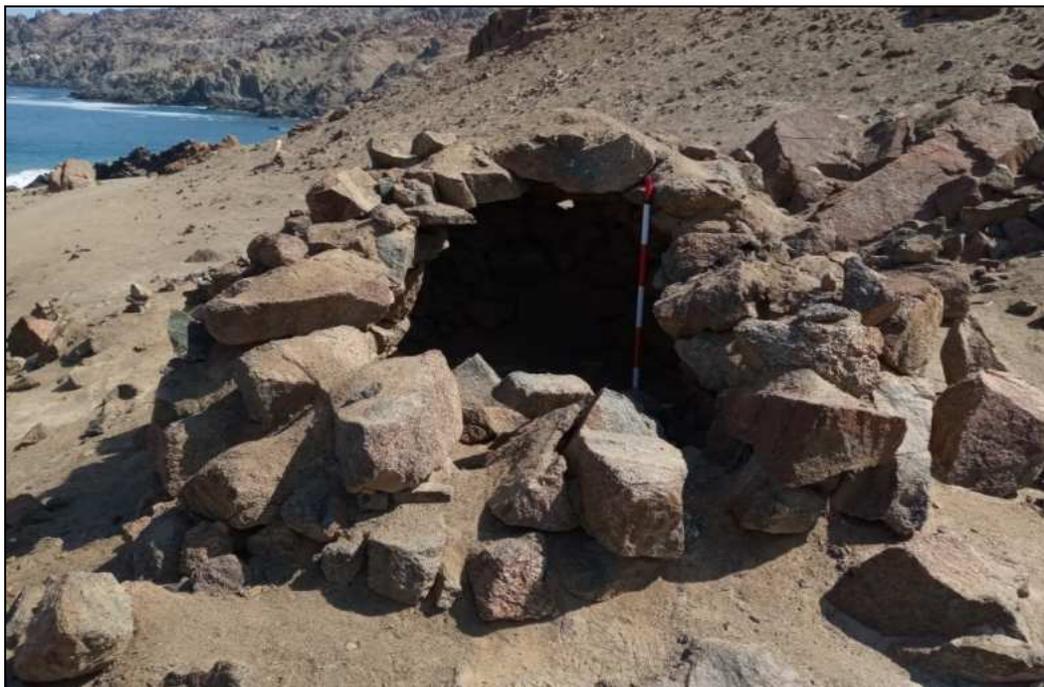
Figura 291

Estructura 08: Ubicado en las coordenadas 573845.69 E/ 8248760.24 N a una altura de 22 m.s.n.m, corresponde a una estructura de planta circular que se encuentra emplazada sobre una ligera pendiente (ver Figura 291), sus dimensiones son: 3.40 m de diámetro y una altura máxima de 1.56 m. La estructura se encuentra en mal estado de conservación puesto que se encuentra colapsada.

La mampostería es de tipo ordinario y aparejo irregular, puesto que los elementos líticos fueron colocados horizontalmente de forma no uniforme. Se utilizaron elementos líticos de regular a gran tamaño de tipo granodiorita, de grano medio a grueso y de coloración gris y anaranjado, los mismos que fueron unidos con mortero de tierra de color marrón oscuro con inclusiones de arena. Al interior de la estructura funeraria se evidencio como asociado material de osamenta humana (ver Figura 292), que fueron distorsionados producto del huaqueo.

Vista general de la estructura 08

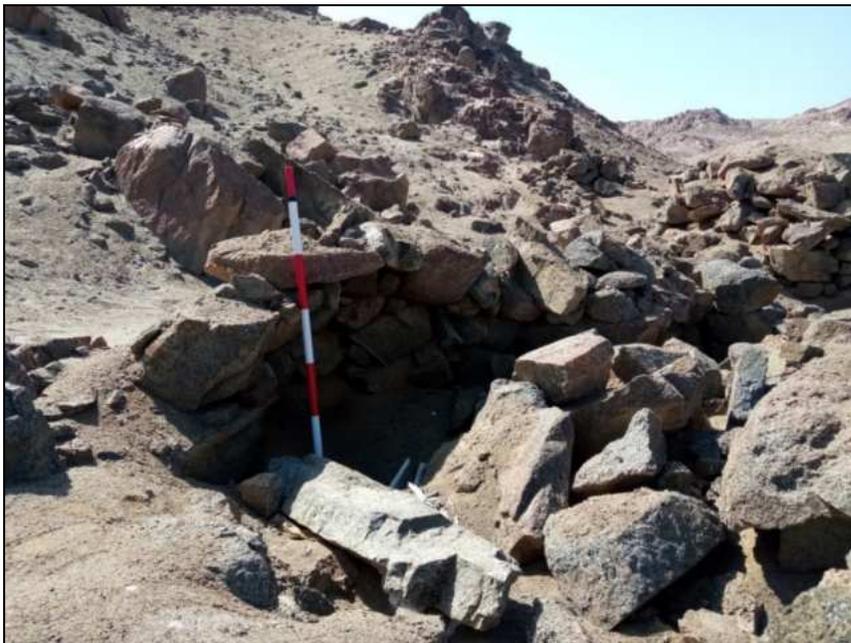
Figura 293

Estructura 09: Ubicado en las coordenadas 573844.95 E/ 8248759.90 N a una altura de 21 m.s.n.m, corresponde a una estructura de planta circular que se encuentra emplazada sobre una ligera pendiente (ver Figura 293), sus dimensiones son: 2.60 m de diámetro y una altura máxima de 0.80 m. La estructura se encuentra en mal estado de conservación puesto que se encuentra colapsada casi en su totalidad.

La mampostería es de tipo ordinario y aparejo irregular, puesto que los elementos líticos fueron colocados horizontalmente de forma no uniforme. Se utilizaron elementos líticos de regular a gran tamaño de tipo diorita, es una roca ígnea intrusiva o plutónica de grano medio a grueso y de coloración gris oscuro, los mismos que fueron unidos con mortero de tierra de color marrón oscuro con inclusiones de arena.

Vista general de la estructura 09

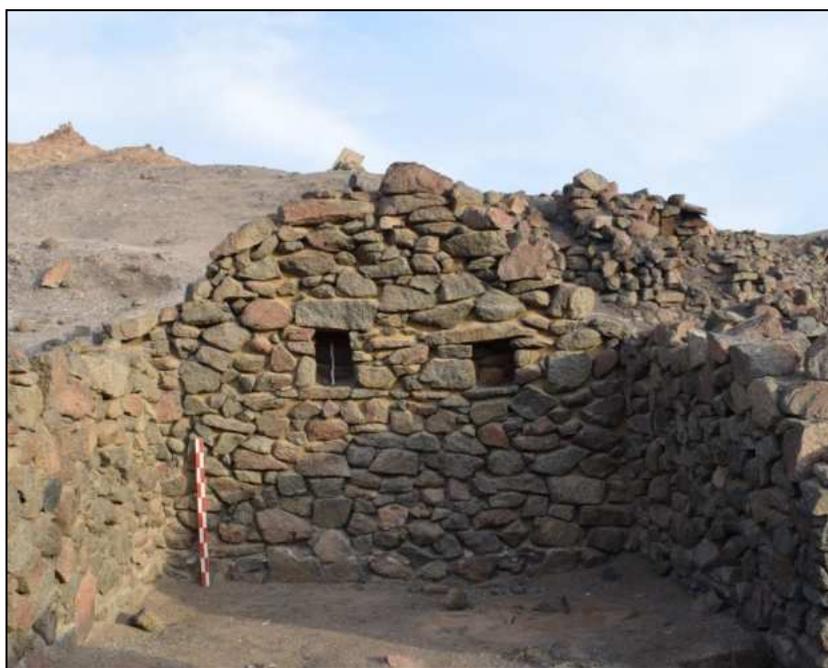
**Figura 301**

En este sector se identificó agrupamientos y se registró tres tipos de plantas (ver Tablas 14 y 15), la altura máxima de las estructuras rectangulares es de 2.78 m que se registró en el agrupamiento 07 en el bloque 7A (ver Figura 301), en las estructuras cuadrangulares la altura máxima registrada es 1.80 m correspondiente al bloque 1D del agrupamiento 01 y en las estructuras circulares la altura máxima es de 4.00 m correspondiente al agrupamiento 18 (ver Figura 302). Un detalle a considerar es la presencia de líticos sobresalientes en los muros internos de las estructuras circulares denominados voladizos. La inclinación de los muros es hacia el interior y va de 0.03 m a 0.10 m por metro.

Muro de mayor altura del sector A – Estructura rectangular (Bloque 7A)

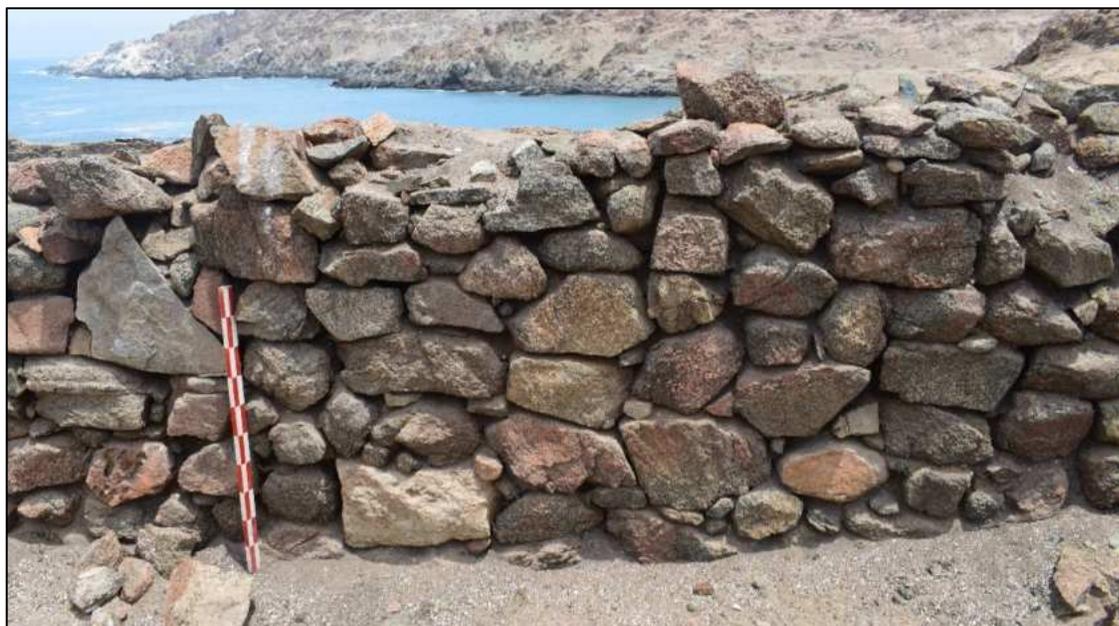
Figura 303*Muro de mayor altura del sector B – Estructura 01*

Dentro de este sector se registró dos estructuras de planta rectangular (ver Tabla 16), una de las cuales es la más grande alcanzando las siguientes dimensiones: 47.59 m de largo por 29.60 m de ancho y una altura máxima de 1.64 m; al interior de esta estructura en la parte posterior se tiene la presencia de otra estructura rectangular que correspondería posiblemente a qolqas, ello debido a la presencia de 16 depósitos en su interior. La otra estructura de planta rectangular está dispuesta de forma vertical y correspondería también a qolqas, puesto que se encuentra conformado por 12 depósitos en su interior. Los paramentos están conformados por elementos líticos que corresponden a rocas ígneas de tipo: granito, diorita, granodiorita y dacita, el trabajo de los elementos líticos fue natural y desbastado en algunos casos, siendo su mampostería de tipo ordinario. La inclinación de los muros es hacia el interior y va de 0.04 m a 0.14 m por metro.

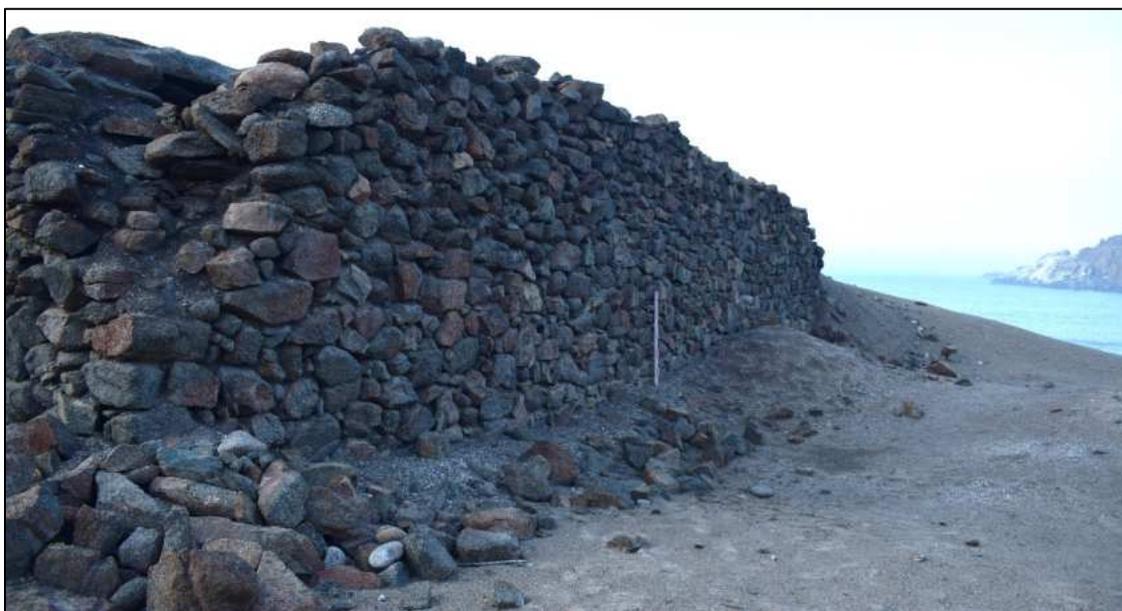
Figura 305

Dicho sector se encuentra conformado por una estructura de planta rectangular correspondiente a depósitos (ver Tabla 17), debido a la presencia de 06 cámaras semi subterráneas dispuestas en su interior, alcanzando una altura máxima de 2.75 m correspondiente al muro posterior (ver Figura 305), su inclinación por metro es de 0.05 m hacia el interior. En este sector se evidencia también una gran cantidad de estructuras subterráneas de forma circular (ver Tabla 18), las mismas que están dispuestas de forma lineal enfrente de la estructura rectangular, alcanzando un diámetro promedio de 1.66 m y una profundidad máxima de 1.35 m (ver Figura 306). Un detalle a considerar es la presencia de líticos sobresalientes en los muros internos de las estructuras subterráneas denominados voladizos.

Muro de mayor altura del sector C – Estructura 01

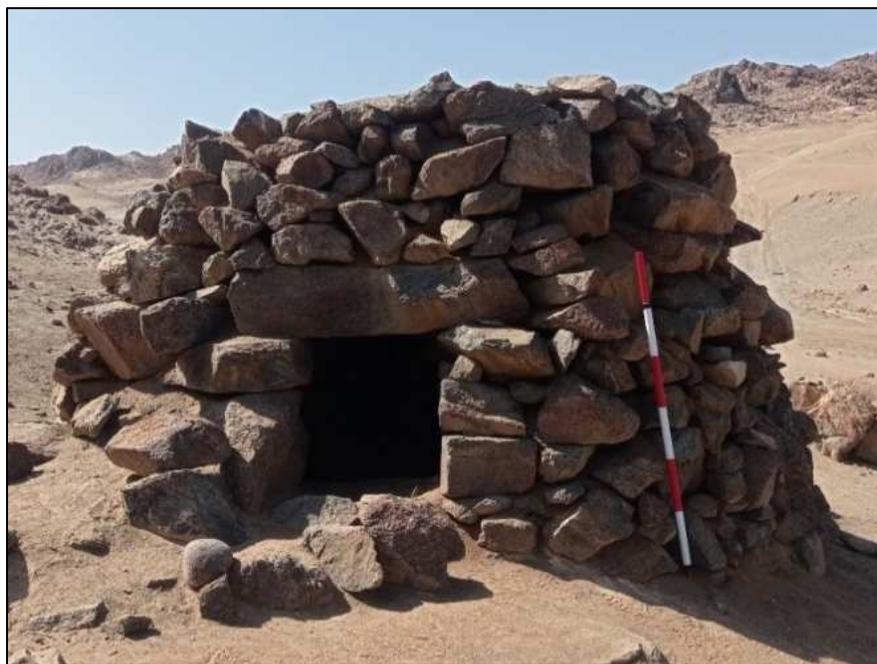
Figura 307

Muro de mayor altura del sector D

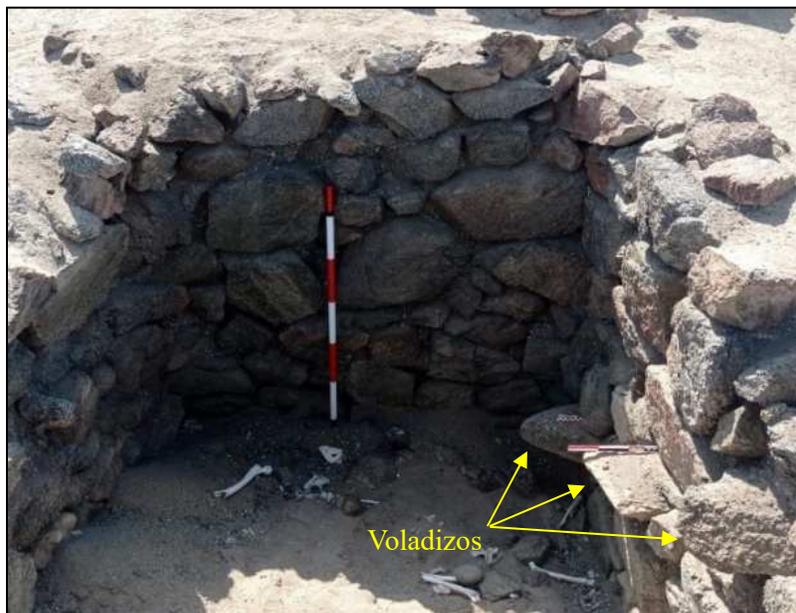
Figura 308

Un detalle a considerar es la presencia de una estructura cuadrangular subterránea (ver Tabla 20), cuya profundidad es de 1.60 m. Al interior de dicha estructura se encuentran elementos líticos que sobresalen del muro, denominados voladizos (ver Figura 308).

Profundidad máxima de la estructura subterránea del sector D

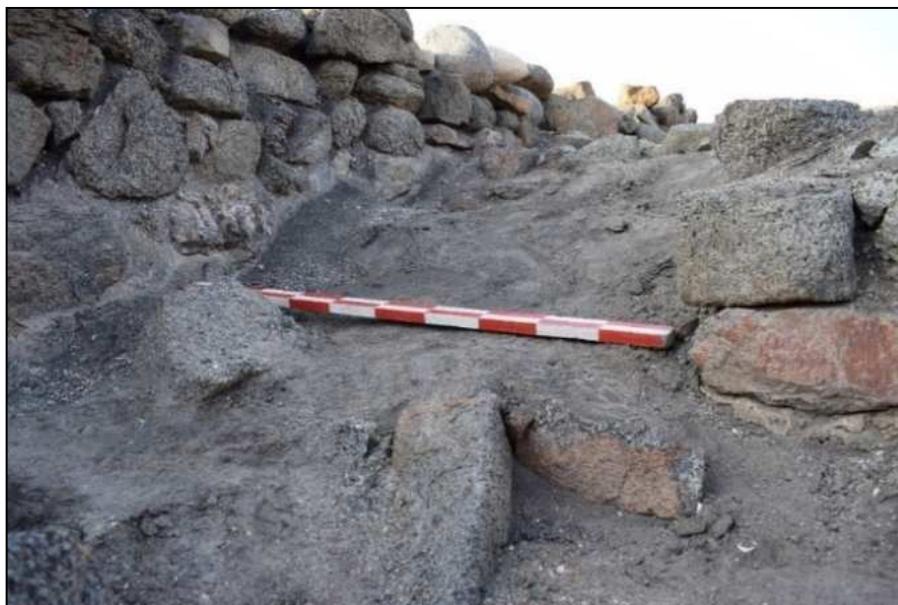
Figura 309*Escalinata en el agrupamiento 01*

b. Escalinata: Se identificó escalinatas en los sectores A y B (ver Tabla 21), en el sector A se registró en total tres escalinatas, una de ellas perteneciente a la plataforma monumental del agrupamiento 01 (ver Figura 309) y las otras dos corresponden al agrupamiento 06 (ver Figuras 310 y 311), presentan peldaños cuyo ancho máximo es de 1.20 m y una altura de 0.28 m. En el sector B se identificó dos escalinatas, uno a cada extremo de la estructura rectangular y servía como acceso a la parte superior de los depósitos, presenta un ancho de 1.05 m y una altura de 0.25 m (ver Figura 312). Las escalinatas se caracterizan por presentar elementos líticos perteneciente a rocas ígneas, cuyo trabajo fue desgastado.
