UNIVERSIDAD NACIONAL DE SAN ANTONIO ABAD DEL CUSCO

**“ESTUDIO DE LAS ESTRUCTURAS ARQUITECTONICAS DEL
COMPLEJO ARQUEOLOGICO QUEBRADA DE LA VACA –
AREQUIPA – 2023”**

**PARA OPTAR AL TITULO PROFESIONAL DE
LICENCIADA EN ARQUEOLOGIA**

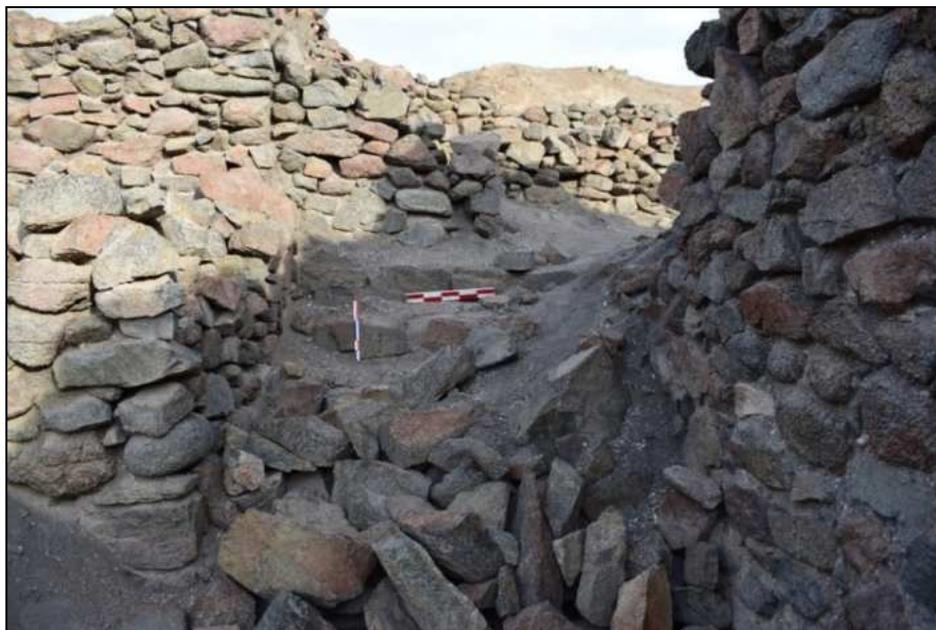
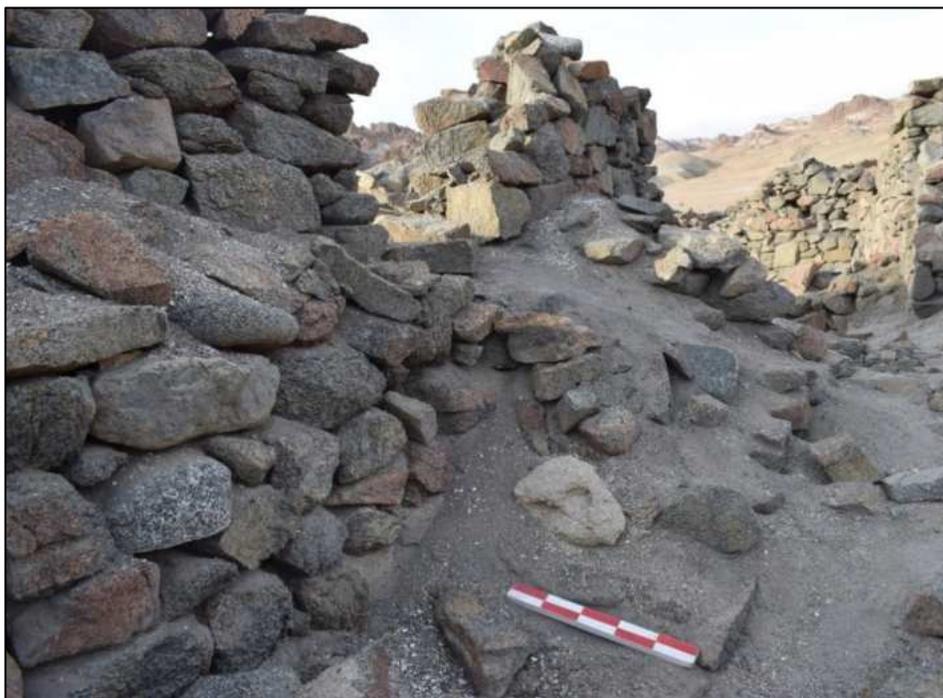
**Figura 311**

b. Escalinata: Se identificó escalinatas en los sectores A y B (ver Tabla 21), en el sector A se registró en total tres escalinatas, una de ellas perteneciente a la plataforma monumental del agrupamiento 01 (ver Figura 309) y las otras dos corresponden al agrupamiento 06 (ver Figuras 310 y 311), presentan peldaños cuyo ancho máximo es de 1.20 m y una altura de 0.28 m. En el sector B se identificó dos escalinatas, uno a cada extremo de la estructura rectangular y servía como acceso a la parte superior de los depósitos, presenta un ancho de 1.05 m y una altura de 0.25 m (ver Figura 312). Las escalinatas se caracterizan por presentar elementos líticos perteneciente a rocas ígneas, cuyo trabajo fue desgastado.

Escalinata en el sector A- agrupamiento 06

Escalinata en el sector A- agrupamiento 06, el cual da acceso al segundo nivel

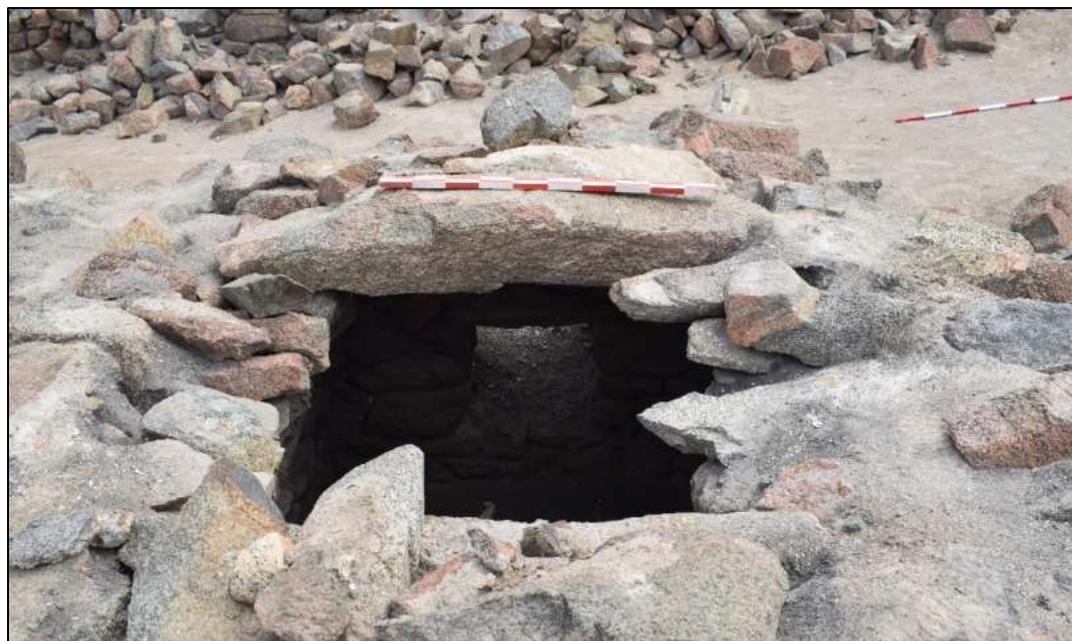
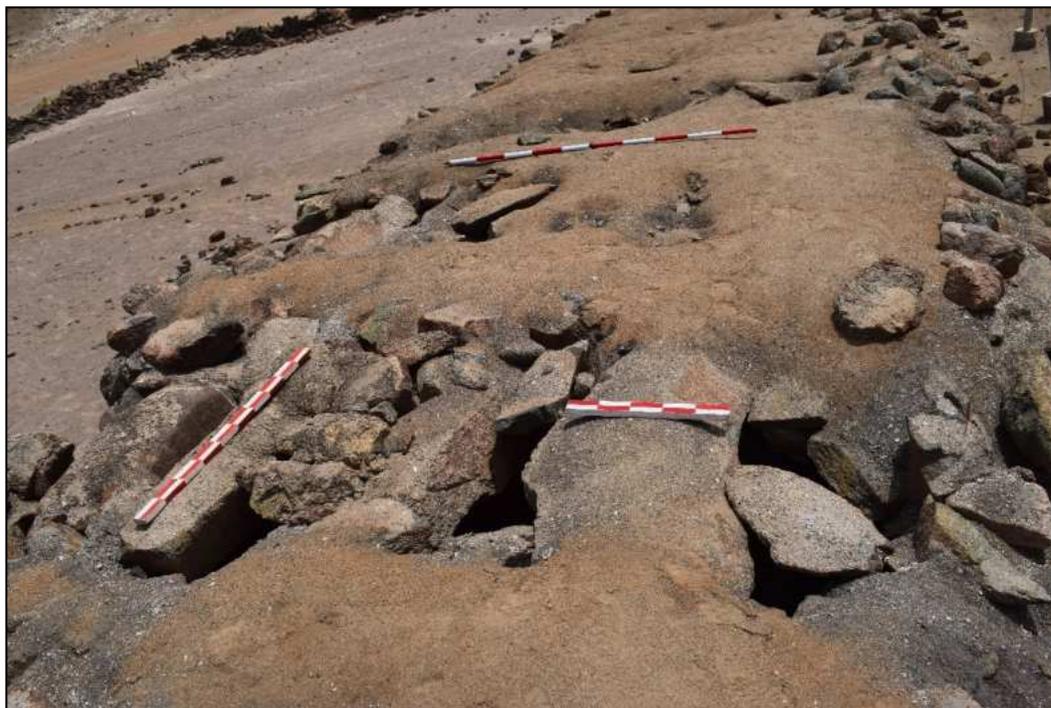
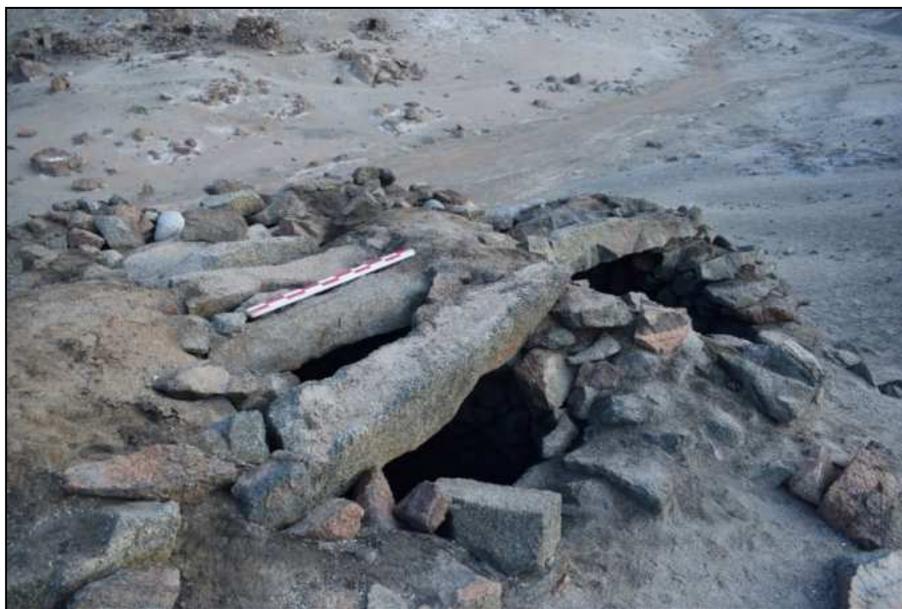
c. Cubierta: Dentro del sitio se identificó la presencia de cubiertas pesadas en los sectores B, C y D (ver Tabla 22), las mismas que se caracterizan por ser una cubierta plana compuesto por lajas o bloques de piedra que reposan sobre la última hilada que sobresale del muro y están cubiertas por una capa de tierra y arena (ver Figuras 313, 314 y 315).

Cubierta en el sector B- estructura 02

Cubierta en el sector B- estructura 01

Cubierta en el sector C- estructura 01

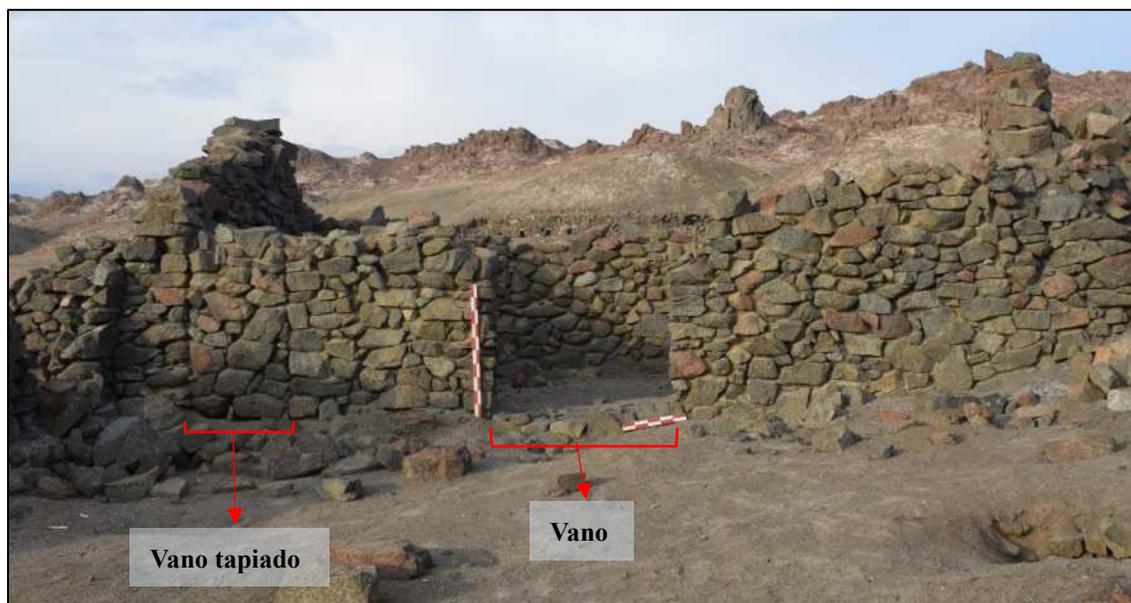
**Figura 317**

Sector A: Se identificaron un total de 17 vanos de acceso (ver Tabla 23), de los cuales dos corresponden a vanos tapiados ubicados en los agrupamientos 06 y 07 (ver Figura 317), dichos vanos son de tipo cerrado y están ubicados en el muro frontal, en la parte media y en algunos casos en el lateral de las estructuras, la mayoría presenta una altura que no sobrepasa los 1.60 m, sin embargo, no fue imposible determinar su altura máxima que pudieron alcanzar los vanos, pero probablemente tuvieron forma trapezoidal. La altura máxima registrada de una jamba fue de 1.60 m en el bloque 7B del agrupamiento 07 (ver Figura 318), mientras que la mínima corresponde a 0.45 m del bloque 6B del agrupamiento 06.

Elementos secundarios (vanos de acceso) del bloque 7A

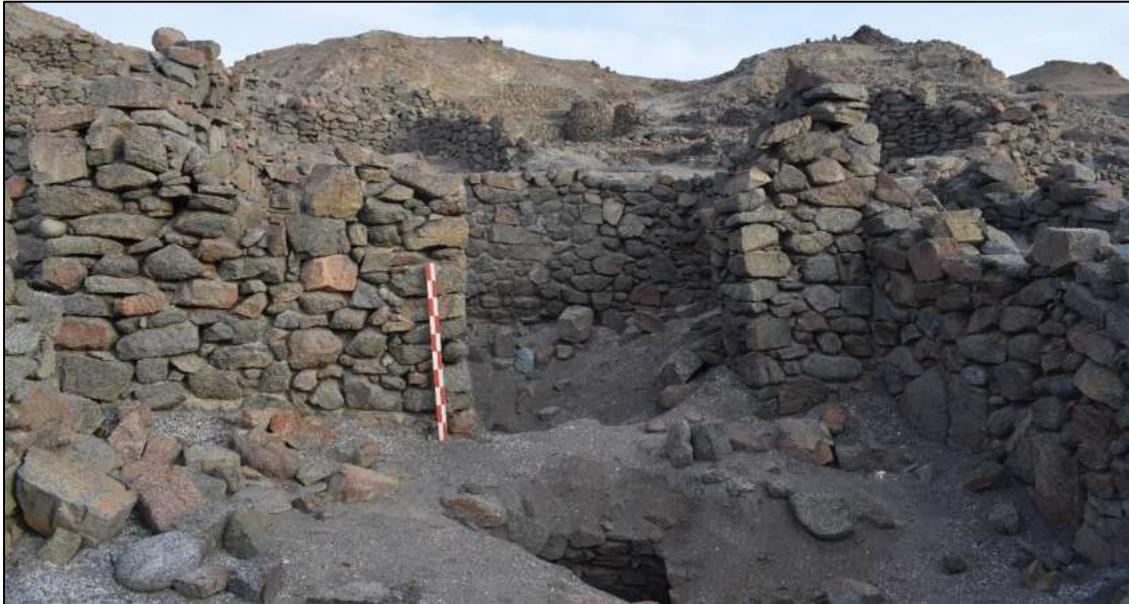
Figura 318

Elementos secundarios (vano de acceso de mayor altura) del bloque 7B

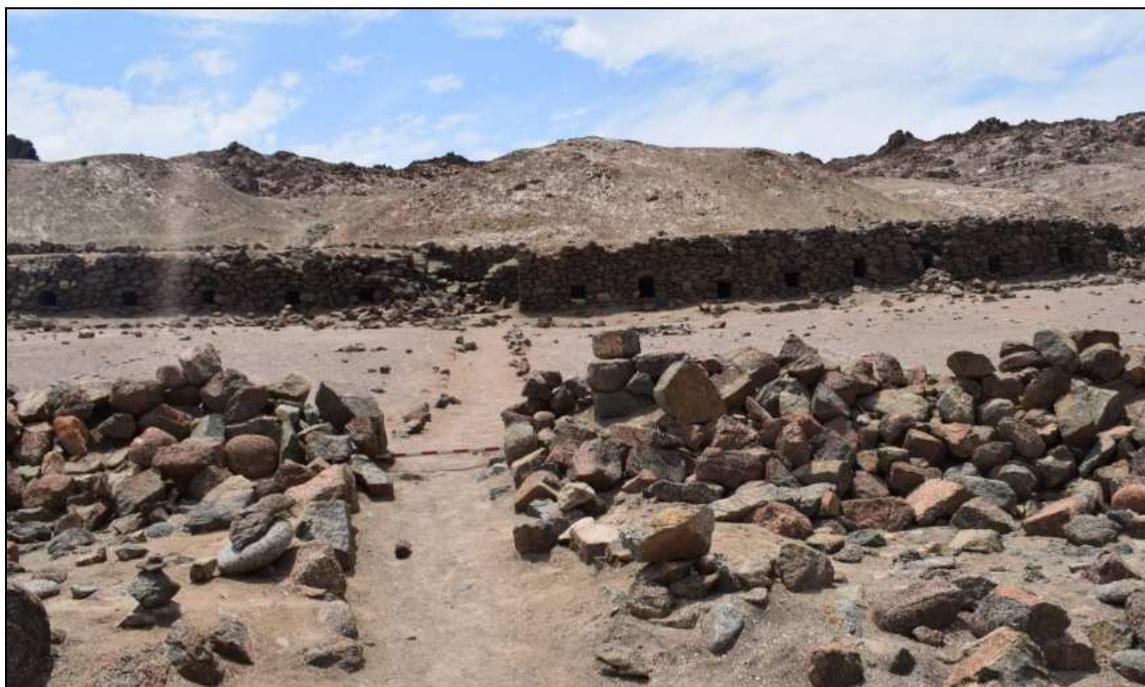
Figura 319

Sector B: Se identifico un vano de acceso definido que corresponde a la estructura 01 (ver Tabla 24 y Figura 319), si bien es cierto al interior de la estructura 01 existe otra estructura que tiene 16 aperturas de forma rectangular y trapezoidal que pudieron haber sido posibles vanos de acceso o sino ductos de ventilación correspondiente a cada depósito, el mismo caso se da en la estructura 02 que tiene 06 posibles vanos o ductos (ver Tabla 25).

Elementos secundarios (vanos de acceso) del sector B, estructura 01

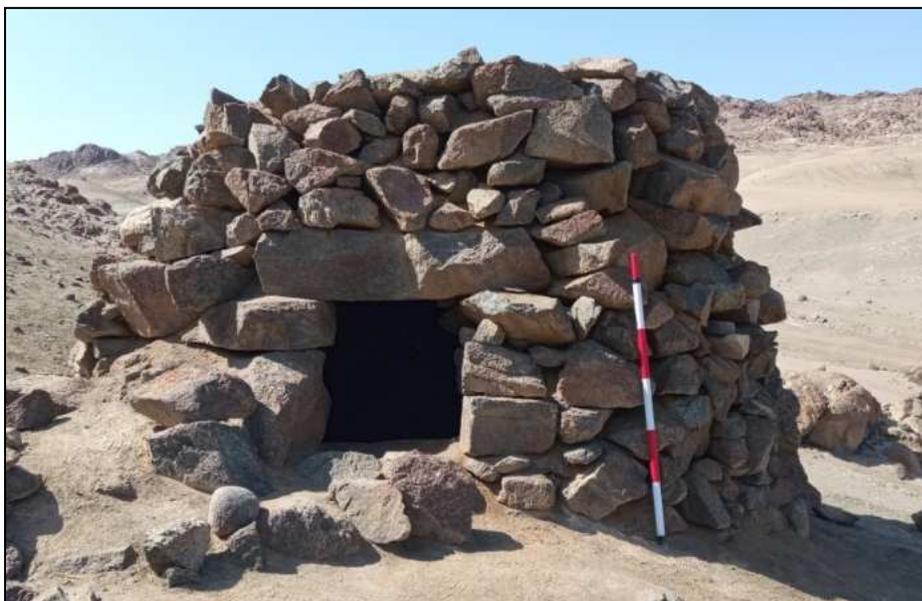
Figura 320

Sector D: Se identifico un vano de acceso de forma rectangular, correspondiente a una estructura funeraria completa (ver Tabla 26 y Figura 320).

Elementos secundarios (vanos de acceso) del sector D, estructura 02

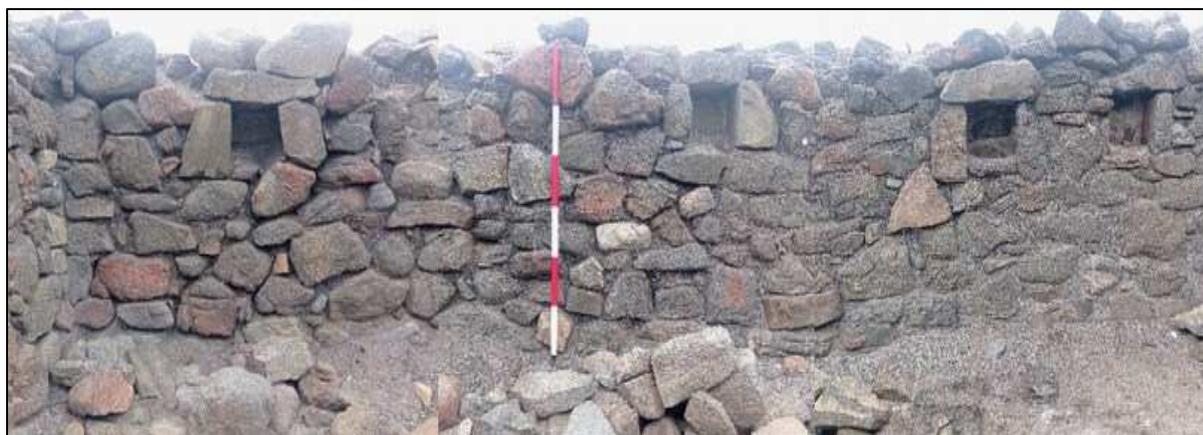
Figura 321

Elementos secundarios (nichos) del sector A, bloque 1A

b. Nichos: Se identificaron solo en el sector A (ver Tabla 27), los nichos tipo presentes en este sector se caracterizan por estar distribuidos de forma equidistante al interior de las estructuras, cuya forma es rectangular y trapezoidal (ver Figuras 321 y 322). En el agrupamiento 06 se tiene nichos de tipo muy pequeños al interior del muro perimétrico del espacio abierto.

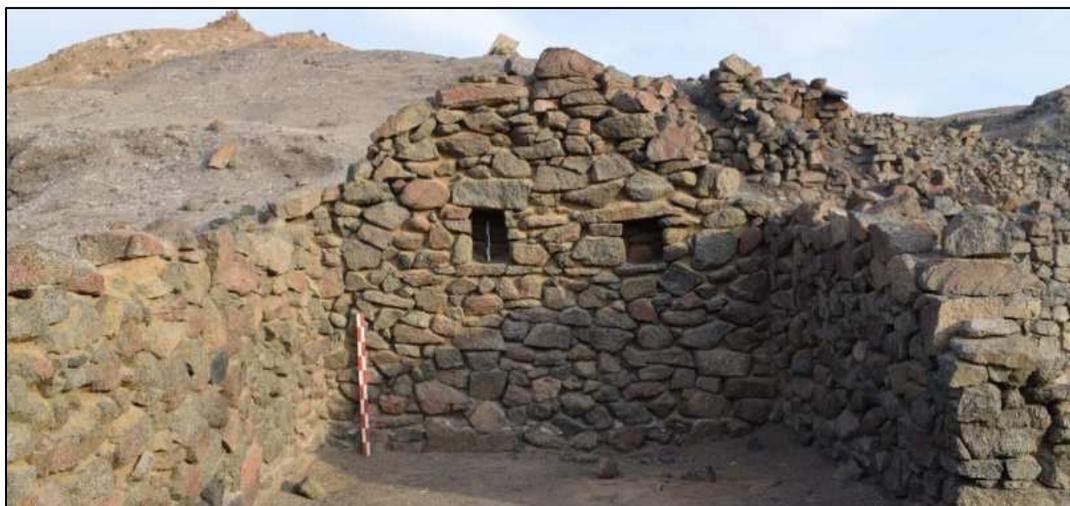
Figura 322

Elementos secundarios (nichos) del sector A, bloque 7A

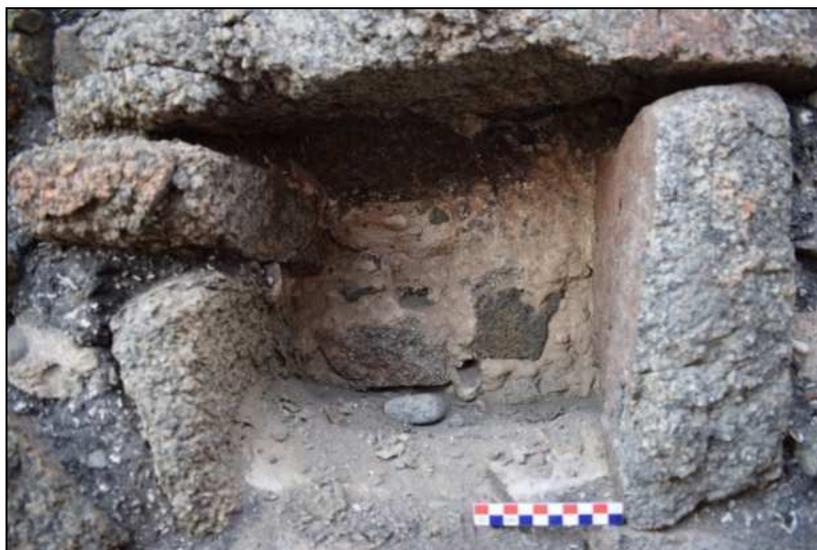
Figura 323

Revoque al interior de un nicho en el sector A-Bloque 01

La presencia de acabados dentro del sitio es escasa, sin embargo, se evidencio en tres sectores: En el sector A, se identificó un revoque de color marrón al interior de los nichos (ver Figura 323), en la parte baja del muro interior de los espacios abiertos y al interior de las estructuras subterráneas. En el sector B, el revoque de color marrón está presente al interior de los depósitos, evidenciándose en mayor cantidad en la base (ver Figura 324). En el sector C se tiene un revoque de color marrón oscuro en la parte interna del muro posterior de una de las cámaras semi subterráneas, y en algunos casos se evidencia al interior de las estructuras subterráneas.

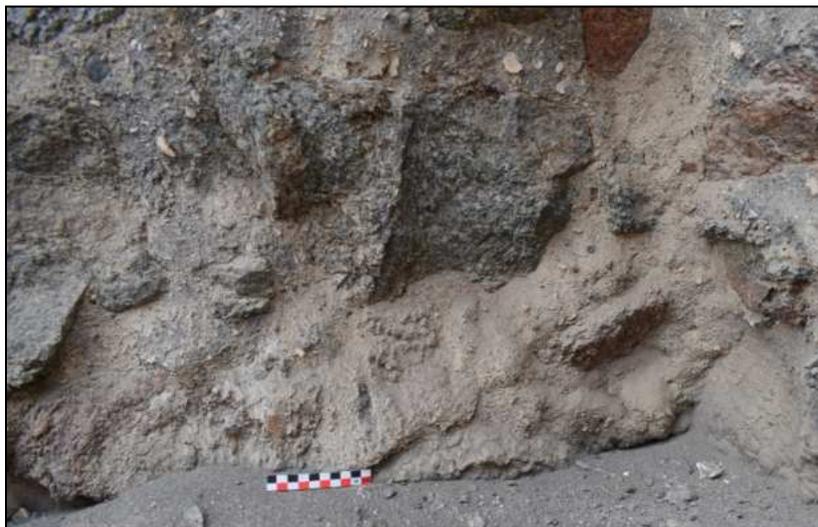
**Figura 324**

Revoque en el muro interior de la estructura 02 del sector B

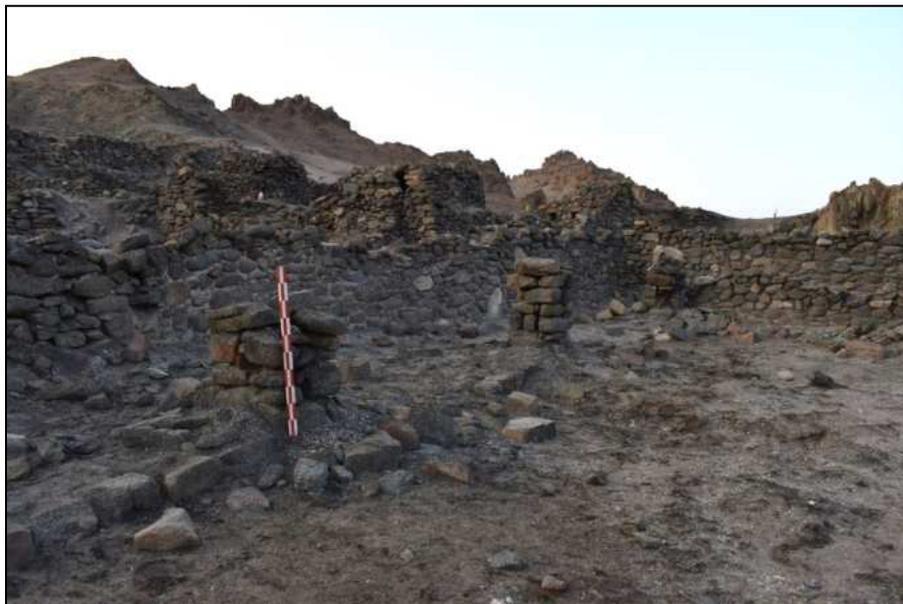
Figura 325

Columnas dispuestas de forma lineal en el espacio abierto del agrupamiento 01-Sector A

Otros elementos funcionales identificados en el complejo arqueológico son las columnas y las plataformas, sin embargo, estos elementos no se encuentran clasificados por Ravines, pero si son mencionados por Ann Kendall como detalles interiores y exteriores de la estructura, las columnas por lo general se encuentran al interior del espacio abierto, lo que podría dar a conocer que existieron estructuras abiertas y que estas hayan podido sostener el techo (ver Figuras 325 y 326); mientras que las plataformas y de acuerdo a la clasificación de Ann Kendall se tiene 2 tipos: las plataformas bajas que se encuentran tanto al interior como al exterior de las estructuras contra una pared lateral y la plataforma monumental que se encuentra ubicado solo en el agrupamiento 01 del sector A.

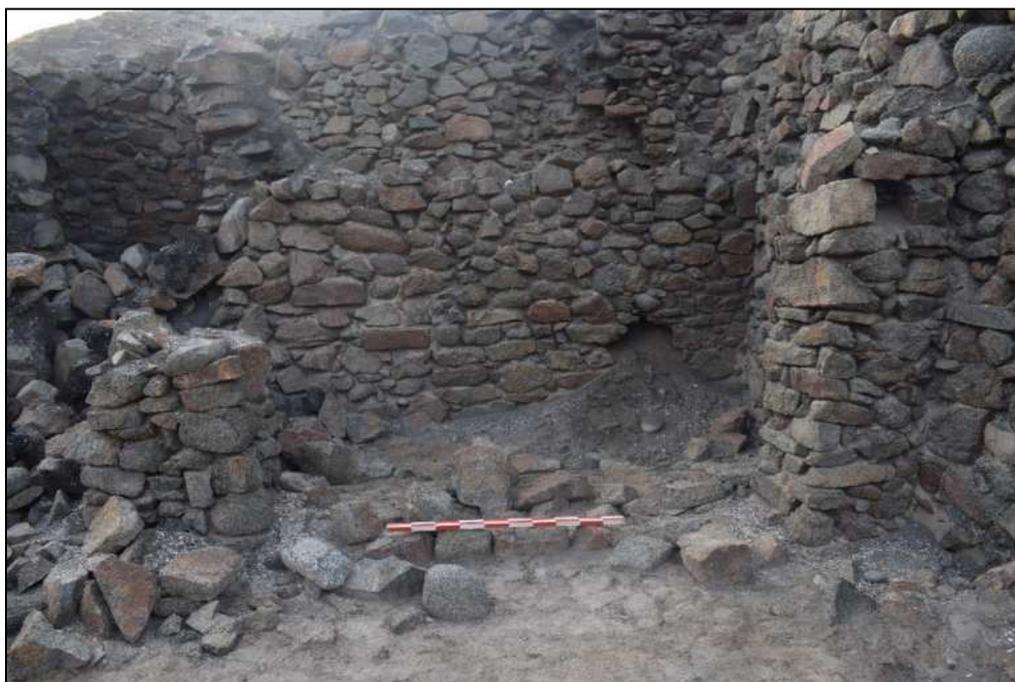
**Figura 326**

Columnas asociadas a una plataforma baja en el agrupamiento 18-Sector A

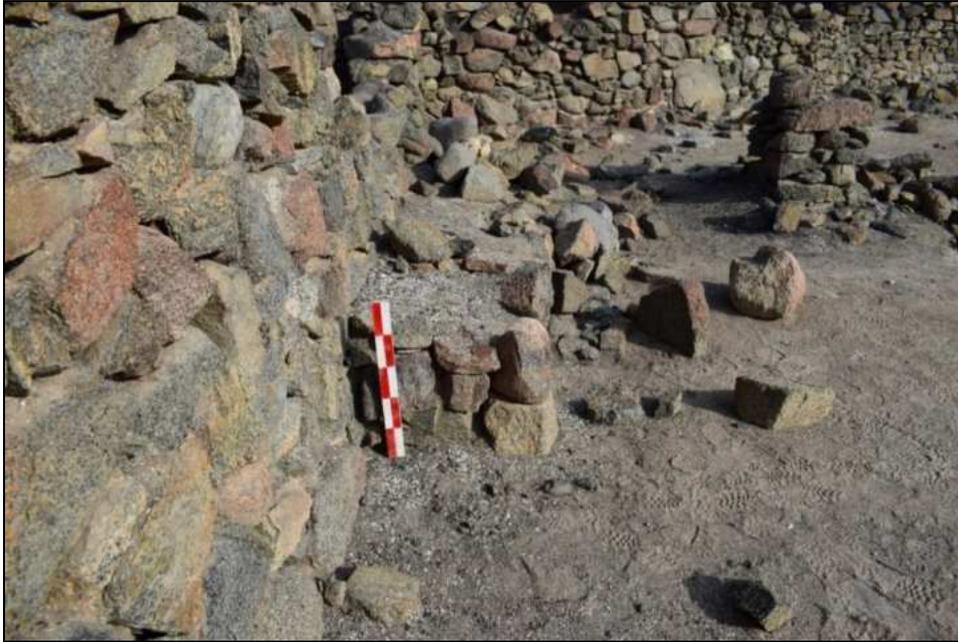
Figura 327

Plataforma ubicada en el exterior en el agrupamiento 06-Sector A

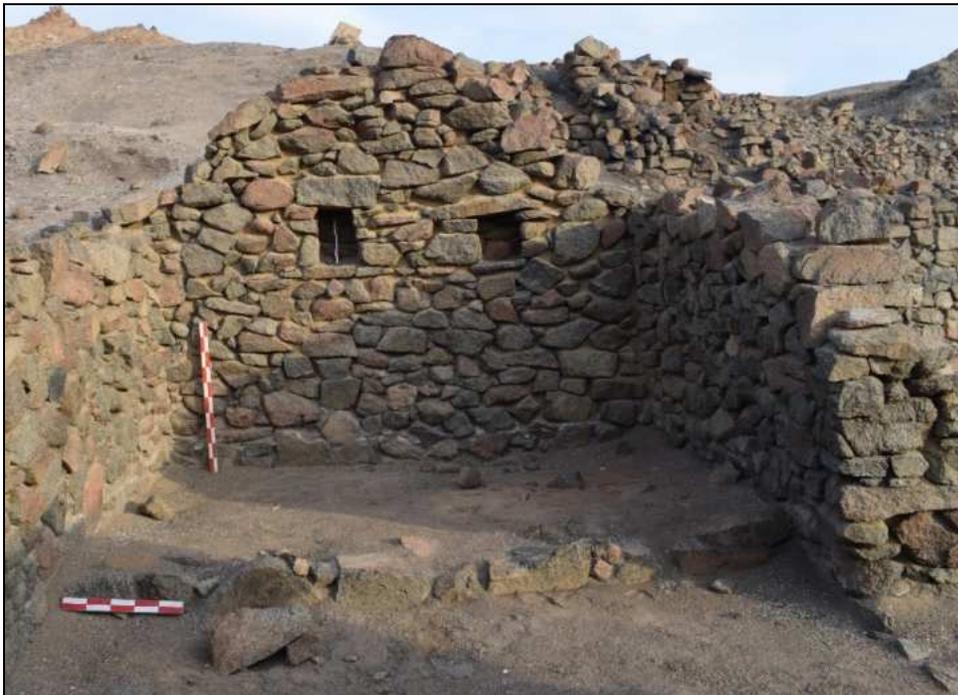
Figura 328

Plataforma ubicada al interior del bloque 7A, en el agrupamiento 07-Sector A

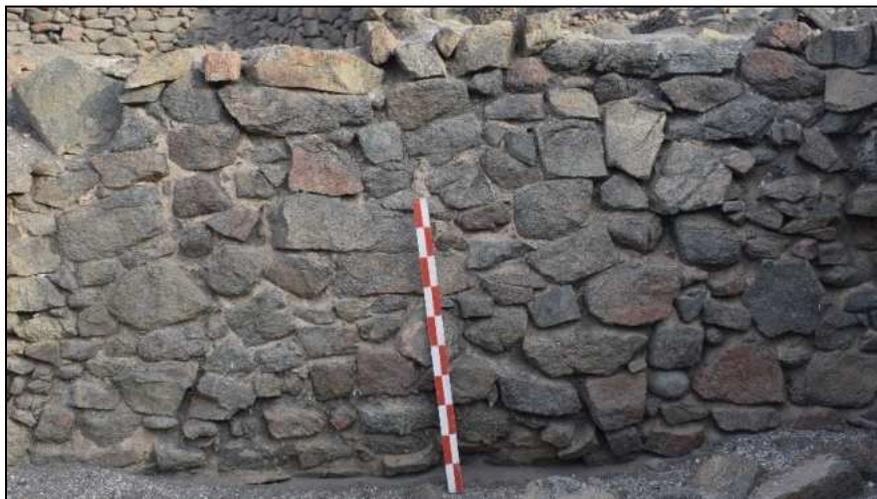
Figura 329

Mampostería de las estructuras del sector A

Los muros de las estructuras arquitectónicas que conforman los sectores del Complejo Arqueológico Quebrada de la Vaca presentan mampostería ordinaria (ver Figuras 329, 330 y 331), puesto que están hechos con mampuestos irregulares y son de aparejo natural; los elementos líticos presentan trabajo natural y desbastado y se encuentran asentados unos sobre otros sin seguir un orden de hiladas acuñados con piedras pequeñas. Los elementos líticos que conforman los dinteles de los nichos y la jamba de los vanos de acceso presentan un ligero canteado. Cabe mencionar también que las estructuras semi subterráneas y subterráneas presentan mampostería ordinaria y son de una sola cara.

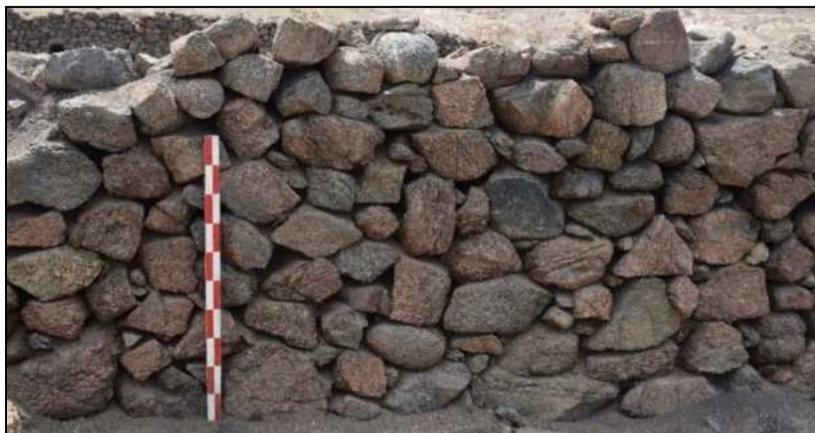
Figura 330

Mampostería de las estructuras del sector B

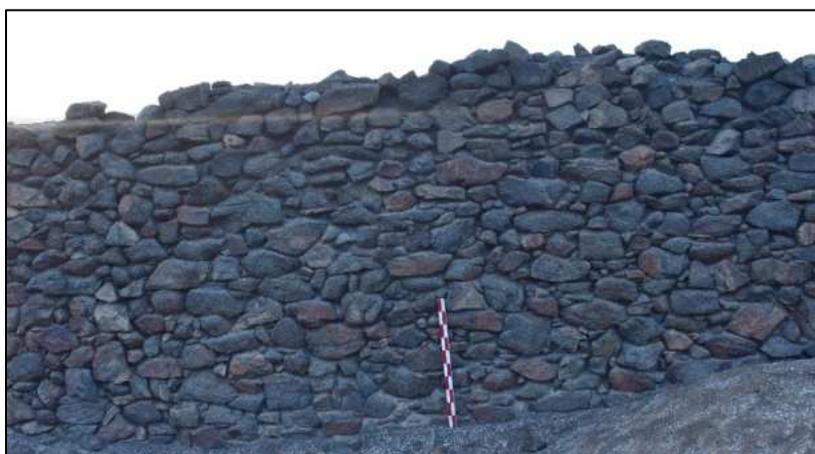
**Figura 331**

Mampostería de las estructuras del sector C

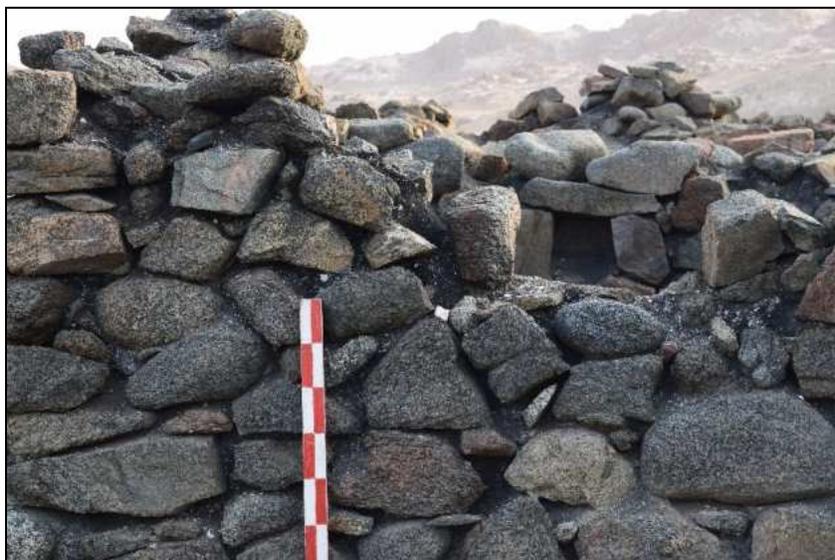
Figura 333

Roca granodiorita

Es en este entender que dentro del Complejo arqueológico Quebrada de la Vaca se utilizó la roca ígnea, identificándose 4 tipos: granito, granodiorita, diorita y dacita (ver Figuras 333, 334 y 335). Se evidencio también elementos líticos de tipo canto rodado presentes en las estructuras subterráneas de forma botelliforme.

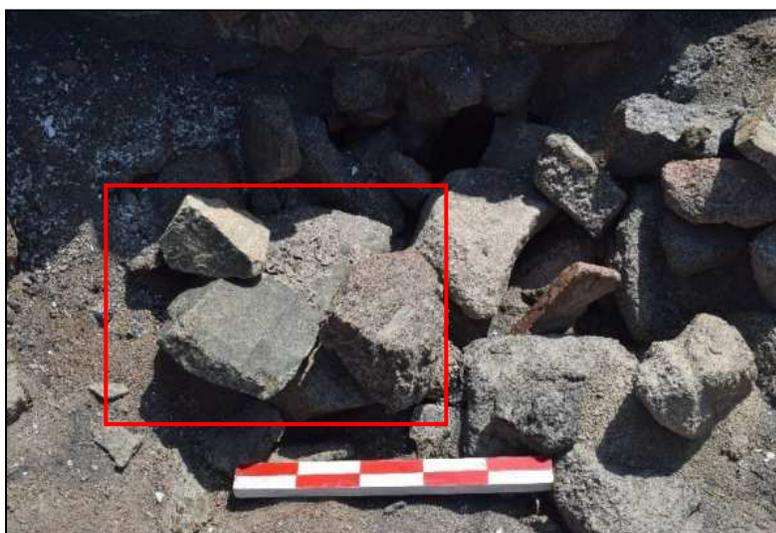
Figura 334

Roca diorita

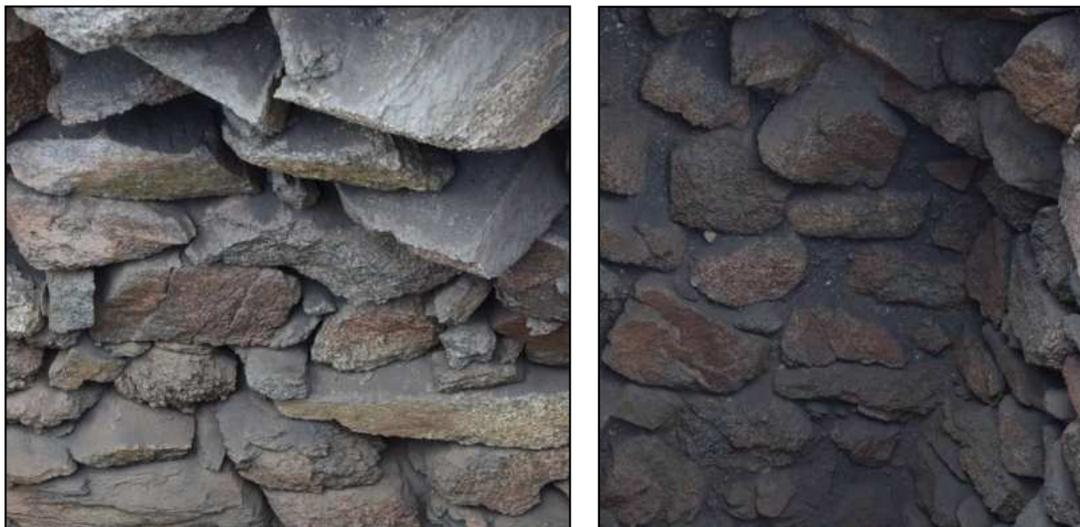
Figura 335

Roca dacita y granito

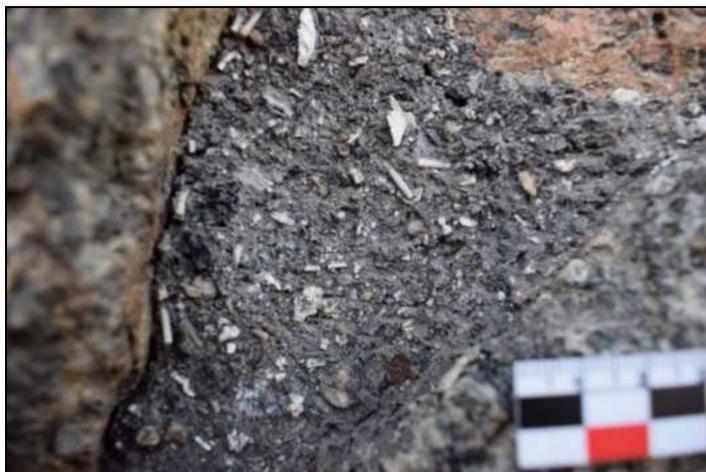
Figura 336

Mortero de coloración oscura

Para la unión de los elementos líticos se empleó el mortero compuesto por diferentes elementos, identificándose: tierra de coloración oscura, limo, arena, material bioarqueológico, material malacológico fragmentado en cantidad (ver Figura 336); y en algunas estructuras se evidencio fragmentos de carbón y cerámica (ver Figura 337).

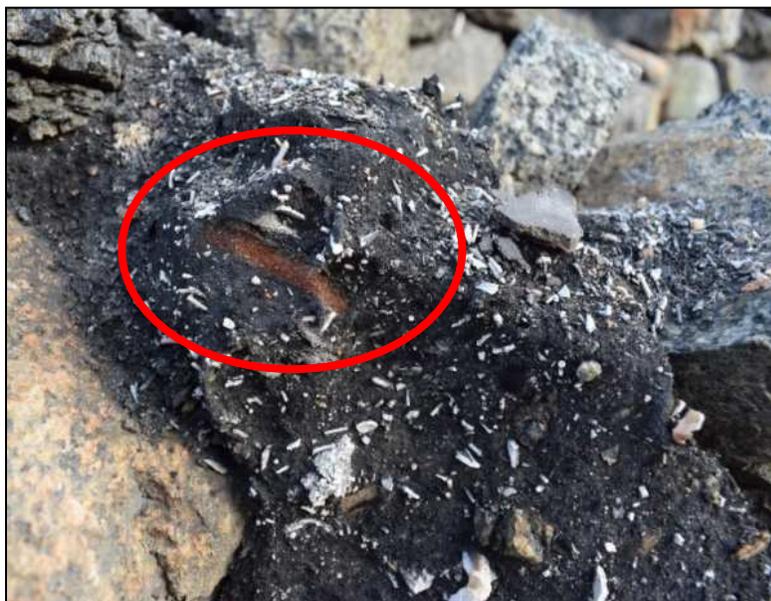
Figura 337

Mortero en el sector A

Nota. Se evidencia fragmento de cerámica en el mortero.

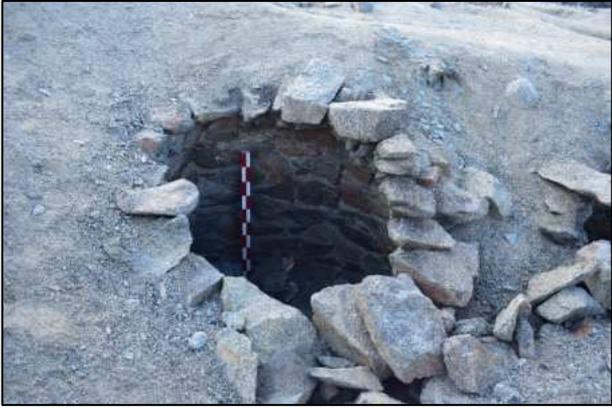
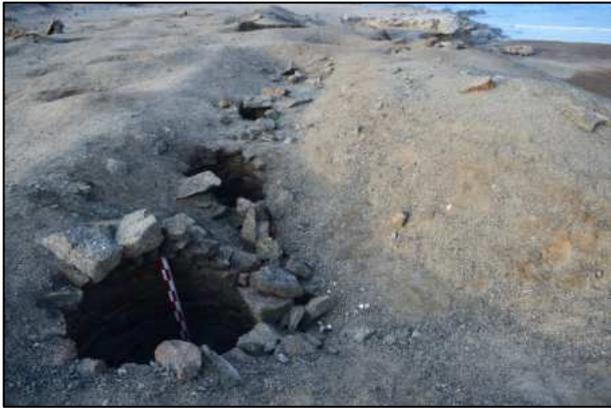
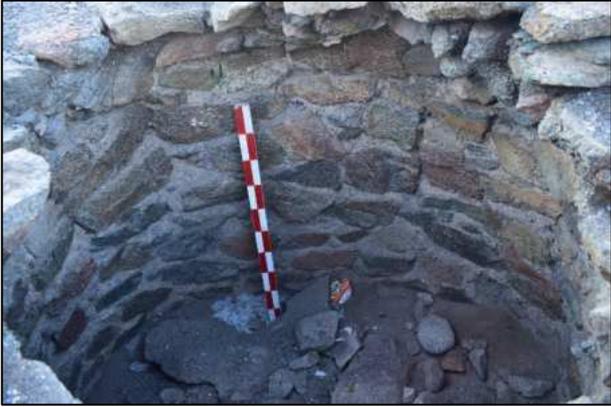
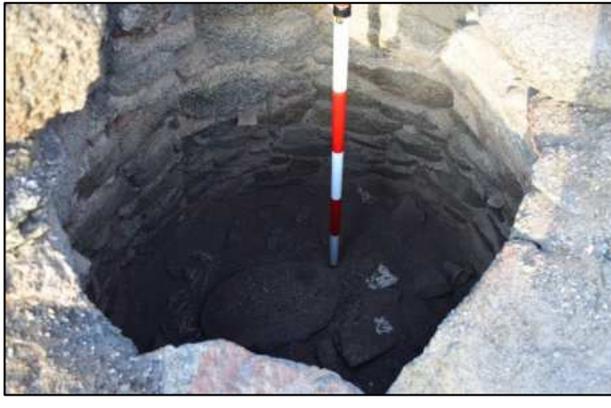
TECNICAS CONSTRUCTIVAS	APAREJO DE MAMPOSTERIA	FORMA Y ASPECTO	TIPO DE MURO
		mampostería ordinaria e irregular.	conformado por estructuras de planta rectangular y circular.

MATERIALES DE CONSTRUCCION	ELEMENTO PETREO				
	Los elementos líticos que conforman este agrupamiento son de regular tamaño sin mayor trabajo, son de tipo granito, granodiorita, dacita porfírica y diorita que es una roca ígnea plutónica de grano medio a grueso y de coloración gris.				
	MORTERO				
El mortero esta compuesto de arena con inclusiones de conchas marinas, elementos carbonizados, cerámica fragmentada, entre otros asociados.					
DIMENSIONES		DIAMETRO PROMEDIO: 1.66M		PROFUNDIDAD PROMEDIO: 1.65M	
ESTADO DE CONSERVACION		BUENO:	REGULAR:	X	MALO:
DESCRIPCION		<ul style="list-style-type: none"> - Las estructuras tienen características botelliformes. - En el interior de algunas estructuras presentan revoque de color marrón claro. - En algunas estructuras se observaron elementos líticos salientes. 			
REGISTRO FOTOGRAFICO

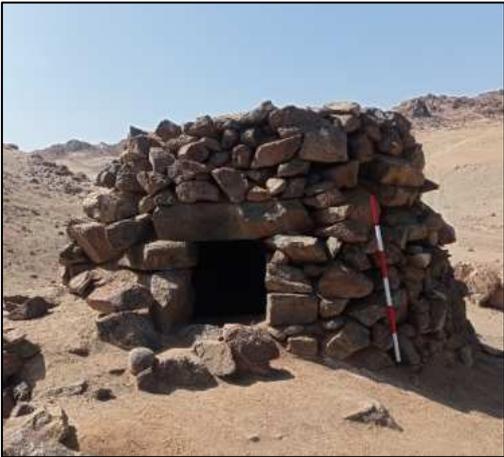
2. REGISTRO FOTOGRAFICO Y GRAFICO					
FOTOGRAFIA			PLANTA

3. CONTEXTO FUNERARIO					
3.1 RESTOS OSEOS					
Descripción:					
Al interior de la estructura funeraria se evidencia osamenta humana diseminadas correspondiente a vértebras lumbares, costillas, humeros, fémures entre otros huesos no identificados. Se encuentran descontextualizadas.					
ASOCIADOS					
Descripción:					
No se asocia a material cultural mueble de ningún tipo.

4. ESTRUCTURA FUNERARIA					
4.1 TIPO DE ESTRUCTURA FUNERARIA					
Chullpa: <input checked="" type="checkbox"/>	Cista: <input type="checkbox"/>			Otros:

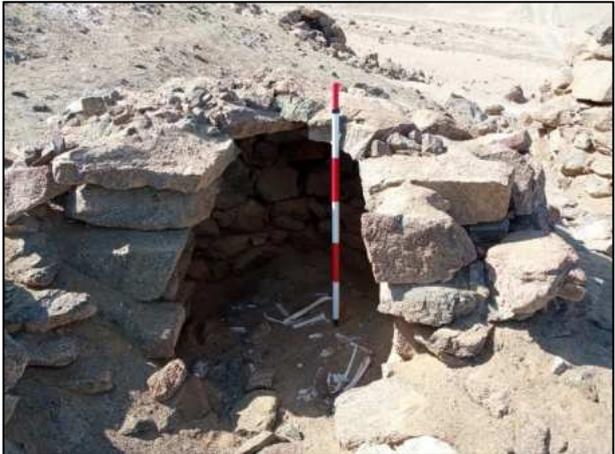
FOTOGRAFIA	PLANTA

Al interior de la estructura se evidencio osamenta humana correspondiente a costillas, fémur y otros no identificados debido al estado de conservación.

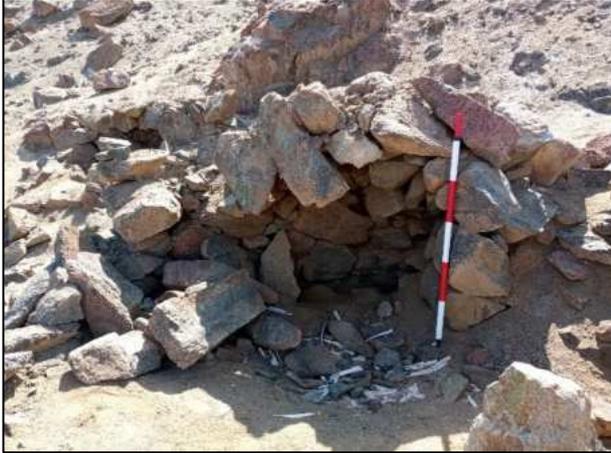
FOTOGRAFIA	PLANTA

Al interior de la estructura se evidencia osamenta humana correspondiente a costillas y otros no identificados debido al estado de conservación.

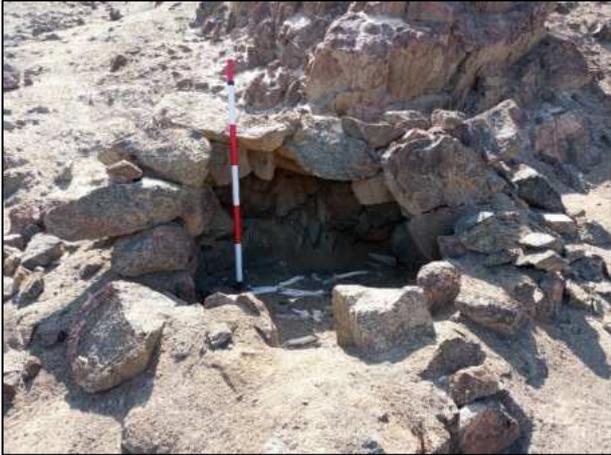
FOTOGRAFIA	PLANTA

Al interior de la estructura se evidencia osamenta humana correspondiente a costillas y otros no identificados debido al estado de conservación.

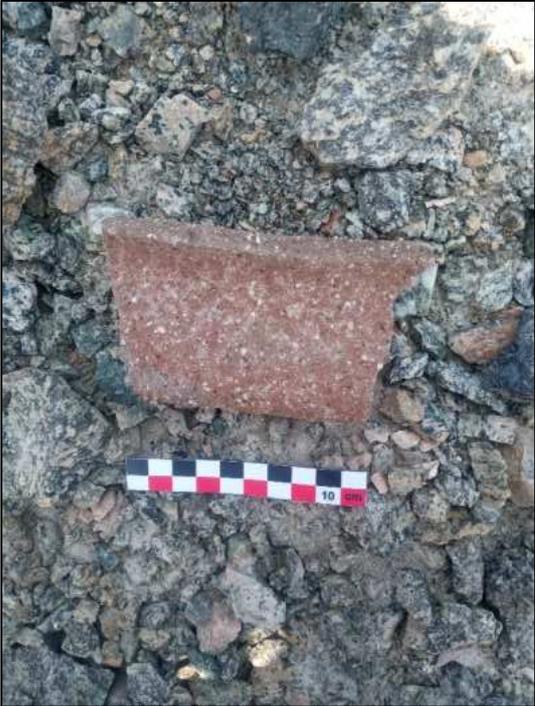
DATOS GENERALES:									
NOMBRE DEL SITIO:		QUEBRADA DE LA VACA			N° DE REGISTRO:		01		
REGISTRADO POR:		BLIR			FECHA:		08-03-2024		
SECTOR:		---							
UBICACIÓN POLITICA:									
DEPARTAMENTO:				AREQUIPA		PROVINCIA:		CARAVELI	
DISTRITO:				ATIQUIPA		LOCALIDAD:		PLAYA PUERTO INKA	
LUGAR:				COMPLEJO ARQUEOLOGICO QUEBRADA DE LA VACA					
UBICACIÓN DEL MATERIAL:					OBJETO:				
BLOQUE:		INTERIOR		OLLA:		CUENCO:			
		EXTERIOR							
ESTRUCTURA FUNERARIA		INTERIOR		PLATO:		OTROS:			
		EXTERIOR							
ESTRUCTURA SUBTERRANEA		INTERIOR		VASO:		NO SE IDENTIFICA:		X	
		EXTERIOR							
ESPACIO ABIERTO		OTRO		JARRA:				X	
FRAGMENTO					FILIACION CULTURAL			SUPERFICIE	
Borde		Base		Gollete		No Ident.	Inka		Con decoración:
Asa		Cuerpo		Asa			Otros:		Sin decoración:
Superficie					Fotografía				
Fragmento de cerámica correspondiente a un borde. No presenta decoración interna ni externa.

Pasta									
De color naranja con inclusiones de arena.

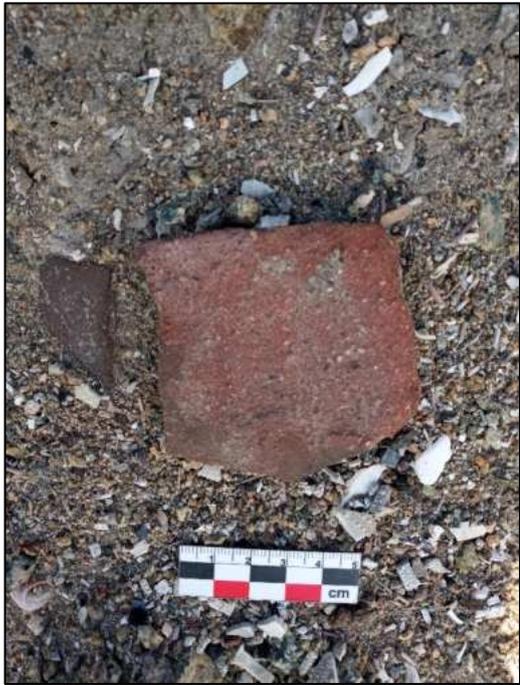
DATOS GENERALES:									
NOMBRE DEL SITIO:		QUEBRADA DE LA VACA			N° DE REGISTRO:		02		
REGISTRADO POR:		BLIR			FECHA:		08-03-2024		
SECTOR:		---							
UBICACIÓN POLITICA:									
DEPARTAMENTO:				AREQUIPA		PROVINCIA:		CARAVELI	
DISTRITO:				ATIQUIPA		LOCALIDAD:		PLAYA PUERTO INKA	
LUGAR:				COMPLEJO ARQUEOLOGICO QUEBRADA DE LA VACA					
UBICACIÓN DEL MATERIAL:					OBJETO:				
BLOQUE:		INTERIOR		OLLA:		CUENCO:			
		EXTERIOR							
ESTRUCTURA FUNERARIA		INTERIOR		PLATO:		OTROS:			
		EXTERIOR							
ESTRUCTURA SUBTERRANEA		INTERIOR		VASO:		NO SE IDENTIFICA:		X	
		EXTERIOR							
ESPACIO ABIERTO		OTRO		JARRA:				X	
FRAGMENTO					FILIACION CULTURAL			SUPERFICIE	
Borde		Base		Gollete		No Ident.	Inka	Con decoración:	
Asa		Cuerpo		Asa			Otros:	Sin decoración:	
Superficie					Fotografía				
Fragmento de cerámica correspondiente a un cuerpo. No presenta decoración interna ni externa.

Pasta									
De color naranja con inclusiones de arena.

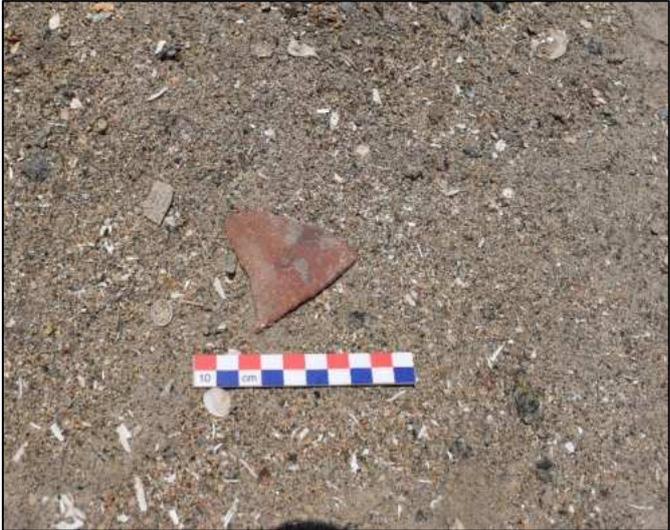
DATOS GENERALES:											
NOMBRE DEL SITIO:		QUEBRADA DE LA VACA			N° DE REGISTRO:		03				
REGISTRADO POR:		BLIR			FECHA:		08-03-2024				
SECTOR:		---									
UBICACIÓN POLITICA:											
DEPARTAMENTO:				AREQUIPA		PROVINCIA:		CARAVELI			
DISTRITO:				ATIQUIPA		LOCALIDAD:		PLAYA PUERTO INKA			
LUGAR:				COMPLEJO ARQUEOLOGICO QUEBRADA DE LA VACA							
UBICACIÓN DEL MATERIAL:						OBJETO:					
BLOQUE:				INTERIOR				OLLA:			
				EXTERIOR				CUENCO:			
ESTRUCTURA FUNERARIA				INTERIOR				PLATO:			
				EXTERIOR				OTROS:			
ESTRUCTURA SUBTERRANEA				INTERIOR				VASO:		NO SE IDENTIFICA:	
				EXTERIOR						X	
ESPACIO ABIERTO				OTRO		X		JARRA:			
FRAGMENTO						FILIACION CULTURAL			SUPERFICIE		
Borde		Base		Gollete		No Ident.	Inka		Con decoración:		
Asa		Cuerpo		Asa			Otros:		Sin decoración:		
Superficie						Fotografía					
<p>Fragmento de cerámica correspondiente a un cuerpo. No presenta decoración interna ni externa.</p>

Pasta											
<p>De color naranja con inclusiones de arena.</p>

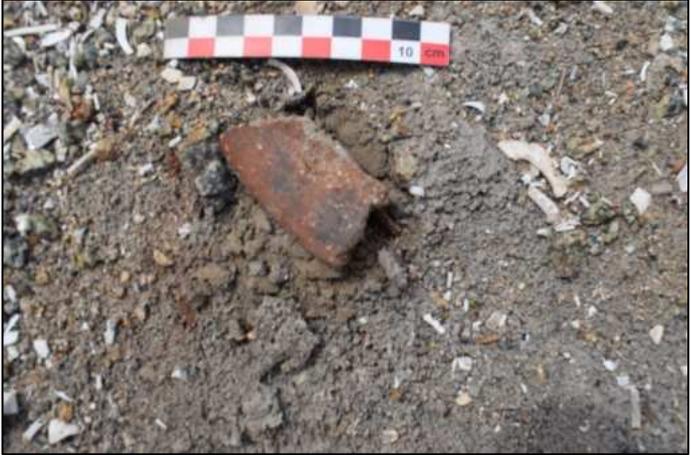
DATOS GENERALES:													
NOMBRE DEL SITIO:		QUEBRADA DE LA VACA			N° DE REGISTRO:		04						
REGISTRADO POR:		BLIR			FECHA:		08-03-2024						
SECTOR:		---											
UBICACIÓN POLITICA:													
DEPARTAMENTO:				AREQUIPA				PROVINCIA:		CARAVELI			
DISTRITO:				ATIQUIPA				LOCALIDAD:		PLAYA PUERTO INKA			
LUGAR:				COMPLEJO ARQUEOLOGICO QUEBRADA DE LA VACA									
UBICACIÓN DEL MATERIAL:						OBJETO:							
BLOQUE:		INTERIOR		EXTERIOR		OLLA:		CUENCO:					
ESTRUCTURA FUNERARIA		INTERIOR		EXTERIOR		PLATO:		OTROS:					
ESTRUCTURA SUBTERRANEA		INTERIOR		EXTERIOR		VASO:		NO SE IDENTIFICA:		X			
ESPACIO ABIERTO		OTRO		X		JARRA:							
FRAGMENTO						FILIACION CULTURAL			SUPERFICIE				
Borde		Base		Gollete		No Ident.	Inka		Con decoración:				
Asa		Cuerpo		Asa			Otros:		Sin decoración:				
Superficie						Fotografía							
Fragmento de cerámica correspondiente a un borde. No presenta decoración interna ni externa.

Pasta													
De color naranja con inclusiones de arena.

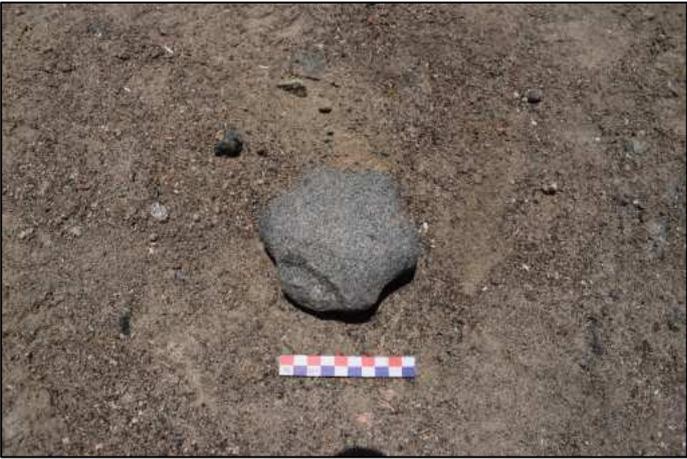
DATOS GENERALES:					
NOMBRE DEL SITIO:		QUEBRADA DE LA VACA		N° DE REGISTRO: 01	
REGISTRADO POR:		RMPS		FECHA: 08-03-2024	
SECTOR:		A			
UBICACIÓN POLITICA:					
DEPARTAMENTO:			AREQUIPA		
PROVINCIA:			CARAVELI		
DISTRITO:			ATIQUIPA		
LOCALIDAD:			PLAYA PUERTO INKA		
LUGAR: COMPLEJO ARQUEOLOGICO QUEBRADA DE LA VACA					
UBICACIÓN DEL MATERIAL:				TIPO DE ROCA:	
BLOQUE:	18	INTERIOR	X	GRANITO	
		EXTERIOR		GRANODIORITA	
ESTRUCTURA FUNERARIA		INTERIOR		DACITA PORFÍRITICA	
		EXTERIOR		DIORITA	X
ESTRUCTURA SUBTERRANEA		INTERIOR		HUELLAS DE USO	
		EXTERIOR		Se evidencia una fractura en una de las caras del material.	
ESPACIO ABIERTO		OTRO			
DIMENSIONES				ESTADO DE CONSERVACION	
ANCHO	0.10cm			Se encuentra en regular estado de conservación.	
LARGO	0.9cm				
Descripción				Fotografía	
<p>Corresponde a una herramienta elaborada con elemento lítico de tipo diorita, de regular tamaño. Presenta un desgaste en una de sus caras. Su estado de conservación es regular.</p>

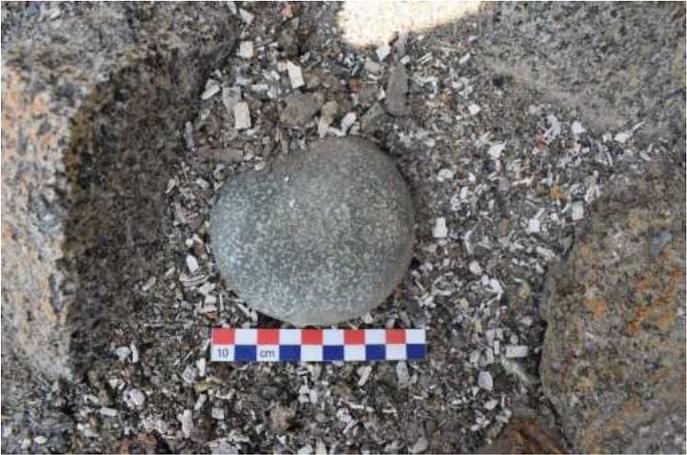
DATOS GENERALES:					
NOMBRE DEL SITIO:		QUEBRADA DE LA VACA		N° DE REGISTRO: 02	
REGISTRADO POR:		RMPS		FECHA: 08-03-2024	
SECTOR:		A			
UBICACIÓN POLITICA:					
DEPARTAMENTO:		AREQUIPA		PROVINCIA: CARAVELI	
DISTRITO:		ATIQUIPA		LOCALIDAD: PLAYA PUERTO INKA	
LUGAR:		COMPLEJO ARQUEOLOGICO QUEBRADA DE LA VACA			
UBICACIÓN DEL MATERIAL:				TIPO DE ROCA:	
BLOQUE:	4	INTERIOR	X	GRANITO	X
		EXTERIOR		GRANODIORITA	
ESTRUCTURA FUNERARIA		INTERIOR		DACITA PORFÍRITICA	
		EXTERIOR		DIORITA	
ESTRUCTURA SUBTERRANEA		INTERIOR		HUELLAS DE USO	
		EXTERIOR		Se evidencia desgaste en un lado del material.	
ESPACIO ABIERTO		OTRO			
DIMENSIONES				ESTADO DE CONSERVACION	
ANCHO		----		Se encuentra en regular estado de conservación.	
LARGO		----			
Descripción				Fotografía	
<p>Corresponde a una herramienta de forma circular elaborada con elemento lítico de tipo granito, de regular tamaño.</p> <p>Presenta un desgaste en una de sus caras.</p> <p>Su estado de conservación es regular.</p>

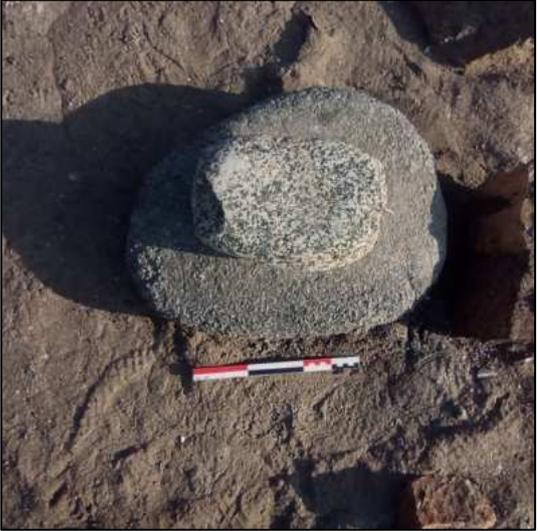
DATOS GENERALES:					
NOMBRE DEL SITIO:		QUEBRADA DE LA VACA		N° DE REGISTRO: 03	
REGISTRADO POR:		RMPS		FECHA: 08-03-2024	
SECTOR:		A			
UBICACIÓN POLITICA:					
DEPARTAMENTO:			AREQUIPA		
PROVINCIA:			CARAVELI		
DISTRITO:			ATIQUIPA		
LOCALIDAD:			PLAYA PUERTO INKA		
LUGAR: COMPLEJO ARQUEOLOGICO QUEBRADA DE LA VACA					
UBICACIÓN DEL MATERIAL:				TIPO DE ROCA:	
BLOQUE:	4	INTERIOR	X	GRANITO	X
		EXTERIOR		GRANODIORITA	
ESTRUCTURA FUNERARIA		INTERIOR		DACITA PORFÍRITICA	
		EXTERIOR		DIORITA	X
ESTRUCTURA SUBTERRANEA		INTERIOR		HUELLAS DE USO	
		EXTERIOR		Se evidencia desgaste en la parte media del material, así mismos se evidencia una fractura en una de las caras.	
ESPACIO ABIERTO		OTRO			
DIMENSIONES				ESTADO DE CONSERVACION	
ANCHO		----		Se encuentra en regular estado de conservación.	
LARGO		----			
Descripción				Fotografía	
<p>Corresponden a dos herramientas elaboradas con elementos líticos de tipos granito y diorita, de regular tamaño.</p> <p>Presenta un desgaste en una de sus caras y desgaste en la parte media.</p> <p>Su estado de conservación es regular.</p>
