UNIVERSIDAD NACIONAL DE SAN ANTONIO ABAD DEL CUSCO

**“ESTUDIO DE LAS ESTRUCTURAS ARQUITECTONICAS DEL
COMPLEJO ARQUEOLOGICO QUEBRADA DE LA VACA –
AREQUIPA – 2023”**

**PARA OPTAR AL TITULO PROFESIONAL DE
LICENCIADA EN ARQUEOLOGIA**

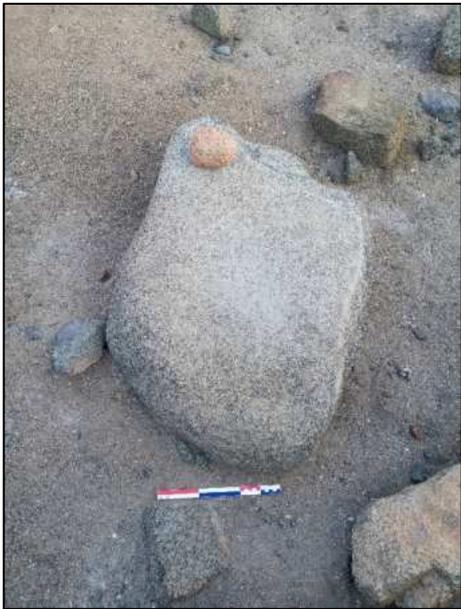
DATOS GENERALES:					
NOMBRE DEL SITIO:		QUEBRADA DE LA VACA		N° DE REGISTRO: 04	
REGISTRADO POR:		RMPS		FECHA: 08-03-2024	
SECTOR:		A			
UBICACIÓN POLITICA:					
DEPARTAMENTO:		AREQUIPA		PROVINCIA: CARAVELI	
DISTRITO:		ATIQUIPA		LOCALIDAD: PLAYA PUERTO INKA	
LUGAR:		COMPLEJO ARQUEOLOGICO QUEBRADA DE LA VACA			
UBICACIÓN DEL MATERIAL:				TIPO DE ROCA:	
BLOQUE:	4	INTERIOR	X	GRANITO	X
		EXTERIOR		GRANODIORITA	X
ESTRUCTURA FUNERARIA		INTERIOR		DACITA PORFÍRITICA	
		EXTERIOR		DIORITA	
ESTRUCTURA SUBTERRANEA		INTERIOR		HUELLAS DE USO	
		EXTERIOR		Se evidencia desgaste en la parte media del material.	
ESPACIO ABIERTO		OTRO			
DIMENSIONES				ESTADO DE CONSERVACION	
ANCHO		----		Se encuentra en regular estado de conservación.	
LARGO		----			
Descripción				Fotografía	
<p>Corresponden a 2 herramientas elaboradas con elementos líticos de tipo granito y granodiorita, de pequeño y regular tamaño. Presenta un desgaste en la parte media de uno de los materiales. Su estado de conservación es regular.</p>
