UNIVERSIDAD NACIONAL DE SAN ANTONIO ABAD DEL CUSCO FACULTAD DE CIENCIAS SOCIALES ESCUELA PROFESIONAL DE ARQUEOLOGÍA

TESIS

ESTUDIO DEL ASENTAMIENTO AMURALLADO EN CUMBRE DEL SITIO ARQUEOLÓGICO DE AYRA PUKARA-ESPINAR-CUSCO

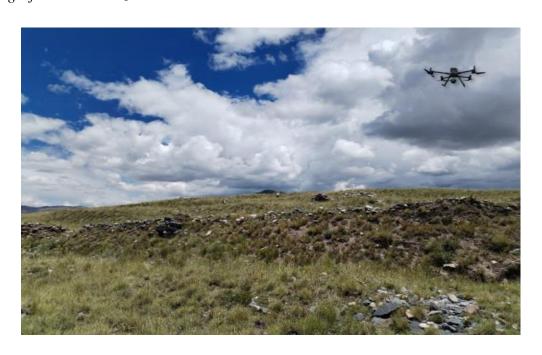
Figura N° 36

Fotografía aérea realizada con un dron

❖ Registro gráfico: La actividad consistió en registrar las características arquitectónicas sobre papel milimetrado, complementada con el levantamiento topográfico del sitio mediante el uso de un dron lidar. Esta herramienta permitió obtener datos precisos sobre la ubicación y dimensiones de las estructuras arquitectónicas, facilitando la elaboración de la planimetría del área estudiada. De esta manera, se logró una mayor precisión y visibilidad en la documentación de las evidencias arquitectónicas. Los instrumentos utilizados fueron GPS, planos, escalas, etc. (ver figura N°34).

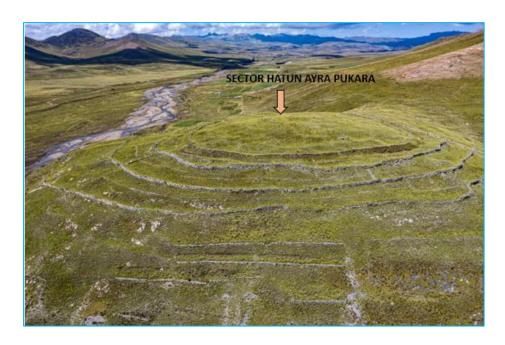
Figura N° 38

Vista panorámica del sector de Hatun Ayra Pukara.

Está ubicada en la cima del sector Hatun Ayra Pukara, asentada sobre una plataforma natural. Presenta una forma ovoidal y en determinados tramos se aprovechó el afloramiento rocoso como base estructural de la construcción; posee una longitud total de 496.97m (véase la figura N°38). La distancia entre la muralla I y II es de 19m, se encuentra a una altitud de 4108 m.s.n.m., su altura máxima es 1.30m y su altura mínima 1.00m, el ancho de muro promedio 1.40m. La mampostería es ordinaria de diferentes tipos de rocas como caliza, toba volcánica y arenisca, unidas con argamasa de barro, presentado inclusiones de cerámica (véase figura N°39 y 40). Presenta hiladas irregulares por las dimensiones de los elementos líticos; su grado de inclinación es de 9°. Estas se encuentran en regular estado de conservación a causa de los daños antrópicos y naturales. Asimismo, comprende 94 Estructuras domésticas, 69 Tumbas -Chullpas y 39 Tumbas-cistas. En la sección Noreste y Sureste, se observó la presencia de vanos de accesos delimitados por dos hileras de líticos dispuestas en cada jamba.

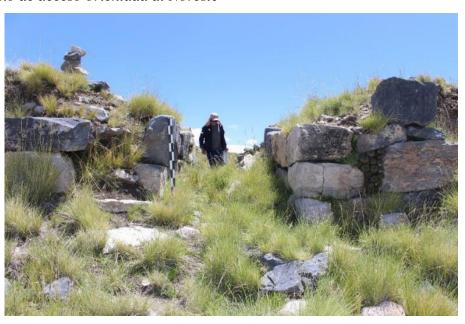
Figura N° 42Vista del vano de acceso orientada al Noreste

Se encuentra ubicada a 4108 m.s.n.m., con coordenadas UTM Este: 236175.373 y Norte: 8354662.955. Este vano de acceso presenta un dintel fuera del sitio original y presenta ambas jambas. El vano presenta un ancho de 1.22 metros y una altura de 1.10 metros; está construido con roca caliza y arenisca; la mampostería es careada de diferentes tamaños elementos líticos asentados unos sobre otros; presenta 02 hiladas definidas; su grado de inclinación es de 9°. Estas estructuras se encuentran en un estado de conservación regular, debido a los daños por actividades antrópicas y el constante pastoreo en la zona (ver figura N°41 y 42).

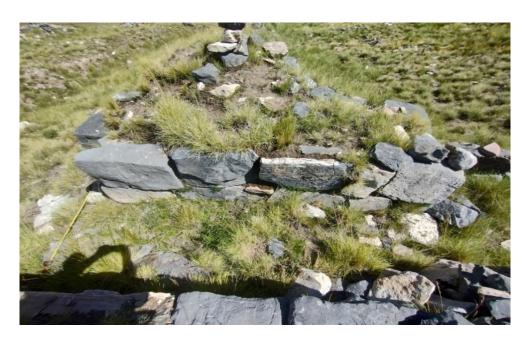
Figura N° 43

Vista interna del acceso orientado al Noreste

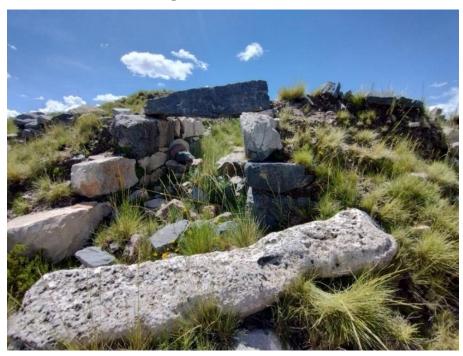
Figura N° 44Vista panorámica del vano de acceso que está orientado al Sureste

Se encuentra ubicada a 4105 m.s.n.m., con coordenadas UTM Este: 237403.4455 y Norte: 8354786.0127. El vano conserva uno de sus dinteles en su posición original, mientras que el otro se encuentra desplazado sobre el suelo; además, se observan ambas jambas en el lugar. Este vano de acceso presenta un ancho de 1.23m, con una altura de 1.25 m. Está construido con roca caliza y toba volcánica, la mampostería es careada de tamaños medianos y grandes, asentados unos sobre otros. Presenta 03 hiladas definidas; su grado de inclinación es de 7° (ver figuras N°43, 44 y 45).

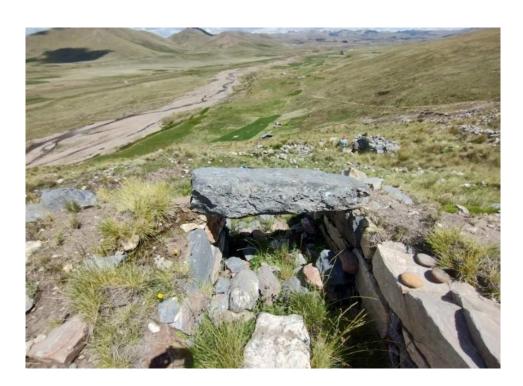
Figura N° 45Vista panorámica del dintel encontrada en el vano acceso

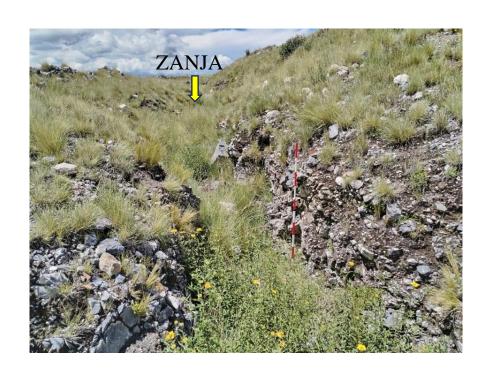
Figura N° 47Zanja del sector Hatun Ayra Pukara

Se encuentra entre las murallas I y II, cuya altitud promedio es de 4104 m.s.n.m., con una profundidad que oscila entre los 2.20 y los 2.80m; el ancho varía entre los 1.50m a 3.70m, y cuenta con una longitud total de 484.80m, bordeando todo el sector Hatun Ayra Pukara. Posee una forma cóncava; además, evidencia la extracción de materia prima como piedra caliza y toba volcánica, ya que estas se encuentran in situ (ver figura N°46 y 47).

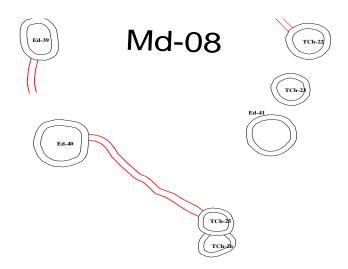
Figura N° 50Dibujo del muro divisorio N°08 (MD-08)

Muro divisorio N° **08.**- Con una altitud de 4107 m.s.n.m., con coordenadas Este 236145.433; Norte 8354584.962. Se encuentra asociado a las estructuras domésticas N° 39, 40 y 41, chullpa N.° 22, 23, 25 y 26; en cuanto a las cistas N°11 y 12, la estructura alcanza una altura máxima de 0.30 metros y una mínima de 0.10 metros, con un ancho promedio de muro de 0.55 metros (véase figura N° 49). La mampostería empleada en los muros es ordinaria y el estado de conservación se considera regular, debido a los daños ocasionados por actividades antrópicas y el constante pastoreo en la zona.

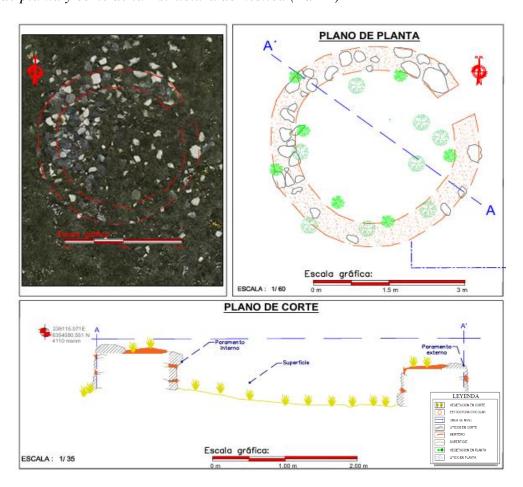
Figura N° 59Dibujo de planta y corte de la Estructura domestica (Ed-41)

Estructura domestica N° 41 (Ed-41). - Ubicada al Sur de la Tumba-Chulpa N.° 23, a una altitud de 4110 m.s.n.m., la estructura se sitúa entre las coordenadas UTM Este: 236155.061 y Norte: 8354580.581. Presenta una morfología de planta circular, asentada sobre una plataforma natural (véase figura N° 58). Tiene un diámetro interno de 3.21 metros, un ancho de muro de 0.54 metros, una altura máxima conservada de 0.52 metros y una altura mínima de 0.20 metros.

La mampostería es de tipo ordinario, construida con elementos líticos de caliza, toba volcánica y arenisca, en tamaños medianos y pequeños. El estado de conservación es deficiente, ya que en el interior de la estructura se observan elementos líticos diseminados, probablemente producto de colapsos o alteraciones posteriores.

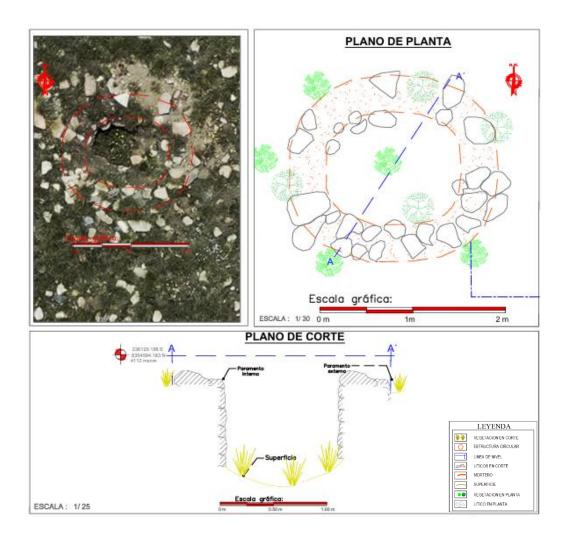
Figura N° 85Dibujo de planta y corte de la Tumba- cista (Tc-15)

Tumba-Cista N° 15 (Tc-15). Situada entre las coordenadas UTM Este: 236129.188 y Norte: 8354594.183 a una altitud de 4115 m.s.n.m., esta estructura presenta una planta circular con un diámetro interno de 1.40 m, una profundidad de 1.08 m y un ancho de muro de 0.47 m. Está asentada sobre una plataforma natural y fue edificada con mampostería careada utilizando piedras de caliza y arenisca. El estado de conservación es deficiente, producto de intervenciones ilegales en el interior de la estructura (ver figura N° 84).

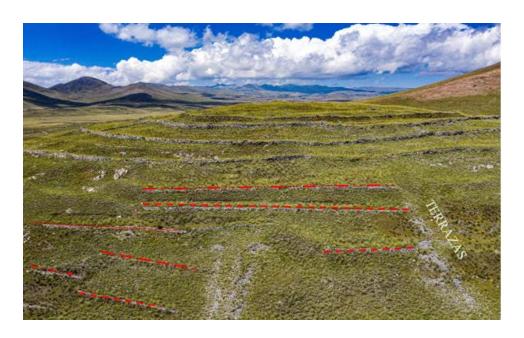
Figura N° 93 Vista panorámica de las terrazas del sector Hatun Ayra Pukara

Se observó una secuencia de plataformas alineadas de Este a Oeste en el sector Hatun Ayra Pukara, a una altitud de 4093 m.s.n.m. Están dispuestas en una pendiente moderada. Miden de 23 m a 76m de longitud. La mampostería es rústica; a menudo se utiliza caliza, toba volcánica y arenisca. La altura oscila entre 0.50m y 0.80 metros y el ancho del muro varía entre 0.20 y 0.56 metros. Estas fueron construidas con líticos medianos y pequeños (ver figuras N° 92 y 93).

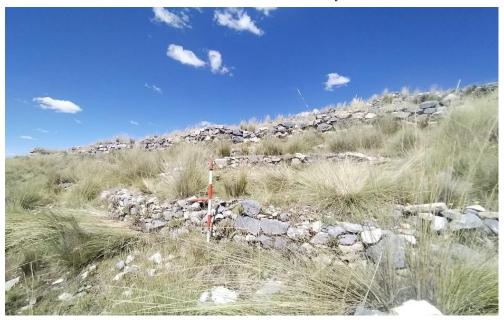
Figura N° 94 Vista panorámica de las murallas del lado Sur del sector Ayra Pukara

forma ovoidal, con una longitud total de 624.32 m. En algunos tramos se mantuvieron los afloramientos rocosos como base para la construcción. La distancia que existe entre la muralla II y III oscila entre los 20 m y 29 m (ver figura N° 94, 95 y 96).

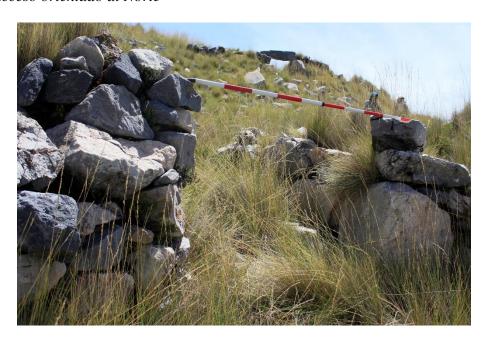
Figura N° 98Vano de acceso orientado al Norte

Se encuentra ubicada a 4108 m.s.n.m., con coordenadas UTM Este: 236175.373 y Norte: 8354662.955 (ver figura N° 97). Este vano de acceso presenta un dintel fuera del sitio original y presenta ambas jambas. Este vano de acceso evidencia un ancho de 1.48m con una altura de 1.20m; está construido con roca caliza. La mampostería de los muros es de tipo ordinario, compuesta por piedras de distintos tamaños dispuestas en forma superpuesta. Se identifican dos hiladas definidas y una inclinación aproximada de 9°. El estado de conservación es regular, debido a alteraciones provocadas por actividades antrópicas y el pastoreo.

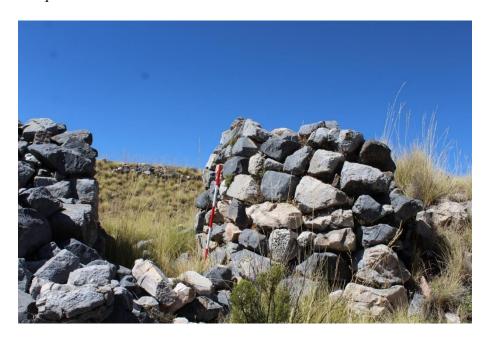
Figura Nº 99Vano de acceso que está orientado Noreste

Se encuentra ubicada a 4108 m.s.n.m., con coordenadas UTM Este: 236175.373 y Norte: 8354662.955. Este vano de acceso presenta un dintel fuera del sitio original y ambas jambas tienen un ancho de 1.22m con una altura de 1.20m. Está construida con tipo de roca caliza, toba volcánica y arenisca. Los muros presentan una mampostería careada con un aparejo irregular,

conformado por piedras de diversos tamaños dispuestas en forma superpuesta. Se observan dos hiladas definidas y una inclinación aproximada de 8°. Su estado de conservación es regular, debido a afectaciones causadas por actividades antrópicas y el pastoreo (ver figura Nº 98).

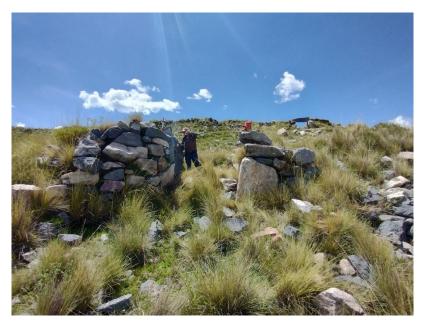
Figura Nº 100Vano de acceso que está orientado Sureste

Se encuentra ubicada a 4105 m.s.n.m., con coordenadas UTM Este: 236143.409 y Norte: 8354533.654. Este vano de acceso no presenta dinteles; el ancho es de 1.66m y con una altura de 1.20m; está construido con roca caliza. La mampostería que se registra es careada, con un aparejo irregular conformado por piedras de distintos tamaños dispuestas en forma superpuesta. Se identifican dos hiladas definidas y un grado de inclinación de aproximadamente 9°. El estado de conservación es regular, afectado por intervenciones antrópicas y actividades de pastoreo (ver figura N° 99).

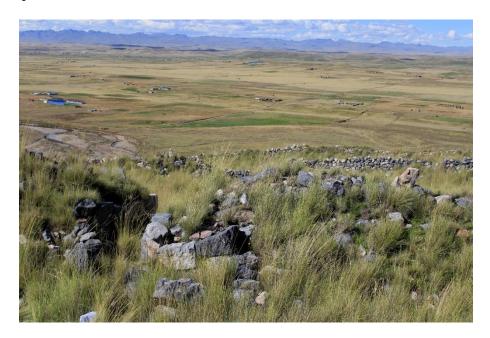
Figura Nº 101Vano de acceso que está orientado Oeste

Se encuentra ubicada a 4108 m.s.n.m., con coordenadas UTM Este: 236175.373 y Norte: 8354662.955. Este vano de acceso presenta un dintel fuera del sitio original y ambas jambas; tiene un ancho de 1.22m y una altura de 1.20m; la estructura está construida con roca caliza. La mampostería evidenciada es ordinaria, con un aparejo irregular compuesto por piedras de diversos tamaños dispuestas en forma superpuesta. Presenta dos hiladas definidas y un ángulo de inclinación de aproximadamente 7°. Su estado de conservación es regular, debido a daños ocasionados por actividades antrópicas y el pastoreo (ver figura N° 100).

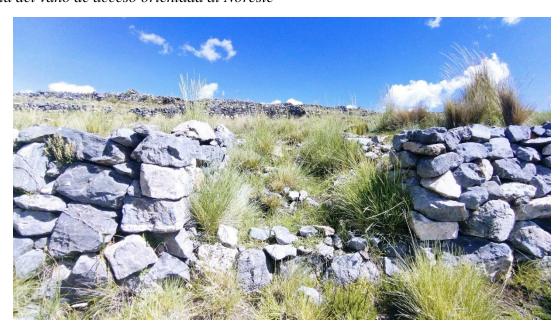
Figura N° 118Vista del vano de acceso orientada al Noreste

Vano de acceso lado Noreste: Se encuentra ubicado a 4108 m.s.n.m. con coordenadas UTM Este: 239036.3485 y Norte: 8355167.1501. Este vano de acceso no presenta dinteles, posee un ancho de 1.19m, altura de 1.80m; está construido con roca caliza y tobas volcánicas; la mampostería evidenciada en los muros es de tipo ordinario, conformada por piedras de distintos tamaños dispuestas en forma superpuesta. Se identifican dos hiladas definidas y una inclinación aproximada de 7°. Su estado de conservación es regular, afectado por actividades antrópicas y el pastoreo (véase figura N° 117).

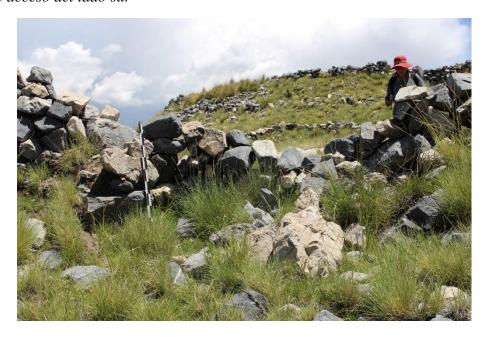
Figura N° 119Vano de acceso del lado sur

estas se encuentran en regular estado de conservación a causa de los daños antrópicos y el pastoreo (ver figura N° 118).

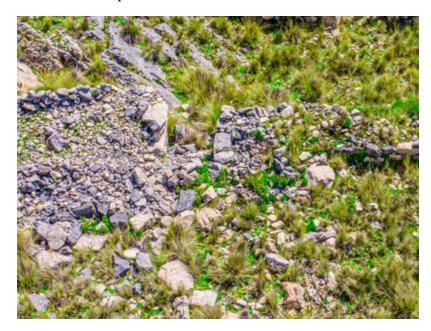
Figura N° 123

Vista aérea de vano de acceso que se encuentra en la muralla III

Vano de acceso lado Noreste: Se encuentra ubicado a 4095 m.s.n.m. con coordenadas UTM Este: 239046.4328 y Norte: 8355200.3634. Este vano de acceso no presenta un dintel, presenta un ancho de 1.20 m y una altura de 2.00 m. Está construida con roca caliza, empleando mampostería de tipo careado. El aparejo es irregular, conformado por piedras de distintos tamaños dispuestas en forma superpuesta. Presenta 02 hiladas definidas, su grado de inclinación es de 9°; el estado de conservación es regular a causa de los daños antrópicos y pastoreo (ver figura N° 122).

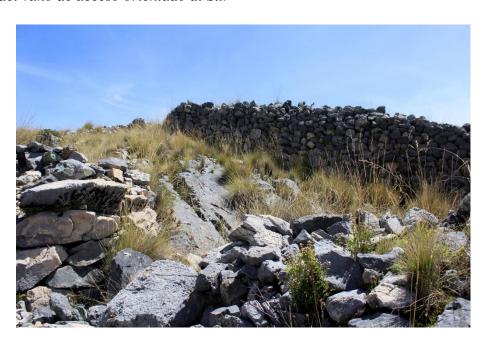
Figura Nº 124Vista del vano de acceso orientado al Sur

Vano de acceso lado Sur: Se encuentra ubicada a 4096 m.s.n.m. con coordenadas UTM Este: 238935.3086 y Norte: 8354961.9847. No tiene dintel. Tiene un ancho de 1.00 m y una altura de 0.70 m. Fue construida con roca caliza, utilizando mampostería rústica. El aparejo es irregular, compuesto por piedras de distintos tamaños dispuestas en forma superpuesta.

Presenta dos hiladas definidas y su grado de inclinación es de 6°. Estas se encuentran en regular estado de conservación debido a los daños antrópicos y al pastoreo (ver figura N° 123).

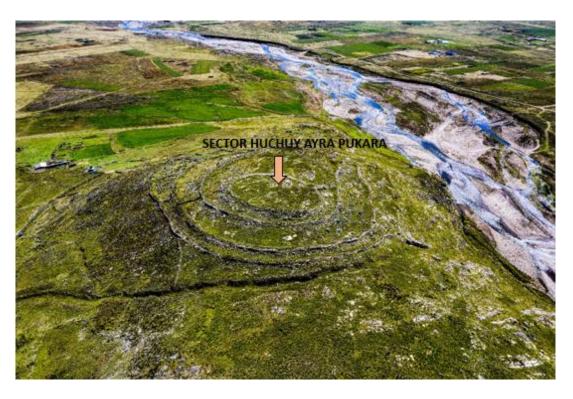
Figura N° 125Vista del Sector Huchuy Ayra Pukara

Este sector comprende 4 murallas (ver figura N° 124) que rodean al sector Huchuy Ayra Pukara. En la muralla I, presenta 1 tumba-chullpa, 2 estructuras domésticas y 2 tumbas-cistas. La muralla II, tiene 6 estructuras domésticas, 3 tumbas-chullpas y 1 tumba-cista. En la muralla III, se encuentran 3 tumbas-chullpas y 1 tumba-cista y en la muralla IV se evidencia una zanja perimétrica.

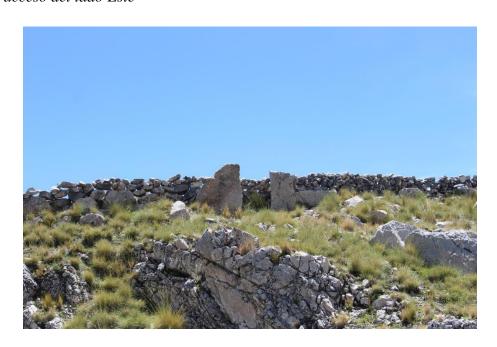
Figura N° 128

Vano de acceso del lado Este

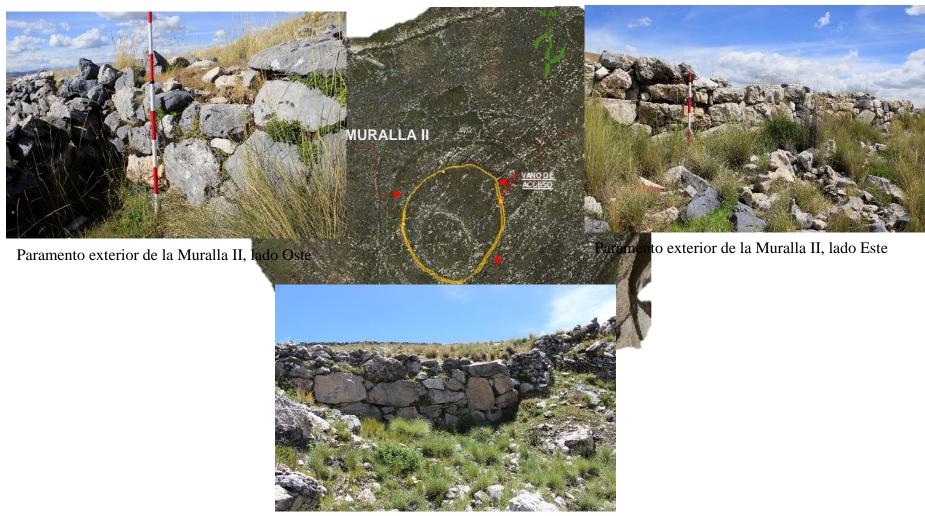
Figura N° 130 Vista panorámica de la muralla II, sector Huchuy Ayra Pukara

Esta se encuentra a una altitud promedio de 4068 m.s.n.m; su altura máxima es 1.10 m y su altura mínima 1.00 m, su ancho de muro promedio 2.18m y su longitud total es de 303.09 m. La distancia que existe entre la muralla II y III es de 16m a 21m (ver figura N° 129 y 130). La mampostería es ordinaria de diferentes tipos de rocas como caliza y toba volcánica; unidos con mortero de barro como aglutinante, presentan inclusiones de cerámica, evidenciándose 03 hiladas definidas, su grado de inclinación es de 7°; se evidencia que el estado de conservación de regular debido a daños antrópicos y el pastoreo. Consta de 3 tumbas chullpa, 7 estructuras domésticas y 1 tumba-cista; describiendo las estructuras que mejor se conservaron.

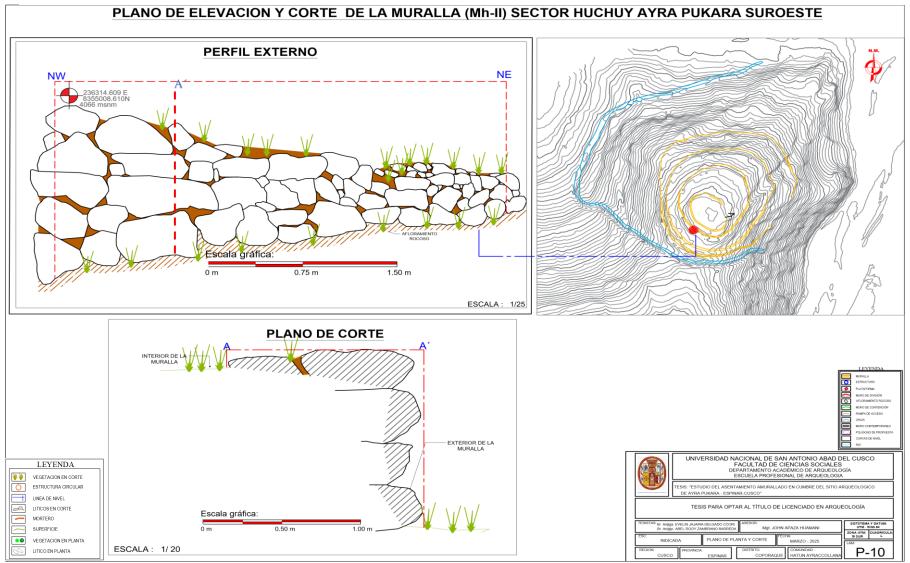
Figura N^{\circ} 131 Plano de corte y elevación de la muralla II, lado Suroeste

Se encuentra ubicada a 4096 m.s.n.m. con coordenadas UTM Este: 238935.3086 y Norte: 8354961.9847 (ver figura N° 131). No presenta dinteles; la estructura presenta un ancho de 0.80 m y una altura de 0.70 m. Está edificada con roca caliza, utilizando mampostería de tipo ordinario. El aparejo es irregular, compuesto por piedras de diversos tamaños dispuestas en forma superpuesta. Presenta dos hiladas definidas, con un grado de inclinación de 7°. Estas se encuentran en regular estado de conservación debido a los daños antrópicos y al pastoreo.

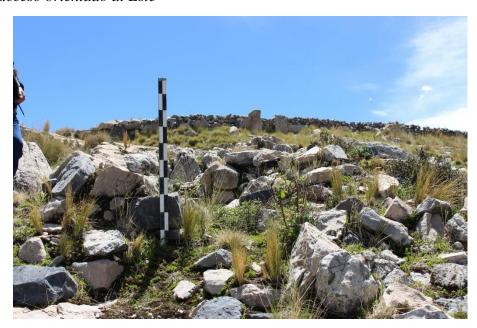
Figura N° 132

Vano del acceso orientado al Este

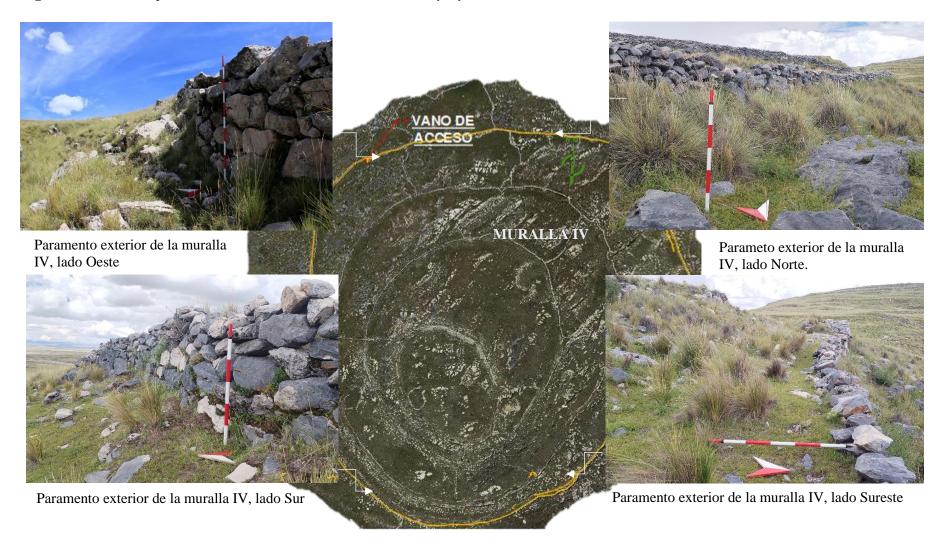
Figura N° 139 Vista panorámica de la muralla IV, sector Huchuy Ayra Pukara

Esta estructura se sitúa a una altitud promedio de 4065 m.s.n.m. Presenta una altura máxima de 1.00 m y una mínima de 0.70 m, con un ancho promedio de muro de 2.10 m y una longitud total de 565.56 m. La mampostería es de tipo ordinario, construida de diversos tipos de roca como caliza, toba volcánica y arenisca, unidas con mortero de barro que presenta inclusiones de fragmentos cerámicos. Se identifican seis hiladas definidas y una inclinación de 7°. La estructura se encuentra en estado de conservación regular, afectada por daños antrópicos y el pastoreo (véanse figuras N.º 138 y 139).

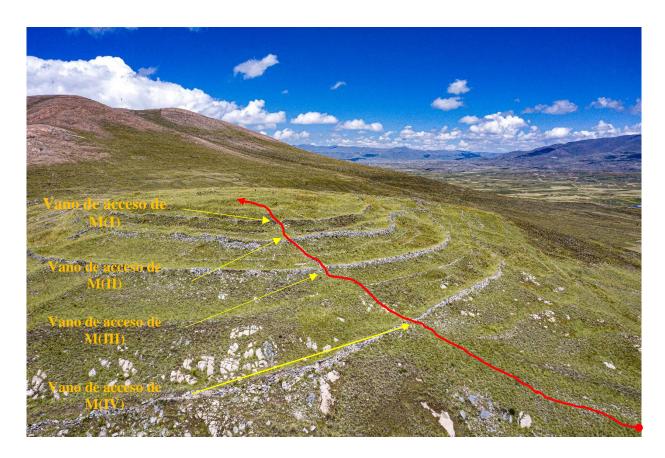
Figura N° 163

Vista panorámica de los accesos de circulación orientado al noreste

Este recorrido se hace a través de los vanos de acceso que estan dispuestos estrategicamente que se da para llegar a la cima mediante una ruta indirecta, posiblemente estaria conectando la cima de la colina con las zonas bajas (ver figura N° 163)

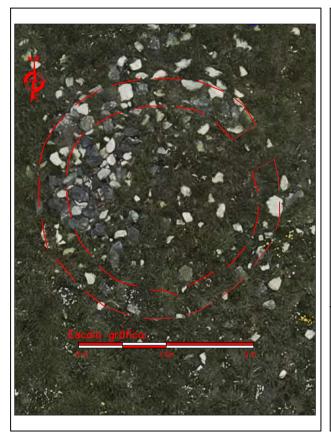
PLANO DE CORTE PLANTA Y CORTE TRANSVERSAL DE LA ESTRUCTURA DOMESTICA (Ed- 41-MH-I)

236115.071E 8354580.551 N 4110 msnm

ESCALA: 1/35
