**TESIS**

**ESTUDIO DE LA ARQUITECTURA DEL SITIO ARQUEOLOGICO  
DE MUYU MUYU – DISTRITO DE TAPAYRIHUA – PROVINCIA DE  
AYMARAES – DEPARTAMENTO DE APURIMAC**

**PARA OPTAR AL TÍTULO PROFESIONAL  
DE LICENCIADO (A) EN ARQUEOLOGÍA**

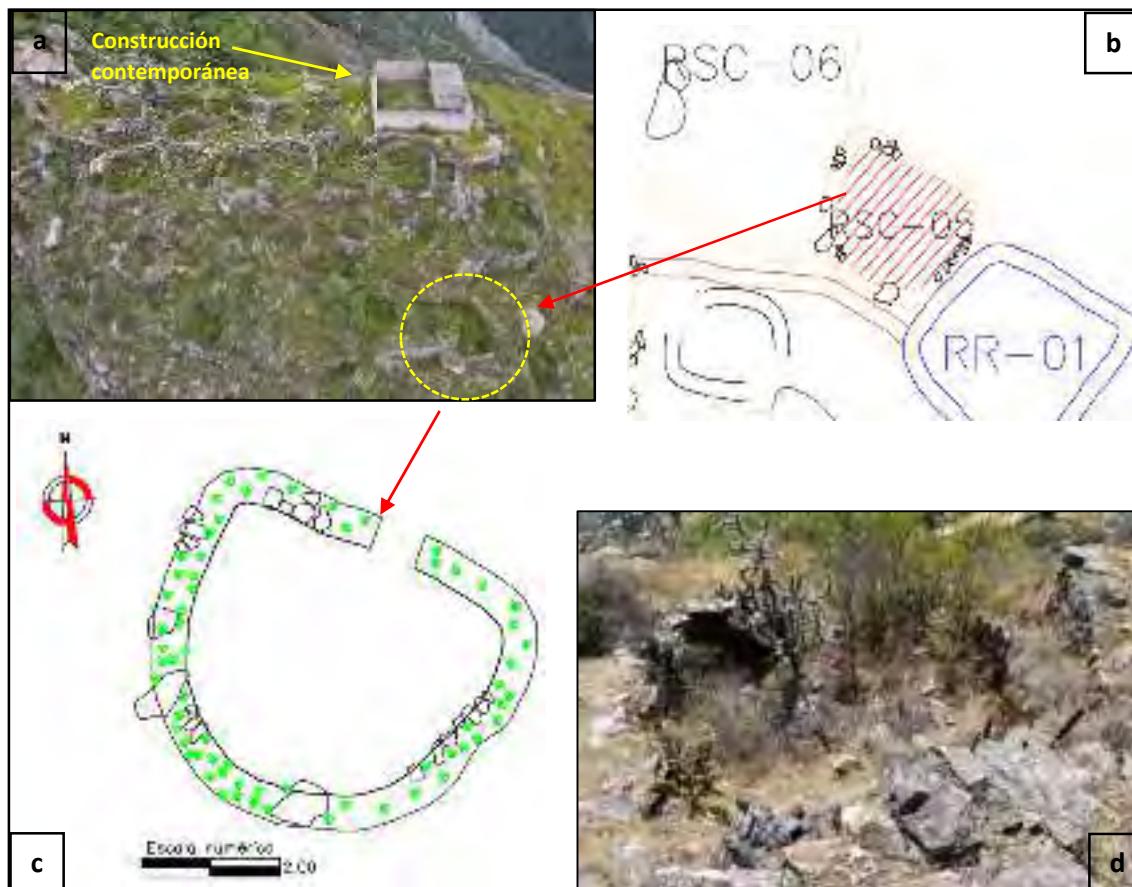
a. Vista aérea de la ubicación del RSC-05; b. Plano topográfico del recinto, c. Plano de planta del recinto, y d. Vista detallada del recinto.

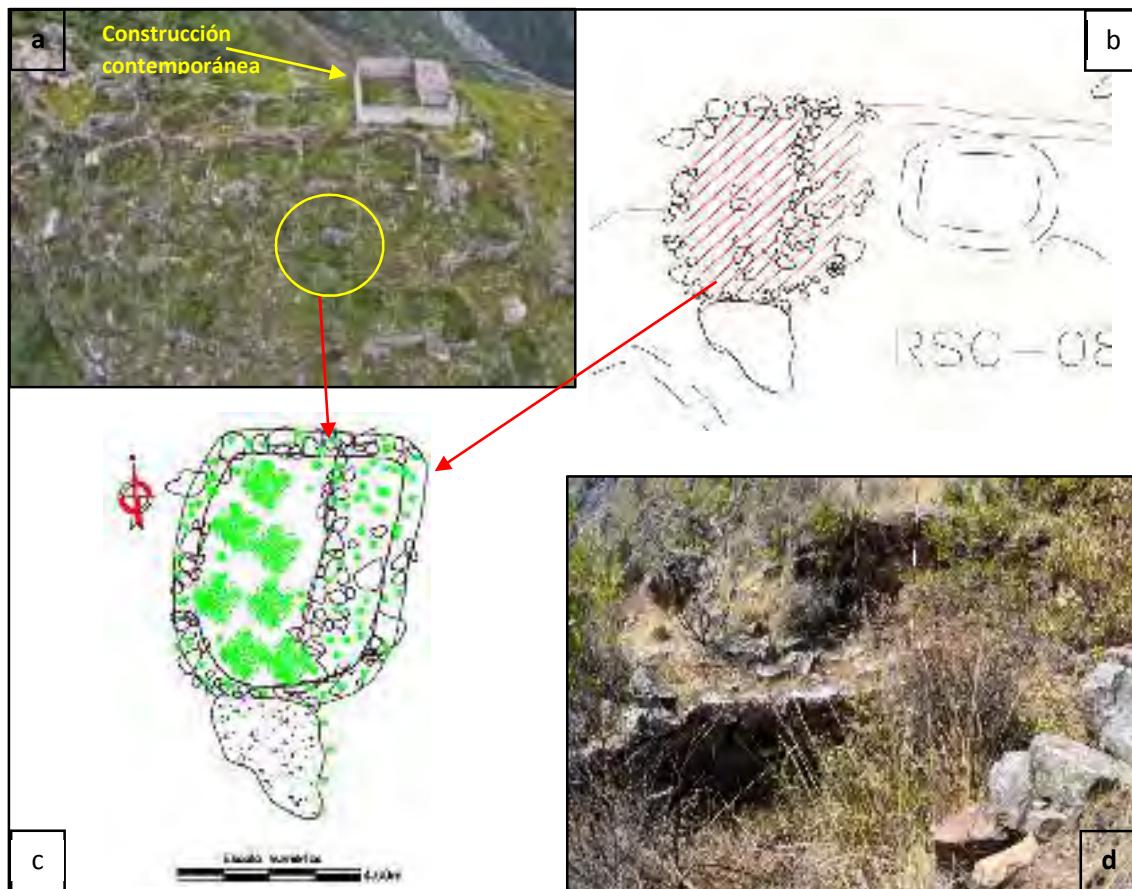
a. Vista aérea de la ubicación del RSC-07; b. Plano topográfico, c. Plano de planta del recinto, d. Vista detalle del recinto.

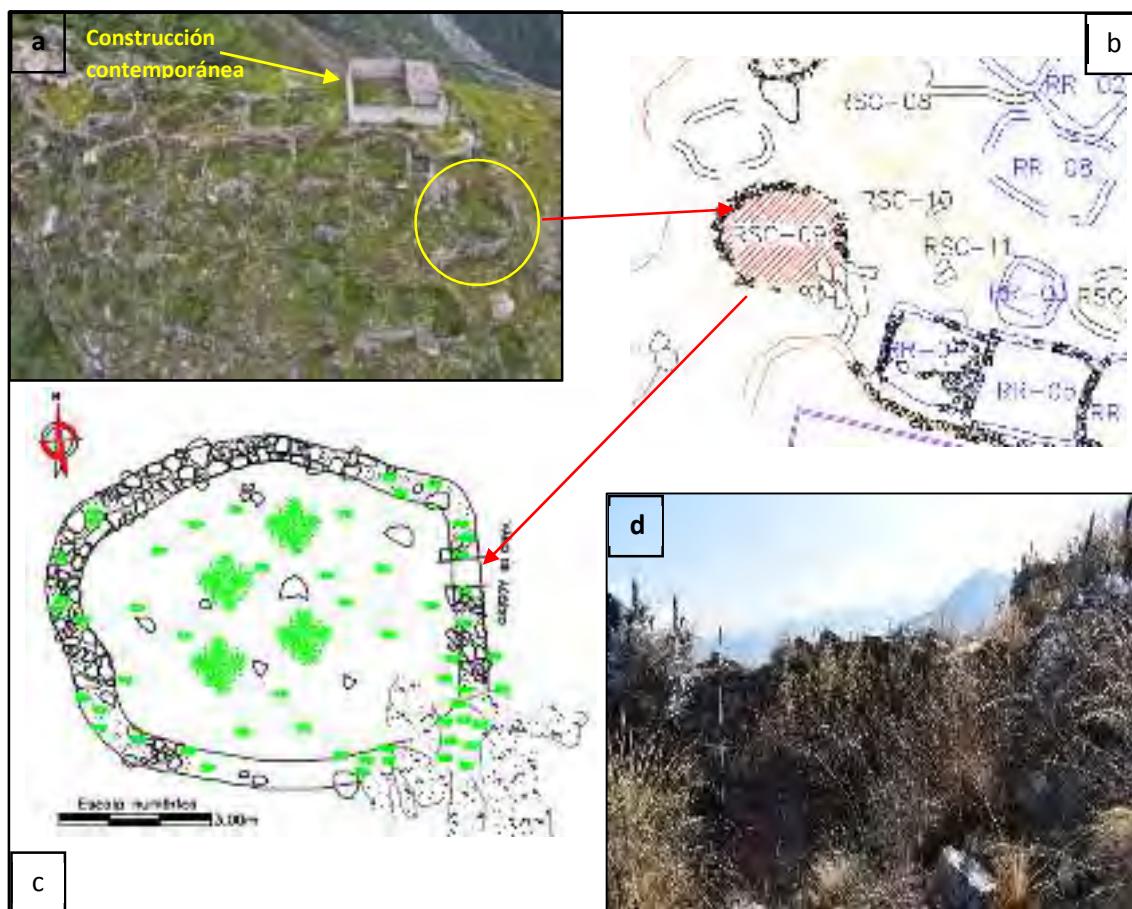
a. Vista aérea de la ubicación del RSC-09; b. Plano topográfico, c.- Plano de planta del recinto y d. Vista detalle del recinto.

Los materiales empleados en la construcción son elementos líticos de tipo arenisca cuarzosa (roca sedimentaria detrítica). Las dimensiones son variadas: los más grandes son de 0.30 m x 0.35, y los pequeños de 0.10 m. x 0.20 m. (Ver figura 20), unidos con argamasa de barro mezclada con gravilla.

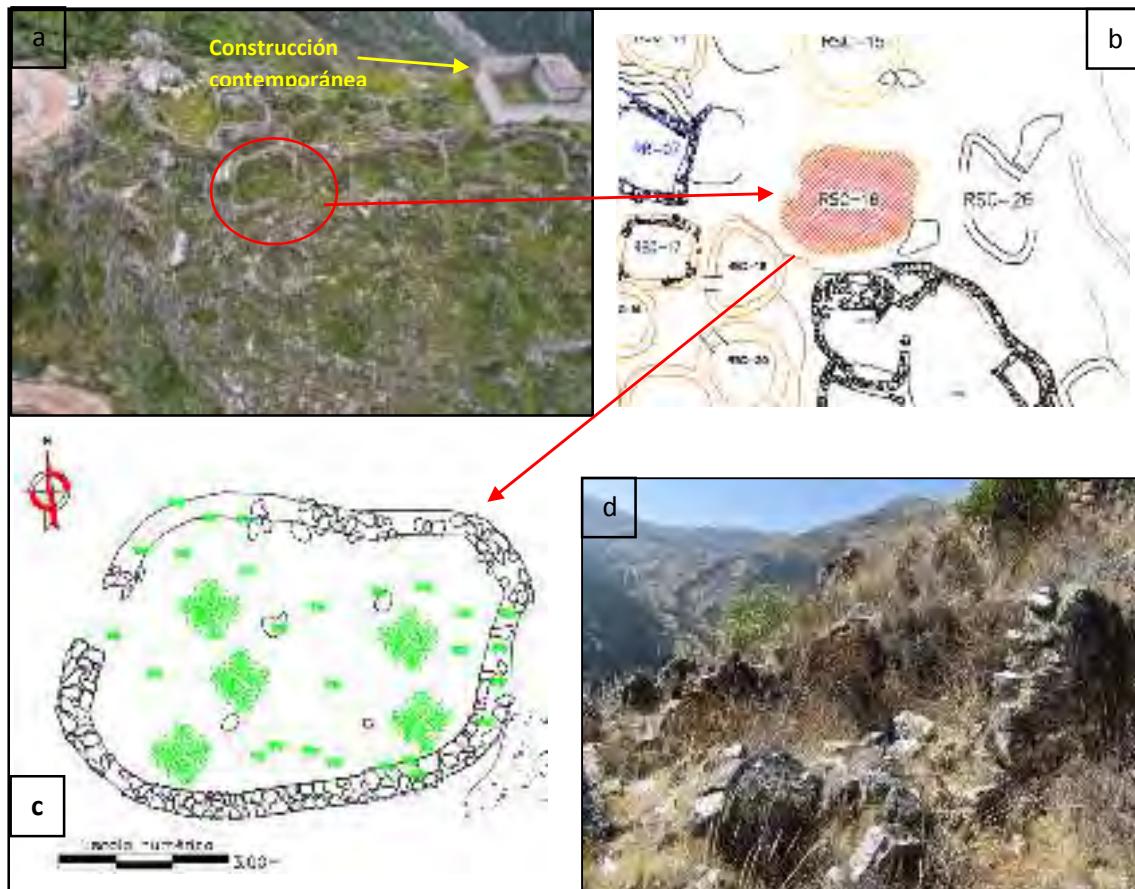
a. Vista aérea de la ubicación del RSC-16; b. Plano de ubicación del recinto, c.- plano de planta del recinto, d. Vista detalle del recinto.

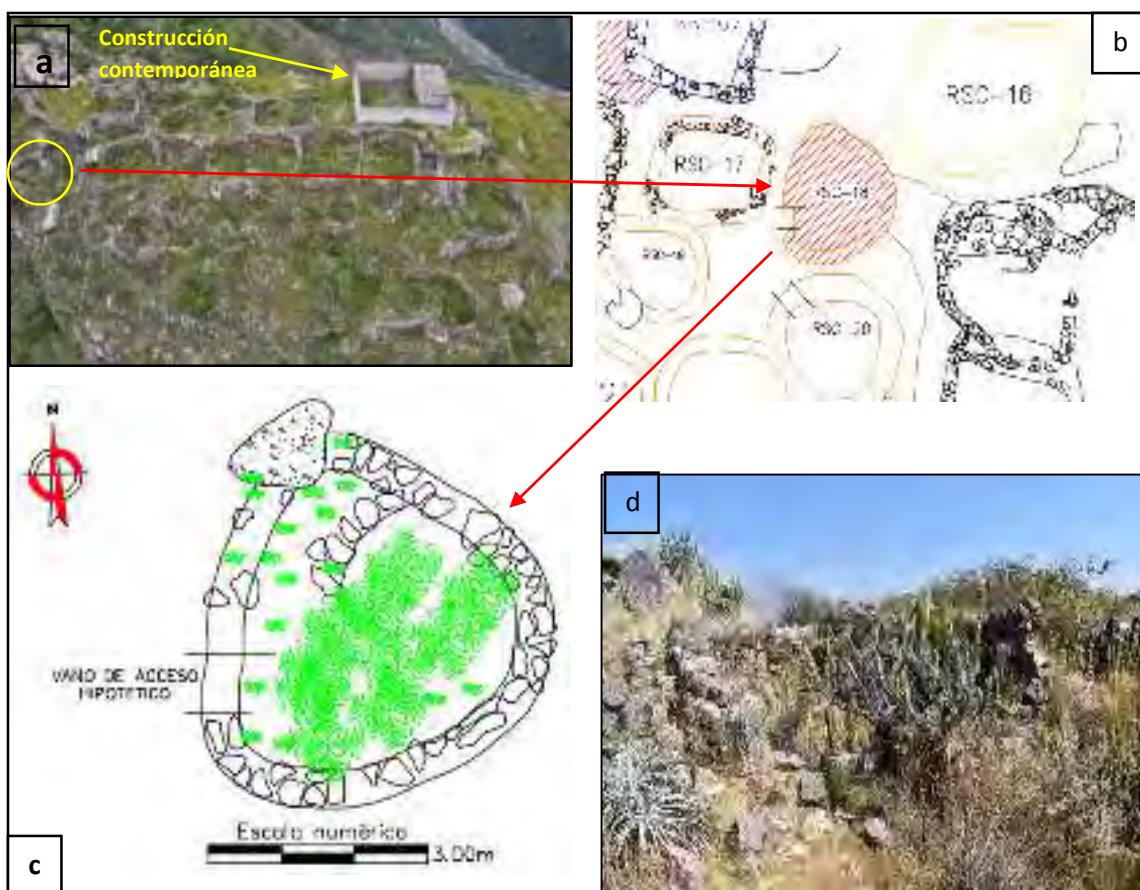
a. Vista aérea de la ubicación del RSC-18; b. Plano de ubicación del recinto, c.- pliego de planta del recinto, d. Vista detalle del recinto.

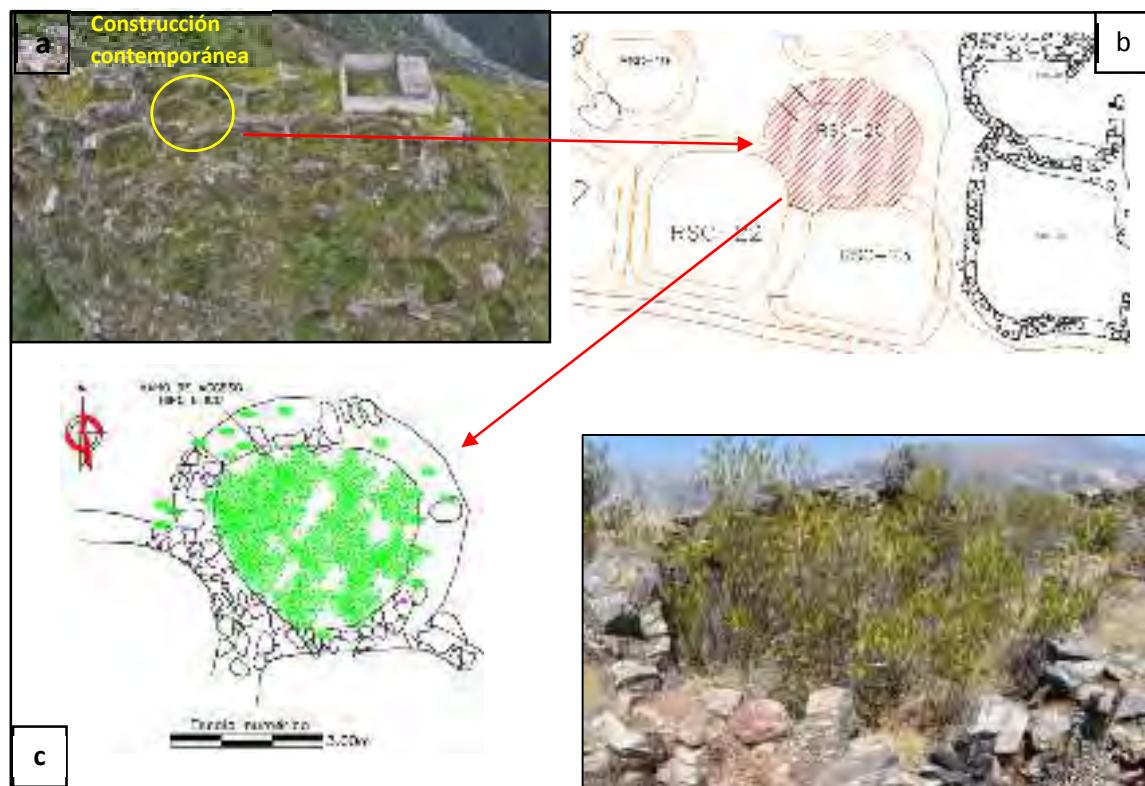
a. Vista aérea de la ubicación del RSC-20; b. Plano de ubicación del recinto, c.- plano de planta del recinto, d. Vista detalle del recinto.

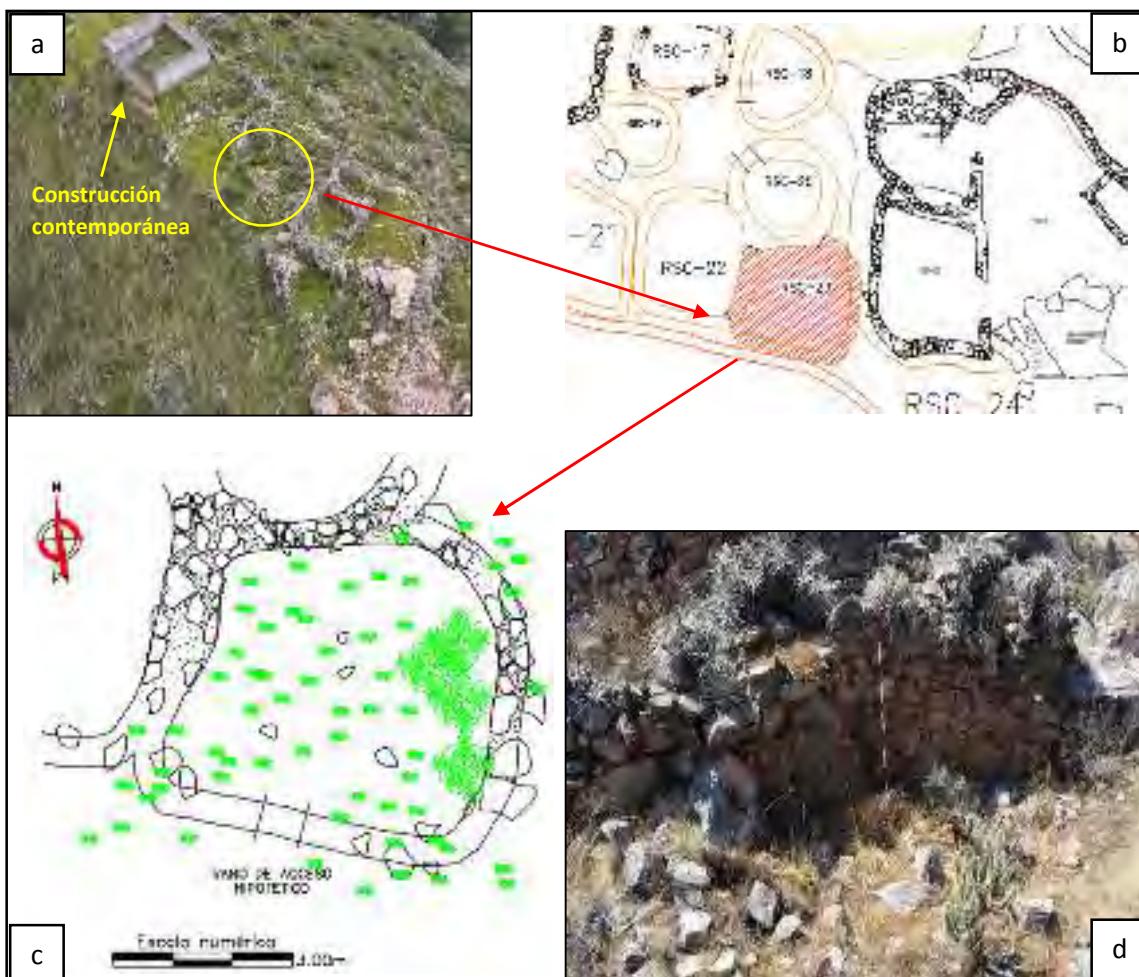
a. Vista aérea de la ubicación del RSC-23; b. Plano de ubicación del recinto, c.- plano de planta del recinto, d. Vista detalle del recinto.

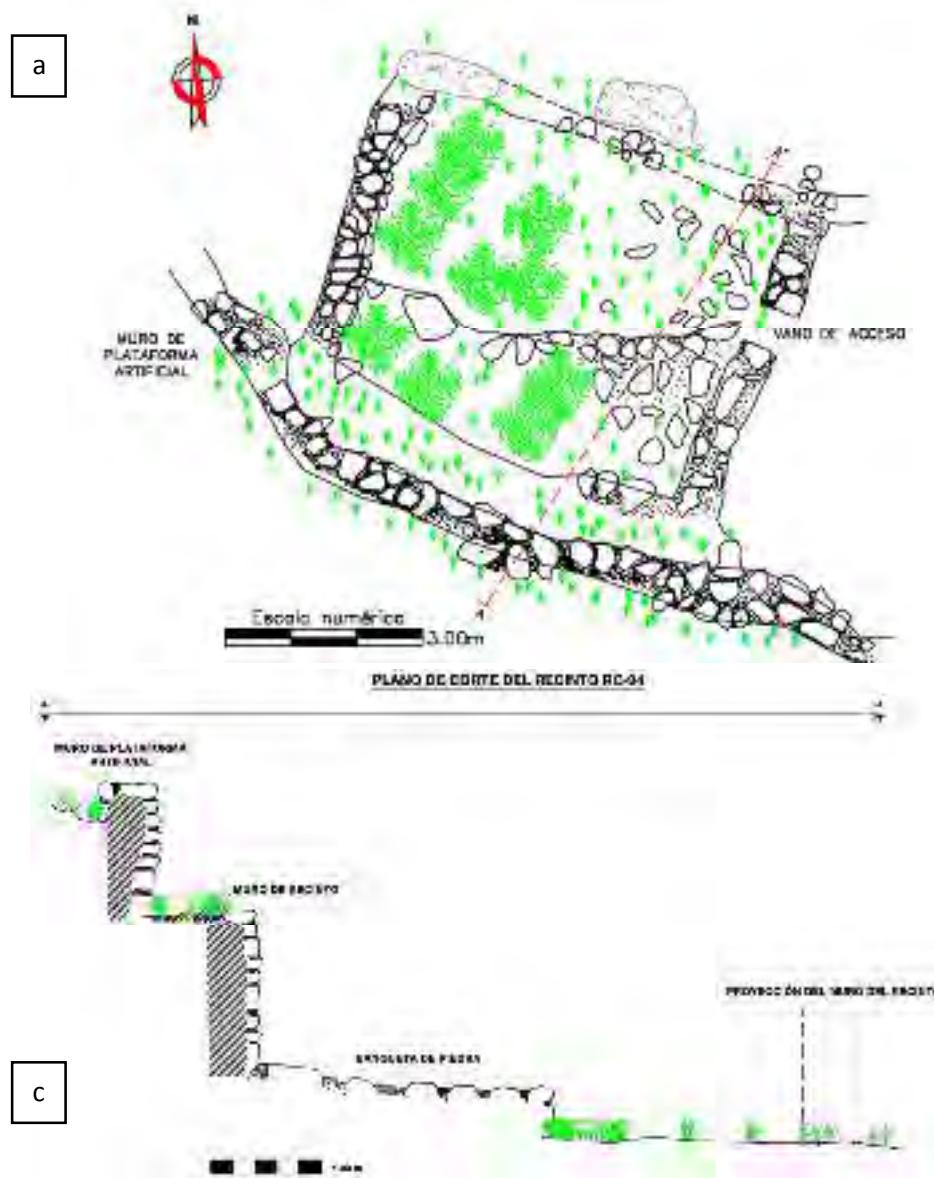
a. Plano de planta del recinto; b. Vista aérea de la ubicación del RR-04, c. Plano de corte del recinto, d. Vista detalle del recinto.

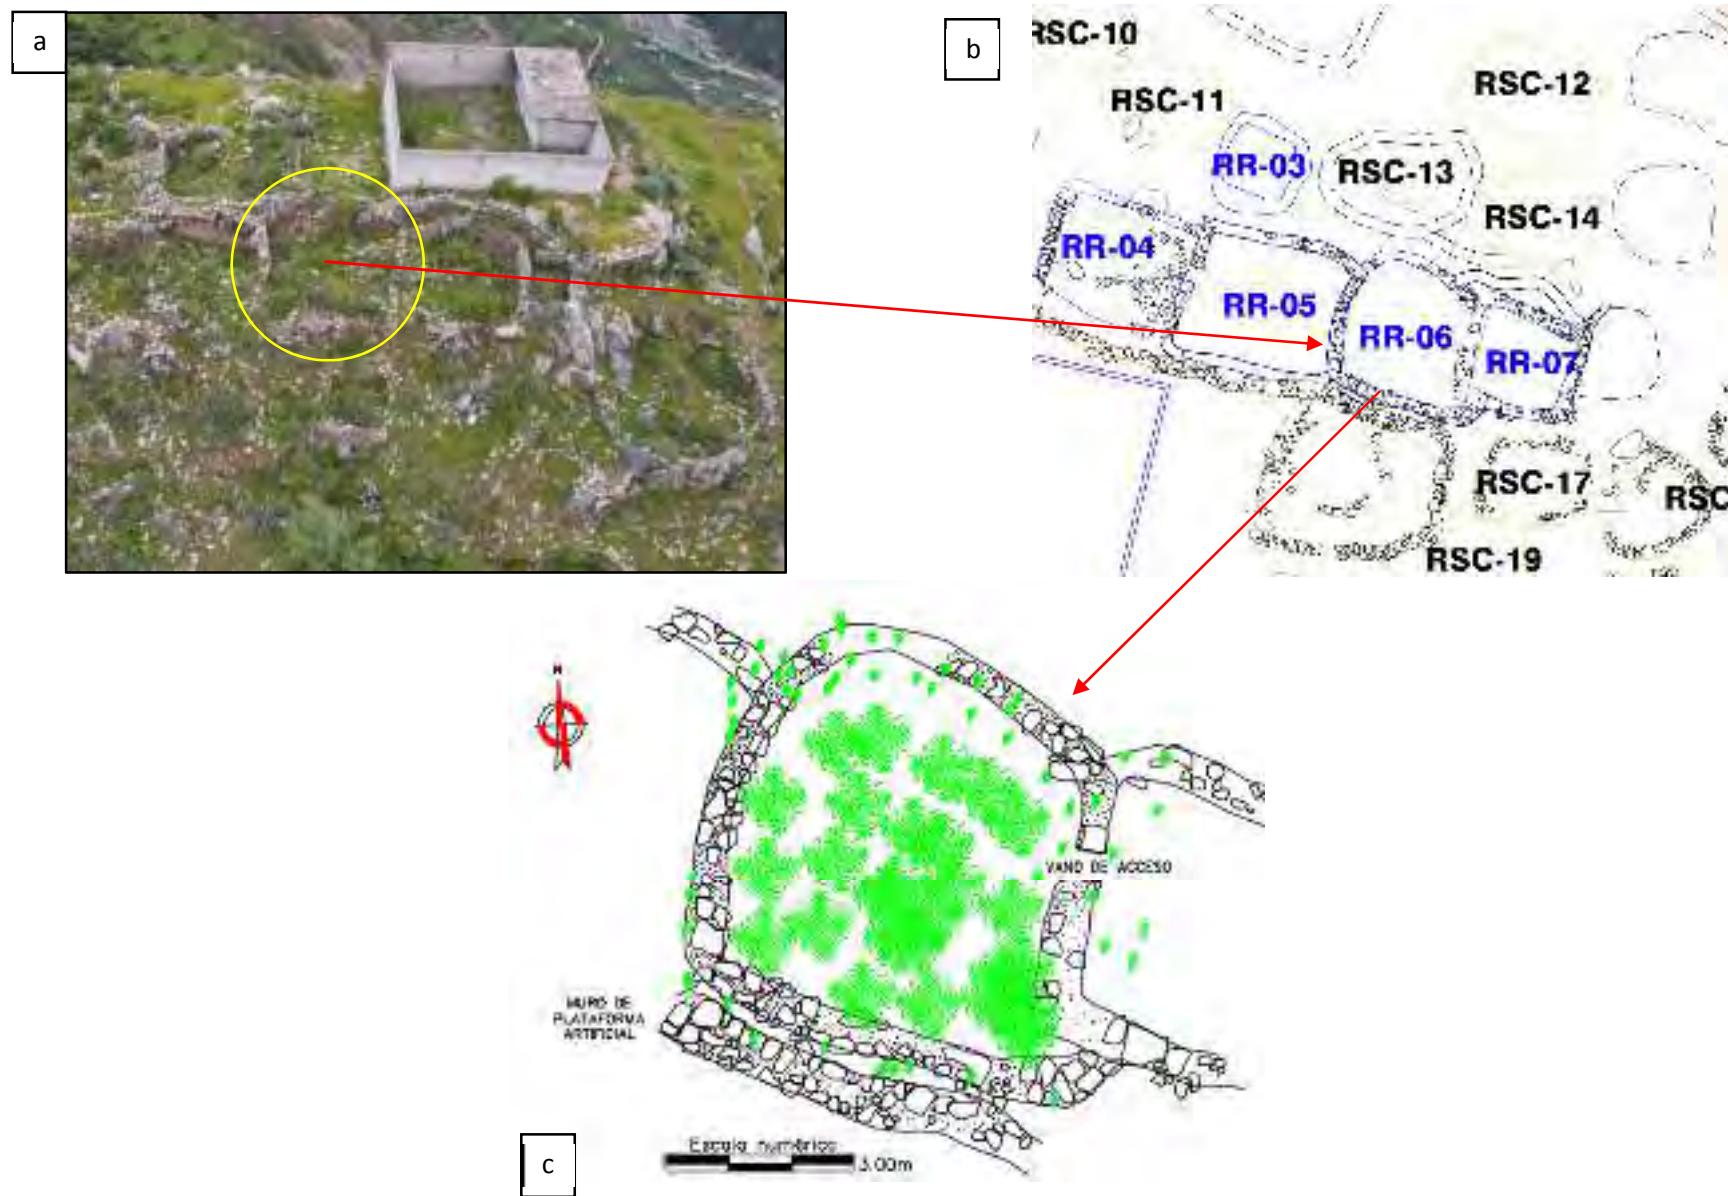
a. Vista aérea de la ubicación del RR-06; b. Plano de ubicación del recinto, c. Plano de planta del recinto.

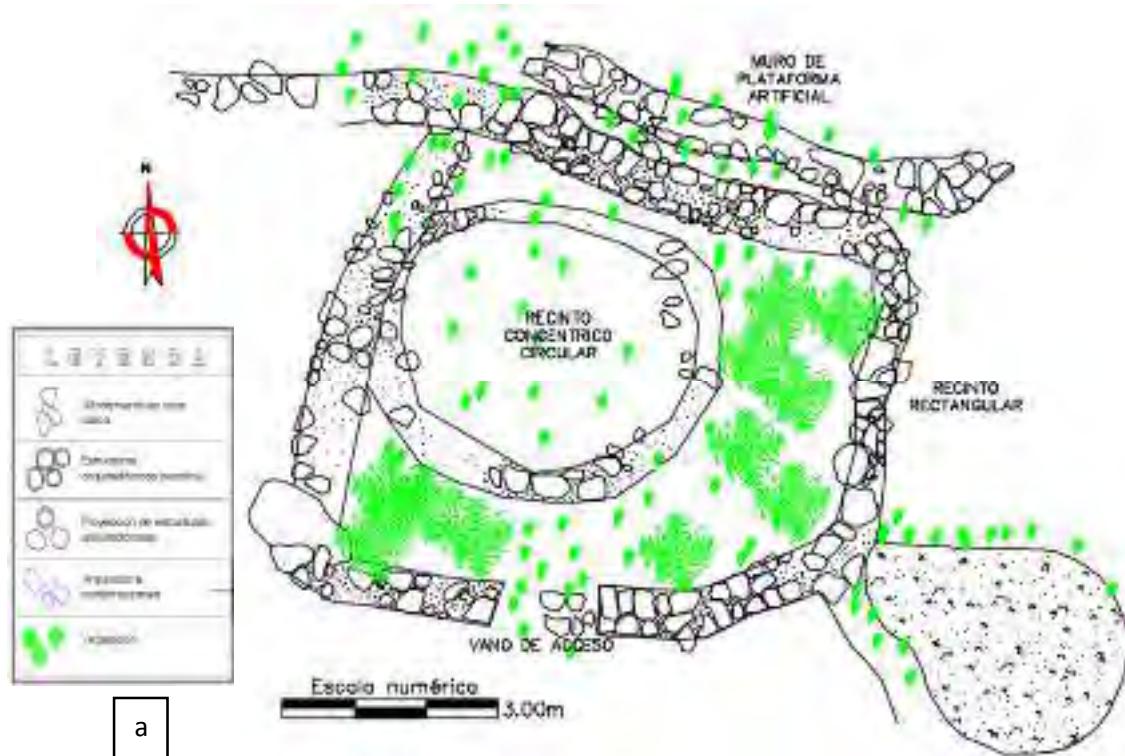
a. Plano de planta del grupo de recintos; b. Vista aérea de la ubicación del GR-01.

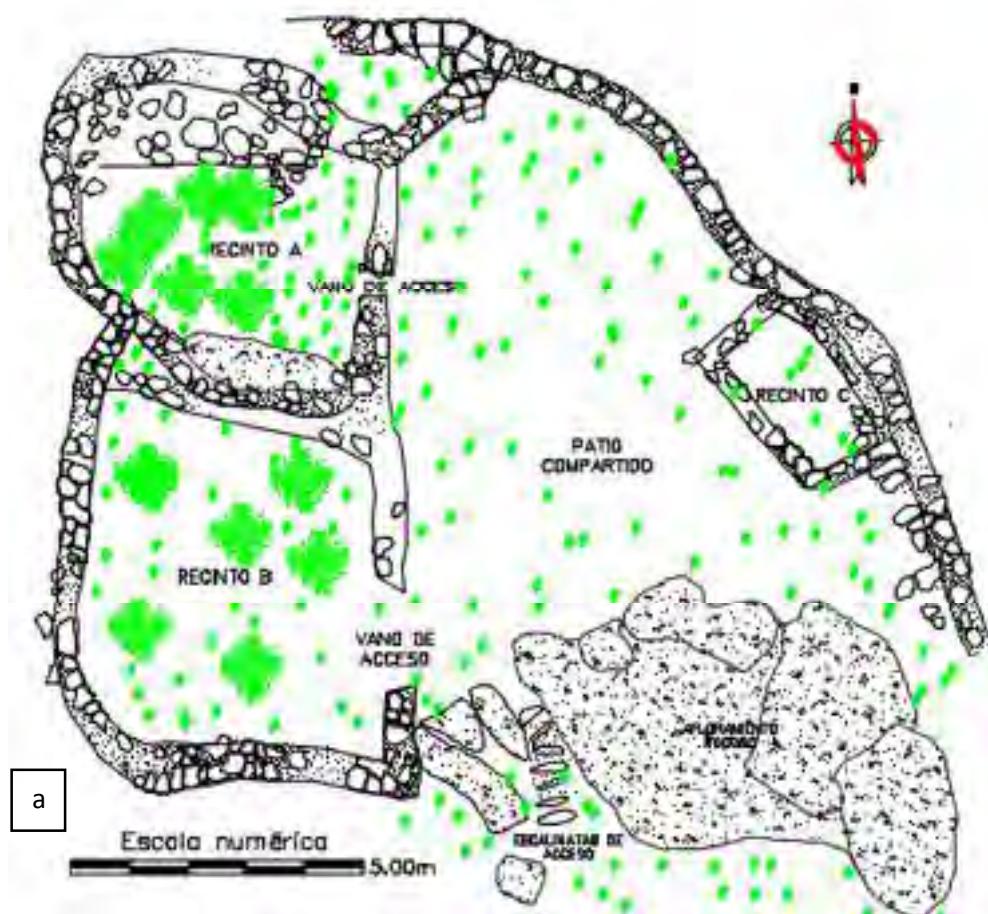
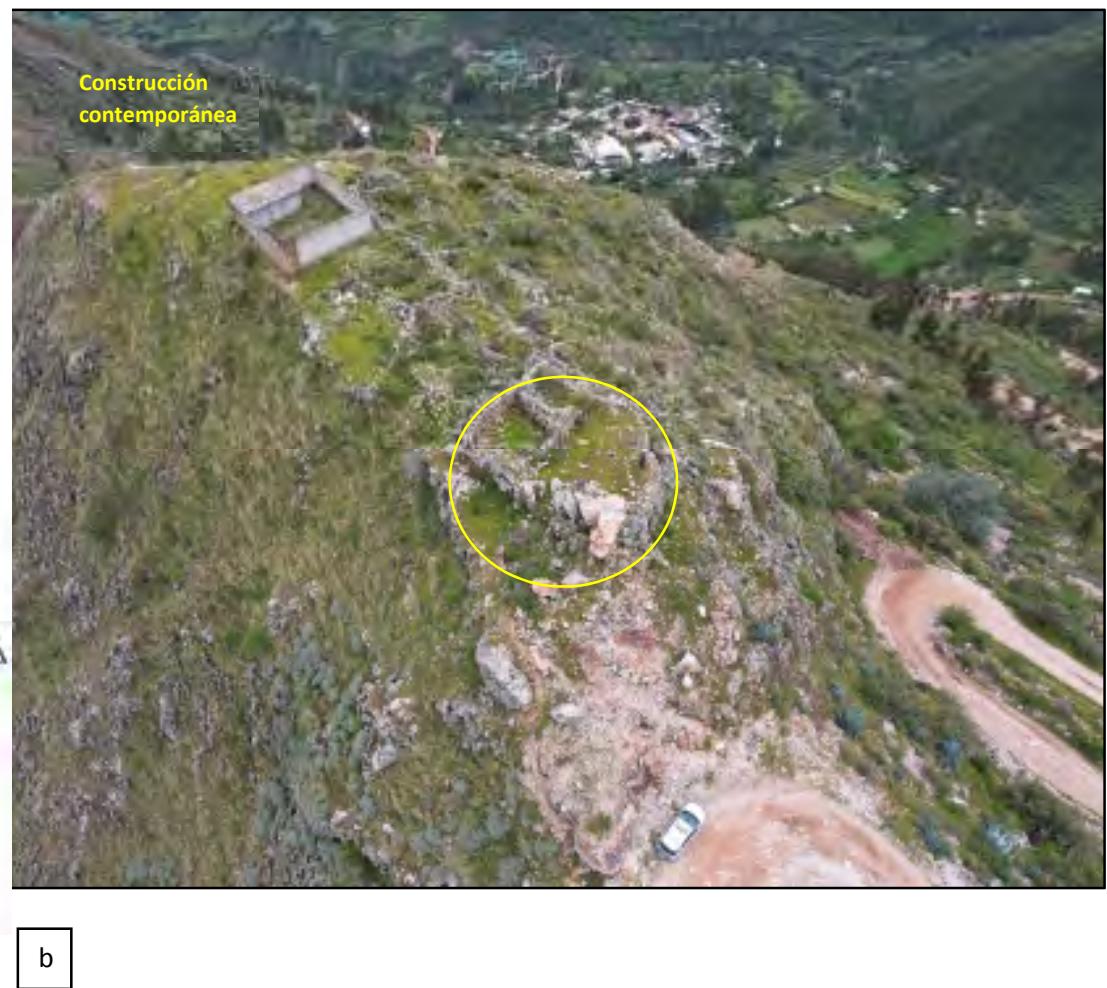
a. Plano de planta del grupo de recintos con patio compartido; b. Vista aérea de la ubicación del GRcPC-01.

*Escalinatas:* Se tiene la presencia de escalinatas en el lado E del GRcPC, donde se evidencio 7 peldaños en buen estado de conservación.

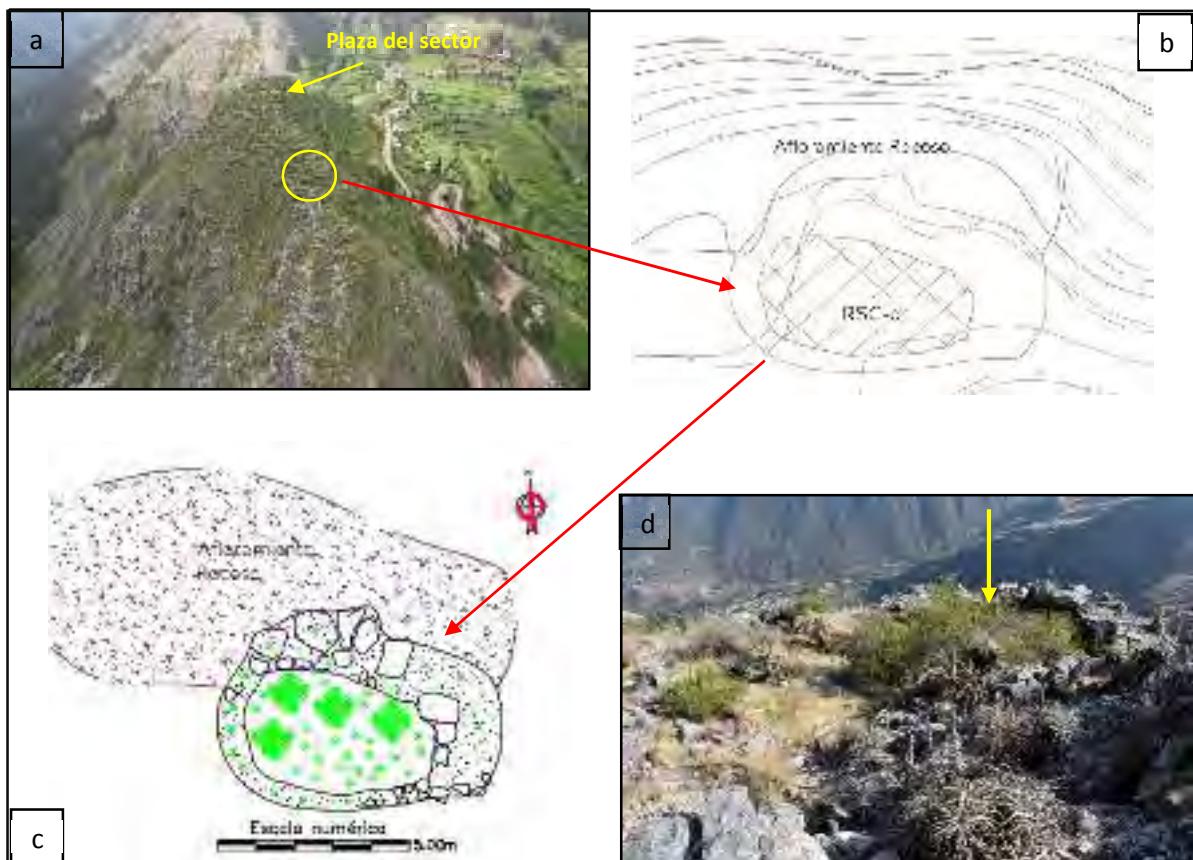
a. Vista aérea de la ubicación del RSC-01; b. Plano de ubicación del recinto, c. Plano de planta del recinto, d. Vista detalle del recinto.

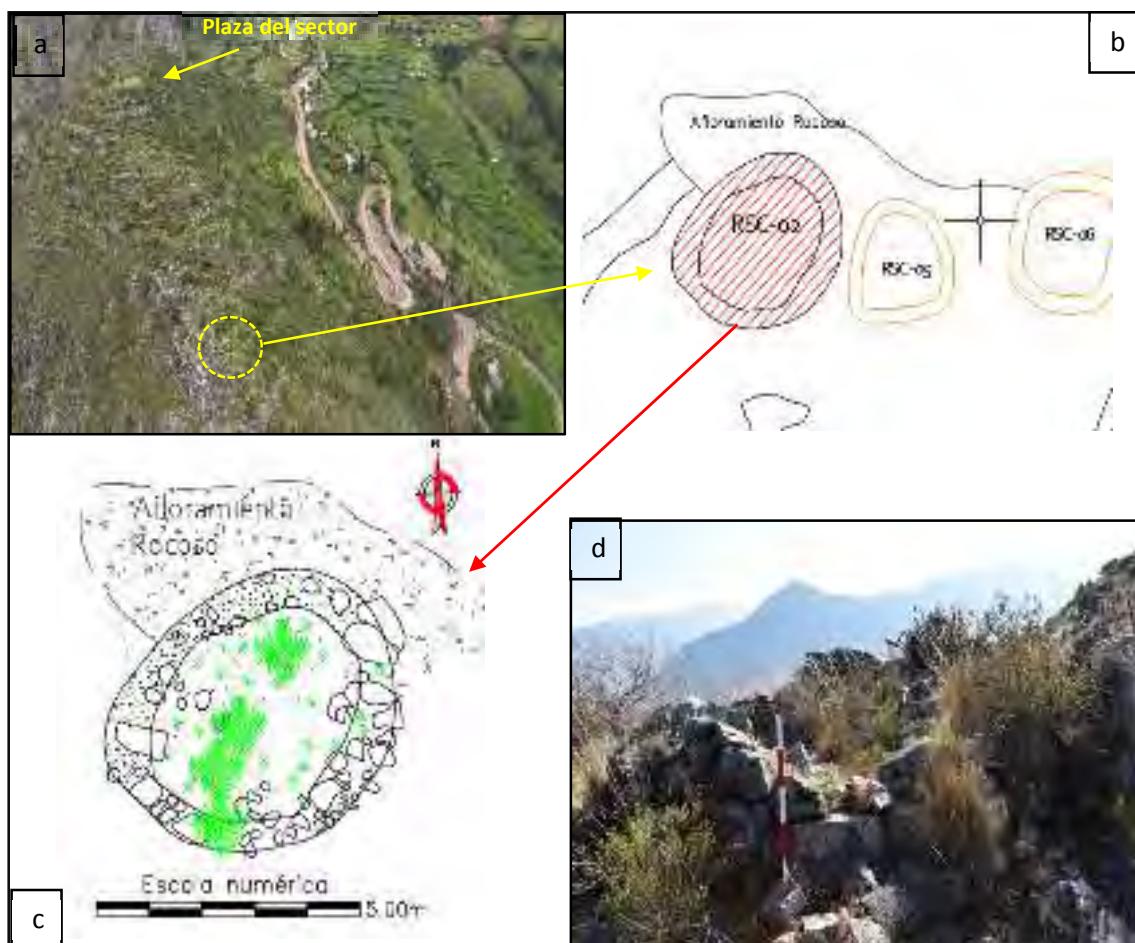
a. Vista aérea de la ubicación del RSC-02; b.- Plano de ubicación del recinto, c. plano de planta del recinto, d. Vista detalle del recinto.

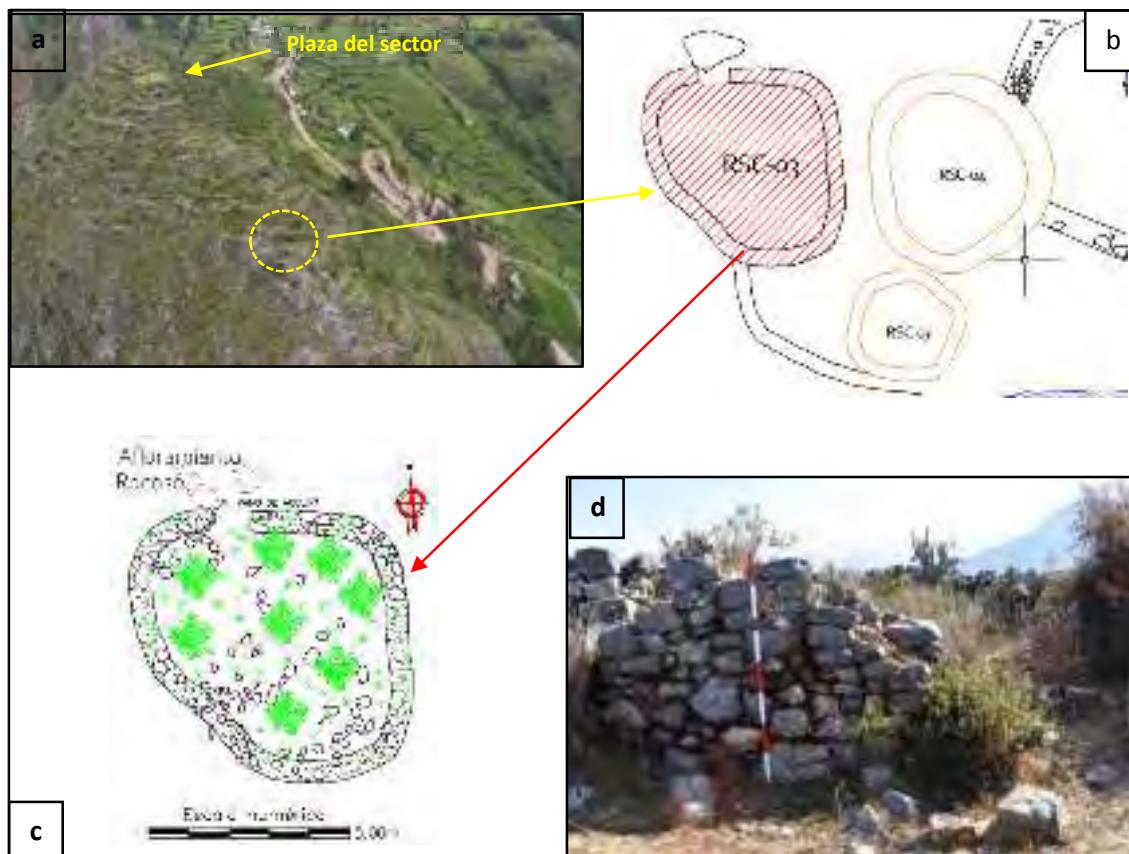
a. Vista aérea de la ubicación del RSC-03; b. Plano de ubicación del recinto, c. Plano de planta del recinto, d. Vista detalle del recinto en el que se puede distinguir la arquitectura

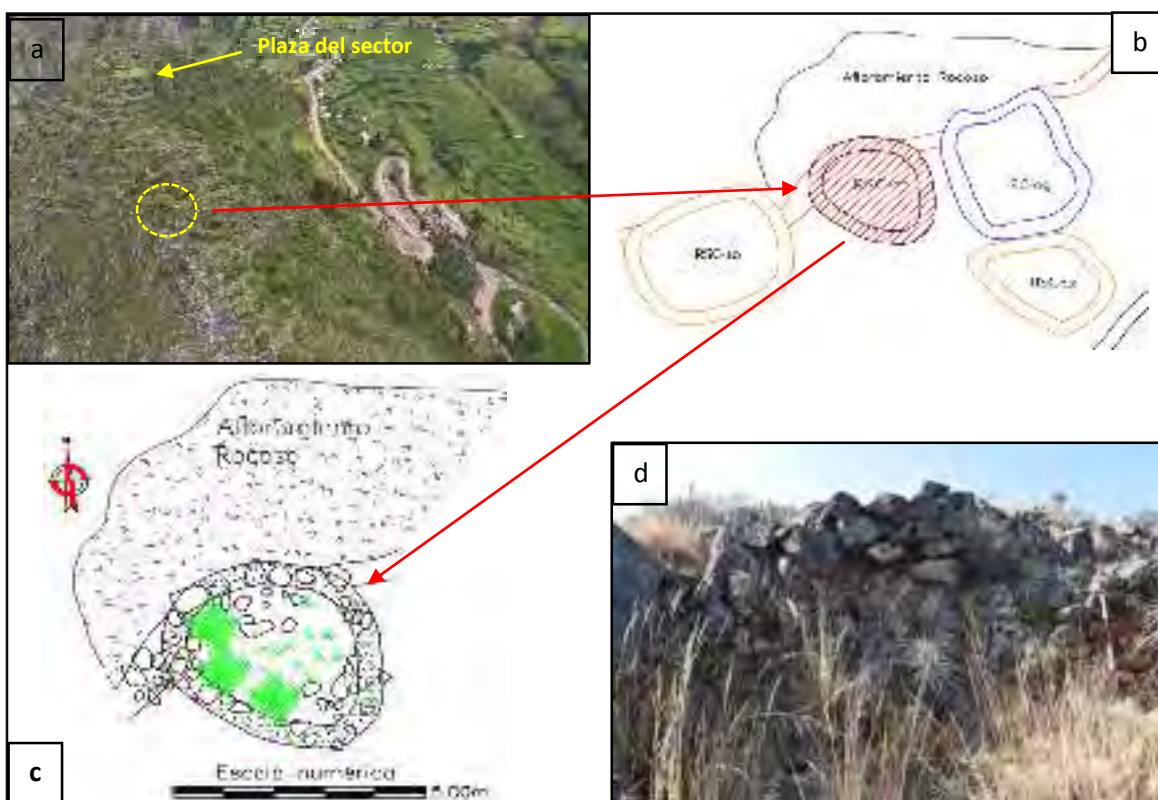
- a. Vista aérea de la ubicación del RSC-11; b. Plano de ubicación del recinto, c. Plano de planta del recinto, d. Vista detallada del recinto.

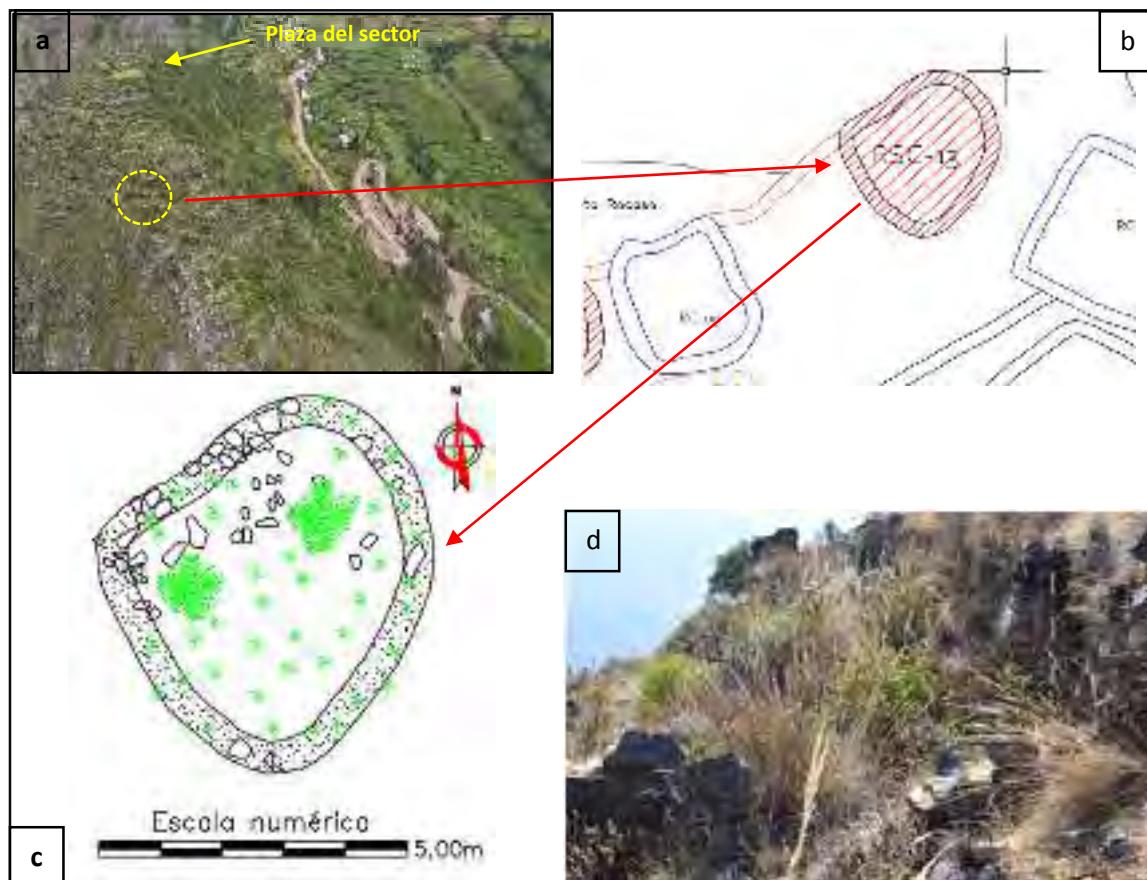
a. Vista aérea de la ubicación del RSC-13; b. Plano de ubicación del recinto, c. Plano de planta del recinto, d. Vista detalle del recinto.

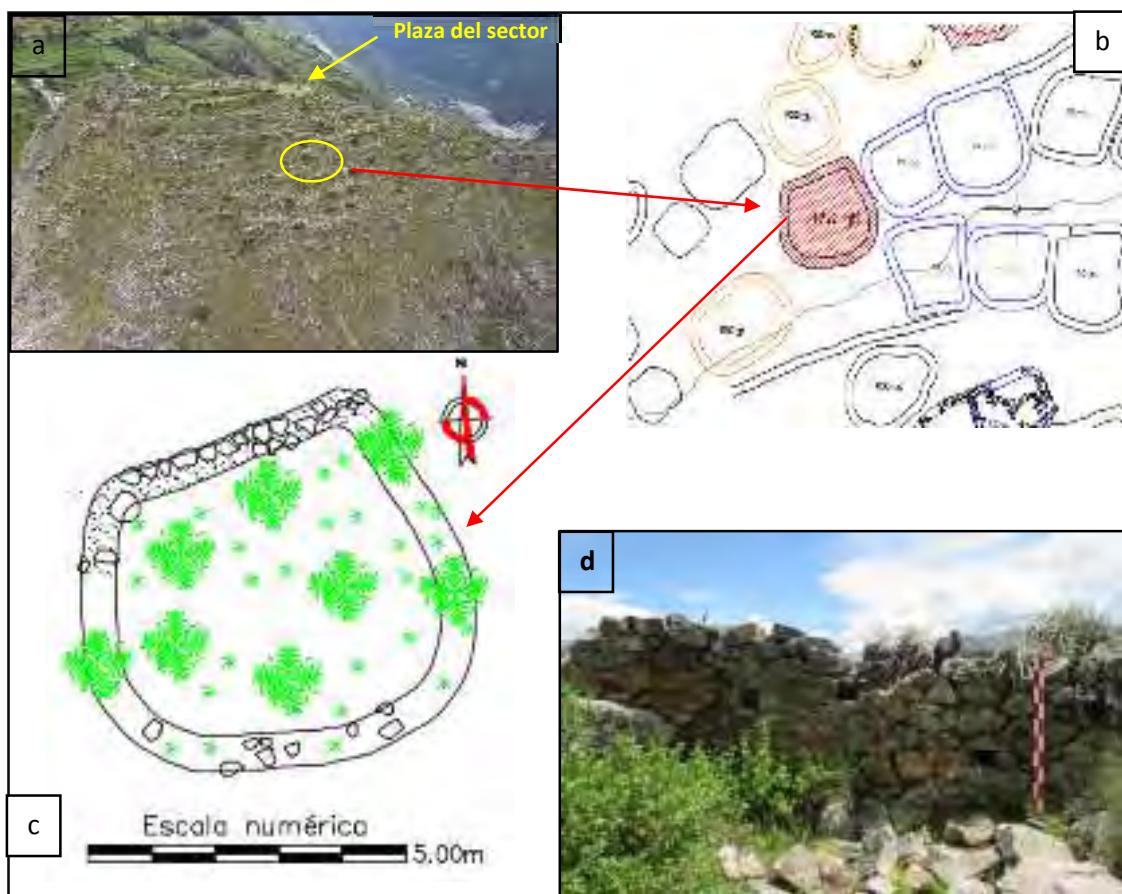
a. Vista aérea de la ubicación del RSC-38; b. Plano de ubicación del recinto, c. Plano de planta del recinto, d. Vista detalle del recinto.

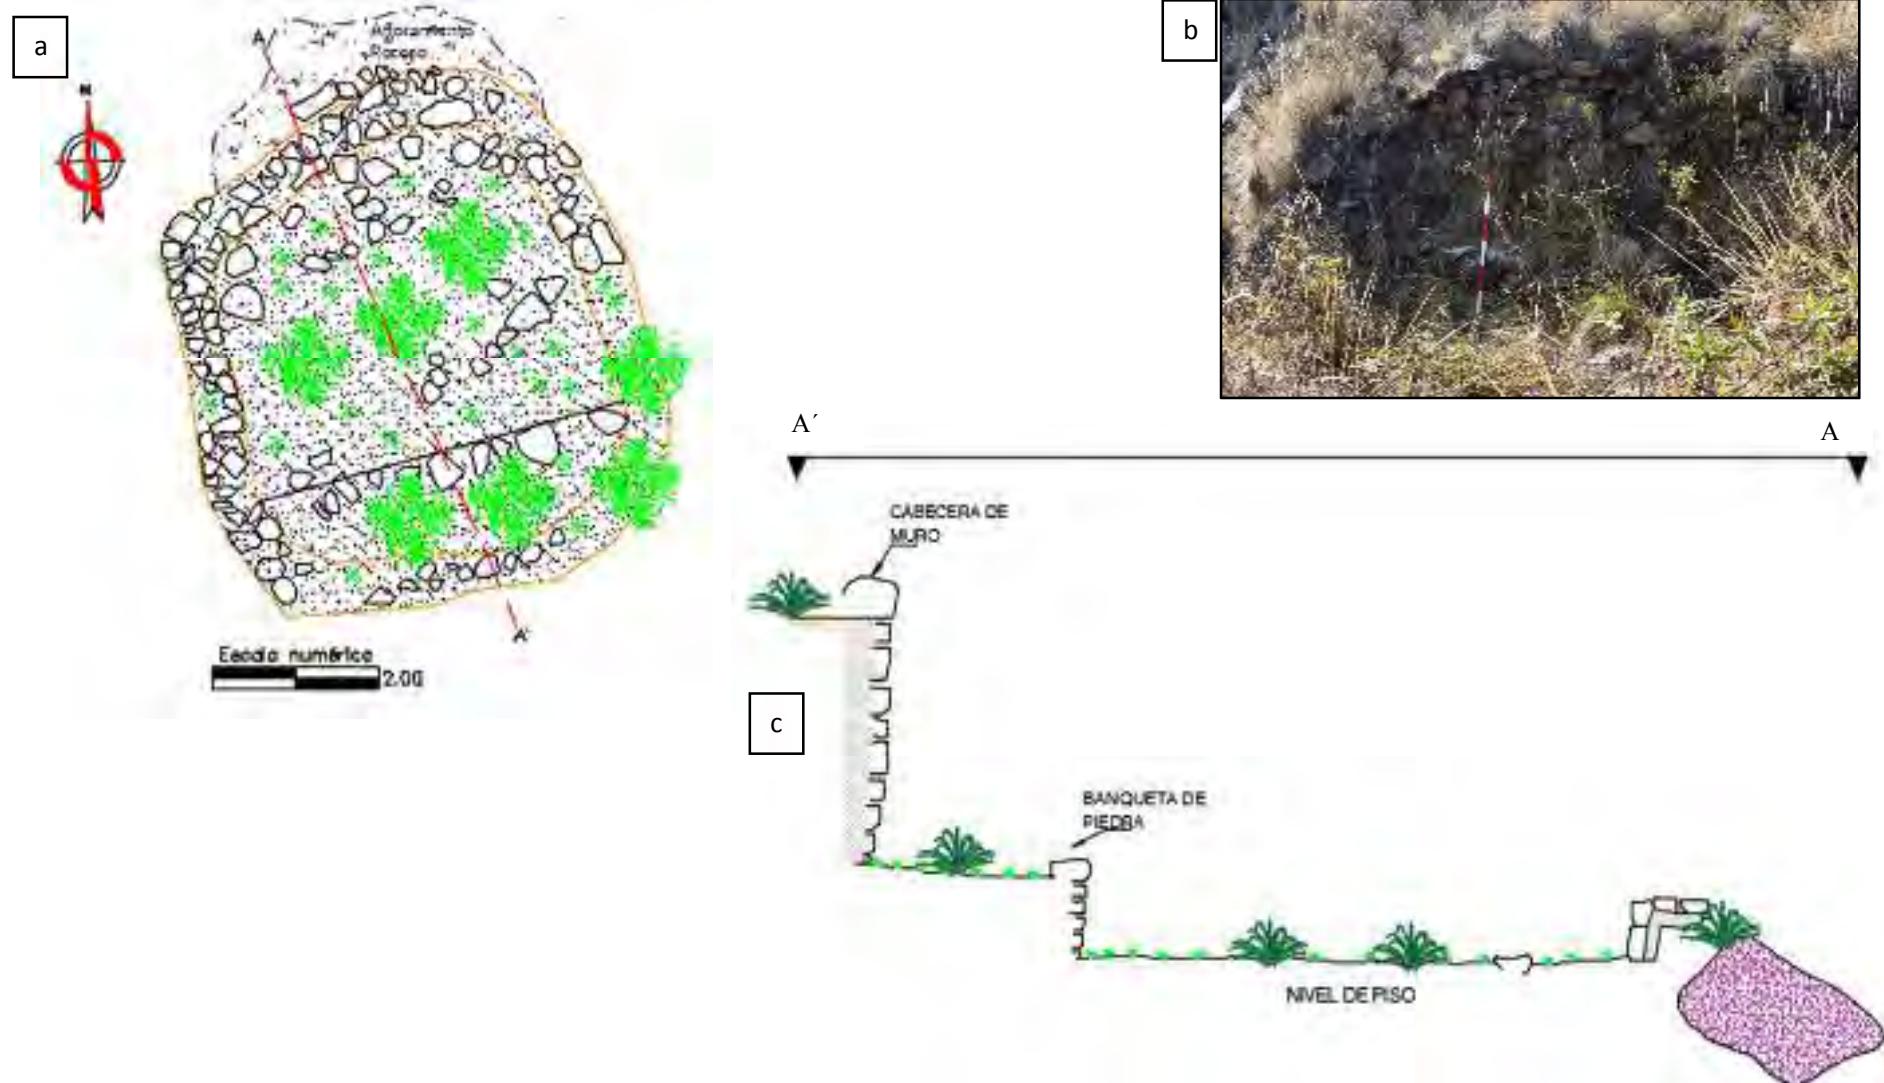
Plano de planta del RSC-42; b. Vista detalle del recinto, c. Plano de corte del recinto.

El recinto semicircular 42, se ubica al N de la Plaza del Sector, en las coordenadas UTM. E 701744, N 8434923, a una altitud de 3449 m.s.n.m. (Ver figura 54, anexos: plano PT-S-20).

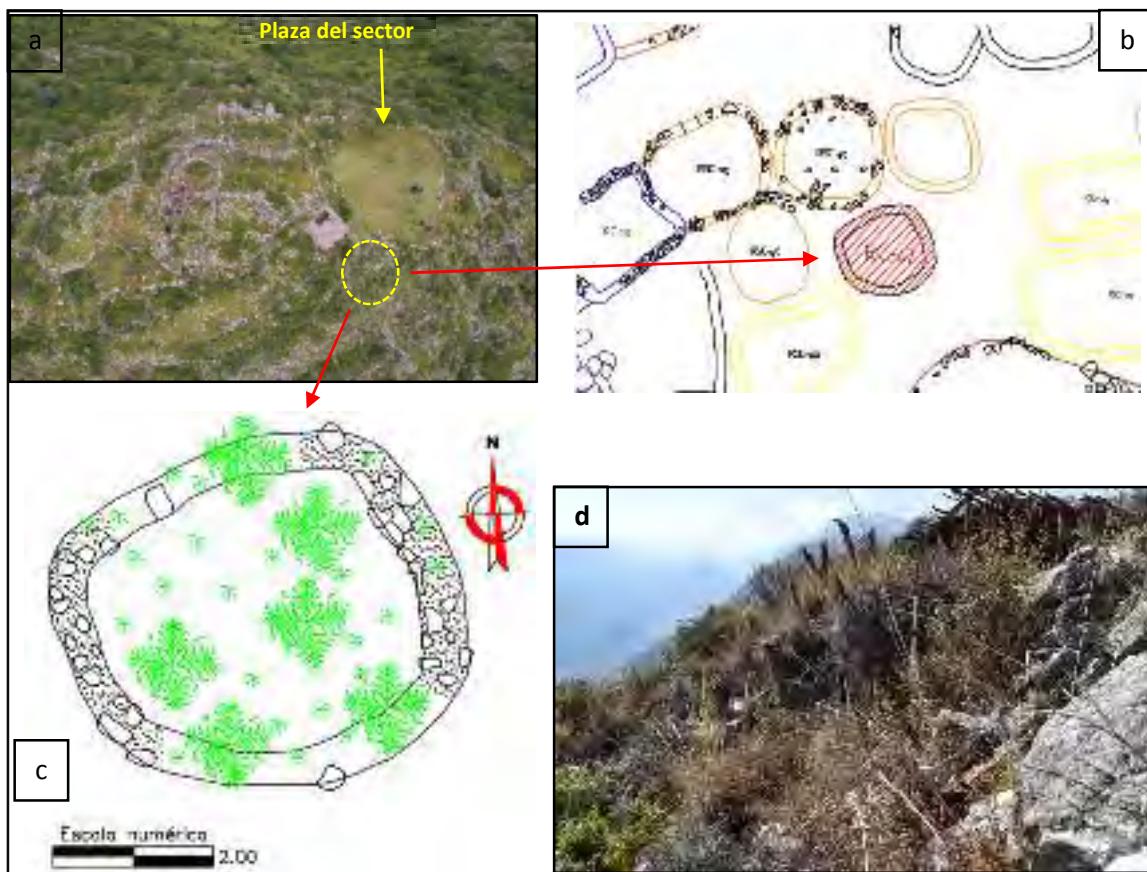
a. Vista aérea de la ubicación del RSC-47; b. Plano de ubicación del recinto, c. Plano de planta del recinto, d. Vista detalle del recinto.
