**TESIS**

**ESTUDIO DE LA ARQUITECTURA DEL SITIO ARQUEOLOGICO  
DE MUYU MUYU – DISTRITO DE TAPAYRIHUA – PROVINCIA DE  
AYMARAES – DEPARTAMENTO DE APURIMAC**

**PARA OPTAR AL TÍTULO PROFESIONAL  
DE LICENCIADO (A) EN ARQUEOLOGÍA**

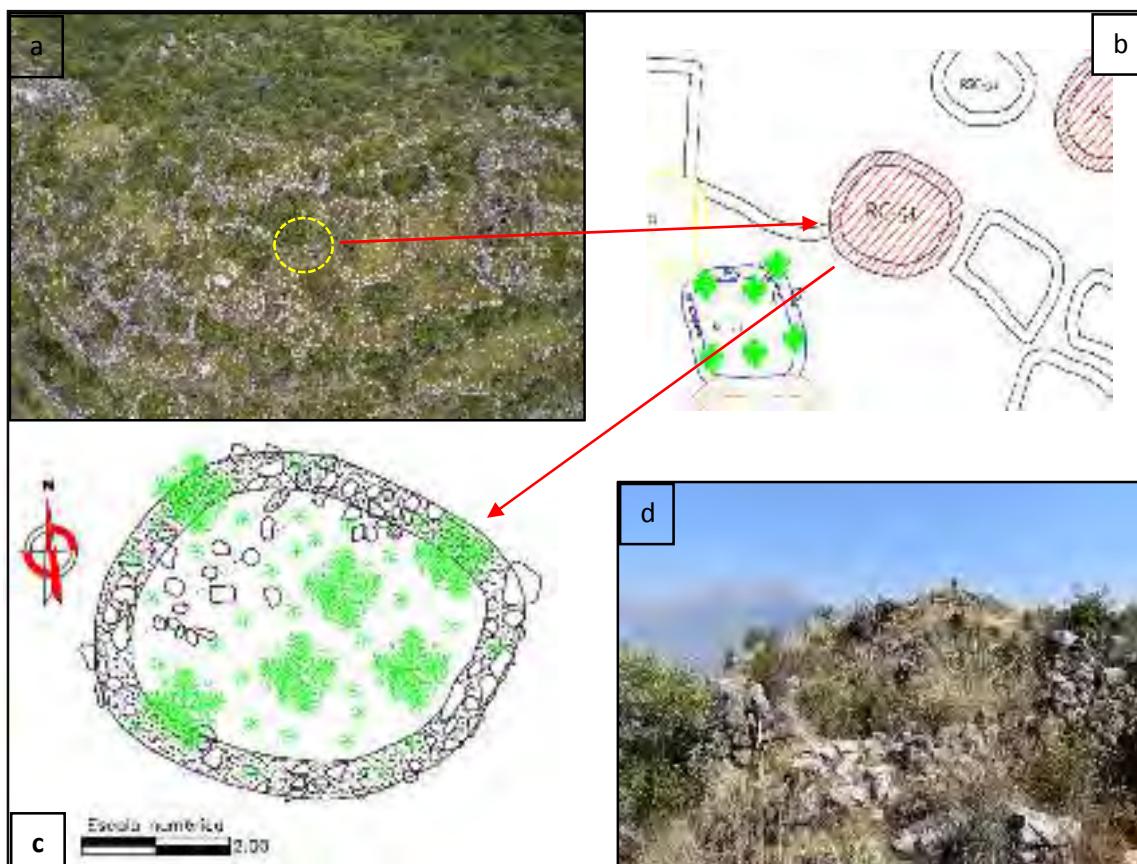
a. Vista aérea de la ubicación del RSC-51; b. Plano de ubicación del recinto, c. Plano de planta del recinto, d. Vista detalle del recinto.

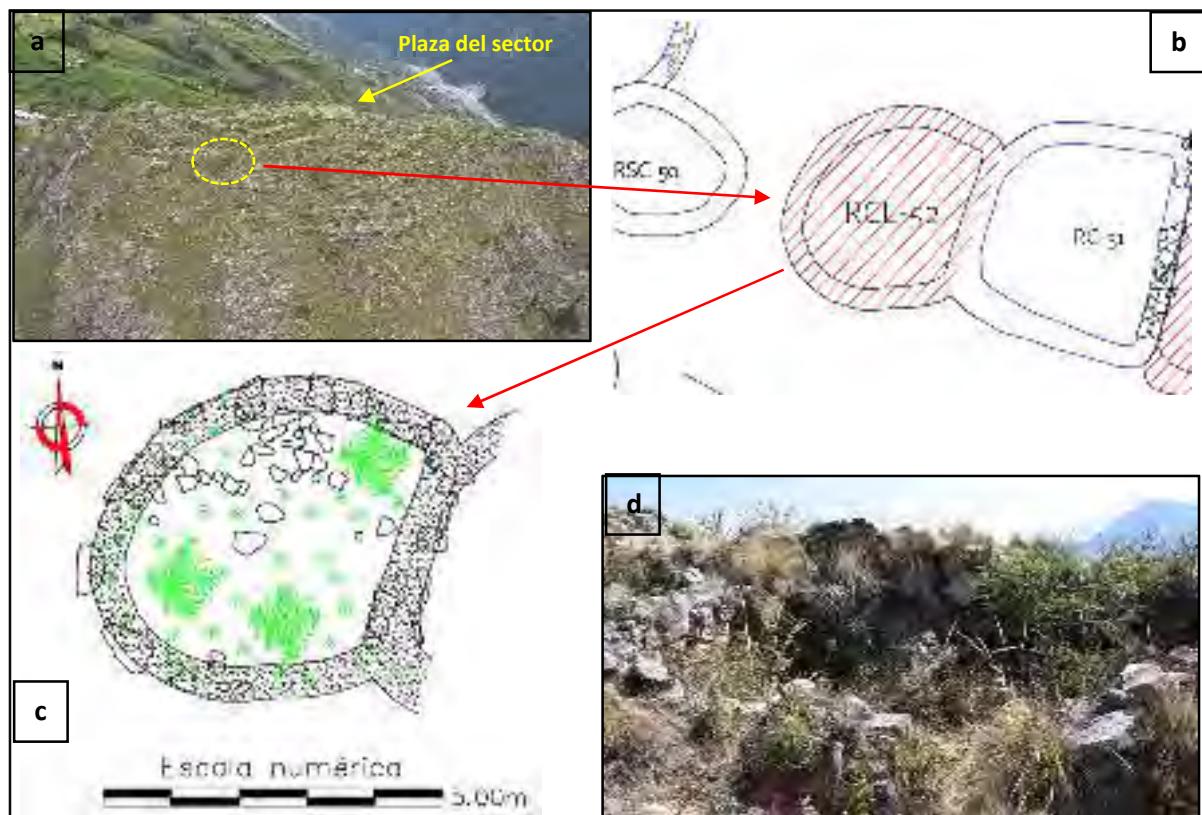
a. Vista aérea de la ubicación del RSC-52; b. Plano de ubicación del recinto, c. Plano de planta del recinto, d. Vista detalle del recinto.

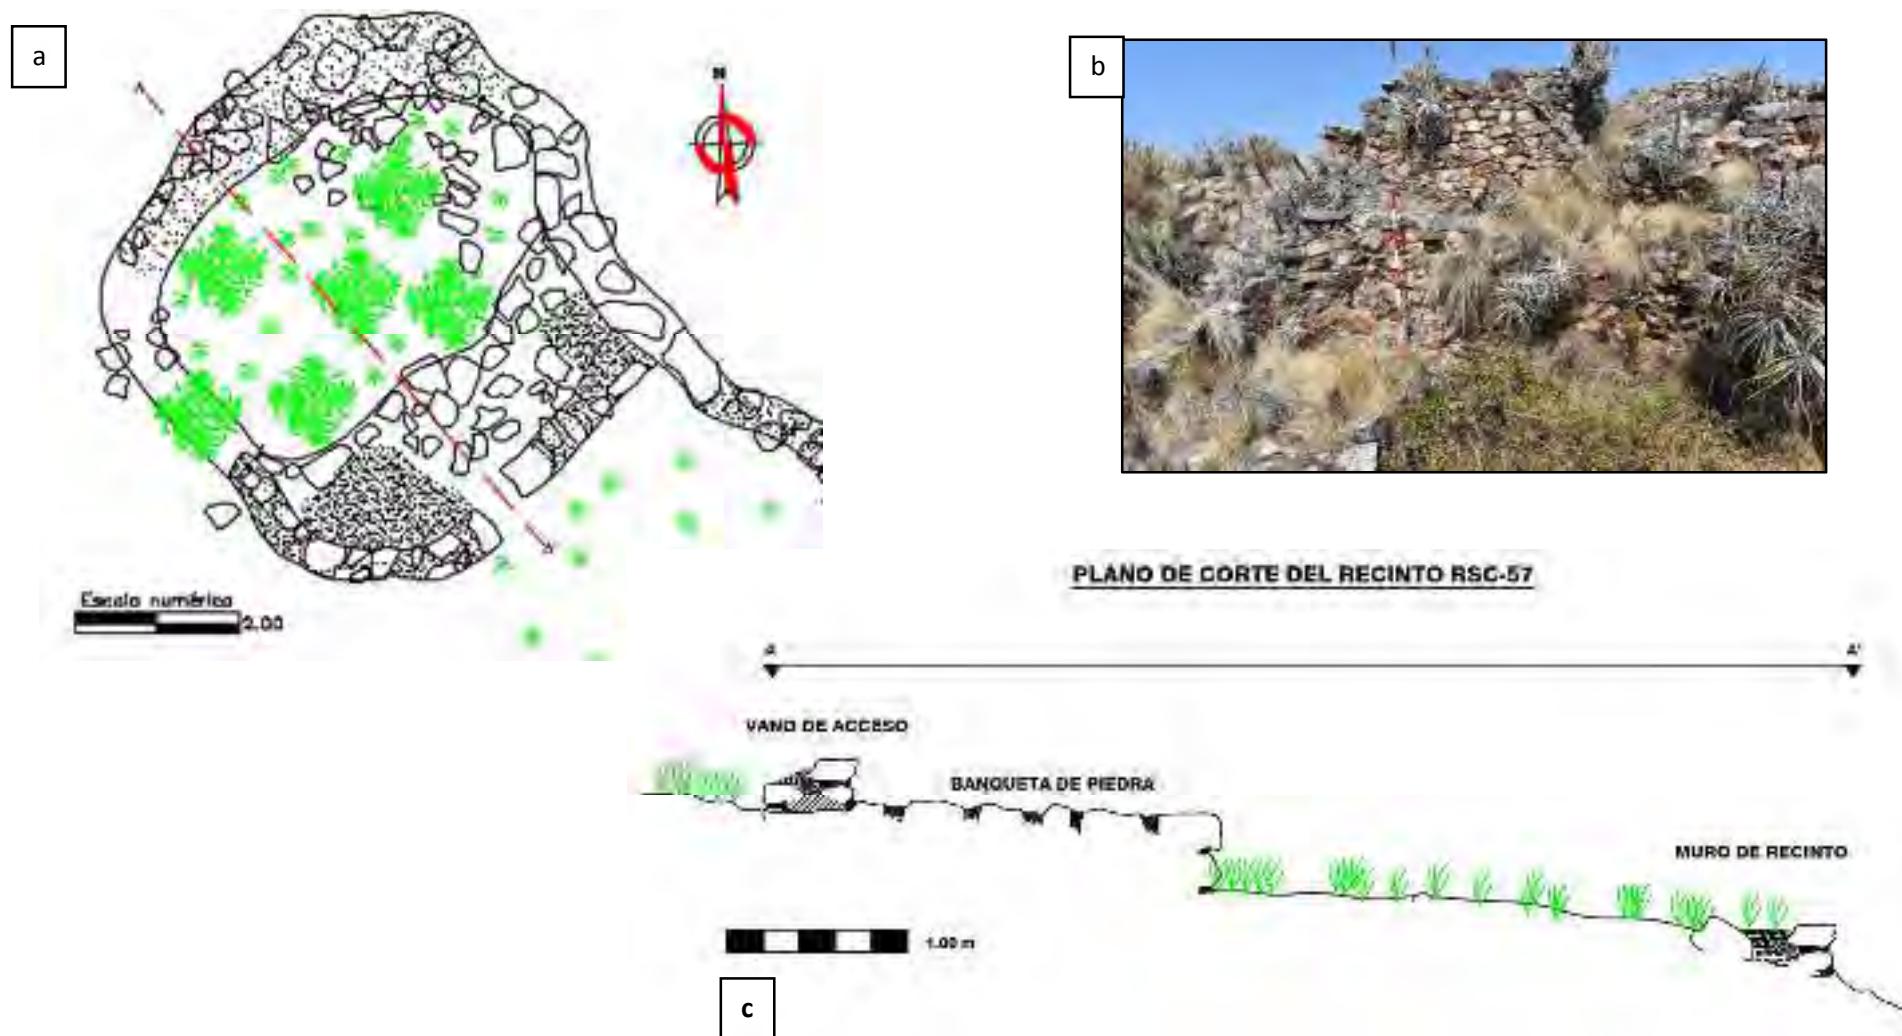
RSC.57, a. Plano de planta del recinto, b. Vista panorámica del recinto en el que se puede distinguir la arquitectura. c. Dibujo de corte.

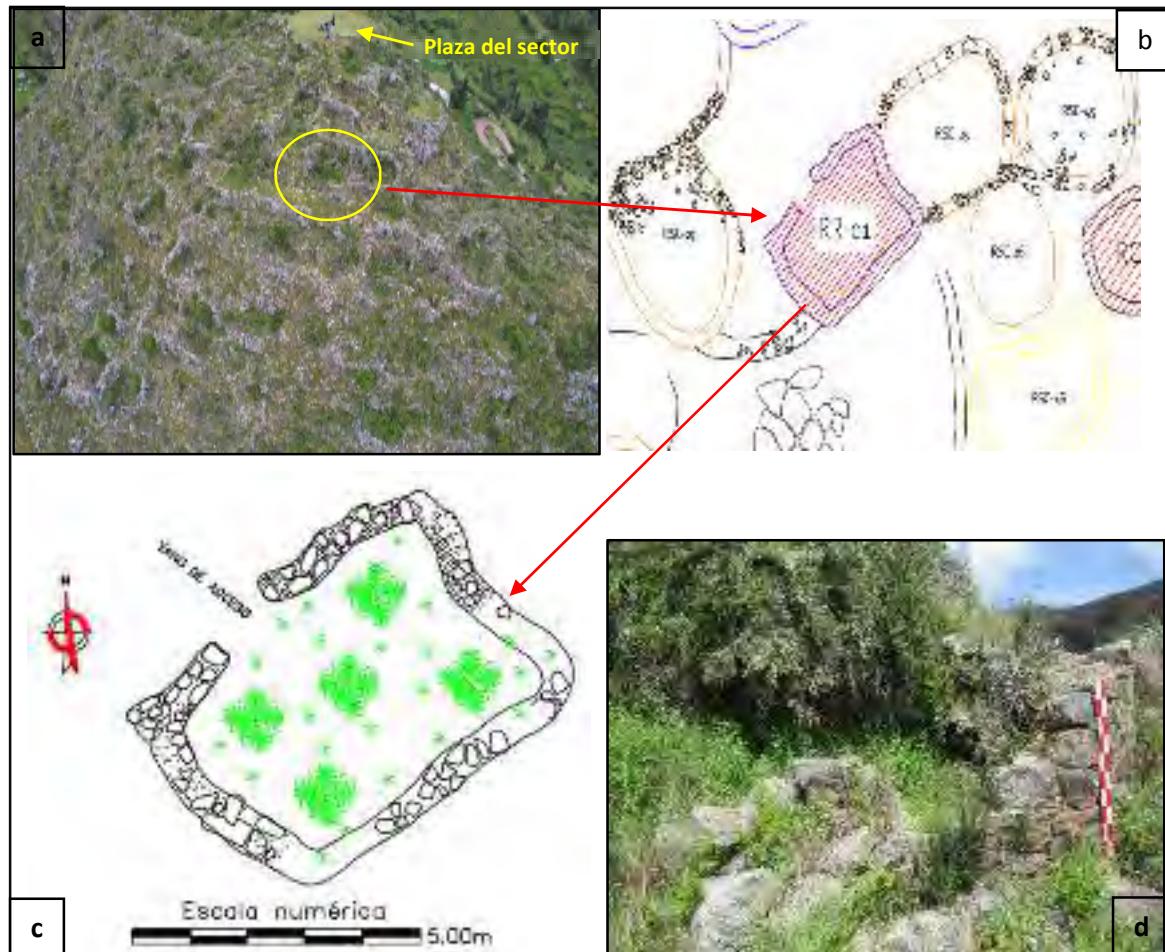
a. Vista aérea de la ubicación del RR-01; b. Plano de ubicación del recinto, c. Plano de planta del recinto, d. Vista detalle del recinto en el que se puede distinguir la arquitectura.

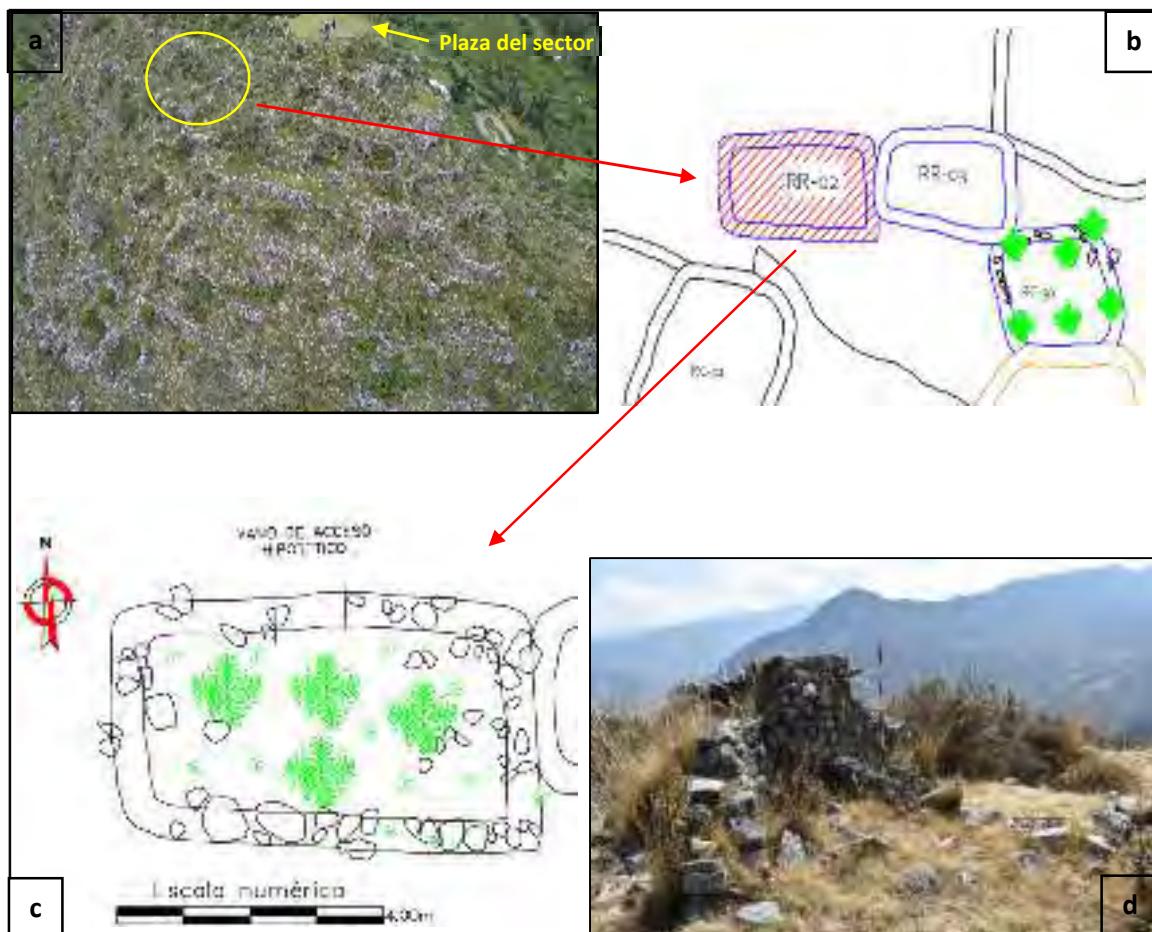
a. Vista aérea de la ubicación del RR-02; b. Plano de ubicación del recinto, c. Plano de planta del recinto, d. Vista detalle del recinto.

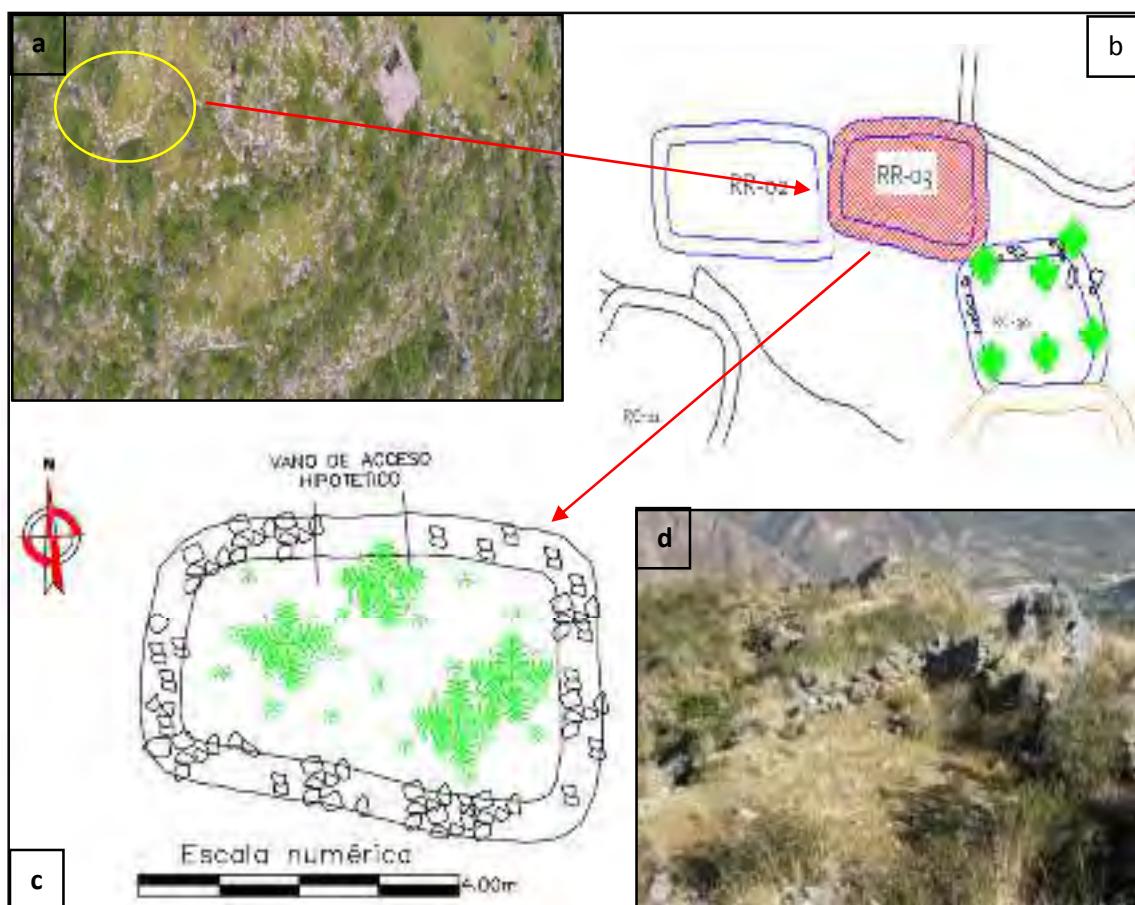
a. Vista aérea de la ubicación del RR-03; b. Plano de ubicación del recinto, c. Plano de planta del recinto, d. Vista detalle del recinto en el que se puede distinguir la arquitectura y el estado de conservación.

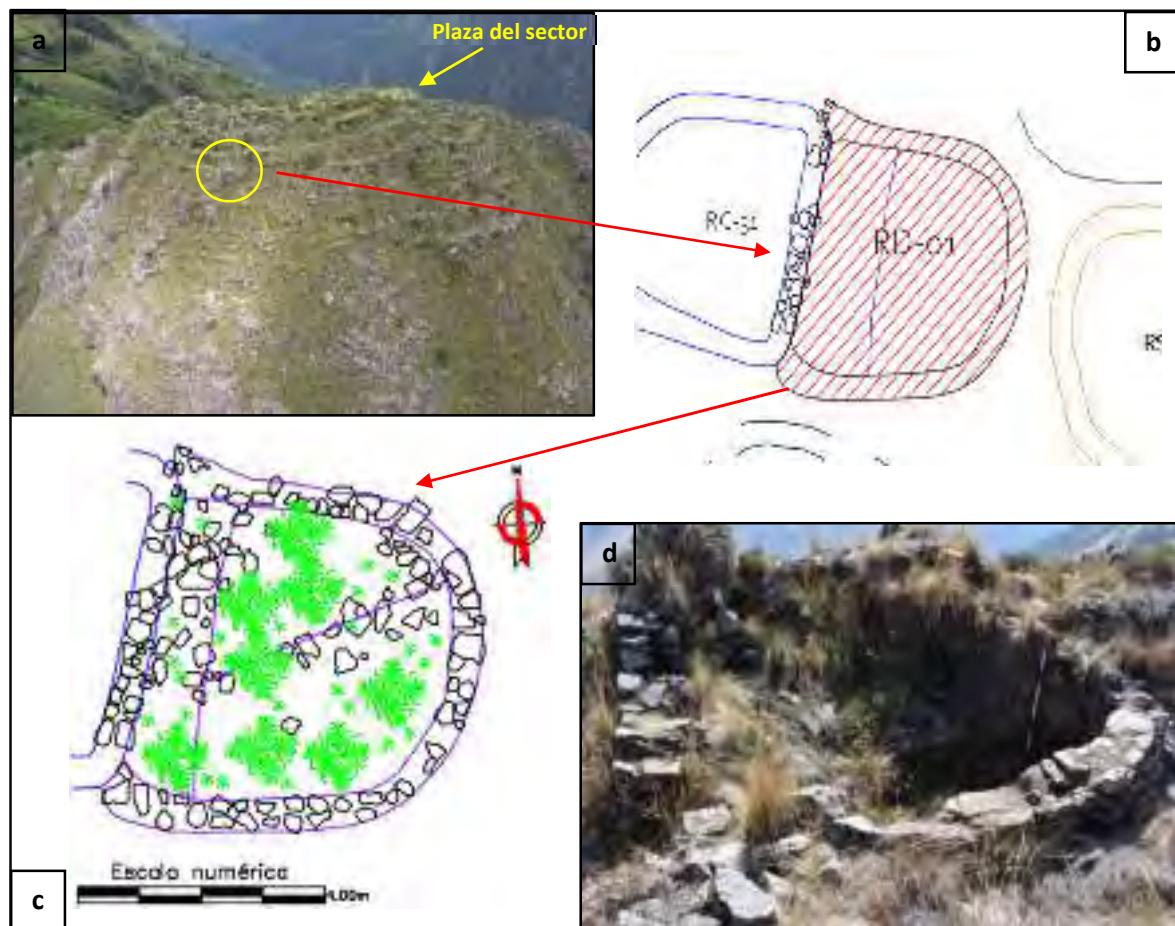
a. Vista aérea de la ubicación del RD 01; b. Plano de ubicación del recinto, c. Plano de planta del recinto, d. Vista detalle del recinto en el que se puede distinguir la arquitectura y el estado de conservación.

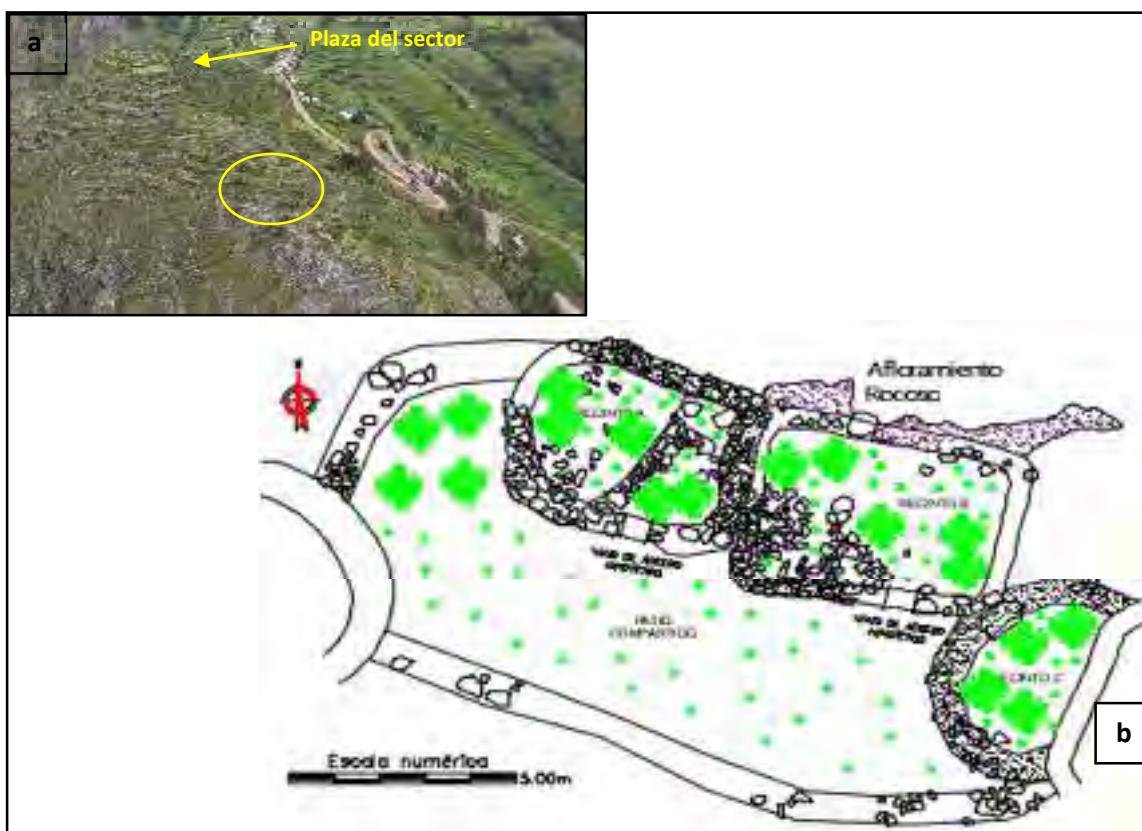
a. Vista aérea del GRcPC 1; b. Plano de planta del grupo de recintos.

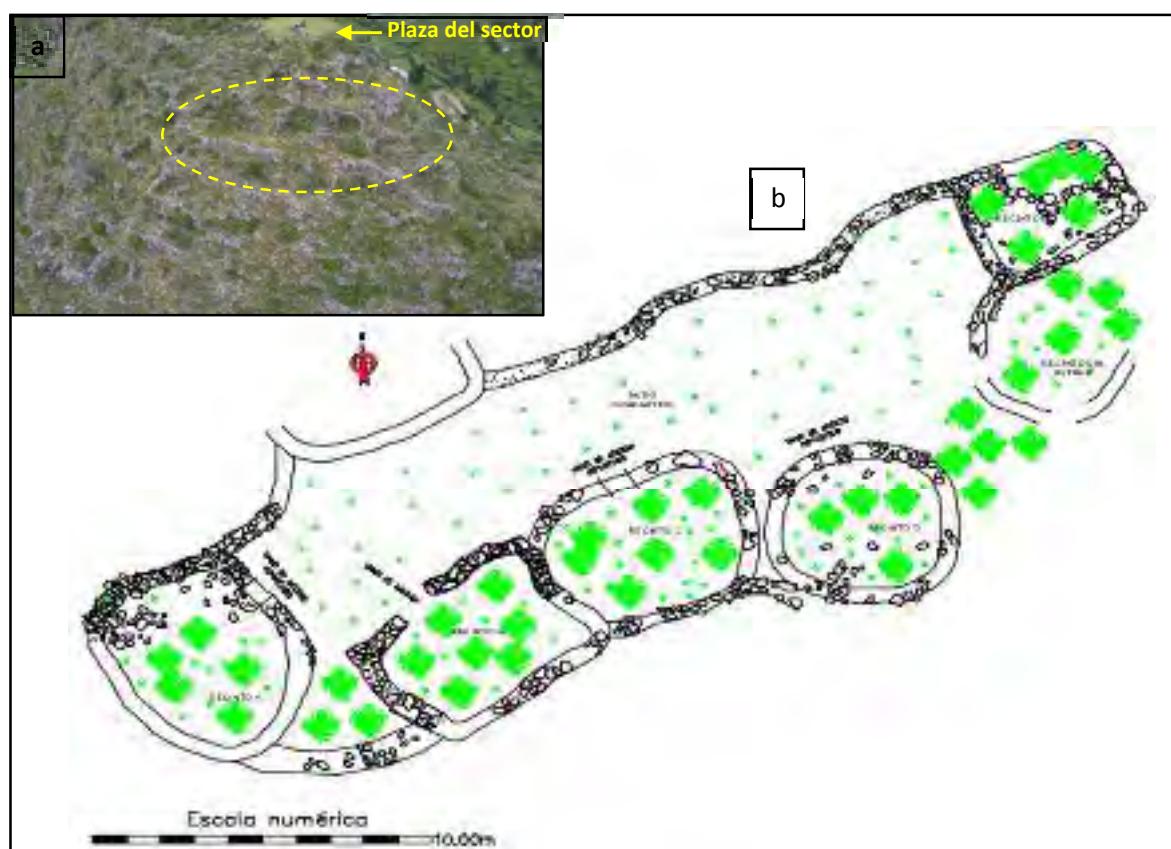
a.- Vista aérea del GRcPC- 2; b.- Plano de planta del grupo de recintos.

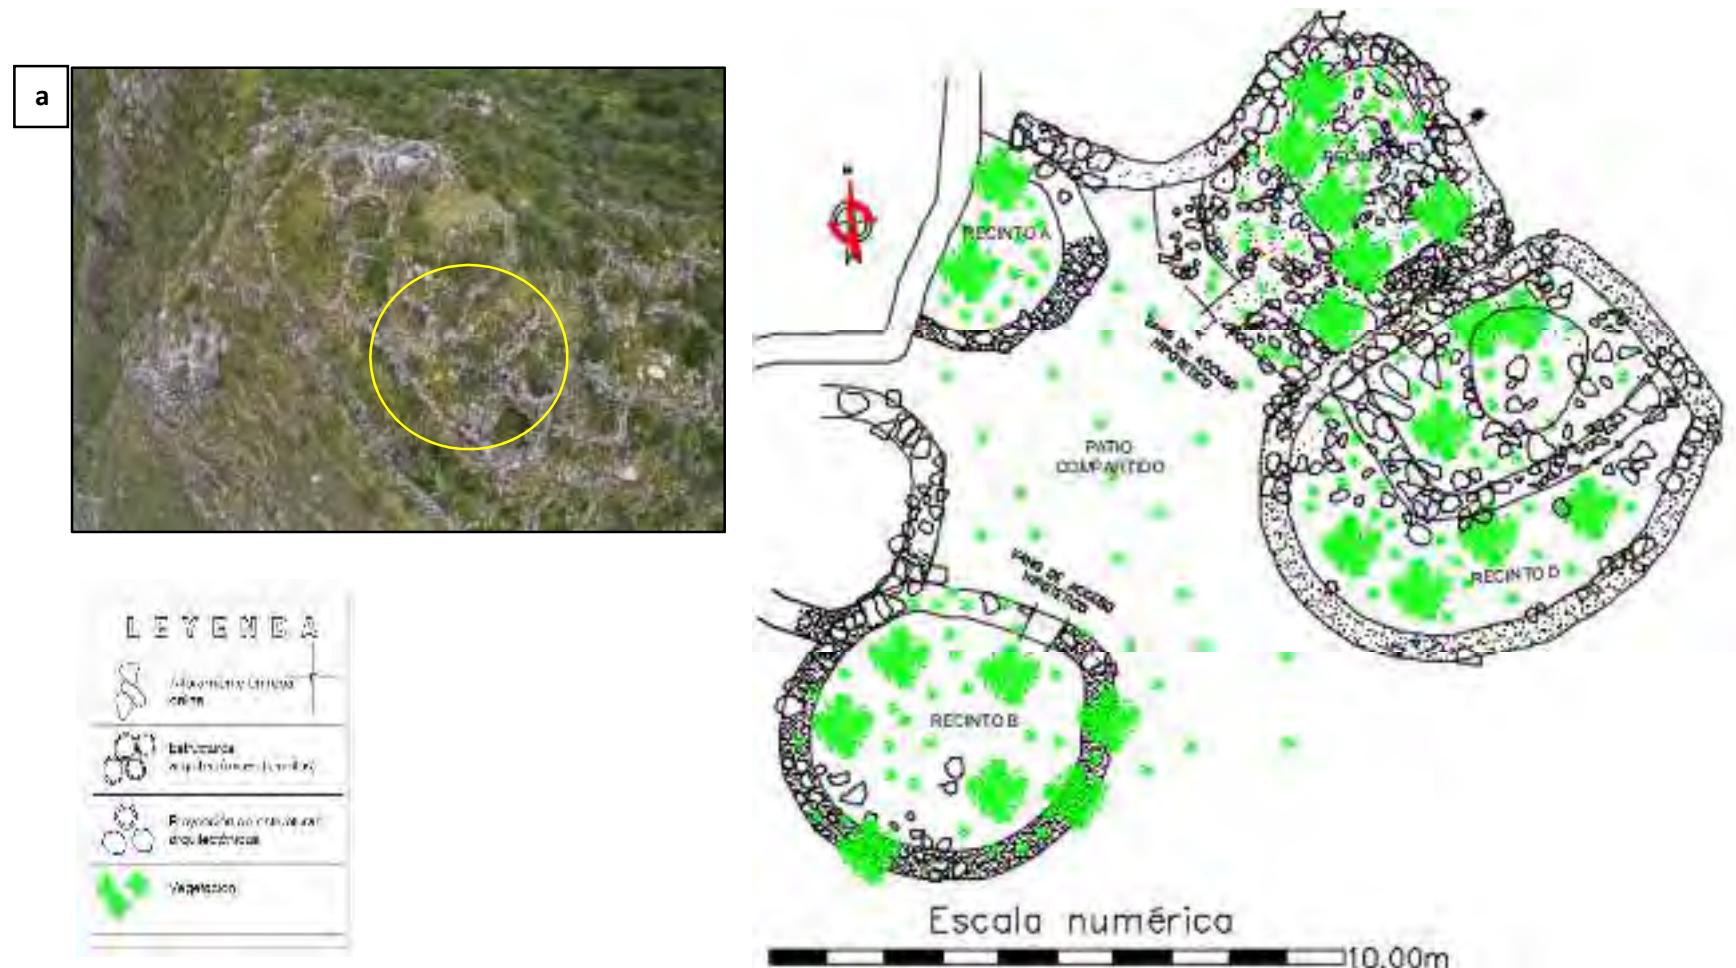
a. Vista aérea del GRcPC- 3; b. Plano de planta del grupo de recintos con patio compartido.

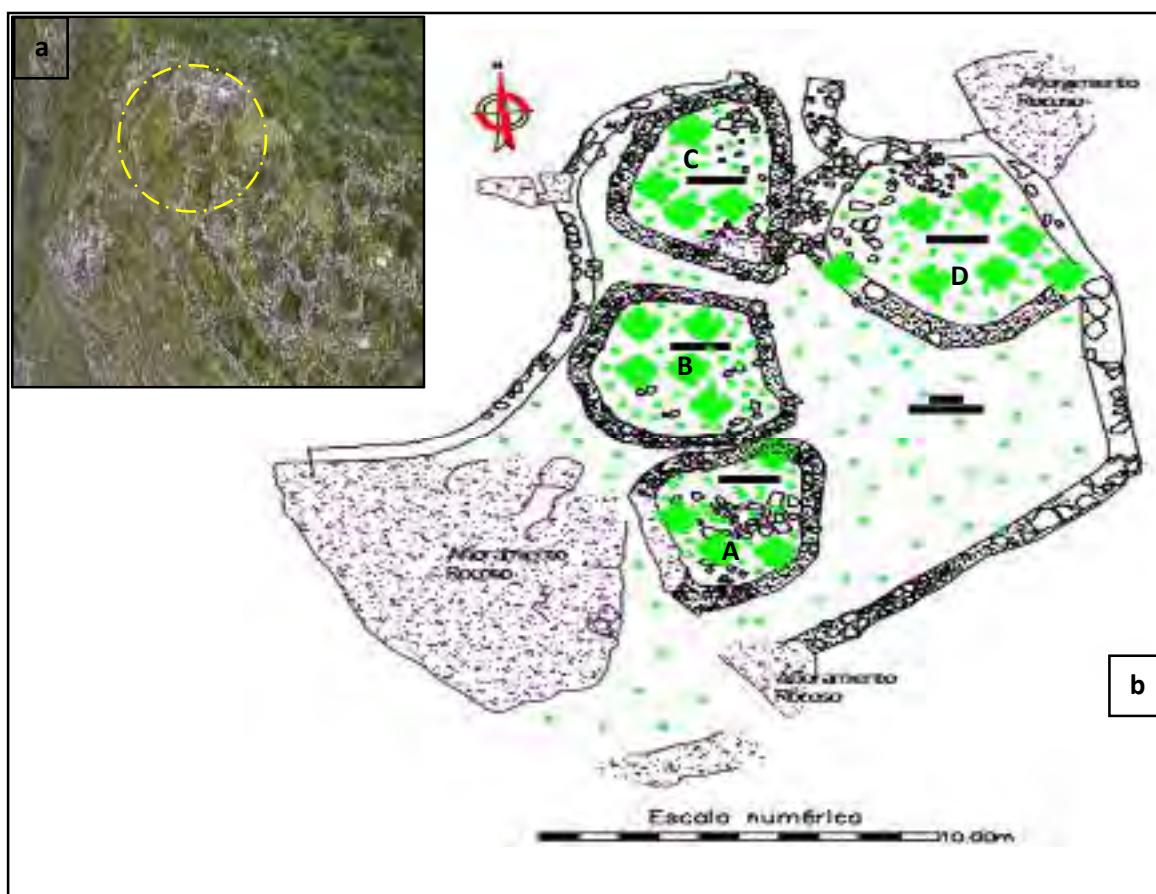
a. Vista aérea del GRcPC- 4; b. Plano de planta del grupo de recinto con patio compartido.

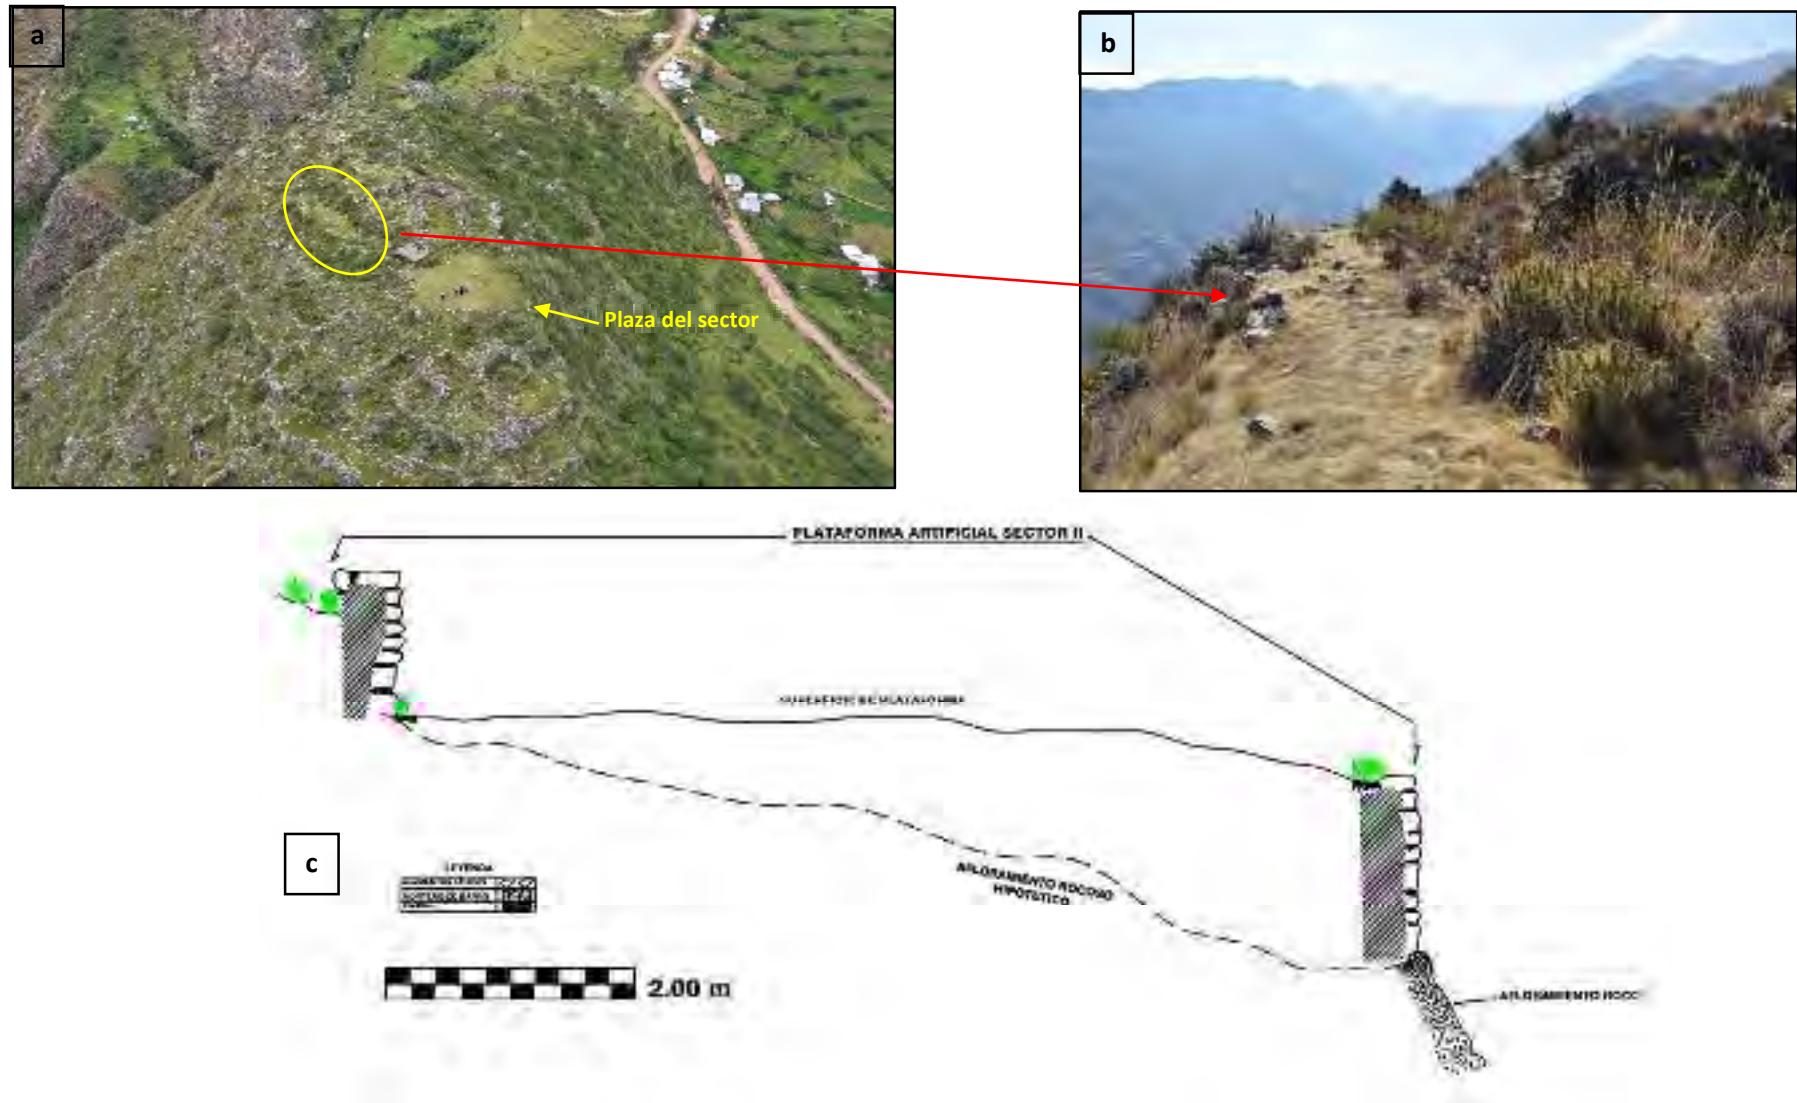
a. Vista aérea de la Plataforma artificial 1; b. Vista de la plataforma; c. Plano de corte de la plataforma.

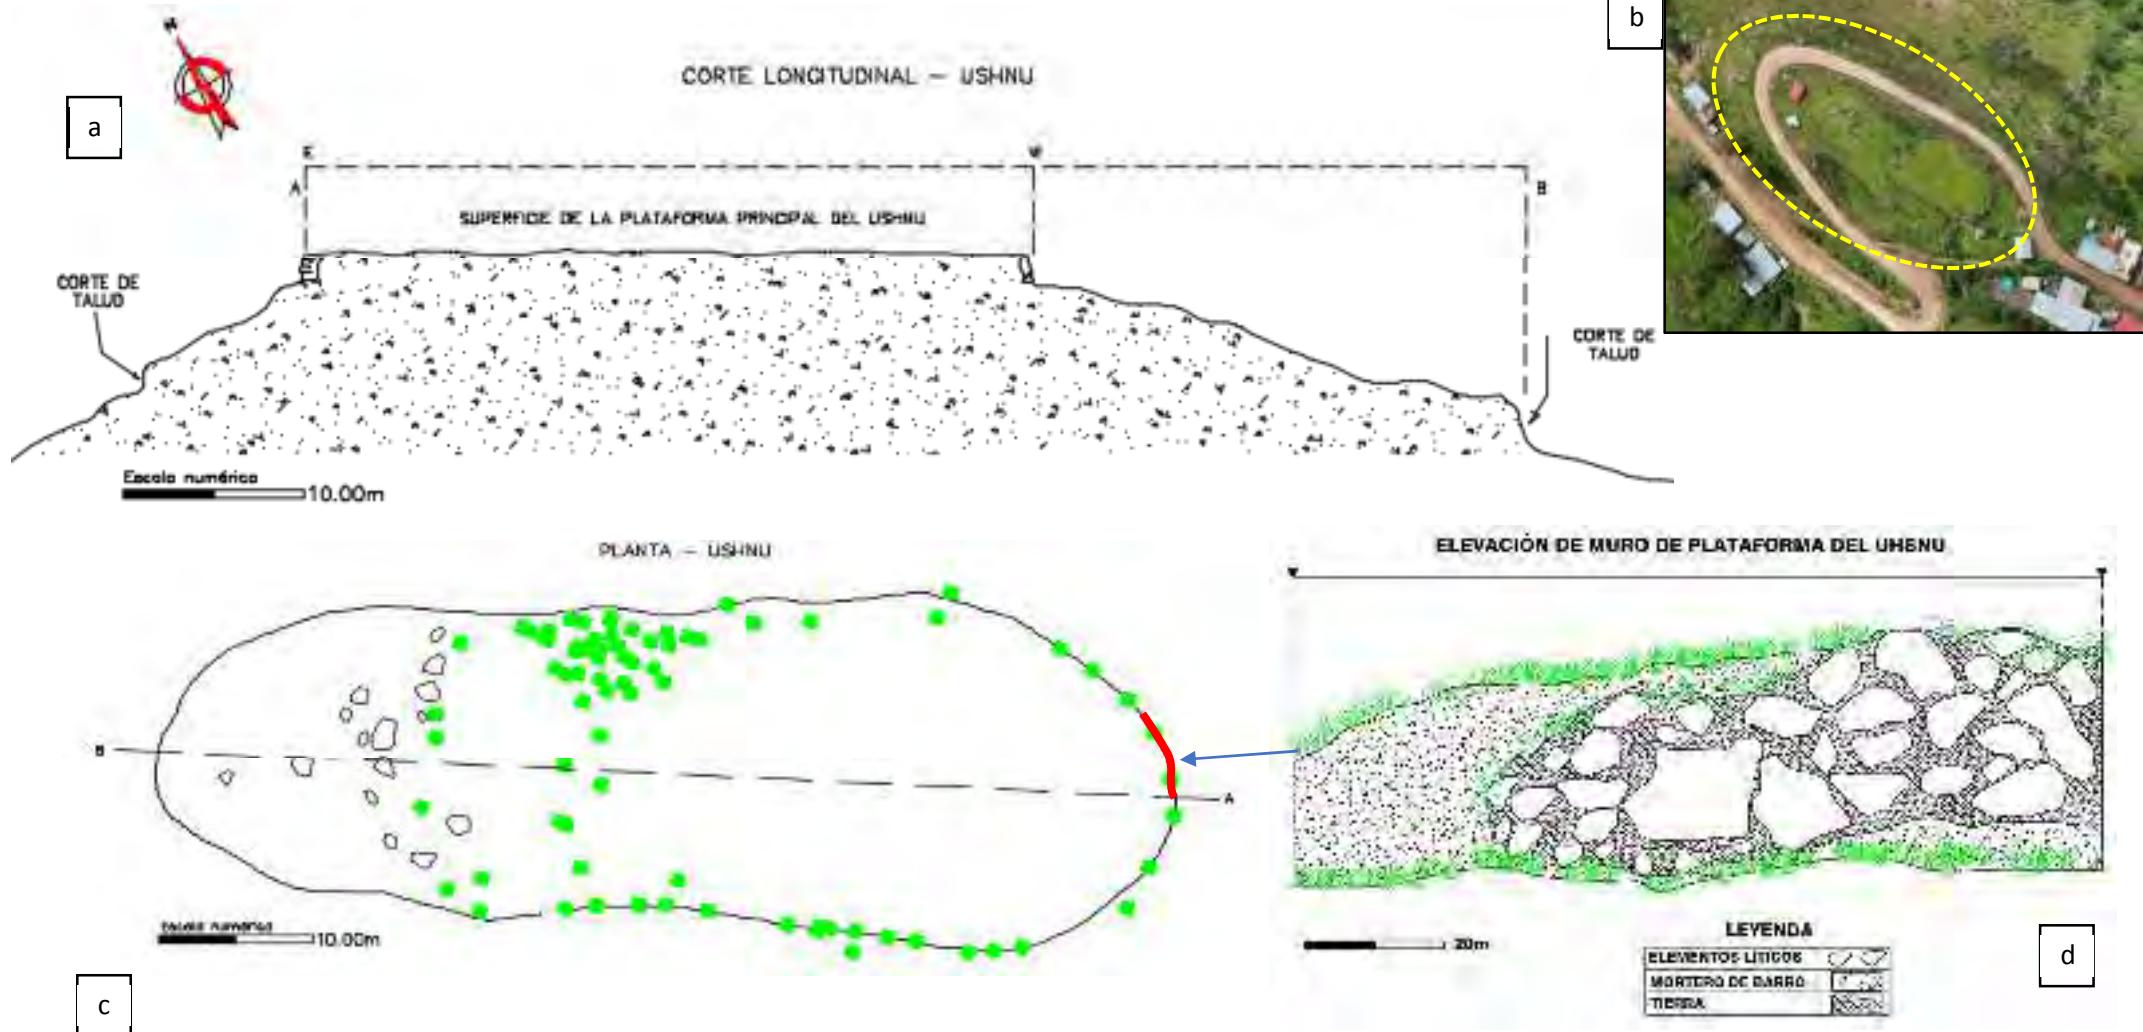
a. Corte longitudinal del Ushnu, b.- Vista aérea del Ushnu; c. Plano de planta del Ushnu y d. Plano de elevación de muro de la plataforma del ushnu
