UNIVERSIDAD NACIONAL DE SAN ANTONIO ABAD DEL CUSCO
FACULTAD DE INGENIERÍA ELÉCTRICA, ELECTRÓNICA,
INFORMÁTICA Y MECÁNICA
ESCUELA PROFESIONAL DE INGENIERÍA ELÉCTRICA

TESIS

**DISEÑO DE LAS INSTALACIONES ELÉCTRICAS EVALUANDO
LAS INTERFERENCIAS E INFLUENCIA ECONÓMICA, MEDIANTE
EL USO DE LA METODOLOGÍA BIM EN EL PROYECTO DEL
HOSPITAL II-1 DEL DISTRITO DE SANTO TOMAS, PROVINCIA DE
CHUMBIVILCAS-CUSCO 2024**

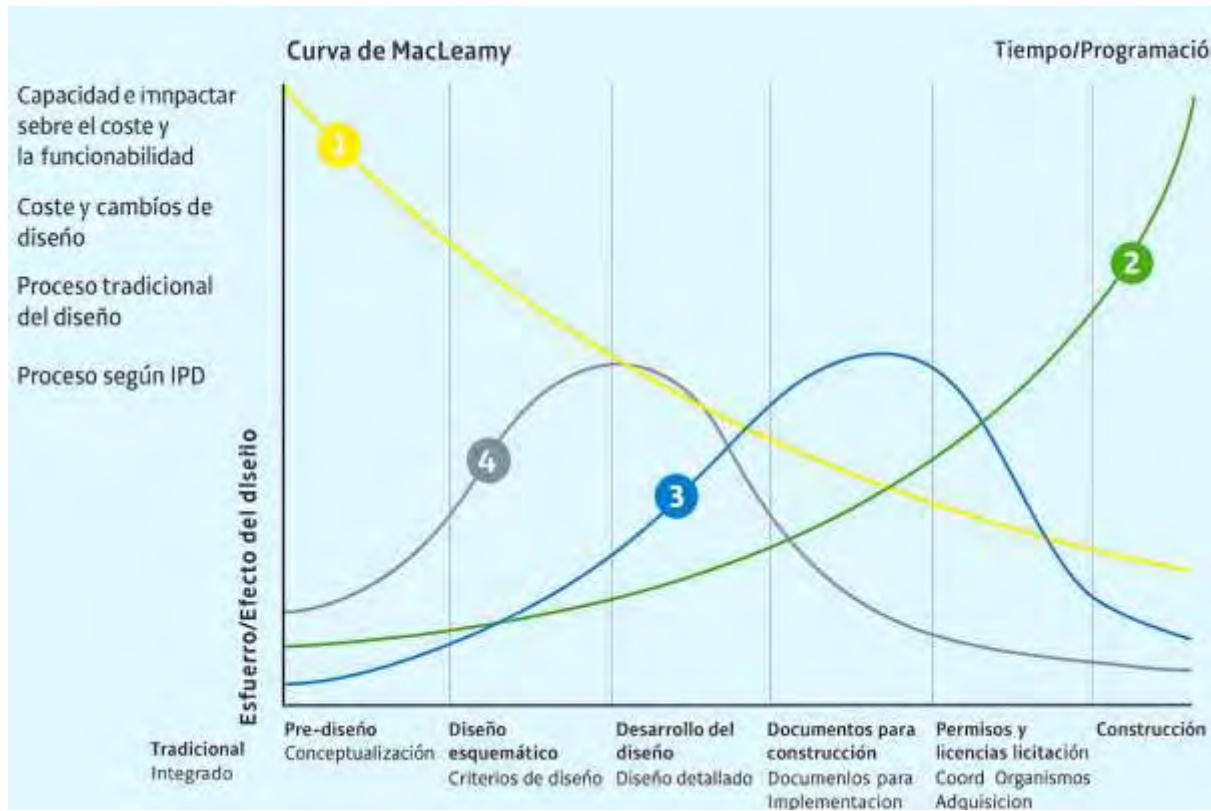
Figura 3*Curva de MacLeamy: Esfuerzo-Tiempo*

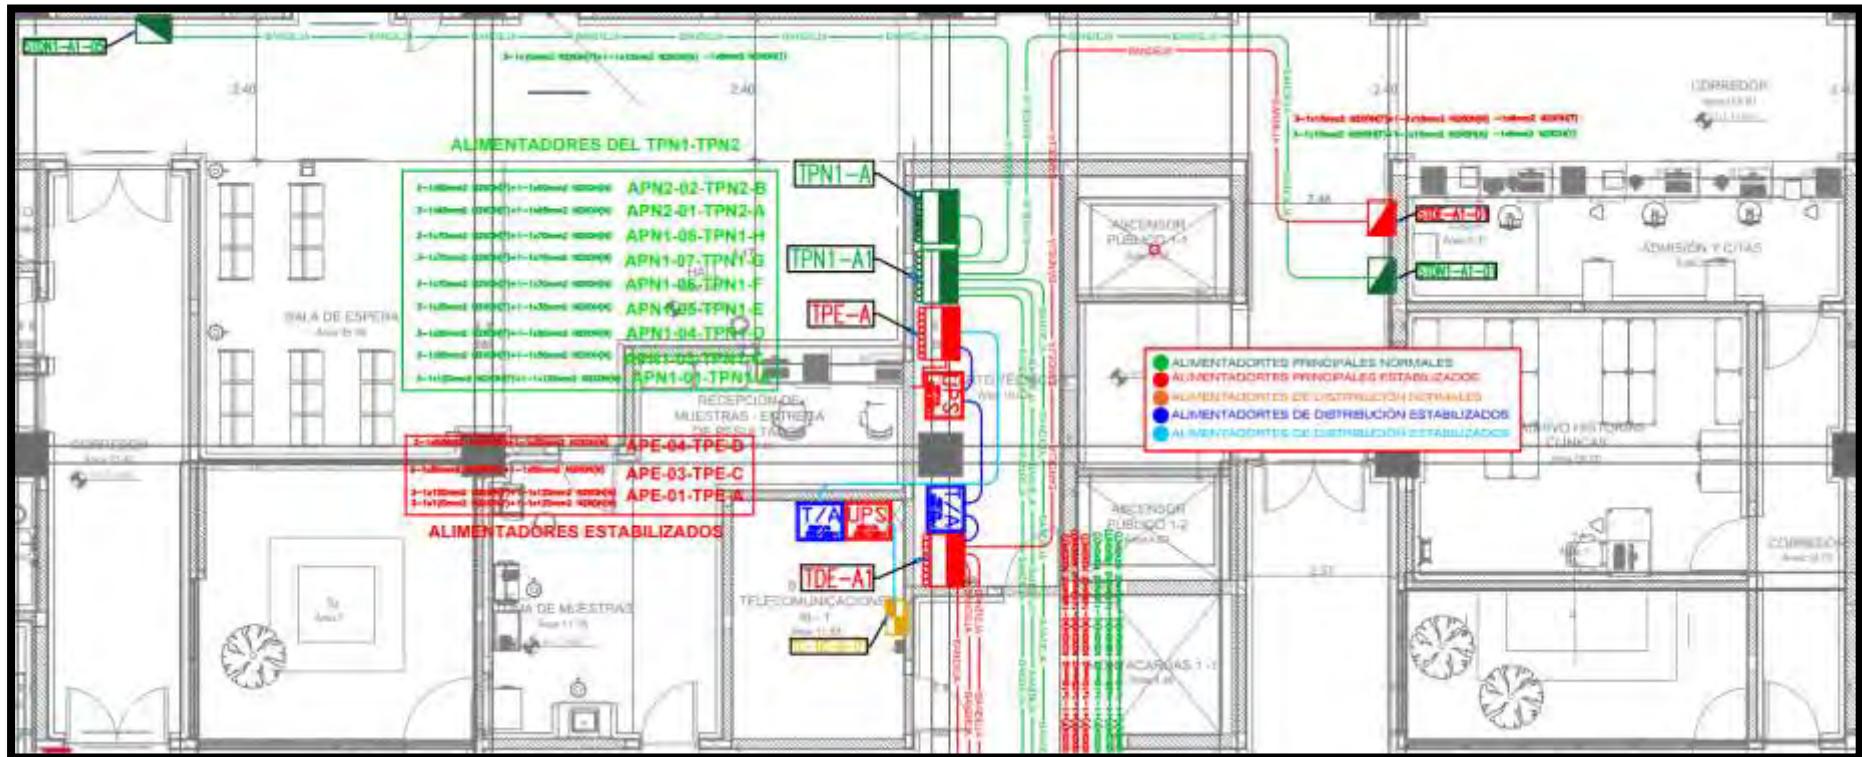
Trazado de alimentadores del primer nivel del Hospital II-1

La figura 9 representa el sistema de alimentación eléctrica principal, compuesto por alimentadores normales (verde) y estabilizados (rojo). Estos parten desde los tableros de potencia TPN1 y TPN2 (energía normal) y TPE-A (energía estabilizada), hacia subtableros secundarios distribuidos estratégicamente. Se identifican rutas organizadas a través de bandejas y canalizaciones, con conductores normalizados (ej. N2XH 0,6/1kV) con aislamiento termoplástico, resistentes a la humedad y con baja emisión de gases tóxicos, apropiados para ambientes hospitalarios. La separación física entre alimentadores normales y estabilizados evita interferencias electromagnéticas y permite el aislamiento seguro en caso de fallas. La distribución cubre áreas clave como recepción, sala de espera, laboratorios, archivo clínico, telecomunicaciones y salas técnicas, garantizando alimentación sectorizada, mantenimiento independiente y mínima afectación ante contingencias.

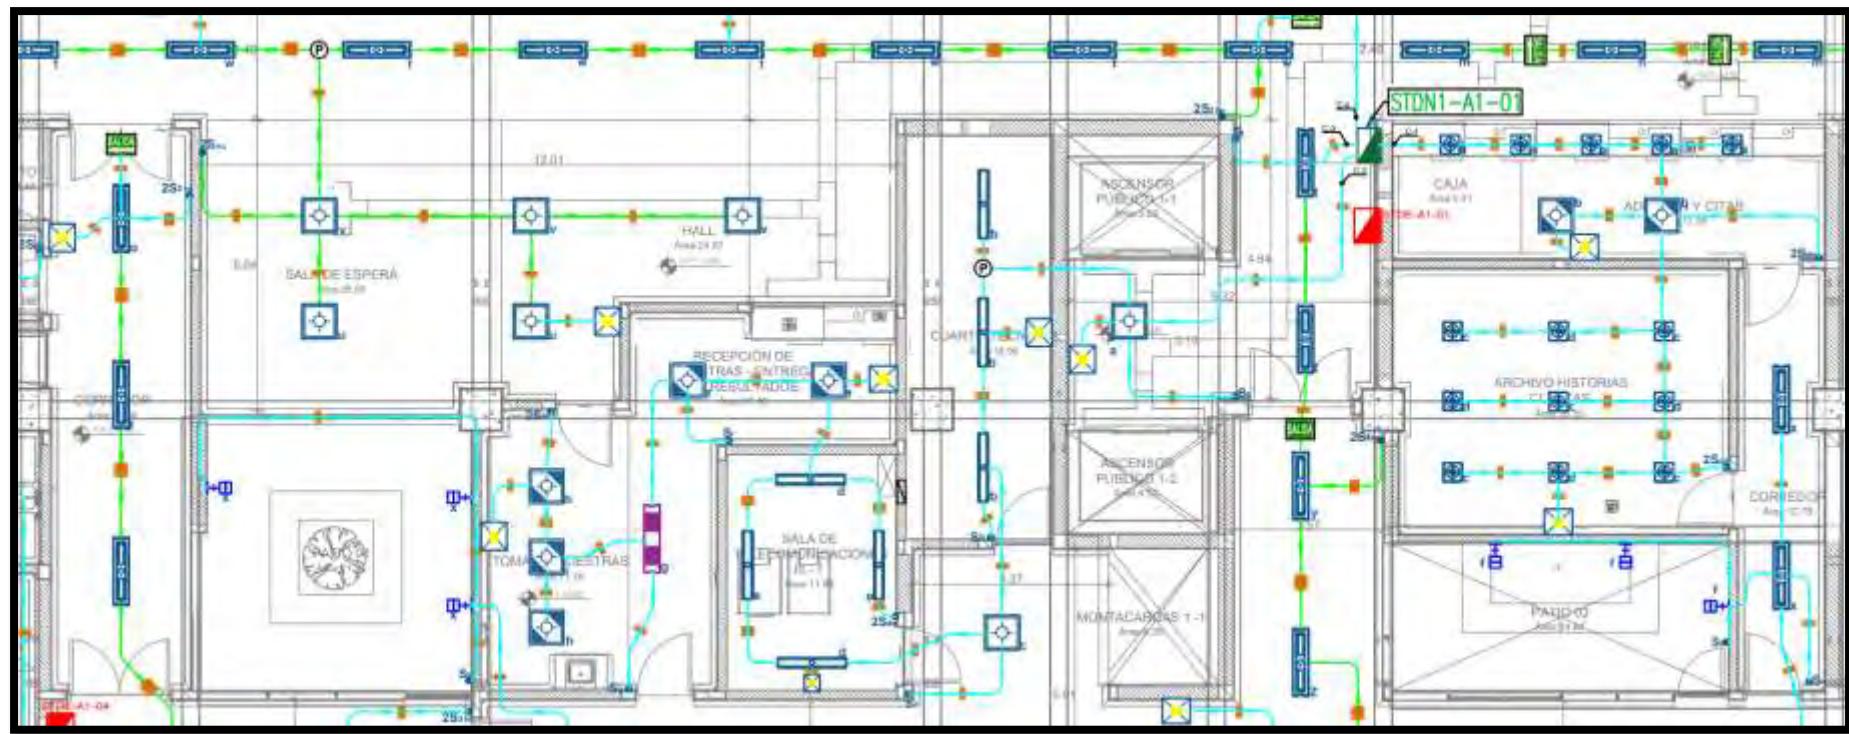
Distribución de luminarias y canalizaciones eléctricas en el Primer Nivel

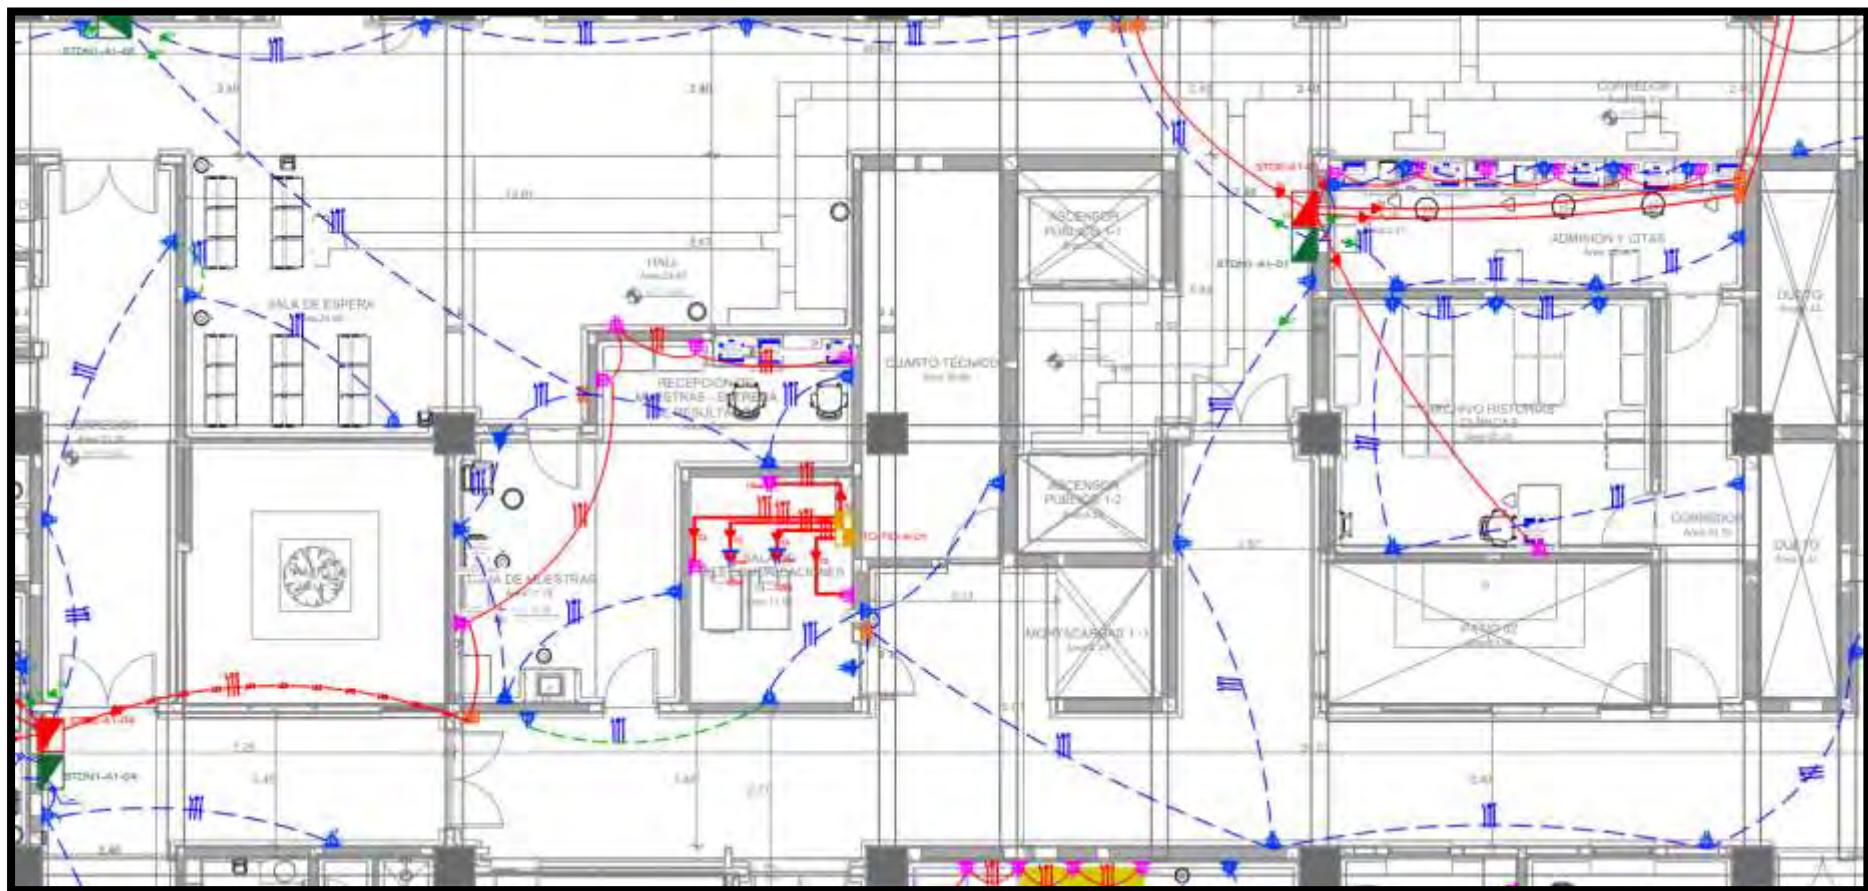
Figura 11

Distribución de tomascorrientes y canalizaciones eléctricas en el Primer Nivel

La figura 11 detalla la ubicación y tipo de tomacorrientes instalados: el sistema normal (azul) y el sistema estabilizado (rojo). La distribución responde a las necesidades de los equipos conectados: los tomacorrientes normales se destinan a usos generales (ofimática, ventilación, mantenimiento), mientras que los estabilizados están reservados para equipos biomédicos, TICs y sistemas críticos, al estar conectados a fuentes de energía ininterrumpida (UPS). Las canalizaciones siguen rutas diferenciadas, con puntos de conexión claramente definidos. Se prioriza la accesibilidad, señalización, y protección mecánica adecuada mediante tuberías normadas y cajas de registro. Además, se incluyen protecciones diferenciales y conexión equipotencial para mitigar riesgos eléctricos y garantizar seguridad al personal y pacientes.

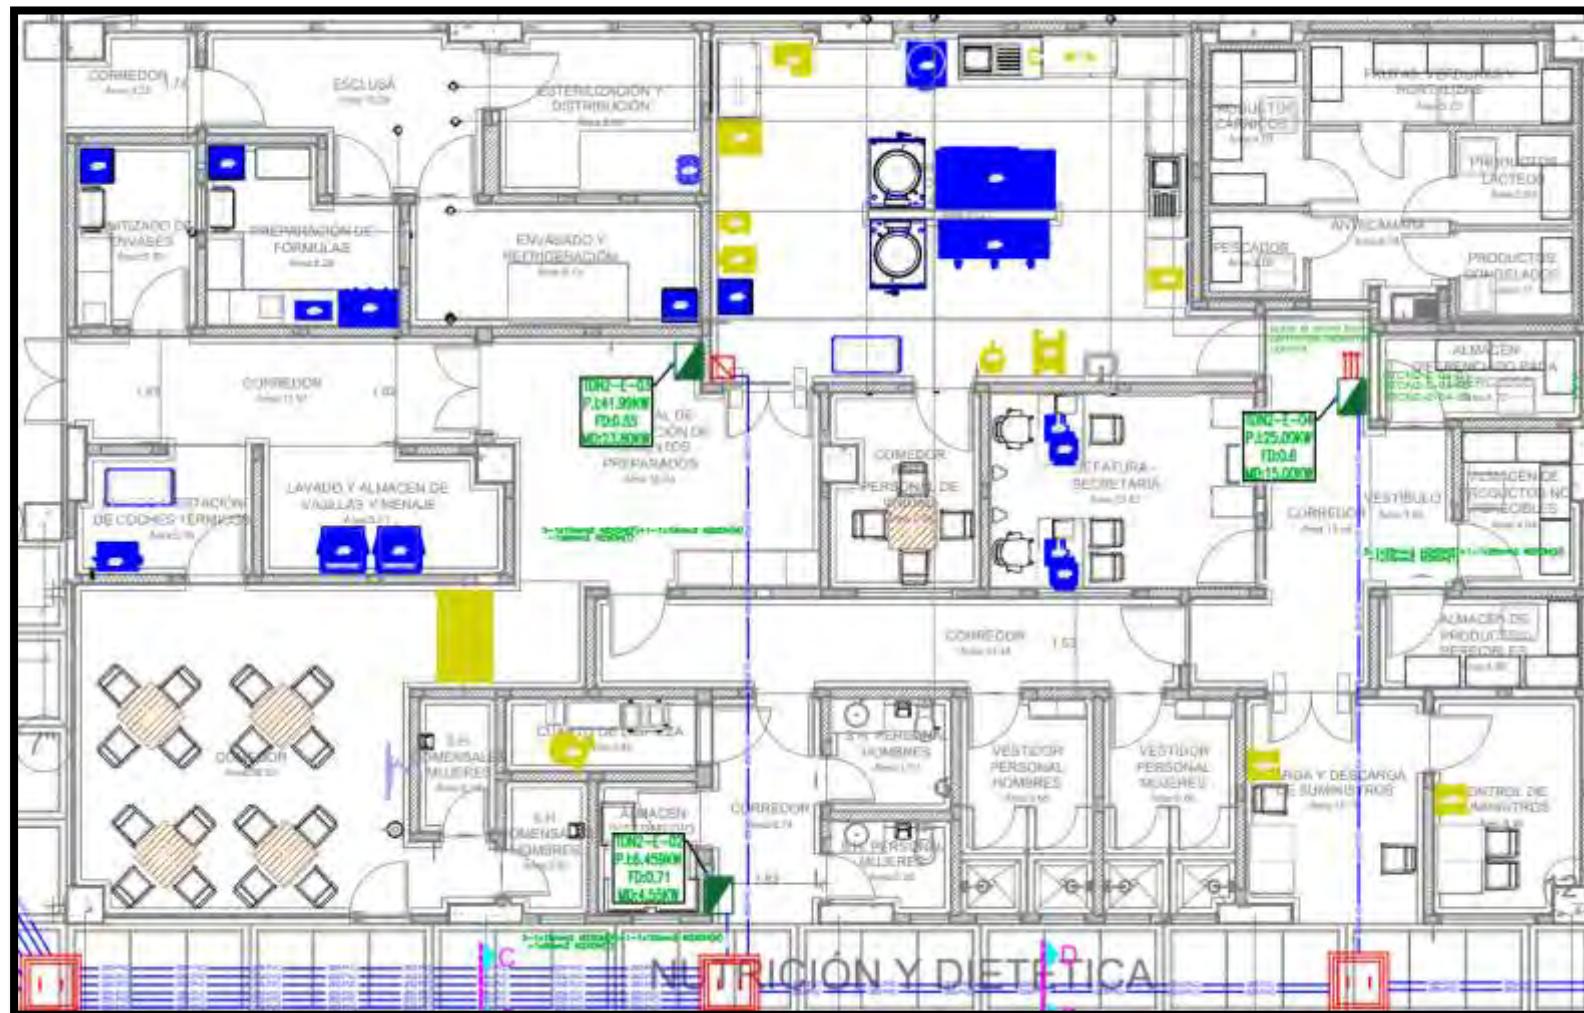
Trazado de alimentadores del segundo nivel del Hospital II-1

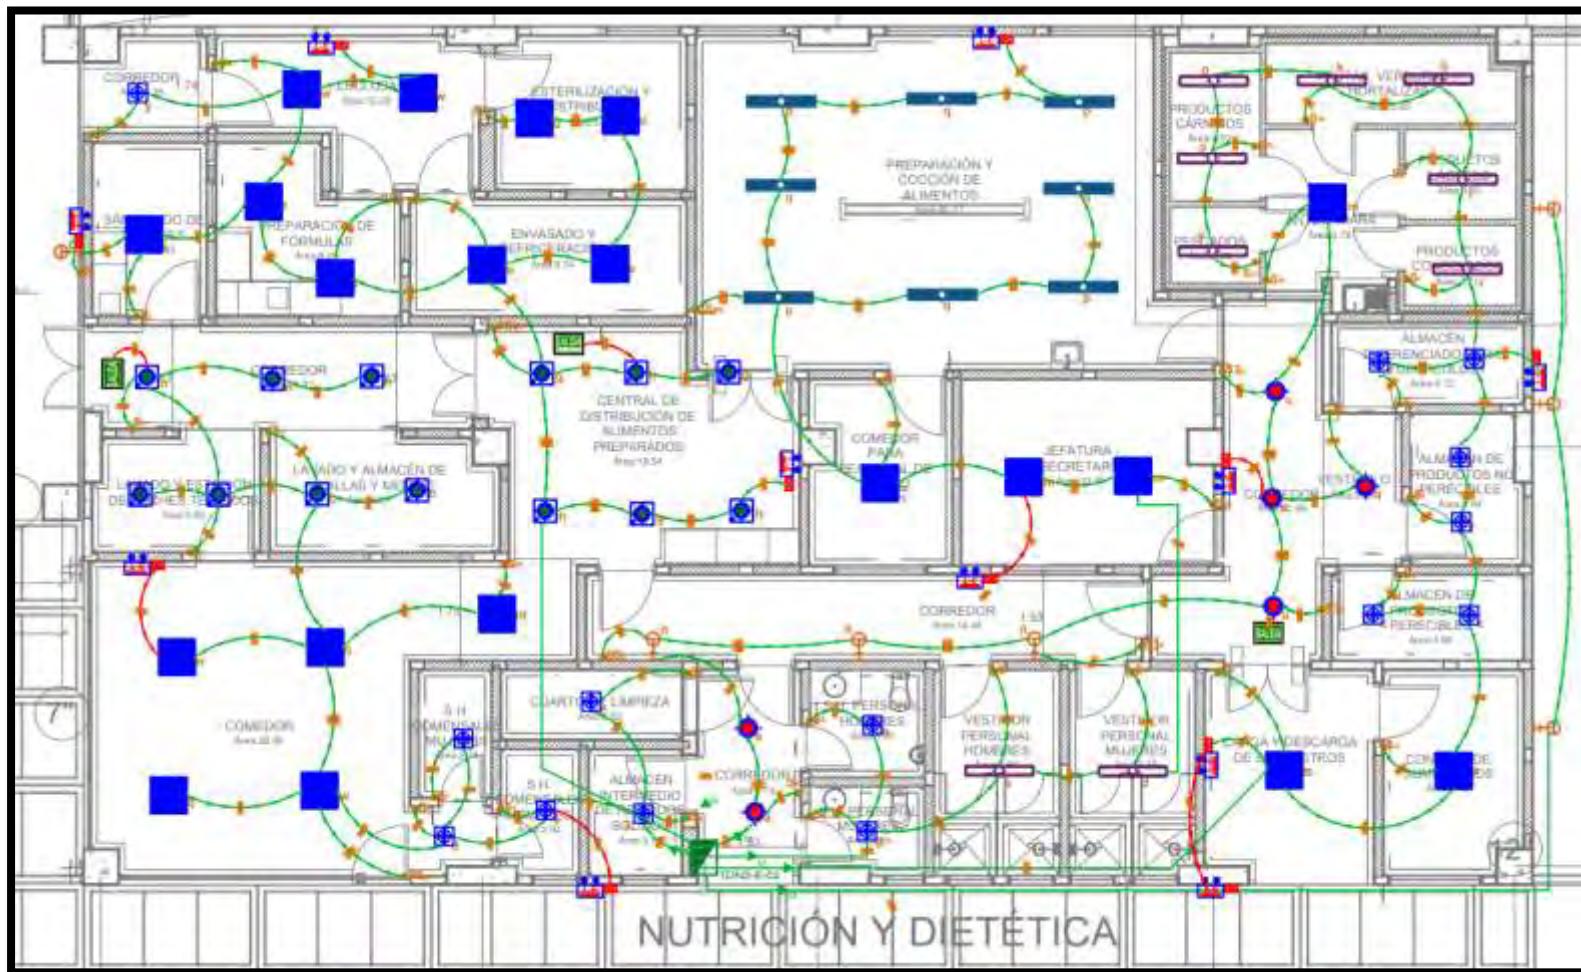
Figura 13

Distribución de luminarias y canalizaciones eléctricas en el segundo nivel

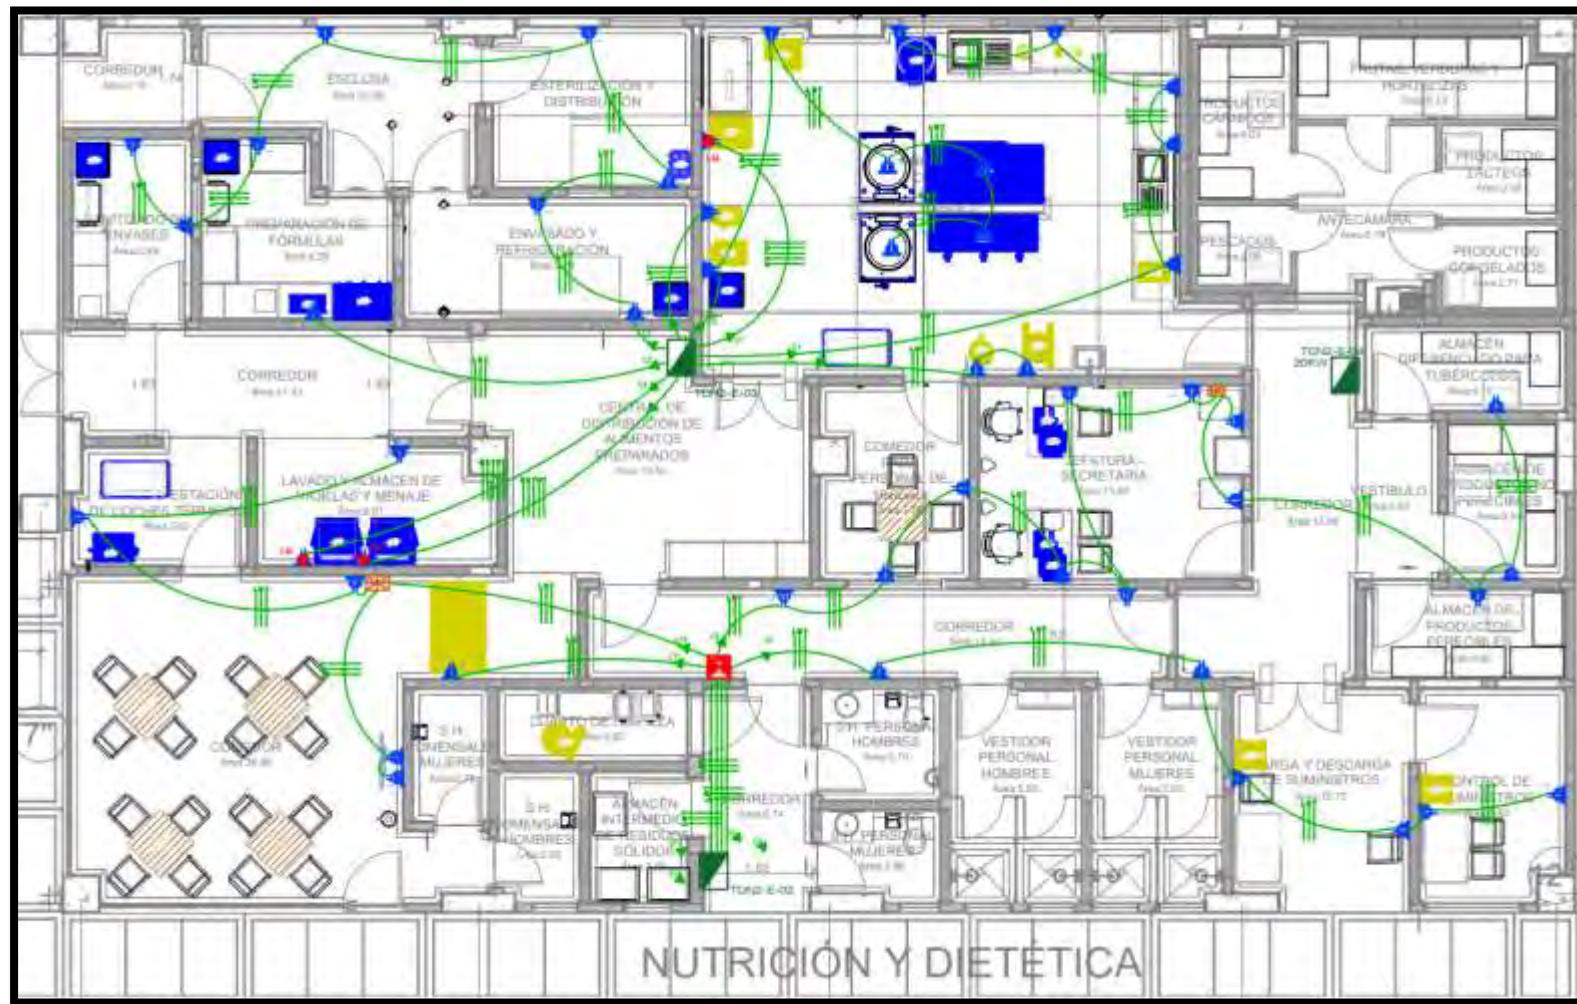
Figura 14

Distribución de tomascorrientes y canalizaciones eléctricas en el segundo nivel

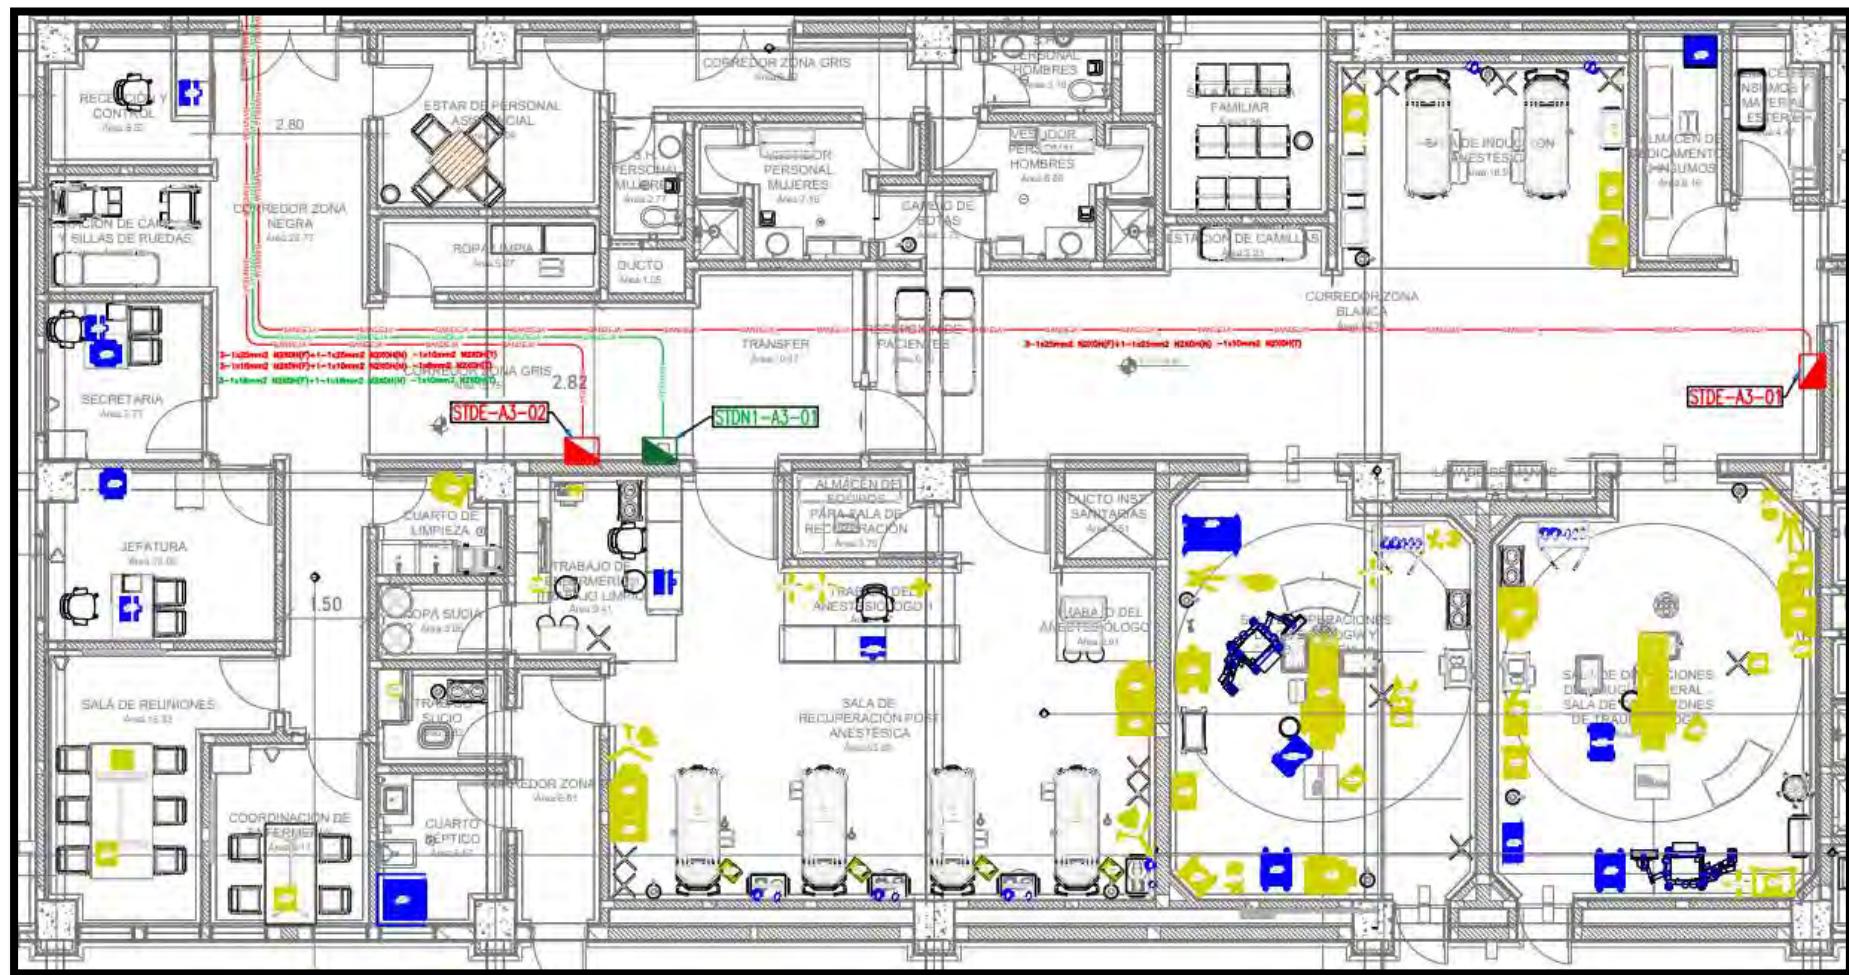
Trazado de alimentadores del tercer nivel del Hospital II-1

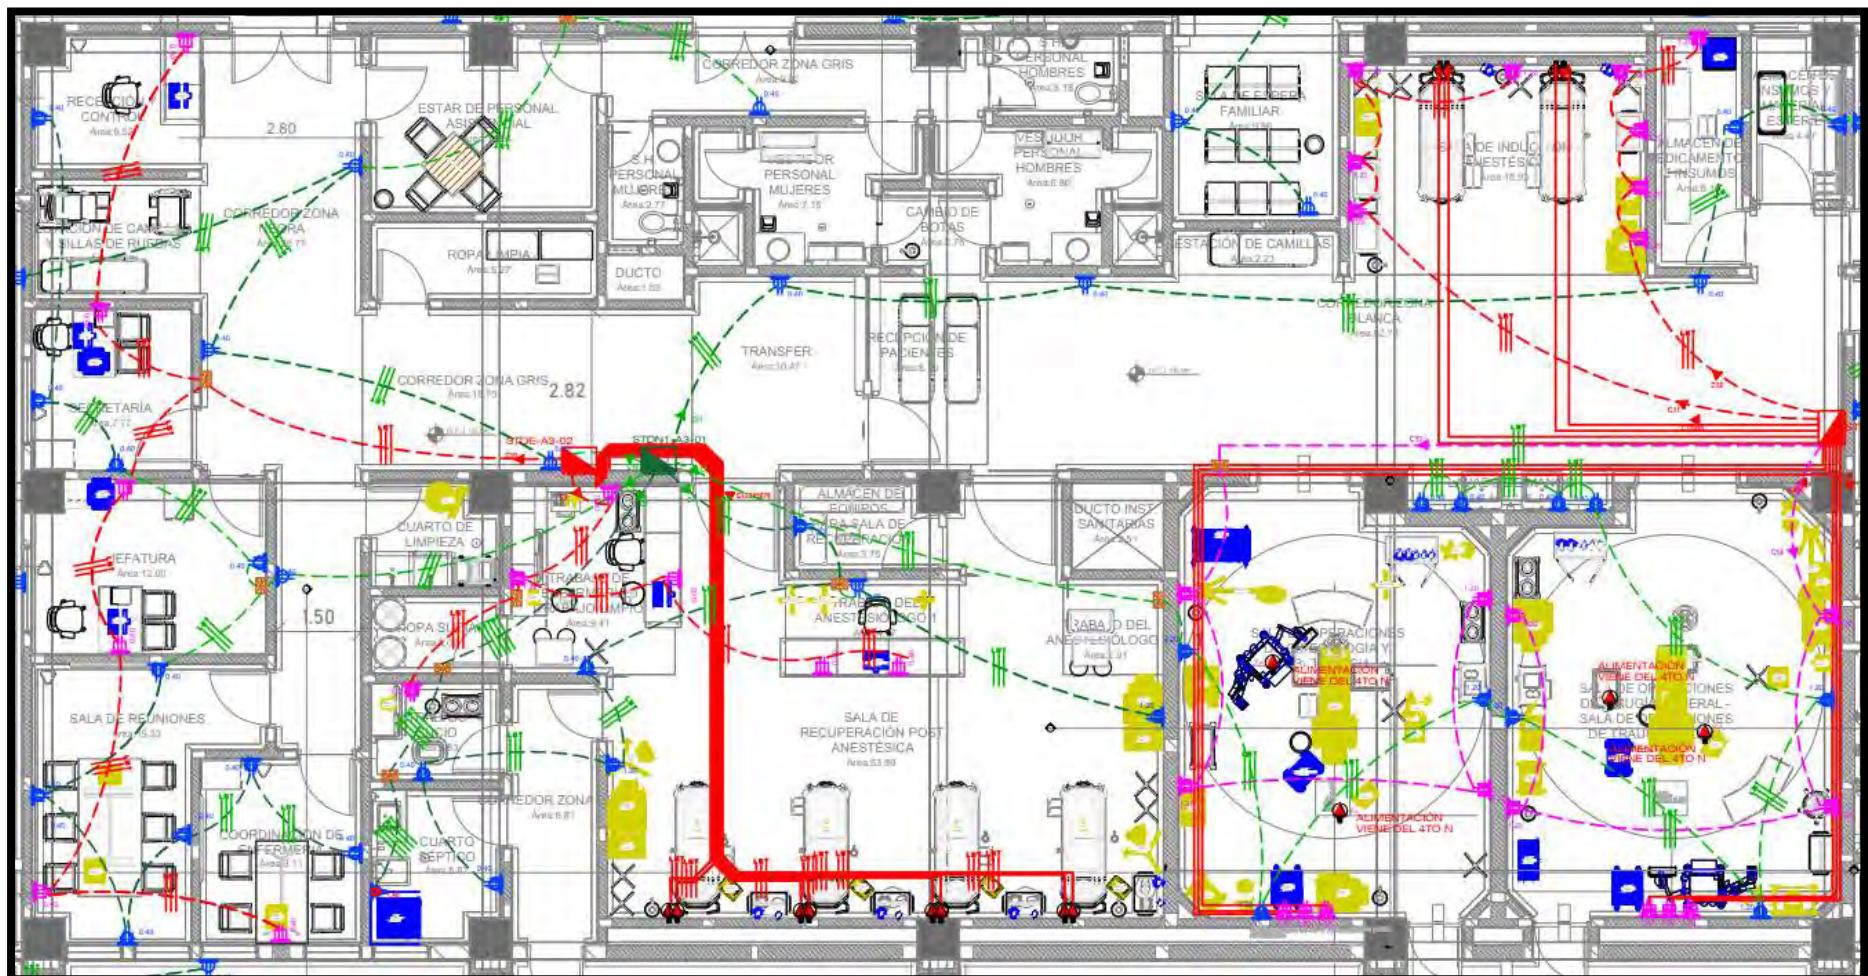
Figura 16

Distribución de tomacorrientes y canalizaciones eléctricas en el tercer nivel

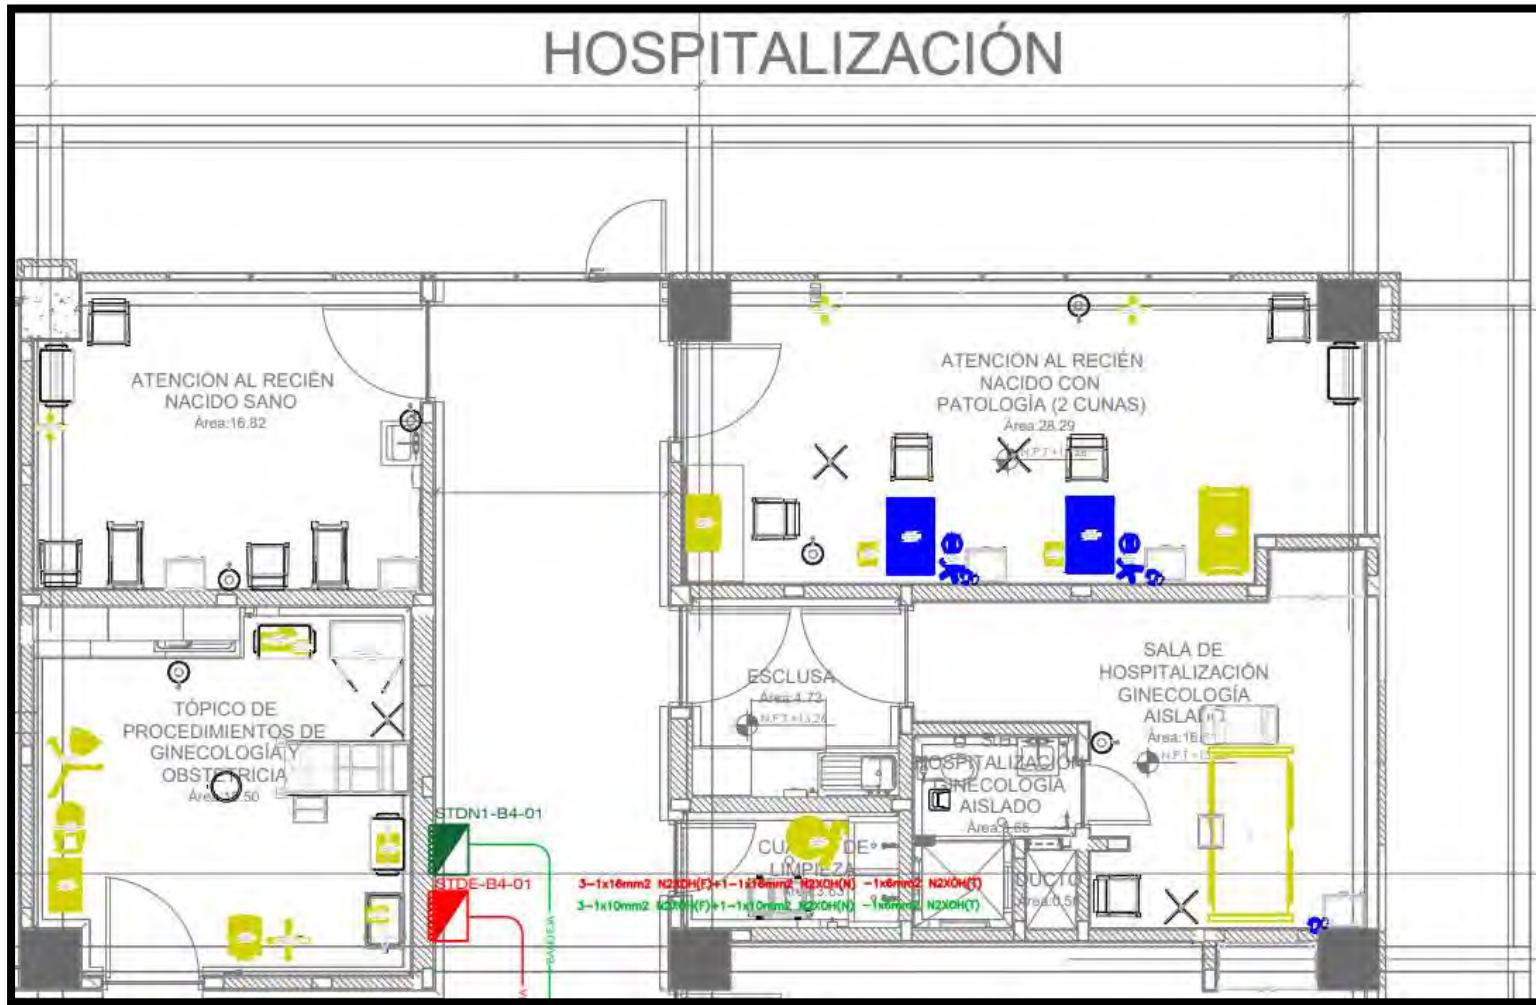
Figura 17*Trazado de alimentadores del cuarto nivel del Hospital II-1*

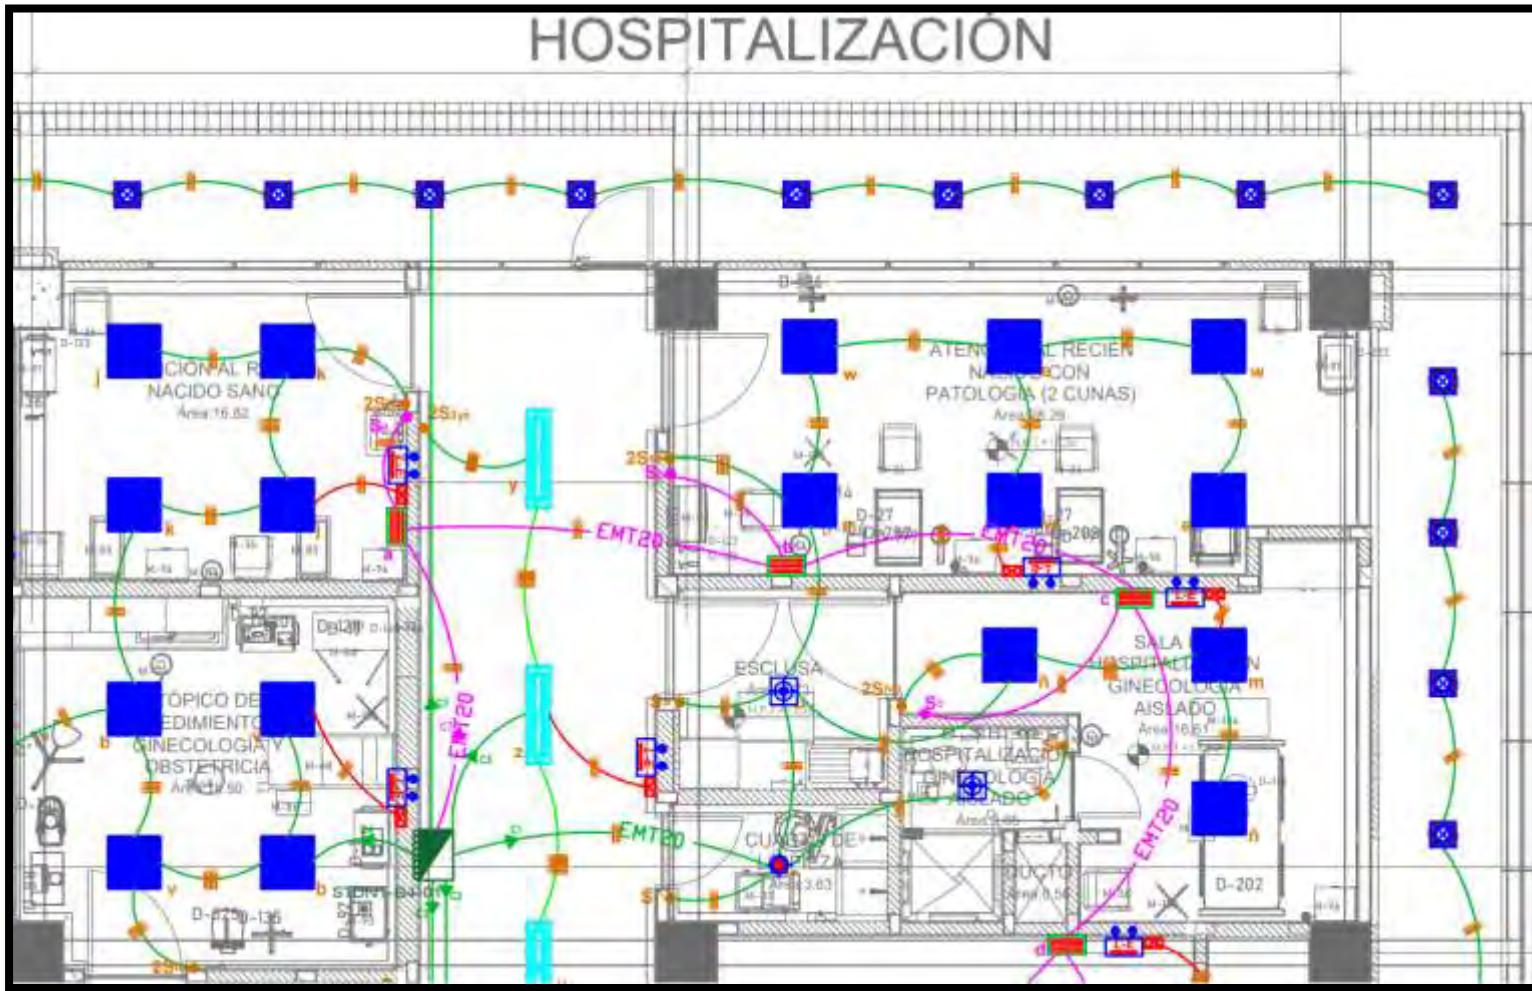
Figura 18

Distribución de luminarias y canalizaciones eléctricas en el Cuarto Nivel

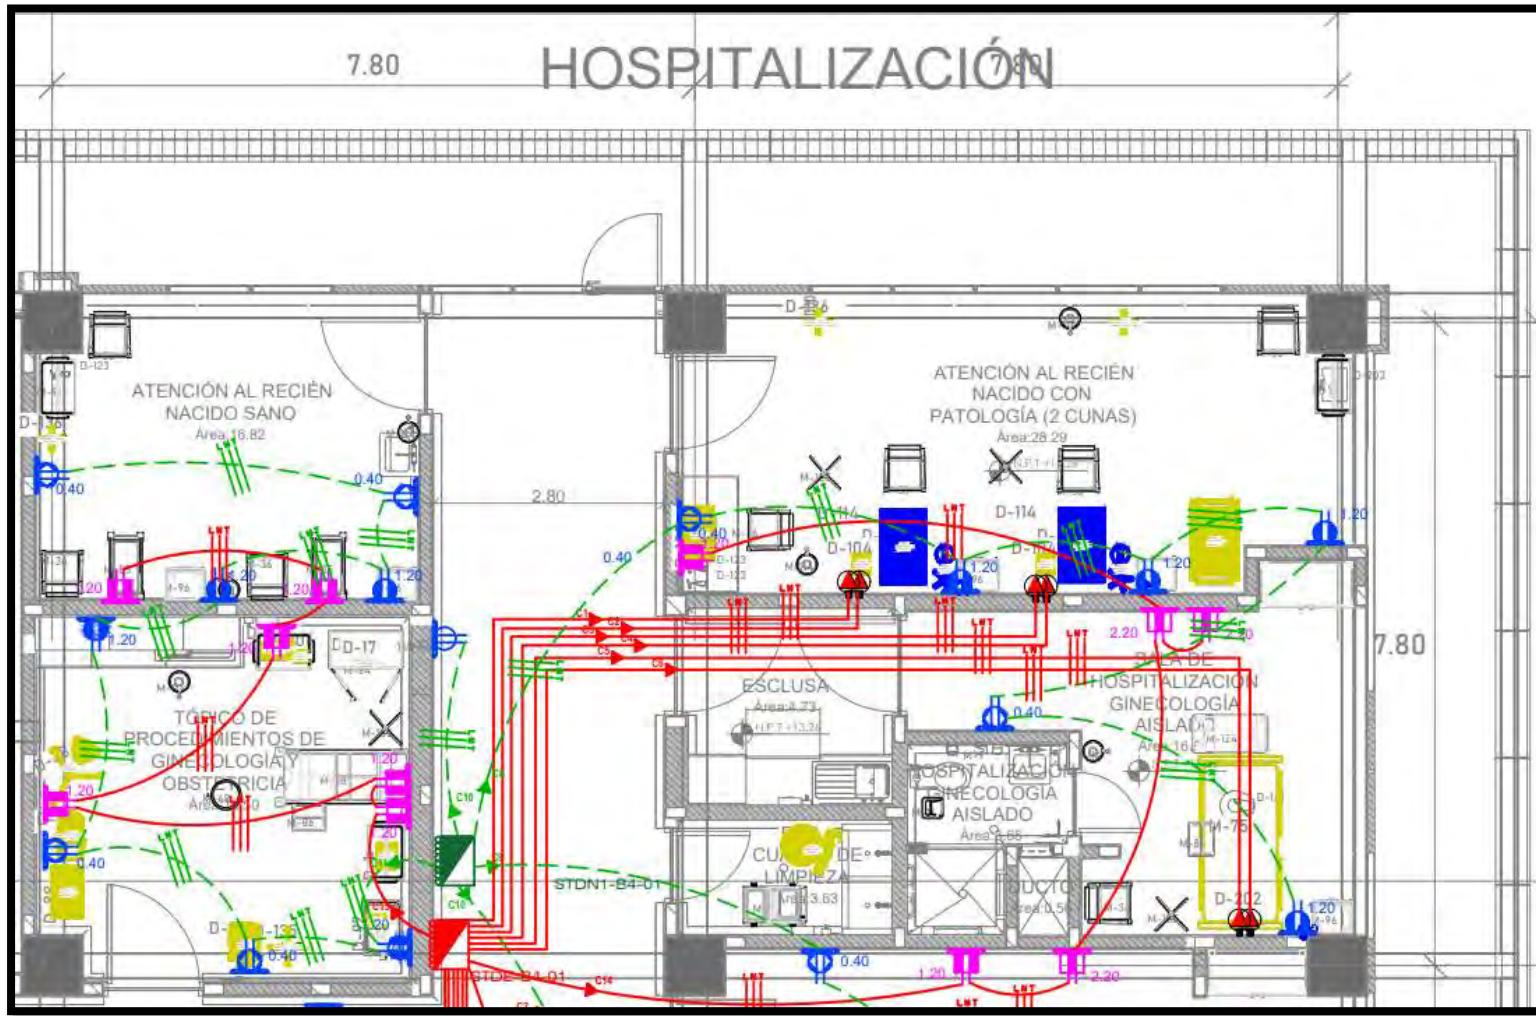
Figura 19

Distribución de tomascorrientes y canalizaciones eléctricas en el cuarto nivel

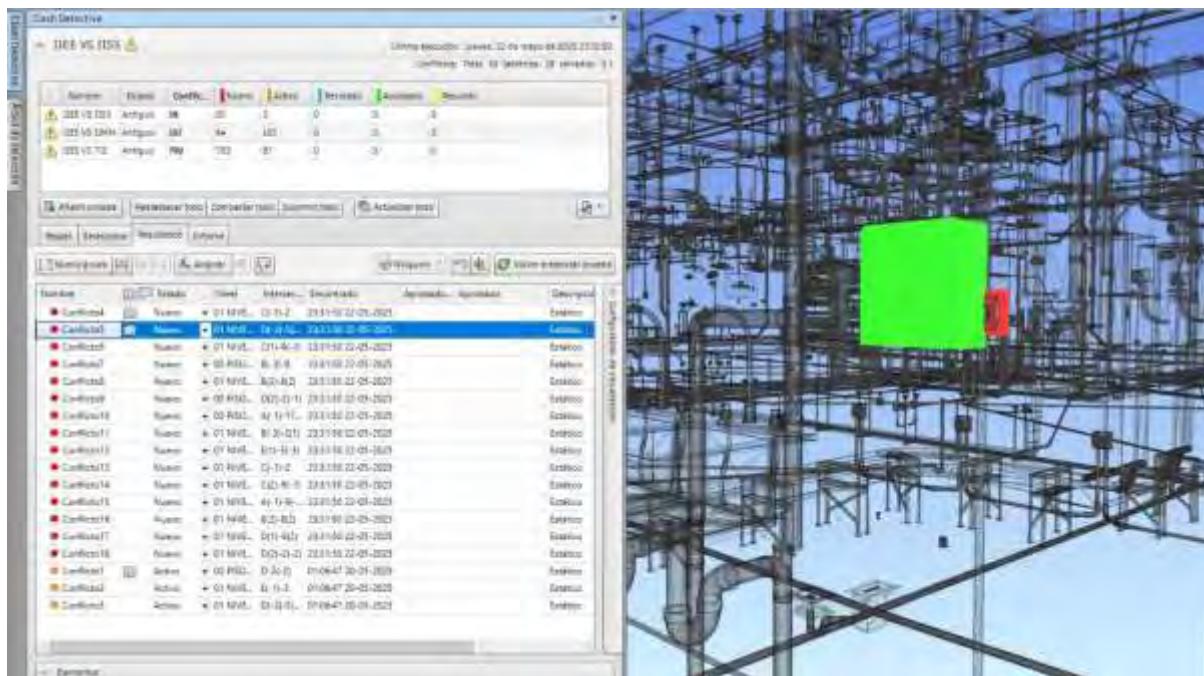
Interferencia de Primer Nivel con Instalaciones Sanitarias-conflicto 05 Grave

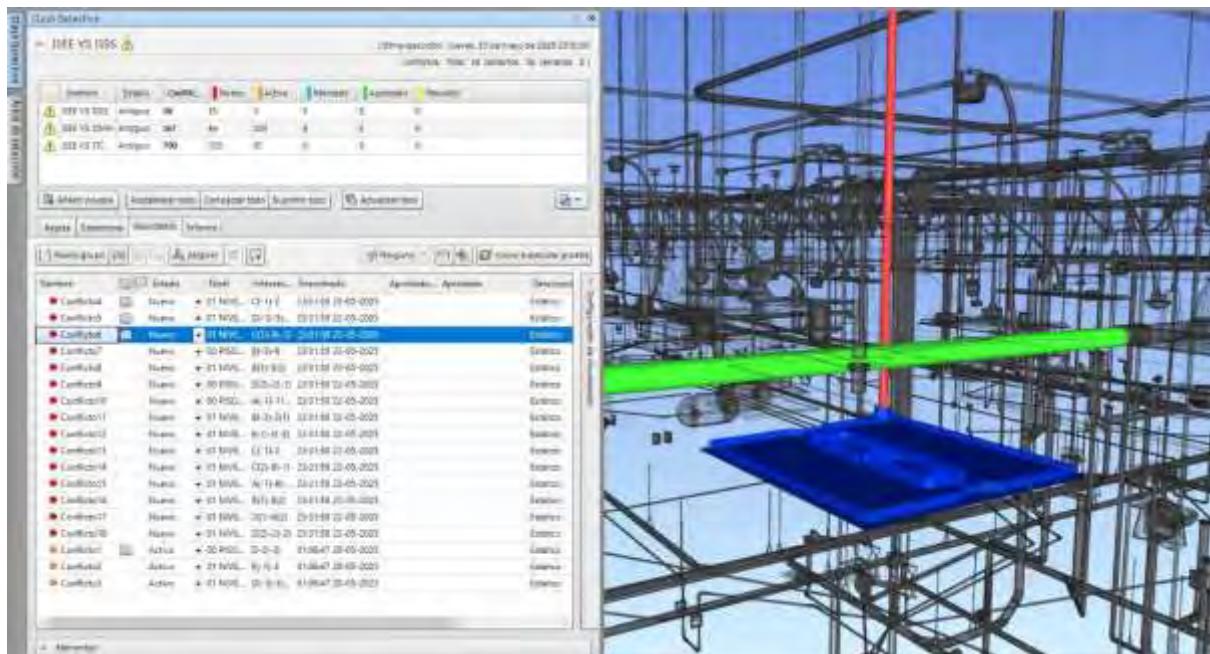
En la revisión con Navisworks Manage se identificó el conflicto 06 grave en el primer nivel del Hospital II-1 de Santo Tomás, correspondiente a la intersección de una tubería de desagüe con la tubería eléctrica que baja hacia la luminaria. Este tipo de interferencia representa un riesgo crítico para la integridad del sistema eléctrico, la estructura sanitaria y la seguridad de los usuarios. Según el Código Nacional de Electricidad (CNE Utilización), las instalaciones eléctricas deben estar físicamente separadas de tuberías sanitarias para evitar riesgos de fugas que puedan generar cortocircuitos o deterioro del cableado. Además, el Reglamento Nacional de Edificaciones (RNE - Instalaciones Sanitarias) exige que las tuberías de desagüe mantengan

Interferencia de Primer Nivel con Instalaciones Sanitarias-conflicto 06 Grave

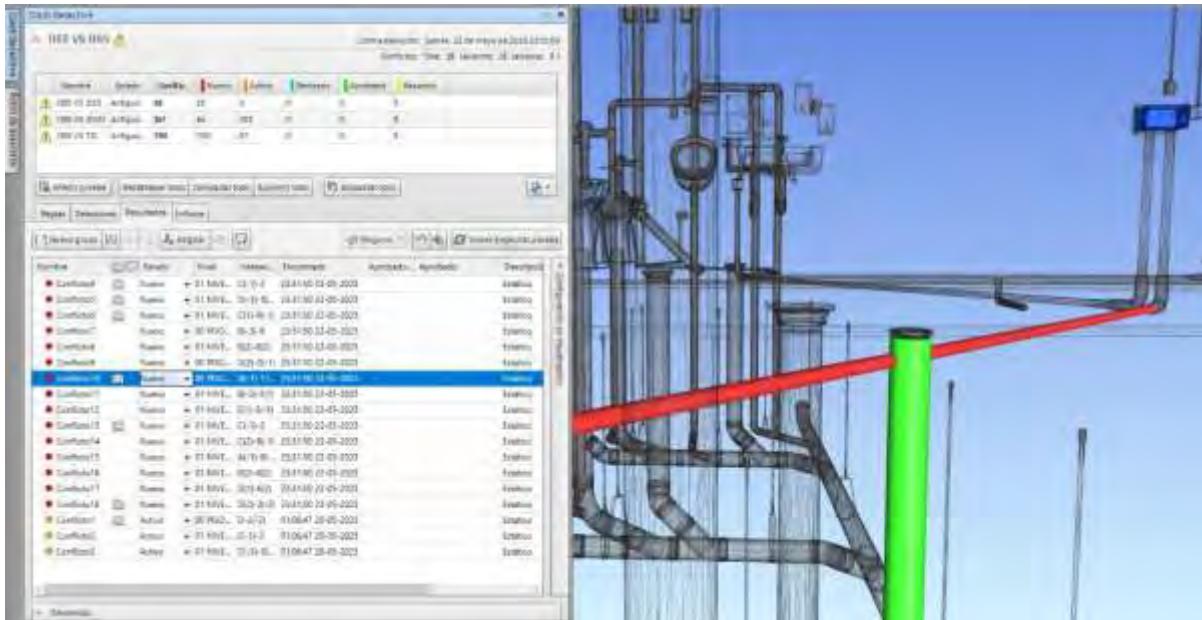
El conflicto 10 grave evidencia la intersección de la tubería de sumidero de desagüe (verde) con la tubería eléctrica que alimenta tomacorrientes en piso (rojo) en el primer nivel del Hospital II-1 de Santo Tomás. Esta situación genera un riesgo técnico y operativo, pues la cercanía de sistemas sanitarios y eléctricos puede ocasionar filtraciones que deterioren el aislamiento, generen cortocircuitos y afecten la continuidad del servicio eléctrico. Dicha interferencia contraviene las disposiciones del Código Nacional de Electricidad (CNE Utilización), que establece la separación física entre sistemas para prevenir riesgos eléctricos, y del Reglamento Nacional de Edificaciones (RNE), que exige trayectorias sanitarias libres de obstrucciones o cruces con otras especialidades que afecten su funcionalidad y mantenimiento.

Interferencia de Primer Nivel con Instalaciones Sanitarias-conflicto 10 Grave

Interferencia de Primer Nivel corregida con Instalaciones Sanitarias conflicto 10 Grave

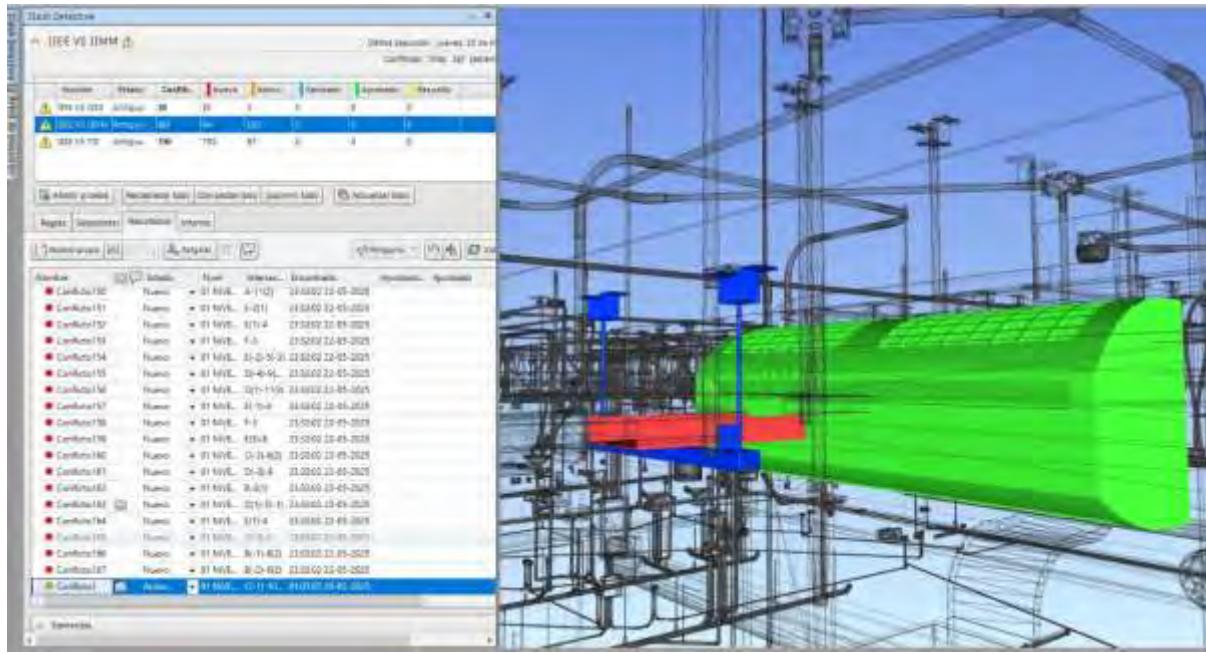
El conflicto 01 grave evidencia en el primer nivel la intersección de la bandeja de alimentadores eléctricos (rojo y azul) con la salida de la unidad de aire acondicionado (verde) ubicada en la sala de comunicaciones. Este cruce representa un problema crítico, ya que afecta directamente al sistema mecánico de climatización, obstruyendo la descarga de aire acondicionado necesaria para mantener la temperatura adecuada de los equipos de comunicaciones. La interferencia compromete la operatividad y eficiencia del sistema HVAC, pudiendo provocar recalentamiento de equipos sensibles, fallas operativas y reducción de su vida útil. Además, contraviene el Código Nacional de Electricidad (CNE Utilización) respecto a la instalación libre de alimentadores eléctricos y las normas de climatización y ventilación del Reglamento Nacional de Edificaciones (RNE), que exigen que las salidas de aire estén libres de obstrucciones para garantizar un flujo adecuado y seguro en salas técnicas.

Interferencia de Primer Nivel con Instalaciones Mecánicas-conflicto 01 Grave
