UNIVERSIDAD NACIONAL DE SAN ANTONIO ABAD DEL CUSCO
FACULTAD DE INGENIERÍA ELÉCTRICA, ELECTRÓNICA,
INFORMÁTICA Y MECÁNICA
ESCUELA PROFESIONAL DE INGENIERÍA ELÉCTRICA

TESIS

**DISEÑO DE LAS INSTALACIONES ELÉCTRICAS EVALUANDO
LAS INTERFERENCIAS E INFLUENCIA ECONÓMICA, MEDIANTE
EL USO DE LA METODOLOGÍA BIM EN EL PROYECTO DEL
HOSPITAL II-1 DEL DISTRITO DE SANTO TOMAS, PROVINCIA DE
CHUMBIVILCAS-CUSCO 2024**

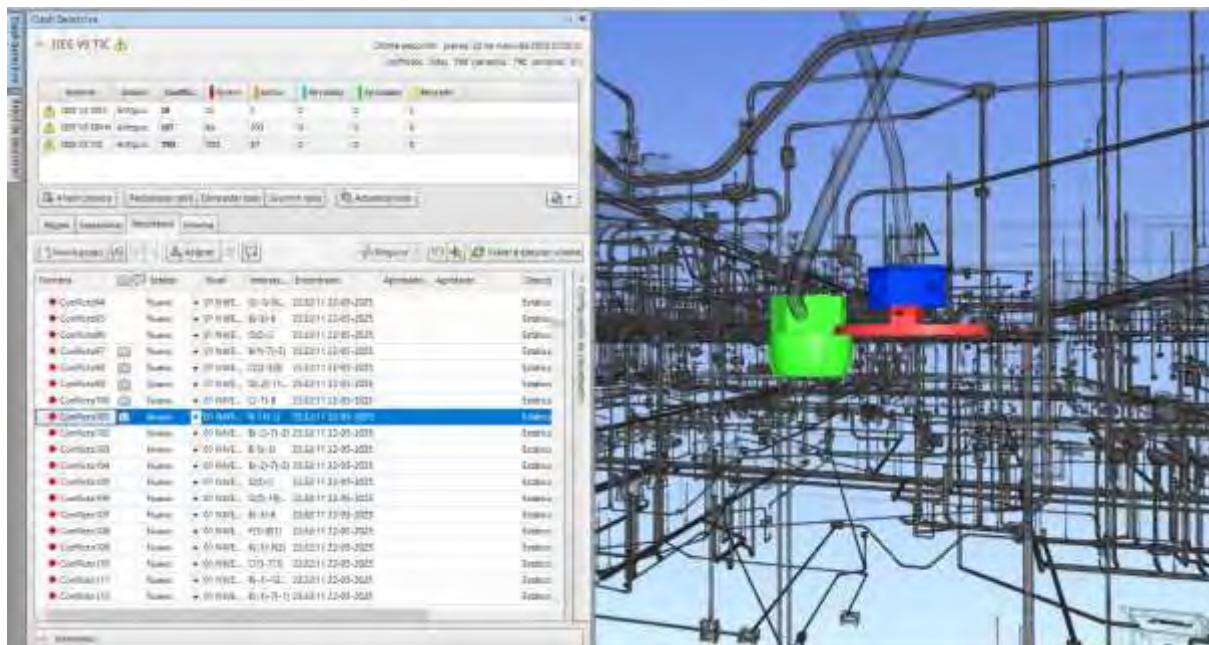
Interferencia de Primer Nivel con TIC-conflicto 101 Grave

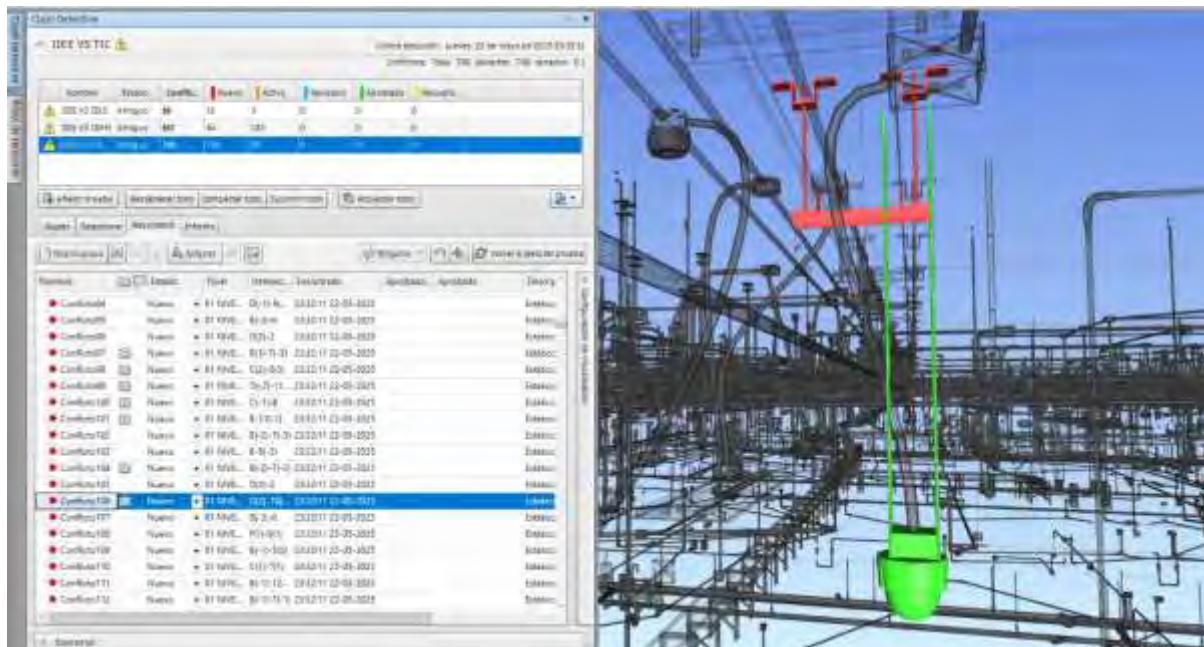
El conflicto 106 grave corresponde a la sobreposición de la suspensión de una cámara tipo domo (verde) con el soporte a techo de bandejas de alimentadores eléctricos (rojo) en el primer nivel del Hospital II-1 de Santo Tomás. Esta interferencia refleja una deficiencia de coordinación en el diseño entre las especialidades de electricidad y tecnologías de la información y comunicación (TIC). Desde el enfoque TIC y seguridad electrónica, la cámara tipo domo requiere un espacio libre alrededor de su punto de instalación para garantizar su campo visual completo y un mantenimiento adecuado. La interferencia con el soporte eléctrico limita su ángulo de visión, dificulta las inspecciones técnicas y genera riesgo de contacto con elementos energizados durante la instalación o mantenimiento, afectando la seguridad del personal y el correcto funcionamiento del sistema de videovigilancia. Además, esta situación

Interferencia de Primer Nivel con TIC-conflicto 106 Grave

Interferencia de Primer Nivel corregida con TIC conflicto 106 Grave

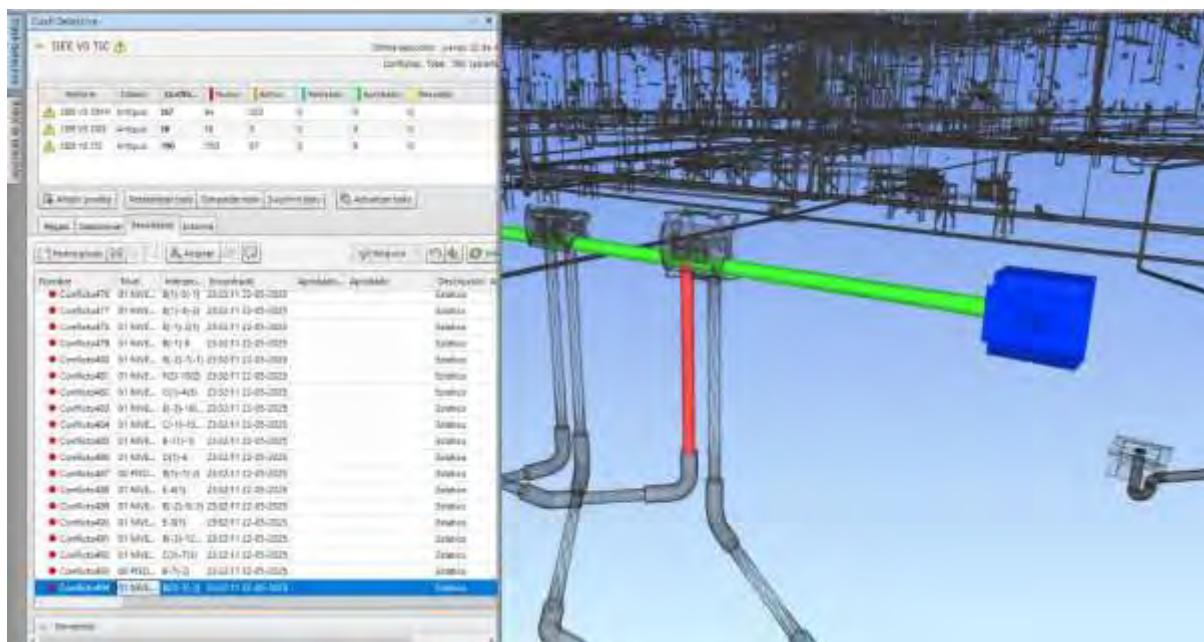
El conflicto 494 grave corresponde a la sobreposición de la tubería de salida de data (verde) con la salida de tomacorriente en pared a 40 cm de altura (rojo y azul) en el primer nivel del Hospital II-1 de Santo Tomás. Esta interferencia refleja una falta de coordinación entre las instalaciones eléctricas y las de tecnologías de la información y comunicación (TIC). Desde el enfoque TIC y eléctrico, la cercanía o cruce de canalizaciones de data con circuitos eléctricos puede generar interferencias electromagnéticas, afectando la calidad de la transmisión de datos, además de dificultar el mantenimiento y el acceso a ambos sistemas. La normativa de telecomunicaciones exige rutas independientes para canalizaciones de voz y datos respecto a las eléctricas, mientras que el Código Nacional de Electricidad (CNE Utilización)

Interferencia de Primer Nivel con TIC-conflicto 494 Grave

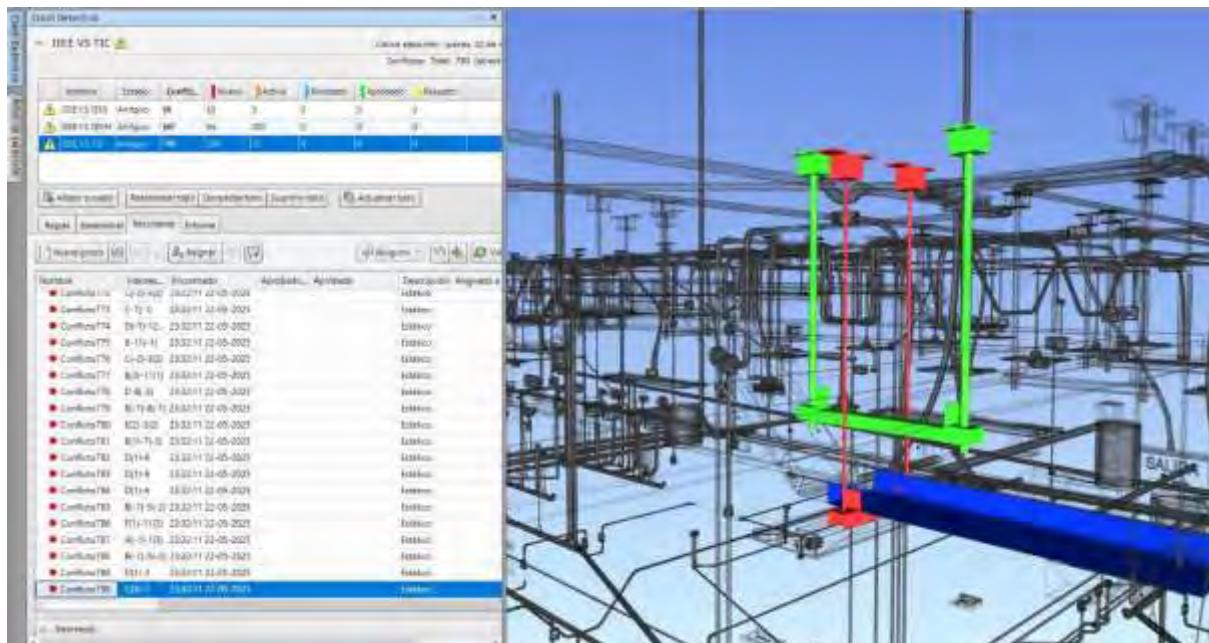
El conflicto 790 grave evidencia la sobreposición del soporte a techo de la bandeja de comunicaciones (verde) con el soporte a techo de las bandejas de alimentadores eléctricos (rojo) en el primer nivel del Hospital II-1 de Santo Tomás. Esta interferencia revela una deficiencia de coordinación en el diseño entre las especialidades de electricidad y tecnologías de la información y comunicación (TIC). Desde el enfoque TIC, los soportes de bandejas de comunicaciones deben ubicarse en trayectorias libres de interferencias estructurales o eléctricas para garantizar la correcta instalación de cables de datos y comunicaciones, evitando tensiones, desviaciones o riesgos de interferencia electromagnética. Además, la colisión con soportes

Interferencia de Primer Nivel con TIC-conflicto 790 Grave

Interferencia de Primer Nivel corregida con TIC conflicto 790 Grave

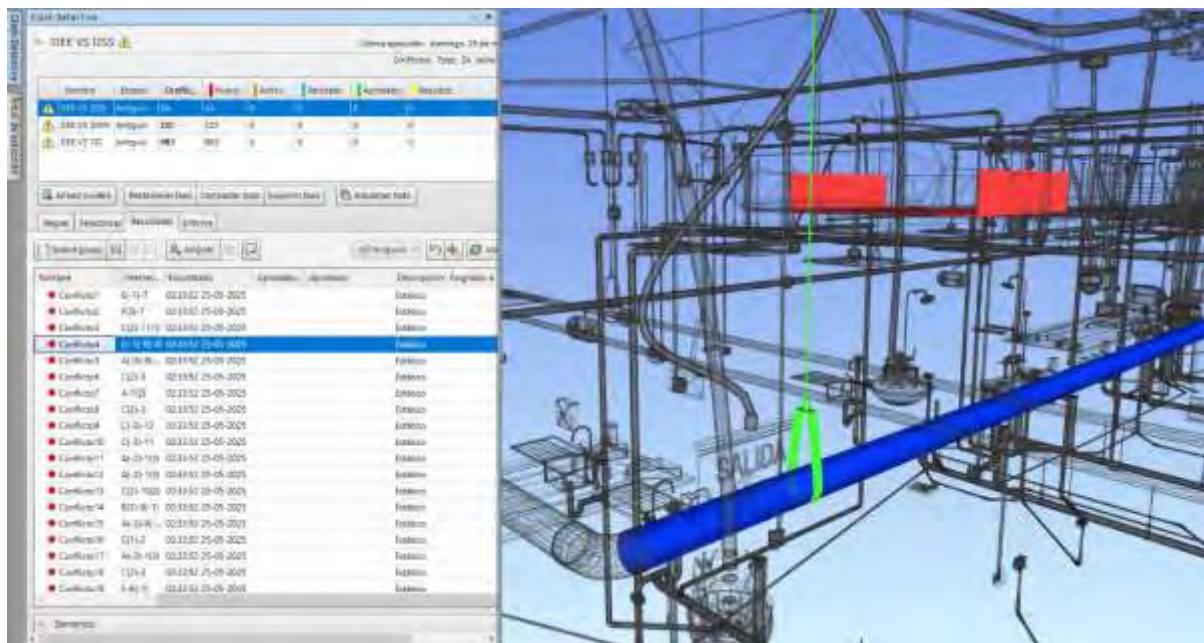
del Hospital II-1 de Santo Tomás. Esta interferencia refleja una deficiente coordinación entre las especialidades sanitaria y eléctrica en el diseño. Desde el enfoque sanitario y eléctrico, los soportes de montantes de desagüe son elementos estructurales esenciales para garantizar la verticalidad y estabilidad de la tubería. Su interferencia con bandejas de alimentadores eléctricos compromete la instalación de ambos sistemas, genera riesgos de contacto accidental, dificulta el mantenimiento y puede provocar daños en la canalización eléctrica o en la estructura del soporte sanitario. Además, esta situación incumple las disposiciones del Código Nacional de Electricidad (CNE Utilización), que exige rutas libres y accesibles para canalizaciones eléctricas sin interferencias estructurales, y del Reglamento Nacional de Edificaciones (RNE - Instalaciones Sanitarias y Eléctricas), que establece la instalación de montantes y soportes sin afectar la operatividad y seguridad de otros sistemas constructivos.

Interferencia de Segundo Nivel con Instalaciones Sanitarias-conflicto 04 Grave

Interferencia de Segundo Nivel corregida con Instalaciones Sanitarias conflicto 04 Grave

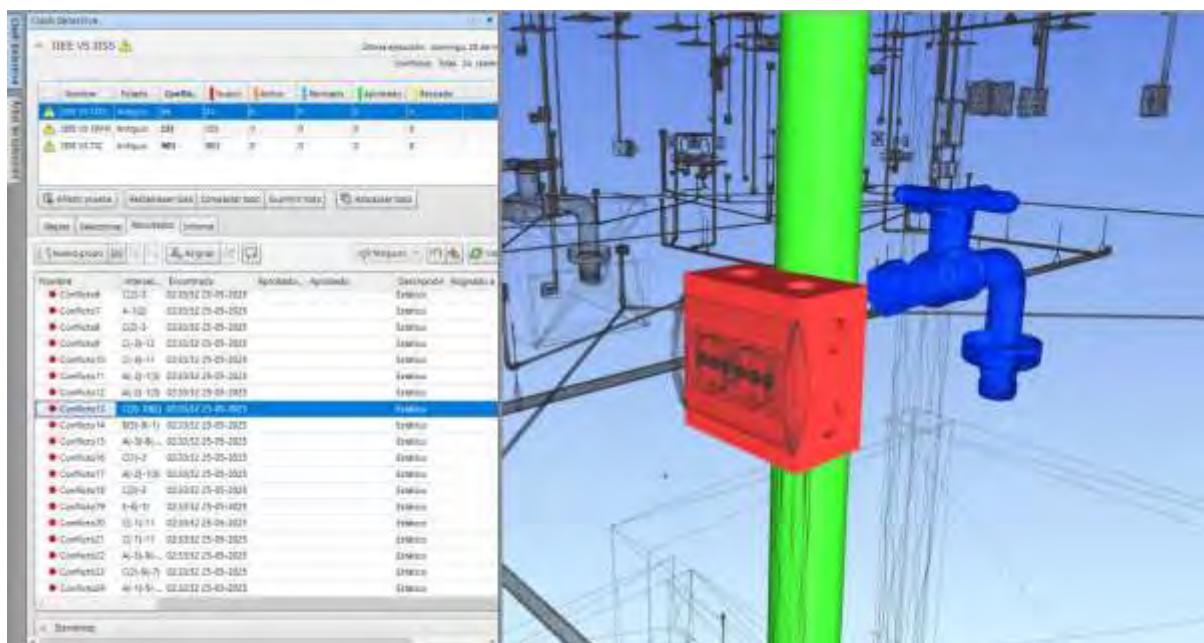
Figura 34

interferencia refleja una falta de coordinación en el diseño entre las especialidades sanitaria y eléctrica. Desde el enfoque sanitario y eléctrico, la ubicación de montantes de desagüe junto a salidas de tomacorriente representa un riesgo significativo, ya que posibles filtraciones o condensaciones en la tubería podrían afectar el punto eléctrico, generando daños al sistema, cortocircuitos y riesgos de electrocución para el personal y los usuarios. Además, dificulta el mantenimiento y la instalación adecuada de ambas especialidades. Esta situación incumple las disposiciones del Código Nacional de Electricidad (CNE Utilización), que prohíbe la instalación de tomacorrientes junto a tuberías sanitarias para evitar riesgos eléctricos, y las normas del Reglamento Nacional de Edificaciones (RNE - Instalaciones Sanitarias y Eléctricas), que exigen diseños constructivos sin interferencias que afecten la funcionalidad, seguridad y operatividad de los sistemas.

Interferencia de Segundo Nivel con Instalaciones Sanitarias-conflicto 13 Grave

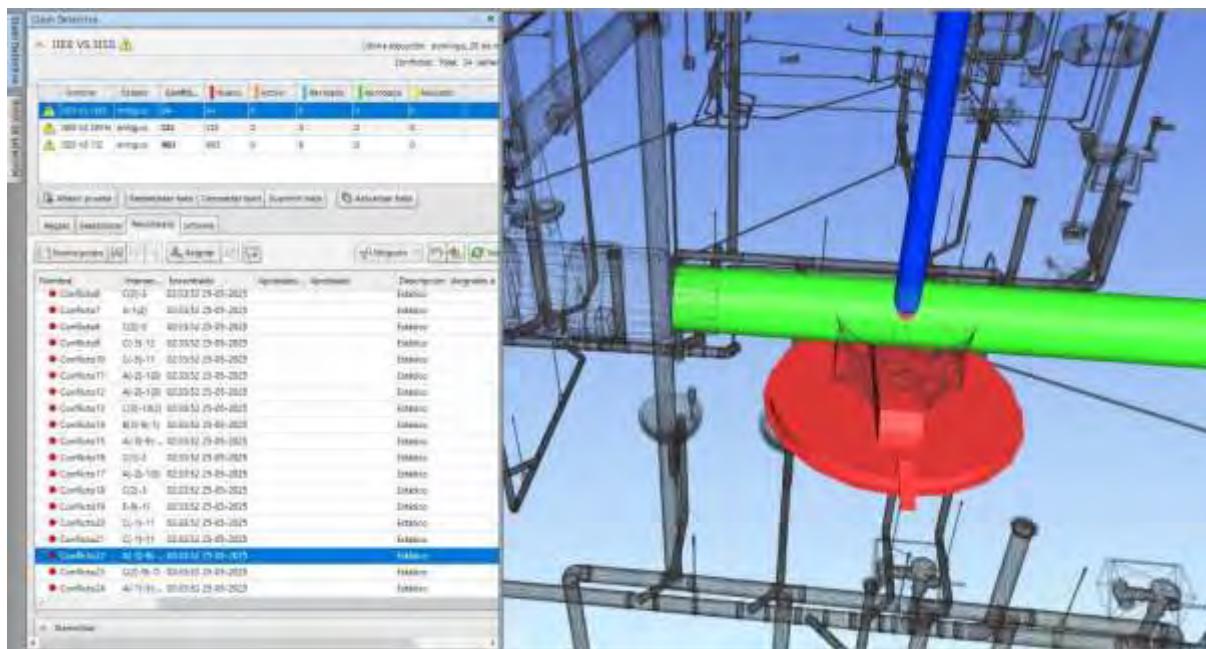
El conflicto 22 grave corresponde a la intersección del montante de desagüe (verde) con la salida de luminaria tipo plafón (rojo y azul) en el segundo nivel del Hospital II-1 de Santo Tomás. Esta interferencia revela una deficiente coordinación entre las especialidades sanitaria y eléctrica durante el diseño. Desde el enfoque sanitario y eléctrico, la proximidad de montantes de desagüe a luminarias implica un riesgo considerable, ya que cualquier filtración, condensación o fuga en la tubería podría afectar el sistema de iluminación, generar fallas eléctricas, cortocircuitos y poner en peligro la seguridad del personal y usuarios. Además, dificulta la instalación y mantenimiento de ambos sistemas, afectando la operatividad del ambiente hospitalario. Esta situación contraviene lo estipulado en el Código Nacional de Electricidad (CNE Utilización), que prohíbe la instalación de luminarias próximas a tuberías sanitarias para prevenir riesgos eléctricos, así como el Reglamento Nacional de Edificaciones (RNE - Instalaciones Sanitarias y Eléctricas), que exige diseños constructivos seguros, funcionales y sin interferencias que afecten la integridad de los sistemas en hospitales.

Interferencia de Segundo Nivel con Instalaciones Sanitarias-conflicto 22 Grave

Interferencia de Segundo Nivel corregida con Instalaciones Sanitarias conflicto 22 Grave

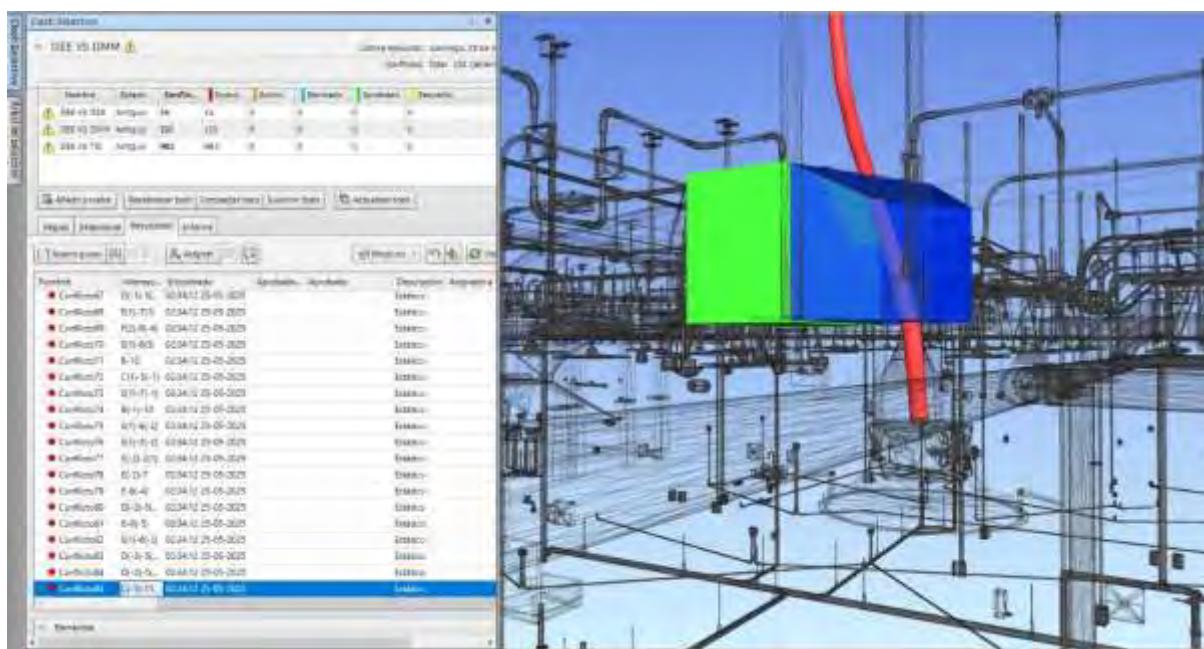
El conflicto 85 grave corresponde a la intersección del ducto de transición (verde y azul) con la bajada de la tubería eléctrica hacia la luminaria (rojo) en el segundo nivel del Hospital II-1 de Santo Tomás. Esta interferencia evidencia una falta de coordinación entre las especialidades mecánica y eléctrica en la etapa de diseño. Desde el enfoque mecánico, los ductos de transición son elementos esenciales del sistema HVAC, ya que permiten la conexión y el flujo de aire adecuado entre unidades y difusores. Su interferencia con la tubería eléctrica compromete tanto la instalación de la luminaria como el desempeño del sistema de ventilación, generando posibles bloqueos parciales, restricciones de flujo, sobrecargas en el ducto y afectación de la climatización ambiental. Además, esta situación contraviene las disposiciones del Código Nacional de Electricidad (CNE Utilización), que exige trayectorias seguras y libres para canalizaciones eléctricas, y las normas del Reglamento Nacional de Edificaciones (RNE - Instalaciones Mecánicas), que establecen que los ductos de ventilación no deben presentar interferencias que afecten su funcionalidad, mantenimiento y operación segura.

Interferencia de Segundo Nivel con Instalaciones Mecánicas-conflicto 85 Grave

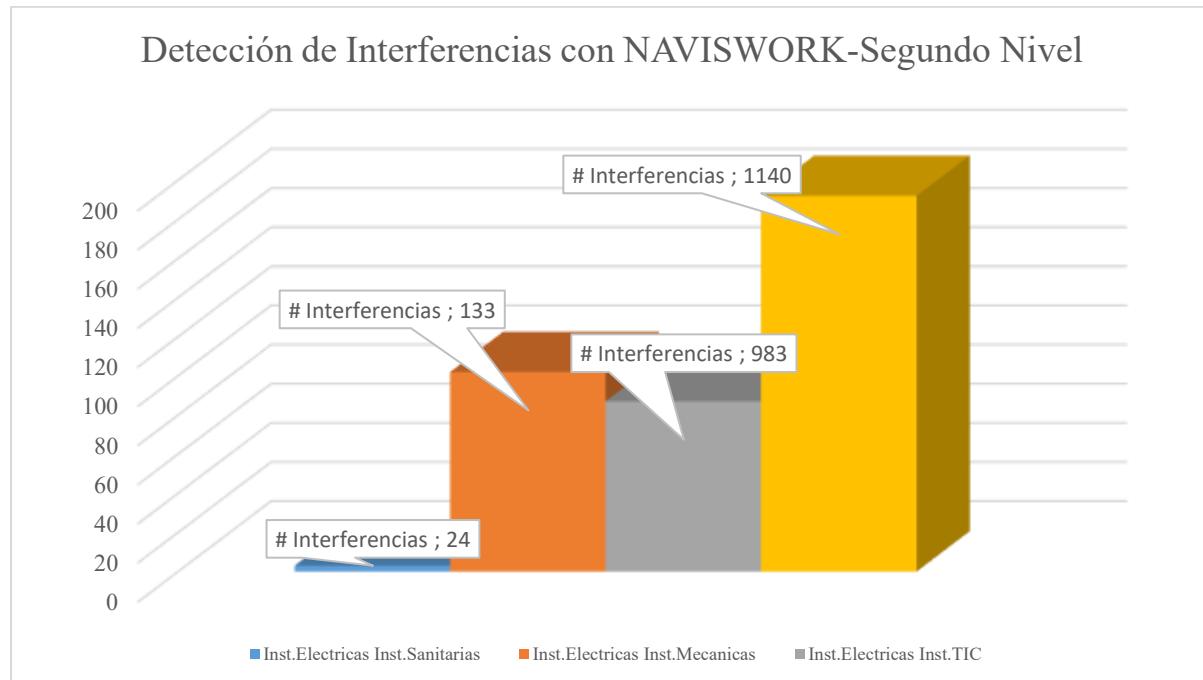
Figura 68*Distribución de interferencias detectadas – Segundo Nivel según especialidad (diseño inicial)*

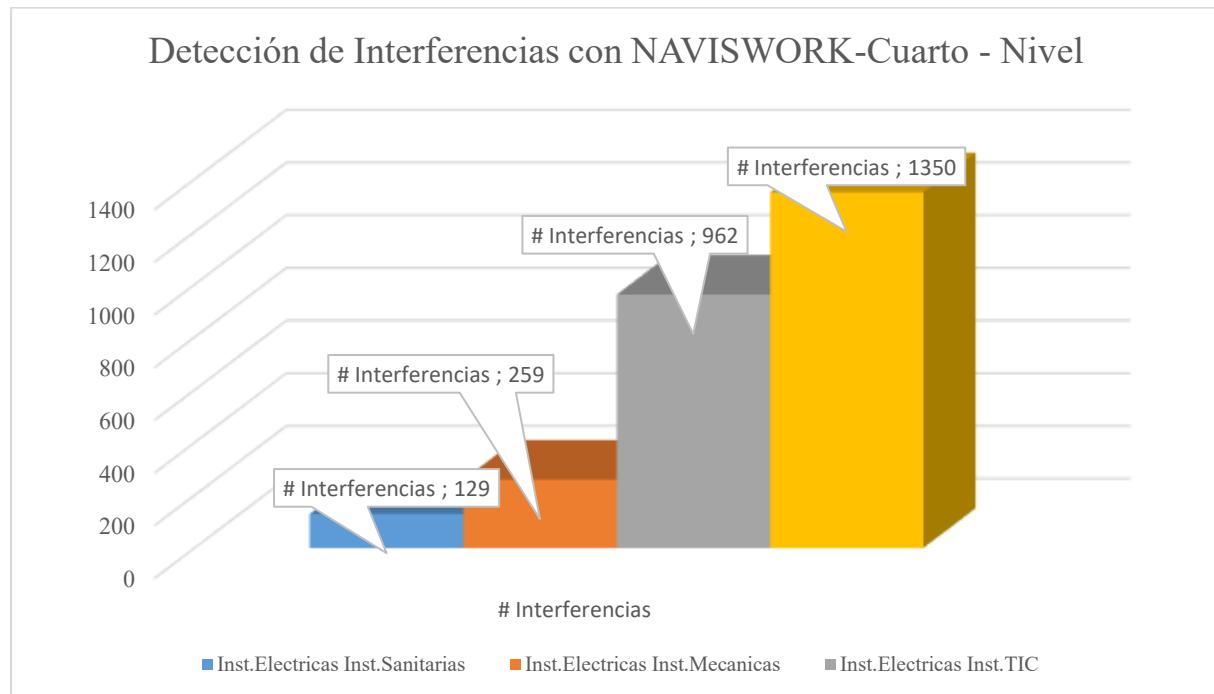
Figura 70*Distribución de interferencias detectadas – Cuarto Nivel según especialidad (diseño inicial)*

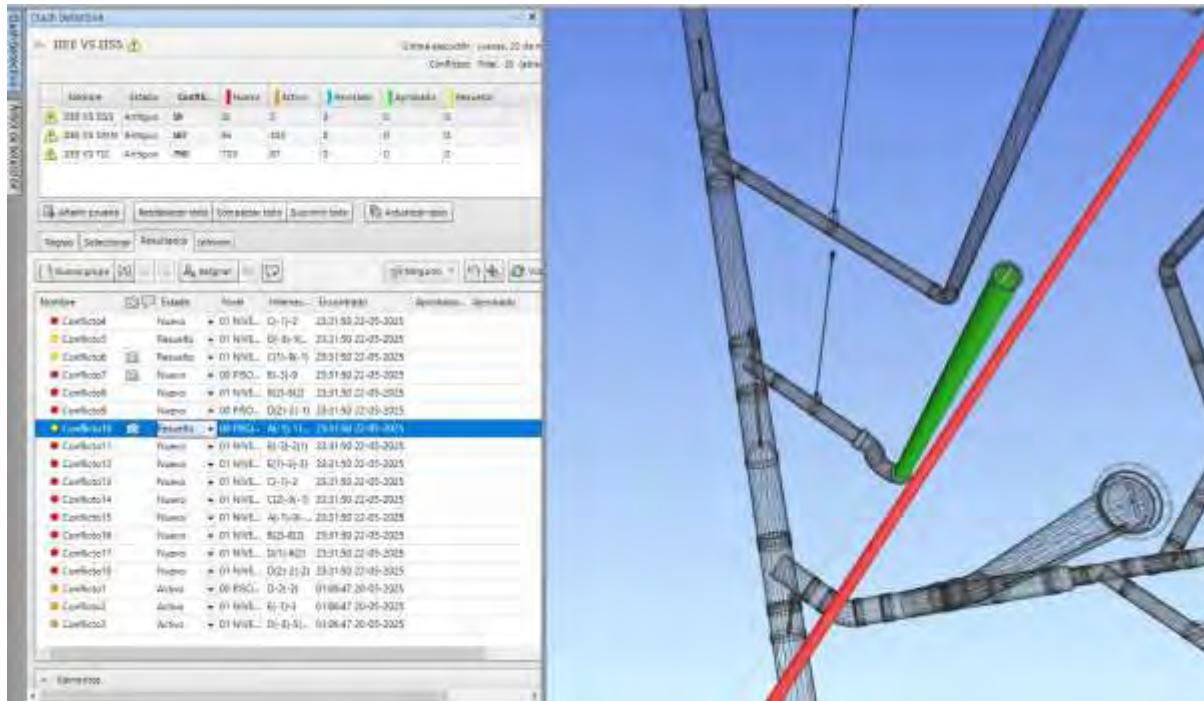
Interferencia de Primer Nivel corregida con Instalaciones Sanitarias conflicto 10 Grave

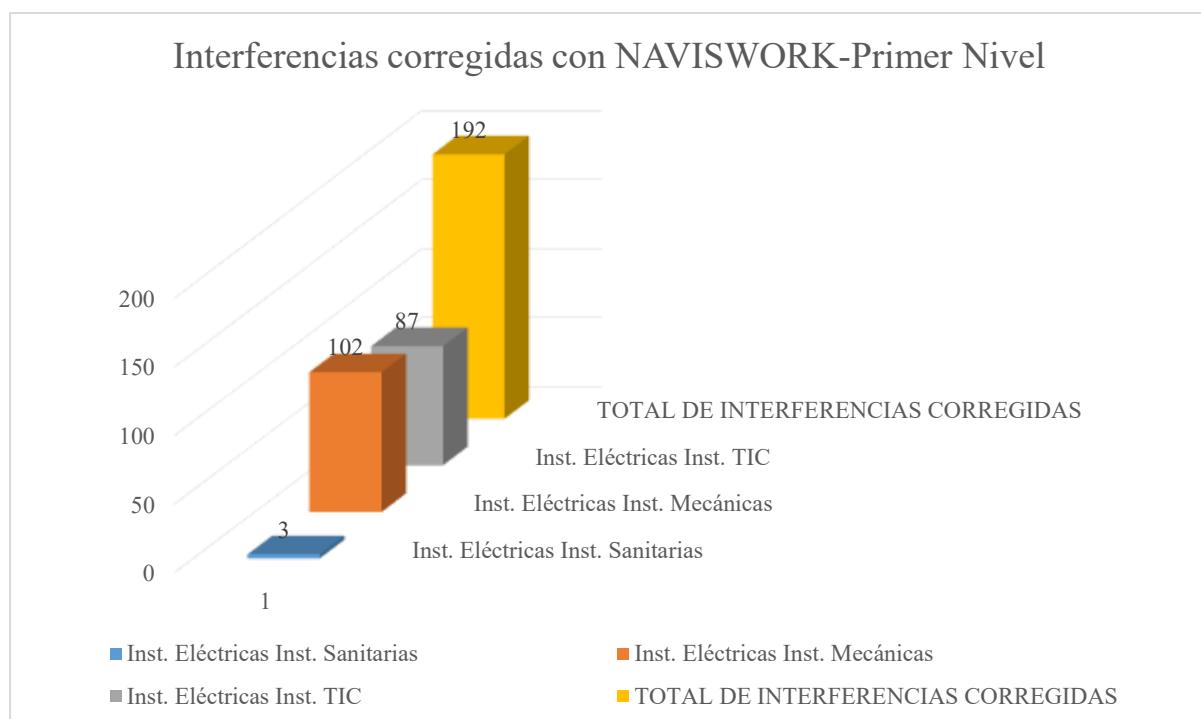
Distribución de interferencias – Primer Nivel según especialidad (diseño corregido)

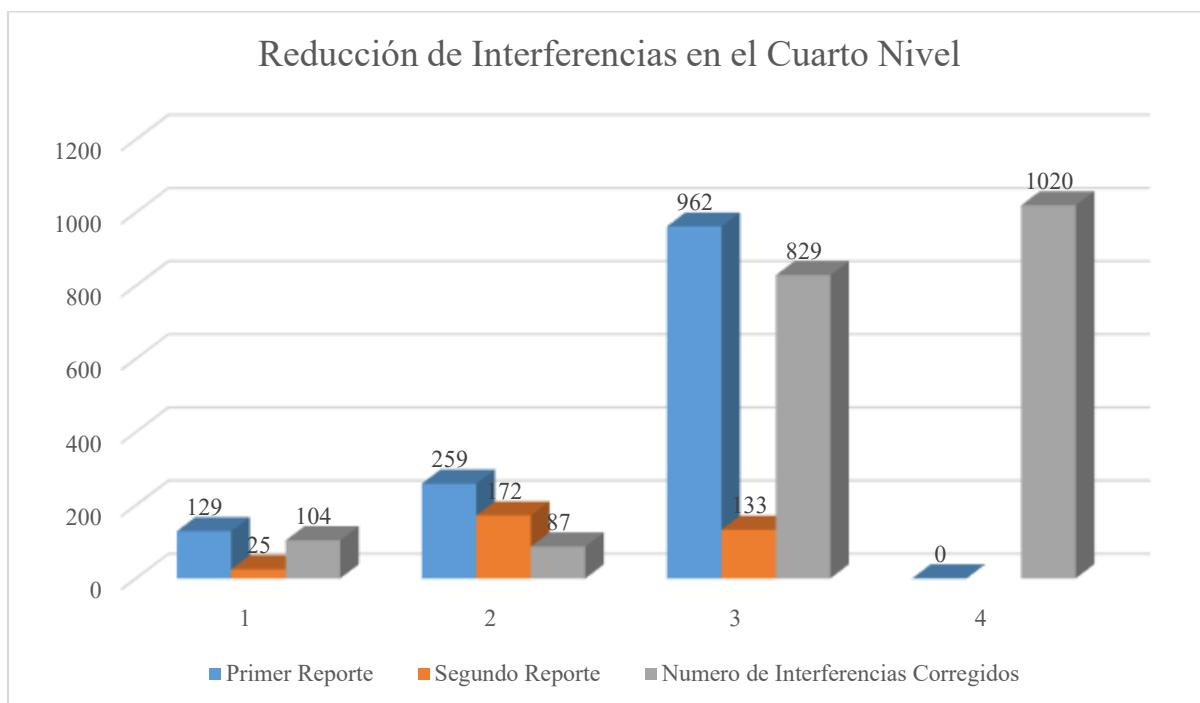
Figura 125*Reducción de interferencias – Cuarto Nivel según reporte analizado*

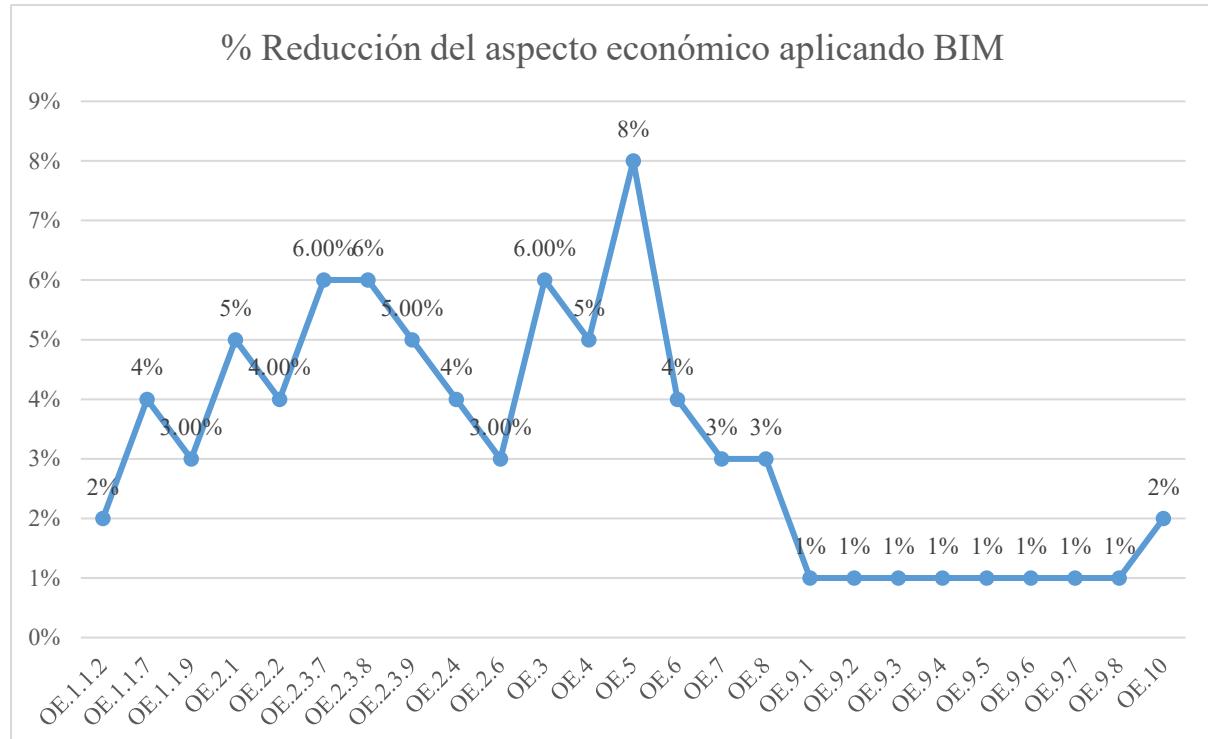
Disminución porcentual de costos por partidas presupuestales mediante modelado BIM
