**UNIVERSIDAD NACIONAL DE SAN ANTONIO ABAD DEL CUSCO**

**TESIS**

**INTRODUCCIÓN AL ESTUDIO DE LA ARQUITECTURA DEL  
SITIO ARQUEOLÓGICO DE HATUN SAYWA – LAMAY – CALCA-  
CUSCO - 2018**

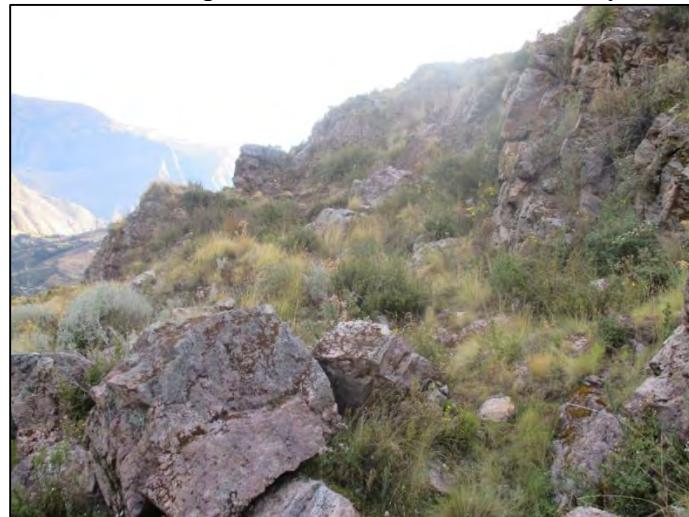
**Figura 1.** Afloramientos de rocas tipo areniscas. S. A. de Hatun Saywa

naturales de piedra, funcionando como canteras destinadas a obtener material para edificar. este tipo de material **areniscas y conglomerados** que se ubican geológicamente en la provincia de Calca y el distrito de Lamay precisamente, han sido utilizados para los diferentes tipos de construcciones presentes como material constructivo principal en el sitio arqueológico de Hatun Saywa, del mismo modo la presencia de tierra en las juntas de los muros indica la presencia de un mortero de barro compuesto también por **areniscas conglomeraditas** o solo **conglomerados**, conformadas por piedras de menor tamaño mezcladas con tierra y agua para dar mayor adhesión a la unión de piedra con piedra. (ver fig. 1 y 9, mapa geológico estructural de Calca y Lamay).

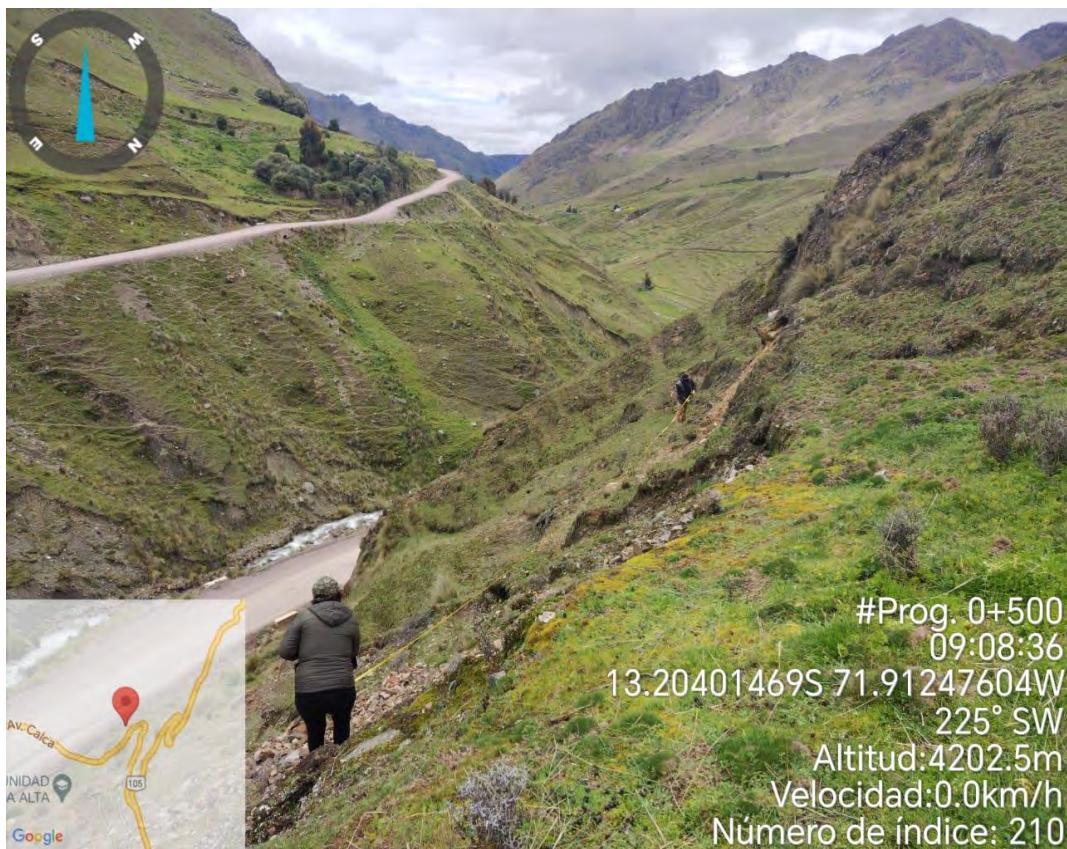
**Figura 12.** Grupo Mitu con areniscas y conglomerados

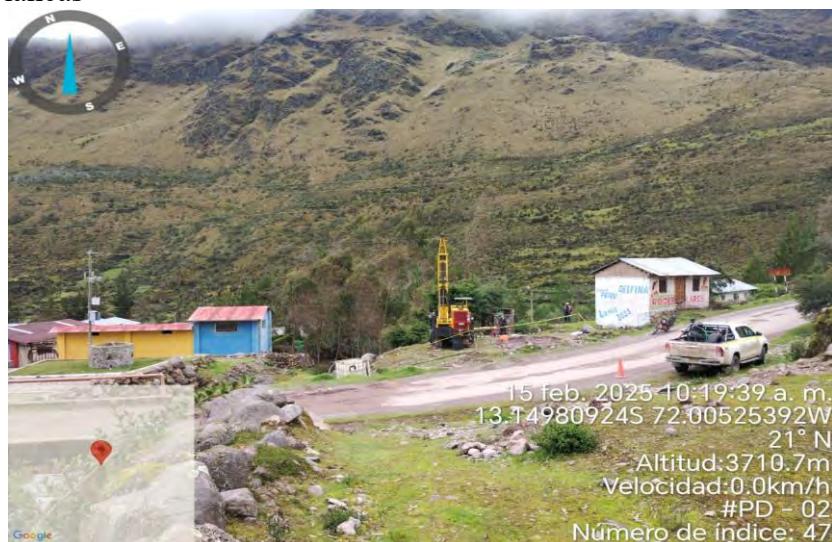
**Figura 13.** Formacion Huancane, presencia areniscas conglomeraditas y areniscas cuarzosas blancas

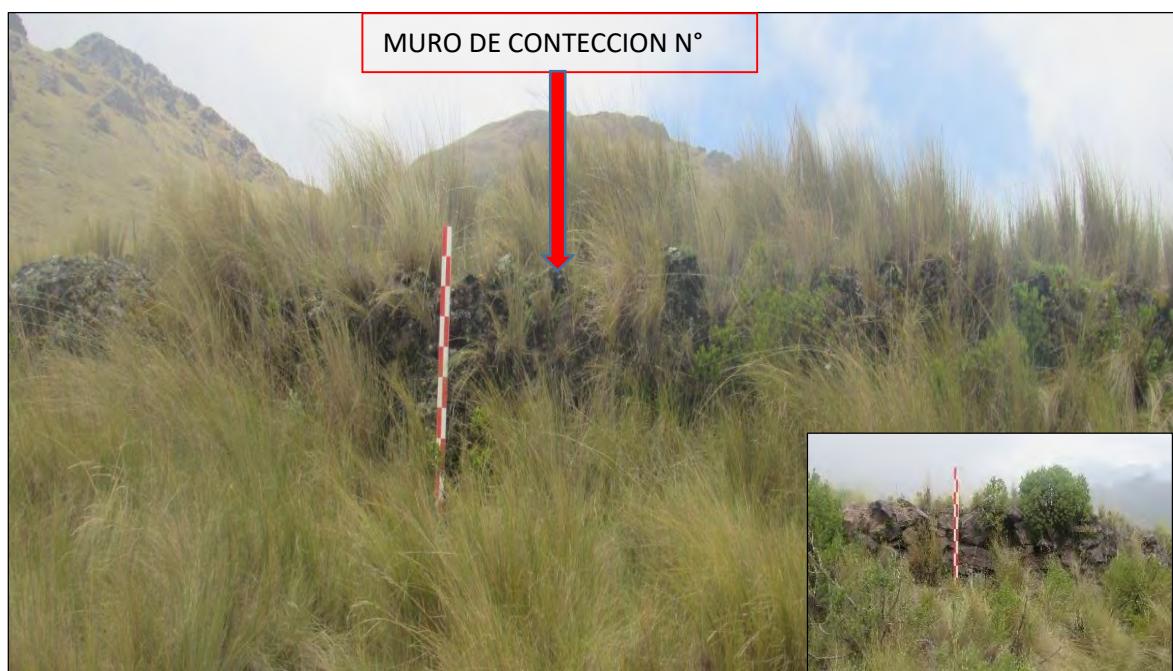
**Figura 29.** Vista panorámica del sector I, evidencia de muros de contención

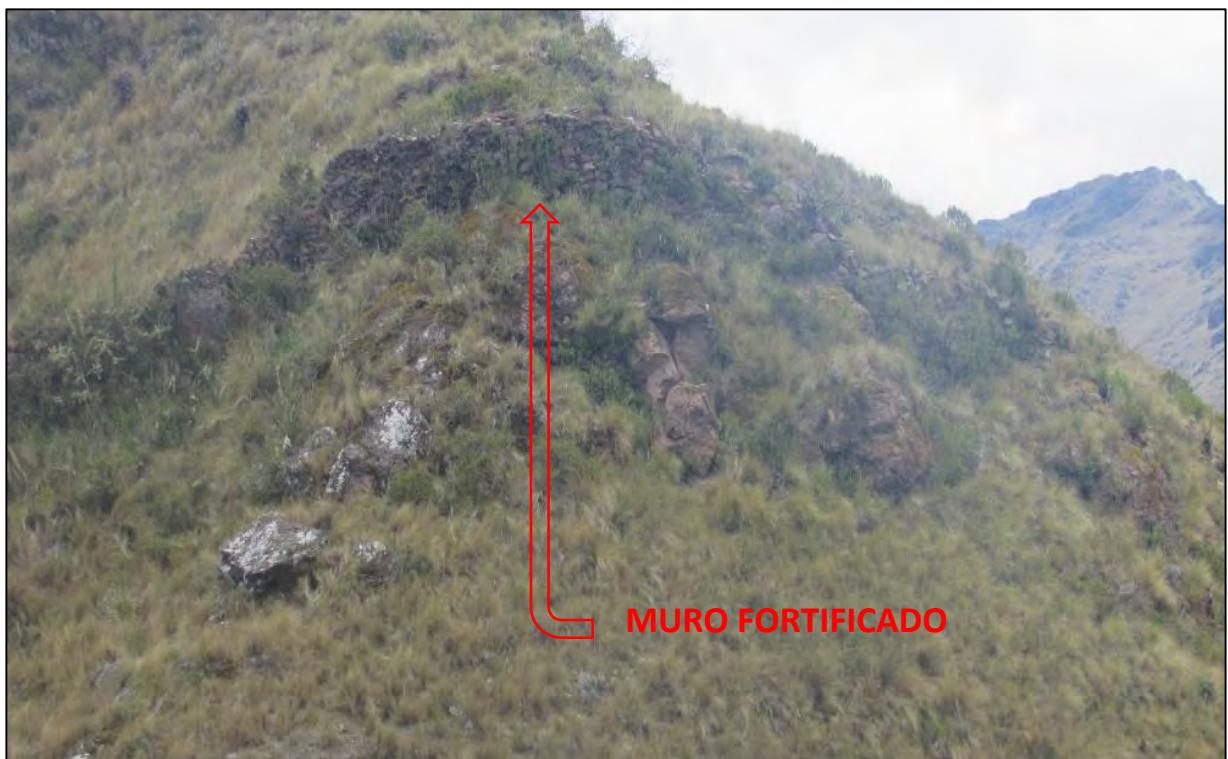
**Figura 30.** Vista del muro perimetral - fortificado sector I

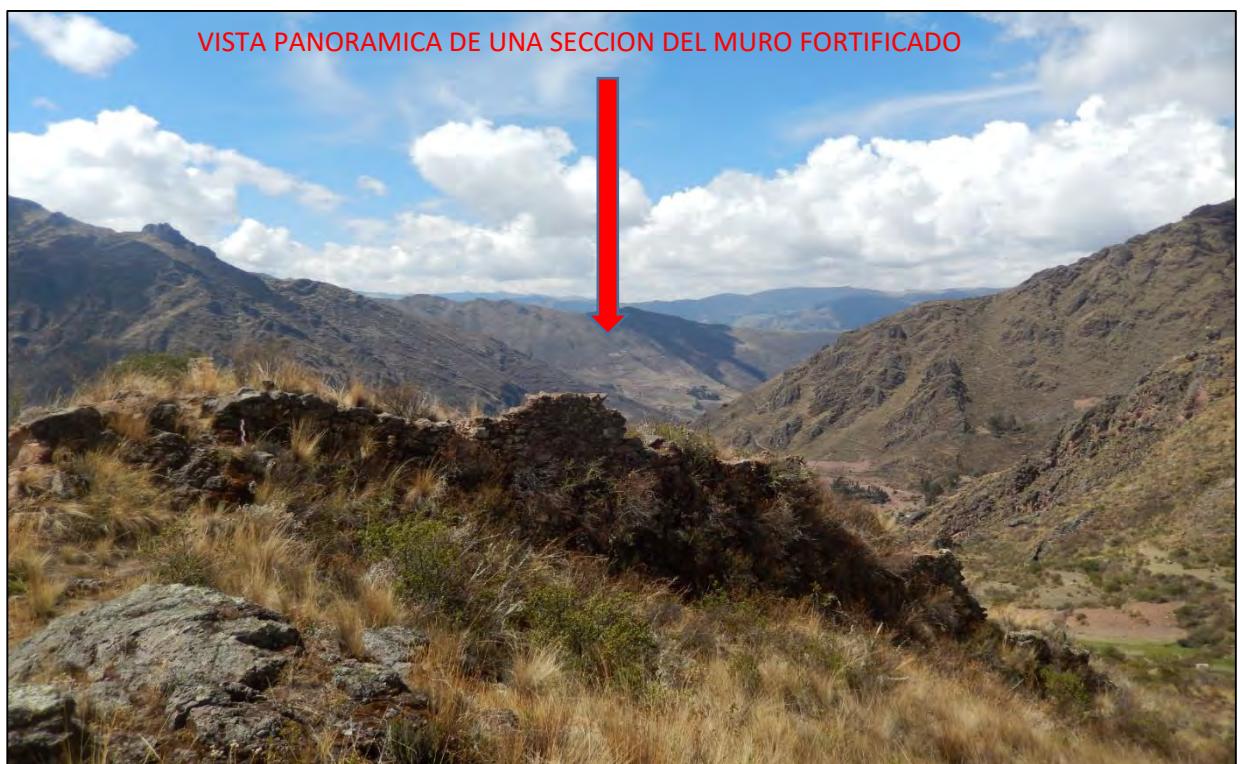
**Figura 31.** Vista de sección del muro perimétrico

Nota: Vista lateral de una sección del muro fortificado fuente: elaboracion propia (2025).

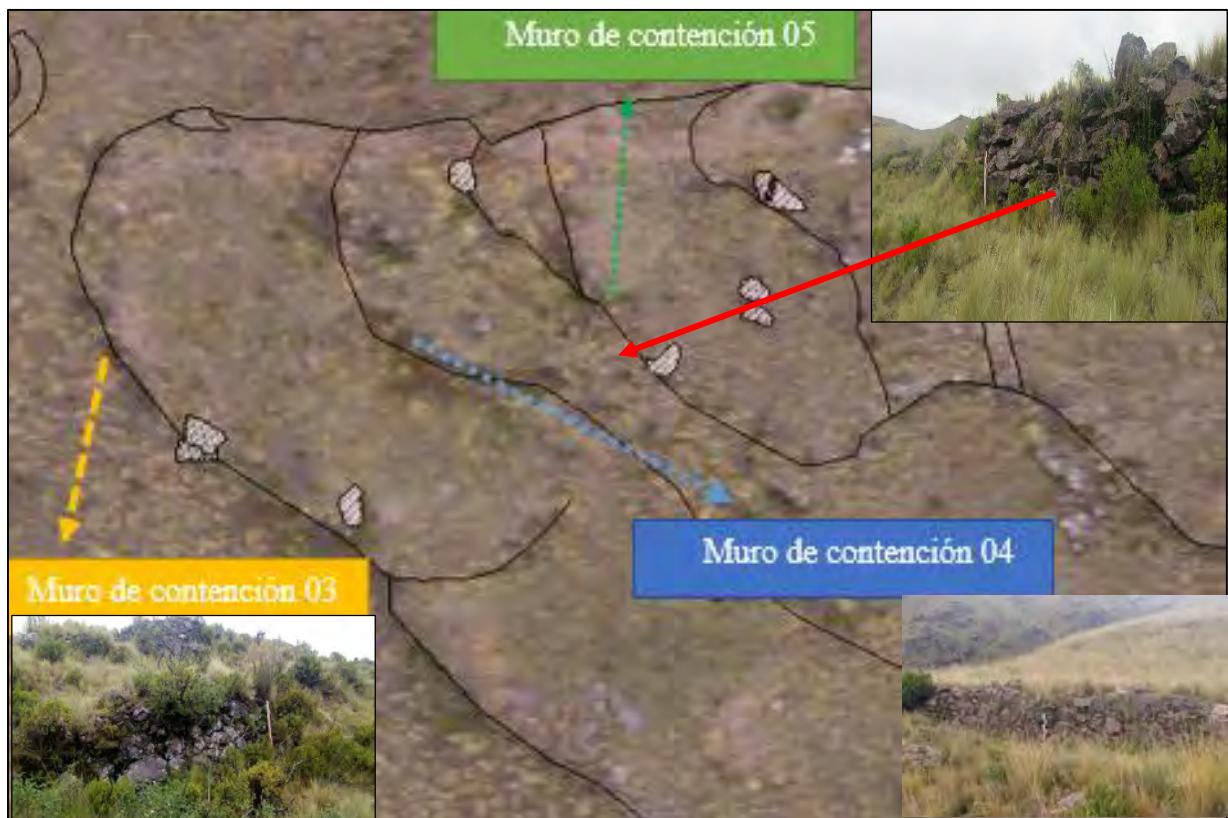
**Figura 33.** Emplazamiento de los M.C. 03, 04 y 05

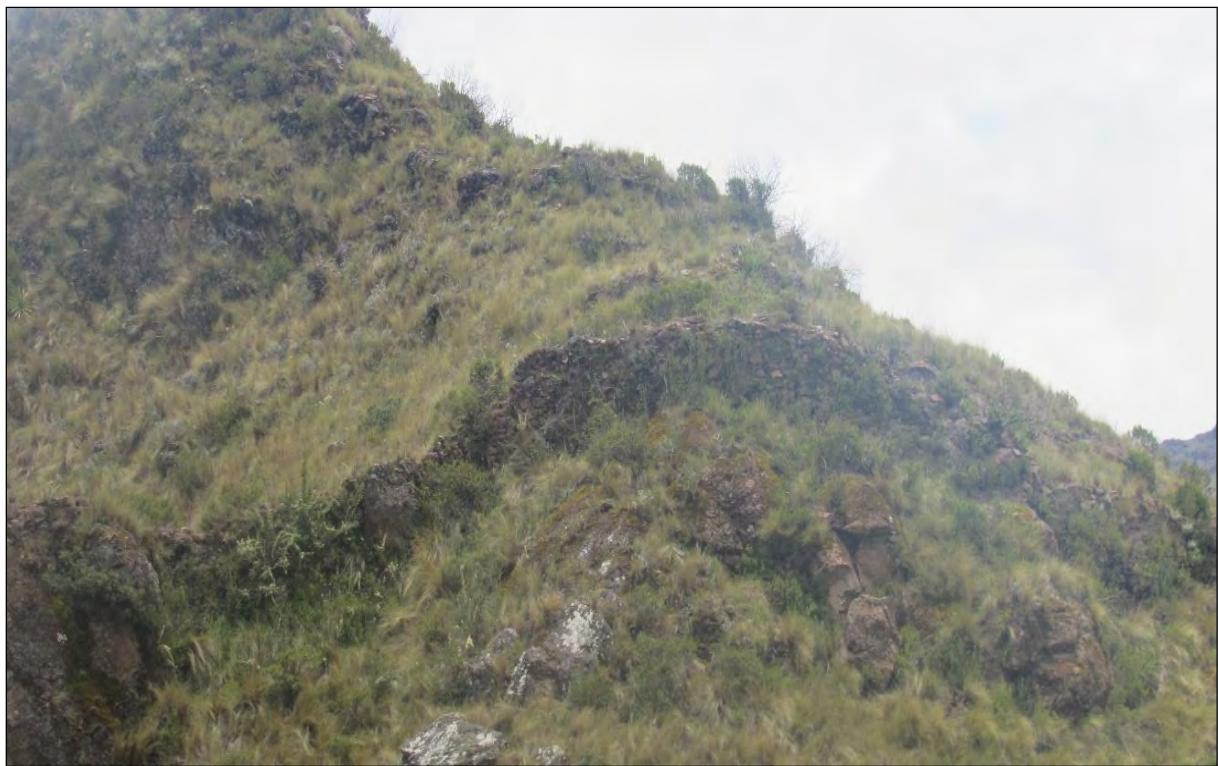
Los **elementos funcionales primarios y secundarios**, corresponde a un **muro** lineal, dándole una forma alargada en el extremo, se tiene el límite natural con la forma de la topografía del terreno, la estructura tiene una ancho de muro promedio de 0.85 m, la altura máxima del muro en la sección exterior es de 1.80m, al interior de 0.80m, pudiendo variar, no se muestra ningún tipo de **acabado**, solo se observan elementos líticos distribuidos que le dan la configuración a la estructura, en referencia a los **materiales constructivos** corresponden a líticos de tipo arenisca y conglomerados en mínima cantidad, variando el tamaño de los mampuestos que va de 0.85 m x 0.60m. en promedio, la cara vista se muestran distribuidas sin ningún orden y no muestran ningún tipo de labrado, en algunas secciones de las uniones de juntas del muro se ha empleado argamasa de tierra, (mortero de barro) muchas de las secciones han perdido el mortero, con referencia a las **técnicas constructivas** el paramento es de mampostería **ordinaria (rústico)**, mostrándose inestable por la ausencia de mortero evidenciado en las juntas de los elementos líticos que conforman el muro, se distribuye sobre una superficie irregular, la estructura muestra su estado de conservación pésimo, con la construcción de la estructura amurallado se ha delimitado el área donde se ubica el sitio arqueológico de Hatun Saywa, a su vez ha generado una superficie plana, se precisa que colindantes y adosados a este muro se distribuyen las estructuras funerarias signadas como estructura funeraria EF - 03 a la EF - 09.

**Figura 34.** Vista del Muro Fortificado

las **técnicas constructivas** en el paramento del muro son de mampostería ordinaria (rustico), los elementos líticos distribuidos no muestran orden. La superficie externa de los elementos líticos muestra cara vista, siendo estable debido a que muestra solo una hilada y se distribuye sobre una superficie relativamente plana, con estas condiciones la estructura se encuentra colapsada teniendo un pésimo estado de conservación.

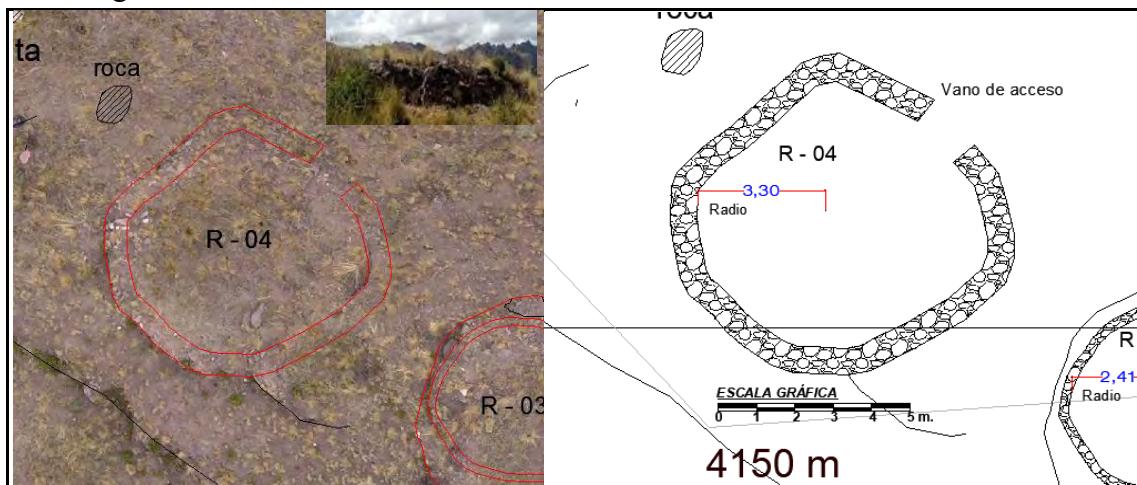
**Figura 39.** Vista panorámica del R 04, Tomado desde el Drone. Lado Derecho; Morfología del Recinto

ningún tipo de labrado, las **técnicas constructivas** muestran el paramento del muro de mampostería ordinaria (rustico), con solo una hilada, y se distribuye sobre una superficie relativamente plana, siendo su estado de conservación pésimo, mostrando los muros colapsados.

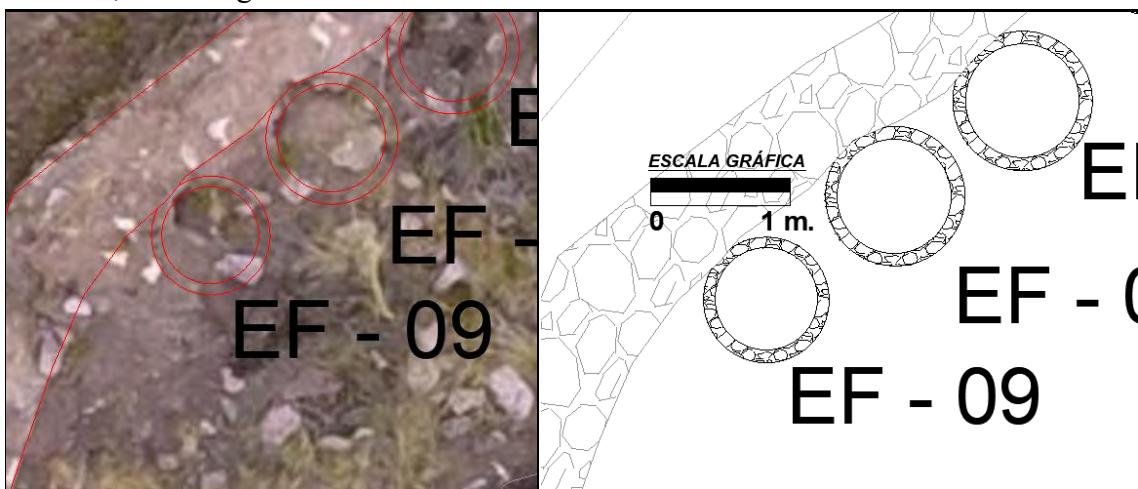
**Figura 43.** Vista panorámica de la E. F. 09, Sitio Arqueológico de Hatun Saywa, Lado Derecho; Morfología la EF.

La **técnica constructiva** es de mampostería **ordinaria (rustico)**, la estructura funeraria se distribuye sobre una superficie irregular, y se encuentra en pésimo estado de conservación.

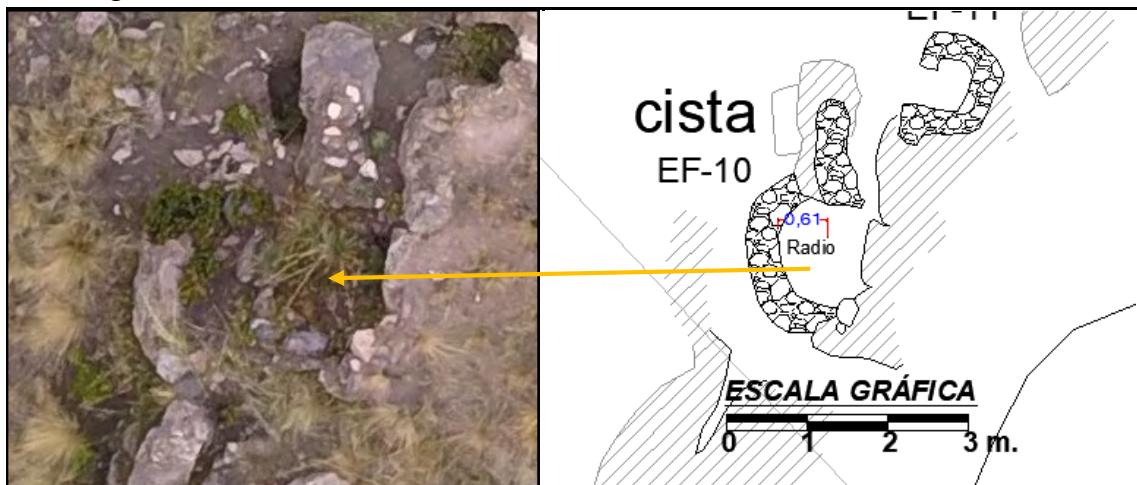
**Figura 44.** Vista panorámica de la E. F. 10, tomada desde el drone. Lado derecho: morfología de la EF.

(rustico), los elementos líticos distribuidos no muestran orden, la estructura se ha distribuido en una superficie regular.

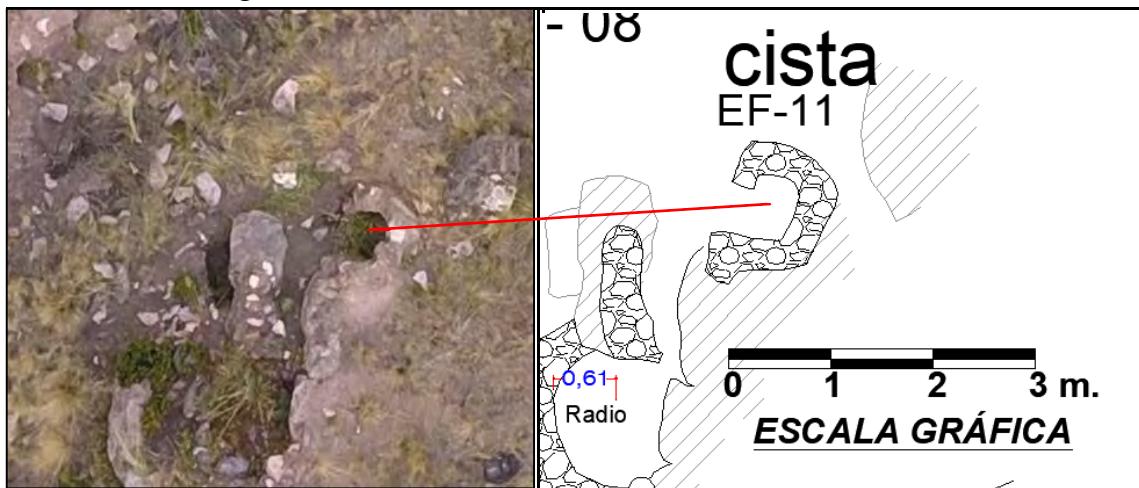
**Figura 45.** Vista panorámica de la E. F. 11, Sitio Arqueológico de Hatun Saywa, Lado Derecho; Morfología la EF.

por 0.25 m. las piedras son canteadas no muestran ningún tipo de trabajo, para la unión de los elementos lítico se ha utilizado una argamasa de tierra (mortero de barro), se evidencia que la **técnica constructiva** del paramento del muro corresponde a mampostería ordinaria (rustico), los elementos líticos distribuidos no muestran orden, la estructura se ha distribuido en una superficie regular y para su edificación se hizo un hoyo (Cista).

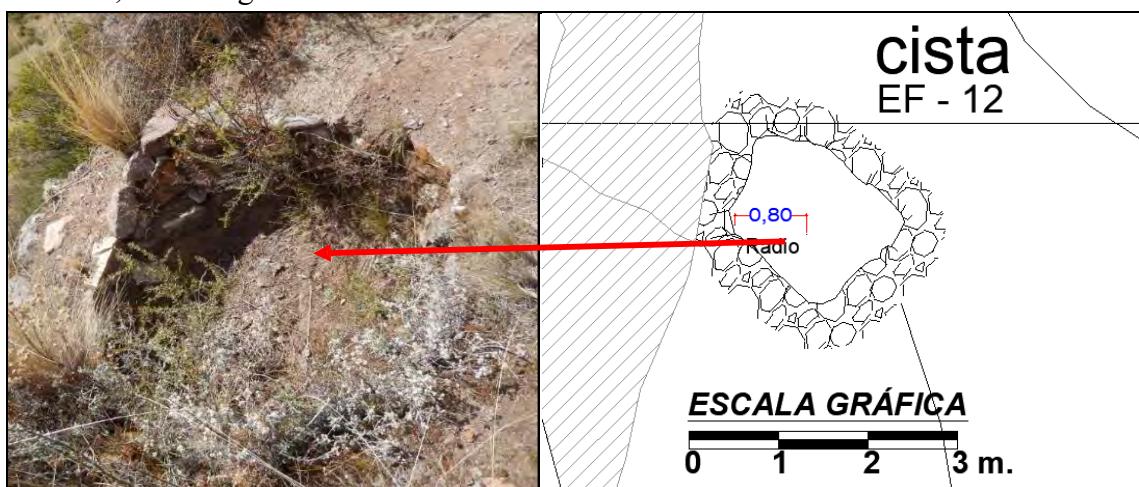
**Figura 46.** Vista panorámica de la E. F. 12, Sitio Arqueológico de Hatun Saywa, Lado Derecho; Morfología la EF.

interior, como **material constructivo** la estructura se compone de elementos líticos que corresponden al tipo areniscas y conglomerados en mínima cantidad, el tamaño de elementos líticos va de 0.40 m x 0.20m. las piedras son canteadas no muestran ningún tipo de trabajo, para la unión de los elementos líticos se ha utilizado mortero de barro, se evidencia que la **técnica constructiva** del paramento del muro corresponde a mampostería ordinaria (rustico), la estructura se ha distribuido en una superficie regular y para su edificación se hizo un hoyo (Cista).

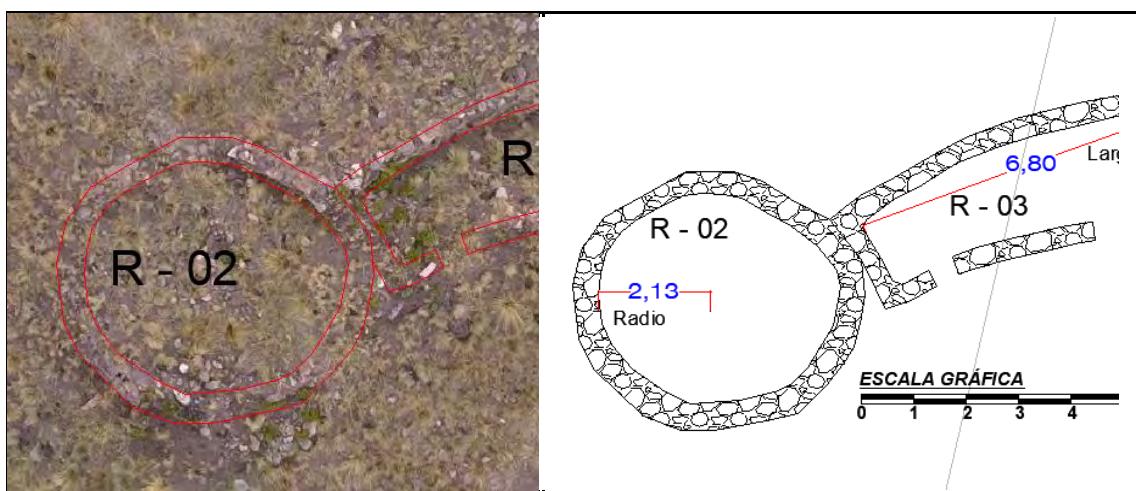
**Figura 51.** Vista panorámica de la R-02, tomada con el drone. Lado derecho: morfología del recinto.

**La técnica constructiva** del paramento del muro corresponde a mampostería ordinaria (rustico), los elementos líticos distribuidos no muestran orden, la estructura se ha distribuido en una superficie regular

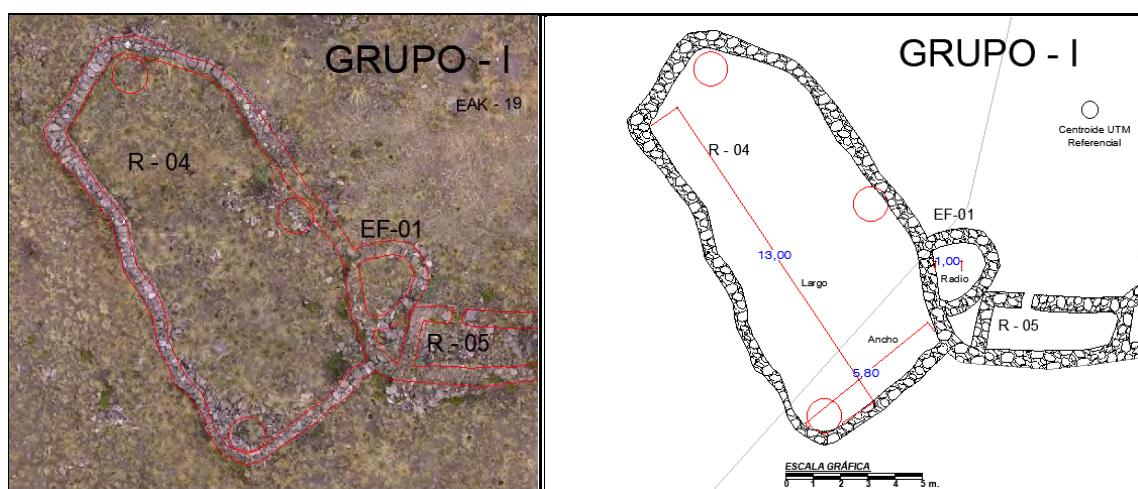
**Figura 53.** Vista panorámica de la R-04, tomada con el drone. Lado derecho: morfología del recinto.

0.45 m x 0.30m. las piedras presentan una forma canteada, sin evidencia de labrado, dispuestas de manera contigua, unidas mediante mortero de barro, se evidencia que la técnica constructiva del paramento del muro corresponde a mampostería ordinaria (rustico), en la parte superior se muestran una mampostería a manera de pirca, los elementos líticos distribuidos no muestran orden, la estructura se ha distribuido en una superficie regular. En el interior de la estructura se identificó tres secciones mostrando hoyos correspondientes a excavaciones clandestinas, en pésimo estado de conservación.

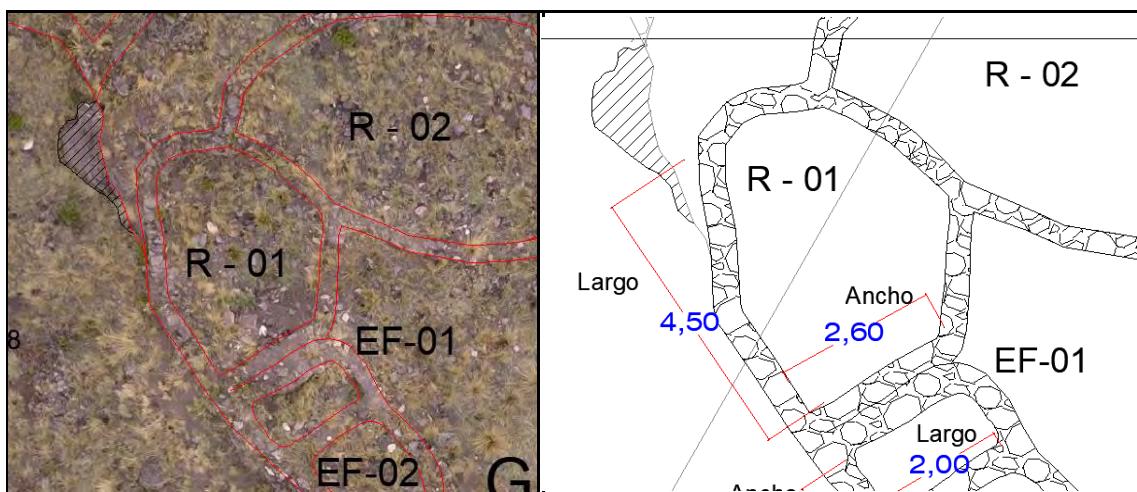
**Figura 56.** Vista panorámica de la R-01, tomada con el drone. Lado derecho: morfología del recinto.

se ha usado elementos líticos que corresponde de tipo arenisca, y conglomerados en mínima cantidad, el tamaño de elementos los líticos va de 0.45 m x 0.25m. las piedras presentan una forma canteada, sin evidencia de labrado, se encuentran dispuestas de manera contigua, unidas mediante el uso de mortero de barro, se evidencia que la **técnica constructiva** del paramento del muro corresponde a mampostería ordinaria (rustico), los elementos líticos distribuidos no muestran orden, por secciones se muestran muros a manera de pirca, la estructura se ha distribuido en una superficie regular, la estructura en general muestra un pésimo estado de conservación.

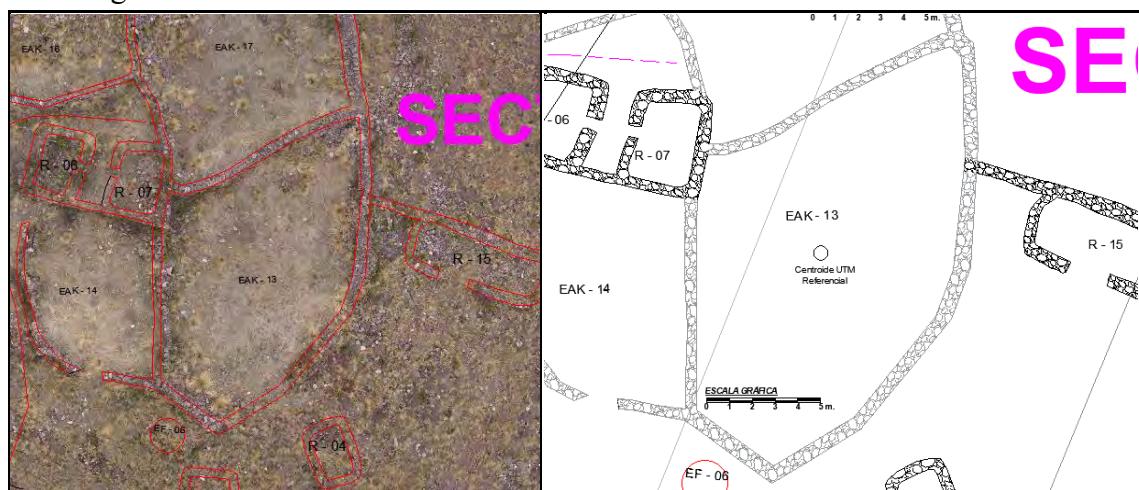
**Figura 60.** Vista panorámica de la E. A. 13, tomada con el drene. Lado derecho: morfología del EA.

Las **técnicas constructivas** el paramento del muro es de mampostería **ordinaria (rustico)**, los elementos líticos del muro no muestran orden, algunas secciones de los muros se muestran distribuidos a manera de pirca sin presencia de mortero, la superficie externa de los elementos líticos muestra regularidad, se distribuye sobre una superficie relativamente plana, la estructura se encuentra en pésimo estado de conservación.

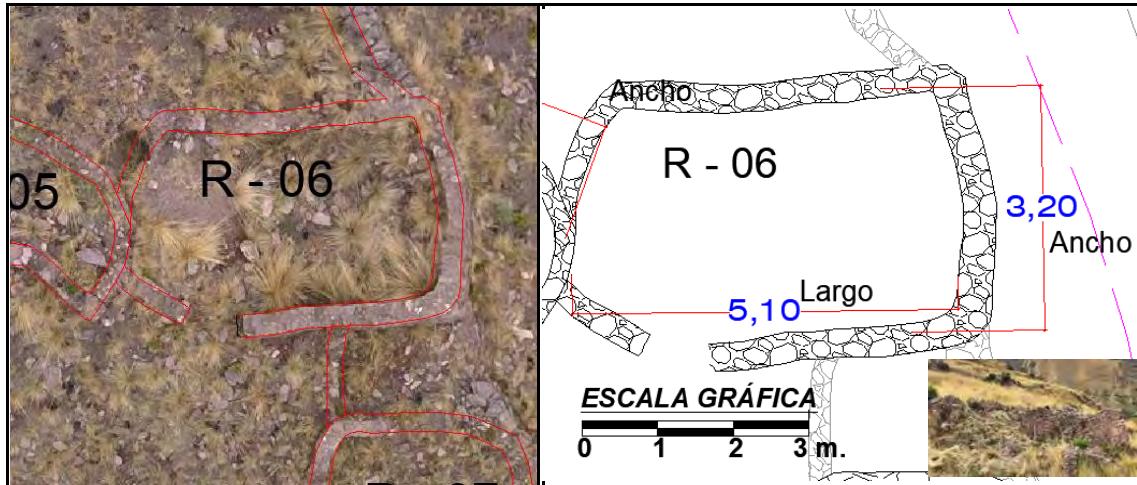
**Figura 100.** Vista panorámica de la R-06, tomada con el drone. Lado derecho: morfología del recinto.

mampostería ordinaria (rustico), Compuesto por dos hilera dispuestas de manera irregular, la estructura se ha organizado sobre una superficie regular, la estructura en general muestra un mal estado de conservación.

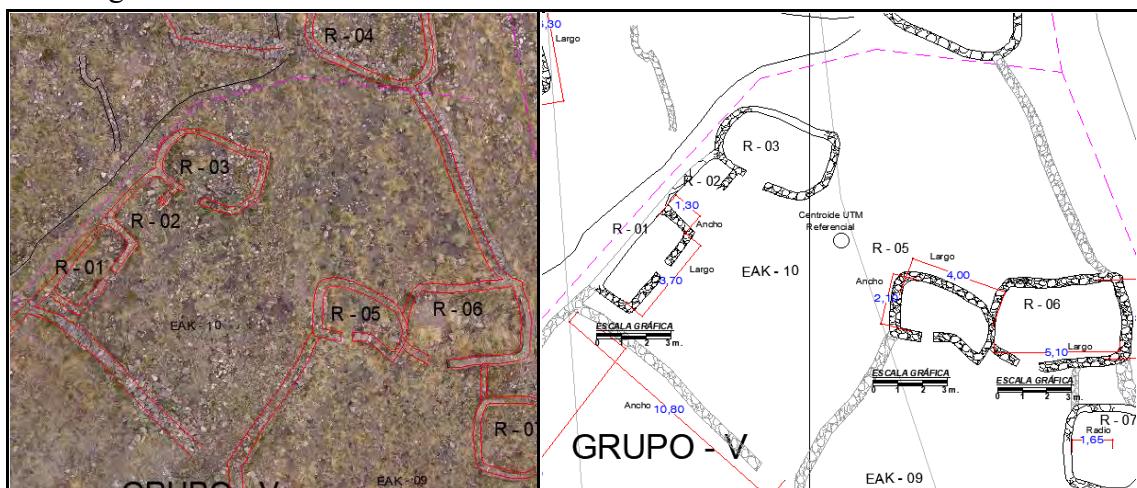
**Figura 110.** Vista panorámica del E. A. 10, tomada con el drone. Lado derecho: morfología de la EA.

Con referencia a las **técnicas constructivas** el paramento del muro es de mampostería **ordinaria (rustico)**, los elementos líticos del muro no muestran orden, también se verifica que secciones del muro corresponden al tipo pirca sin presencia de mortero, la superficie externa de los elementos líticos muestra regularidad, se distribuye sobre una superficie relativamente plana, la estructura se encuentra en pésimo estado de conservación.

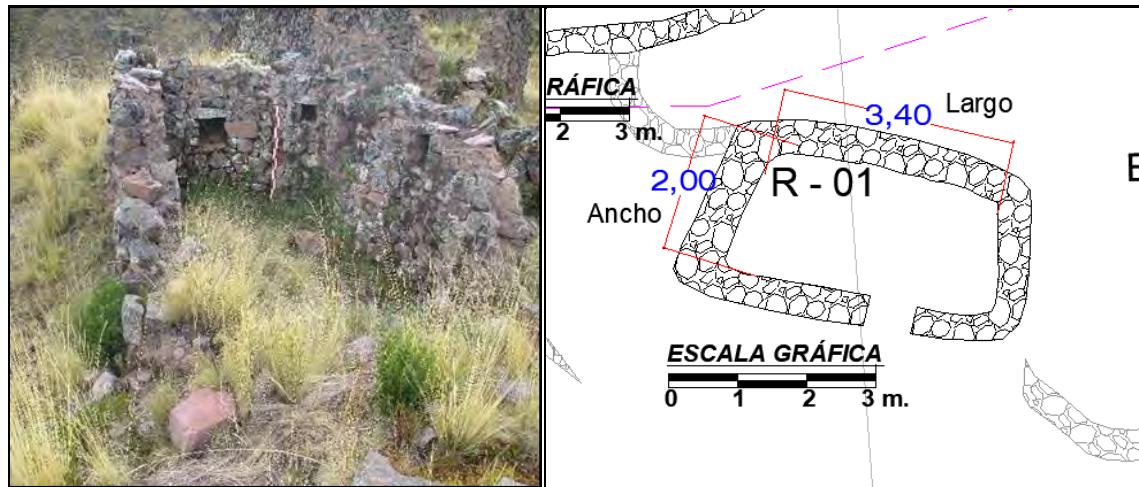
**Figura 120.** Vista panorámica de la R-01, tomada con el drone. Lado derecho: morfología del recinto.

de largo por 0.15 m de ancho, en los lados Oeste y Norte, como **material constructivo** se ha usado elementos líticos de tipo arenisca, y conglomerados en mínima cantidad, el tamaño de elementos los líticos va de 0.42 m x 0.20m. las piedras son canteadas no muestran ningún tipo de trabajo, se encuentran dispuestas de manera contigua, unidas con mortero de barro, la **técnica constructiva** del paramento del muro corresponde a mampostería ordinaria (rustico), Compuesto por dos hileras dispuestas de manera irregular, la estructura se ha organizado sobre una superficie regular, muestra un regular estado de conservación.

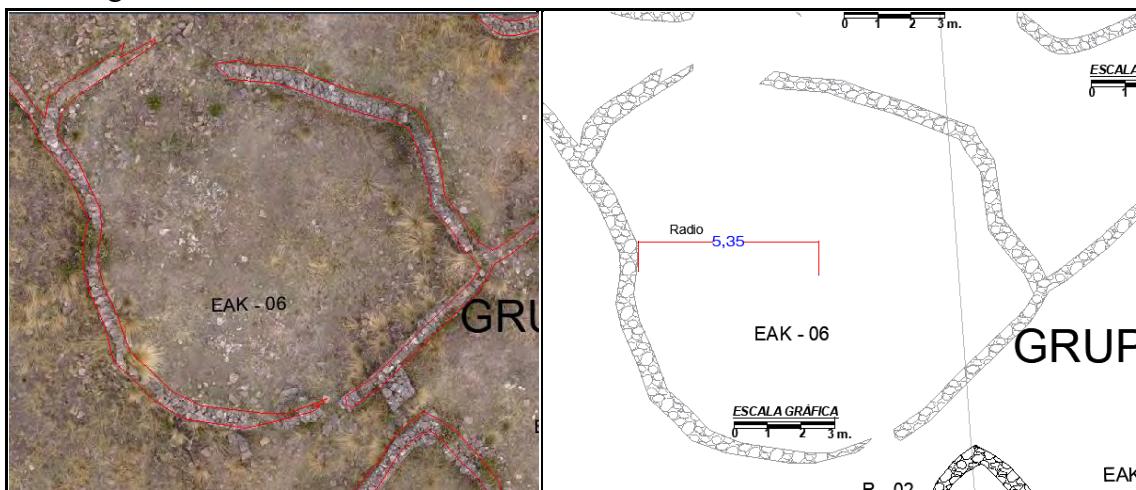
**Figura 128.** Vista panorámica del E. A. 06, tomada con el drone. Lado derecho: morfología del EA.

uniones mortero de barro, Con referencia a las **técnicas constructivas** el paramento del muro es de mampostería **ordinaria (rustico)**, los elementos líticos del muro no muestran orden, se verifica que secciones del muro corresponden al tipo pirca sin presencia de mortero, se distribuye sobre una superficie relativamente plana, la estructura se encuentra en mal estado de conservación.

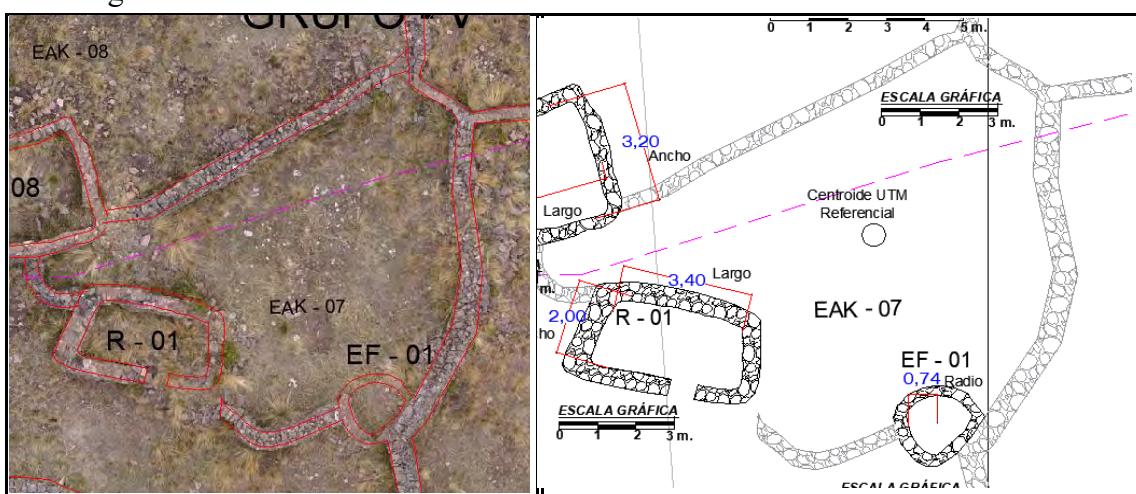
**Figura 129.** Vista panorámica del E. A. 07, tomada con el drone. Lado derecho: morfología del EA.

mínima cantidad, variando el tamaño de los líticos que va de 0.50 m x 0.30 m., Las secciones del muro muestran argamasa de tierra en las uniones, Con referencia a las **técnicas constructivas** el paramento del muro es de mampostería **ordinaria (rustico)**, los elementos líticos del muro no muestran orden, también se verifica que secciones del muro corresponden al tipo pirca sin presencia de mortero, la superficie externa de los elementos líticos muestra regularidad, se distribuye sobre una superficie relativamente plana, la estructura se encuentra en mal estado de conservación.

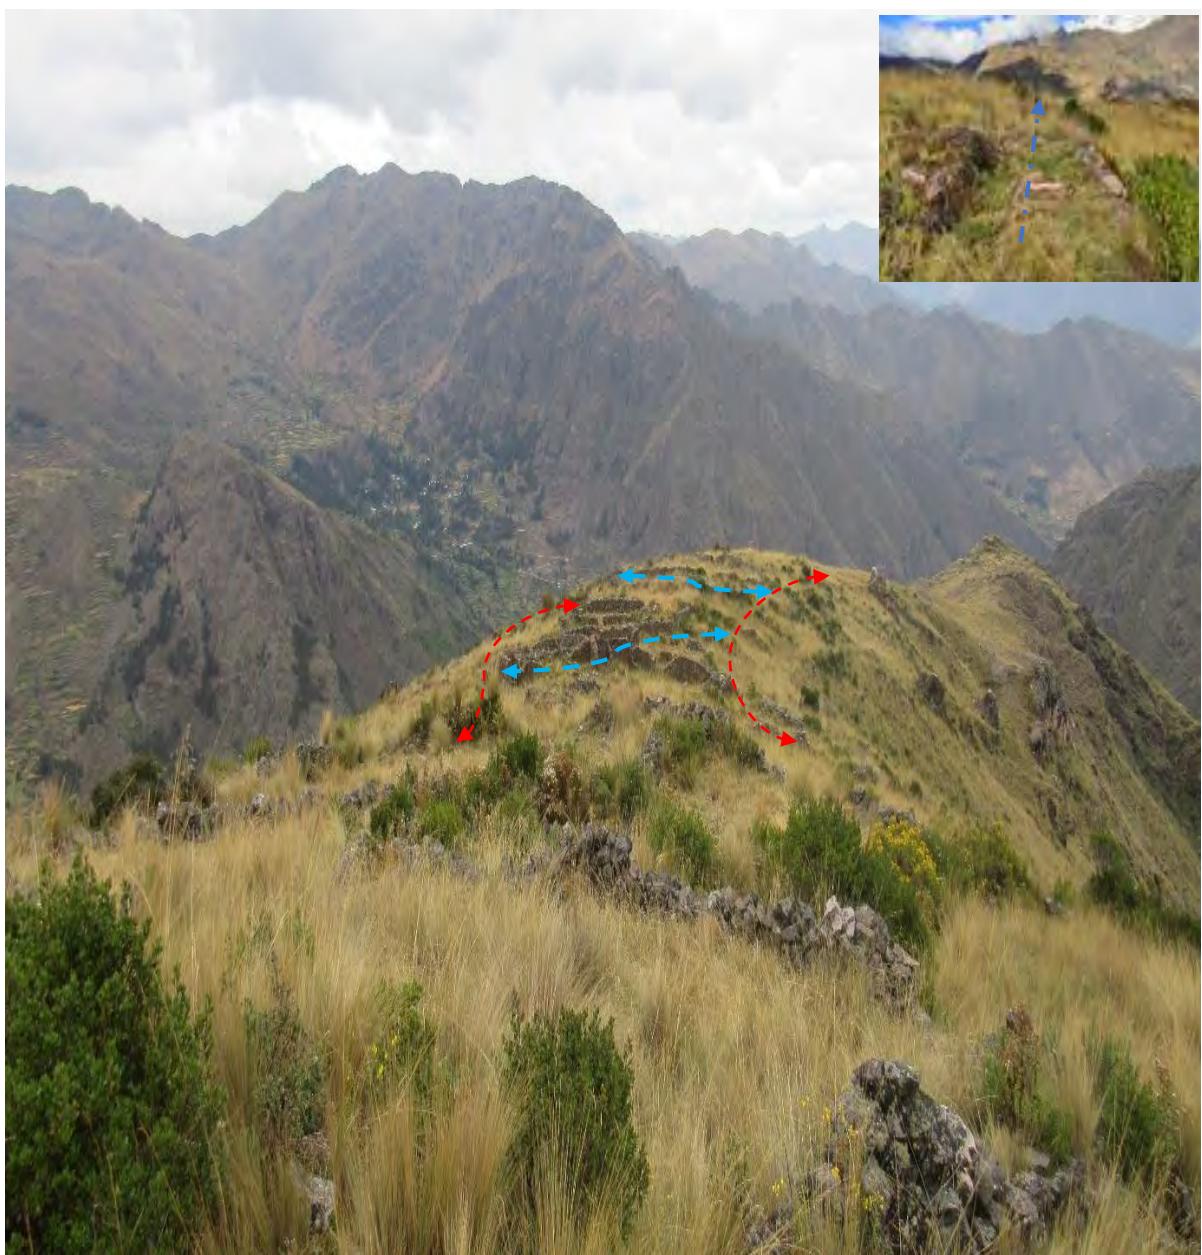
ningún tipo de trabajo ni orden (rustico), mostrando la superficie regularidad, se distribuye sobre una superficie relativamente plana, que fue adaptándose para alcanzar mayor altura con presencia de graderías, toda la calzada se encuentra de mal a pésimo estado de conservación, mostrándose cubiertos por elementos líticos colapsados que cubren el sendero y abundante vegetación que ha desplazado a sus componentes de su posición original.

**Figura 130.** Vista panorámica del sector II, las líneas de color rojo indica la proyección del camino longitudinal prehispánico, mientras que la celeste al camino transversal.

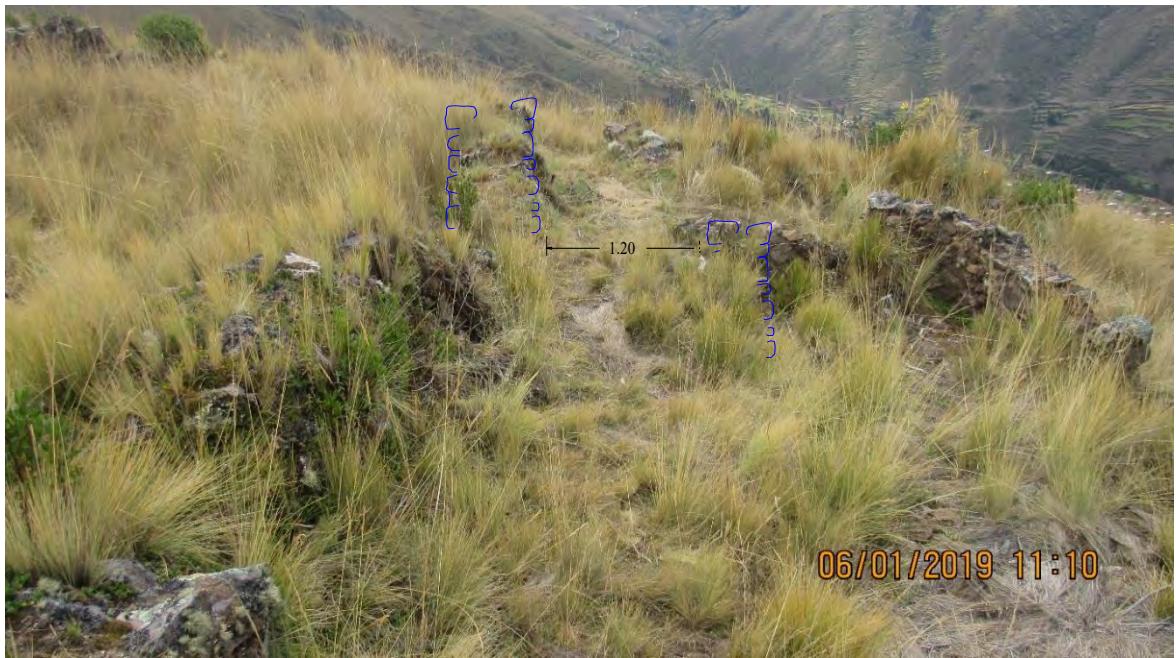
**Figura 132.** Foto del camino prehispánico, uno de los lados del muro es de sostenimiento mientras el otro es el cerco de delimitación de espacio abierto.

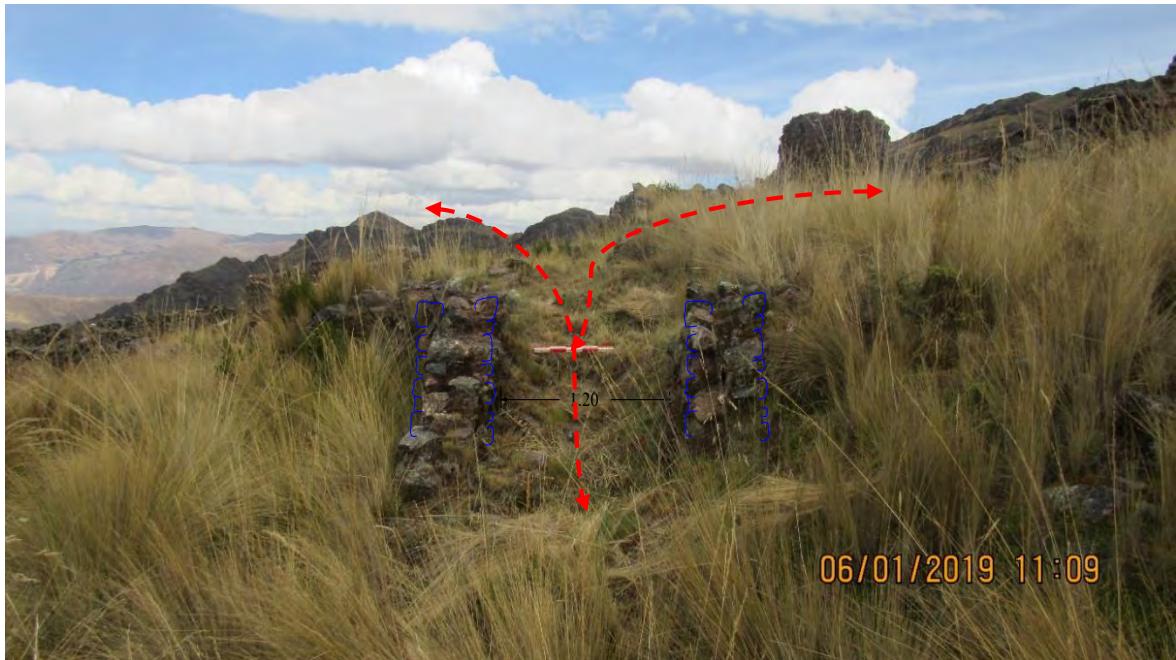
**Figura 133.** Acceso de la parte inferior a la superior, en este tramo del camino bifurca hacia el Norte y al Sur. El camino es por medio de rampa y escalinatas. Además, el acceso tiene dos muros laterales que encierra el atajo.

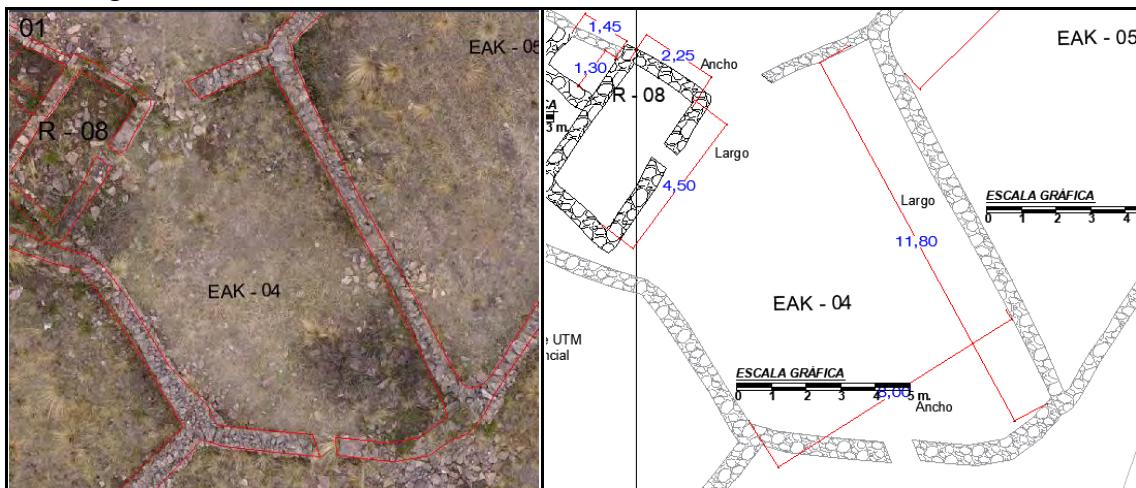
**Figura 144.** Vista panorámica del E. A. 04, tomada con el drone. Lado derecho: morfología la EA.

referencia a las **técnicas constructivas**, el paramento del muro es de mampostería **ordinaria (rustico)**, los elementos líticos del muro no muestran orden, algunas secciones de los muros se muestran distribuidos a manera de pirca sin presencia de mortero, la superficie externa de los elementos líticos muestra regularidad, se distribuye sobre una superficie relativamente plana, se encuentra en pésimo estado de conservación.

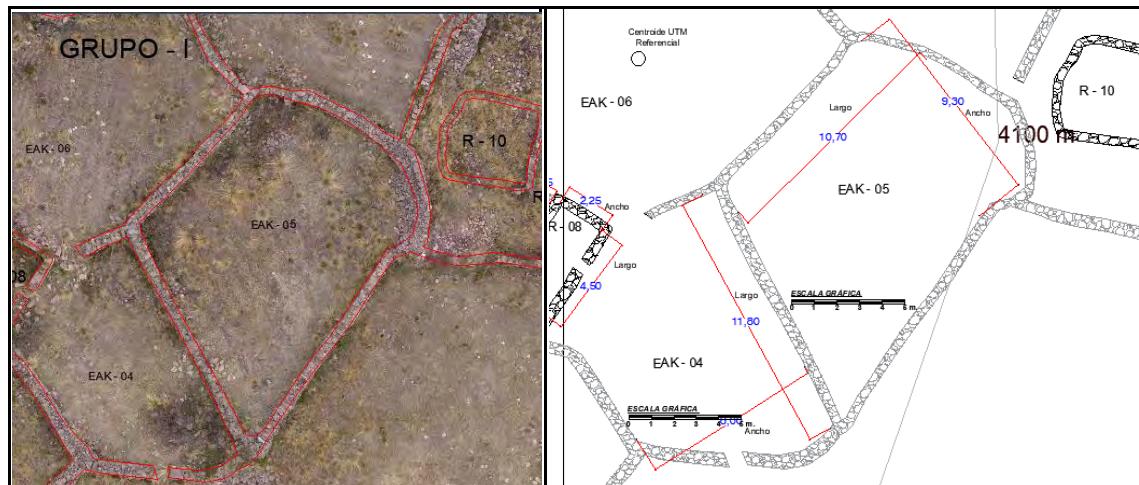
**Figura 145.** Vista panorámica del E. A 05, tomada con el drone. Lado derecho: morfología la EA.

a la estructura, en referencia a los **materiales constructivos** corresponden a líticos de tipo arenisca, conglomerados en mínima cantidad, variando el tamaño de los líticos que va de 0.45 m x 0.25 m. la cara vista se muestran distribuidas sin ningún orden, las piedras presentan una forma canteada, sin evidencia de labrado, se encuentran dispuestas de manera contigua, unidas mediante el uso de mortero de barro, con referencia a las **técnicas constructivas** el paramento del muro es de mampostería **ordinaria (rustico)**, los elementos líticos del muro no muestran orden, algunas secciones de los muros se muestran distribuidos a mera de pirca sin presencia de mortero, la superficie externa de los elementos líticos muestra regularidad, se distribuye sobre una superficie relativamente plana, la estructura se encuentra en pésimo estado de conservación.

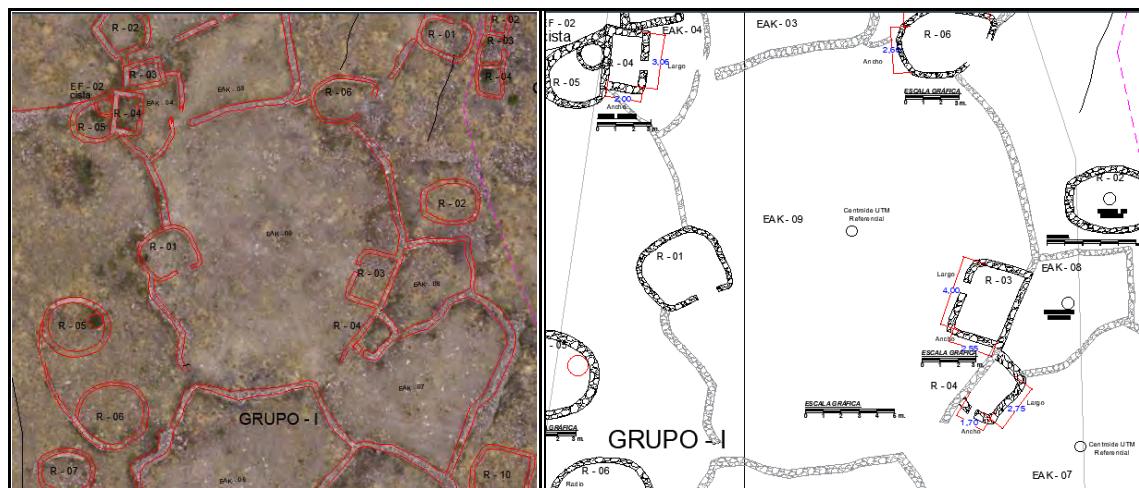
**Figura 149.** Vista panorámica del E. A. 09, tomada con el drone. Lado derecho: morfología la EA.

Los materiales constructivos corresponden a líticos de tipo arenisca, conglomerados en mínima cantidad, variando el tamaño de los líticos que va de 0.45 m x 0.25 m. la cara vista se muestran distribuidas sin ningún orden, las piedras presentan una forma canteada, sin evidencia de labrado, se encuentran dispuestas de manera contigua, unidas mediante el uso de mortero de barro, las técnicas constructivas el paramento del muro es de mampostería ordinaria (rustico), algunas secciones de los muros se muestran distribuidos a manera de pirca sin presencia de mortero, se distribuye sobre una superficie relativamente plana, la estructura se encuentra en pésimo estado de conservación.
