**UNIVERSIDAD NACIONAL DE SAN ANTONIO ABAD DEL CUSCO**

**TESIS**

**INTRODUCCIÓN AL ESTUDIO DE LA ARQUITECTURA DEL  
SITIO ARQUEOLÓGICO DE HATUN SAYWA – LAMAY – CALCA-  
CUSCO - 2018**

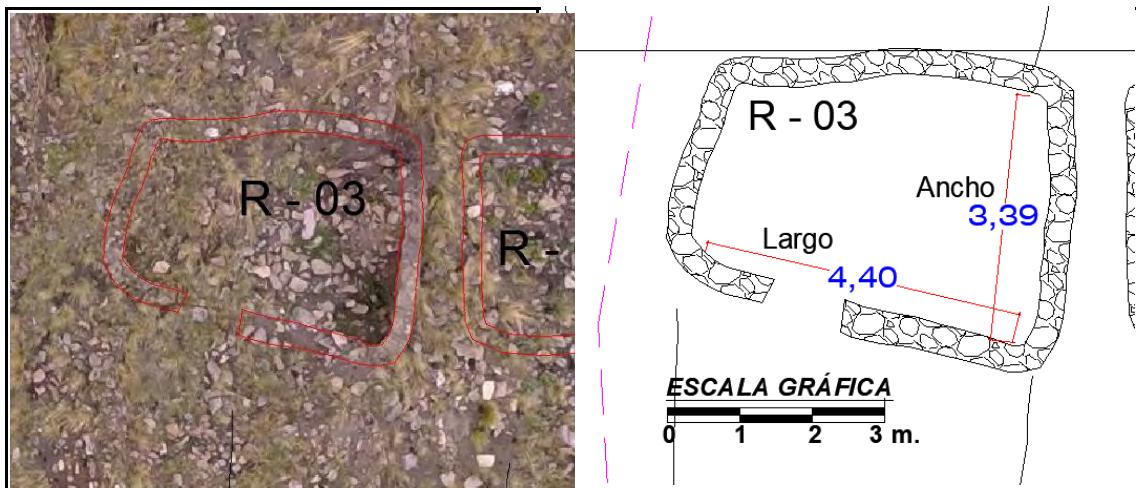
**Figura 158.** Vista panorámica del R - 03, tomada con el drone. Lado derecho: morfología del recinto.

mampostería ordinaria (rustico), Compuesto por una a dos hileras dispuestas de manera irregular, la estructura se ha organizado sobre una superficie regular, la estructura en general muestra un pésimo estado de conservación.

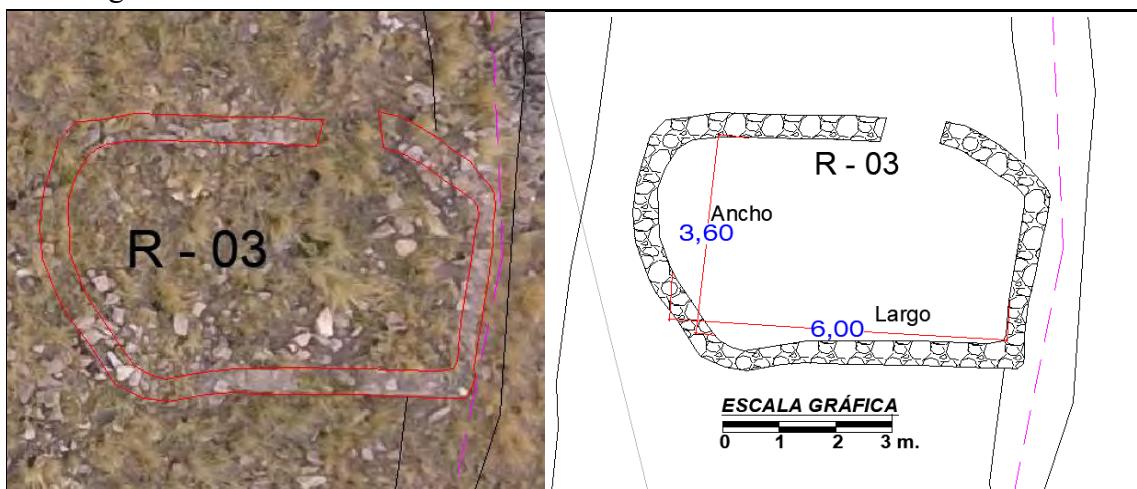
**Figura 160.** Vista panorámica del R - 03, tomada con el drone. Lado derecho: morfología del recinto.

El **material constructivo que** se ha usado son elementos líticos que corresponde a tipo arenisca, y conglomerados en mínima cantidad, el tamaño de elementos los líticos va de 0.42 m x 0.20m. las piedras presentan una forma canteada, sin evidencia de labrado, se encuentran dispuestas de manera contigua, unidas mediante el uso de mortero de barro, la **técnica constructiva** del paramento del muro corresponde a mampostería ordinaria (rustico), Compuesto por dos hileras dispuestas de manera irregular, la estructura se ha organizado sobre una superficie regular, se muestra de regular a mal estado de conservación.

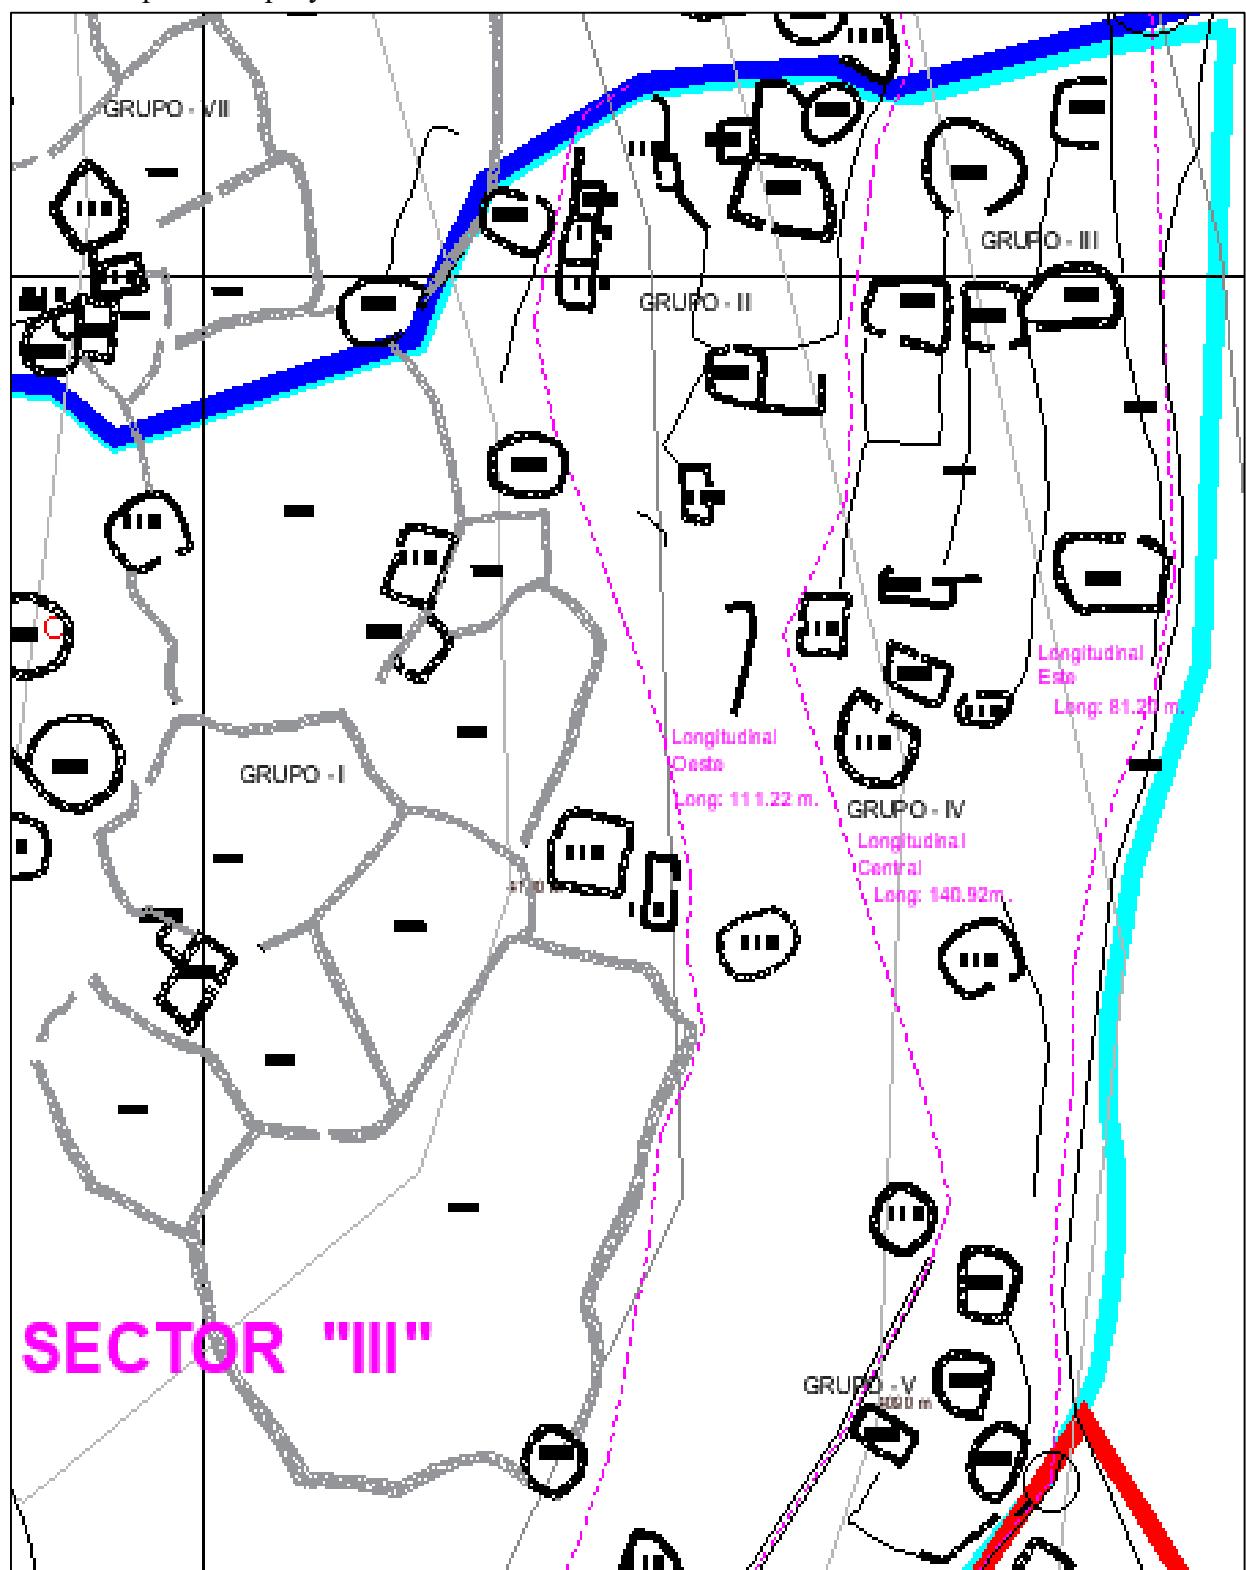
**Figura 177.** Plano tres caminos longitudinales prehispánico, línea de color violáceo donde se aprecia su proyección

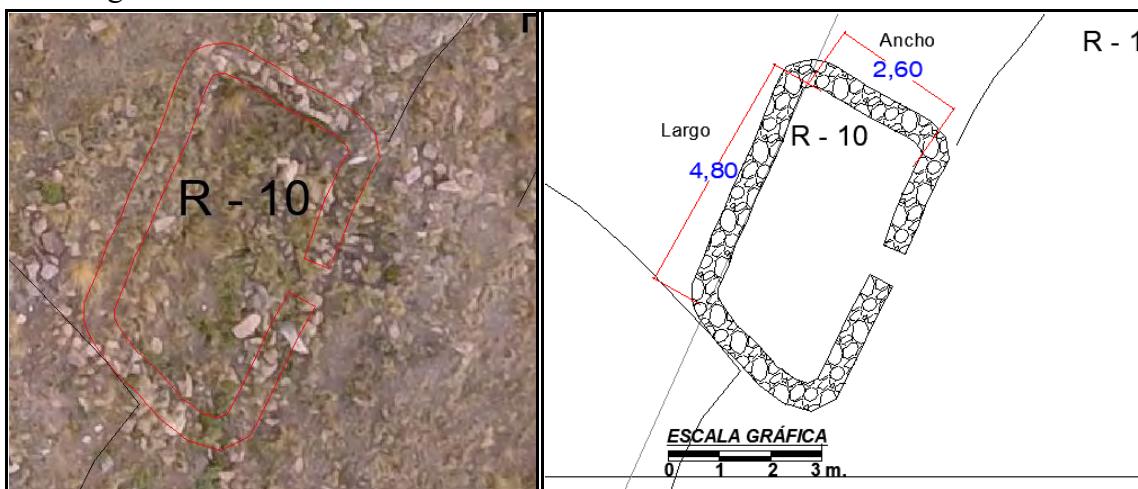
**Figura 185.** Vista panorámica del R - 10, tomada con el drone. Lado derecho: morfología del recinto.

La estructura se ha organizado sobre una superficie regular, el estado de conservación es malo, se observa material litico diseminados producto del deterioro de los paramentos por factores antrópicos.

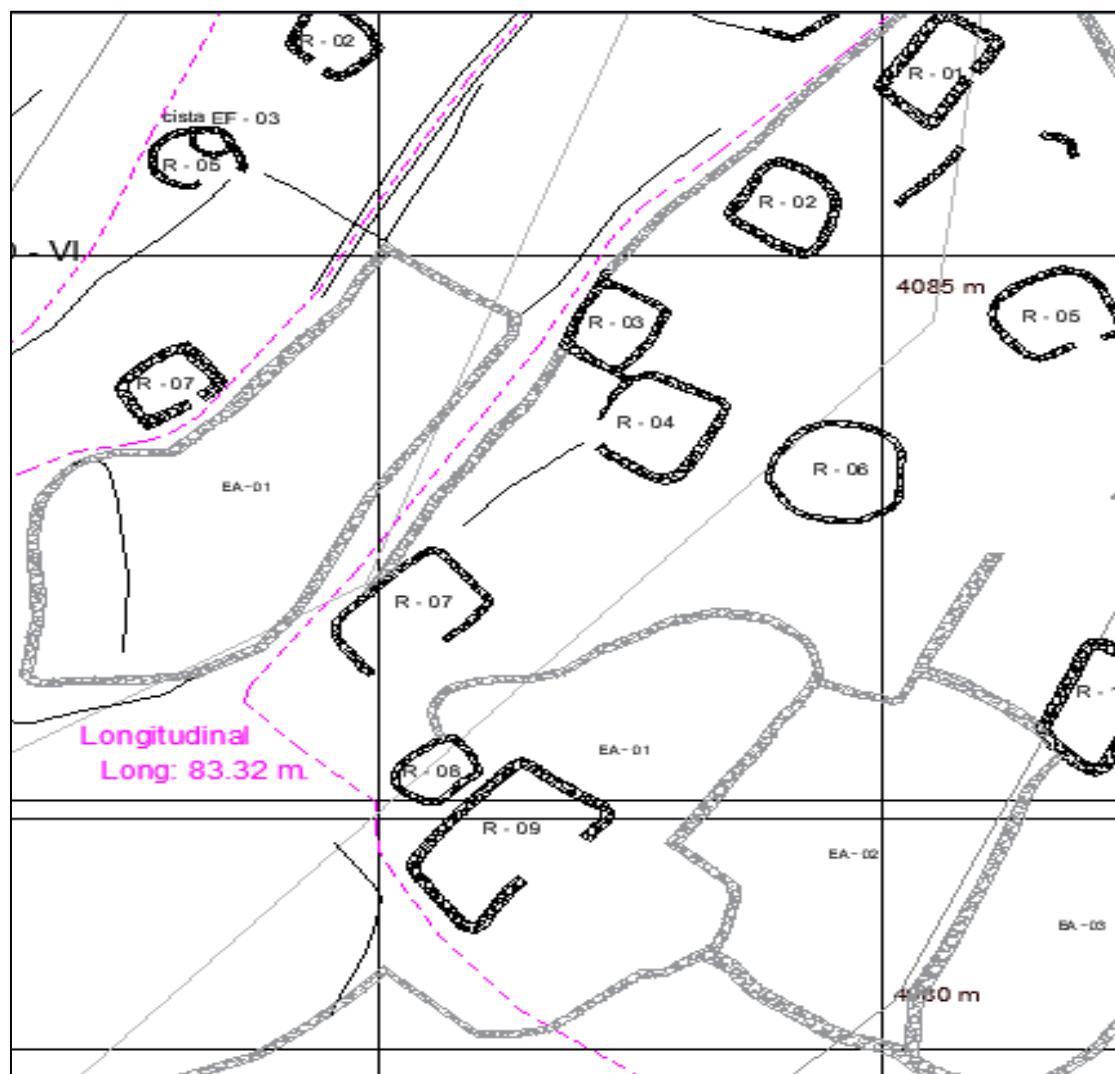
**Figura 191.** Plano tres caminos longitudinales prehispánico, línea de color violáceo, ubicados en el sector IV.
