FACULTAD DE INGENIERÍA CIVIL

**ANÁLISIS DEL ÍNDICE DE RUGOSIDAD INTERNACIONAL (IRI)
EN LA CARRETERA SICUANI-JULIACA, TRAMO SANTA ROSA-
AYAVIRI, EMPLEANDO TÉCNICAS DE PROCESAMIENTO DE
SEÑALES MEDIANTE TRANSFORMADAS DE WAVELET,
FOURIER Y HILBERT-HUANG, CUSCO, 2025**

**PARA OPTAR AL TÍTULO PROFESIONAL DE
INGENIERO CIVIL**

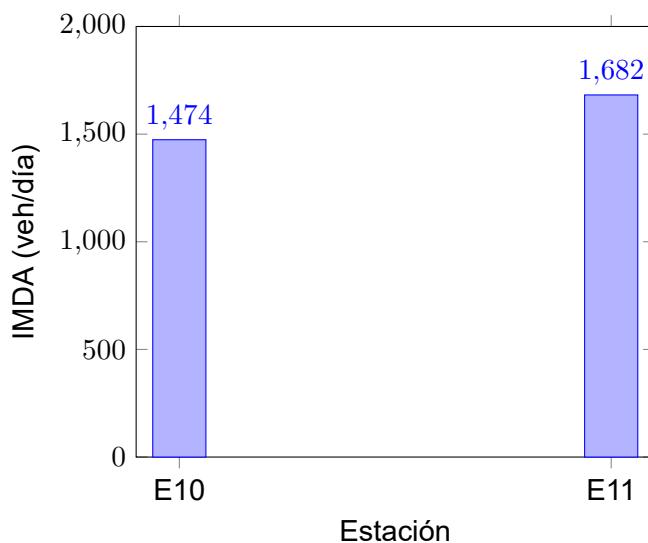
Figura 2.1
IMDA registrado en las estaciones E10 y E11

Nota. IMDA total expresado en veh/día para las estaciones E10 (Santa Rosa) y E11 (Ayaviri).

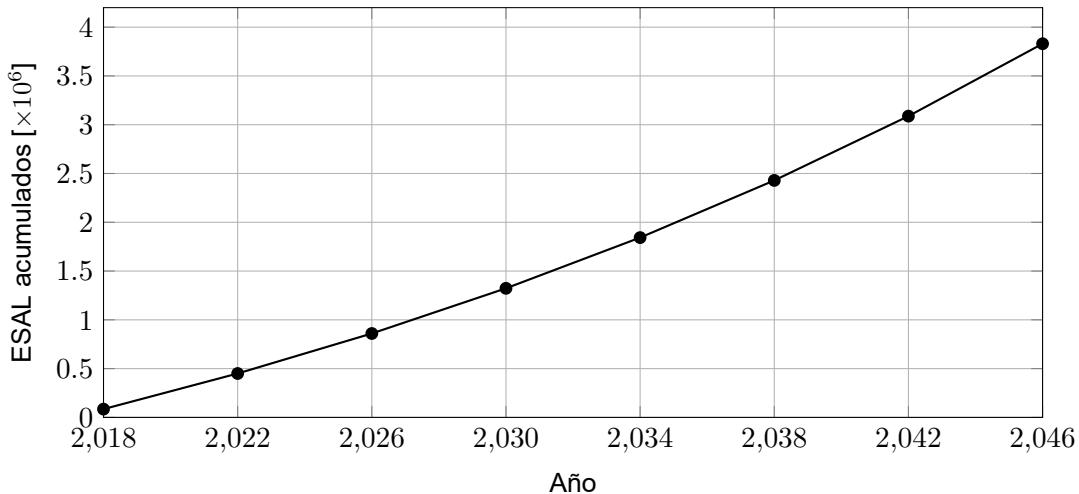
Figura 2.4*Evolución conceptual de los ESAL acumulados en el tramo Santa Rosa–Ayaviri*

Nota. Los ESAL (Equivalent Single Axle Loads) representan las cargas equivalentes de eje simple estándar acumuladas a lo largo del periodo de análisis. El gráfico muestra una evolución conceptual del tránsito pesado acumulado para el tramo Santa Rosa–Ayaviri, con fines ilustrativos y de apoyo al análisis del deterioro estructural del pavimento. *Fuente:* Elaboración propia a partir de criterios del Ministerio de Transportes y Comunicaciones (2018) y de la American Association of State Highway and Transportation Officials (1993).

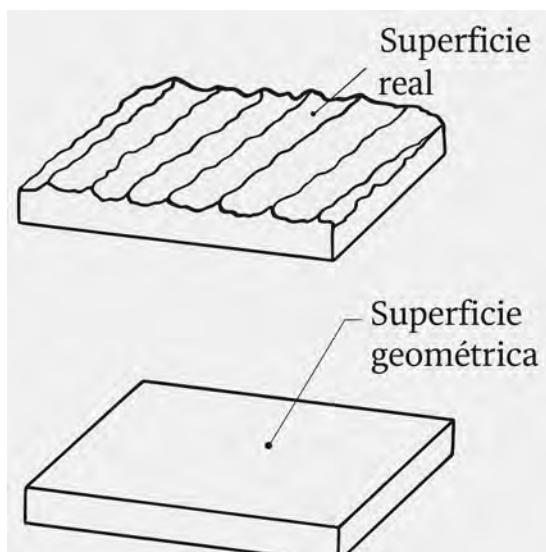
FIGURA N° 3.1: *Representación gráfica del concepto de rugosidad*

Nota. Esquema conceptual que diferencia la superficie geométrica ideal de la superficie real del pavimento, utilizada para explicar el concepto de rugosidad superficial. **Fuente:** Wikipedia (s. f.).

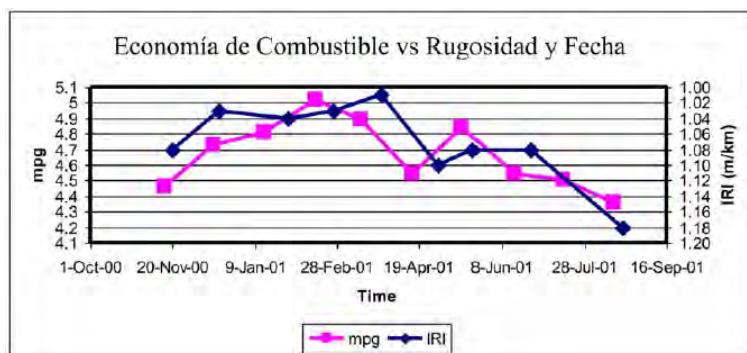
Nota. La figura muestra la relación entre la economía de combustible, expresada en millas por galón (mpg), y el Índice de Rugosidad Internacional (IRI), expresado en m/km, para un mismo tramo vial. Se observa una tendencia inversa entre ambas variables, donde el incremento de la rugosidad del pavimento se asocia con una disminución de la eficiencia del combustible, como consecuencia del aumento de las pérdidas por vibración y de la resistencia a la rodadura. Este comportamiento evidencia la influencia del estado funcional del pavimento sobre los costos de operación vehicular y el confort de circulación. **Fuente:** Elaboración propia.

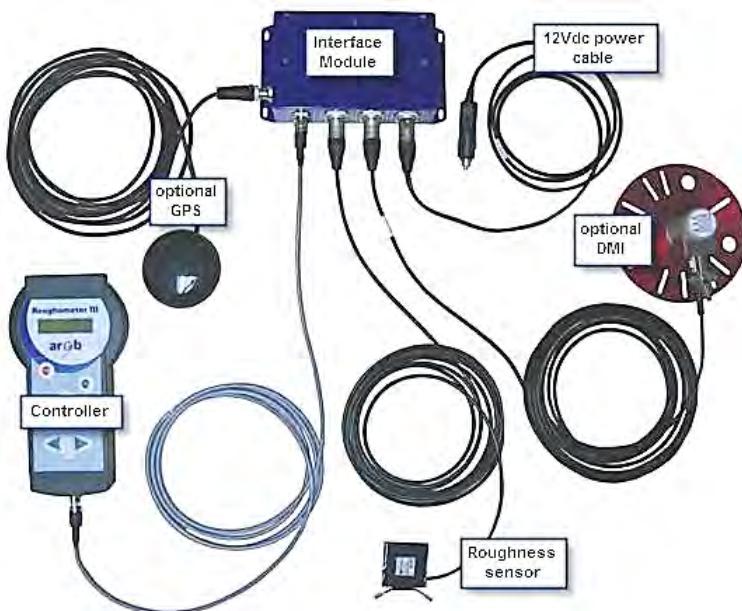
FIGURA N° 5.1: *Componentes del rugómetro III utilizados para la adquisición de datos*

Nota. Se muestran los componentes principales y la configuración general del sistema Rugómetro III empleados en la medición de la rugosidad longitudinal del pavimento, incluyendo el sensor inercial, el sistema de adquisición de datos y los elementos de referencia de distancia. **Fuente:** Adaptado de *Rugometer III: User manual* (ARRB Group, 2016).

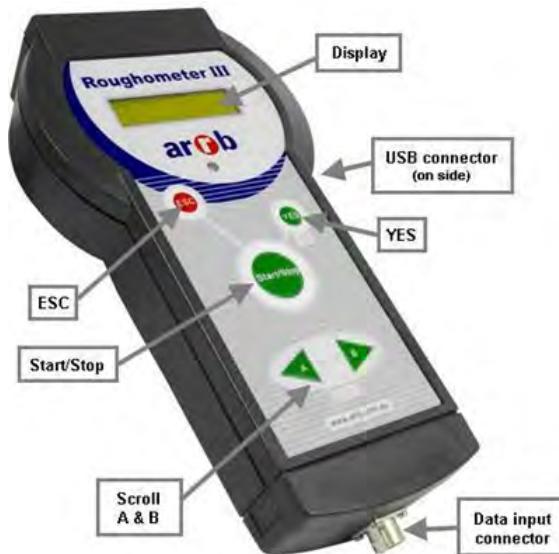
Nota. Se presenta el dispositivo de control y registro del sistema Rugómetro III, utilizado para la configuración del equipo, el monitoreo del funcionamiento y la visualización en tiempo real de los datos de rugosidad durante el proceso de medición en campo. **Fuente:** Adaptado de *Rugometer III: User manual* (ARRB Group, 2016).

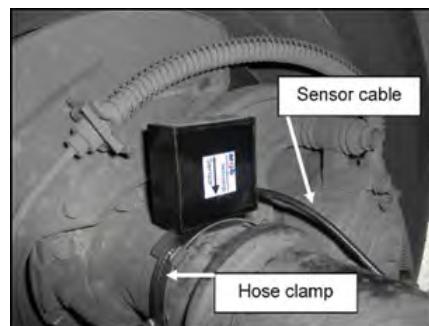
Nota. Se muestra el esquema de instalación del sensor del sistema Rugómetro III sobre el eje trasero de un vehículo sin sistema de suspensión independiente (IRS), configuración empleada para la medición de la rugosidad longitudinal del pavimento bajo condiciones reales de operación.

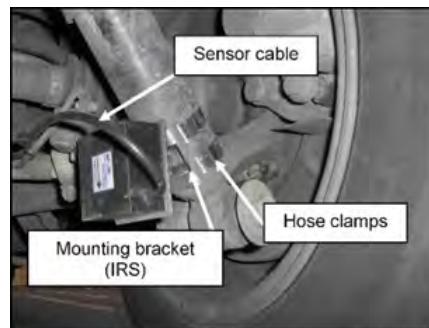
Nota. Se presenta el esquema de instalación del sensor del sistema Rugómetro III en un vehículo con sistema de suspensión independiente (IRS), configuración que permite una adecuada transmisión de las irregularidades longitudinales del pavimento hacia el sistema de medición, mejorando la estabilidad del registro y la representatividad de los datos obtenidos. **Fuente:** Adaptado de *Rugometer III: User manual* (ARRB Group, 2016).

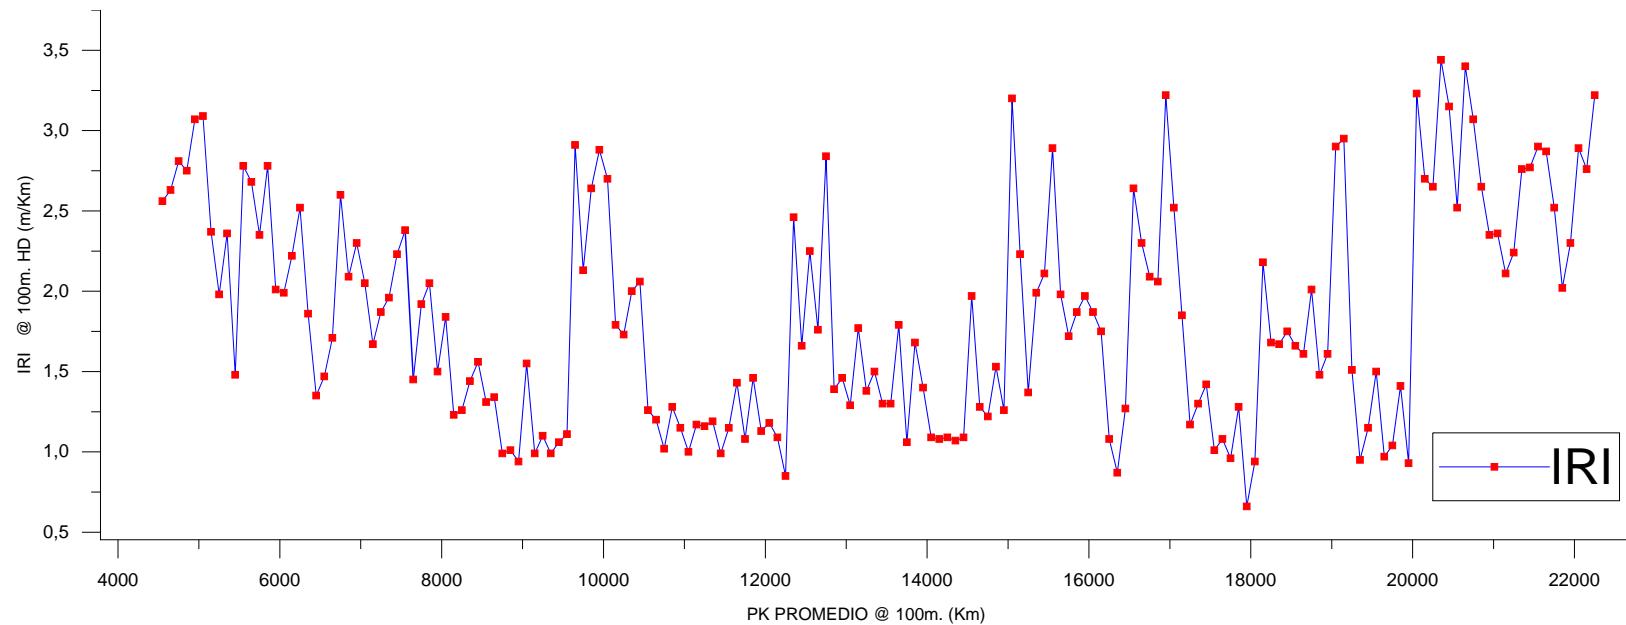
Nota. La figura muestra la variación del Índice de Rugosidad Internacional (IRI) calculado cada 100 m en el carril derecho del tramo evaluado. Los valores evidencian una alta variabilidad espacial de la rugosidad, con la presencia de incrementos puntuales asociados a irregularidades superficiales y zonas de deterioro localizado, así como tramos con comportamiento funcional más uniforme. Estos resultados permiten identificar sectores críticos del pavimento y constituyen un insumo fundamental para la evaluación del confort de rodadura y la priorización de intervenciones de mantenimiento. Elaboración propia.

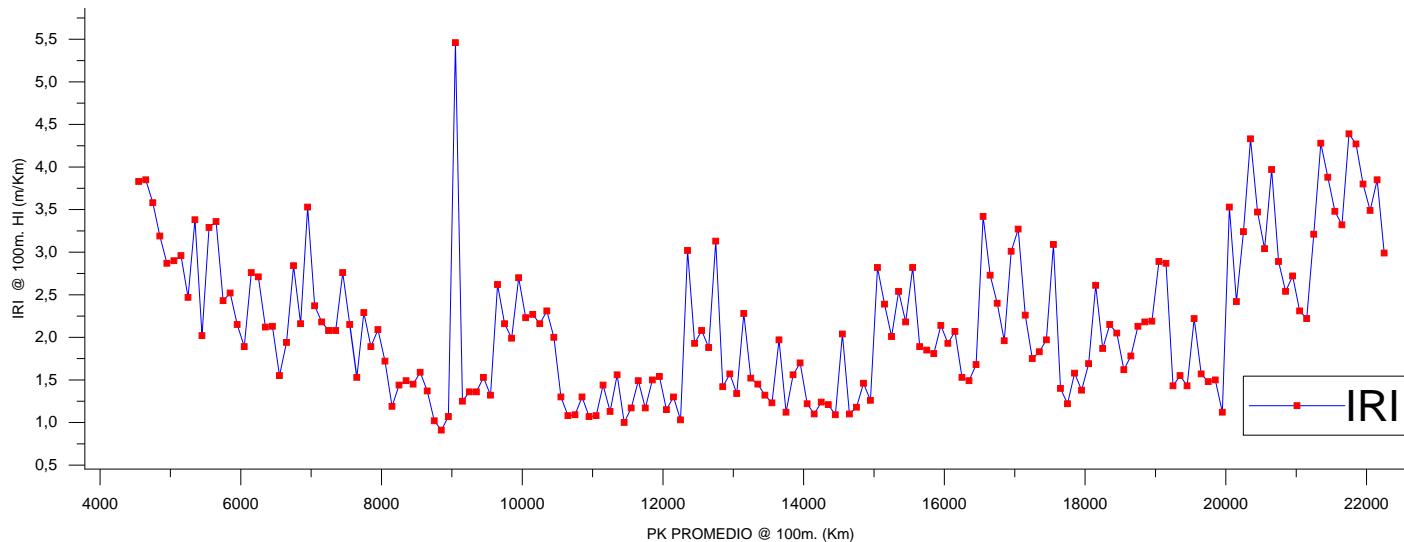
Nota. La figura representa la variación del Índice de Rugosidad Internacional (IRI) calculado cada 100 m en el carril izquierdo del tramo analizado. Se observa una marcada variabilidad espacial de la rugosidad, con picos aislados que evidencian irregularidades localizadas del pavimento, así como sectores con valores más homogéneos que reflejan mejores condiciones funcionales. El análisis comparativo de estos resultados permite identificar diferencias de comportamiento entre carriles y constituye un insumo relevante para la evaluación del confort de rodadura y la toma de decisiones en la gestión del mantenimiento vial. Elaboración propia.

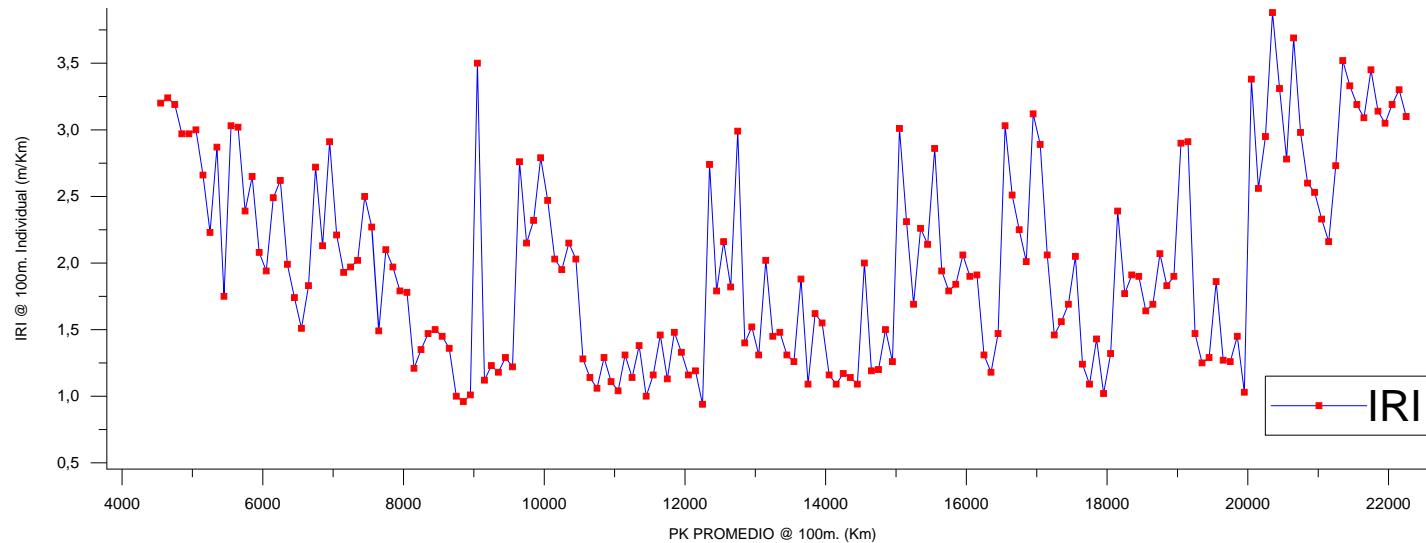
Nota. La figura presenta el valor individual del Índice de Rugosidad Internacional (IRI) calculado para cada tramo de 100 m, obtenido a partir de las mediciones realizadas con el Rugómetro III. Estos valores representan de manera específica el comportamiento funcional de cada segmento del pavimento, permitiendo identificar variaciones locales de la rugosidad que pueden no ser evidentes en indicadores promediados. El análisis del IRI individual constituye una herramienta fundamental para la detección de irregularidades puntuales, la delimitación de tramos críticos y la priorización de intervenciones de mantenimiento vial. Elaboración propia.

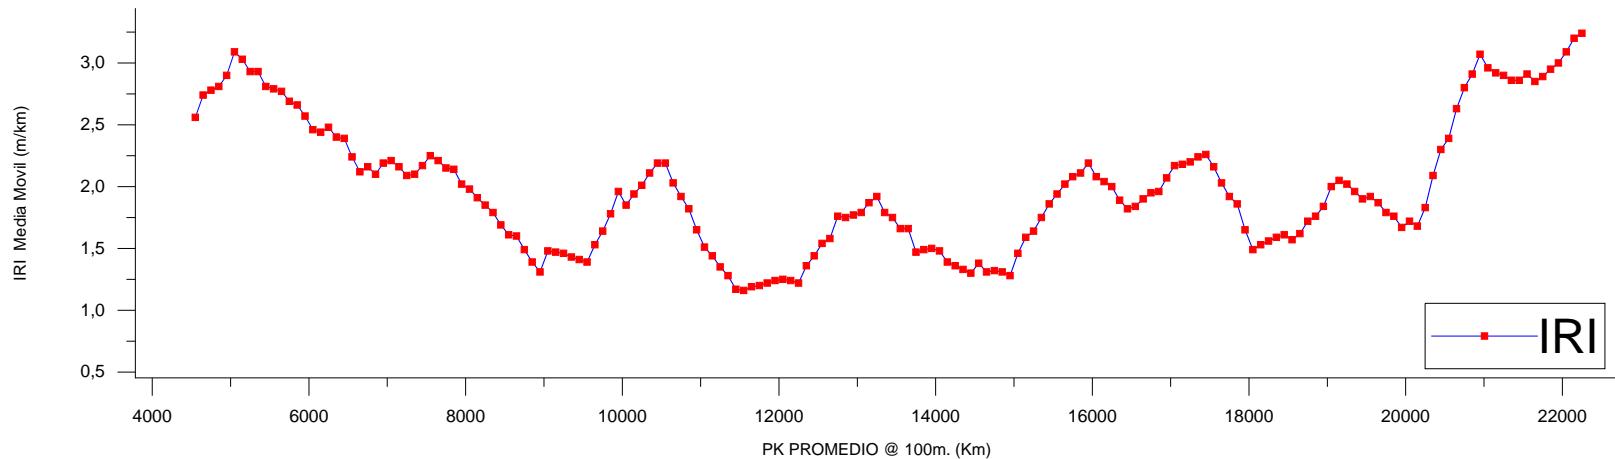
Nota. La figura muestra el promedio móvil del Índice de Rugosidad Internacional (IRI) calculado a partir de los valores individuales obtenidos cada 100 m mediante el Rugómetro III. La aplicación del promedio móvil permite suavizar las fluctuaciones de corto alcance y resaltar las tendencias longitudinales del comportamiento funcional del pavimento, facilitando la identificación de tramos con deterioro progresivo o mejoras relativas en la condición superficial. Estos resultados constituyen un insumo relevante para el análisis del desempeño del pavimento y la planificación de intervenciones de mantenimiento a escala de tramo. Elaboración propia.

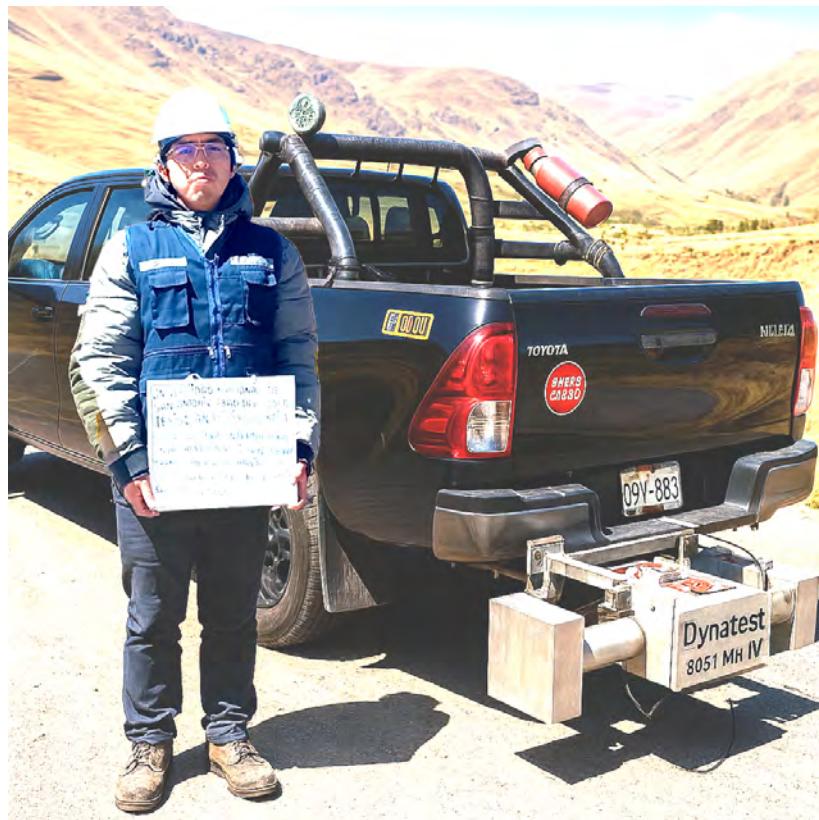
Nota. Se presenta el módulo Dynatest 8051 MK IV instalado en la progresiva inicial del tramo de estudio, previo al inicio de las mediciones de rugosidad longitudinal del pavimento. El registro fue realizado durante la etapa de trabajo de campo, a las 10:00 a. m., bajo condiciones operativas normales, como parte del procedimiento de adquisición de datos para la determinación del Índice de Rugosidad Internacional (IRI). **Fuente:** Elaboración propia.

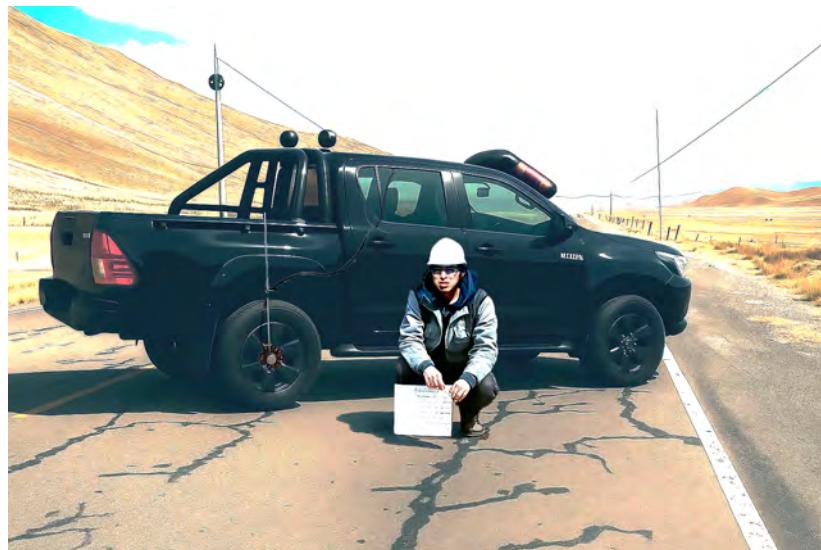
Nota. Se presenta el módulo Rugosímetro III ARB dispuesto en la progresiva inicial del tramo de estudio, como parte del equipamiento empleado para la medición de la rugosidad longitudinal del pavimento. El registro fue realizado durante la etapa de trabajo de campo, a las 10:00 a. m., bajo condiciones operativas normales, previo al inicio del recorrido de evaluación para la determinación del Índice de Rugosidad Internacional (IRI). **Fuente:** Elaboración propia.

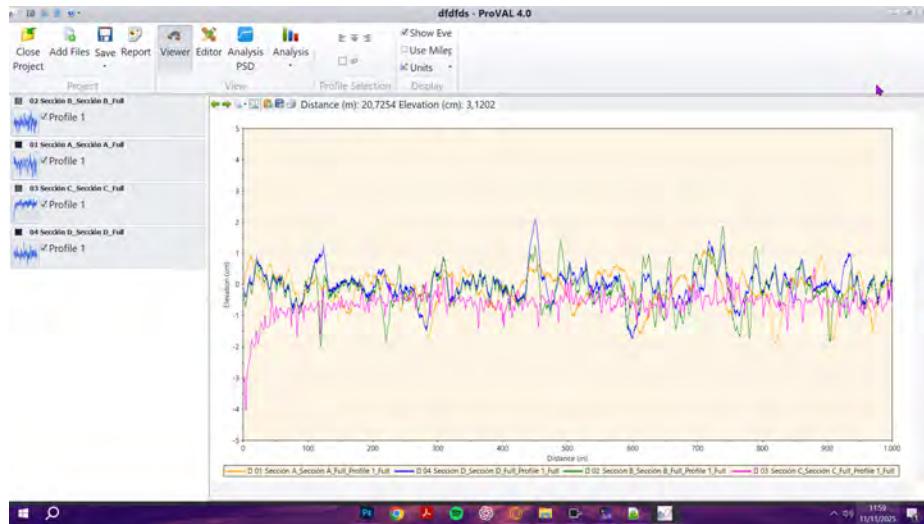
Nota. Se presenta la interfaz del software ProVAL durante la etapa de procesamiento de los datos del perfil longitudinal obtenidos en campo, en la que se visualizan los perfiles de elevación en función de la distancia para diferentes secciones del tramo evaluado. Este procesamiento permite la verificación de la calidad de los datos, la comparación entre perfiles y la preparación de la información para el cálculo del Índice de Rugosidad Internacional (IRI) y el análisis posterior del comportamiento funcional del pavimento. **Fuente:** Elaboración propia.

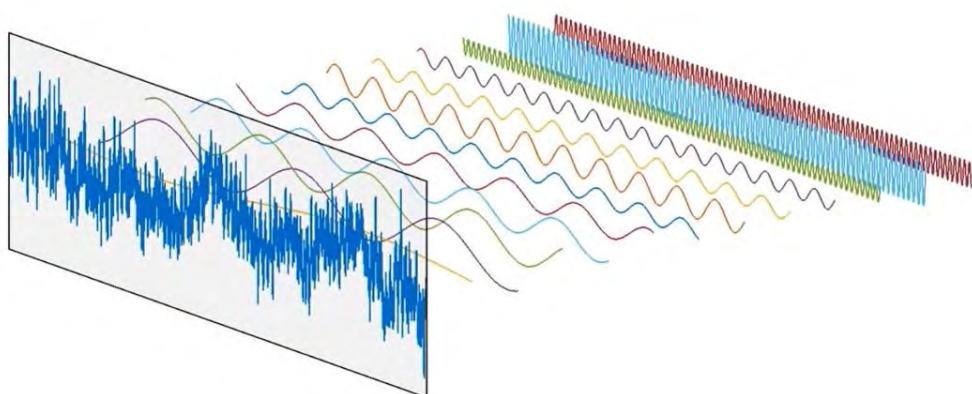
Nota. Se presenta un esquema conceptual de la descomposición de un perfil longitudinal del pavimento en funciones sinusoidales, empleada como base para el análisis espectral de la rugosidad mediante la Transformada de Fourier. **Fuente:** Adaptado de Márquez, Díaz y González (2023), *Evaluación de perfiles de pavimentos basados en la densidad espectral de potencia como un complemento al Índice de Rugosidad Internacional (IRI)*, presentado en el 14.º Congreso Internacional ProVAL.

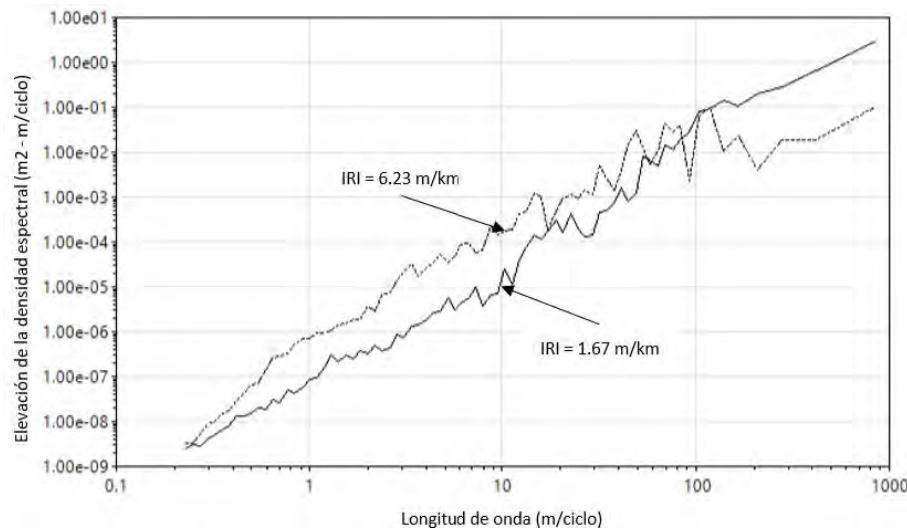
Nota. La figura ilustra la representación conceptual de un perfil longitudinal del pavimento descompuesto en un conjunto de funciones sinusoidales, base del análisis espectral aplicado al estudio de la rugosidad vial. *Fuente:* Adaptado de Márquez, Díaz y González (2023), *Evaluación de perfiles de pavimentos basados en la densidad espectral de potencia como un complemento al Índice de Rugosidad Internacional (IRI)*.

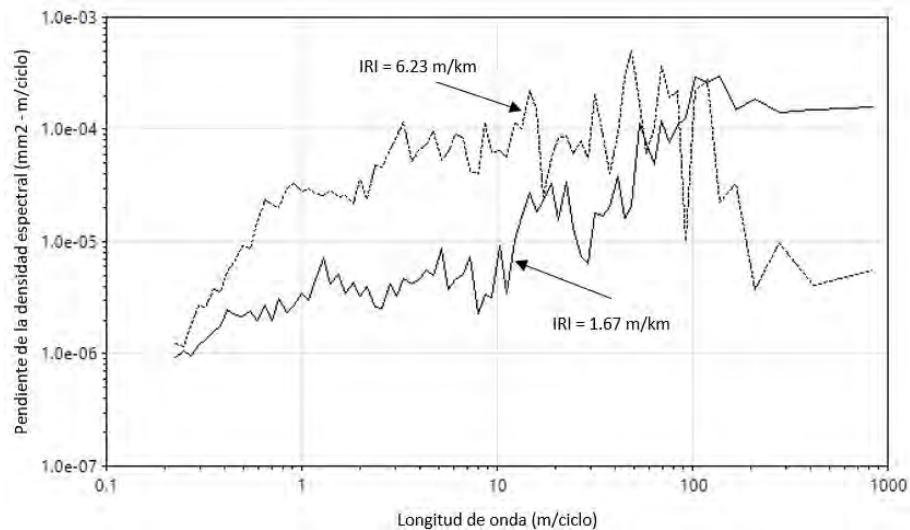
Nota. La figura representa de manera conceptual la pendiente de la densidad espectral de potencia asociada al perfil longitudinal del pavimento, utilizada para caracterizar la distribución de energía de la señal en el dominio de la frecuencia y su relación con los distintos niveles de rugosidad superficial. *Fuente:* Adaptado de Márquez, Díaz y González (2023), *Evaluación de perfiles de pavimentos basados en la densidad espectral de potencia como un complemento al Índice de Rugosidad Internacional (IRI)*.

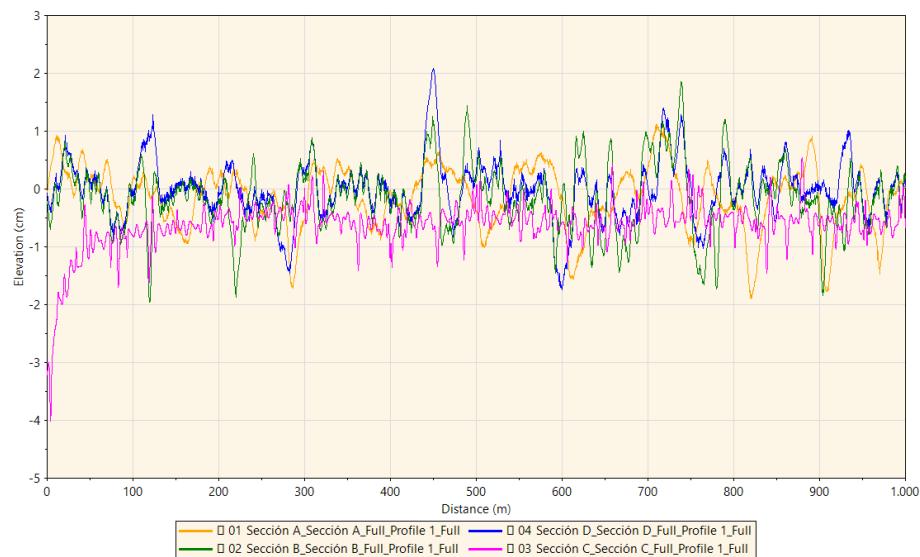
Nota. La figura presenta los perfiles longitudinales de elevación del pavimento obtenidos para cuatro secciones del tramo analizado, expresados en función de la distancia. Las variaciones observadas reflejan irregularidades de distinta escala espacial, las cuales constituyen la base para el análisis del comportamiento funcional del pavimento y el posterior cálculo del Índice de Rugosidad Internacional (IRI). *Fuente:* Elaboración propia.

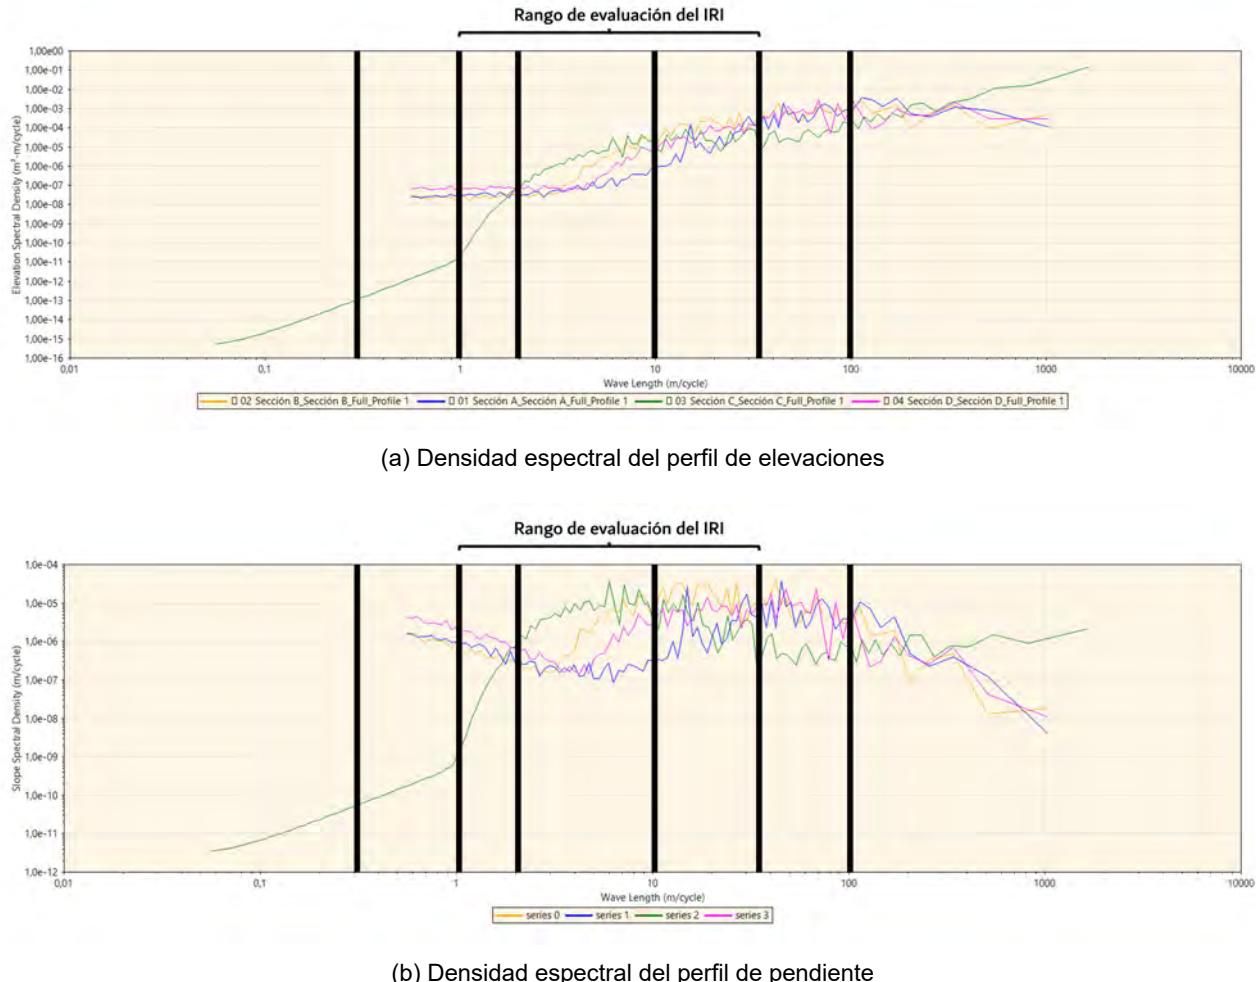
Nota. La figura presenta la densidad espectral de potencia obtenida a partir del análisis del perfil longitudinal del pavimento para cuatro secciones del tramo evaluado: (a) densidad espectral del perfil de elevaciones y (b) densidad espectral del perfil de pendiente. El análisis espectral permite caracterizar la distribución de energía de las irregularidades del pavimento en función de la longitud de onda, identificando distintos rangos asociados a variaciones de corto, medio y largo alcance, lo cual complementa la evaluación tradicional basada en el Índice de Rugosidad Internacional (IRI). *Fuente:* Elaboración propia.

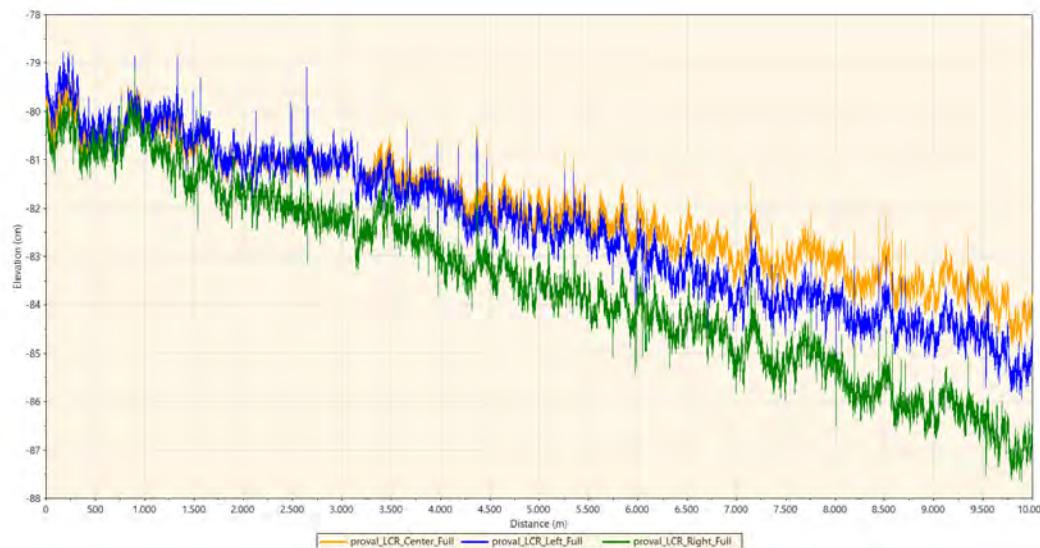
Nota. La figura presenta los perfiles longitudinales del pavimento correspondientes al tramo Santa Rosa–Ayaviri (km 0–10), obtenidos a partir de mediciones realizadas con perfilómetro láser y procesadas mediante el software ProVAL 4.0. Las variaciones de elevación observadas reflejan irregularidades de distinta escala espacial, que constituyen la base para el análisis del comportamiento funcional del pavimento y la posterior determinación del Índice de Rugosidad Internacional (IRI).

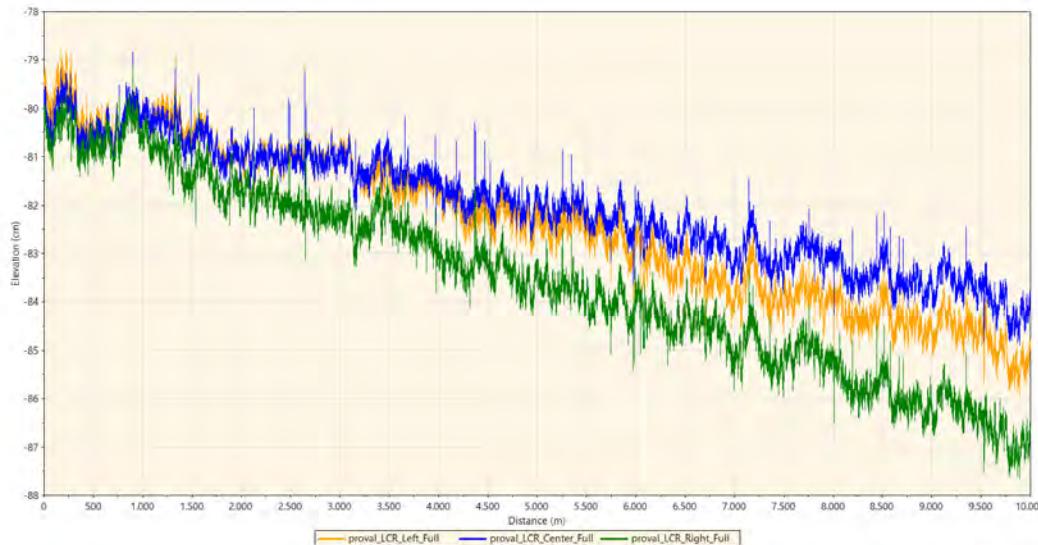
Nota. La figura presenta los perfiles longitudinales del pavimento correspondientes al tramo Santa Rosa–Ayaviri (km 10–20), obtenidos a partir de mediciones realizadas con perfilómetro láser y procesadas mediante el software ProVAL 4.0. Las variaciones de elevación observadas reflejan irregularidades de distinta escala espacial, que constituyen la base para el análisis del comportamiento funcional del pavimento y la posterior determinación del Índice de Rugosidad Internacional (IRI).

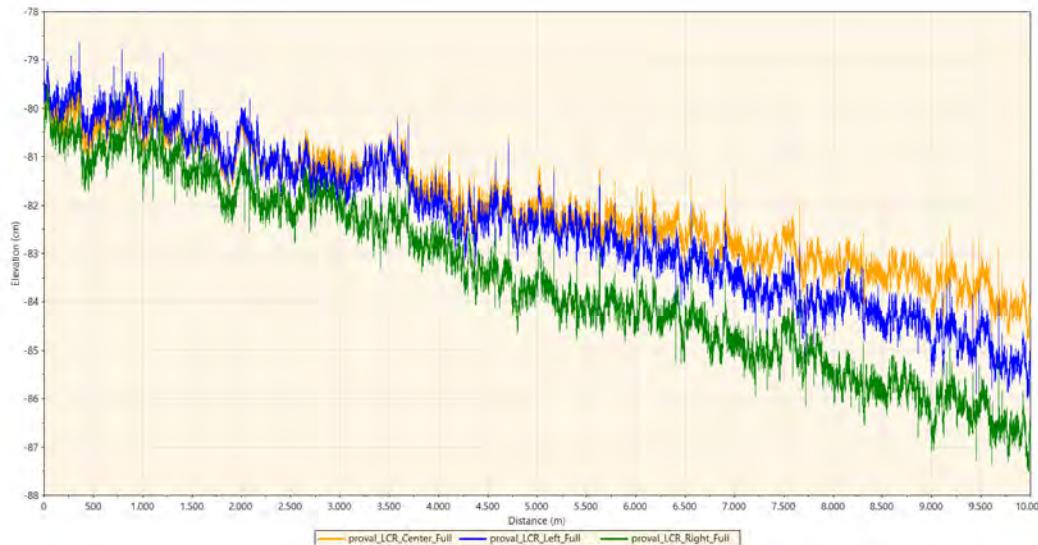
Nota. La figura presenta los perfiles longitudinales del pavimento correspondientes al tramo Santa Rosa–Ayaviri (km 20–30), obtenidos a partir de mediciones realizadas con perfilómetro láser y procesadas mediante el software ProVAL 4.0. Las variaciones de elevación observadas reflejan irregularidades de distinta escala espacial, que constituyen la base para el análisis del comportamiento funcional del pavimento y la posterior determinación del Índice de Rugosidad Internacional (IRI).

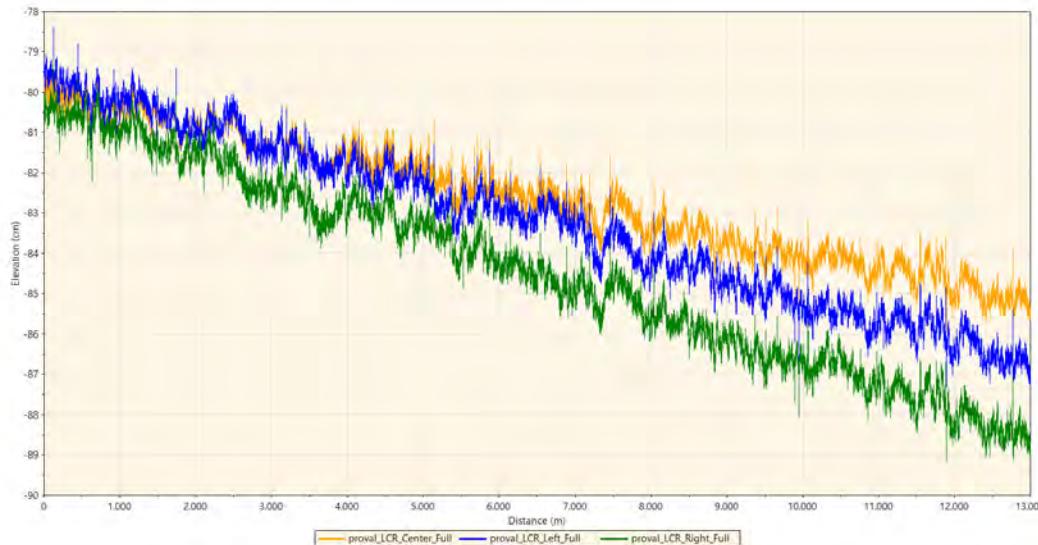
Nota. La figura presenta los perfiles longitudinales del pavimento correspondientes al tramo Santa Rosa–Ayaviri (km 30–43), obtenidos a partir de mediciones realizadas con perfilómetro láser y procesadas mediante el software ProVAL 4.0. Las variaciones de elevación observadas reflejan irregularidades de distinta escala espacial, que constituyen la base para el análisis del comportamiento funcional del pavimento y la posterior determinación del Índice de Rugosidad Internacional (IRI).

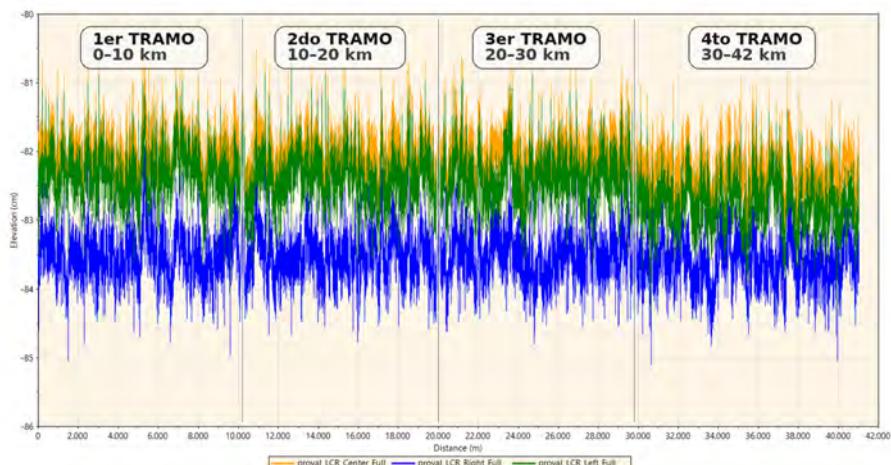
Nota. Se muestran los perfiles longitudinales correspondientes a los carriles izquierdo, central y derecho del tramo Santa Rosa–Ayaviri (km 0–43), obtenidos a partir de datos procesados en el software ProVAL 4.0. Los perfiles representan la variación de elevación del pavimento en función de la distancia y constituyen la base para el análisis del Índice de Rugosidad Internacional (IRI) y los estudios espectrales posteriores. **Fuente:** Elaboración propia.

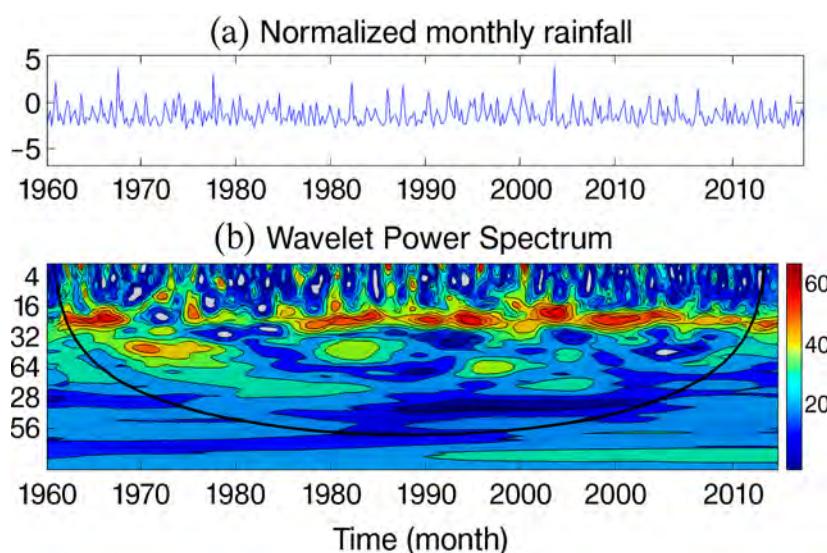
Nota. Se presenta la Transformada Wavelet Continua (CWT) aplicada a una serie mensual de precipitaciones, donde se identifican variaciones temporales y patrones multiescala de la señal. La representación tiempo-frecuencia permite analizar fenómenos no estacionarios, destacando regiones de alta energía asociadas a diferentes escalas temporales. **Fuente:** Adaptado de Rashid, M. M., Beecham, S., y Chowdhury, R. K. (2015), *Statistical downscaling of rainfall: a non-stationary and multi-resolution approach, Theoretical and Applied Climatology*. © Springer-Verlag Wien 2015.

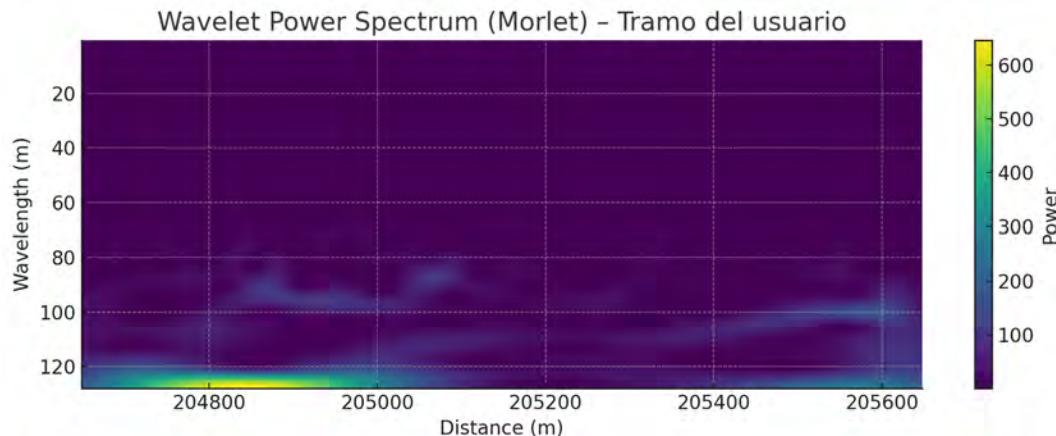
Nota. Se presenta la amplitud integrada obtenida a partir del perfil longitudinal del pavimento, evidenciando variaciones relevantes en las componentes oscilatorias de la señal. Este resultado permite identificar rangos de frecuencia asociados a irregularidades dominantes y contribuye a la interpretación del comportamiento espectral del Índice de Rugosidad Internacional (IRI) en el tramo analizado. **Fuente:** Elaboración propia.

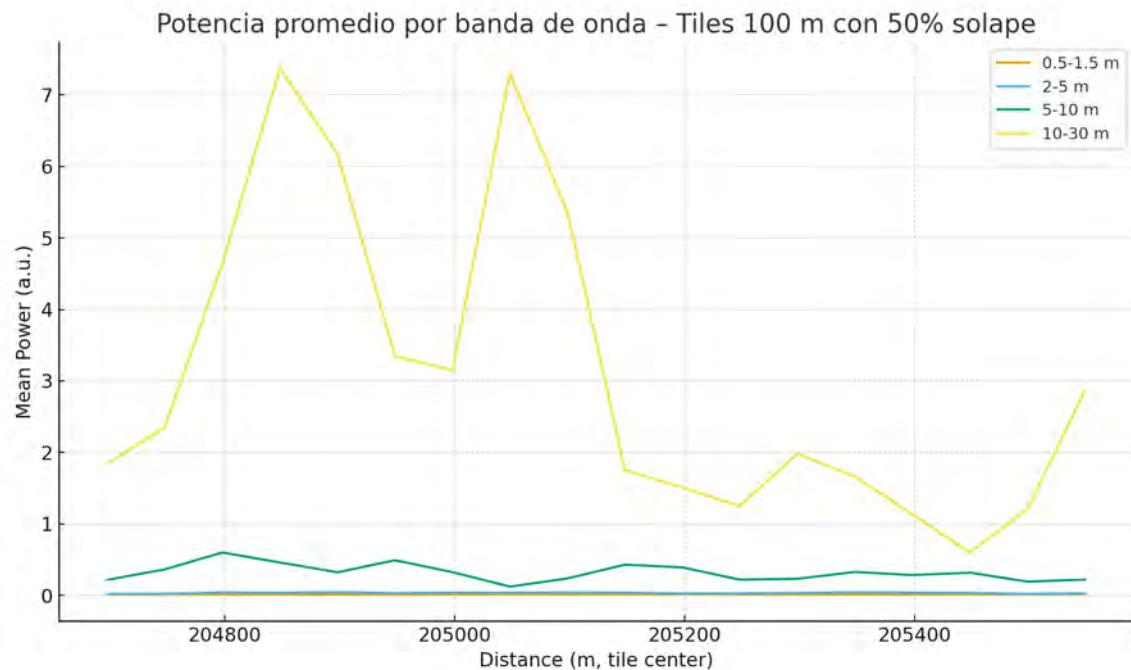
Nota. Se presenta la distribución de la potencia por bandas (Wavelet Power Spectrum, WPS) representada en forma de mosaicos, lo que permite identificar las escalas con mayor concentración de energía a lo largo del perfil longitudinal analizado. Este tipo de representación facilita la detección de patrones multiescala y la localización de irregularidades dominantes del pavimento asociadas a diferentes longitudes de onda. **Fuente:** Elaboración propia.

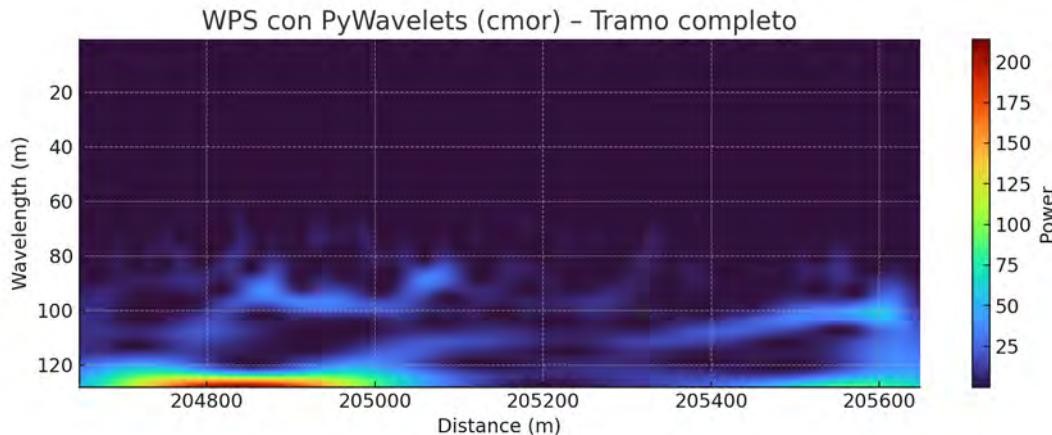
Nota. Se presenta el espectrograma Wavelet continuo (Wavelet Power Spectrum, WPS) correspondiente al tramo completo analizado, en el que se observa la distribución de energía de la señal del perfil longitudinal en función de la distancia y de las escalas. Esta representación permite identificar zonas con mayor concentración energética y evaluar el comportamiento multiescala de la rugosidad del pavimento. **Fuente:** Elaboración propia.

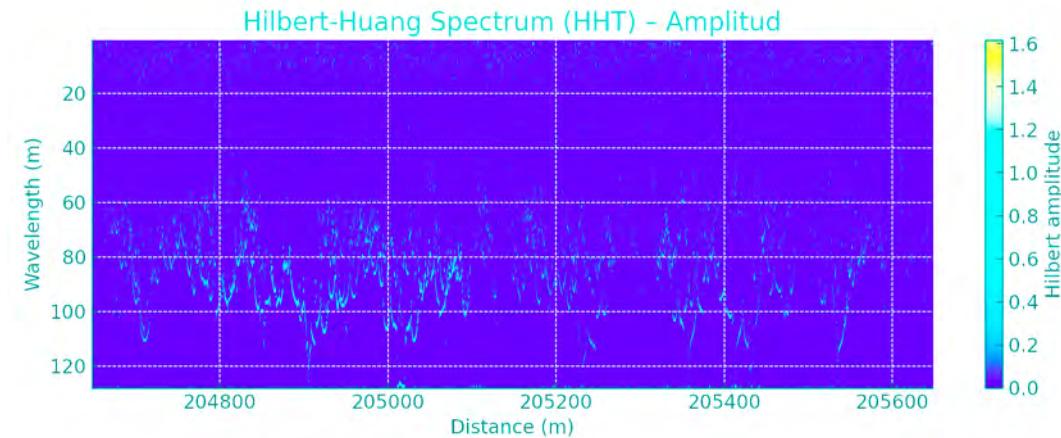
Nota. Se presenta el espectro Hilbert–Huang correspondiente al tramo analizado, obtenido a partir de la descomposición empírica de modos (EMD) y la transformada de Hilbert. Esta representación permite examinar la distribución de energía en función de la frecuencia instantánea y la distancia, siendo especialmente útil para el análisis de señales no lineales y no estacionarias asociadas a la rugosidad del pavimento. **Fuente:** Elaboración propia.

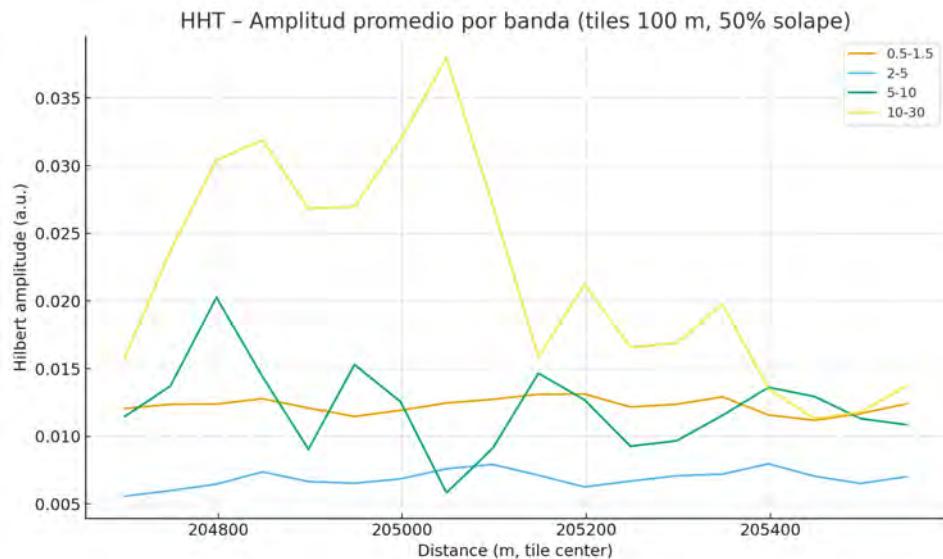
Nota. Se presenta la distribución de la potencia por bandas obtenida a partir del análisis Hilbert–Huang (HHT), lo que permite identificar los rangos de frecuencia instantánea con mayor concentración de energía asociados a las irregularidades del perfil longitudinal del pavimento. Esta representación es especialmente útil para el estudio de señales no lineales y no estacionarias.

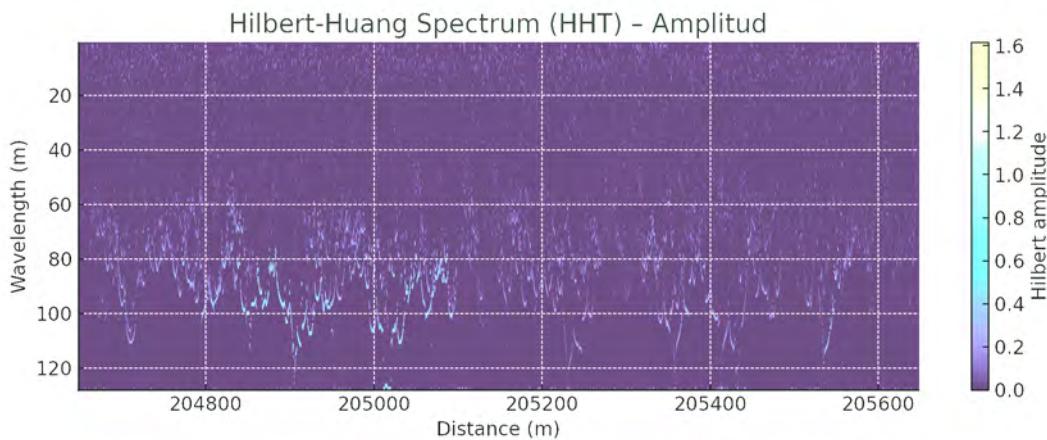
Nota. Se presenta el espectro Hilbert–Huang final correspondiente al tramo procesado, obtenido tras la selección y depuración de los modos intrínsecos (IMF) mediante la descomposición empírica de modos y la aplicación de la transformada de Hilbert. Esta representación permite una interpretación más precisa de la distribución de energía en función de la frecuencia instantánea y la distancia, mejorando el análisis de la rugosidad del pavimento. **Fuente:** Elaboración propia.

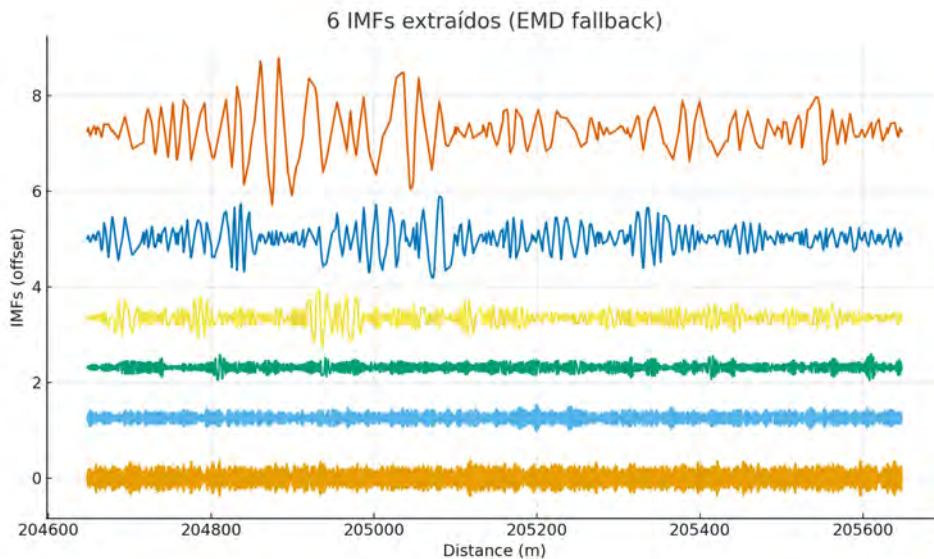
Nota. Se presentan las funciones de modo intrínseco (Intrinsic Mode Functions, IMFs) obtenidas mediante la descomposición empírica de modos (EMD) aplicada al perfil longitudinal del pavimento. Cada IMF representa componentes oscilatorias de distinta escala, cuya combinación permite analizar el comportamiento no lineal y no estacionario de la señal de rugosidad. **Fuente:** Elaboración propia.

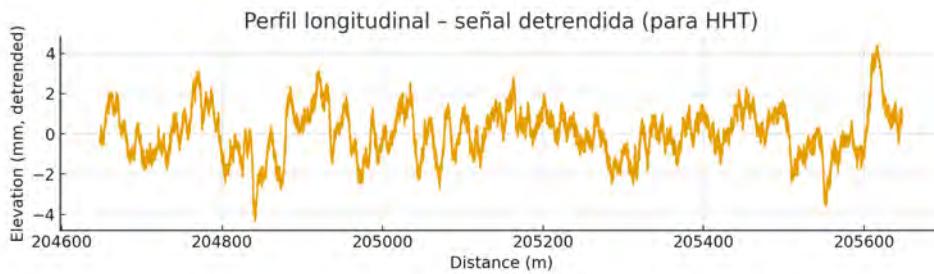
Nota. Se presenta el perfil longitudinal del pavimento utilizado como señal de entrada para el análisis Hilbert–Huang (HHT). Este perfil corresponde a los datos de elevación en función de la distancia obtenidos en campo y constituye la base para la descomposición empírica de modos (EMD) y la posterior obtención del espectro de Hilbert. **Fuente:** Elaboración propia.
