FACULTAD DE INGENIERÍA CIVIL

**ANÁLISIS DEL ÍNDICE DE RUGOSIDAD INTERNACIONAL (IRI)
EN LA CARRETERA SICUANI-JULIACA, TRAMO SANTA ROSA-
AYAVIRI, EMPLEANDO TÉCNICAS DE PROCESAMIENTO DE
SEÑALES MEDIANTE TRANSFORMADAS DE WAVELET,
FOURIER Y HILBERT-HUANG, CUSCO, 2025**

**PARA OPTAR AL TÍTULO PROFESIONAL DE
INGENIERO CIVIL**

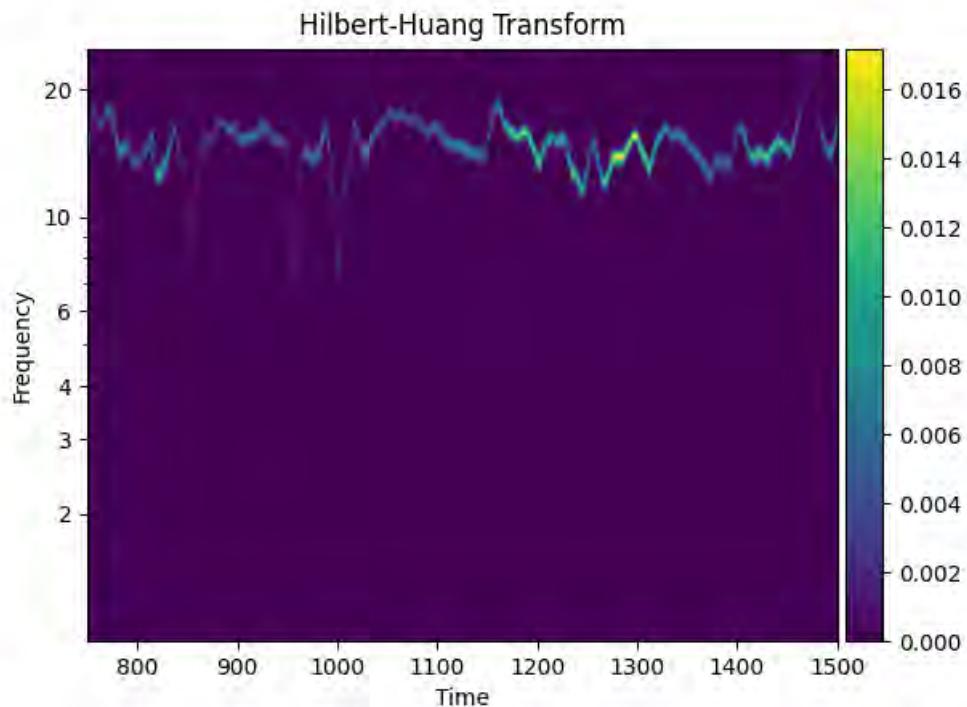
Nota. Se presenta el espectro tiempo–frecuencia del perfil longitudinal del pavimento obtenido mediante la Transformada de Hilbert–Huang (HHT), el cual permite identificar las frecuencias dominantes y la distribución de energía asociada a irregularidades no estacionarias a lo largo del tramo analizado. Esta representación resulta especialmente adecuada para el estudio de señales no lineales y no estacionarias vinculadas al comportamiento funcional del pavimento. **Fuente:** Elaboración propia.

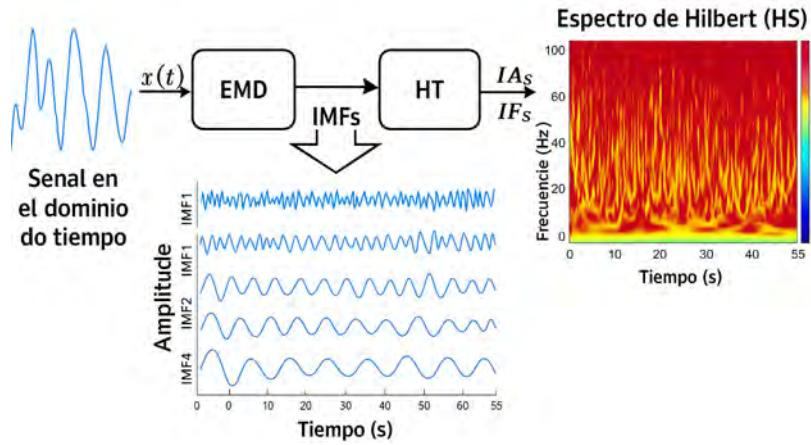
Nota. Se presenta el esquema conceptual del método Hilbert–Huang (HHT), que describe el proceso de descomposición empírica de modos (EMD) aplicado a la señal del perfil longitudinal del pavimento para obtener las funciones de modo intrínseco (IMFs) y la posterior aplicación de la transformada de Hilbert, a partir de la cual se genera el espectro de Hilbert. Este enfoque permite identificar variaciones locales de irregularidad y analizar señales no lineales y no estacionarias asociadas a la rugosidad del pavimento. **Fuente:** Elaboración propia.

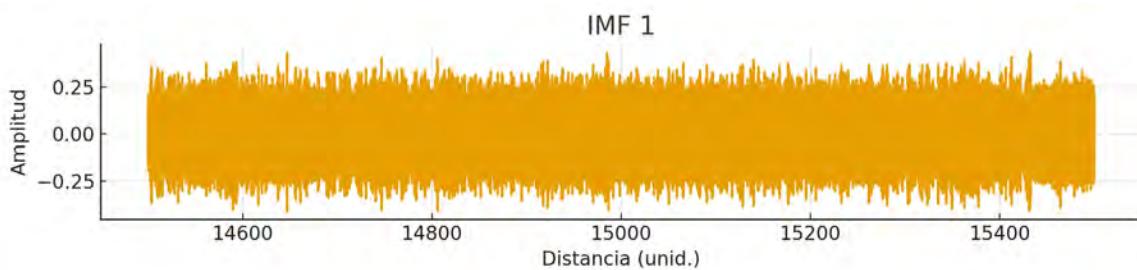
Nota. Se presenta el primer modo intrínseco (IMF 1) obtenido mediante la descomposición empírica de modos (EMD), el cual representa las irregularidades de mayor frecuencia del perfil longitudinal del pavimento. Este modo se asocia principalmente con texturas finas, vibraciones y ondulaciones de corta longitud de onda, siendo altamente sensible a defectos superficiales del pavimento.

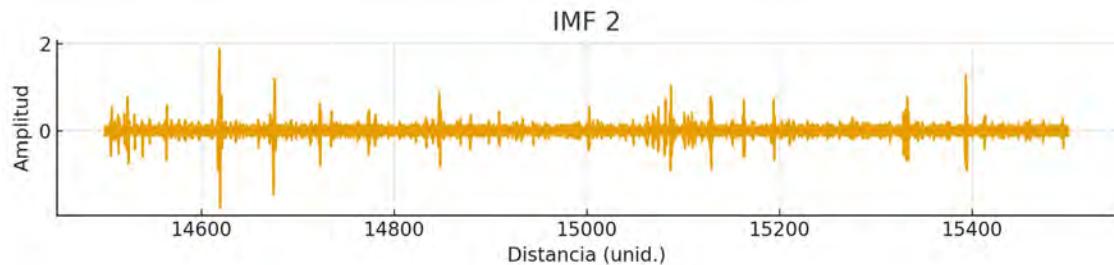
Nota. Se presenta el segundo modo intrínseco (IMF 2) obtenido mediante la descomposición empírica de modos (EMD), caracterizado por ondas de corta longitud de onda con mayor amplitud relativa respecto al IMF 1. Este modo aporta información relevante para el cálculo del Índice de Rugosidad Internacional (IRI), ya que describe micro-ondulaciones del pavimento que influyen directamente en el confort de rodadura y en el movimiento vertical del vehículo. **Fuente:** Elaboración propia.

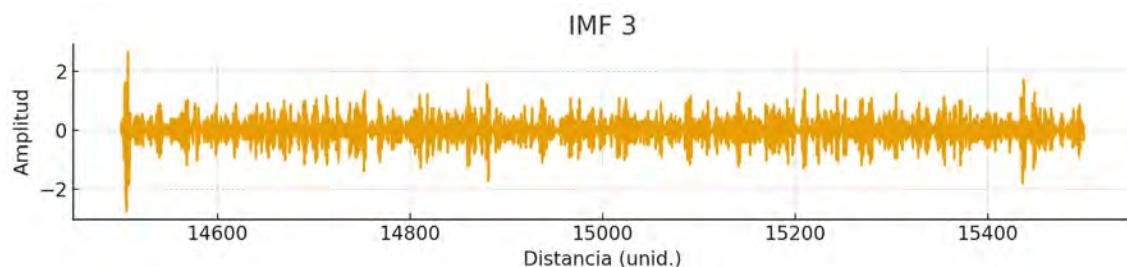
Nota. Se presenta el tercer modo intrínseco (IMF 3) obtenido mediante la descomposición empírica de modos (EMD), el cual captura componentes de longitud de onda media, del orden de varios metros. Estas componentes suelen estar asociadas con compactación irregular, pequeñas deformaciones estructurales o patrones repetitivos del proceso constructivo, influyendo de manera significativa en el comportamiento funcional del pavimento. **Fuente:** Elaboración propia.

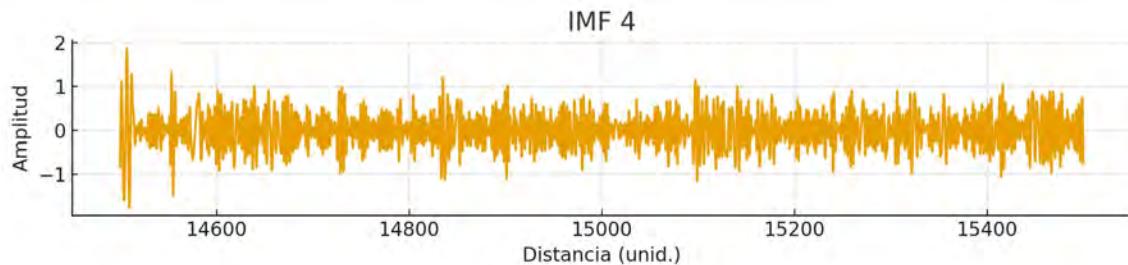
Nota. Se presenta el cuarto modo intrínseco (IMF 4) obtenido mediante la descomposición empírica de modos (EMD), el cual refleja irregularidades de largo alcance, menos frecuentes y de mayor amplitud. Este modo representa deformaciones amplias del perfil longitudinal, que pueden estar asociadas a asentamientos, desniveles estructurales o fallas acumuladas del pavimento, influyendo en el comportamiento global de la rugosidad. **Fuente:** Elaboración propia.

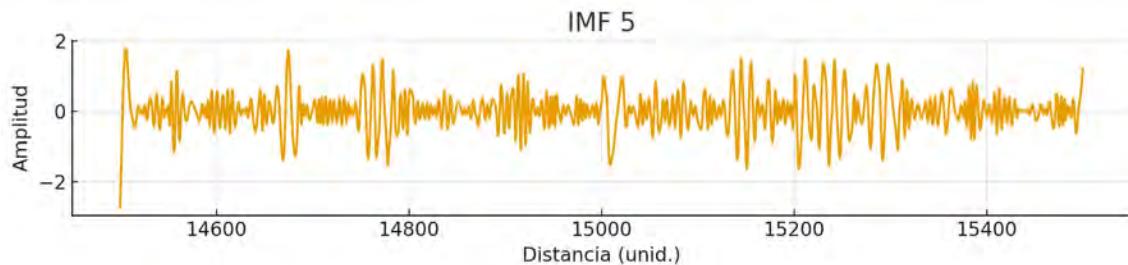
Nota. Se presenta el quinto modo intrínseco (IMF 5) obtenido mediante la descomposición empírica de modos (EMD), el cual muestra variaciones lentas y globales del perfil longitudinal. Este modo se asocia a la forma general del tramo y a deformaciones de gran magnitud, caracterizadas por longitudes de onda muy largas, que reflejan el comportamiento estructural global del pavimento.

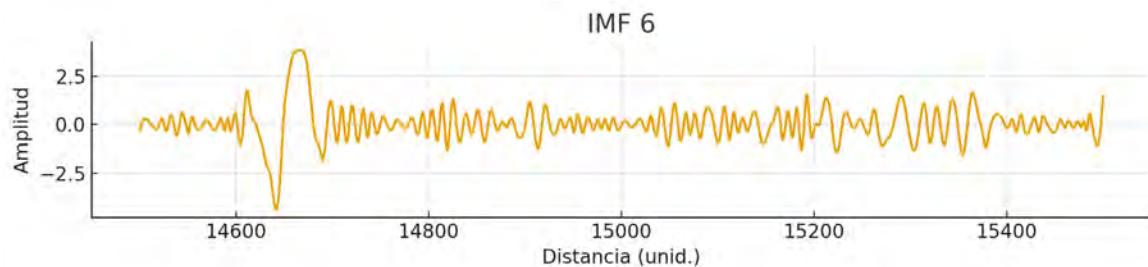
Nota. Se presenta el sexto modo intrínseco (IMF 6) obtenido mediante la descomposición empírica de modos (EMD), el cual representa las deformaciones más extensas del pavimento. Este modo se asocia principalmente con el comportamiento de la base o subrasante, reflejando inclinaciones, bombeos o hundimientos de gran escala y larga longitud de onda, que condicionan la geometría global del tramo vial. **Fuente:** Elaboración propia.

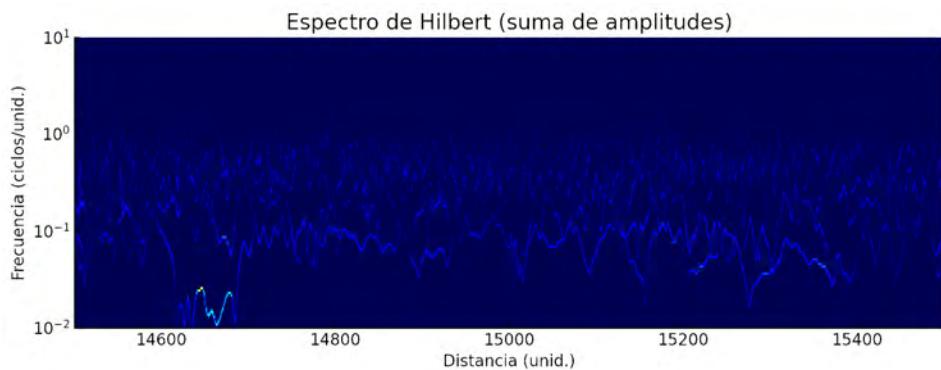
Nota. Se presenta la distribución conjunta de la amplitud en función de la distancia y la frecuencia obtenida a partir del análisis Hilbert–Huang (HHT). Esta representación permite identificar las zonas del tramo donde se concentran las irregularidades más significativas y determinar las bandas de frecuencia que dominan localmente, aportando información clave para la interpretación espacial y espectral de la rugosidad del pavimento. **Fuente:** Elaboración propia.

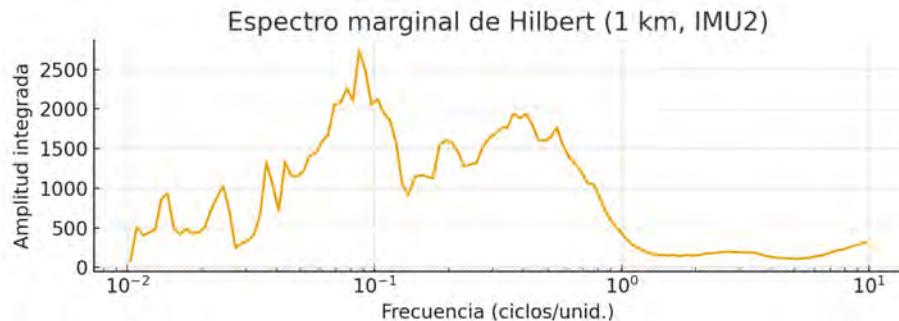
Nota. Se presenta la amplitud integrada para cada frecuencia obtenida a partir del análisis del perfil longitudinal del tramo evaluado. La gráfica permite identificar las ondas dominantes del pavimento mediante picos espectrales representativos de longitudes de onda específicas, asociadas a texturas superficiales, ondulación de longitud media y deformaciones de gran escala. **Fuente:** Elaboración propia.

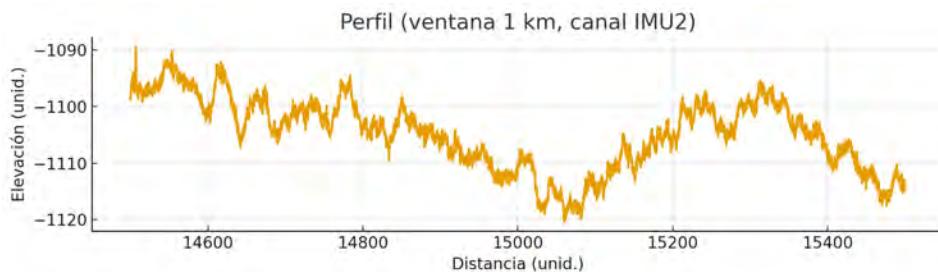
Nota. Se presenta el perfil longitudinal correspondiente a una ventana de análisis de 1 km de longitud, seleccionado como señal de entrada para la aplicación del método Hilbert–Huang (HHT). Esta segmentación permite analizar de manera detallada las variaciones locales de rugosidad del pavimento, facilitando la identificación de irregularidades no lineales y no estacionarias a escala intermedia. **Fuente:** Elaboración propia.
