ESCUELA PROFESIONAL DE ARQUEOLOGÍA

**ESTUDIO DE LA ARQUITECTURA PREHISPANICA DEL SITIO
ARQUEOLOGICO DE MARCAYPHIRY OLLANTAYTAMBO -
CUSCO, 2022**

Br. LISBETH DUEÑAS MONTALVO

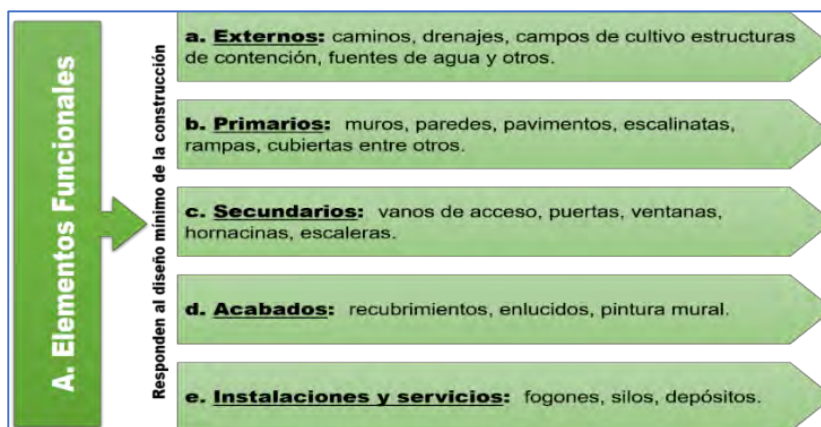
Figura 2

escalinas, canales, etc. Identificarlos permite reconocer el uso específico de estos espacios y las relaciones funcionales entre distintos ambientes. (Ver Figura 2).

Elementos funcionales

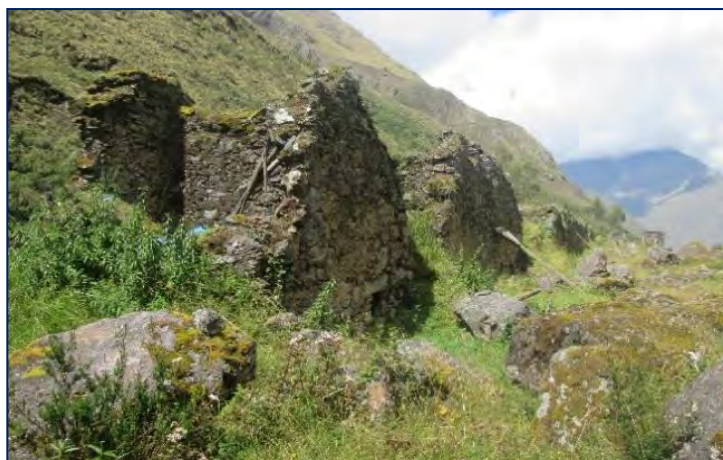
Figura 13

Vista detalle de los muros de Peñas

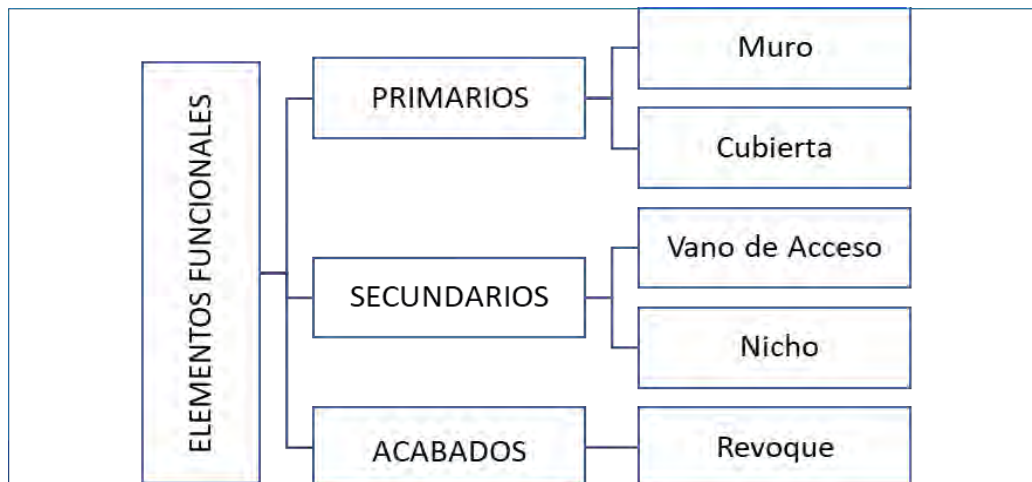
Figura 19*Elementos funcionales a registrar en la investigación*

En relación a los elementos funcionales, se identificaron muros y cubiertas como elementos primarios, así como vanos de acceso, nichos y enlucidos como elementos secundarios. Asimismo, se registró la presencia de acabados, principalmente revoque, en algunos casos conservados de manera parcial (véase Figura 19).

Nota. Elaboración propia. Este esquema muestra gráficamente los elementos funcionales identificados en el área de estudio.

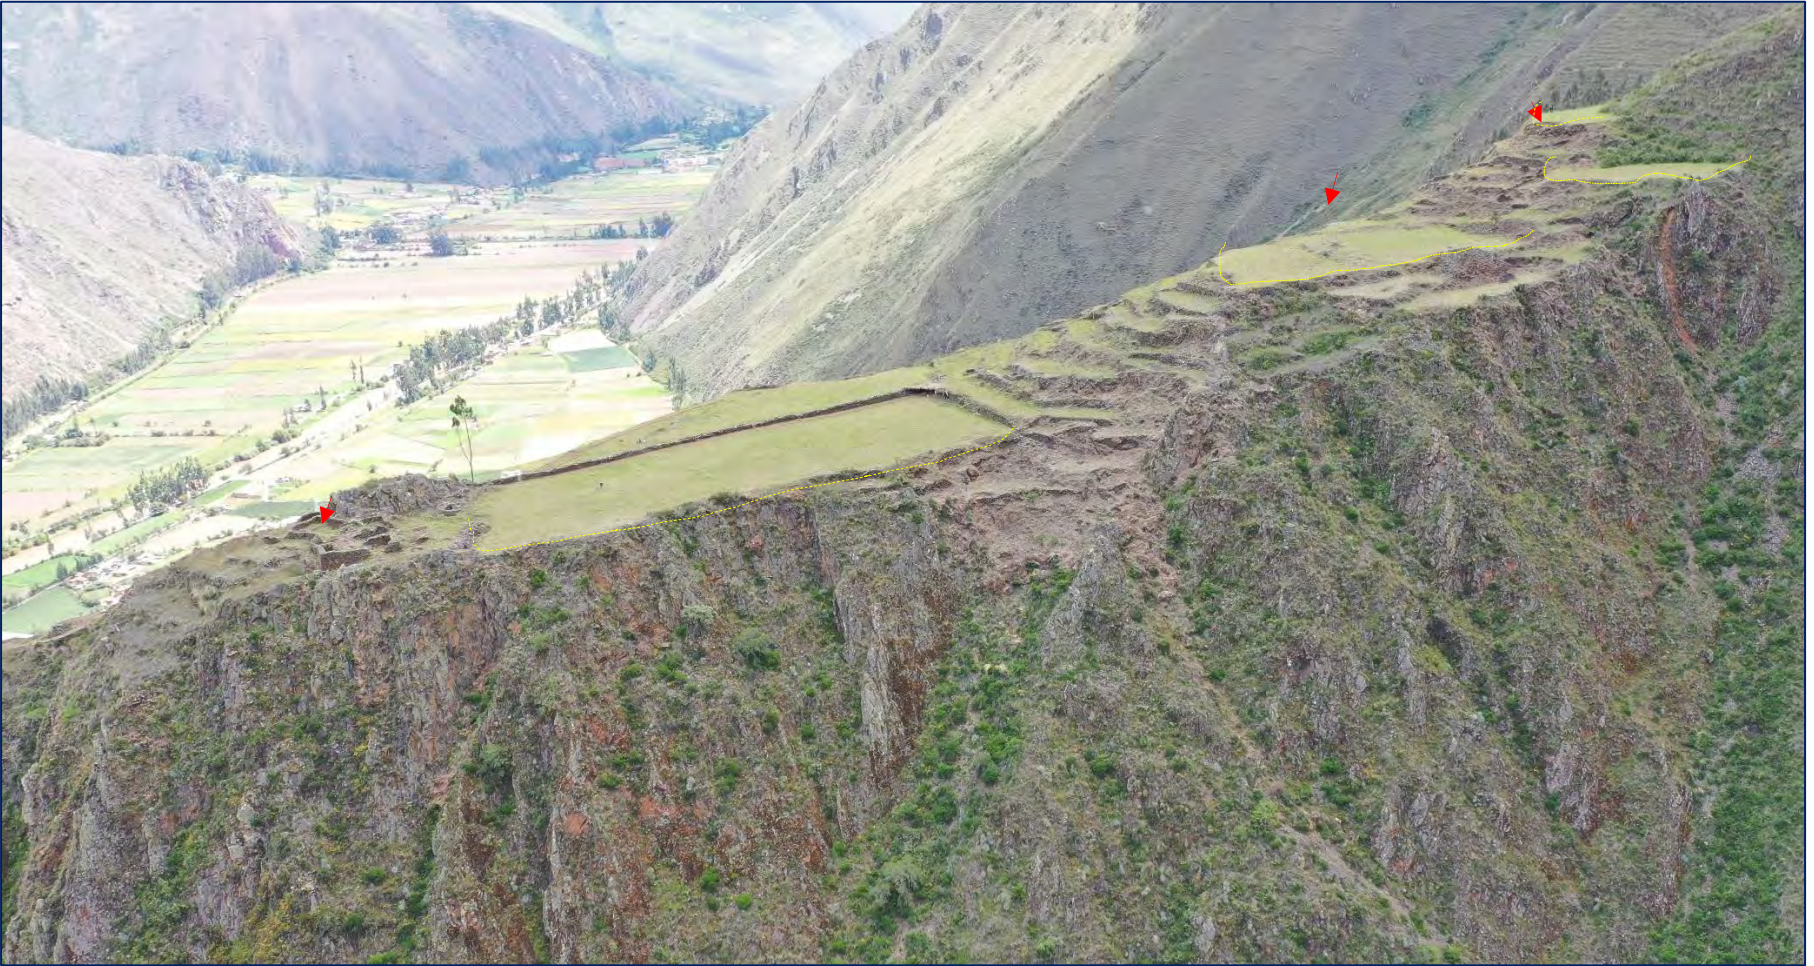
Sector A del área de investigación en el sitio arqueológico de Marçayphiry.

Nota. Tomado del registro fotográfico propio. Se evidencian plataformas, muros de contención, estructuras arquitectónicas del tipo recinto, como parte del sector “A”.

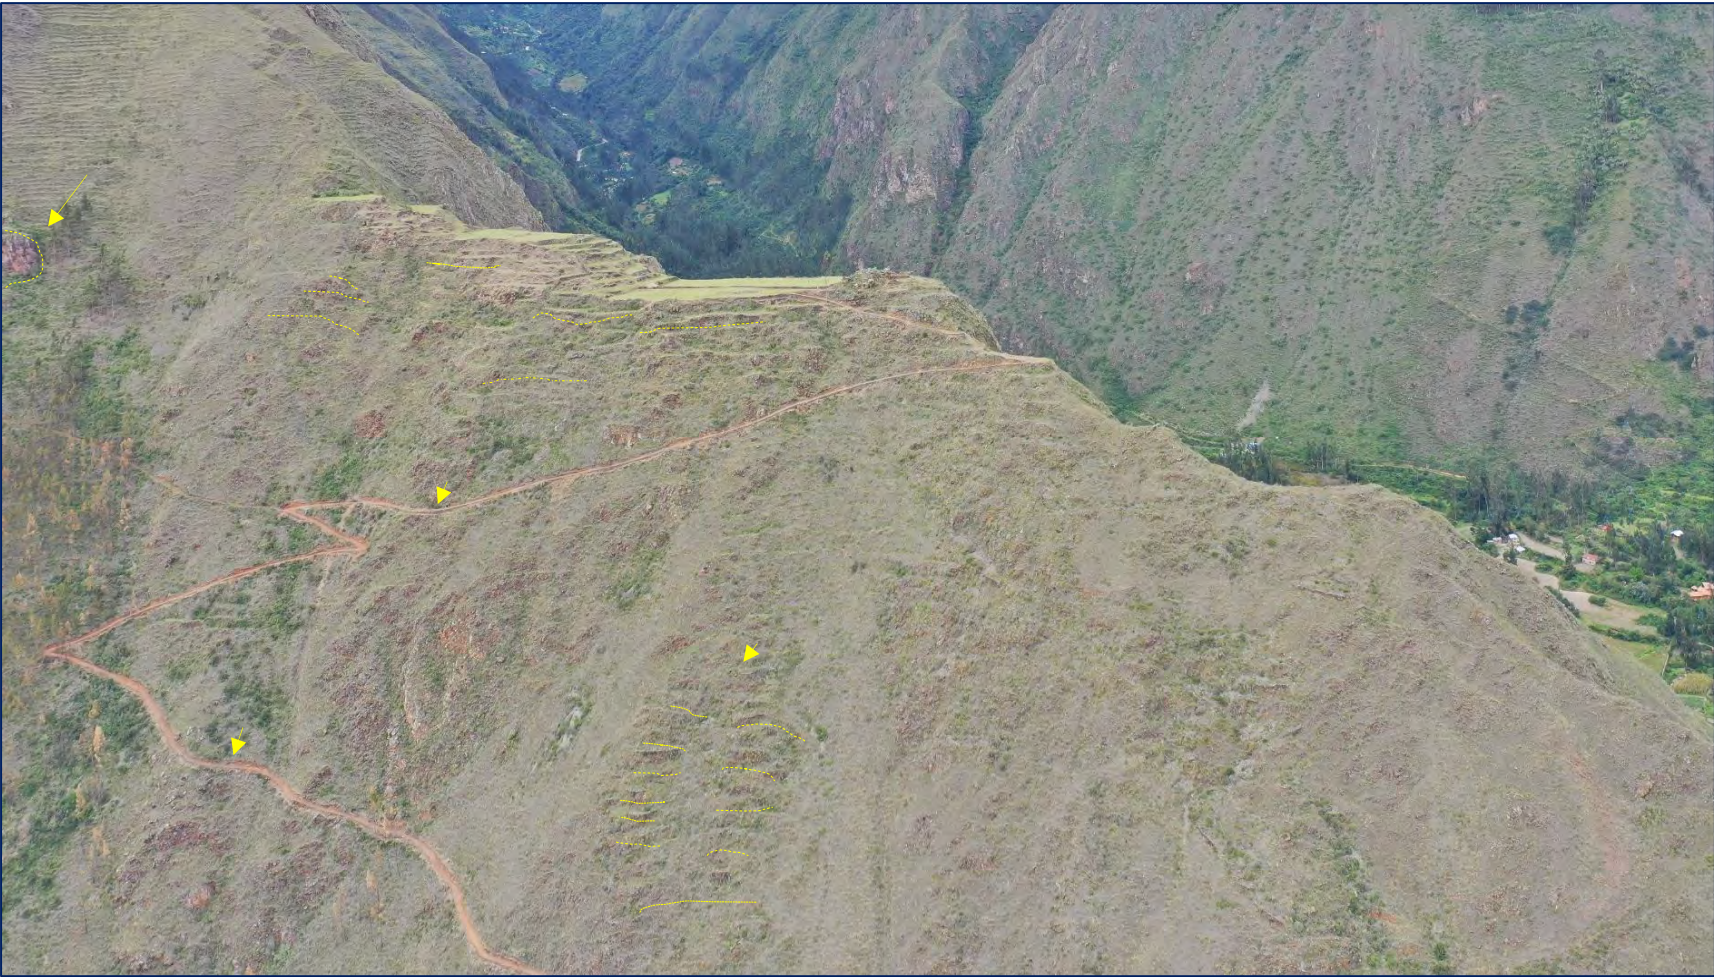
Sector B del área de investigación en el sitio arqueológico de Marcapiriy

Nota. Vista que corresponde a la estructura emplazadas en el Sector “B”, localizadas en la pendiente del cerro de Marcapiriy, en el que se aprecia E.A adosadas a los afloramientos rocosos, un sendero contemporáneo y una sucesión de muros de contención (andenes) emplazados en la ladera, la imagen fue tomada por un Drone durante los trabajos de registro arqueológico.

Por su parte, el sector B comprende estructuras distribuidas sobre las laderas de pendiente pronunciada y en estrecha relación con afloramientos rocosos naturales. En este sector se registraron igualmente 13 estructuras arquitectónicas, varias de ellas con características formales que representan estructuras funerarias de planta circular, adosadas a la roca madre. El estado de conservación de estas estructuras es variable, observándose evidencias de colapso parcial y deterioro, atribuibles tanto a procesos naturales como a factores antrópicos (véase Figura 23).

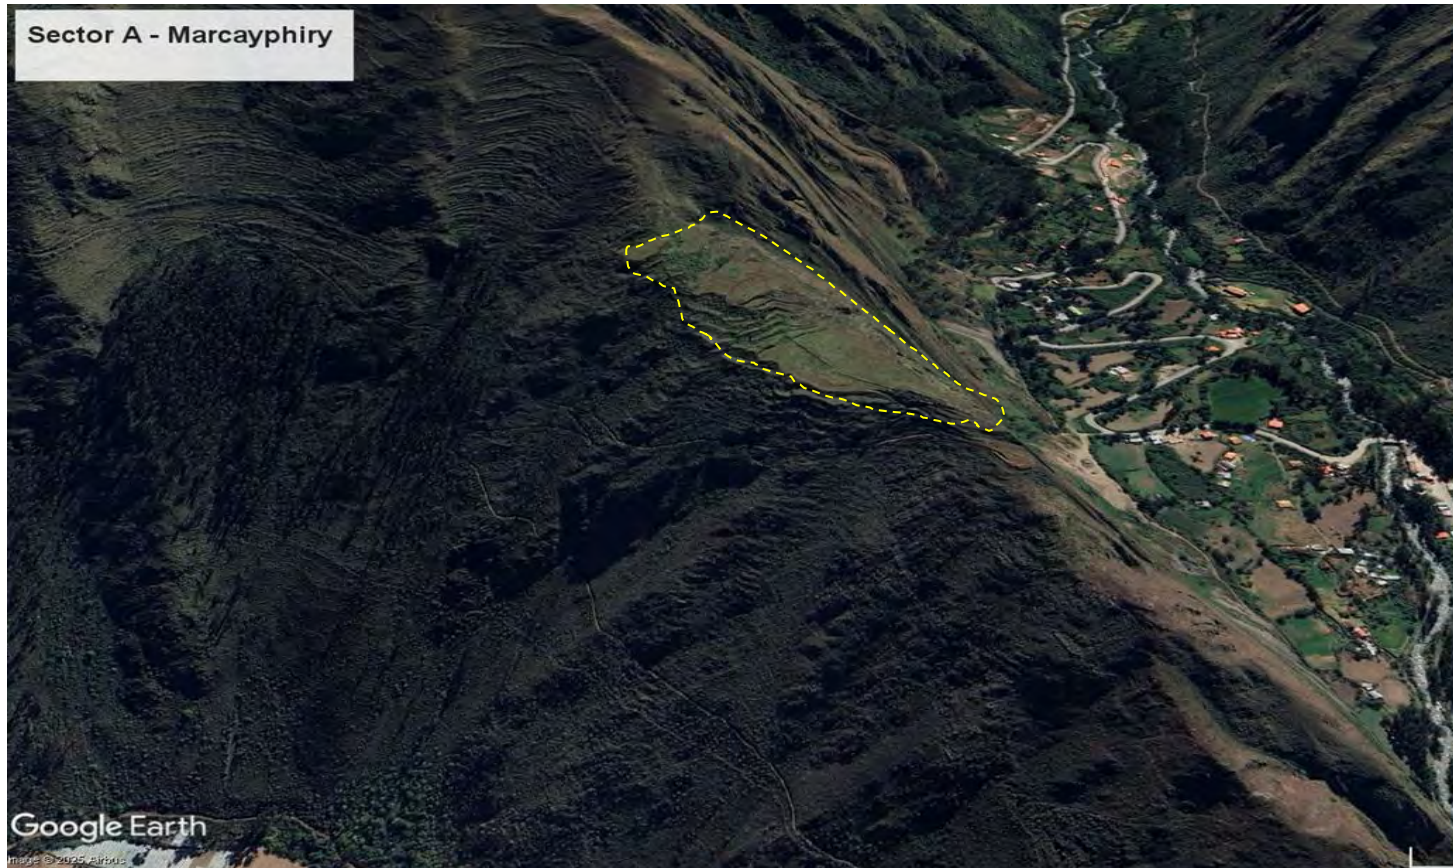
Sectorización - A- del área de investigación

Nota. Tomado de GoogleEarth (2025); en el grafico se aprecia el sector A, detallado con fines de mejorar el registro arqueológico de las estructuras, delimitado por la topografía manifiesta del terreno, en este sector se observó una muestra de 13 estructuras arquitectónicas.

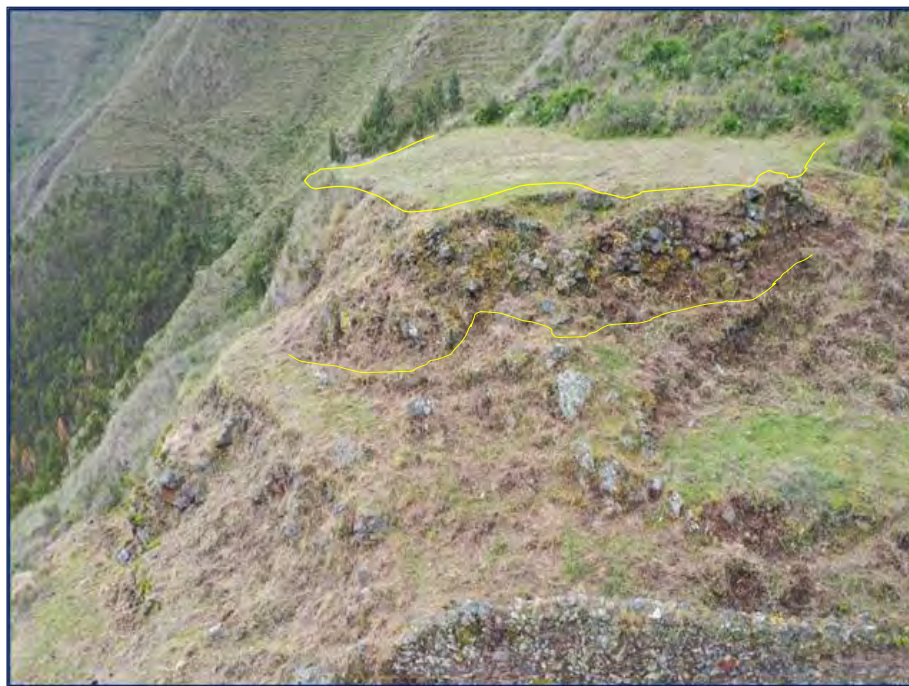
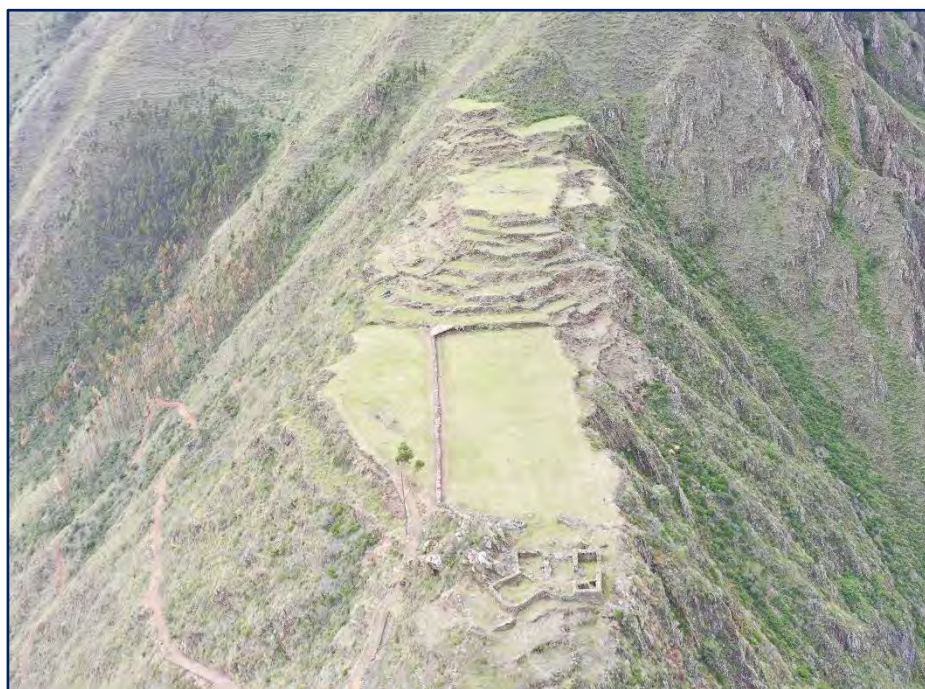
Figura 25

Fotografías aéreas de la E.A. N° 40

Nota. Registro propio obtenido mediante vuelo de dron, 2023. La imagen de la arriba corresponde a la composición gráfica de la estructura específica, mientras que la imagen de abajo presenta su ubicación relativa respecto a la configuración topográfica general del emplazamiento arqueológico de Marcayphiry.

En cuanto a las características que presenta los elementos funcionales de la E.A N° 40, se tiene que el muro de contención presenta una altura conservada que varía entre 1.52 m y 2.53 m. y un ancho de 0.50 m; la cabecera del muro no evidencia tratamiento alguno, sin embargo, es posible observar que la hilera inferior está formada por bloques más grandes que las superiores. No se hallaron restos de material cultural mueble asociado durante el registro. Tampoco se identificaron accesos, senderos o escaleras voladizas (sarunas) que comuniquen con la plataforma, aunque se presume que dicho acceso pudo haberse ubicado por el sector noreste (ver figura 25, Plano de Planta y Corte E.A. N° 40).

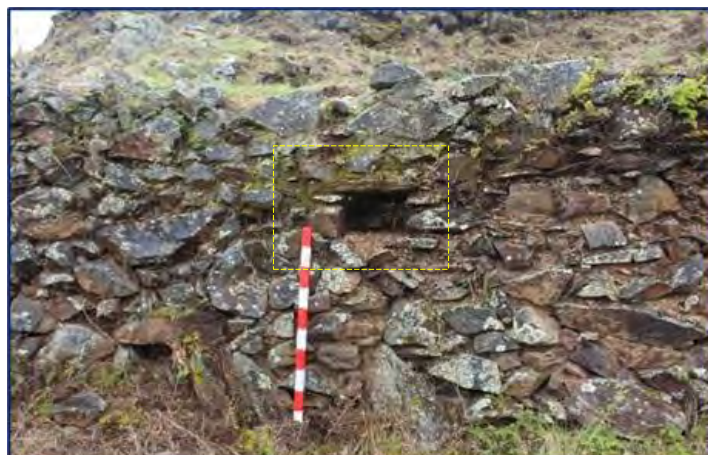
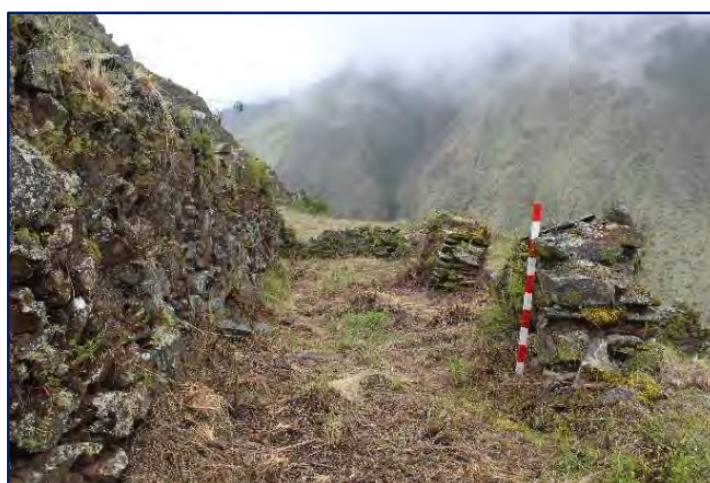
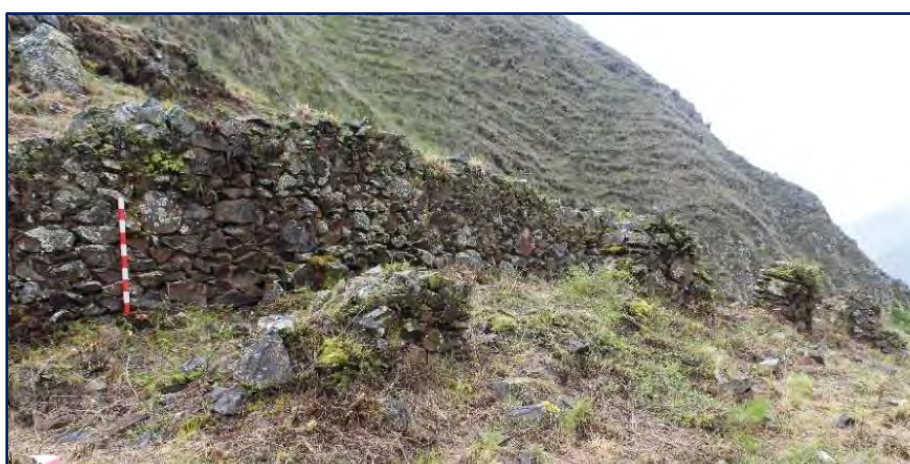
Figura 26

Fotografías del perfil del paramento registrado de la E.A. N° 55

Nota. Registro propio, 2024. La primera imagen dando inicio de la parte superior, muestra la conformación de un nicho en el paramento interno de la estructura, seguidamente la segunda imagen evidencia secciones de muro en el

paramento anterior con moderada inclinación, finalmente la tercera imagen evidencia la conformación del paramento posterior de la E.A N° 55 emplazada en el sector A del sitio arqueológico de Marçayphiry.

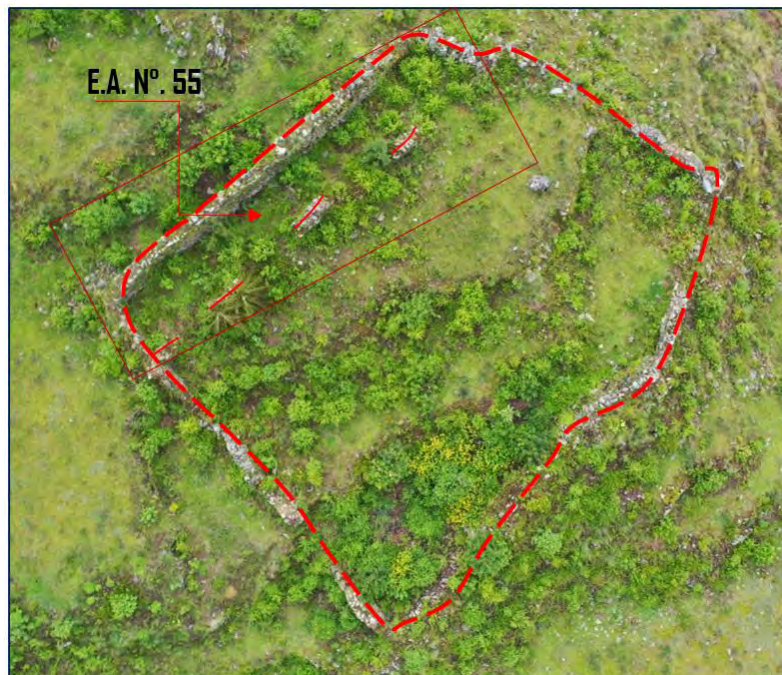
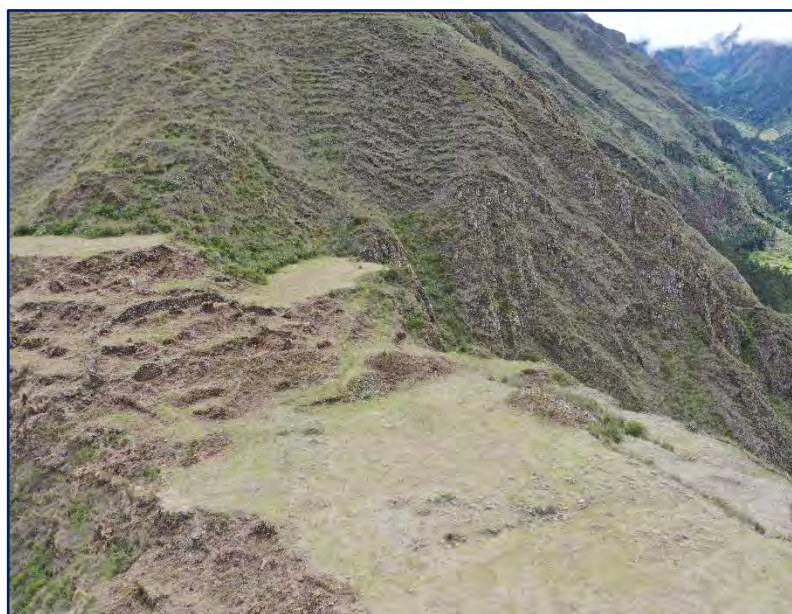
Figura 27

Fotografías aéreas que muestran una imagen de planta y el emplazamiento E.A. N° 55.

Nota. Registro propio obtenido mediante vuelo de dron, 2023. La imagen de la arriba corresponde a una imagen de planta de la E.A N° 55, mientras que la imagen de abajo presenta su ubicación relativa respecto a la configuración topográfica general del emplazamiento arqueológico de Marçayphiry.

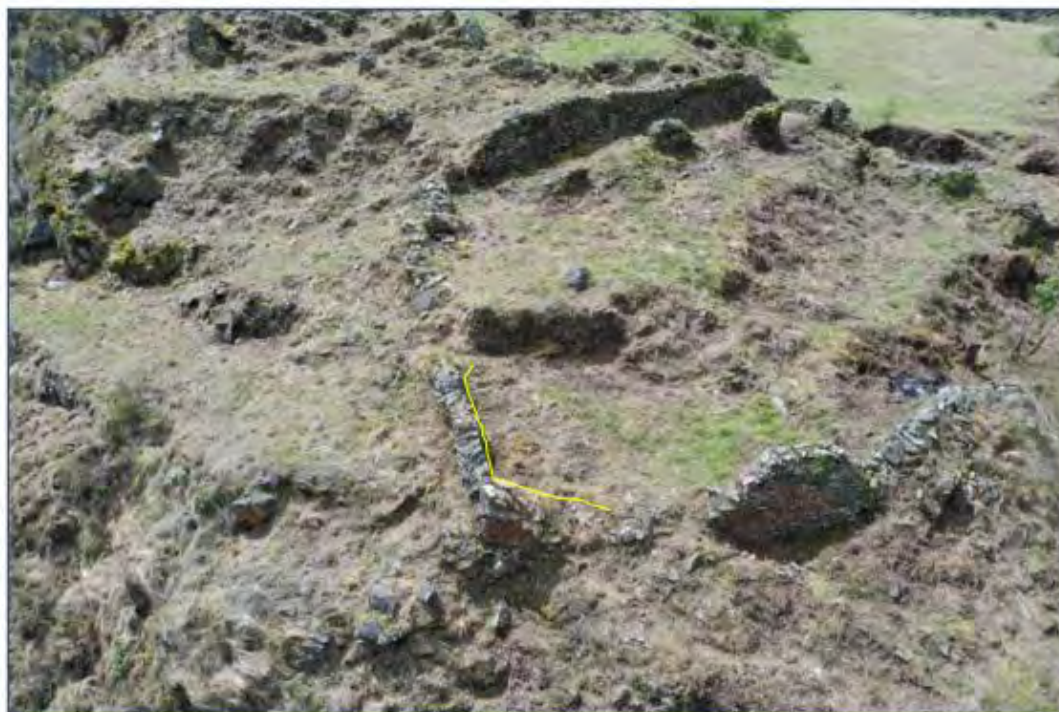
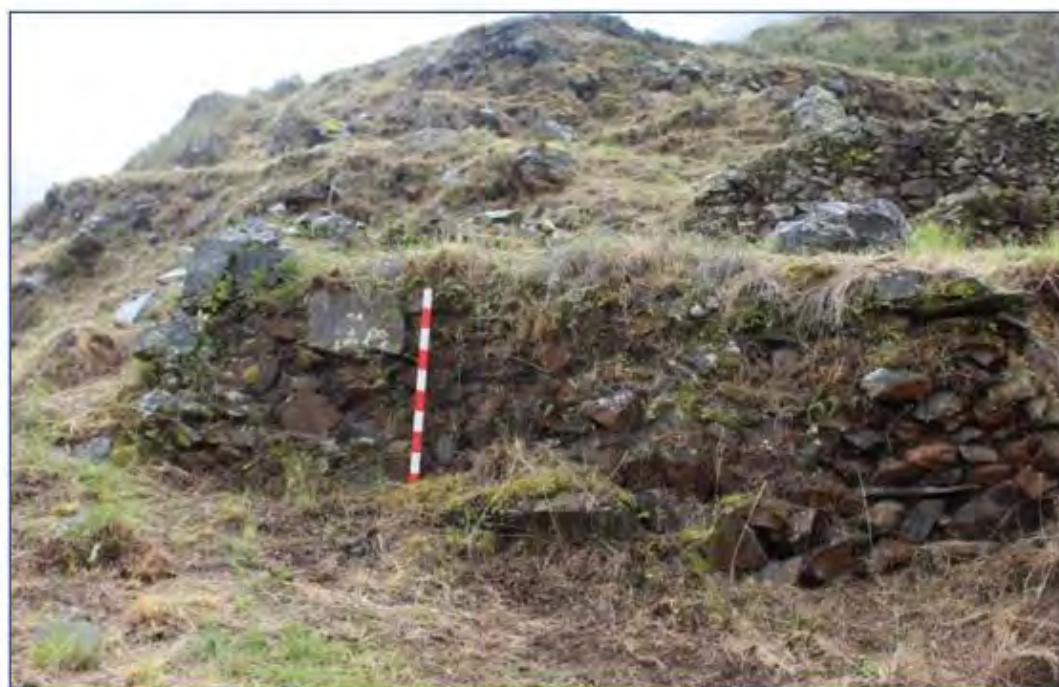
Figura 28

Fotografías de planta y perfil de la E.A N° 57

Nota. Registro propio, 2023. La imagen de la arriba corresponde al emplazamiento general de la E.A N°. 57, mientras que la imagen de abajo presenta la conformación interna del paramento posterior de la estructura.

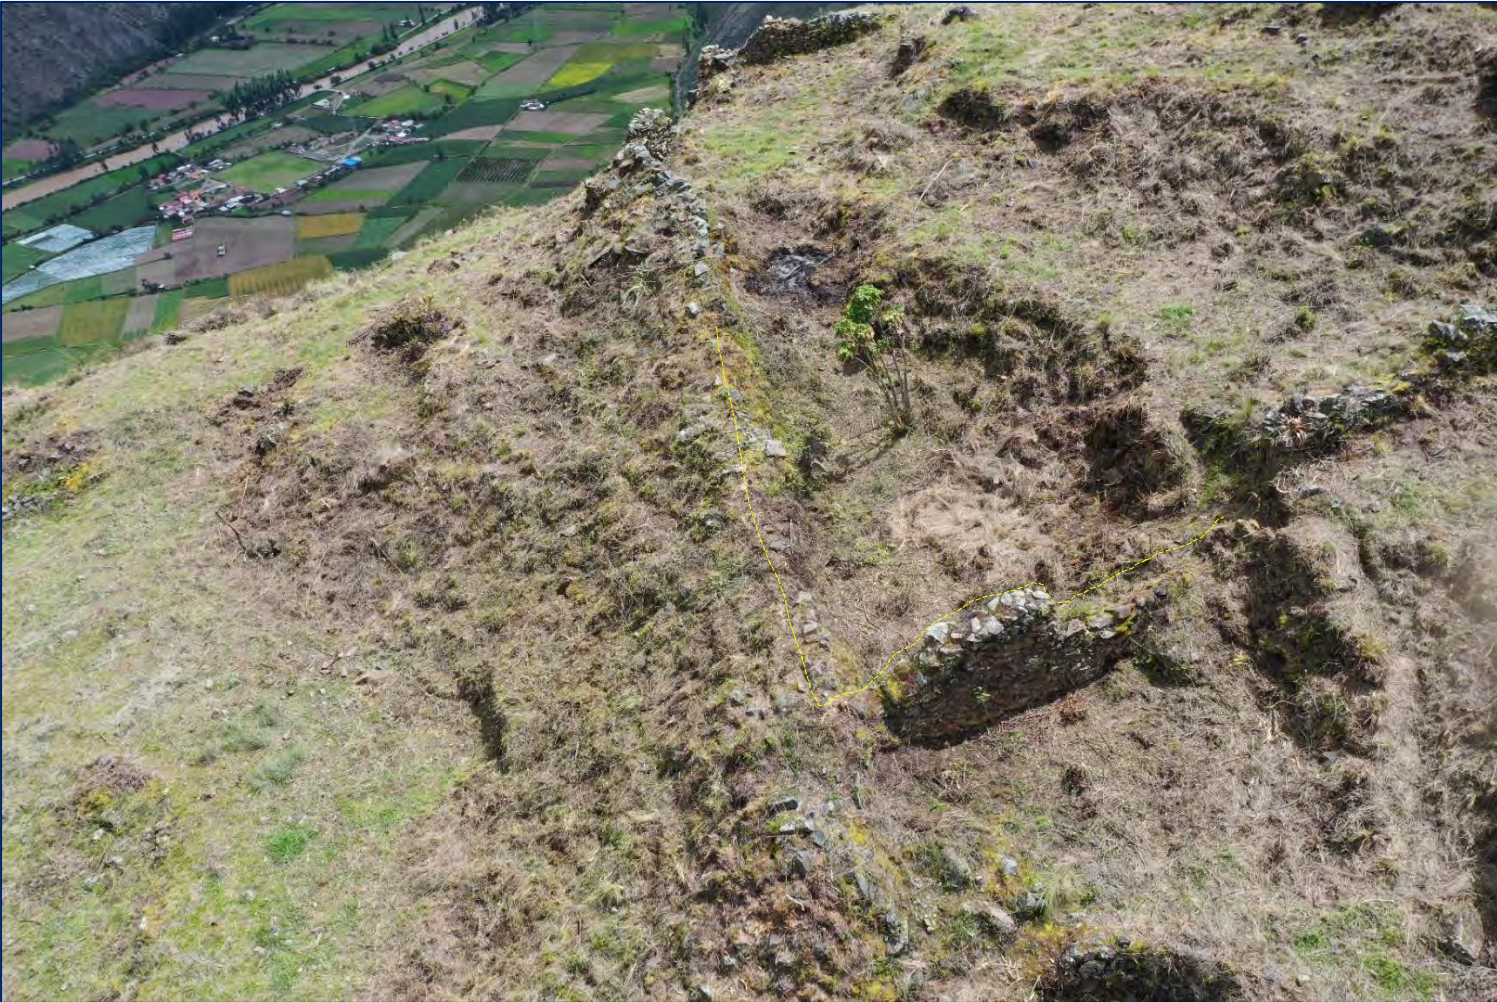
Fotografía referencial de la E.A. N° 58

Nota. Registro propio, 2023. La imagen muestra la disposición de la E.A N° 58 en relación con la topografía del terreno, emplazado en un área con pendiente moderada.

La E.A. N.º 58 se ubica en las coordenadas UTM (Zona 18L, sistema WGS84, obtenidas con GPS RTK) E: 792018.60 y N: 8537234.46, a una altitud promedio de 3199 m s.n.m. Esta estructura guarda relación directa con las E.A. N.º 55 y E.A. N.º 57, ya que las tres se emplazan al interior de un mismo conjunto arquitectónico delimitado por un muro perimétrico común. La estructura presenta una orientación noreste, y durante la prospección se constató que gran parte de sus muros y cimientos se encuentran colapsados, mostrando un avanzado estado de deterioro, atribuible tanto a factores naturales como antrópicos.

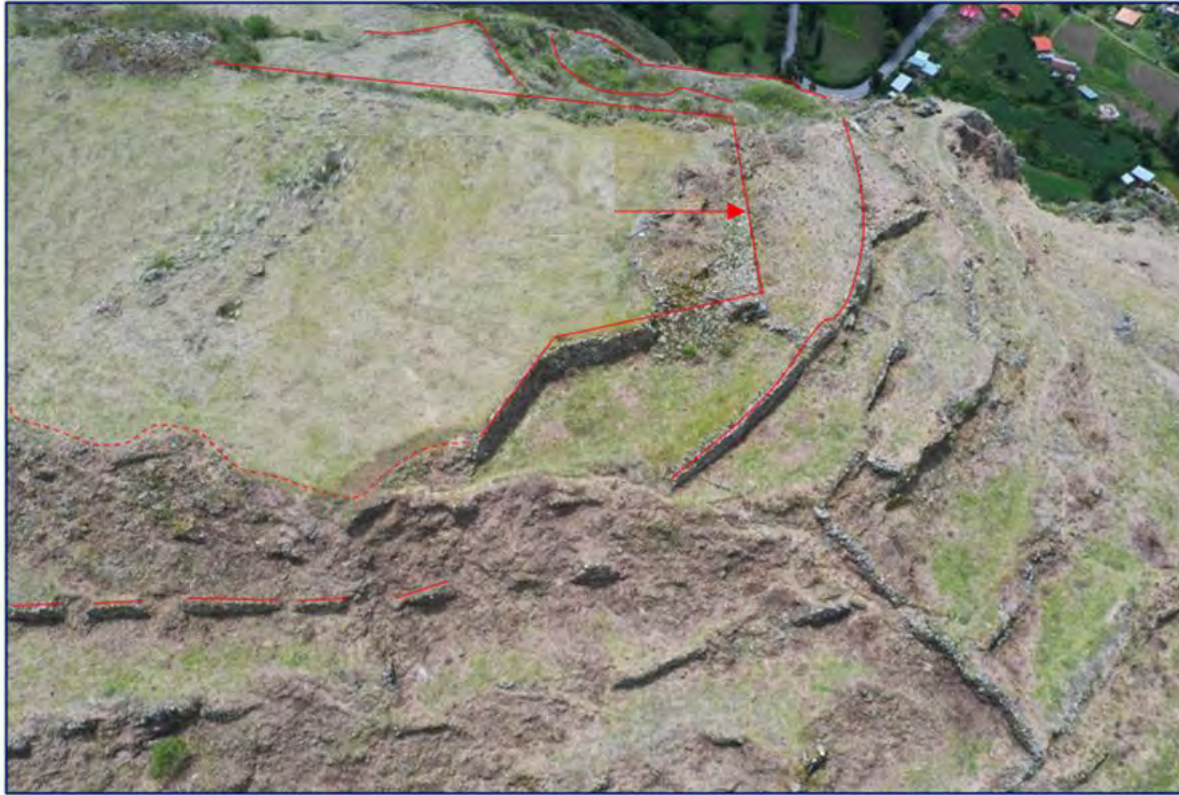
Figura 30

Fotografía referencial del paramento norte de la E.A. N° 64

Nota. Registro propio, 2023. La imagen muestra la disposición de la E.A N°. 58 en relación con la topografía del terreno, emplazado en un área con pendiente moderada.

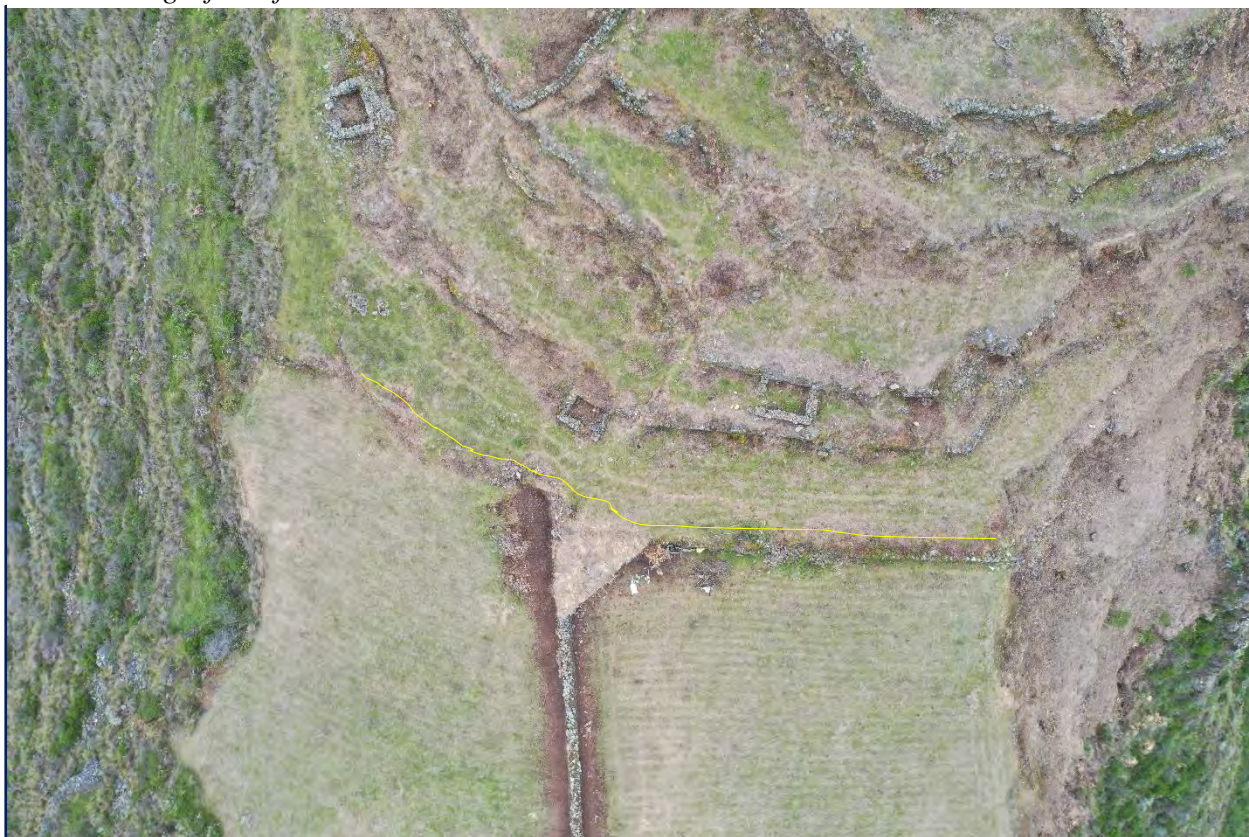
Figura 31

Fotografía referencial de la E.A. N° 114

Nota. Registro propio, 2023. La imagen muestra la disposición de la E.A N° 58 en relación con la topografía del terreno, emplazado en un área con pendiente moderada.

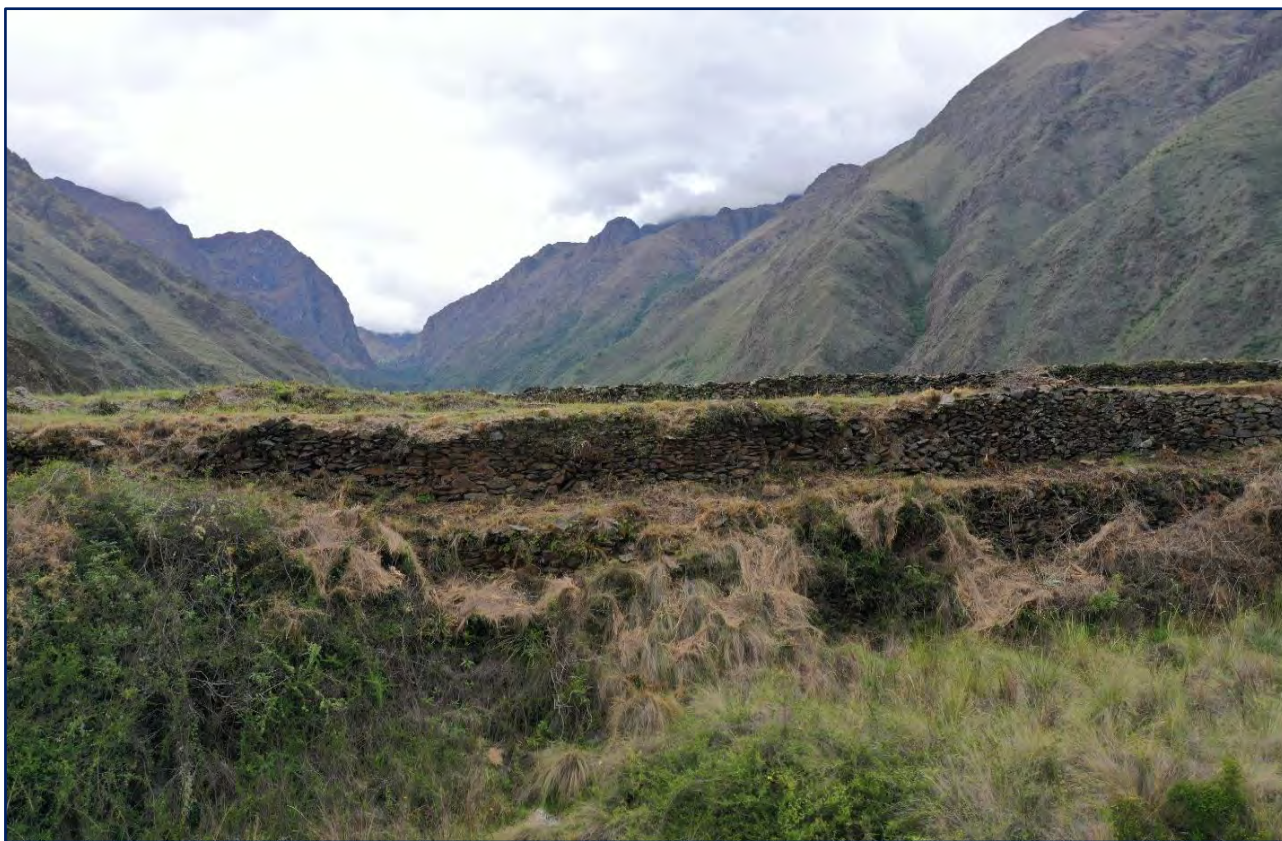
Fotografía referencial de la estructura muraria N° 124

Nota. Registro propio, 2023, vista frontal que muestra la disposición de la estructura muraria, situada al límite de la plataforma, siguiendo la disposición del terreno.

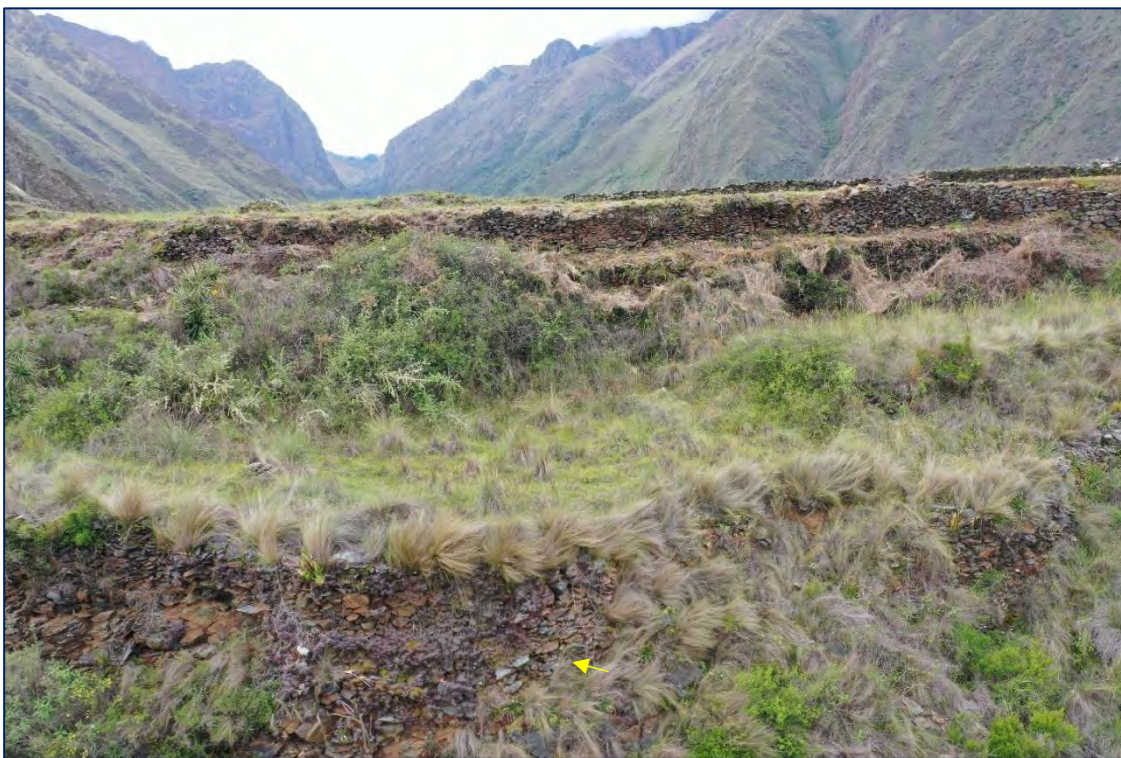
Fotografía referencial del paramento norte de la E.A. N° 149

Nota. Registro propio, 2023 vista que muestra la configuración del perfil de la estructura muraria, nótese la configuración del paramento de parejo irregular adecuada perfectamente a las necesidades de acondicionar el terreno con pendiente.

Se emplearon piedras metamórficas del tipo esquisto pizarroso, siendo predominante el uso de pizarra, y en menor proporción arenisca. Estas piedras fueron utilizadas en estado natural, sin labra previa, y asentadas con mortero de barro de color marrón. Actualmente, el mortero presenta signos de pérdida y deterioro, principalmente por la proliferación de vegetación herbácea entre las juntas, lo que ha comprometido parcialmente la cohesión de la estructura.

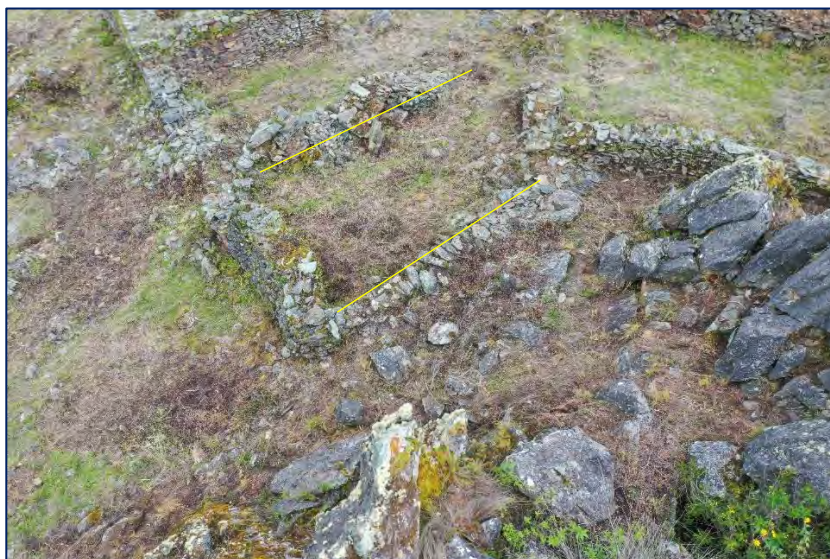
Figura 35

Fotografía referencial de la E.A. N° 173

Nota. Registro propio, 2023, vista de planta que muestra contigüidad con el afloramiento rocoso en la sección posterior del paramento.

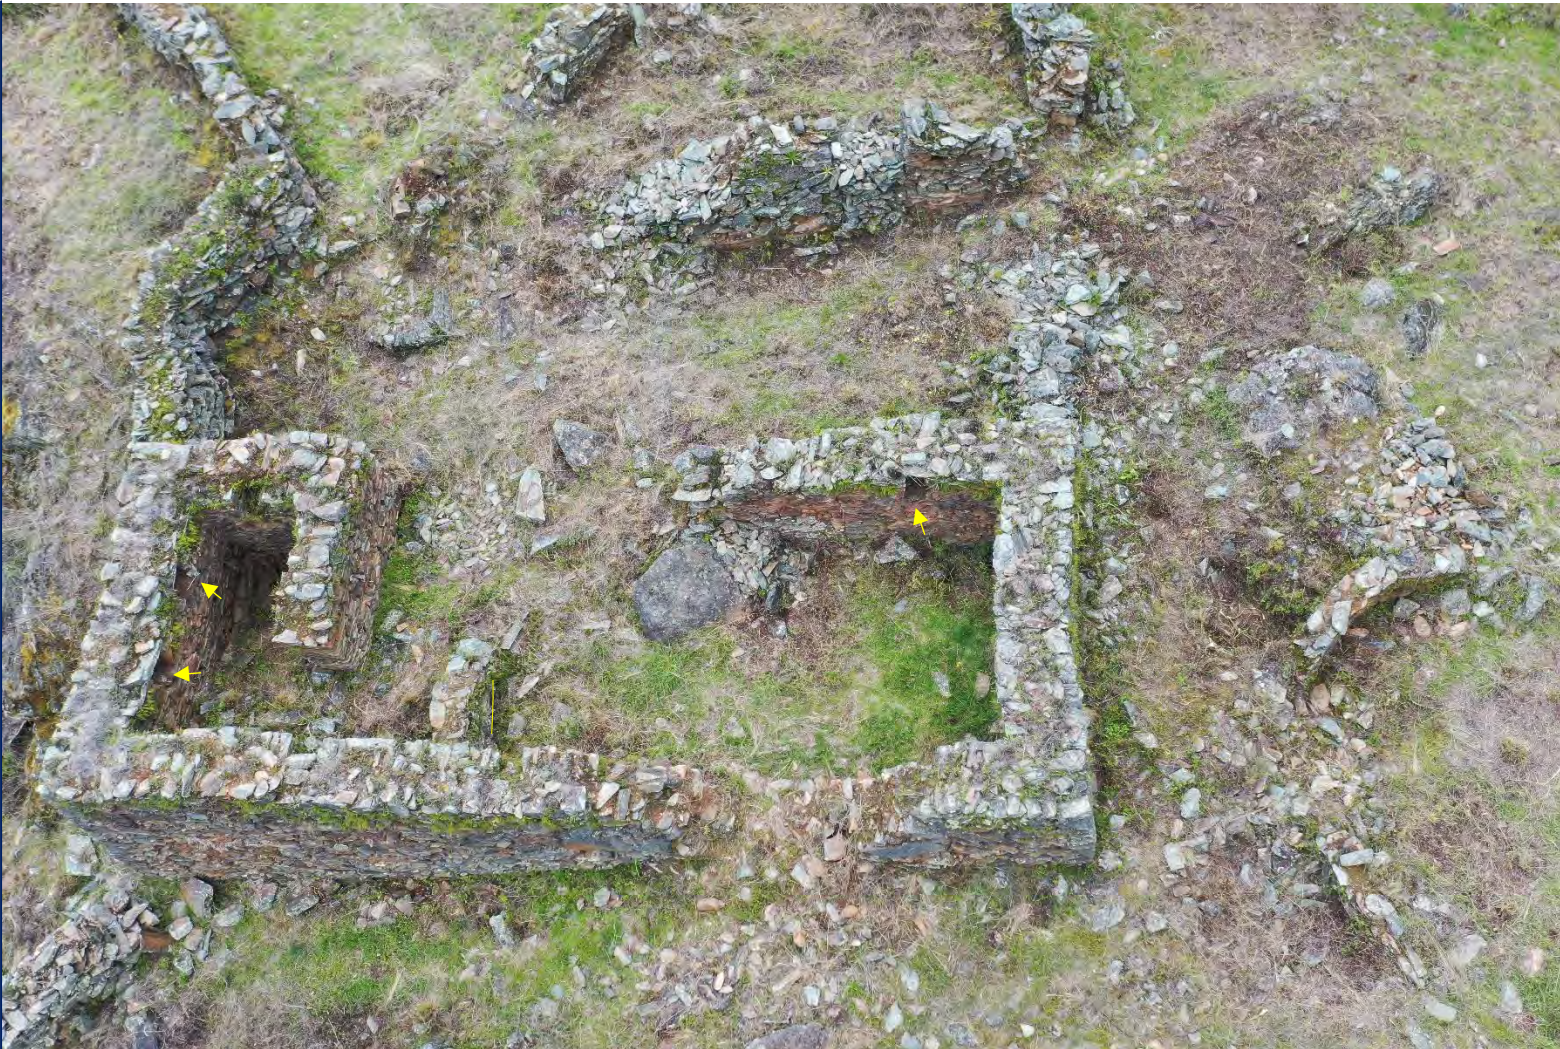
Fotografía referencial de la E.A. N° 174

Nota. Registro propio, 2023, vista de planta que muestra la conformación de la estructura arquitectónica, evidencia nichos a una altura de 1.20 m en el paramento interno, así como un muro medianero que delimita espacios.

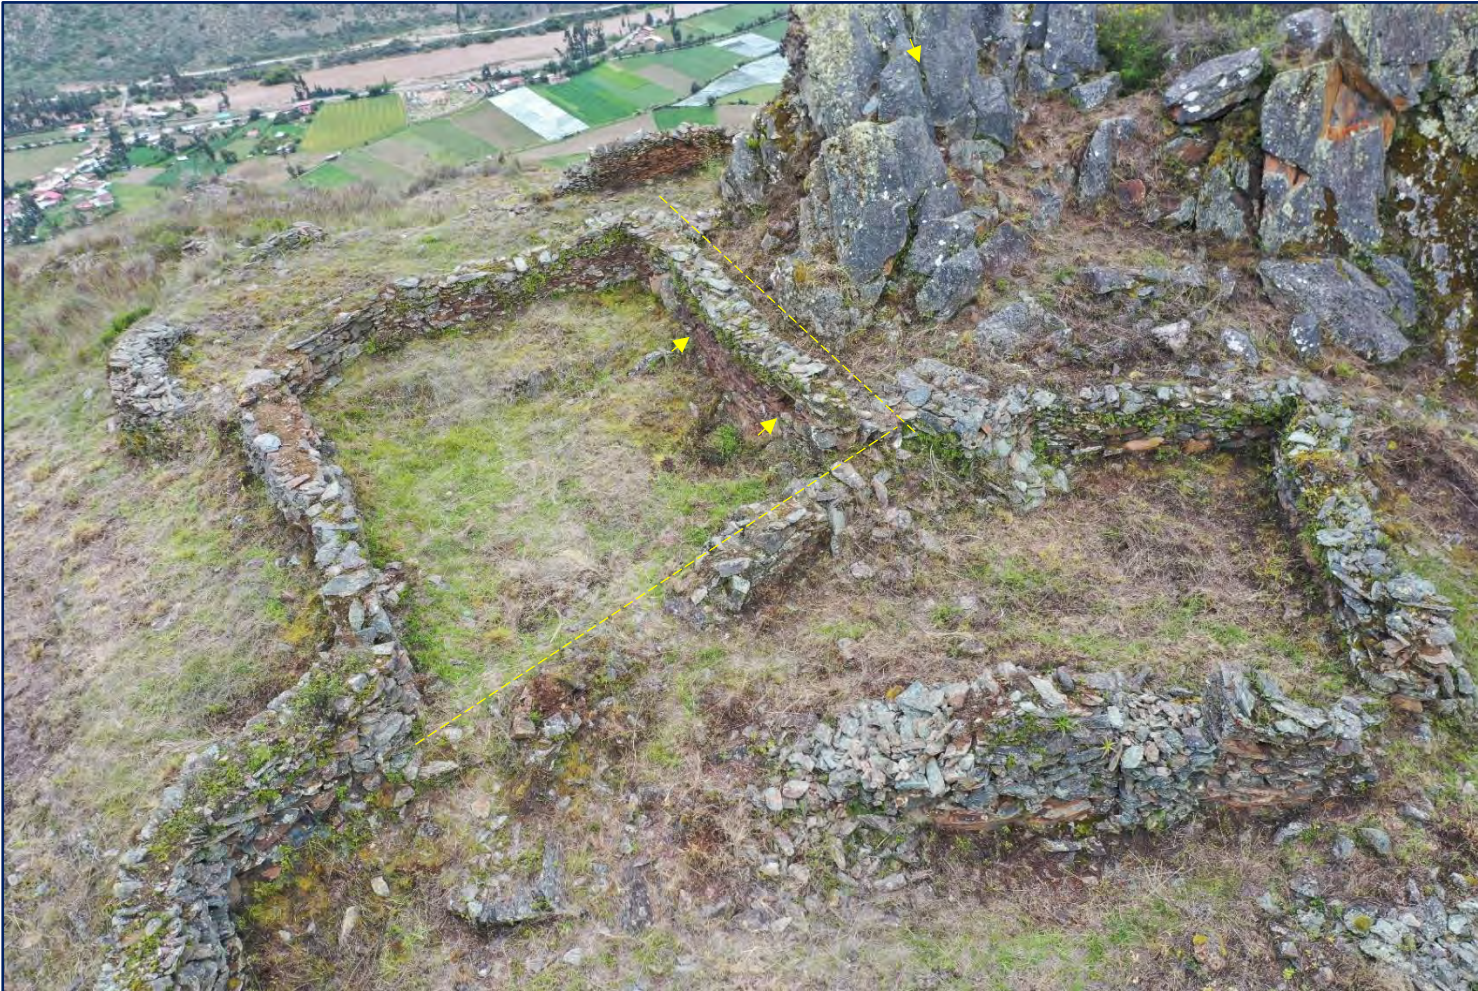
Fotografía referencial de la E.A. N° 175

Nota. Registro propio, 2023, vista que muestra una vista de planta de la estructura arquitectónica, evidencia nichos en el paramento interno y adyacencia con el afloramiento.

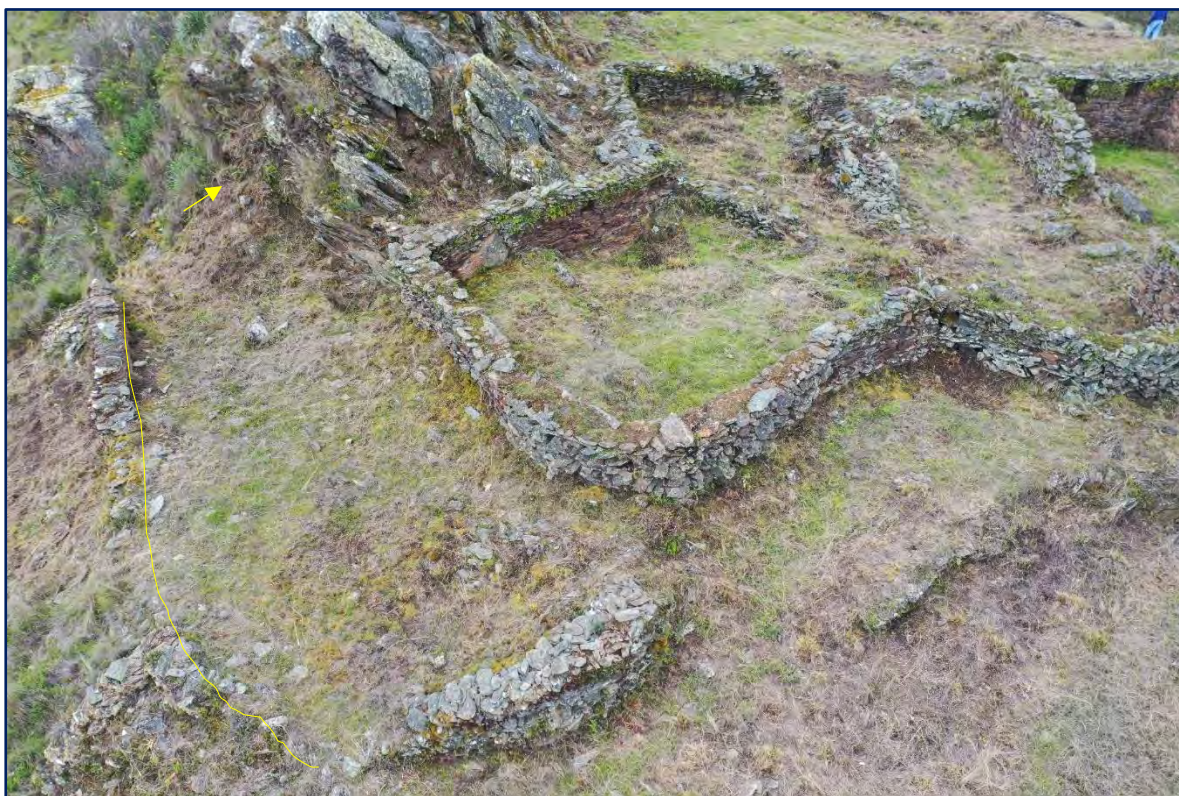
Fotografía referencial de la E.A. N° 176

Nota. Registro propio, 2023, vista de planta que muestra la disposición y colindancia de la estructura arquitectónica con el afloramiento rocoso y la E.A N° 175.
