ESCUELA PROFESIONAL DE ARQUEOLOGÍA

**ESTUDIO DE LA ARQUITECTURA PREHISPANICA DEL SITIO
ARQUEOLOGICO DE MARCAYPHIRY OLLANTAYTAMBO -
CUSCO, 2022**

Br. LISBETH DUEÑAS MONTALVO

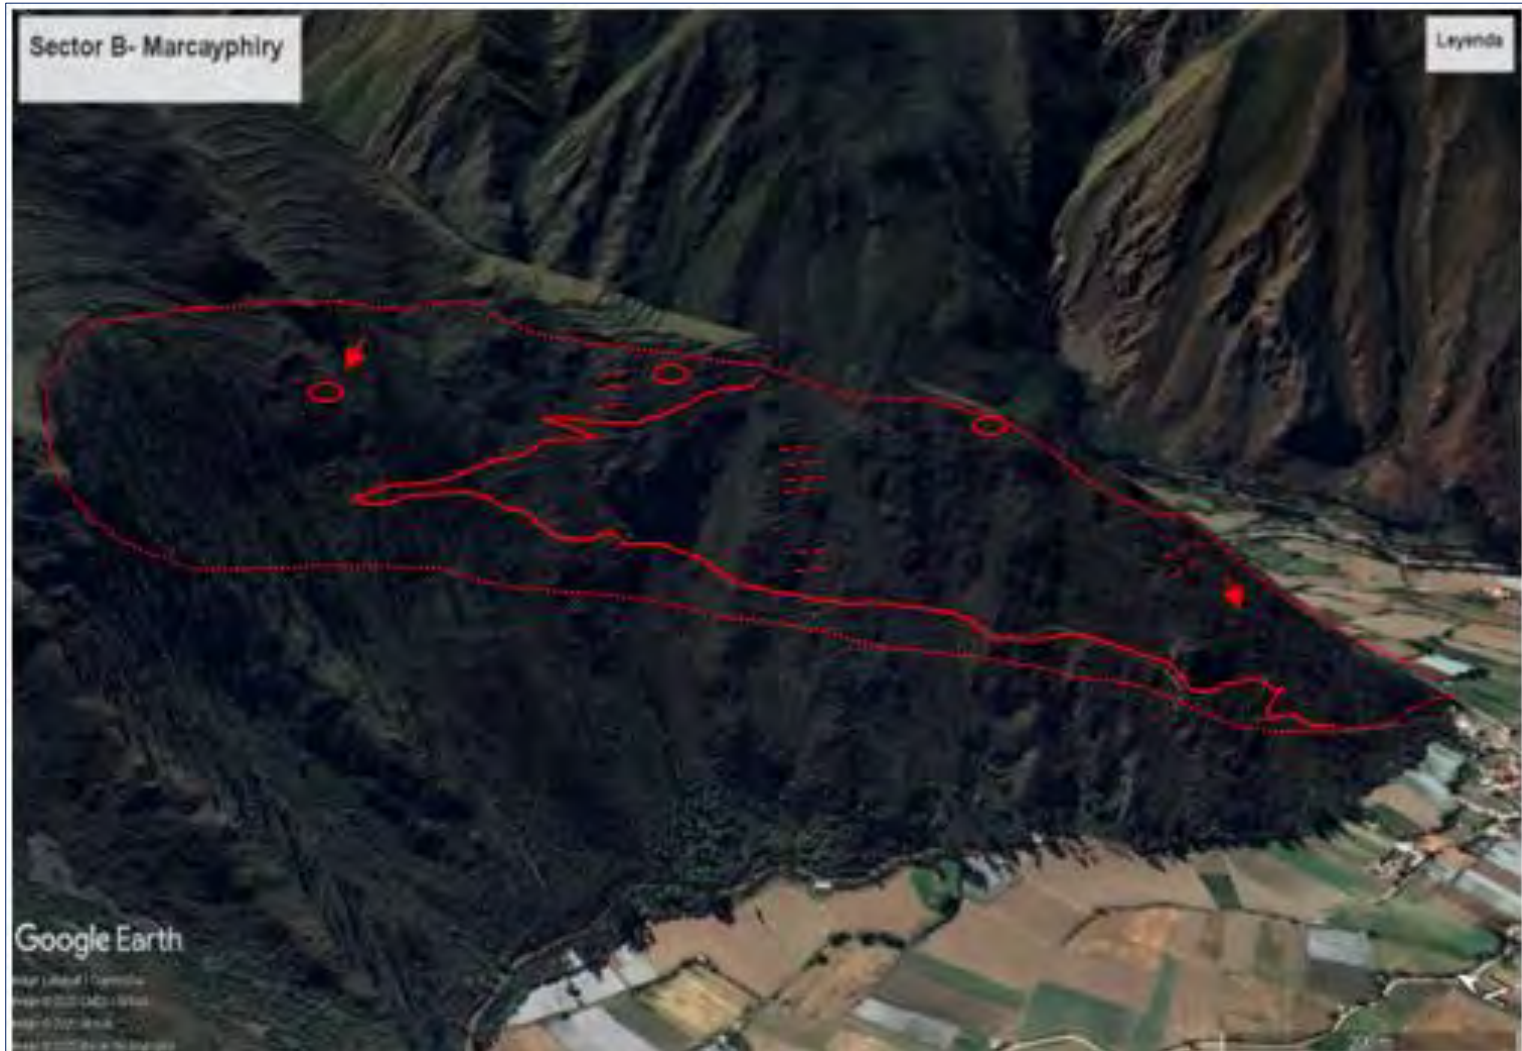
Referencia de sectorización del sector B

Nota. Elaborado a partir de Google Earth (2025) en el que se muestran las estructuras identificadas en el sector “B”.

Desde el punto de vista espacial, el sector B presenta condiciones de accesibilidad restringida, tanto por la pendiente como por la presencia de bloques rocosos y senderos contemporáneos que atraviesan la ladera. Estas condiciones, sumadas a factores naturales como la erosión y la inestabilidad del terreno, así como a la acción antrópica, han influido en el estado de conservación de las estructuras, el cual varía entre regular y deficiente.

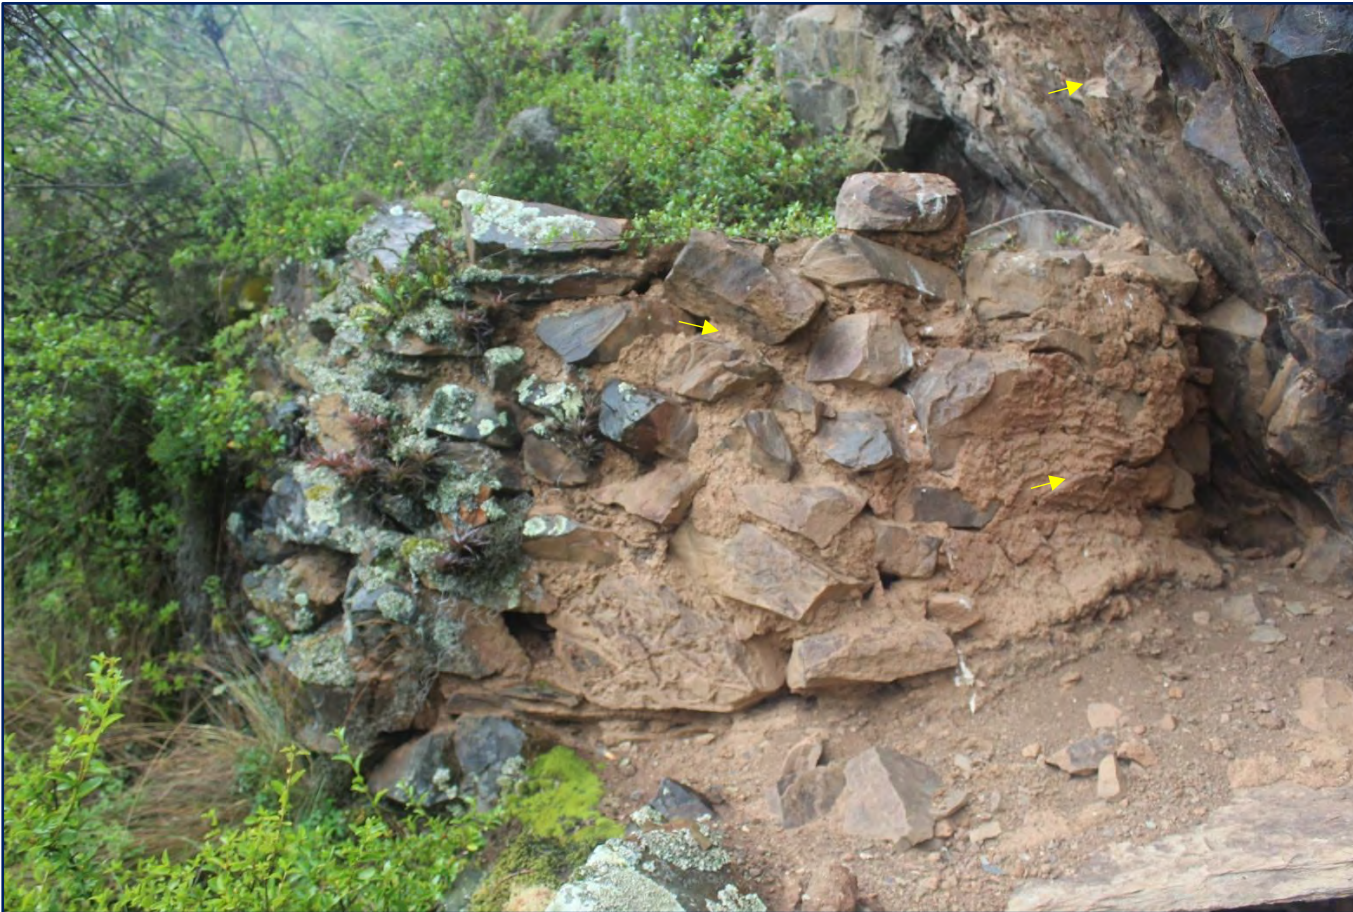
Fotografía referencial de la E.A. N°05

Nota. Registro propio, 2023, vista de perfil de la estructura que muestra evidencia de acabados en la superficie externa, así como el empleo de mortero de barro entre las juntas.

En algunos casos, como en la E.A. N.º 05, 06 y 08, el revoque se conservó mejor gracias a las cubiertas de falsa bóveda, así como parte del paramento interno, evidenciando técnicas constructivas cuidadosas pese a la rusticidad del aparejo.

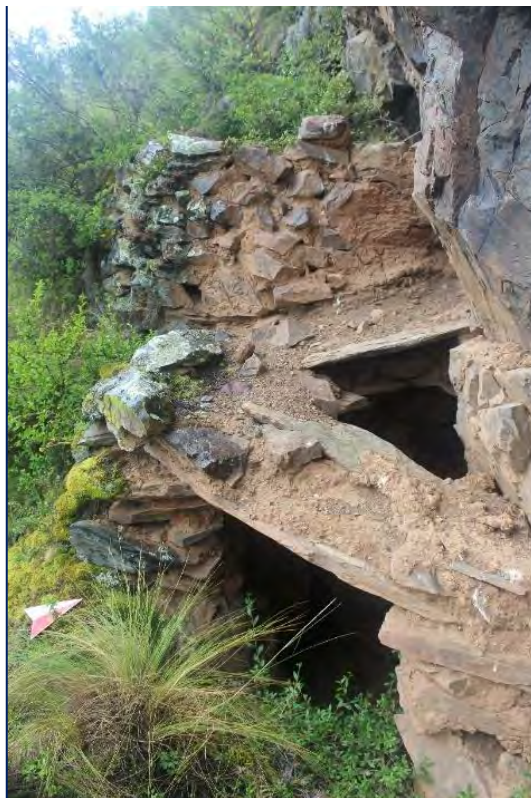
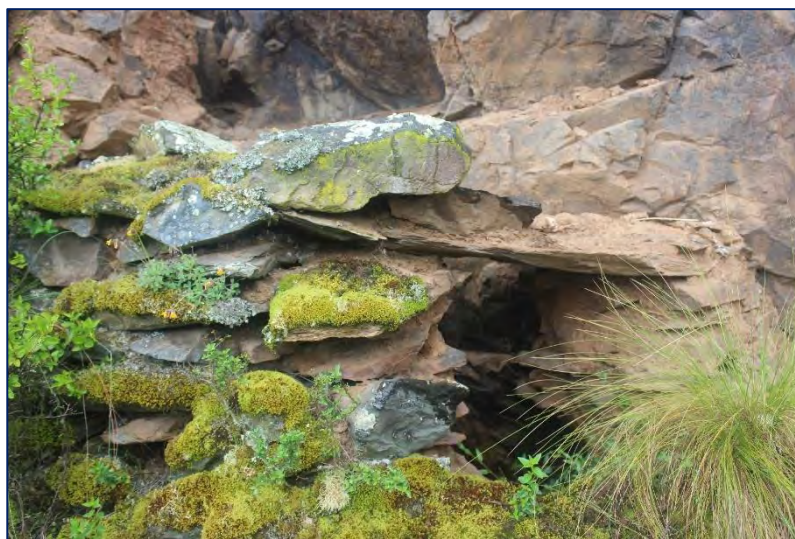
Figura 41

Fotografías referenciales de la E.A. N° 06

Nota. Registro propio, 2023, la vista de arriba evidencia el empleo de lajas de pizarra alargadas para la cubierta, así como la presencia de un dintel en el vano de acceso, en cuanto a la imagen de abajo evidencia el empleo de mortero de barro entre las juntas. Esta estructura se encuentra adosada al afloramiento rocoso.

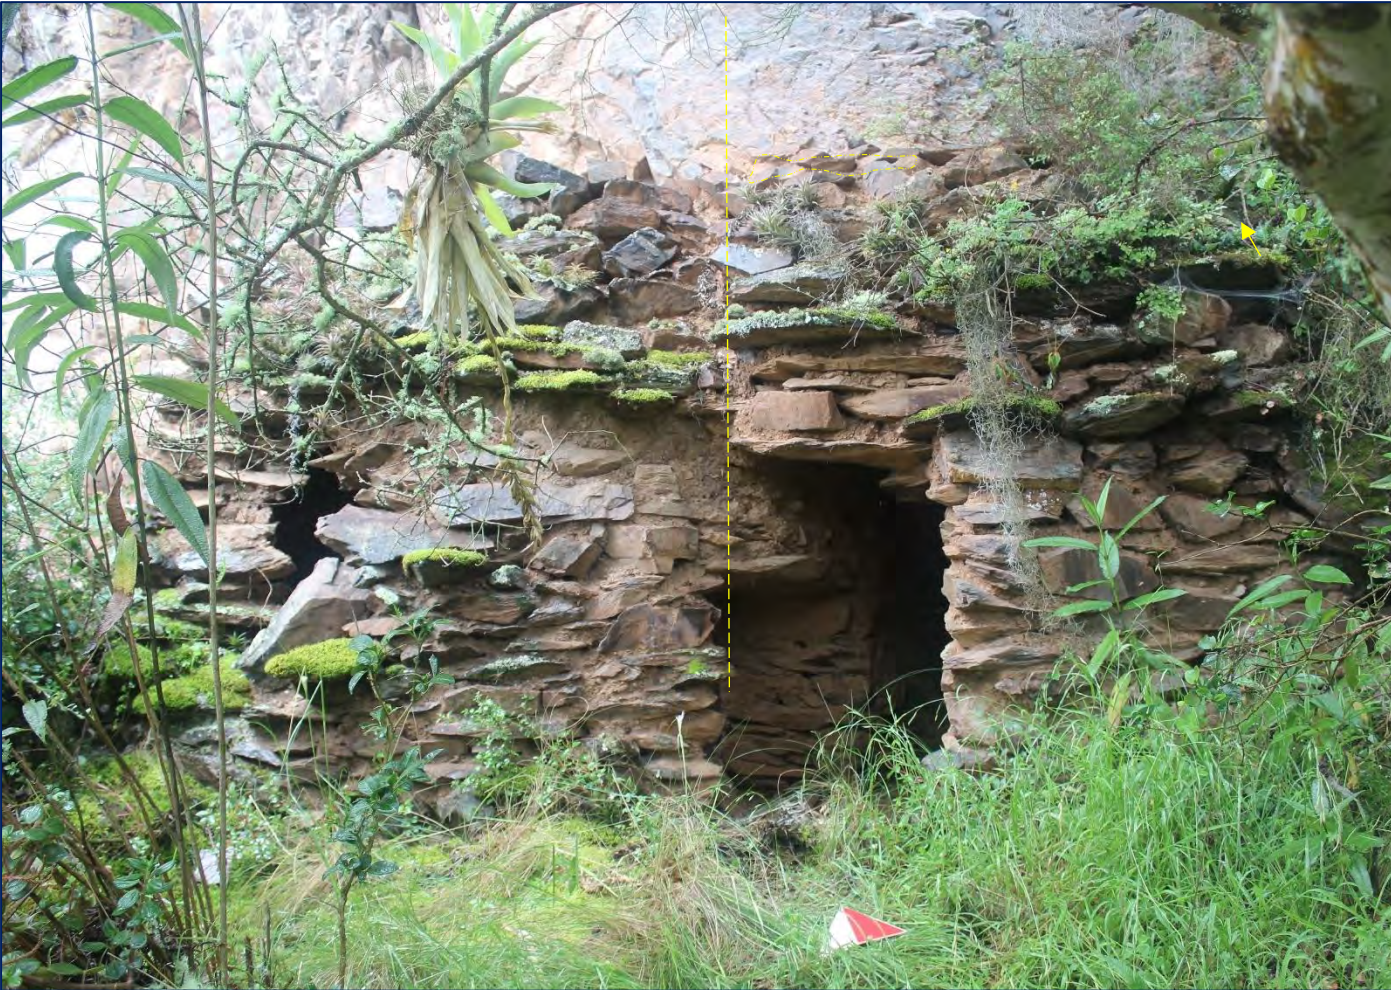
Fotografía referencial del paramento norte de la E.A. N°09

Nota. Registro propio, 2023, vista frontal de la estructura arquitectónica que se encuentra adosada a la E.A. N° 08.

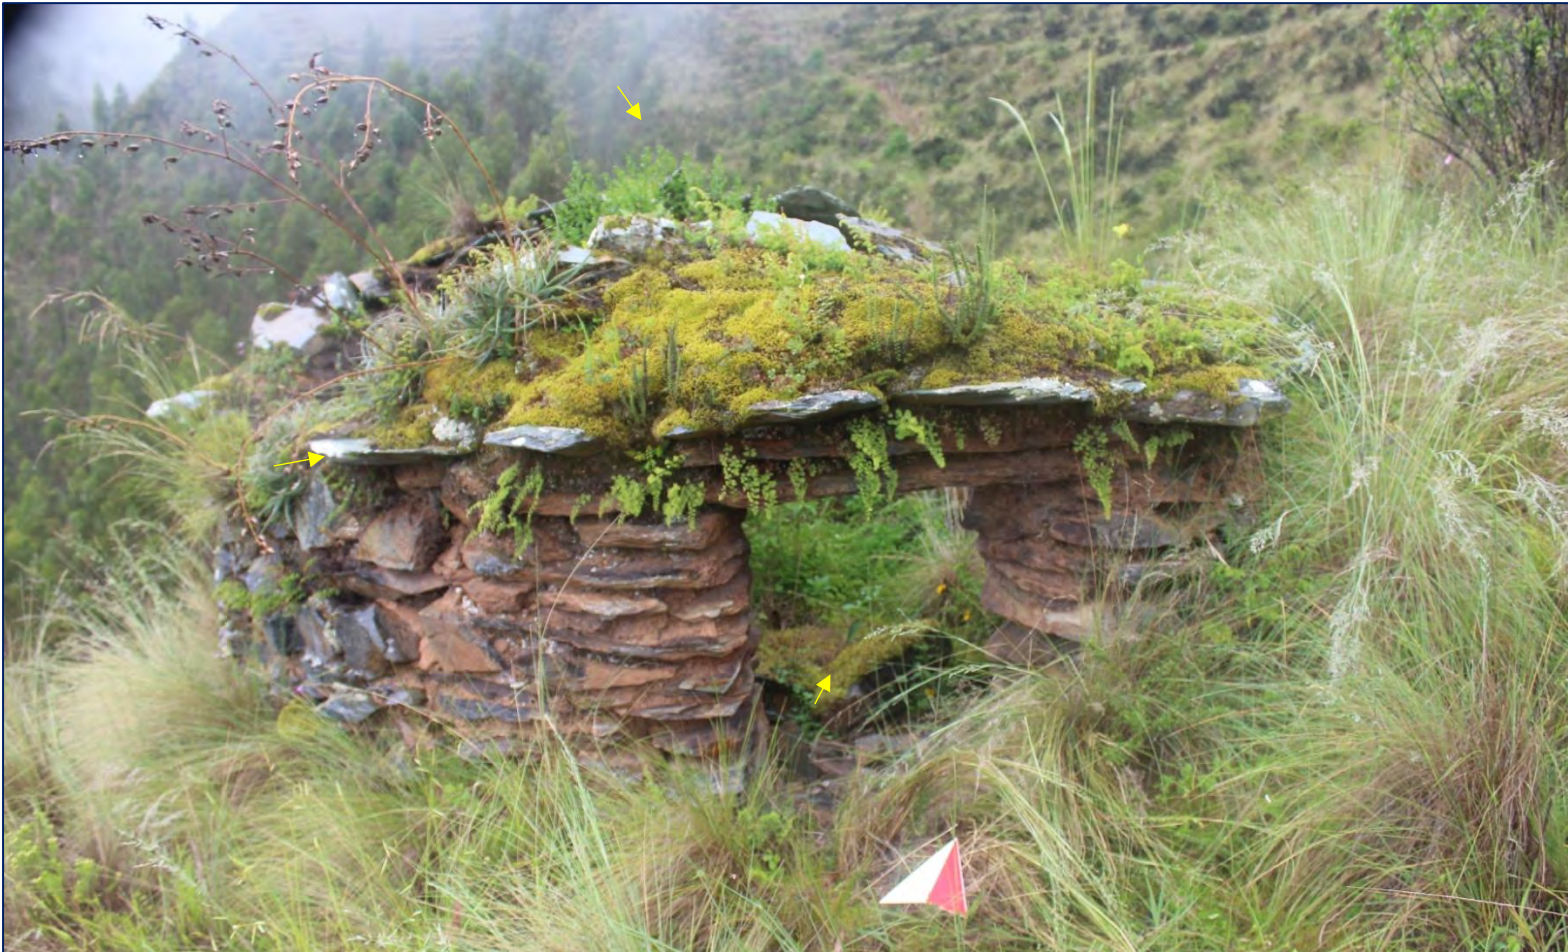
Fotografía referencial de la E.A. N°15

Nota. Registro propio, 2023, vista frontal que muestra el emplazamiento de la E.A. se evidencia la presencia de cubierta del tipo falsa bóveda de lajas de pizarra alargadas, cornisa, dintel en la conformación del acceso.

Referido a los acabados, se registró la presencia de revoque de mortero de barro, con tonalidades marrón claro a beige, aplicado principalmente en el interior de la estructura. Se presume que originalmente también cubría el exterior, pero que factores de deterioro natural habrían provocado su pérdida a lo largo del tiempo.

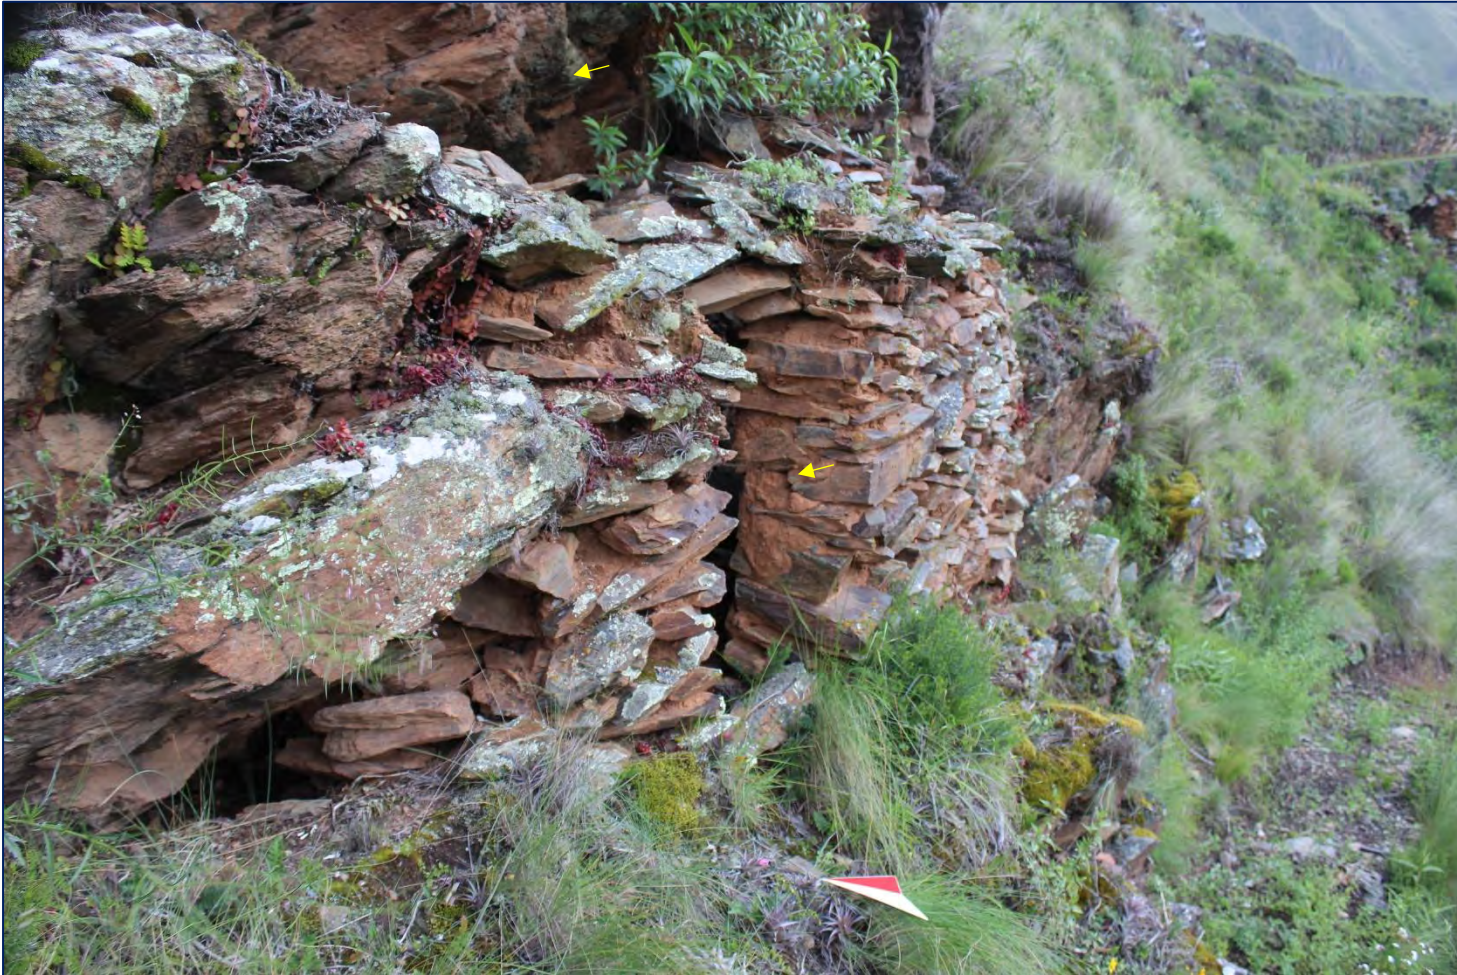
Fotografía referencial de la E.A. N° 95

Nota. Registro propio, 2023, vista del perfil de la estructura en el que se evidencia la adyacencia con el afloramiento rocoso, también se evidencia el empleo de mortero de barro entre las juntas como aditivo que permita la cohesión entre los elementos líticos.

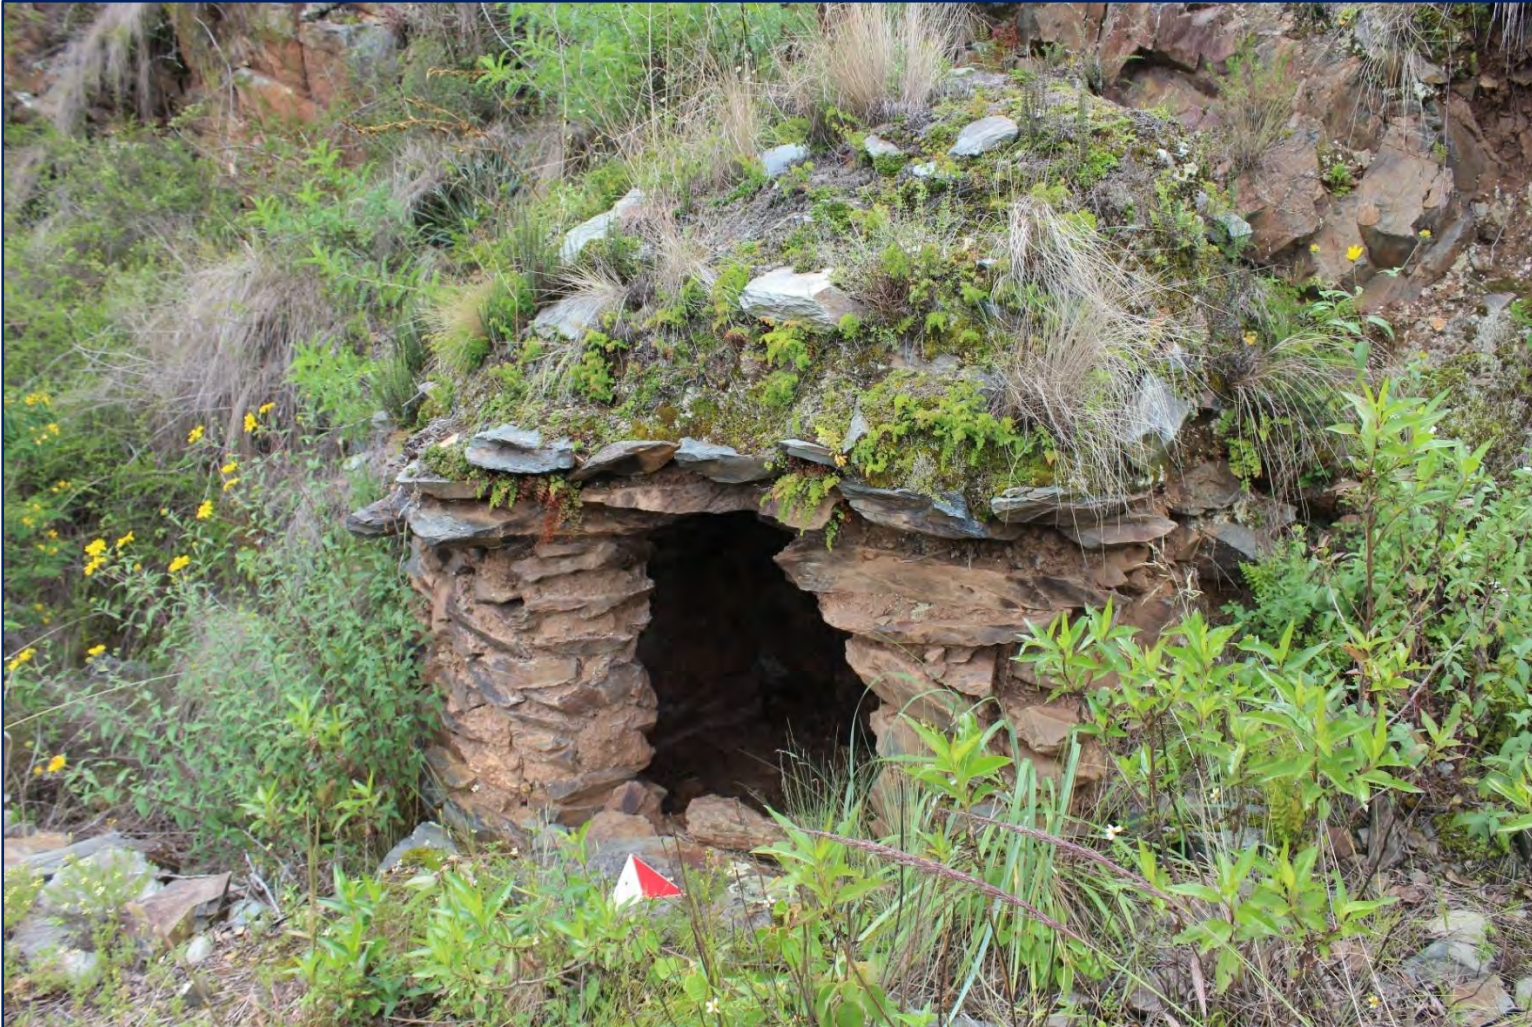
Nota. Registro propio, 2023, vista que muestra el perfil de la E.A. en el que se ha identificado la cubierta del tipo falsa bóveda con cornisas y adosada al afloramiento rocoso. Esta estructura se evidencia adyacente a la construcción del acceso.

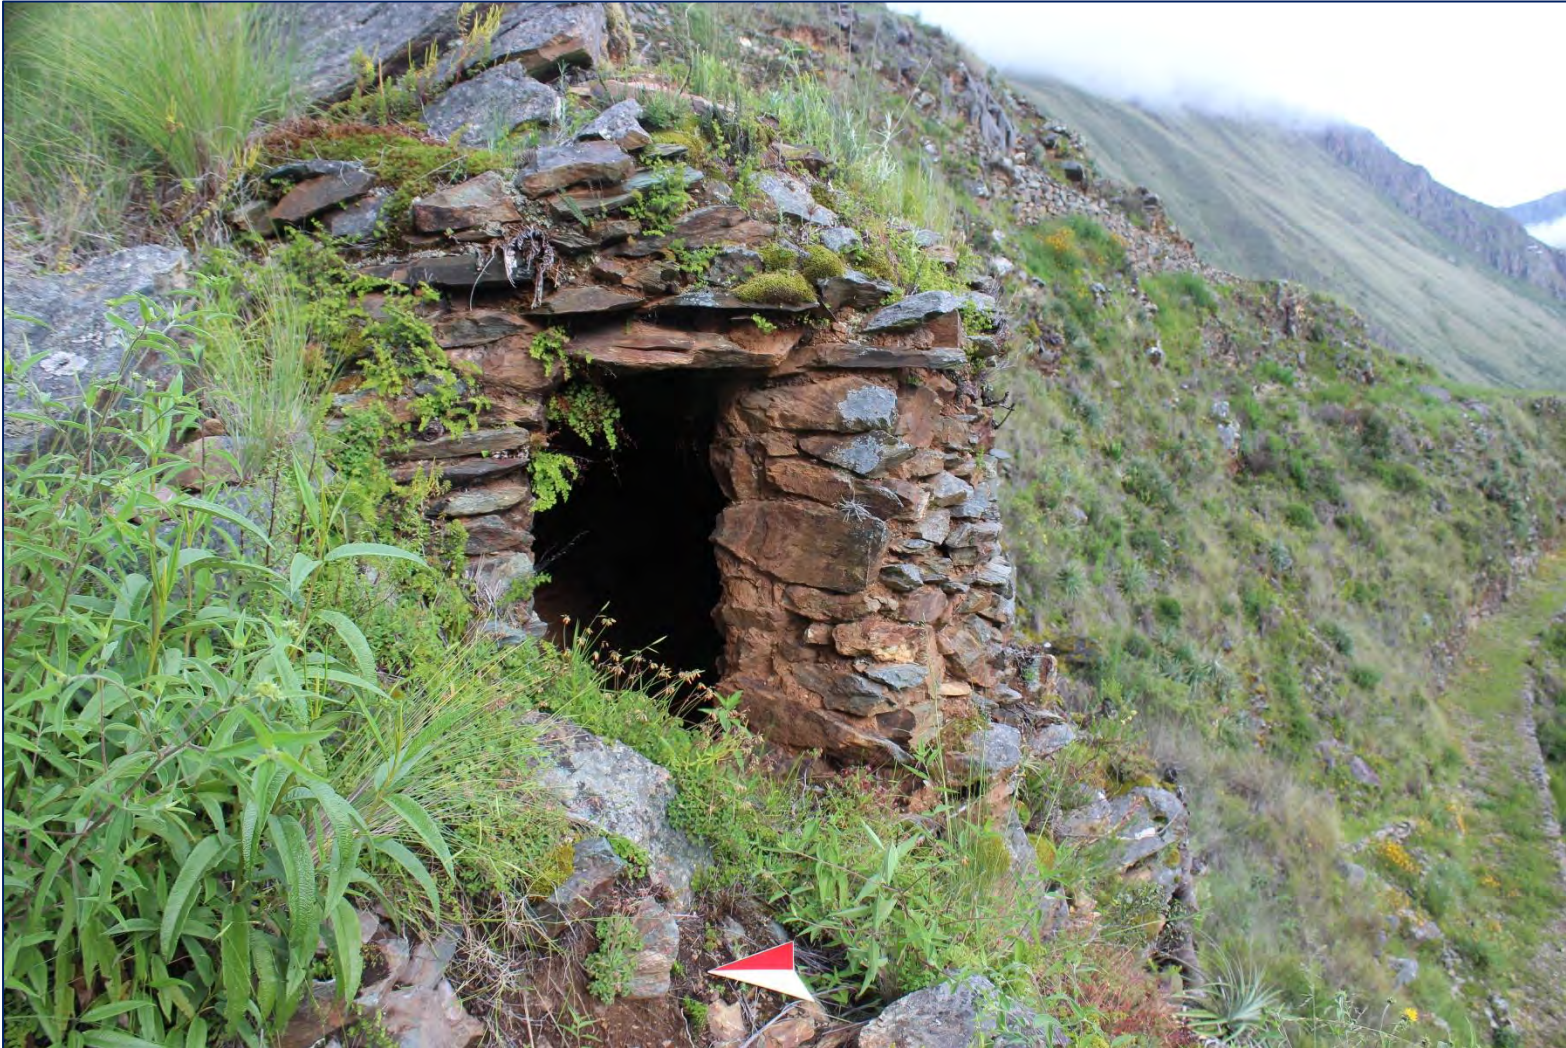
Nota. Registro propio, 2023, vista de perfil de la E.A. en el que se evidencia la adyacencia al afloramiento rocoso, presenta una disposición sobre la pendiente abrupta.

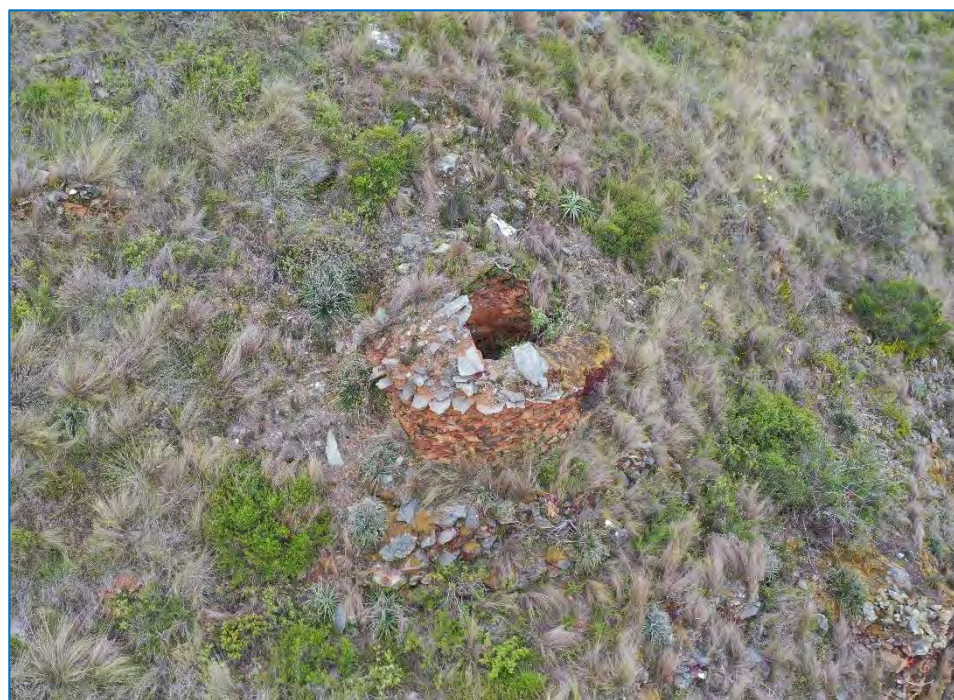
Figura 49

Fotografías referenciales de la E.A. N° 217

Nota. Registro propio, 2023, vista aérea que muestra el trabajo de acondicionamiento sobre la superficie del terreno para el asentamiento de la E.A. con evidencia de cornisas en la cubierta.

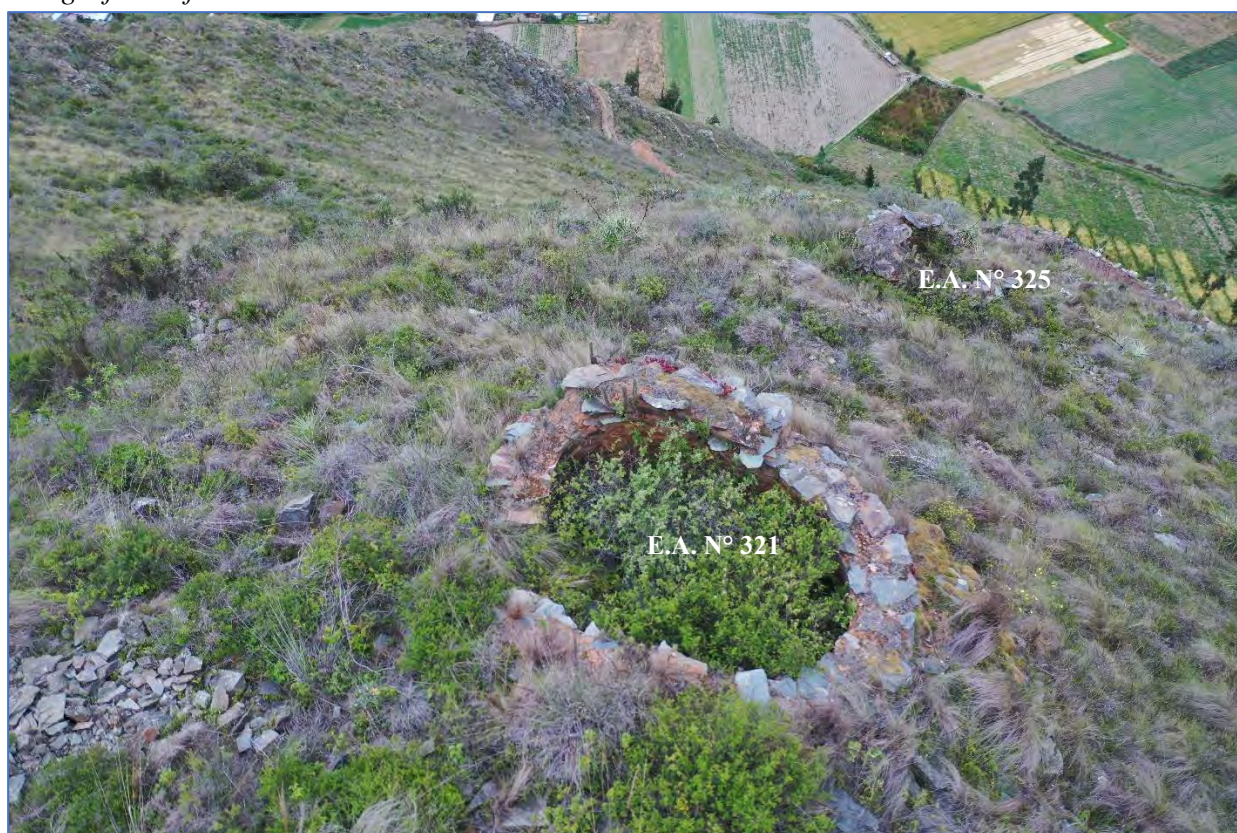
Nota. Registro propio, 2023, vista de planta que muestra una sección de la cubierta de la E.A. y la disposición de lajas de pizarra alargadas.

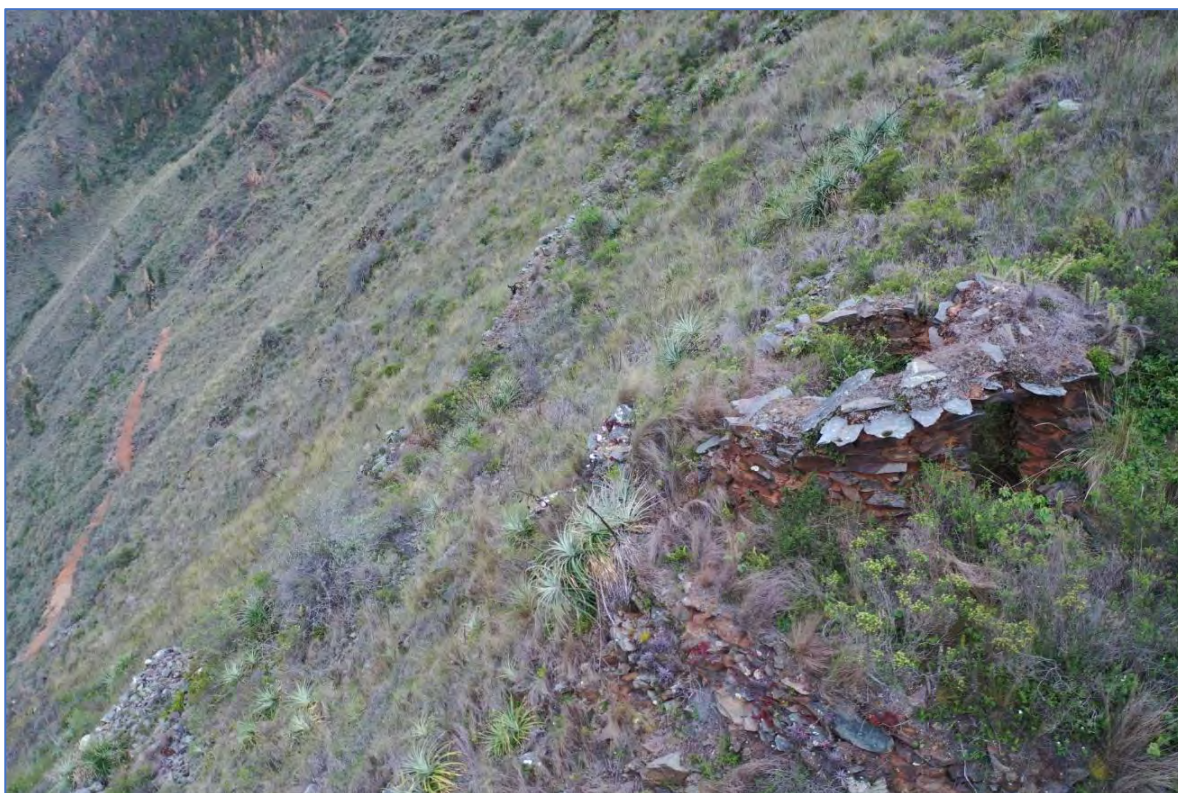
Nota. Registro propio, 2023, vista de planta de la estructura arquitectónica, evidencia colapso en la sección oeste del paramento conformante.

En cuanto a los elementos funcionales documentados, se tiene un muro de planta semicircular, con una altura conservada que varía entre 0.47 m y 0.81 m. El ancho promedio del muro es de 0.50 m. La estructura mantiene su trazo básico, aunque con pérdida parcial de volumen por deterioro. Respecto al elemento funcional secundario la estructura presenta un vano de acceso orientado hacia el sureste, cuyas dimensiones son; ancho del dintel: 0.63 m; ancho del umbral: 0.60 m y una altura estimada del vano: 0.75 m. Asimismo, se conserva la sección inicial de la cubierta, lo que, por analogía constructiva con otras estructuras funerarias del sitio, permite inferir que correspondía a una cubierta de tipo falsa bóveda, de forma cóncava, construida mediante la disposición de lajas pizarrosas alargadas y de mediano espesor, colocadas en forma ascendente, en conjunción con mortero de barro, hasta cerrar el espacio superior de la estructura. Registra revoque de barro de coloración marrón clara a beige en la cara externa del paramento.

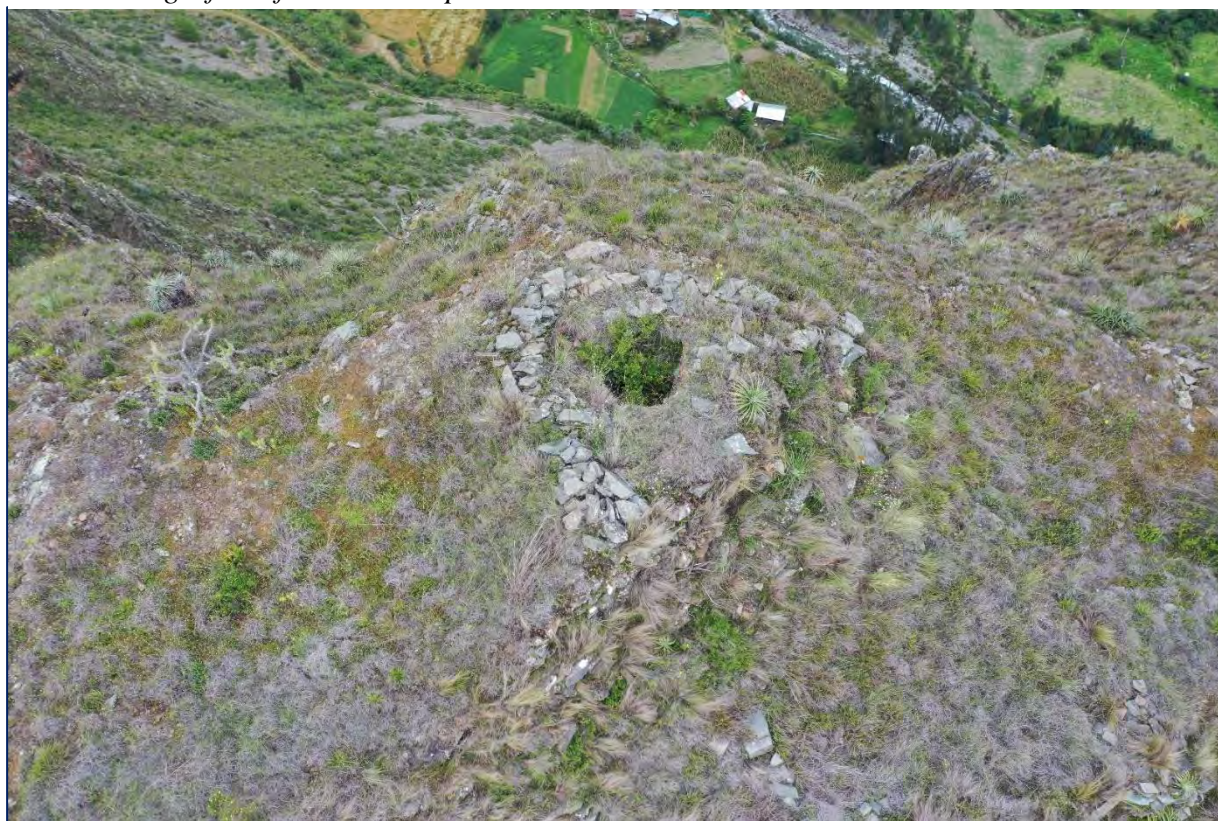
Nota. Registro propio, 2023, vista de planta que muestra el emplazamiento de la E.A. en el que se ha registrado factores de deterioro de carácter antrópico actualmente aún conserva parte de la evidencia de la cubierta.
