UNIVERSIDAD NACIONAL DE SAN ANTONIO ABAD DELCUSCO
FACULTAD DE INGENIERIA GEOLOGICA, MINAS Y METALURGICA
ESCUELA PROFESIONAL DE INGENIERIA GEOLOGICA

**ESTUDIO GEOLOGICO Y GEOTECNICO DE TALUDES EN LA
CARRETERA DEL SECTOR PUGUENTIMARI, ENTRE LA
PROGRESIVA DEL KM 0+000 AL KM 7+000, EN EL DISTRITO DE
KUMPIRUSHIATO, PROVINCIA LA CONVENCION, CUSCO**

**PARA OPTAR EL TÍTULO PROFESIONAL DE
INGENIERO GEÓLOGO**

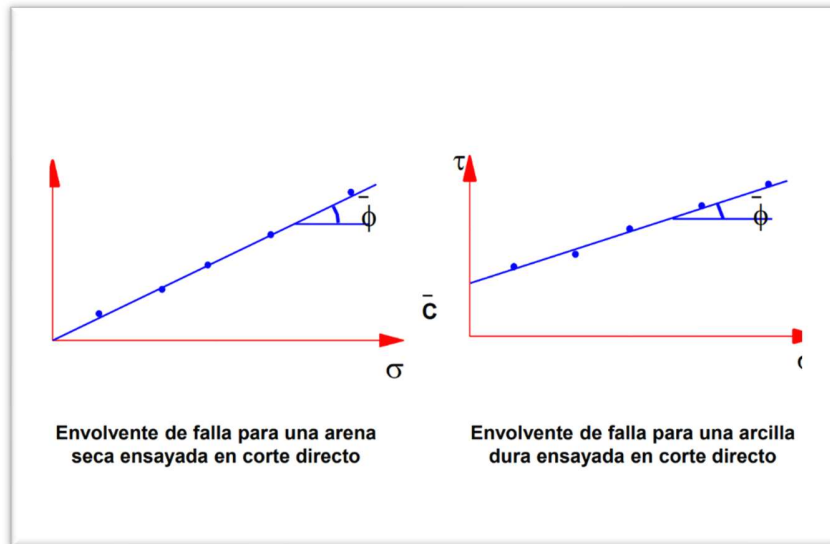
Envloventes de fallas para el ensayo de corte directo

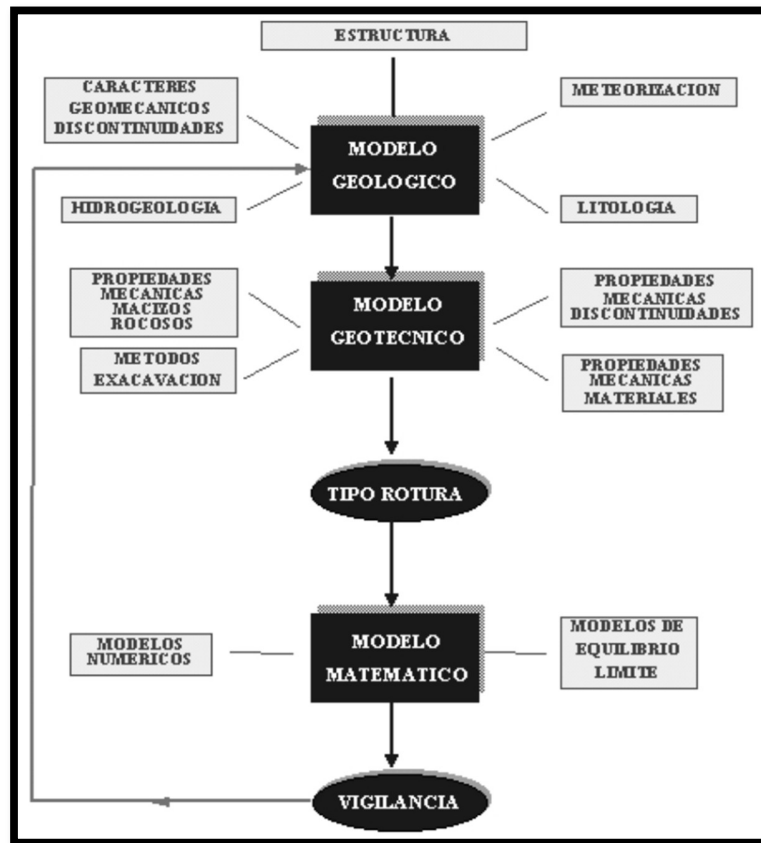
Etapas para realizar un estudio de estabilidad de taludes

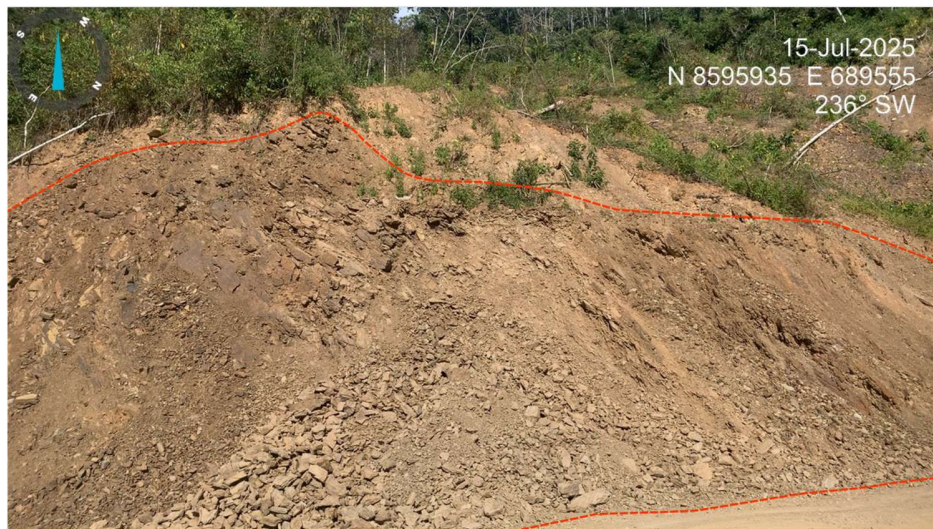
Presencia de caída de rocas lutíticas en el tramo de la carretera estudiada

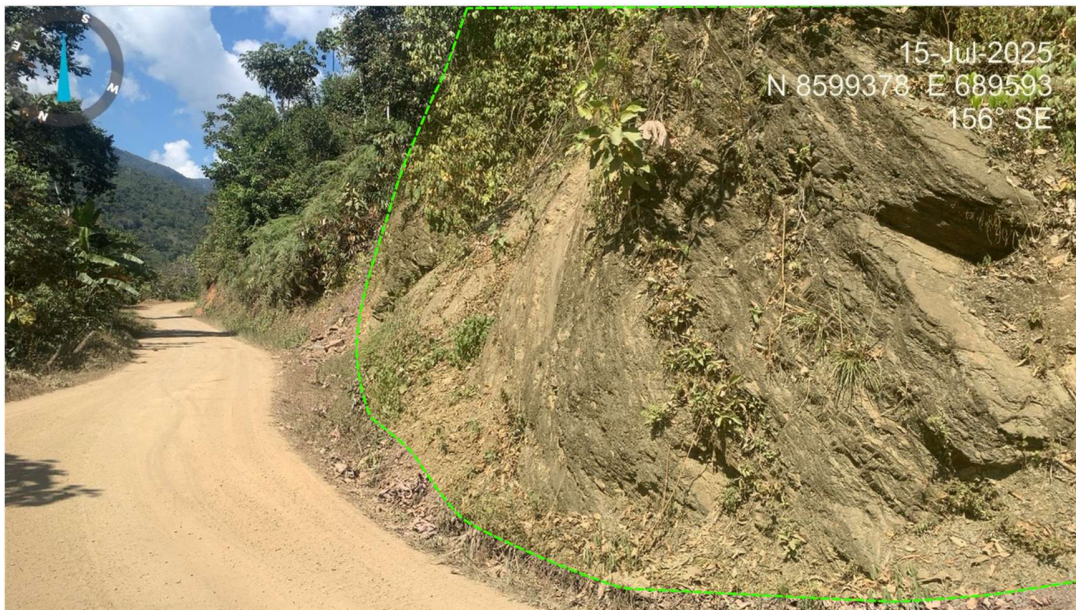
Presencia de esquistosidad con plegamiento, propios de la roca pizarra

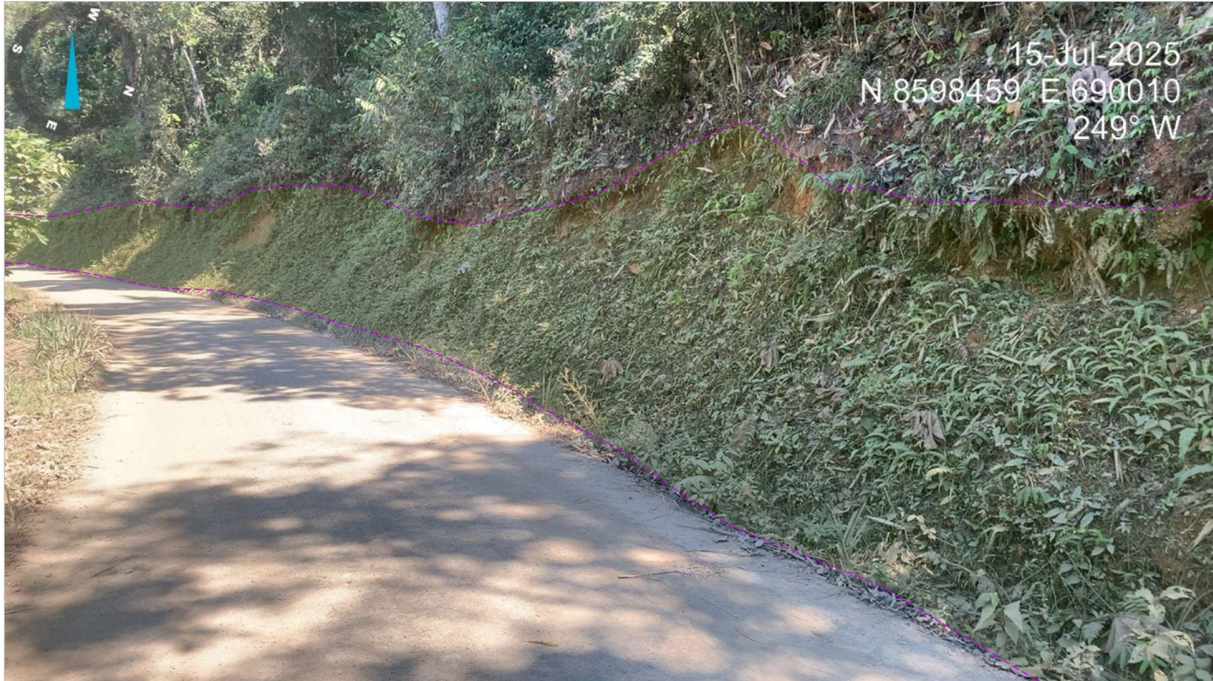
Zona de erosión producto de la saturación de agua en los depósitos

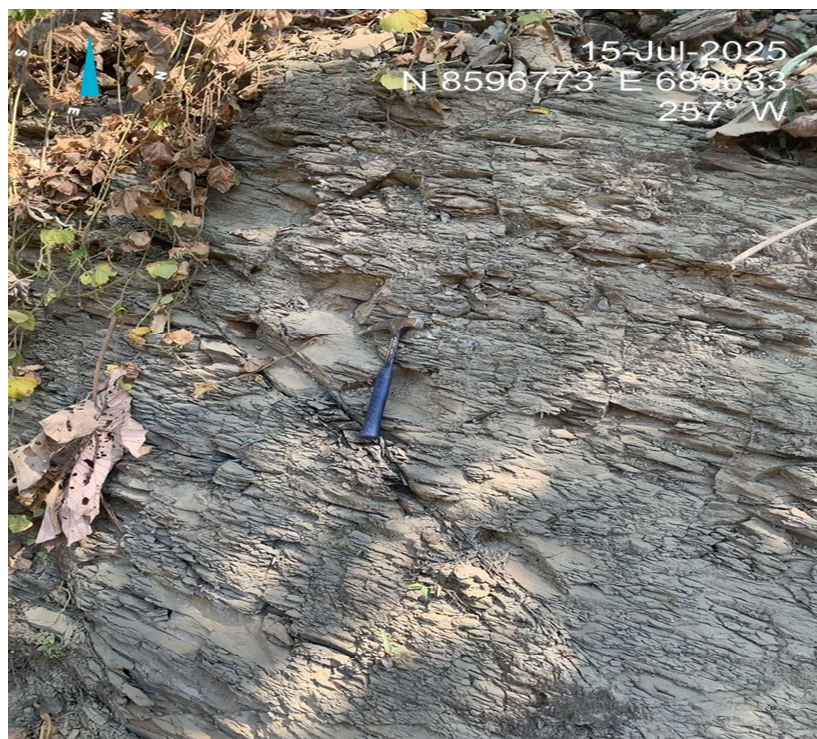
En la foto se observa lutitas con fracturas y estratificación, típicos de lutita

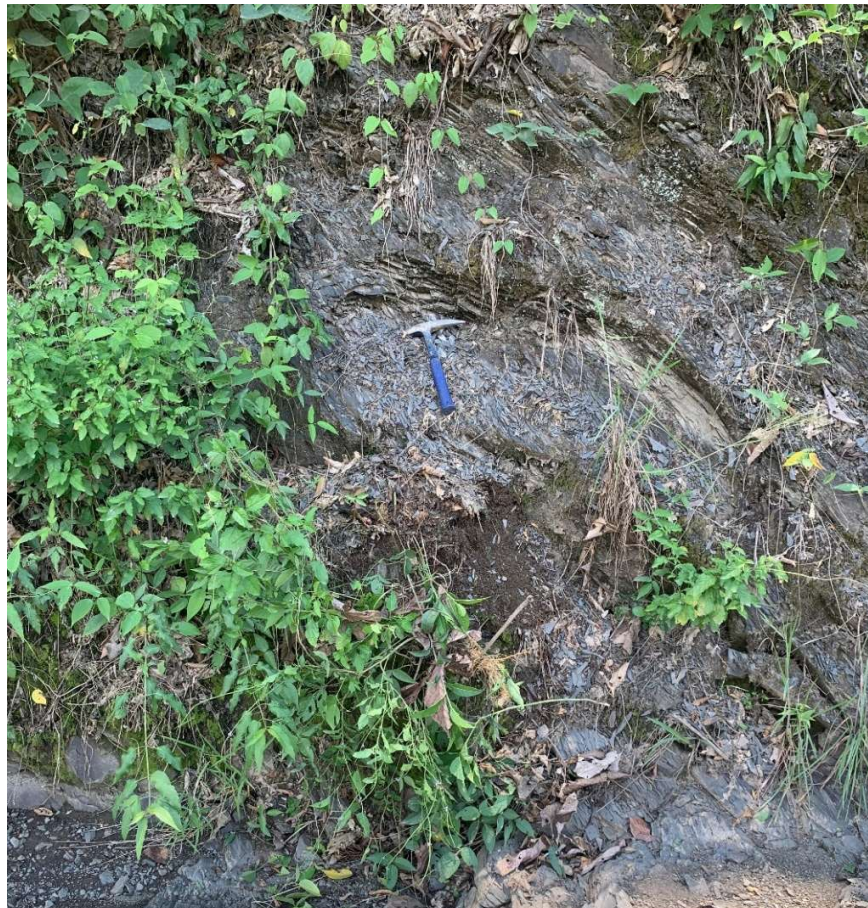
Pizarras de color negro, son más resistentes a las lutitas y también se encuentran menos meteorizadas

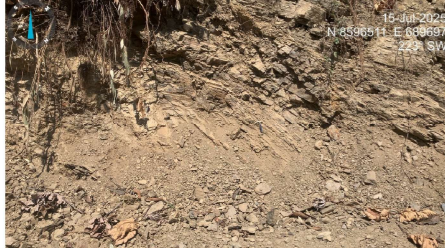
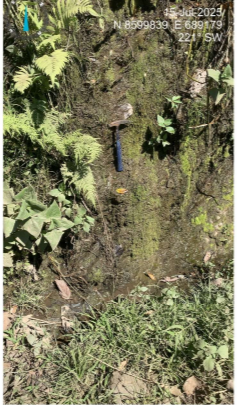
MP-GM-02

1. ANTICLINAL
 Anticlinal en rocas lutitas expuestas en talud de la carretera en coordenadas UTM:
 N: 8596511
 E: 689697

3. FALLA PUYENTIMARO
 Observación de la falla de puyentimari vista desde el tramo de carretera en coordenadas UTM:
 N: 8596511
 E: 689697

2. SINCLINAL
 Estructura de sinclinal en rocas pizarrosas vista en el tramo de carretera en coordenadas UTM:
 N: 8596511
 E: 689697
