**UNIVERSIDAD NACIONAL SAN ANTONIO ABAD DEL CUSCO**

**TESIS**

**ANÁLISIS DE LA REDUCCIÓN DE LA RESISTENCIA A  
FLEXIÓN Y DEFLEXIÓN MÁXIMA PRODUCTO DEL  
INCREMENTO DE LA TEMPERATURA POR ACCIÓN DIRECTA  
DEL FUEGO EN VIGAS DE CONCRETO ARMADO, CUSCO 2025**

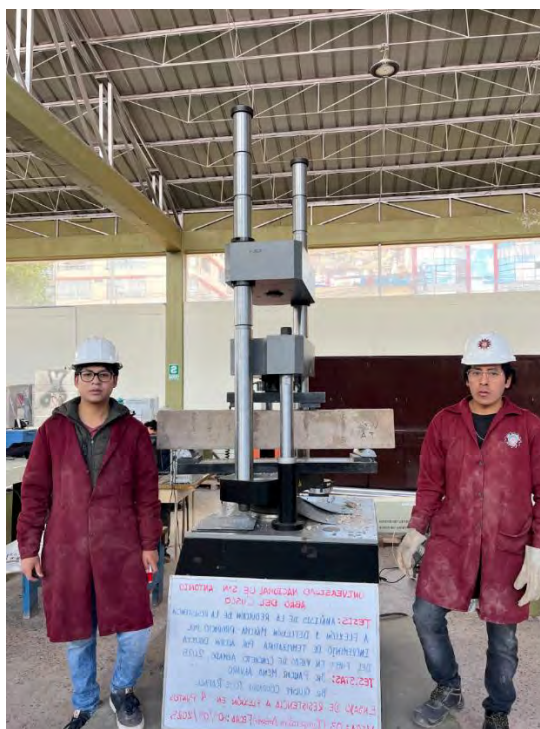
*Ensayo a tracción por flexión de vigas*

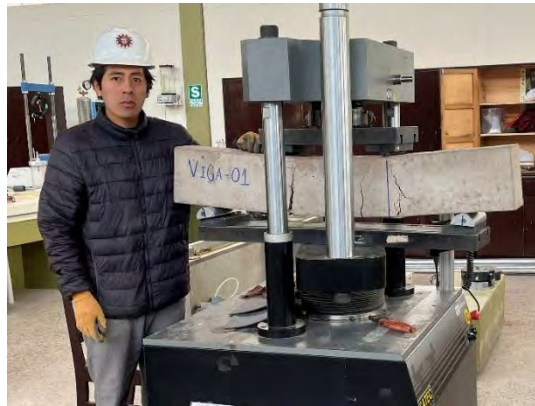
*Modo de falla dúctil – flexión pura de la viga N°01 ensayada sin exposición al fuego*

Al ensayar las vigas N°01, 02 y 03, las cuales no han sido sometidas a la acción directa del fuego, presentaron un patrón de falla típico de elementos de concreto armado sometidos a carga flexional. Durante el ensayo a cuatro puntos, se observó la formación de fisuras verticales en la zona de momento máximo correspondiente al tercio medio, iniciando como microfisuras en la fibra traccionada y propagándose progresivamente hacia arriba conforme aumentaba la carga. El modo de falla estuvo gobernado por la fluencia y posterior agotamiento del acero de refuerzo inferior, lo que permitió que la viga alcanzara una deformación significativa antes del colapso, caracterizándose como una falla dúctil por flexión.

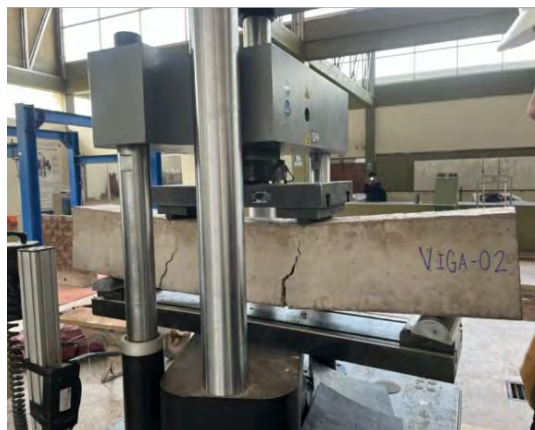
**Figura 57**

*Modo de falla dúctil – flexión pura de la viga N°02 ensayada sin exposición al fuego*

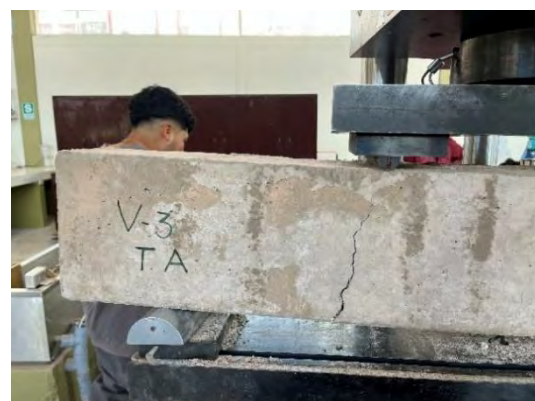
**Figura 58**

*Modo de falla dúctil – flexión pura de la viga N°03 ensayada sin exposición al fuego*

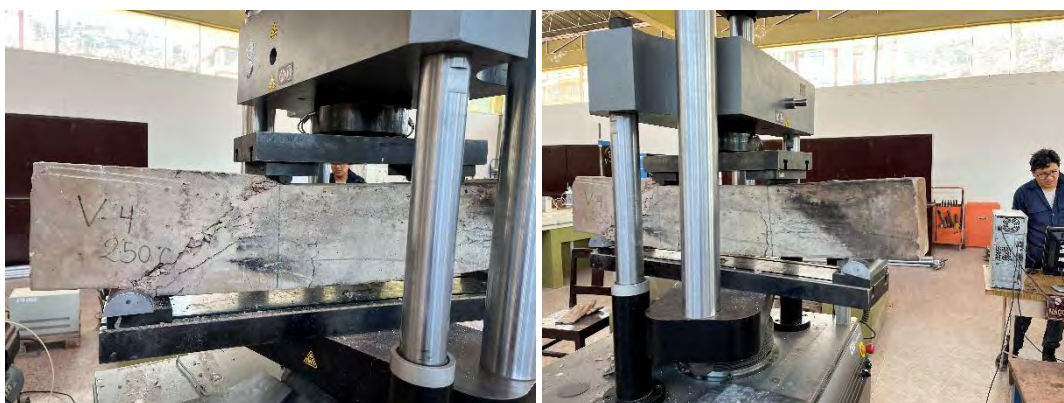
*Modo de falla por cortante de la viga N°04 expuesta a 250 °C*

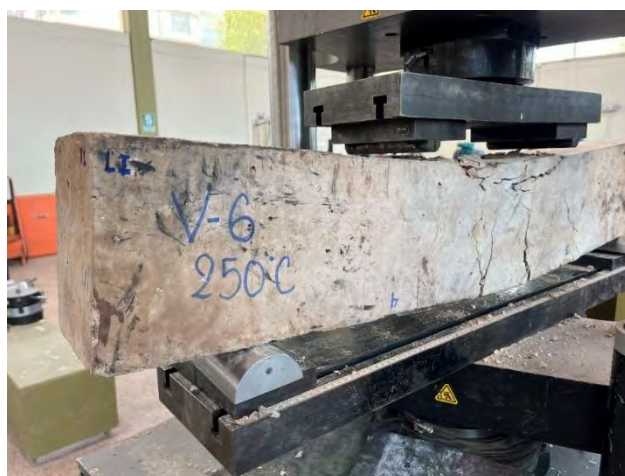
**Figura 61**

*Modo de falla dúctil – flexión pura de la viga N°06 expuesta a 250 °C*

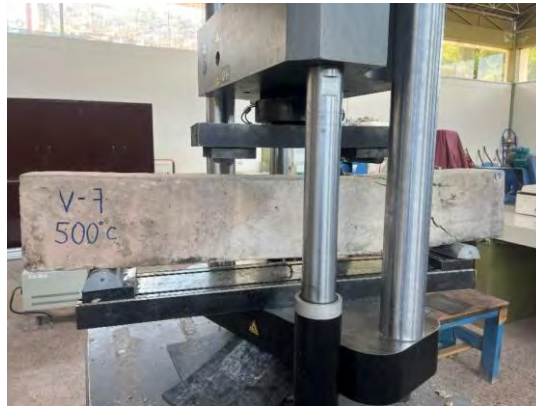
*Modo de falla por cortante de la viga N°07 expuesta a 500 °C*

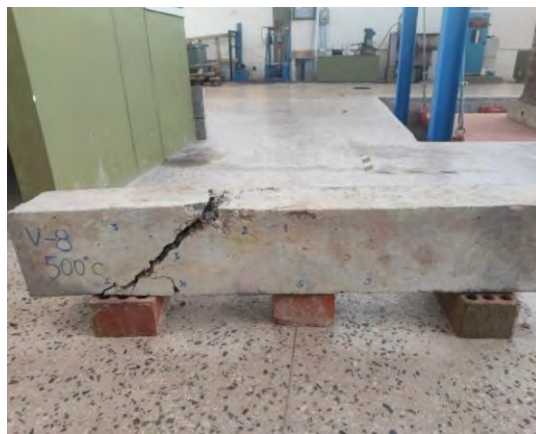
**Figura 63**

*Modo de falla por cortante de la viga N°08 expuesta a 500 °C*

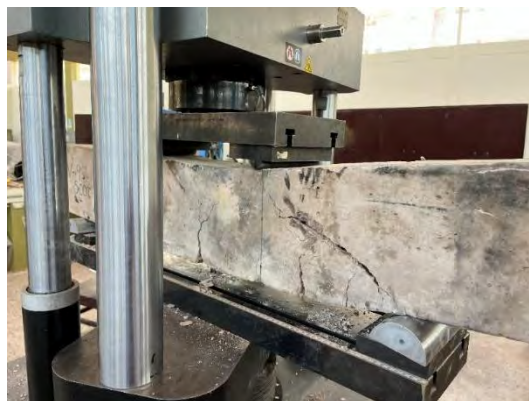
**Figura 64**

*Modo de falla por cortante de la viga N°09 expuesta a 500 °C*

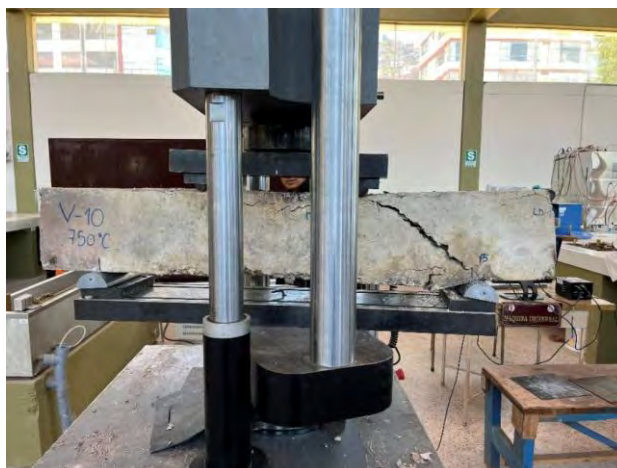
*Modo de falla por cortante de la viga N°10 expuesta a 750 °C*

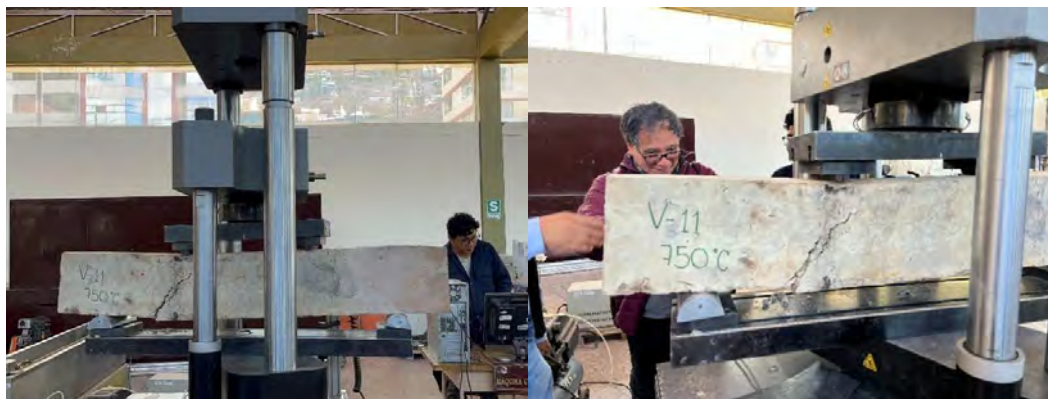
**Figura 66**

*Modo de falla por cortante de la viga N°11 expuesta a 750 °C*

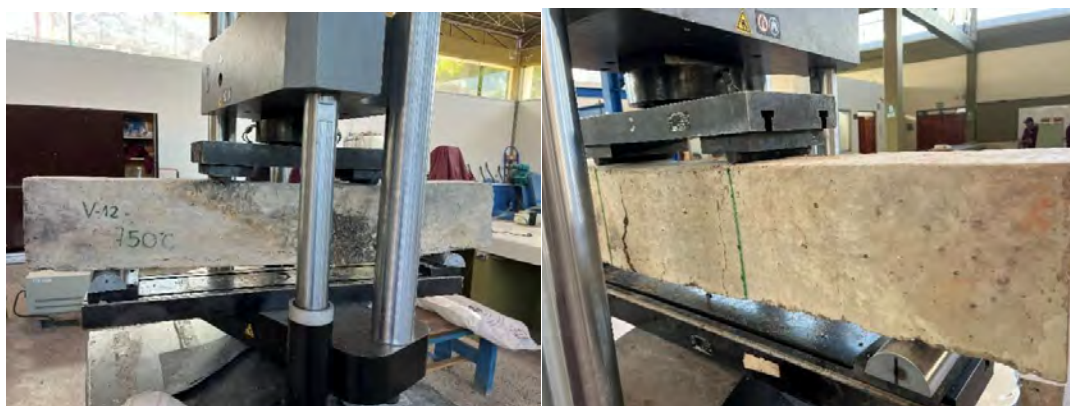
**Figura 67**

*Modo de falla dúctil – flexión pura de la viga N°12 expuesta a 750 °C*

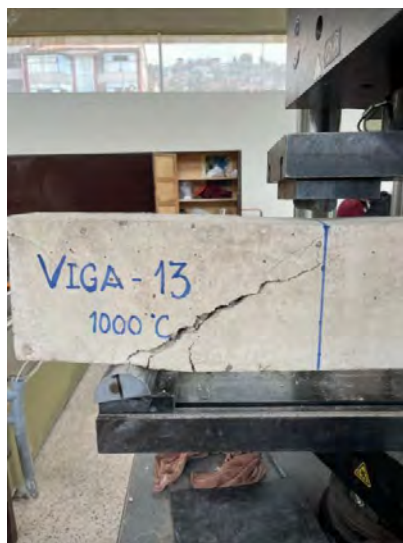
*Modo de falla por cortante de la viga N°13 expuesta a  $1000^\circ\text{C}$*

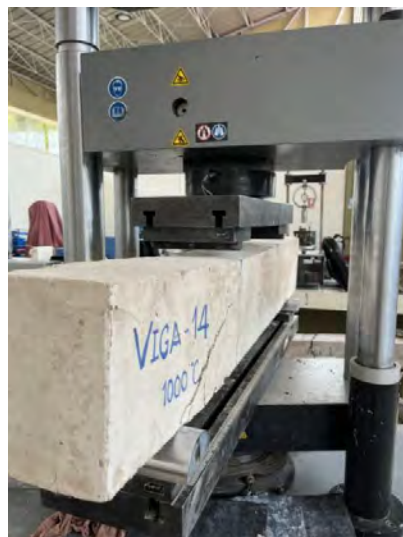
### Figura 69

*Modo de falla por cortante de la viga N°14 expuesta a  $1000^\circ\text{C}$*

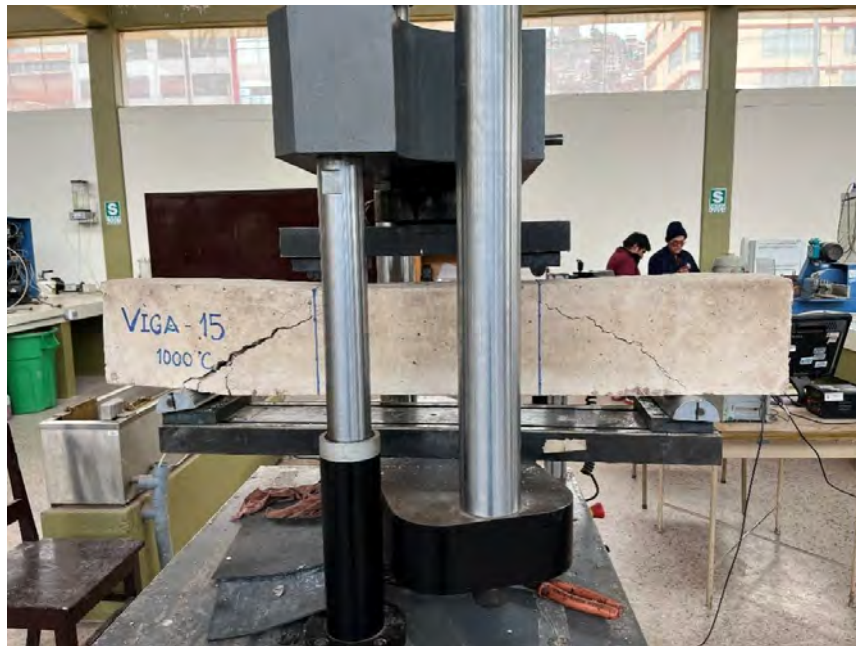
**Figura 70**

*Modo de falla por cortante de la viga N°15 expuesta a 1000 °C*

En conjunto, los resultados obtenidos en los distintos grupos de vigas permiten identificar con claridad la influencia de la exposición térmica en el comportamiento estructural durante el ensayo a flexión. El patrón de fallas registrado evidencia que el daño inducido por el fuego actúa principalmente sobre el concreto, afectando su cohesión interna, su rigidez y su capacidad para resistir esfuerzos combinados de flexión y cortante. Asimismo, se observó que incluso bajo un mismo nivel de temperatura las vigas pueden presentar variaciones en su modo de colapso, lo cual responde a la heterogeneidad inherente del concreto y a la variabilidad propia del deterioro térmico acumulado. Este fenómeno confirma que la degradación térmica modifica la redistribución interna de esfuerzos y condiciona la respuesta estructural durante la aplicación de carga. Finalmente, los ensayos permiten concluir que el concreto es el material más afectado por la acción del fuego, mientras que el refuerzo longitudinal experimenta un daño menor gracias al

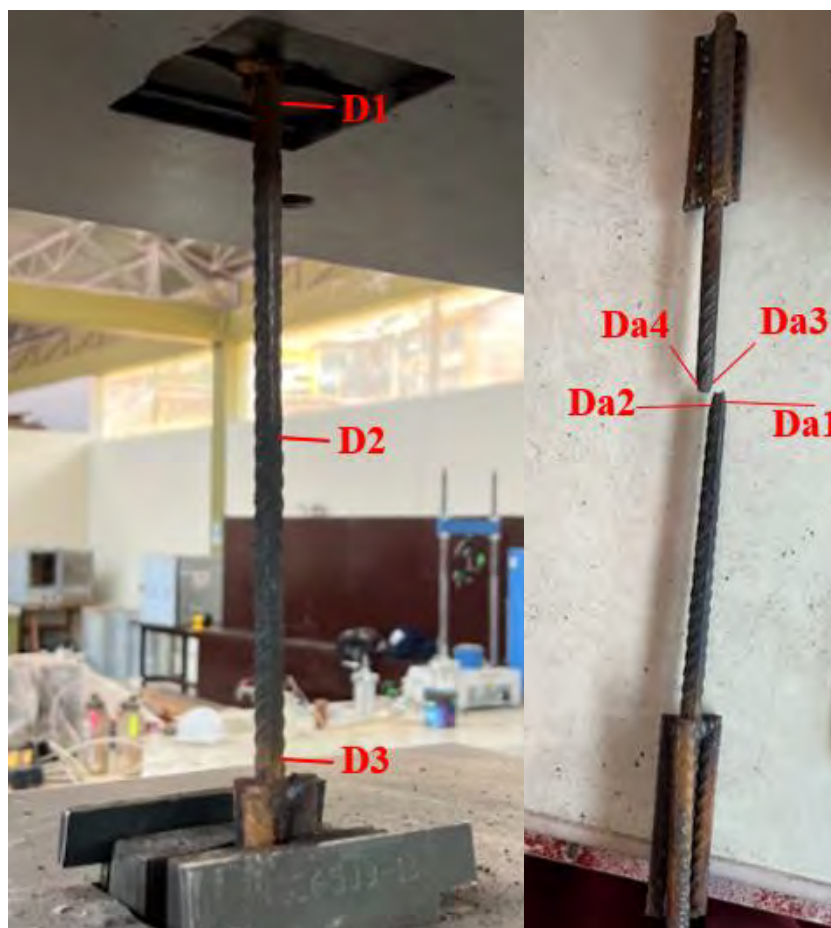
*Varillas de acero a 500 °C antes y después del ensayo*

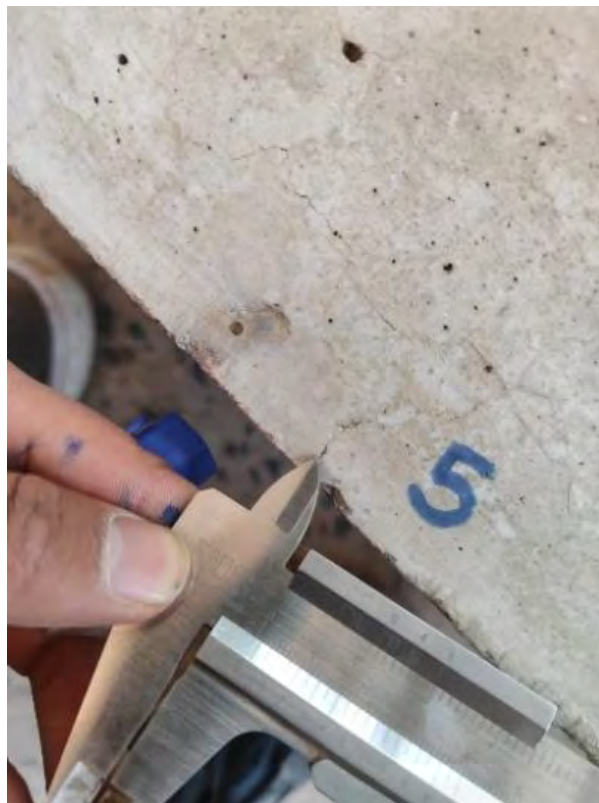
*Fisuración Superficial producto del daño en vigas expuestas a 250 °C*

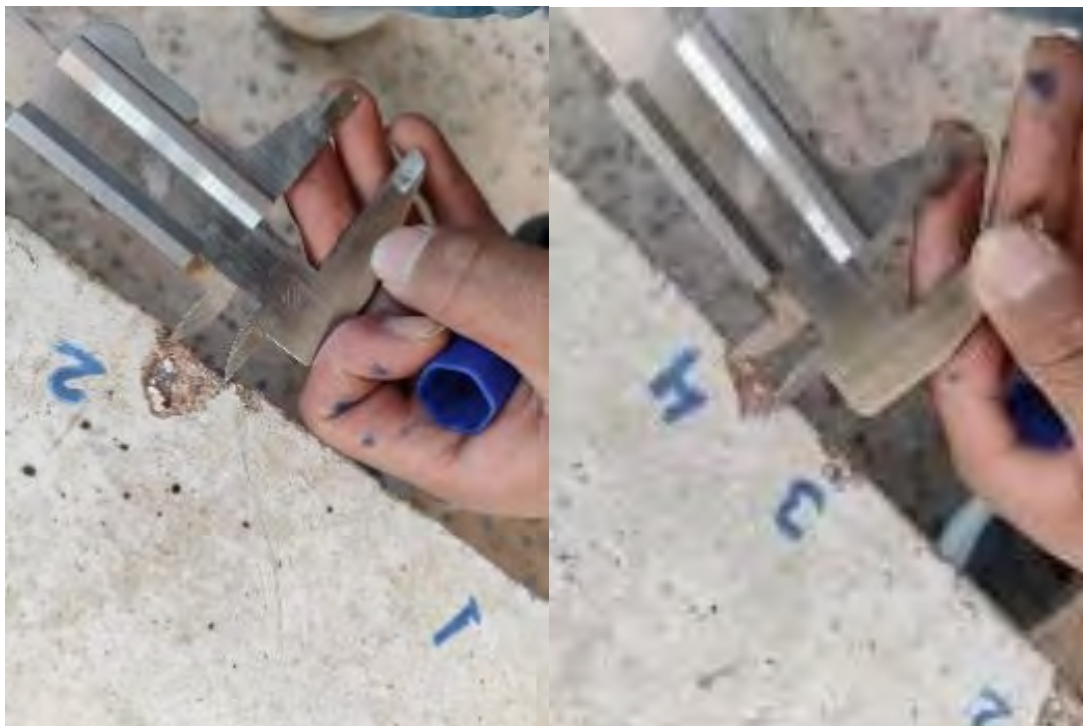
*Desprendimiento Superficial producto del daño en vigas expuestas a 250 °C*

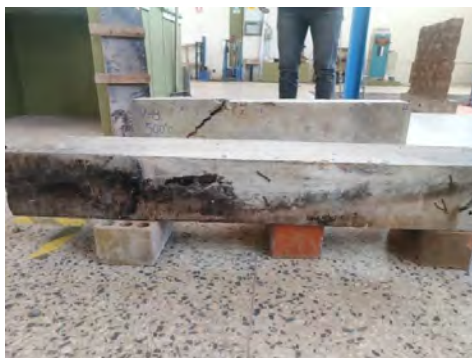
*Coloración producto del daño en vigas expuestas a 250 °C*

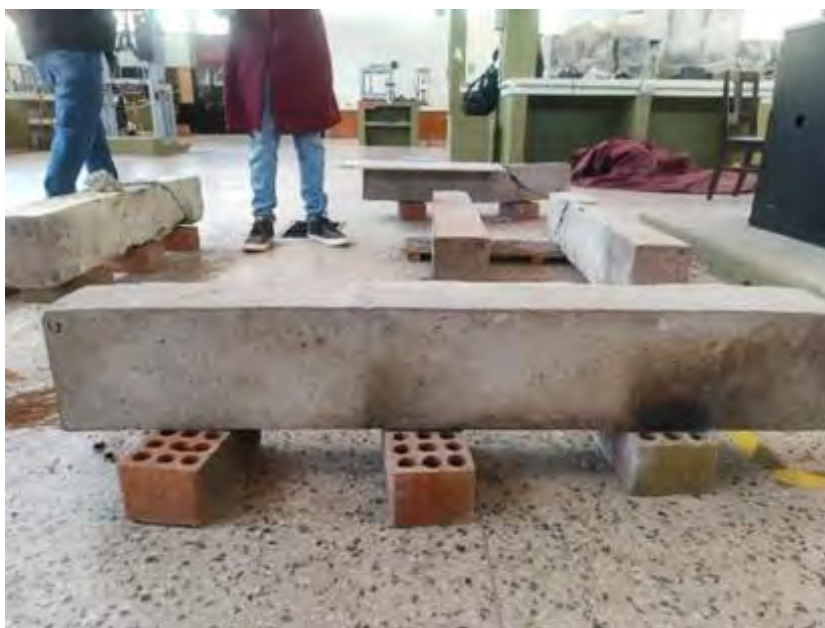
*Retracción por Enfriamiento producto del daño en vigas expuestas a 250 °C*

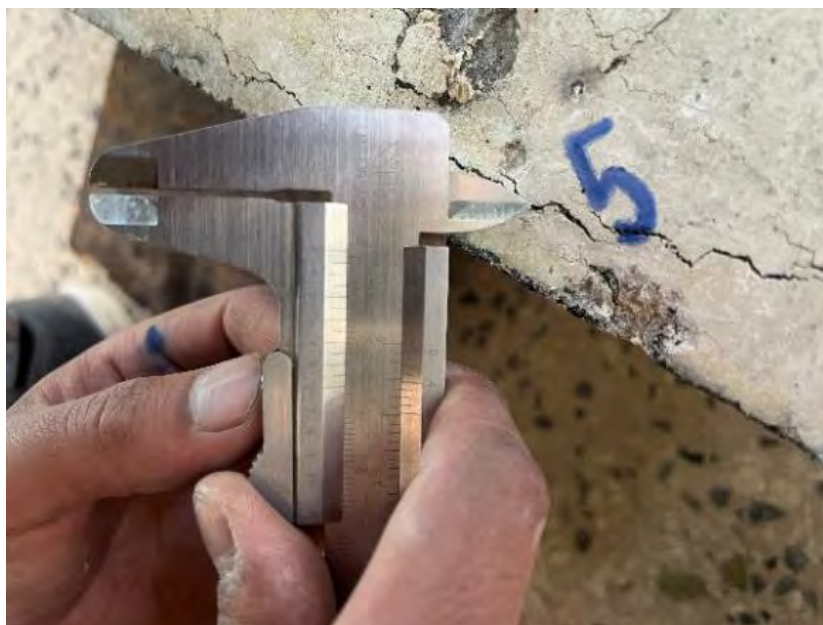
*Fisuración Superficial producto del daño en vigas expuestas a 500 °C*

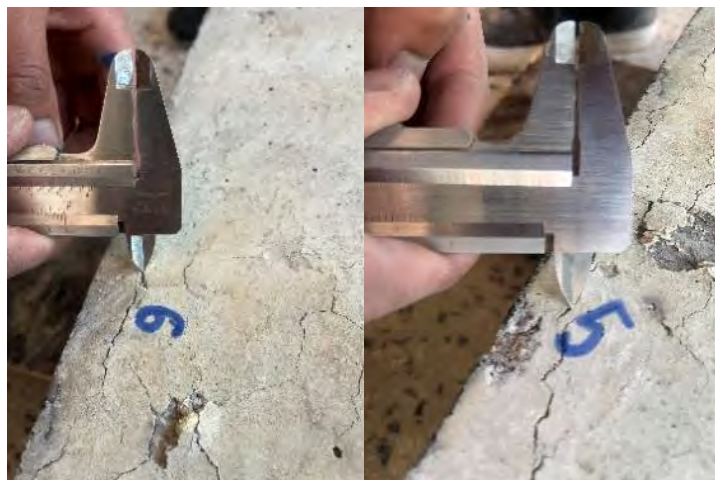
*Desprendimiento Superficial producto del daño en vigas expuestas a 500 °C*

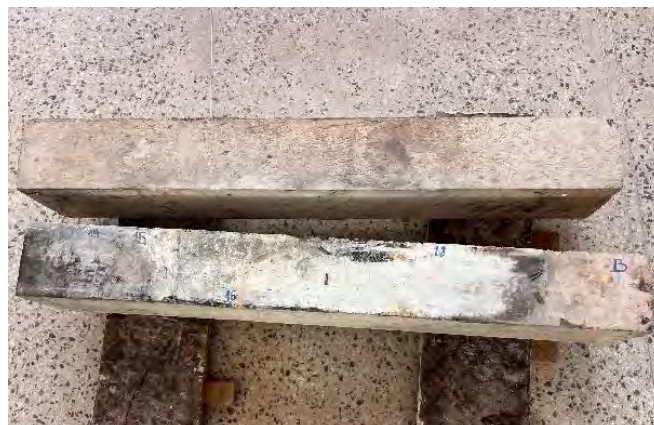
*Coloración producto del daño en vigas expuestas a 500 °C*

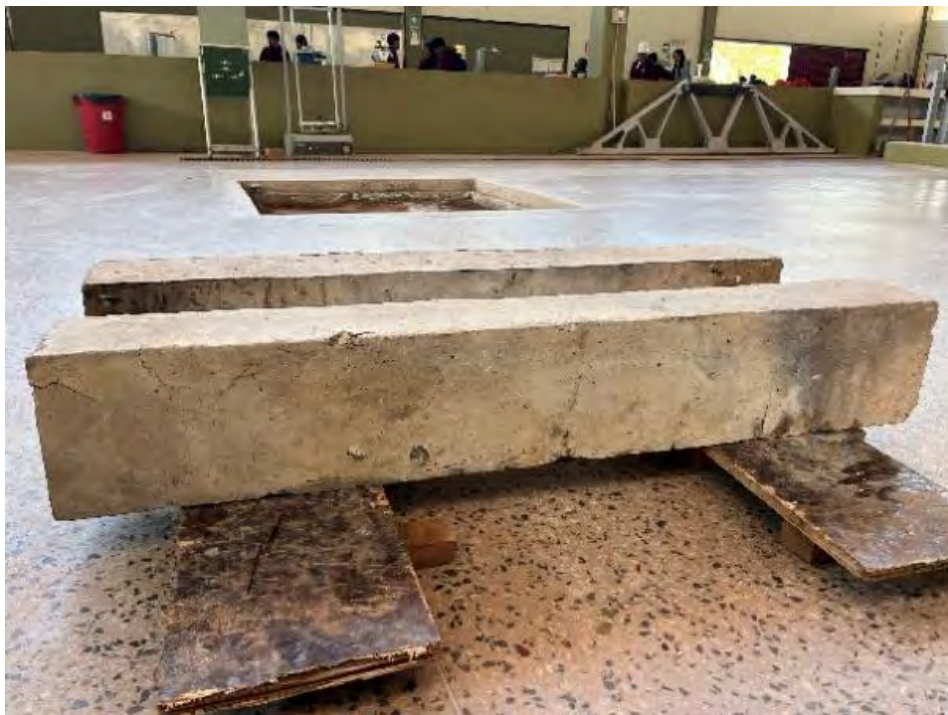
*Retracción por Enfriamiento producto del daño en vigas expuestas a 500 °C*

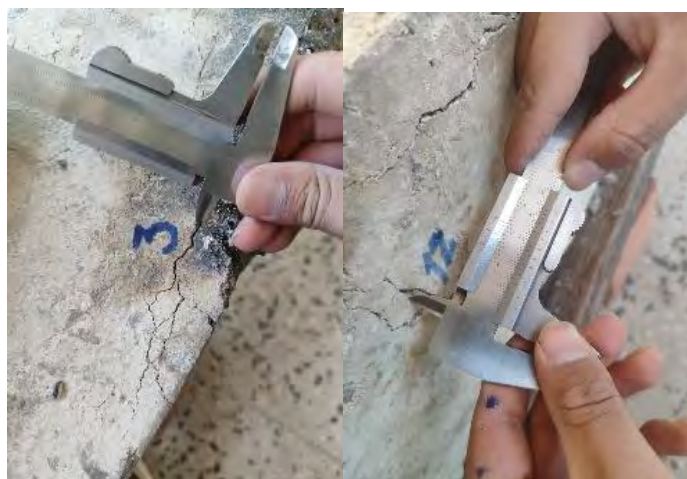
*Fisuración Superficial producto del daño en vigas expuestas a 750 °C*

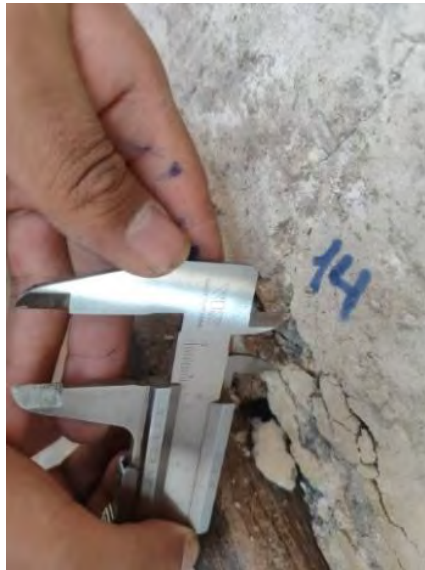
*Desprendimiento Superficial producto del daño en vigas expuestas a 750 °C*

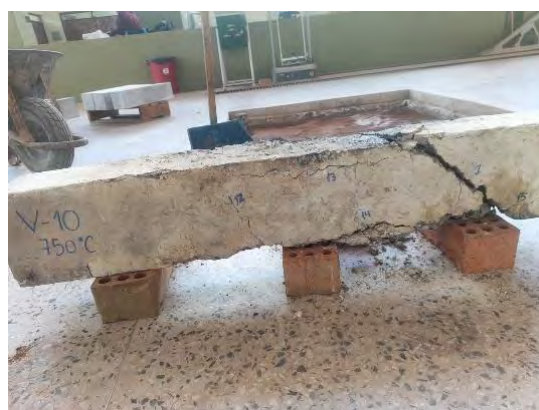
*Coloración producto del daño en vigas expuestas a 750 °C*

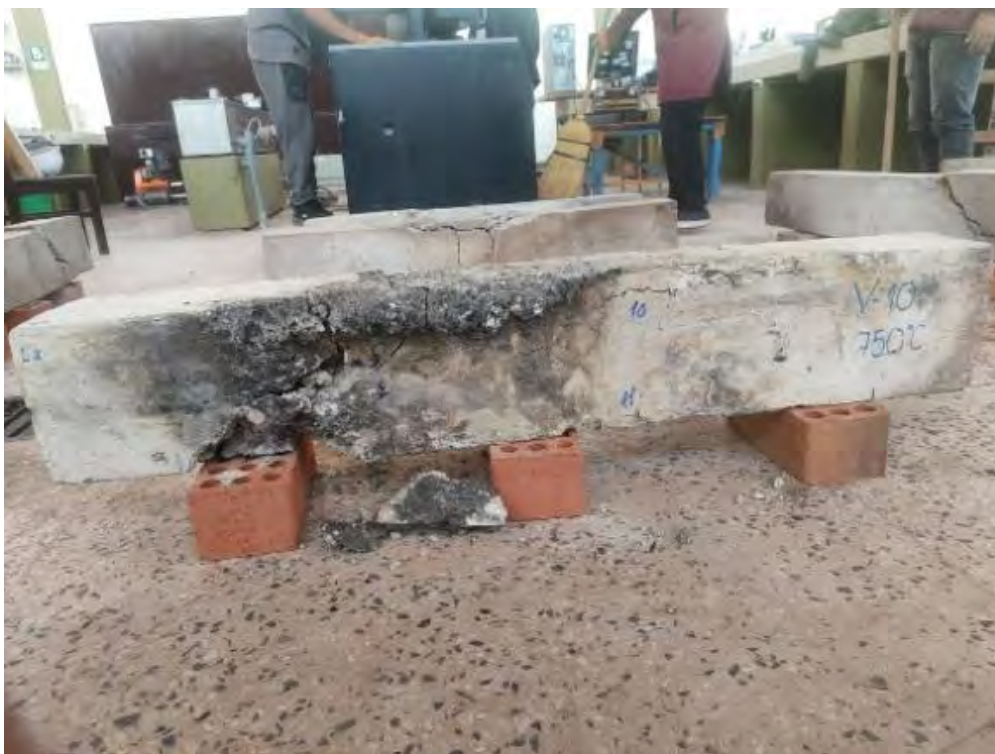
*Retracción por Enfriamiento producto del daño en vigas expuestas a 750 °C*

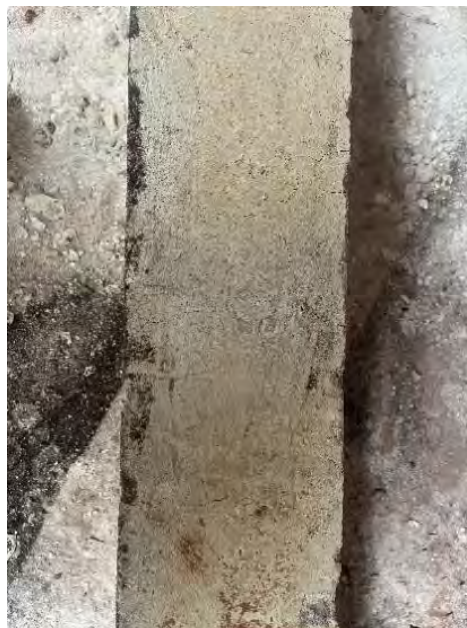
*Fisuración Superficial producto del daño en vigas expuestas a 1000 °C*

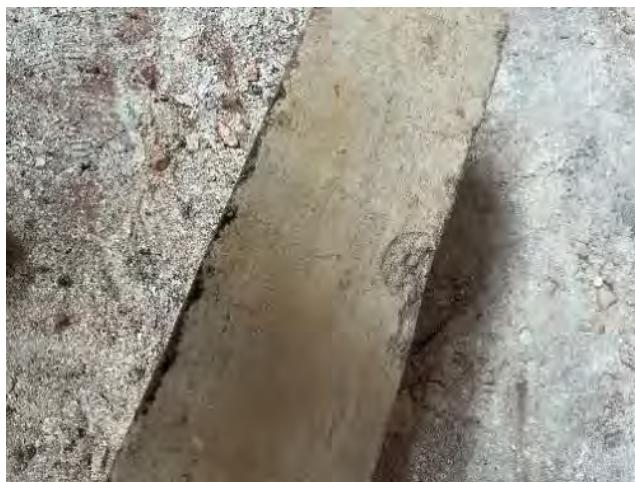
*Desprendimiento Superficial producto del daño en vigas expuestas a 1000 °C*

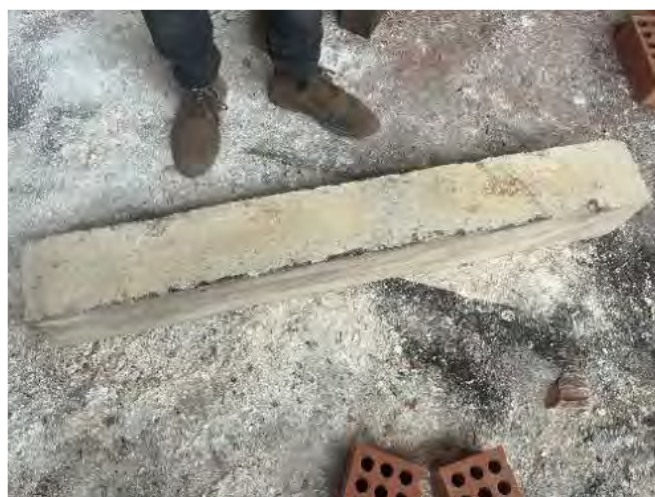
*Coloración producto del daño en vigas expuestas a 1000 °C*

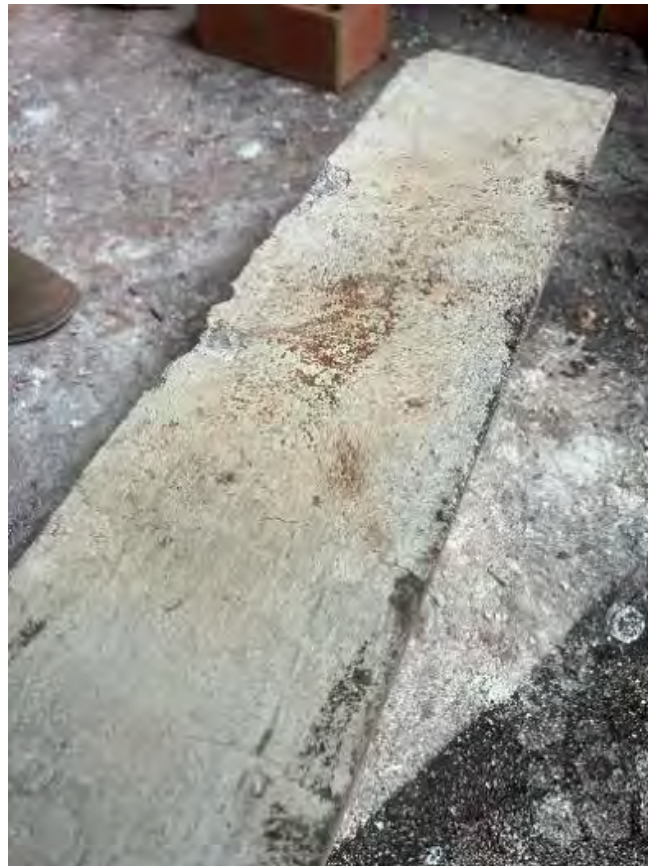
*Retracción por Enfriamiento producto del daño en vigas expuestas a 1000 °C*
