**UNIVERSIDAD NACIONAL SAN ANTONIO ABAD DEL CUSCO**

**TESIS**

**INFLUENCIA DEL BIOREPARADOR *Priestia megaterium* EN LA  
RESISTENCIA A FLEXIÓN Y PERMEABILIDAD DEL CONCRETO  
FISURADO EN RESERVORIOS DE LA INSTITUCIÓN EDUCATIVA  
DIEGO QUISPE TITO Y PUCUTO, CUSCO - 2024**

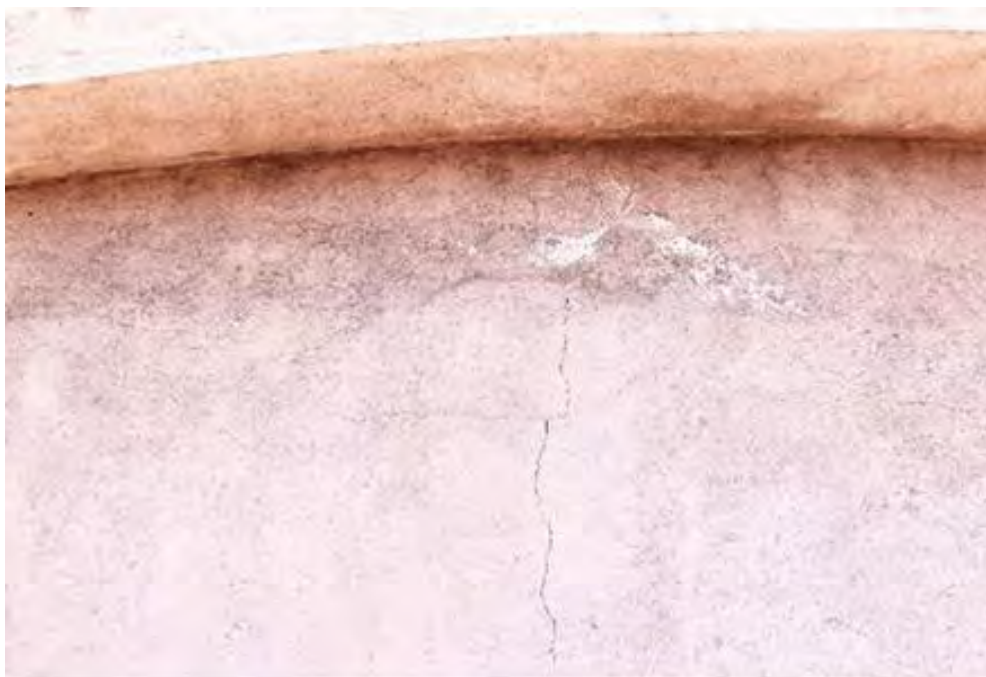
*Fisuras por retracción en muro*

El fisuramiento en muros se evidencian alrededor de todo el muro circular, en ambos bordes, tanto superior como inferior hasta alcanzar toda la altura del muro, llegan a tener hasta 2 mm de ancho; el patrón de reconocimiento son grietas de abertura uniforme a lo largo del recorrido de las grietas, formando una cuadrícula, se ha podido comprobar abarcan todo el ancho de los muros (Azpilcueta, 2022).

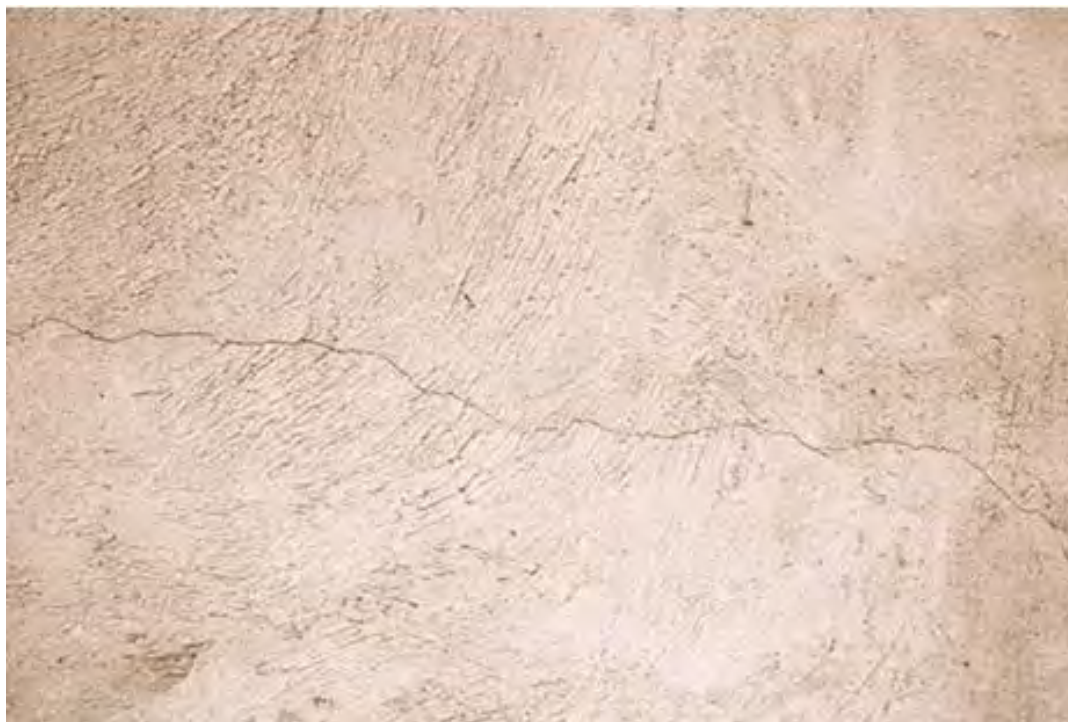
*Fisuras por retracción en losa de techo*

En la losa de techo se identifica mediante el patrón de reconocimiento en grietas de carácter radial anchos uniformes extendiéndose desde el centro al borde de techo, presentan aberturas de hasta 2 mm ancho y se ha constatado que abarcan todo el espesor de la losa. La presencia de este agrietamiento en zonas sometidas a tracción y compresión indica un compromiso de la integridad estructural de la losa de techo (Azpilcueta, 2022).
