**TESIS**

**ESTUDIO ARQUITECTÓNICO DE LAS ESTRUCTURAS FUNERARIAS  
EN LOS SECTORES DE QIRAMAYA, MOLLOCCO Y CHAMACUTA, EN  
EL DISTRITO DE ACORA-PUNO - 2023**

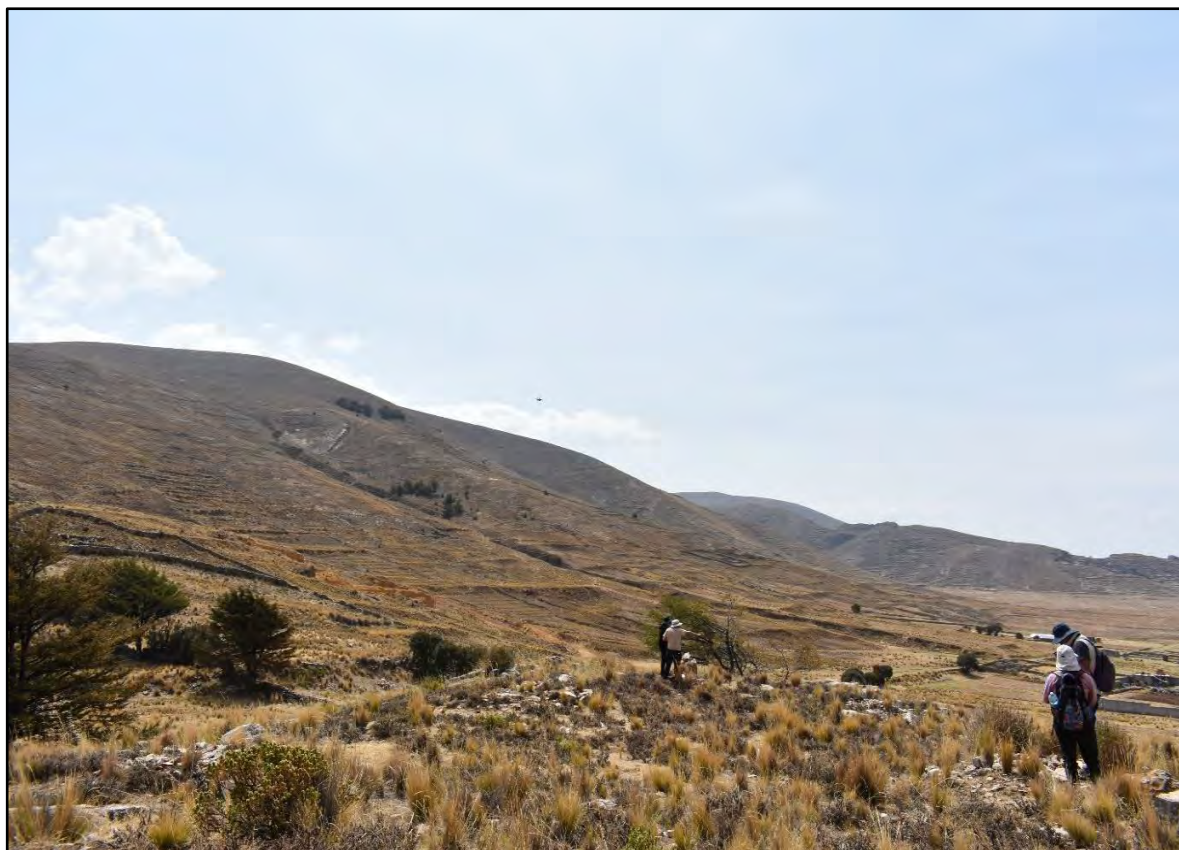
#### **Figura 6**

*Prospección arqueológica en el área del estudio del sector Qiramaya*

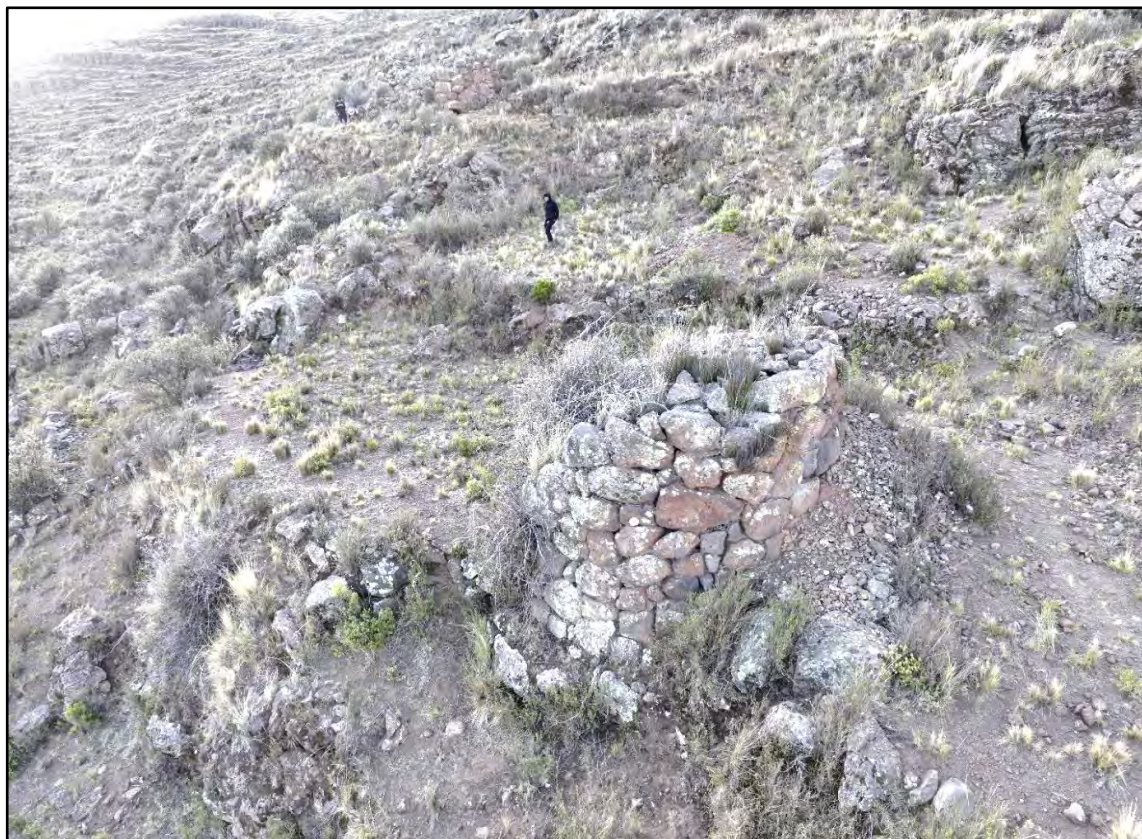
**Figura 7**

*Prospección arqueológica en el área del estudio del sector Chamacuta*

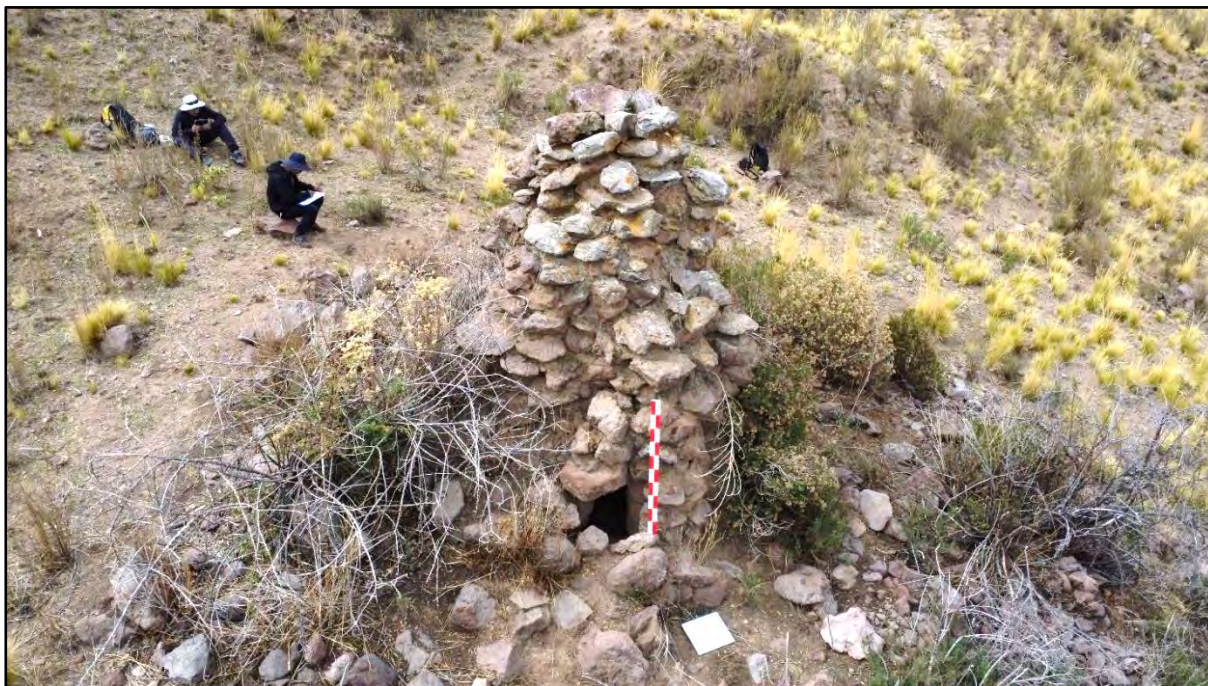
### **Figura 11**

Este consiste en realizar delimitaciones, croquis, dibujos de planta, corte y elevación de las estructuras en papel milimétrico y posteriormente será digitalizados en programas de AutoCAD, Civil 3D y Photoshop.

*Registro gráfico de la estructura funeraria N.º 07 en el sector de Chamacuta*

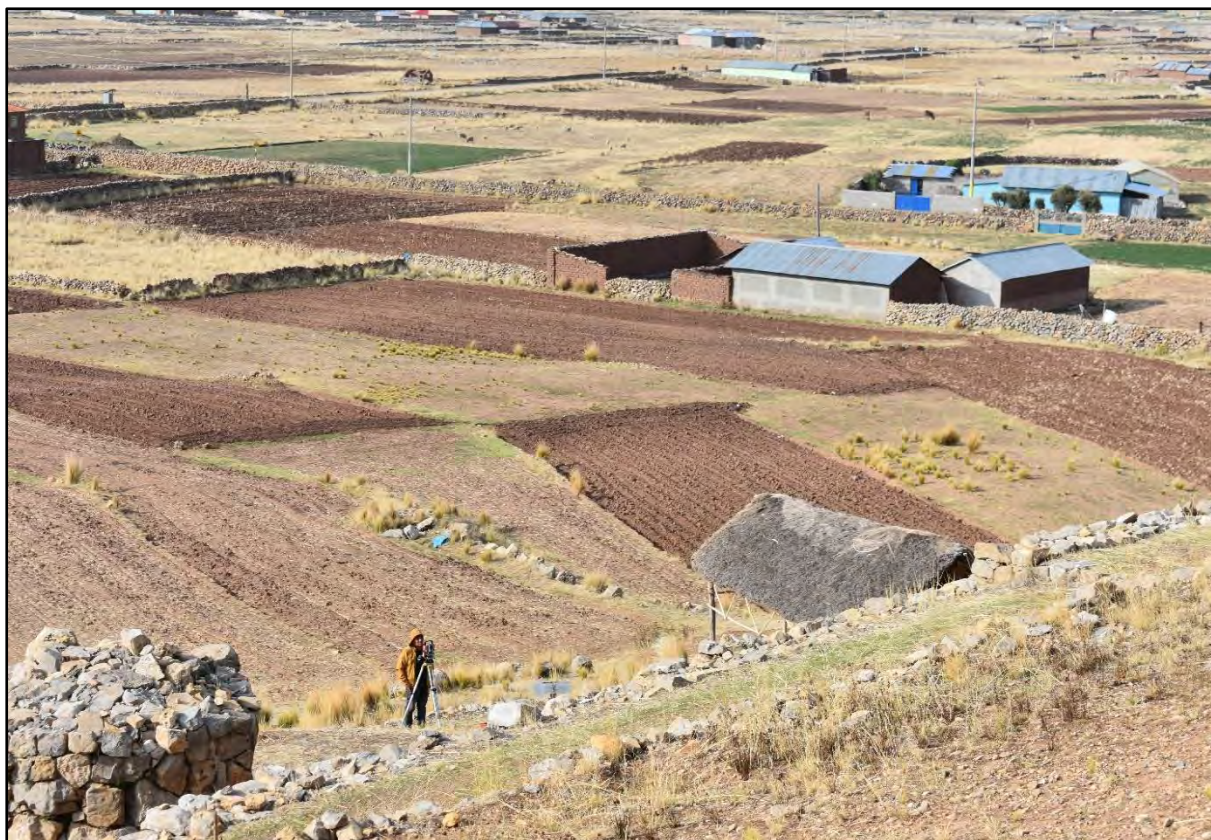
**Figura 12**

Se usó esta herramienta (estación total) con el cual se describió la forma y características físicas del área de estudio, representando gráficamente la configuración de los terrenos como: altitudes, pendientes, curvas de nivel y límites.

*Registro topográfico en el área del estudio de Chamacuta*

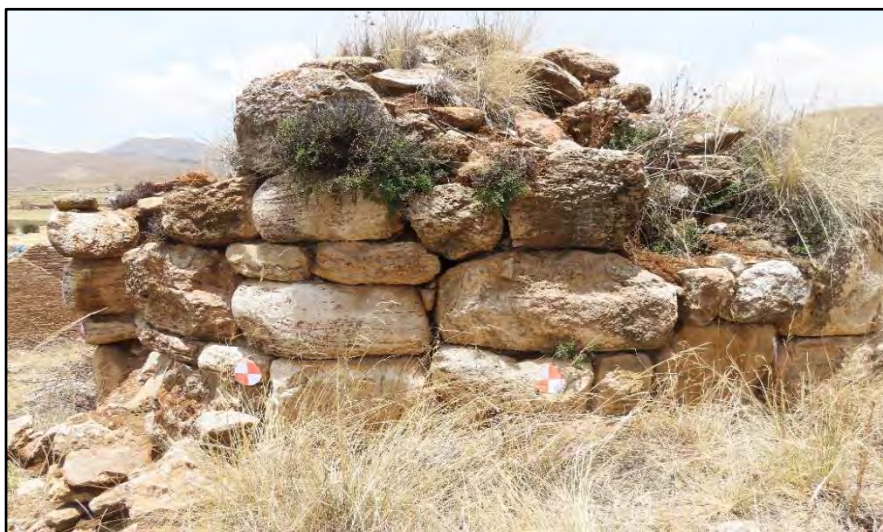
**Figura 18**

*Muro exterior en dirección norte con presencia de hiladas arbitrarias (elemento primario)*

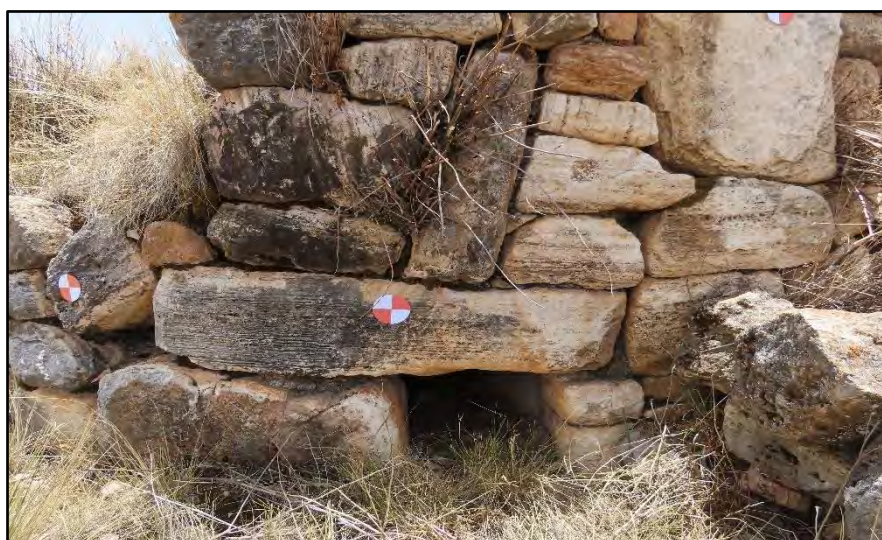
**Figura 19**

*vano de acceso orientado al este a nivel de superficie (elemento secundario)*

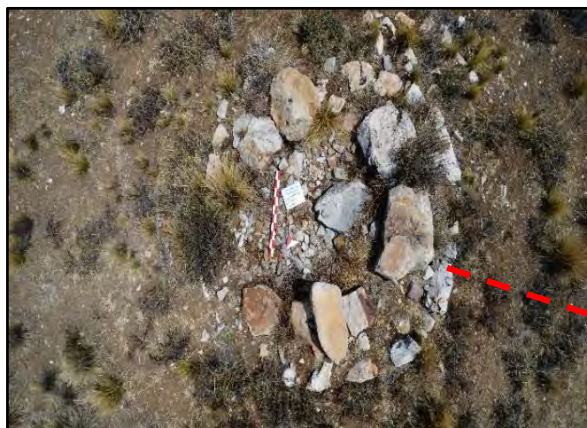
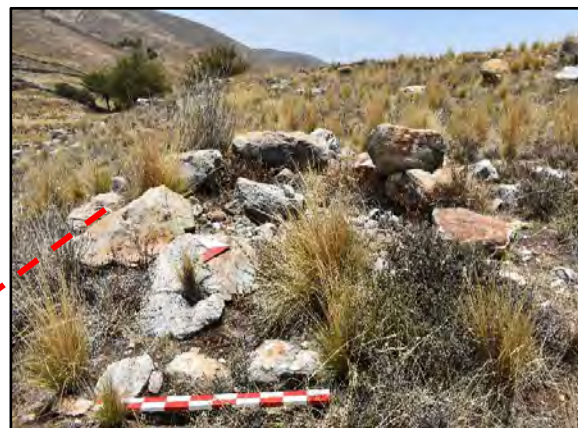
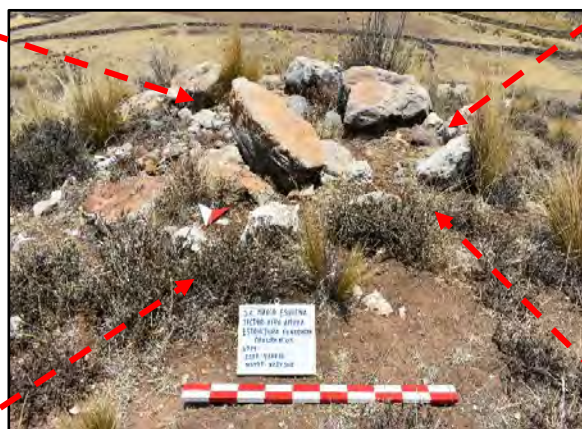
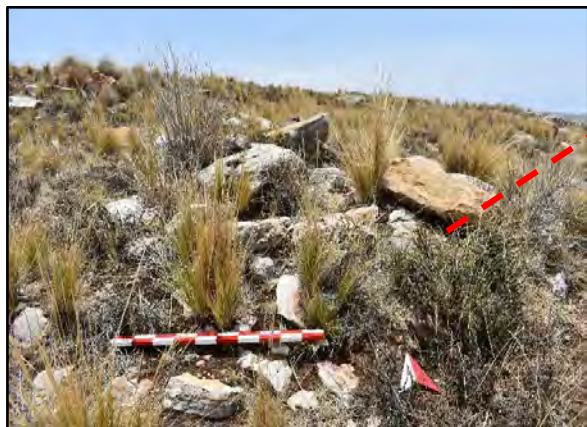
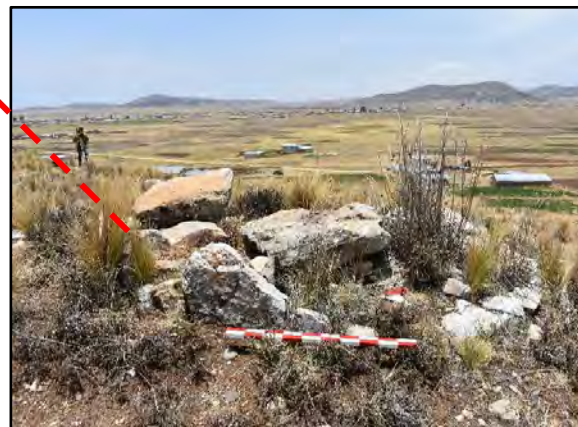
Figura 21

El estado de conservación de la estructura funeraria es deficiente, afectada principalmente por factores naturales y antrópicos. Se observa pérdida de segmentos originales del muro a causa de colapsos.

*Estructura funeraria Q-03*

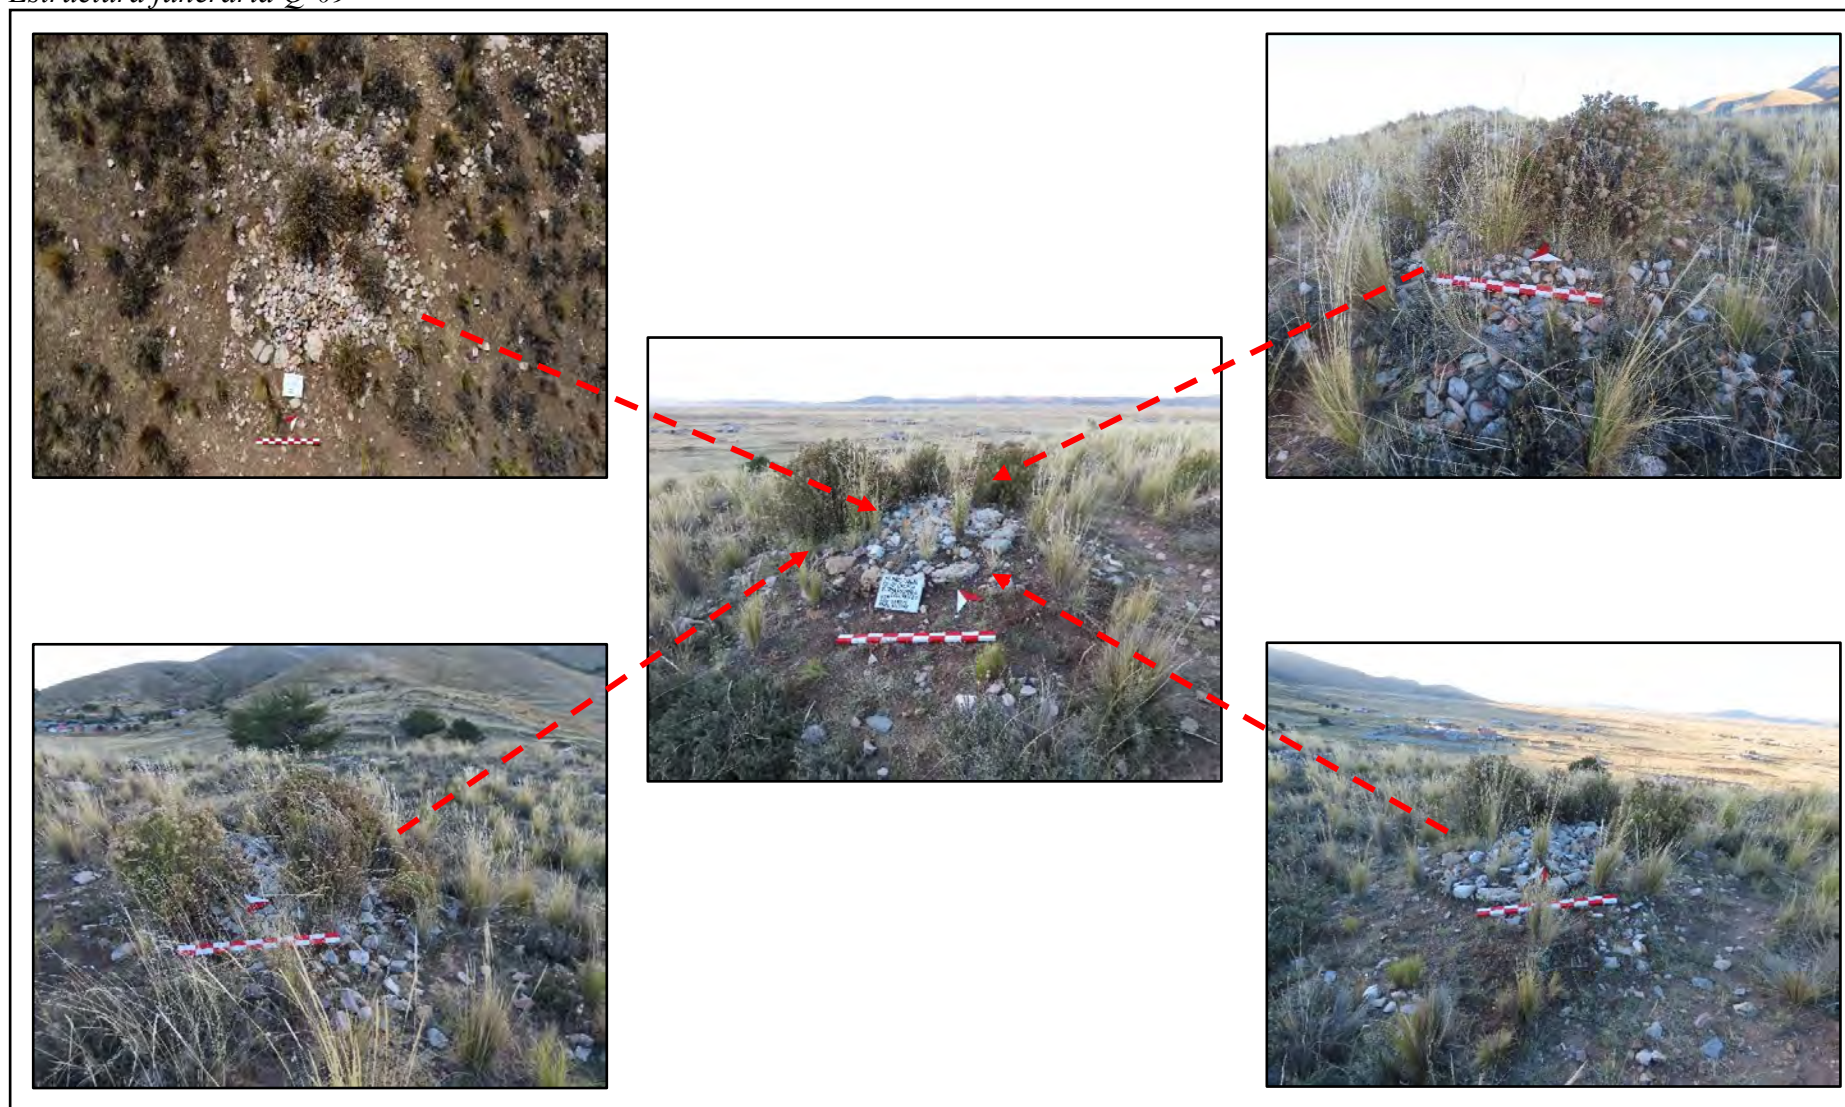
**Figura 27***Estructura funeraria Q-09*

La estructura funeraria se localiza entre las coordenadas UTM: E 0418871.2891 y N 8227344.145, a una altitud de 3881 m.s.n.m. Está construida sobre un terreno con pendiente suave, acompañado de líticos sueltos y vegetación circundante.

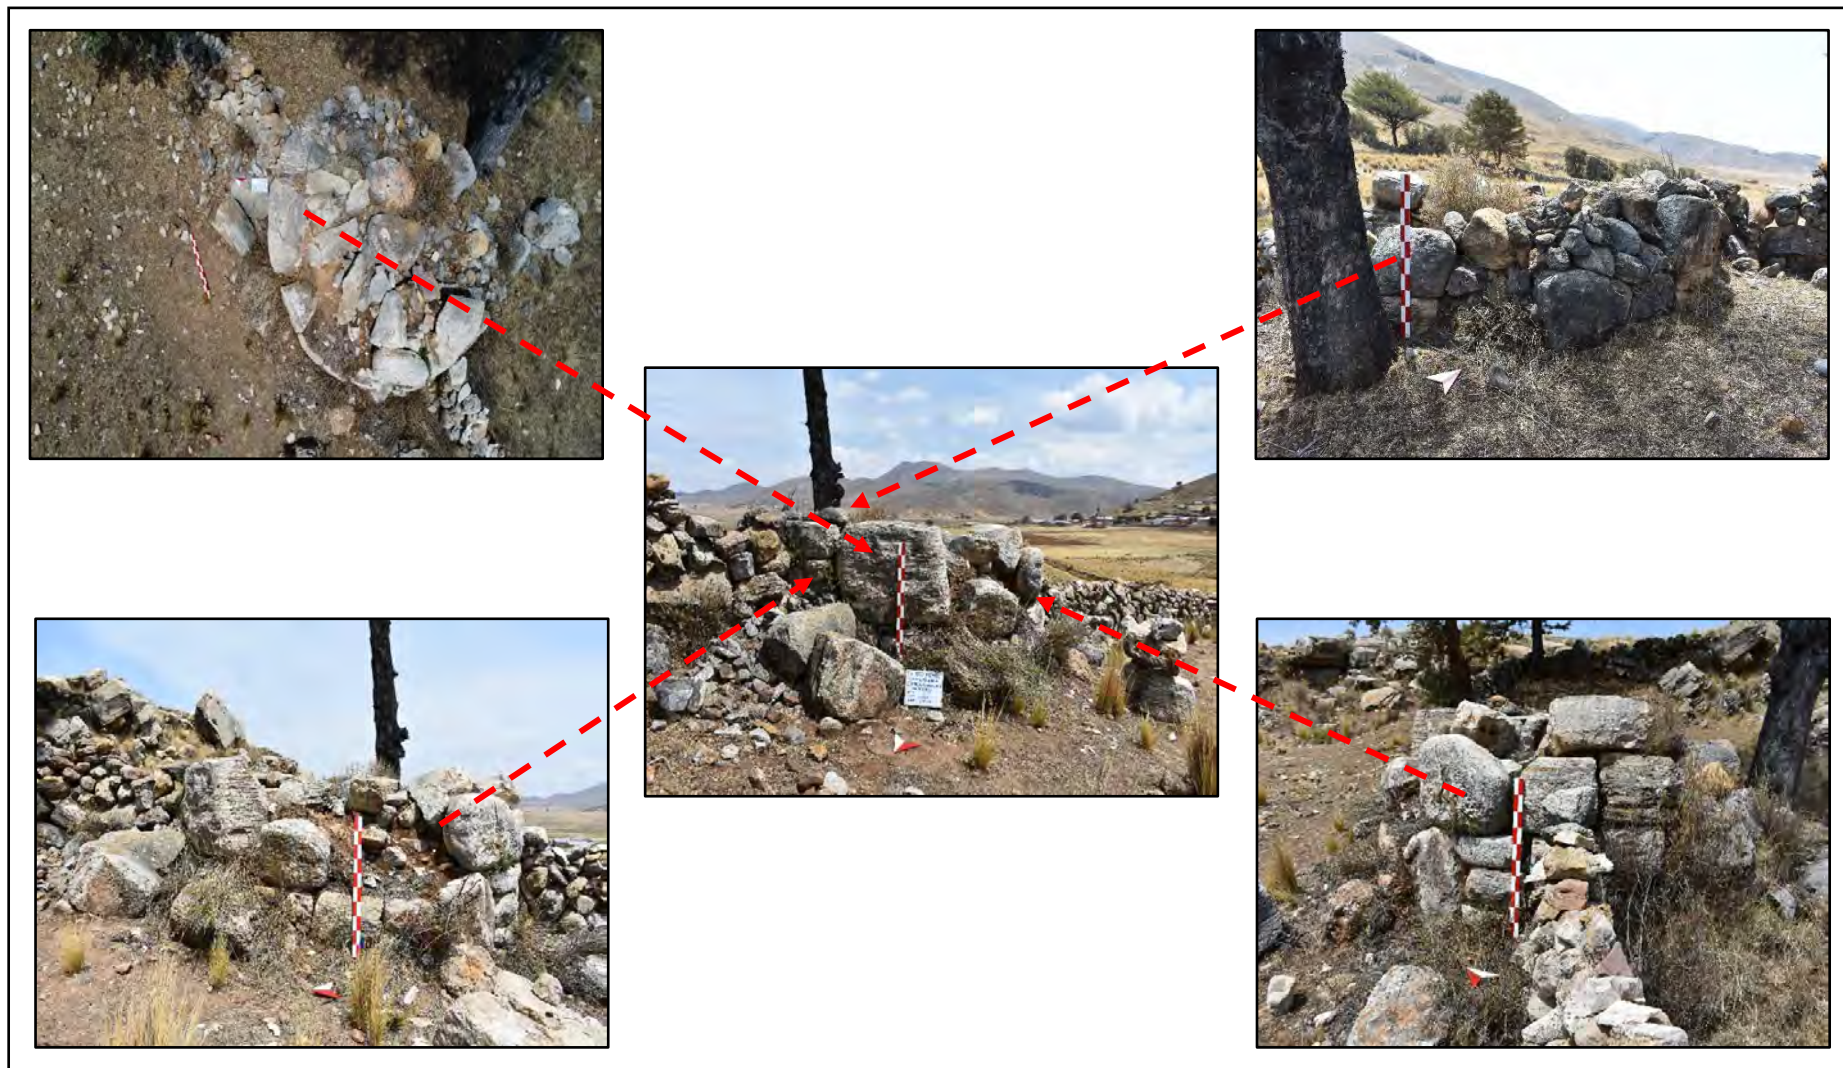
**Figura 28**

La estructura se encuentra en mal estado de conservación, afectada por agentes patológicos tanto naturales como antrópicos. En el exterior se evidencia la pérdida de un segmento del muro original, así como deterioro del mortero, ausencia de elementos líticos y crecimiento de vegetación entre las juntas del paramento exterior. En las direcciones noreste y suroeste se identificó un muro pircado (cerco perimétrico contemporáneo) adosado a la estructura funeraria Q-10.

*Estructura funeraria Q-10*

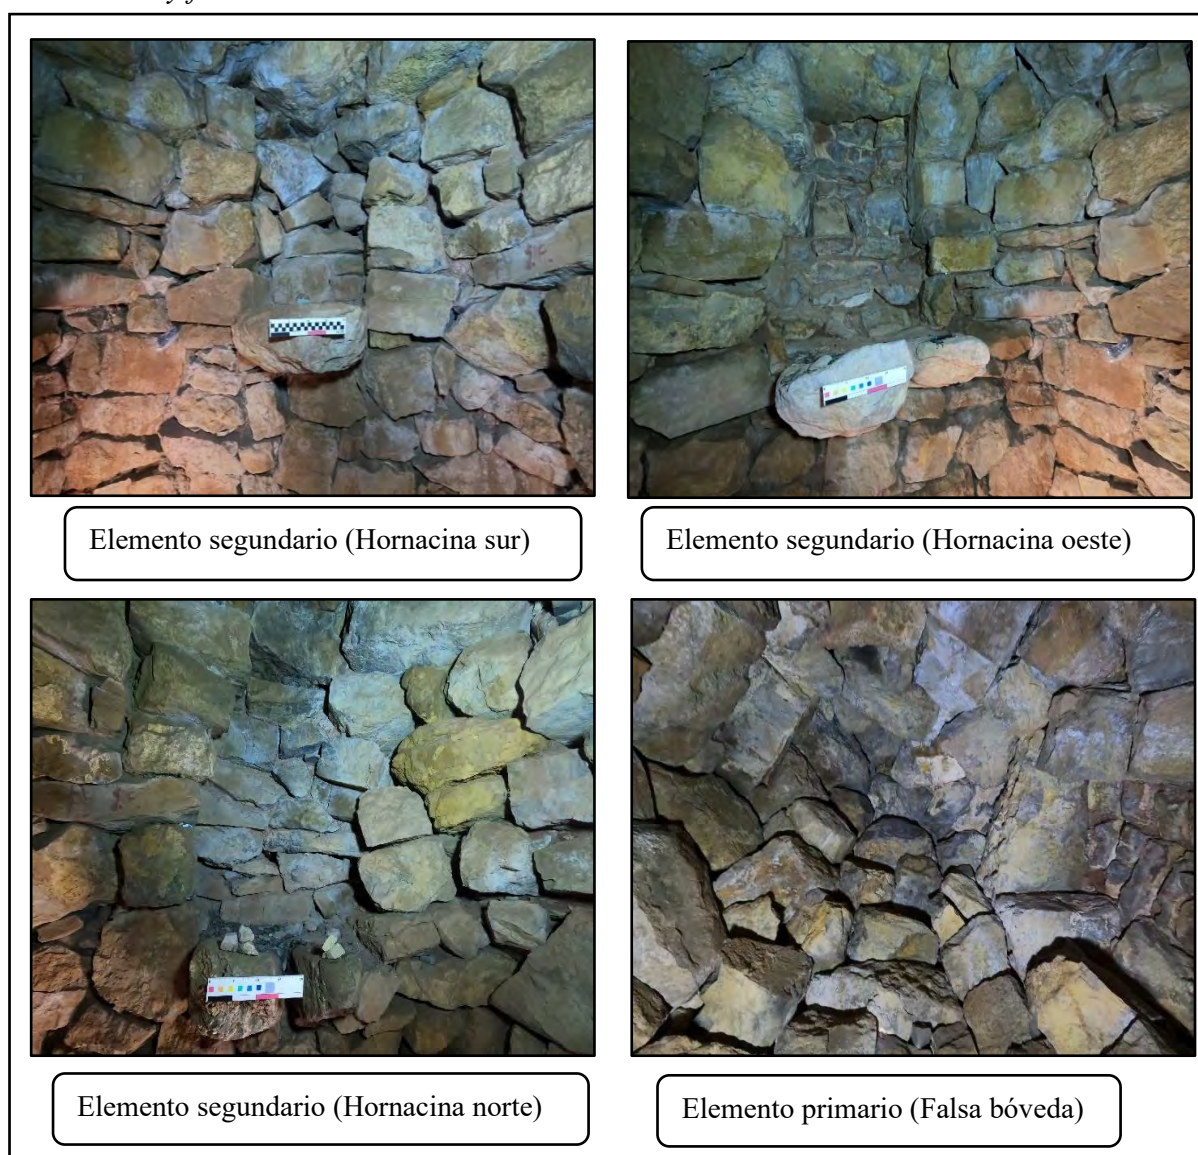
### Figura 31

*Hornacinas y falsa bóveda M-01*

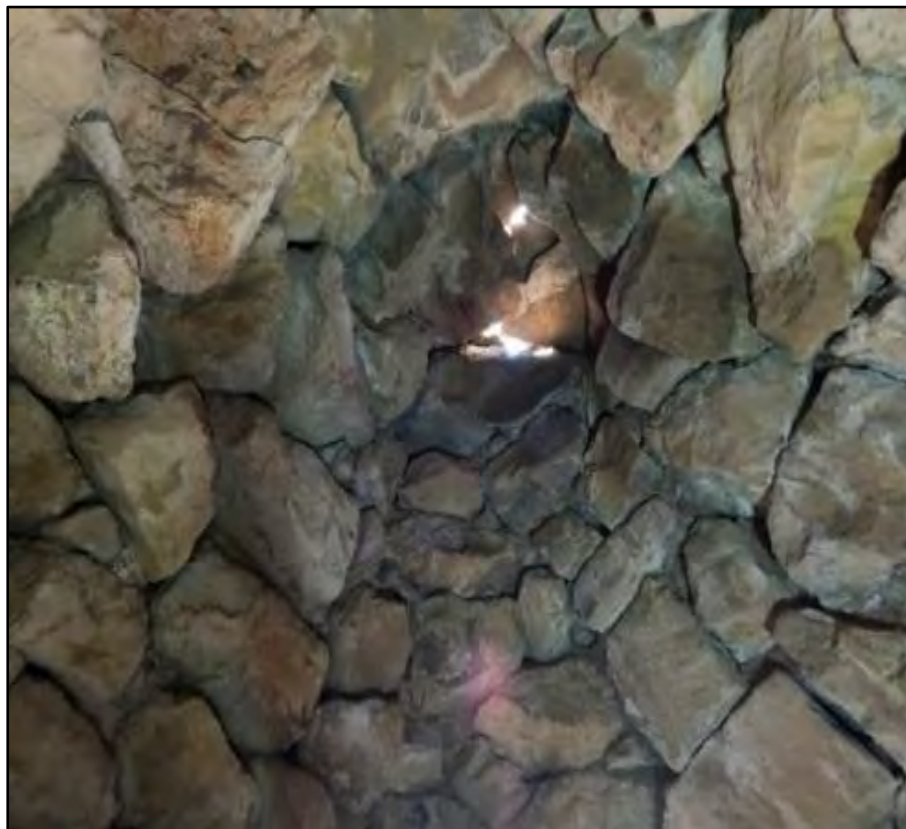
**Figura 35**

*Falsa bóveda M-03 (elemento primario)*

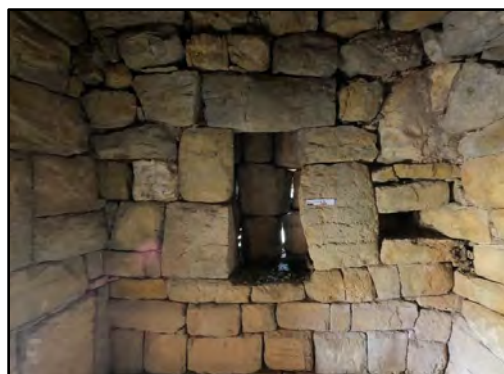
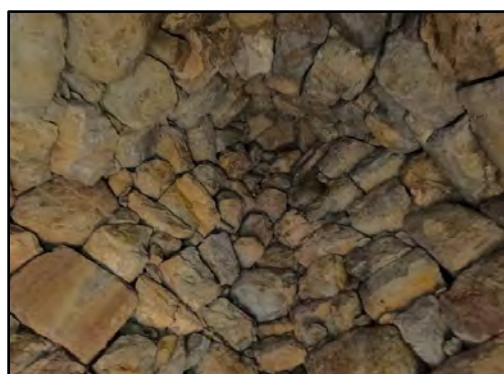
### Figura 38

*Hornacinas y falsa Bóveda M-05(elementos secundarios y primarios)*

Elemento secundario (Hornacina este y sur)

Elemento secundario (Hornacina oeste y norte)

Elemento primario (Falsa bóveda)

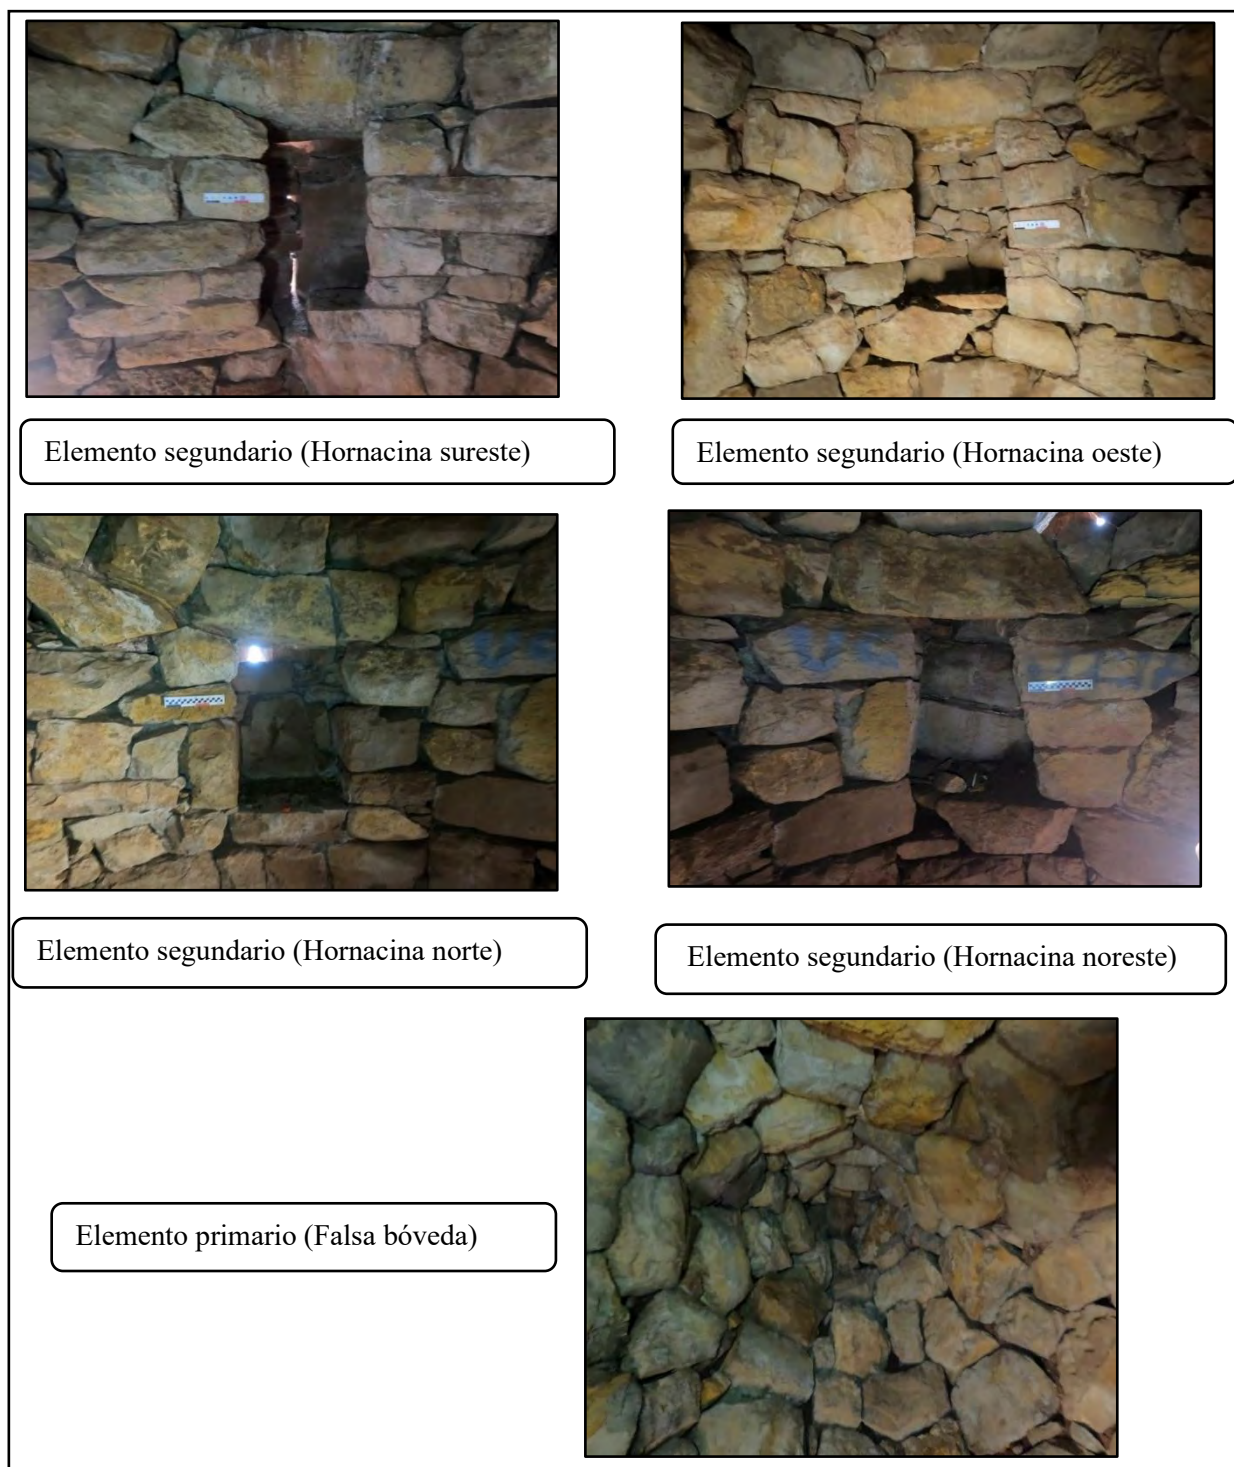
### Figura 43

*Hornacinas y Falsa bóveda M-08*

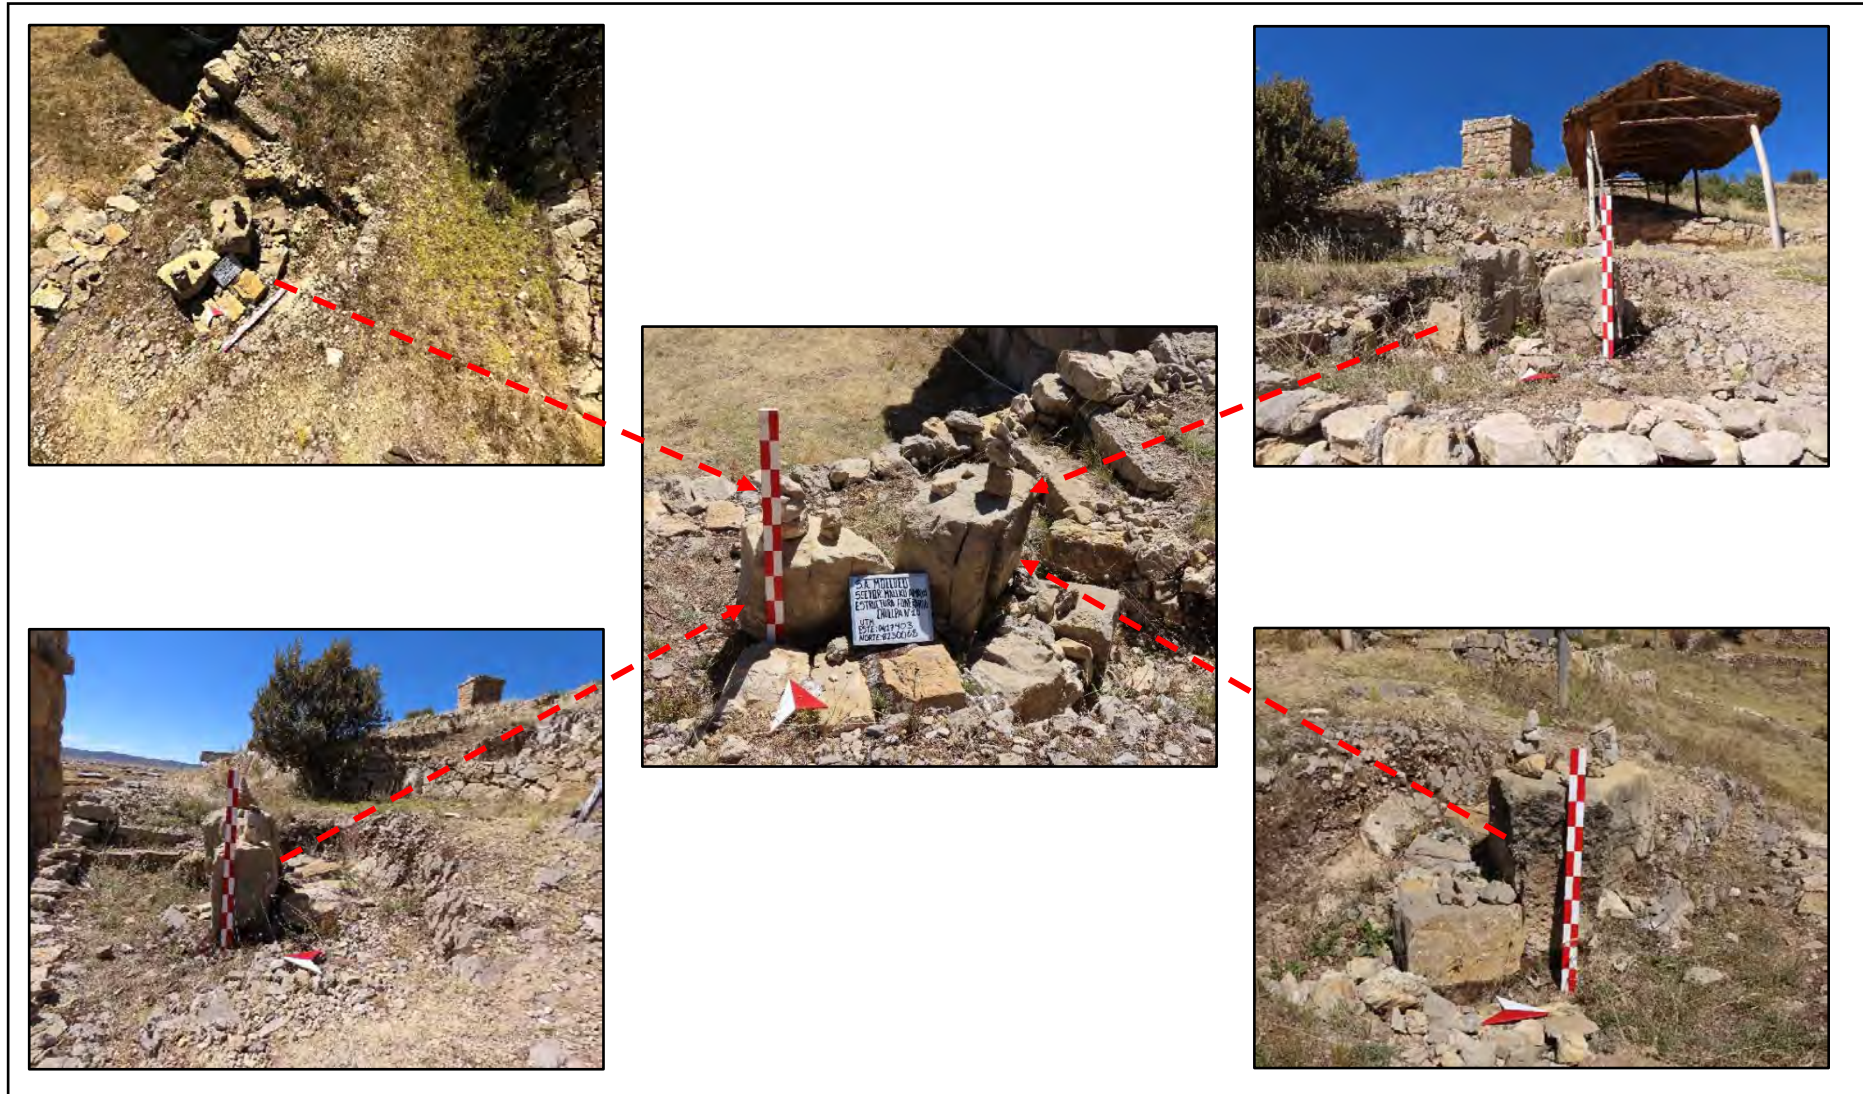
**Figura 46***Estructura funeraria M-10*

La estructura funeraria se encuentra al oeste del sector de Mollocco, ubicada entre las coordenadas UTM E 417397.458 y N 8230064.824, a una altitud de 3866 m.s.n.m. Está situada sobre una terraza con muro armado en seco y presenta planta circular, con un perímetro de 4.53 metros, diámetro de 1.44 metros y altura registrada entre 0.31 y 0.80 metros. El ancho de muro varía entre 0.86 y 0.88 metros, y el grado de inclinación en el exterior es de 0.02. No se evidencia el vano de acceso, debido a su colapso por agentes patológicos, como vegetación y actividades antrópicas.

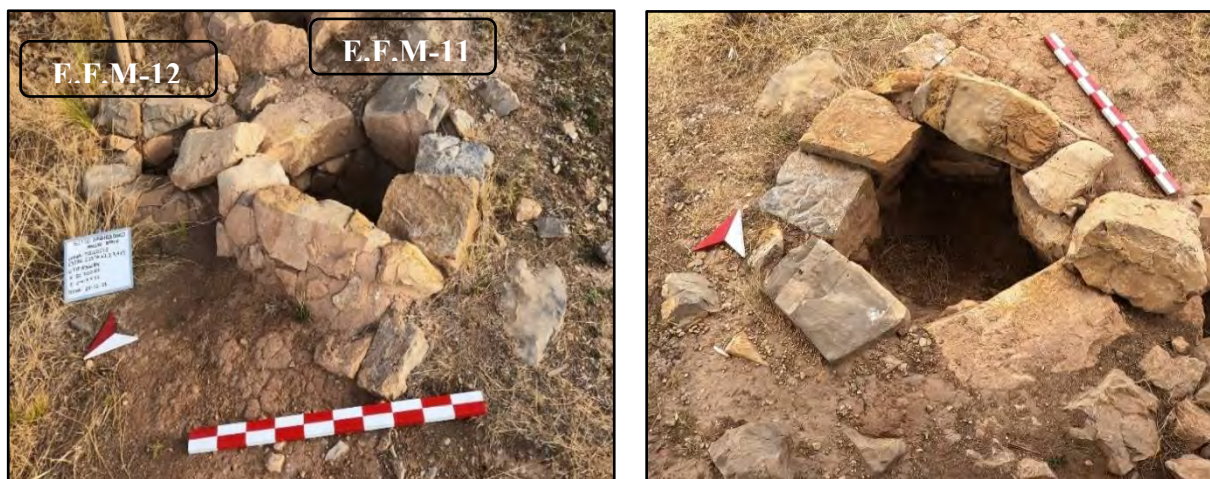
### **Figura 47**

*Estructura funeraria M-11(elemento primario)*

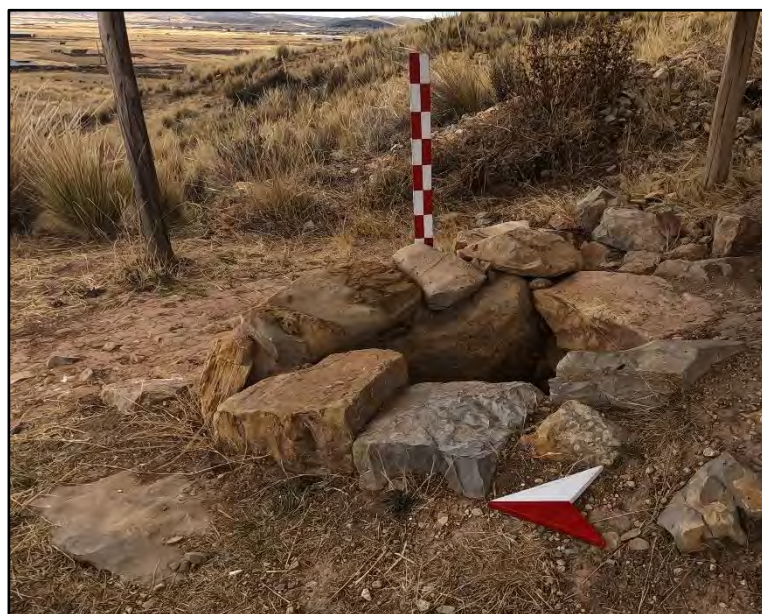
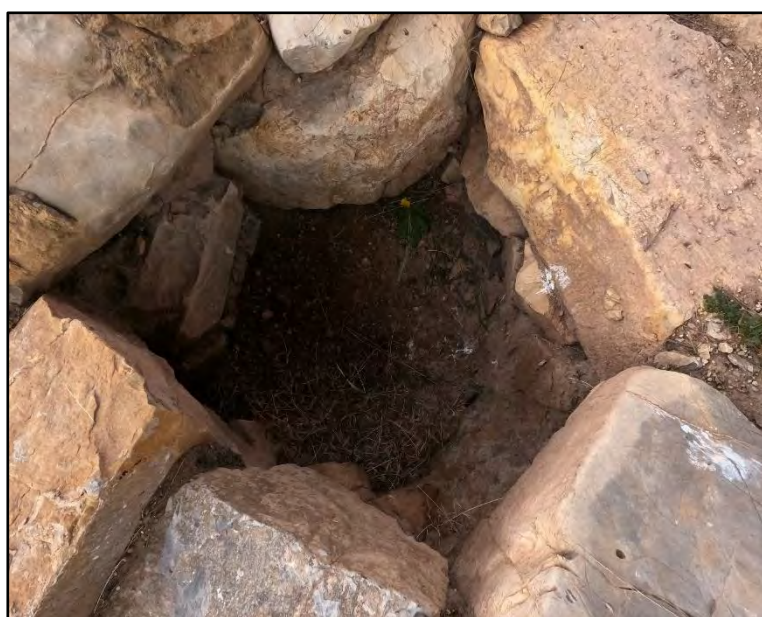
**Figura 48**

*Estructura funeraria M-11(elemento primario)*

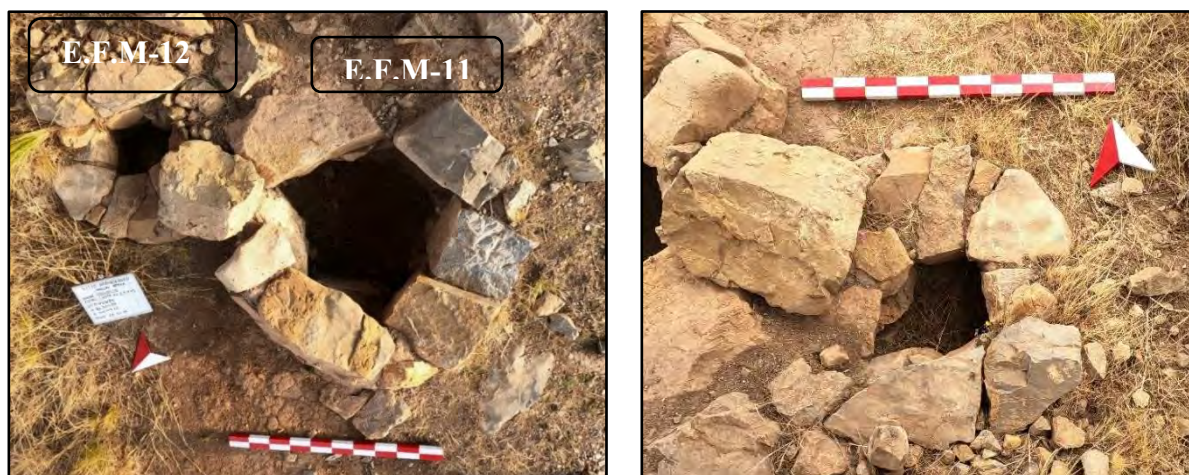
#### **Figura 49**

La estructura funeraria se encuentra al noreste del sector de Mollocco, ubicada entre las coordenadas UTM E 417433.17 y N 8230084.89, a una altitud de 3867 m.s.n.m. Está situada sobre un terreno ligeramente inclinado y presenta planta circular, con un perímetro de

*Estructura funeraria M-12 (elemento primario)*

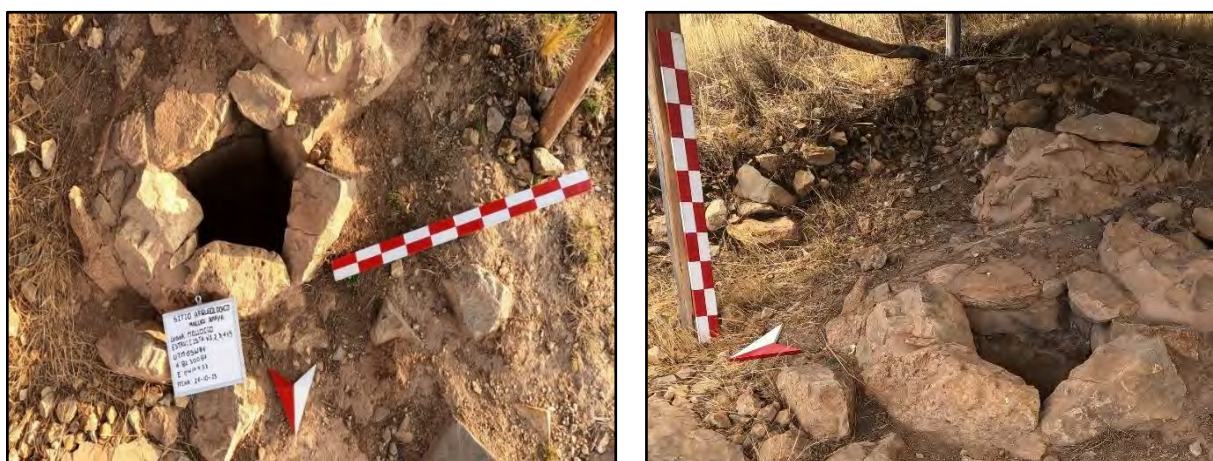
### **Figura 50**

La estructura funeraria se encuentra al noreste del sector de Mollocco, ubicada entre las coordenadas UTM E 417433.14 y N 8230083.77, a una altitud de 3867 m.s.n.m. Está situada

*Estructura funeraria M-13(elemento primario)*

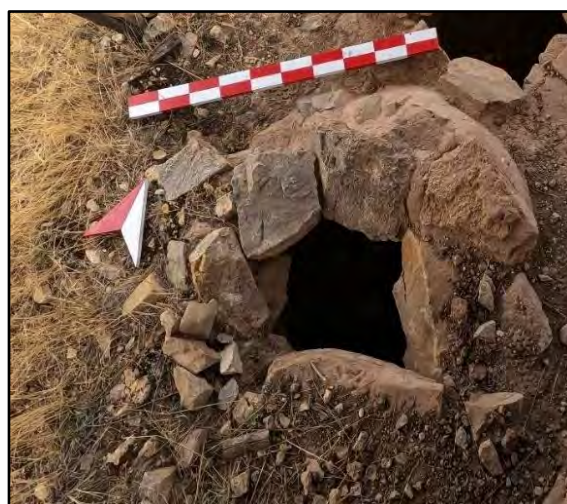
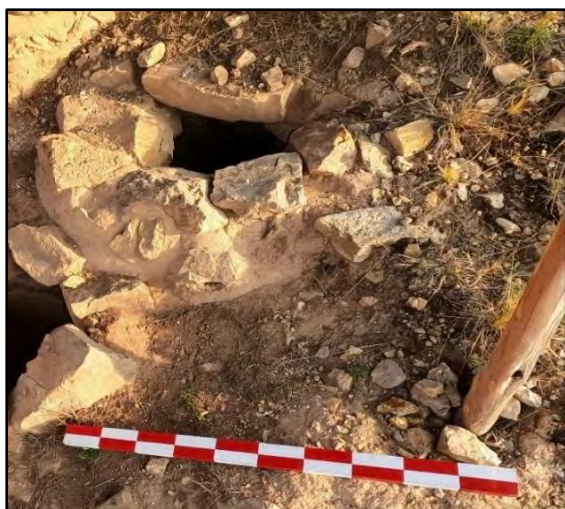
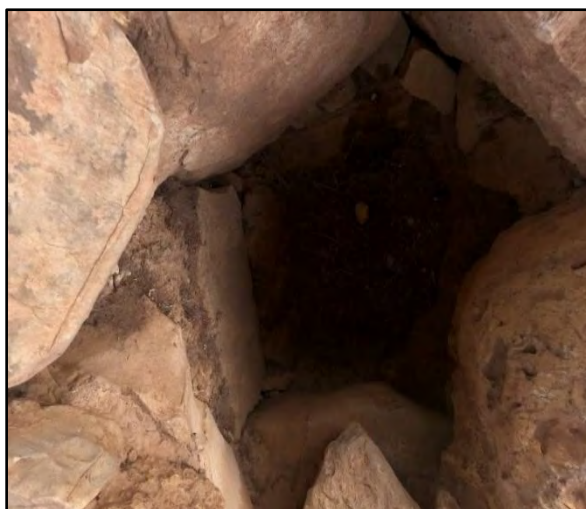
### **Figura 51**

La estructura funeraria se encuentra al noreste del sector de Mollocco, ubicada entre las coordenadas UTM E 417433.04 y N 8230082.89, a una altitud de 3868 m.s.n.m. Está situada

*Estructura funeraria M-14(elemento primario)*

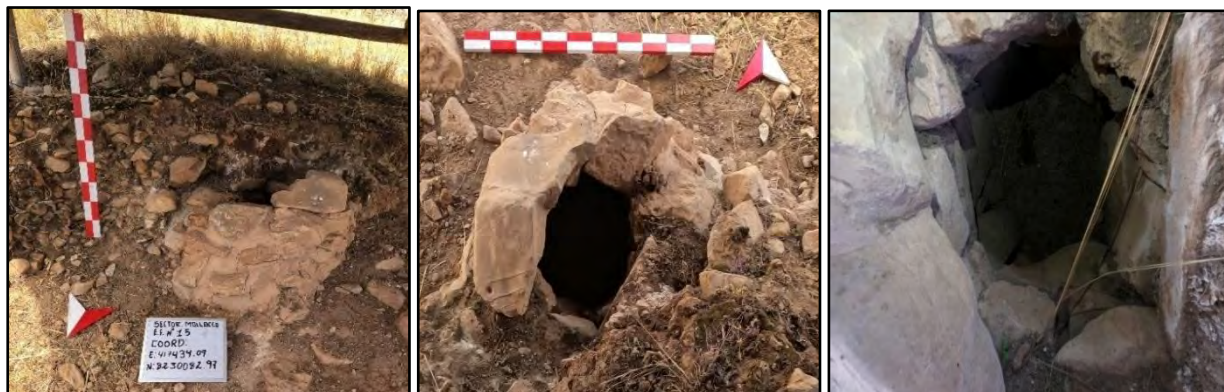
La estructura funeraria se encuentra al noreste en el sector de Mollocco ubicada entre las coordenadas UTM: E 417434.09, N 8230082.97, a una altitud de 3868 m.s.n.m. Se encuentra sobre un terreno ligeramente inclinado, la estructura es de planta circular con un perímetro de 2.45 metros, de cuerpo semi cilíndrico (ovoide), un diámetro de 0.66 metros, la altura registrada en el interior es de 0.52 a 0.54 metros, el exterior es de 0.13 a 0.35 metros y el ancho de muro es de 0.18 a 0.28 metros.

Con relación a su tipología, esta edificación se clasifica formalmente dentro del Tipo II (Cita), por debajo de la superficie con planta circulares y cuerpo cilíndrico.

**Figura 52***Estructura funeraria M-15(elemento primario)*

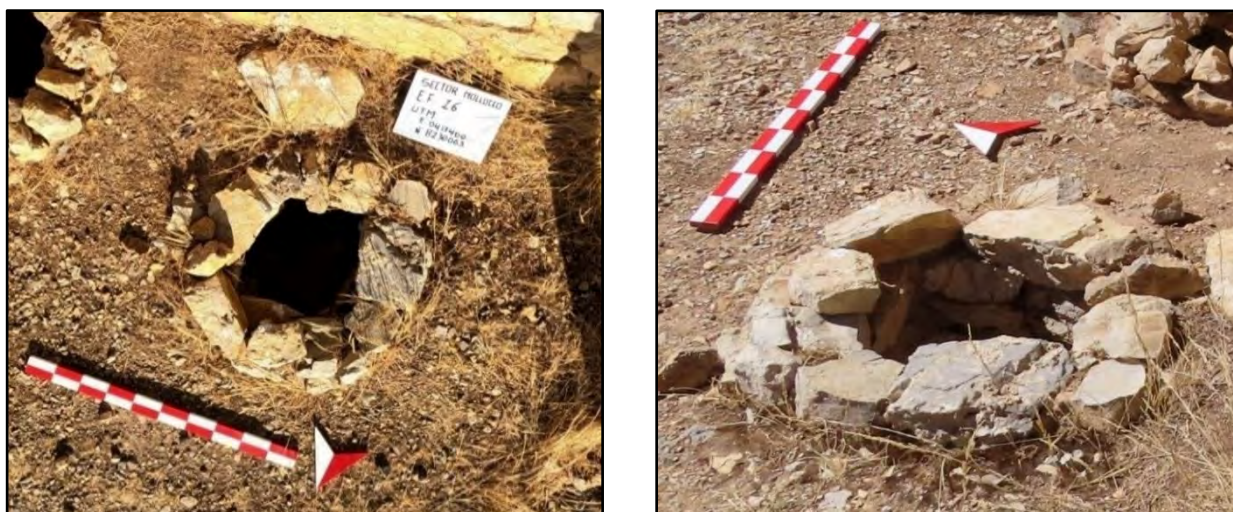
La estructura funeraria se encuentra al suroeste del sector de Mollocco, ubicada entre las coordenadas UTM E 417399.21 y N 8230058.73, a una altitud de 3869 m.s.n.m. Está situada sobre un terreno ligeramente inclinado y presenta planta circular, con un perímetro de 2.66 metros y cuerpo semicilíndrico (ovoide). Su diámetro es de 0.82 metros; la altura registrada en el interior varía entre 0.83 y 0.85 metros, mientras que en el exterior es de 0.08 a 0.12 metros. El ancho de muro oscila entre 0.15 y 0.22 metros. La técnica constructiva corresponde a mampostería ordinaria, unida con mortero de barro compuesto por arcilla, gravilla y paja. Los elementos líticos son de tamaño pequeño a regular; las caras y los lados laterales presentan trabajo desbastado. Las hiladas son irregulares y el asentado es encimado. El material lítico empleado es roca sedimentaria (caliza), con tamaños que varían entre 0.08 y 0.34 metros en promedio. El elemento funcional primario de la estructura está representado por el muro estructural.

Con relación a su tipología, esta edificación se clasifica formalmente dentro del Tipo II (Cita), por debajo de la superficie con planta circulares y cuerpo cilíndrico.

**Figura 53***Estructura funeraria M-16 (elemento primario)*
